## Raport z oględzin pojazdu

| Numer raportu | 220213/8/26-11401 | Data raportu | 26-08-2026 |

| Marka, model | SKODA Kamiq 19-24 |
| Numer rejestracyjny | WJ9786K |

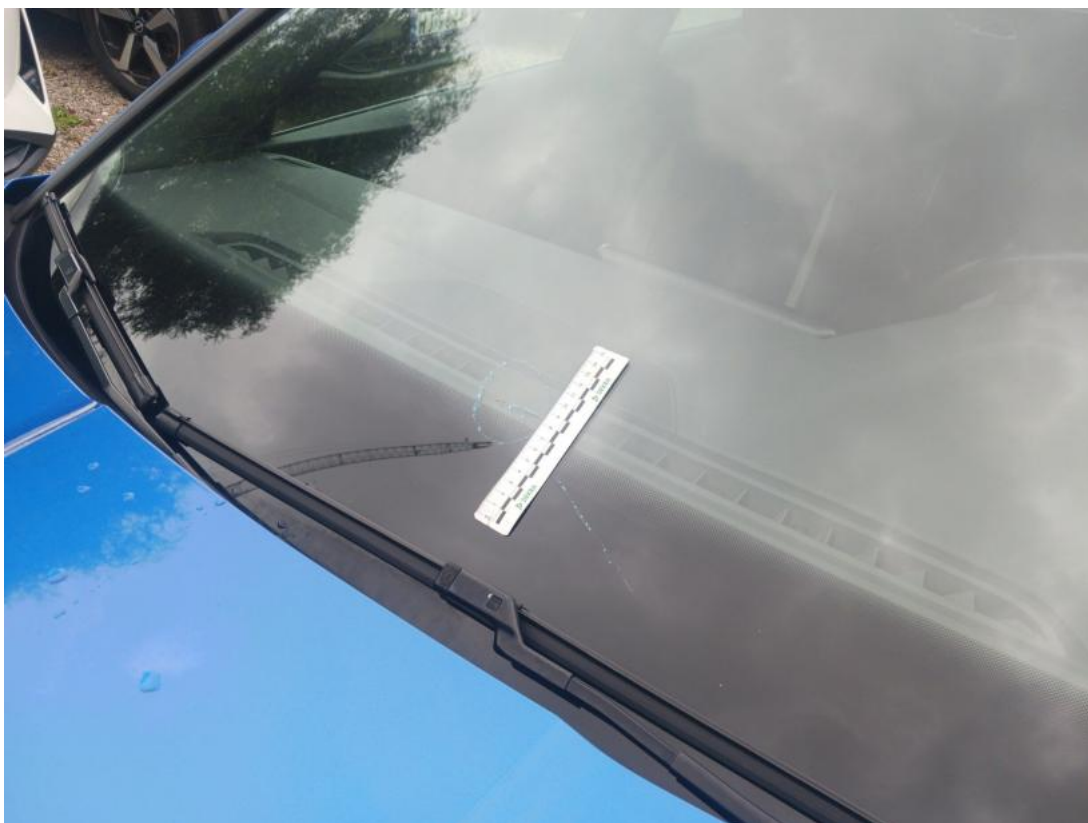
**Fot. 39**

Szyba czołowa - zdjęcie poglądowe 1

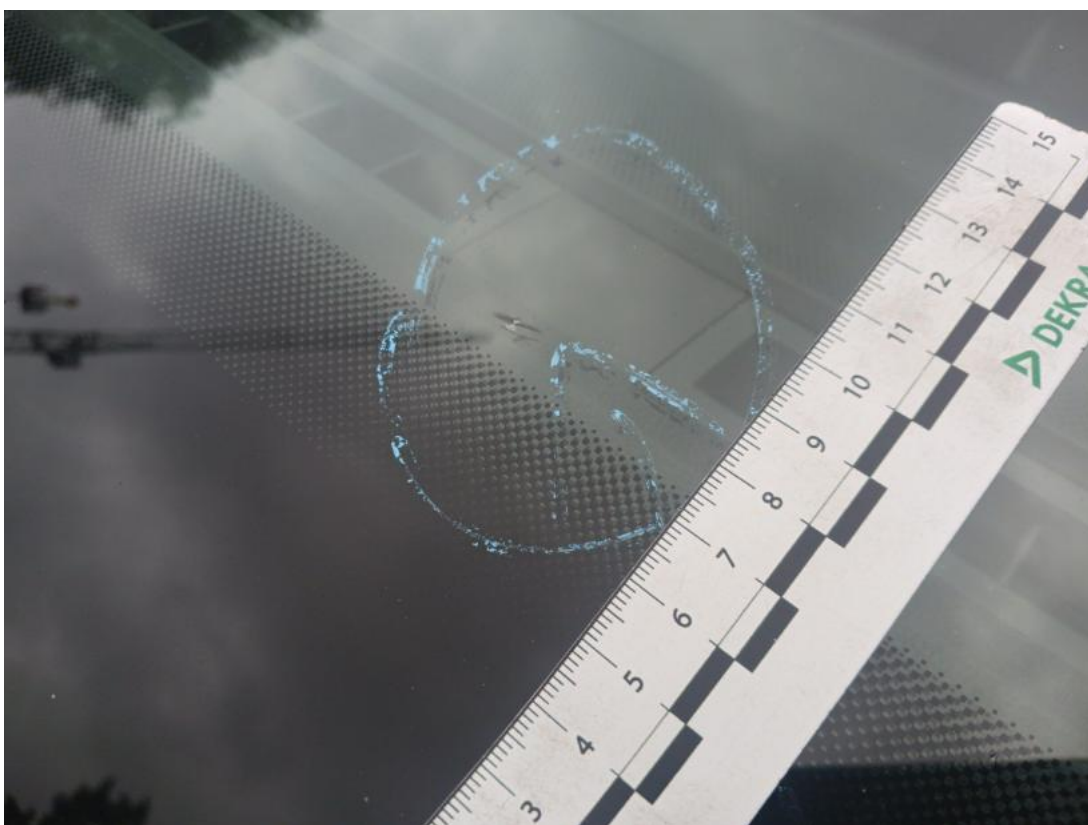
**Fot. 40**

| Poz. | Nazwa pozycji | Opis uszkodzeń | Kwalifik. | Naprawa [rbg] |
|---|---|---|---|---|
| 1 | Szyba przednia atermiczna | pęknięcie | WY | 2.9 |

Szyba czołowa - Rysa/odprysk 1

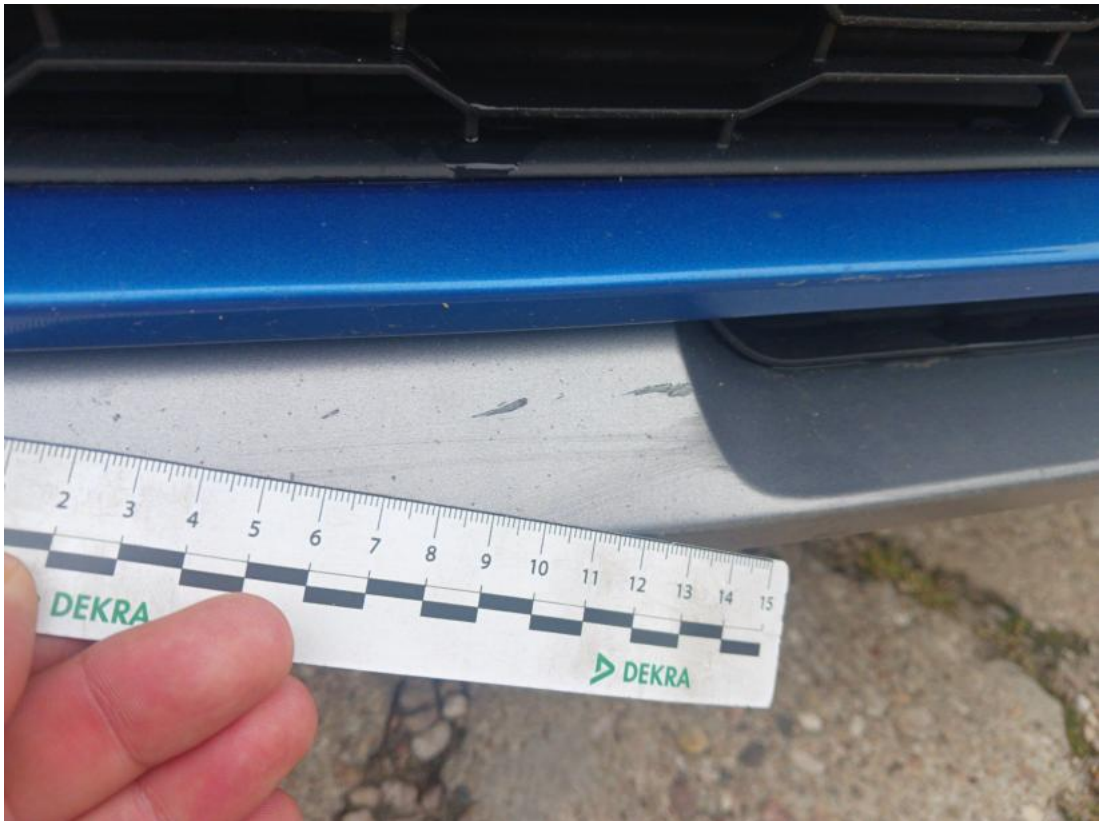
**Fot. 41**

| Poz. | Nazwa pozycji | Opis uszkodzeń | Kwalifik. | Naprawa [rbg] |
|---|---|---|---|---|
| 3 | Okladzina zderzaka przedniego | rysa/odprysk, łuszczenie powłoki lakierowej | NA | 1 |

Zderzak przedni cz dolna - Rysa/odprysk 1

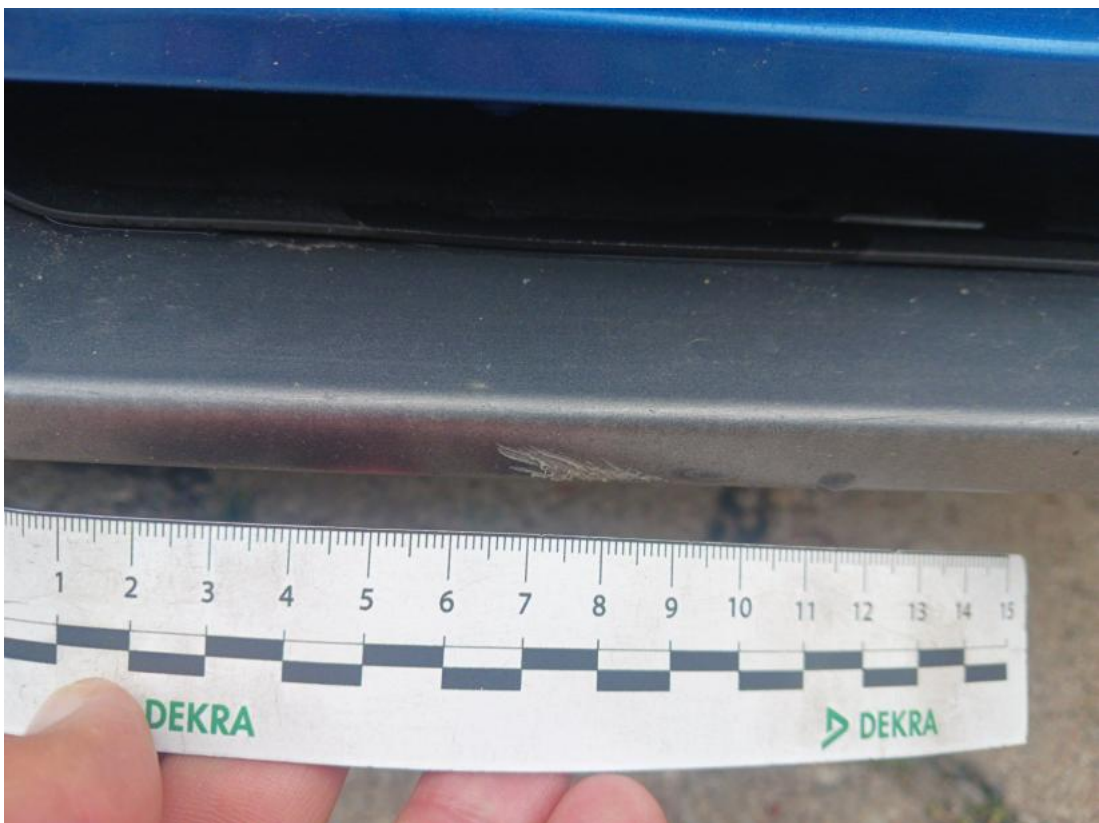
**Fot. 42**

Zderzak przedni cz dolna - Rysa/odprysk 2

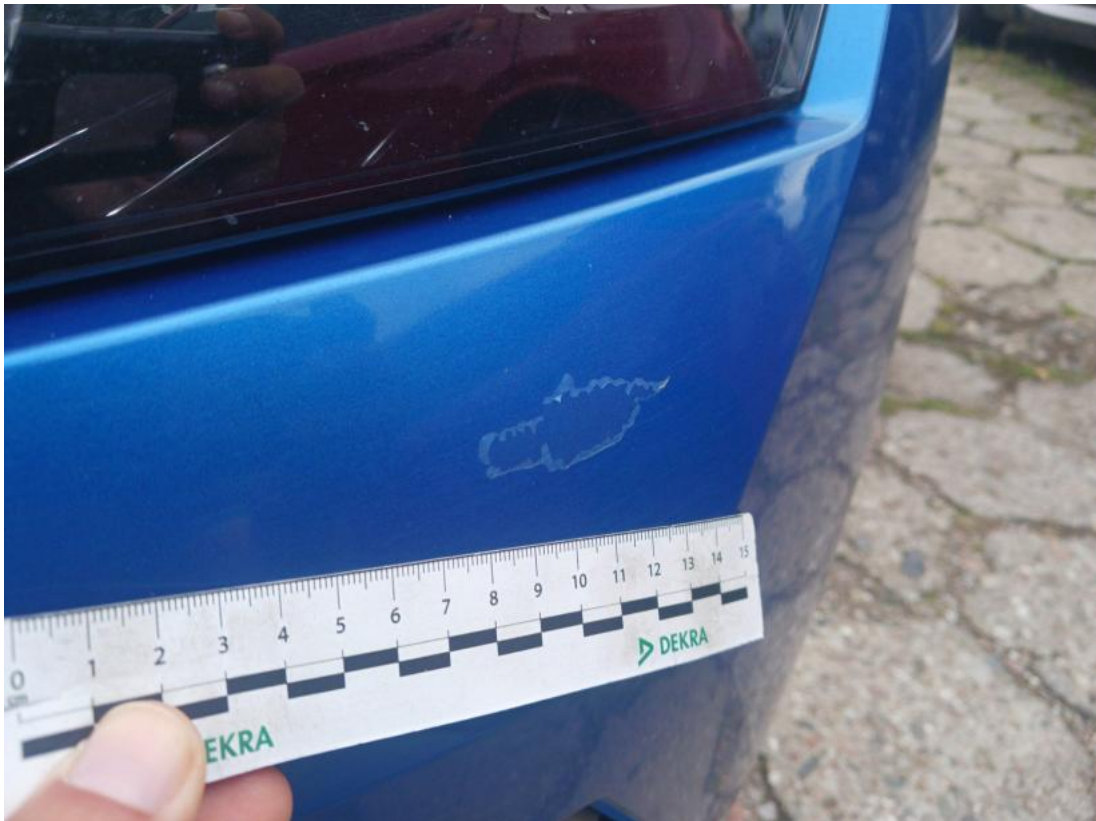
**Fot. 43**

Zderzak przedni cz L - Inne 1

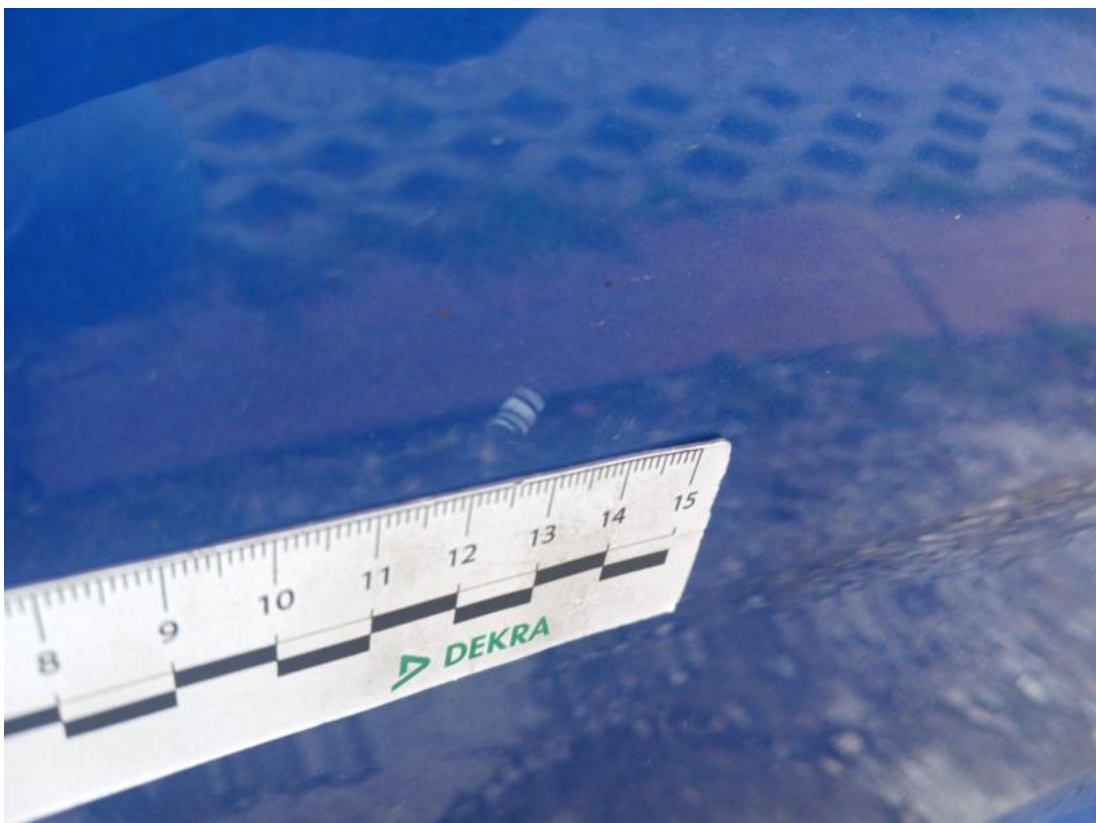
**Fot. 44**

| Poz. | Nazwa pozycji | Opis uszkodzeń | Kwalifik. | Naprawa [rbg] |
|---|---|---|---|---|
| 6 | Drzwi tylne (nieuzbrojone) R | rysa/odprysk | | |

Drzwi tylne P - Rysa/odprysk 1

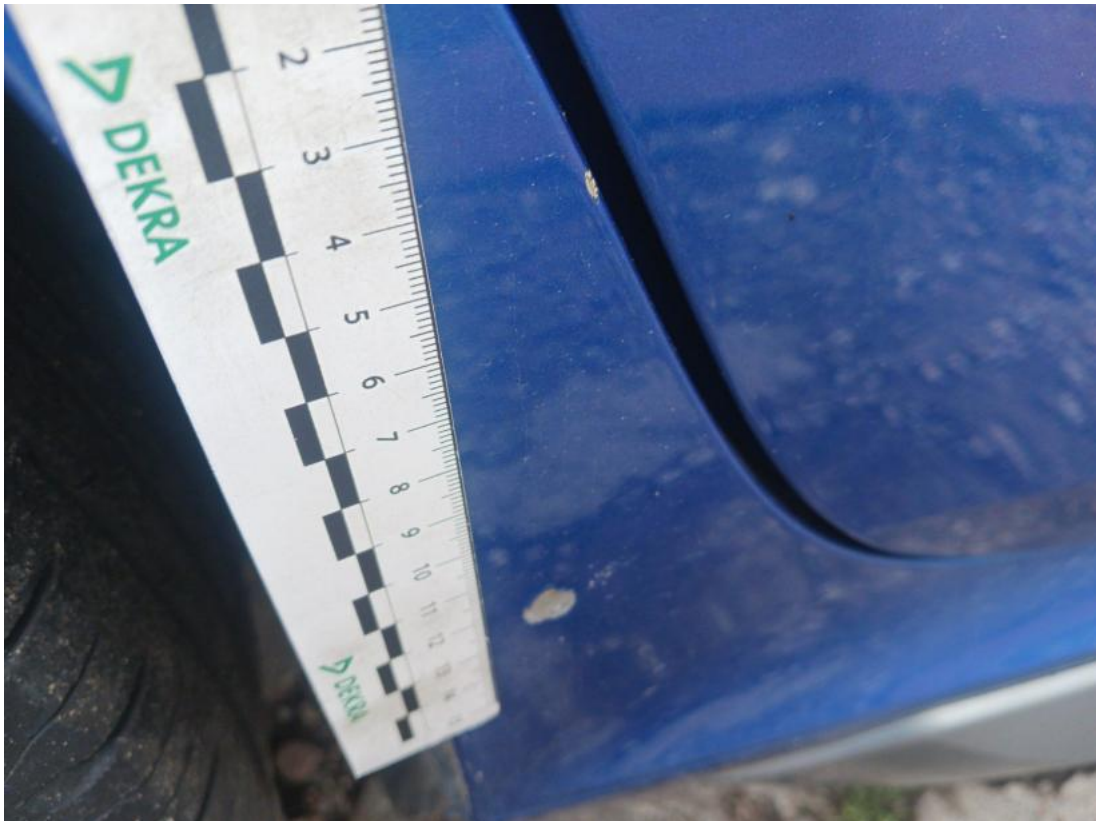
**Fot. 45**

Próg P - Rysa/odprysk 1

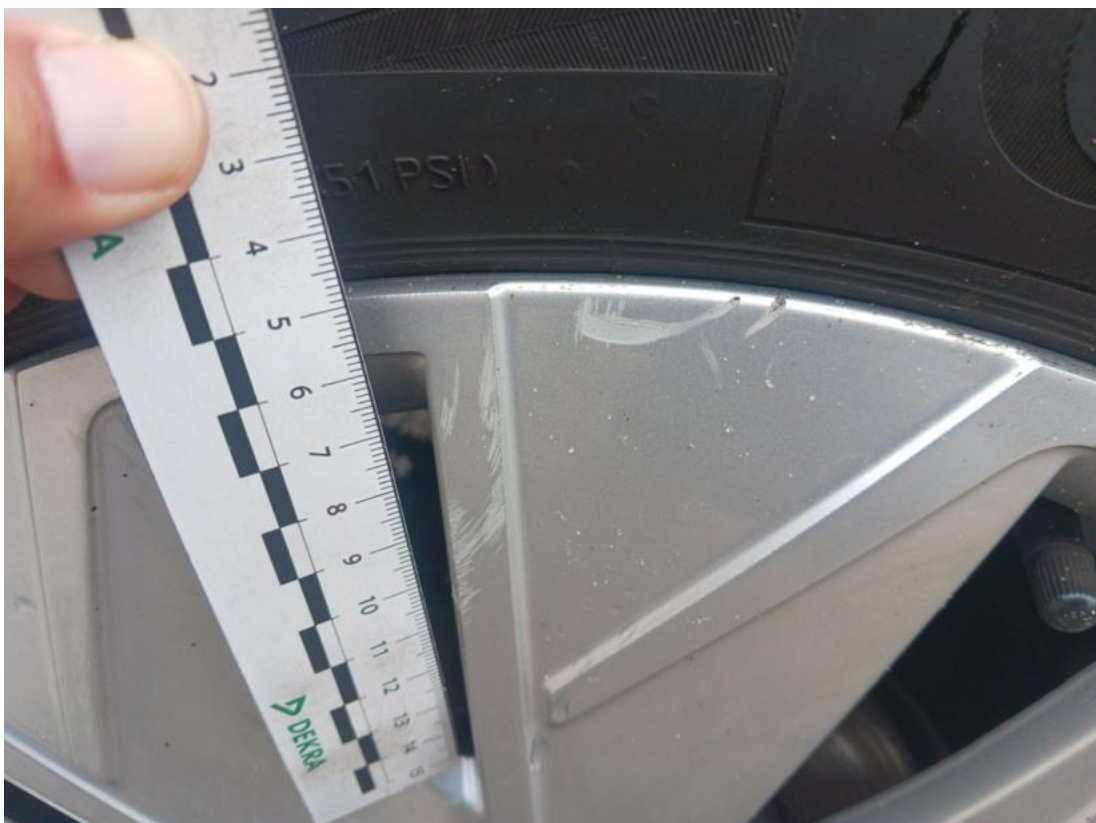
**Fot. 46**

| Poz. | Nazwa pozycji | Opis uszkodzeń | Kwalifik. | Naprawa [rbg] |
|---|---|---|---|---|
| 10 | Tarcza koła aluminiowa tył R | rysa/odprysk | | |

Felga aluminiowa tylna P - Rysa/odprysk 1

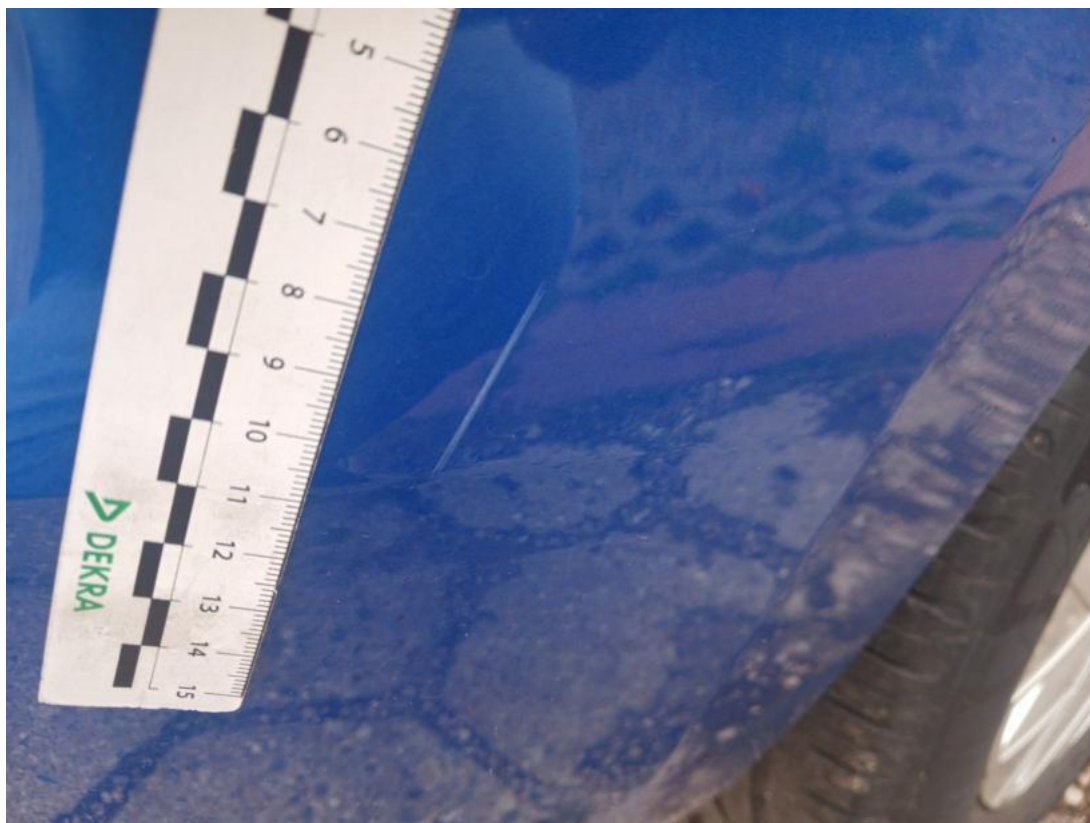
**Fot. 47**

| Poz. | Nazwa pozycji | Opis uszkodzeń | Kwalifik. | Naprawa [rbg] |
|---|---|---|---|---|
| 7 | Okladzina zderzaka tylnego | rysa/odprysk | | |

Zderzak tylny cz P - Rysa/odprysk 1

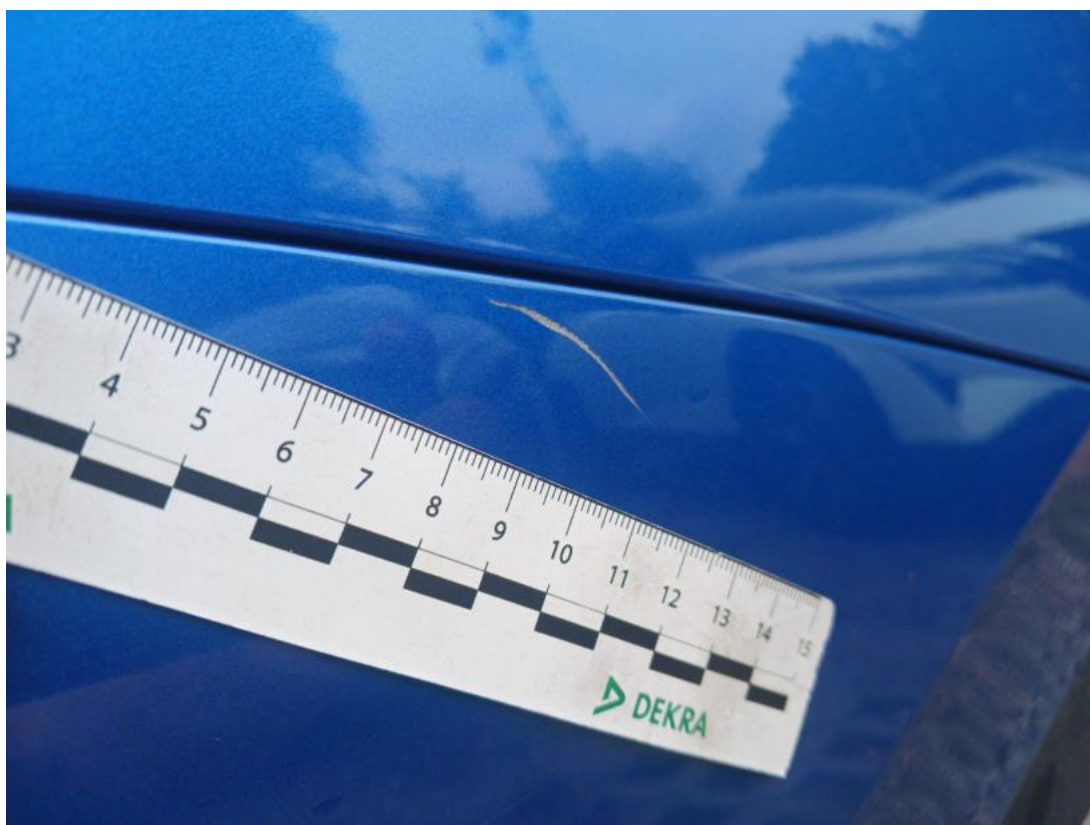
**Fot. 48**

Zderzak tylny cz P - Rysa/odprysk 2

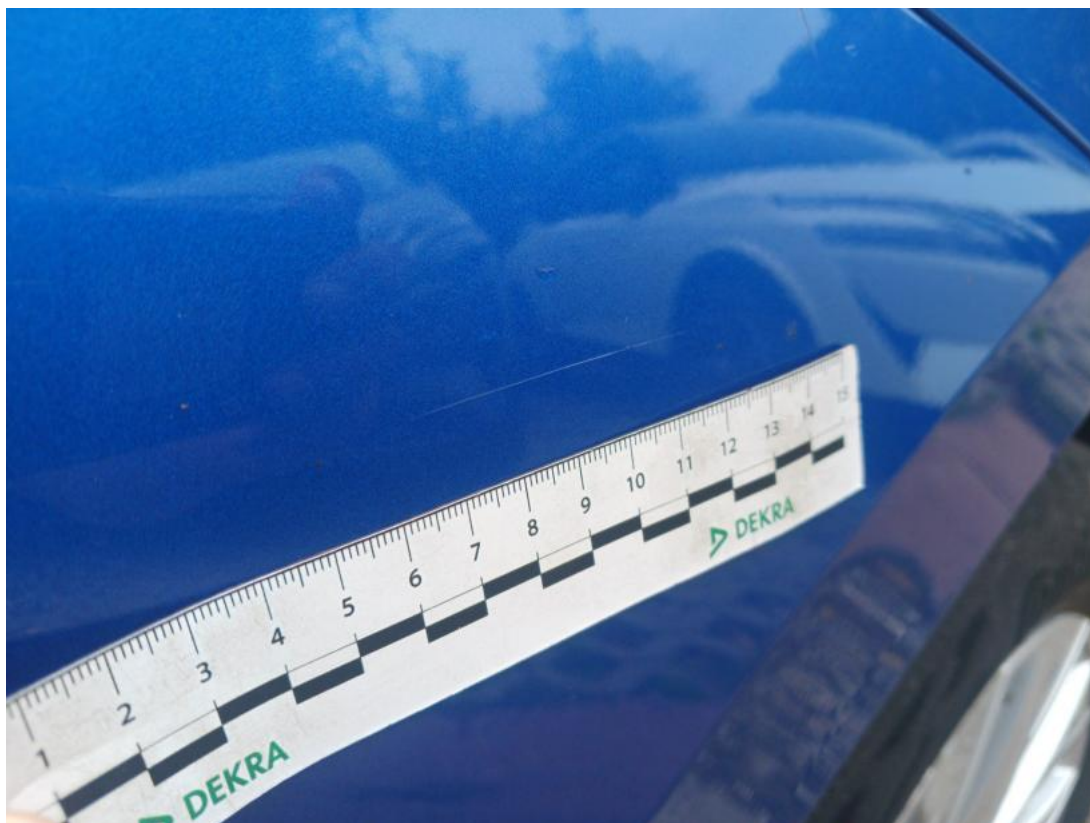
**Fot. 49**

Zderzak tylny cz P() - Rysa/odprysk 3

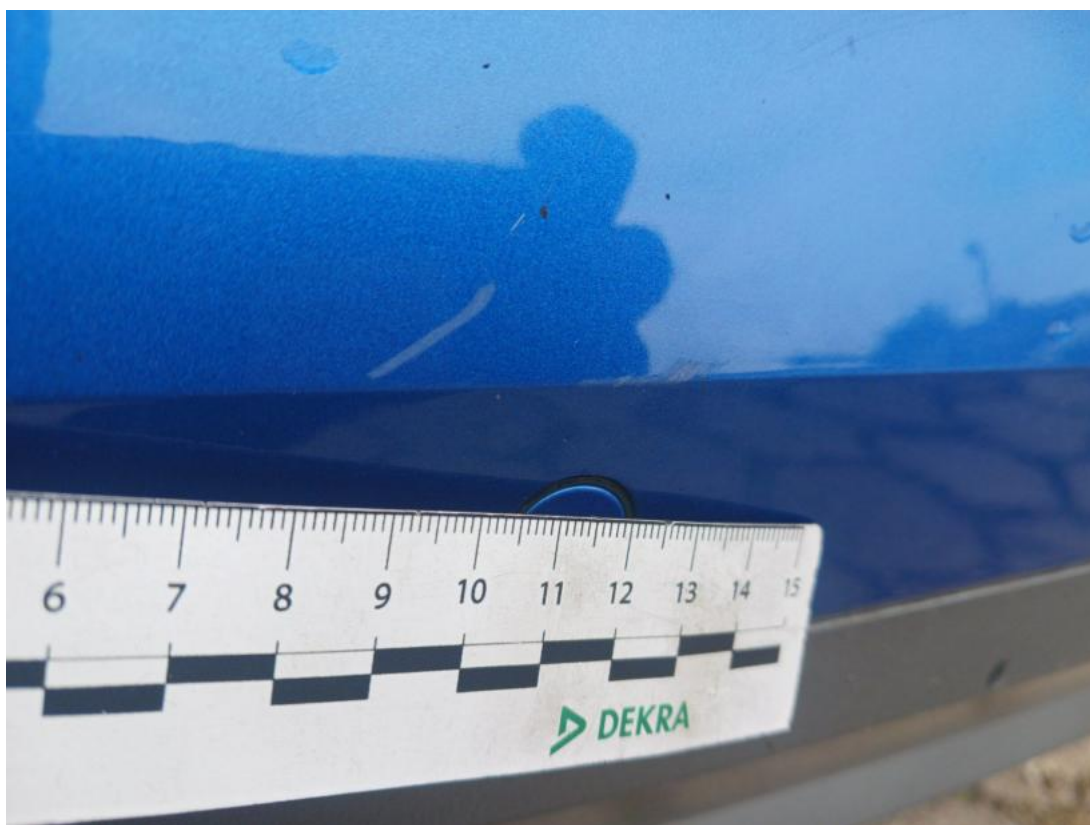
**Fot. 50**

Zderzak tylny cz śr - Rysa/odprysk 1

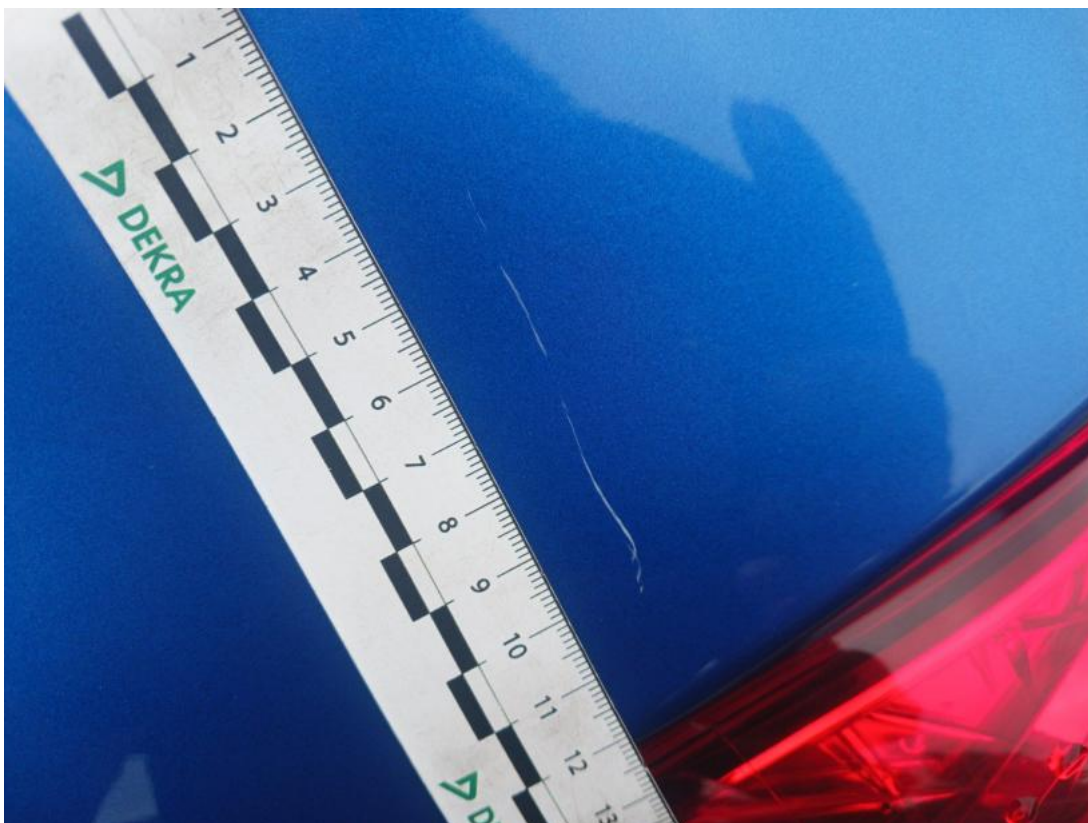
**Fot. 51**

| Poz. | Nazwa pozycji | Opis uszkodzeń | Kwalifik. | Naprawa [rbg] |
|---|---|---|---|---|
| 8 | Błotnik tylny L | rysa/odprysk | | |

Błotnik tylny L / Ściana boczna L - Rysa/odprysk 1

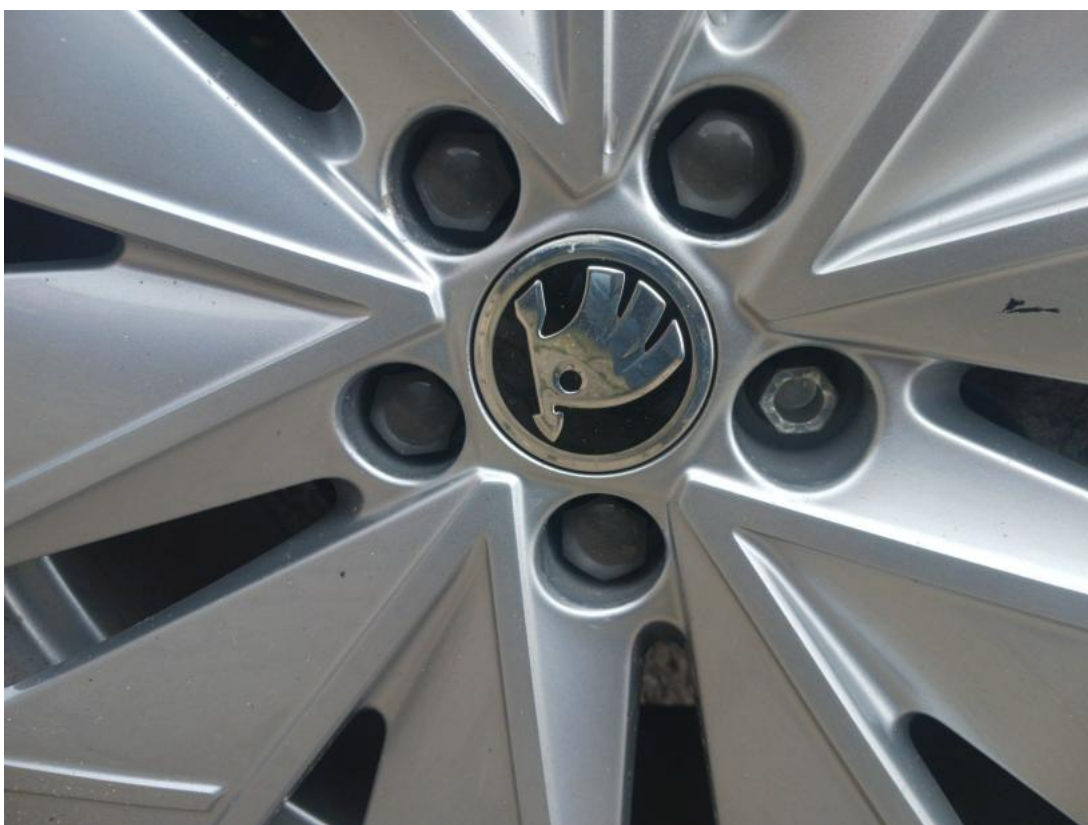
**Fot. 52**

| Poz. | Nazwa pozycji | Opis uszkodzeń | Kwalifik. | Naprawa [rbg] |
|---|---|---|---|---|
| 9 | Tarcza koła aluminiowa tył L | rysa/odprysk | | |

Felga aluminiowa tylna L - Inne 1
