## Raport z oględzin pojazdu

| Numer raportu | 440501/8/26-9571 | Data raportu | 19-08-2026 |

| Marka, model | SKODA Kamiq 19-24 |
| Numer rejestracyjny | WJ9790K |

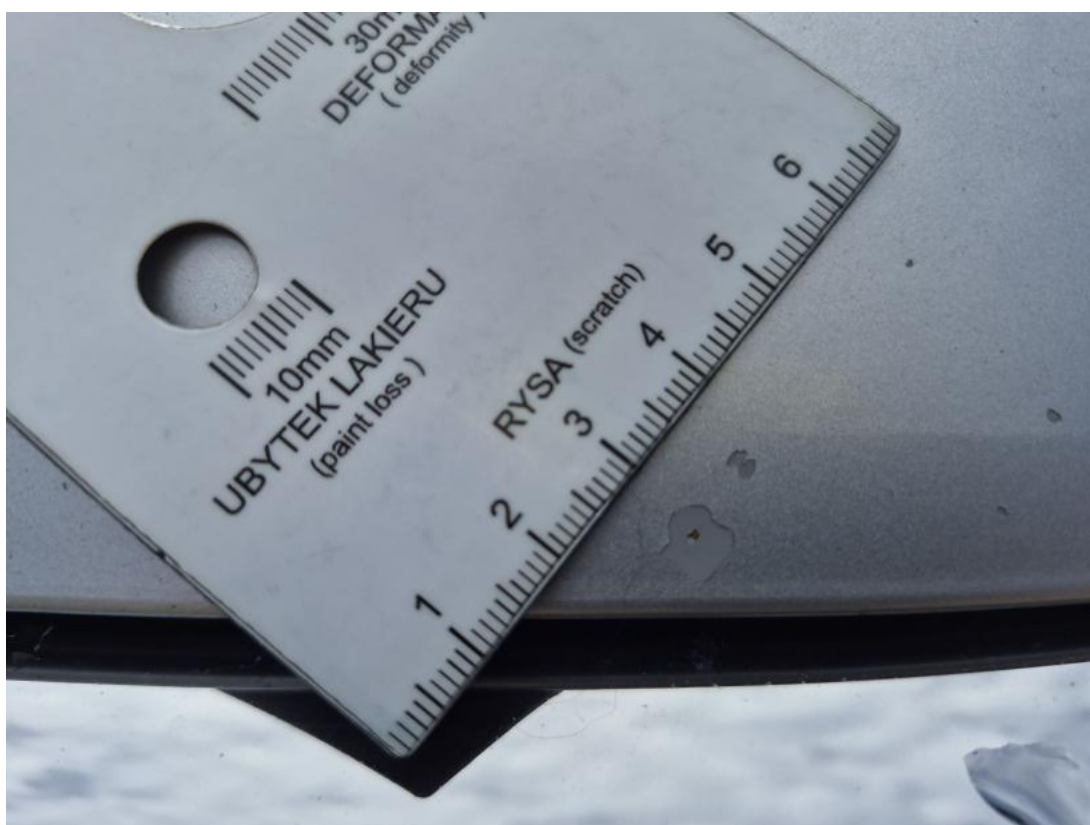
**Fot. 40**

| Poz. | Nazwa pozycji | Opis uszkodzeń | Kwalifik. | Naprawa [rbg] |
|---|---|---|---|---|
| 1 | Pokrywa przednia | rysa/odprysk, wgniecenie/odkształcenie | NA | 1 |

Pokrywa komory silnika - Rysa/odprysk 1

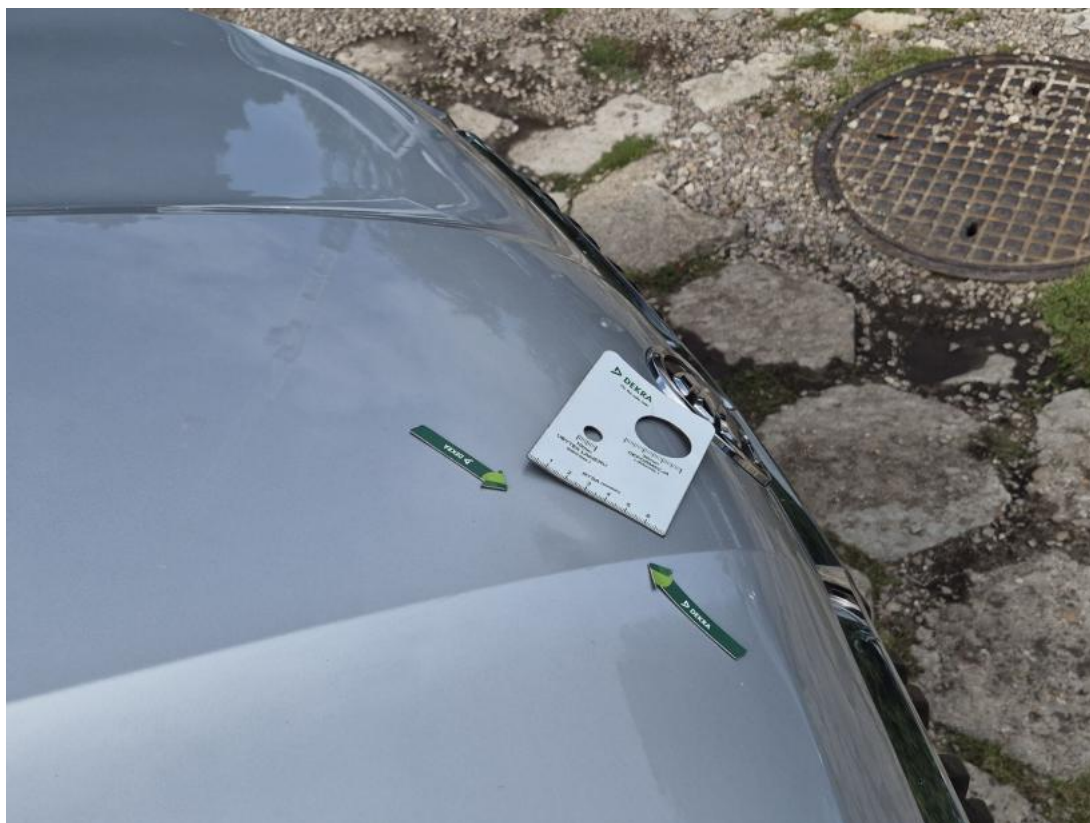
**Fot. 41**

Pokrywa komory silnika - Wgniecenie/odkształcenie 1

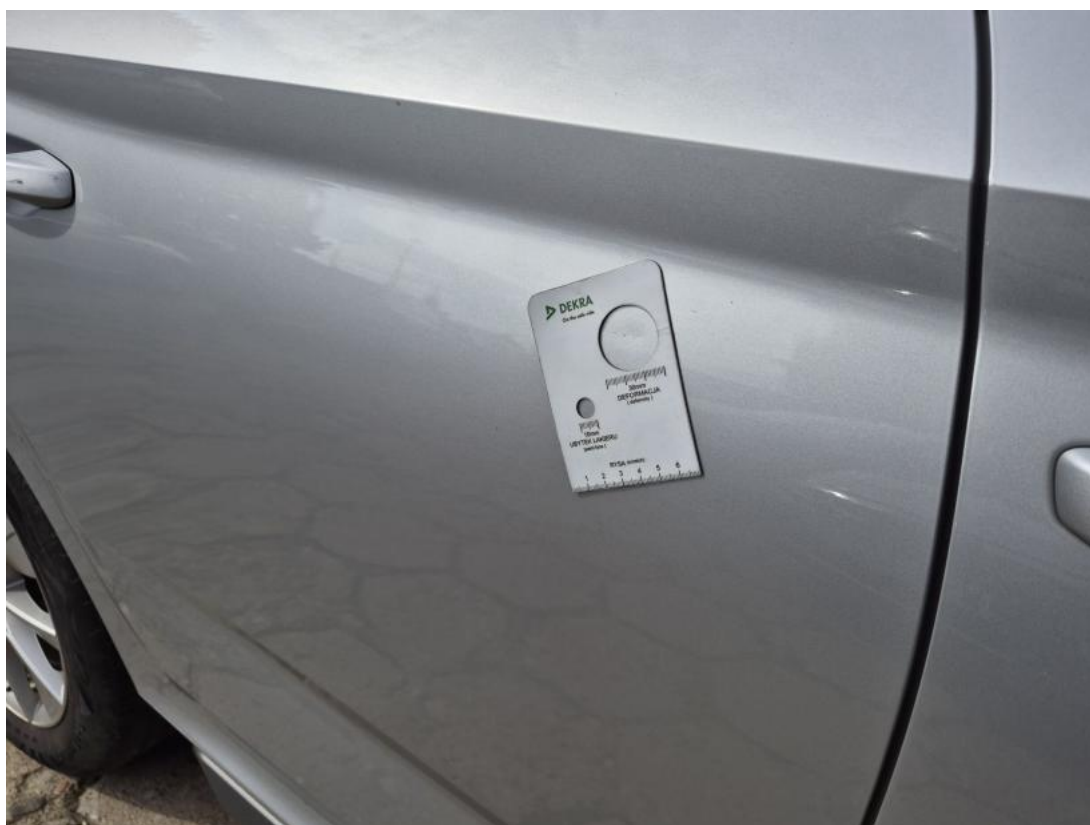
**Fot. 42**

| Poz. | Nazwa pozycji | Opis uszkodzeń | Kwalifik. | Naprawa [rbg] |
|---|---|---|---|---|
| 8 | Drzwi tylne (nieuzbrojone) R | wgniecenie/odkształcenie | | |

Drzwi tylne P - Wgniecenie/odkształcenie 1

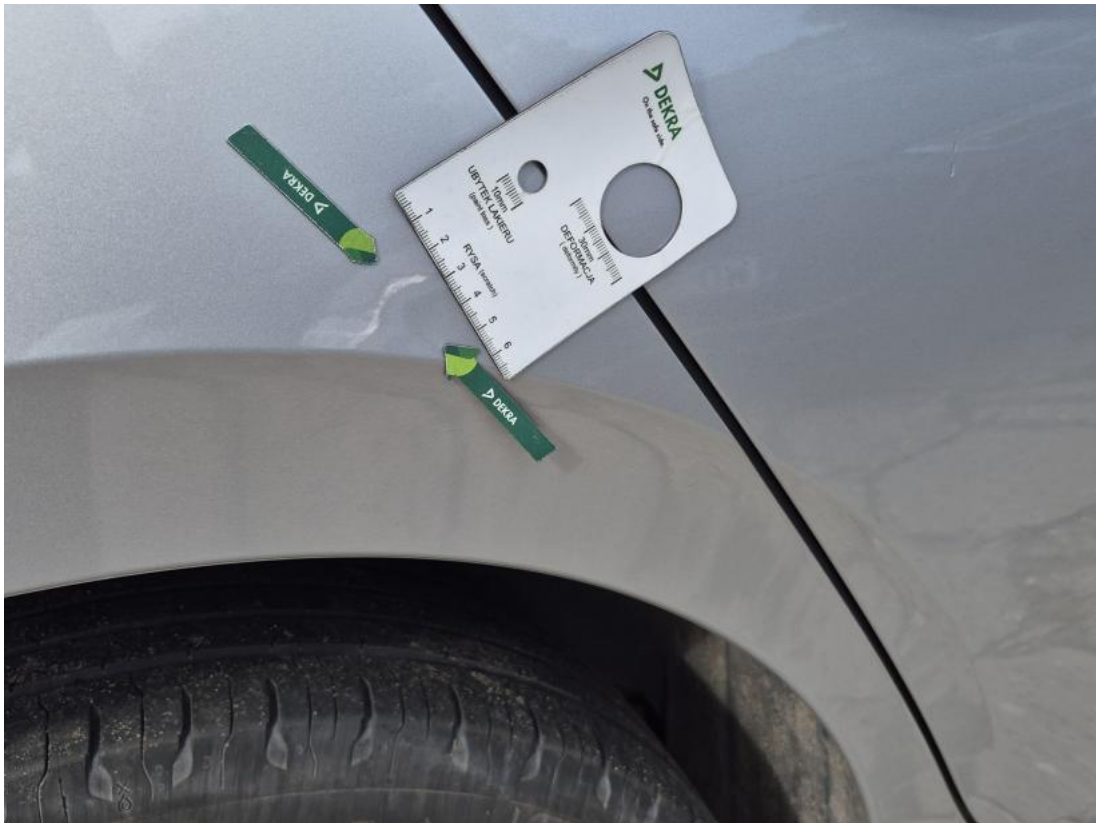
**Fot. 43**

| Poz. | Nazwa pozycji | Opis uszkodzeń | Kwalifik. | Naprawa [rbg] |
|---|---|---|---|---|
| 3 | Błotnik tylny R | wgniecenie/odkształcenie | NA | 1 |

Błotnik tylny P / Ściana boczna P - Wgniecenie/odkształcenie 1

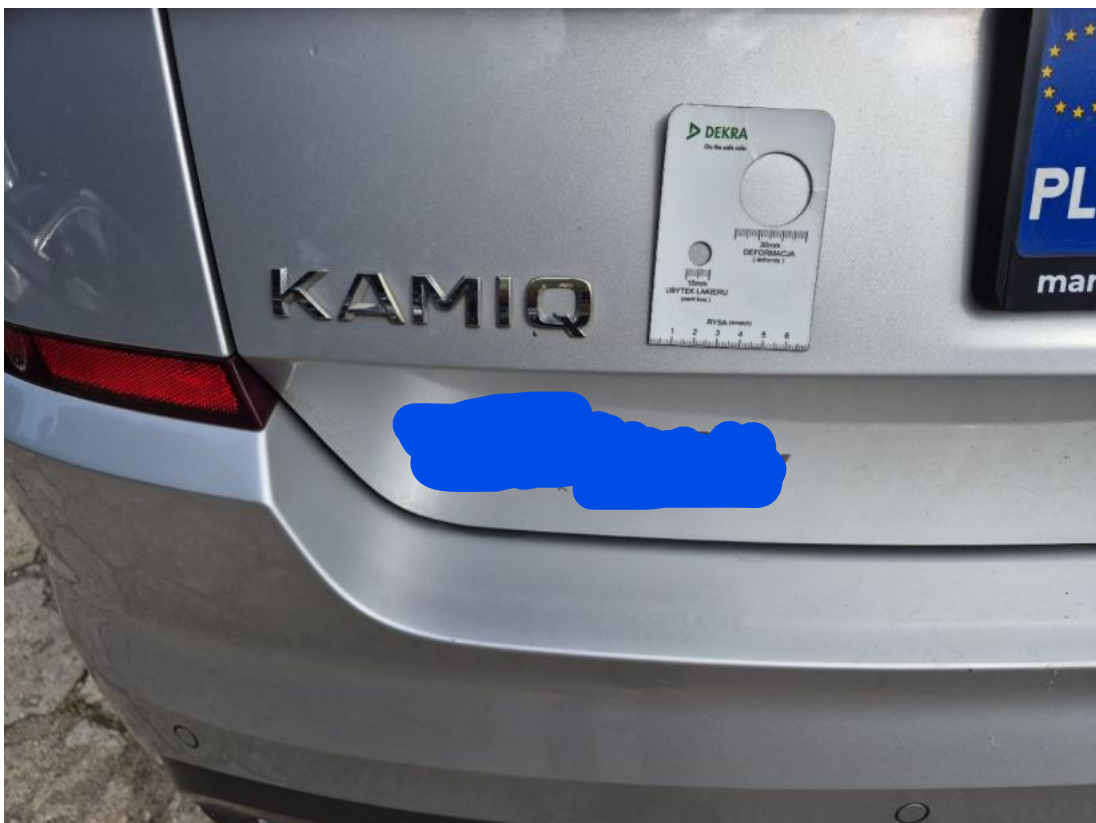
**Fot. 44**

| Poz. | Nazwa pozycji | Opis uszkodzeń | Kwalifik. | Naprawa [rbg] |
|---|---|---|---|---|
| 4 | Pokrywa tylna | nieoryginalna naklejka | NA | |

Pokrywy bagażnika - Inne 1

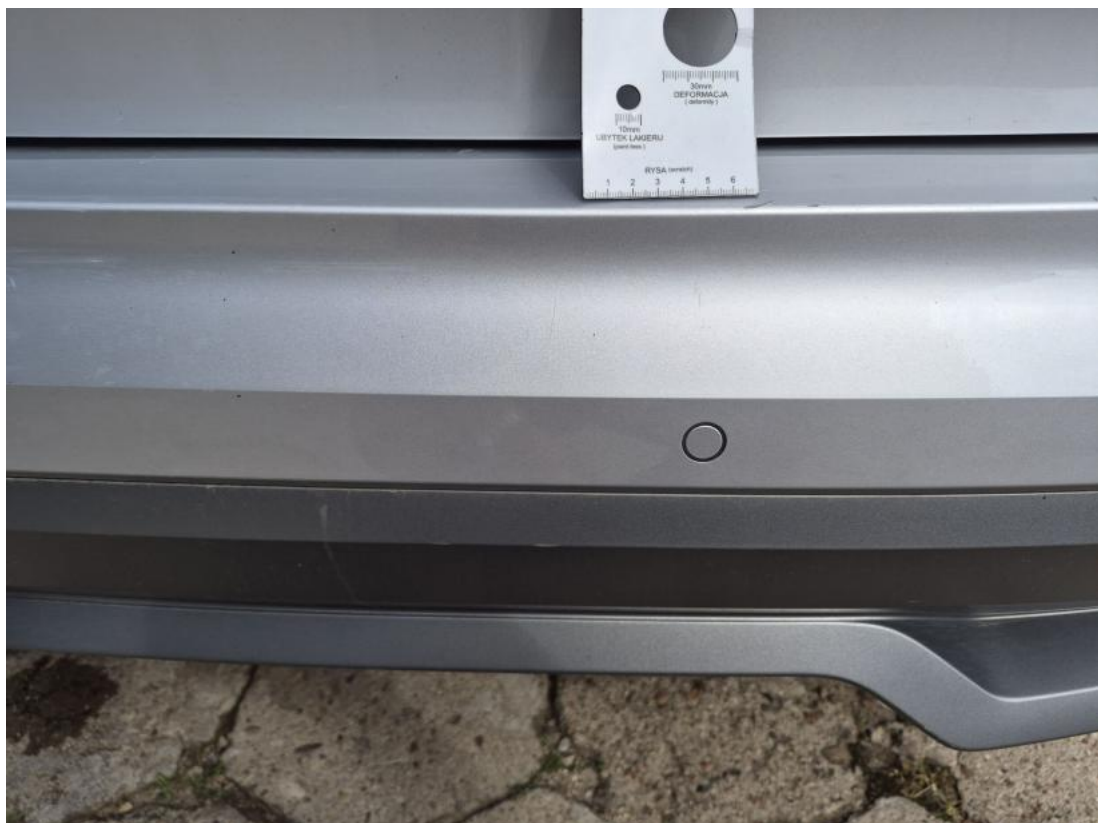
**Fot. 46**

| Poz. | Nazwa pozycji | Opis uszkodzeń | Kwalifik. | Naprawa [rbg] |
|---|---|---|---|---|
| 9 | Okładzina zderzaka tylnego | rysa/odprysk | | |

Zderzak tylny - Rysa/odprysk 1

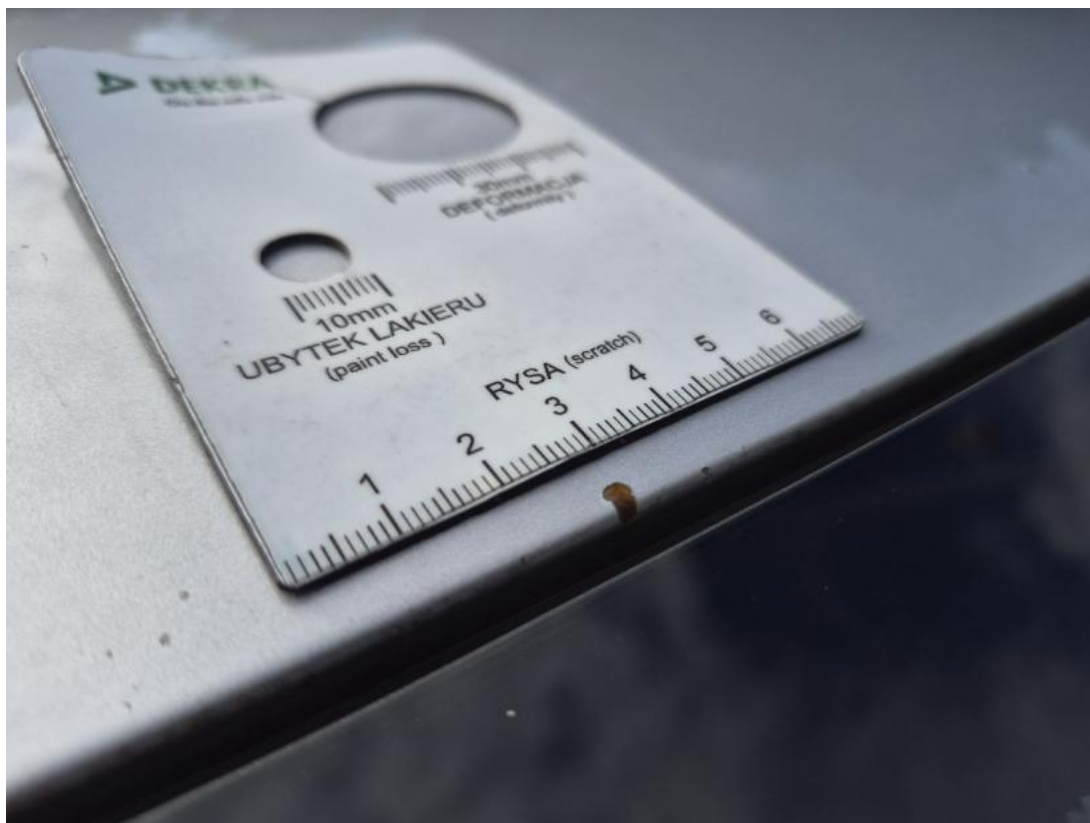
**Fot. 47**

| Poz. | Nazwa pozycji | Opis uszkodzeń | Kwalifik. | Naprawa [rbg] |
|---|---|---|---|---|
| 2 | Dach | rysa/odprysk | NA | 1.5 |

Dach - Rysa/odprysk 1

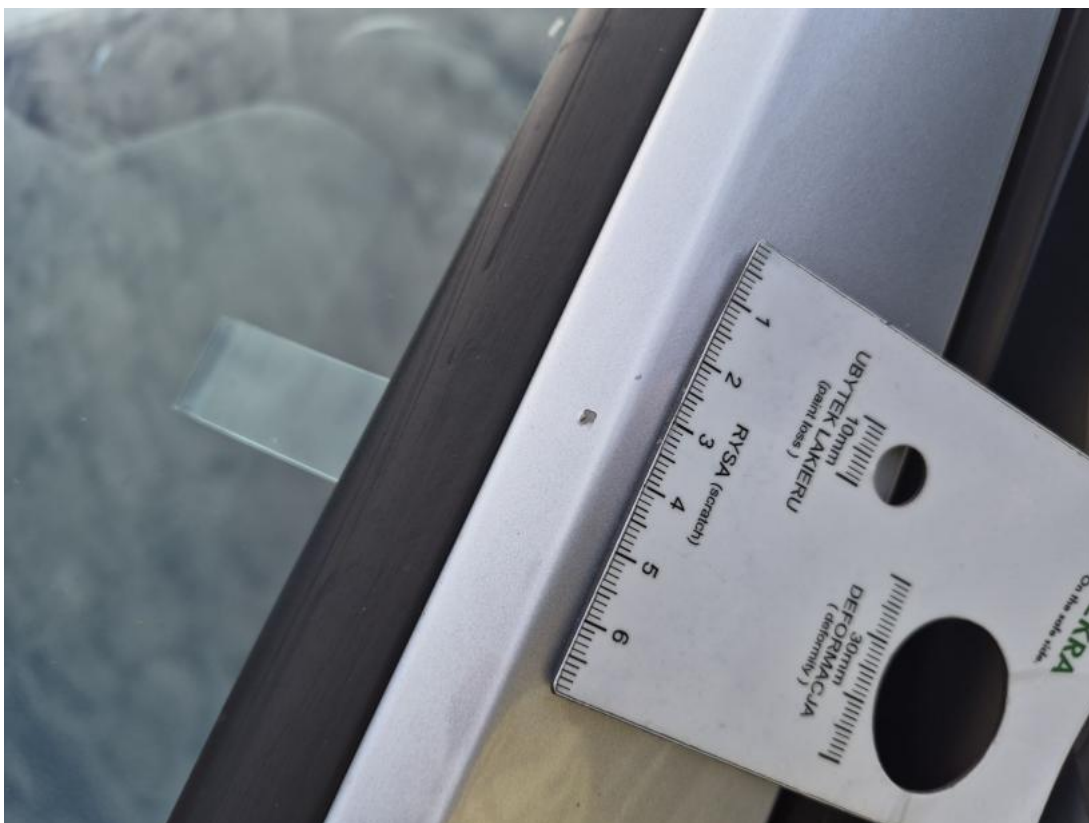
**Fot. 49**

Słupek przedni L - Rysa/odprysk 1

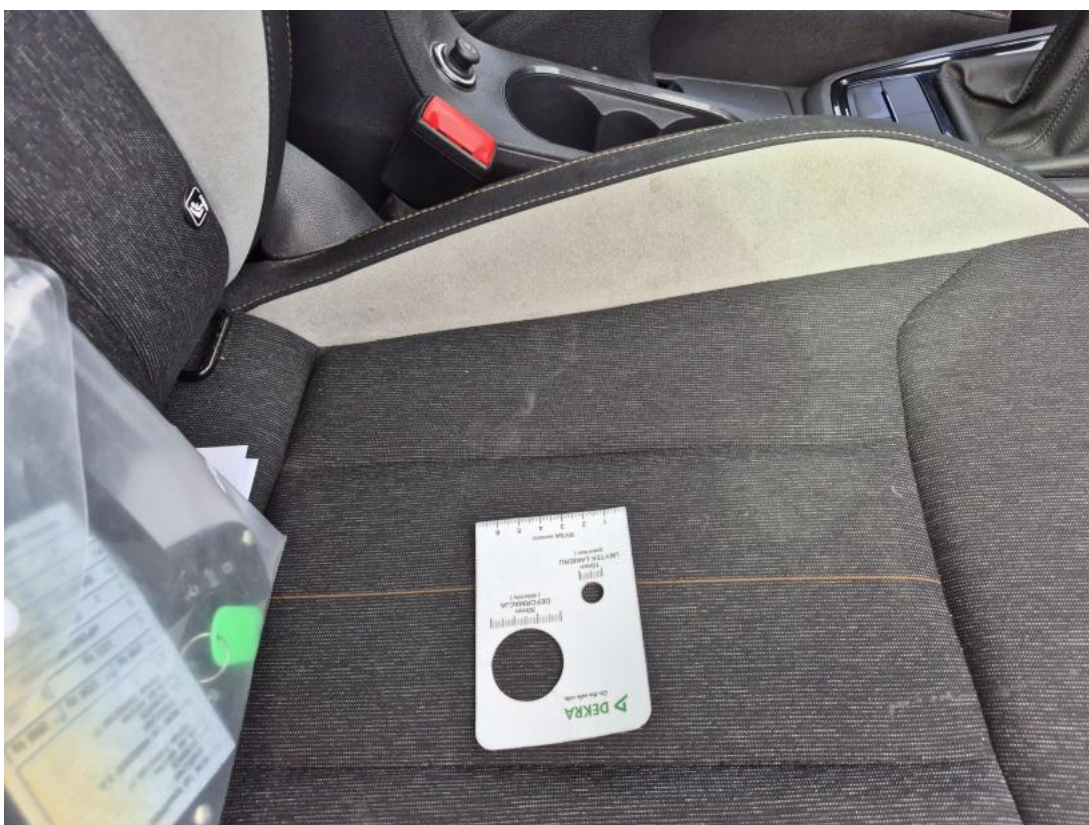
**Fot. 50**

| Poz. | Nazwa pozycji | Opis uszkodzeń | Kwalifik. | Naprawa [rbg] |
|---|---|---|---|---|
| 6 | Tapicerka siedziska 1.rząd R | zabrudzenie | NA | |

Fotel prz. praw. - Inne 1

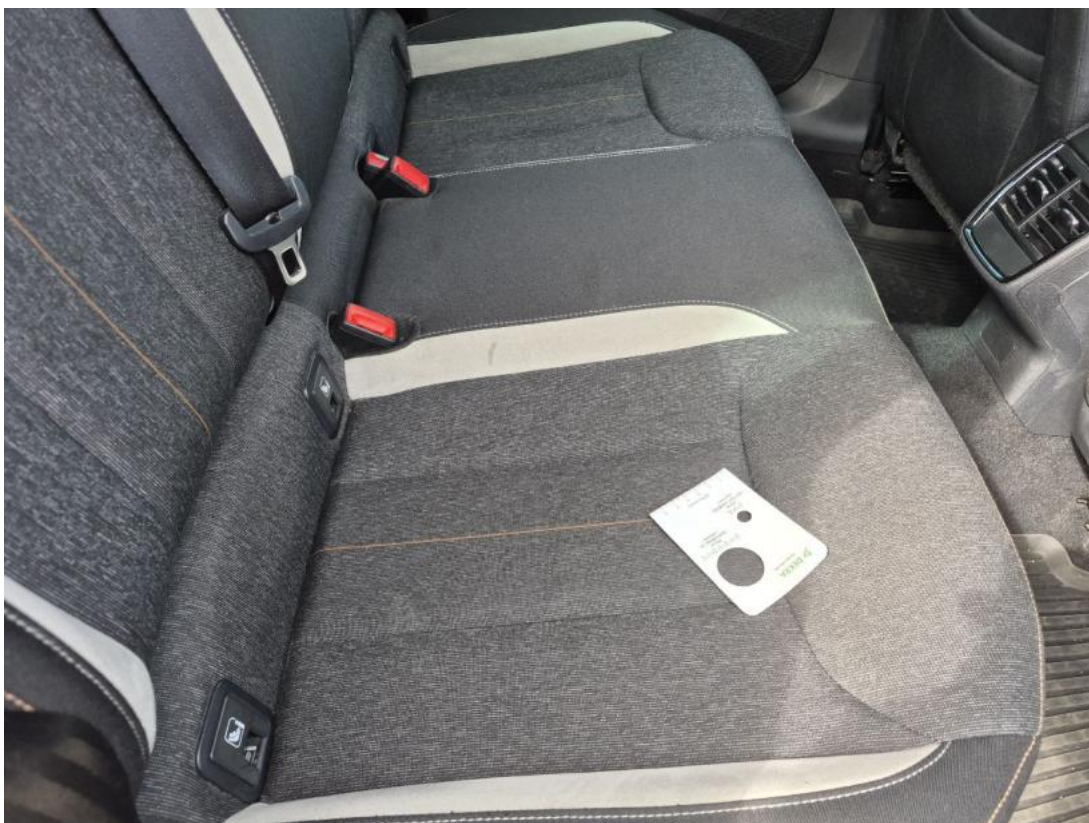
**Fot. 51**

| Poz. | Nazwa pozycji | Opis uszkodzeń | Kwalifik. | Naprawa [rbg] |
|---|---|---|---|---|
| 7 | Tapicerka siedziska 2.rząd | zabrudzenie | NA | |

Kanapa tyl. - Inne 1

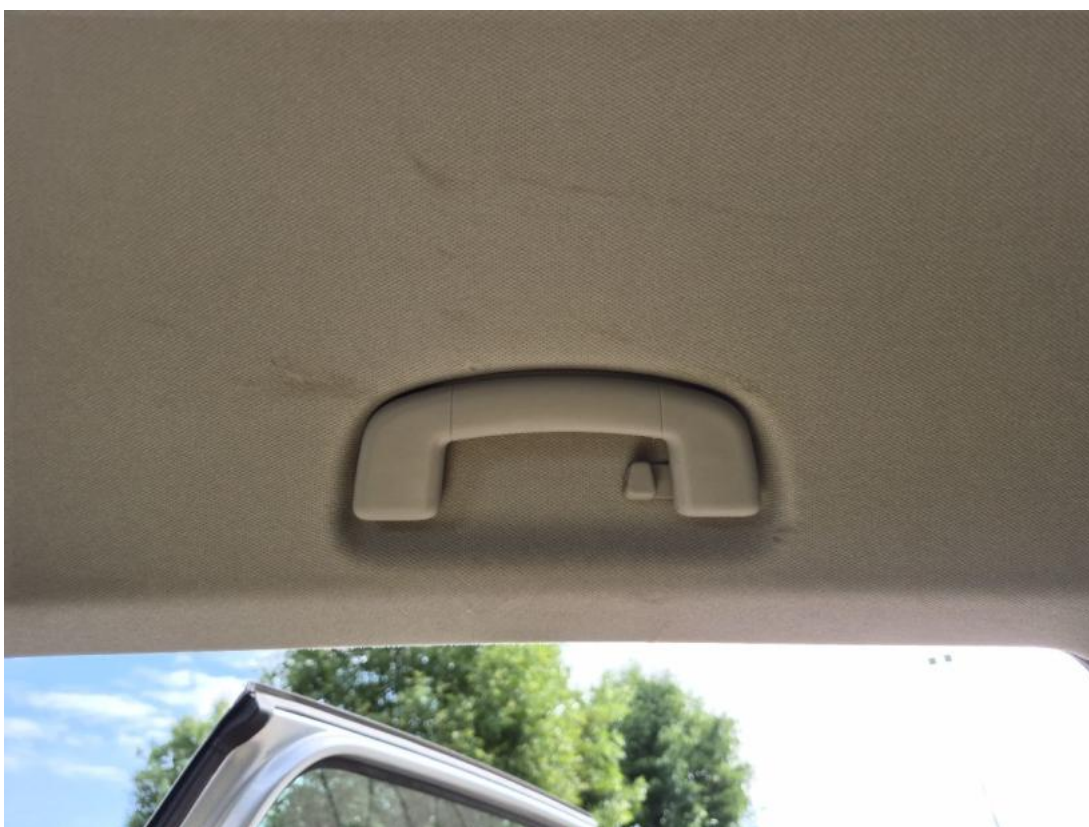
**Fot. 52**

Podsufitka - Rysa/odprysk 1

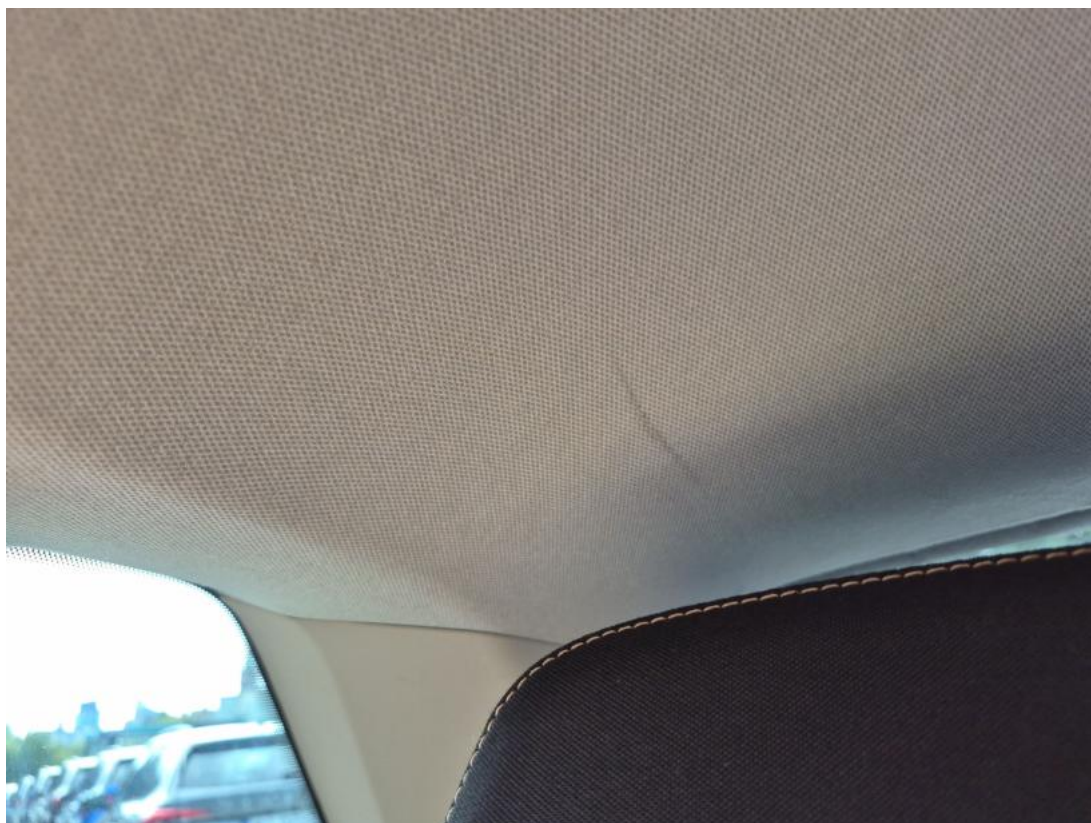
**Fot. 53**

Podsufitka - Inne 1
