## Raport z oględzin pojazdu

| Numer raportu | 220190/8/26-11401 | Data raportu | 07-08-2026 |

| Numer identyfikacyjny (VIN) | <b>TMBEP6NJ4JZ164421</b> |
| Marka, model | SKODA Fabia III Hatchback 14... |

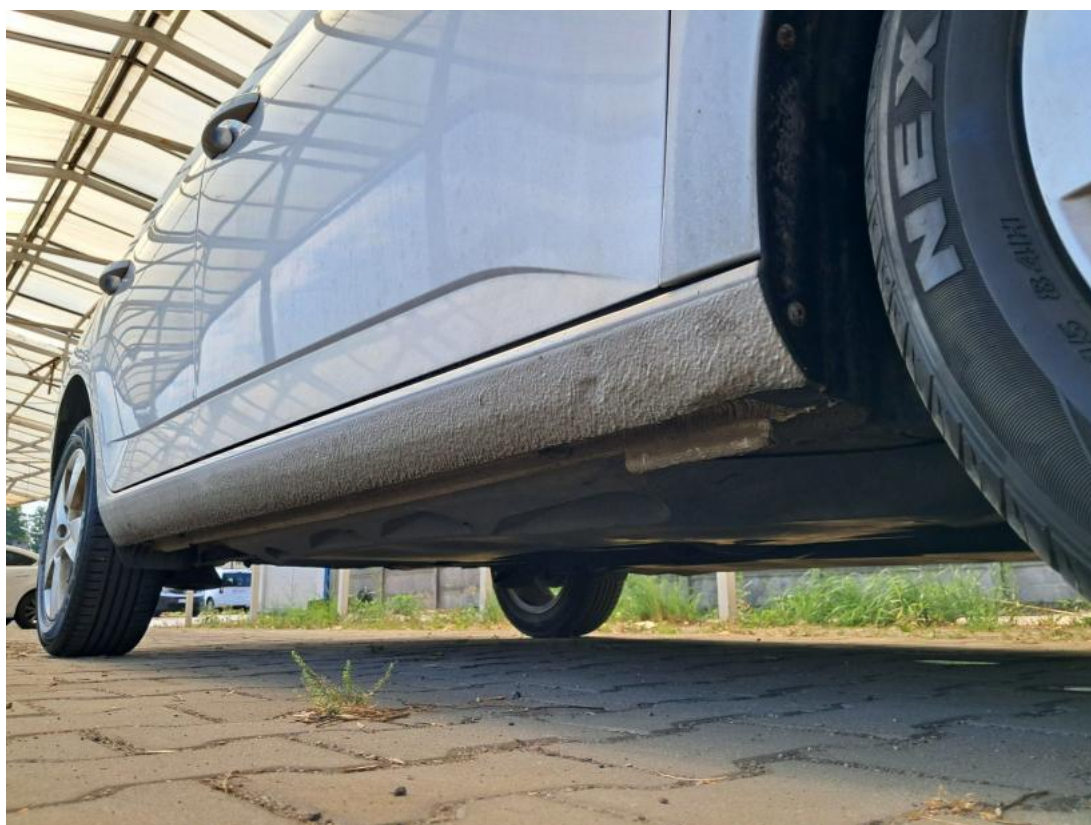
**Fot. 4**

| Poz. | Nazwa pozycji | Opis uszkodzeń | Kwalifik. | Naprawa [rbg] |
|---|---|---|---|---|
| 3 | Próg R | rysa/odprysk, wgniecenie/odkształcenie | NA | 1 |

Próg prawy (widok od przodu)

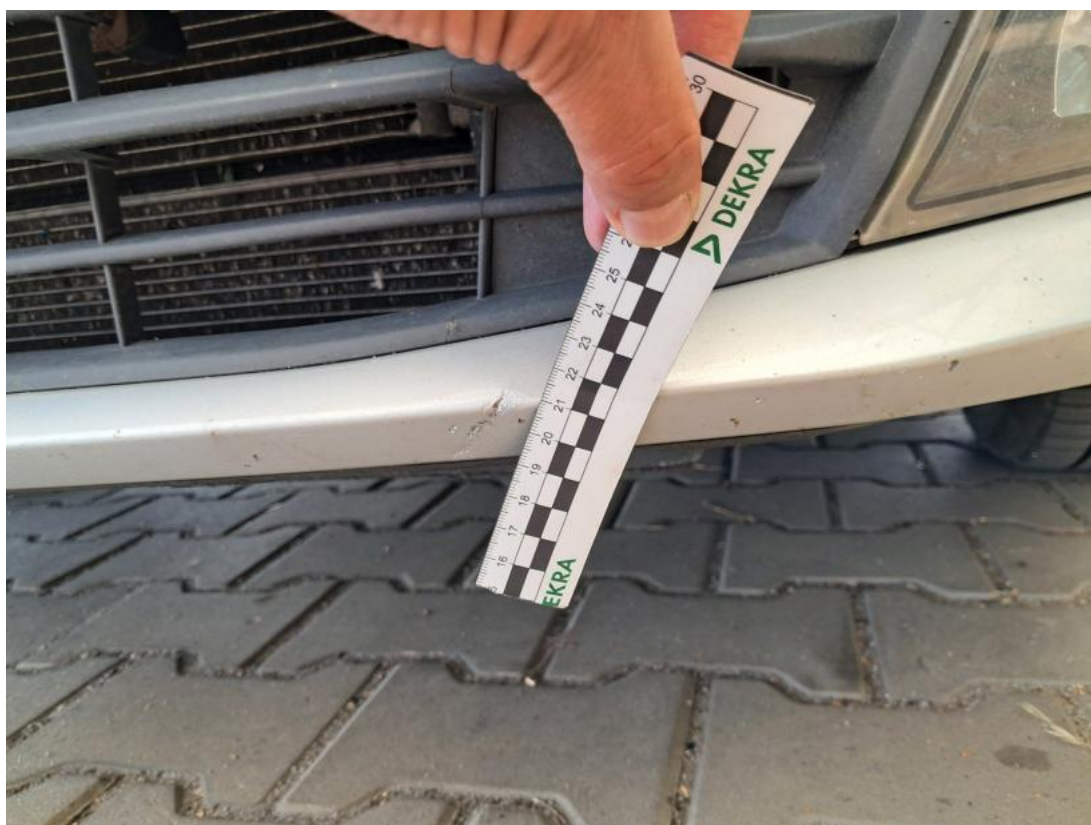
**Fot. 40**

| Poz. | Nazwa pozycji | Opis uszkodzeń | Kwalifik. | Naprawa [rbg] |
|---|---|---|---|---|
| 1 | Okladzina zderzaka przedniego | rysa/odprysk, wgniecenie/odkształcenie | NA | 1.3 |

Zderzak - Rysa/odprysk 1

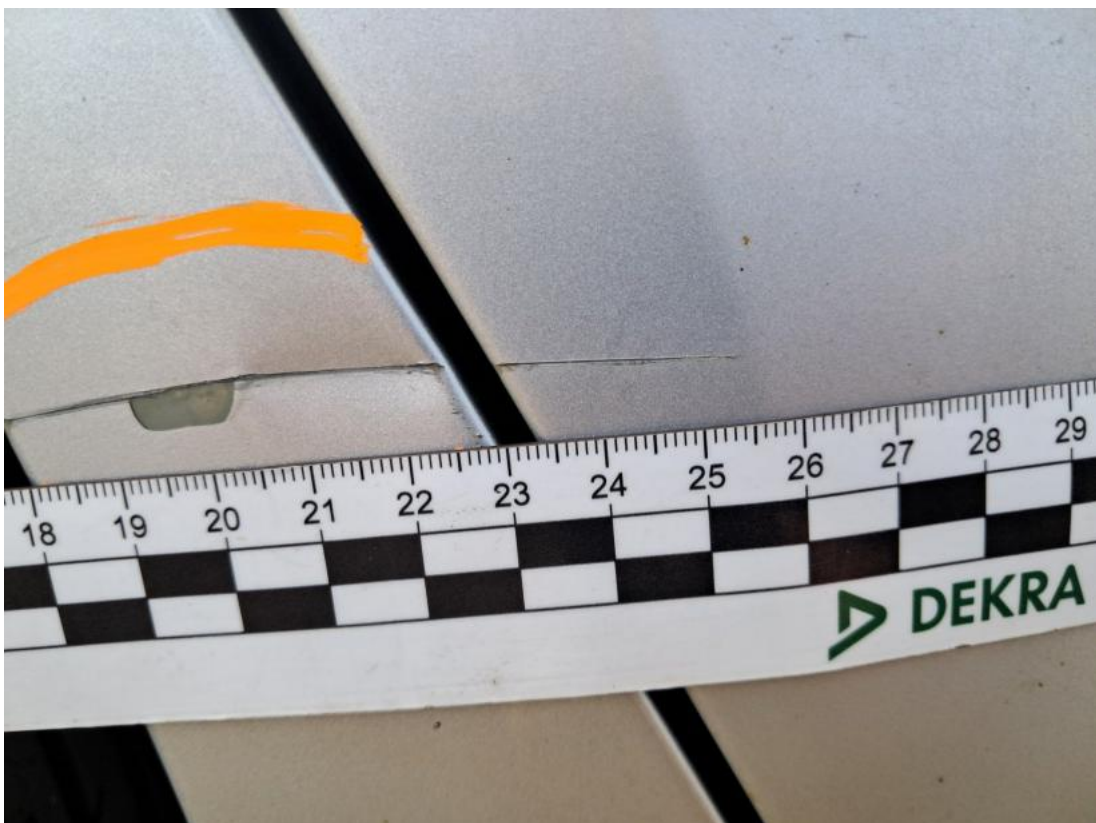
**Fot. 42**

| Poz. | Nazwa pozycji | Opis uszkodzeń | Kwalifik. | Naprawa [rbg] |
|---|---|---|---|---|
| 9 | Drzwi tylne (nieuzbrojone) R | rysa/odprysk | | |

Drzwi tylne P - Rysa/odprysk 1

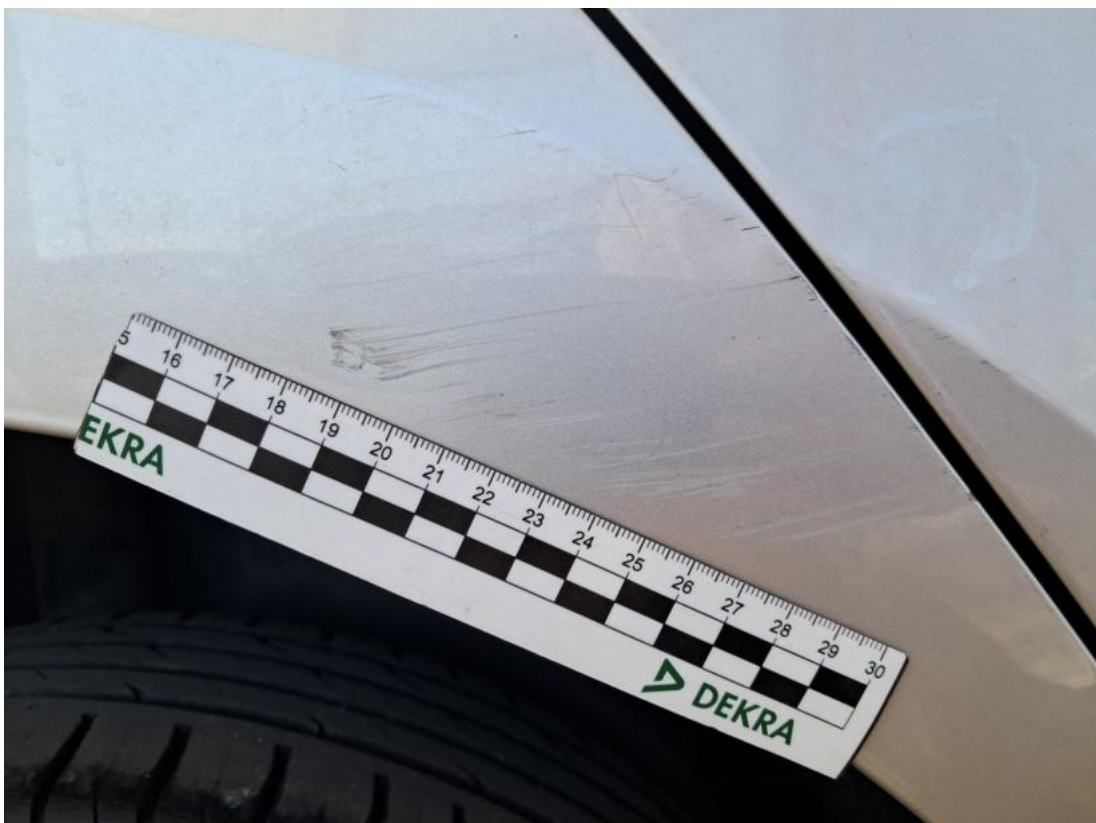
**Fot. 44**

| Poz. | Nazwa pozycji | Opis uszkodzeń | Kwalifik. | Naprawa [rbg] |
|---|---|---|---|---|
| 5 | Błotnik tylny R | rysa/odprysk, wgniecenie/odkształcenie | NA | 1.2 |

Błotnik tylny P / Ściana boczna P - Rysa/odprysk 1

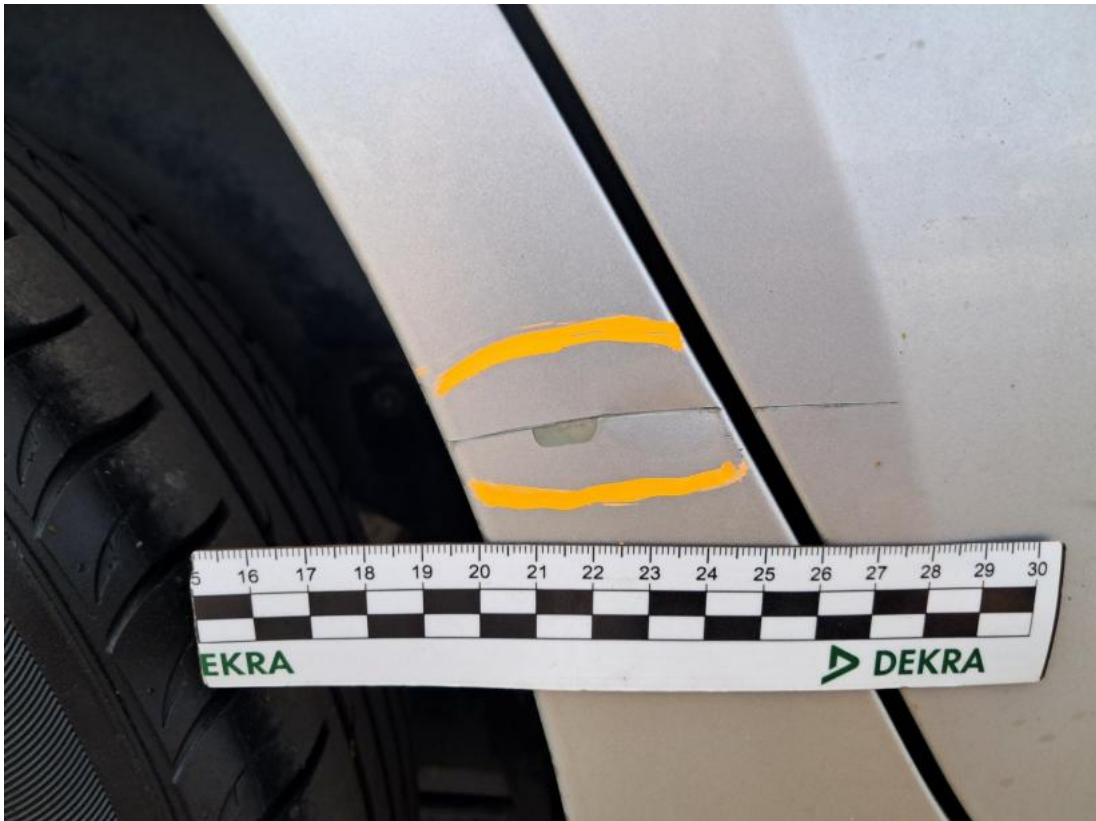
**Fot. 45**

Błotnik tylny P / Ściana boczna P - Wgniecenie/odkształcenie 1

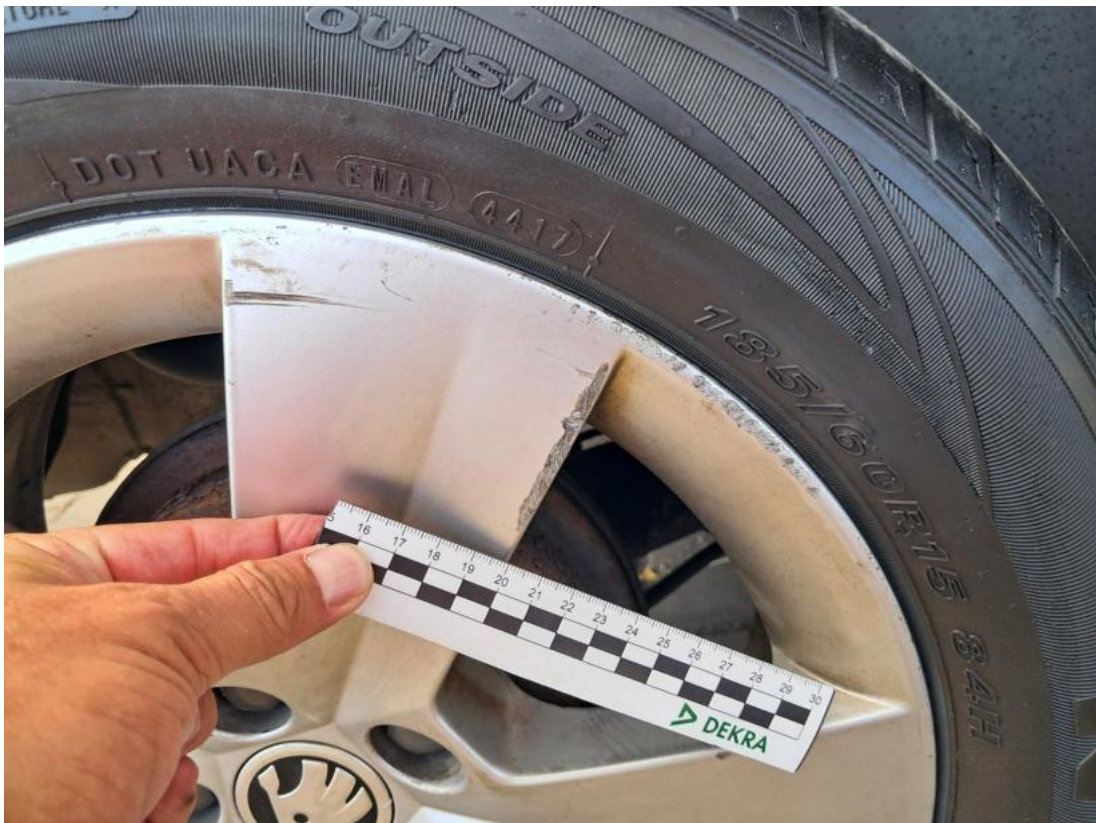
**Fot. 47**

| Poz. | Nazwa pozycji | Opis uszkodzeń | Kwalifik. | Naprawa [rbg] |
|---|---|---|---|---|
| 8 | Tarcza koła aluminiowa tył R | rysa/odprysk, ubytki materiału | NA | 2 |

Felga aluminiowa tylna P - Rysa/odprysk 1

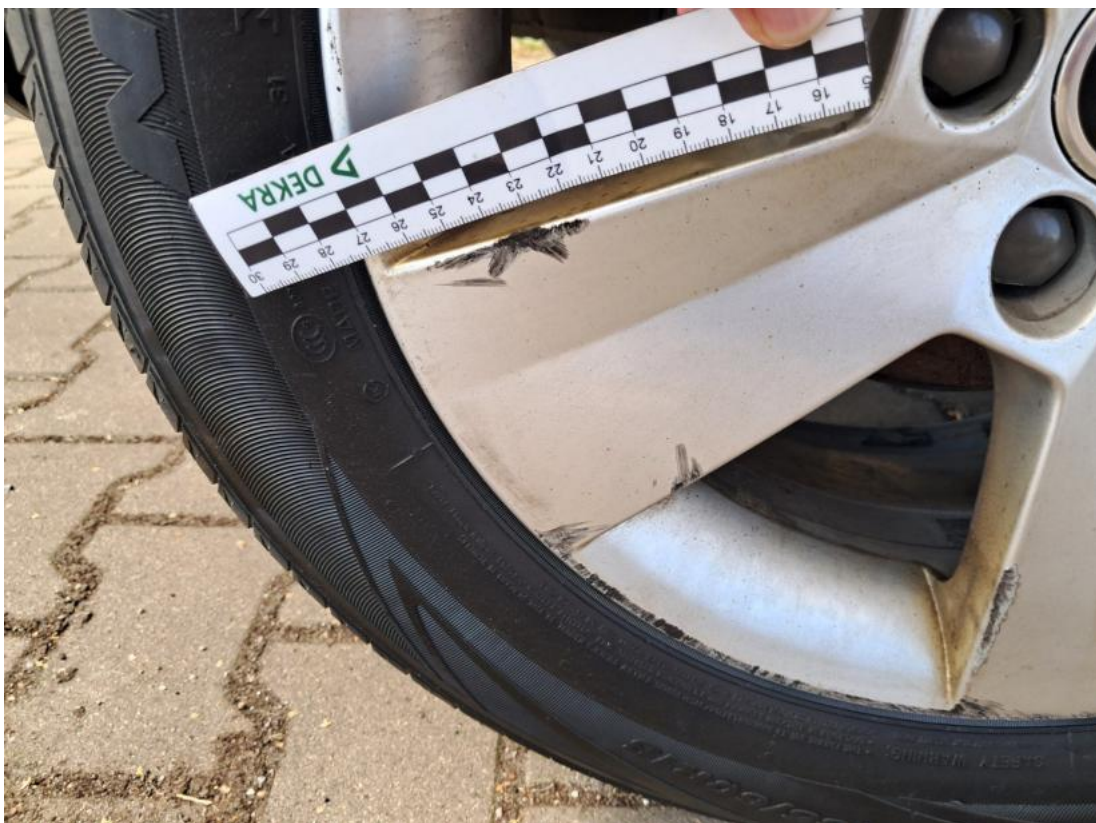
**Fot. 48**

Felga aluminiowa tylna P - Rysa/odprysk 2

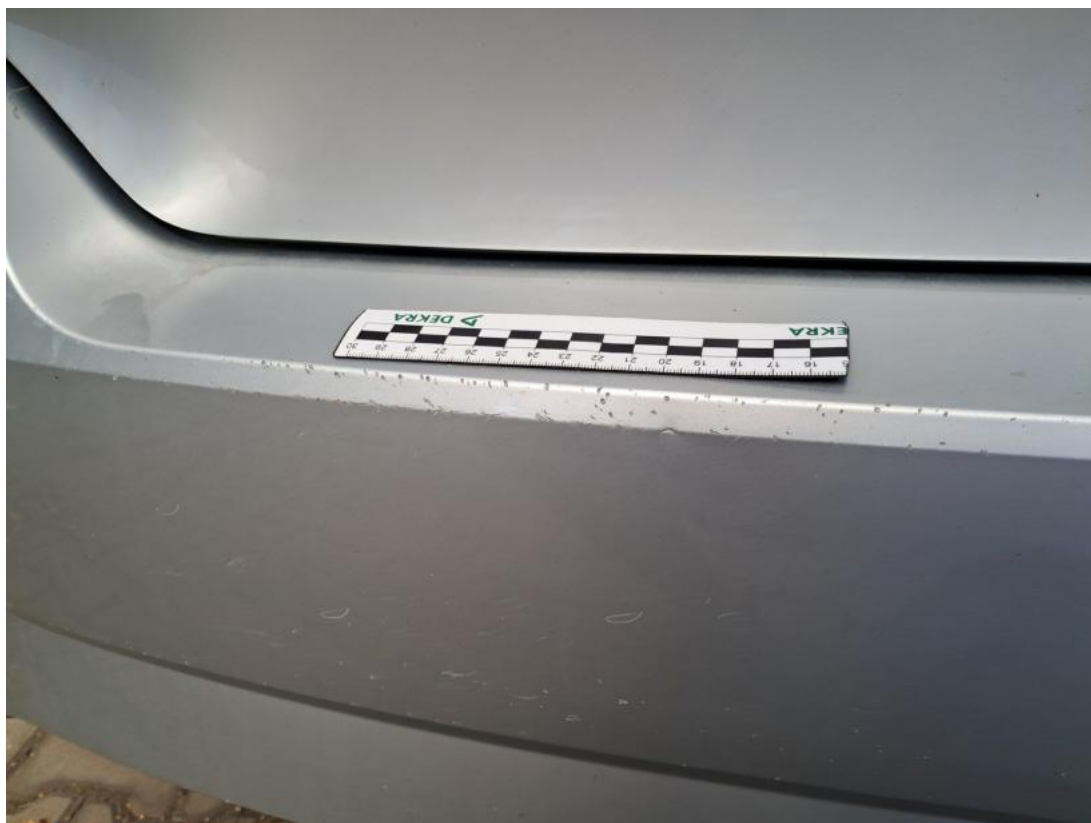
**Fot. 49**

| Poz. | Nazwa pozycji | Opis uszkodzeń | Kwalifik. | Naprawa [rbg] |
|---|---|---|---|---|
| 4 | Okladzina zderzaka tylnego | rysa/odprysk, wgniecenie/odkształcenie | NA | 2 |

Zderzak tylny - Rysa/odprysk 1

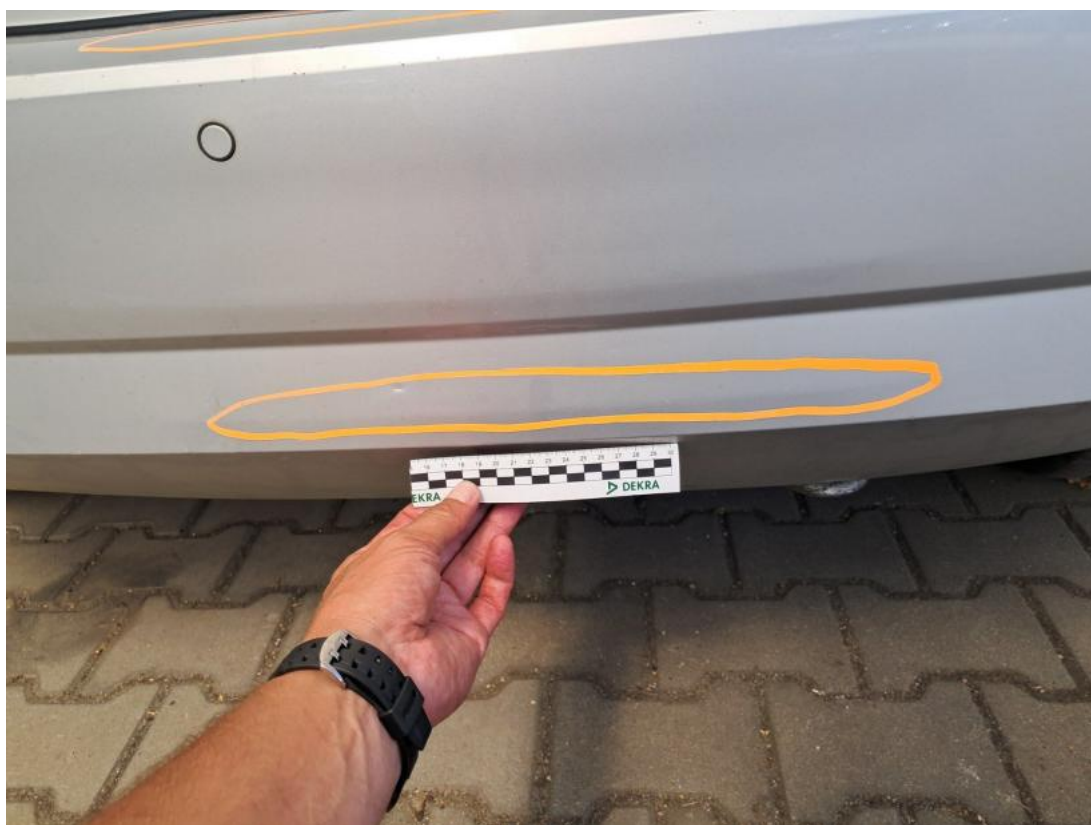
**Fot. 50**

Zderzak tylny - Rysa/odprysk 2

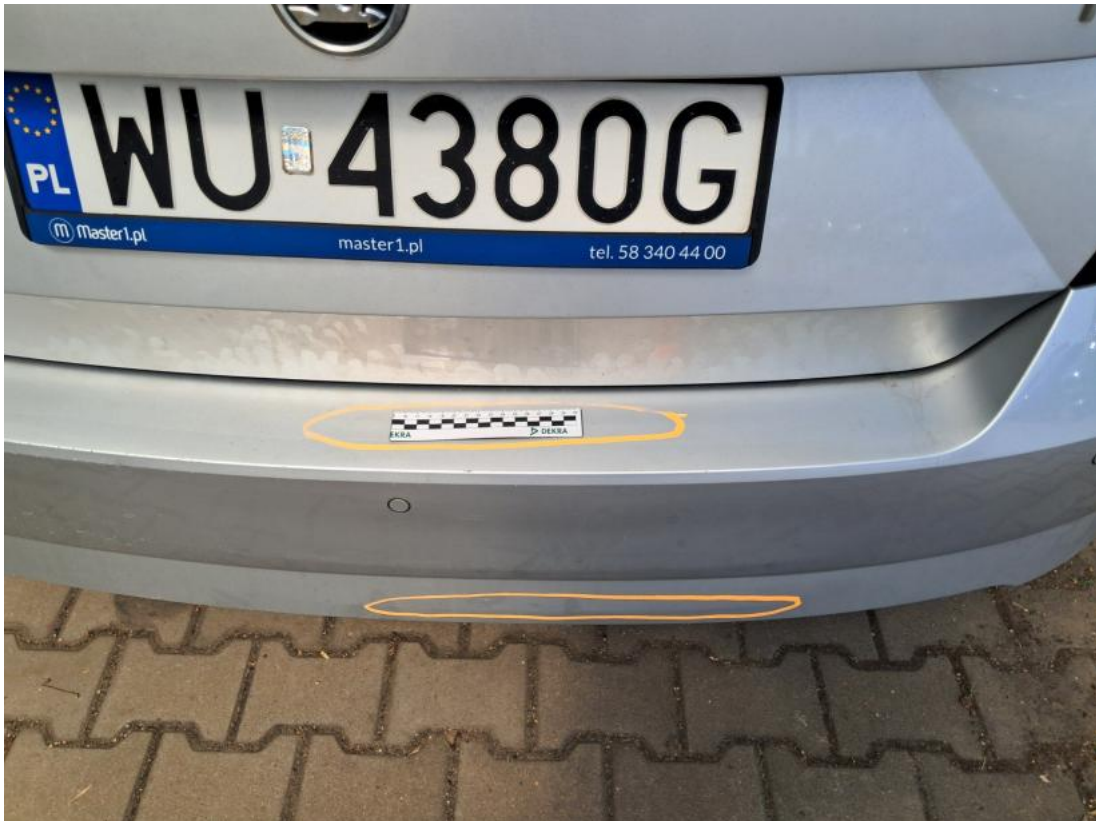
**Fot. 51**

Zderzak tylny - Wgniecenie/odkształcenie 1

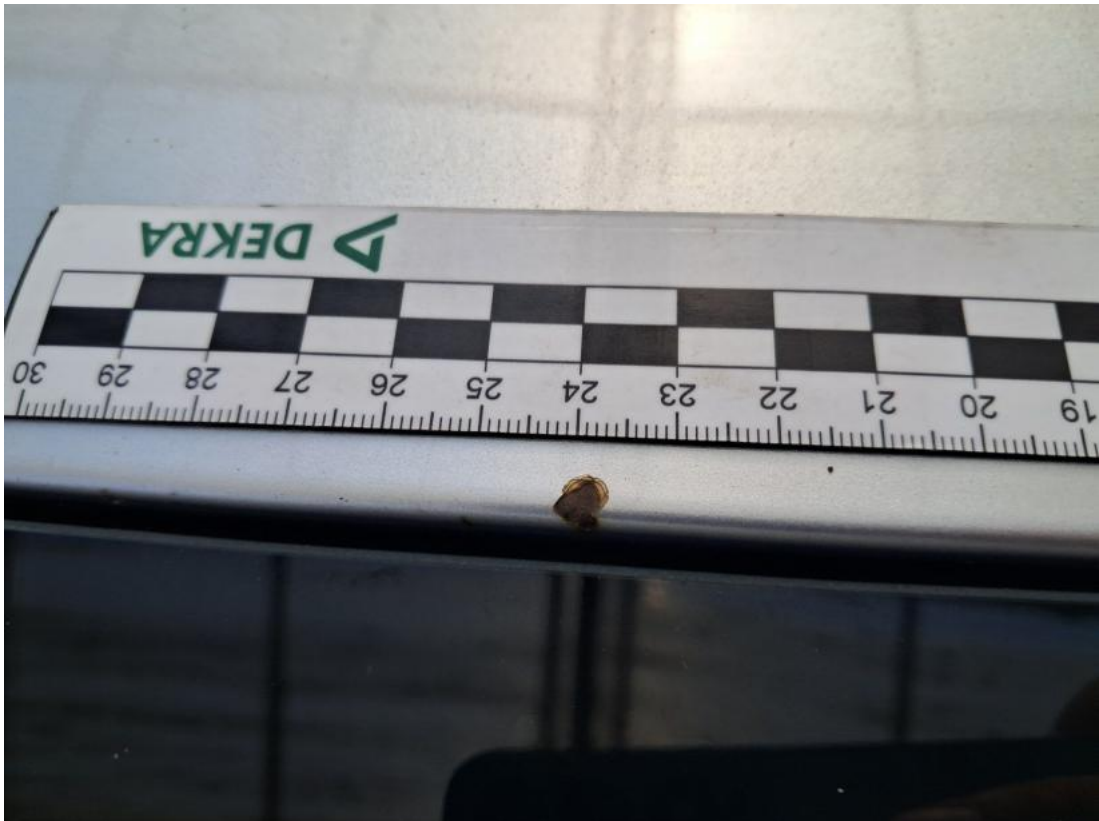
**Fot. 53**

| Poz. | Nazwa pozycji | Opis uszkodzeń | Kwalifik. | Naprawa [rbg] |
|---|---|---|---|---|
| 2 | Dach | rysa/odprysk, ślady korozji | NA | 0.3 |

Dach - Inne 1

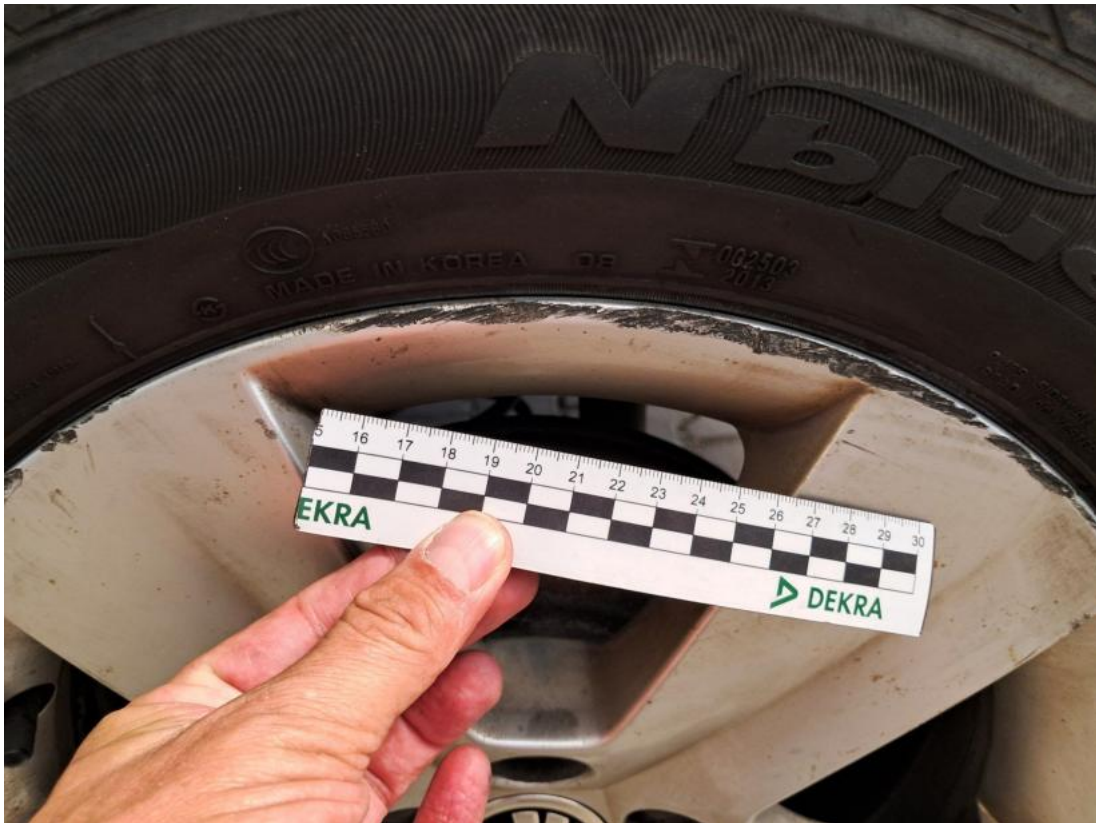
**Fot. 55**

| Poz. | Nazwa pozycji | Opis uszkodzeń | Kwalifik. | Naprawa [rbg] |
|---|---|---|---|---|
| 7 | Tarcza koła aluminiowa tył L | rysa/odprysk, ubytki materiału | NA | 2 |

Felga aluminiowa tylna L - Rysa/odprysk 1

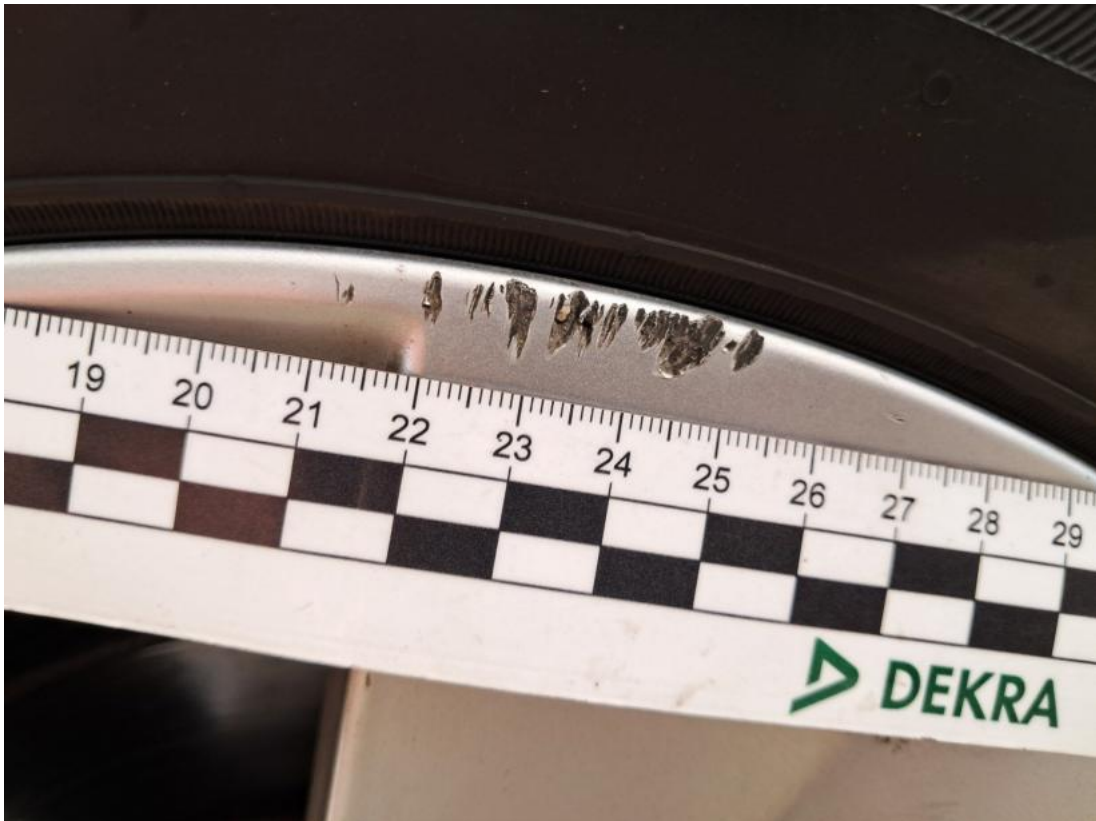
**Fot. 57**

| Poz. | Nazwa pozycji | Opis uszkodzeń | Kwalifik. | Naprawa [rbg] |
|---|---|---|---|---|
| 6 | Tarcza koła aluminiowa przód L | rysa/odprysk, ubytki materiału | NA | 2 |

Felga Aluminiowa przednia L - Rysa/odprysk 1

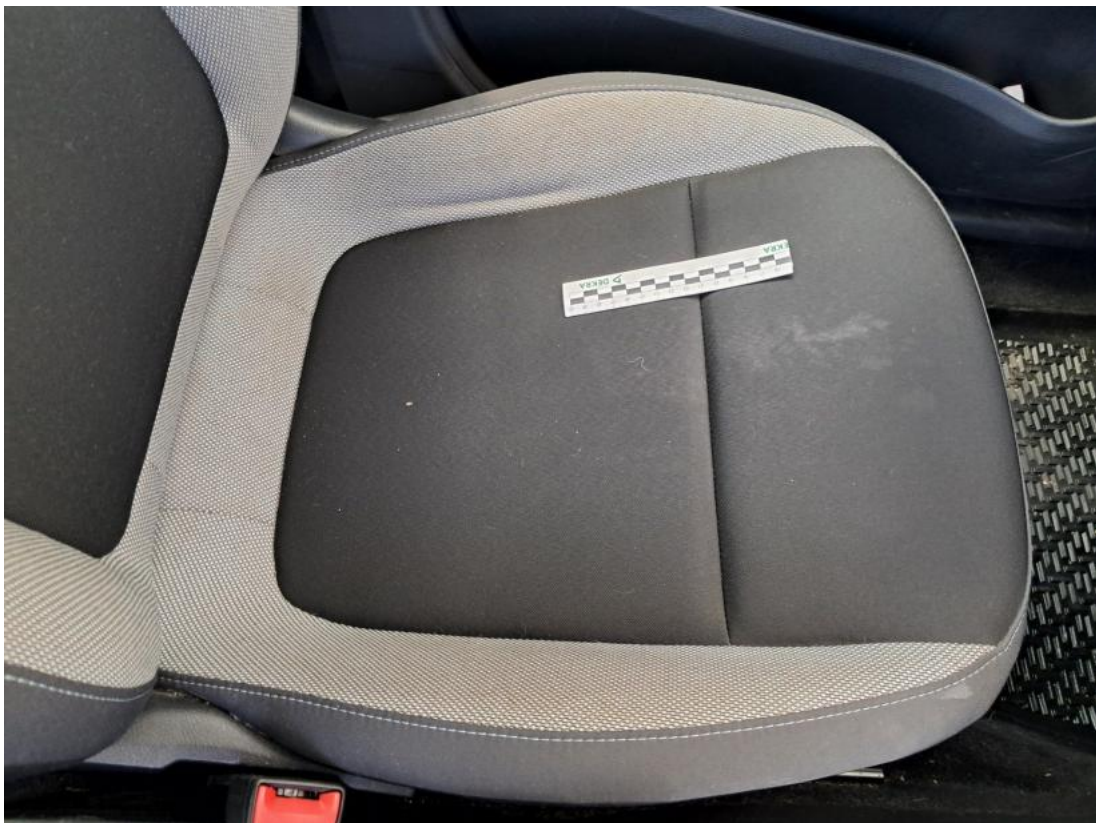
**Fot. 58**

Fotel prz. lew. - Inne 1

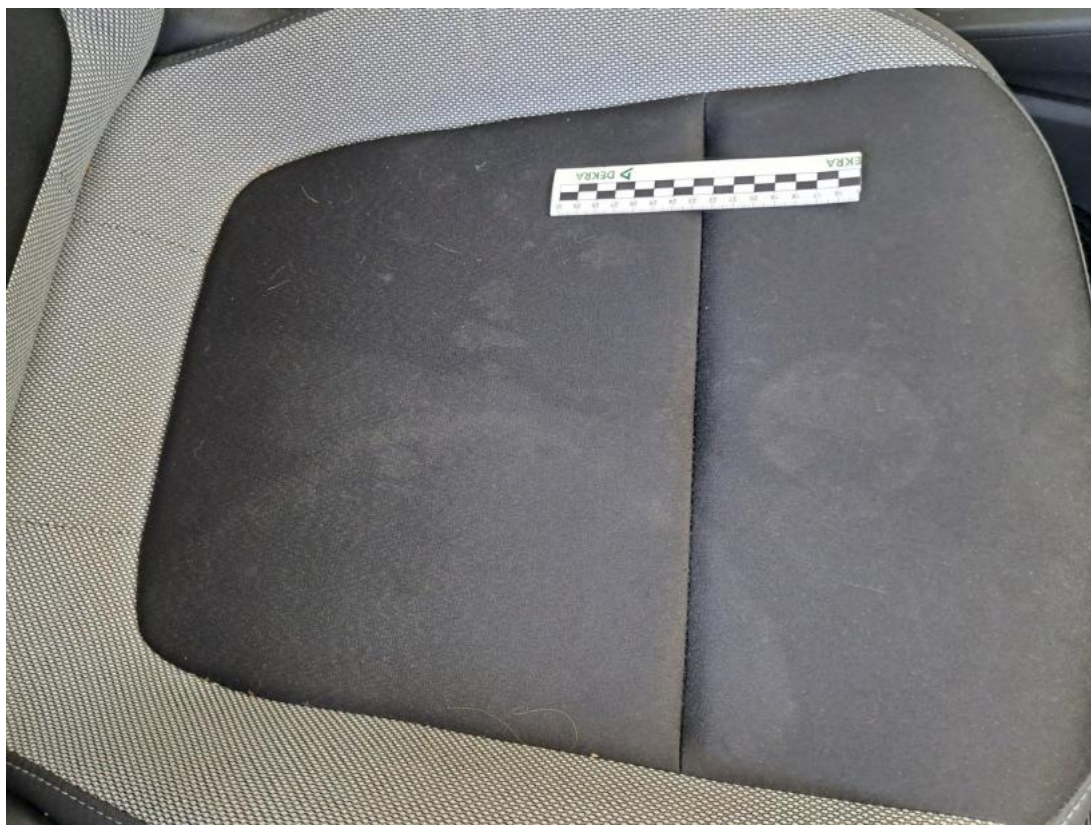
**Fot. 59**

Fotel prz. praw. - Inne 1
