## Raport z oględzin pojazdu

| Numer raportu | 11521/5/26-15201 | Data raportu | 26-05-2026 |

| Numer identyfikacyjny (VIN) | <b>NMTBA3BE10R049087</b> |
| Marka, model | TOYOTA Corolla Sedan 18-22 |

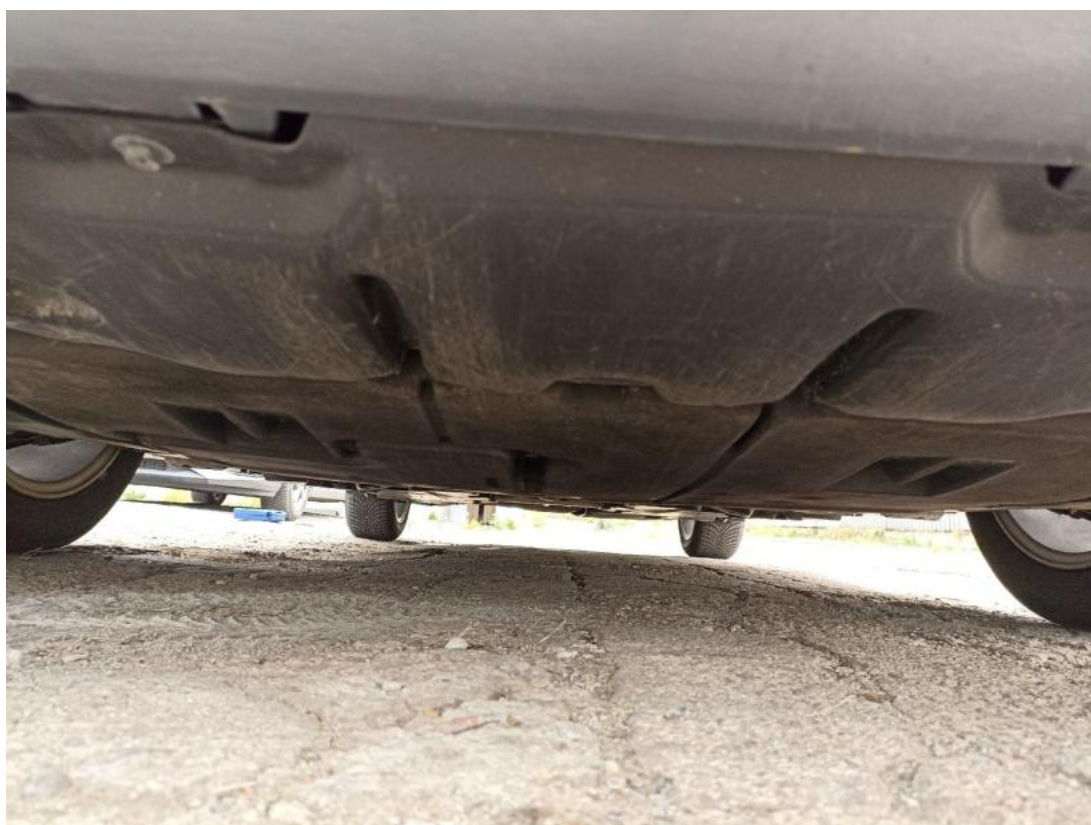
**Fot. 26**

Spód pojazdu przód

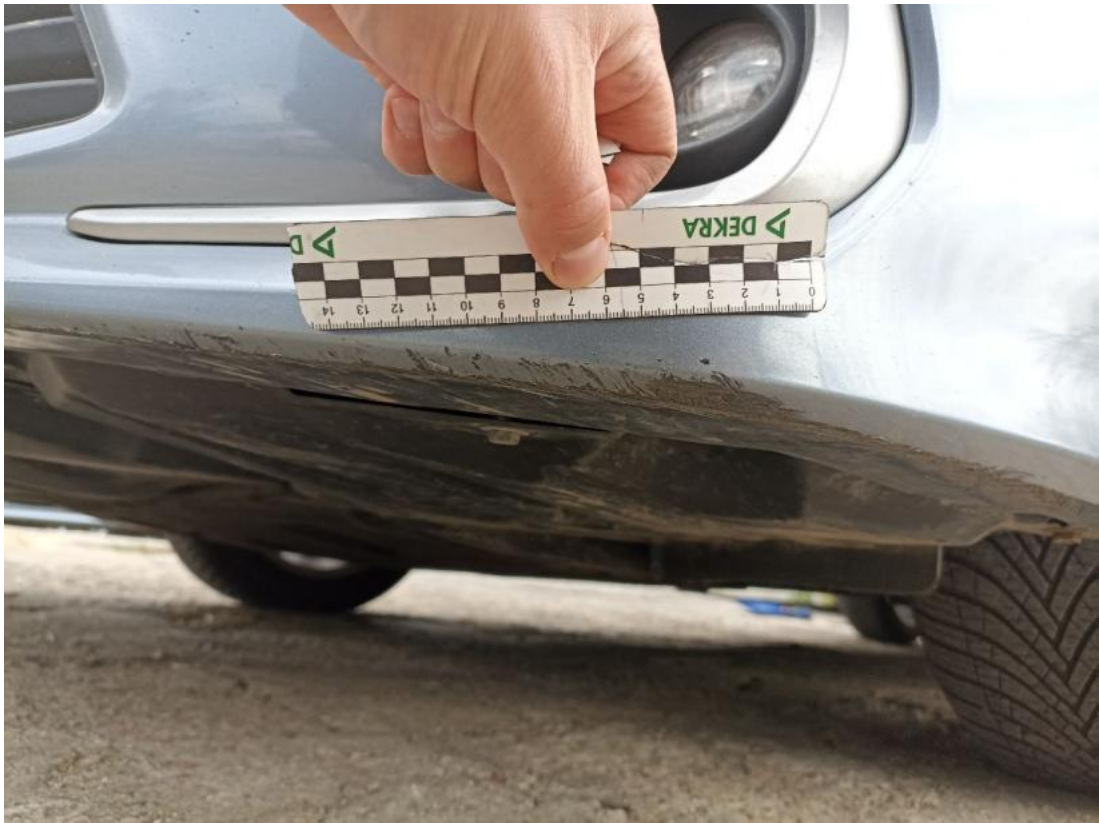
**Fot. 33**

| Poz. | Nazwa pozycji | Opis uszkodzeń | Kwalifik. | Naprawa [rbg] |
|---|---|---|---|---|
| 5 | Okładzina zderzaka przedniego | zarysowanie | | |

Zderzak - Rysa/odprysk 1

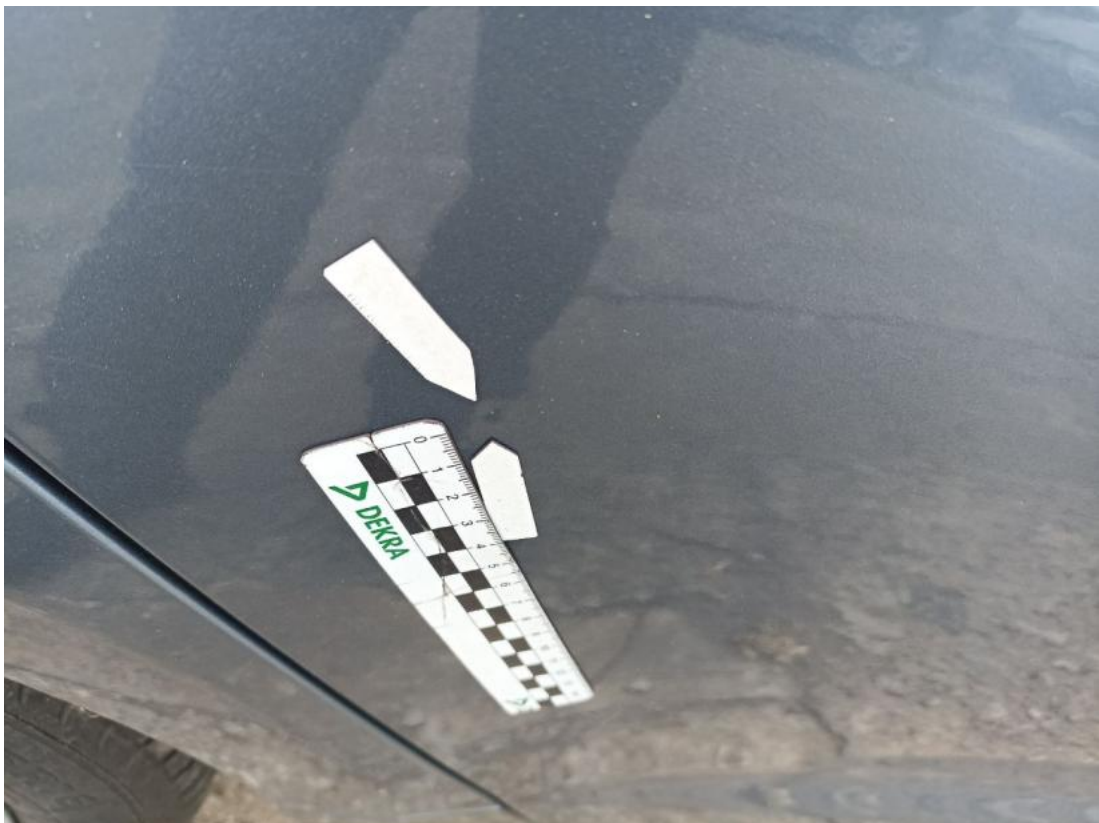
**Fot. 34**

| Poz. | Nazwa pozycji | Opis uszkodzeń | Kwalifik. | Naprawa [rbg] |
|---|---|---|---|---|
| 8 | Drzwi tylne (nieuzbrojone) R | wgniecenie | | |

Drzwi tylne P - Wgniecenie/odkształcenie 1

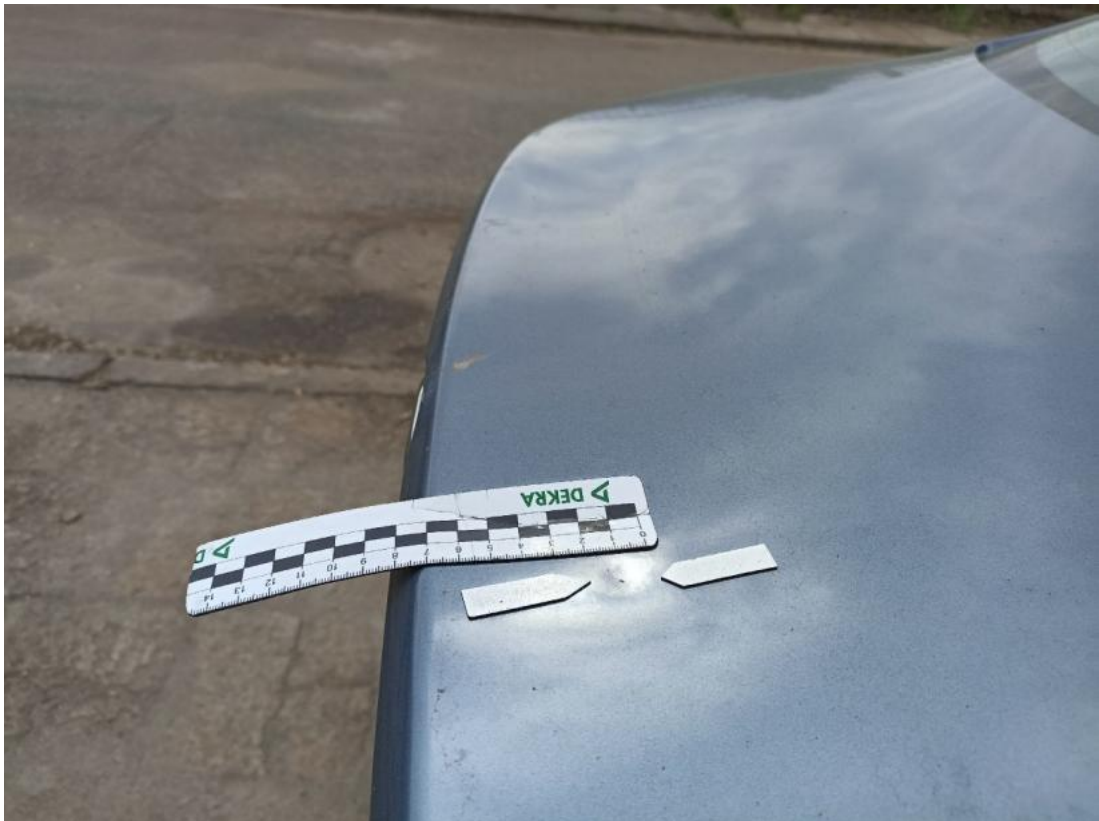
**Fot. 35**

| Poz. | Nazwa pozycji | Opis uszkodzeń | Kwalifik. | Naprawa [rbg] |
|---|---|---|---|---|
| 9 | Pokrywa tylna | wgniecenie | | |

Pokrywy bagażnika - Wgniecenie/odkształcenie 1

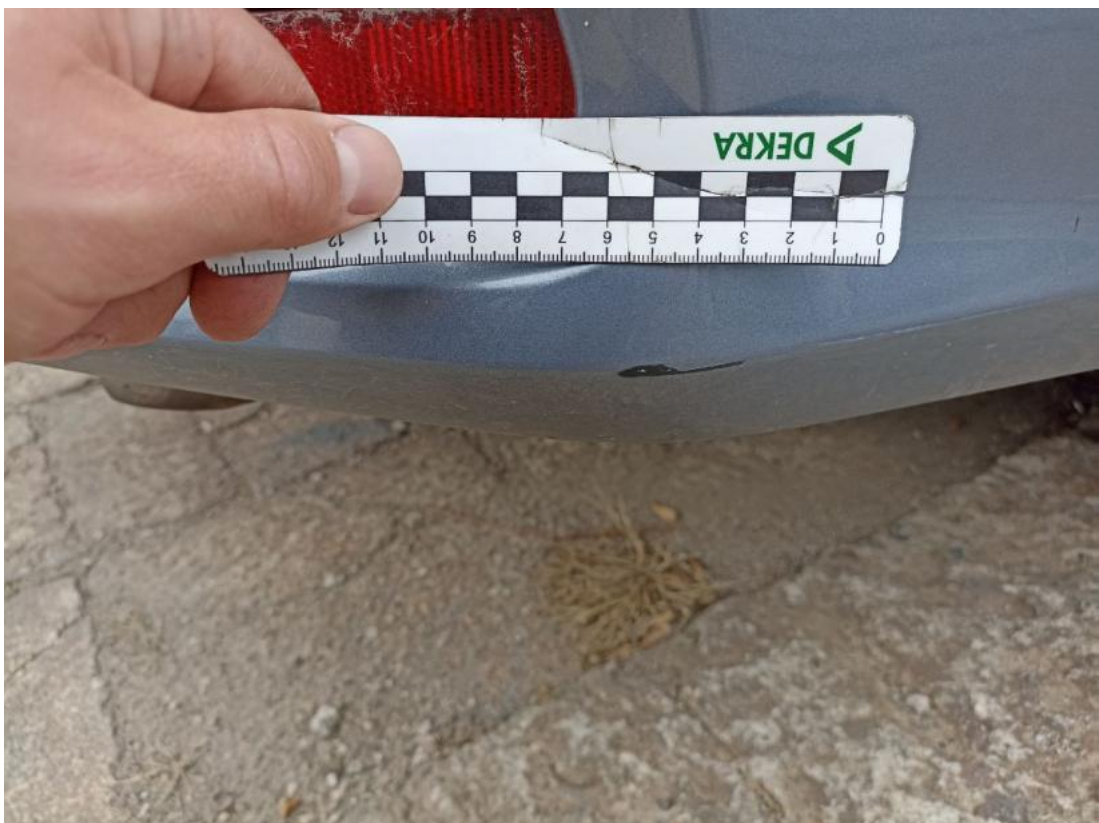
**Fot. 36**

| Poz. | Nazwa pozycji | Opis uszkodzeń | Kwalifik. | Naprawa [rbg] |
|---|---|---|---|---|
| 2 | Okładzina zderzaka tylnego | zarysowanie | NA | |

Zderzak tylny - Rysa/odprysk 1

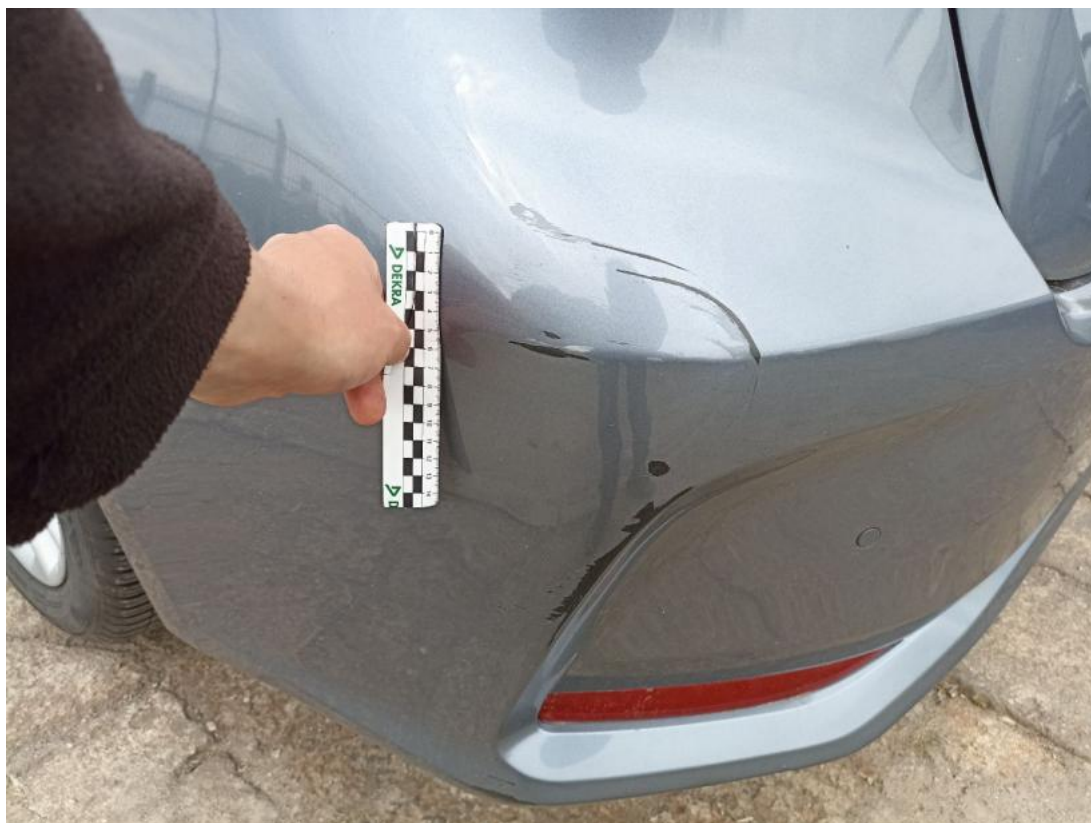
**Fot. 37**

Zderzak tylny - Rysa/odprysk 2

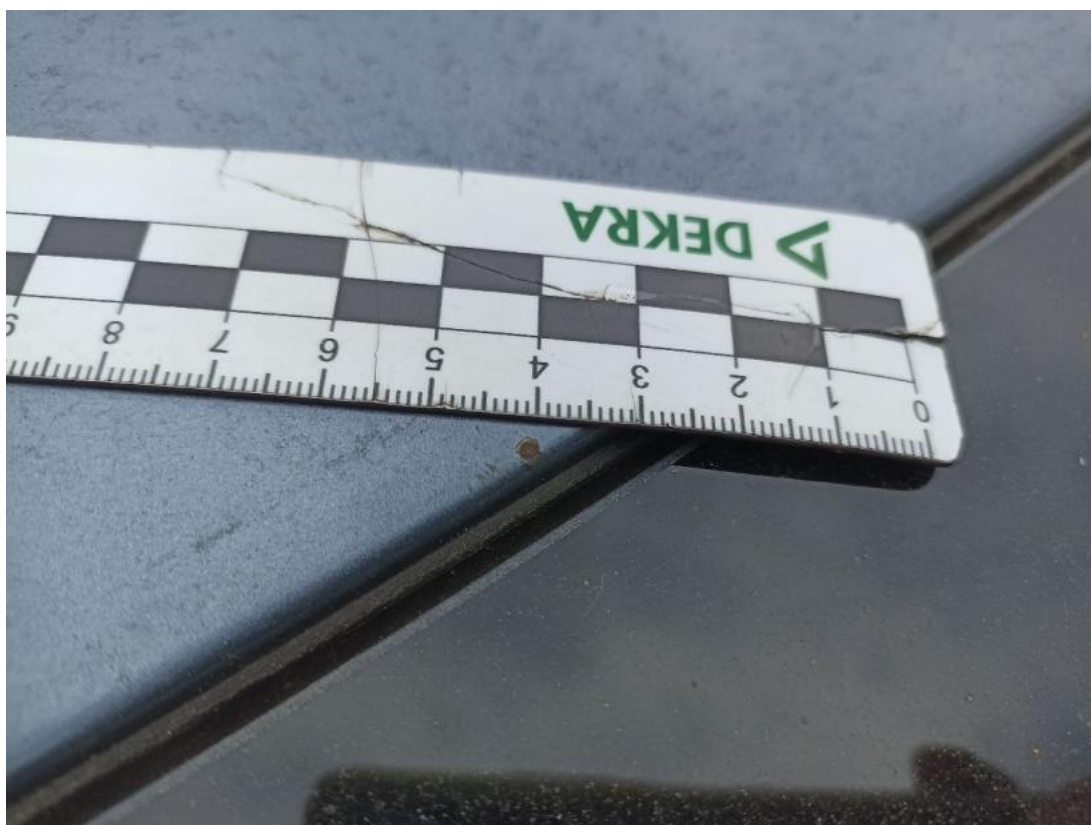
**Fot. 38**

| Poz. | Nazwa pozycji | Opis uszkodzeń | Kwalifik. | Naprawa [rbg] |
|---|---|---|---|---|
| 1 | Dach | odpryski lakieru | NA | |

Dach - Inne 1

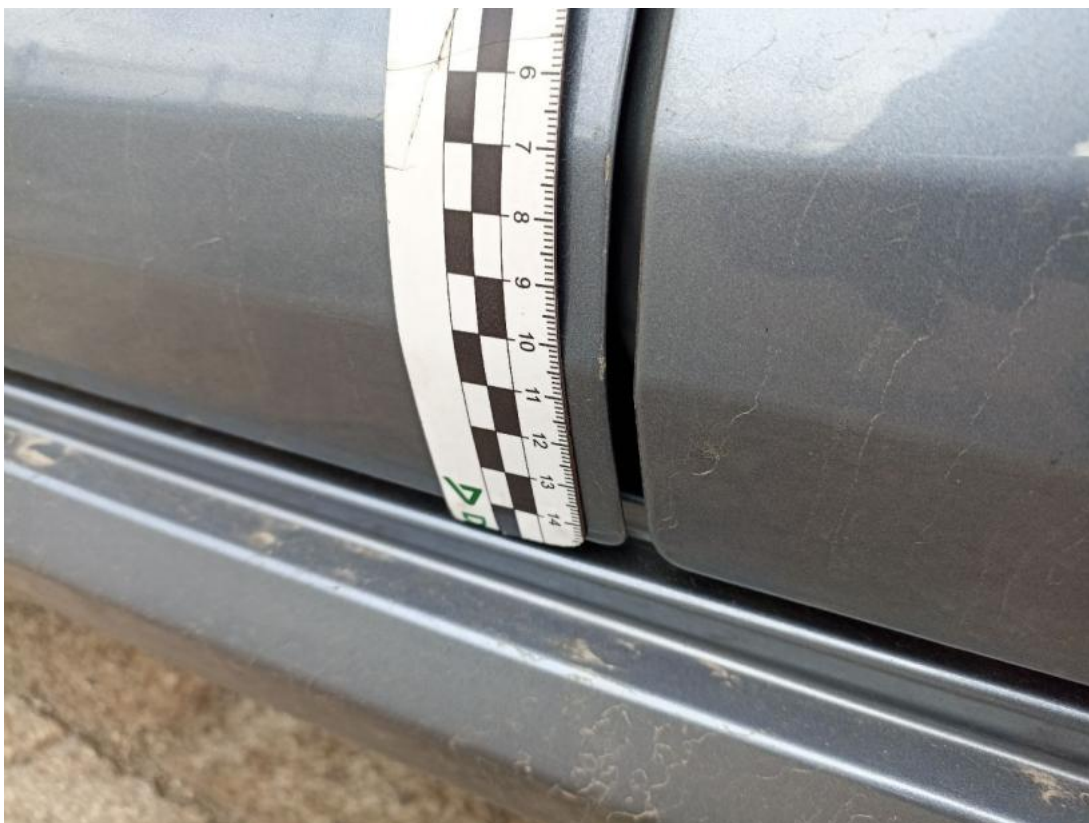
**Fot. 39**

| Poz. | Nazwa pozycji | Opis uszkodzeń | Kwalifik. | Naprawa [rbg] |
|---|---|---|---|---|
| 6 | Drzwi przednie (nieuzbrojone) L | odpryski lakieru | | |

Drzwi przed L - Rysa/odprysk 1

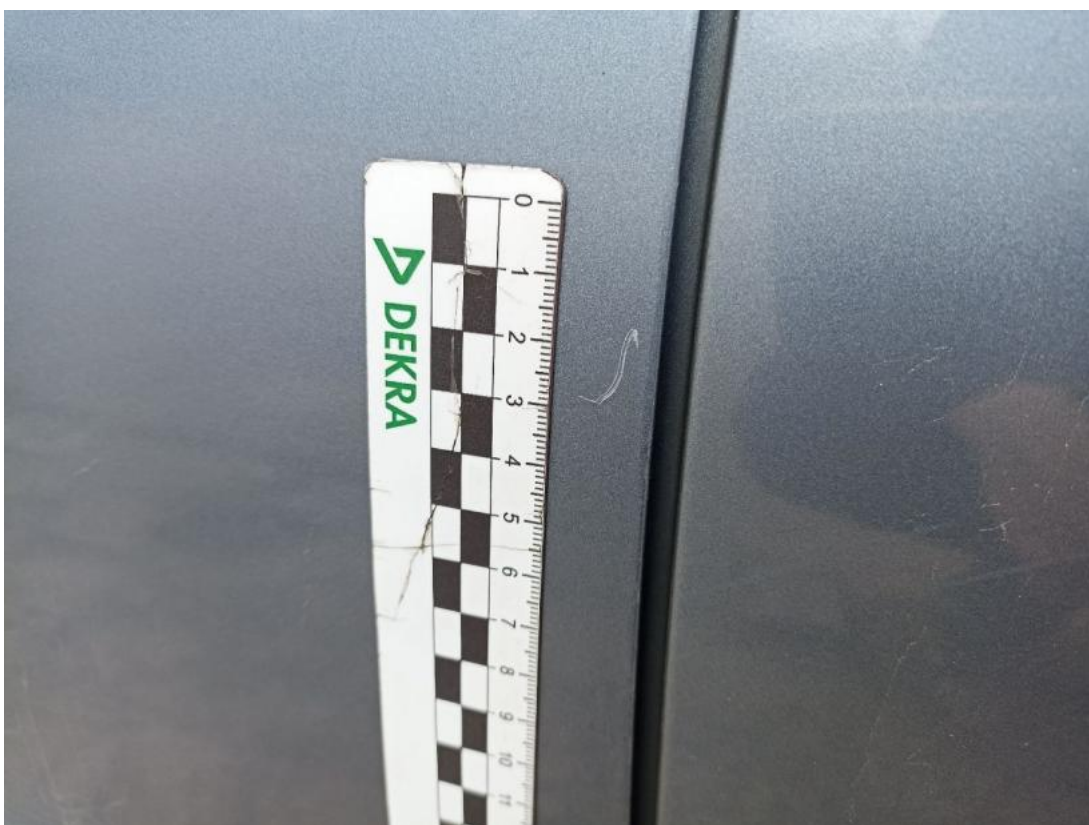
**Fot. 40**

Drzwi przed L - Rysa/odprysk 2

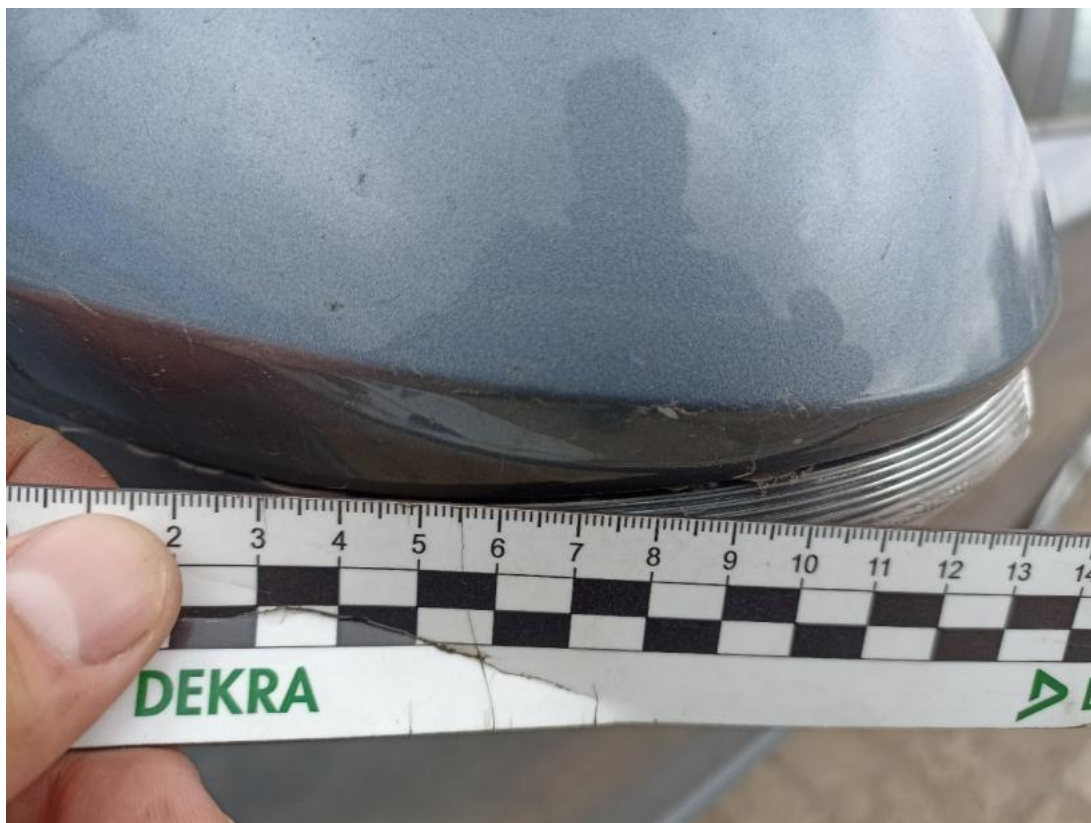
**Fot. 41**

| Poz. | Nazwa pozycji | Opis uszkodzeń | Kwalifik. | Naprawa [rbg] |
|---|---|---|---|---|
| 7 | Osłona lusterka zewnętrznego L | zarysowanie | | |

Obudowa lusterka zew L - Rysa/odprysk 1

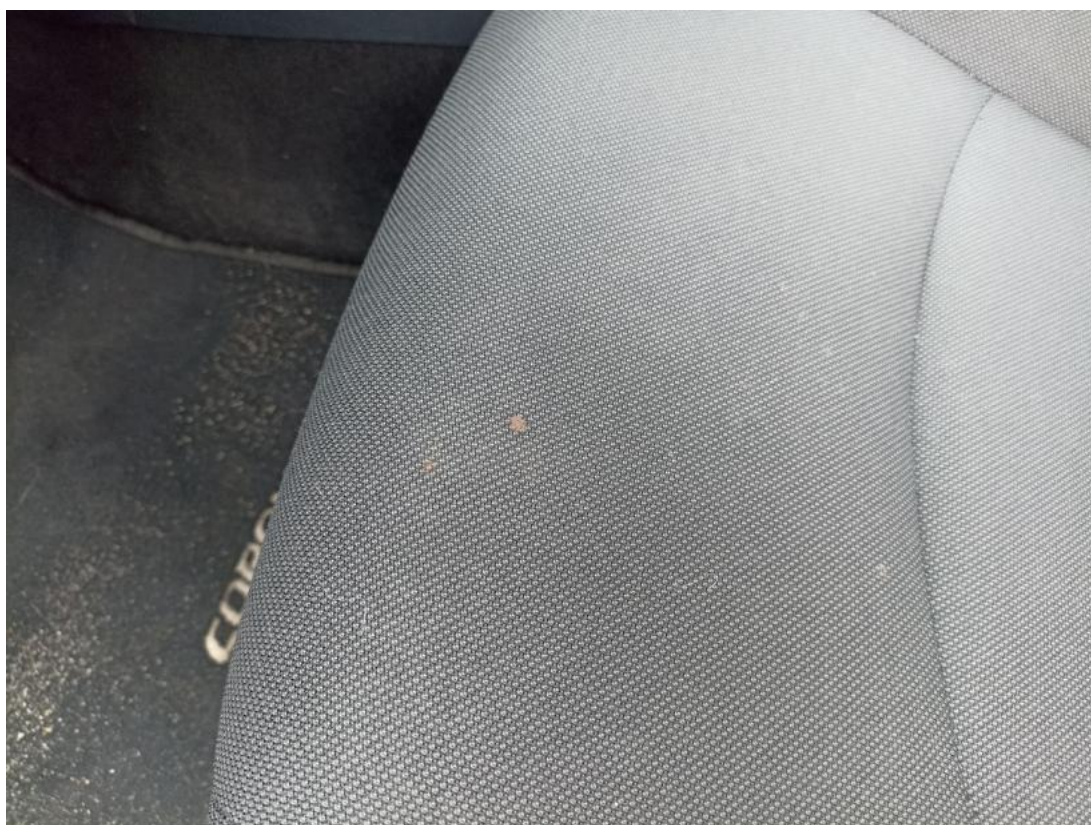
**Fot. 42**

| Poz. | Nazwa pozycji | Opis uszkodzeń | Kwalifik. | Naprawa [rbg] |
|---|---|---|---|---|
| 4 | Tapicerka siedziska 1.rząd L | zabrudzenie | NA | |

Fotel prz. lew. - Inne 1

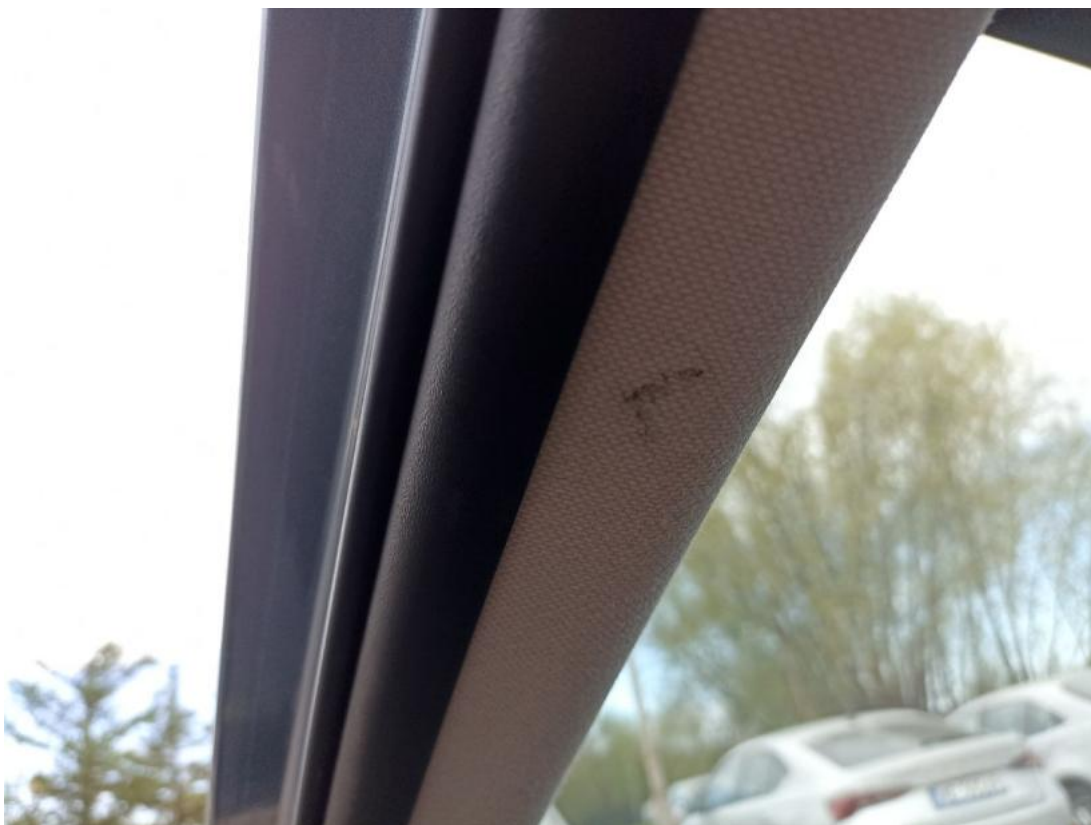
**Fot. 43**

| Poz. | Nazwa pozycji | Opis uszkodzeń | Kwalifik. | Naprawa [rbg] |
|---|---|---|---|---|
| 3 | Nakładka słupka A góra L | zabrudzenie | NA | |

Wykładzina(y) słupka przedniego L - Inne 1
