## Raport z oględzin pojazdu

| Numer raportu | 13267/8/26-15201 | Data raportu | 24-08-2026 |

| Numer identyfikacyjny (VIN) | <b>WMWXS510502H16790</b> |
| Marka, model | MINI [BMW] Cooper 5dr [F55] ... |

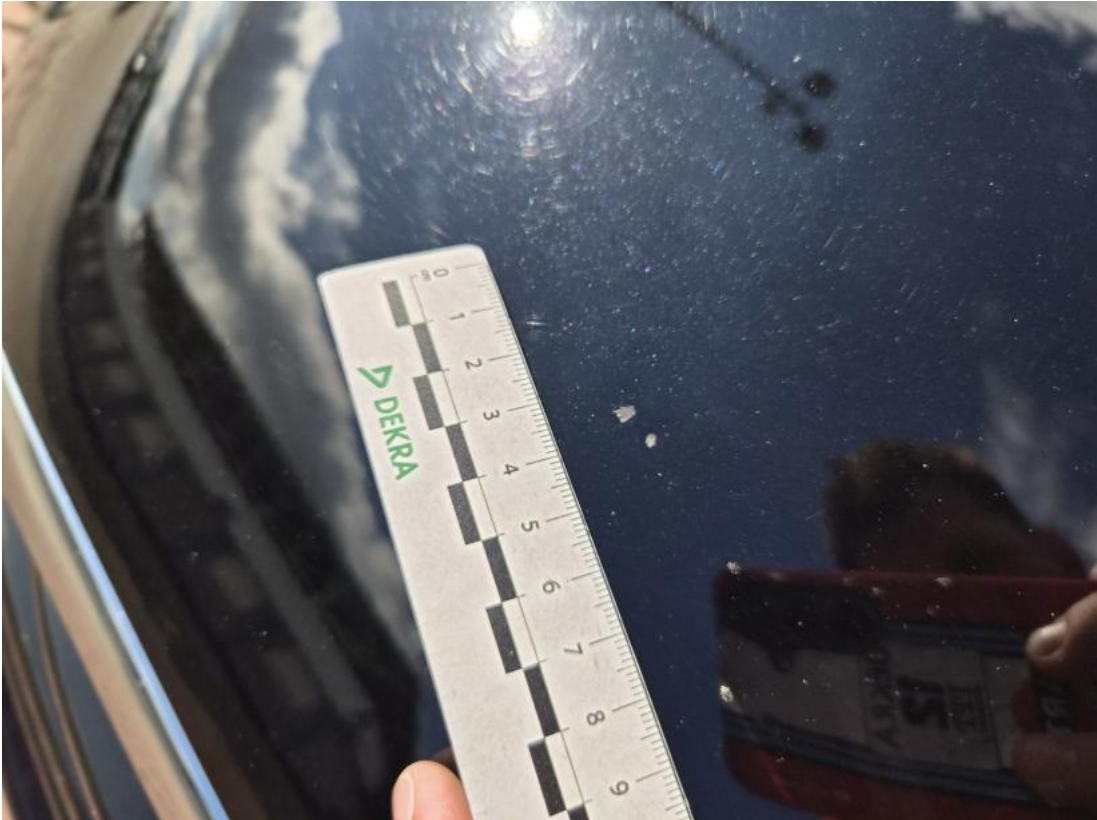
**Fot. 37**

| Poz. | Nazwa pozycji | Opis uszkodzeń | Kwalifik. | Naprawa [rbg] |
|---|---|---|---|---|
| 12 | Pokrywa przednia | odpryski lakieru, zarysowanie | NA | |

Pokrywa komory silnika - Rysa/odprysk 1

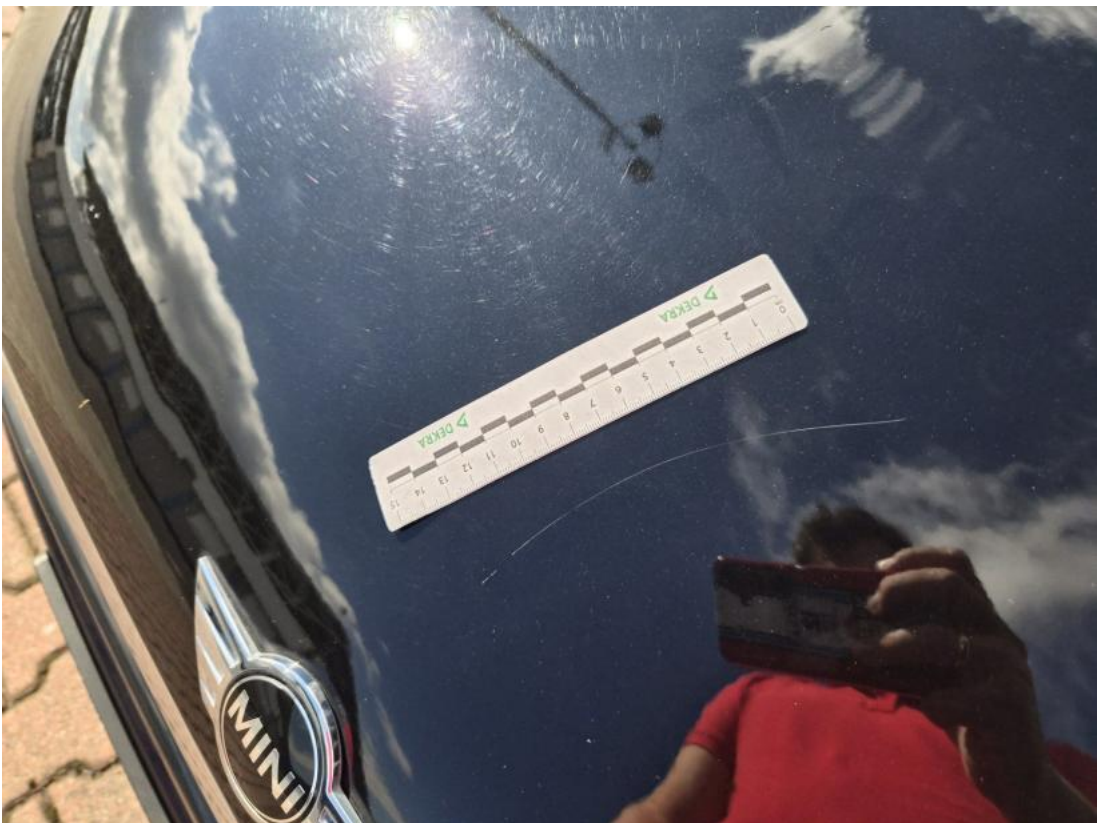
**Fot. 38**

Pokrywa komory silnika - Rysa/odprysk 2

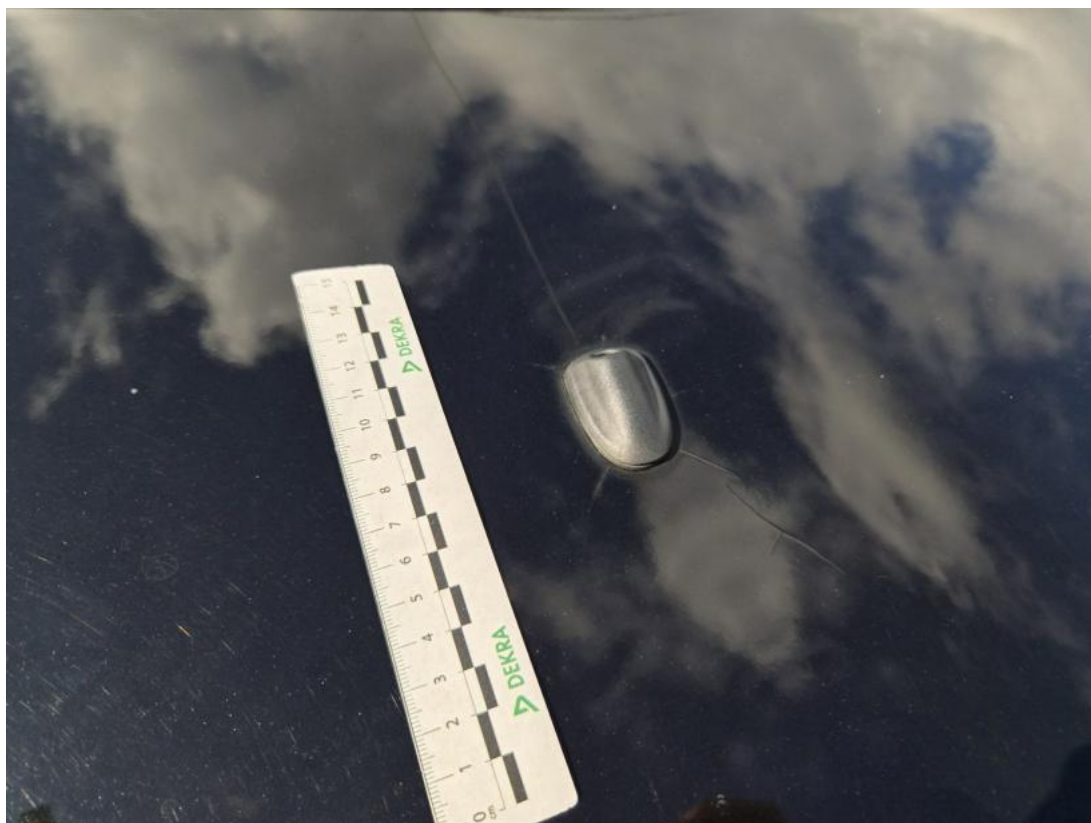
**Fot. 39**

Pokrywa komory silnika - Inne 1

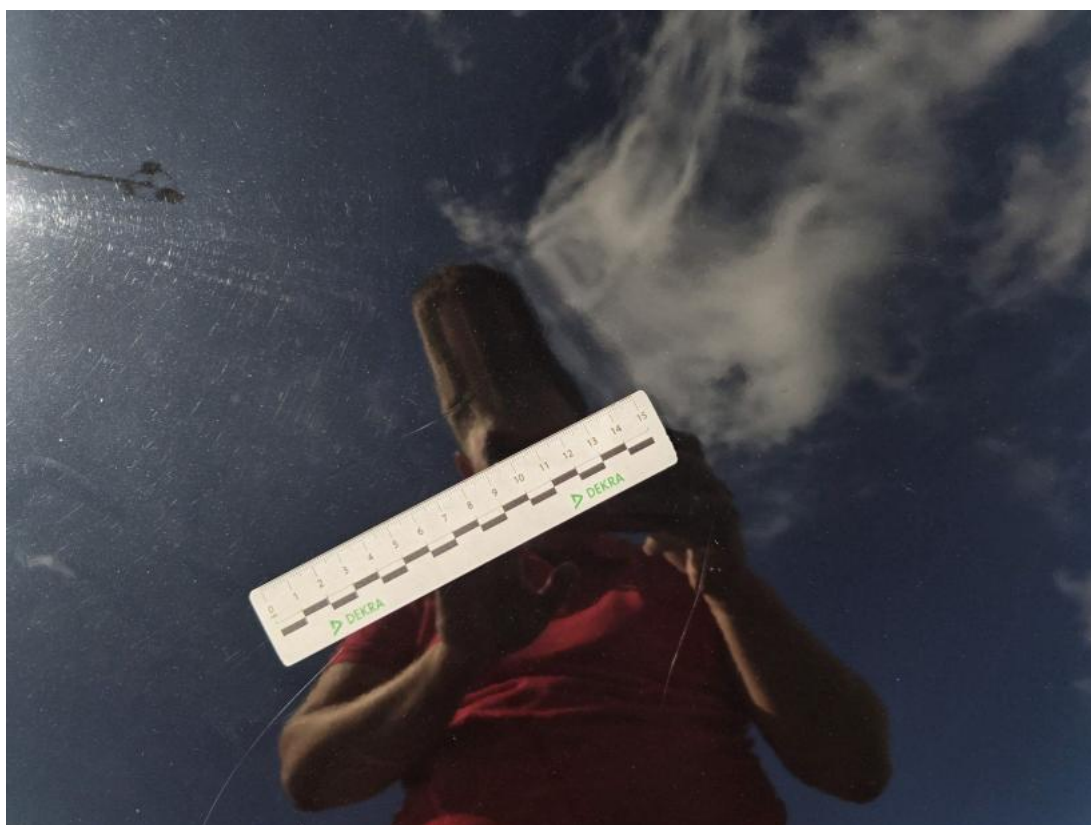
**Fot. 40**

Pokrywa komory silnika - Inne 2

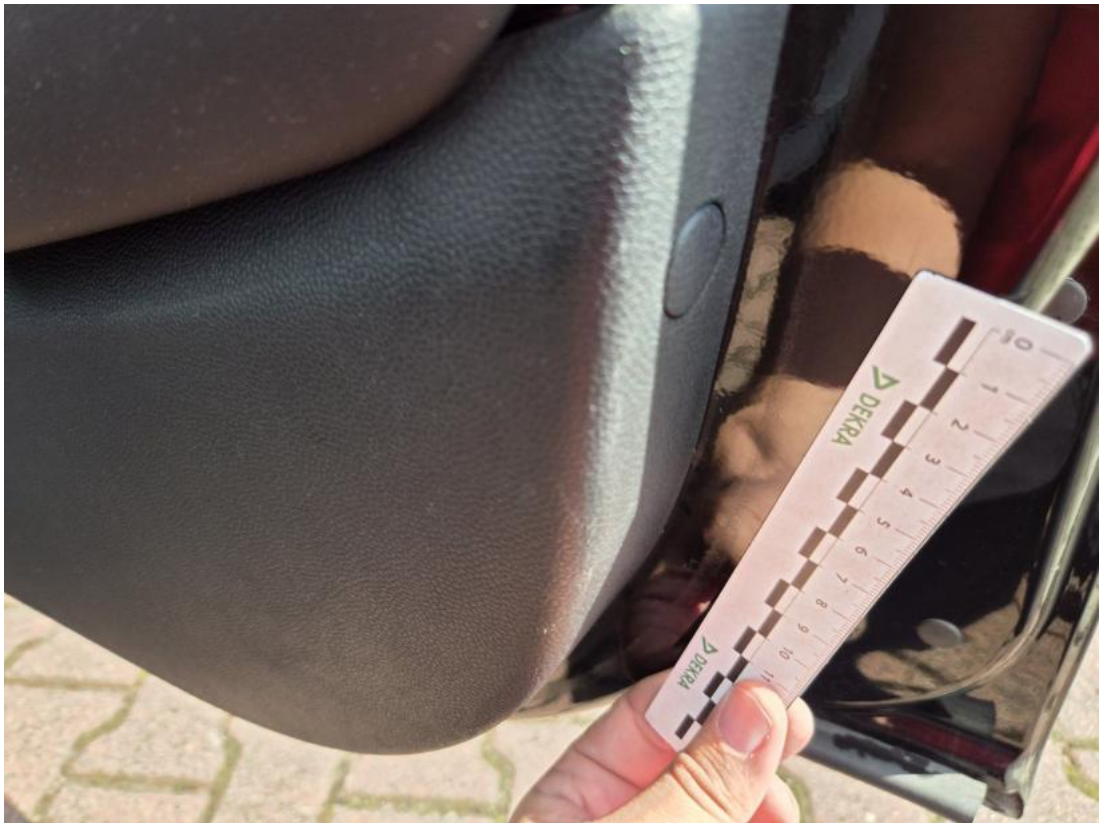
**Fot. 41**

| Poz. | Nazwa pozycji | Opis uszkodzeń | Kwalifik. | Naprawa [rbg] |
|---|---|---|---|---|
| 17 | Drzwi przednie (nieuzbrojone) R | wgniecenie | | |

Drzwi przednie P - Wgniecenie/odkształcenie 1

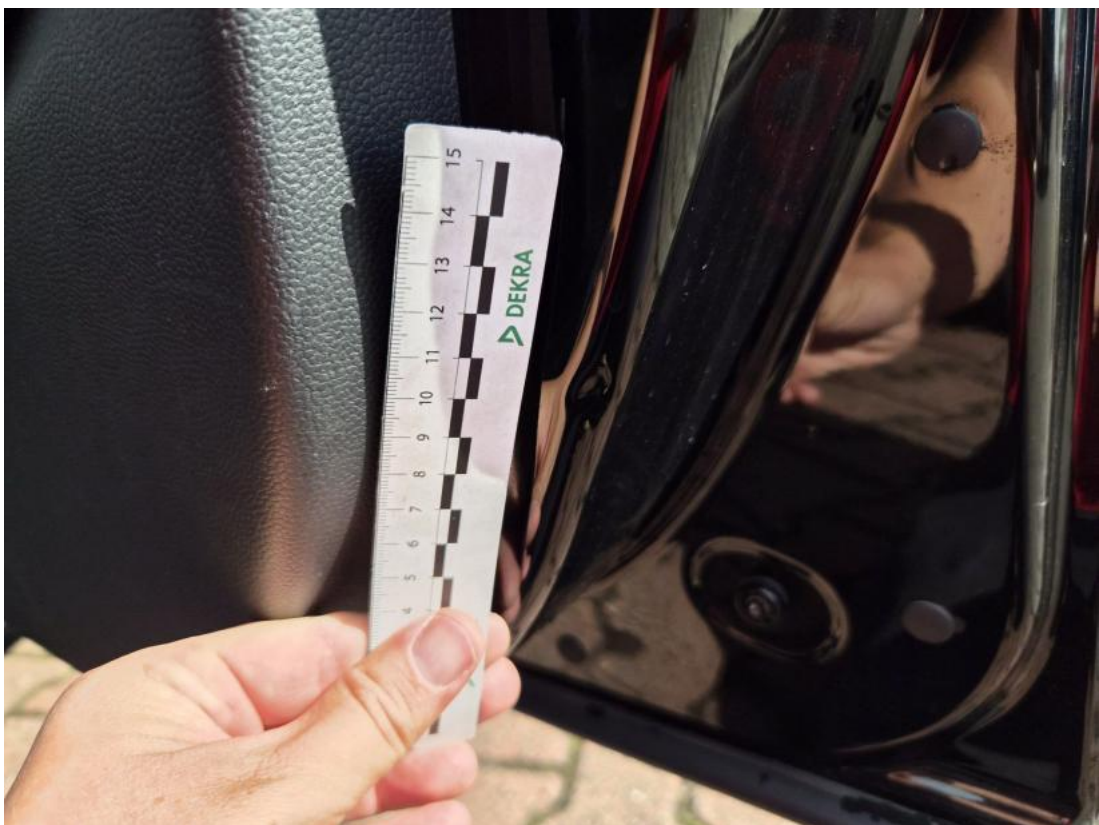
**Fot. 42**

Drzwi przednie P - Wgniecenie/odkształcenie 2

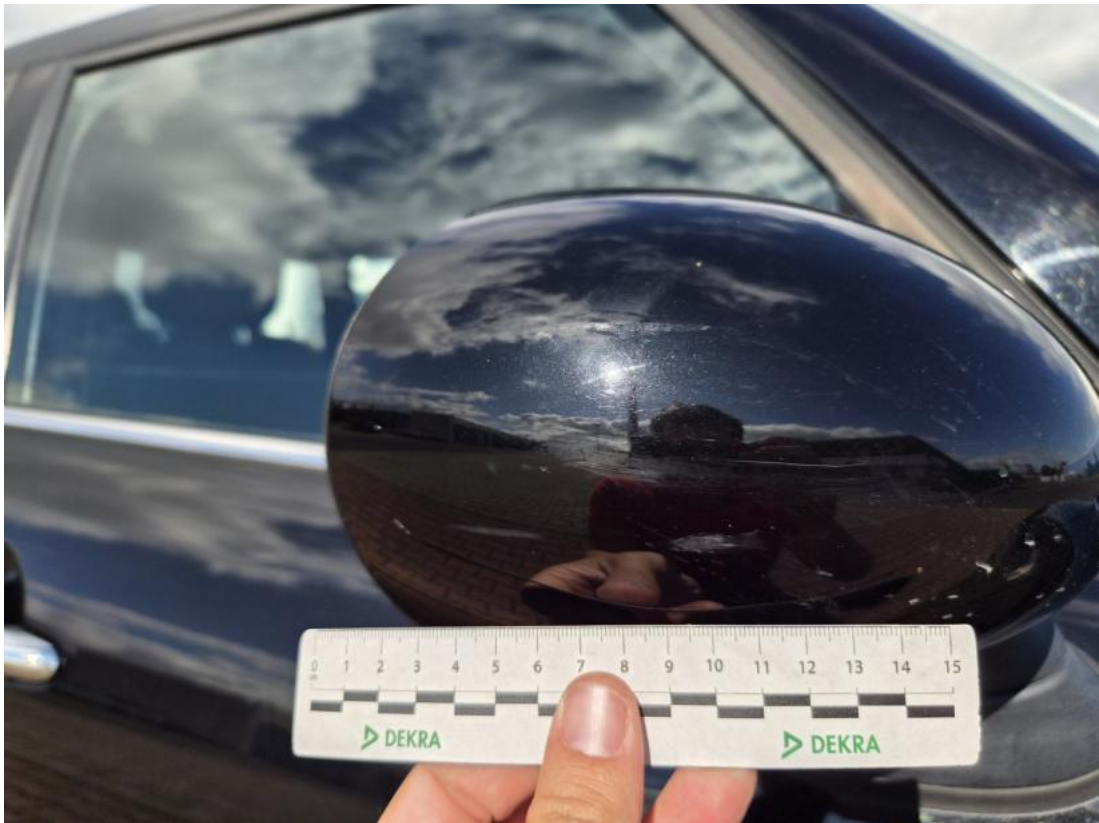
**Fot. 43**

| Poz. | Nazwa pozycji | Opis uszkodzeń | Kwalifik. | Naprawa [rbg] |
|---|---|---|---|---|
| 18 | Oslona lusterka zewnętrznego R | zarysowanie | | |

Obudowa lusterka zew P - Rysa/odprysk 1

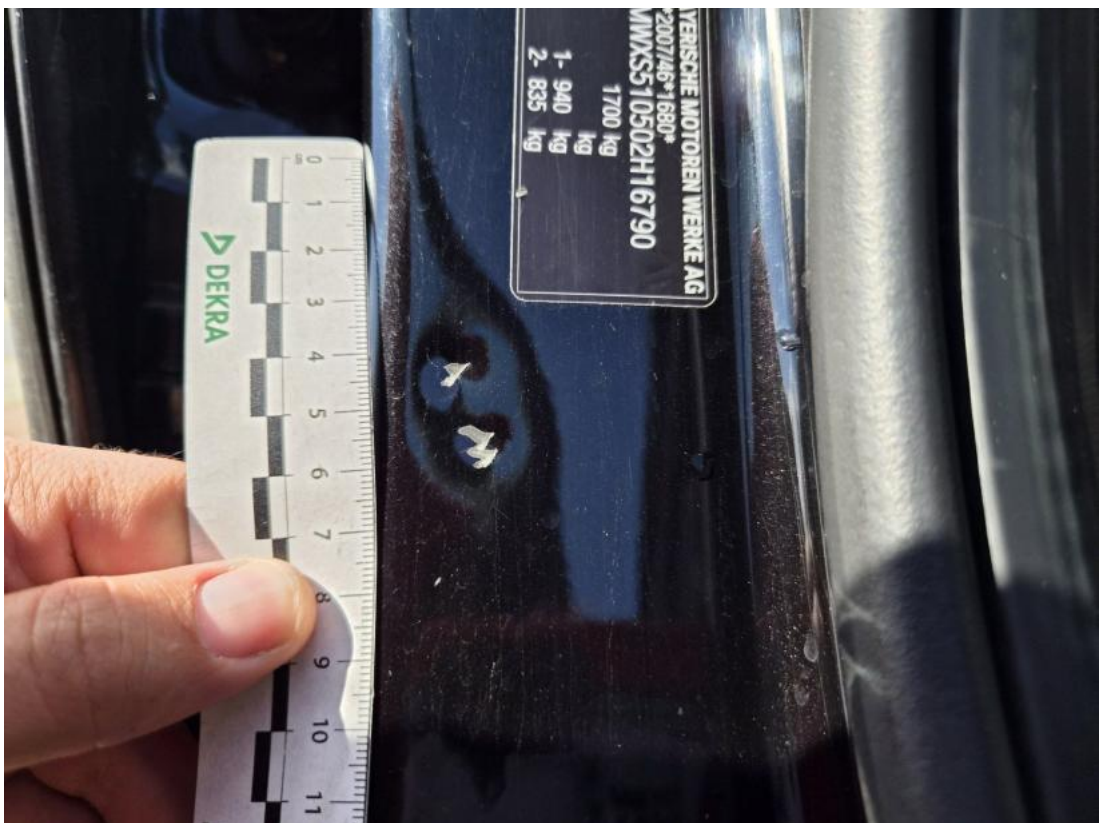
**Fot. 44**

| Poz. | Nazwa pozycji | Opis uszkodzeń | Kwalifik. | Naprawa [rbg] |
|---|---|---|---|---|
| 13 | Rama drzwi, przód R | wgniecenie, wgniecenie | NA | 1.5 |

Słupek środkowy P - Wgniecenie/odkształcenie 1

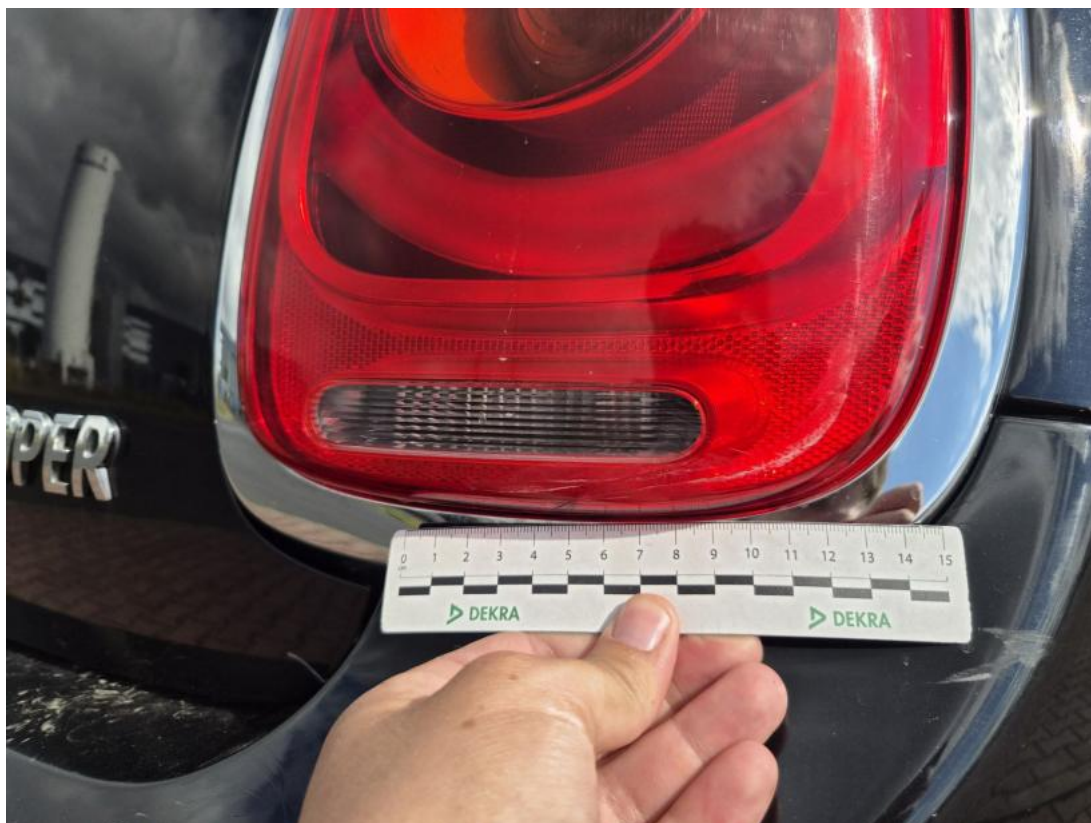
**Fot. 45**

| Poz. | Nazwa pozycji | Opis uszkodzeń | Kwalifik. | Naprawa [rbg] |
|---|---|---|---|---|
| 7 | Lampa tylna kompletna R | pęknięcie | WY | |

Lampa tylna zew P - Pęknięcie/rozerwanie 1

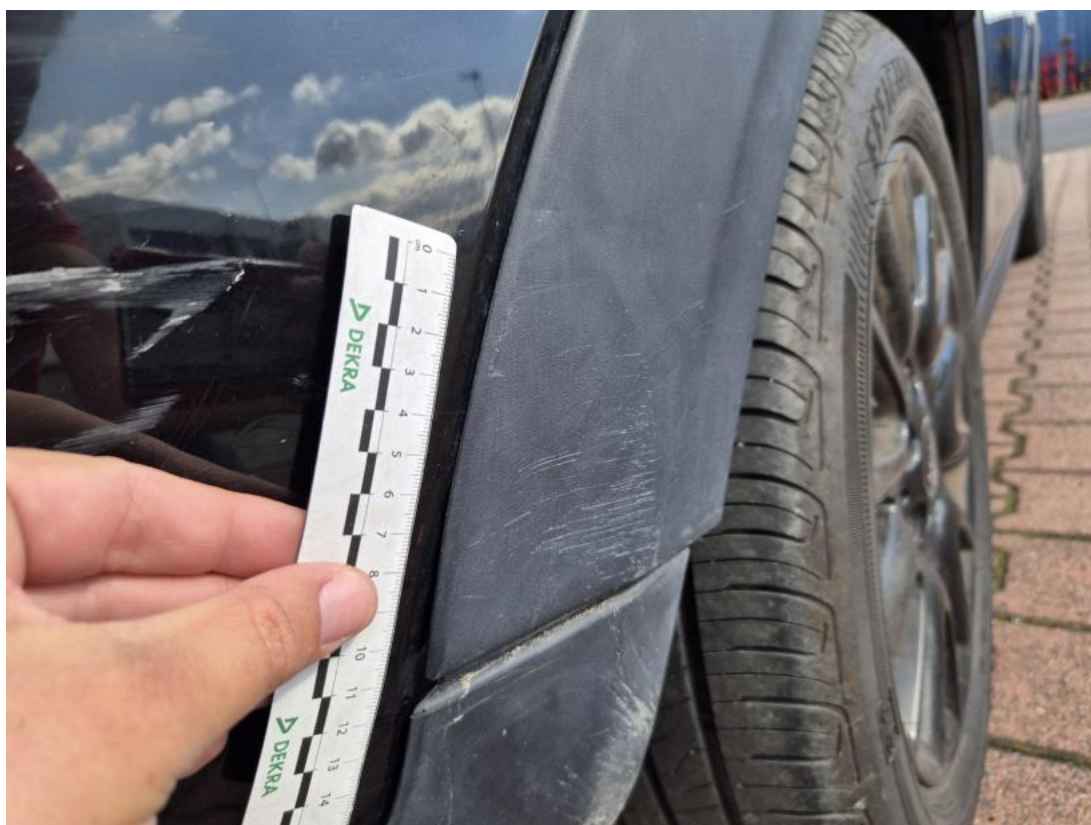
**Fot. 46**

| Poz. | Nazwa pozycji | Opis uszkodzeń | Kwalifik. | Naprawa [rbg] |
|---|---|---|---|---|
| 9 | Listwa ochronna ściany bocznej R | zarysowanie | WY | 0.1 |

Listwa krawędzi błotnika tyl P - Rysa/odprysk 1

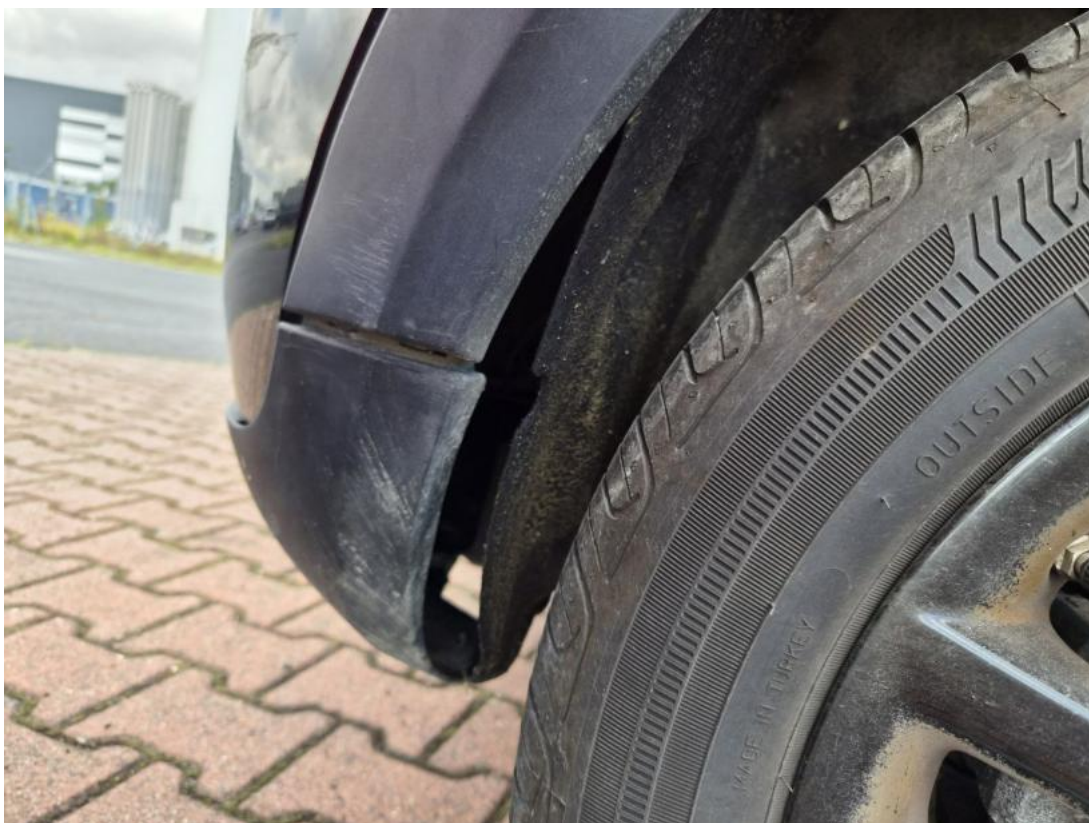
**Fot. 47**

| Poz. | Nazwa pozycji | Opis uszkodzeń | Kwalifik. | Naprawa [rbg] |
|---|---|---|---|---|
| 10 | Oslona z tworzywa, wewnętrzna R | inne | WY | 0.2 |

Nadkole tylne P - Inne 1

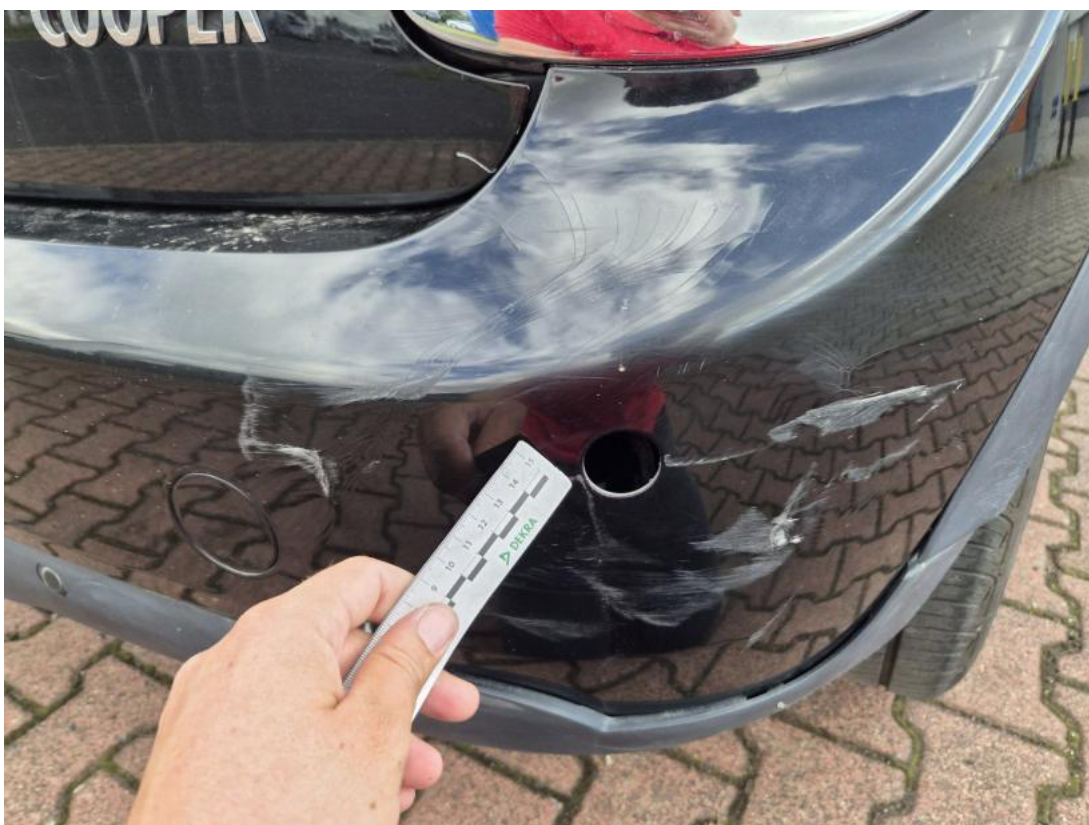
**Fot. 48**

| Poz. | Nazwa pozycji | Opis uszkodzeń | Kwalifik. | Naprawa [rbg] |
|---|---|---|---|---|
| 5 | Czujnik odstępu tylny, boczny zew. R | brak | WY | |

Czujniki parkowania tył - Inne 1

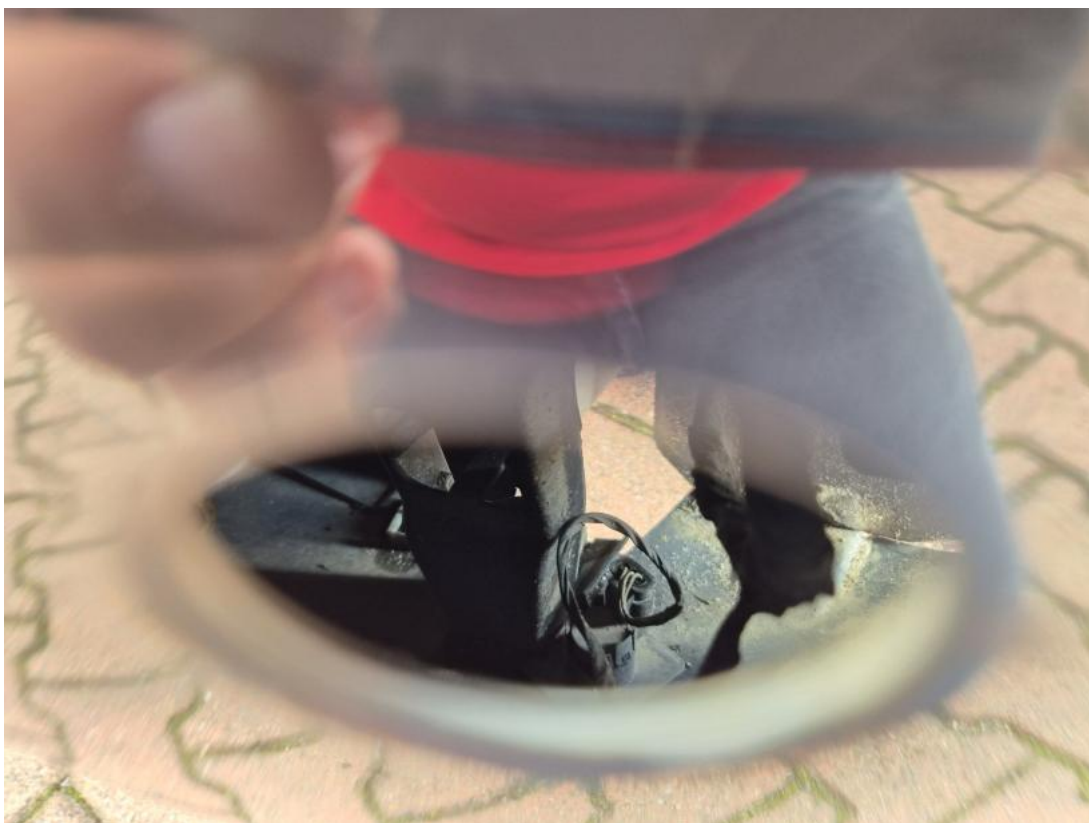
**Fot. 49**

Czujniki parkowania tył - Inne 2

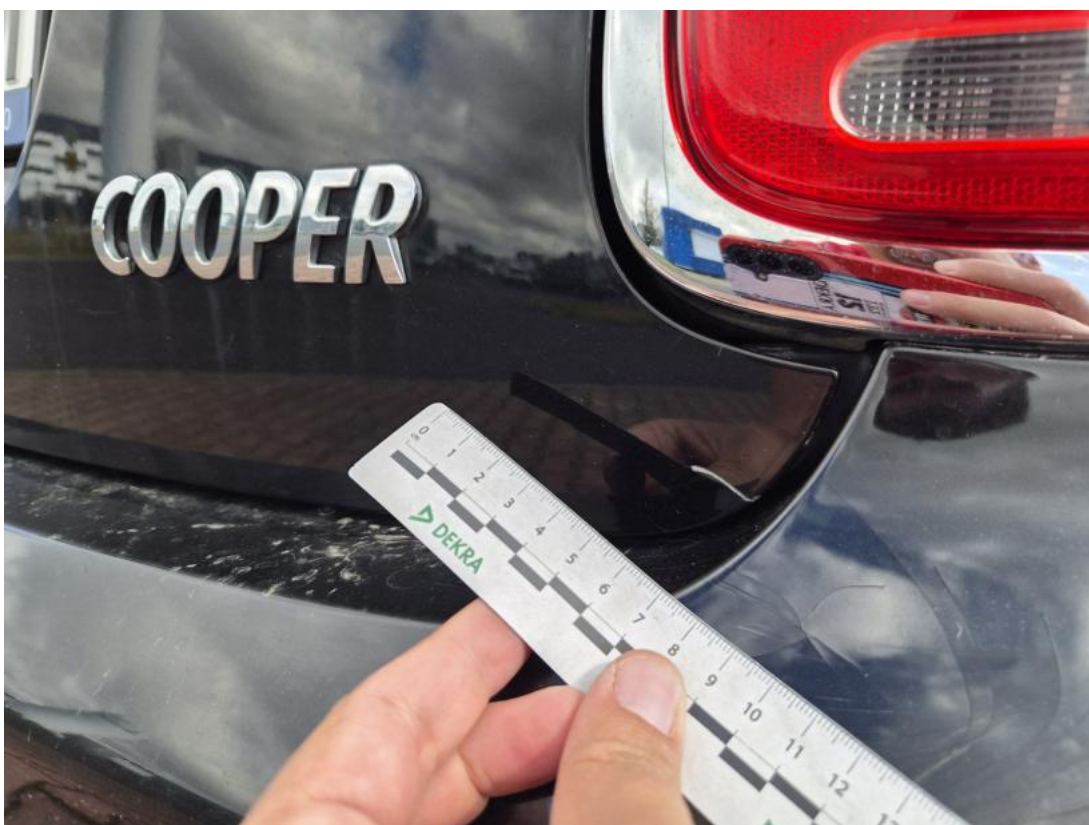
**Fot. 50**

| Poz. | Nazwa pozycji | Opis uszkodzeń | Kwalifik. | Naprawa [rbg] |
|---|---|---|---|---|
| 15 | Pokrywa tylna | zarysowanie, wgniecenie | NA | 1.5 |

Pokrywy bagażnika - Rysa/odprysk 1

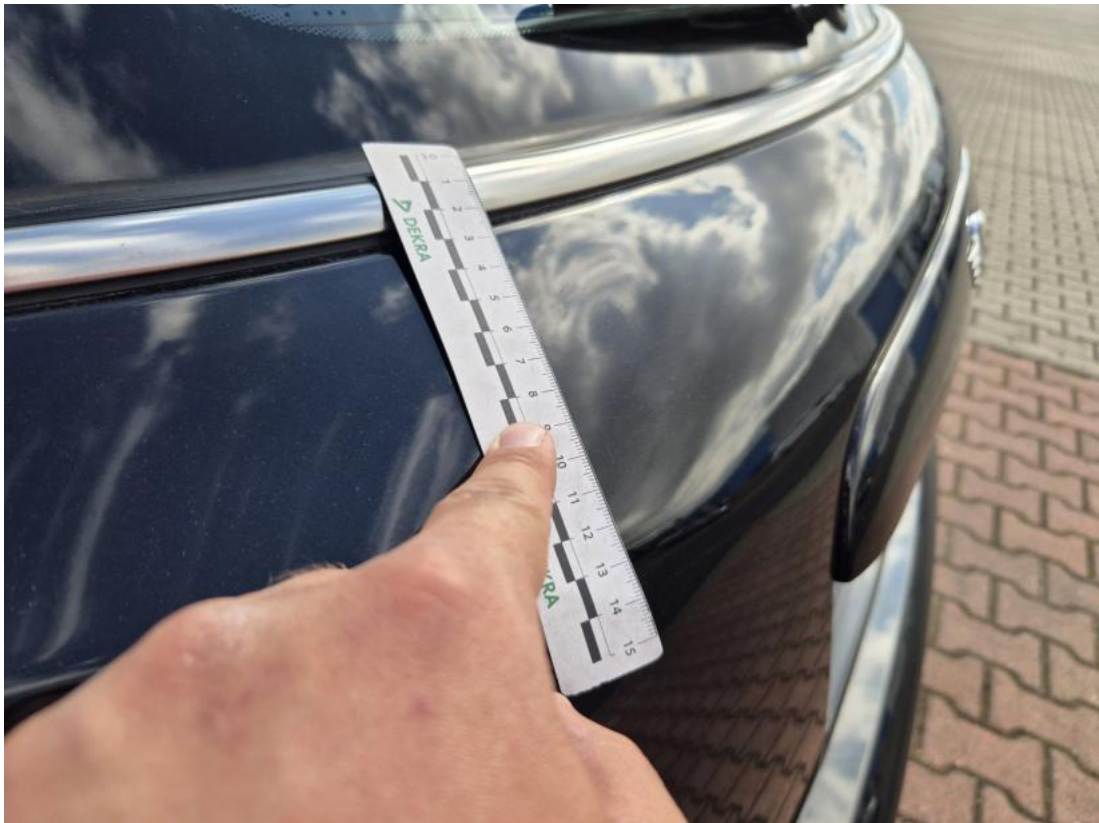
**Fot. 51**

Pokrywy bagażnika - Wgniecenie/odkształcenie 1

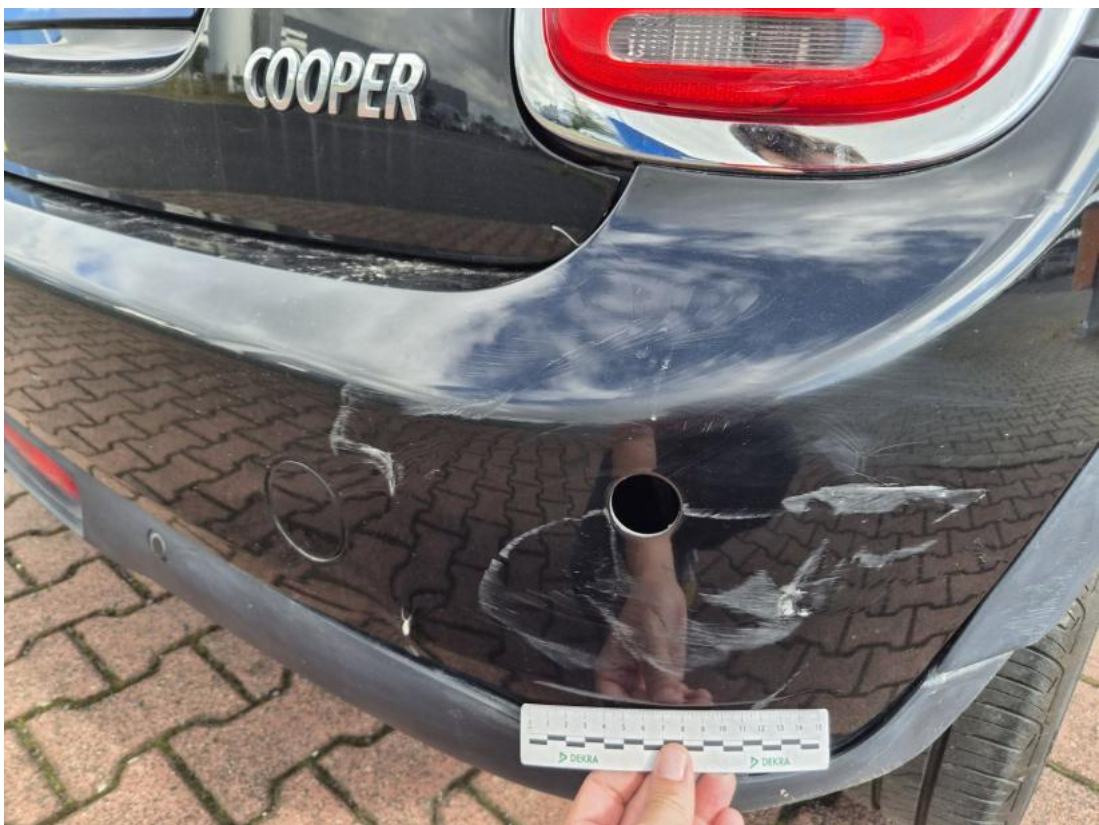
**Fot. 52**

| Poz. | Nazwa pozycji | Opis uszkodzeń | Kwalifik. | Naprawa [rbg] |
|---|---|---|---|---|
| 3 | Okladzina zderzaka tylnego | pęknięcie, zarysowanie | WY | 1.2 |

Zderzak tylny - Rysa/odprysk 1

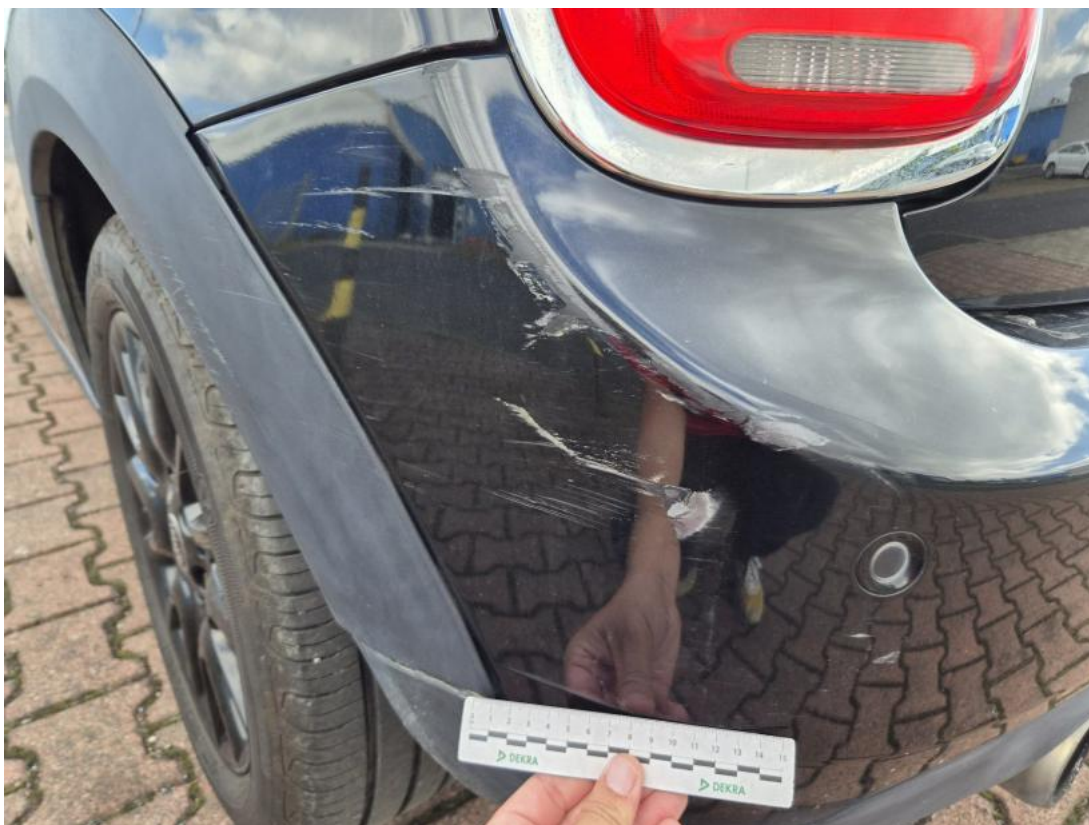
**Fot. 53**

Zderzak tylny - Rysa/odprysk 2

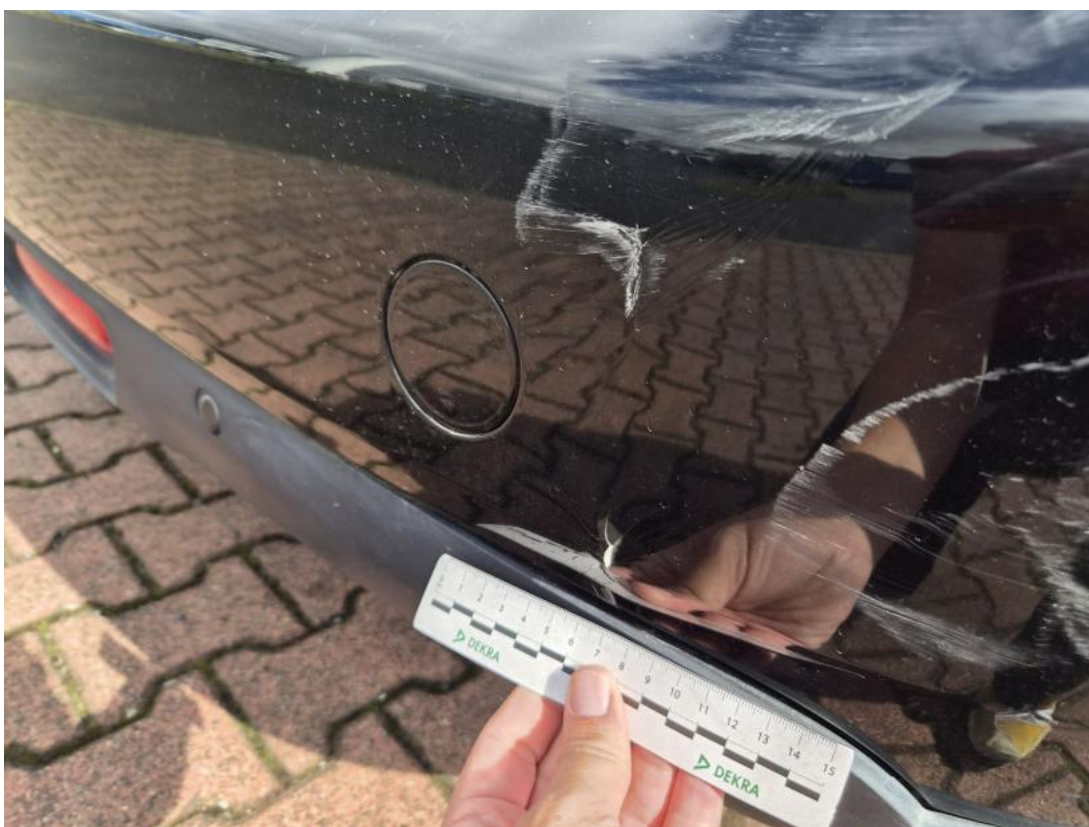
**Fot. 54**

Zderzak tylny - Pęknięcie/rozerwanie 1

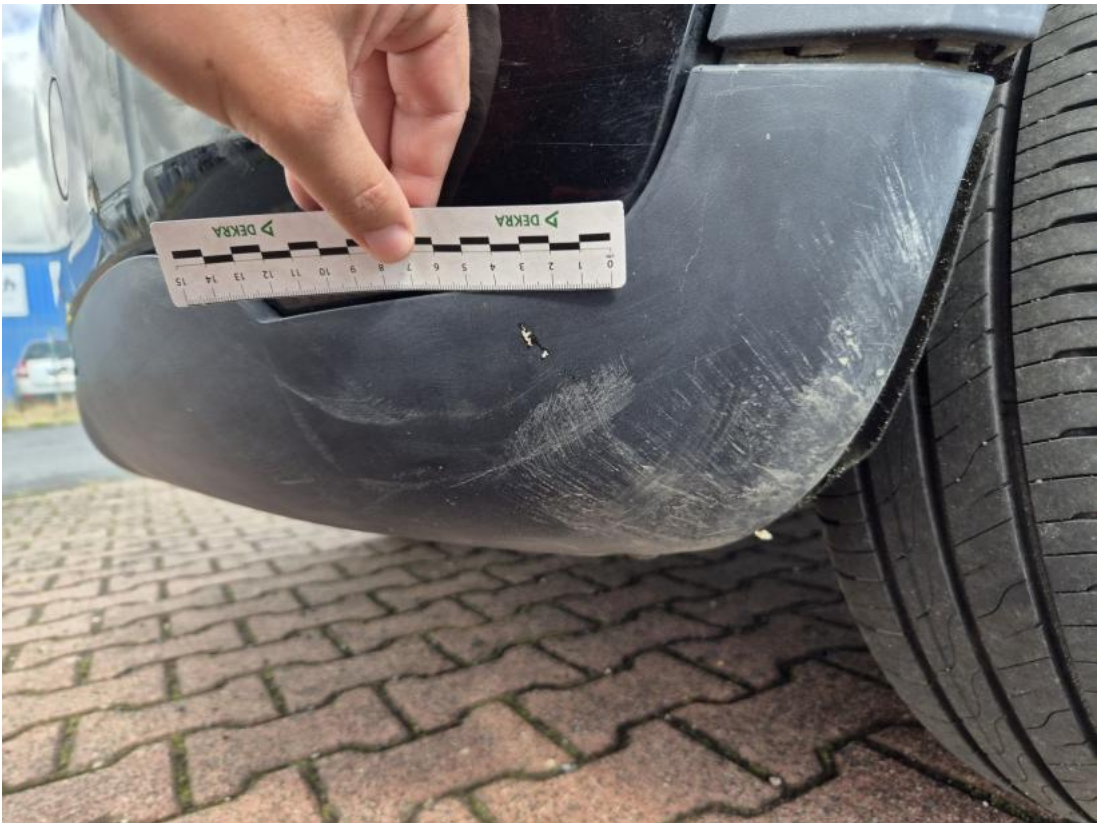
**Fot. 55**

| Poz. | Nazwa pozycji | Opis uszkodzeń | Kwalifik. | Naprawa [rbg] |
|---|---|---|---|---|
| 4 | Spojler zderzaka tylnego | zarysowanie | WY | 0.2 |

Zderzak tylny cz dolna - Rysa/odprysk 1

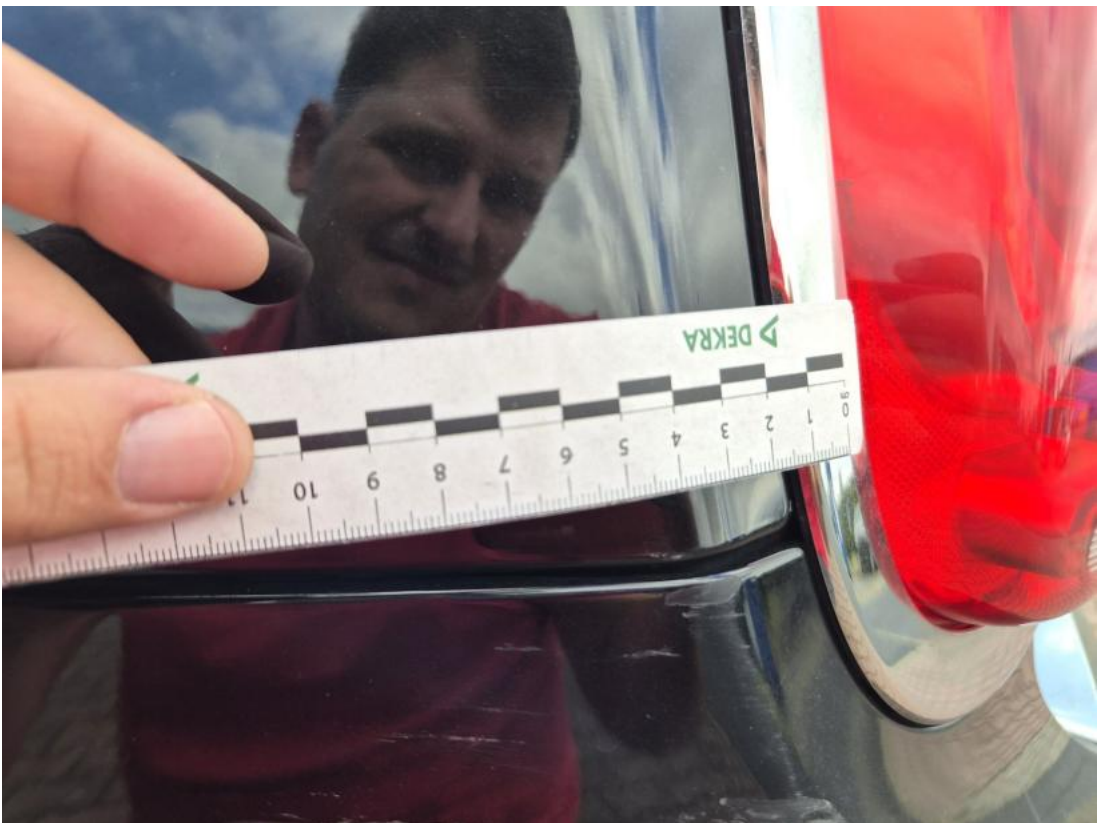
**Fot. 56**

Błotnik tylny L / Ściana boczna L - Rysa/odprysk 1

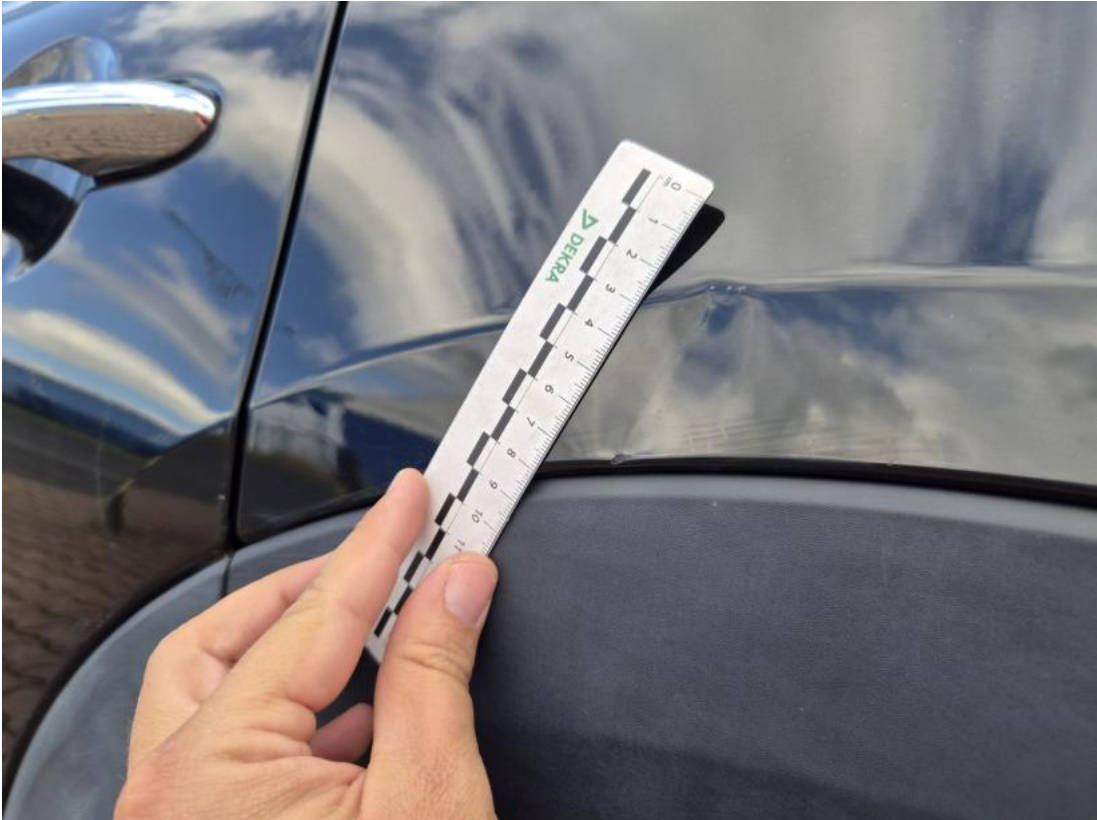
**Fot. 57**

| Poz. | Nazwa pozycji | Opis uszkodzeń | Kwalifik. | Naprawa [rbg] |
|---|---|---|---|---|
| 14 | Błotnik tylny L | wgniecenie | NA | 1.2 |

Błotnik tylny L / Ściana boczna L - Wgniecenie/odkształcenie 1

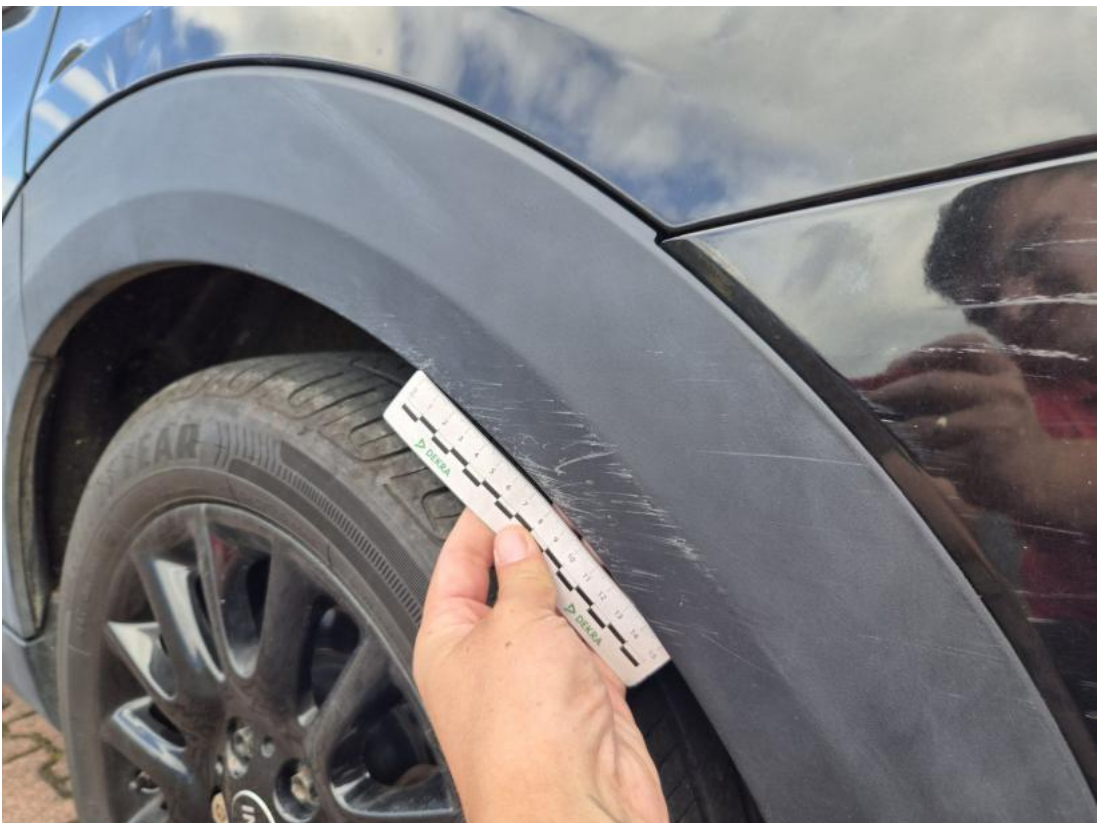
**Fot. 58**

| Poz. | Nazwa pozycji | Opis uszkodzeń | Kwalifik. | Naprawa [rbg] |
|---|---|---|---|---|
| 8 | Listwa ochronna ściany bocznej L | zarysowanie | WY | 0.1 |

Listwa krawędzi błotnika tyl L - Rysa/odprysk 1

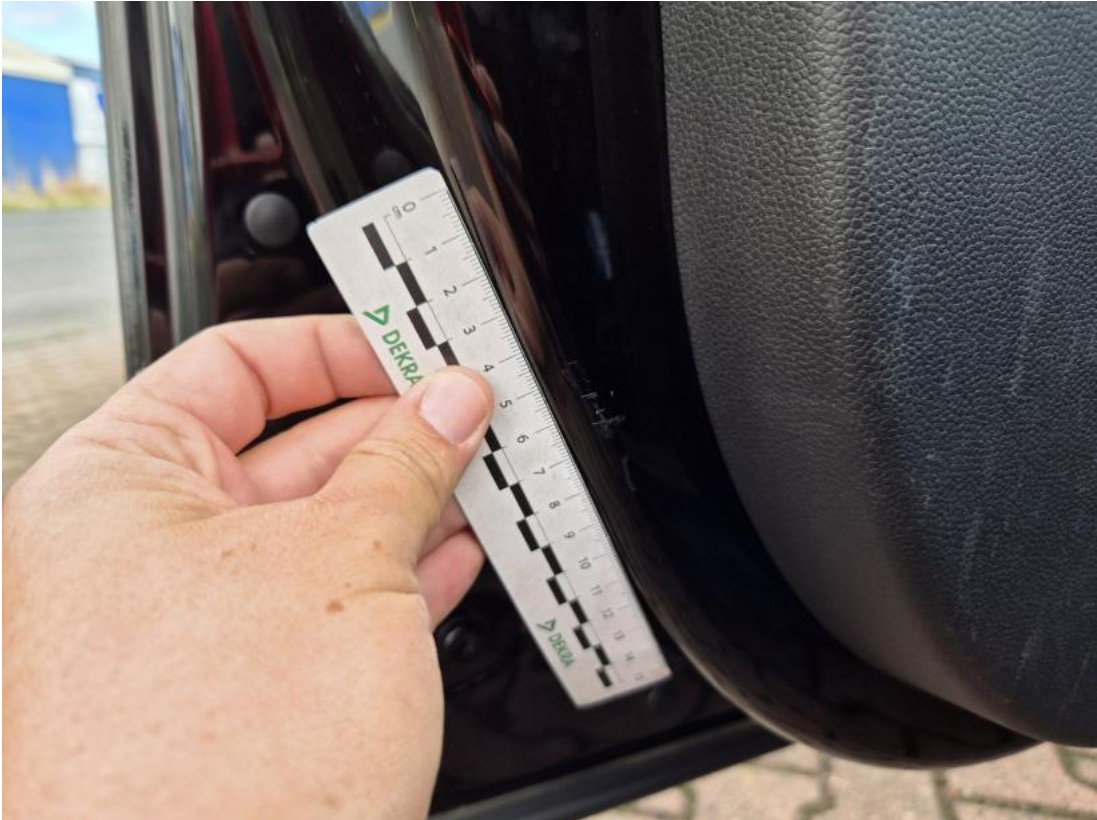
**Fot. 59**

| Poz. | Nazwa pozycji | Opis uszkodzeń | Kwalifik. | Naprawa [rbg] |
|---|---|---|---|---|
| 16 | Drzwi przednie (nieuzbrojone) L | odpryski lakieru | | |

Drzwi przed L - Rysa/odprysk 1

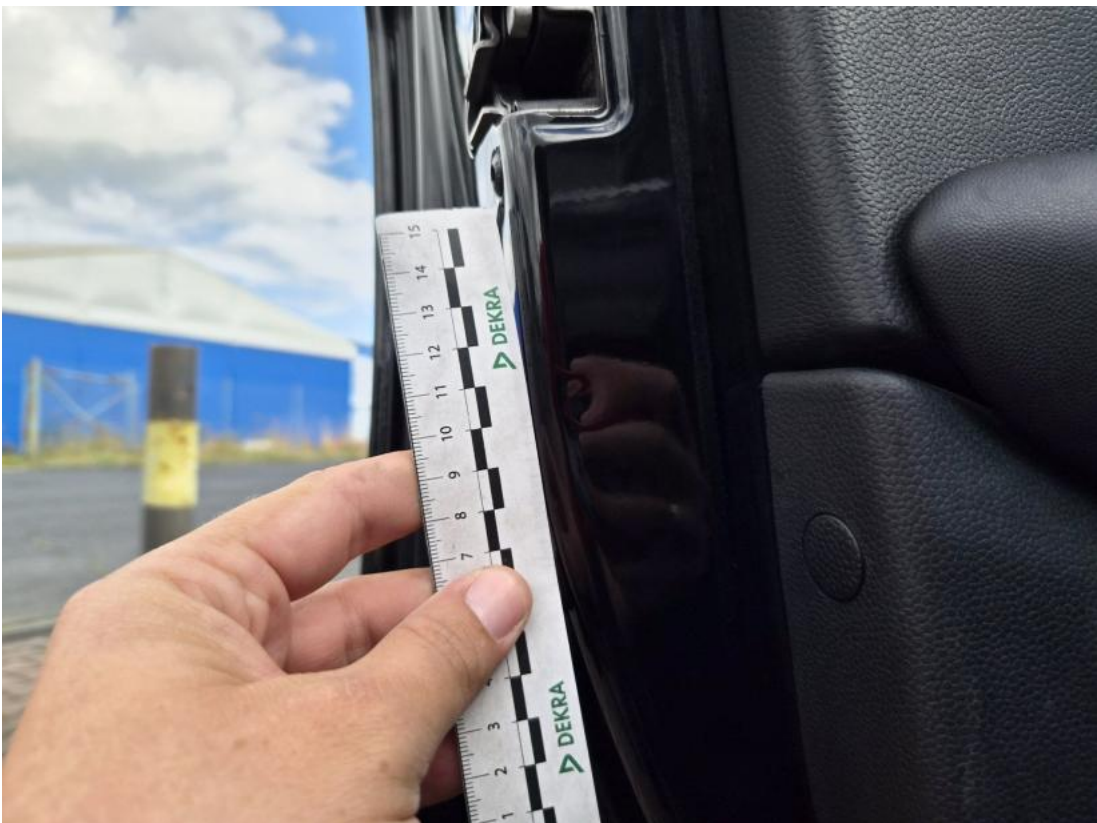
**Fot. 60**

Drzwi przed L - Wgniecenie/odkształcenie 1
