## Raport z oględzin pojazdu

| Numer raportu | 13267/8/26-15201 | Data raportu | 24-08-2026 |

| Numer identyfikacyjny (VIN) | <b>WMWXS510502H16790</b> |
| Marka, model | MINI [BMW] Cooper 5dr [F55] ... |

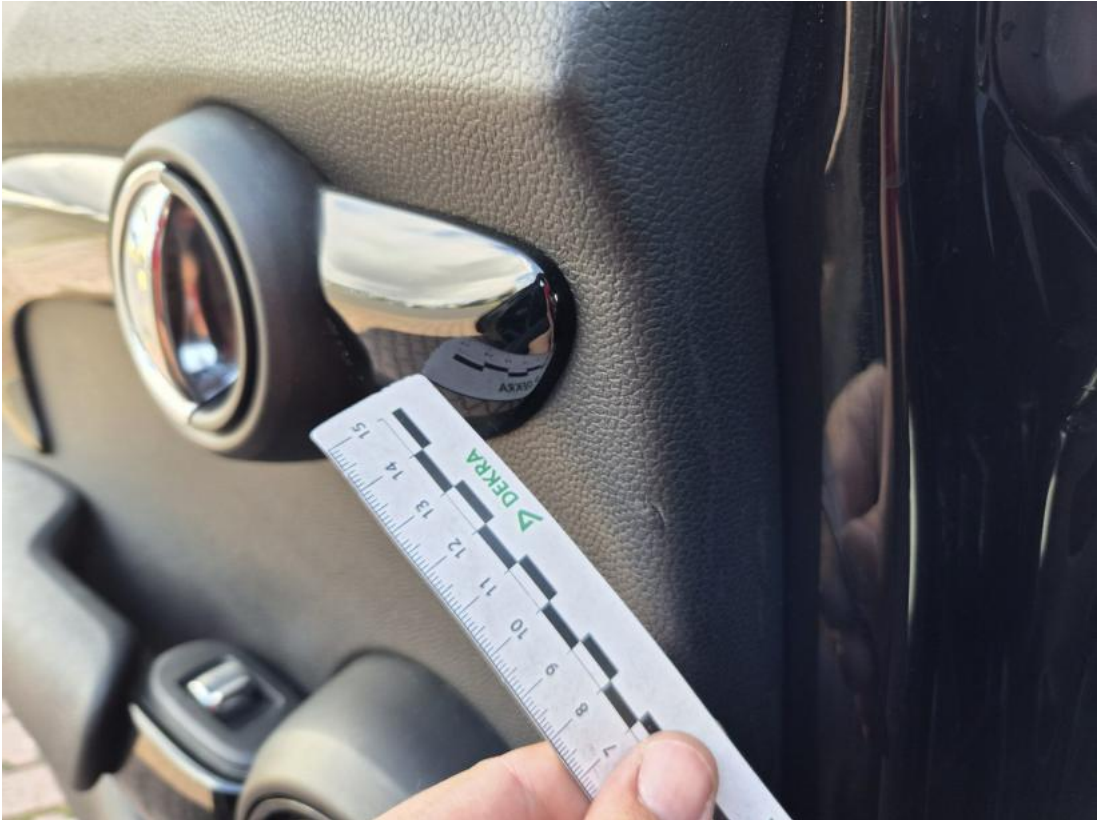
**Fot. 61**

| Poz. | Nazwa pozycji | Opis uszkodzeń | Kwalifik. | Naprawa [rbg] |
|---|---|---|---|---|
| 11 | Tapicerka drzwi tylnych L | pęknięcie/rozerwanie | WY | 0.9 |

Tapicerka drzwi tylnych L - Pęknięcie/rozerwanie 1

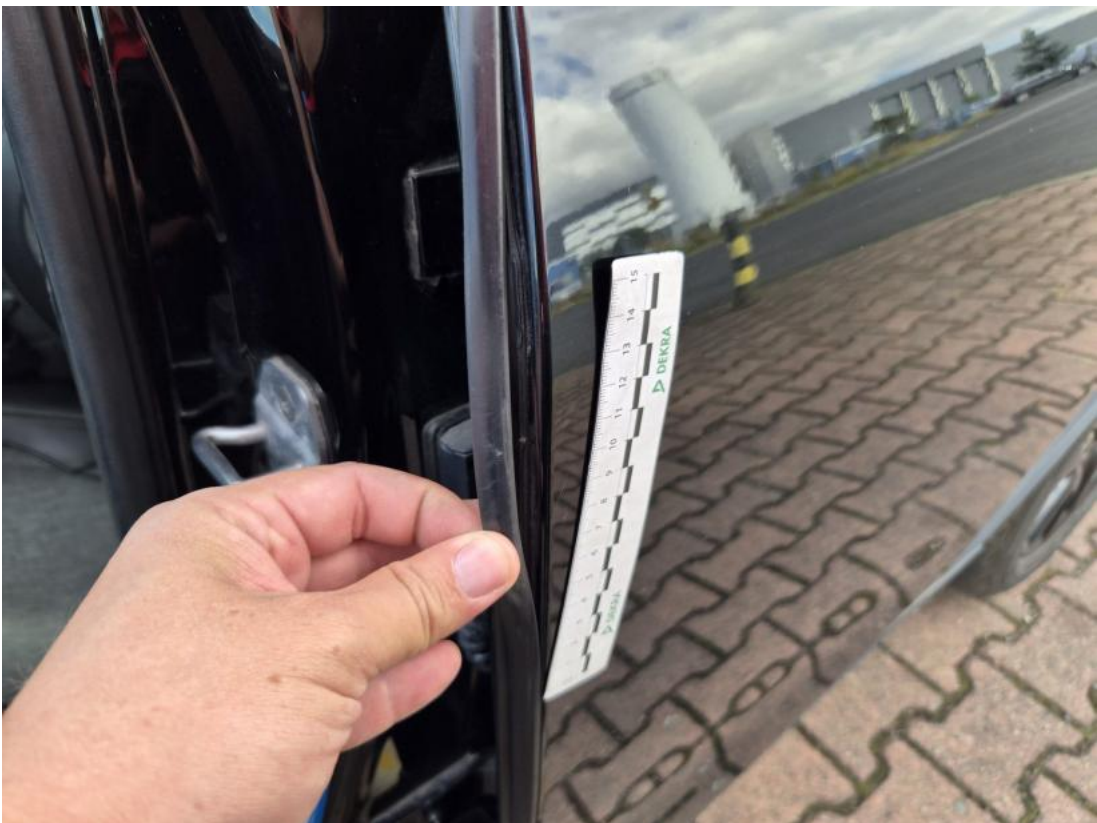
**Fot. 62**

| Poz. | Nazwa pozycji | Opis uszkodzeń | Kwalifik. | Naprawa [rbg] |
|---|---|---|---|---|
| 1 | Uszczelka zewn.przednia drzwi tylnych L | pęknięcie/rozerwanie | WY | 0.1 |

Uszczelka drzwi tylnych L - Pęknięcie/rozerwanie 1

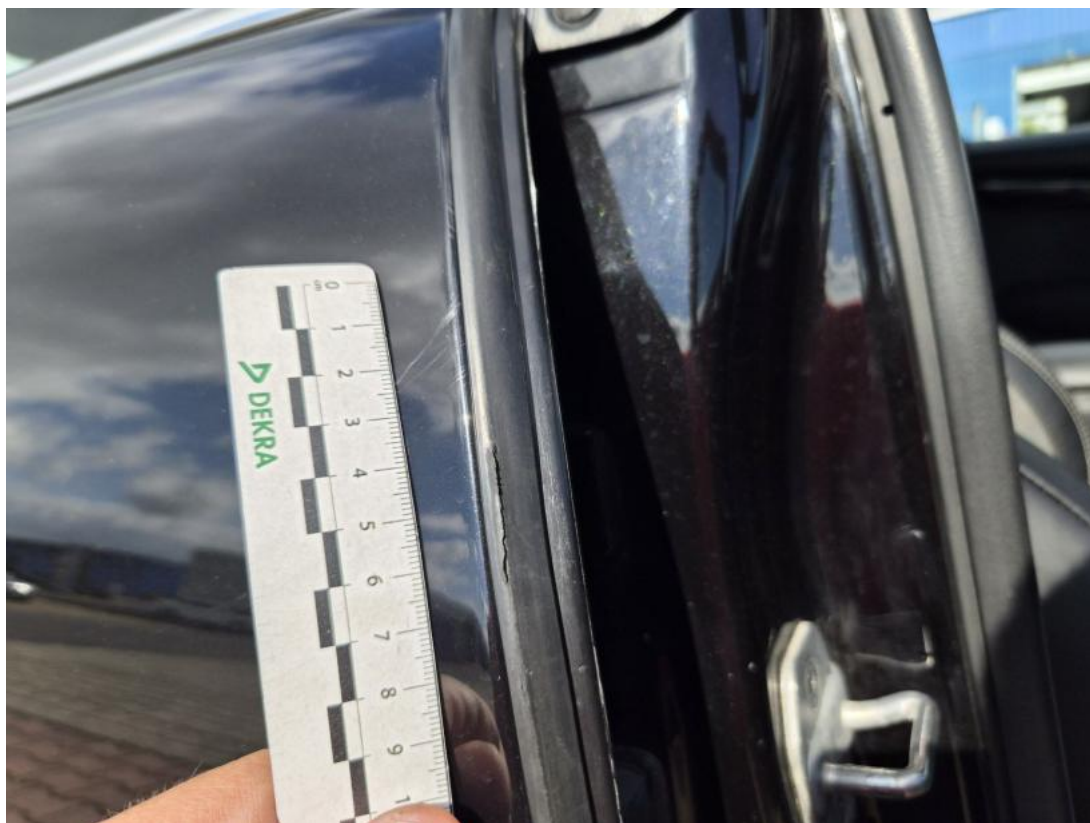
**Fot. 63**

| Poz. | Nazwa pozycji | Opis uszkodzeń | Kwalifik. | Naprawa [rbg] |
|---|---|---|---|---|
| 2 | Uszczelka zewn.przednia drzwi tylnych R | pęknięcie/rozerwanie | WY | 0.1 |

Uszczelka drzwi tylnych P - Pęknięcie/rozerwanie 1
