## Raport z oględzin pojazdu

| Numer raportu | 217885/1/26-11401 | Data raportu | 21-01-2026 |

| Numer identyfikacyjny (VIN) | <b>WBY11CF010CP84017</b> |
| Marka, model | BMW iX [i20] 21-25 |

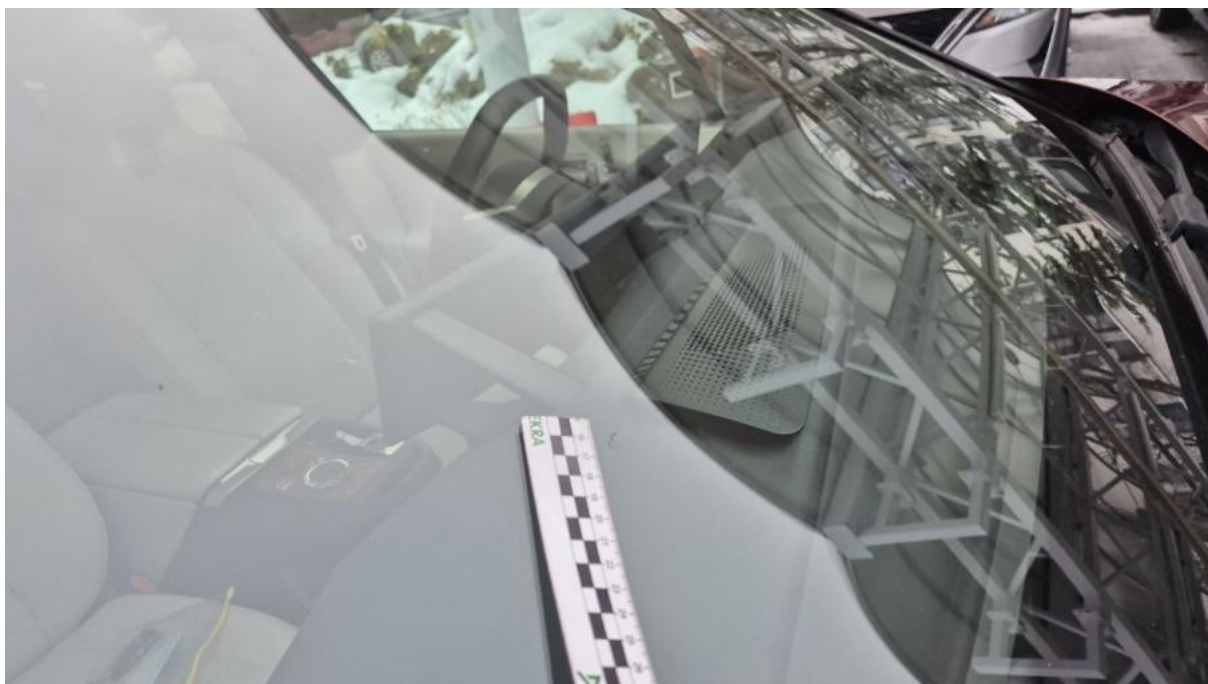
**Fot. 38**

Szyba czołowa - zdjęcie poglądowe 1

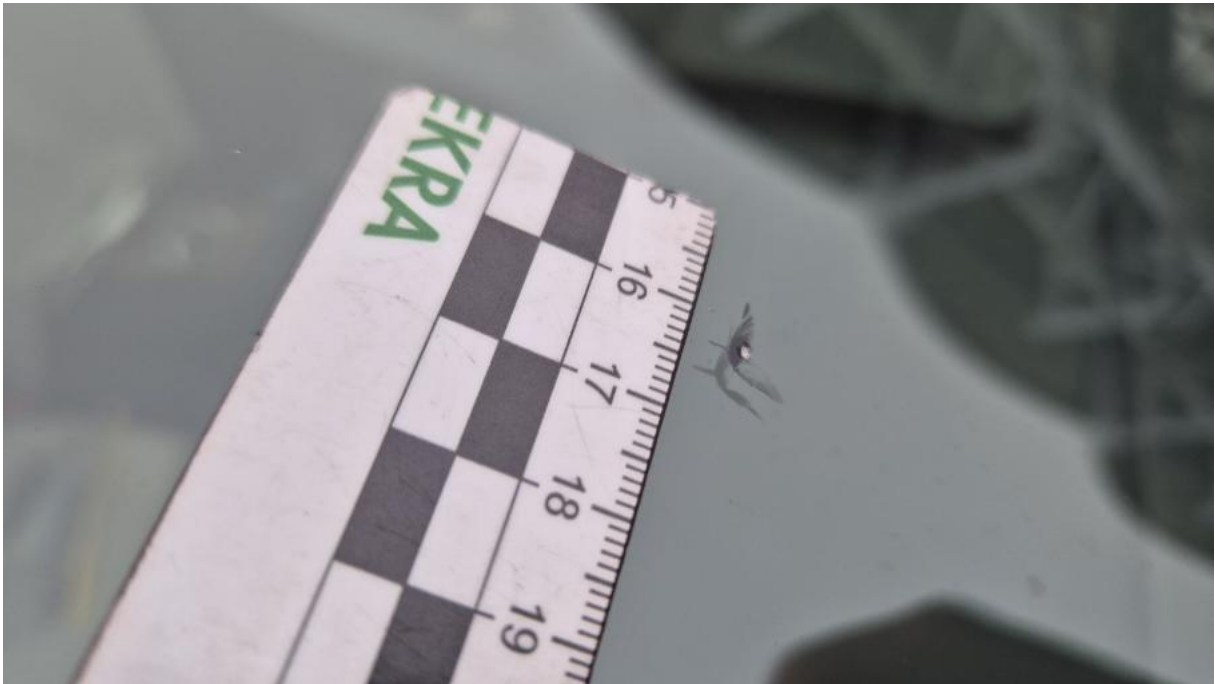
**Fot. 39**

| Poz. | Nazwa pozycji | Opis uszkodzeń | Kwalifik. | Naprawa [rbg] |
|---|---|---|---|---|
| 1 | Szyba przednia barwiona | pęknięcie | WY | 2.8 |

Szyba czołowa - Pęknięcie/rozerwanie 1

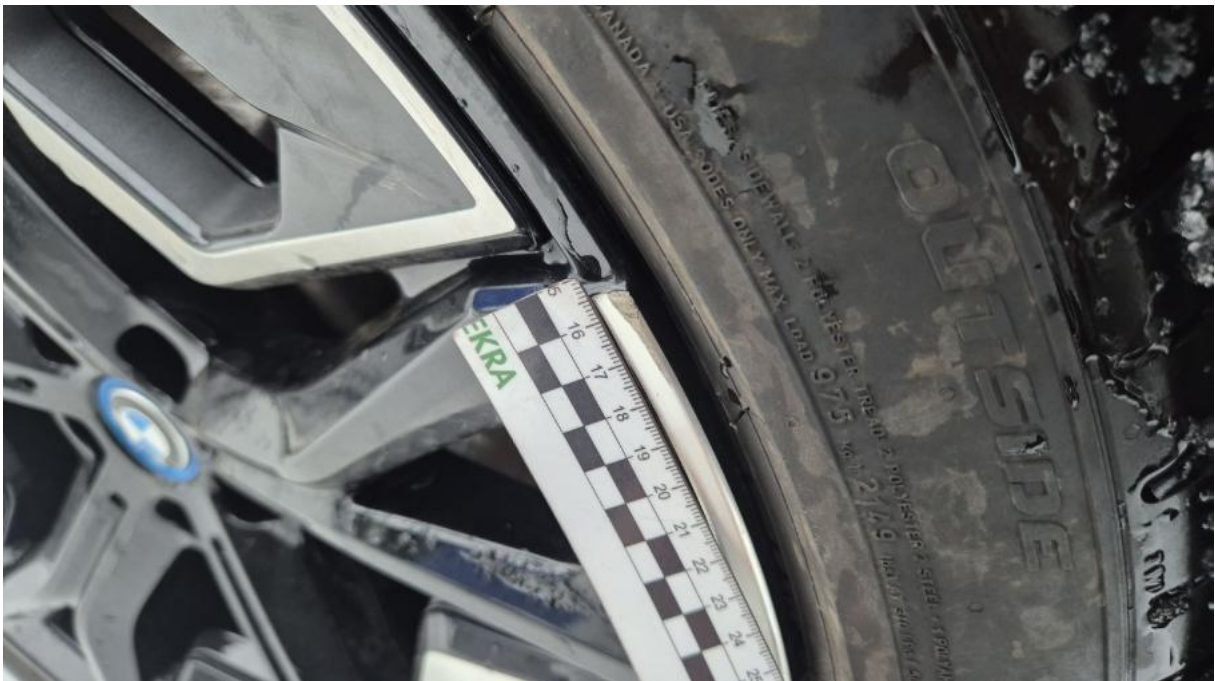
**Fot. 40**

| Poz. | Nazwa pozycji | Opis uszkodzeń | Kwalifik. | Naprawa [rbg] |
|---|---|---|---|---|
| 3 | Tarcza koła aluminiowa przód R | rysa/odprysk, ubytki materiału | NA | 2 |

Felga aluminiowa przednia P - Rysa/odprysk 1

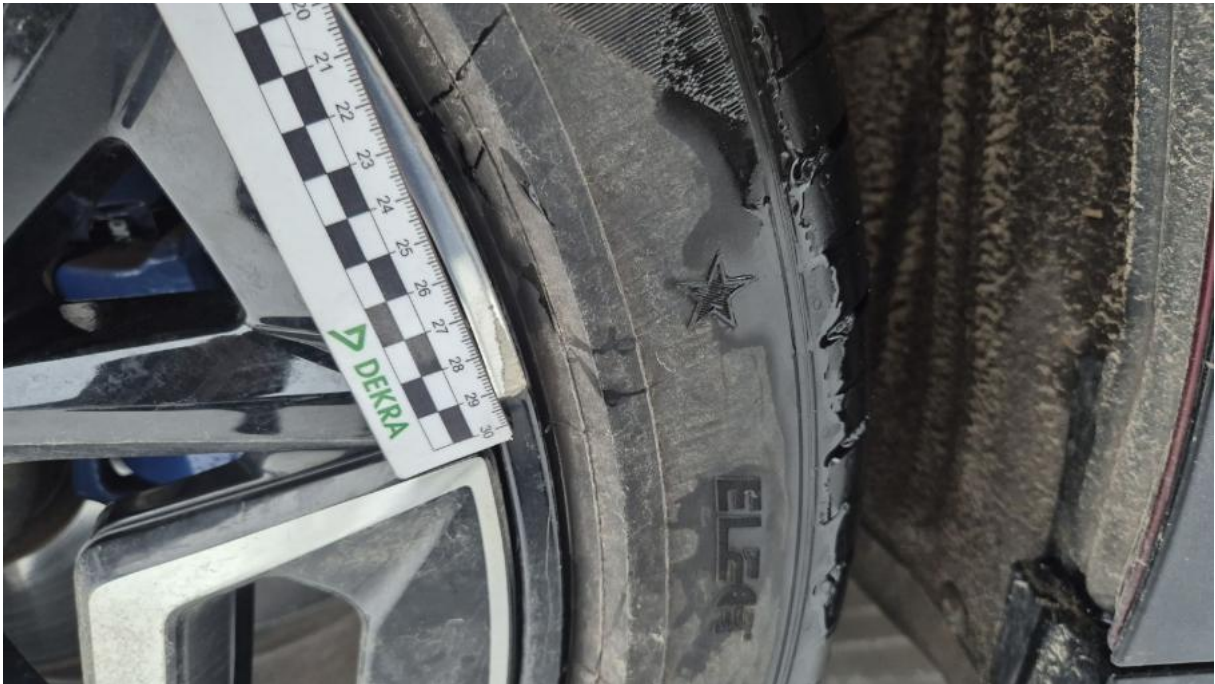
**Fot. 41**

| Poz. | Nazwa pozycji | Opis uszkodzeń | Kwalifik. | Naprawa [rbg] |
|---|---|---|---|---|
| 4 | Tarcza koła aluminiowa tył R | rysa/odprysk, ubytki materiału | NA | 2 |

Felga aluminiowa tylna P - Rysa/odprysk 1

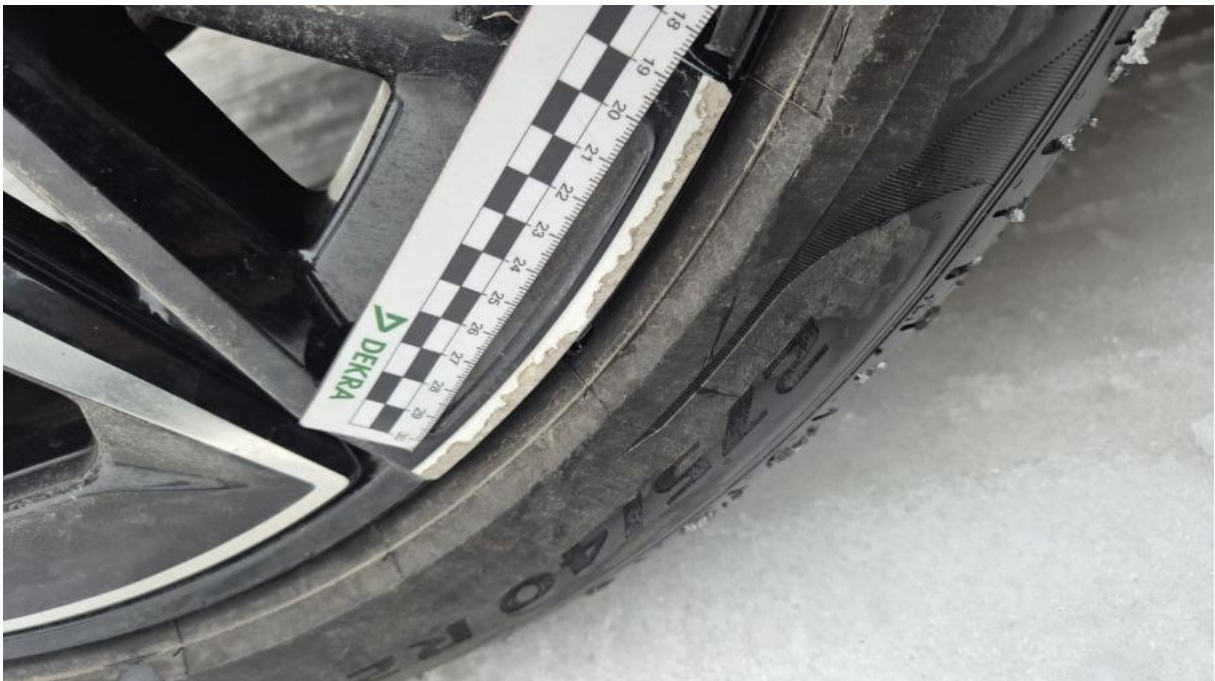
**Fot. 42**

Felga aluminiowa tylna P - Rysa/odprysk 2
