## Raport z oględzin pojazdu

| Numer raportu | 13337/8/26-15201 | Data raportu | 27-08-2026 |

| Numer identyfikacyjny (VIN) | WVWZZZ3CZLE065388 |
| Marka, model | VOLKSWAGEN Passat Varian... |

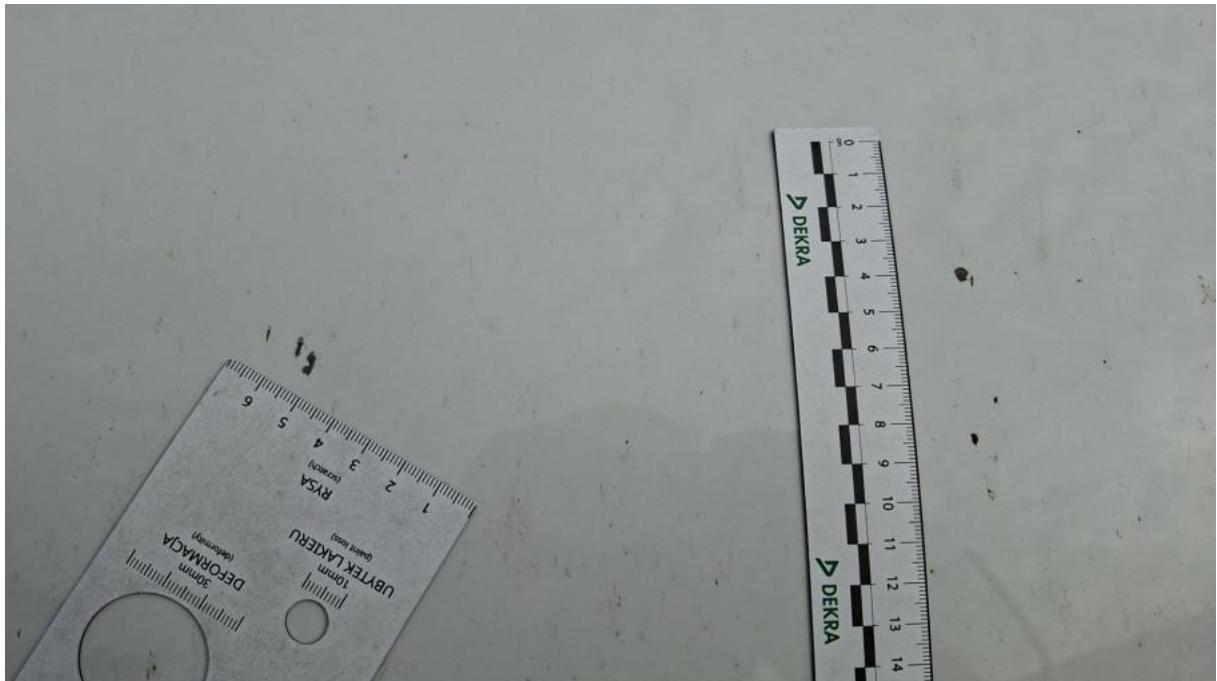
**Fot. 37**

| Poz. | Nazwa pozycji | Opis uszkodzeń | Kwalifik. | Naprawa [rbg] |
|---|---|---|---|---|
| 11 | Pokrywa przednia | odpryski lakieru | NA | |

Pokrywa komory silnika - Rysa/odprysk 1

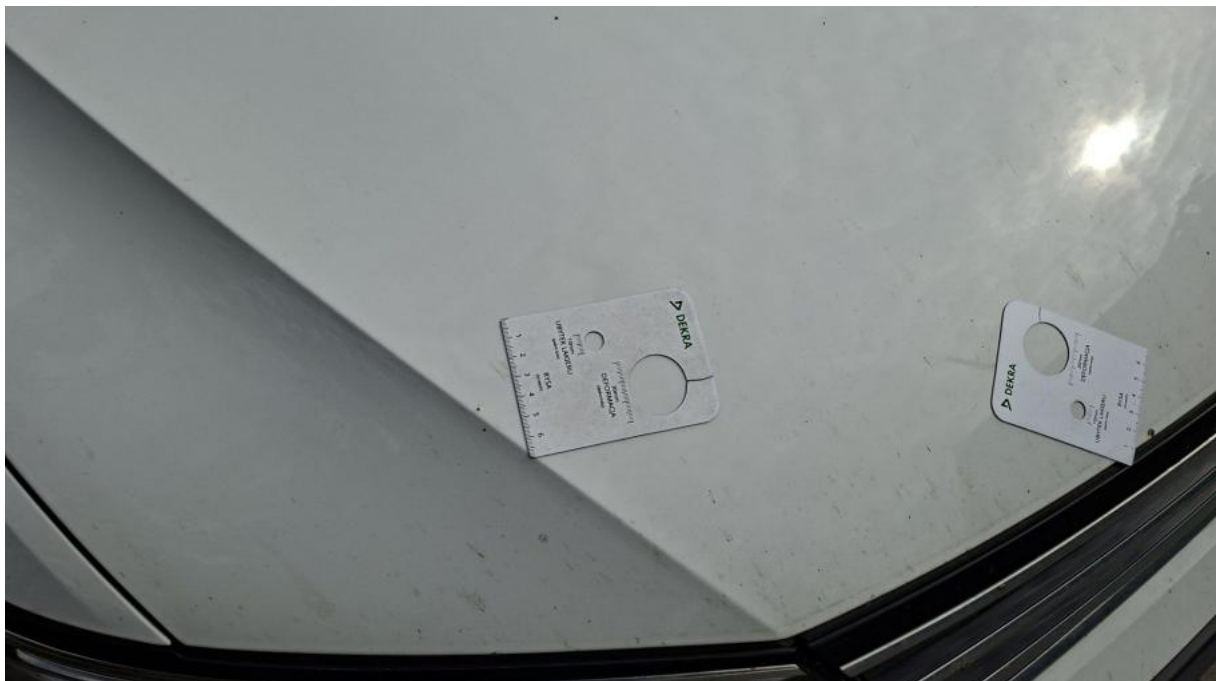
**Fot. 38**

Pokrywa komory silnika - Rysa/odprysk 2

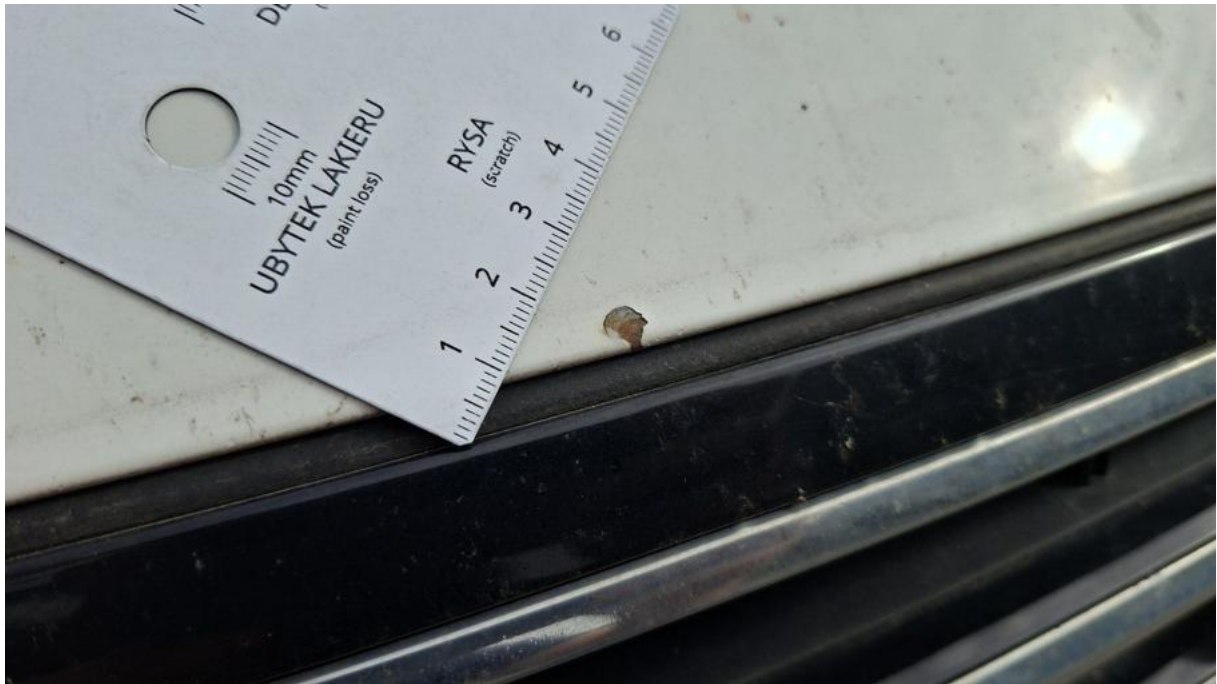
**Fot. 39**

Pokrywa komory silnika - Inne 1

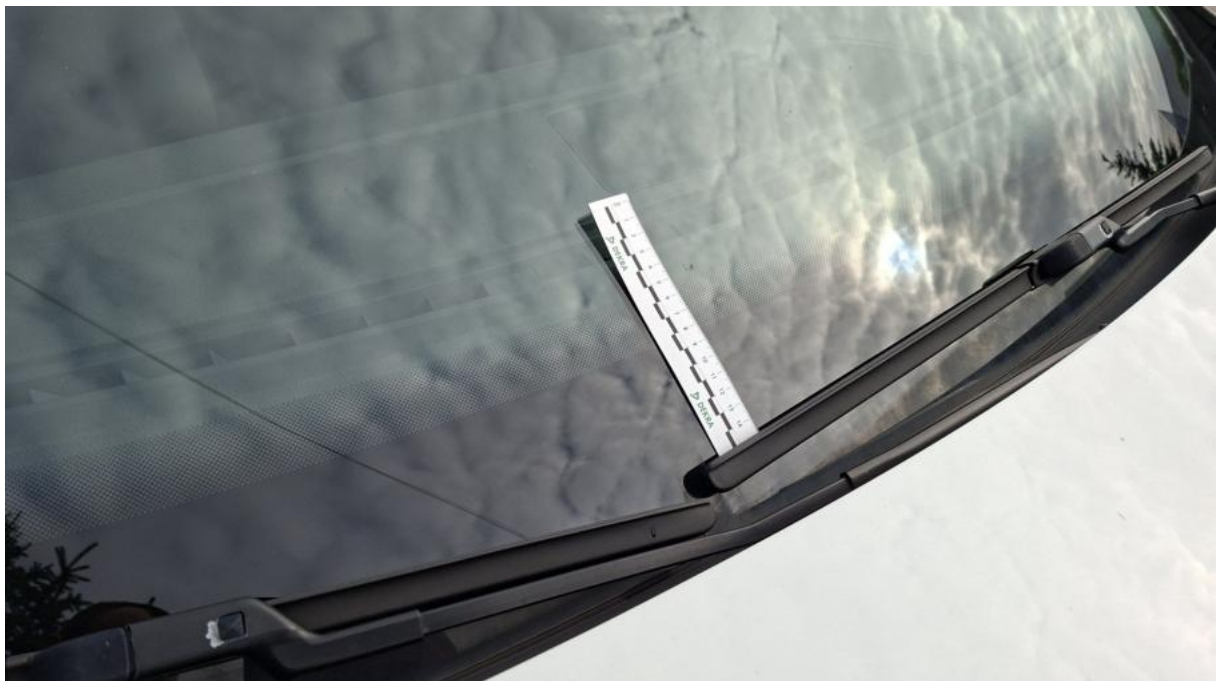
**Fot. 40**

| Poz. | Nazwa pozycji | Opis uszkodzeń | Kwalifik. | Naprawa [rbg] |
|---|---|---|---|---|
| 1 | Szyba przednia barwiona | pęknięcie | WY | |

Szyba czołowa - Pęknięcie/rozerwanie 1

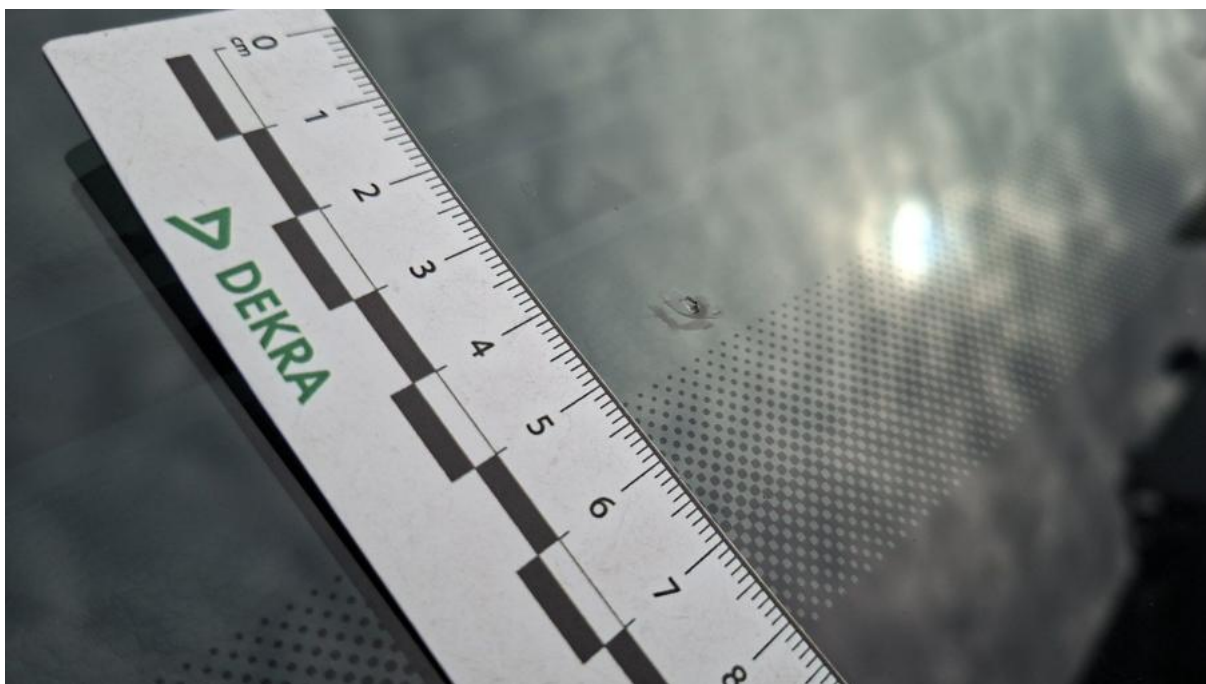
**Fot. 41**

Szyba czołowa - Pęknięcie/rozerwanie 2

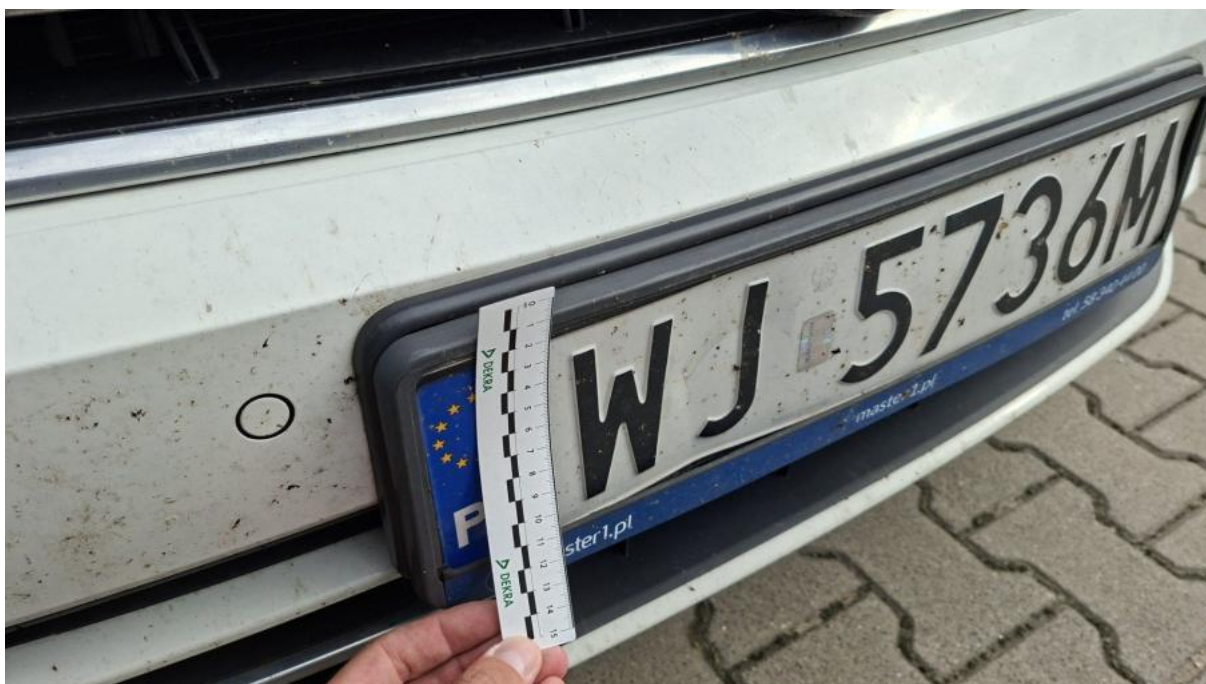
**Fot. 42**

Zderzak - Wgniecenie/odkształcenie 1

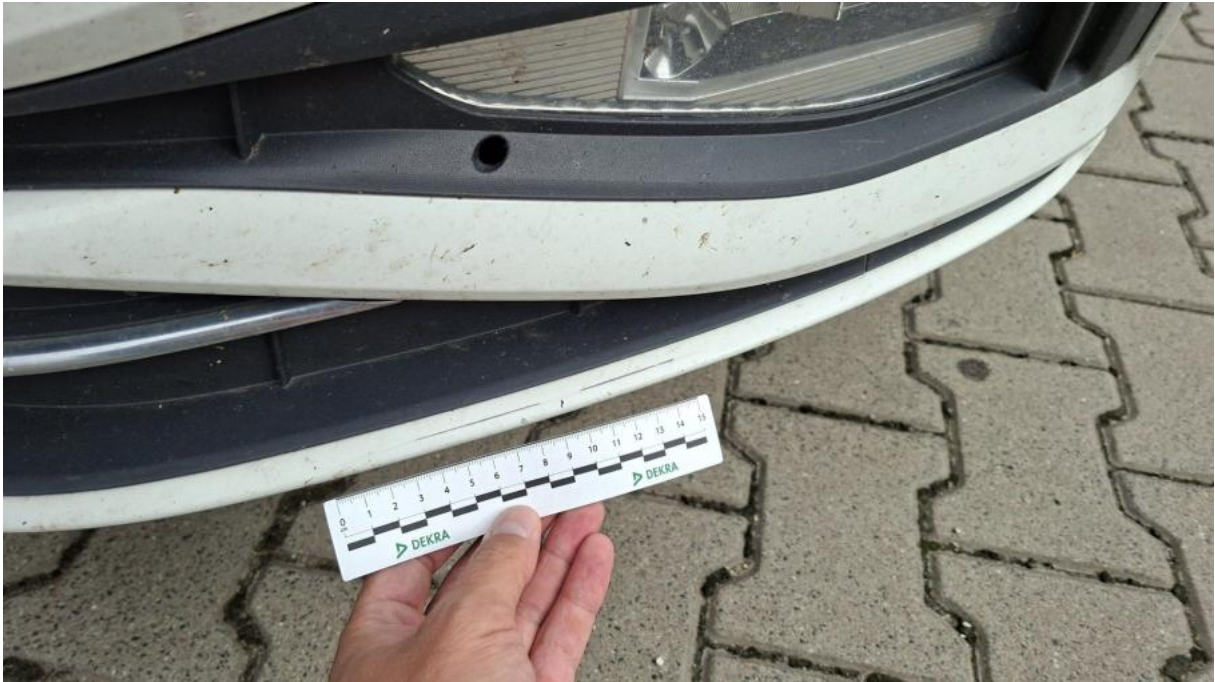
**Fot. 43**

| Poz. | Nazwa pozycji | Opis uszkodzeń | Kwalifik. | Naprawa [rbg] |
|---|---|---|---|---|
| 13 | Okładzina zderzaka przedniego | zarysowanie | | |

Zderzak przedni cz dolna - Rysa/odprysk 1

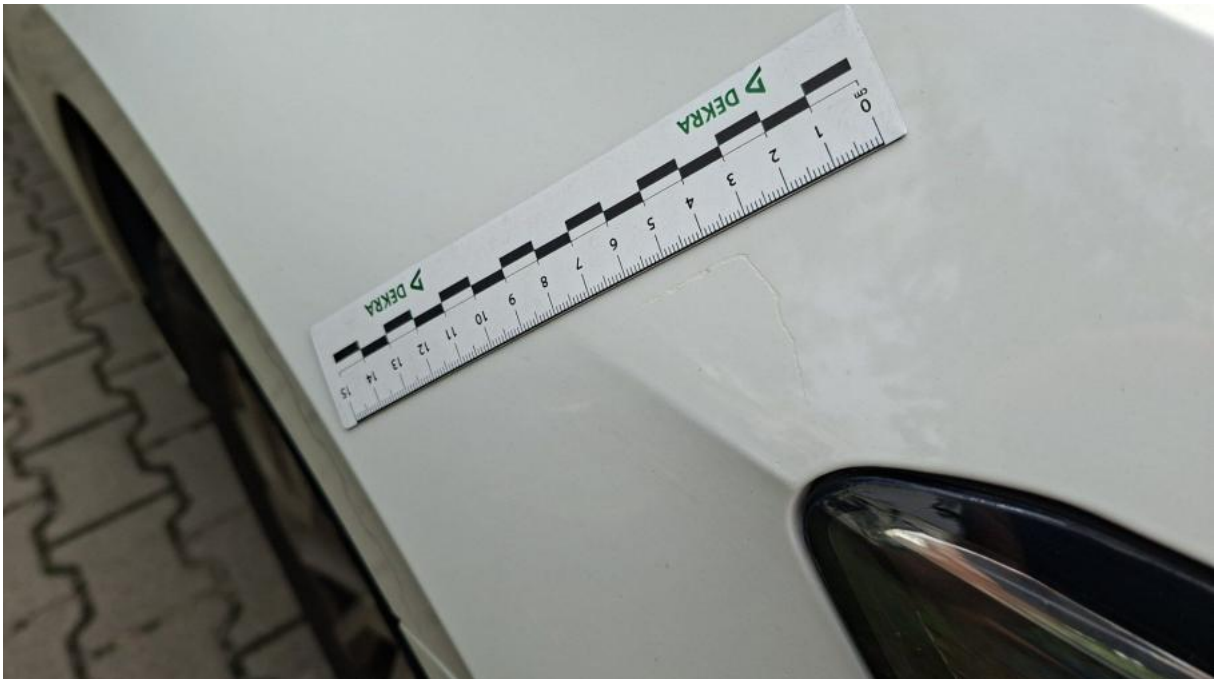
**Fot. 44**

| Poz. | Nazwa pozycji | Opis uszkodzeń | Kwalifik. | Naprawa [rbg] |
|---|---|---|---|---|
| 14 | Łotnik przedni R | zarysowanie | | |

Łótnik przedni P - Rysa/odprysk 1

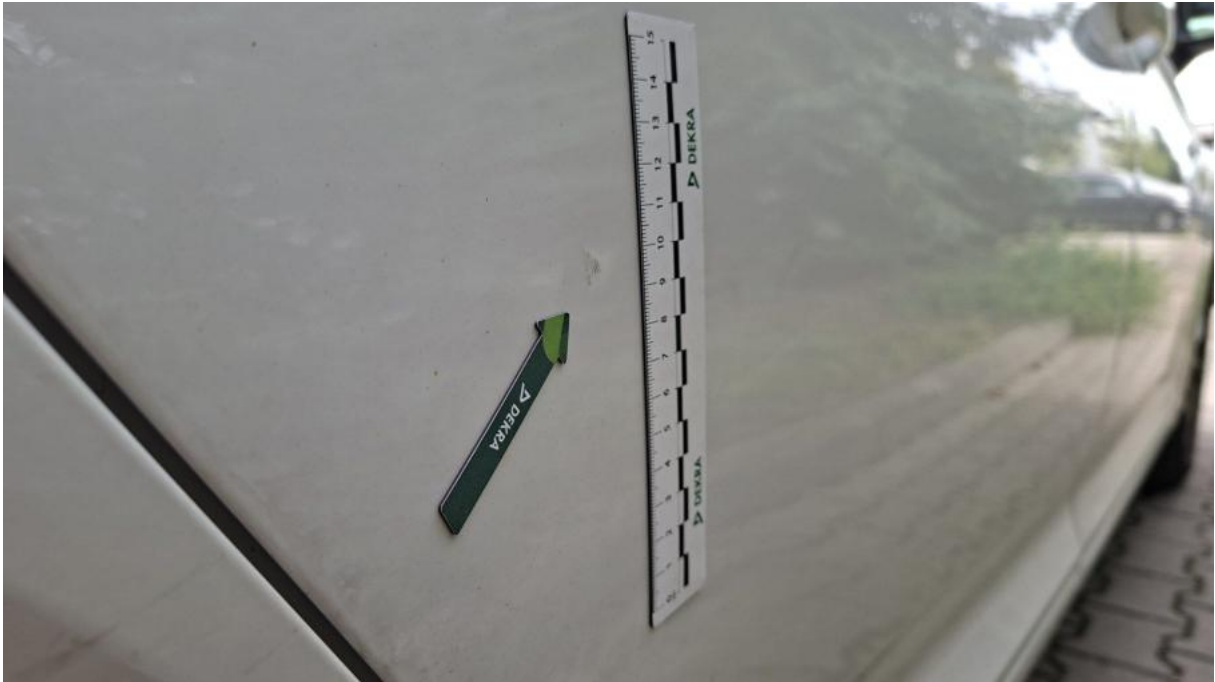
**Fot. 45**

| Poz. | Nazwa pozycji | Opis uszkodzeń | Kwalifik. | Naprawa [rbg] |
|---|---|---|---|---|
| 16 | Drzwi tylne (nieuzbrojone) R | odpryski lakieru, wgniecenie | | |

Drzwi tylne P - Wgniecenie/odkształcenie 1

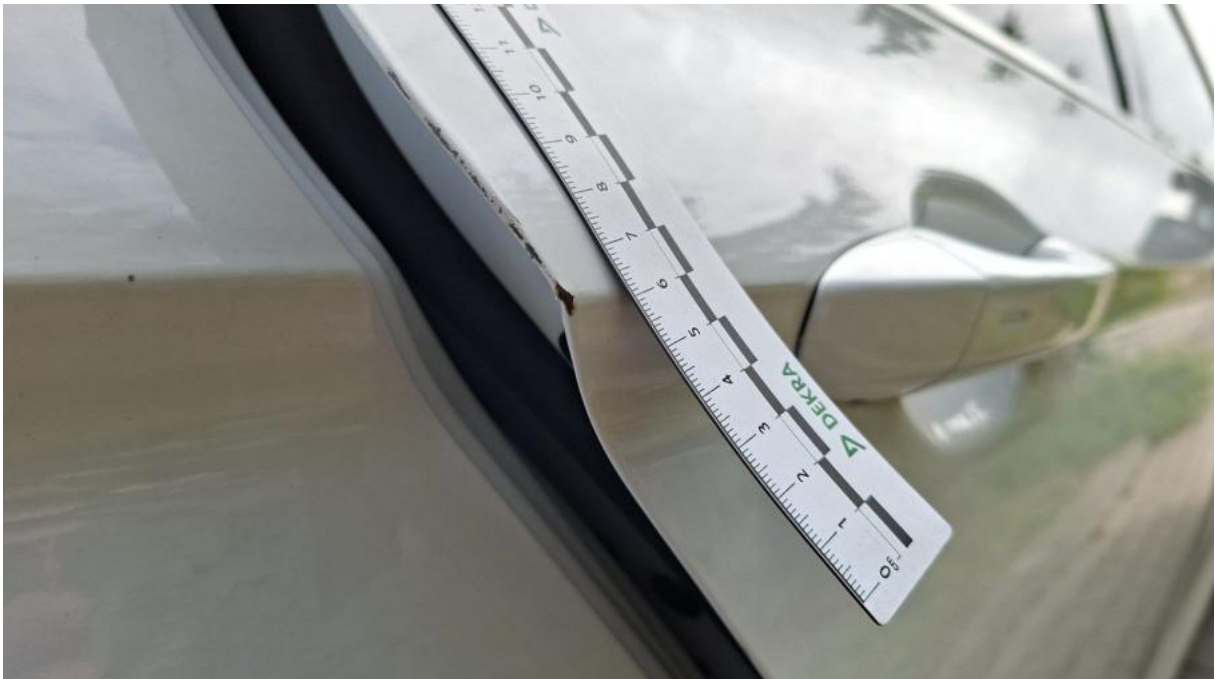
**Fot. 46**

Drzwi tylne P - Inne 1

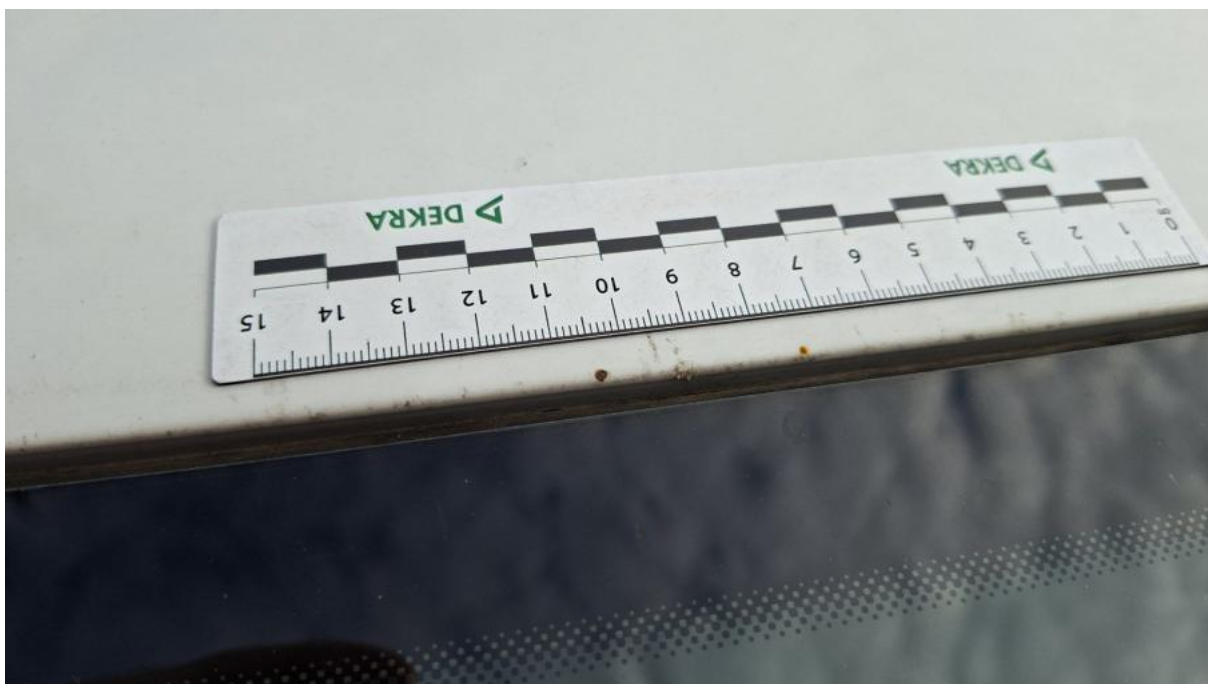
**Fot. 48**

| Poz. | Nazwa pozycji | Opis uszkodzeń | Kwalifik. | Naprawa [rbg] |
|---|---|---|---|---|
| 12 | Dach | odpryski lakieru | NA | |

Dach - Inne 1

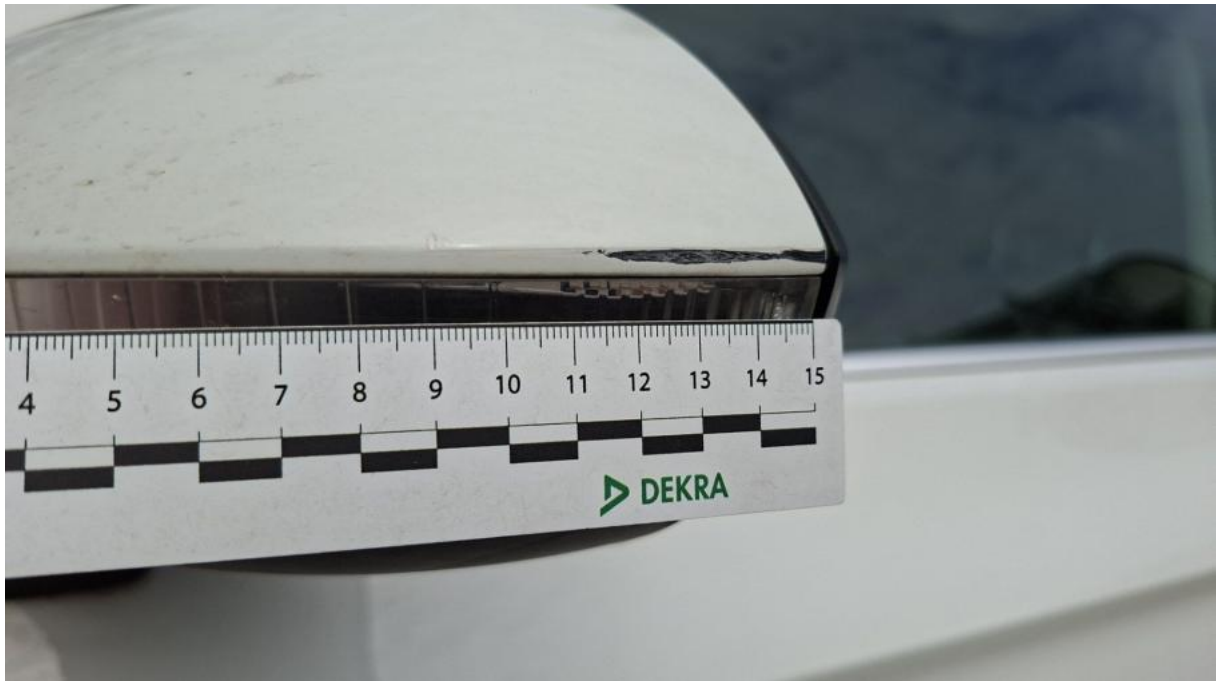
**Fot. 49**

| Poz. | Nazwa pozycji | Opis uszkodzeń | Kwalifik. | Naprawa [rbg] |
|---|---|---|---|---|
| 15 | Oslona lusterka zewnętrznego L | zarysowanie | | |

Obudowa lusterka zew L - Rysa/odprysk 1

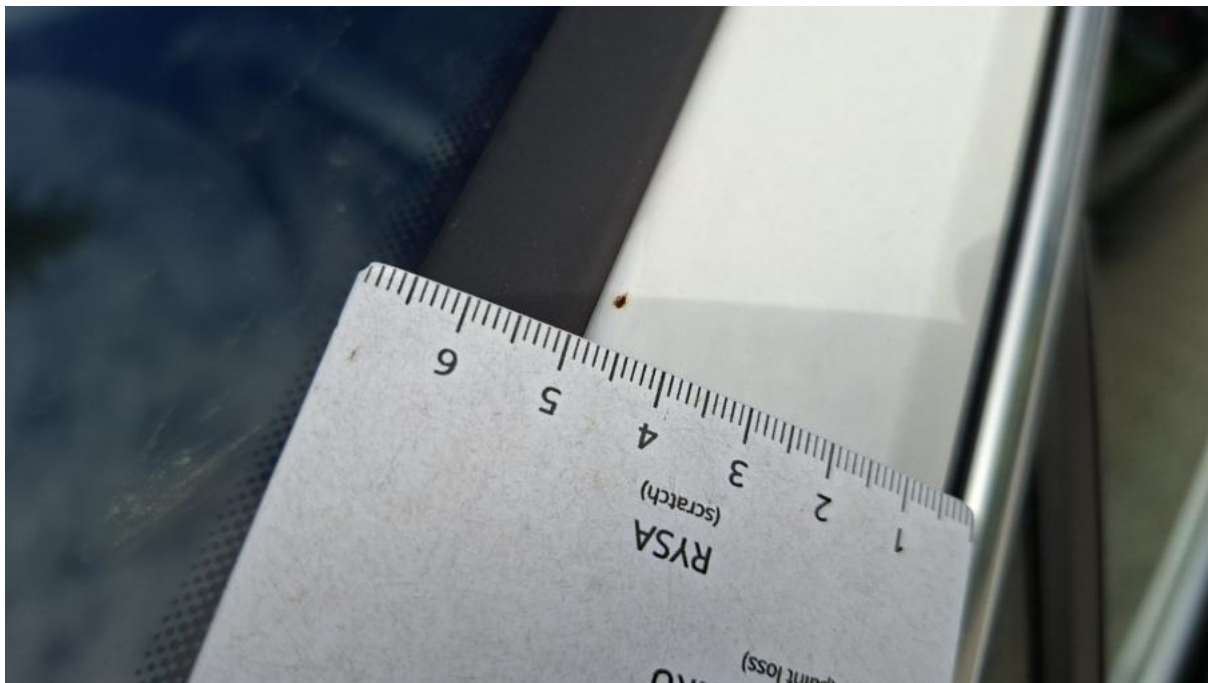
**Fot. 51**

| Poz. | Nazwa pozycji | Opis uszkodzeń | Kwalifik. | Naprawa [rbg] |
|---|---|---|---|---|
| 7 | Rama drzwi,przód L | odpryski lakieru | WY | 28.3 |

Słupek przedni L - Inne 1

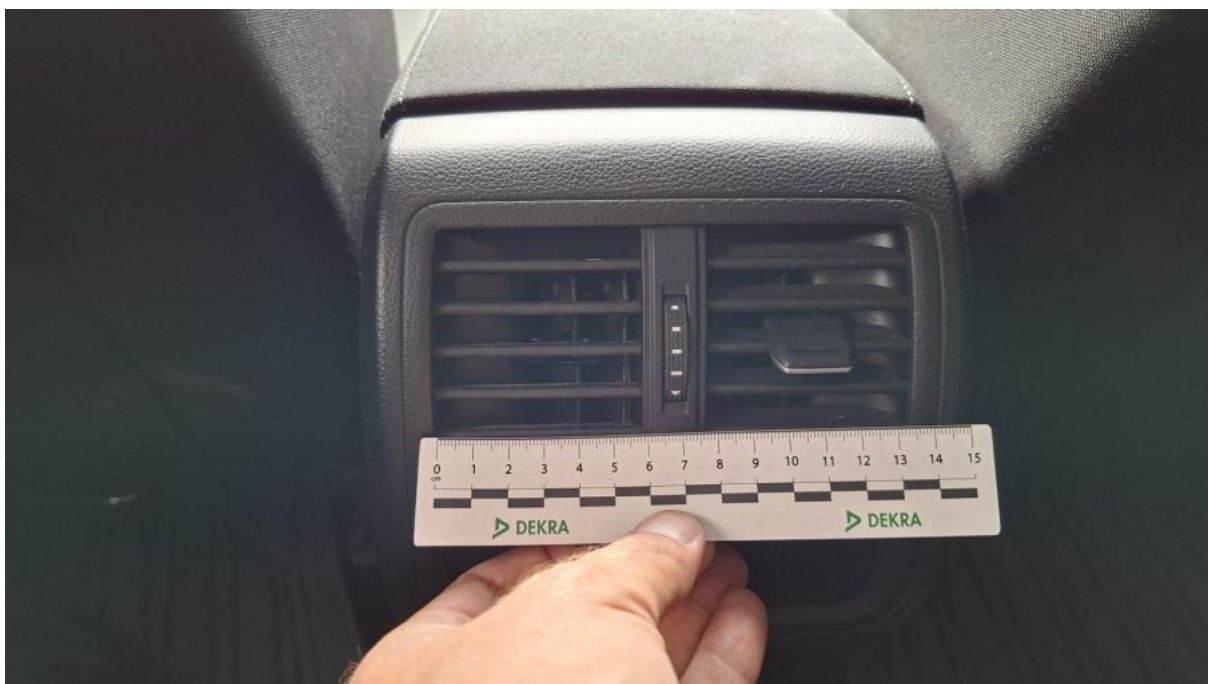
**Fot. 52**

| Poz. | Nazwa pozycji | Opis uszkodzeń | Kwalifik. | Naprawa [rbg] |
|---|---|---|---|---|
| 9 | Nakładka konsoli środkowej tył | pęknięcie | WY | |

Konsola tunelu śr. - Inne 1

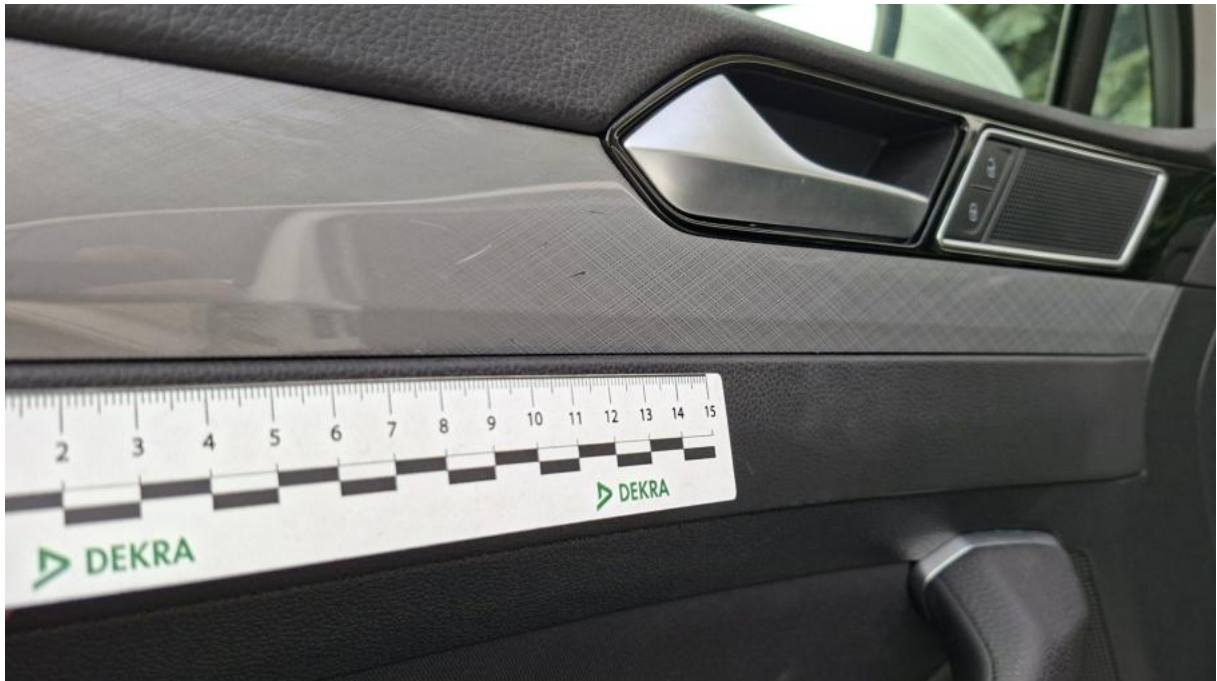
**Fot. 53**

| Poz. | Nazwa pozycji | Opis uszkodzeń | Kwalifik. | Naprawa [rbg] |
|---|---|---|---|---|
| 17 | Tapicerka drzwi, przód L | zarysowanie | | |

Tapicerka drzwi przednich L - Rysa/odprysk 1

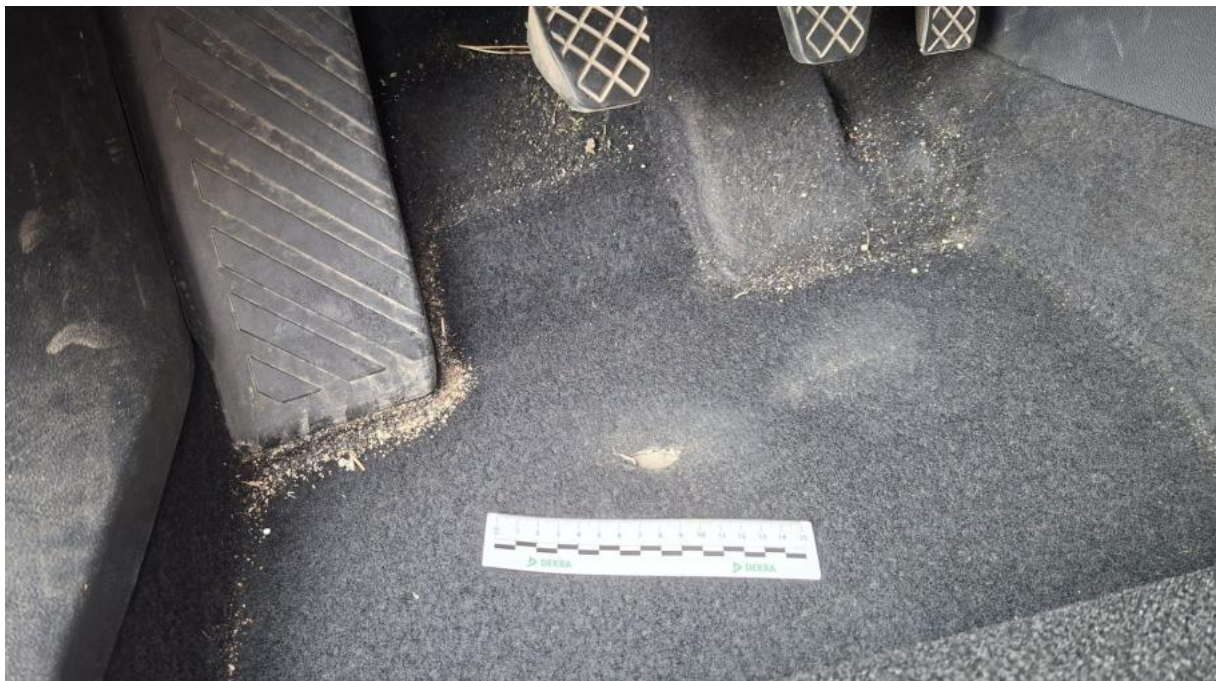
**Fot. 54**

| Poz. | Nazwa pozycji | Opis uszkodzeń | Kwalifik. | Naprawa [rbg] |
|---|---|---|---|---|
| 10 | Dywaniki podłogi komplet | pęknięcie/rozerwanie | WY | |

Wykładzina podłogi - Pęknięcie/rozerwanie 1

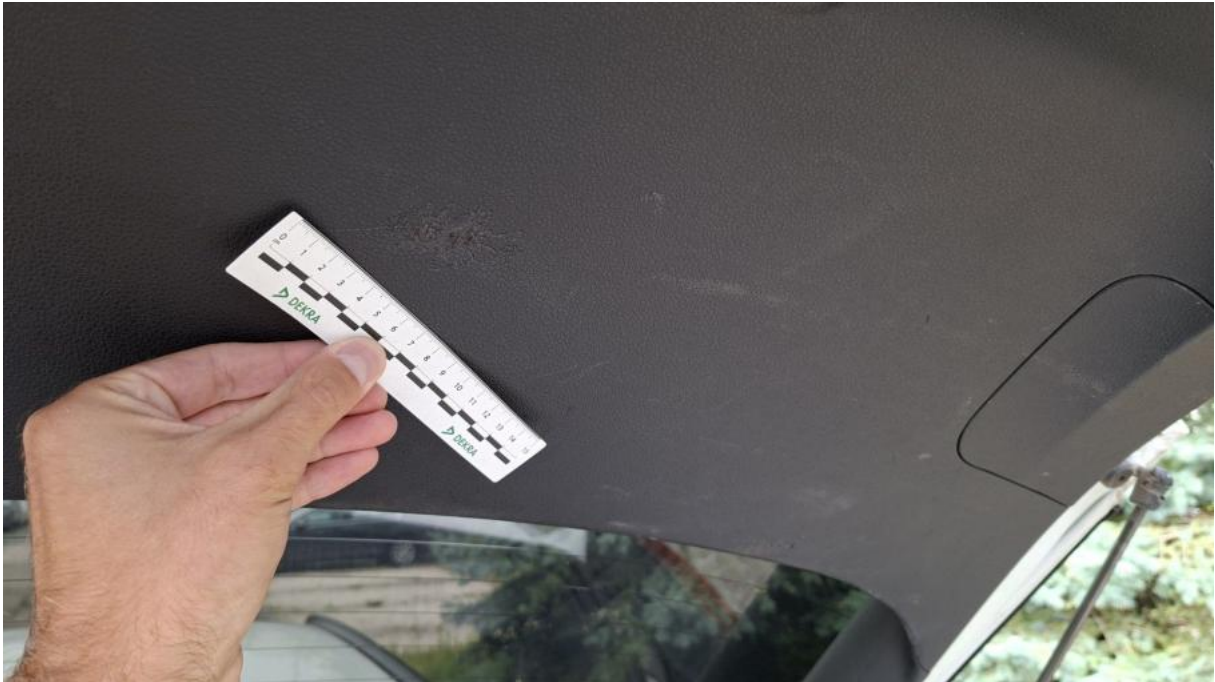
**Fot. 55**

| Poz. | Nazwa pozycji | Opis uszkodzeń | Kwalifik. | Naprawa [rbg] |
|---|---|---|---|---|
| 18 | Nakładka pokrywy tylnej dół | zarysowanie | | |

Wykładzina pokryw tylniej - Rysa/odprysk 1

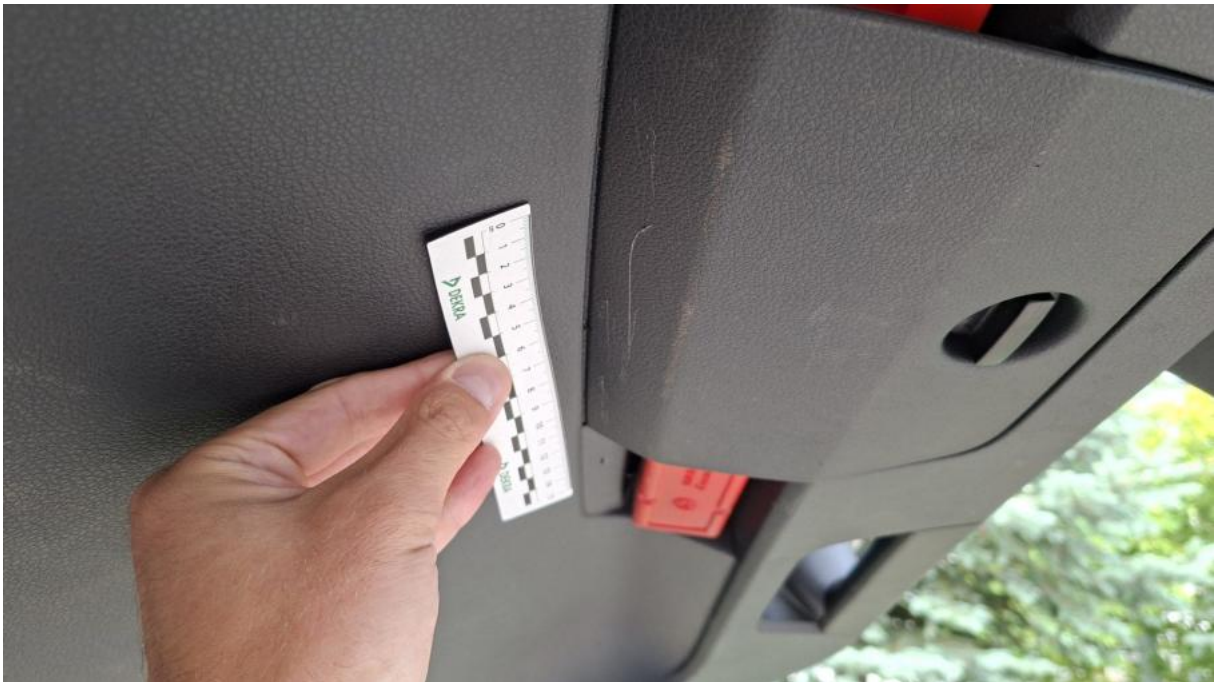
**Fot. 56**

Wykładzina pokryw tylniej - Rysa/odprysk 2
