## Raport z oględzin pojazdu

| Numer raportu | 13347/8/26-15201 | Data raportu | 28-08-2026 |

| Marka, model | FORD Transit Custom 2.0 Eco... |
| Numer rejestracyjny | WJ8115K |

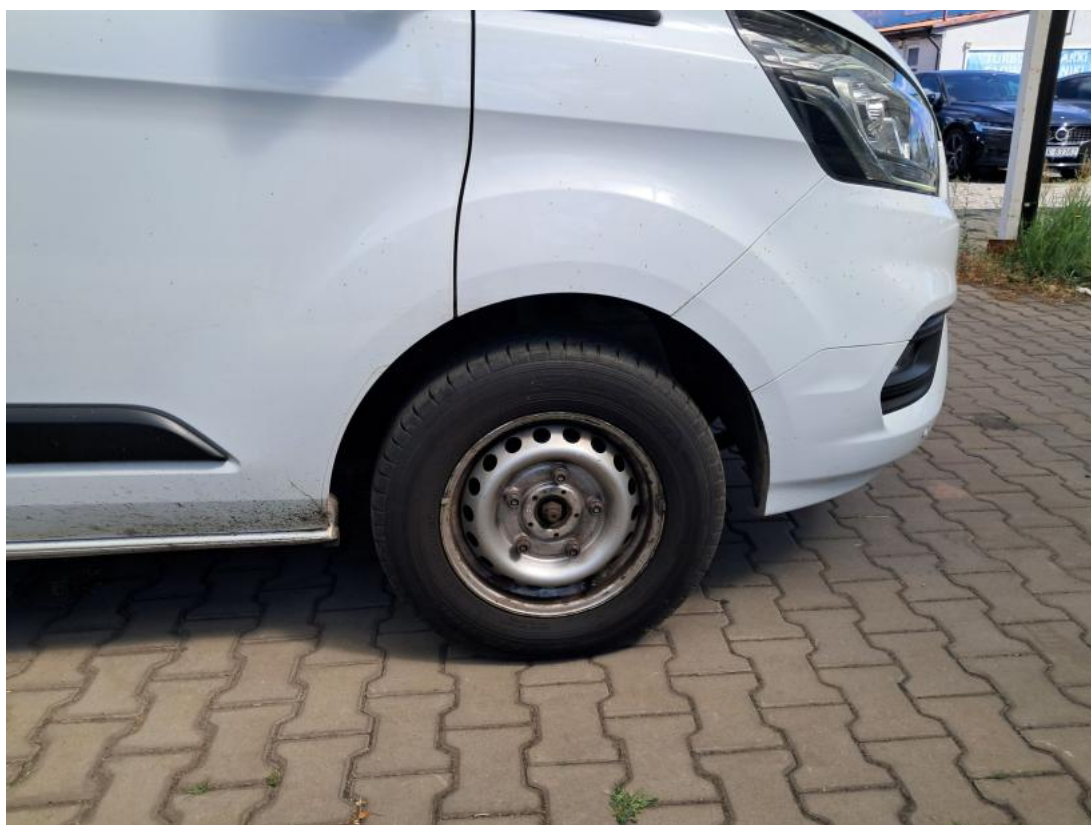
**Fot. 40**

| 2 | Kołpak koła przód R | brak | WY | 0.1 |

Kołpak przedni P - Inne 1

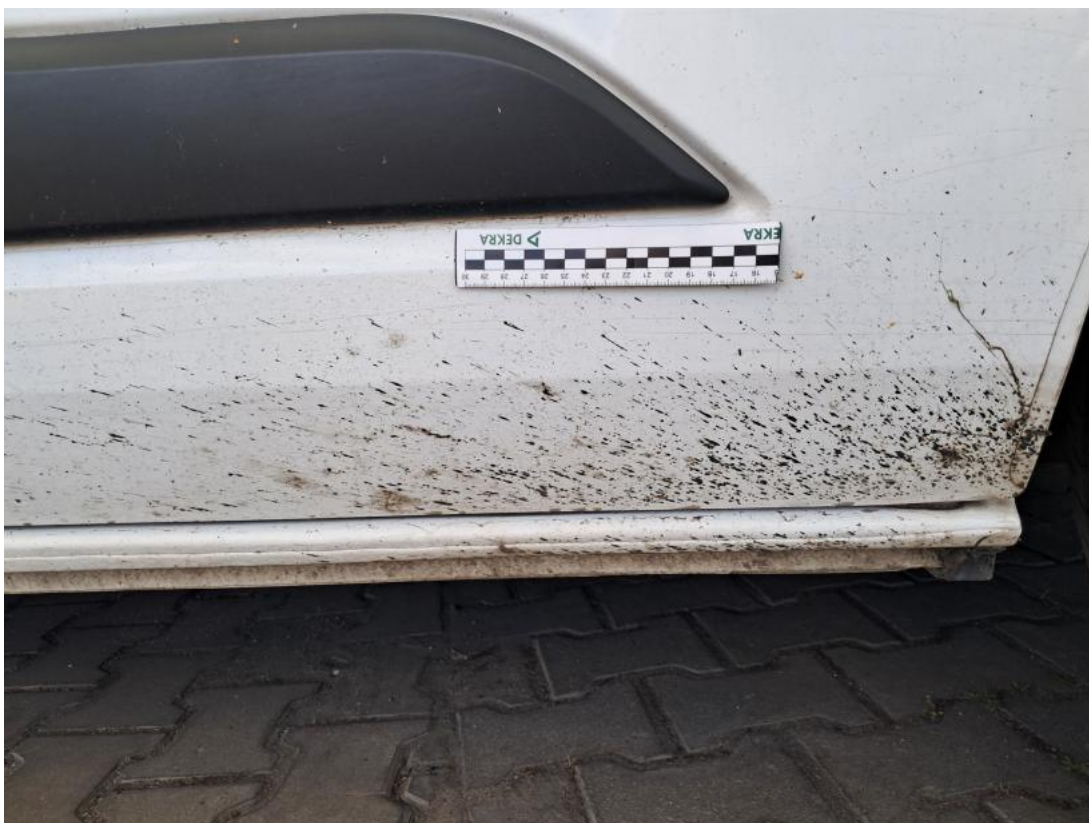
**Fot. 41**

| 5 | Drzwi przednie (nieuzbrojone) R | zabrudzenie | NA | |

Drzwi przednie P - Inne 1

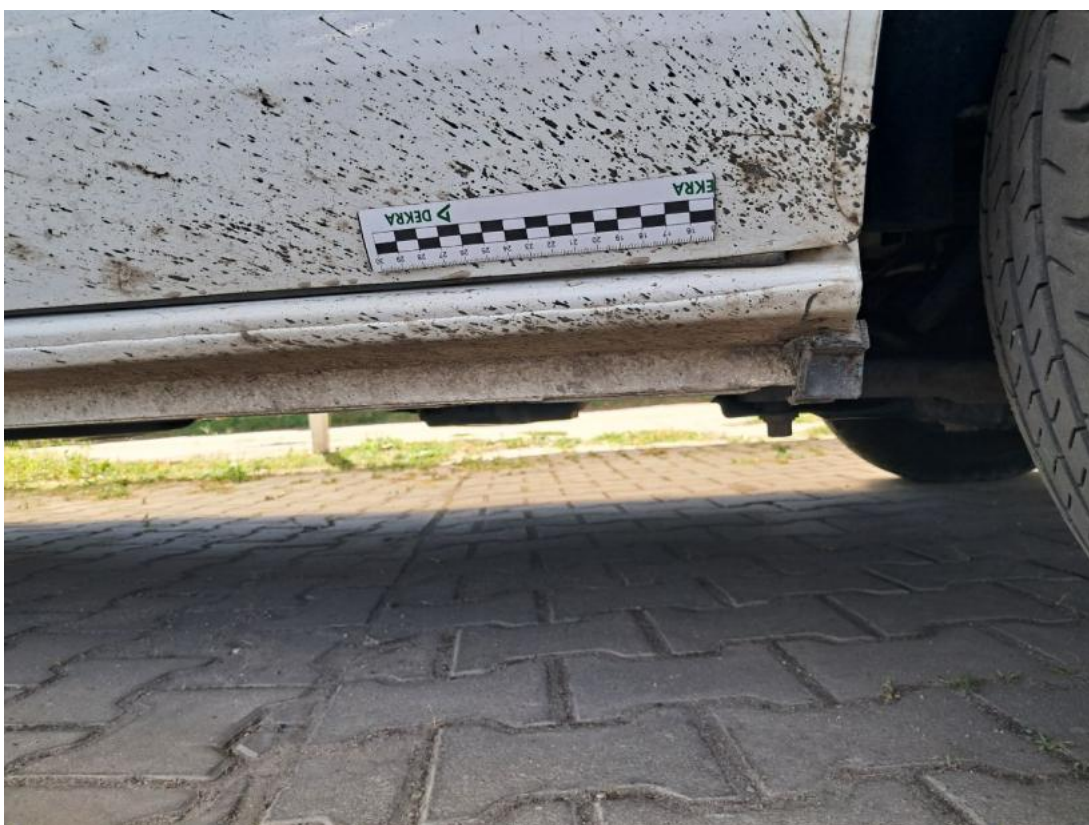
**Fot. 42**

Próg P - Inne 1

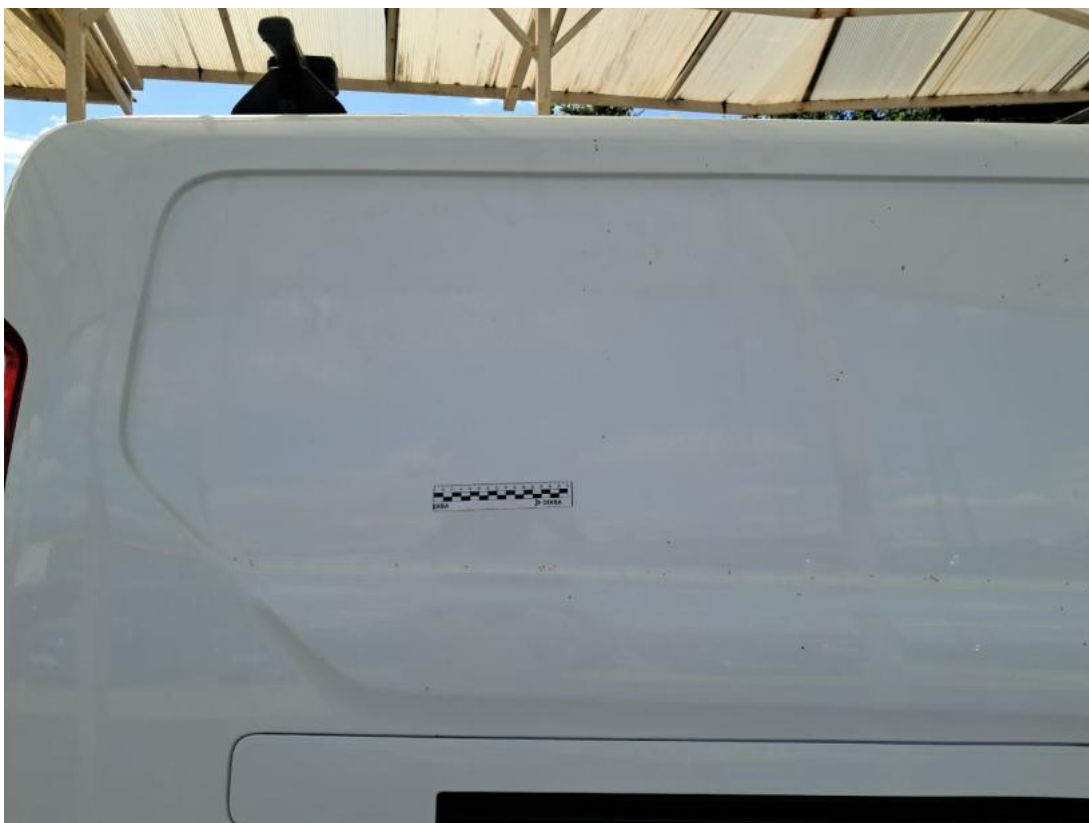
**Fot. 43**

| 7 | Łotnik tylny R | liczne, wgniecenie, zarysowanie, inne | NA | 3 |

Błotnik tylny P / Ściana boczna P - zdjęcie pogładowe 1

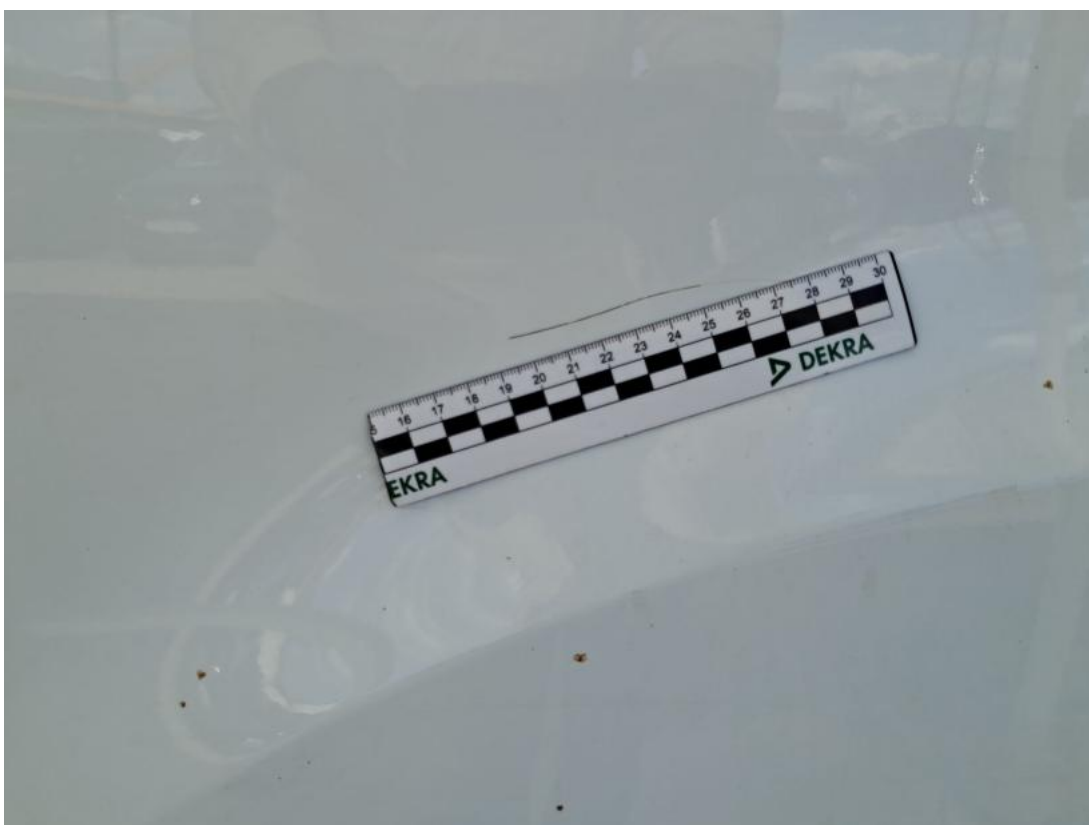
**Fot. 44**

Błotnik tylny P / Ściana boczna P - Rysa/odprysk 1

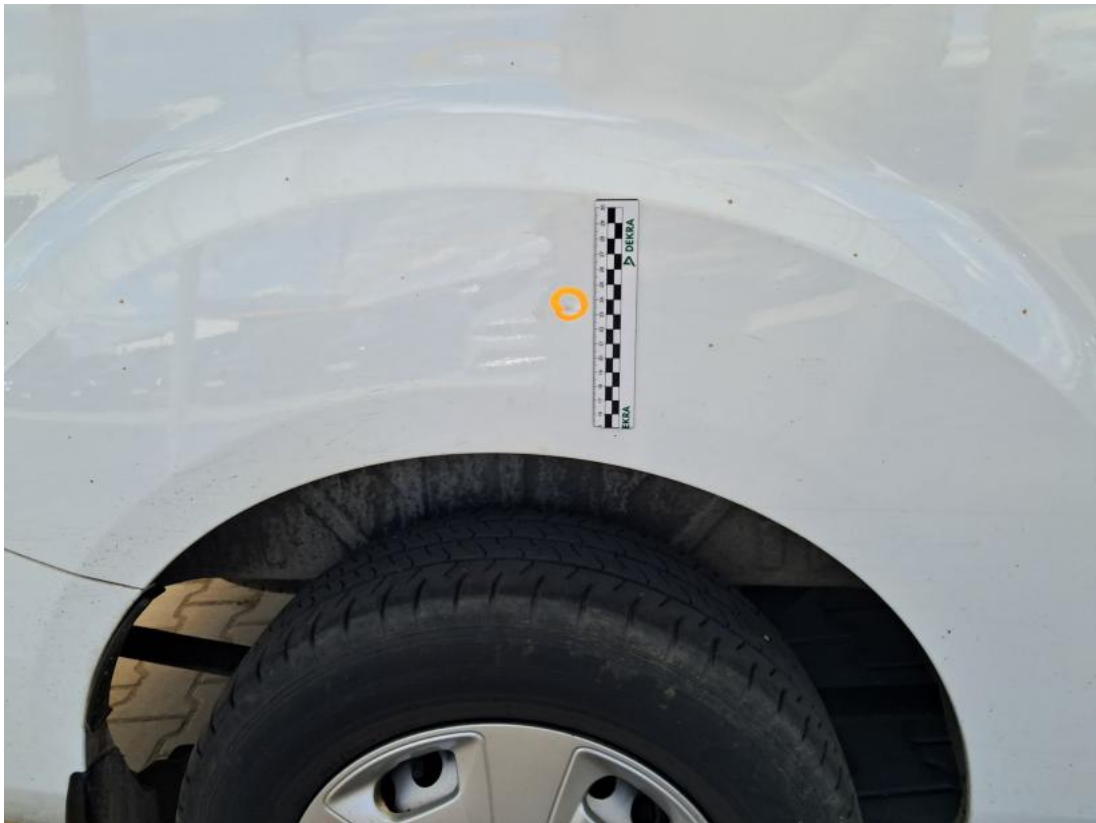
**Fot. 45**

Błotnik tylny P / Ściana boczna P - Wgniecenie/odkształcenie 1

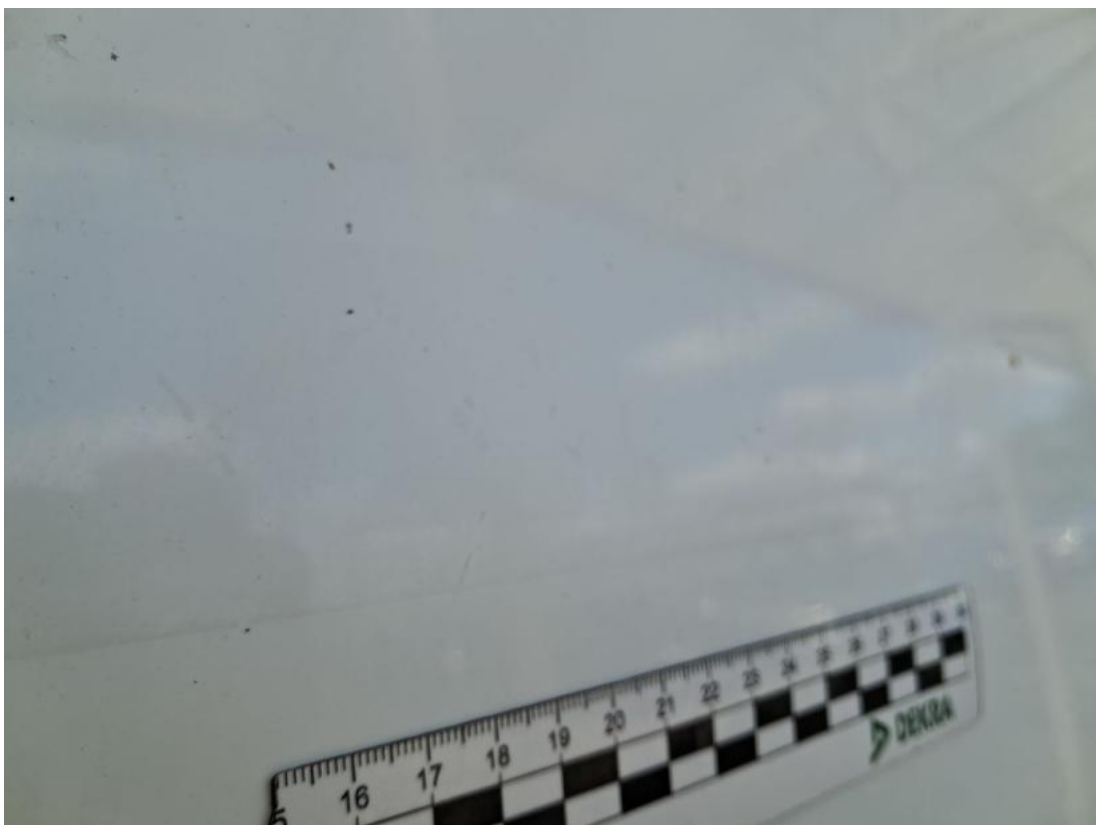
**Fot. 46**

Błotnik tylny P / Ściana boczna P - Inne 1

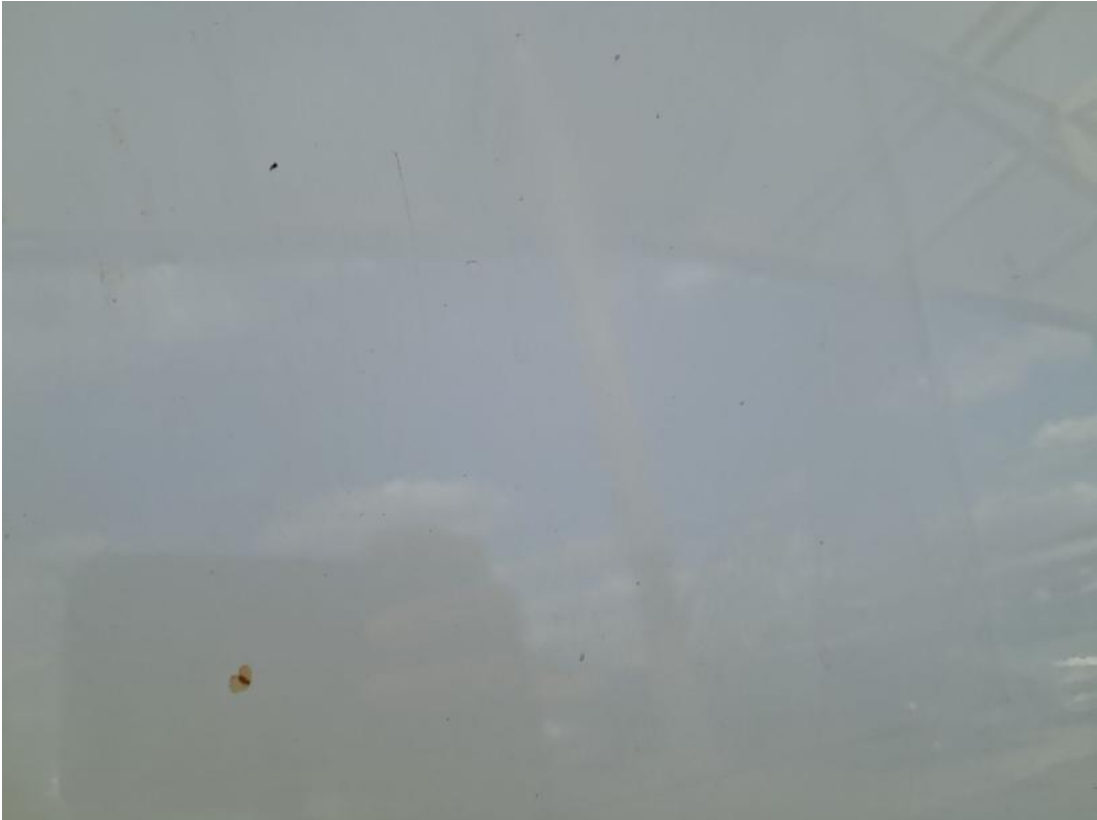
**Fot. 47**

Błotnik tylny P / Ściana boczna P - Inne 2

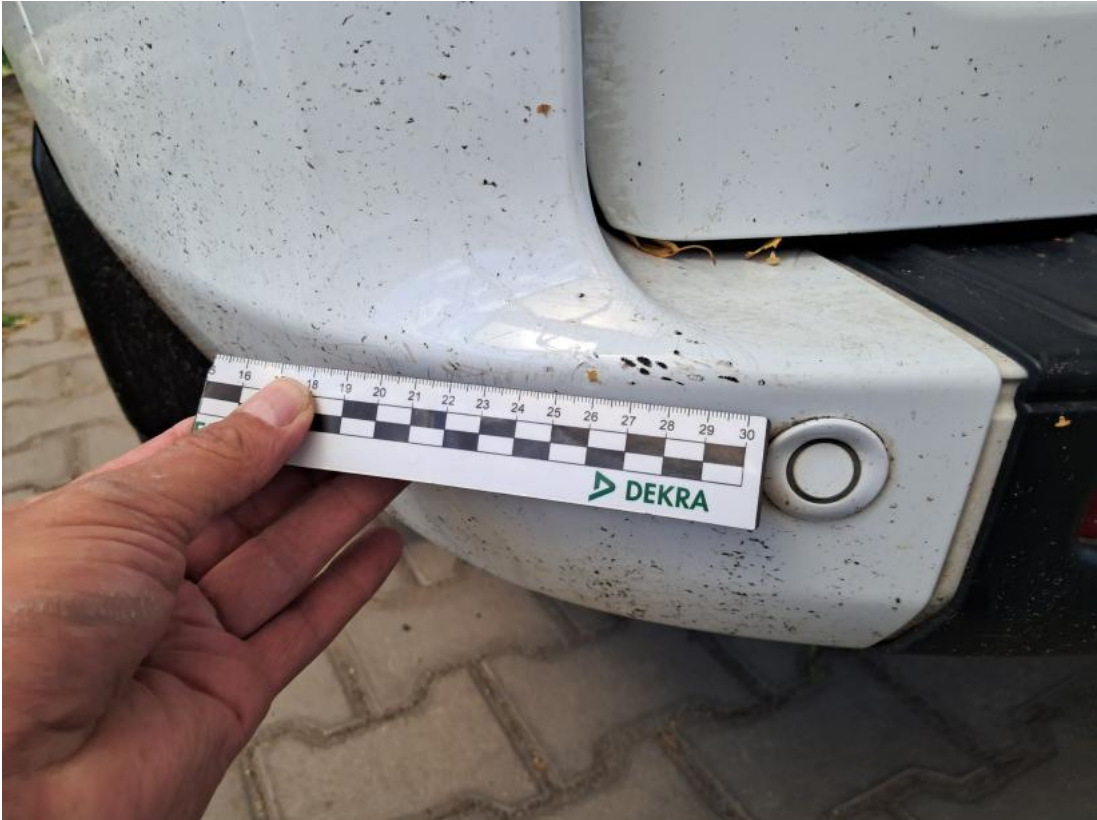
**Fot. 49**

Zderzak tylny - Rysa/odprysk 1

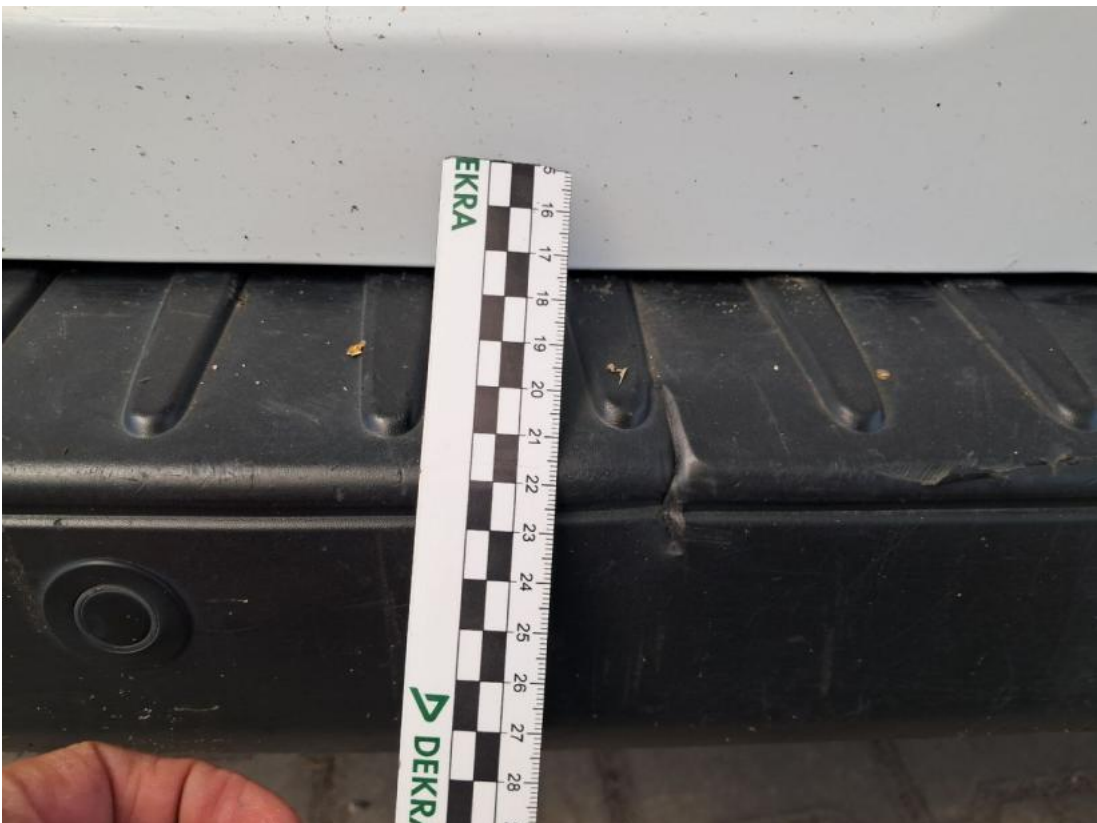
**Fot. 50**

Zderzak tylny - Wgniecenie/odkształcenie 1

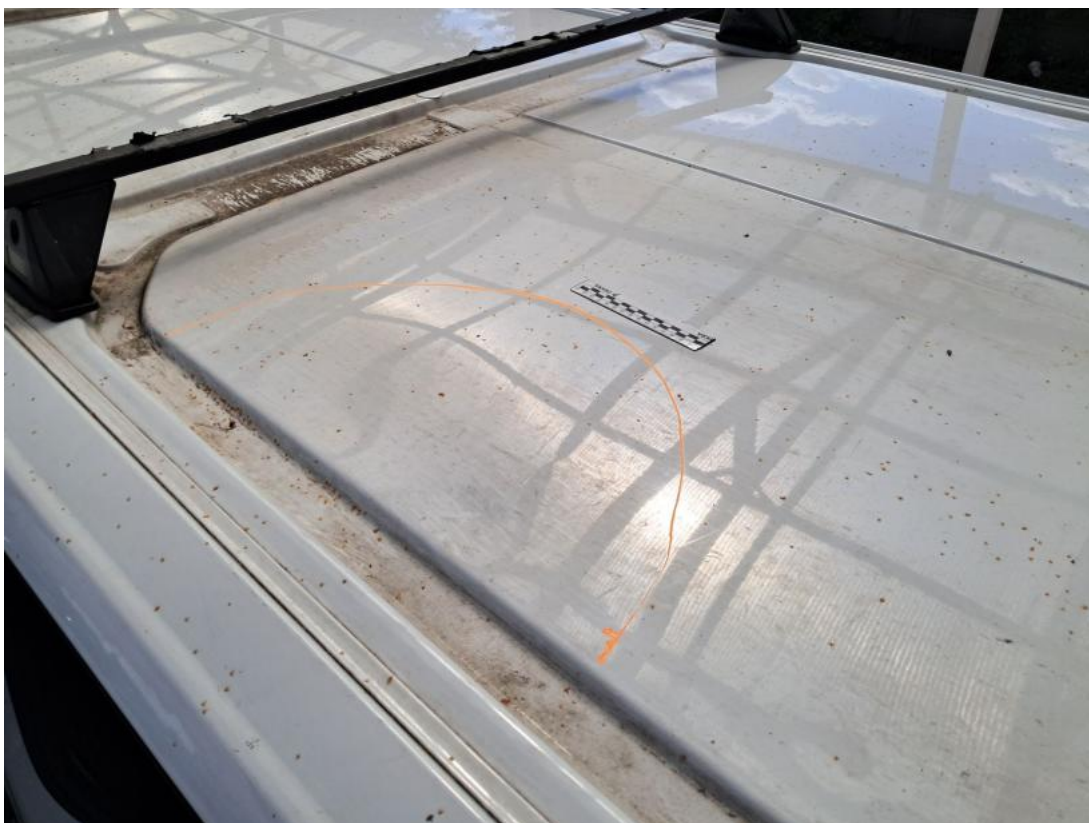
**Fot. 53**

| 4 | Dach | liczne, wgniecenie | NA | 3 |

Dach - Wgniecenie/odkształcenie 1

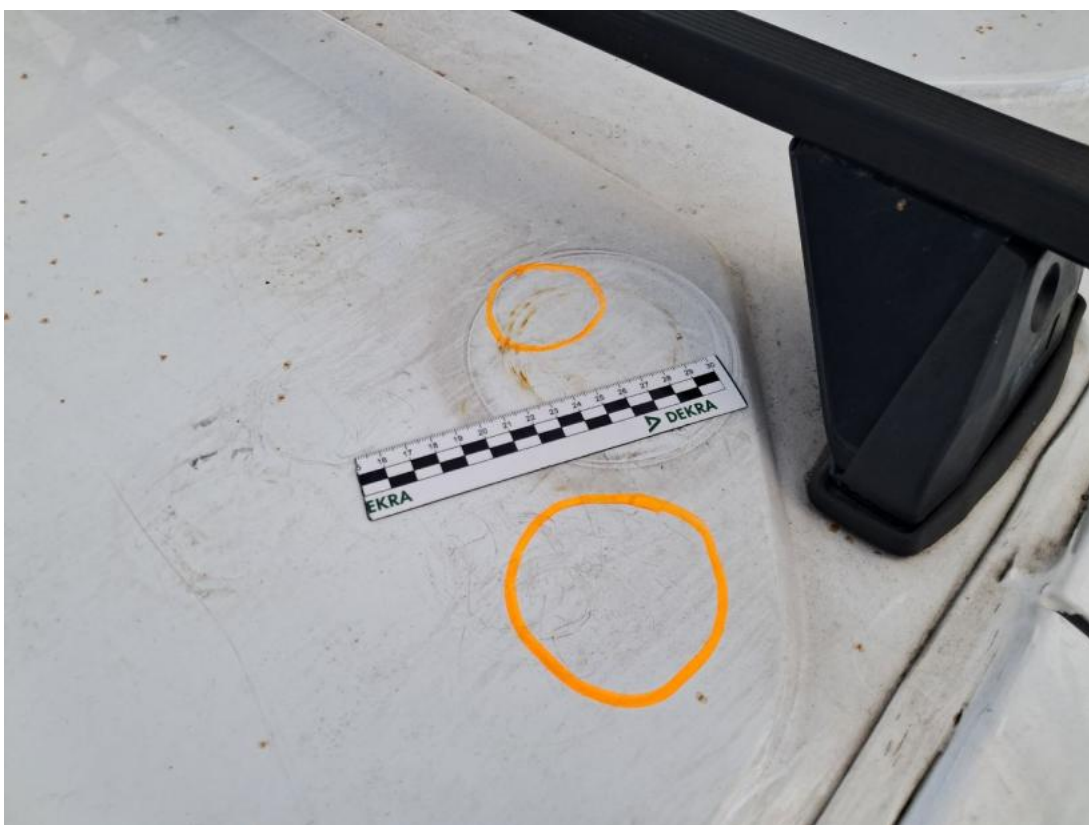
**Fot. 54**

Dach - Wgniecenie/odkształcenie 2

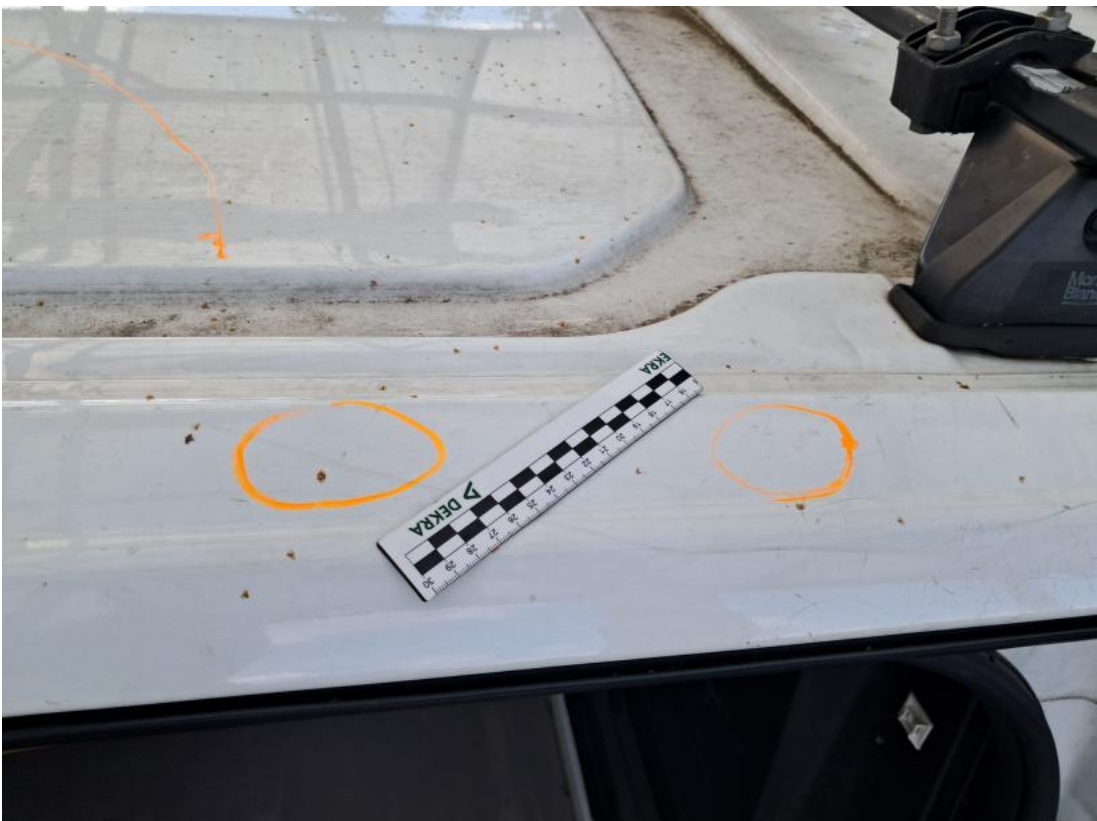
**Fot. 56**

Rama dachu P - Wgniecenie/odkształcenie 1

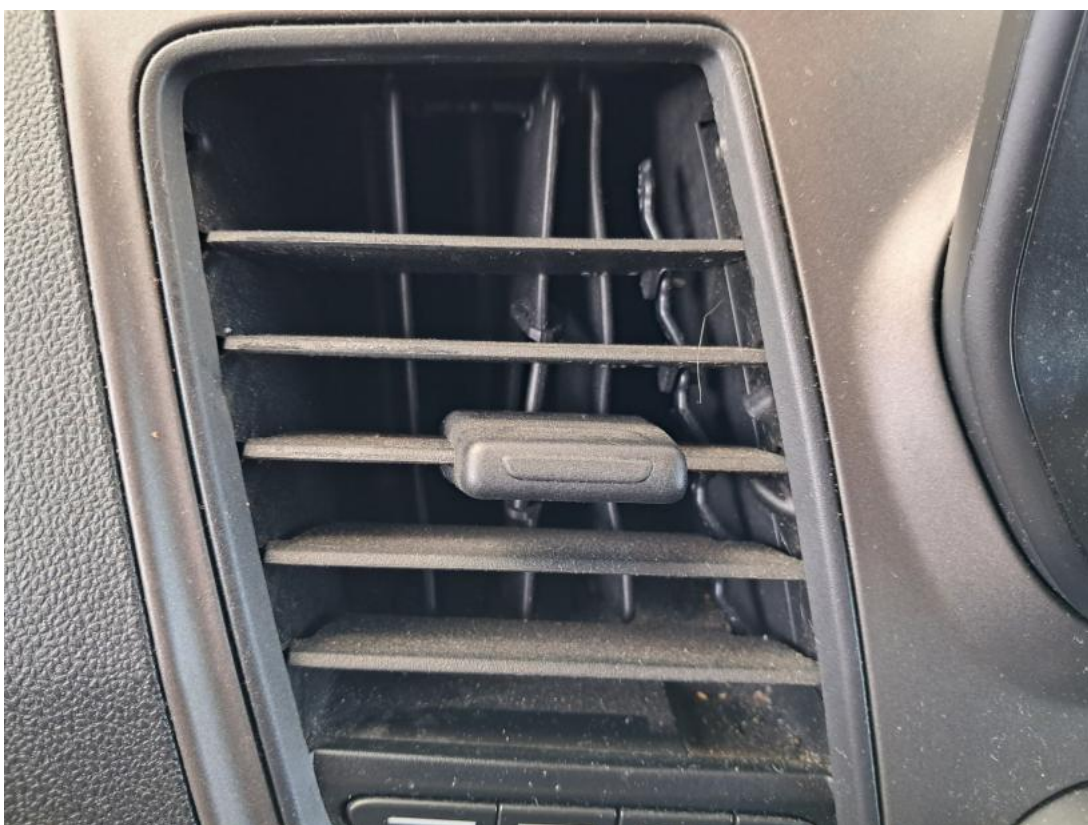
**Fot. 58**

Dysze nawiewu deski rozdzielczej - Inne 1

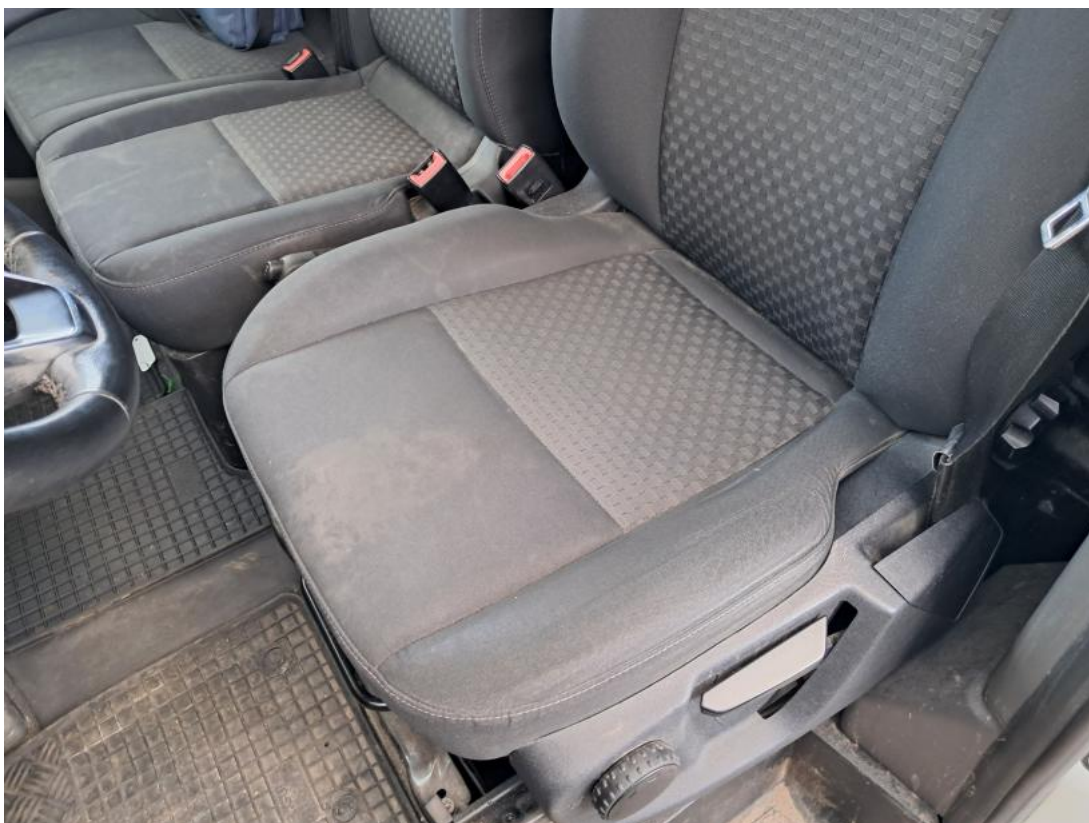
**Fot. 59**

| 9 | Tapicerka siedziska 1.rząd L | zabrudzenie | NA | |

Fotel prz. lew. - Inne 1

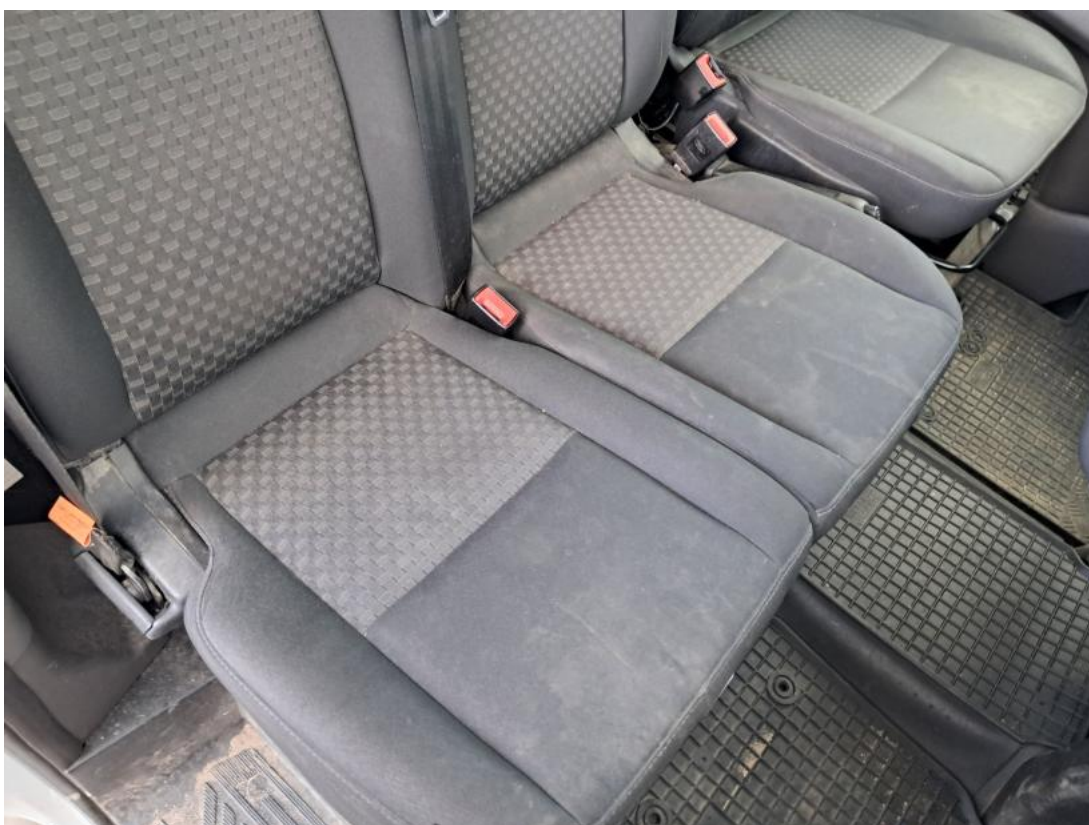
**Fot. 60**

| 10 | Tapicerka siedziska 1.rząd R | zabrudzenie | NA | |

Fotel prz. praw. - Inne 1

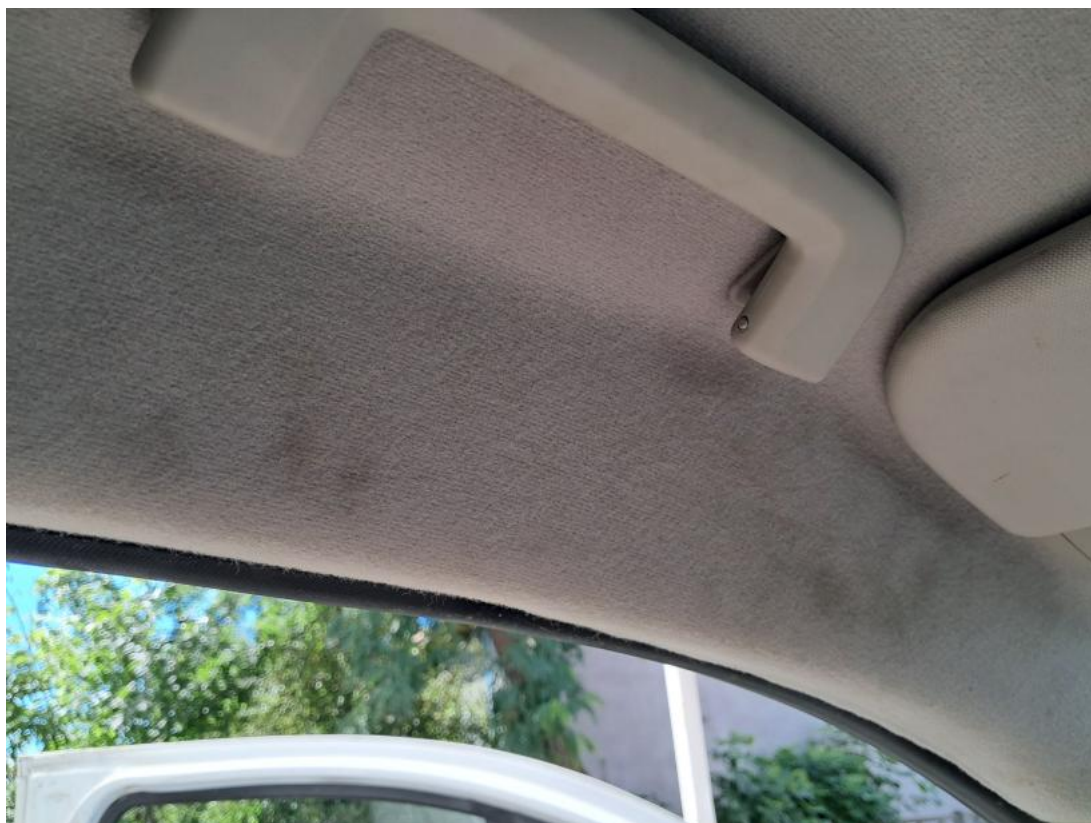
**Fot. 61**

| 8 | Podsufitka przód | zabrudzenie | NA | |

Podsufitka - Inne 1
