## Raport z oględzin pojazdu

| Numer raportu | 08153/11/25-15201 | Data raportu | 04-11-2025 |

| Marka, model | VOLVO XC60 21- |
| Numer rejestracyjny | KK1579C |

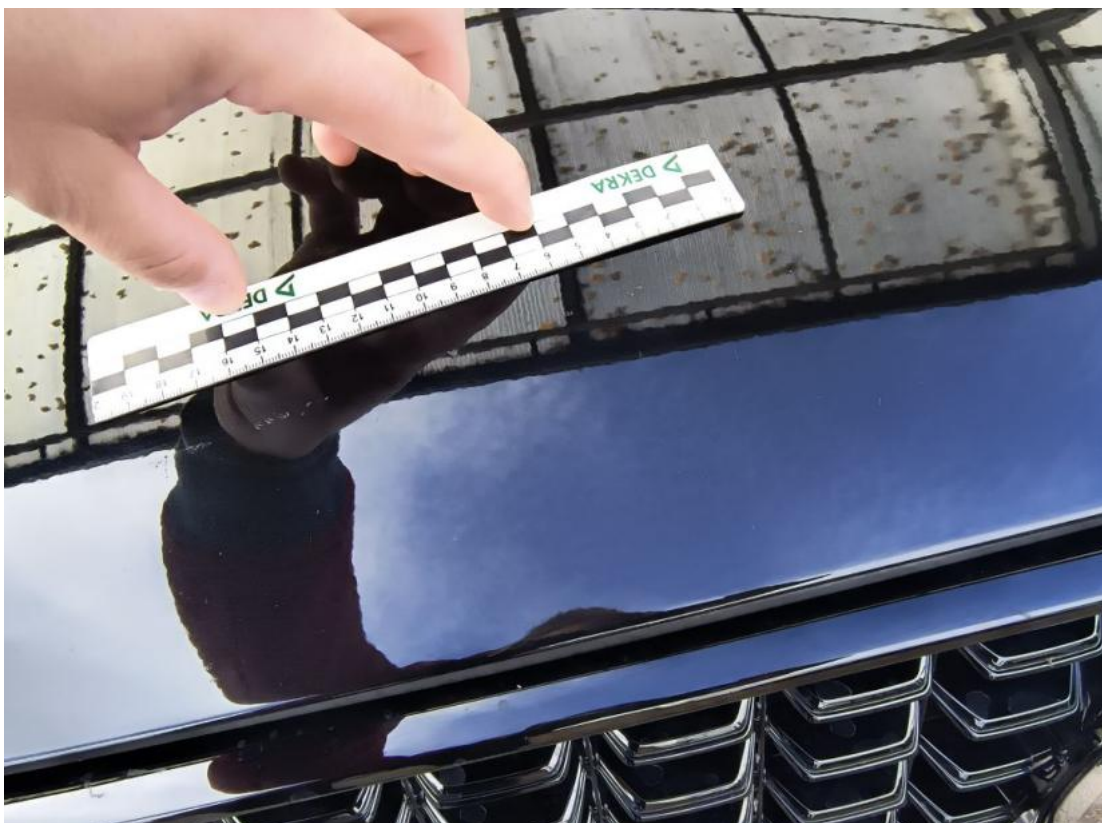
**Fot. 43**

| Poz. | Nazwa pozycji | Opis uszkodzeń | Kwalifik. | Naprawa [rbg] |
|---|---|---|---|---|
| 7 | Pokrywa przednia | odpryski lakieru | | |

Pokrywa komory silnika - Rysa/odprysk 1

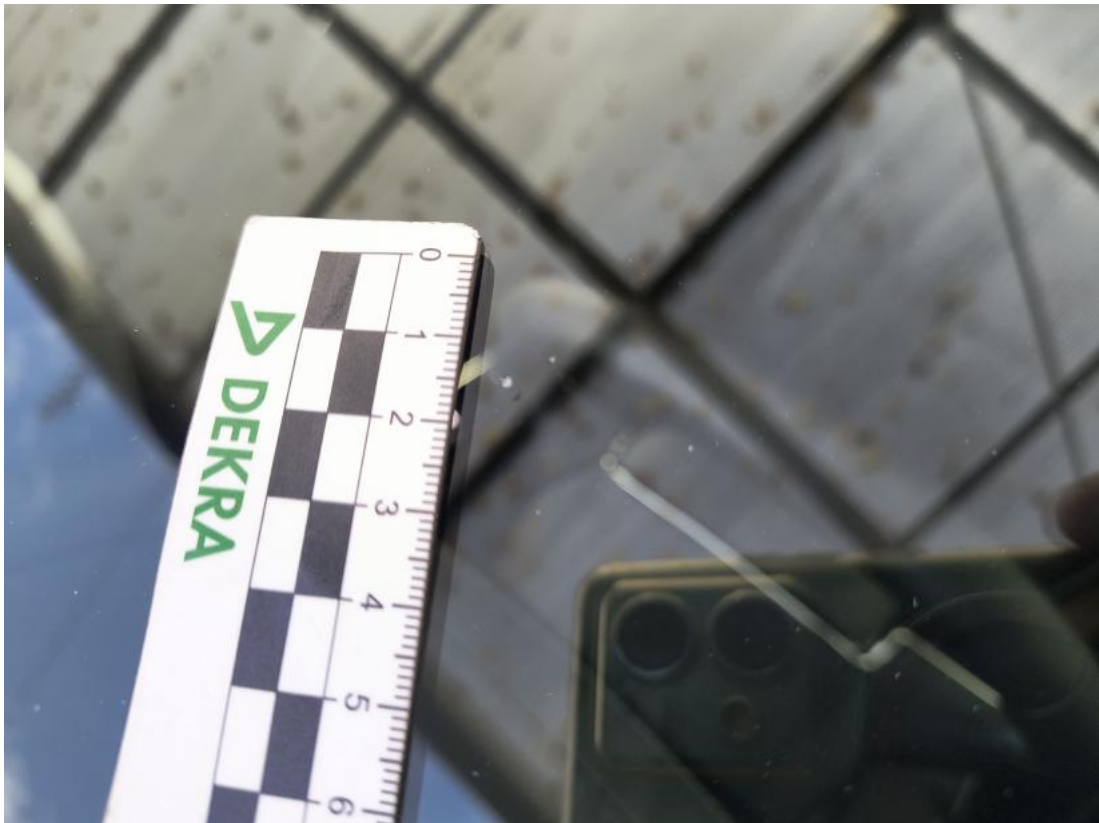
**Fot. 45**

| Poz. | Nazwa pozycji | Opis uszkodzeń | Kwalifik. | Naprawa [rbg] |
|---|---|---|---|---|
| 8 | Szyba przednia barwiona | rysa/odprysk | | |

Szyba czołowa - Rysa/odprysk 1

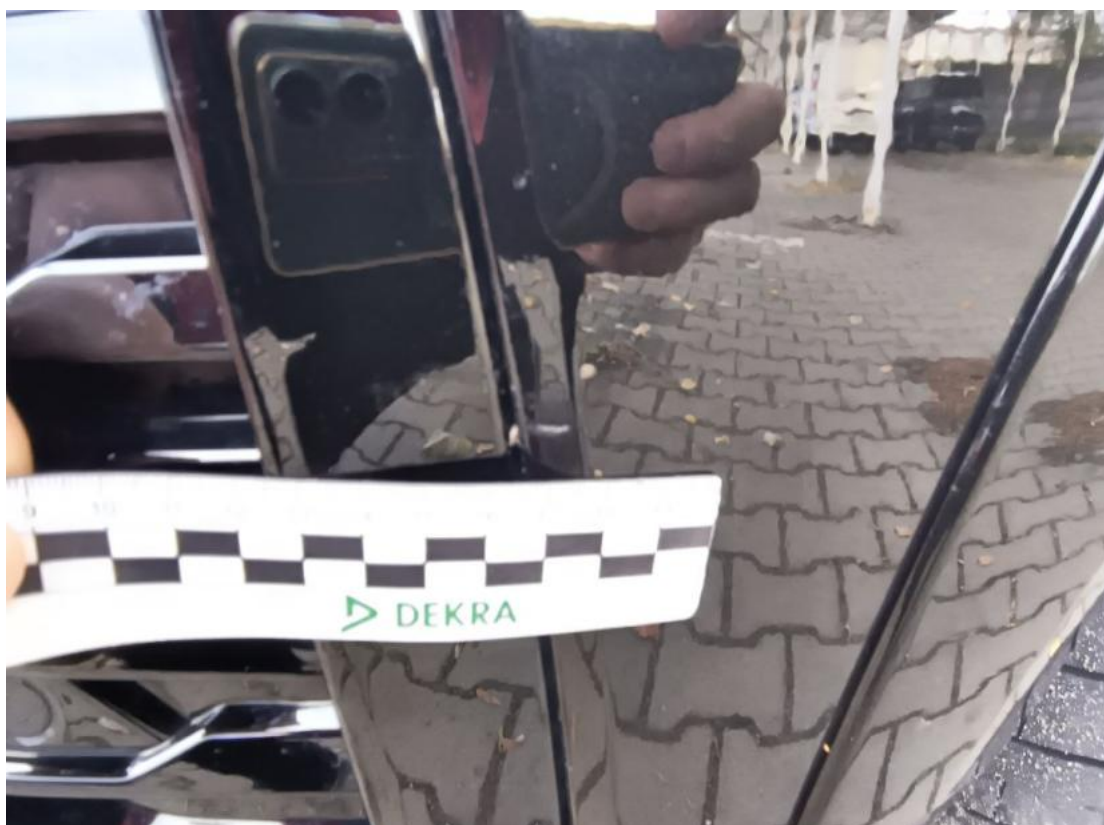
**Fot. 48**

| Poz. | Nazwa pozycji | Opis uszkodzeń | Kwalifik. | Naprawa [rbg] |
|---|---|---|---|---|
| 6 | Okładzina zderzaka przedniego | zarysowanie | | |

Zderzak - Rysa/odprysk 1

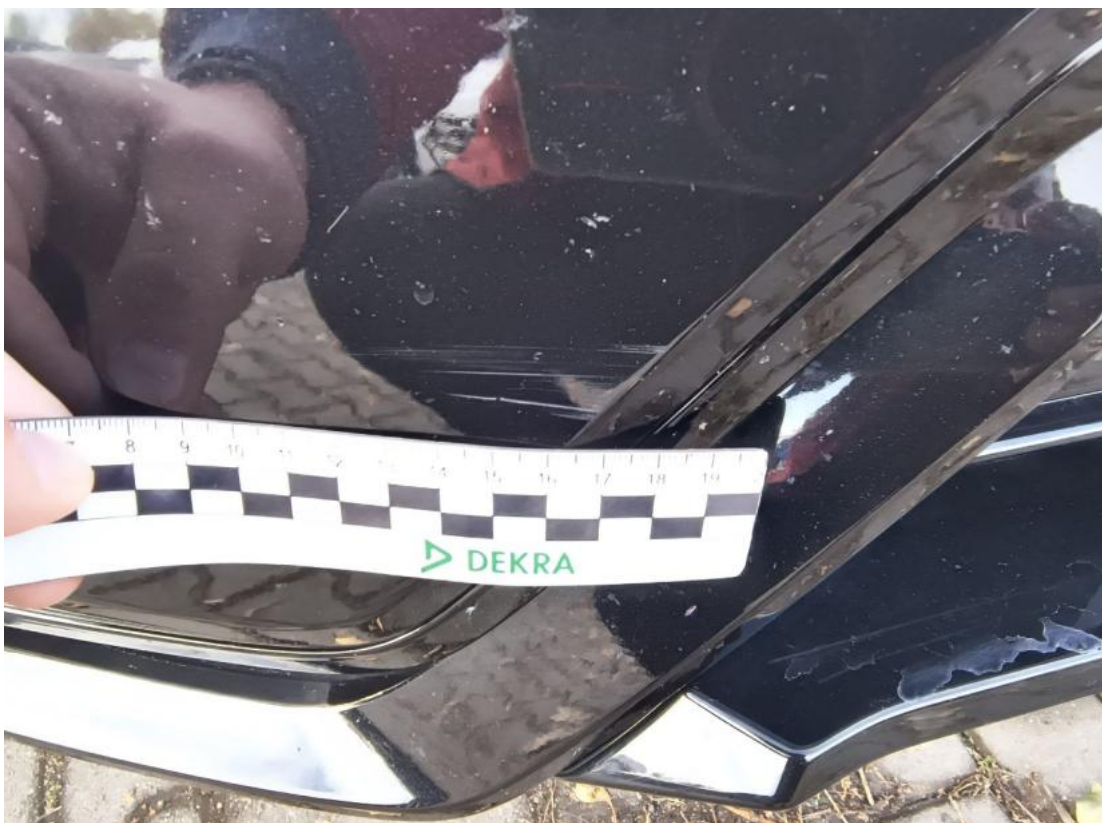
**Fot. 49**

Zderzak - Rysa/odprysk 2

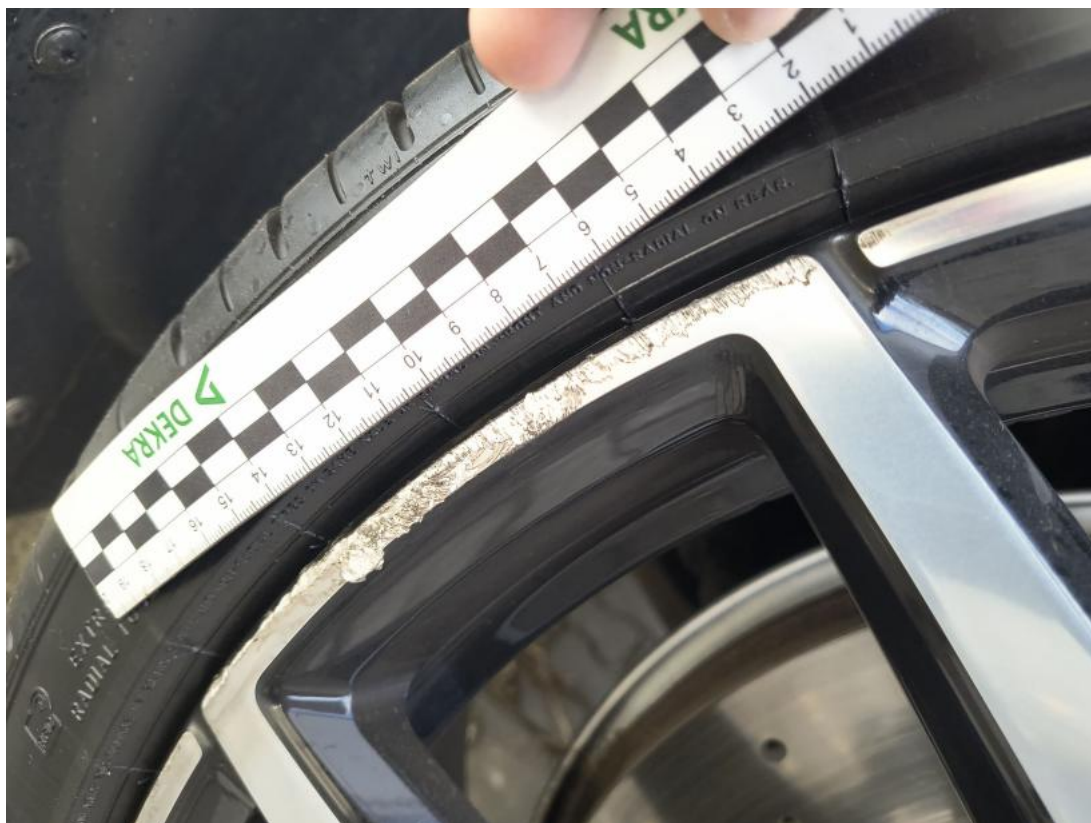
**Fot. 51**

| Poz. | Nazwa pozycji | Opis uszkodzeń | Kwalifik. | Naprawa [rbg] |
|---|---|---|---|---|
| 2 | Tarcza koła aluminiowa przód R | zarysowanie | WY | |

Felga aluminiowa przednia P - Wgniecenie/odkształcenie 1

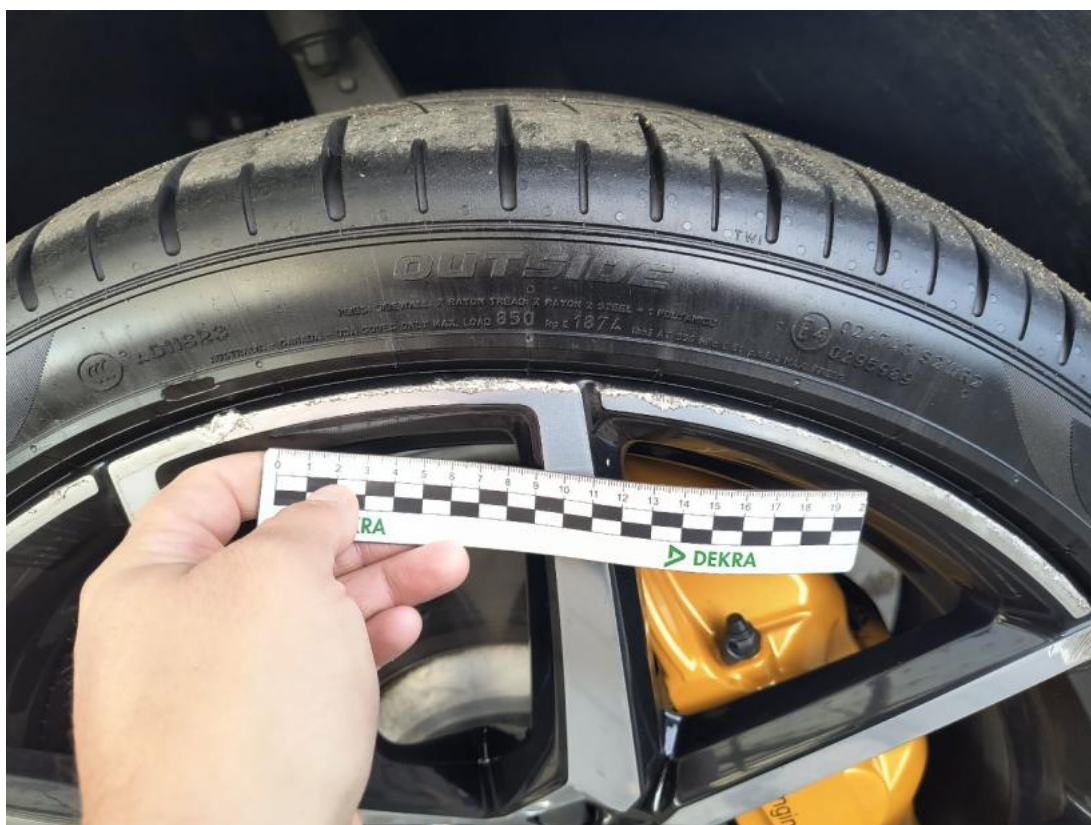
**Fot. 52**

Felga aluminiowa przednia P - Wgniecenie/odkształcenie 2

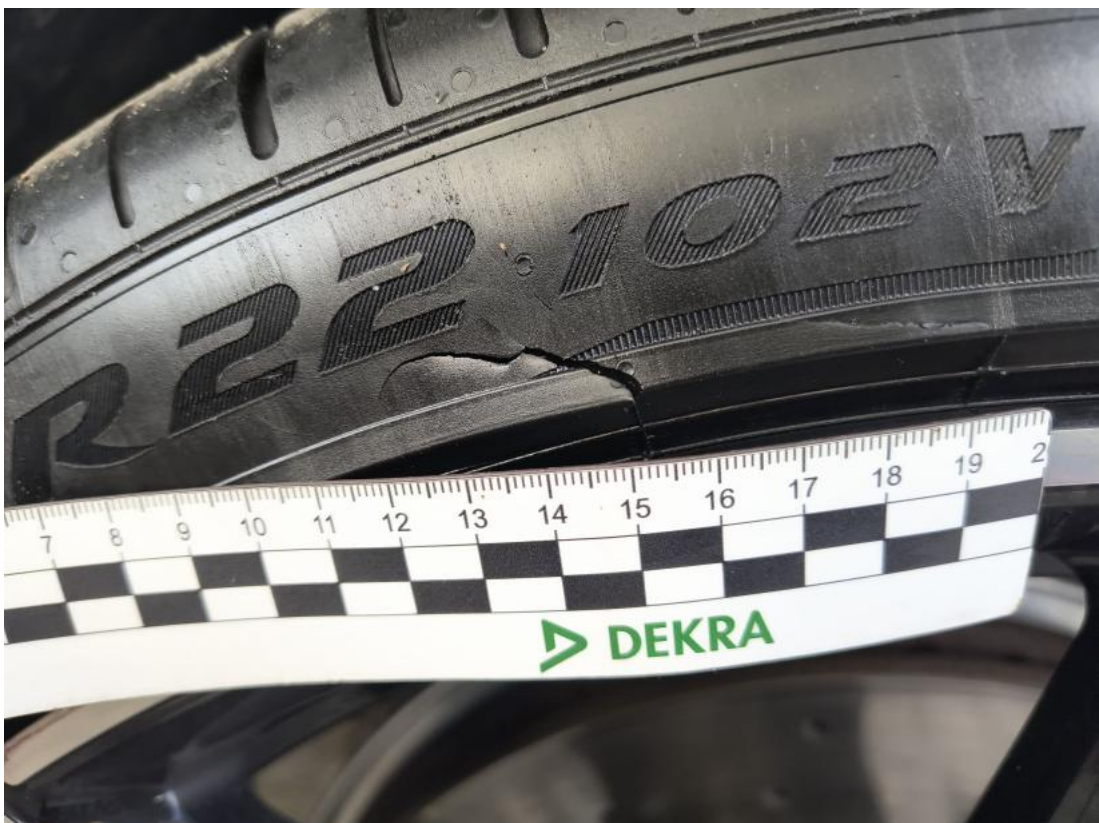
**Fot. 54**

| Poz. | Nazwa pozycji | Opis uszkodzeń | Kwalifik. | Naprawa [rbg] |
|---|---|---|---|---|
| 5 | Opona 265 / 35 / R / 22Y 0.0mm VR | pęknięcie/rozerwanie | WY | |

Opona przednia P - Pęknięcie/rozerwanie 1

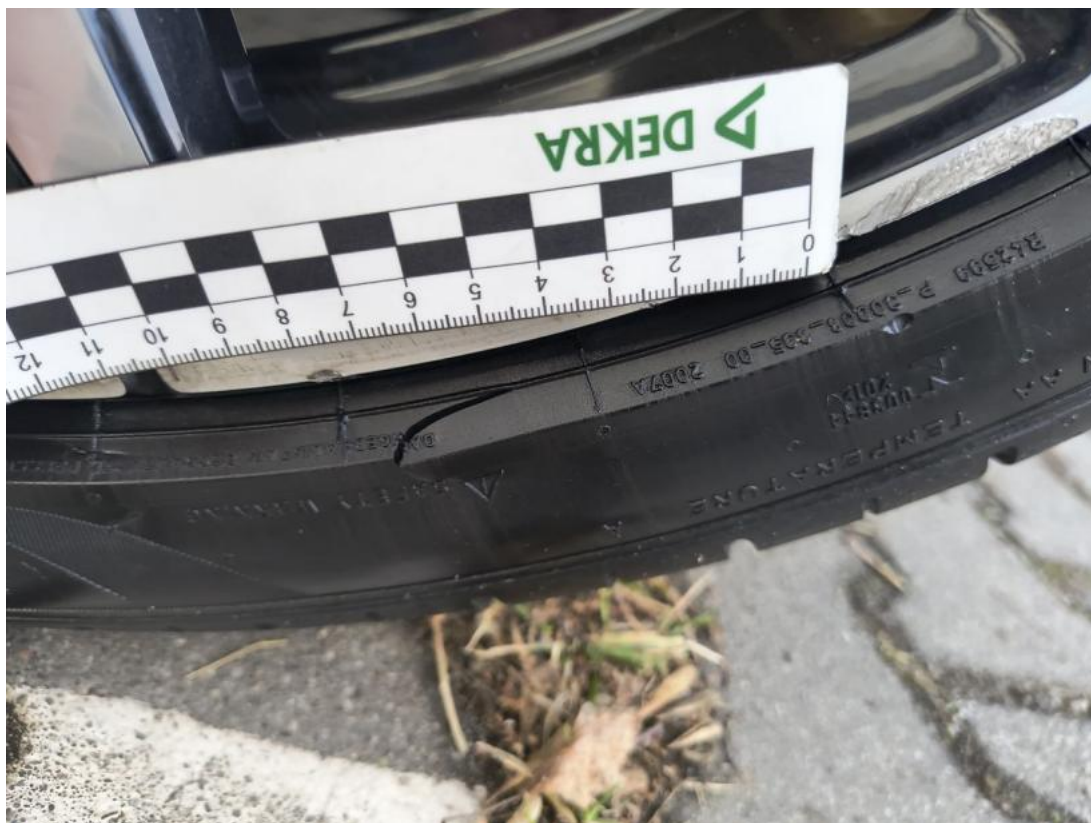
**Fot. 55**

Opona przednia P - Pęknięcie/rozerwanie 2

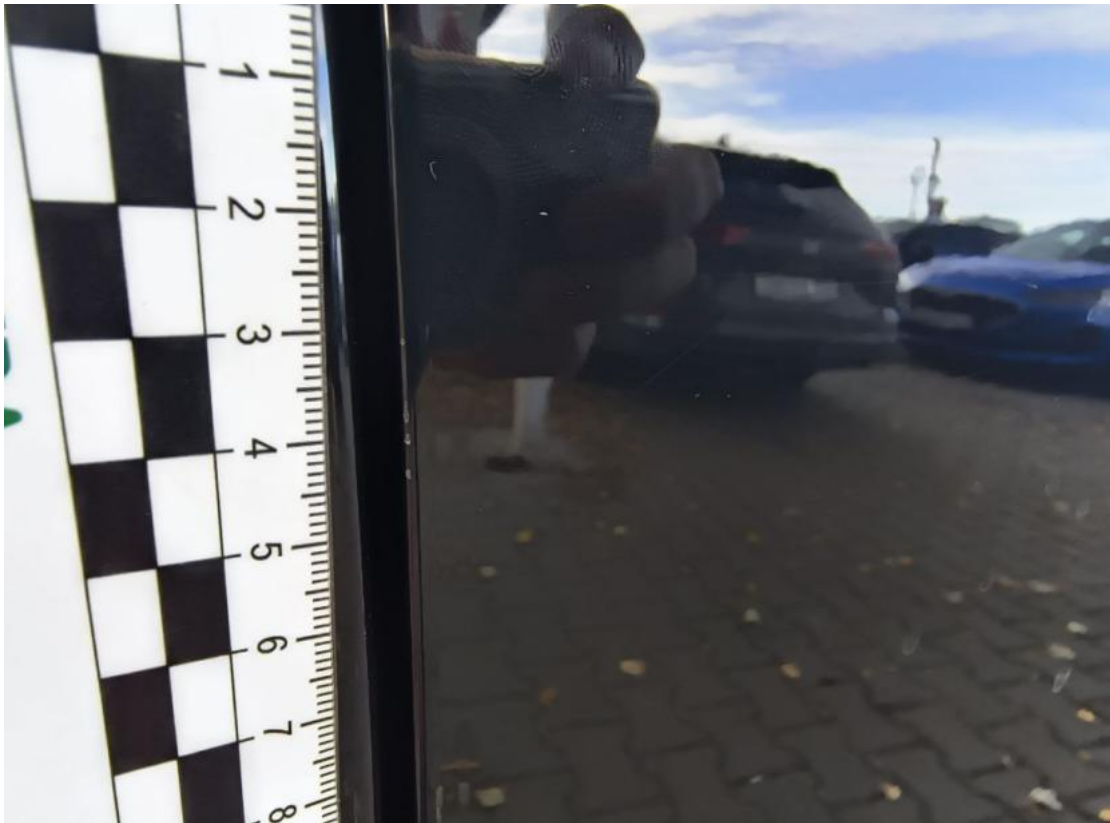
**Fot. 57**

| Poz. | Nazwa pozycji | Opis uszkodzeń | Kwalifik. | Naprawa [rbg] |
|---|---|---|---|---|
| 10 | Poszycie drzwi przednich R | odpryski lakieru | | |

Drzwi przednie P - Rysa/odprysk 1

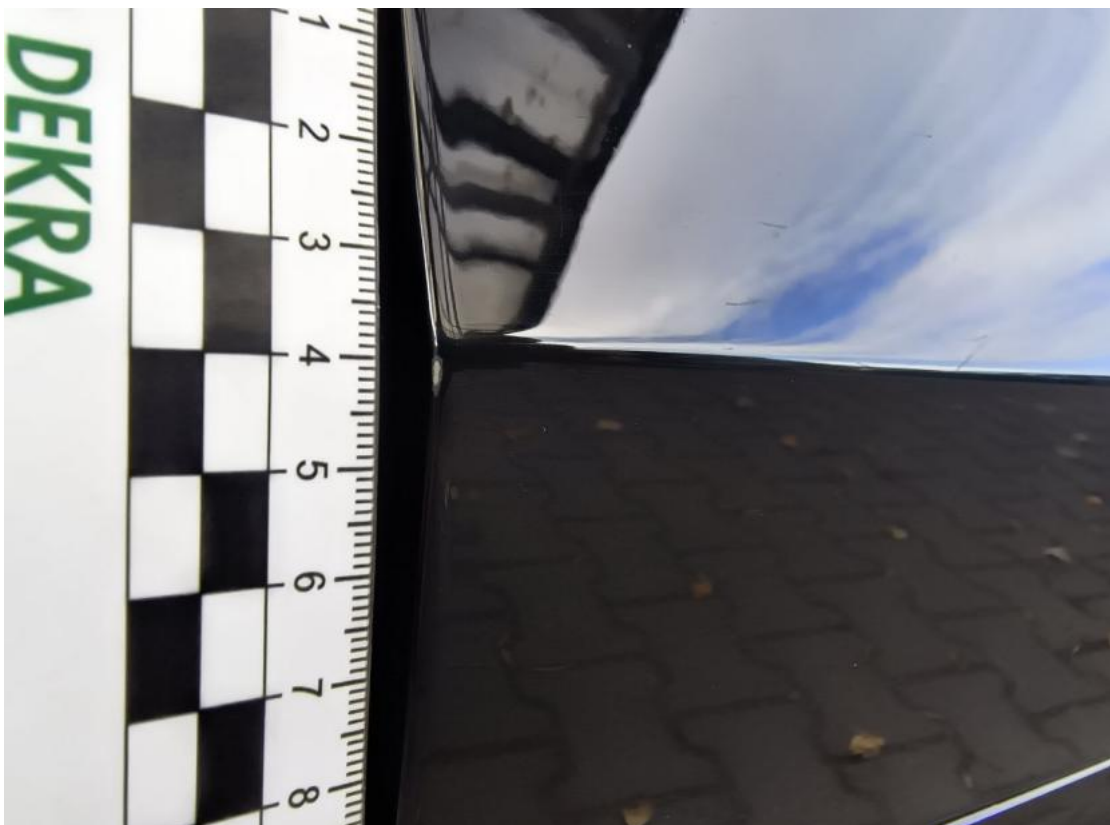
**Fot. 58**

Drzwi przednie P - Rysa/odprysk 2

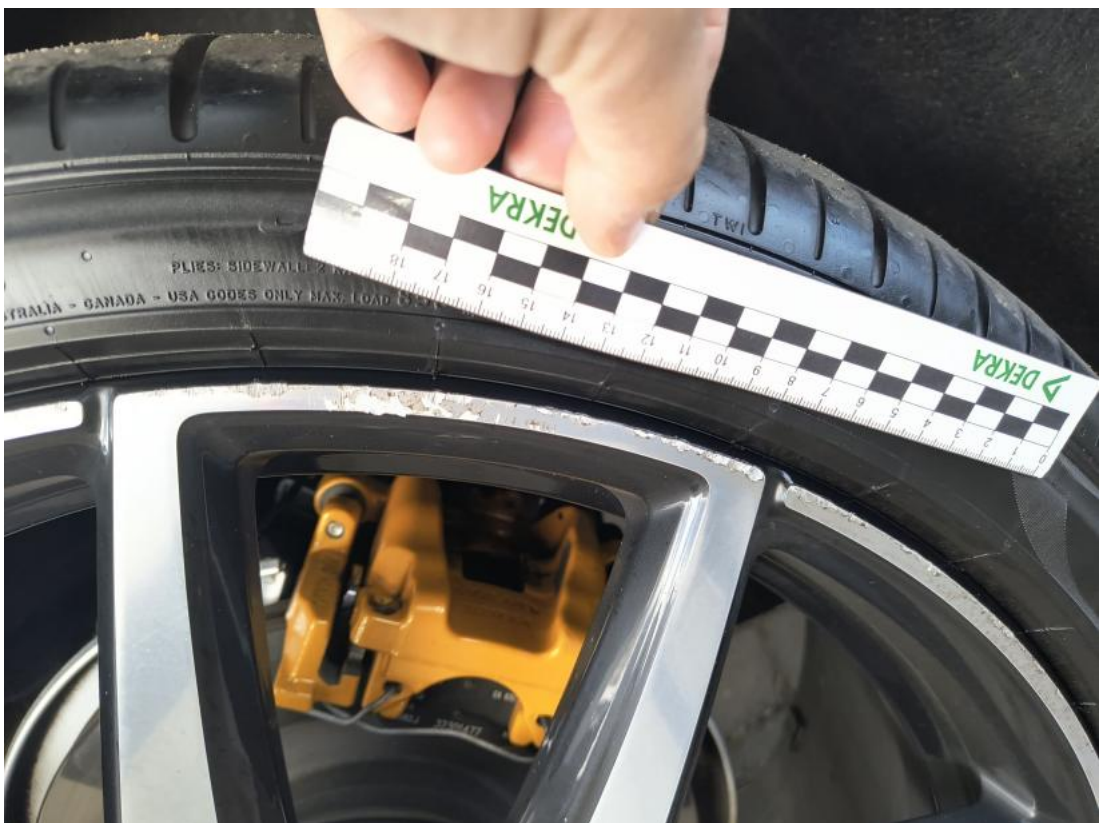
**Fot. 60**

| Poz. | Nazwa pozycji | Opis uszkodzeń | Kwalifik. | Naprawa [rbg] |
|---|---|---|---|---|
| 4 | Tarcza koła aluminiowa tył R | zarysowanie | WY | 0.4 |

Felga aluminiowa tylna P - Wgniecenie/odkształcenie 1

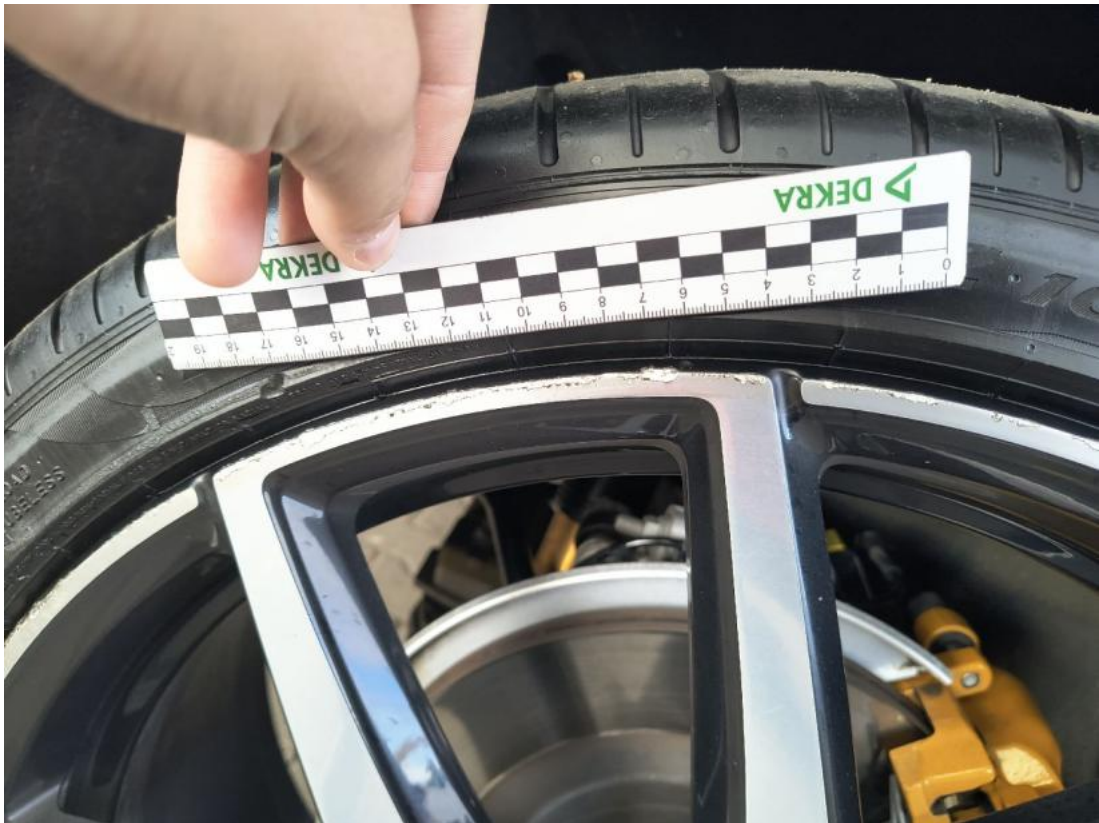
**Fot. 61**

Felga aluminiowa tylna P - Wgniecenie/odkształcenie 2

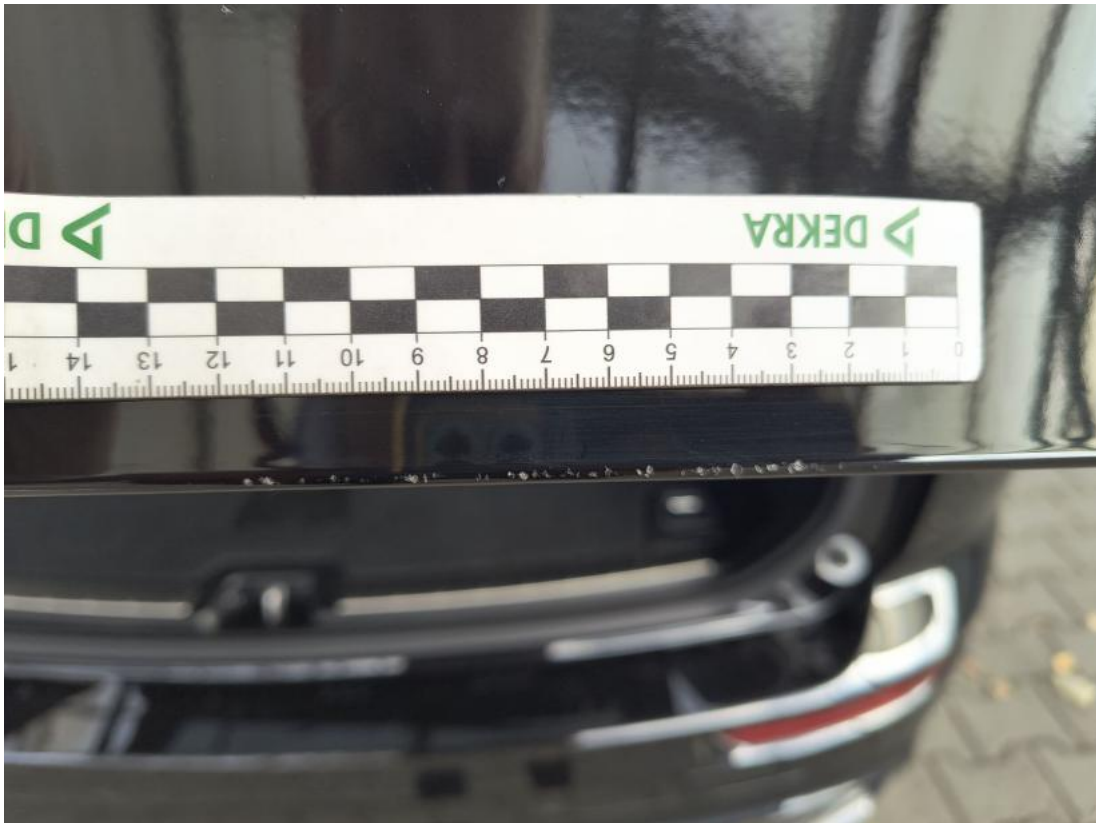
**Fot. 63**

| Poz. | Nazwa pozycji | Opis uszkodzeń | Kwalifik. | Naprawa [rbg] |
|---|---|---|---|---|
| 12 | Pokrywa tylna | odpryski lakieru | | |

Pokrywy bagażnika - Rysa/odprysk 1

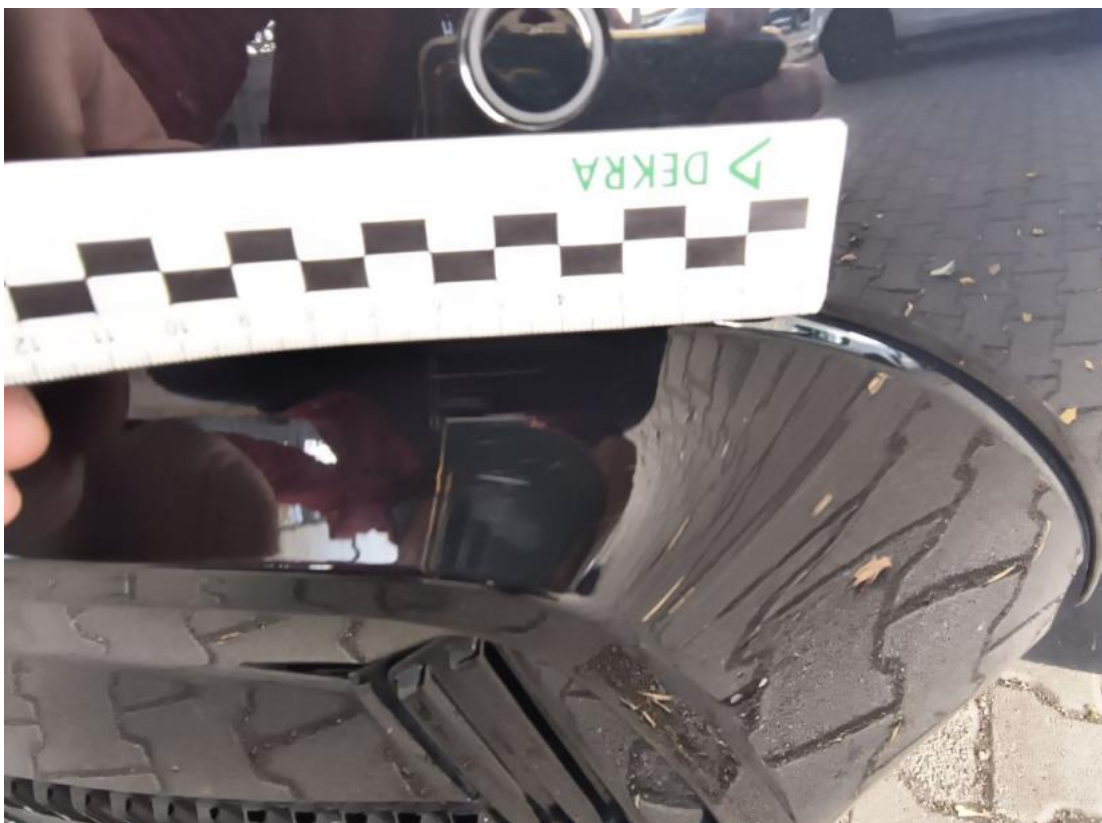
**Fot. 65**

| Poz. | Nazwa pozycji | Opis uszkodzeń | Kwalifik. | Naprawa [rbg] |
|---|---|---|---|---|
| 11 | Okładzina zderzaka tylnego | zarysowanie | | |

Zderzak tylny - Rysa/odprysk 1

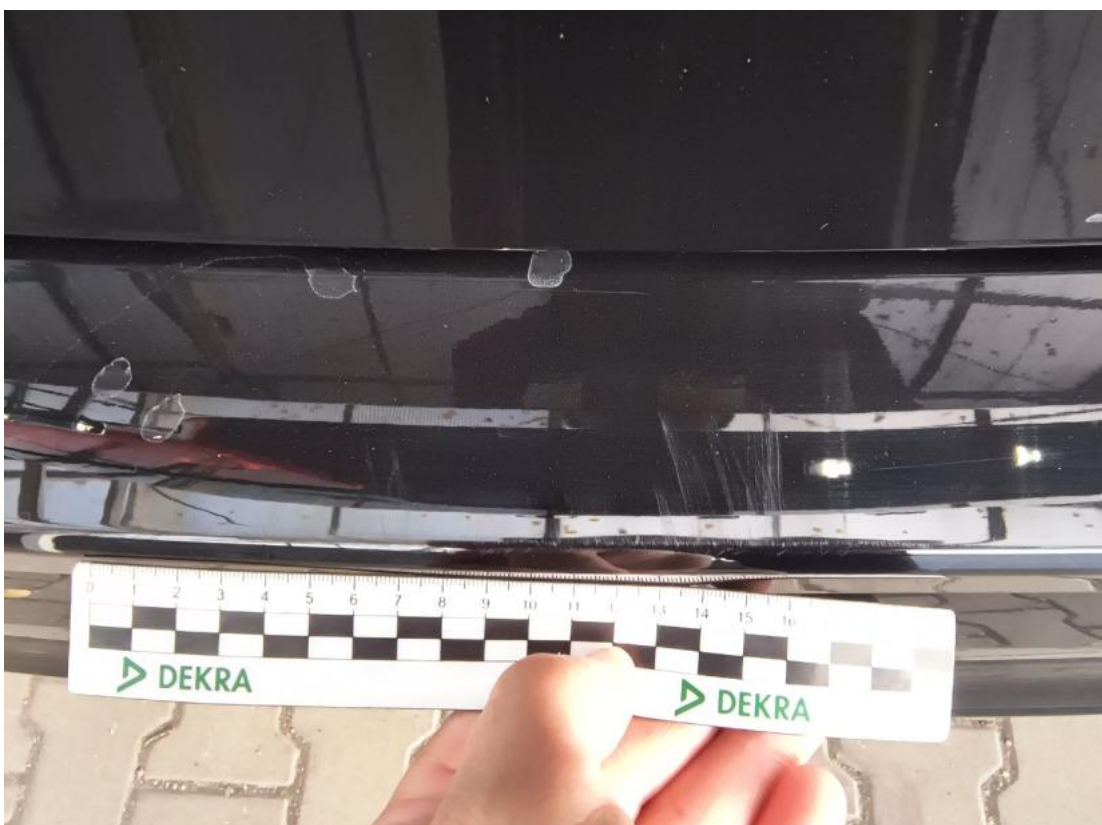
**Fot. 66**

Zderzak tylny - Rysa/odprysk 2

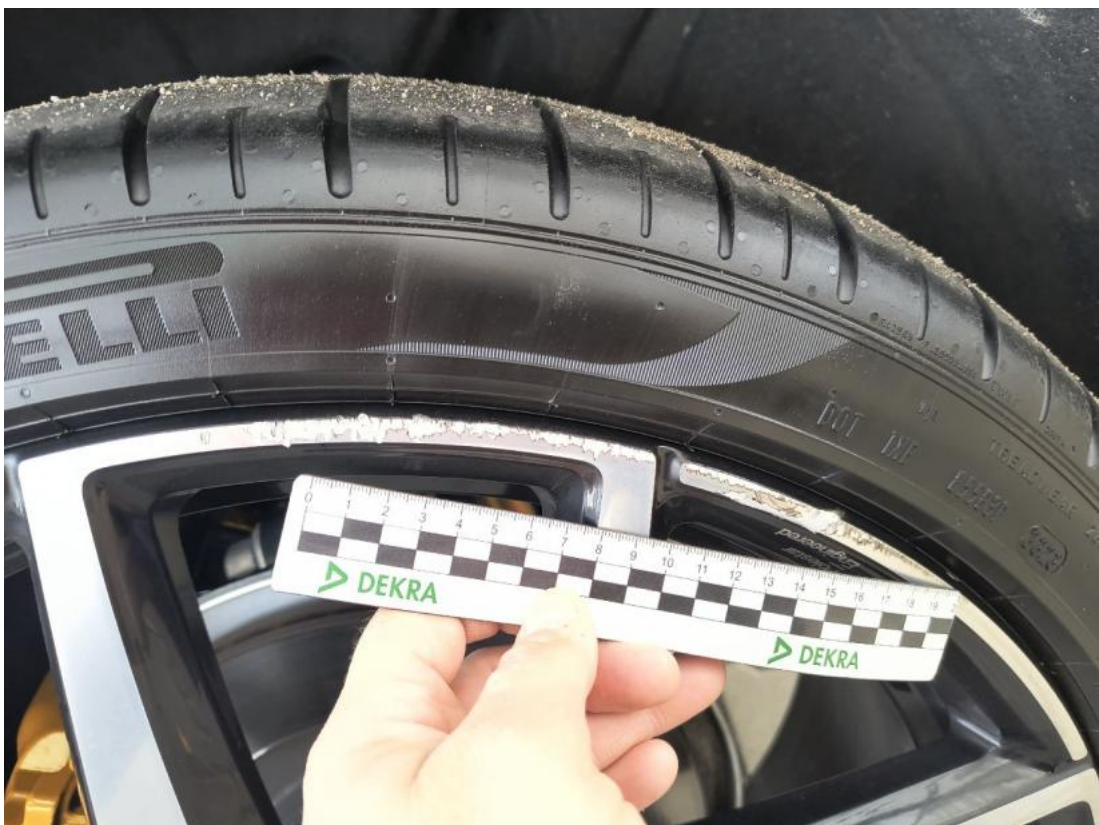
**Fot. 68**

| Poz. | Nazwa pozycji | Opis uszkodzeń | Kwalifik. | Naprawa [rbg] |
|---|---|---|---|---|
| 3 | Tarcza koła aluminiowa tył L | zarysowanie | WY | 0.4 |

Felga aluminiowa tylna L - Wgniecenie/odkształcenie 1

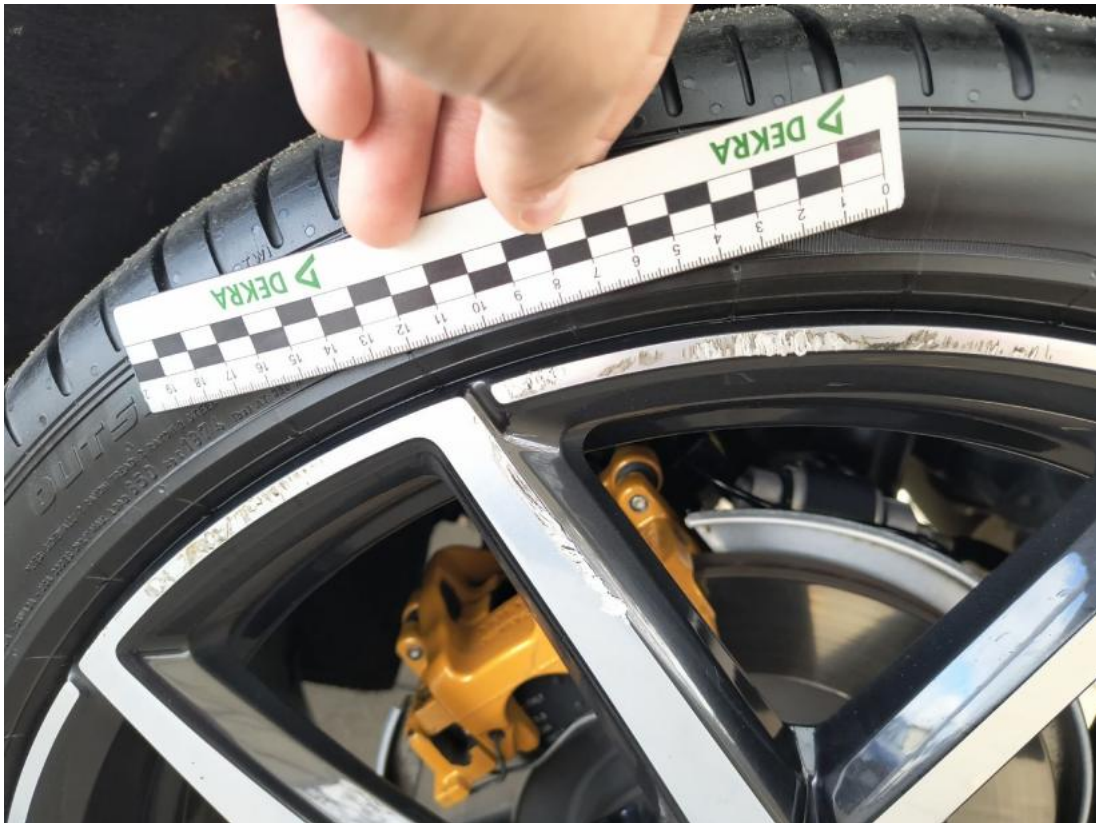
**Fot. 69**

Felga aluminiowa tylna L - Wgniecenie/odkształcenie 2

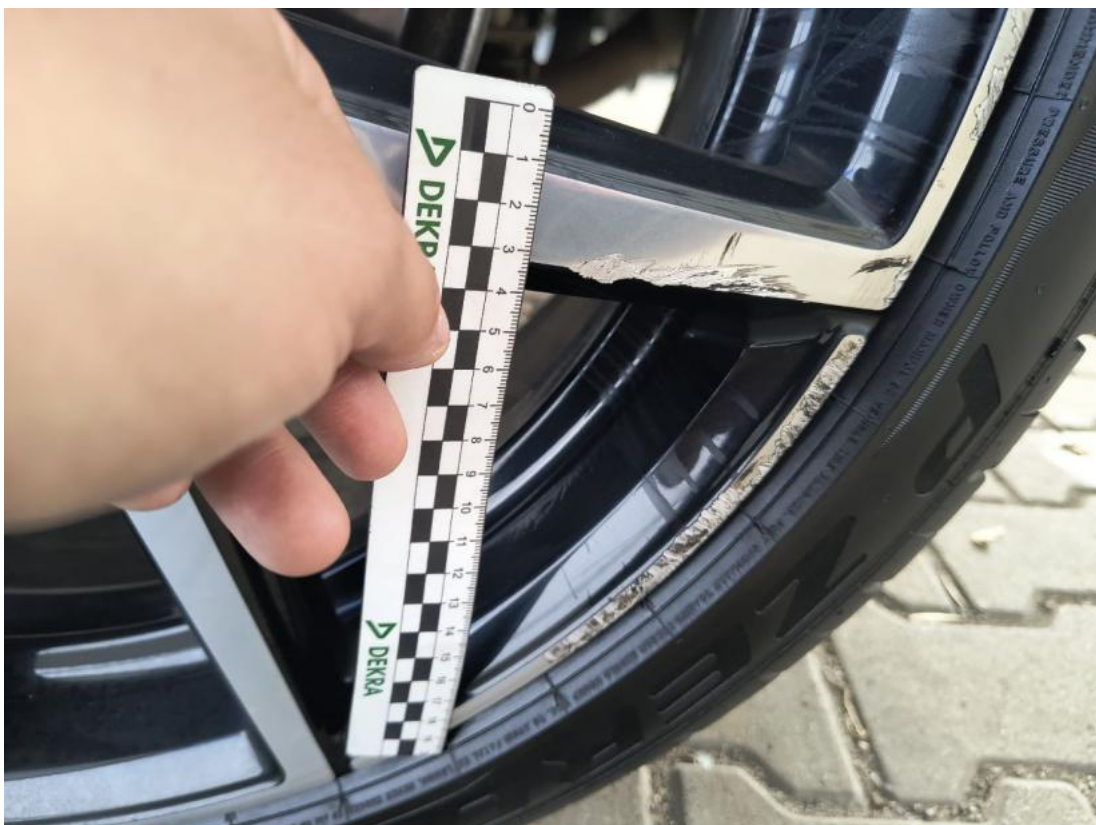
**Fot. 70**

Felga aluminiowa tylna L() - Wgniecenie/odkształcenie 3

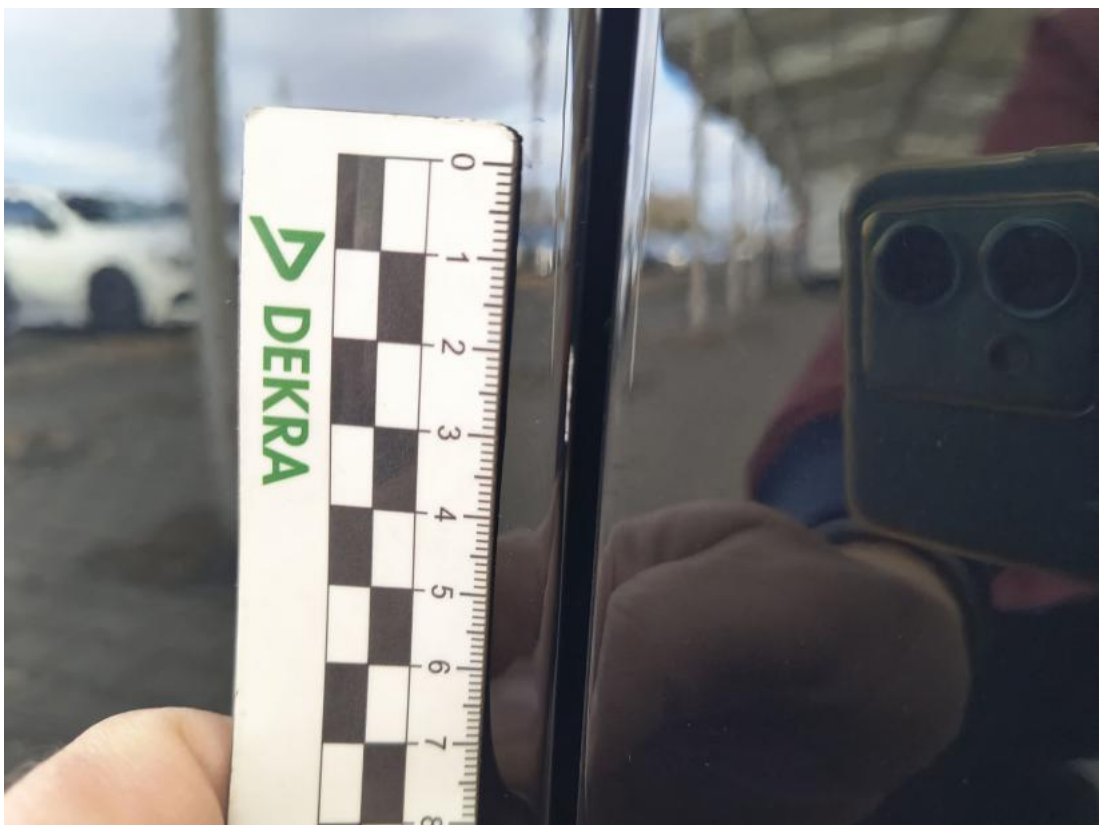
**Fot. 72**

| Poz. | Nazwa pozycji | Opis uszkodzeń | Kwalifik. | Naprawa [rbg] |
|---|---|---|---|---|
| 9 | Poszycie drzwi przednich L | odpryski lakieru | | |

Drzwi przed L - Rysa/odprysk 1

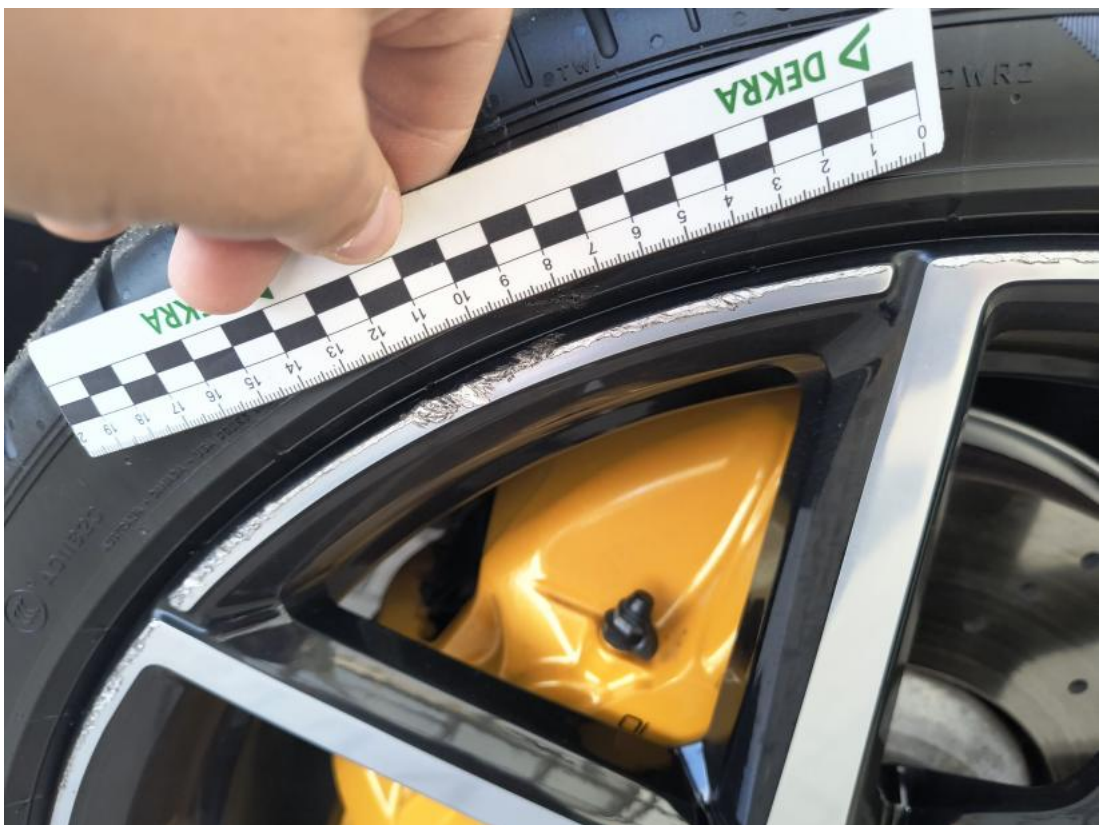
**Fot. 74**

| Poz. | Nazwa pozycji | Opis uszkodzeń | Kwalifik. | Naprawa [rbg] |
|---|---|---|---|---|
| 1 | Tarcza koła aluminiowa przód L | zarysowanie | WY | |

Felga Aluminiowa przednia L - Wgniecenie/odkształcenie 1

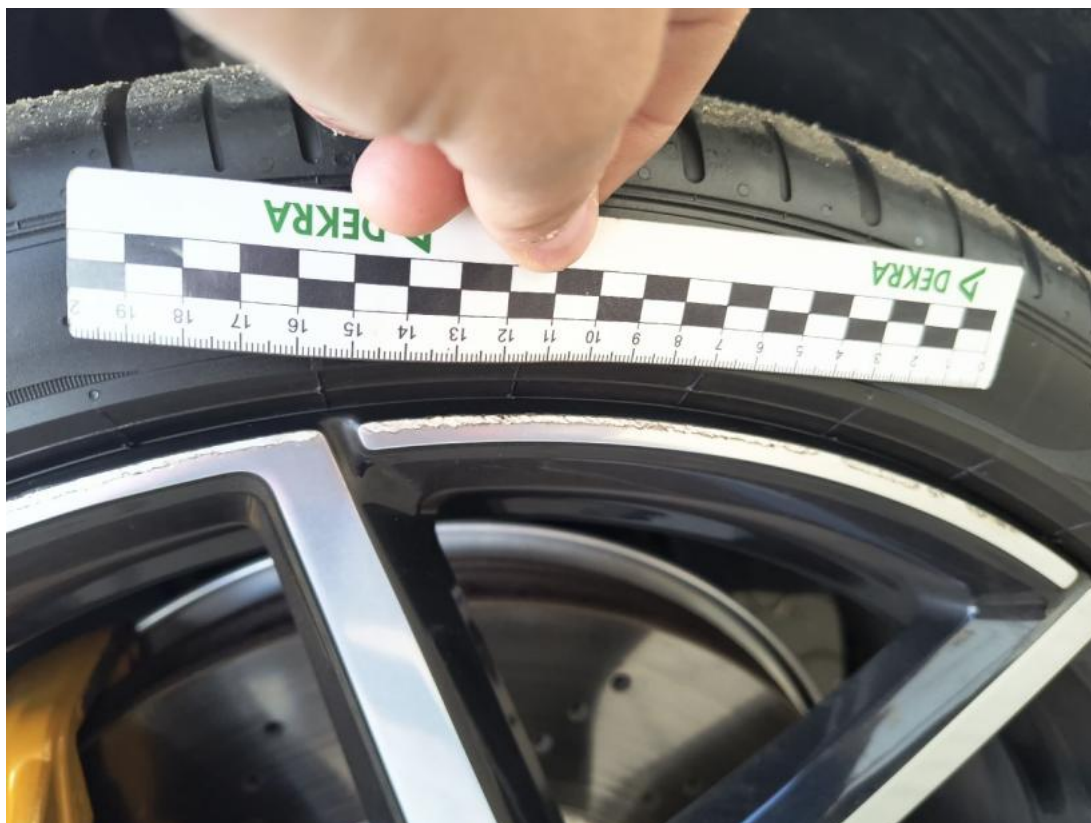
**Fot. 75**

Felga Aluminiowa przednia L - Wgniecenie/odkształcenie 2
