## Raport z oględzin pojazdu

| Numer raportu | 220237/8/26-11401 | Data raportu | 27-08-2026 |

| Marka, model | HYUNDAI Tucson 15-19 |
| Numer rejestracyjny | RZ7452U |

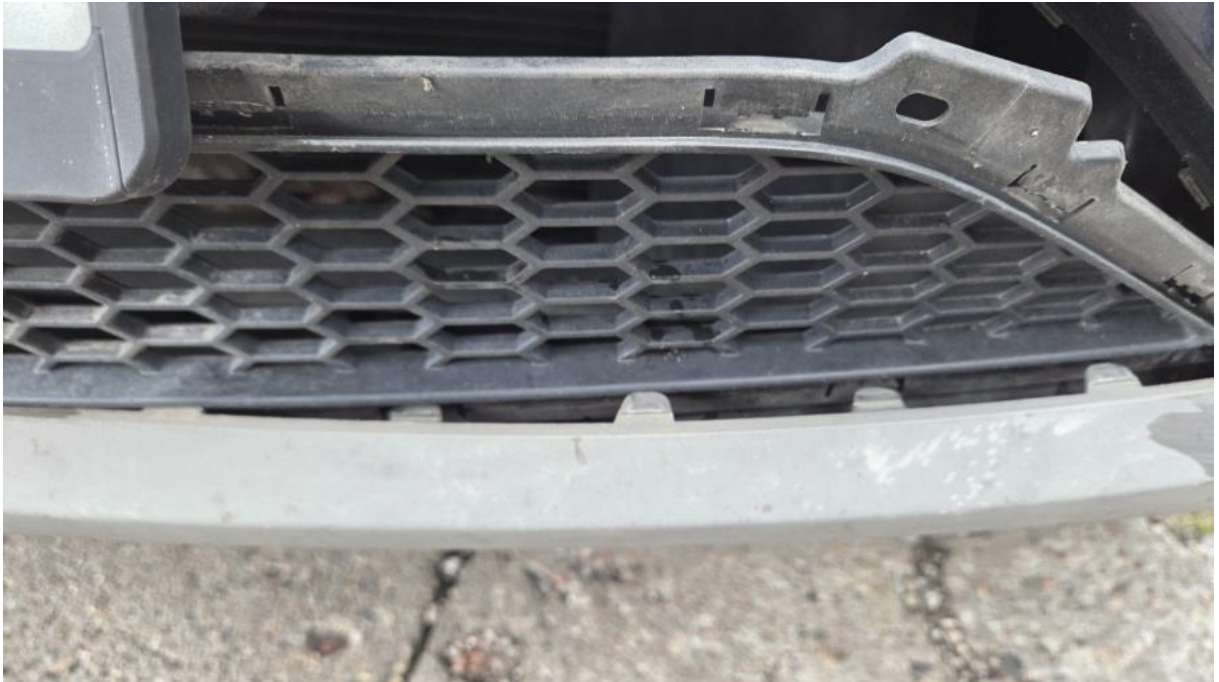
**Fot. 39**

Krata zderzaka prz. - Inne 1

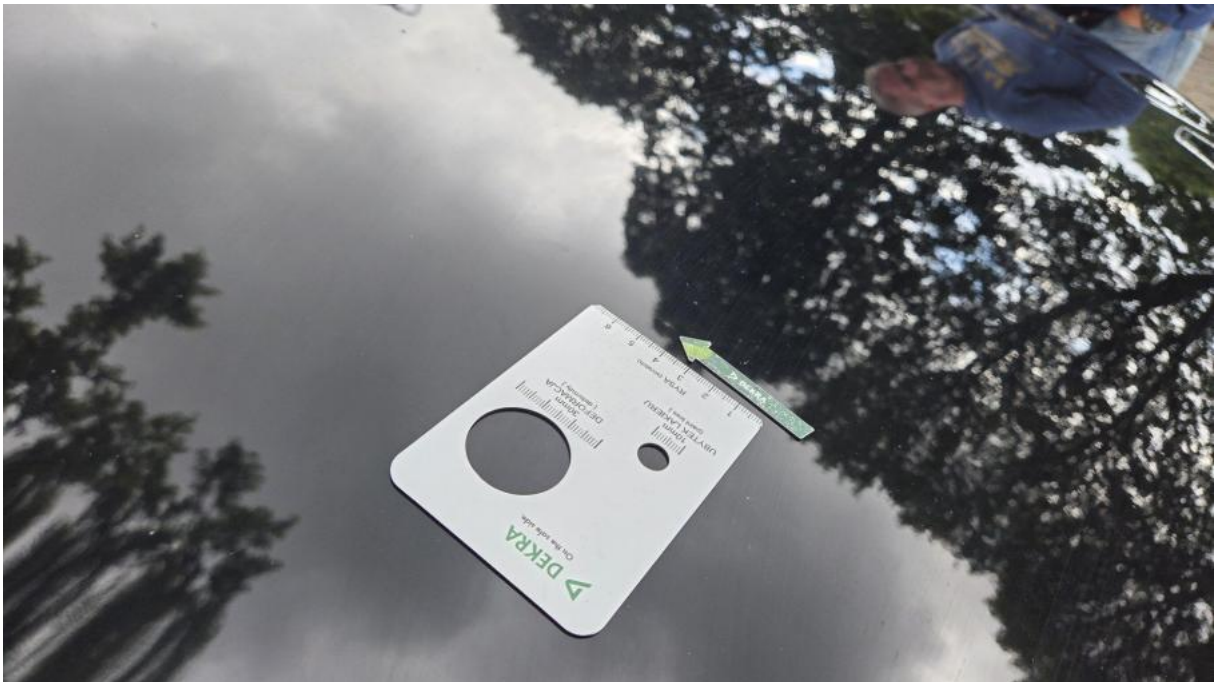
**Fot. 40**

| 14 | Pokrywa przednia | wgniecenie/odkształcenie | | |

Pokrywa komory silnika - Wgniecenie/odkształcenie 1

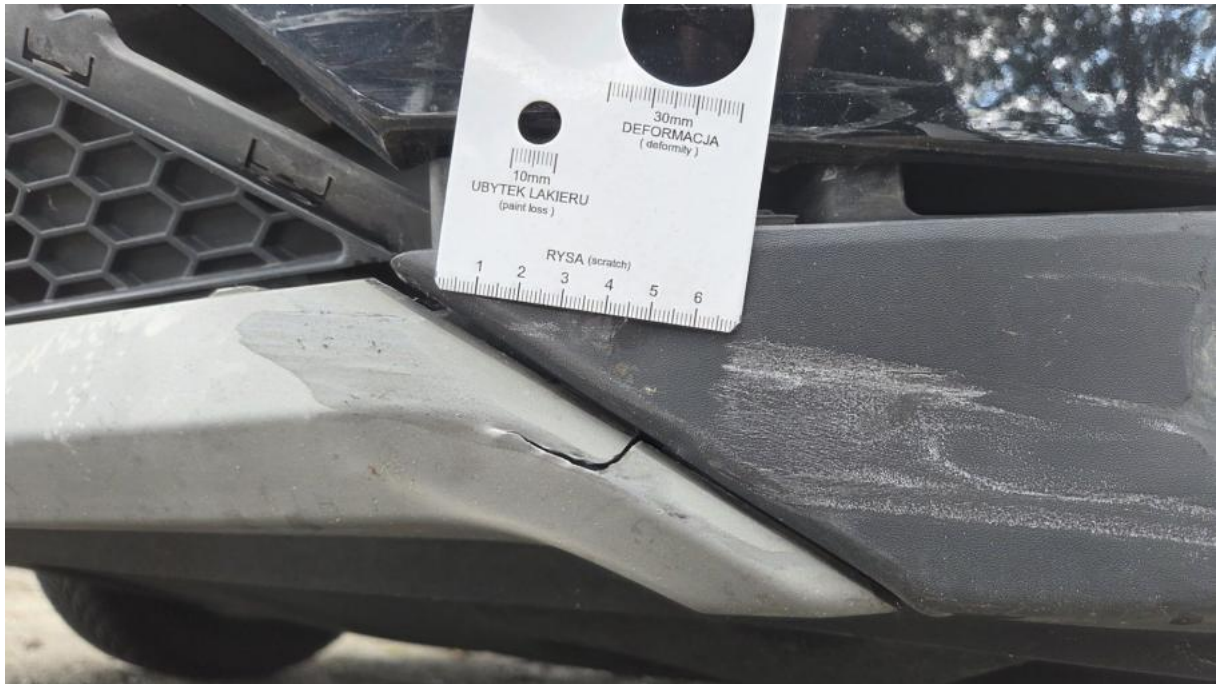
**Fot. 41**

| Poz. | Nazwa pozycji | Opis uszkodzeń | Kwalifik. | Naprawa [rbg] |
|---|---|---|---|---|
| 2 | Nakładka zderzaka przedniego, dół | zarysowanie | WY | |

Spoiler zderzaka przedniego - Pęknięcie/rozerwanie 1

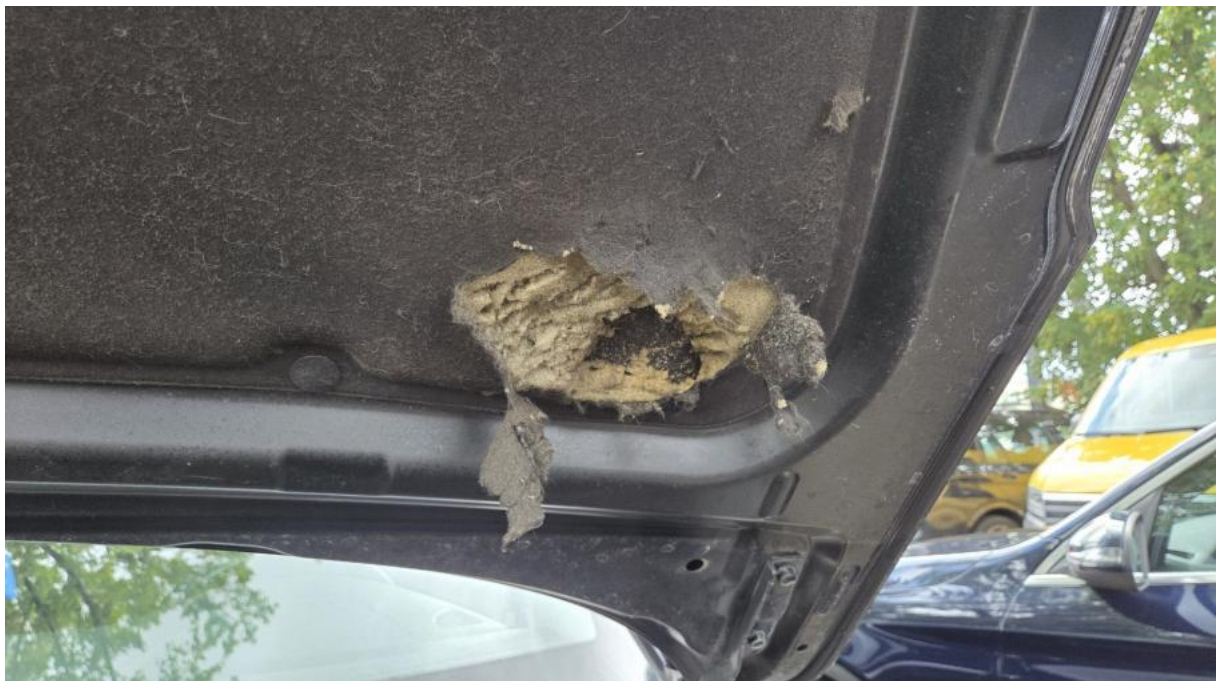
**Fot. 42**

| 8 | Wykładzina tłumiąca pokrywę przednią | rozerwanie | WY | 0.2 |

Wykładzina pokrywy komory silnika - Pęknięcie/rozerwanie 1

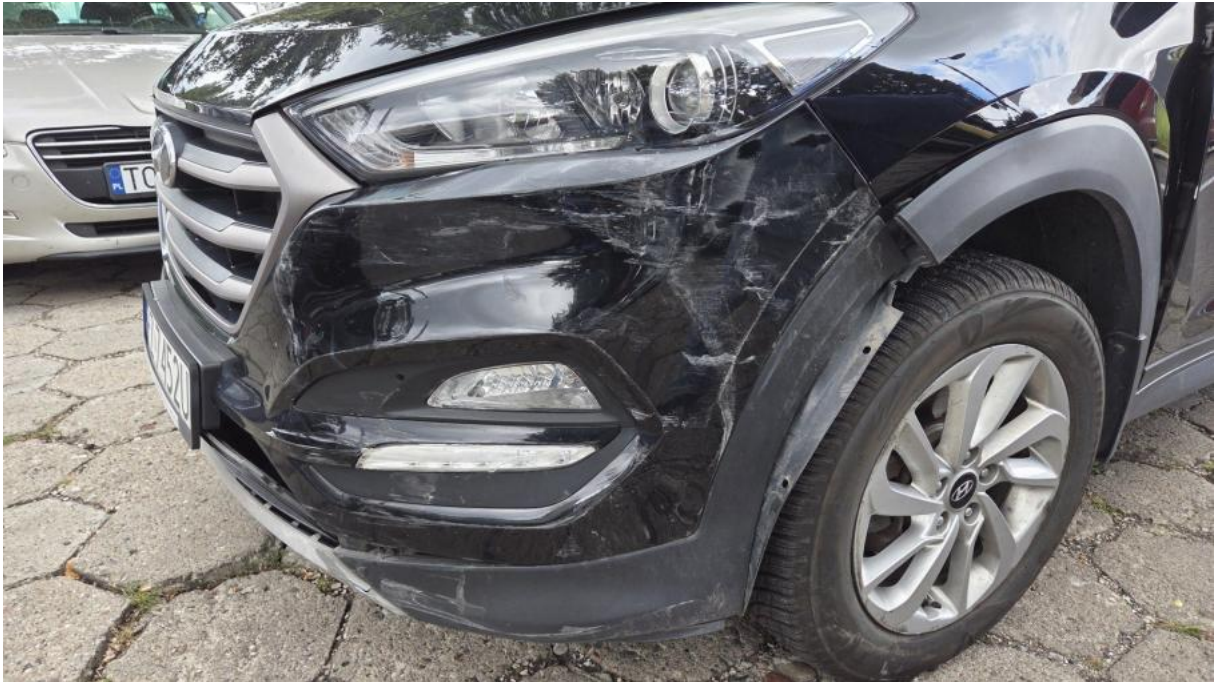
**Fot. 43**

Zderzak - Rysa/odprysk 1

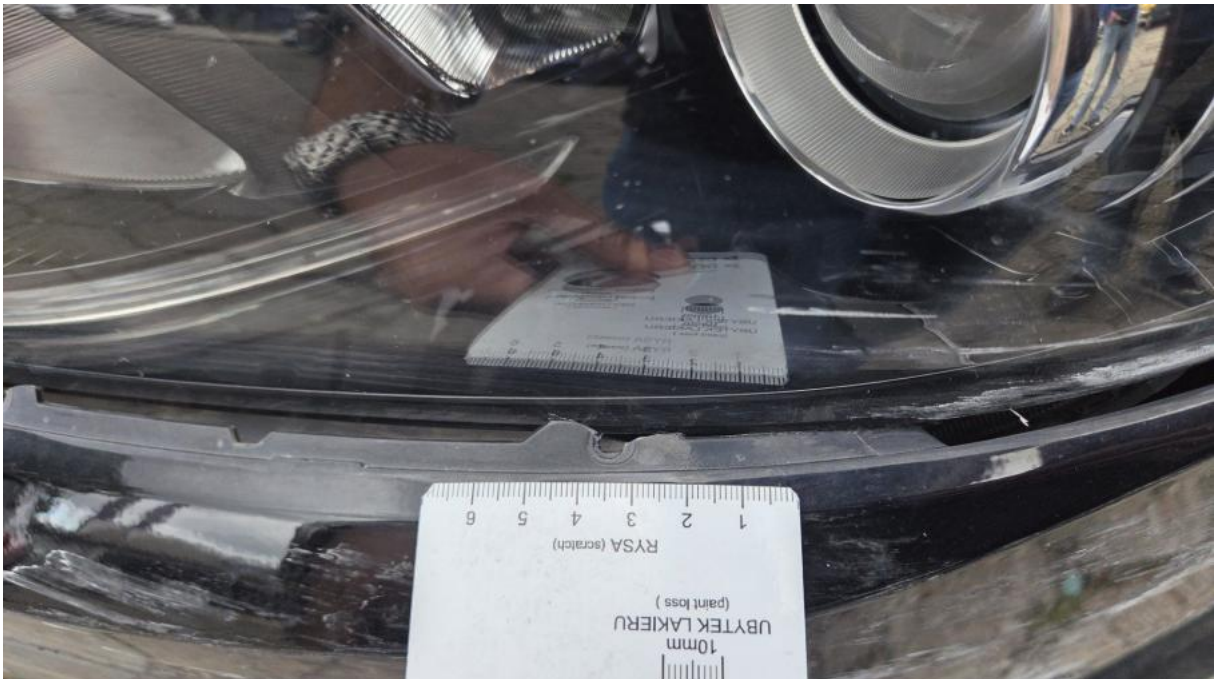
**Fot. 44**

| Poz. | Nazwa pozycji | Opis uszkodzeń | Kwalifik. | Naprawa [rbg] |
|---|---|---|---|---|
| 1 | Okładzina zderzaka przedniego | rozerwanie | WY | 1.2 |

Zderzak - Pęknięcie/rozerwanie 1

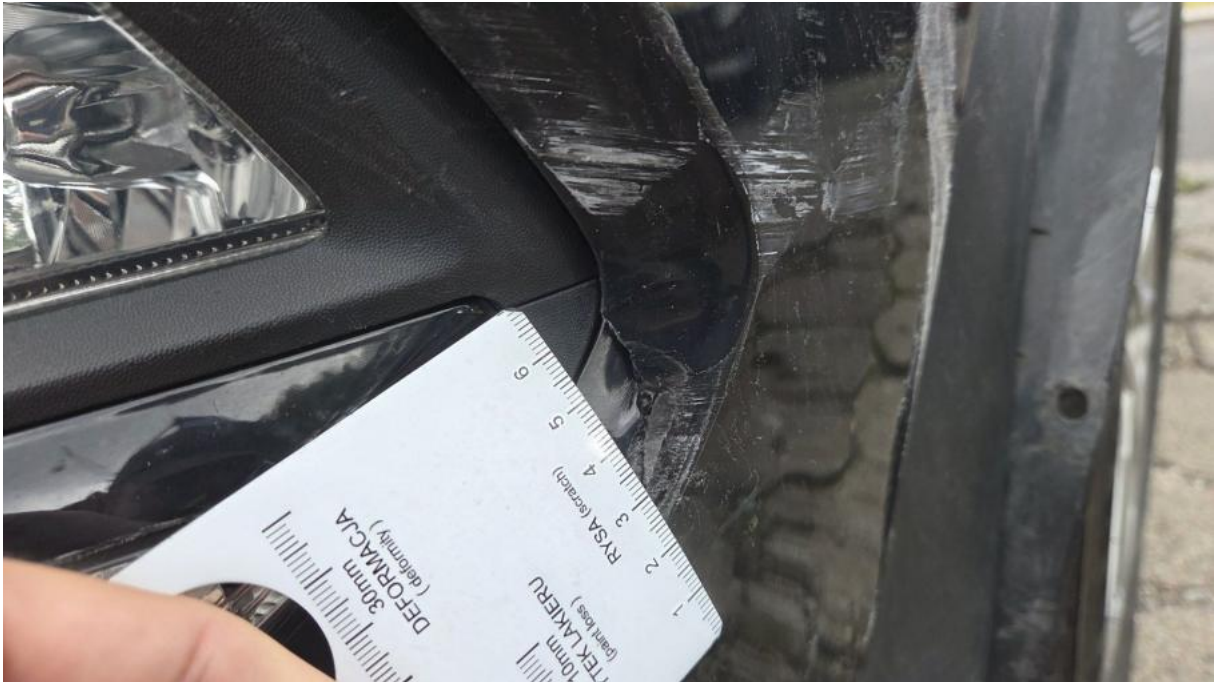
**Fot. 45**

Zderzak - Pęknięcie/rozerwanie 2

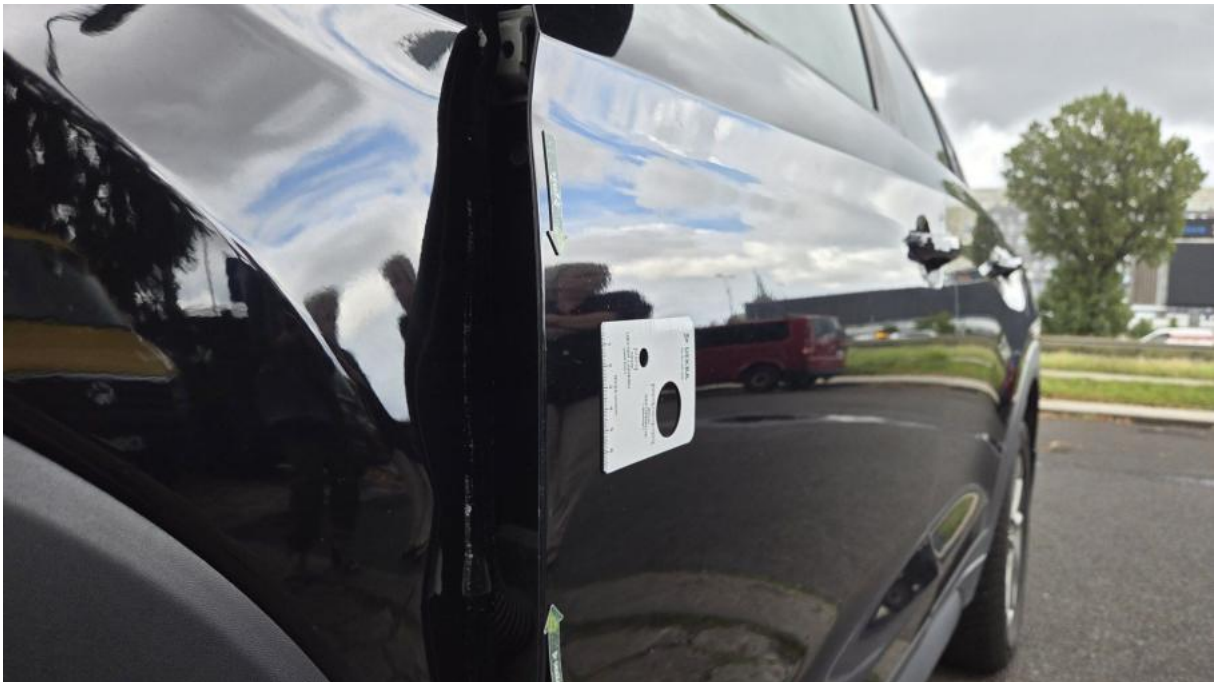
**Fot. 46**

| 11 | Drzwi przednie (nieuzbrojone) L | wgniecenie/odkształcenie | NA | 1 |

Drzwi przed L - Wgniecenie/odkształcenie 1

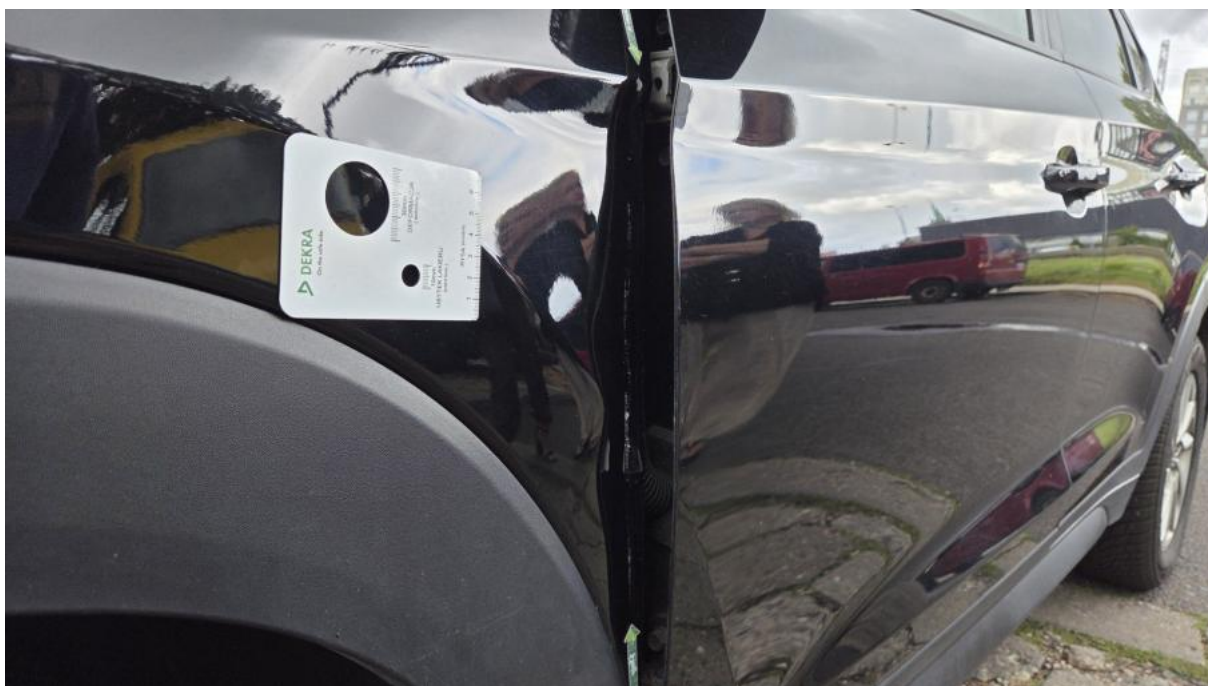
**Fot. 47**

Błotnik przedni L - Rysa/odprysk 1

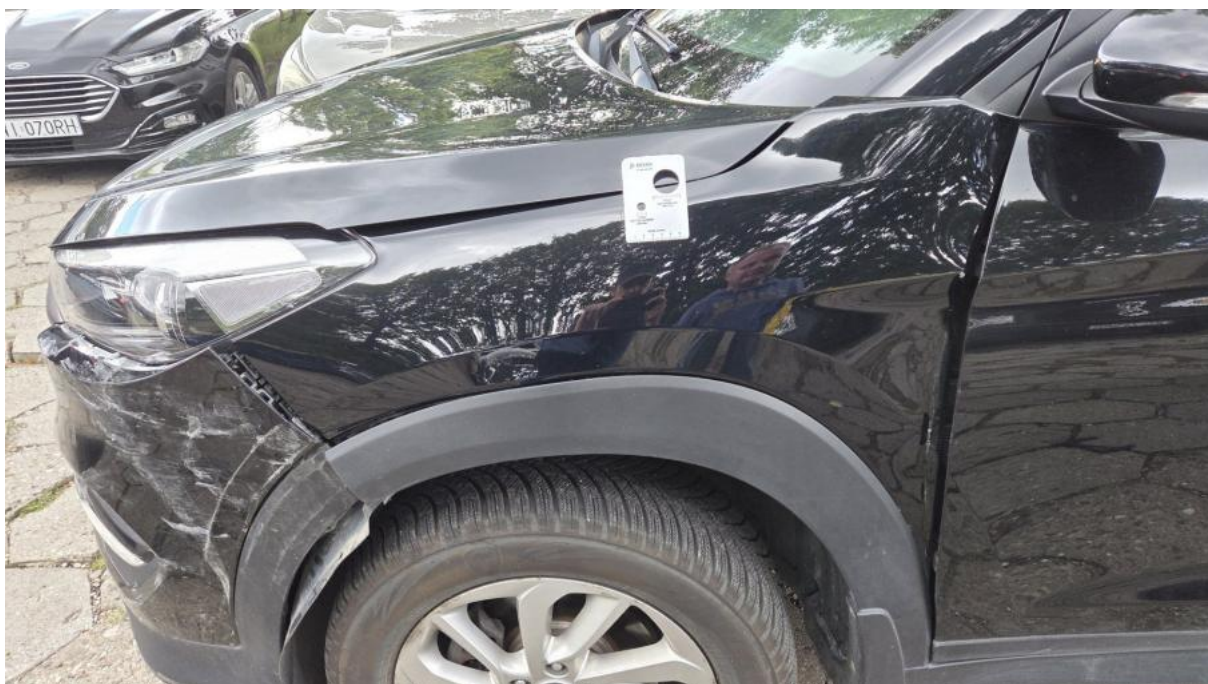
**Fot. 48**

| 10 | Światnik przedni L | wgniecenie/odkształcenie | NA | 1 |

Błotnik przedni L - Wgniecenie/odkształcenie 1

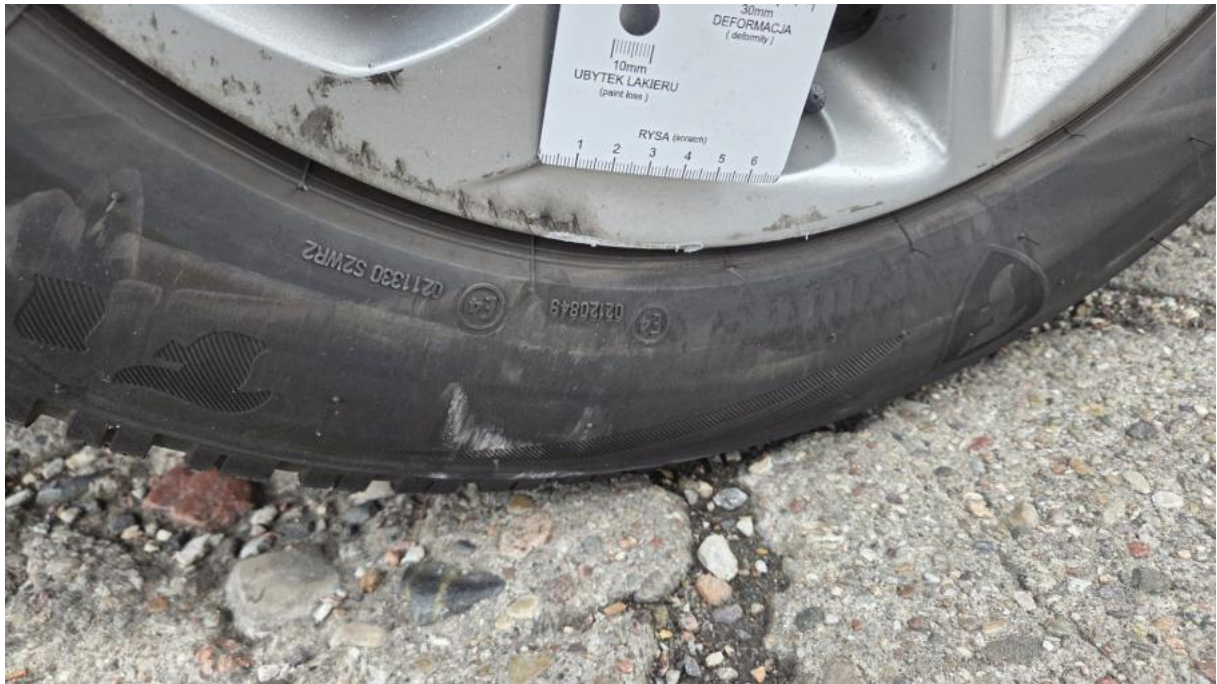
**Fot. 49**

| 12 | Tarcza koła aluminiowa przód L | rysa/odprysk, ubytki materiału | NA | 2 |

Felga Aluminiowa przednia L - Rysa/odprysk 1

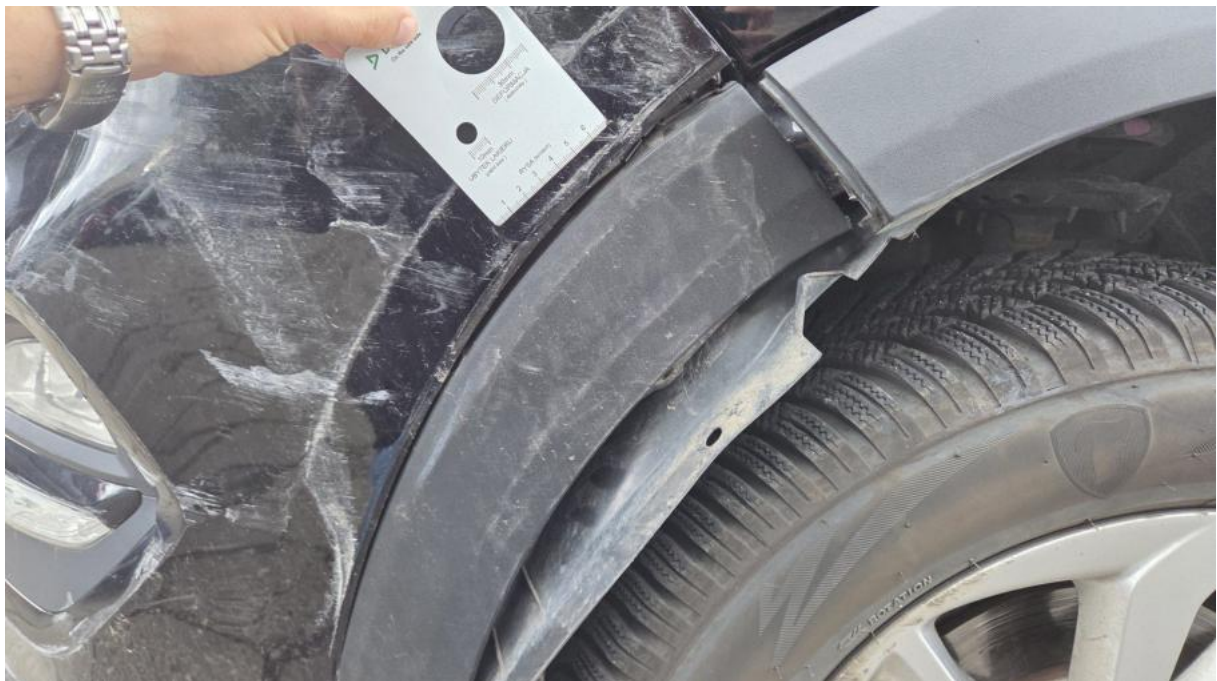
**Fot. 50**

| 13 | Listwa ochronna rantu błotnika L | zarysowanie | | |

Listwa błotnika przedniego L - Rysa/odprysk 1

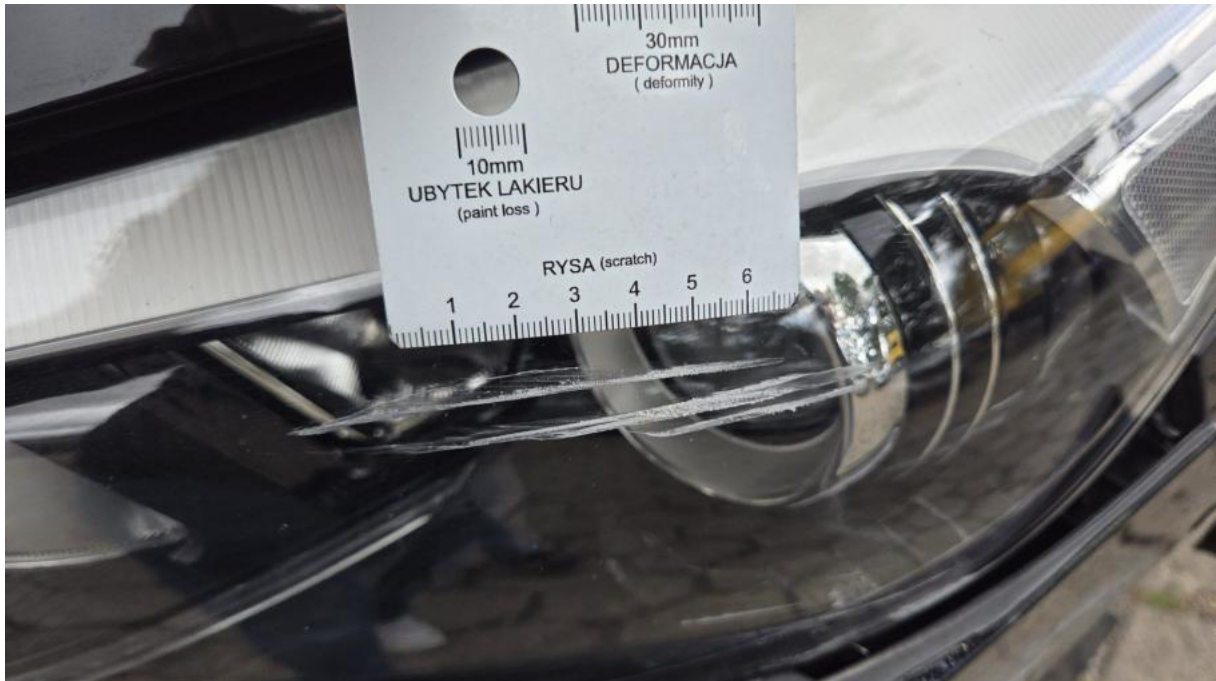
**Fot. 51**

Reflektor L - Rysa/odprysk 1

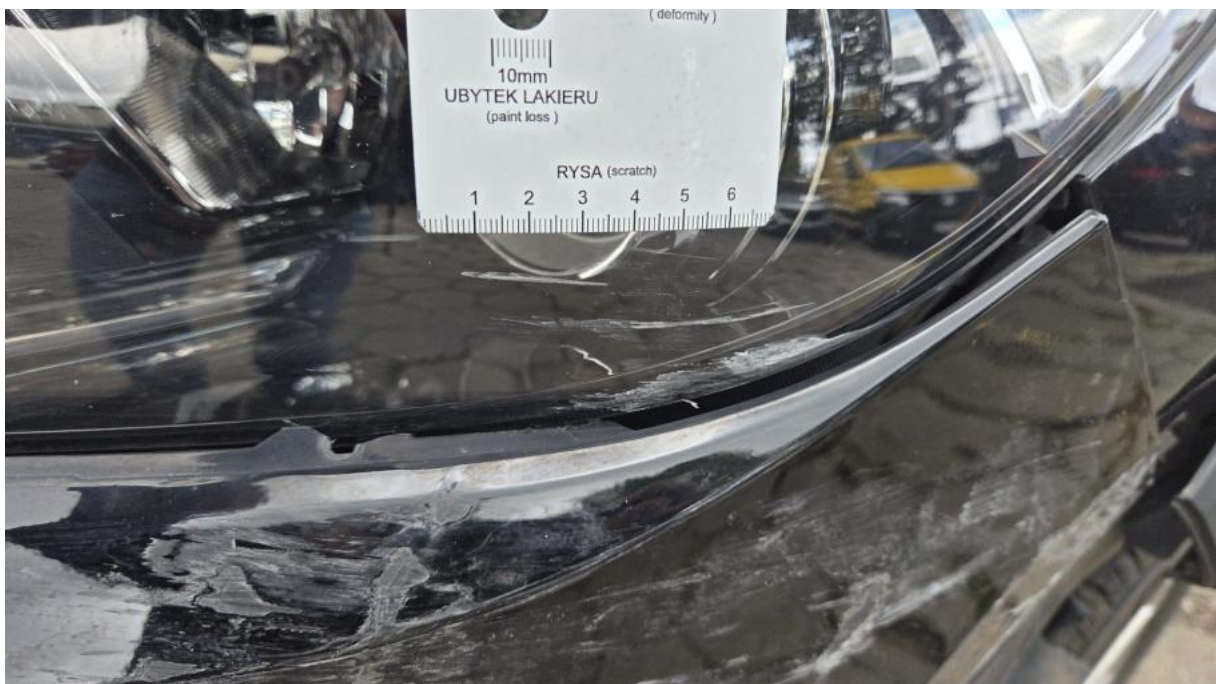
**Fot. 52**

| Poz. | Nazwa pozycji | Opis uszkodzeń | Kwalifik. | Naprawa [rbg] |
|---|---|---|---|---|
| 5 | Reflektor z kierunkowskazem kpl. L | zarysowanie, pęknięcie | WY | 0.4 |

Reflektor L - Pęknięcie/rozerwanie 1

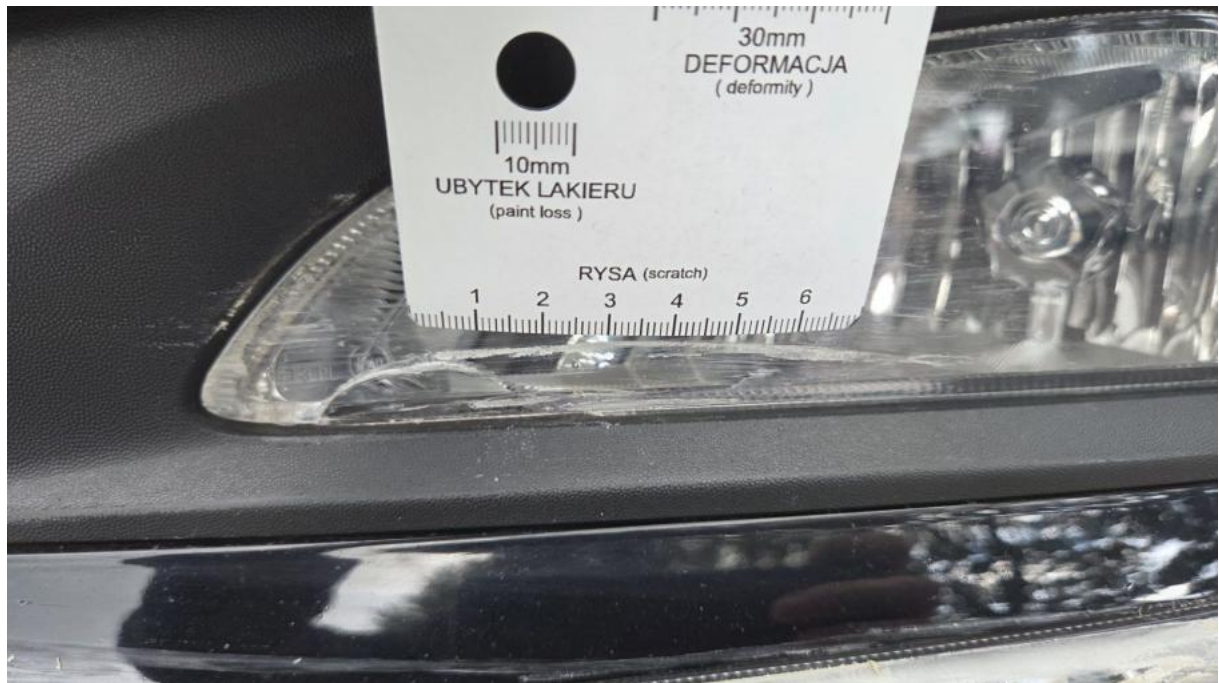
**Fot. 53**

| Poz. | Nazwa pozycji | Opis uszkodzeń | Kwalifik. | Naprawa [rbg] |
|---|---|---|---|---|
| 7 | Refl. przeciwmgłowy kpl. L | pęknięcie | WY | |

Reflektor przeciwmgielny L - Pęknięcie/rozerwanie 1

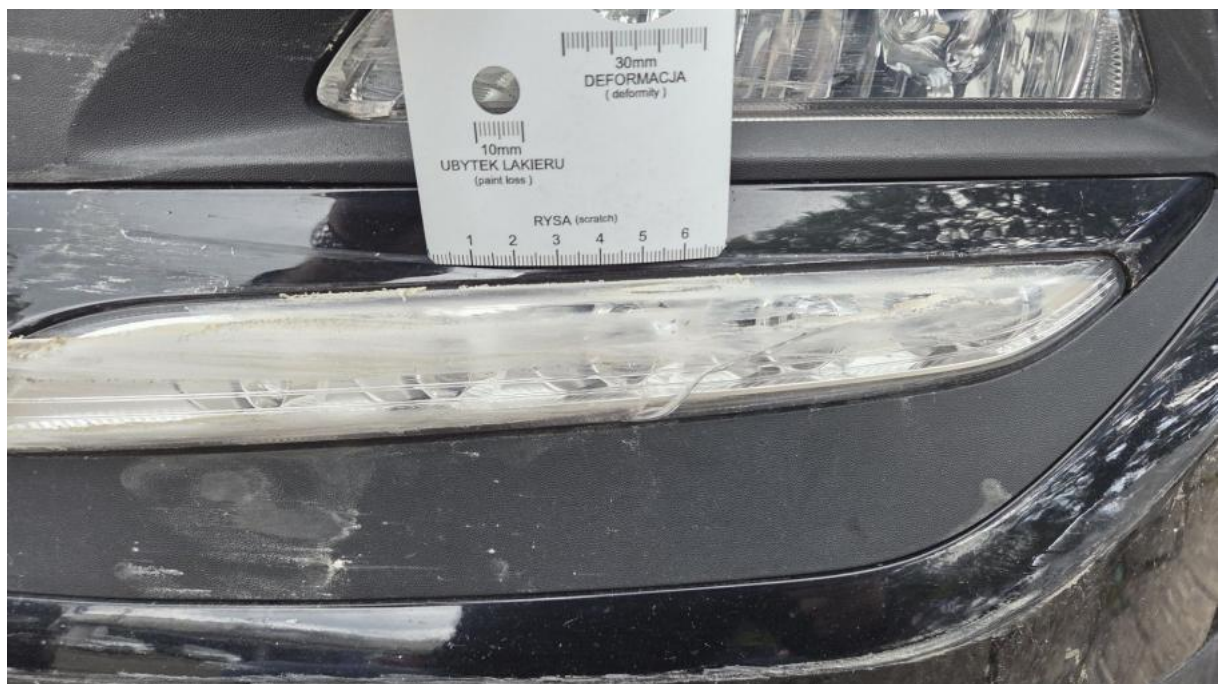
**Fot. 54**

Reflektor przeciwmgielny L - Pęknięcie/rozerwanie 2

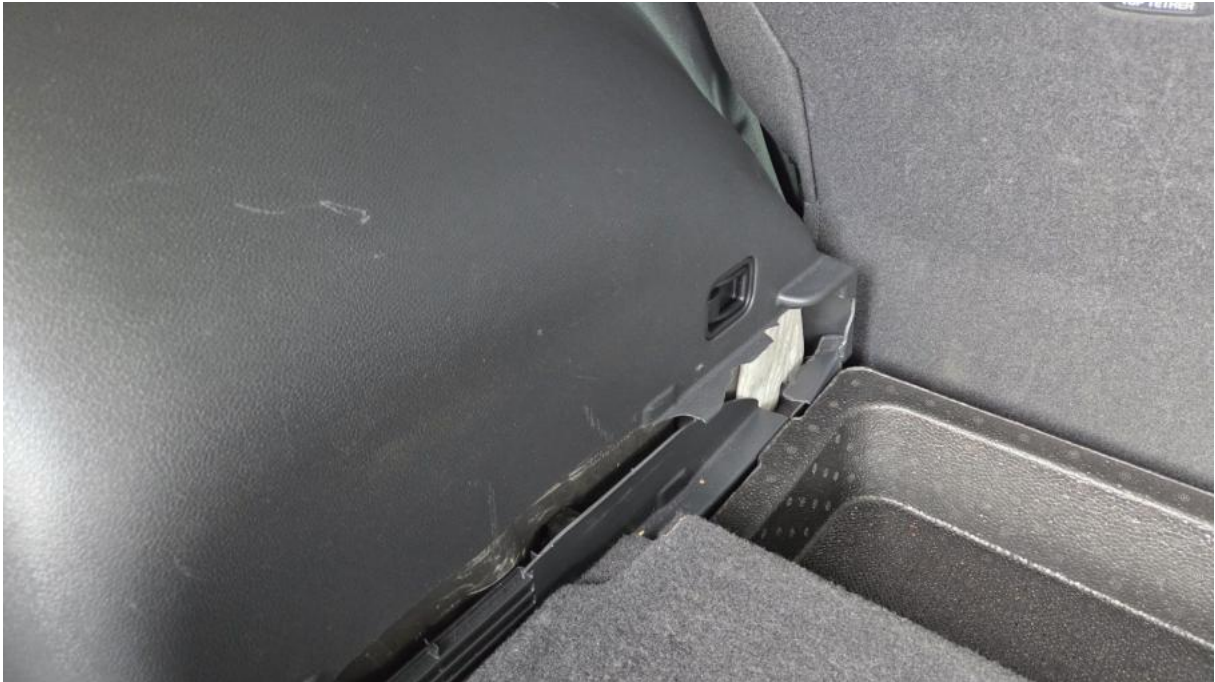
**Fot. 55**

| 9 | Nakładka wew. bagażnika L | połamana(y) | WY | 0.5 |

Wykładzina przestrzeni bagażowej - Pęknięcie/rozerwanie 1
