## Raport z oględzin pojazdu

| Numer raportu | 09778/2/26-15201 | Data raportu | 11-02-2026 |

| Numer identyfikacyjny (VIN) | <b>W1K2062031F047597</b> |
| Marka, model | MERCEDES-BENZ C Klasa K... |

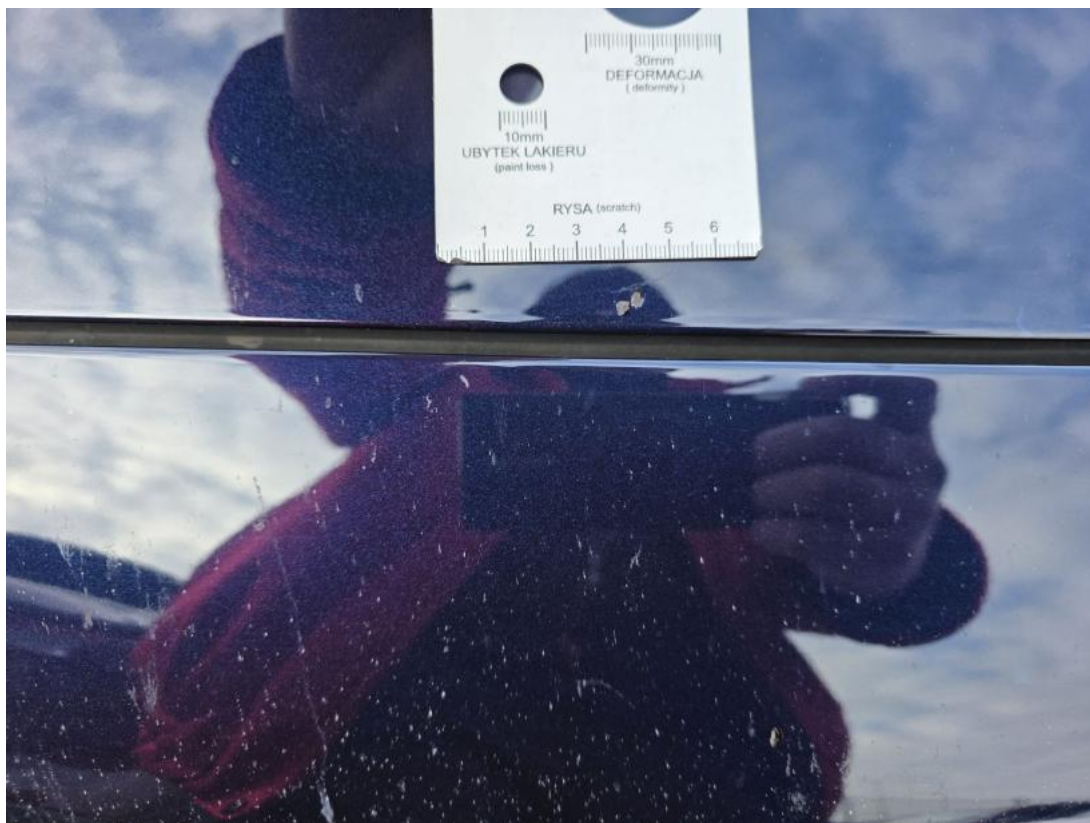
**Fot. 37**

| 1 | Pokrywa przednia | odpryski lakieru | | |

Pokrywa komory silnika - Rysa/odprysk 1

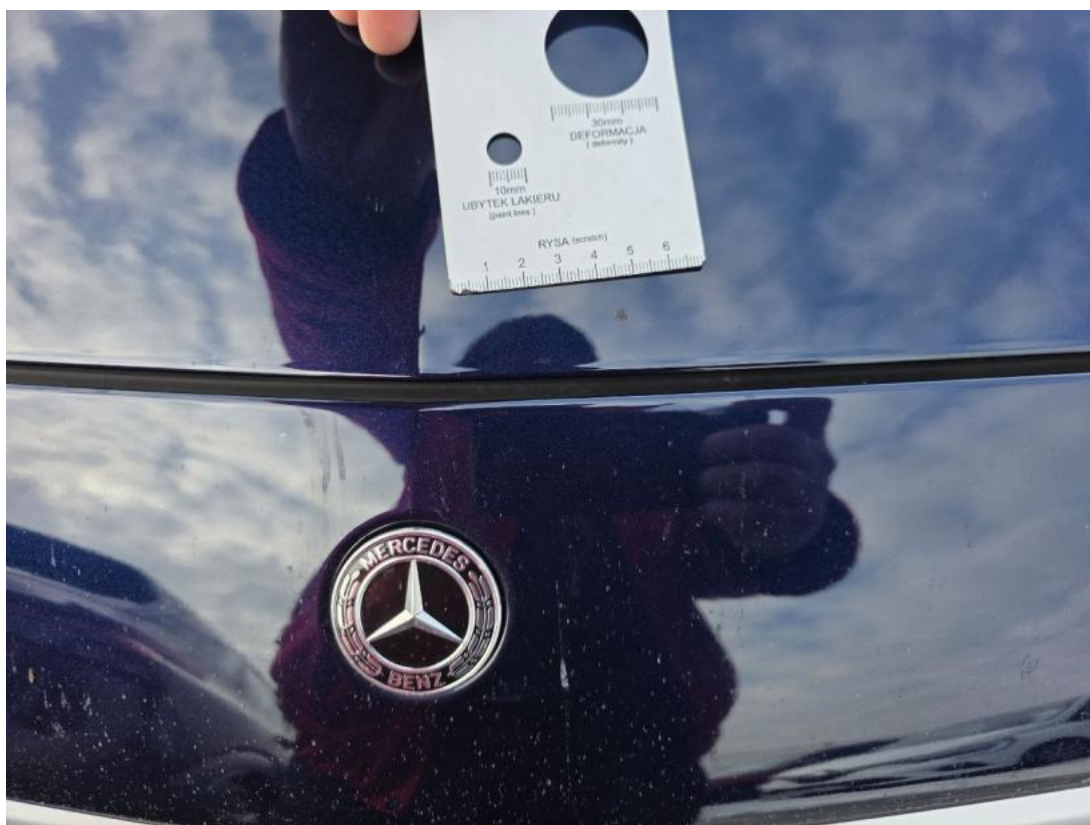
**Fot. 38**

Pokrywa komory silnika - Rysa/odprysk 2

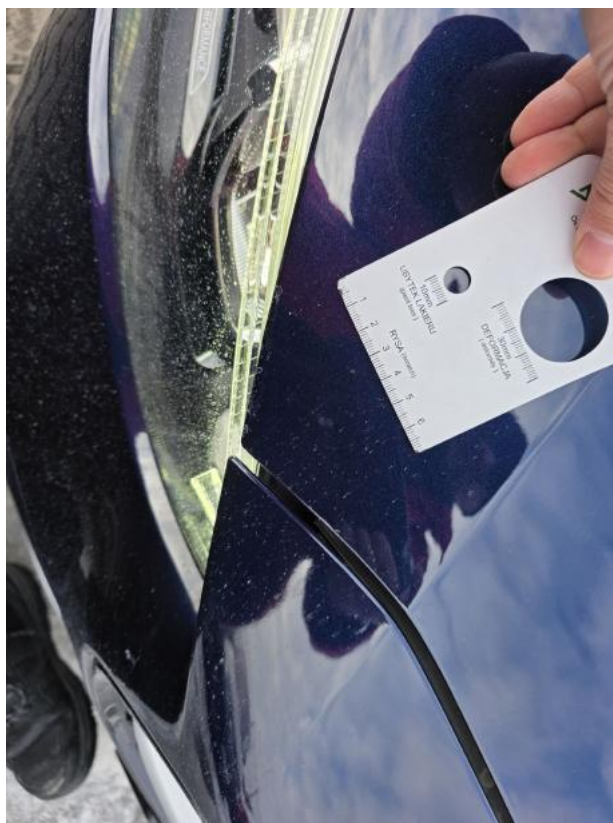
**Fot. 39**

Pokrywa komory silnika() - Rysa/odprysk 3

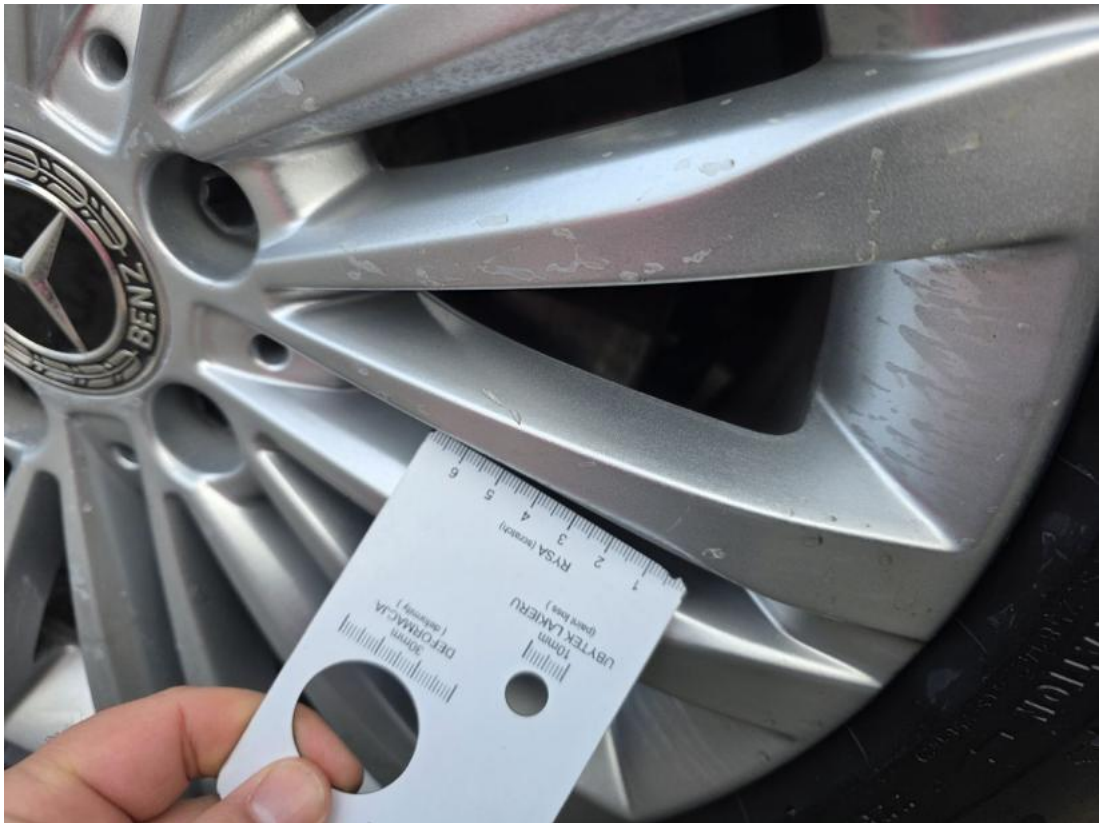
**Fot. 41**

| 4 | Tarcza koła aluminiowa przód R | zarysowanie | | |

Felga aluminiowa przednia P - Rysa/odprysk 1

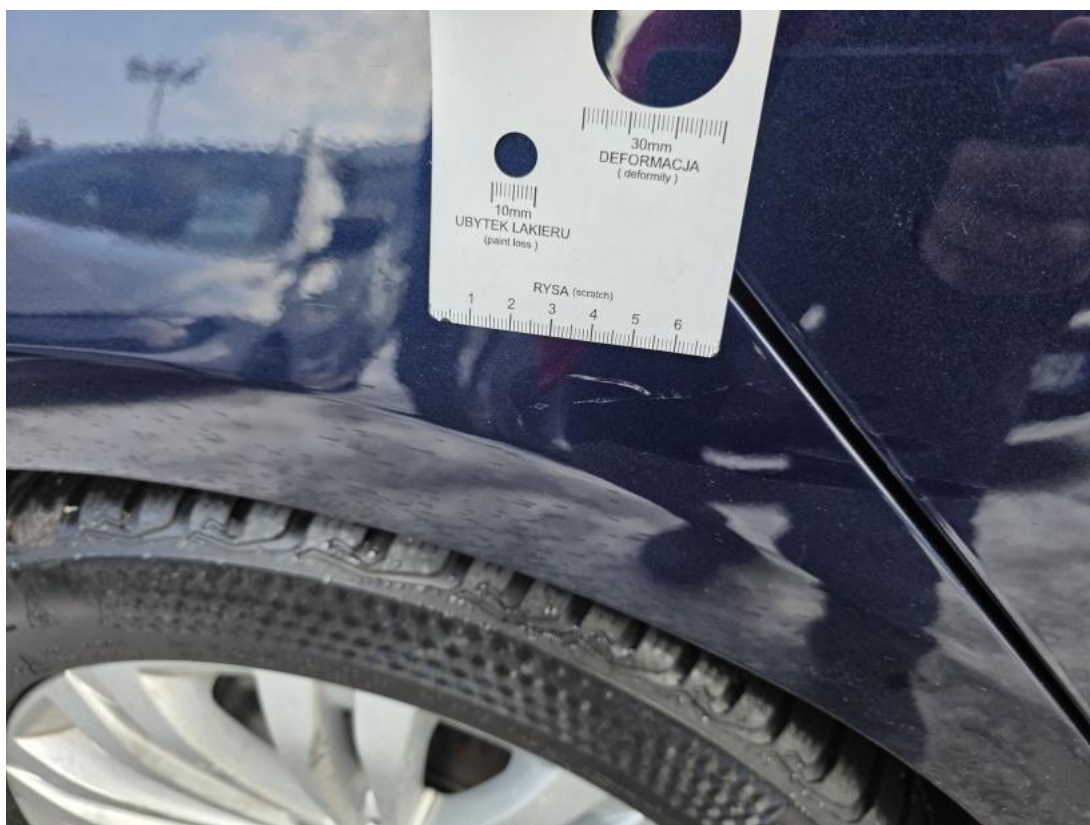
**Fot. 43**

Błotnik tylny P / Ściana boczna P - Rysa/odprysk 1

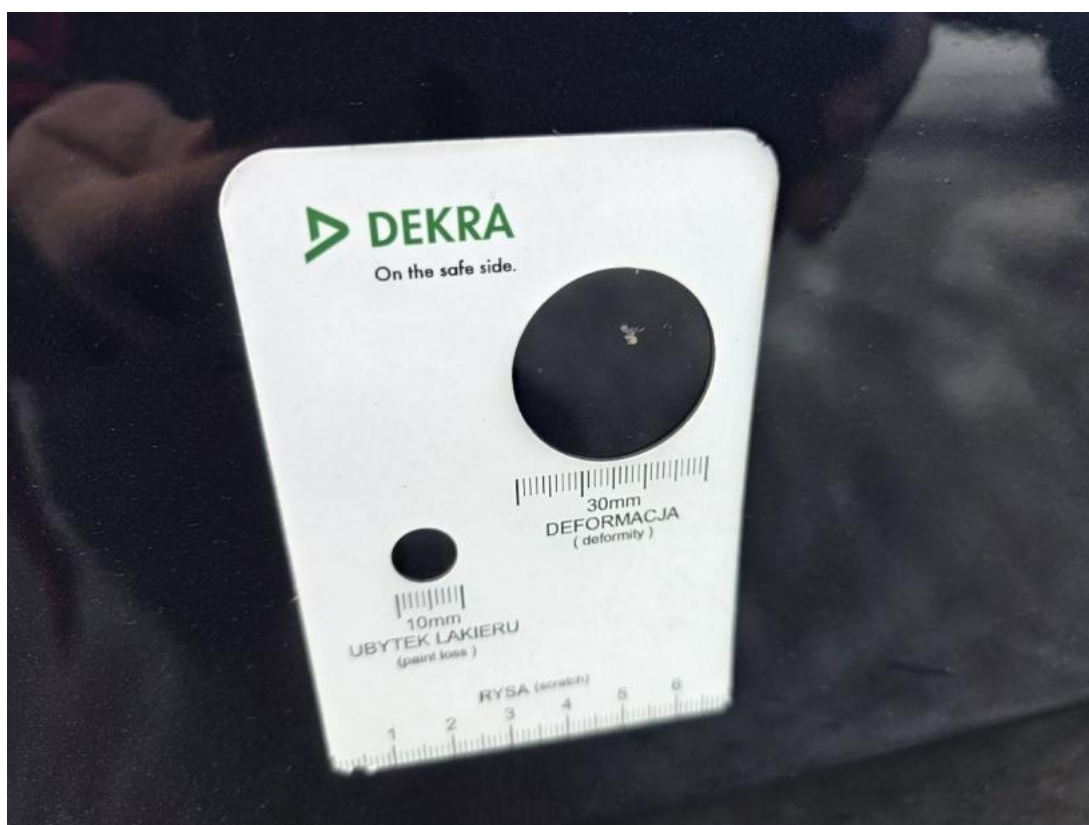
**Fot. 46**

| 2 | Drzwi przednie (nieuzbrojone) L | odpryski lakieru | | |

Drzwi przed L - Rysa/odprysk 1
