## Raport z oględzin pojazdu

| Numer raportu | 216739/10/25-11401 | Data raportu | 14-10-2025 |

| Marka, model | HYUNDAI Tucson 20-24 |
| Numer rejestracyjny | WD7648R |

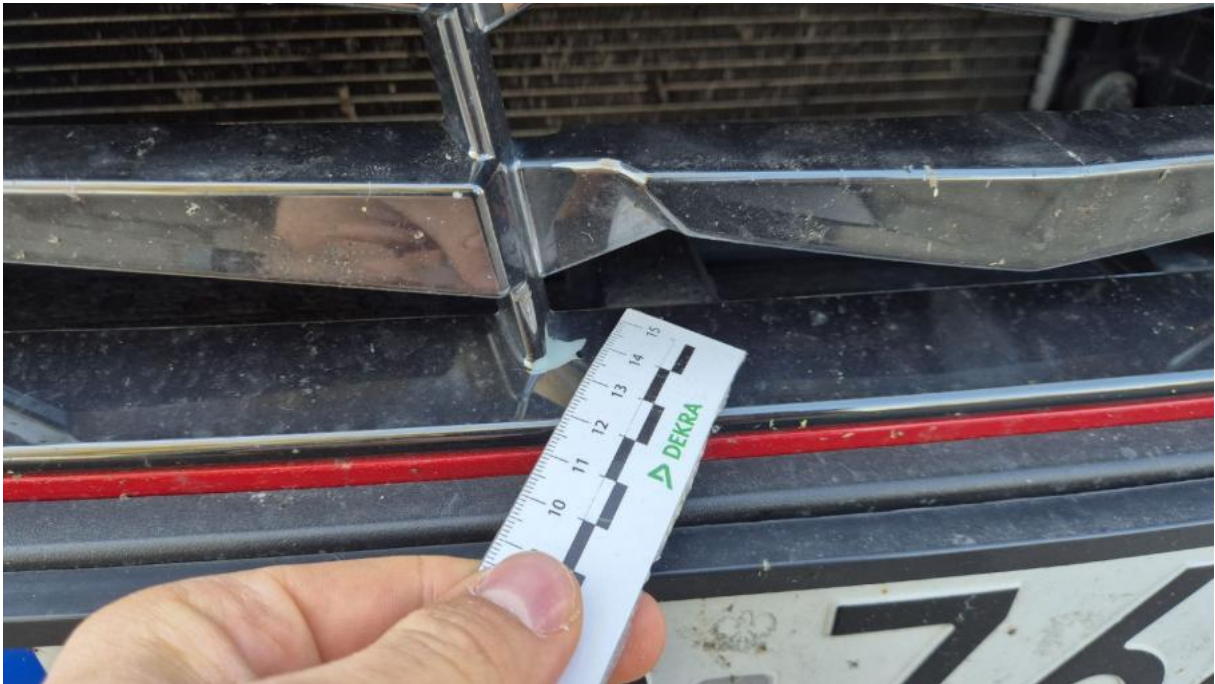
**Fot. 33**

| Poz. | Nazwa pozycji | Opis uszkodzeń | Kwalifik. | Naprawa [rbg] |
|---|---|---|---|---|
| 3 | Osłona chłodnicy, kpl. | rysa/odprysk | | |

Atrapa przednia - Inne 1

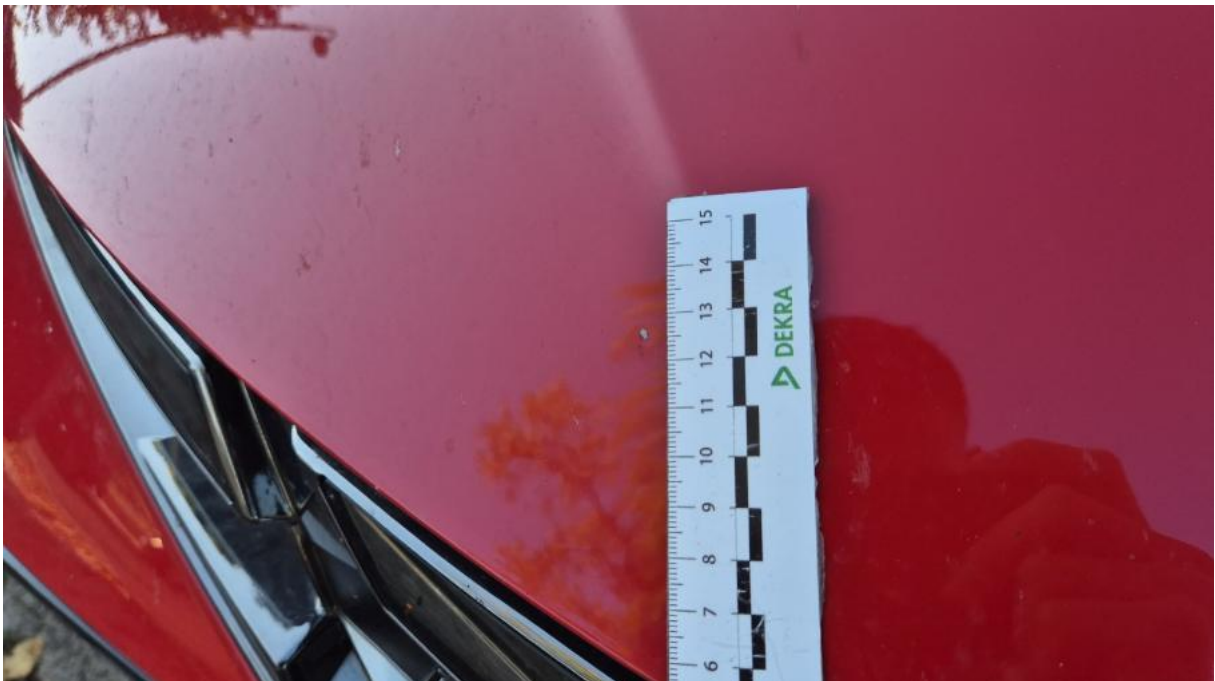
**Fot. 34**

| Poz. | Nazwa pozycji | Opis uszkodzeń | Kwalifik. | Naprawa [rbg] |
|---|---|---|---|---|
| 4 | Pokrywa przednia | rysa/odprysk | | |

Pokrywa komory silnika - Rysa/odprysk 1

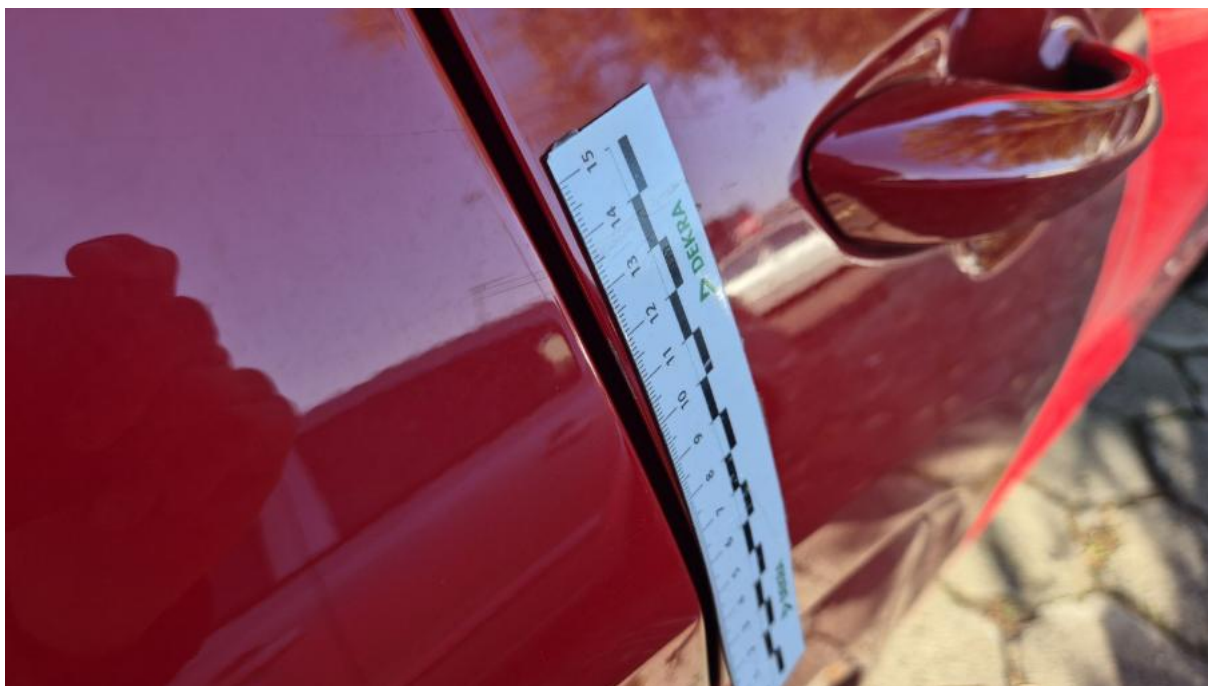
**Fot. 35**

| Poz. | Nazwa pozycji | Opis uszkodzeń | Kwalifik. | Naprawa [rbg] |
|---|---|---|---|---|
| 7 | Drzwi tylne (nieuzbrojone) R | rysa/odprysk | | |

Drzwi tylne P - Rysa/odprysk 1

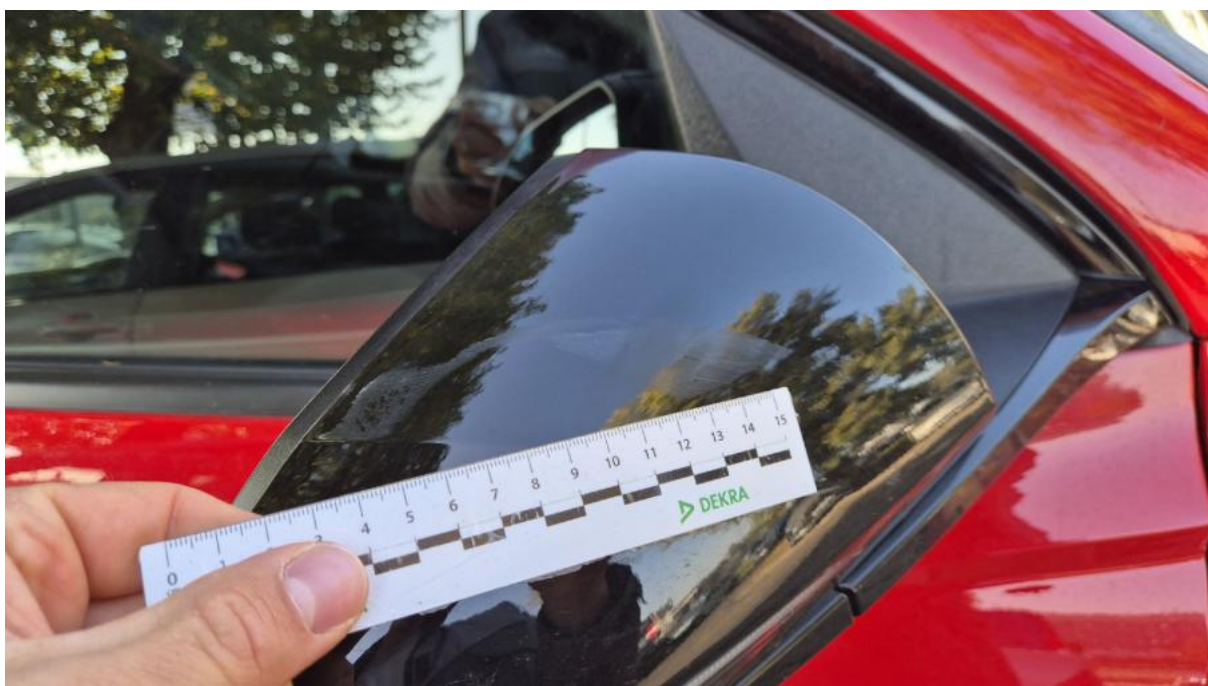
**Fot. 36**

| Poz. | Nazwa pozycji | Opis uszkodzeń | Kwalifik. | Naprawa [rbg] |
|---|---|---|---|---|
| 6 | Osłona lusterka zewnętrznego R | rysa/odprysk | | |

Lusterko zew P - Rysa/odprysk 1

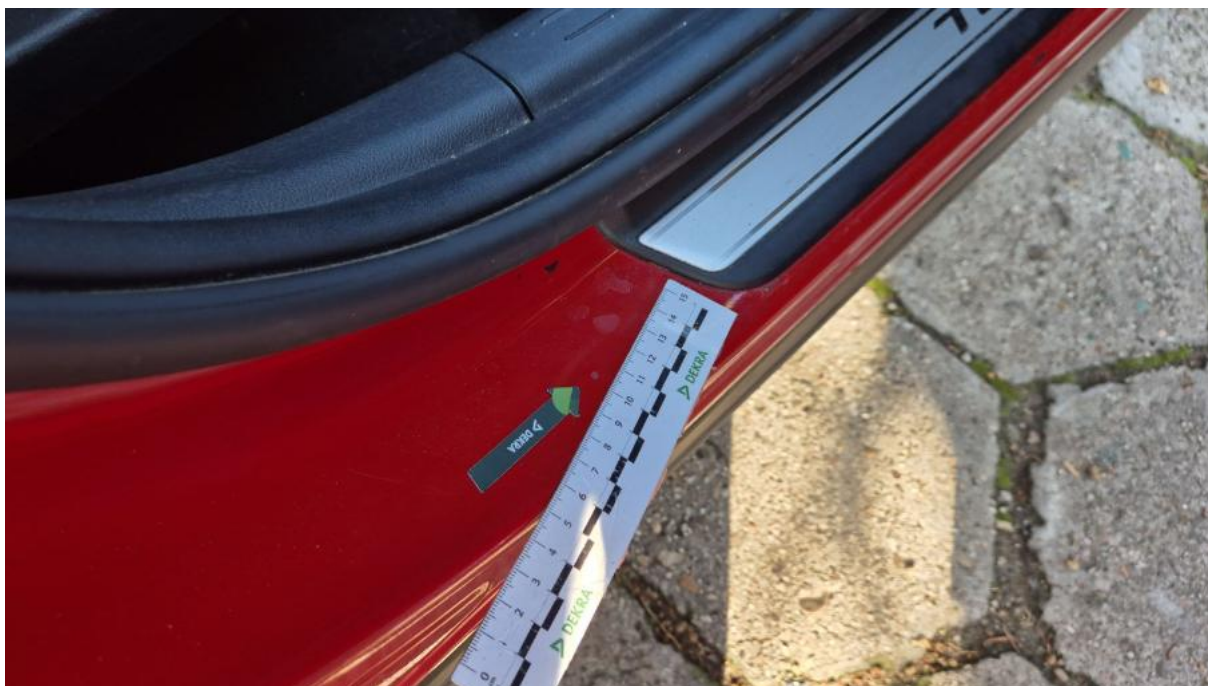
**Fot. 37**

| Poz. | Nazwa pozycji | Opis uszkodzeń | Kwalifik. | Naprawa [rbg] |
|---|---|---|---|---|
| 8 | Próg R | wgniecenie/odkształcenie | | |

Próg P - Wgniecenie/odkształcenie 1

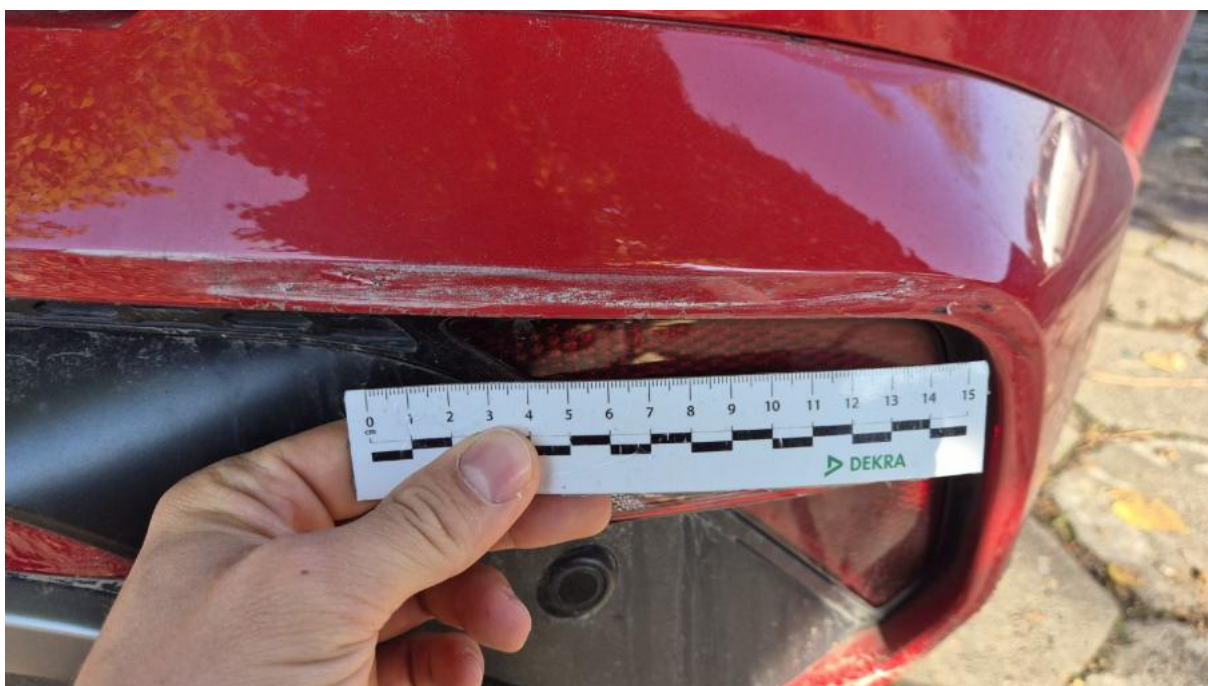
**Fot. 38**

| Poz. | Nazwa pozycji | Opis uszkodzeń | Kwalifik. | Naprawa [rbg] |
|---|---|---|---|---|
| 2 | Nakładka zderzaka tylnego, dół | rysa/odprysk | NA | 0.8 |

Zderzak tylny - Rysa/odprysk 1

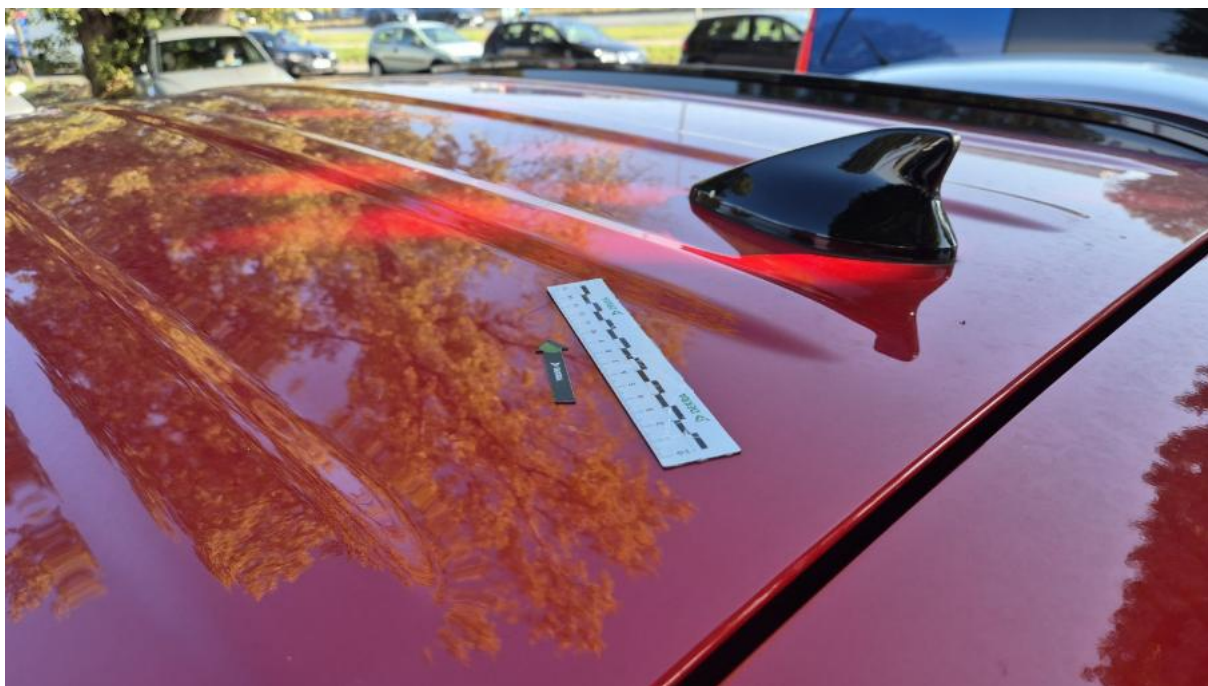
**Fot. 39**

| Poz. | Nazwa pozycji | Opis uszkodzeń | Kwalifik. | Naprawa [rbg] |
|---|---|---|---|---|
| 5 | Dach | wgniecenie/odkształcenie | | |

Dach - Wgniecenie/odkształcenie 1

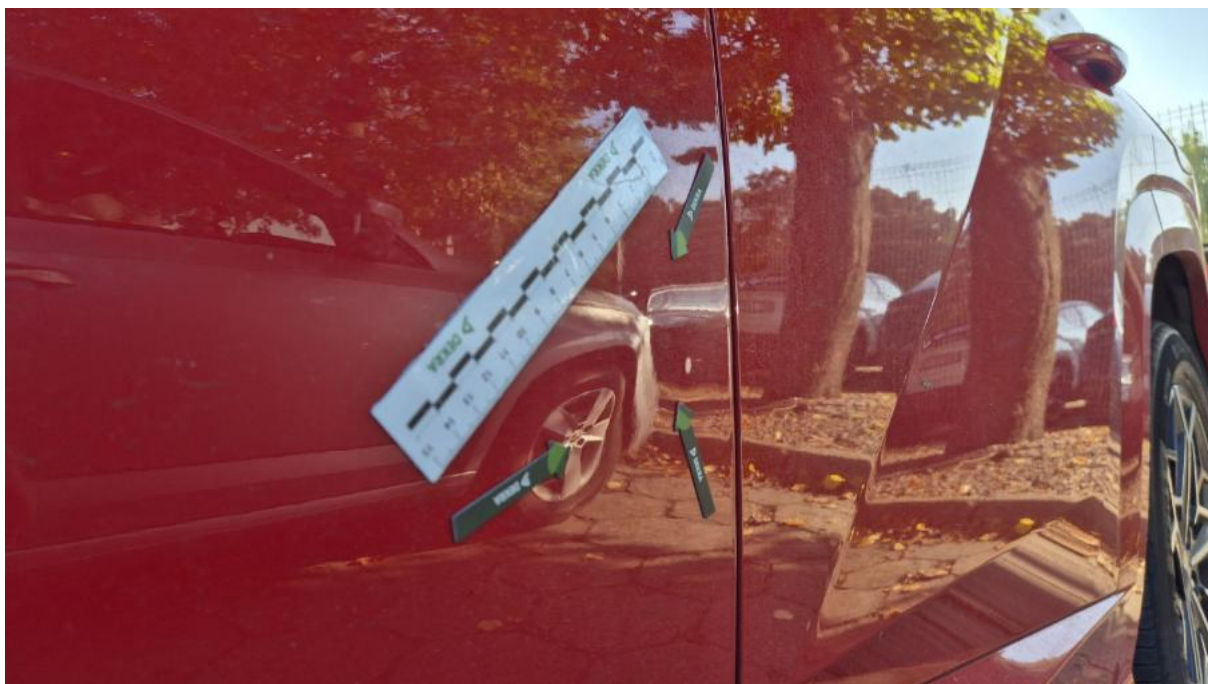
**Fot. 40**

| Poz. | Nazwa pozycji | Opis uszkodzeń | Kwalifik. | Naprawa [rbg] |
|---|---|---|---|---|
| 1 | Drzwi przednie (nieuzbrojone) L | wgniecenie/odkształcenie | NA | 1 |

Drzwi przed L - Wgniecenie/odkształcenie 1

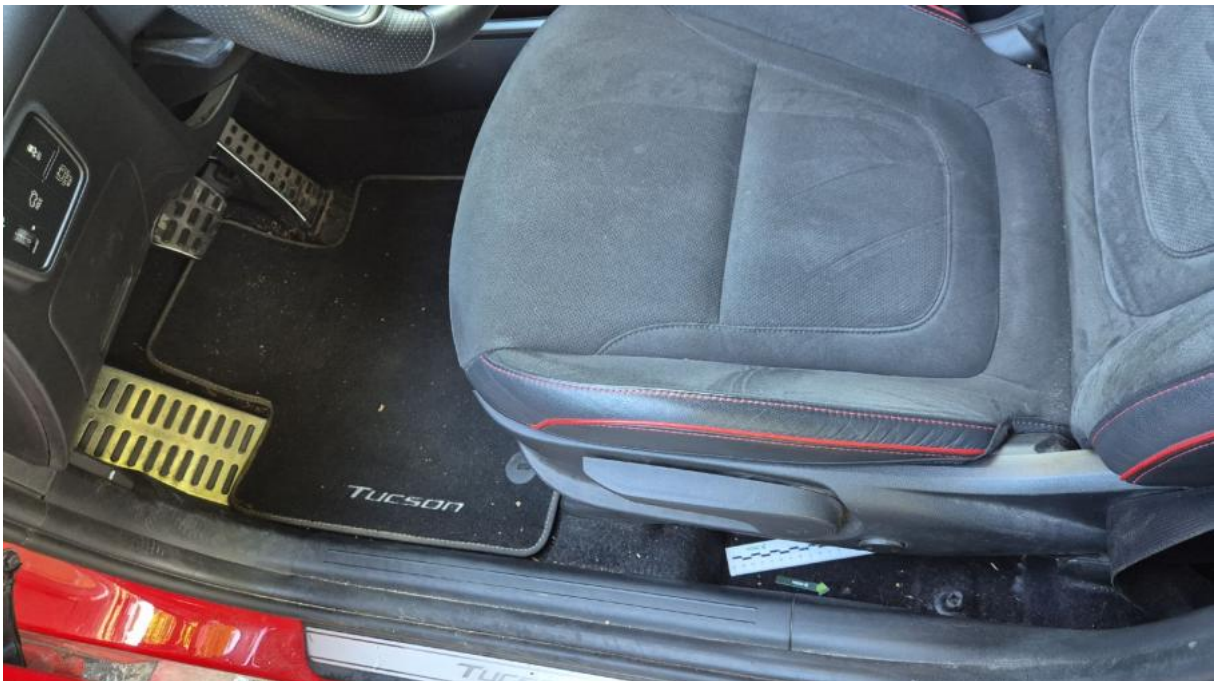
**Fot. 42**

| Poz. | Nazwa pozycji | Opis uszkodzeń | Kwalifik. | Naprawa [rbg] |
|---|---|---|---|---|
| 10 | Dywanik środkowy | przytopenie | | |

Wykładzina podłogi - Inne 1

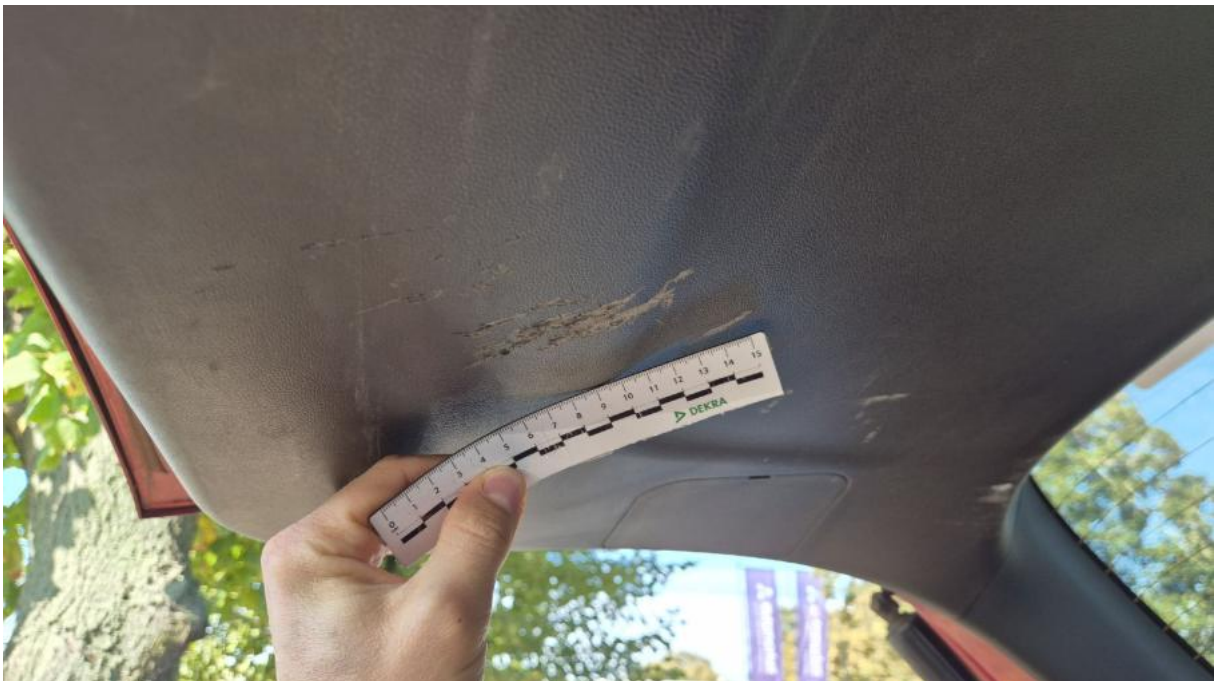
**Fot. 44**

| Poz. | Nazwa pozycji | Opis uszkodzeń | Kwalifik. | Naprawa [rbg] |
|---|---|---|---|---|
| 9 | Nakładka pokrywy tylnej dół | zarysowanie | | |

Wykładzina pokrywy tylnej - Rysa/odprysk 1
