## Raport z oględzin pojazdu

| Numer raportu | 218056/1/26-11401 | Data raportu | 02-02-2026 |

| Numer identyfikacyjny (VIN) | W1N9N0BB1PJ048658 |
| Marka, model | MERCEDES-BENZ EQA [243] ... |

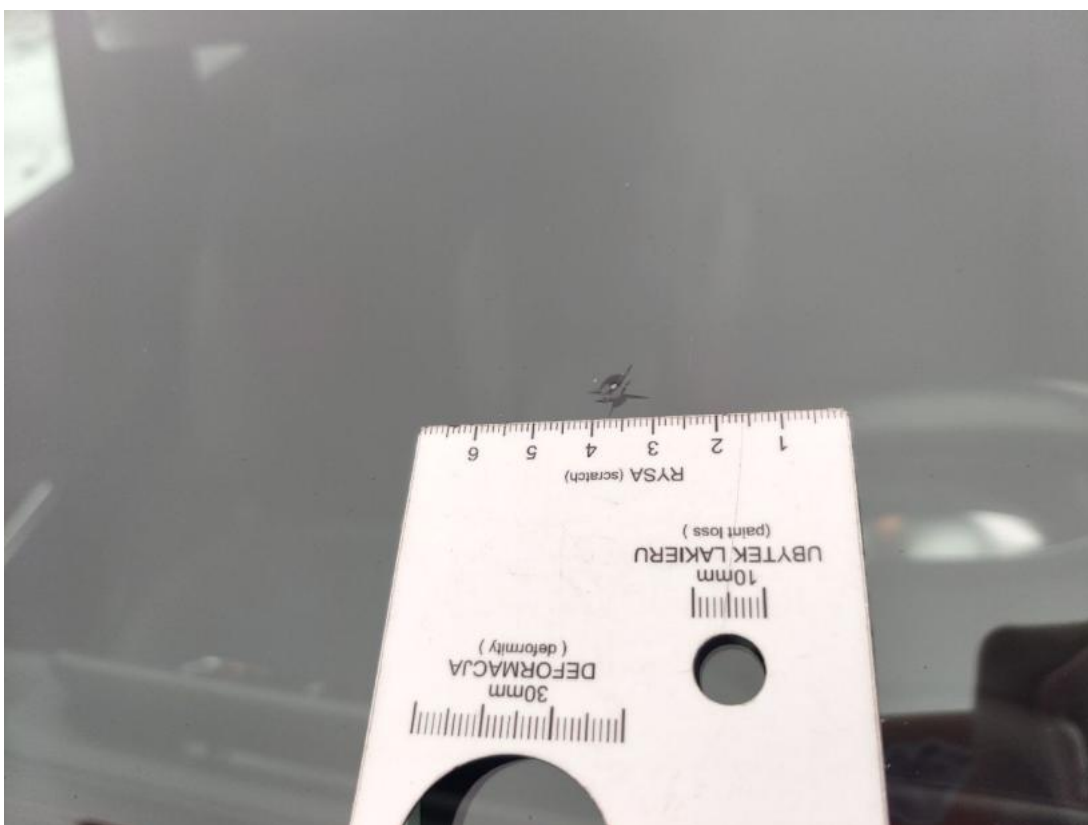
**Fot. 38**

| Poz. | Nazwa pozycji | Opis uszkodzeń | Kwalifik. | Naprawa [rbg] |
|---|---|---|---|---|
| 1 | Szyba przednia barwiona | pęknięcie | WY | 2.8 |

Szyba czołowa - Pęknięcie/rozerwanie 1

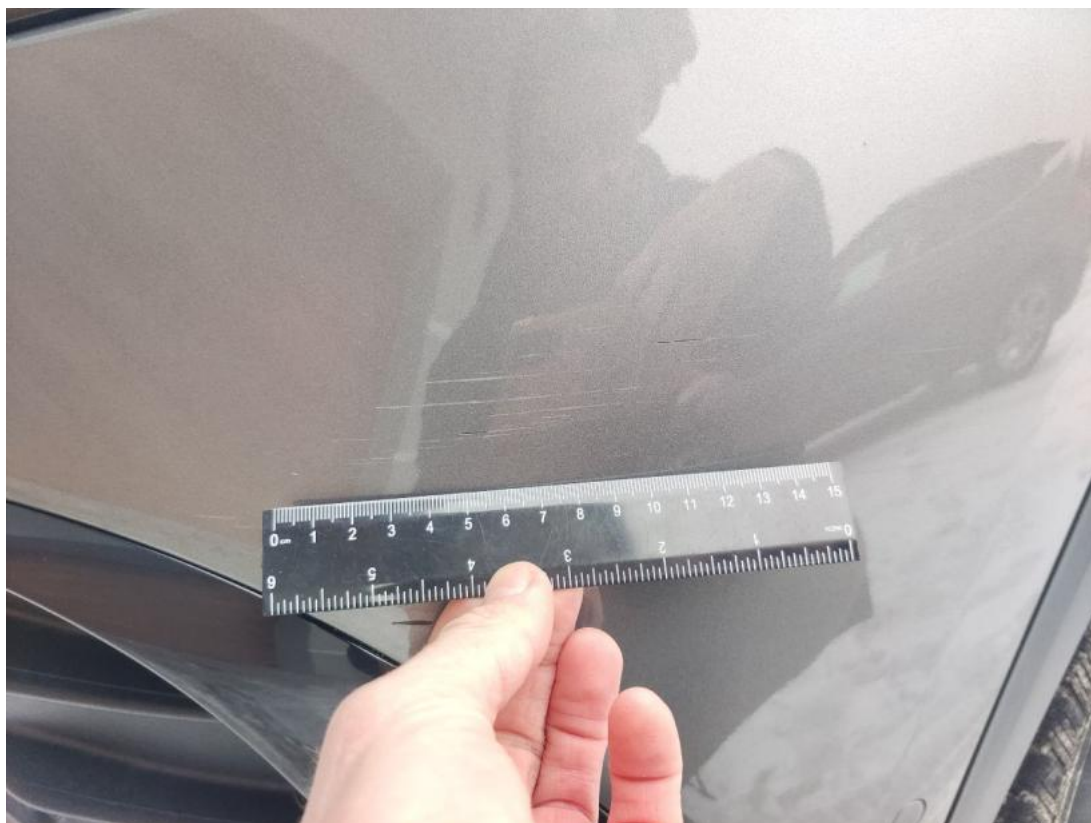
**Fot. 41**

| Poz. | Nazwa pozycji | Opis uszkodzeń | Kwalifik. | Naprawa [rbg] |
|---|---|---|---|---|
| 4 | Okładzina zderzaka przedniego | rysa/odprysk | NA | 1 |

Zderzak przedni cz L - Rysa/odprysk 1

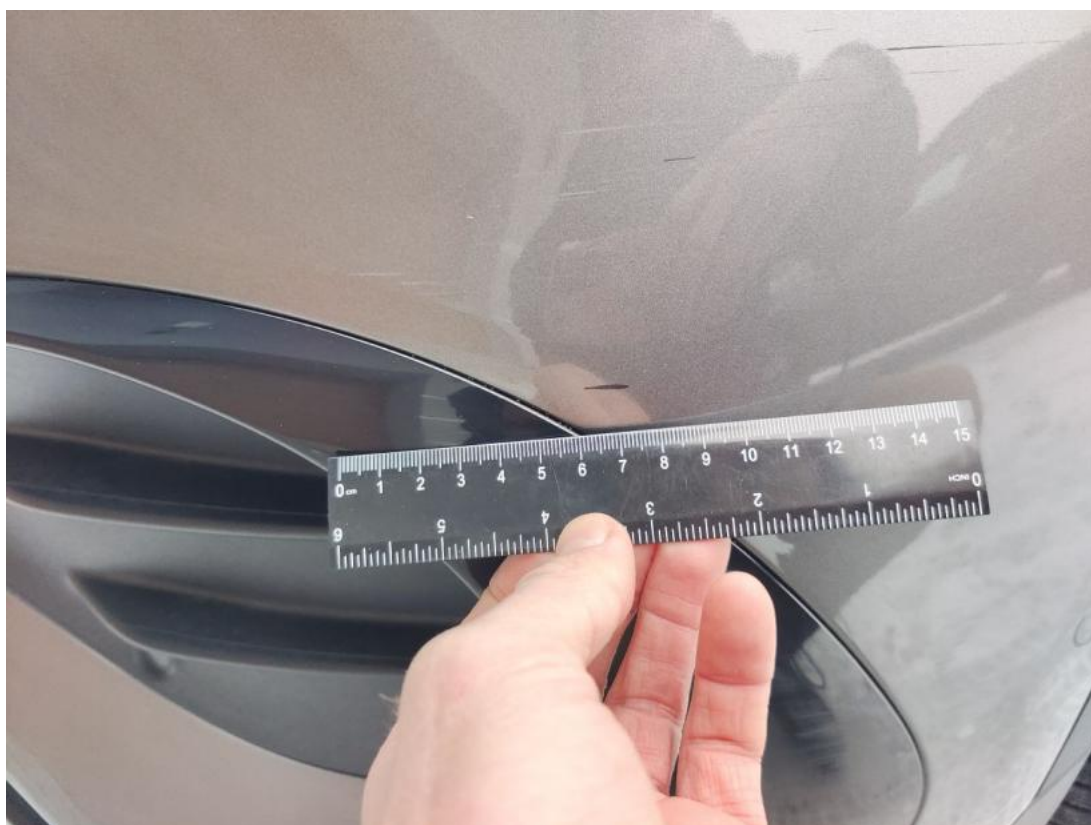
**Fot. 42**

Zderzak przedni cz L - Rysa/odprysk 2

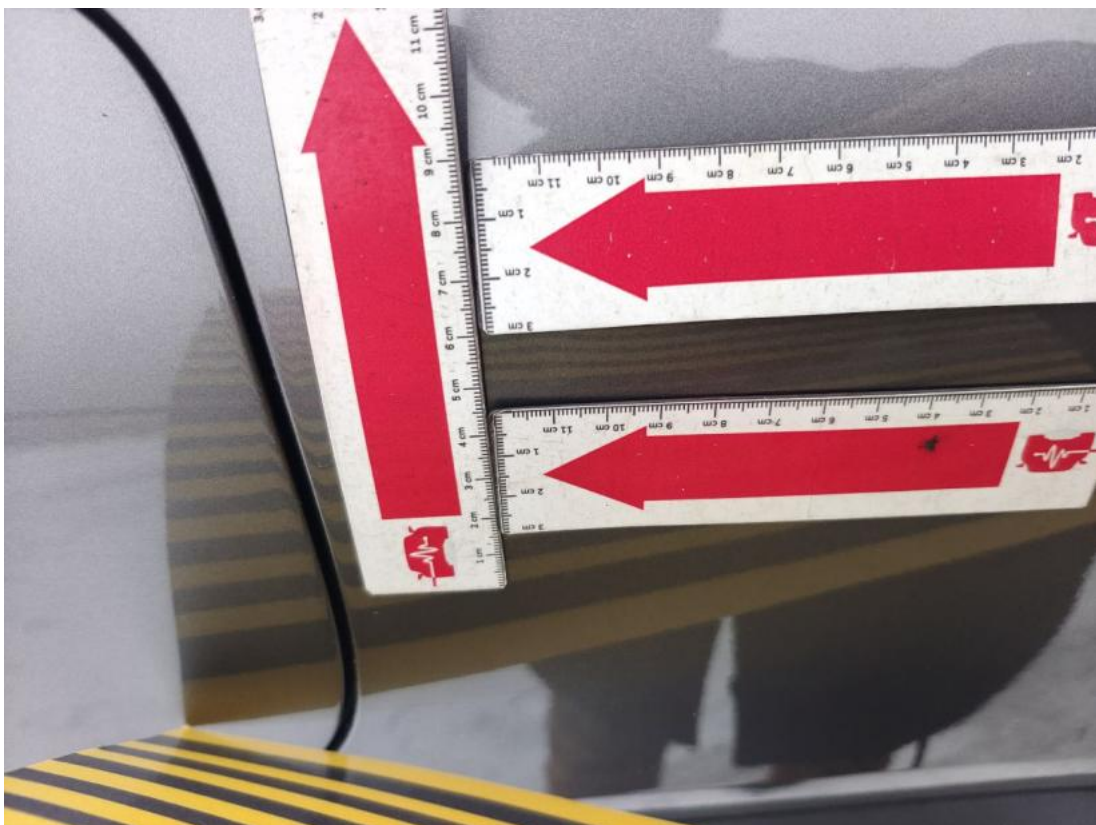
**Fot. 44**

| Poz. | Nazwa pozycji | Opis uszkodzeń | Kwalifik. | Naprawa [rbg] |
|---|---|---|---|---|
| 8 | Blotnik tylny R | wgniecenie/odkształcenie | | |

Błotnik tylny P / Ściana boczna P - Wgniecenie/odkształcenie 1

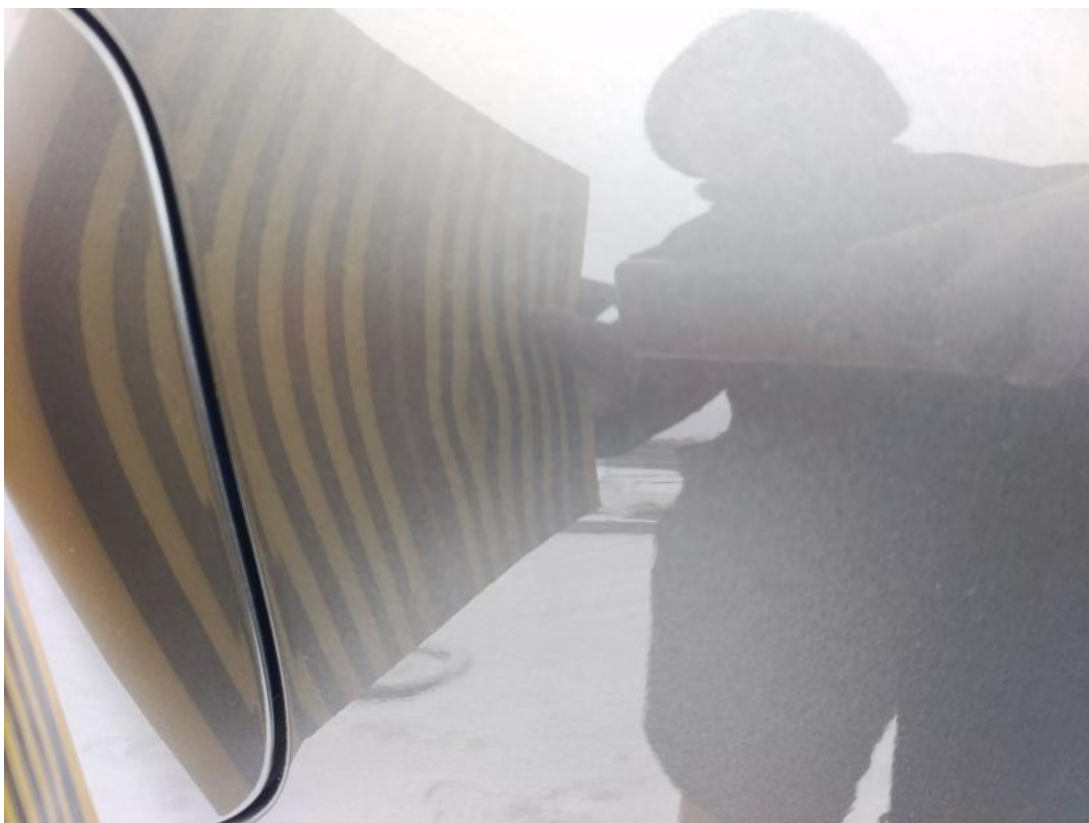
**Fot. 45**

Błotnik tylny P / Ściana boczna P - Wgniecenie/odkształcenie 2

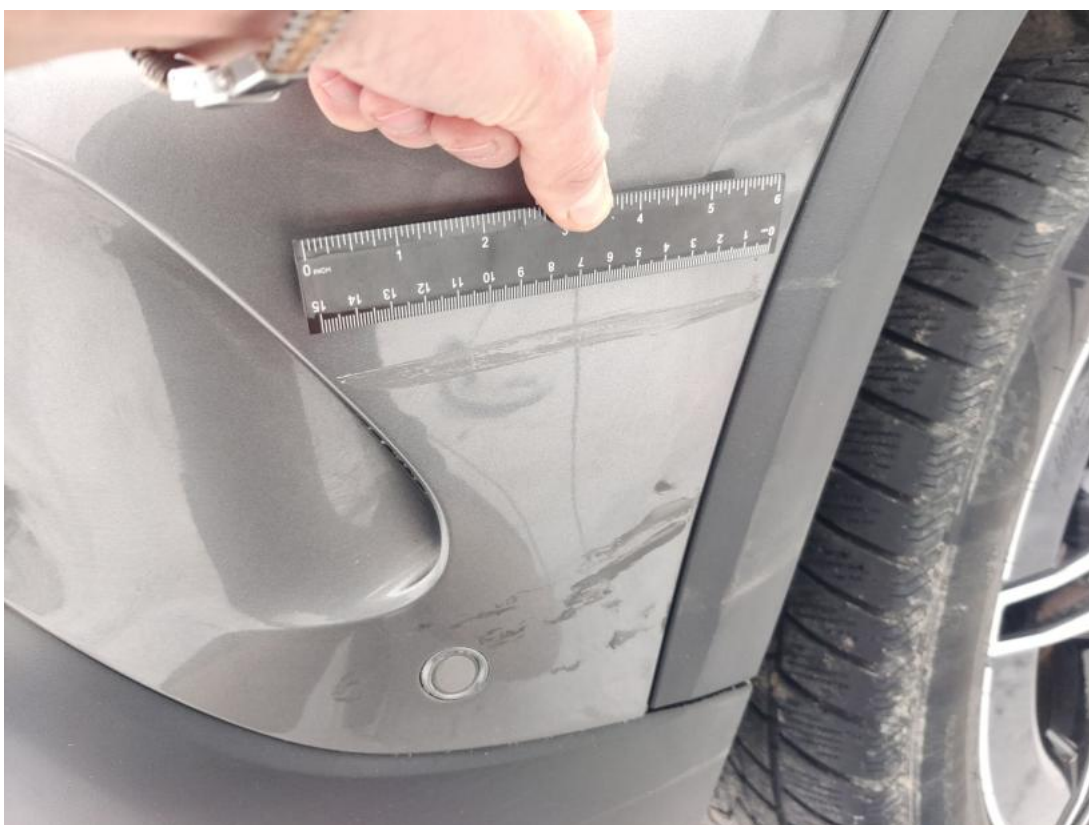
**Fot. 48**

| Poz. | Nazwa pozycji | Opis uszkodzeń | Kwalifik. | Naprawa [rbg] |
|---|---|---|---|---|
| 6 | Nakładka zderzaka tylnego, góra | rysa/odprysk | NA | 0.8 |

Zderzak tylny cz P - Rysa/odprysk 1

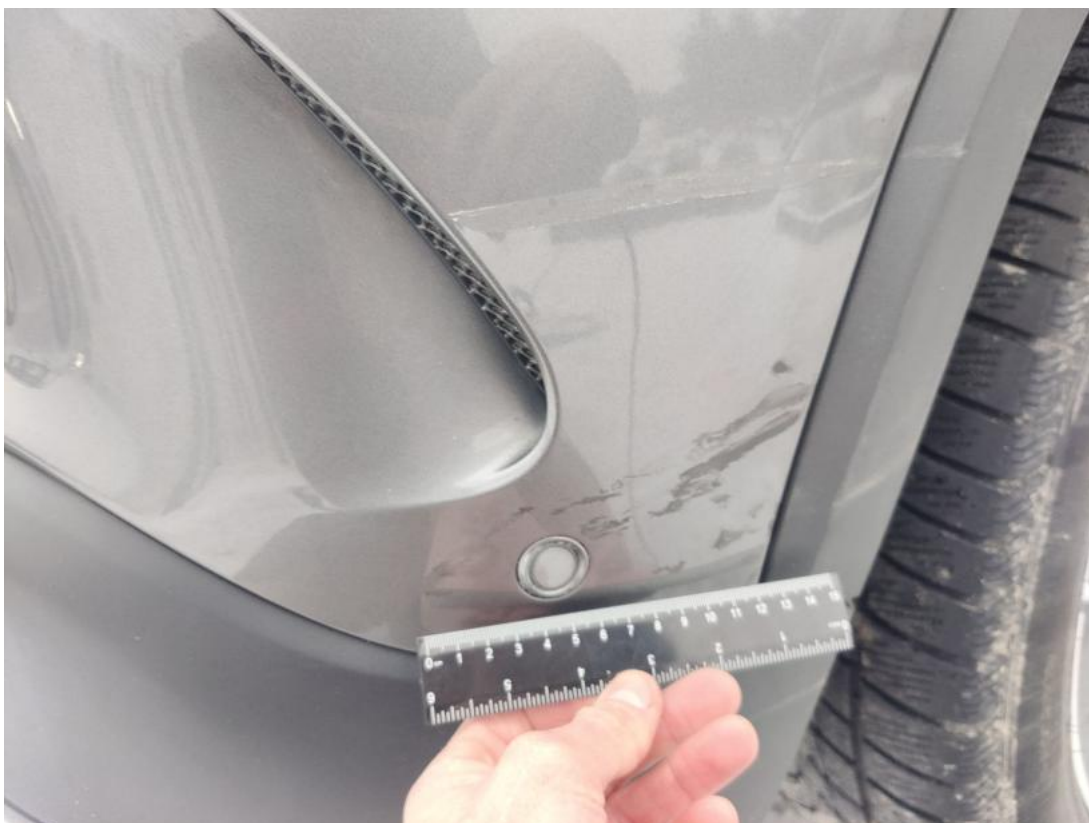
**Fot. 49**

Zderzak tylny cz P - Rysa/odprysk 2

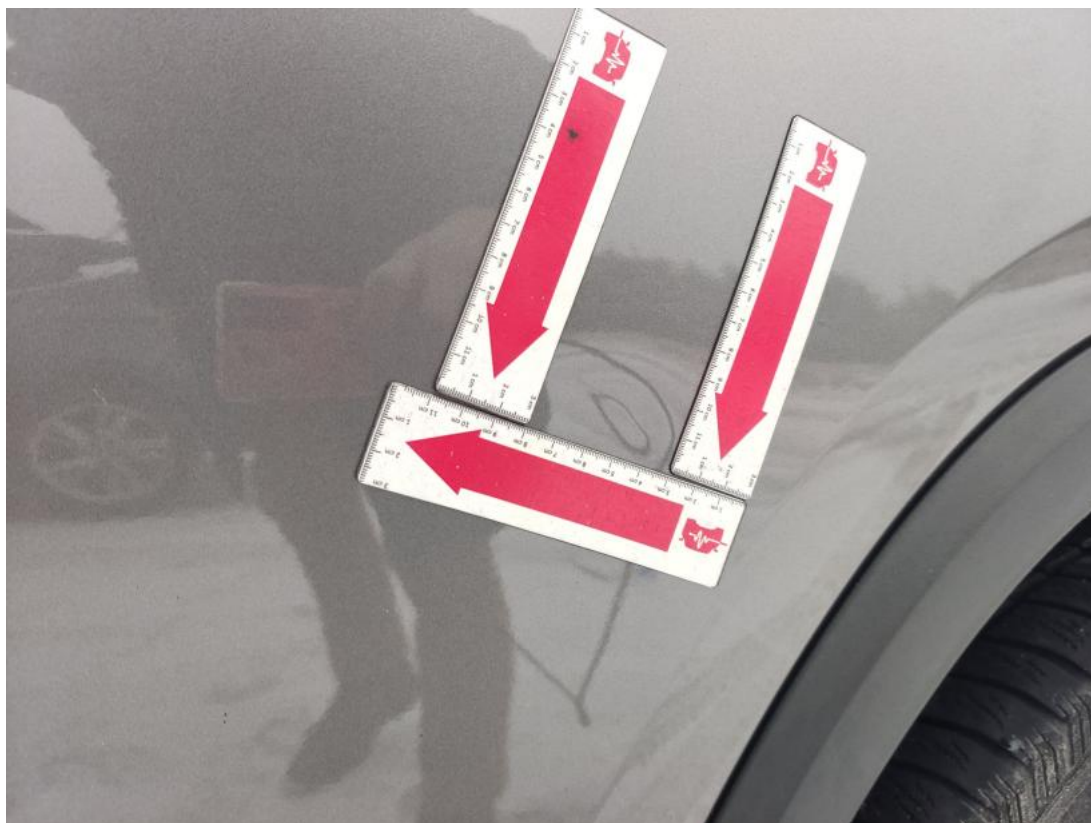
**Fot. 51**

| Poz. | Nazwa pozycji | Opis uszkodzeń | Kwalifik. | Naprawa [rbg] |
|---|---|---|---|---|
| 5 | Drzwi tylne (nieuzbrojone) L | wgniecenie/odkształcenie | NA | 0.7 |

Drzwi tylne L - Wgniecenie/odkształcenie 1

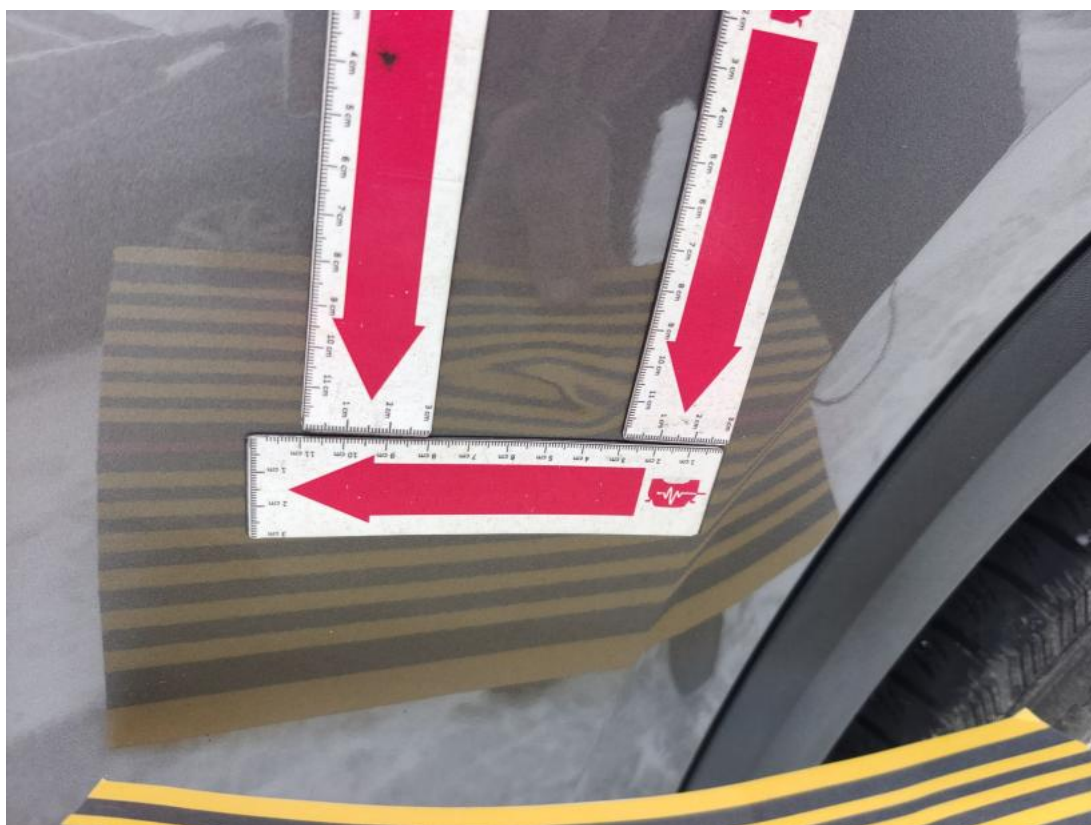
**Fot. 52**

Drzwi tylne L - Wgniecenie/odkształcenie 2

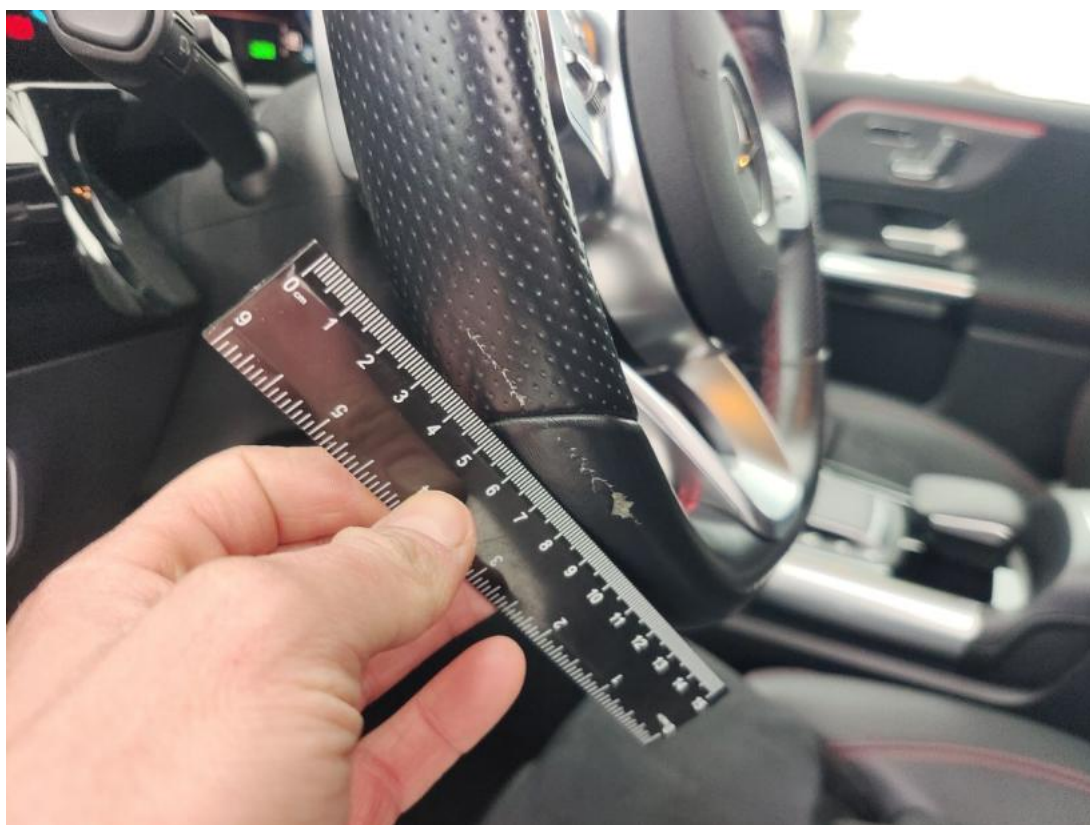
**Fot. 54**

| Poz. | Nazwa pozycji | Opis uszkodzeń | Kwalifik. | Naprawa [rbg] |
|---|---|---|---|---|
| 3 | Kierownica skórzana z Airbag | zarysowanie, ubytki materiału | WY | 0.9 |

Koło kierownicy - Rysa/odprysk 1
