## Raport z oględzin pojazdu

| Numer raportu | 218637/3/26-11401 | Data raportu | 17-03-2026 |

| Marka, model | SEAT Ateca 20- |
| Typ, wersja | Ateca 1.5 TSI Style S&S DSG |

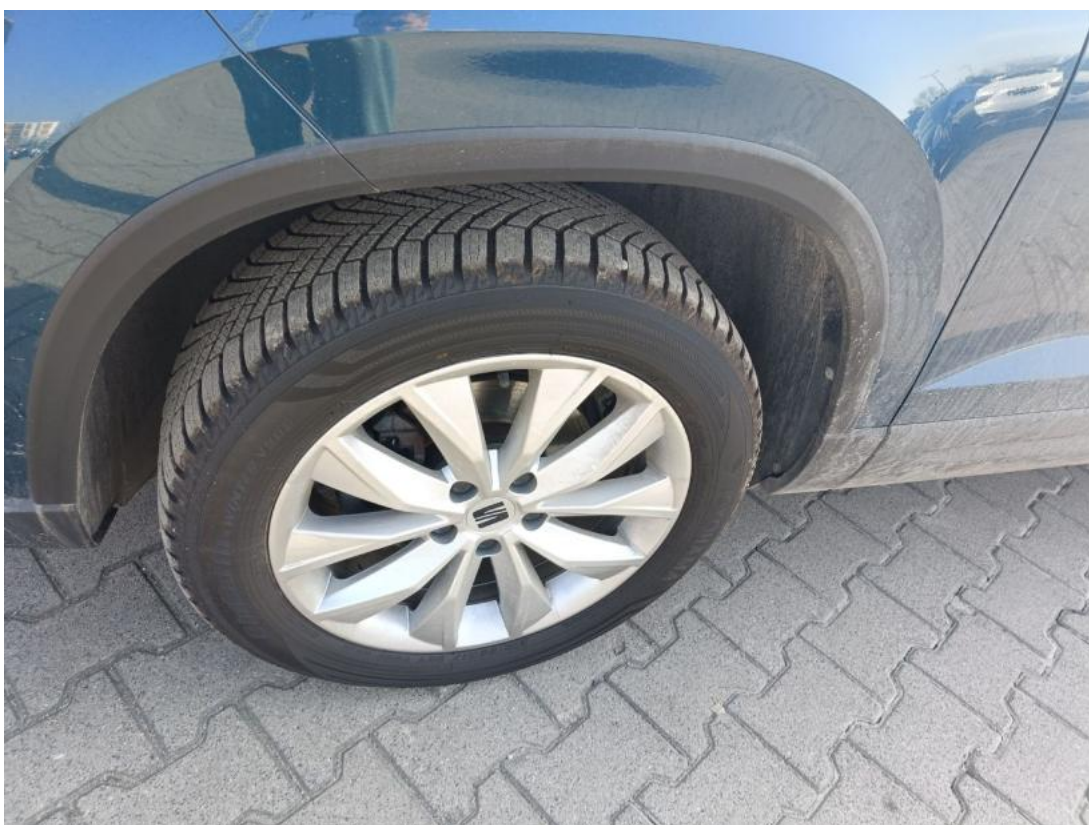
**Fot. 50**

| Poz. | Nazwa pozycji | Opis uszkodzeń | Kwalifik. | Naprawa [rbg] |
|---|---|---|---|---|
| 3 | Opony przód | założone odwrotnie do kierunku jazdy | | |

opony symetryczne kół osi przedniej założone odwrotnie do kierunku jazdy

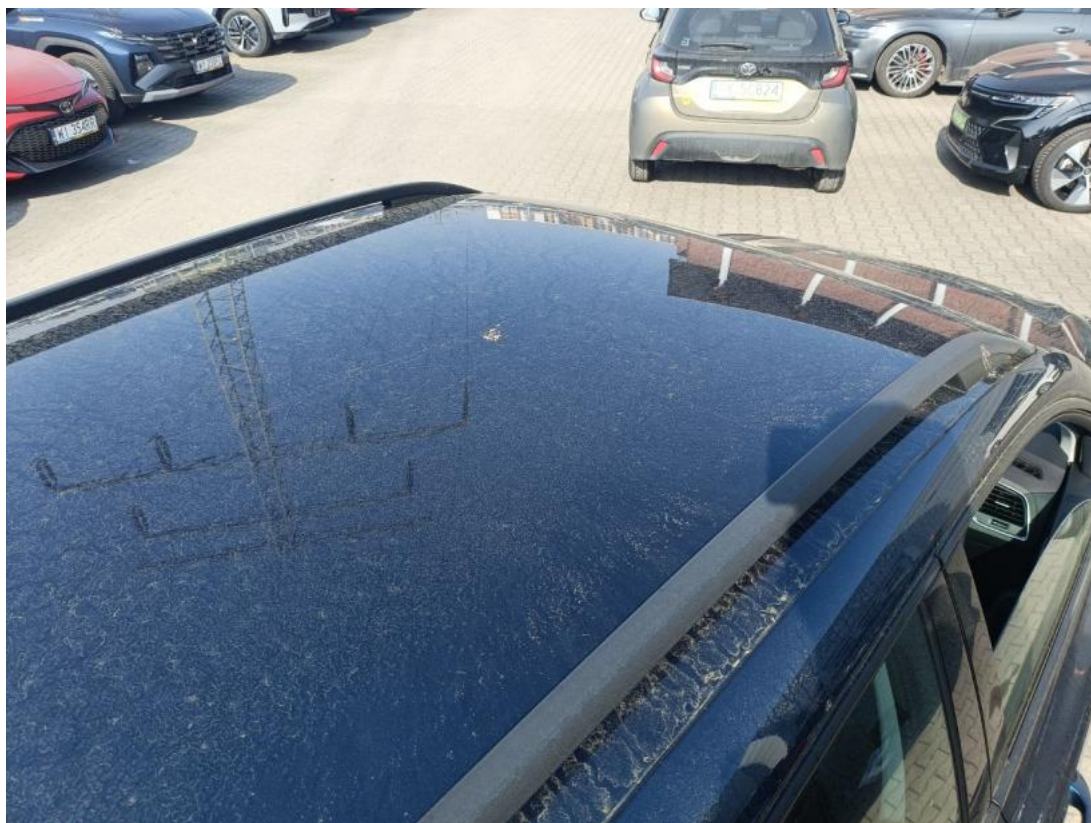
**Fot. 51**

zabrudzenia nadwozia uniemożliwiające pełną weryfikację i ocenę stanu karoserii

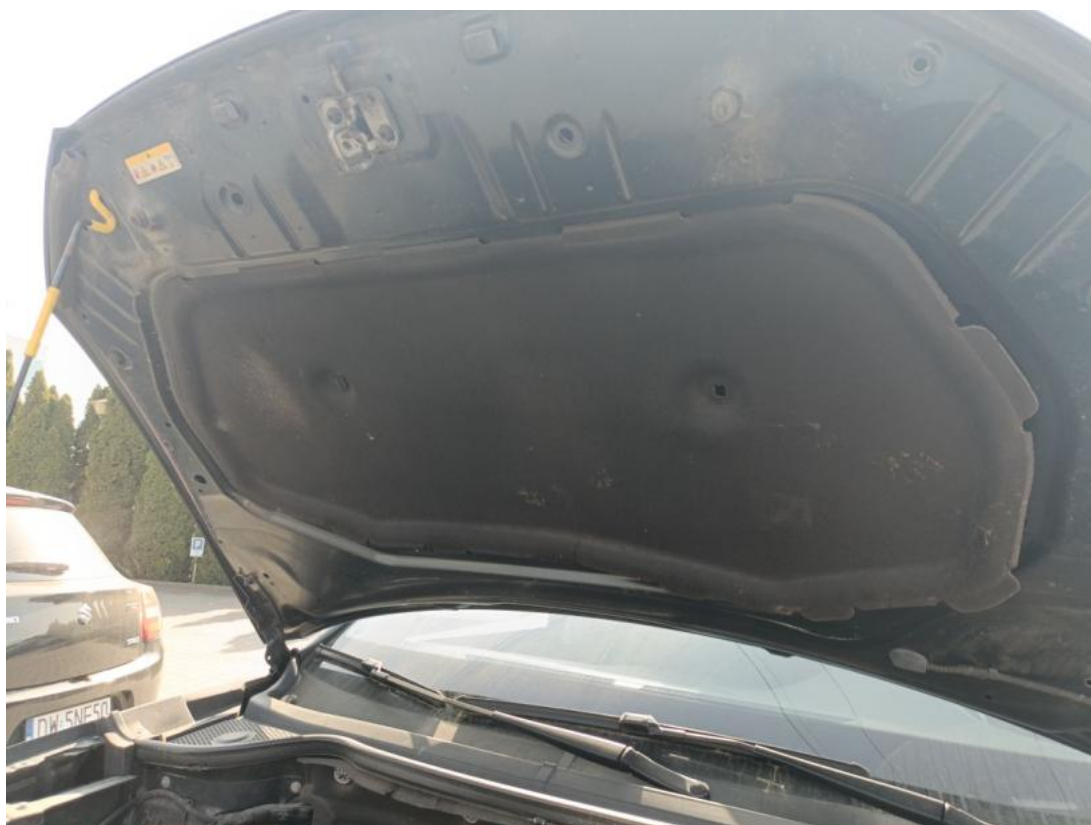
**Fot. 52**

| Poz. | Nazwa pozycji | Opis uszkodzeń | Kwalifik. | Naprawa [rbg] |
|---|---|---|---|---|
| 1 | Wykładzina tłumiąca pokrywy przedniej | rozerwanie | WY | 0.2 |

Wykładzina pokrywy komory silnika - zdjęcie poglądowe 1

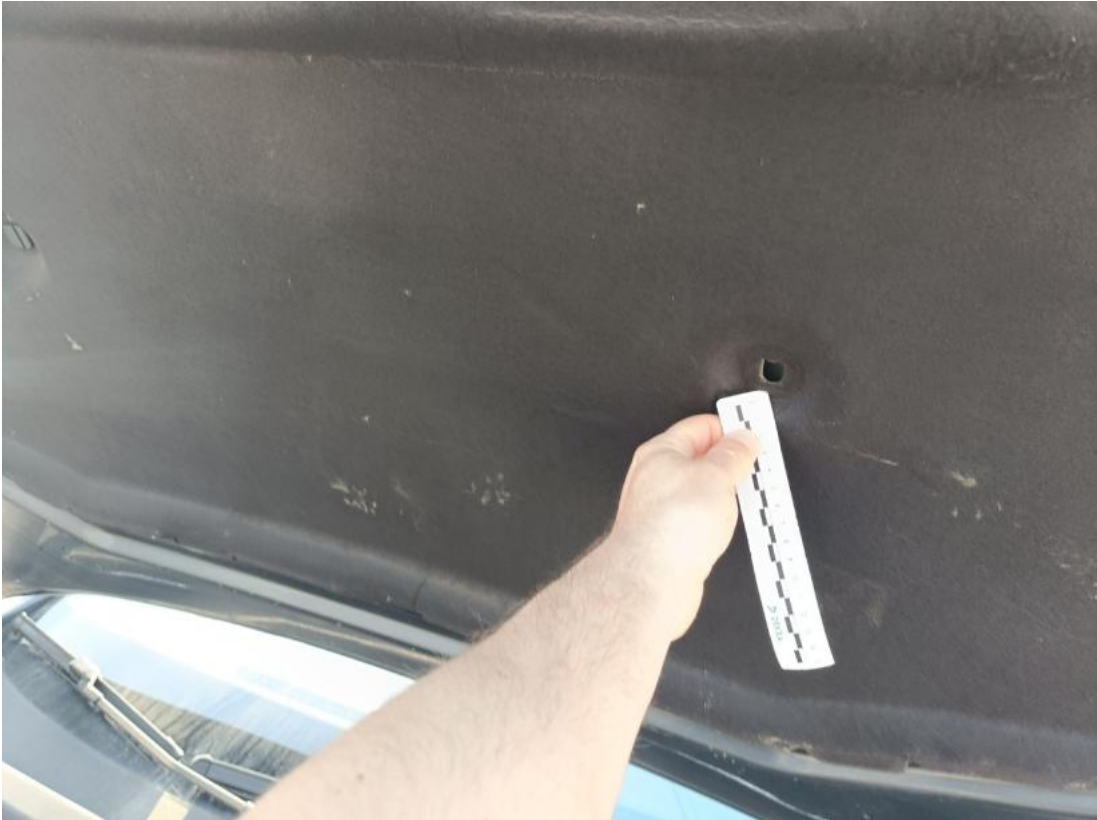
**Fot. 53**

Wykładzina pokrywy komory silnika - zdjęcie poglądowe 2

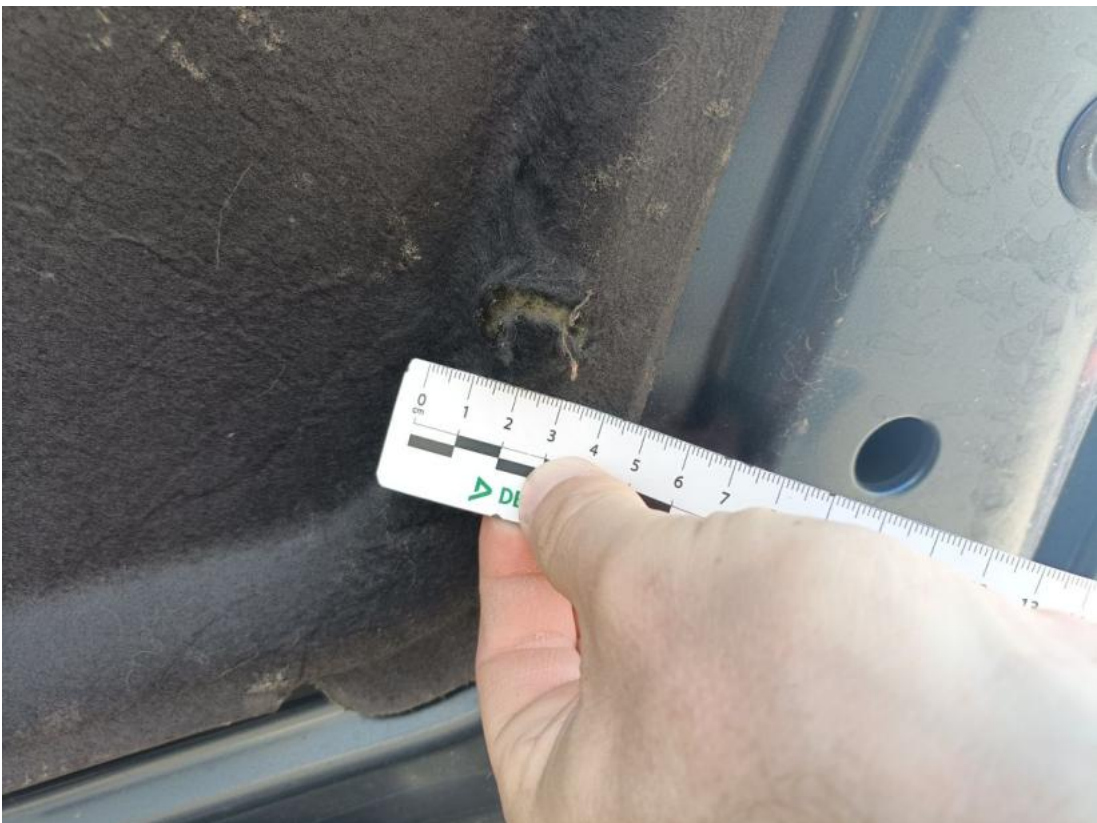
**Fot. 54**

Wykładzina pokrywy komory silnika - Pęknięcie/rozerwanie 1

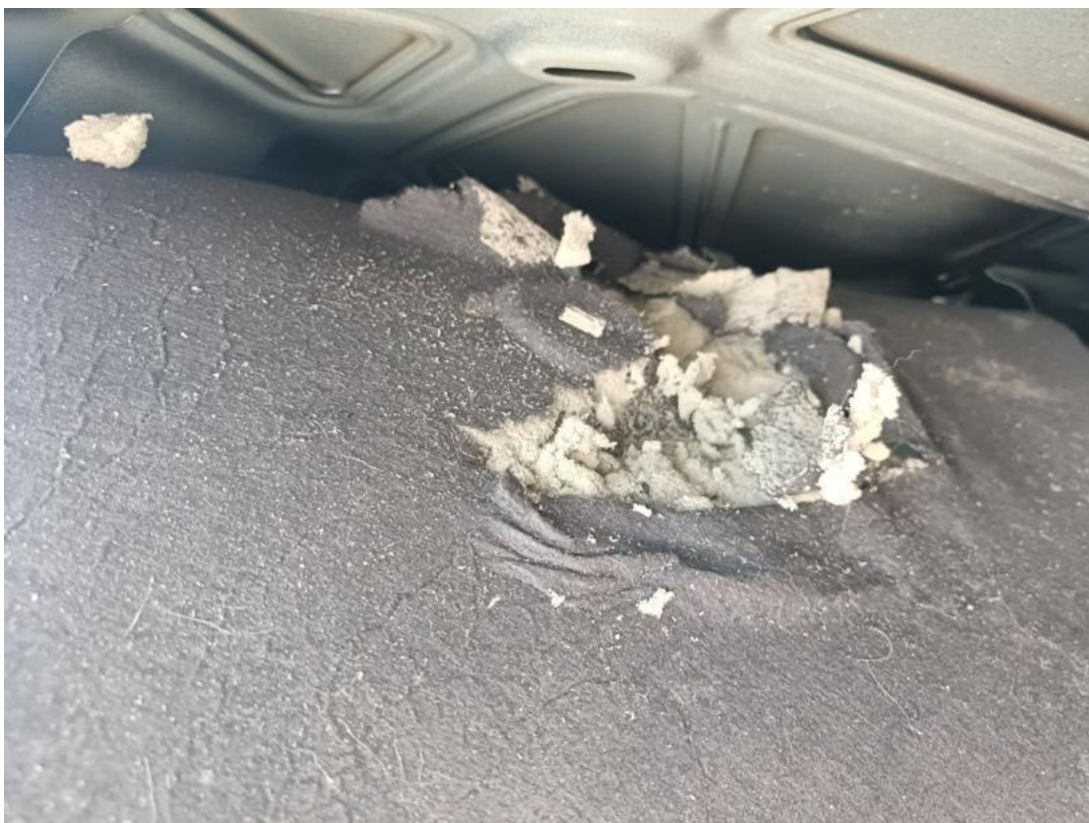
**Fot. 55**

Wykładzina pokrywy komory silnika - Pęknięcie/rozerwanie 2

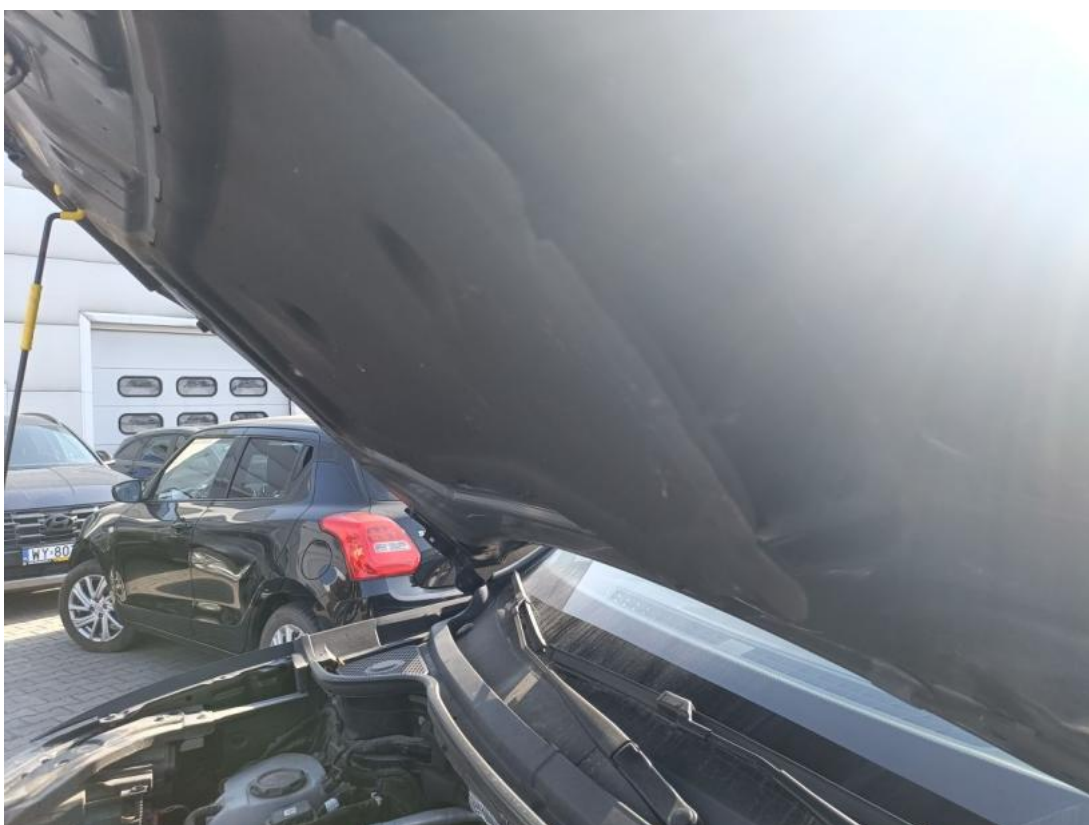
**Fot. 56**

Wykładzina pokrywy komory silnika() - Pęknięcie/rozerwanie 3

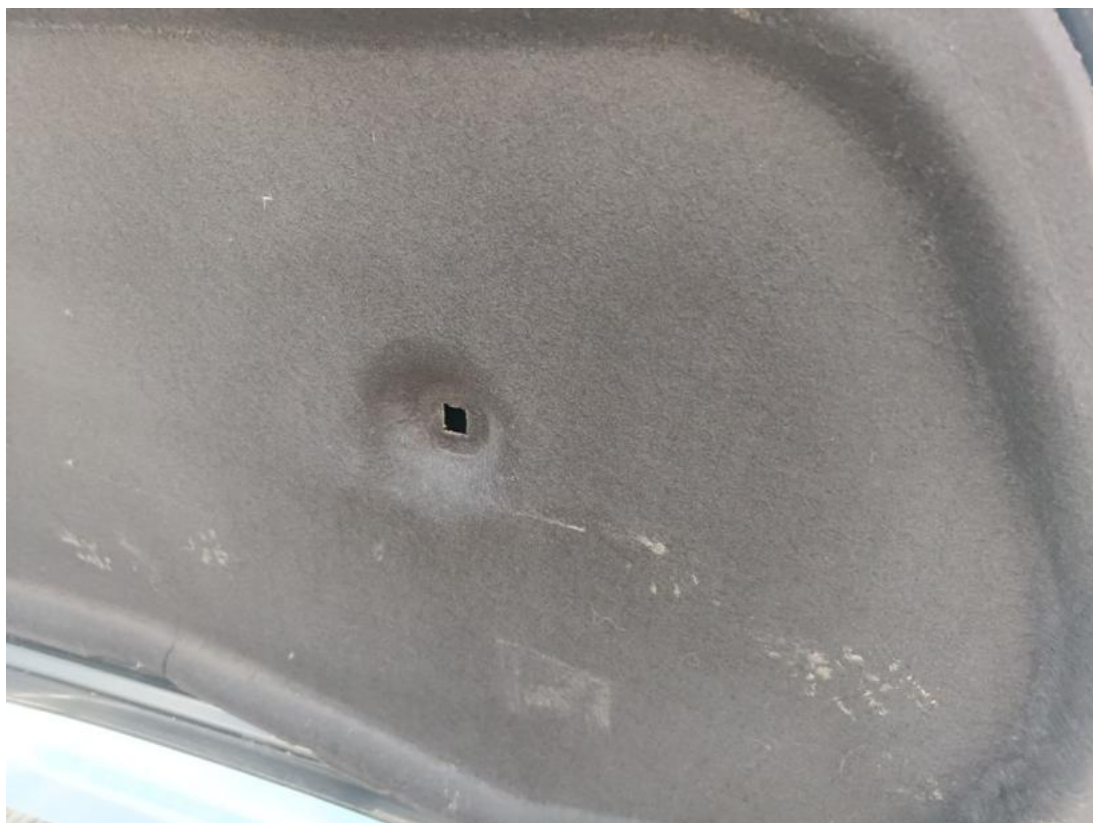
**Fot. 57**

Wykładzina pokrywy komory silnika - Inne 1

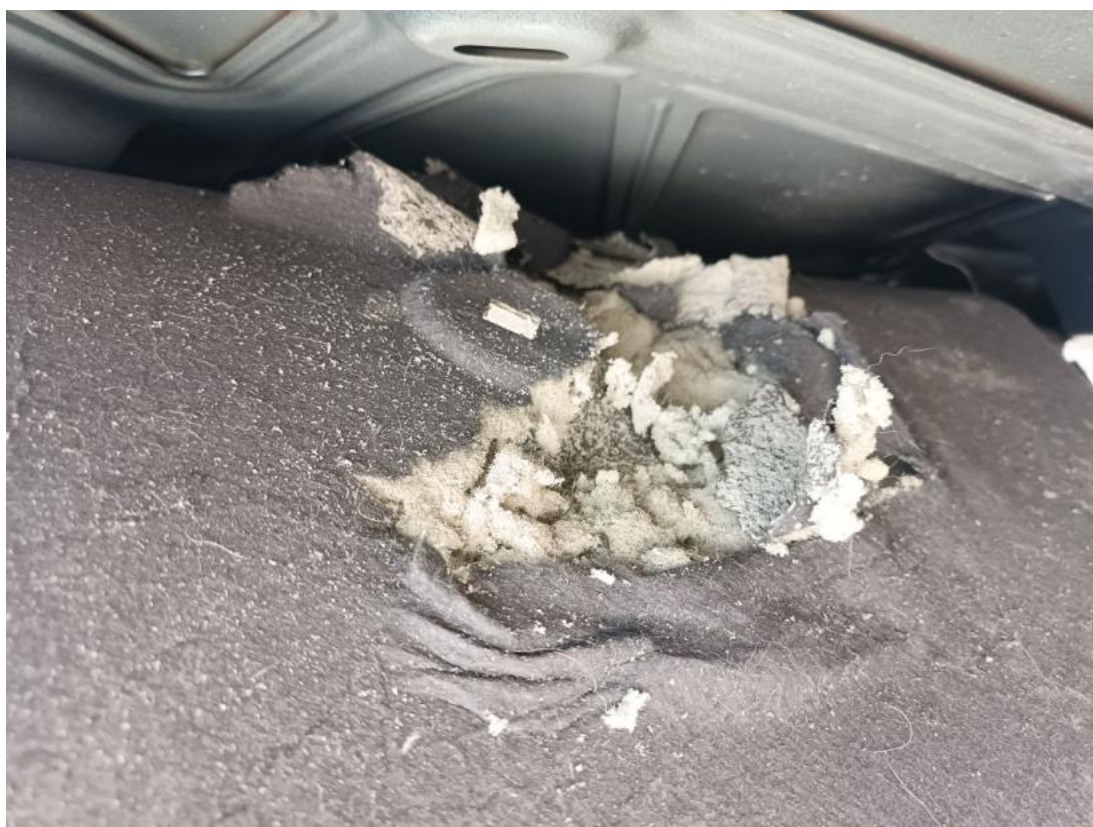
**Fot. 58**

Wykładzina pokrywy komory silnika - Inne 2

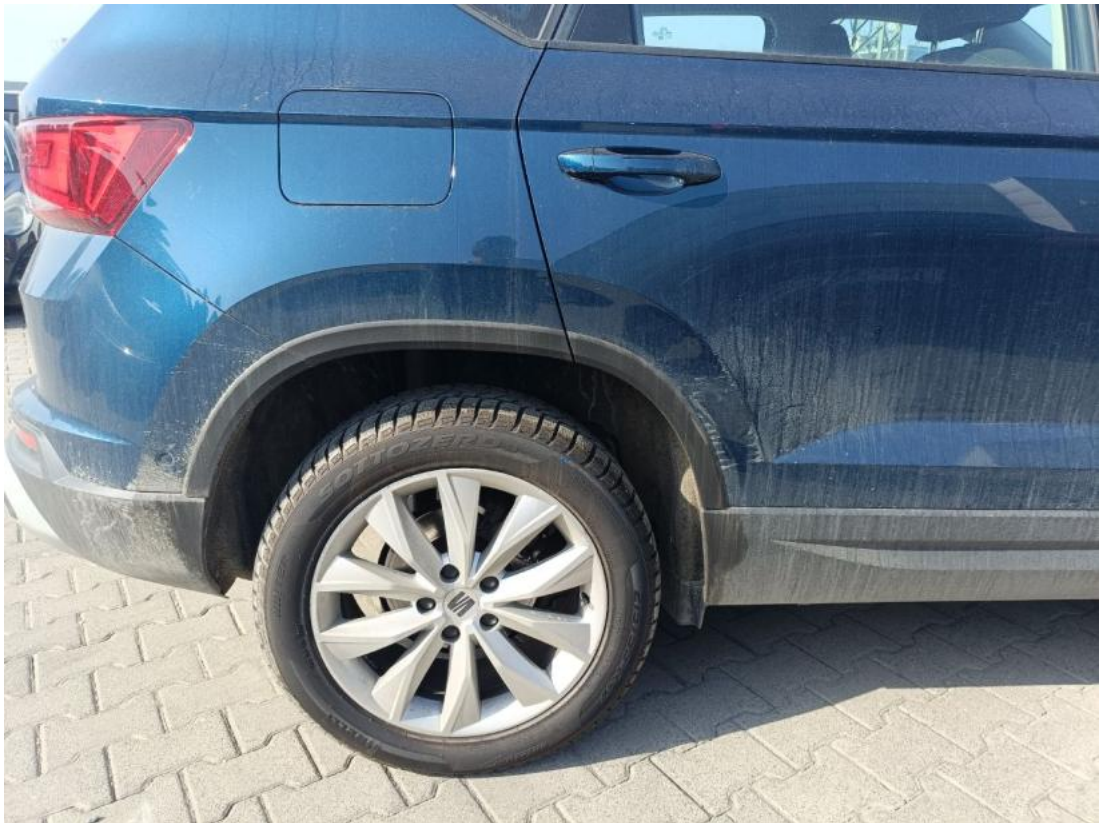
**Fot. 59**

| Poz. | Nazwa pozycji | Opis uszkodzeń | Kwalifik. | Naprawa [rbg] |
|---|---|---|---|---|
| 2 | Tarcza koła aluminiowa tył R | rysa/odprysk, ubytki materiału | NA | 2 |

Felga aluminiowa tylna P - zdjęcie poglądowe 1

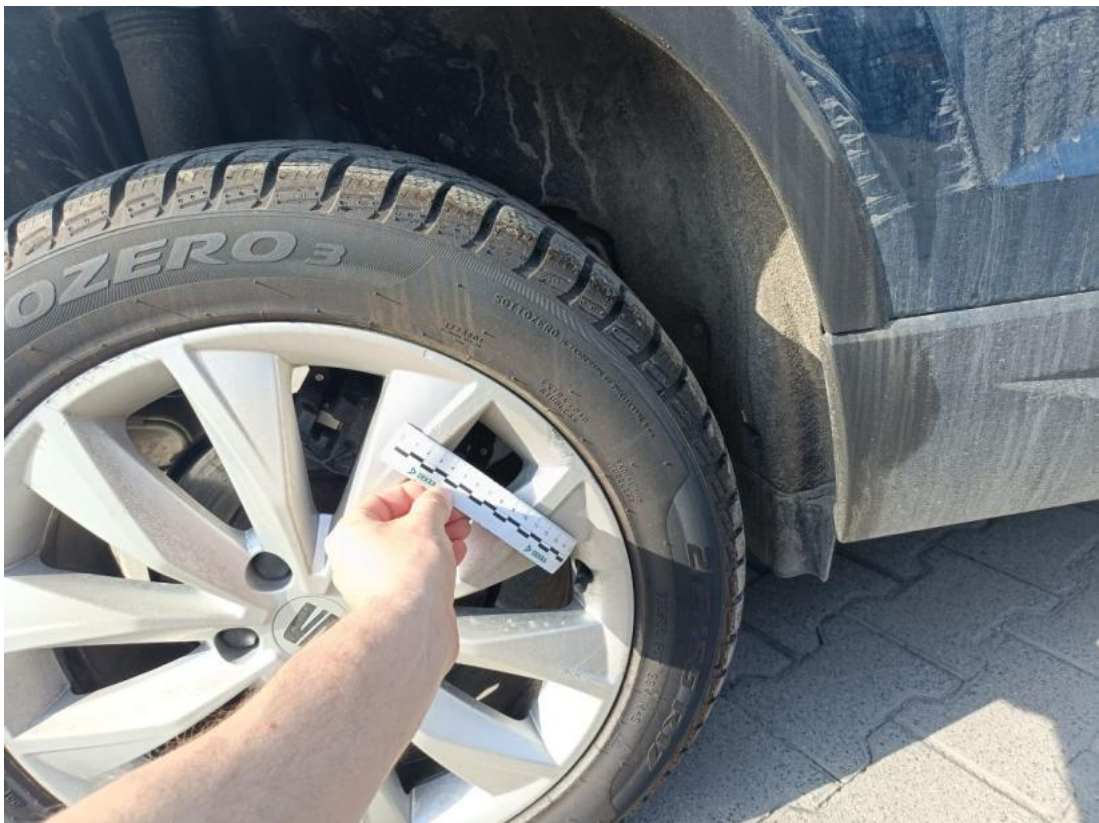
**Fot. 60**

Felga aluminiowa tylna P - zdjęcie poglądowe 2

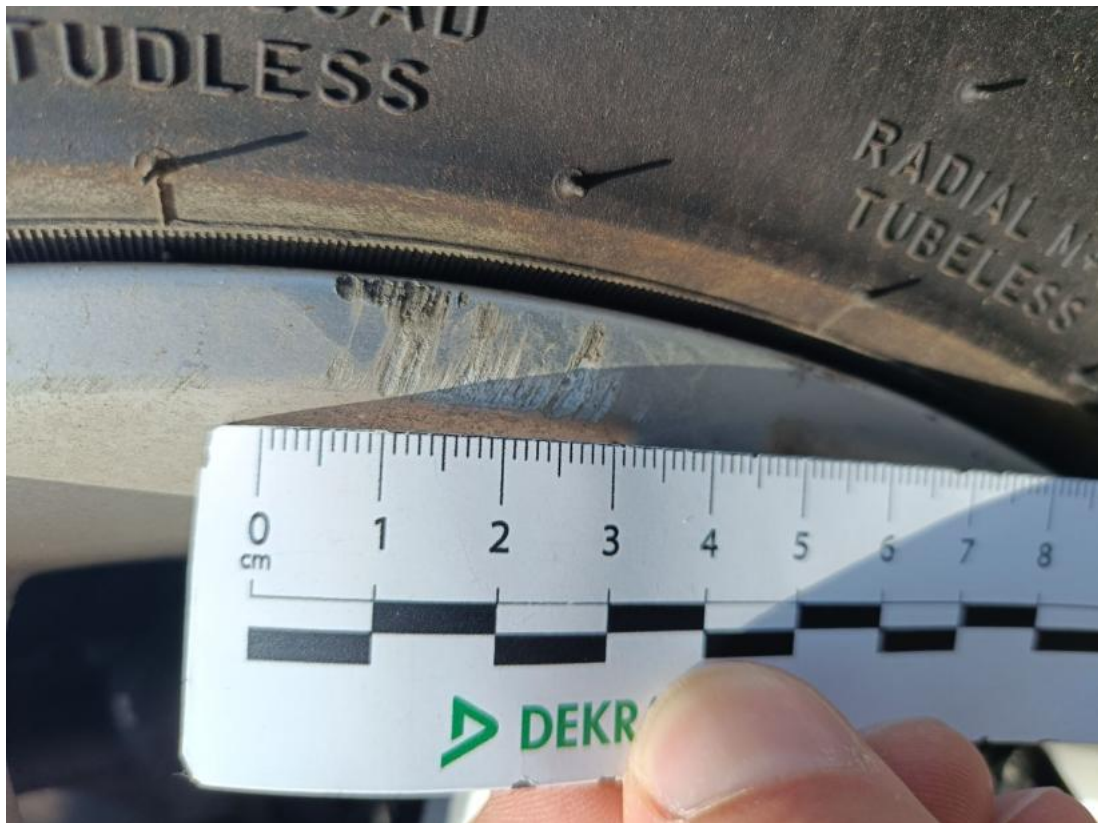
**Fot. 61**

Felga aluminiowa tylna P - Rysa/odprysk 1

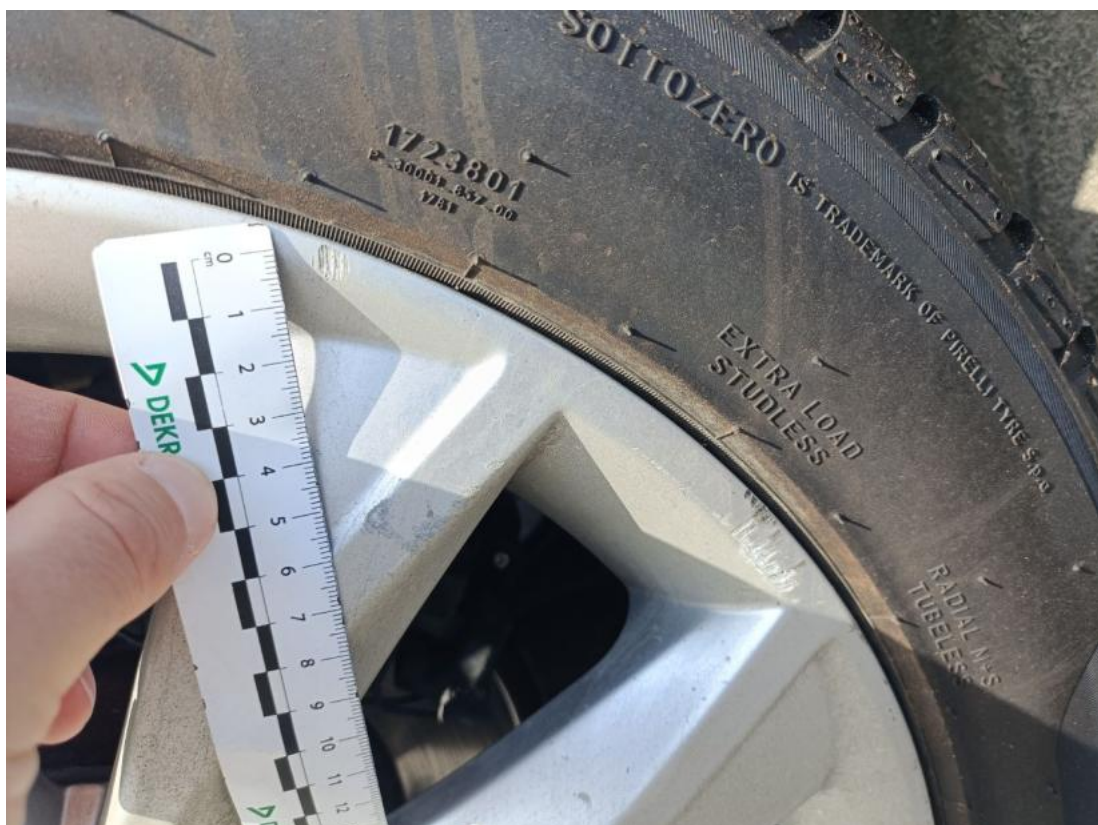
**Fot. 62**

Felga aluminiowa tylna P - Rysa/odprysk 2

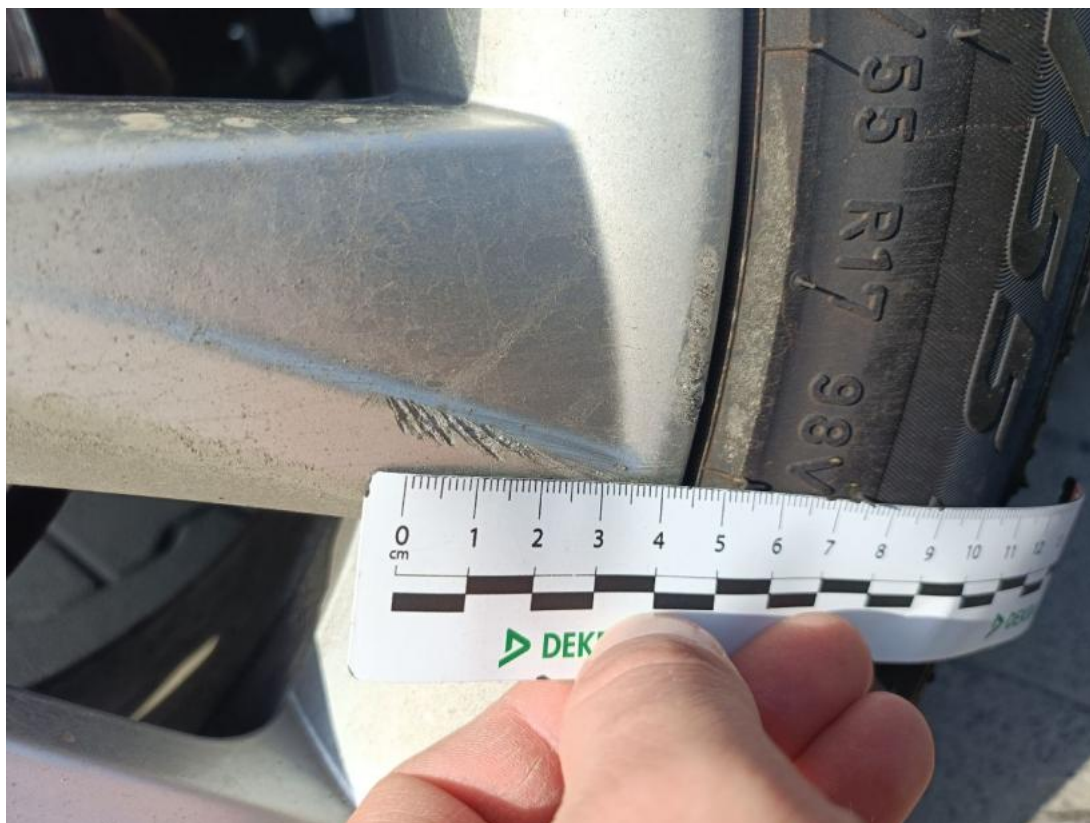
**Fot. 63**

Felga aluminiowa tylna P() - Rysa/odprysk 3
