## Raport z oględzin pojazdu

| Numer raportu | 09813/2/26-15201 | Data raportu | 12-02-2026 |

| Marka, model | VOLVO XC60 21- |
| Numer rejestracyjny | KR6XR09 |

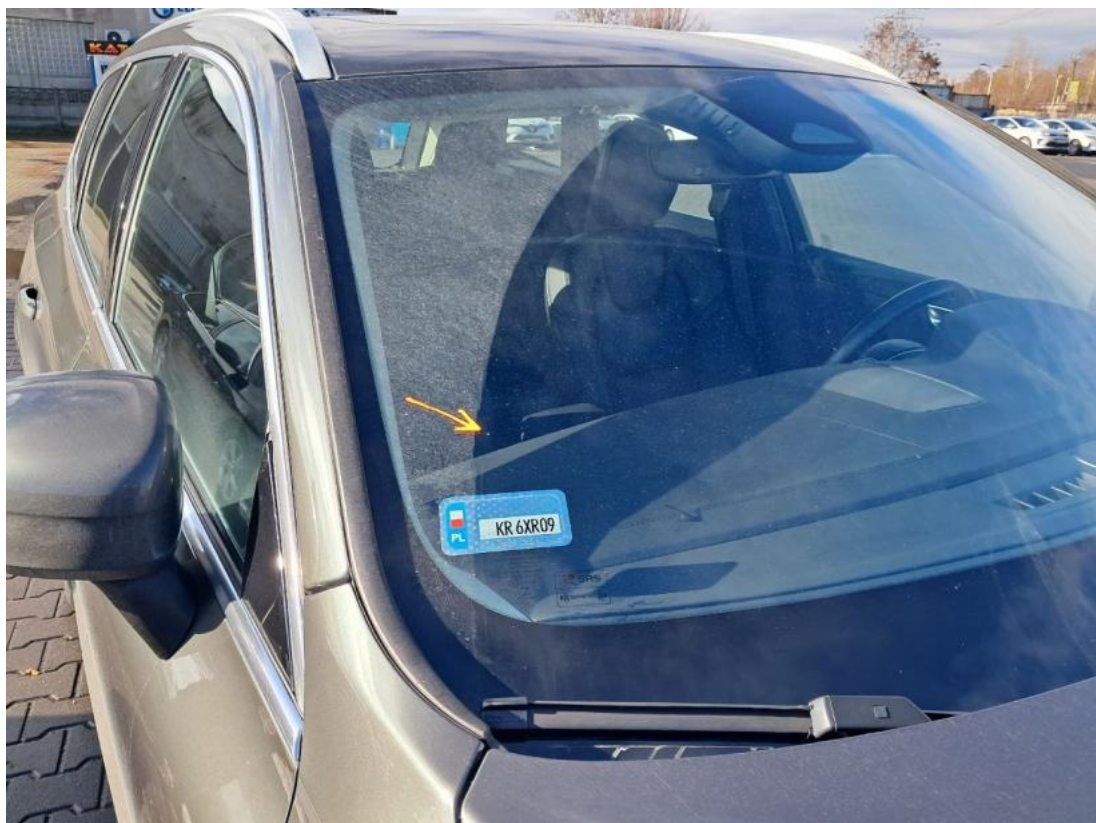
**Fot. 44**

Szyba czołowa - zdjęcie poglądowe 1

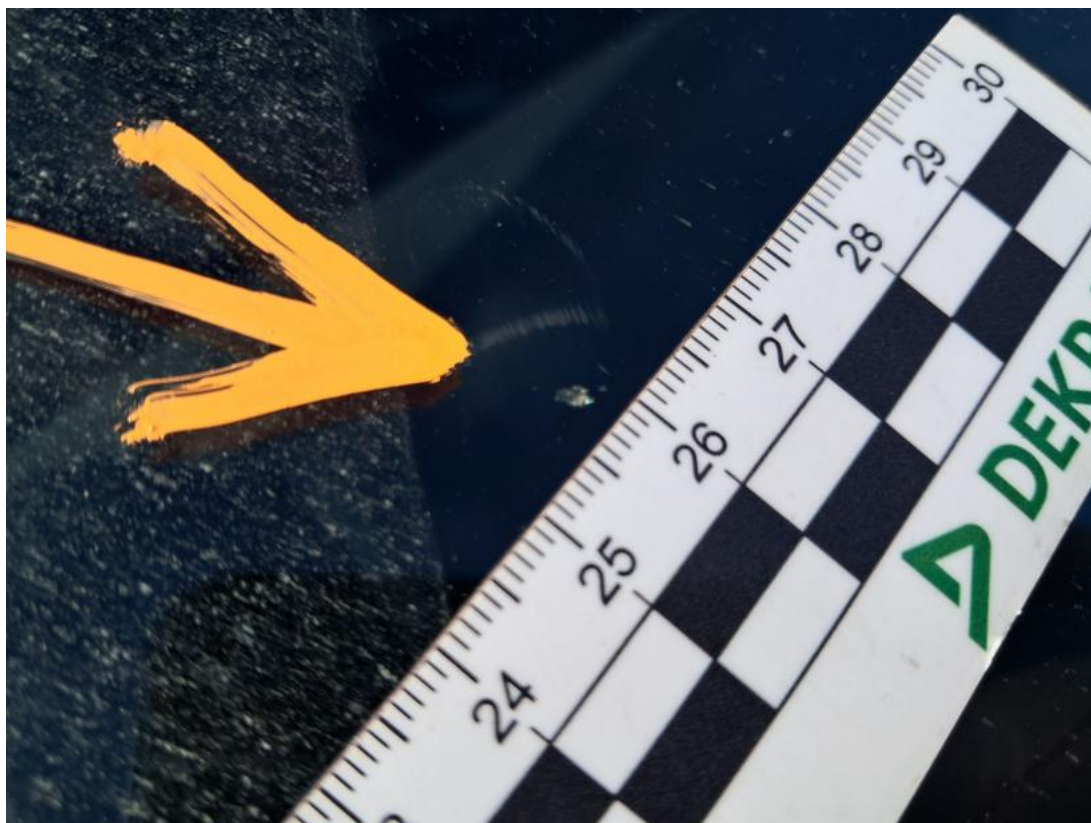
**Fot. 45**

| Poz. | Nazwa pozycji | Opis uszkodzeń | Kwalifik. | Naprawa [rbg] |
|---|---|---|---|---|
| 3 | Szyba przednia barwiona | rysa/odprysk | | |

Szyba czołowa - Rysa/odprysk 1

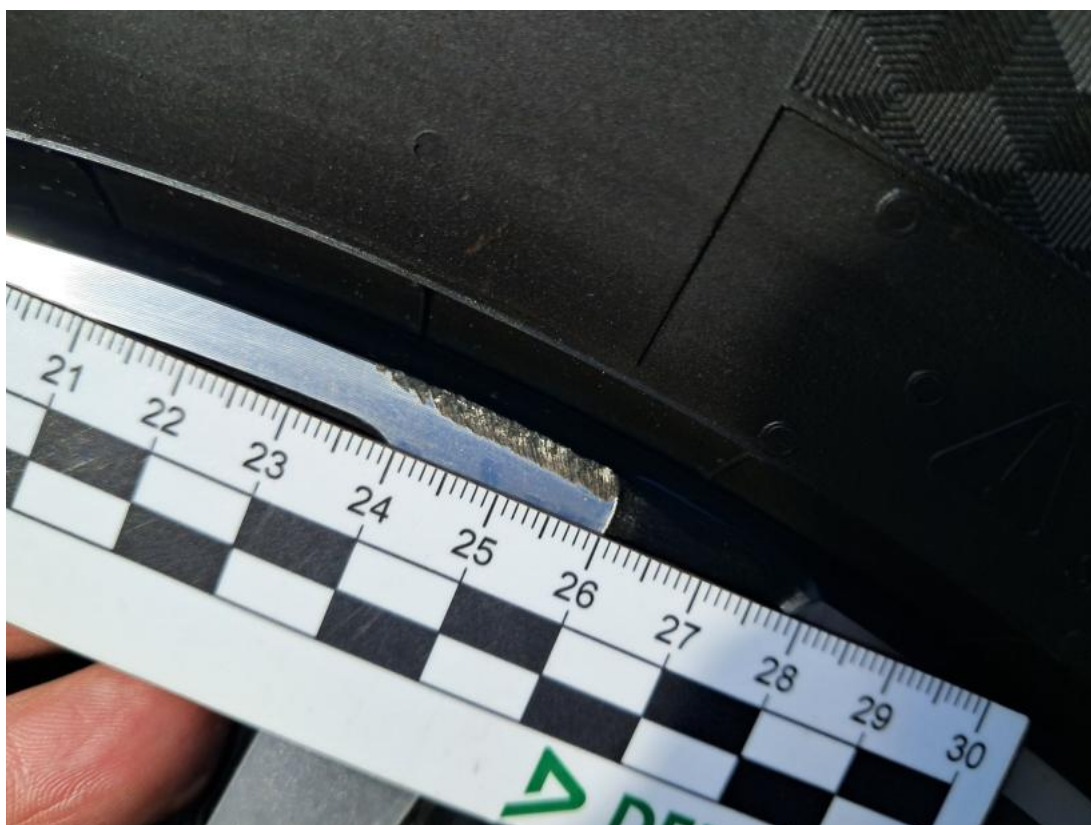
**Fot. 46**

| Poz. | Nazwa pozycji | Opis uszkodzeń | Kwalifik. | Naprawa [rbg] |
|---|---|---|---|---|
| 1 | Tarcza koła aluminiowa przód R | zarysowanie | WY | 0.4 |

Felga aluminiowa przednia P - Rysa/odprysk 1

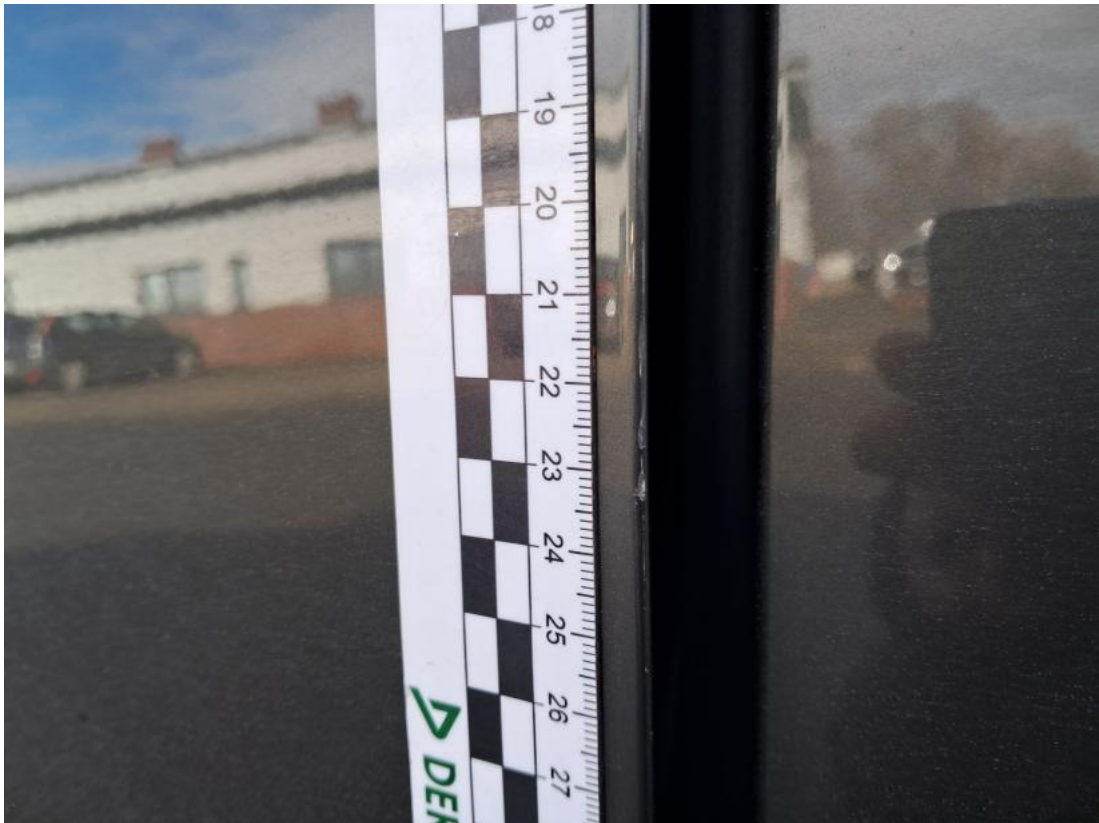
**Fot. 47**

| Poz. | Nazwa pozycji | Opis uszkodzeń | Kwalifik. | Naprawa [rbg] |
|---|---|---|---|---|
| 4 | Poszycie drzwi przednich L | odpryski lakieru | | |

Drzwi przed L - Rysa/odprysk 1

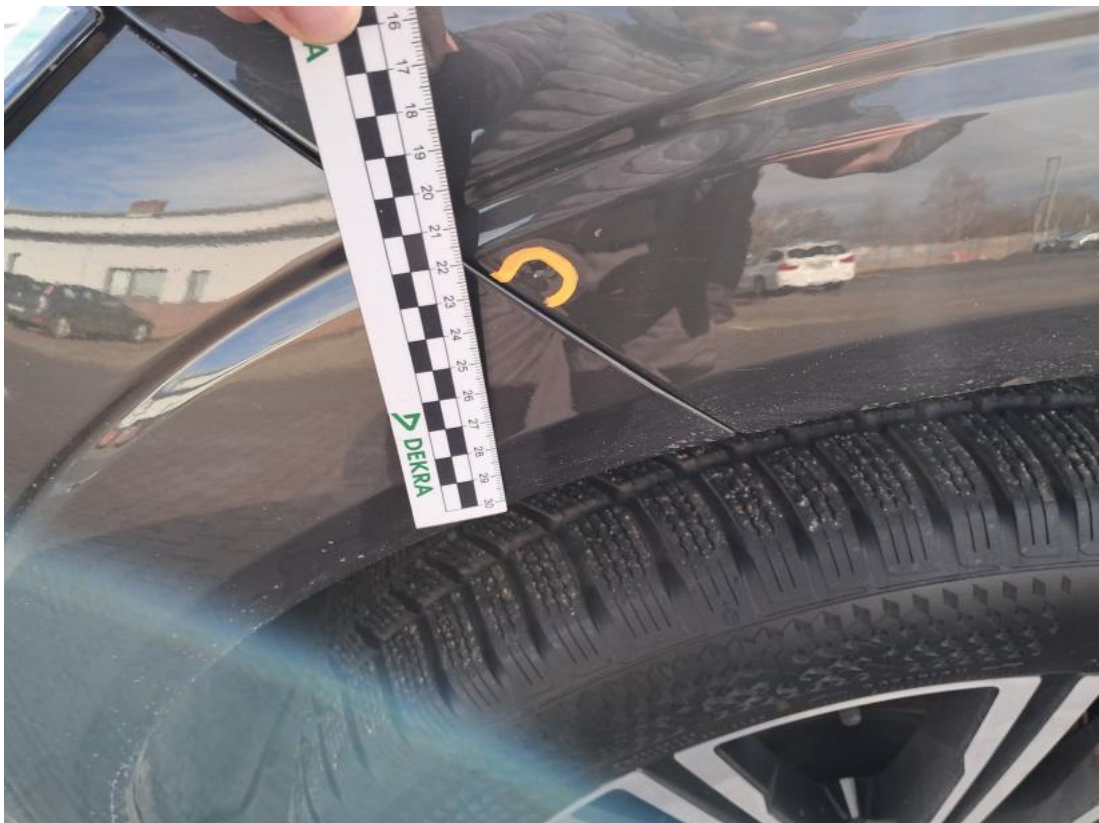
**Fot. 48**

| Poz. | Nazwa pozycji | Opis uszkodzeń | Kwalifik. | Naprawa [rbg] |
|---|---|---|---|---|
| 2 | Błotnik przedni L | wgniecenie | | |

Błotnik przedni L - Wgniecenie/odkształcenie 1
