## Raport z oględzin pojazdu

| Numer raportu | 09179/1/26-15201 | Data raportu | 12-01-2026 |

| Marka, model | BMW iX [i20] 21-25 |
| Numer rejestracyjny | WD8166R |

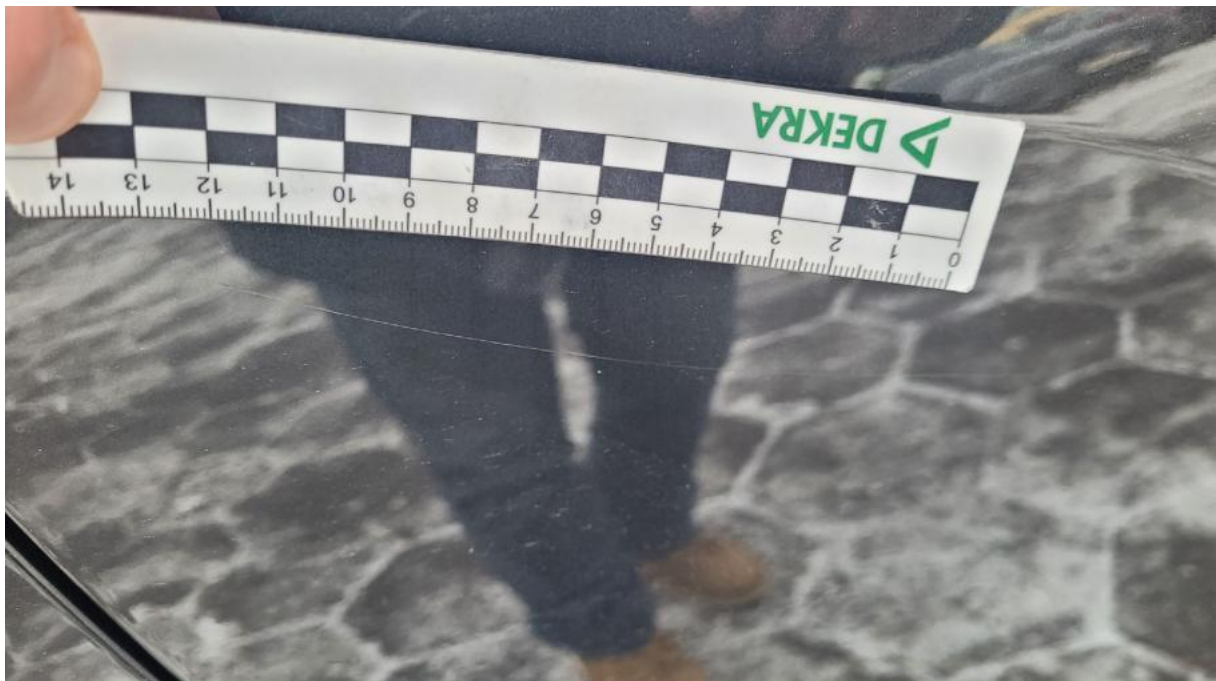
**Fot. 36**

| Poz. | Nazwa pozycji | Opis uszkodzeń | Kwalifik. | Naprawa [rbg] |
|---|---|---|---|---|
| 2 | Drzwi tylne (nieuzbrojone) R | zarysowanie | | |

Drzwi tylne P - Rysa/odprysk 1

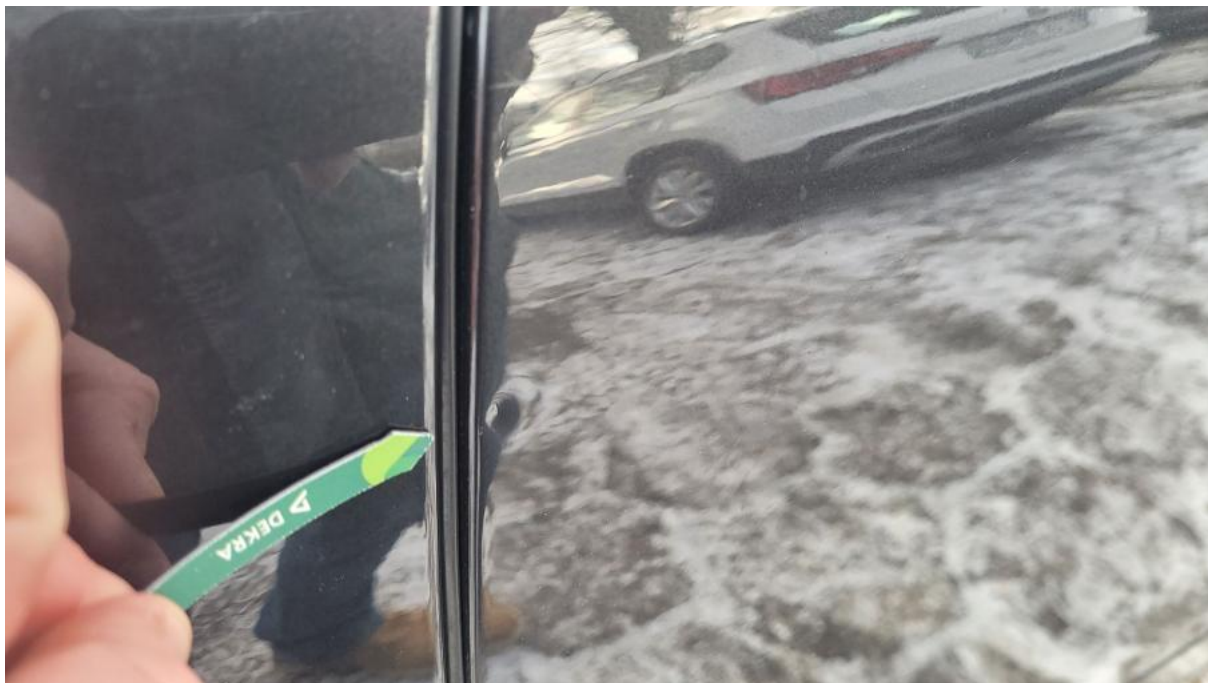
**Fot. 37**

| Poz. | Nazwa pozycji | Opis uszkodzeń | Kwalifik. | Naprawa [rbg] |
|---|---|---|---|---|
| 1 | Drzwi tylne (nieuzbrojone) L | wgniecenie | | |

Drzwi tylne L - Wgniecenie/odkształcenie 1
