## Raport z oględzin pojazdu

| Numer raportu | 218378/2/26-11401 | Data raportu | 27-02-2026 |

| Numer identyfikacyjny (VIN) | WV1ZZZSKXPX043946 |
| Marka, model | VOLKSWAGEN Caddy Cargo ... |

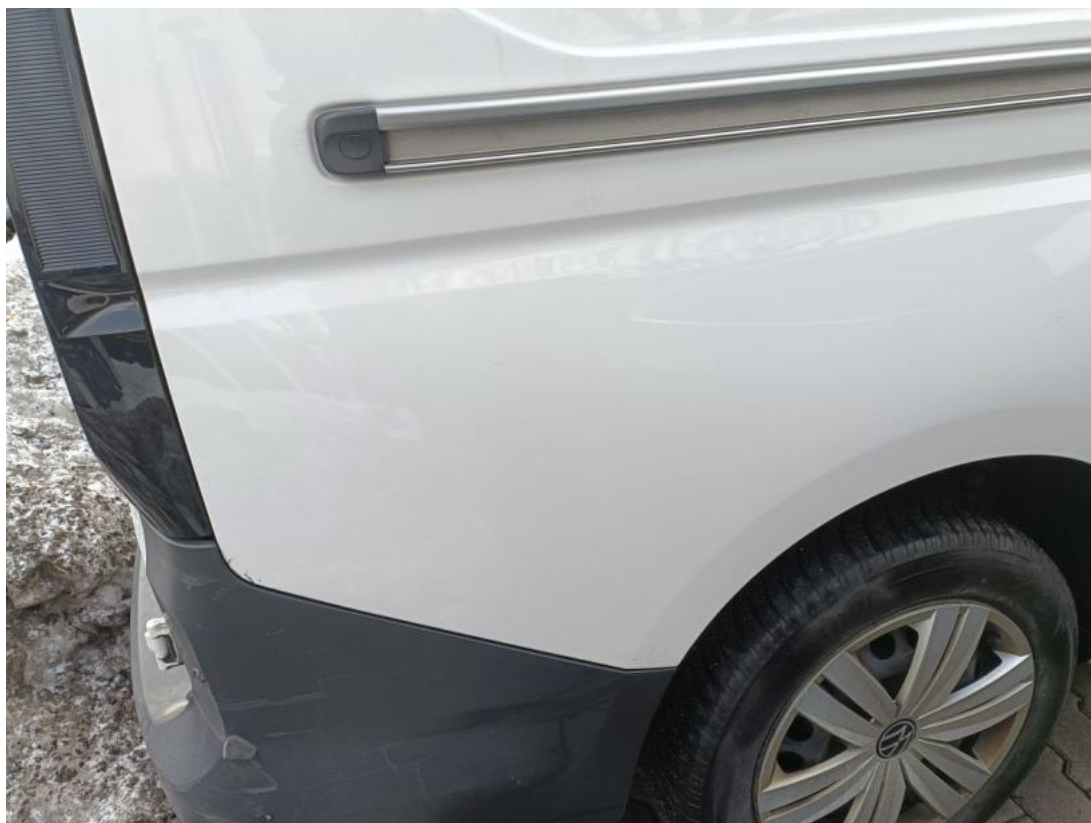
**Fot. 37**

Błotnik tylny P / Ściana boczna P - zdjęcie poglądowe 1

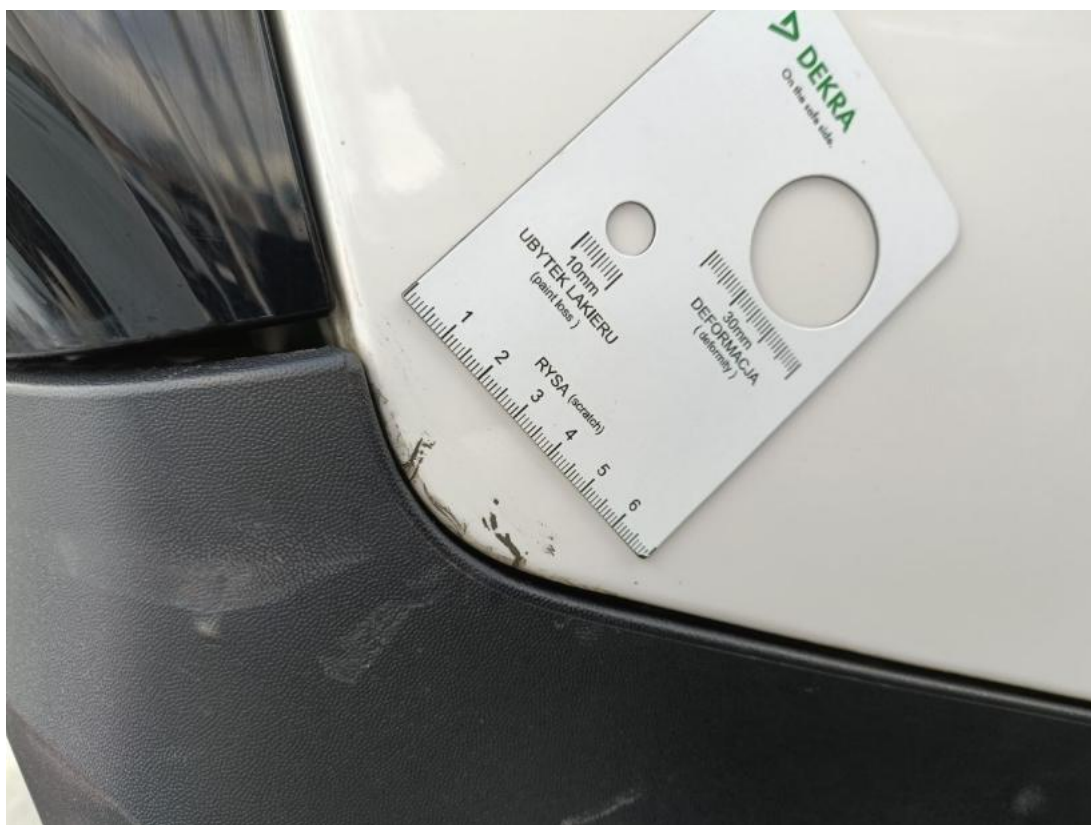
**Fot. 38**

| 3 | Tyłny panel boczny z ramą drzwi R | wgniecenie/odkształcenie | | |

Błotnik tylny P / Ściana boczna P - Wgniecenie/odkształcenie 1

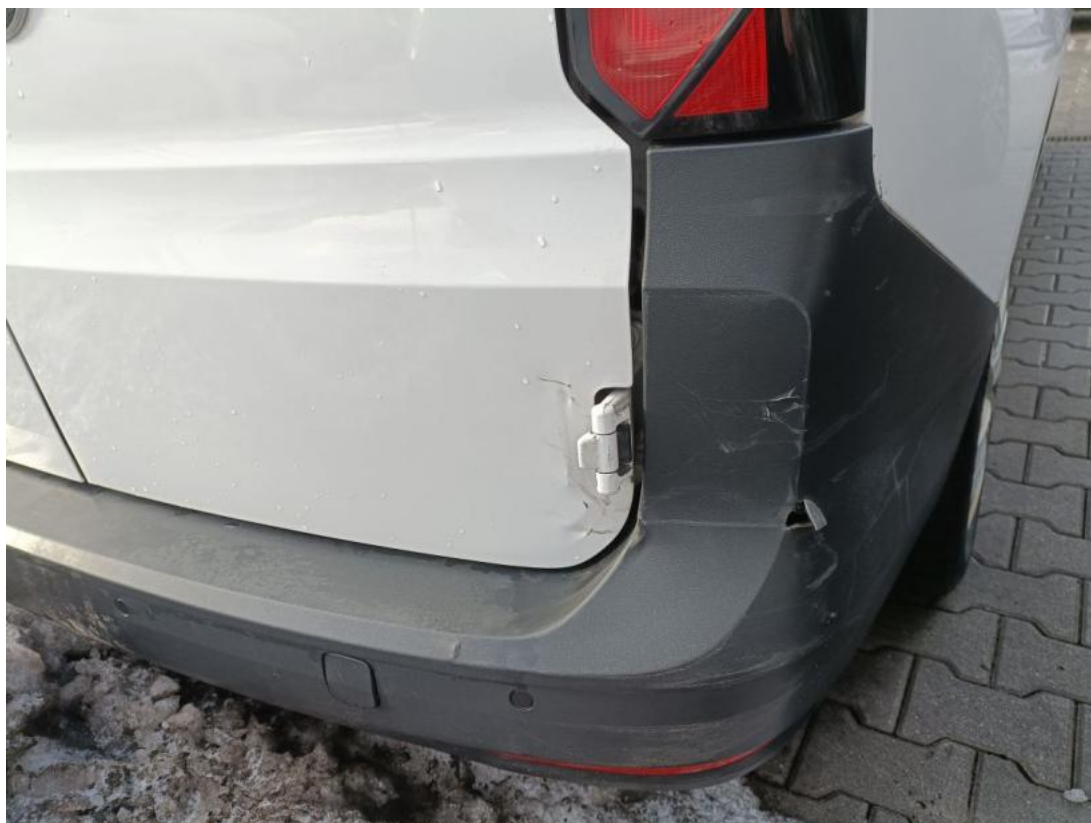
**Fot. 39**

Pokrywy bagażnika - zdjęcie poglądowe 1

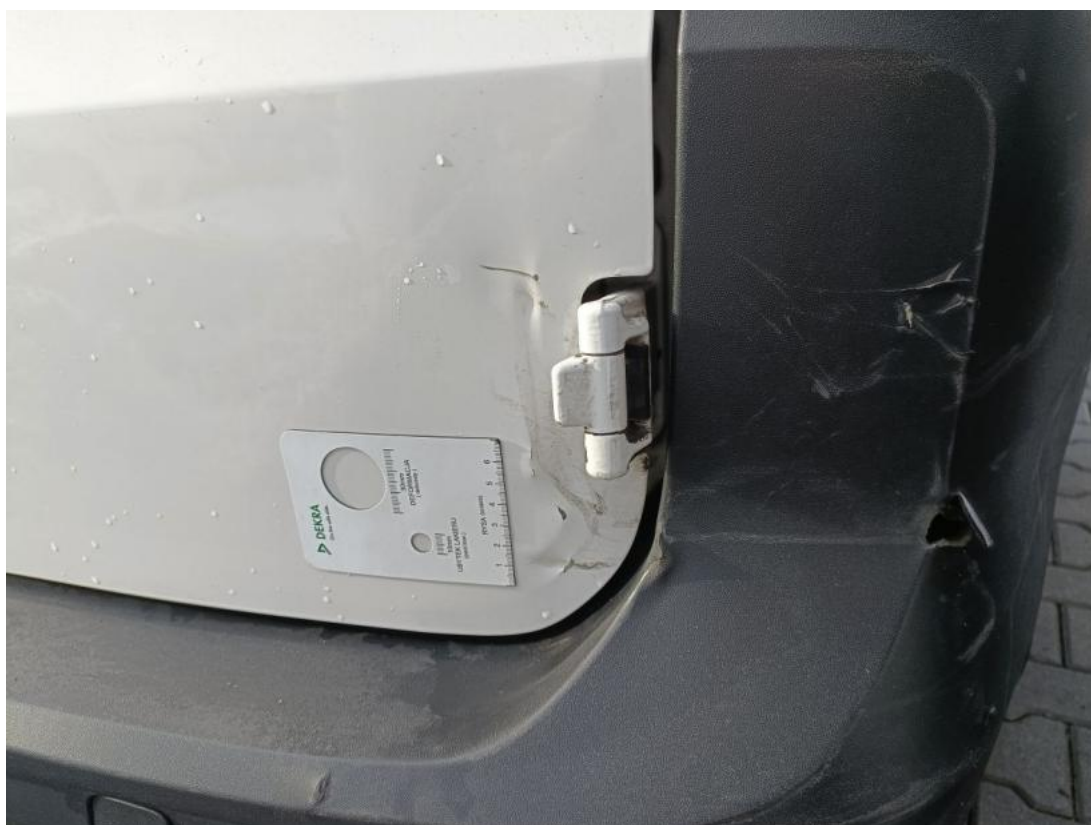
**Fot. 40**

Pokrywy bagażnika - zdjęcie poglądowe 2

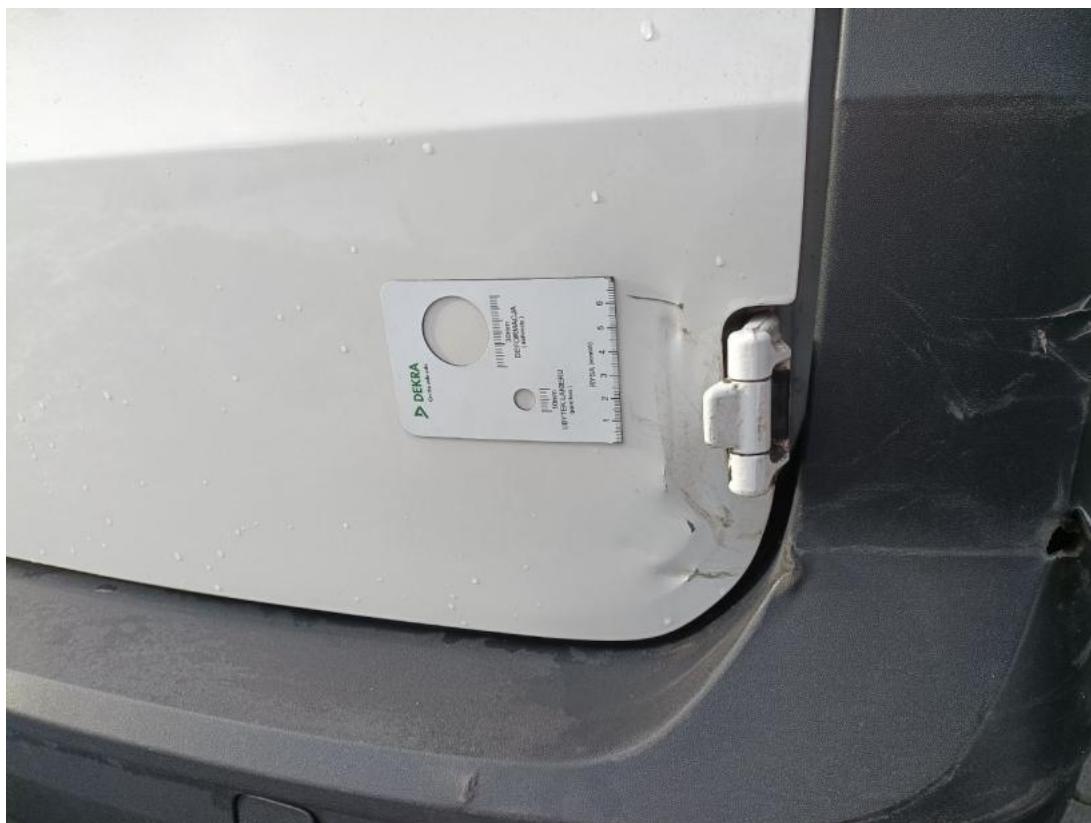
**Fot. 41**

| 2 | Drzwi tylne, skrzydło prawe R | rysa/odprysk, wgniecenie/odkształcenie | NA | 2 |

Pokrywy bagażnika - Wgniecenie/odkształcenie 1

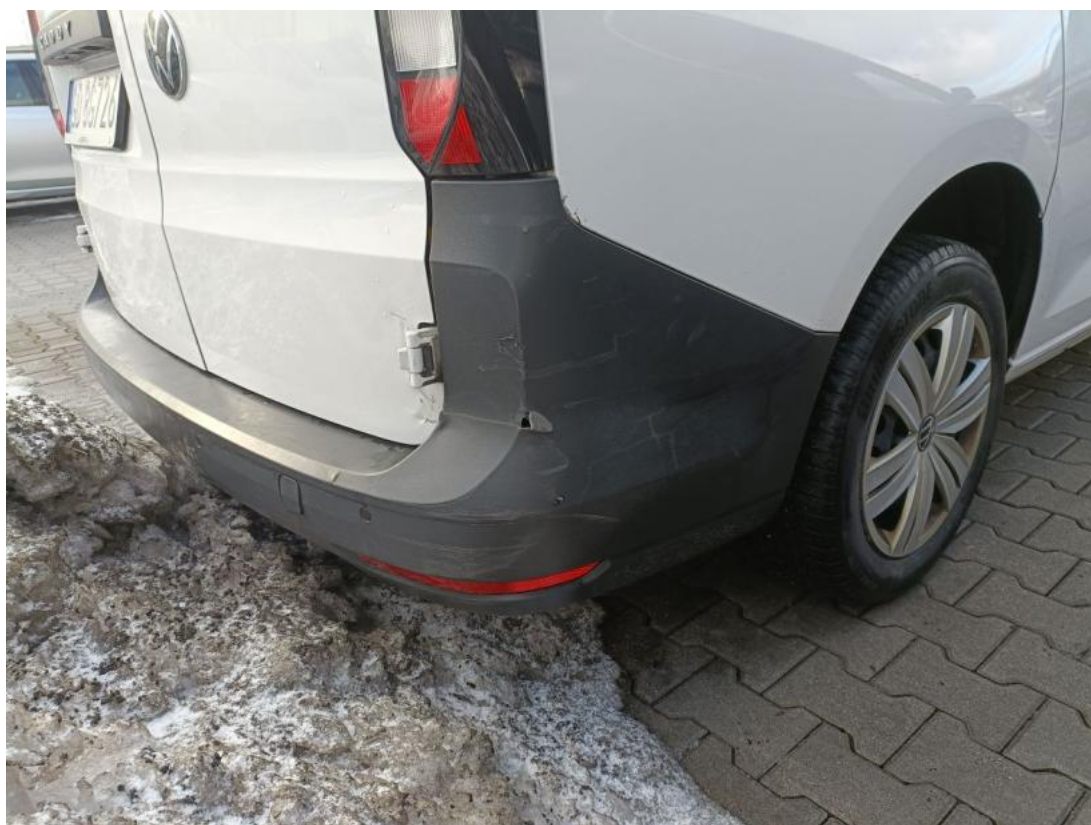
**Fot. 42**

Zderzak tylny cz P - zdjęcie poglądowe 1

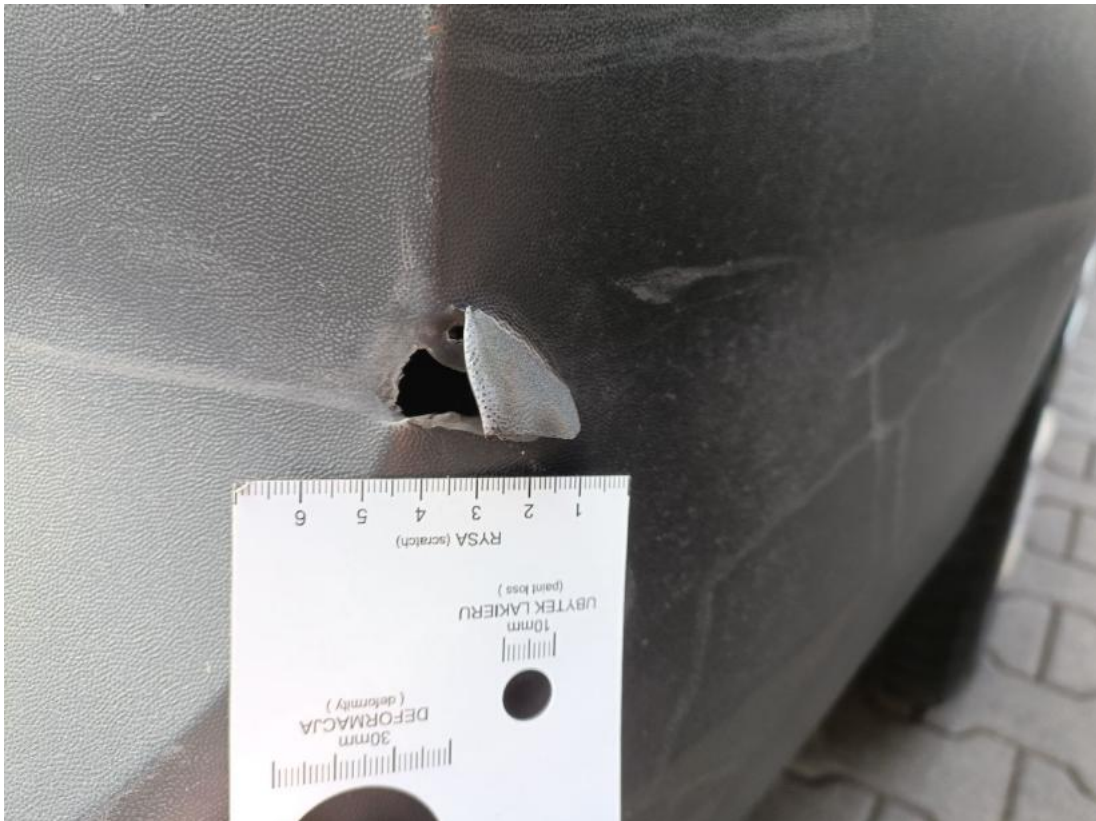
**Fot. 43**

Zderzak tylny cz P - zdjęcie poglądowe 2

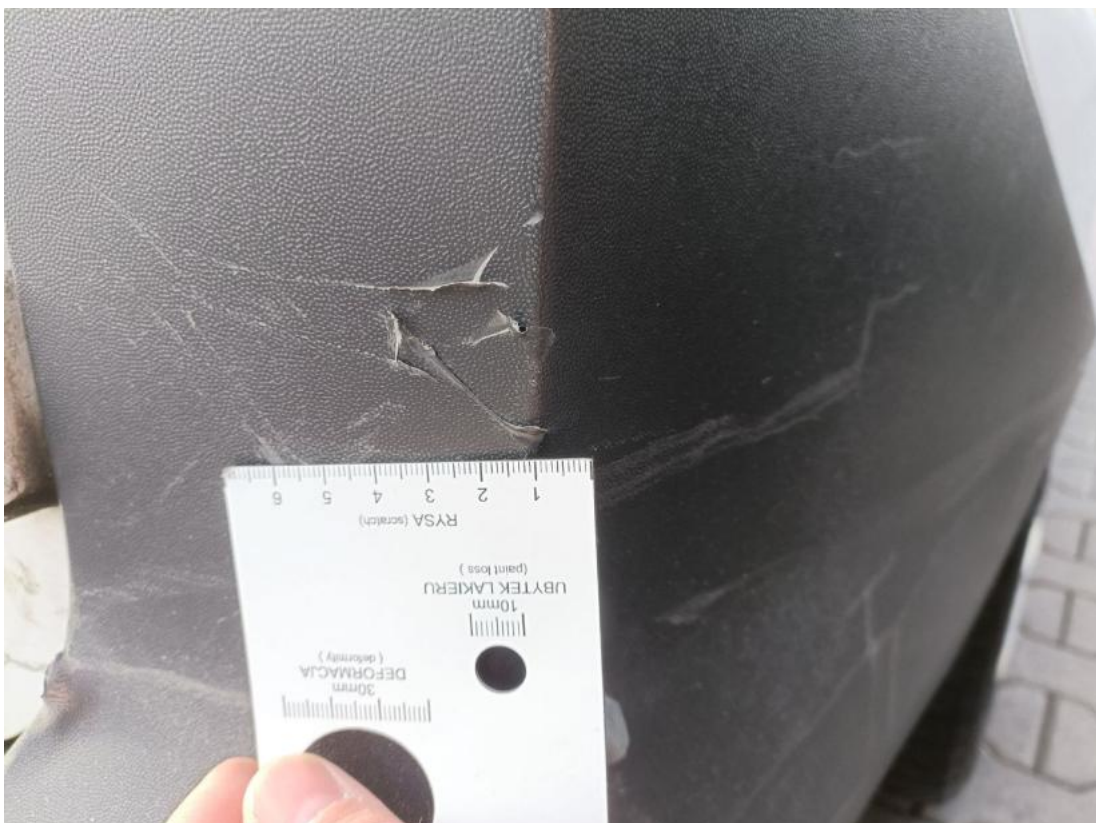
**Fot. 44**

| 1 | Okladzina zderzaka tylnego | rozerwanie | WY | 0.6 |

Zderzak tylny cz P - Pęknięcie/rozerwanie 1
