## Raport z oględzin pojazdu

| Numer raportu | 10223/3/26-15201 | Data raportu | 11-03-2026 |

| Numer identyfikacyjny (VIN) | <b>WV1ZZZSK7PX050336</b> |
| Marka, model | VOLKSWAGEN Caddy Cargo ... |

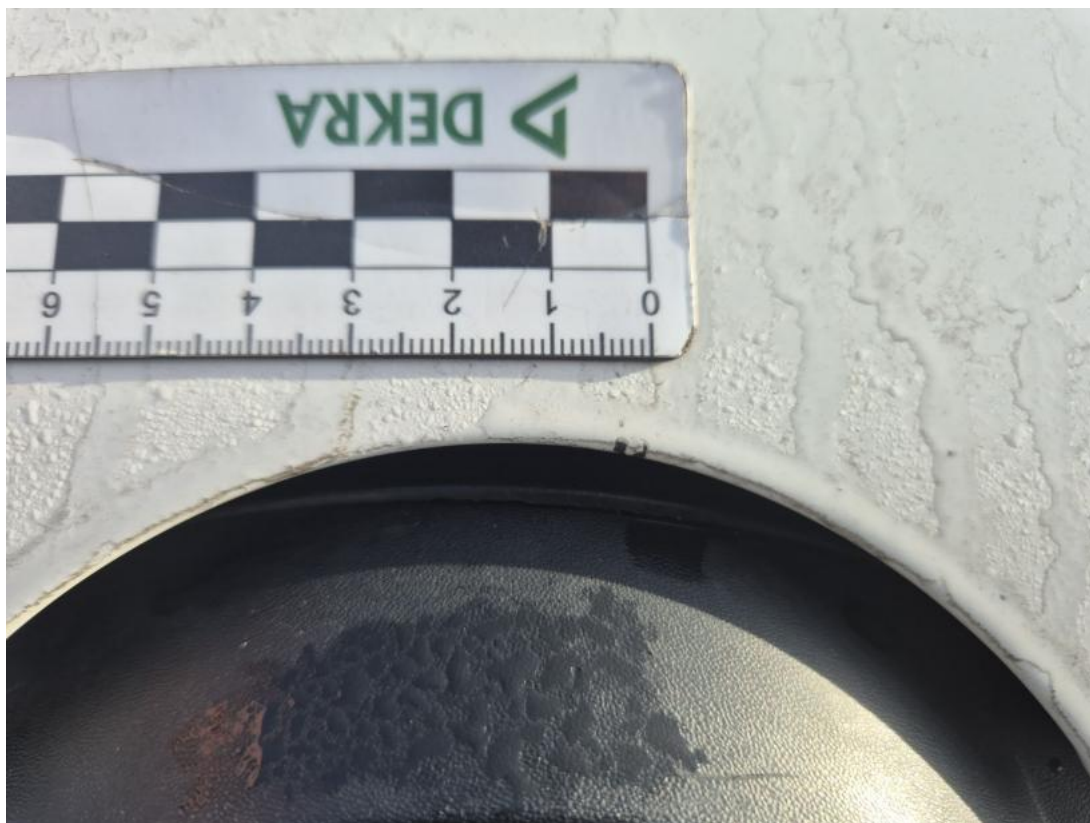
**Fot. 31**

| Poz. | Nazwa pozycji | Opis uszkodzeń | Kwalifik. | Naprawa [rbg] |
|---|---|---|---|---|
| 5 | Pokrywa przednia | odpryski lakieru | | |

Pokrywa komory silnika - Rysa/odprysk 1

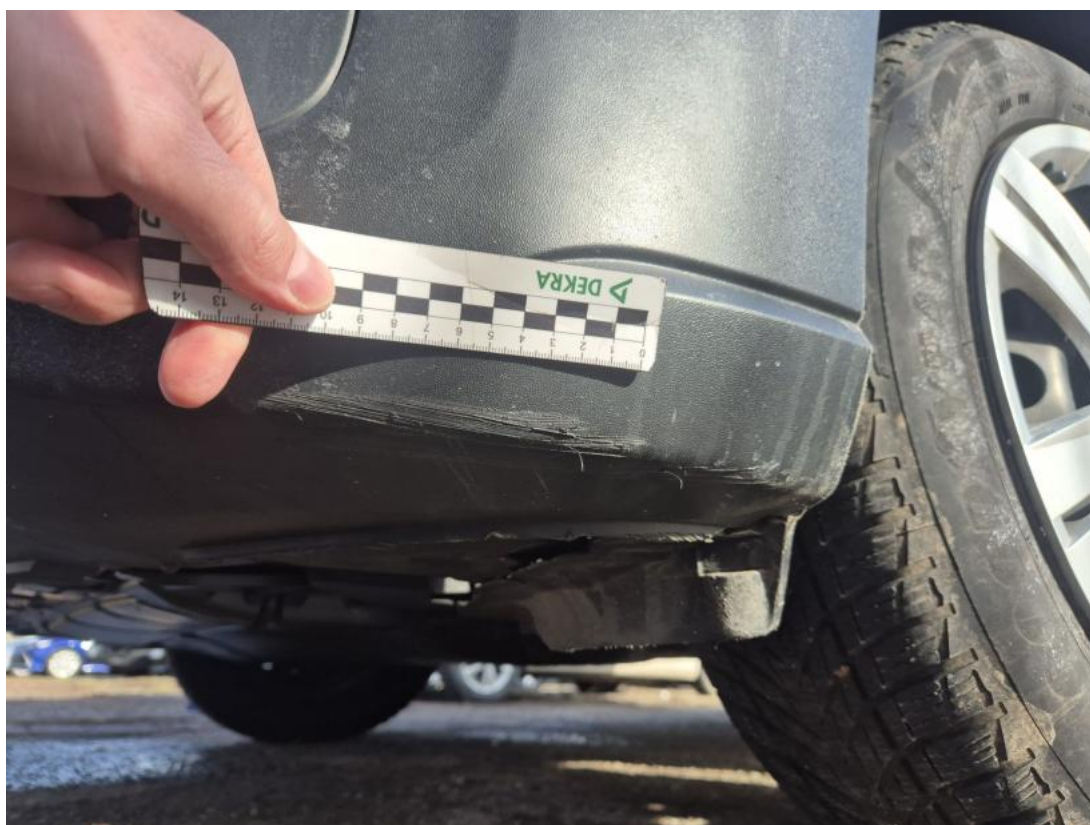
**Fot. 32**

| Poz. | Nazwa pozycji | Opis uszkodzeń | Kwalifik. | Naprawa [rbg] |
|---|---|---|---|---|
| 1 | Okładzina zderzaka przedniego | liczne, zarysowanie | WY | 1.4 |

Zderzak - Rysa/odprysk 1

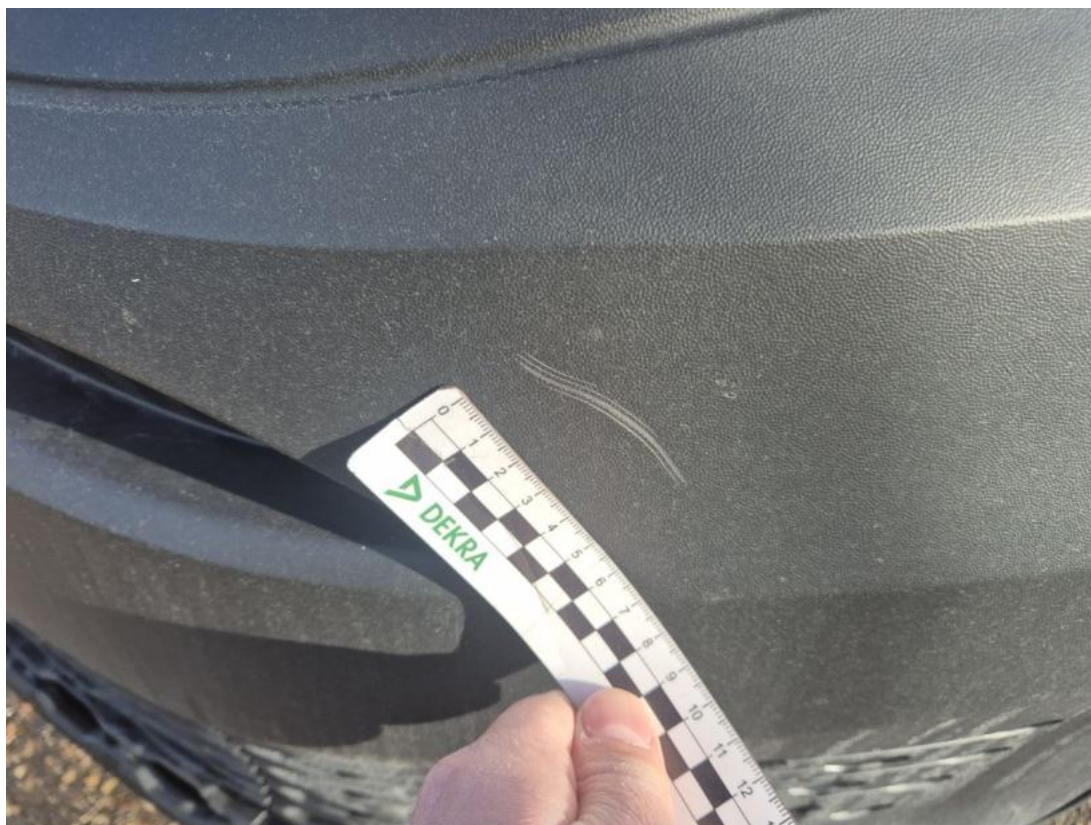
**Fot. 33**

Zderzak - Rysa/odprysk 2

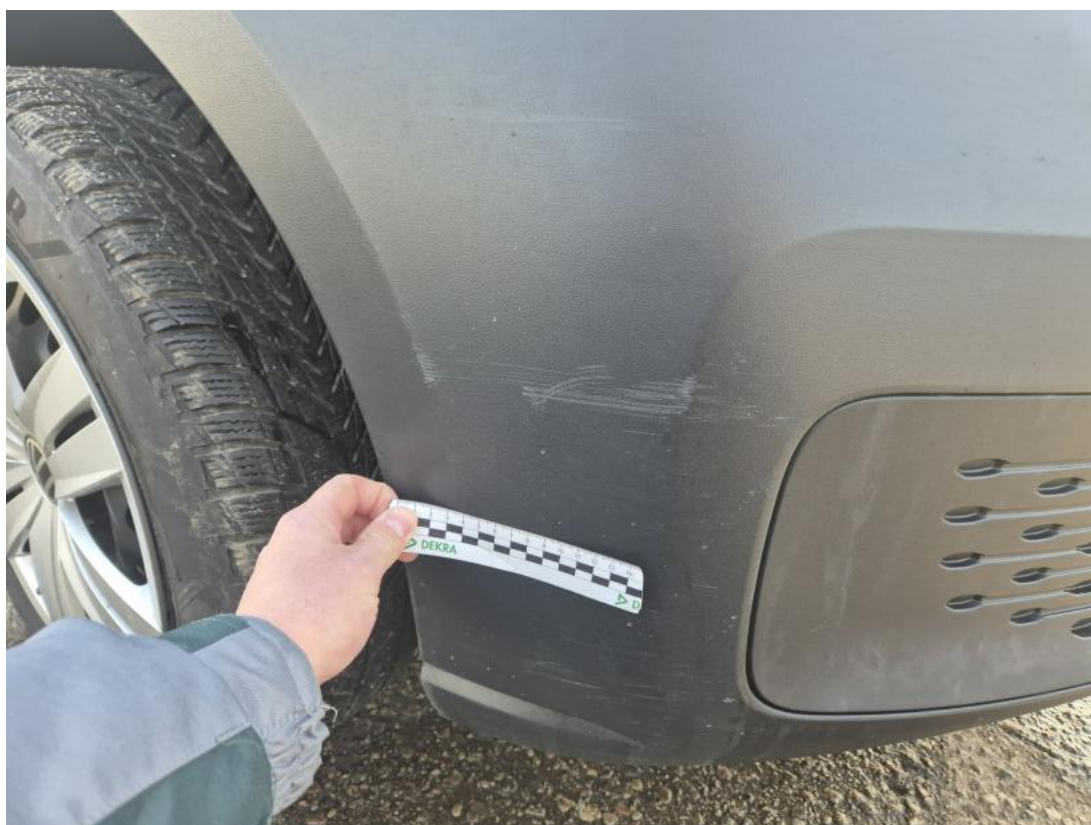
**Fot. 34**

Zderzak() - Rysa/odprysk 3

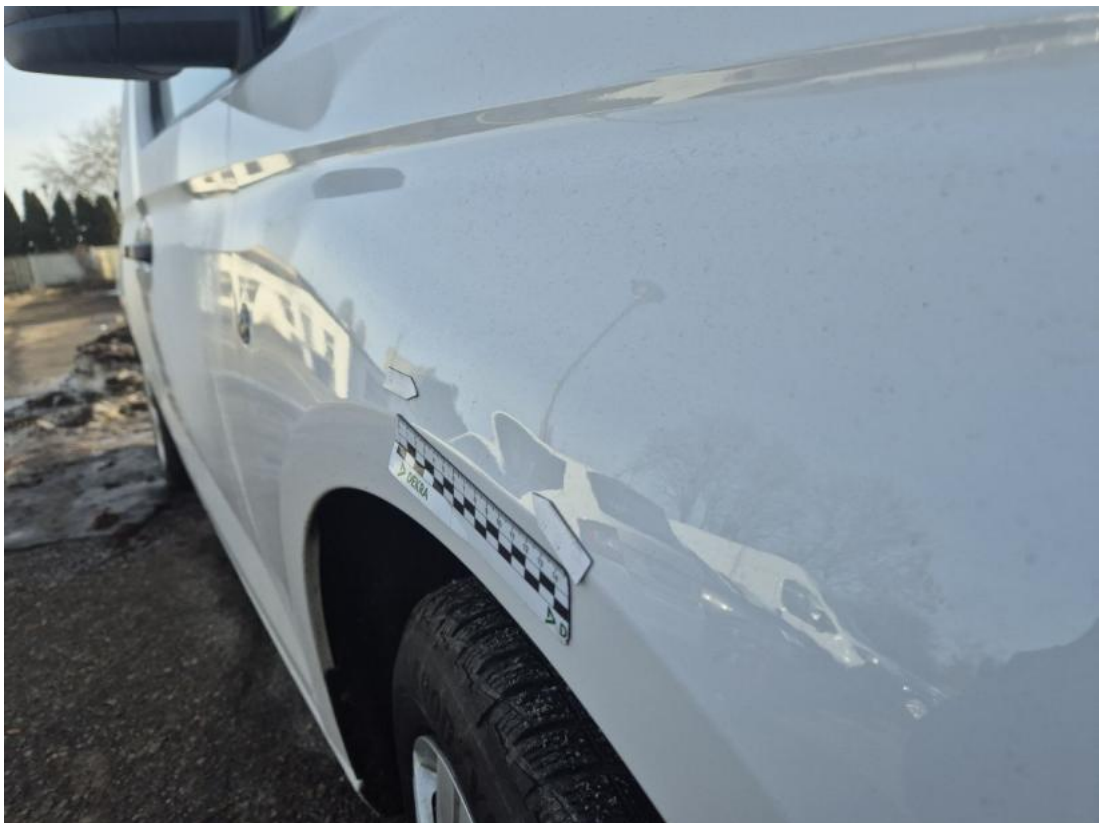
**Fot. 36**

| Poz. | Nazwa pozycji | Opis uszkodzeń | Kwalifik. | Naprawa [rbg] |
|---|---|---|---|---|
| 2 | Błotnik przedni R | wgniecenie | NA | 1 |

Błotnik przedni P - Wgniecenie/odkształcenie 1

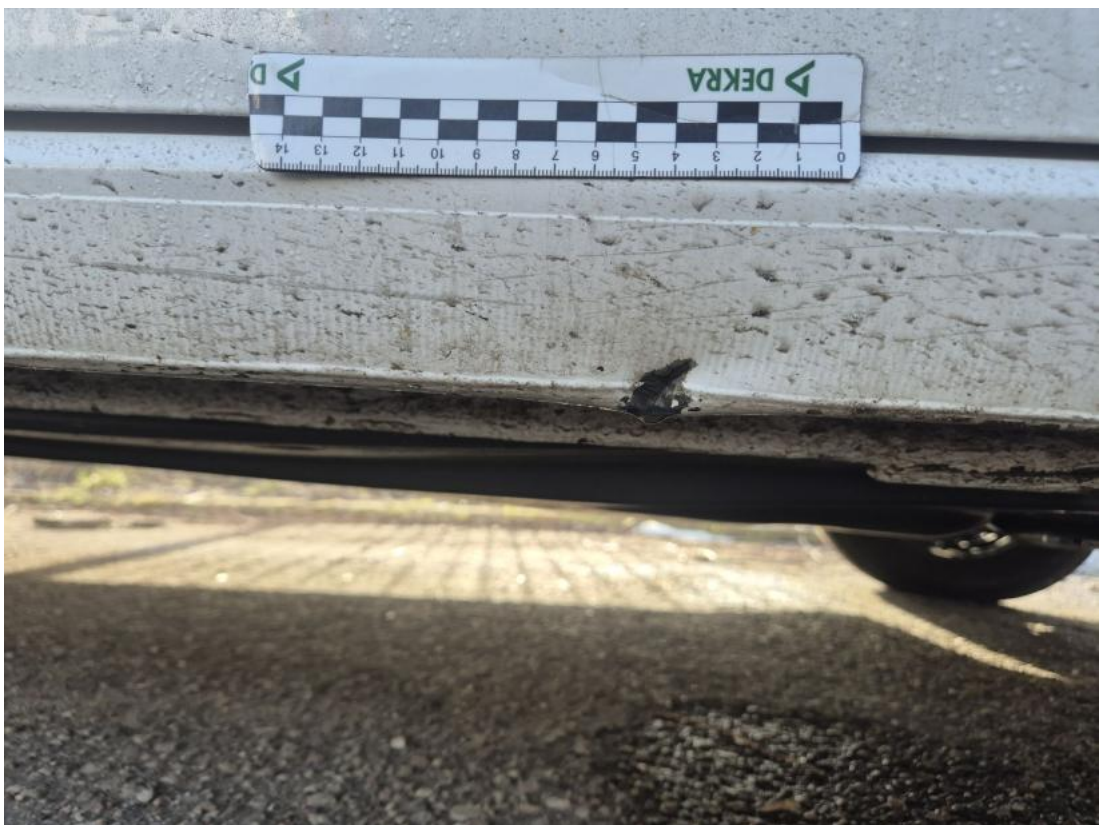
**Fot. 38**

Próg P - Wgniecenie/odkształcenie 1

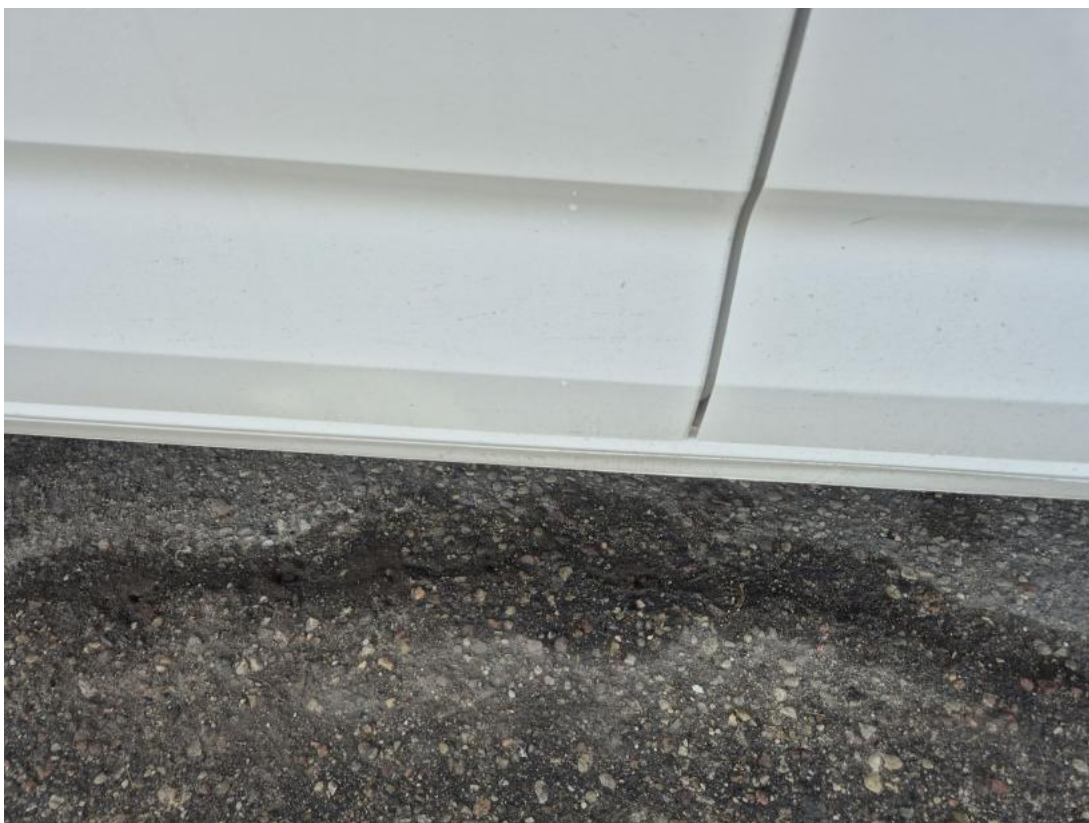
**Fot. 39**

Próg P - Wgniecenie/odkształcenie 2

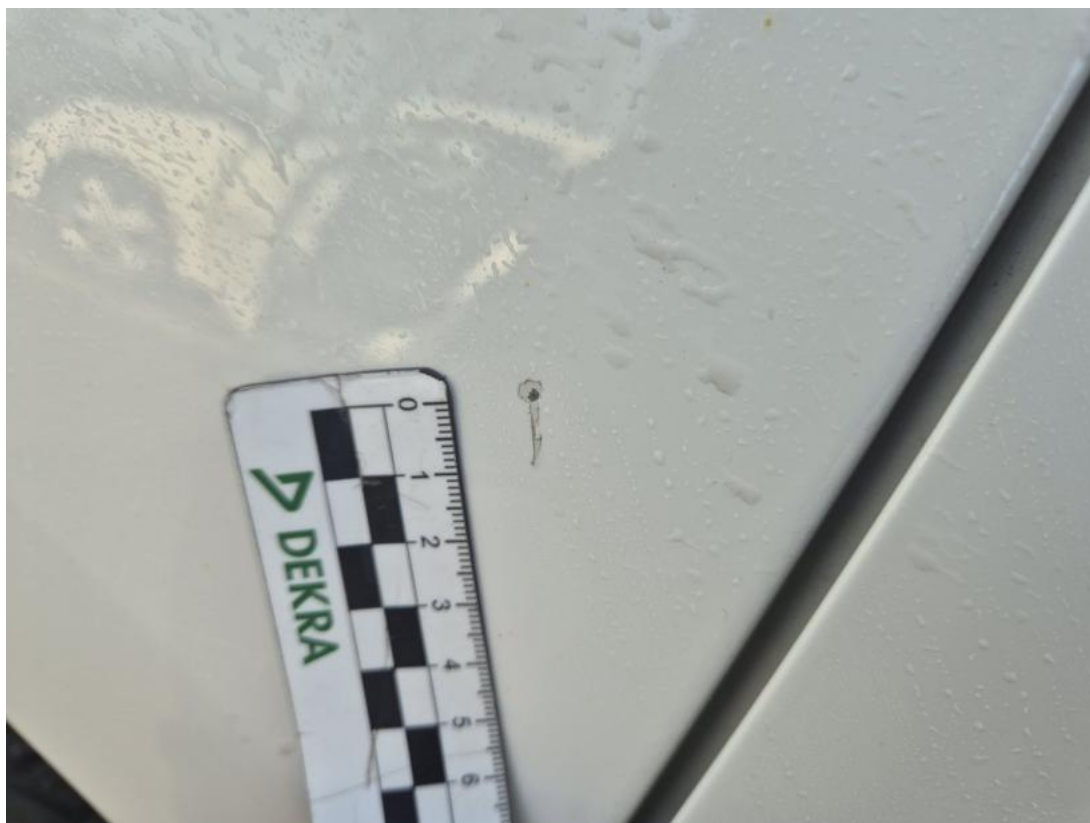
**Fot. 41**

Błotnik tylny P / Ściana boczna P - Rysa/odprysk 1

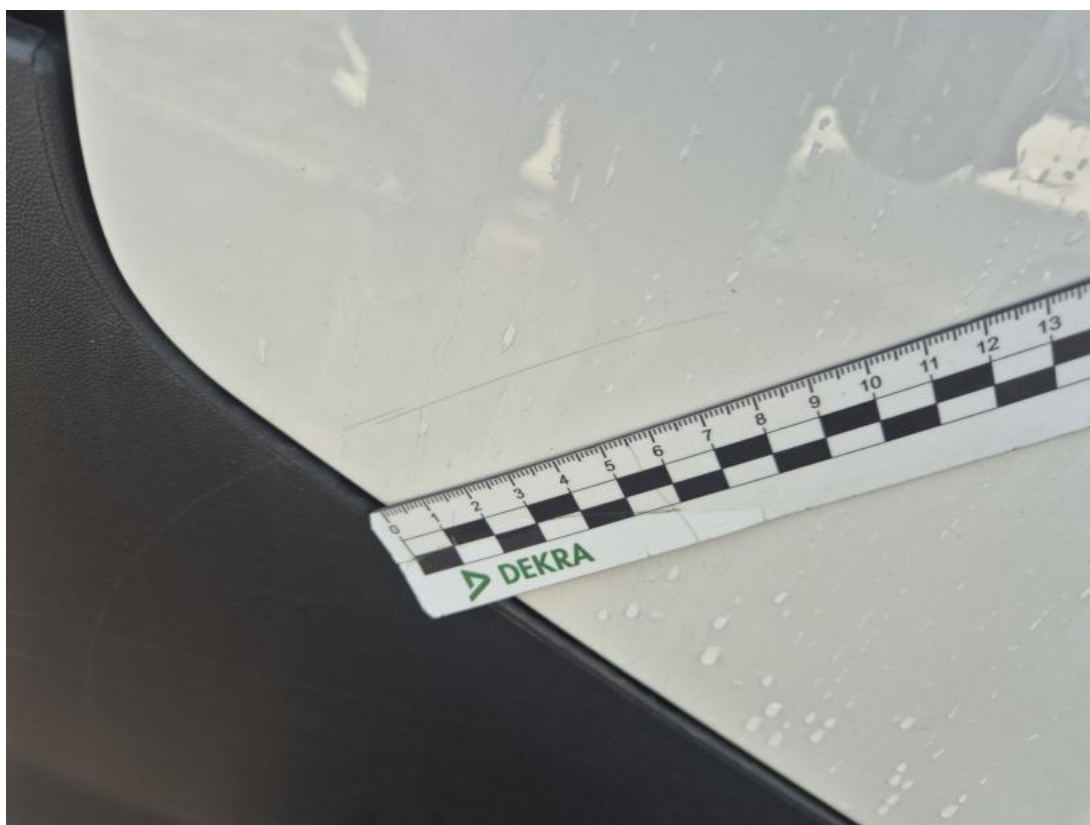
**Fot. 42**

Błotnik tylny P / Ściana boczna P - Rysa/odprysk 2

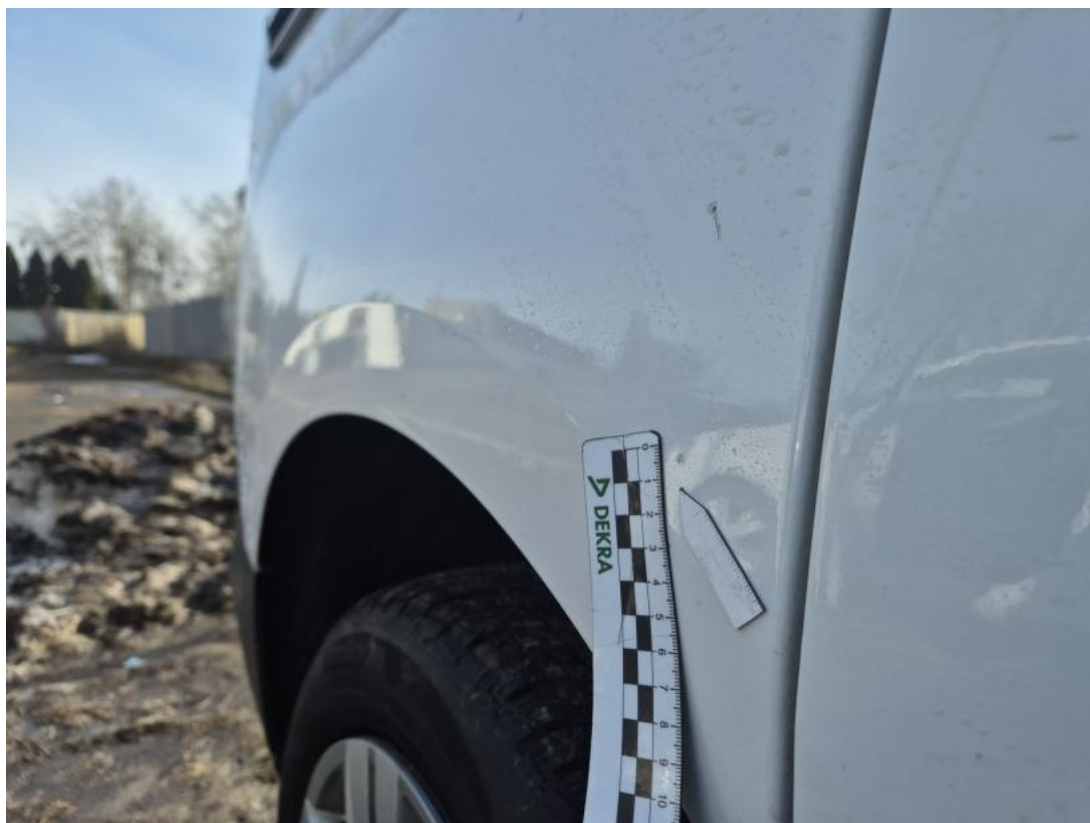
**Fot. 43**

Błotnik tylny P / Ściana boczna P - Wgniecenie/odkształcenie 1

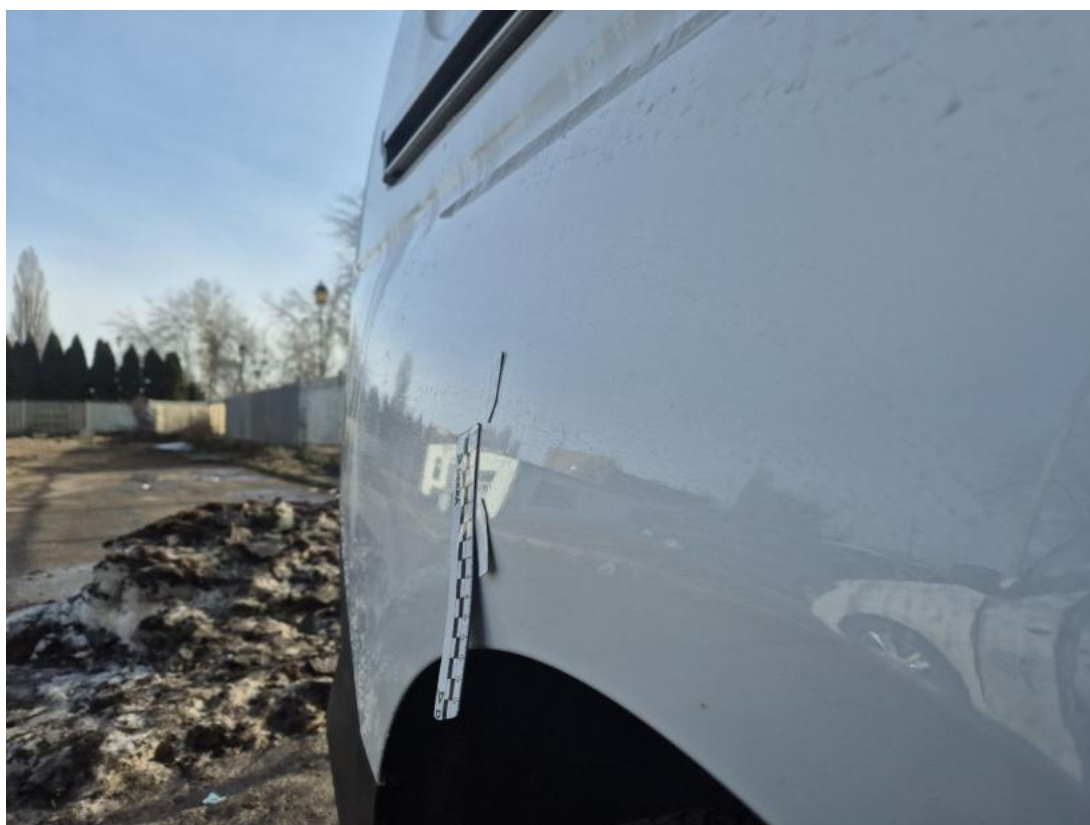
**Fot. 44**

Błotnik tylny P / Ściana boczna P - Wgniecenie/odkształcenie 2

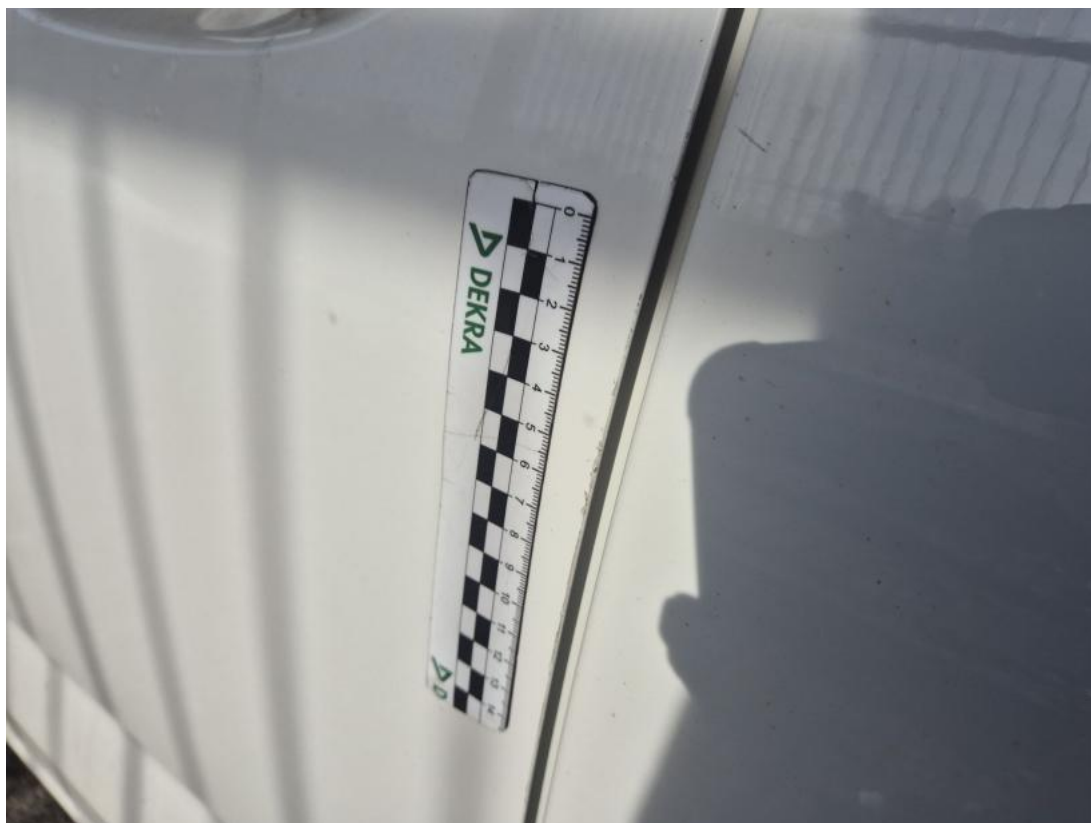
**Fot. 45**

| Poz. | Nazwa pozycji | Opis uszkodzeń | Kwalifik. | Naprawa [rbg] |
|---|---|---|---|---|
| 6 | Drzwi przednie (nieuzbrojone) L | odpryski lakieru | | |

Drzwi przed L - Rysa/odprysk 1

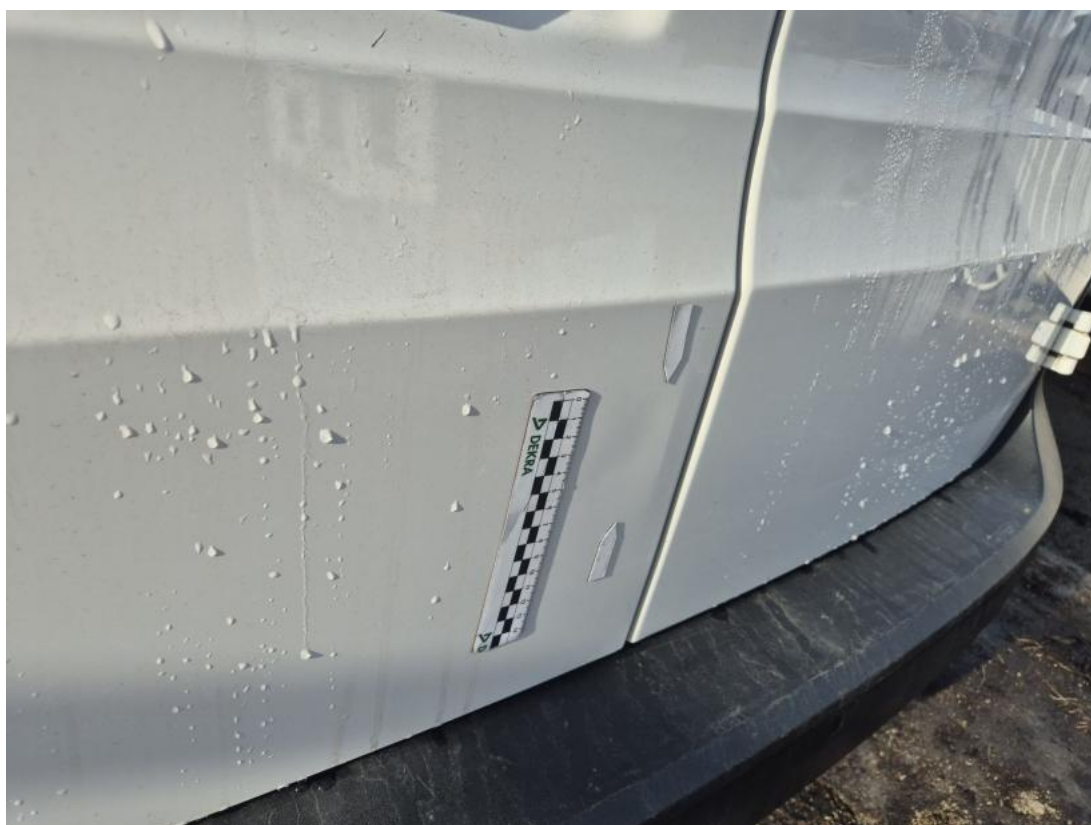
**Fot. 46**

| Poz. | Nazwa pozycji | Opis uszkodzeń | Kwalifik. | Naprawa [rbg] |
|---|---|---|---|---|
| 3 | Drzwi tylne, skrzydło lewe L | wgniecenie | NA | 1.2 |

Drzwi tyłu lewe - Wgniecenie/odkształcenie 1

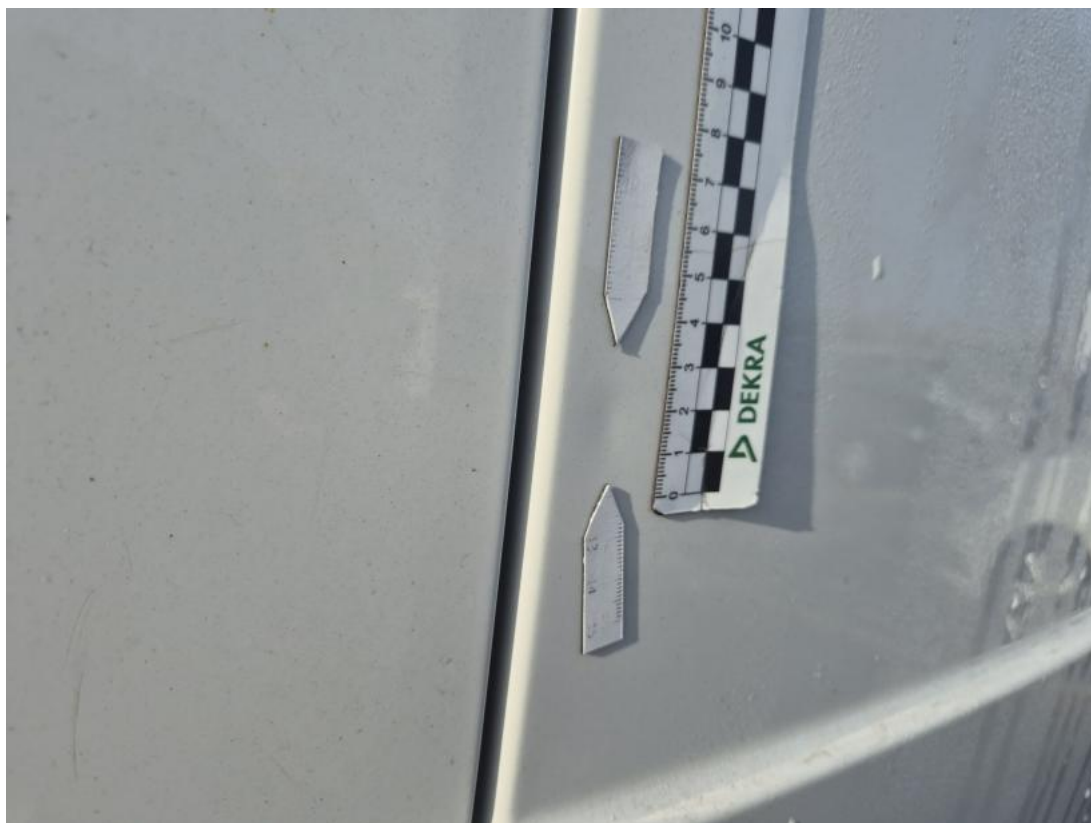
**Fot. 47**

| Poz. | Nazwa pozycji | Opis uszkodzeń | Kwalifik. | Naprawa [rbg] |
|---|---|---|---|---|
| 4 | Drzwi tylne, skrzydło prawe R | wgniecenie | NA | 0.7 |

Drzwi tyłu prawe - Wgniecenie/odkształcenie 1
