## Raport z oględzin pojazdu

| Numer raportu | 413908/11/25-9585 | Data raportu | 19-11-2025 |

| Marka, model | FIAT Ducato 35 MultiJet3 Easy... |
| Numer rejestracyjny | BIA2091A |

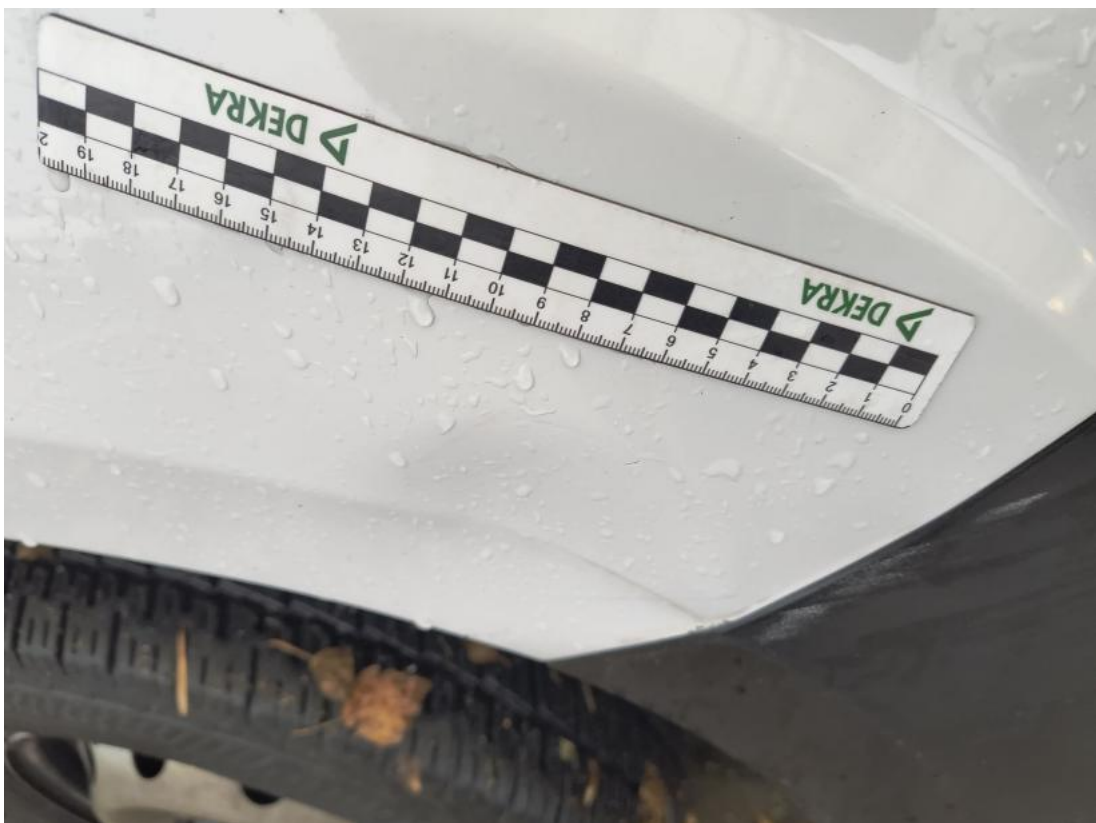
**Fot. 38**

| Poz. | Nazwa pozycji | Opis uszkodzeń | Kwalifik. | Naprawa [rbg] |
|---|---|---|---|---|
| 3 | Błotnik przedni R | wgniecenie | NA | 1 |

Błotnik przedni P - Wgniecenie/odkształcenie 1

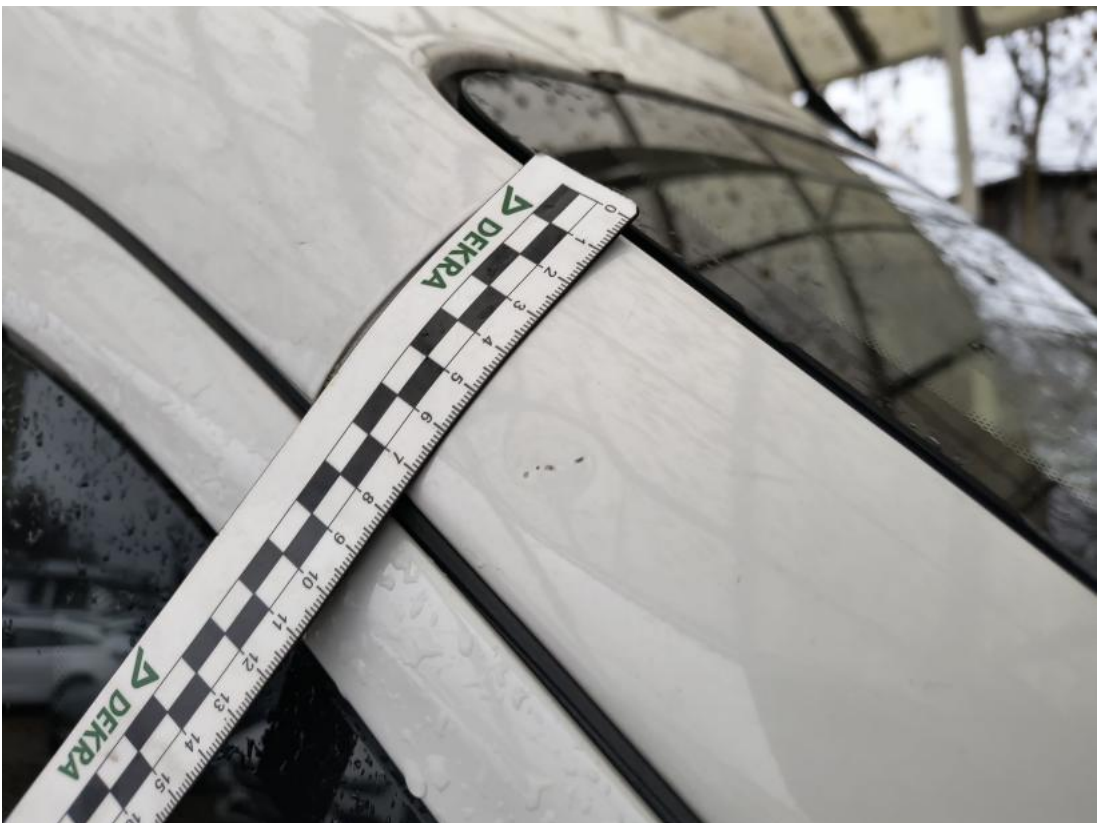
**Fot. 40**

Słupek przedni P - Wgniecenie/odkształcenie 1

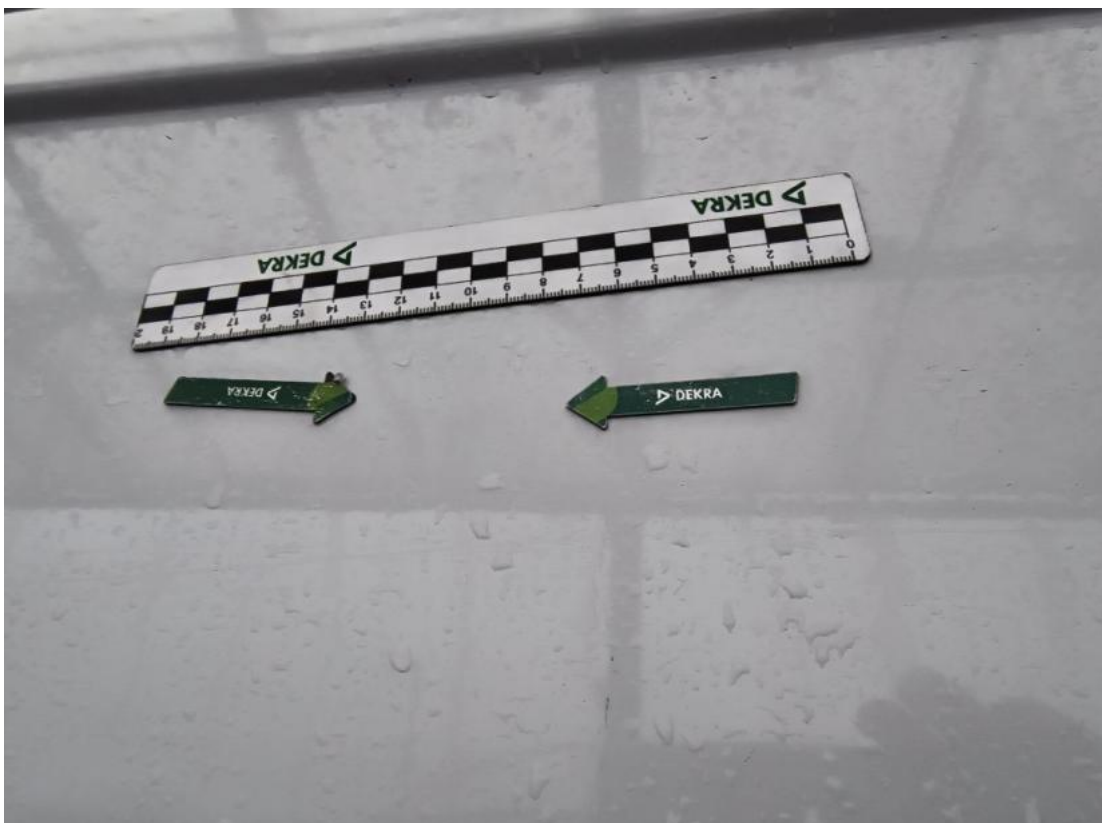
**Fot. 43**

| Poz. | Nazwa pozycji | Opis uszkodzeń | Kwalifik. | Naprawa [rbg] |
|---|---|---|---|---|
| 7 | Błotnik tylny R | wgniecenie | NA | 2.5 |

Błotnik tylny P / Ściana boczna P - Wgniecenie/odkształcenie 1

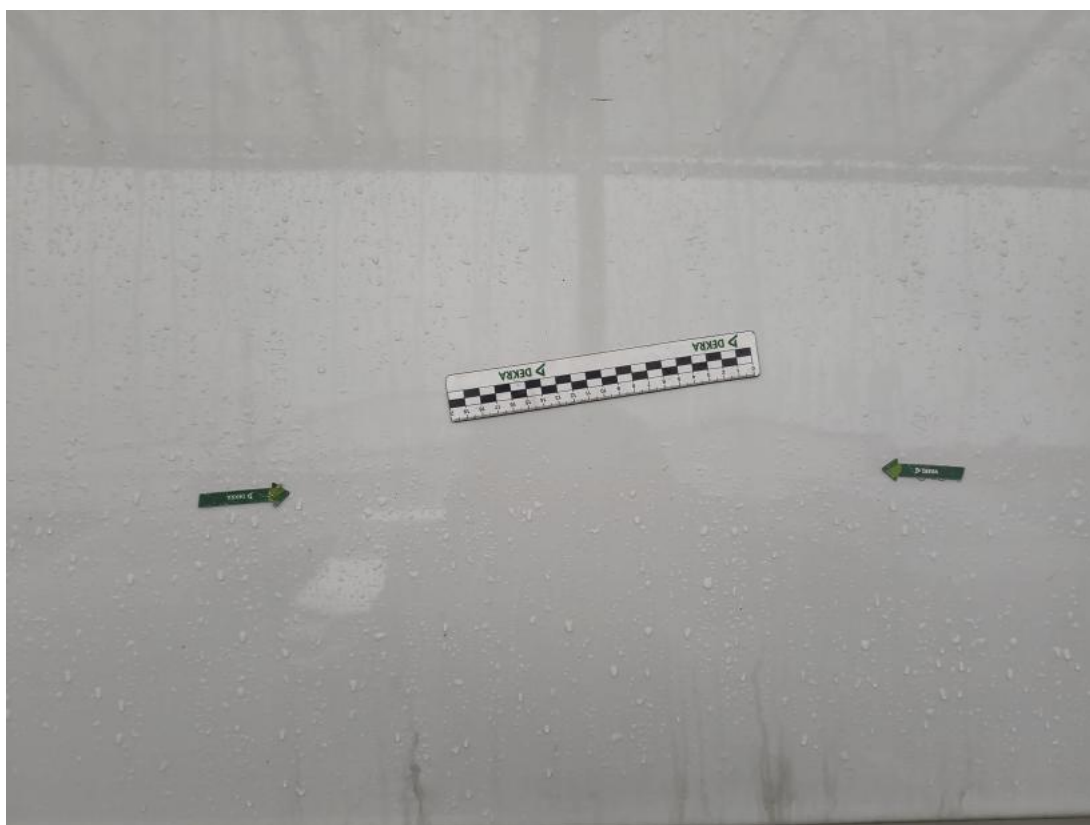
**Fot. 44**

Błotnik tylny P / Ściana boczna P - Wgniecenie/odkształcenie 2

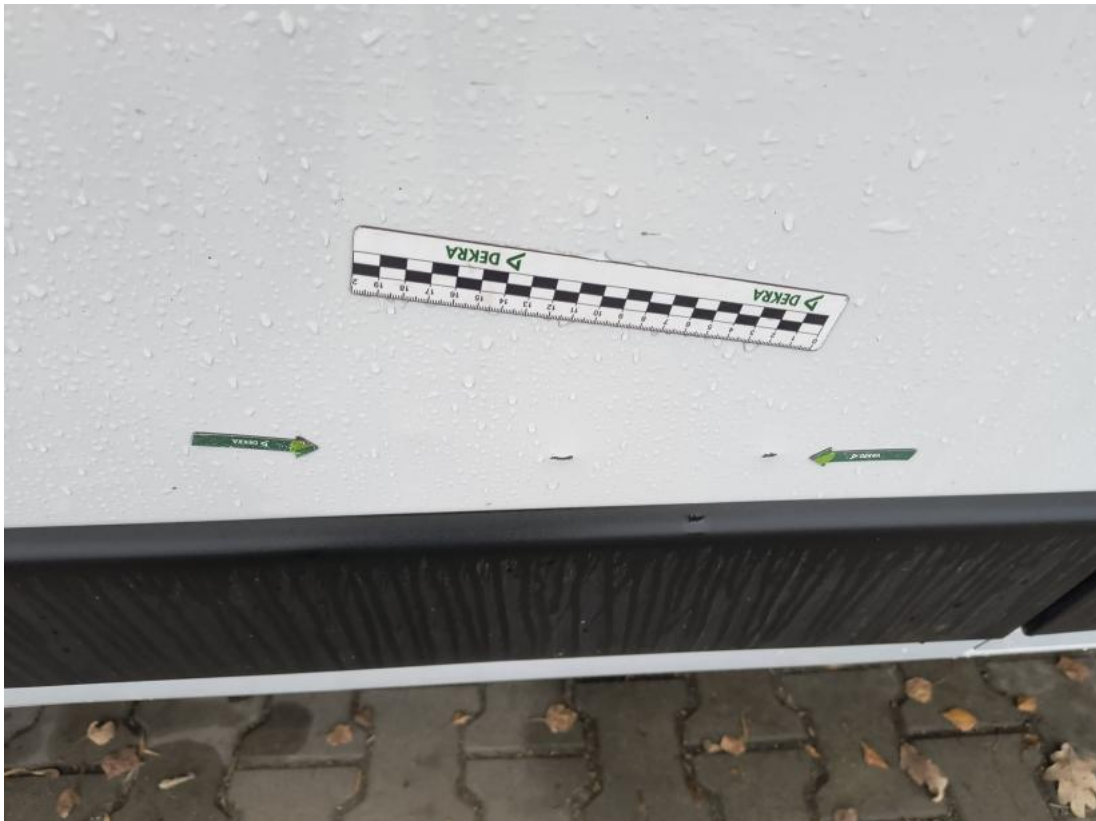
**Fot. 45**

Błotnik tylny P / Ściana boczna P() - Wgniecenie/odkształcenie 3

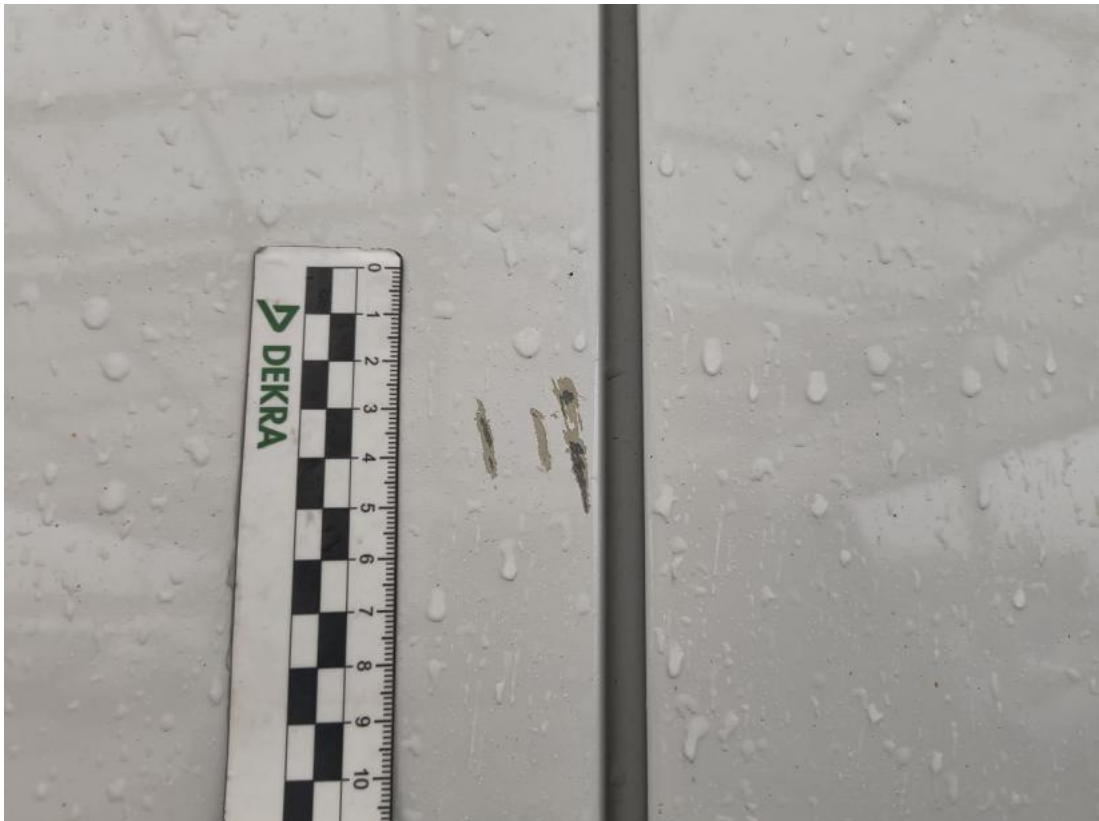
**Fot. 47**

Pokrywy bagażnika - Rysa/odprysk 1

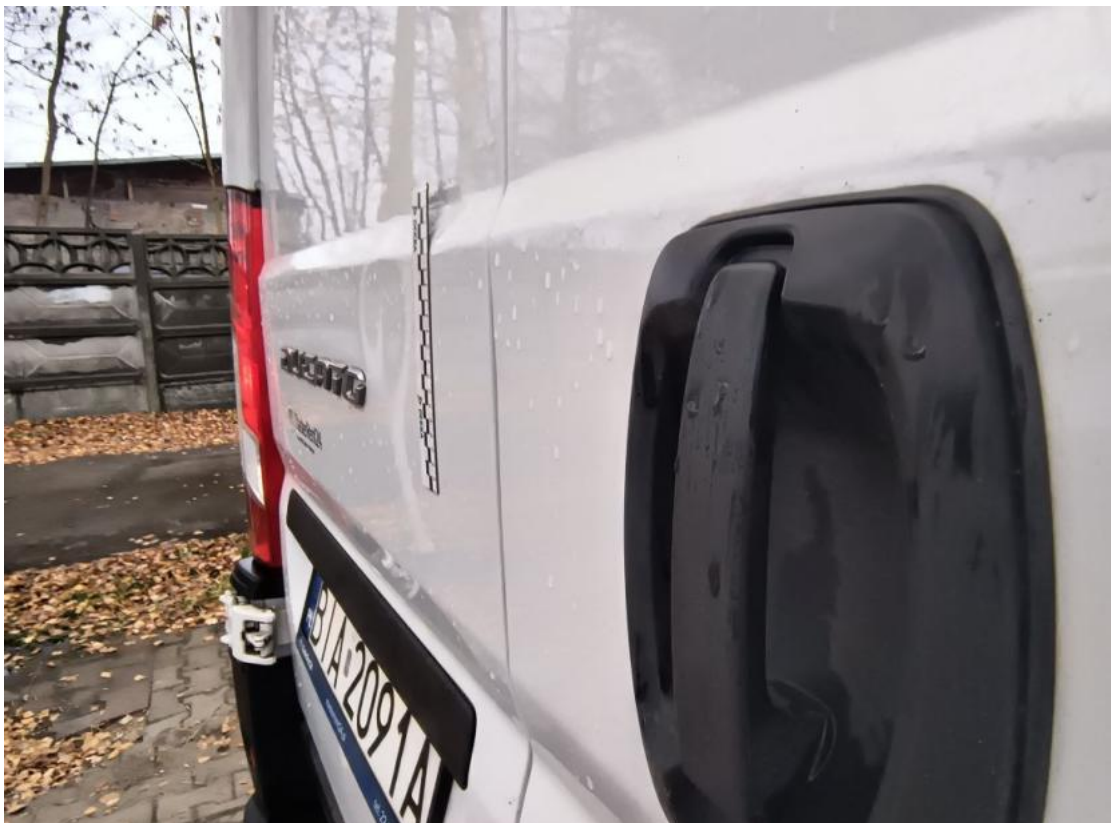
**Fot. 48**

Pokrywy bagażnika - Wgniecenie/odkształcenie 1

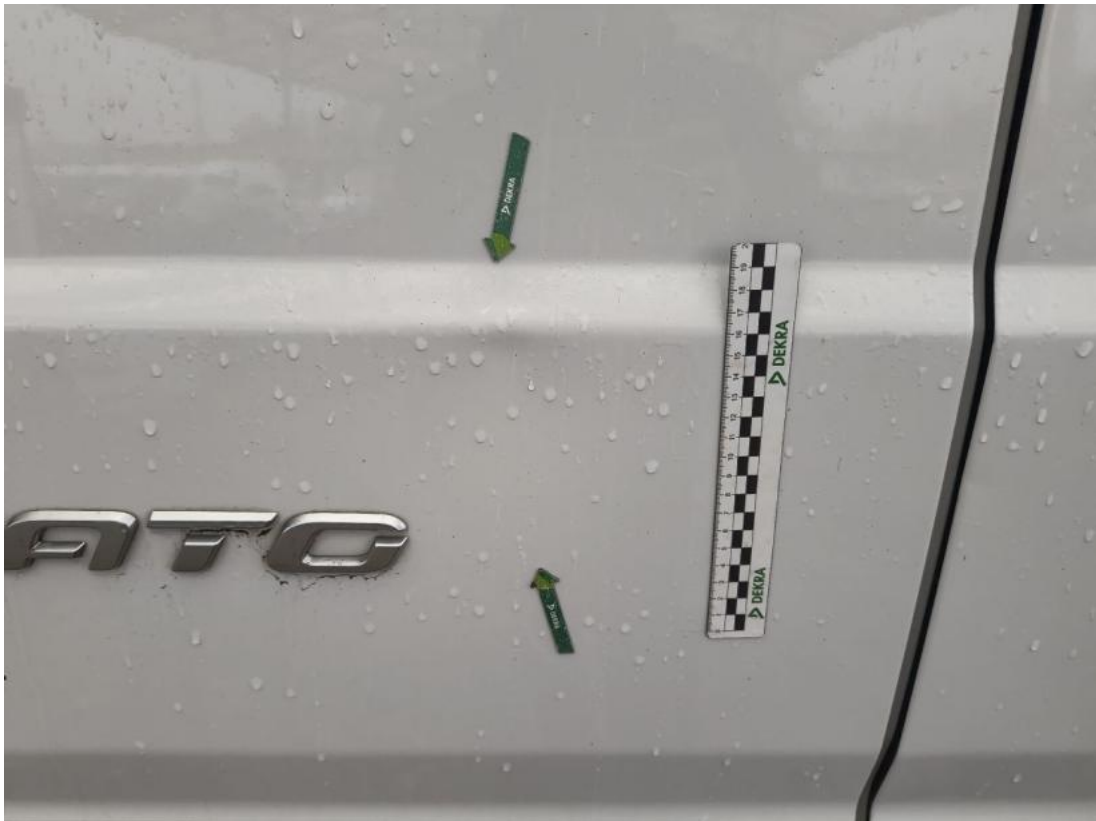
**Fot. 49**

Pokrywy bagażnika - Wgniecenie/odkształcenie 2

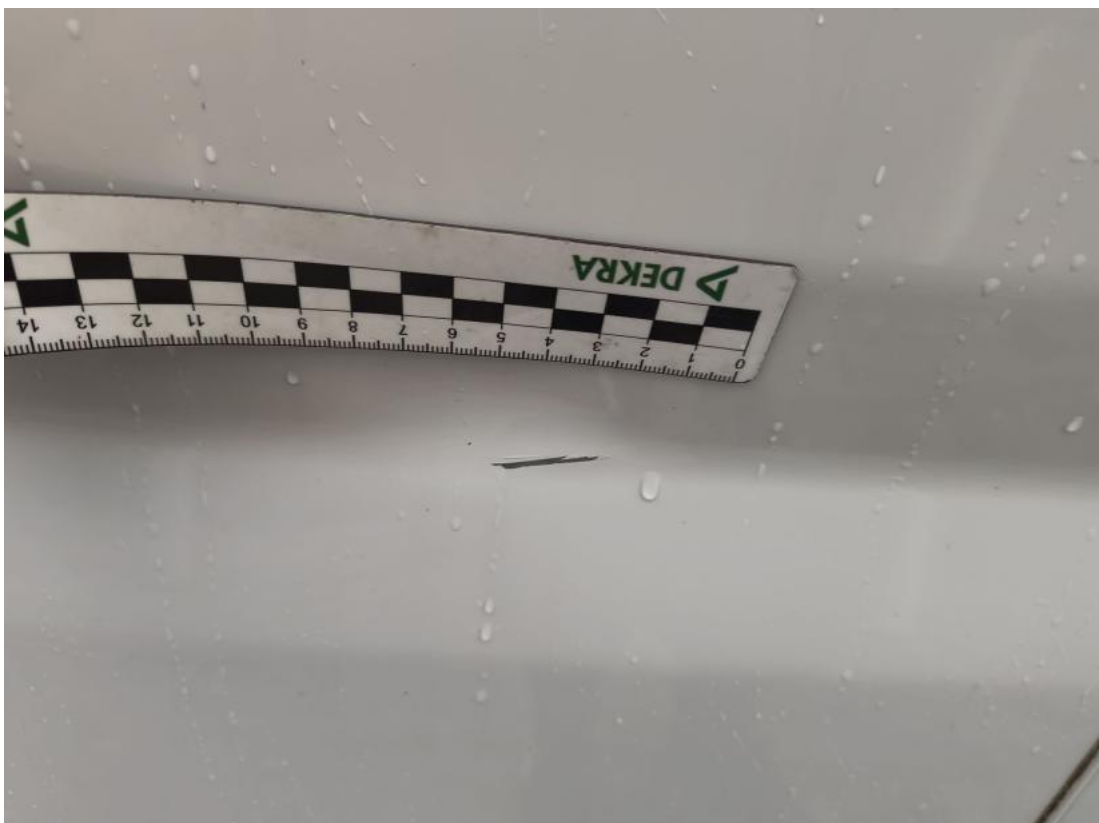
**Fot. 52**

| Poz. | Nazwa pozycji | Opis uszkodzeń | Kwalifik. | Naprawa [rbg] |
|---|---|---|---|---|
| 6 | Błotnik tylny L | wgniecenie, rysa/odprysk | NA | 3 |

Błotnik tylny L / Ściana boczna L - Rysa/odprysk 1

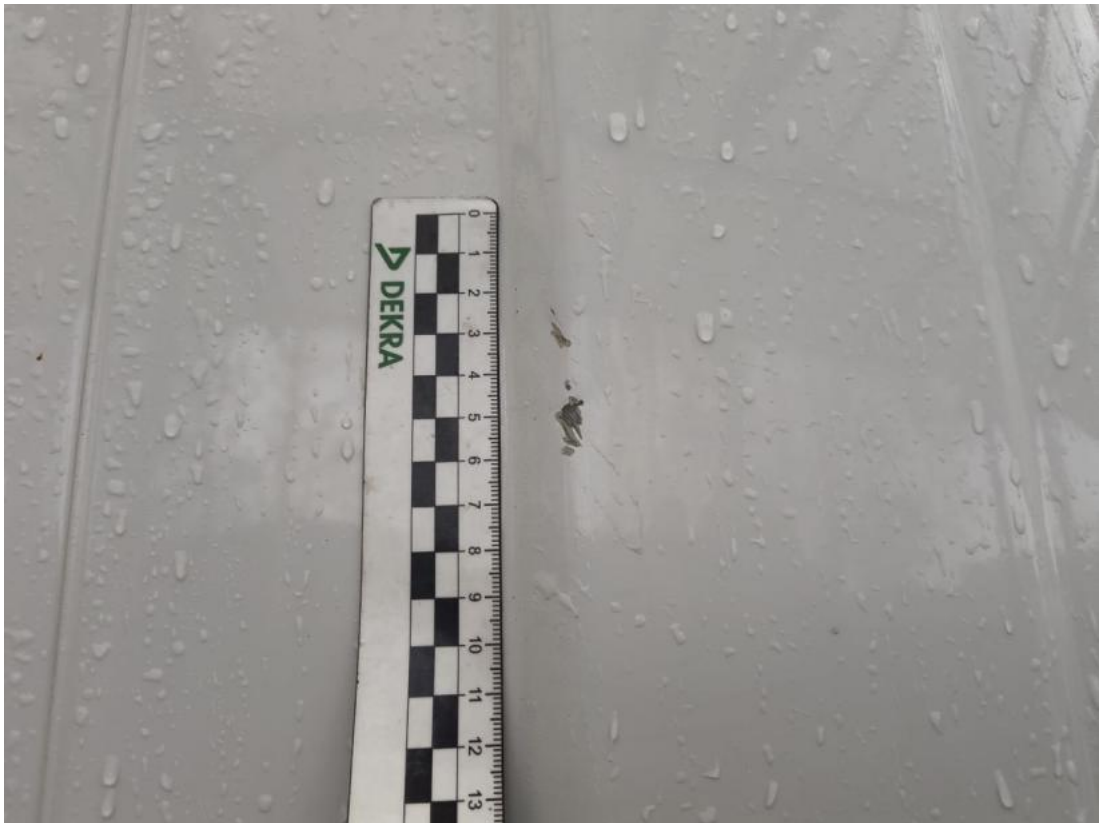
**Fot. 53**

Błotnik tylny L / Ściana boczna L - Rysa/odprysk 2

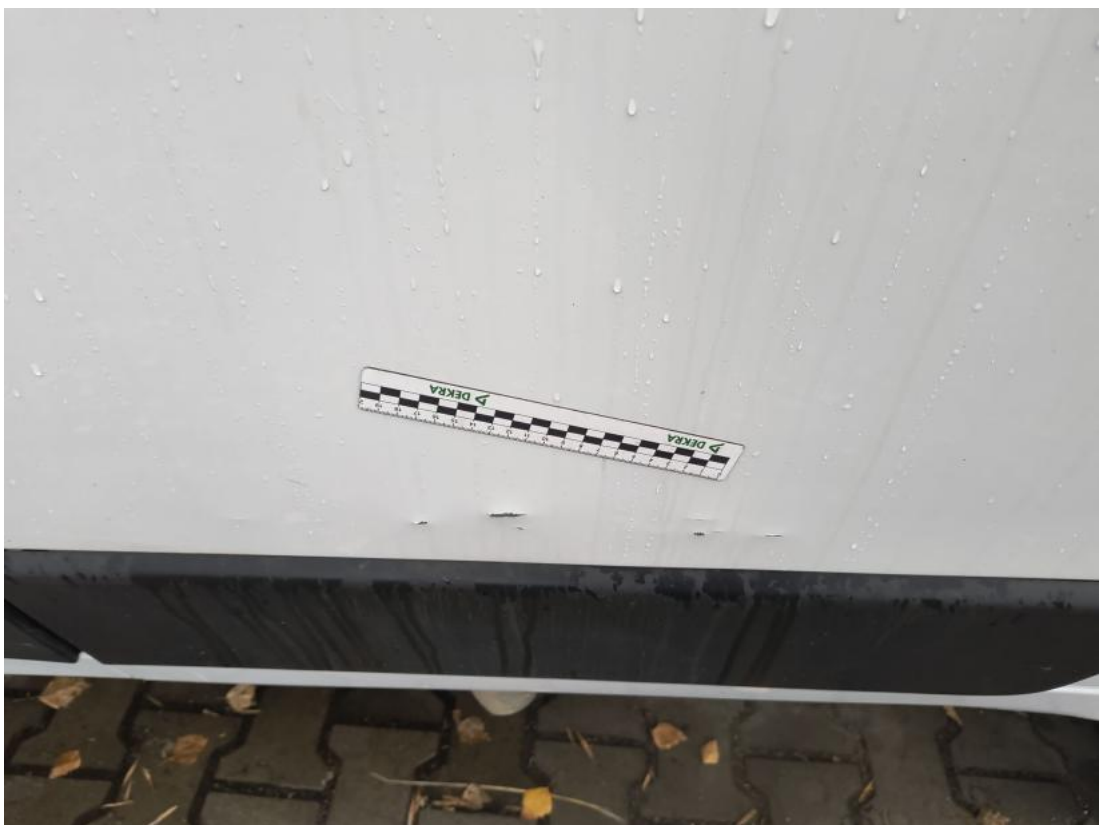
**Fot. 54**

Błotnik tylny L / Ściana boczna L - Wgniecenie/odkształcenie 1

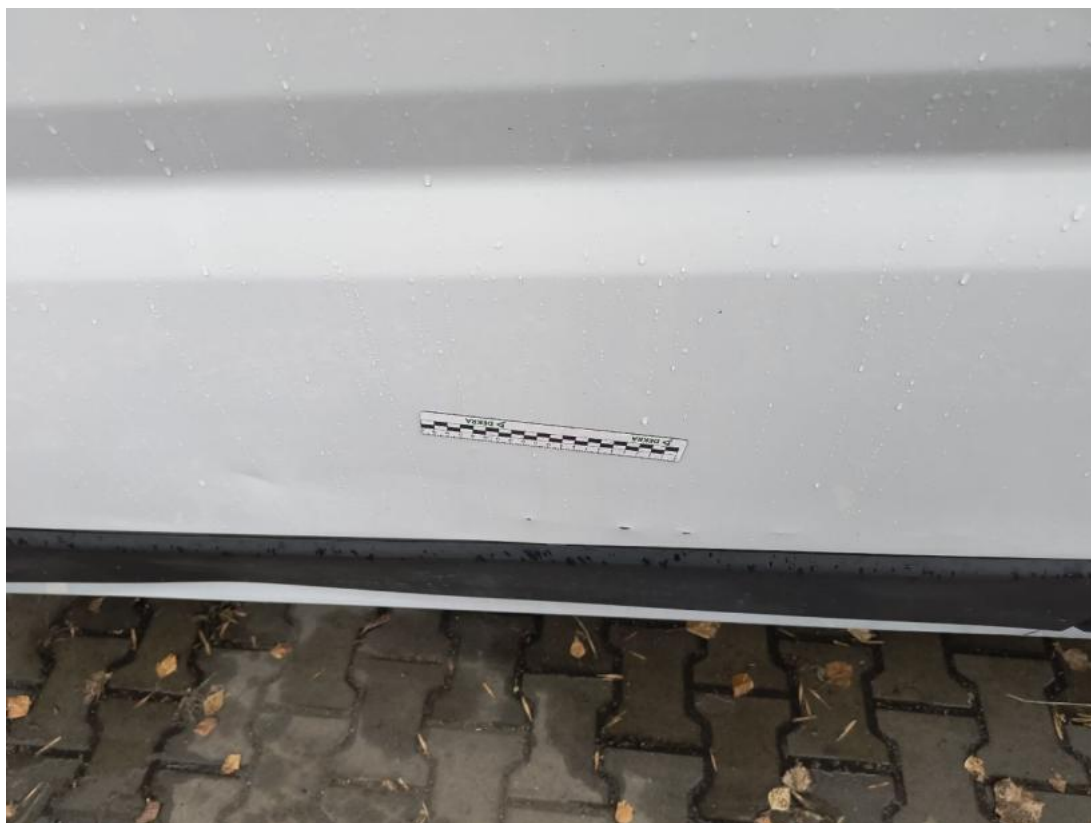
**Fot. 55**

Błotnik tylny L / Ściana boczna L - Wgniecenie/odkształcenie 2

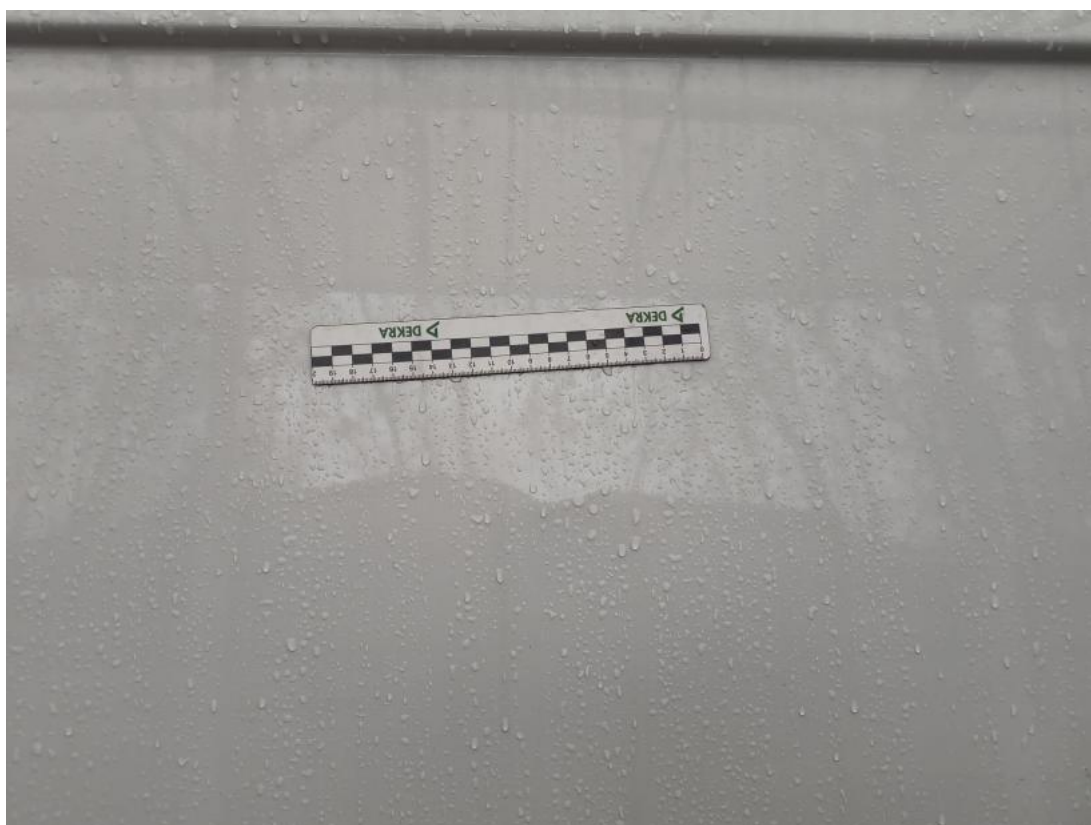
**Fot. 56**

Błotnik tylny L / Ściana boczna L() - Wgniecenie/odkształcenie 3

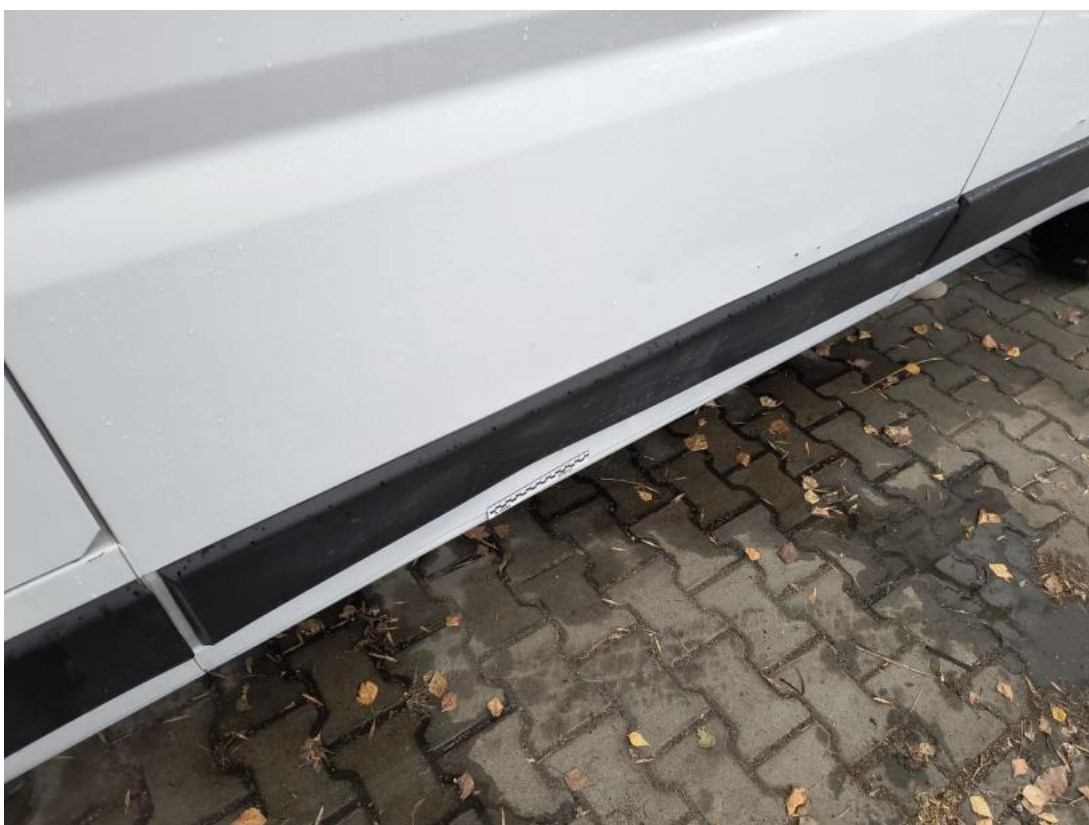
**Fot. 58**

Błotnik tylny L / Ściana boczna L - Inne 2

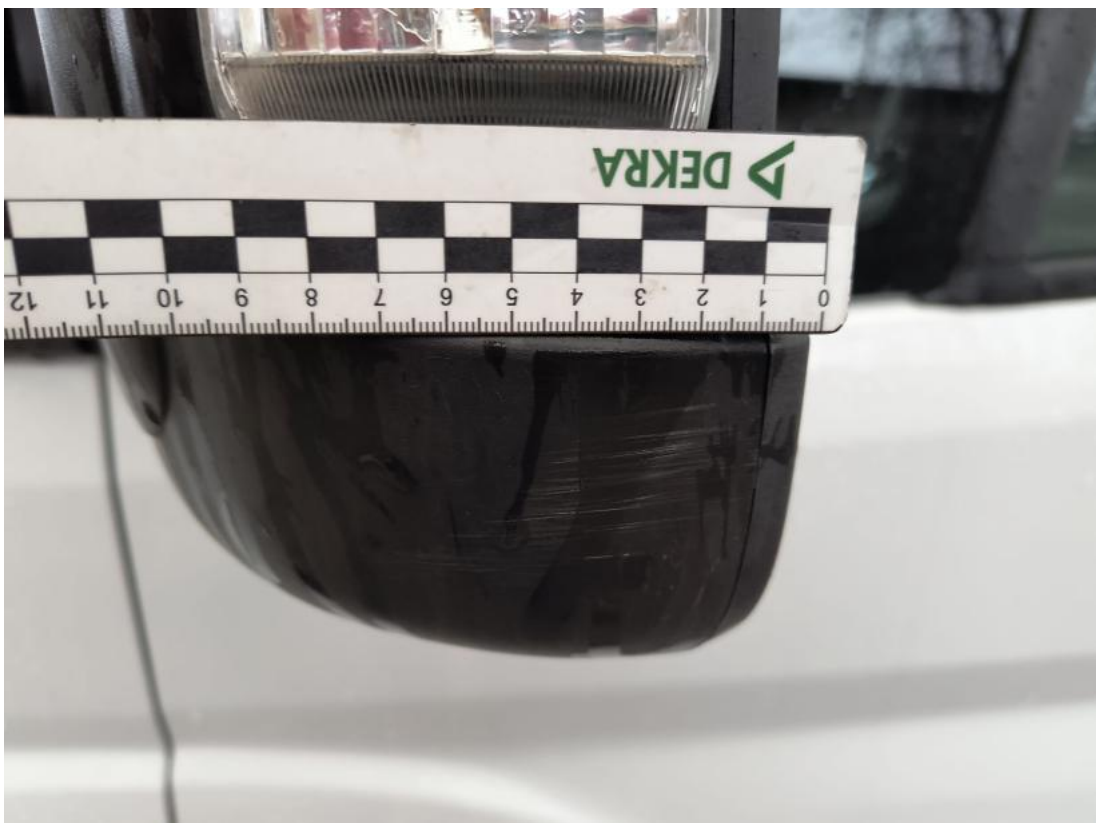
**Fot. 60**

| Poz. | Nazwa pozycji | Opis uszkodzeń | Kwalifik. | Naprawa [rbg] |
|---|---|---|---|---|
| 11 | Lusterko zewn.ustaw.elektr./ogrzew. L | rysa/odprysk | | |

Obudowa lusterka zew L - Rysa/odprysk 1

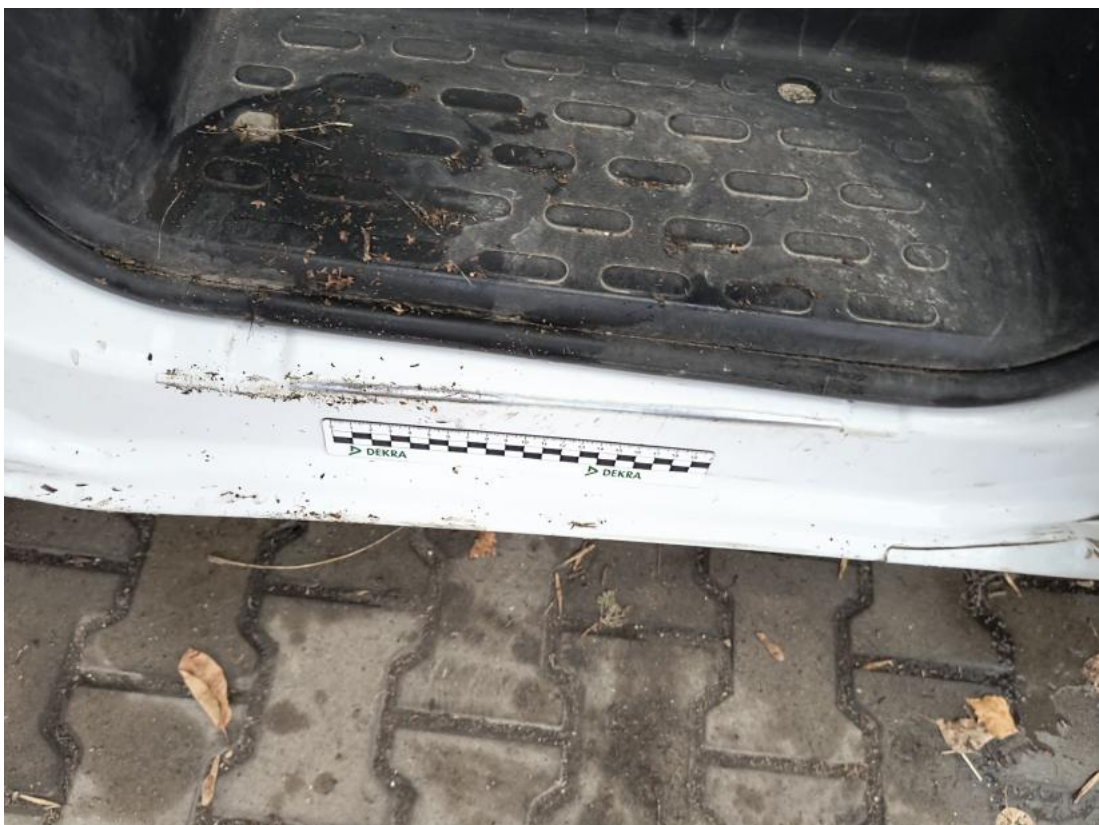
**Fot. 62**

Próg L - Rysa/odprysk 1

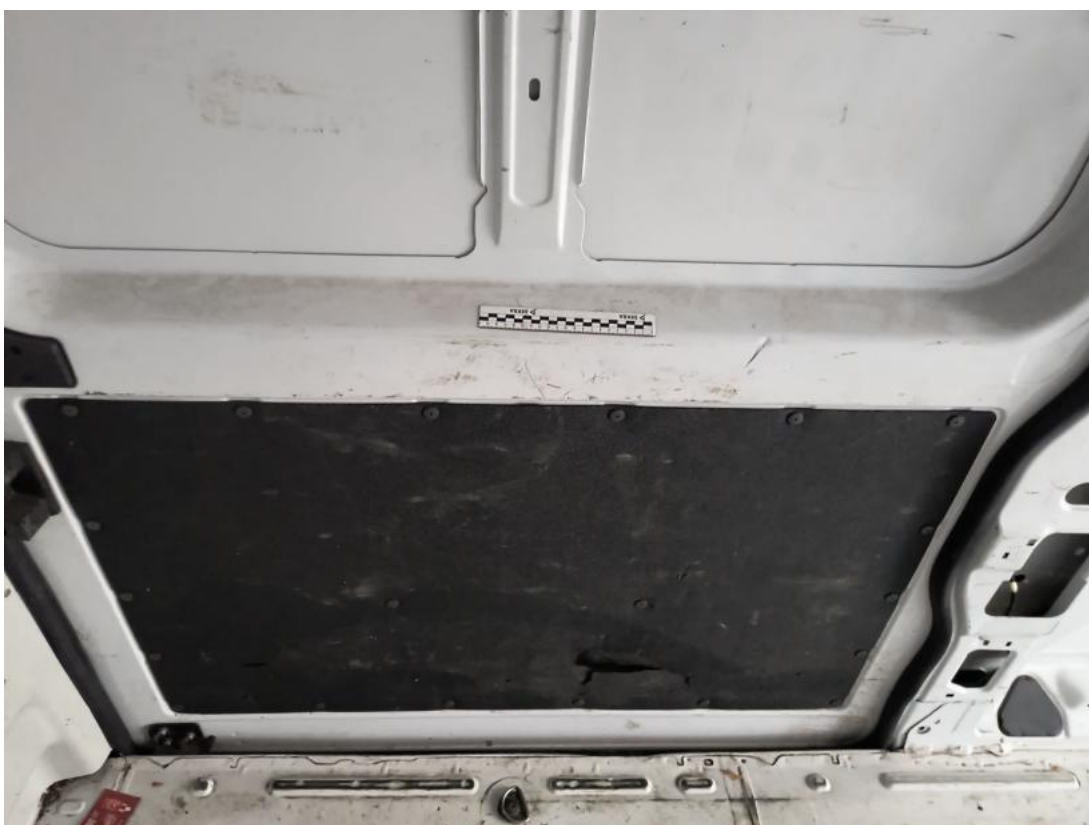
**Fot. 66**

Drzwi - Rysa/odprysk 1

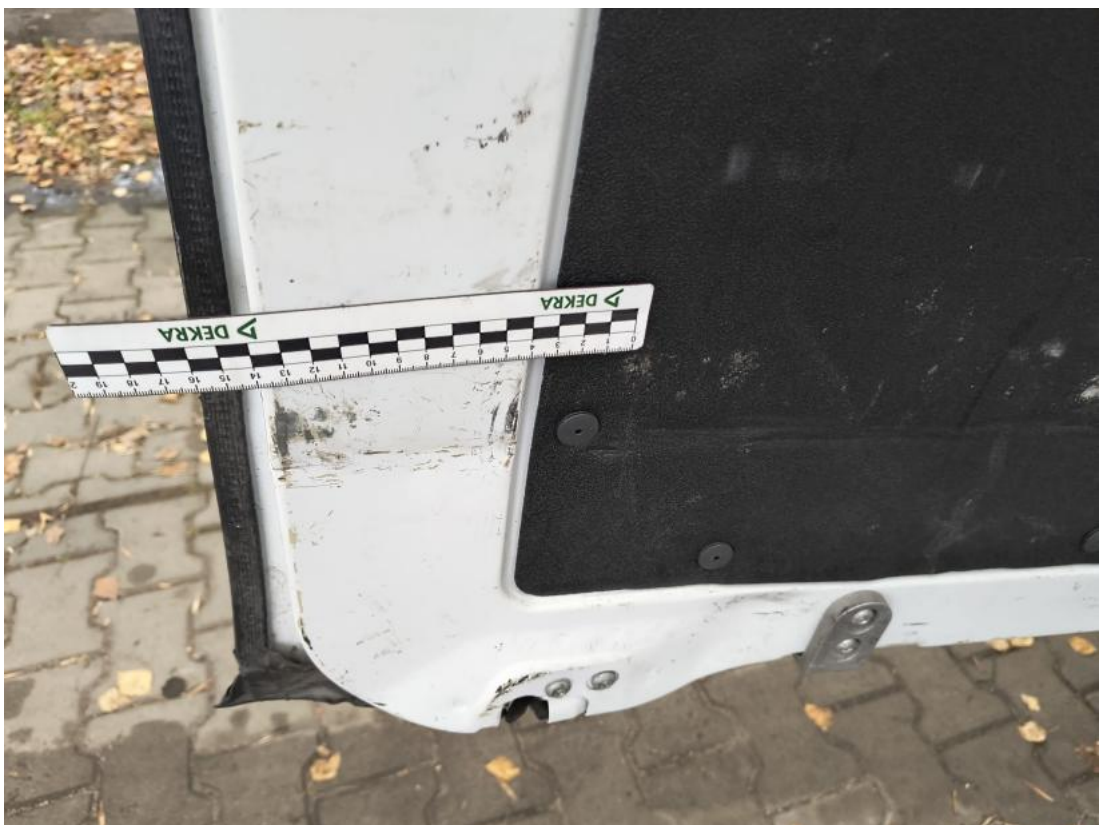
**Fot. 68**

| Poz. | Nazwa pozycji | Opis uszkodzeń | Kwalifik. | Naprawa [rbg] |
|---|---|---|---|---|
| 9 | Drzwi tylne, skrzydło lewe L | wgniecenie, rysa/odprysk | NA | 1 |

Drzwi tyłu lewe - Wgniecenie/odkształcenie 1

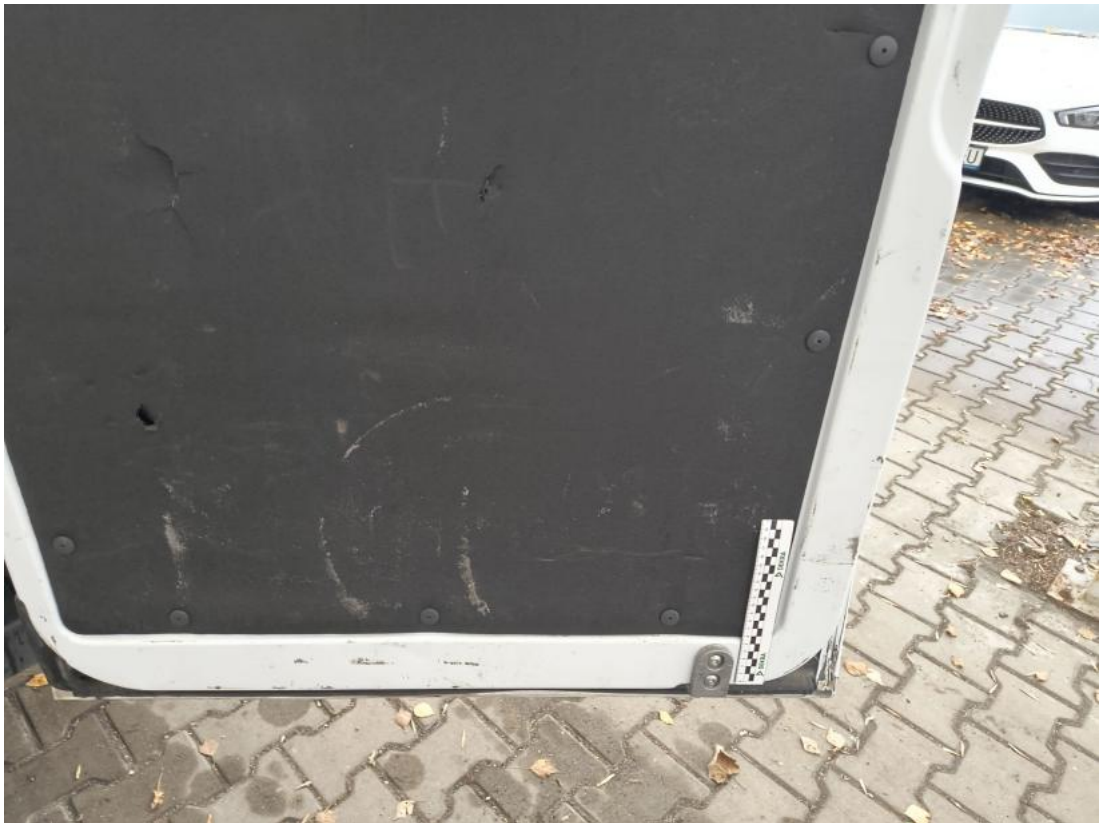
**Fot. 71**

| Poz. | Nazwa pozycji | Opis uszkodzeń | Kwalifik. | Naprawa [rbg] |
|---|---|---|---|---|
| 16 | Drzwi tylne, skrzydło prawe R | rysa/odprysk | | |

Drzwi tyłu prawe - Rysa/odprysk 1

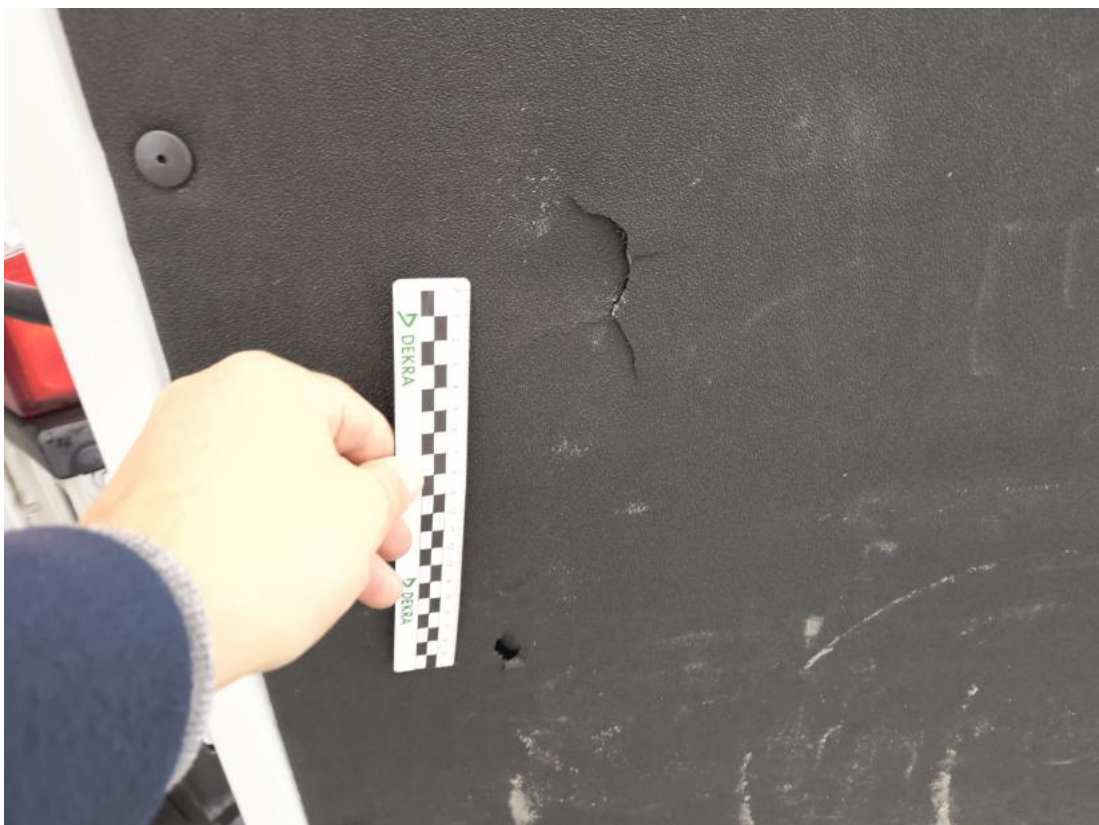
**Fot. 72**

Drzwi tyłu prawe - Pęknięcie/rozerwanie 1

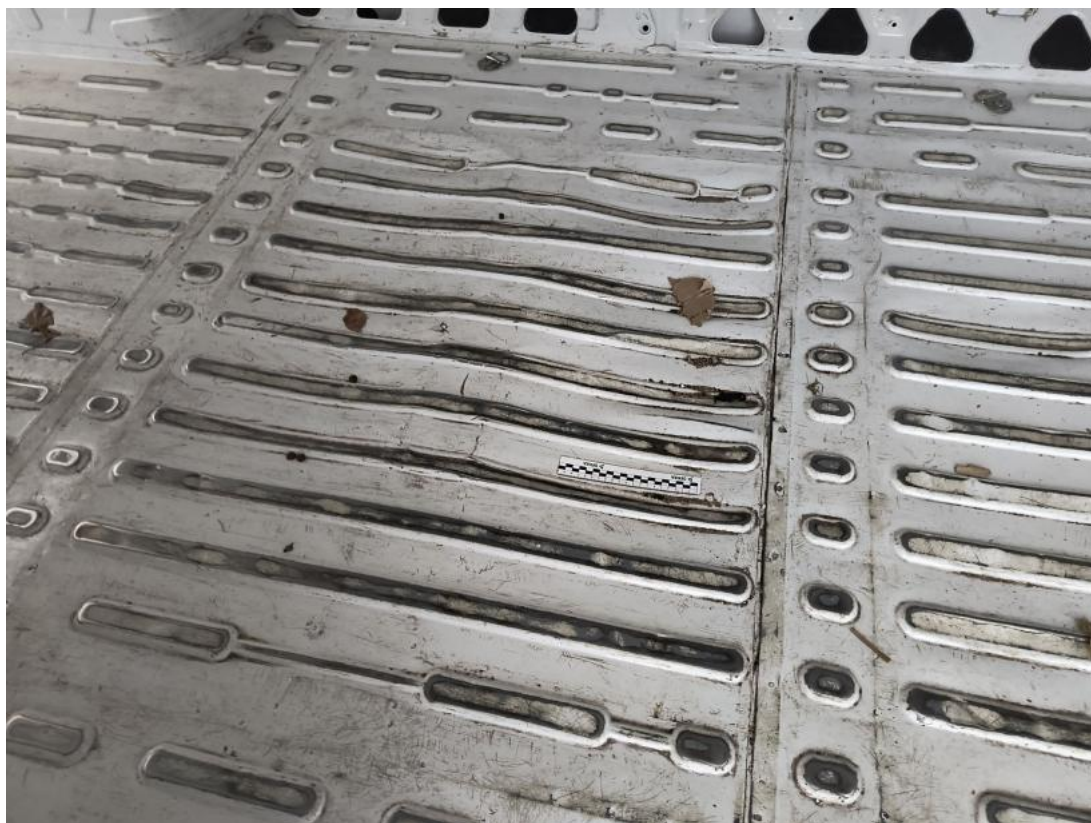
**Fot. 75**

| Poz. | Nazwa pozycji | Opis uszkodzeń | Kwalifik. | Naprawa [rbg] |
|---|---|---|---|---|
| 8 | Podłoga tylna | wgniecenie | NA | 3 |

Podłoga - Wgniecenie/odkształcenie 1

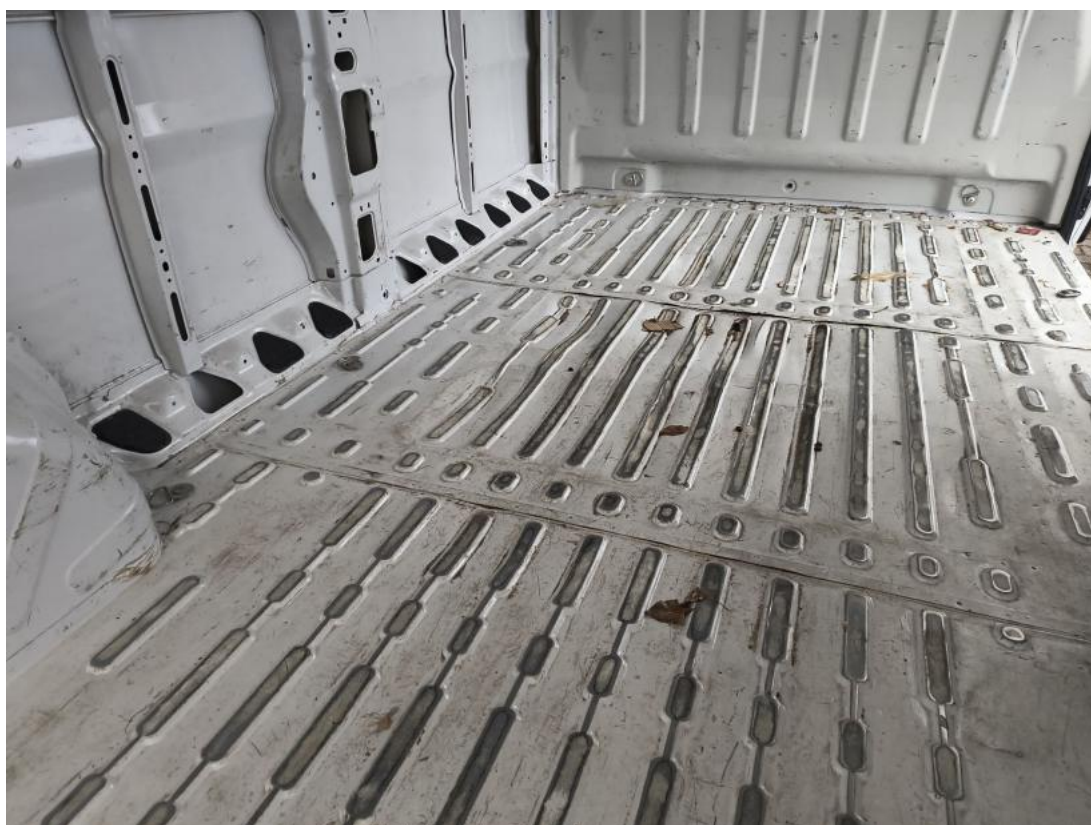
**Fot. 76**

Podłoga - Wgniecenie/odkształcenie 2

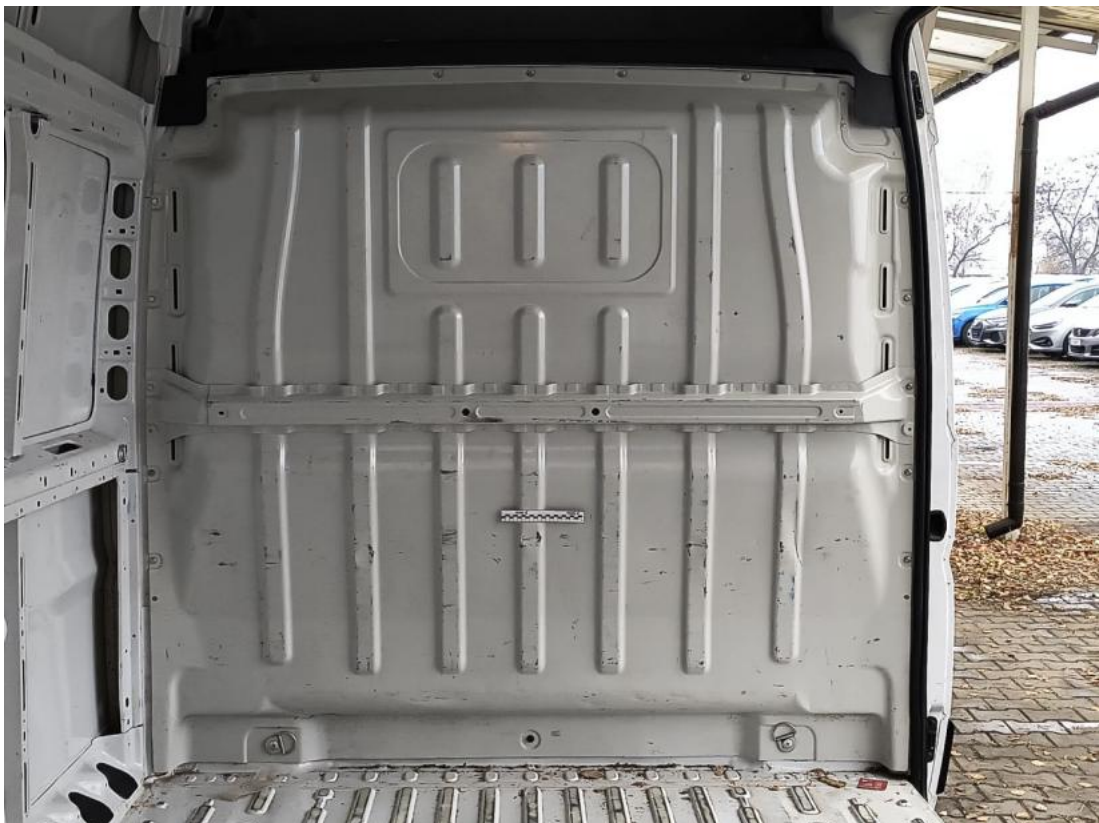
**Fot. 78**

| Poz. | Nazwa pozycji | Opis uszkodzeń | Kwalifik. | Naprawa [rbg] |
|---|---|---|---|---|
| 5 | Przegroda | rysa/odprysk | NA | |

Ściana działowa - Rysa/odprysk 1

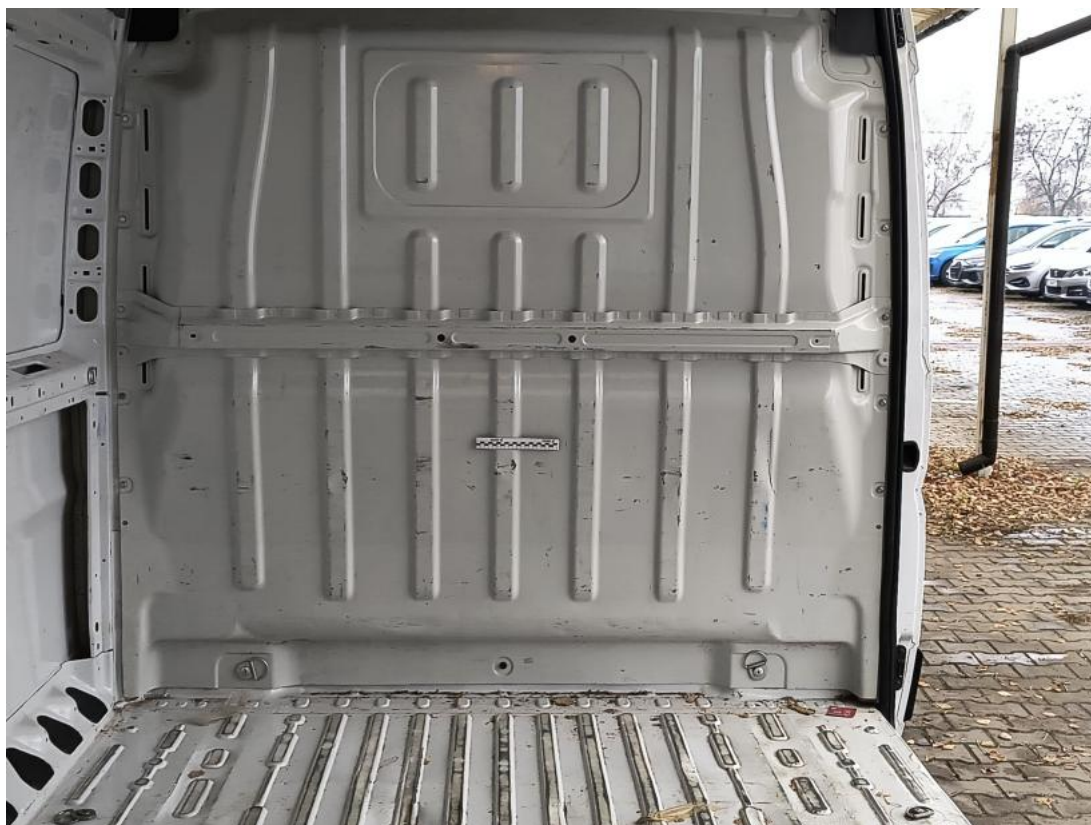
**Fot. 79**

| Poz. | Nazwa pozycji | Opis uszkodzeń | Kwalifik. | Naprawa [rbg] |
|---|---|---|---|---|
| 13 | Przegroda | wgniecenie | | |

Ściana działowa - Wgniecenie/odkształcenie 1

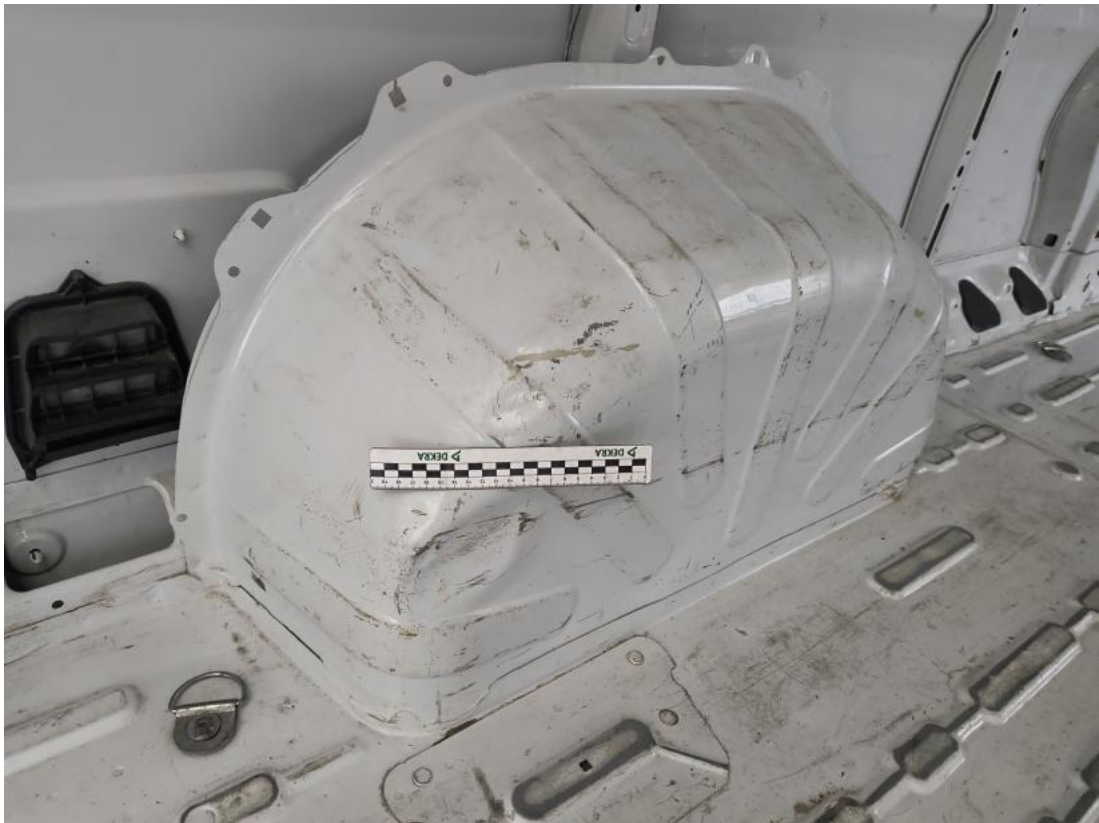
**Fot. 81**

Ściana lewa - Wgniecenie/odkształcenie 1
