## Raport z oględzin pojazdu

| Numer raportu | 13509/9/26-15201 | Data raportu | 05-09-2026 |

| Marka, model | KIA Ceed Kombi 21- |
| Numer rejestracyjny | CT137AF |

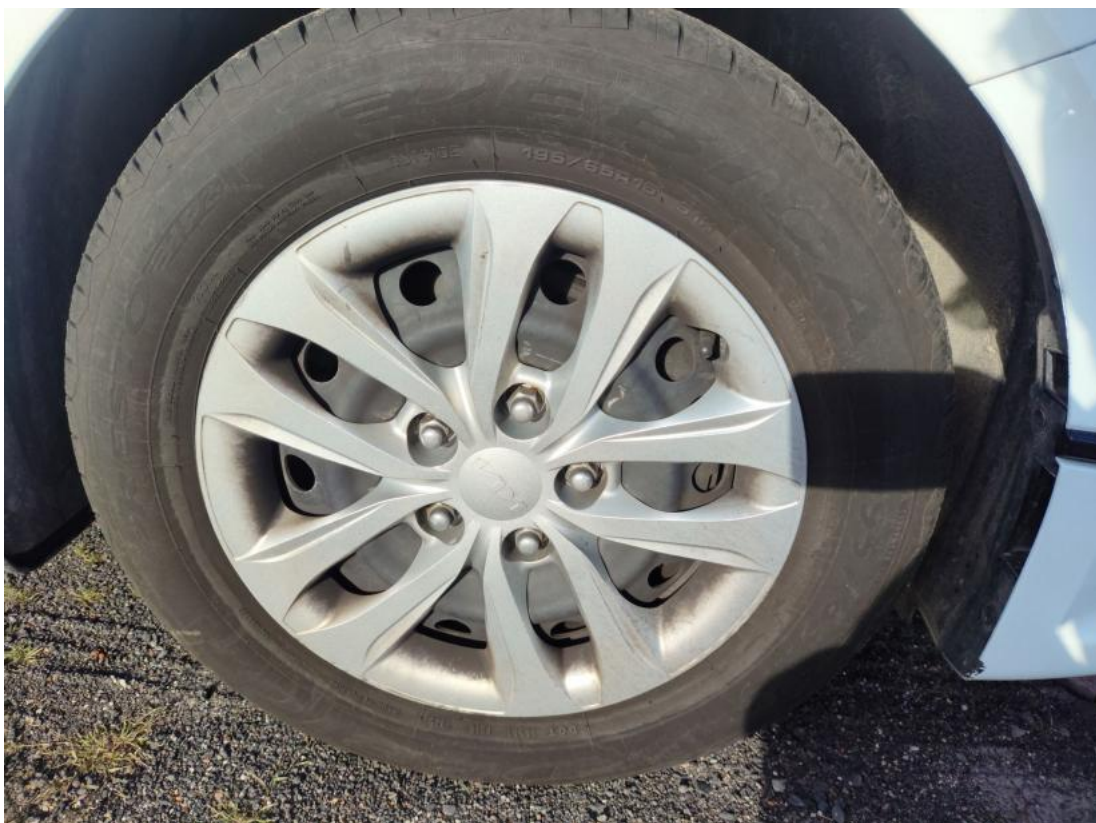
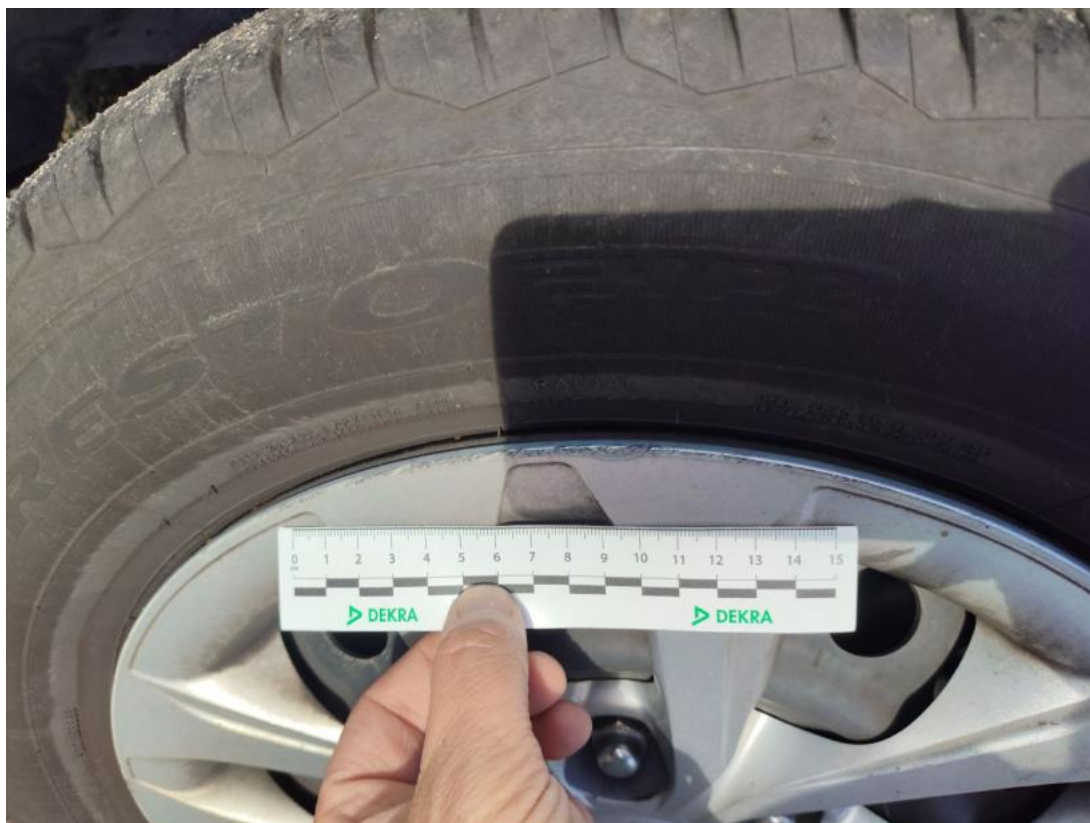
**Fot. 42**

| 5 | Kołpak koła przód R | zarysowanie | | |

Kółpak przedni P - zdjęcie pogładowe 1

Kołpak przedni P - zdjęcie poglądowe 2

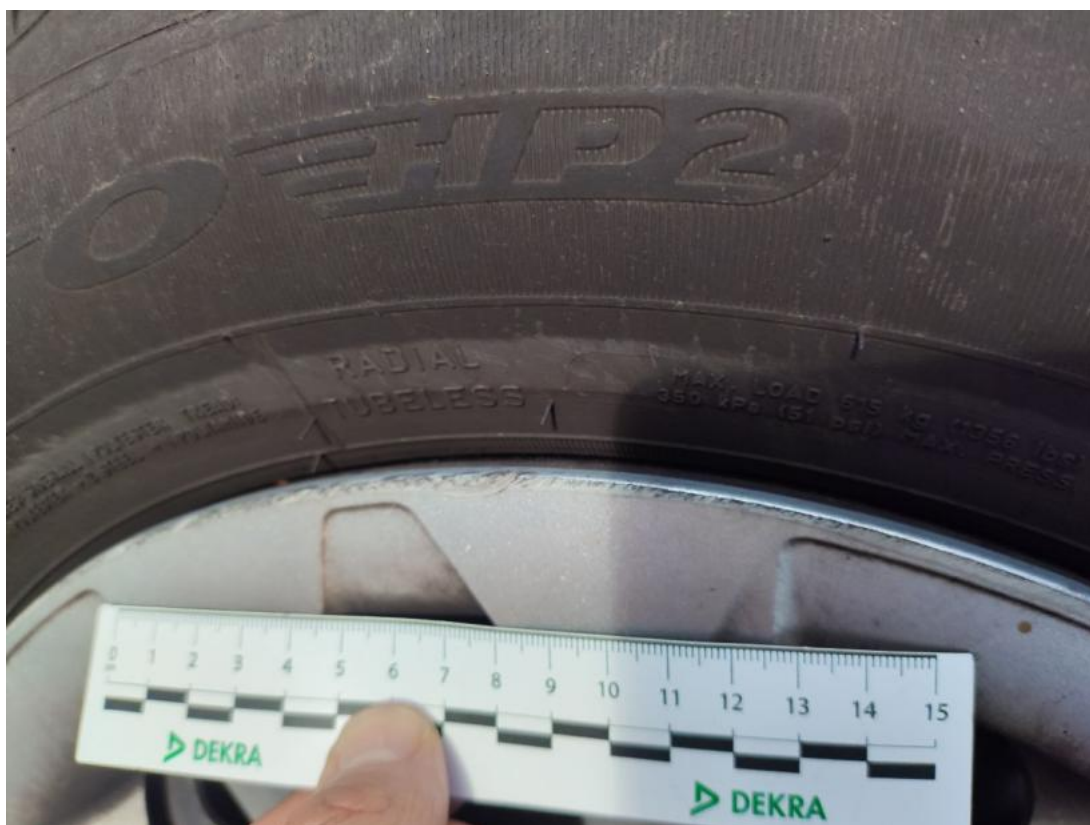
**Fot. 44**

Kołpak przedni P - Rysa/odprysk 1

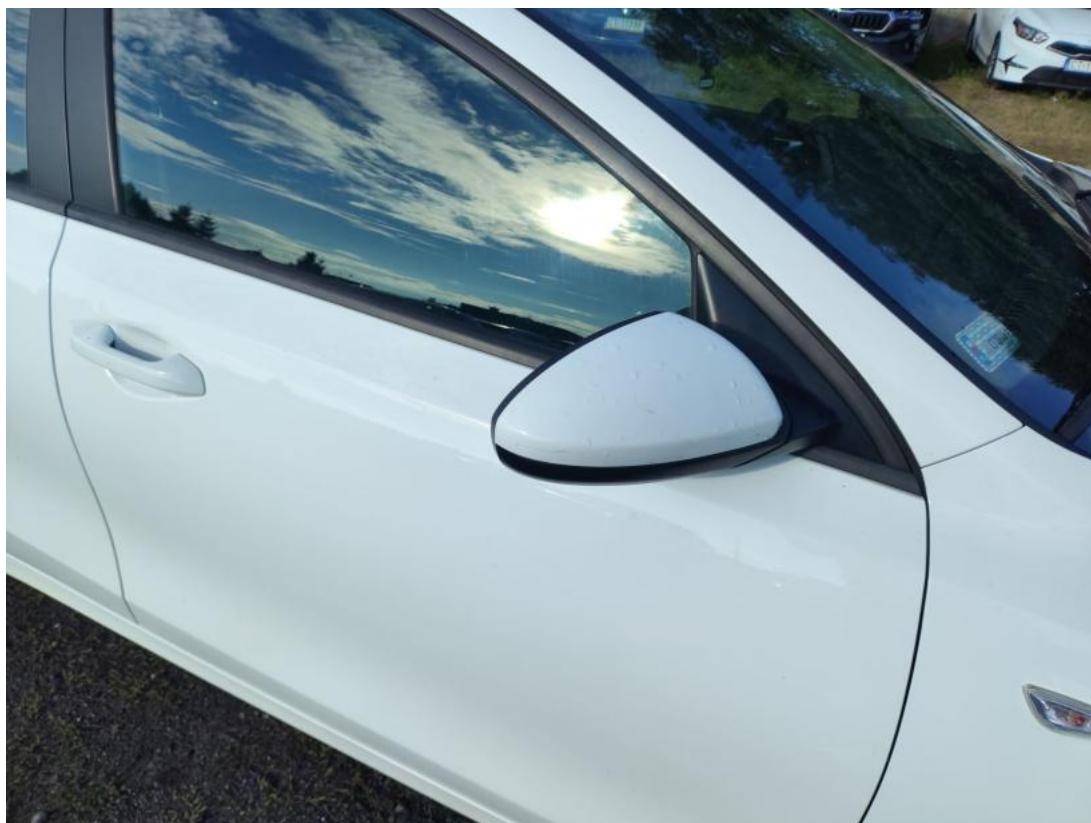
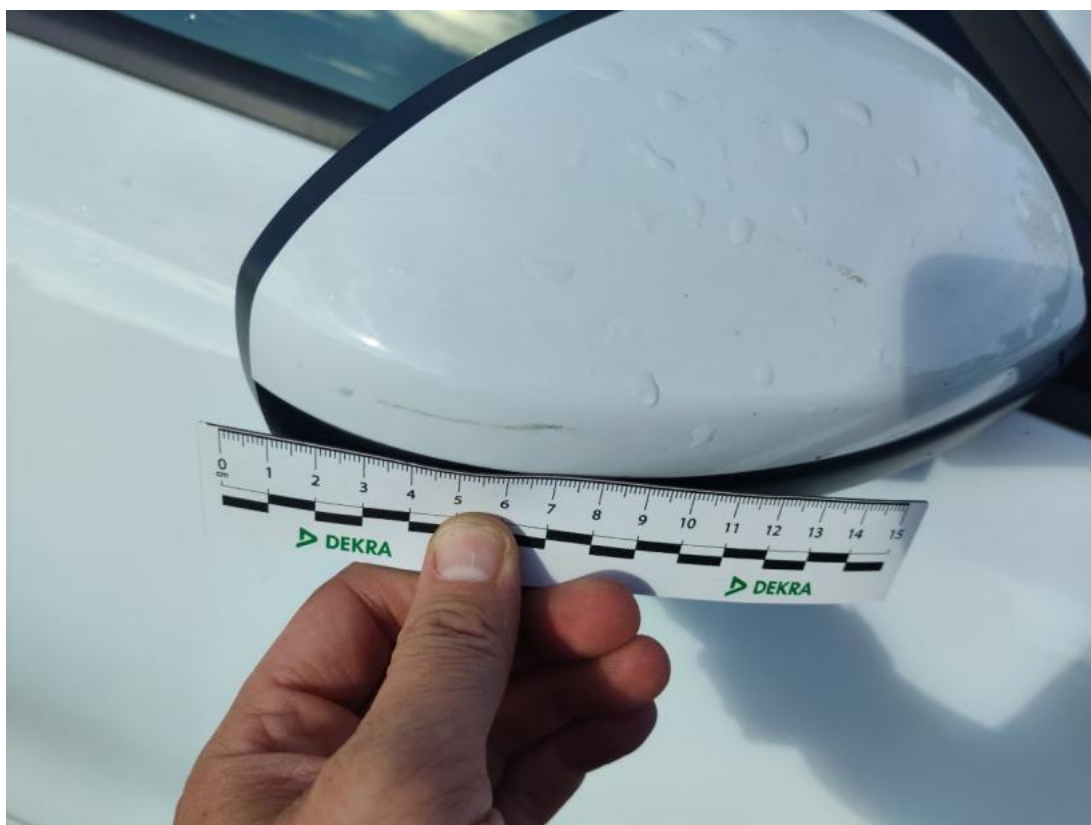
**Fot. 45**

| 3 | Osłona lusterka zewnętrznego R | zarysowanie | | |

Lusterko zew P - zdjęcie poglądowe 1

Lusterko zew P - zdjęcie poglądowe 2

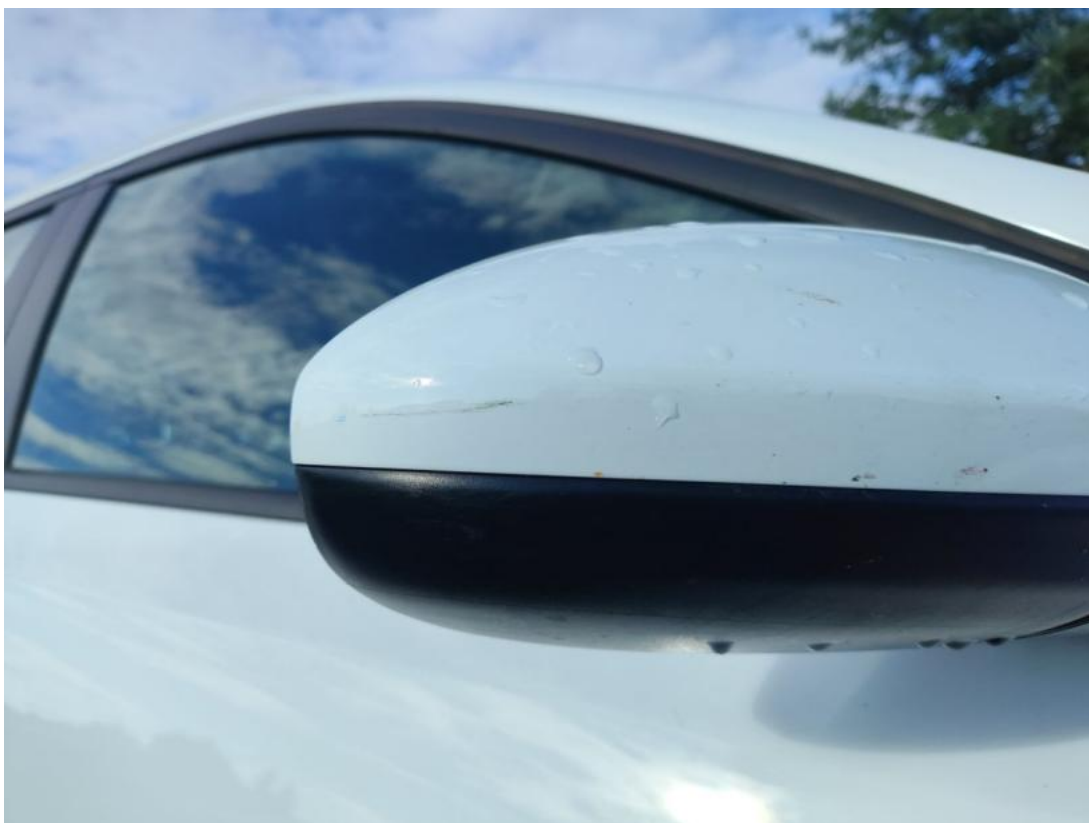
**Fot. 47**

Lusterko zew P - Rysa/odprysk 1

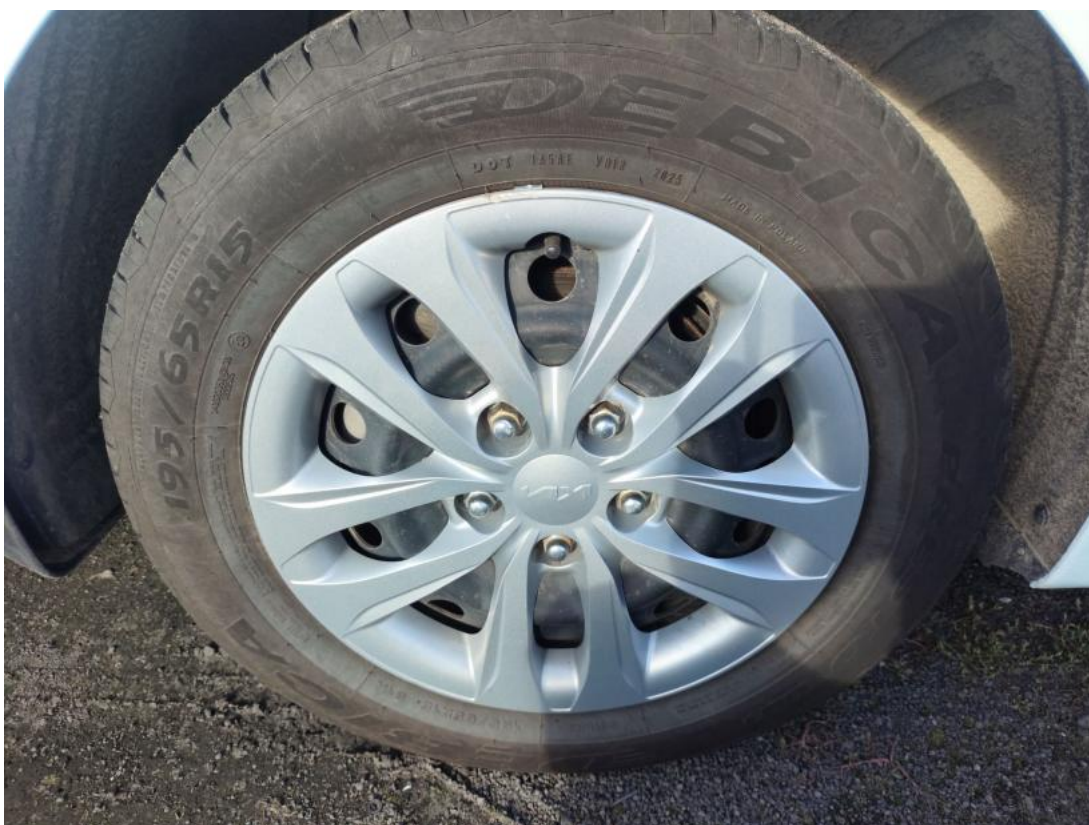
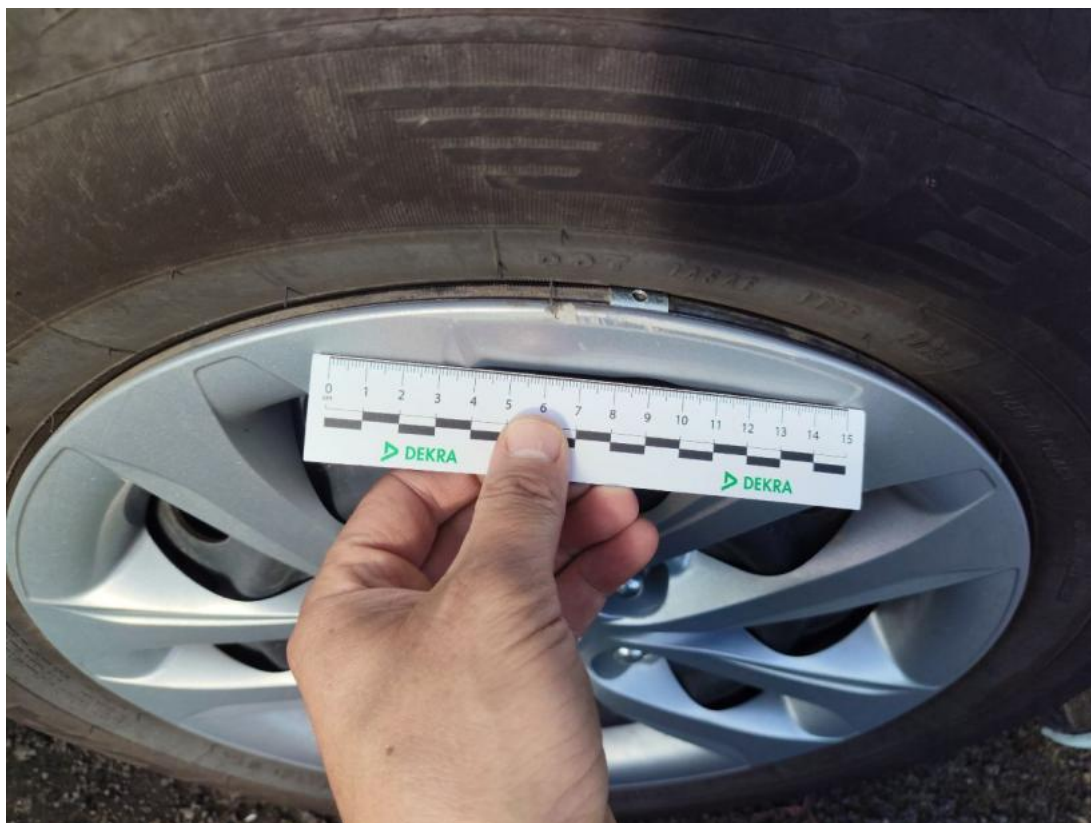
**Fot. 48**

| 6 | Kołpak koła tył R | zarysowanie | | |

Kołpak tylny P - zdjęcie poglądowe 1

Kołpak tylny P - zdjęcie poglądowe 2

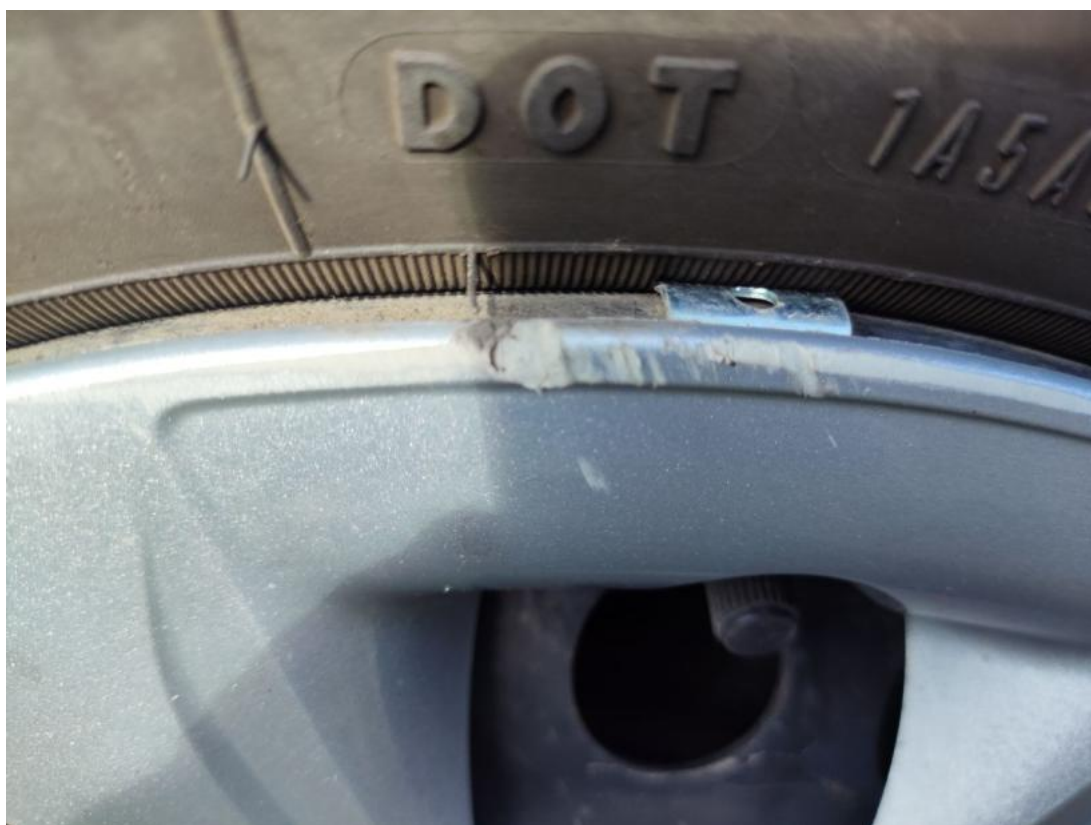
**Fot. 50**

Kołpak tylny P - Rysa/odprysk 1

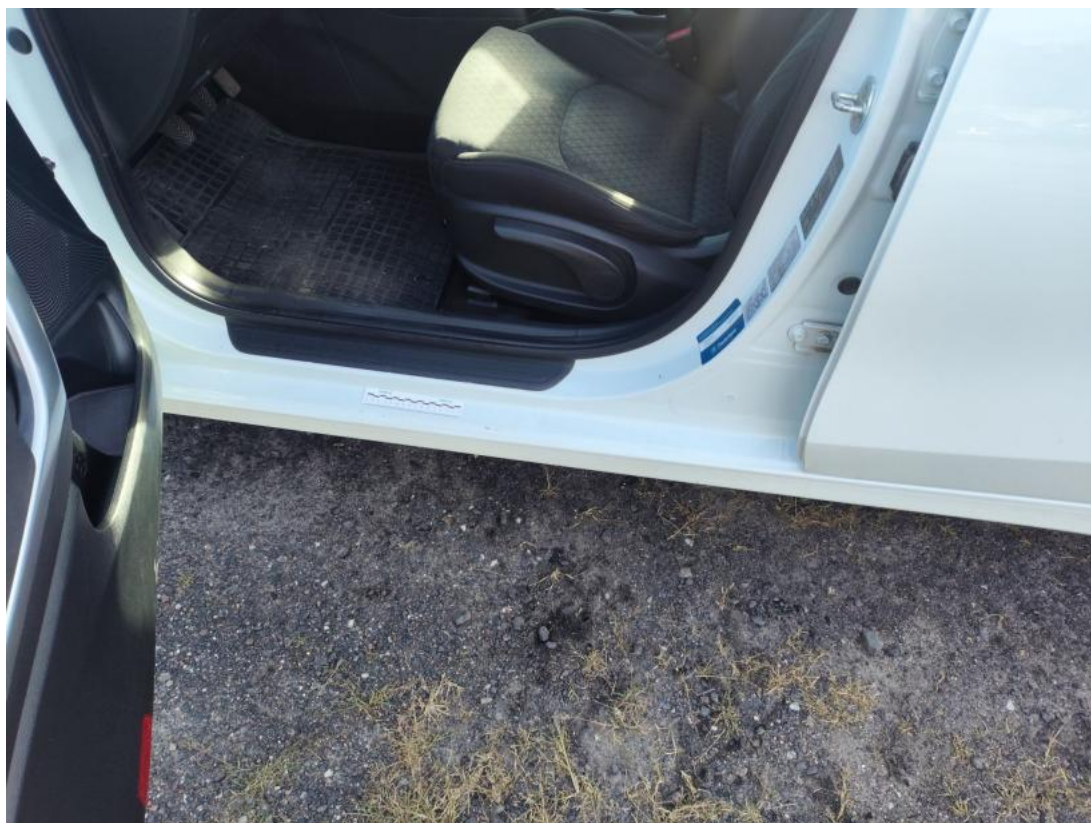
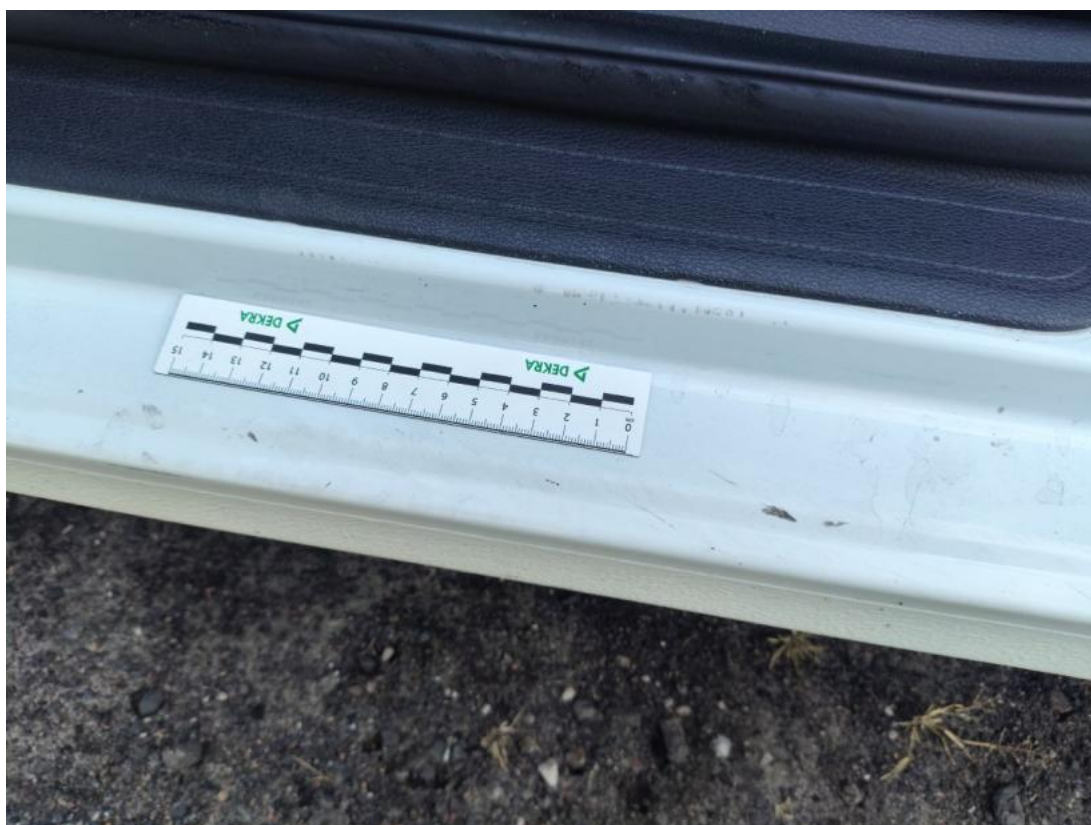
**Fot. 51**

| 4 | Próg L | zarysowanie, odpryski lakieru | | |

Próg L - zdjęcie poglądowe 1

Próg L - zdjęcie poglądowe 2

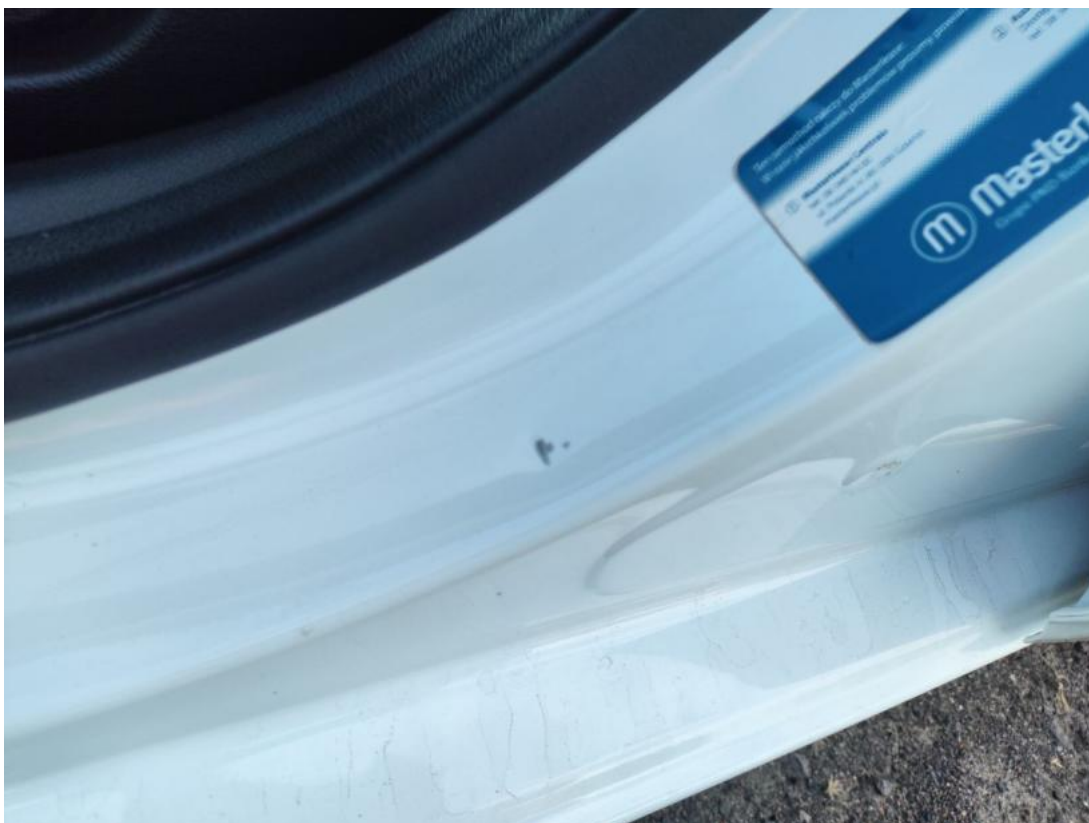
**Fot. 53**

Próg L - Rysa/odprysk 1

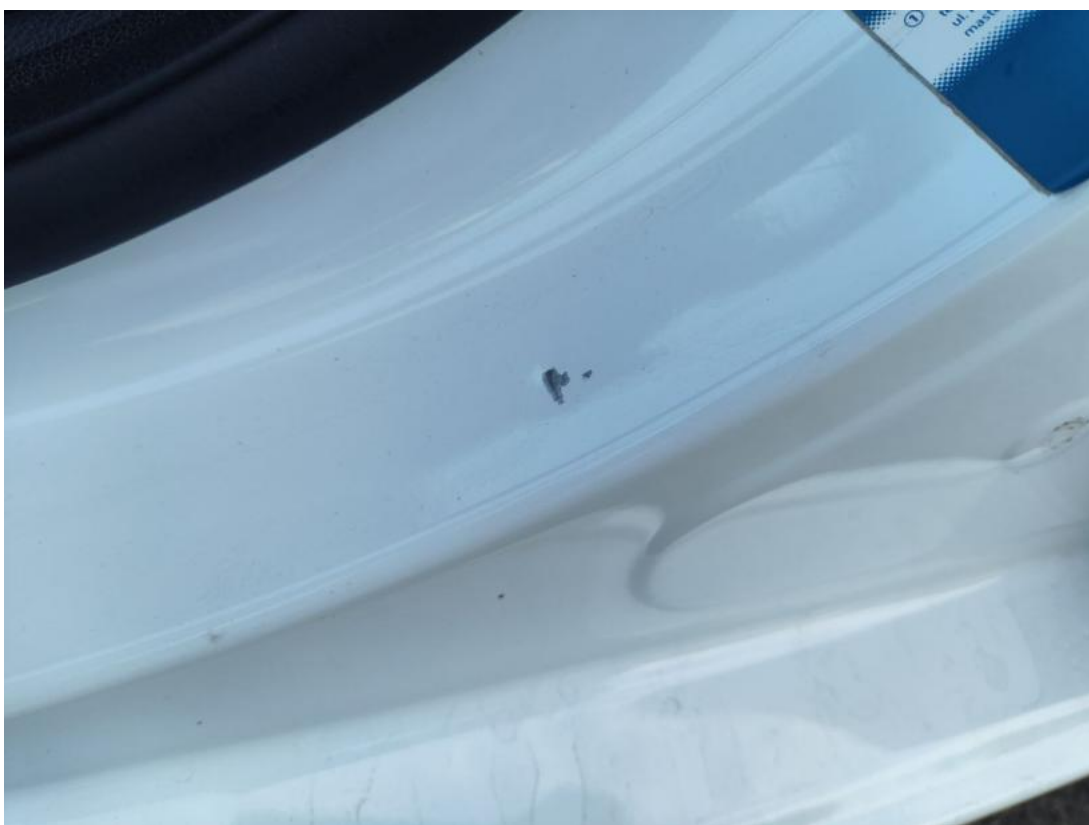
**Fot. 54**

Próg L - Rysa/odprysk 2

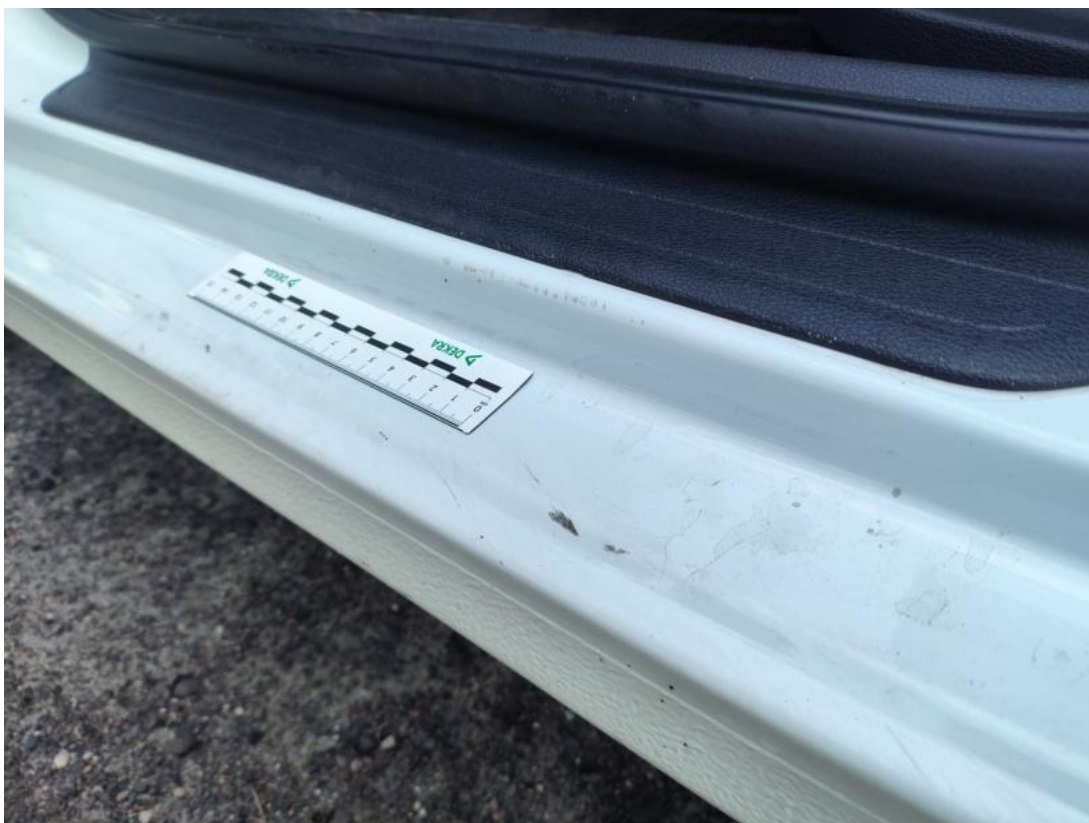
**Fot. 55**

Próg L() - Rysa/odprysk 3

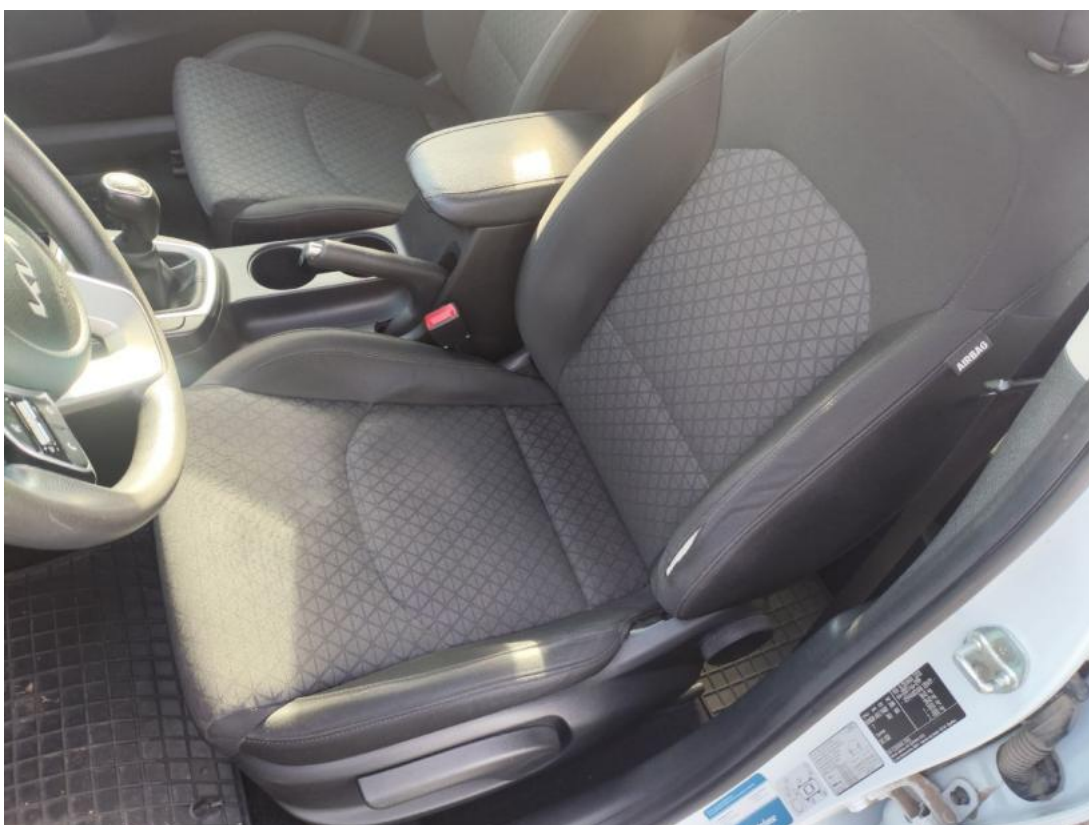
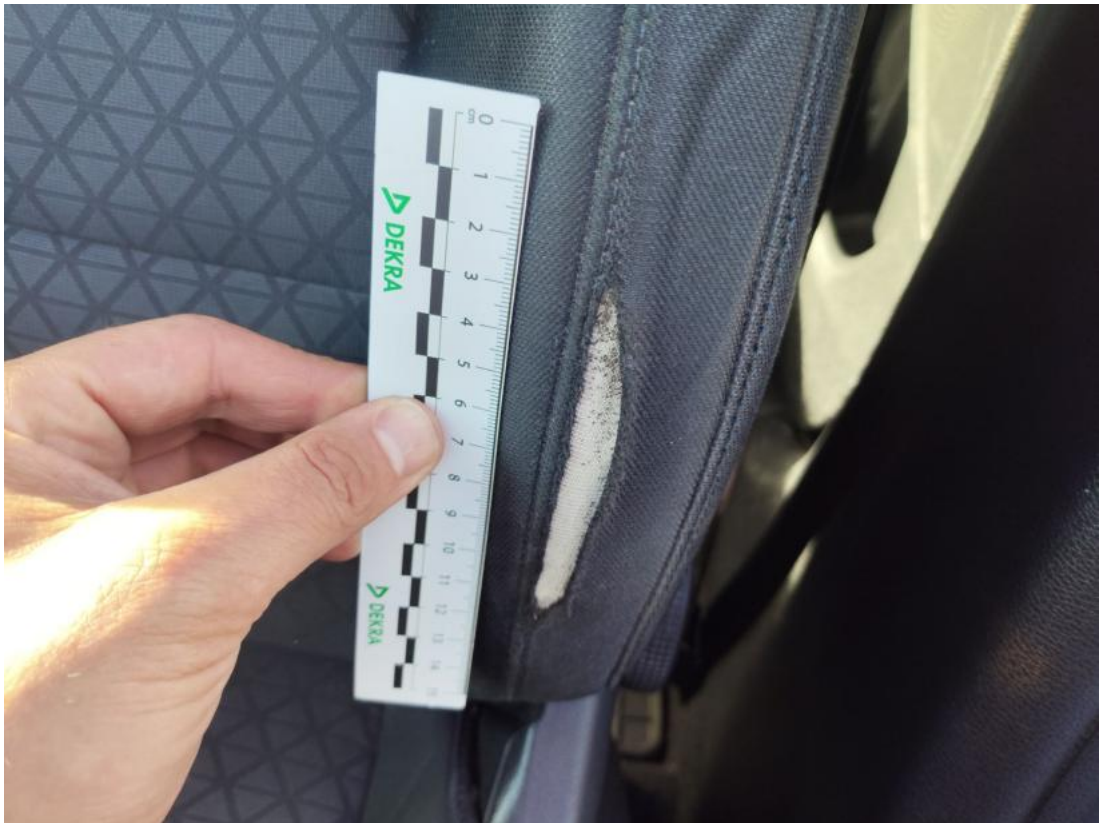
**Fot. 56**

| 2 | Tapicerka oparcia 1.rząd L | pęknięcie/rozerwanie | WY | 0.8 |

Fotel prz. lew. - zdjęcie poglądowe 1

Fotel prz. lew. - zdjęcie poglądowe 2

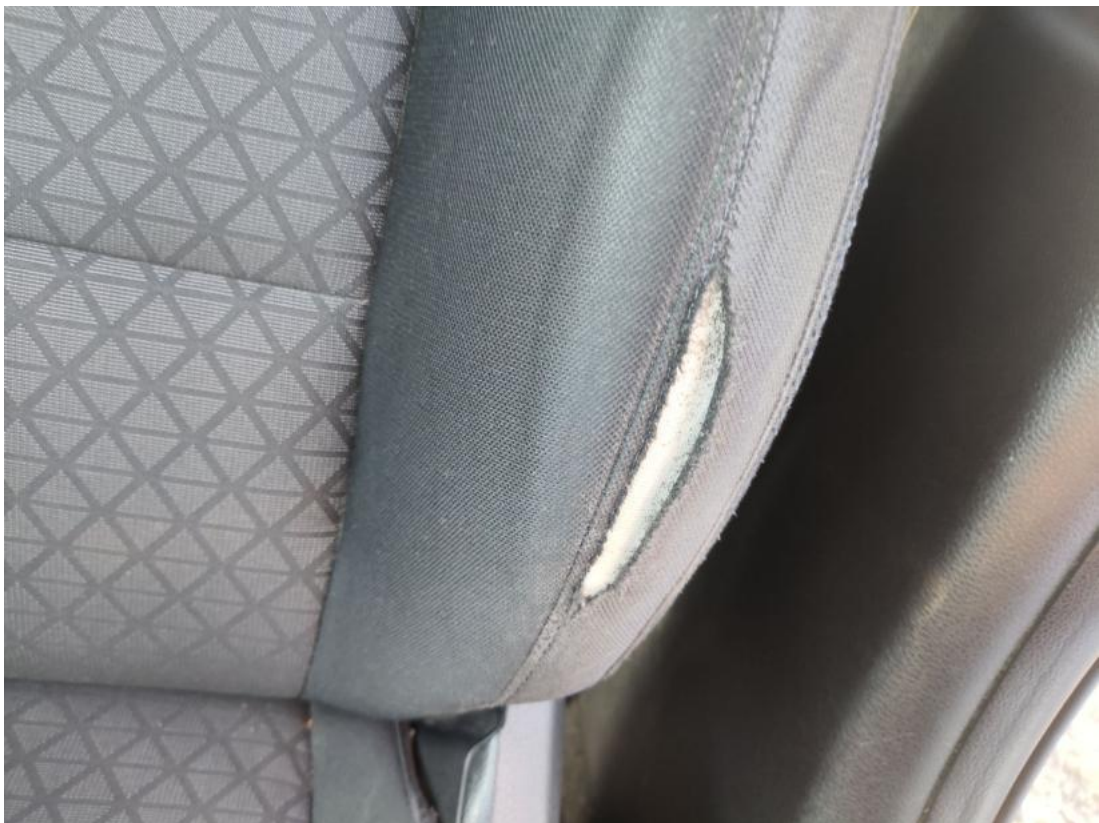
**Fot. 58**

Fotel prz. lew. - Pęknięcie/rozerwanie 1
