## Raport z oględzin pojazdu

| Numer raportu | 13507/9/26-15201 | Data raportu | 05-09-2026 |

| Marka, model | KIA Ceed Kombi 21- |
| Numer rejestracyjny | CT661AC |

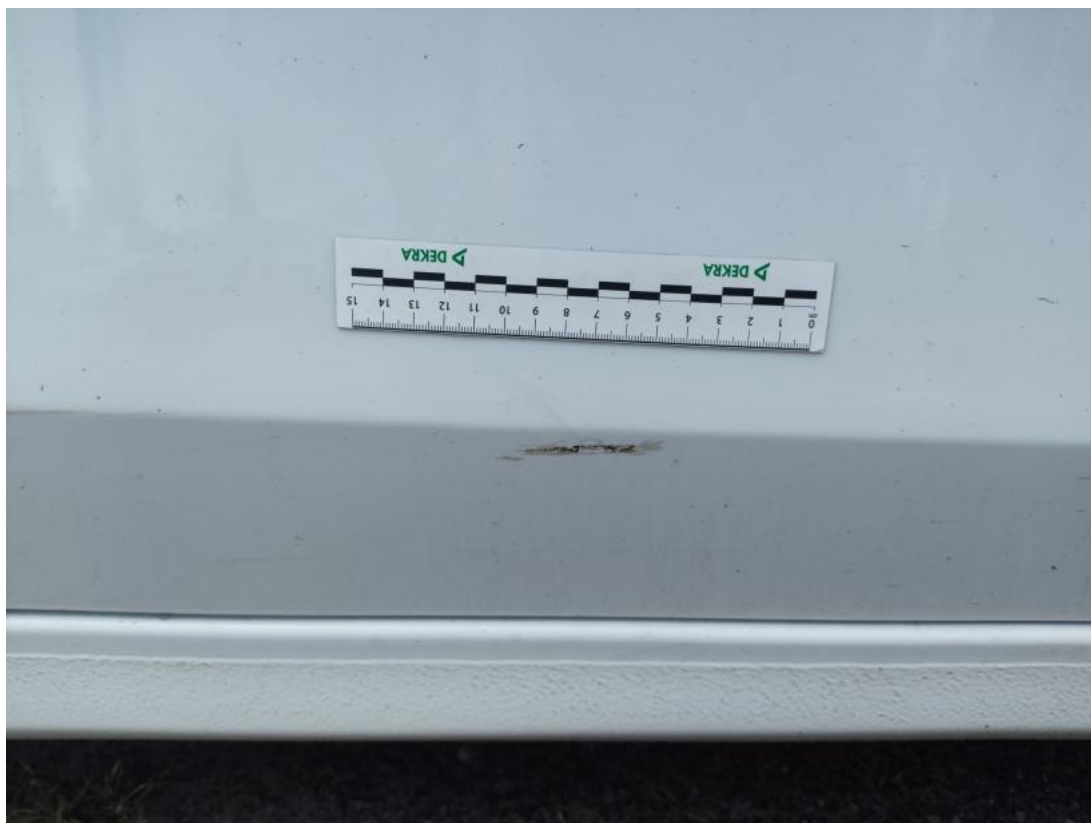
**Fot. 39**

| 2 | Drzwi przednie (nieuzbrojone) R | zarysowanie | NA | |

Drzwi przednie P - Rysa/odprysk 1

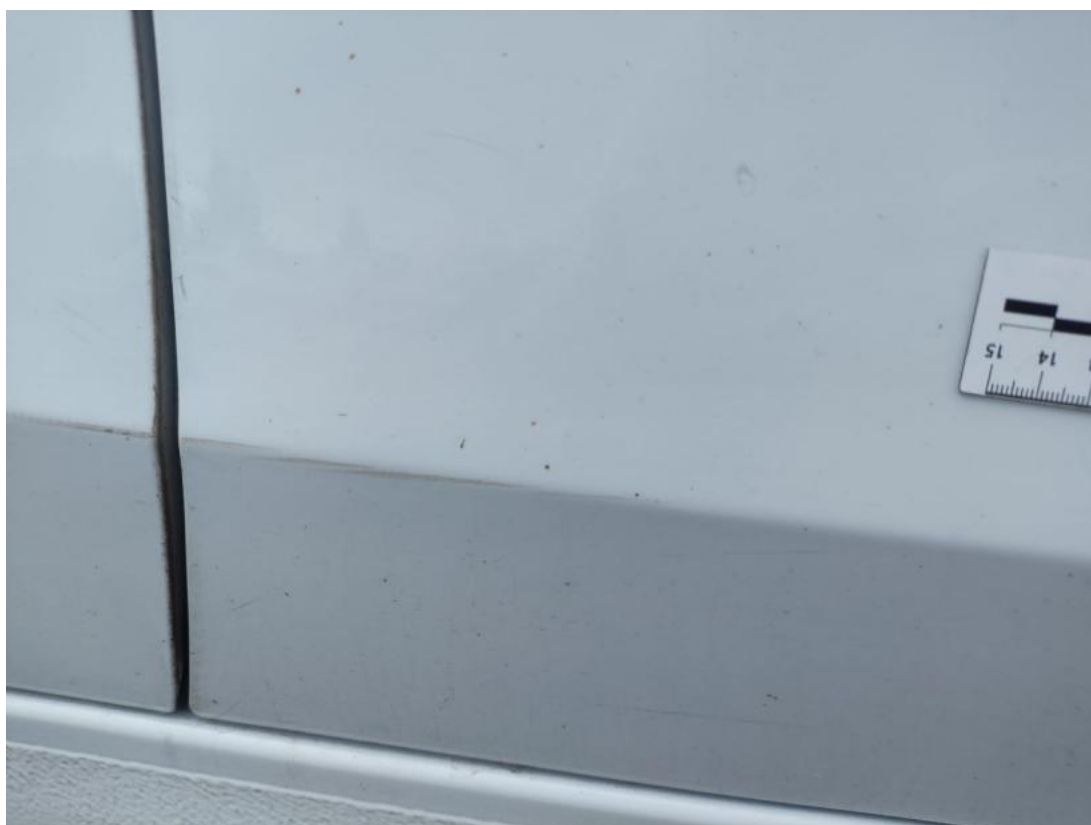
**Fot. 40**

Drzwi przednie P - Rysa/odprysk 2

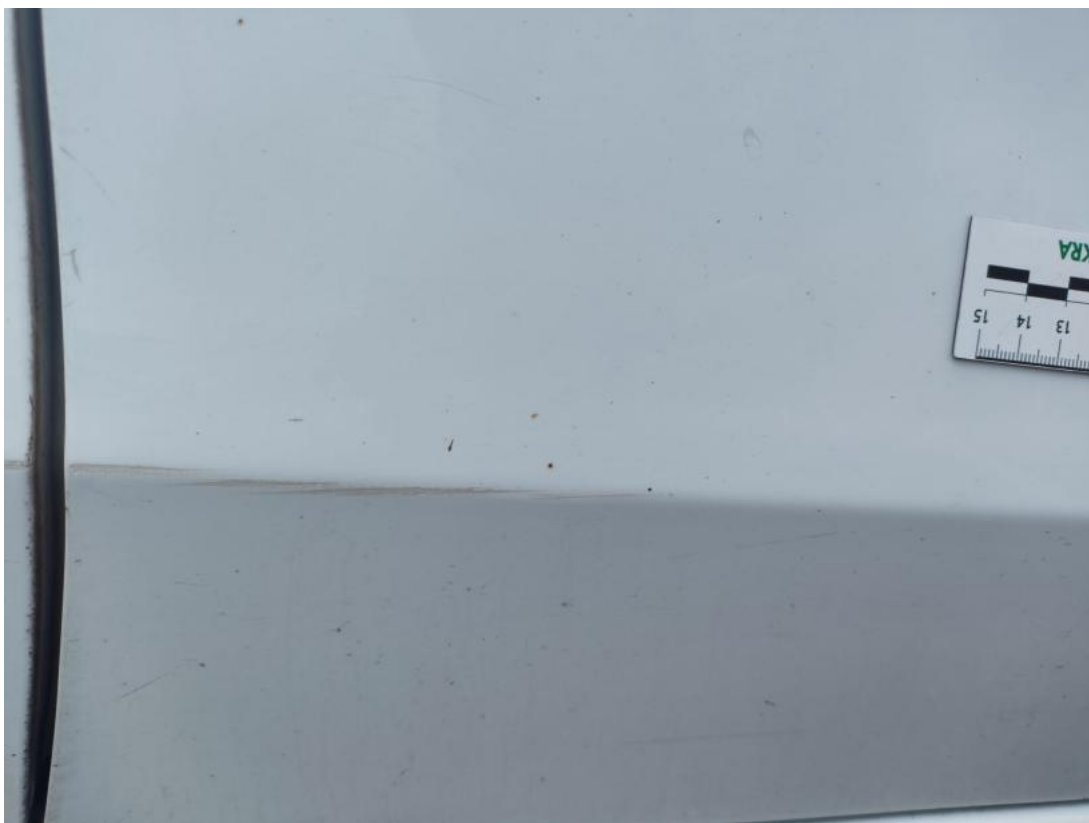
**Fot. 41**

Drzwi przednie P() - Rysa/odprysk 3

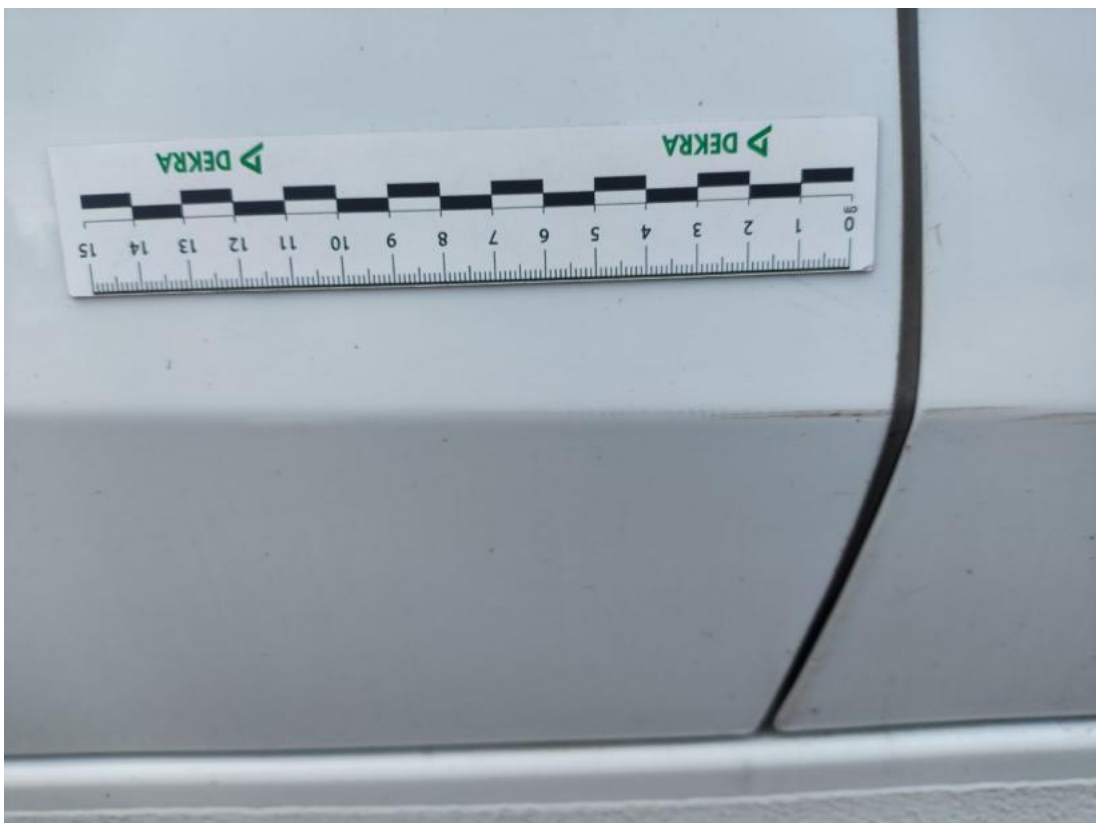
**Fot. 44**

| 3 | Drzwi tylne (nieuzbrojone) R | zarysowanie | NA | |

Drzwi tylne P - Rysa/odprysk 1

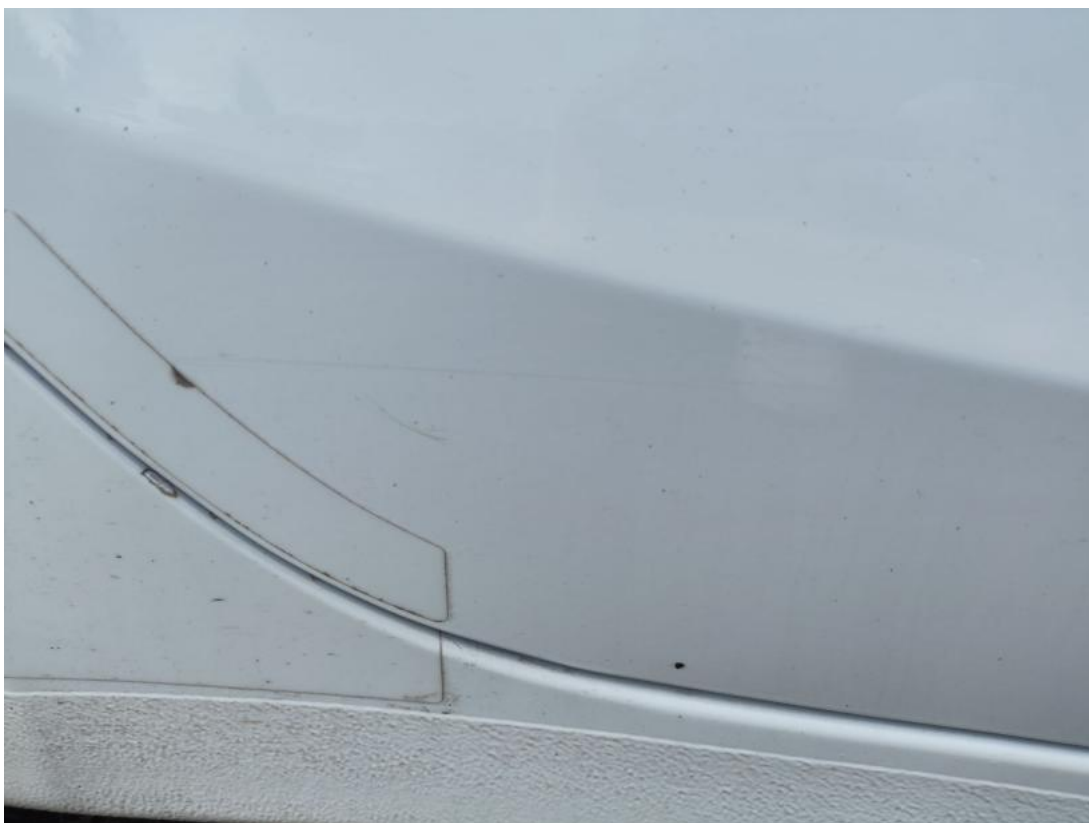
**Fot. 45**

Drzwi tylne P - Rysa/odprysk 2

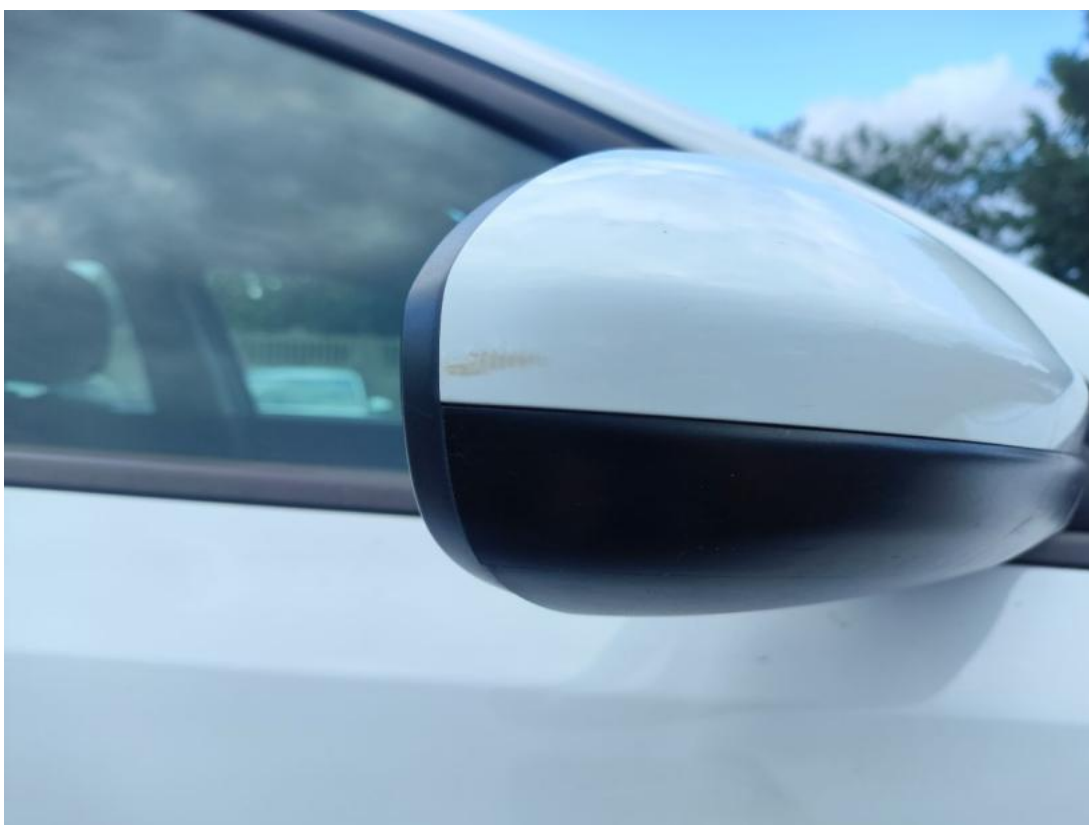
**Fot. 48**

| 7 | Oslona lusterka zewnętrznego R | zarysowanie | | |

Lusterko zew P - Rysa/odprysk 1

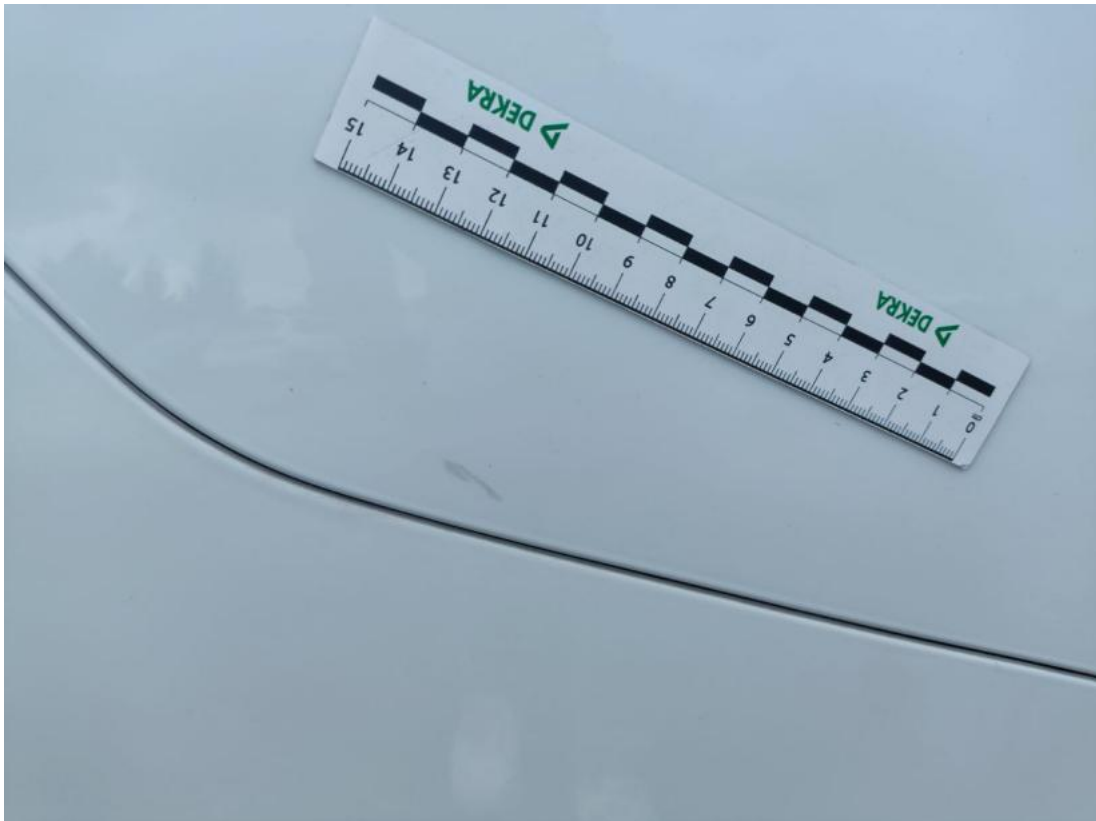
**Fot. 51**

Błotnik tylny P / Ściana boczna P - Rysa/odprysk 1

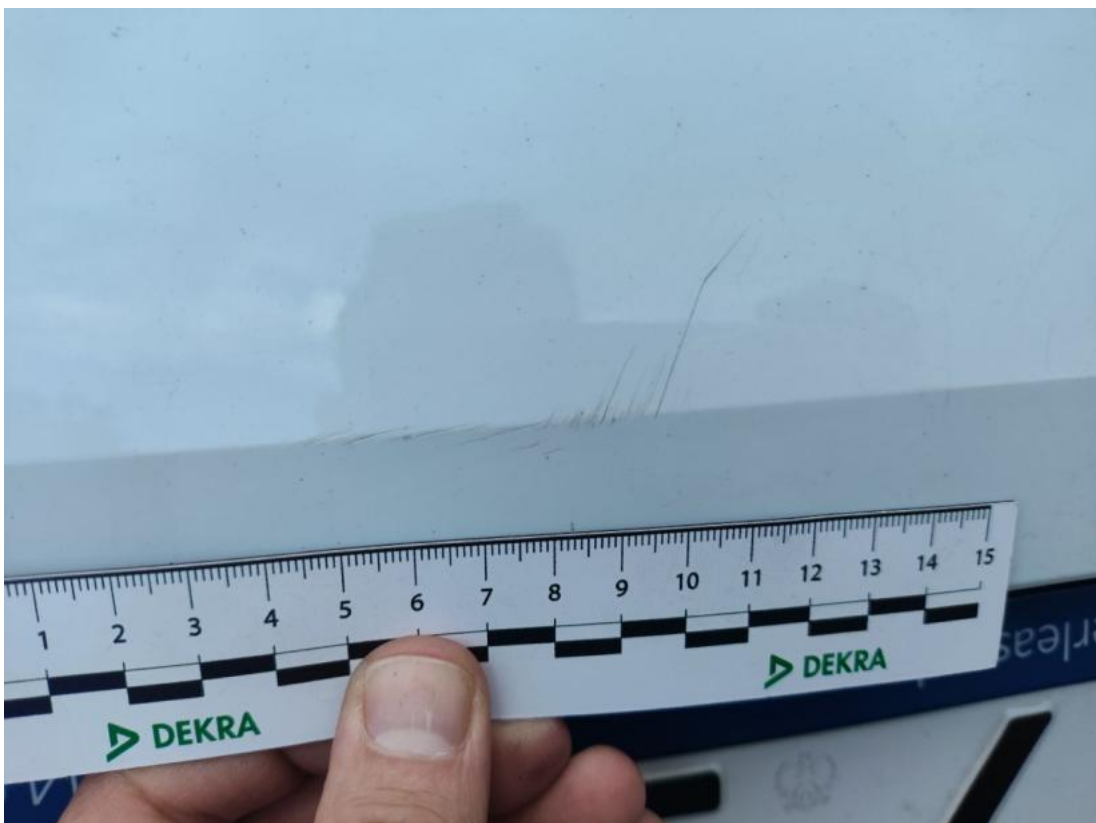
**Fot. 54**

| 10 | Przysłona pokrywy tylnej | zarysowanie | | |

Pokrywy bagażnika - Rysa/odprysk 1

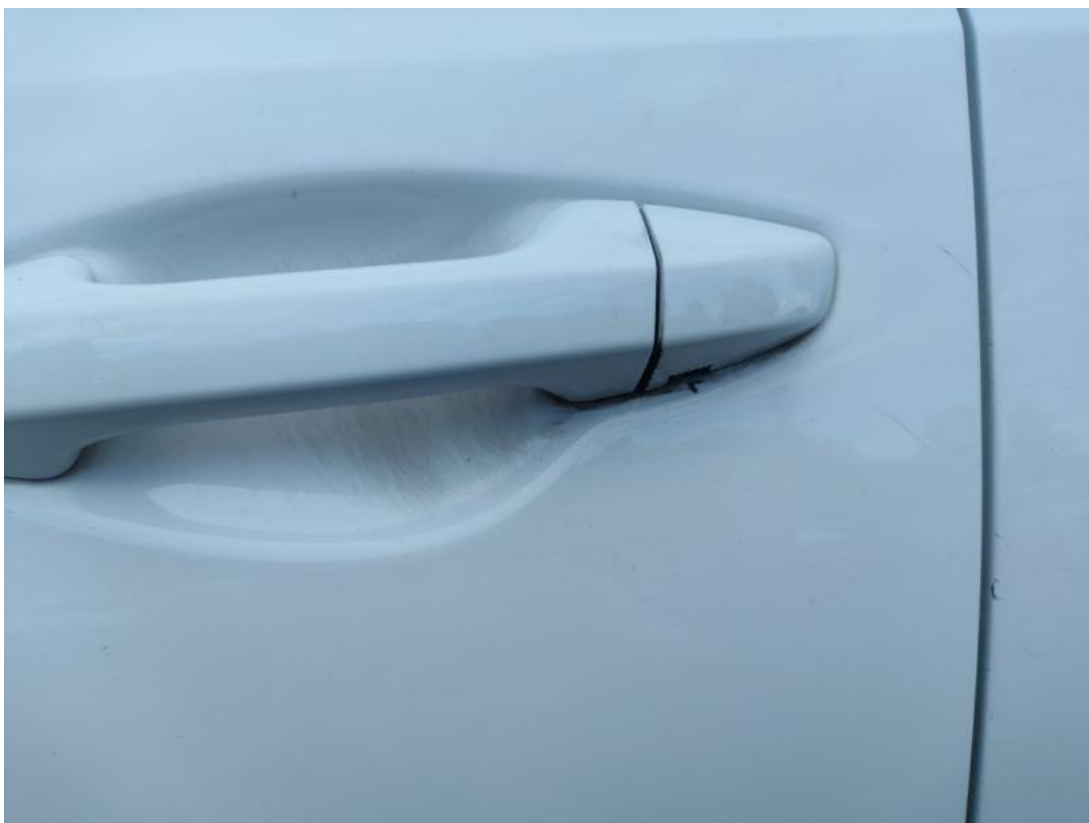
**Fot. 57**

| 6 | Drzwi przednie (nieuzbrojone) L | zarysowanie | | |

Drzwi przed L - Rysa/odprysk 1

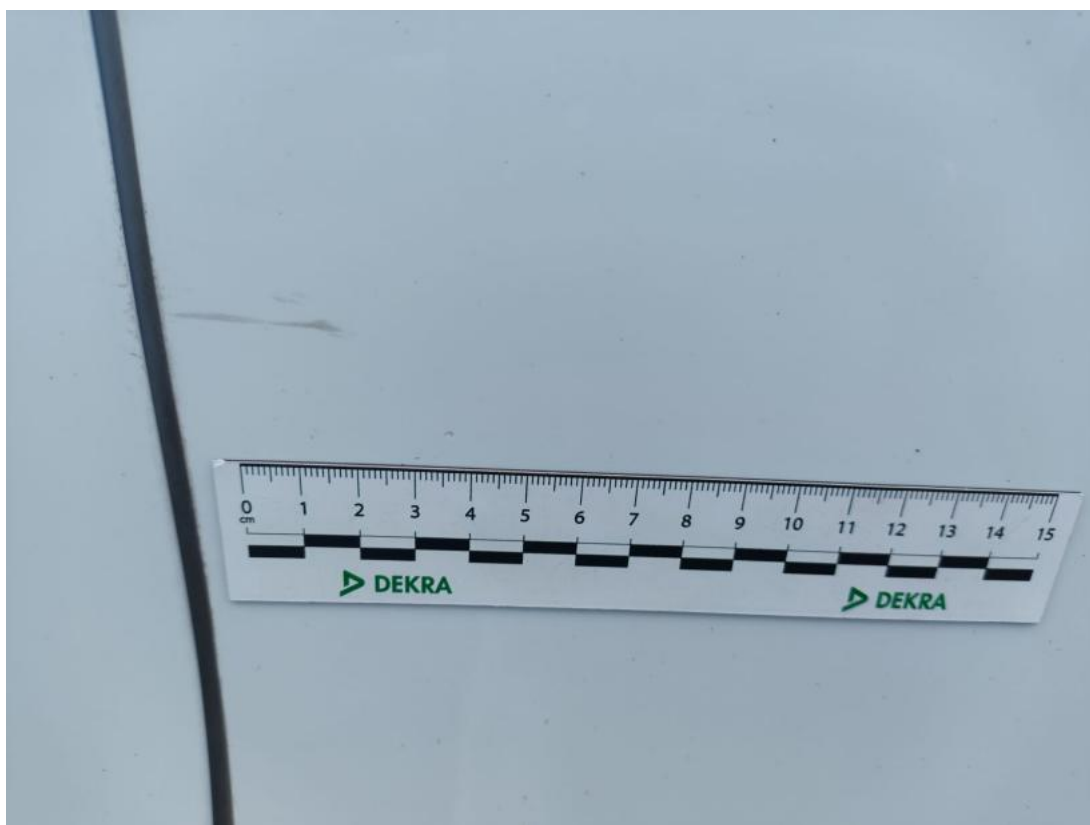
**Fot. 60**

| 8 | Drzwi tylne (nieuzbrojone) L | zarysowanie | | |

Drzwi tylne L - Rysa/odprysk 1

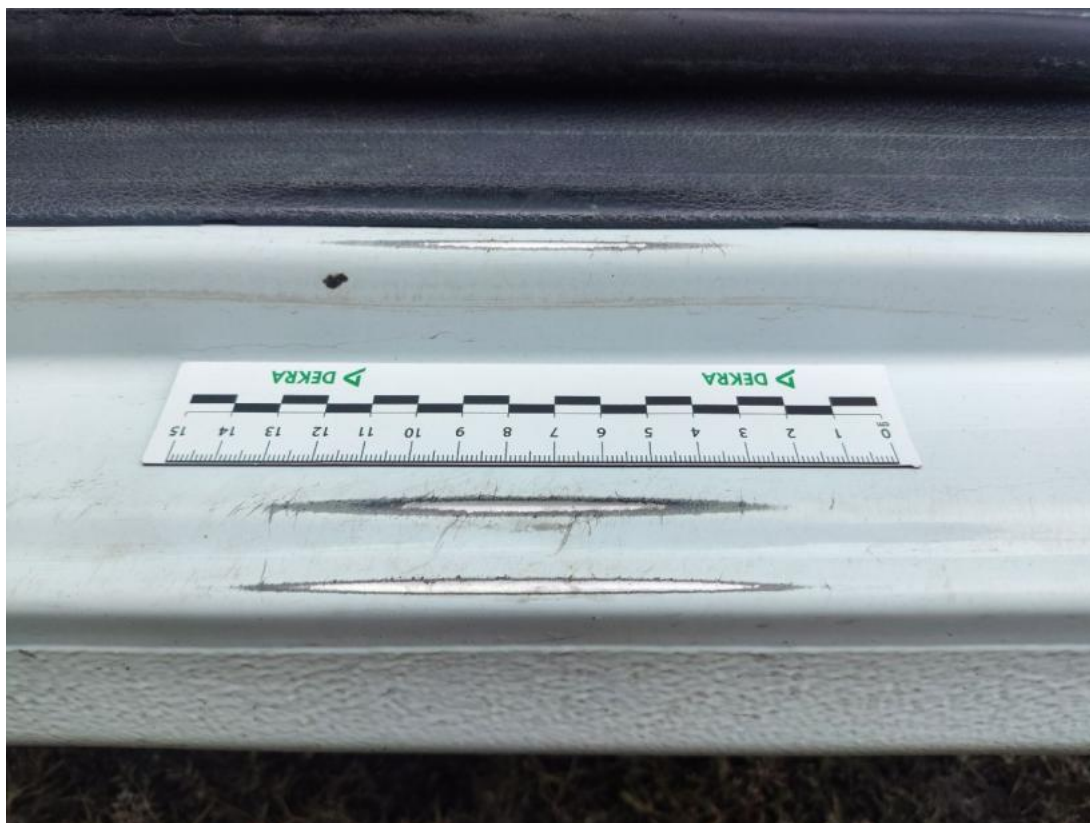
**Fot. 63**

| 4 | Próg L | zarysowanie | NA | |

Próg L - Rysa/odprysk 1

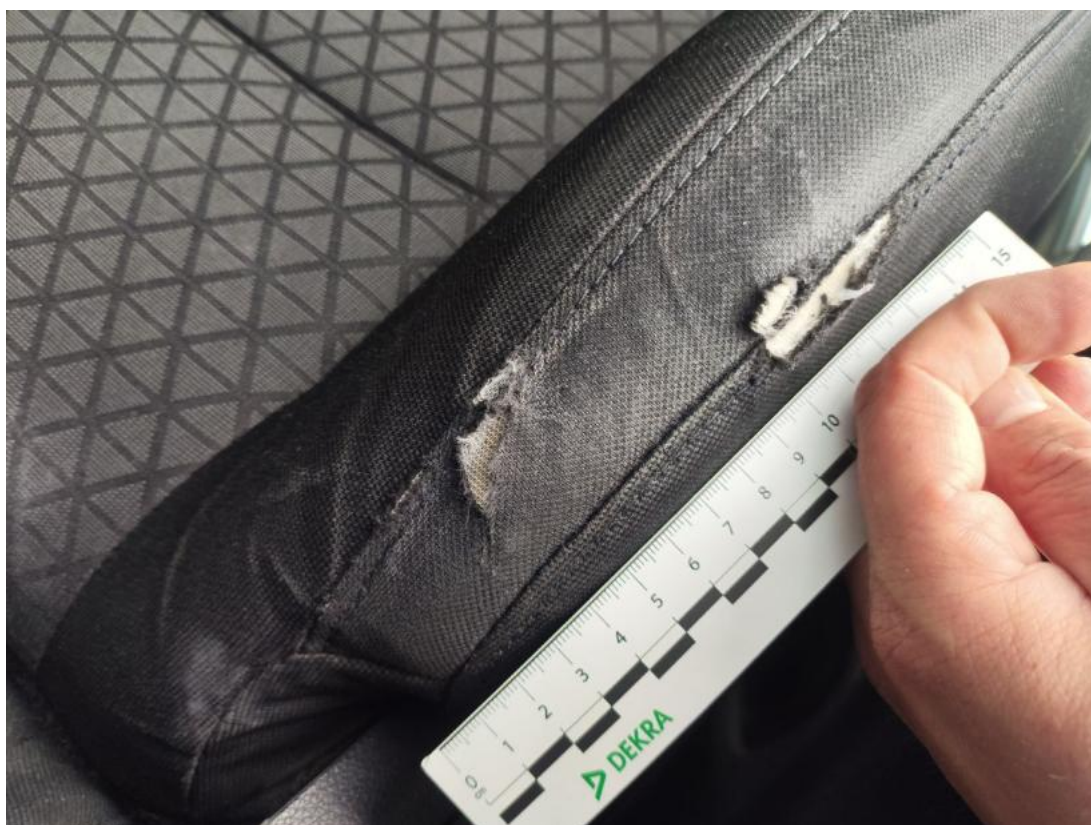
**Fot. 66**

| Poz. | Nazwa pozycji | Opis uszkodzeń | Kwalifik. | Naprawa [rbg] |
|---|---|---|---|---|
| 1 | Tapicerka oparcia 1.rząd L | pęknięcie/rozerwanie | WY | 0.8 |

Fotel prz. lew. - Pęknięcie/rozerwanie 1
