## Raport z oględzin pojazdu

| Numer raportu | 220121/8/26-11401 | Data raportu | 04-08-2026 |

| Numer identyfikacyjny (VIN) | <b>TMAH281CANJ104851</b> |
| Marka, model | HYUNDAI i30 Wagon 20-24 |

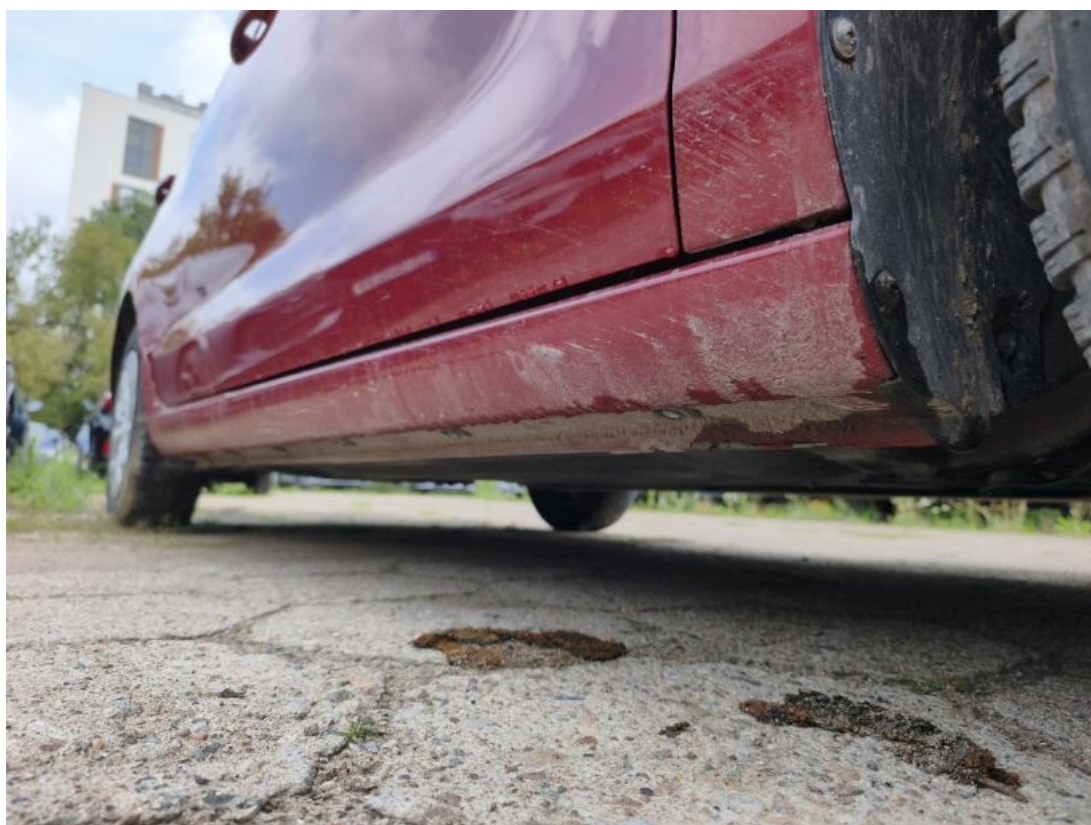
**Fot. 4**

| 4 | Próg R | rysa/odprysk, wgniecenie/odkształcenie | NA | 1.2 |

Próg prawy (widok od przodu)

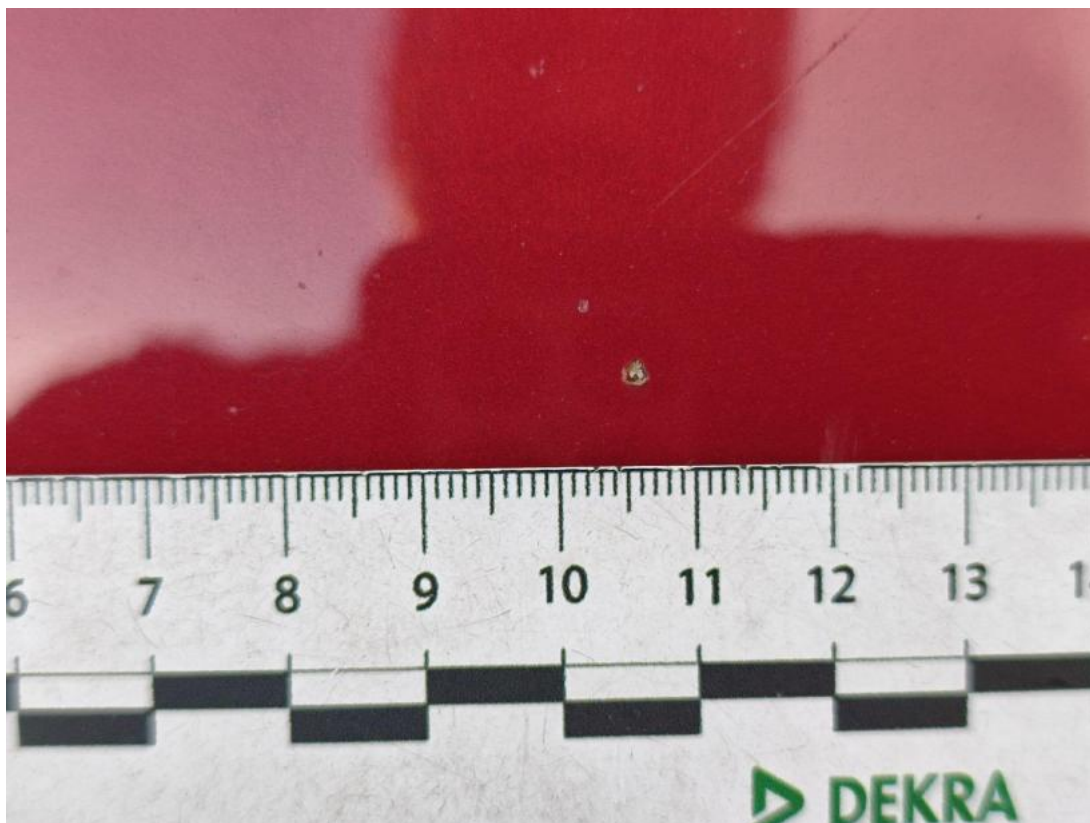
**Fot. 39**

| 9 | Pokrywa przednia | rysa/odprysk | | |

Pokrywa komory silnika - Rysa/odprysk 1

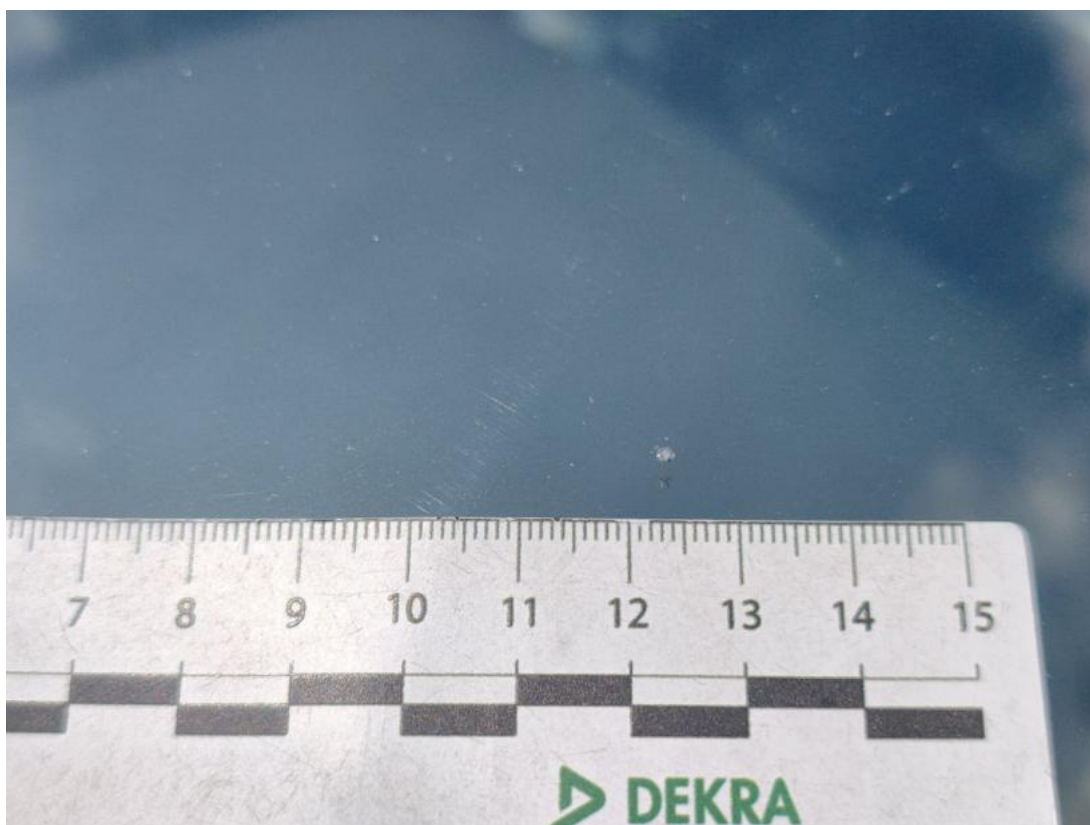
**Fot. 40**

| 10 | Szyba przednia barwiona | rysa/odprysk | | |

Szyba czołowa - Rysa/odprysk 1

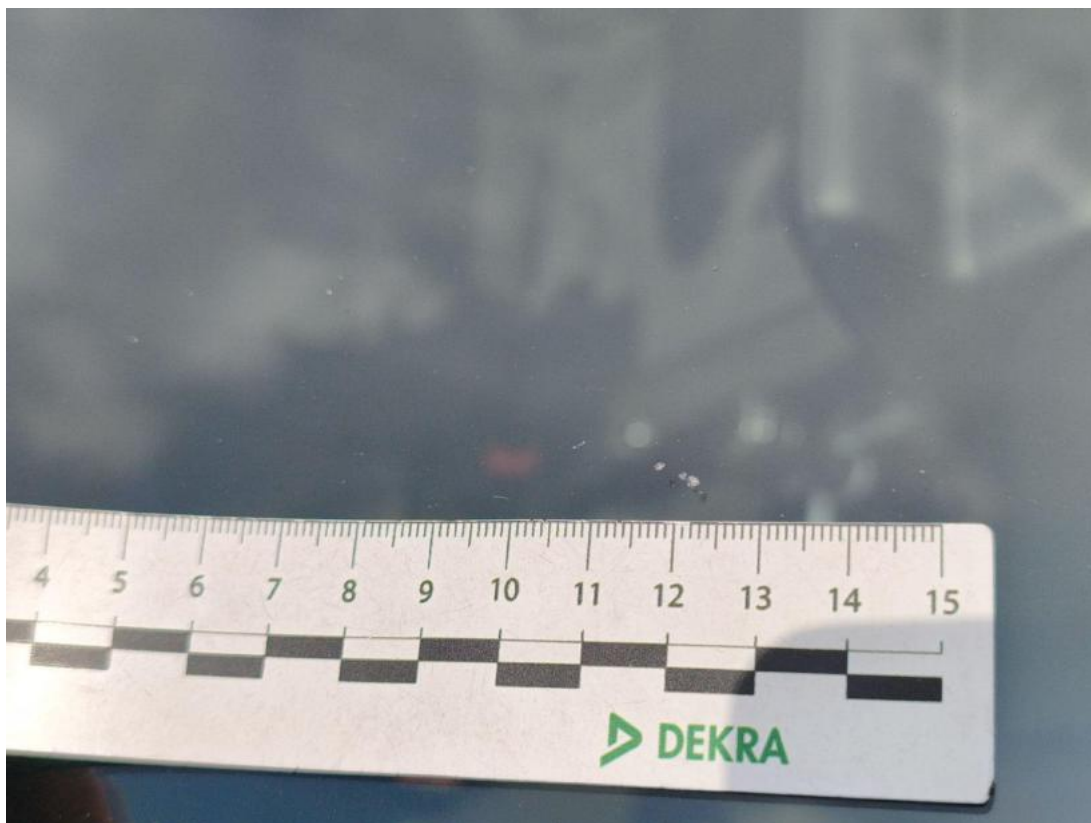
**Fot. 41**

Szyba czołowa() - Rysa/odprysk 3

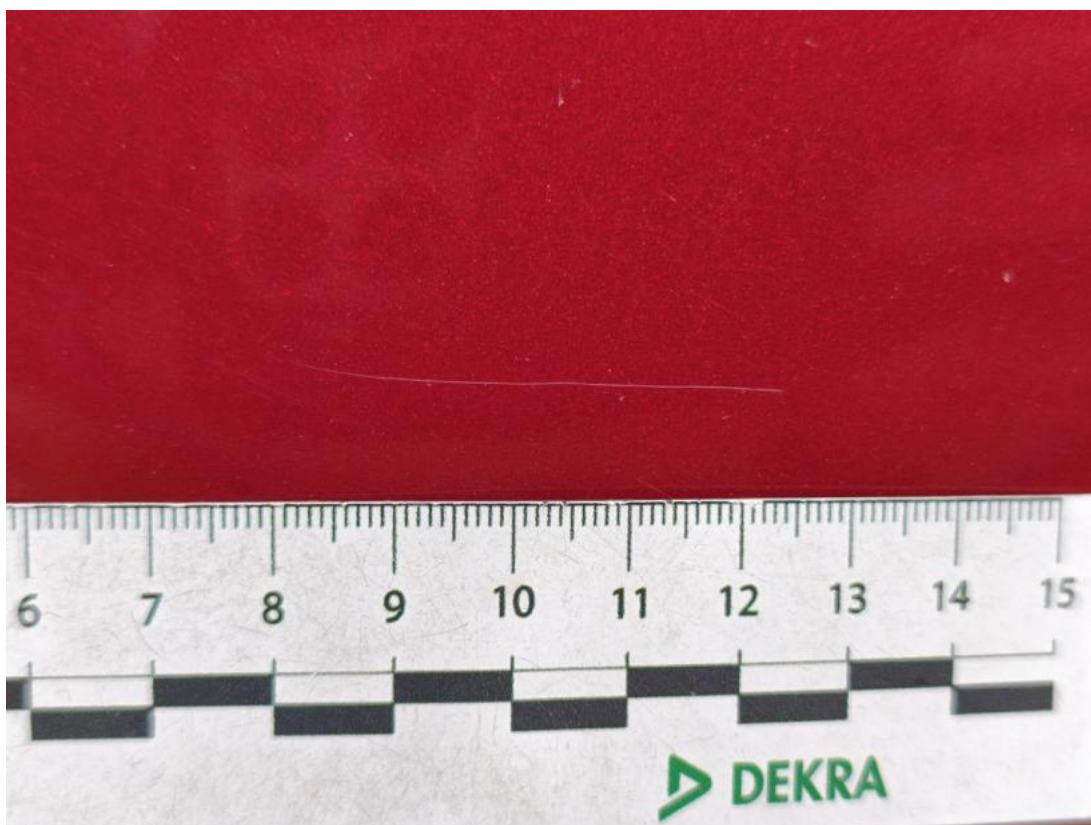
**Fot. 42**

| 7 | Okładzina zderzaka przedniego | rysa/odprysk | | |

Zderzak - Rysa/odprysk 1

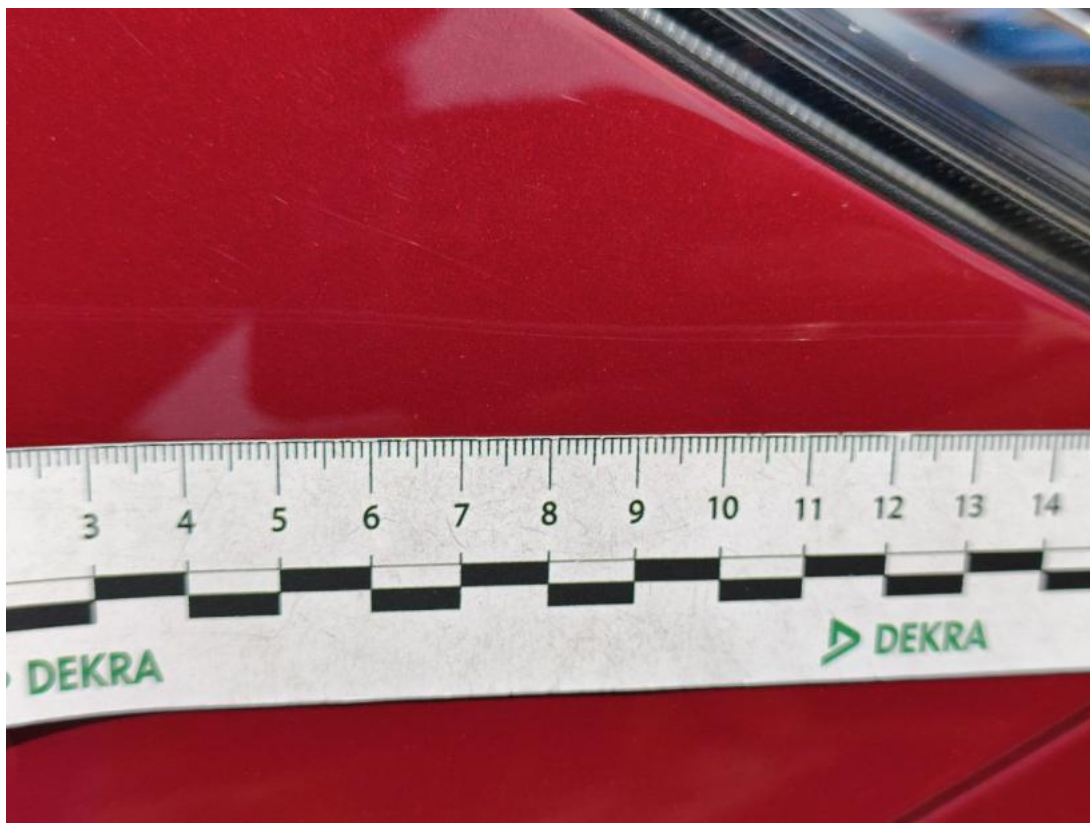
**Fot. 43**

| 8 | Błotnik przedni R | rysa/odprysk | | |

Błotnik przedni P - Rysa/odprysk 1

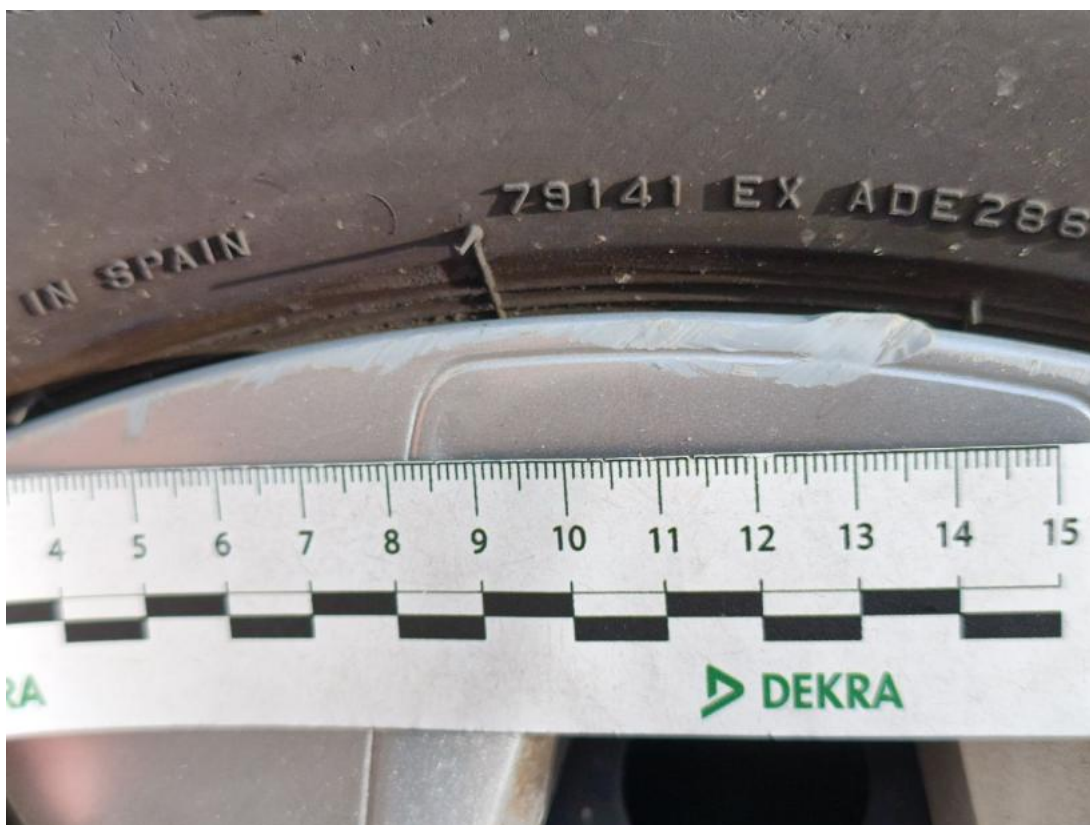
**Fot. 44**

| 14 | Kołpaki | rysa/odprysk | | |

Kołpak przedni P - Rysa/odprysk 1

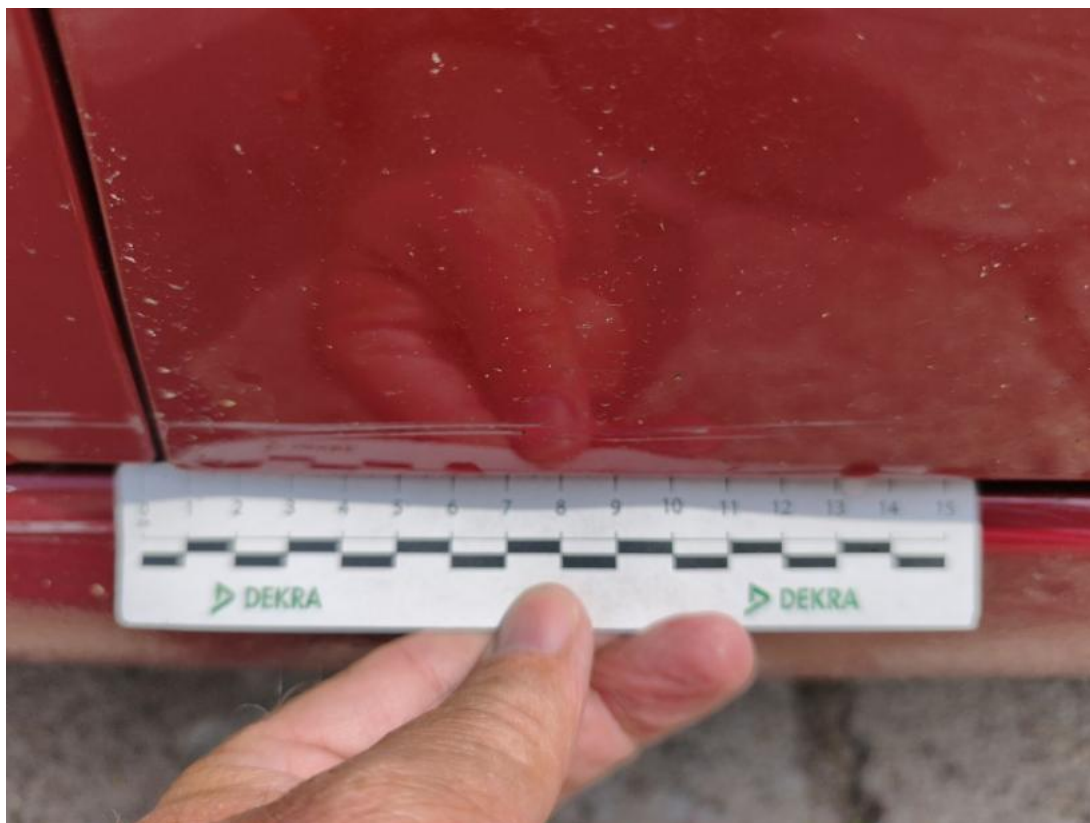
**Fot. 45**

| Poz. | Nazwa pozycji | Opis uszkodzeń | Kwalifik. | Naprawa [rbg] |
|---|---|---|---|---|
| 1 | Drzwi przednie (nieuzbrojone) R | rysa/odprysk | NA | 0.5 |

Drzwi przednie P - Rysa/odprysk 1

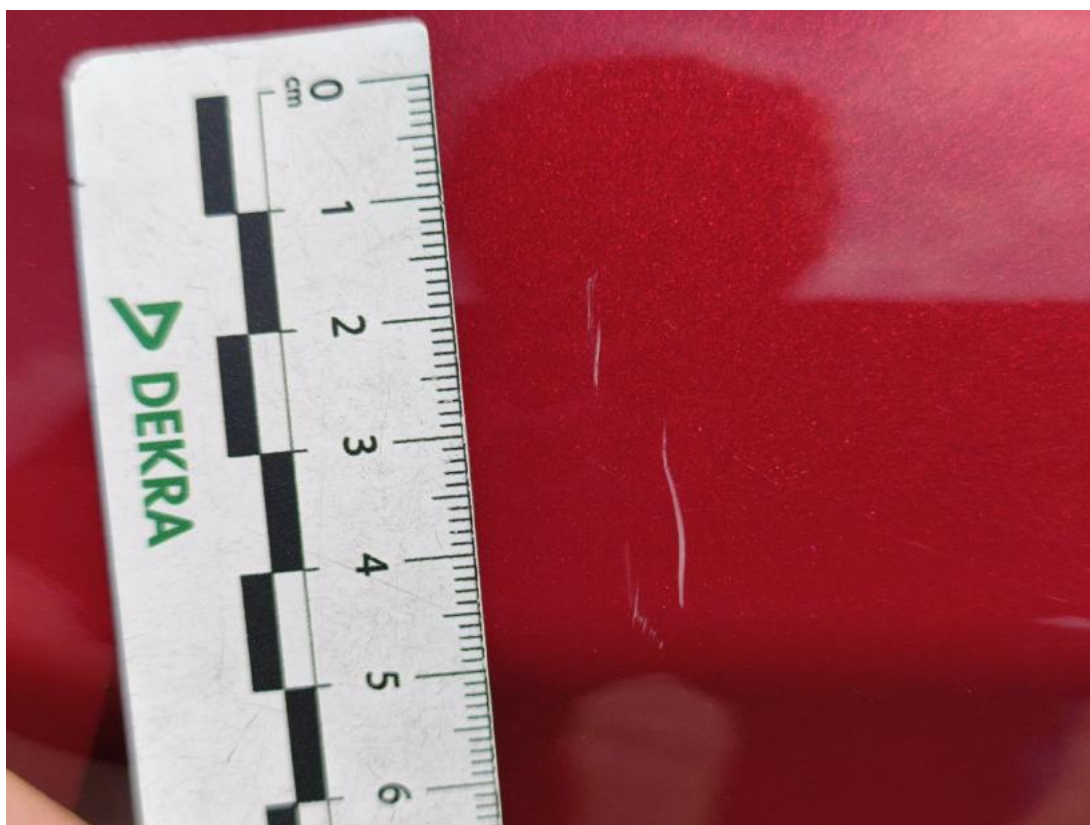
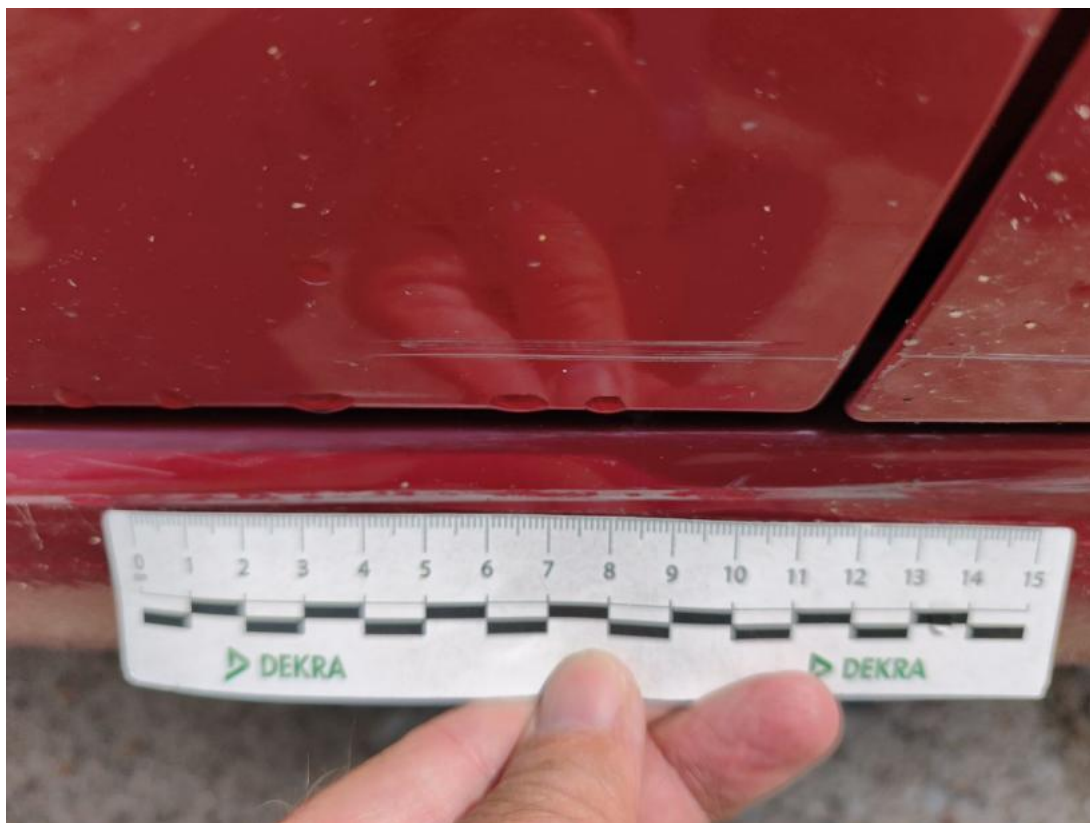
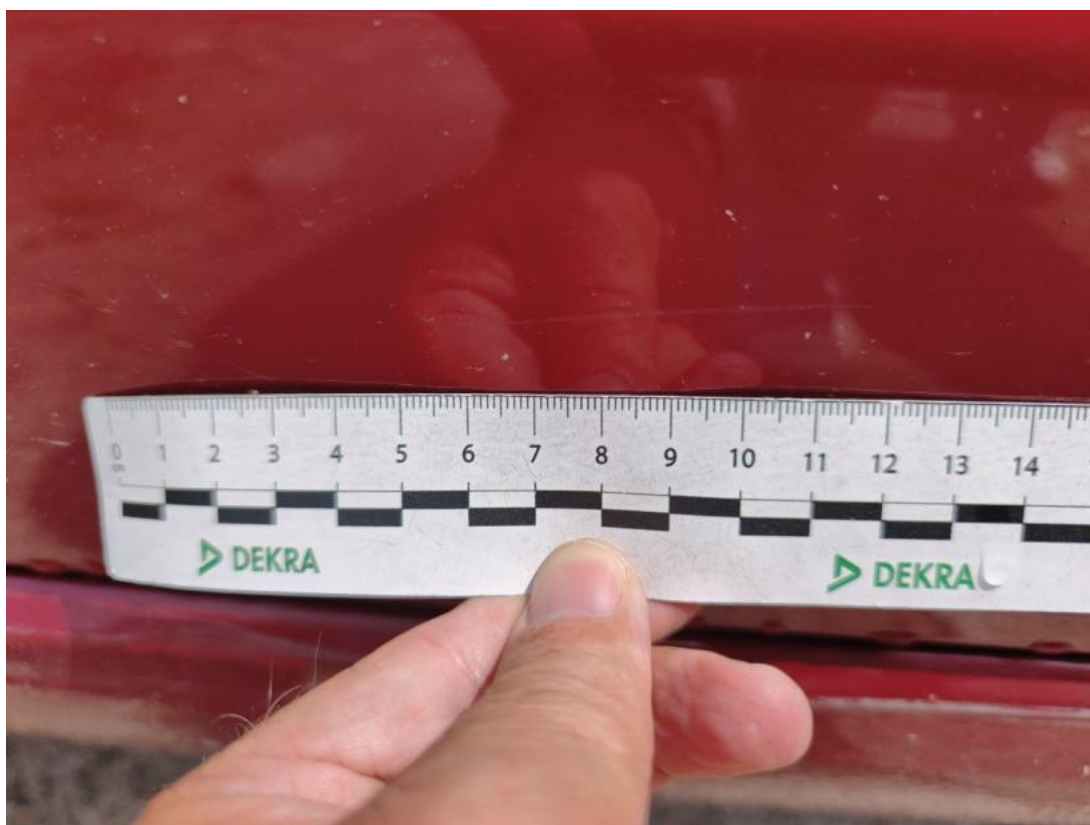
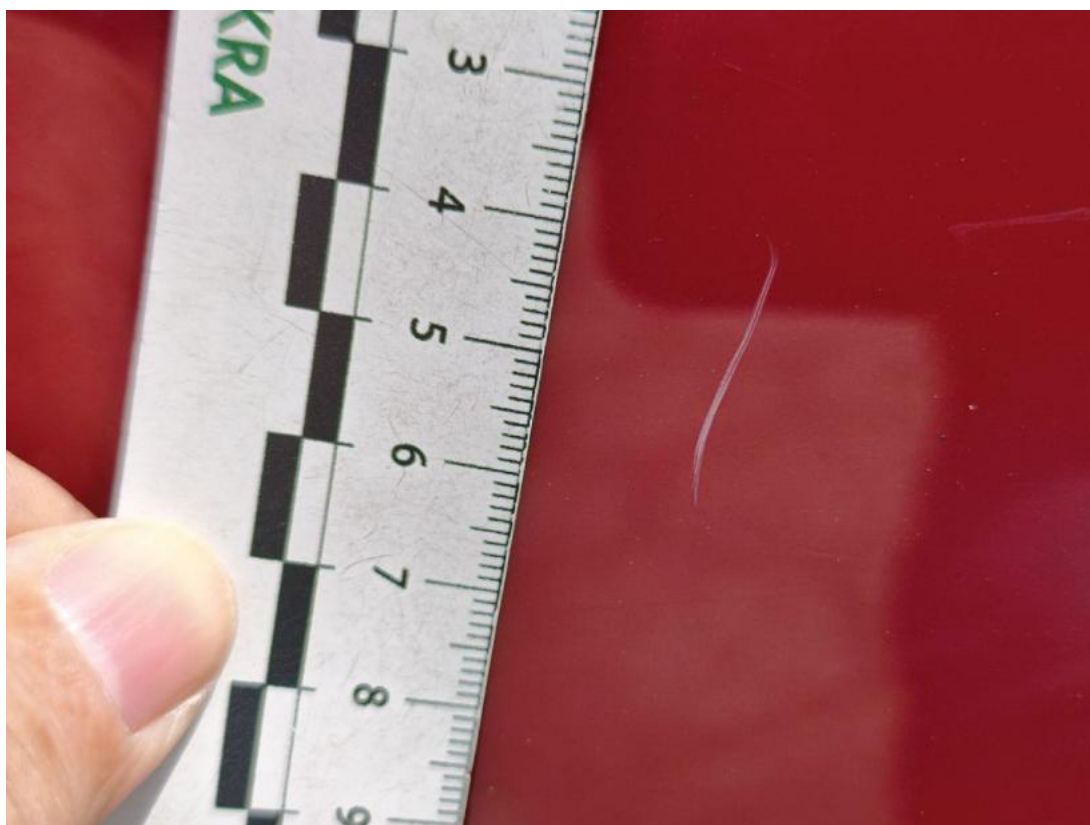
| 3 | Drzwi tylne (nieuzbrojone) R | rysa/odprysk | NA | 0.5 |

Drzwi tylne P - zdjęcie poglądowe 2

Drzwi tylne P - Rysa/odprysk 1

Drzwi tylne P - Rysa/odprysk 2

Drzwi tylne P() - Rysa/odprysk 3

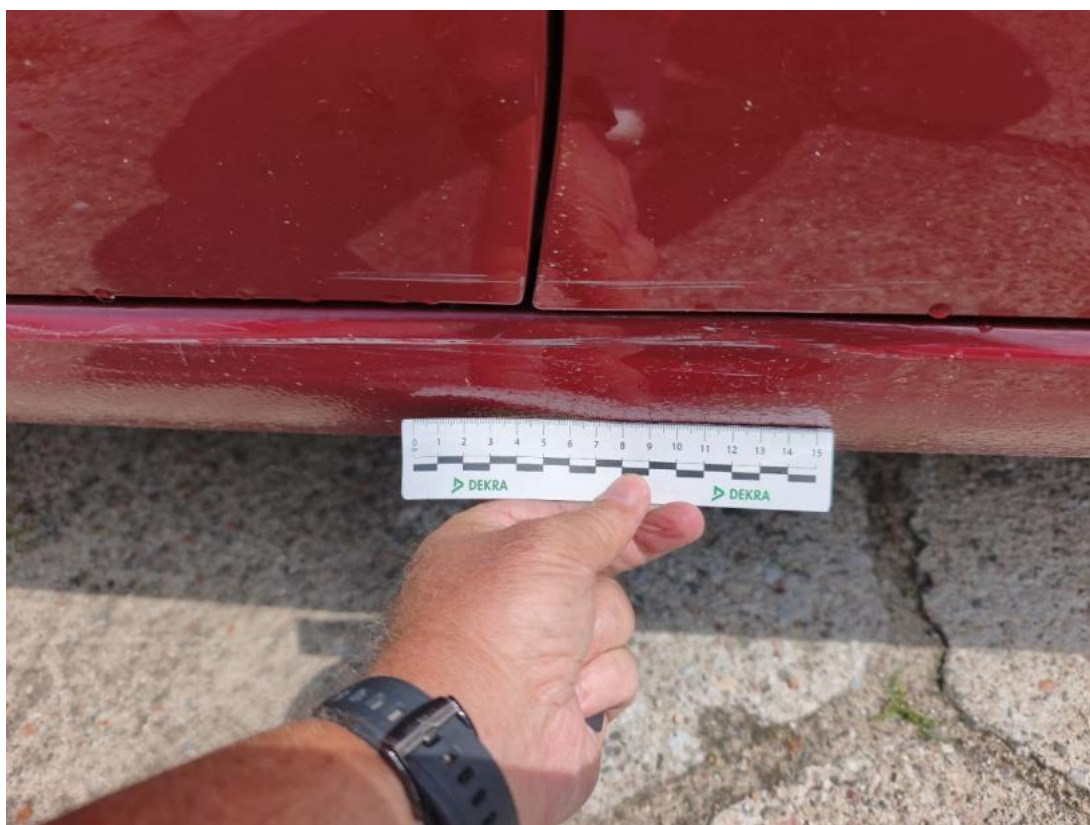
**Fot. 50**

Próg P - Wgniecenie/odkształcenie 1

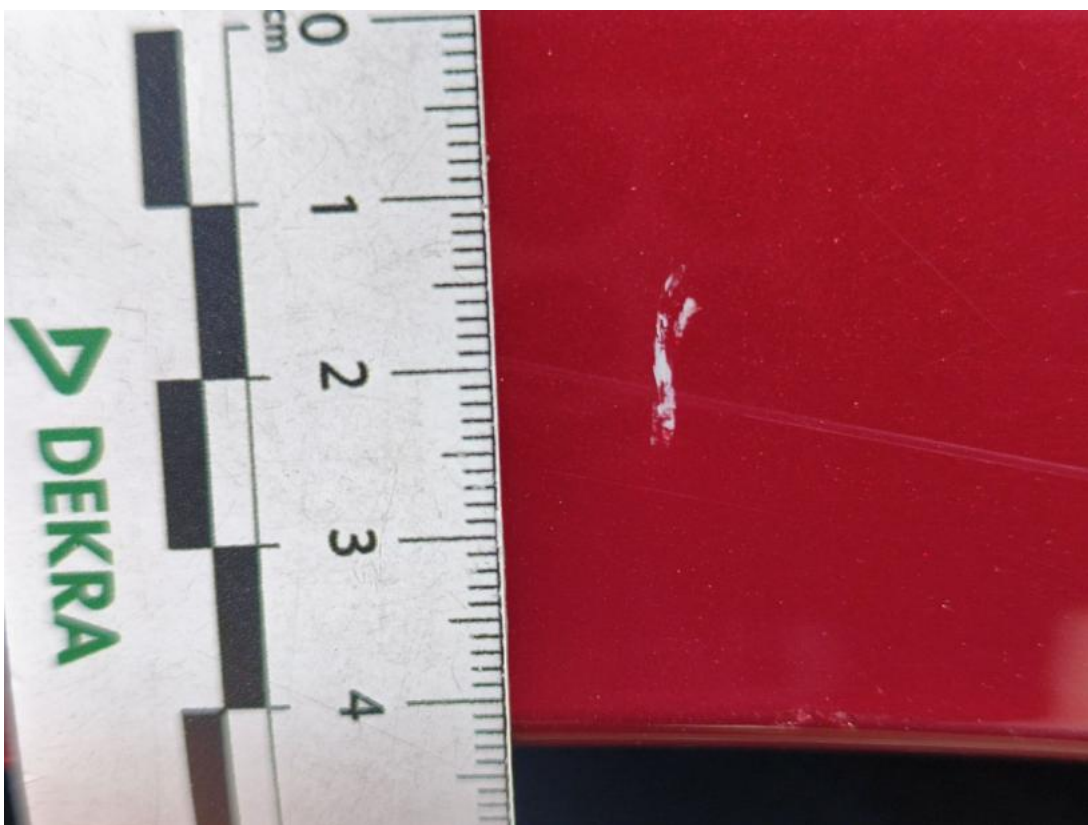
**Fot. 52**

| 12 | Błotnik tylny R | rysa/odprysk | | |

Błotnik tylny P / Ściana boczna P - Rysa/odprysk 1

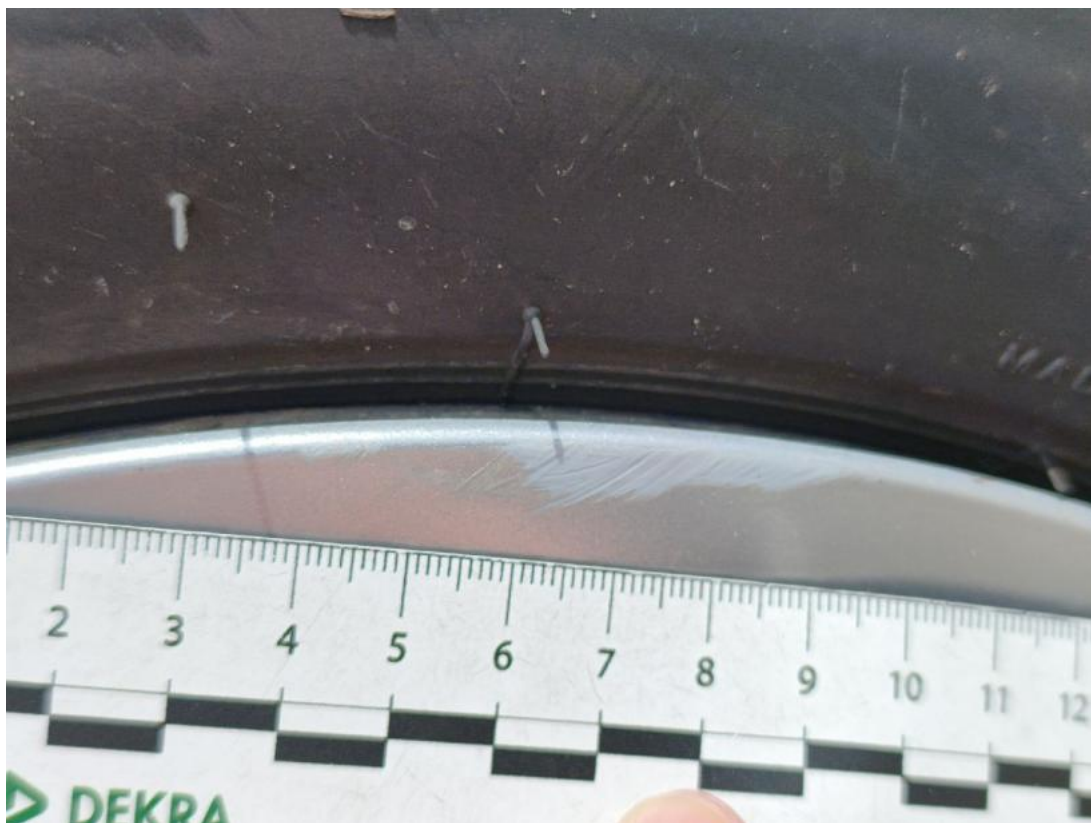
**Fot. 53**

Kołpak tylny P - Rysa/odprysk 1

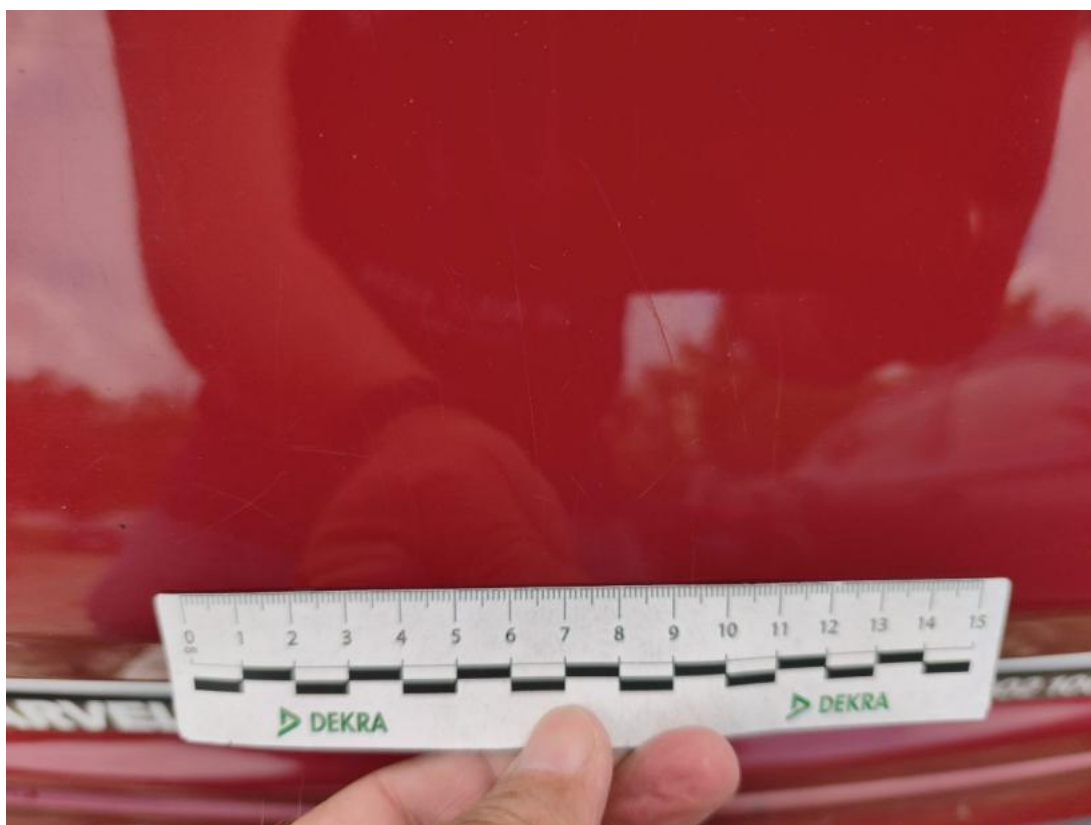
**Fot. 54**

| 13 | Pokrywa tylna | rysa/odprysk | | |

Pokrywy bagażnika - Rysa/odprysk 1

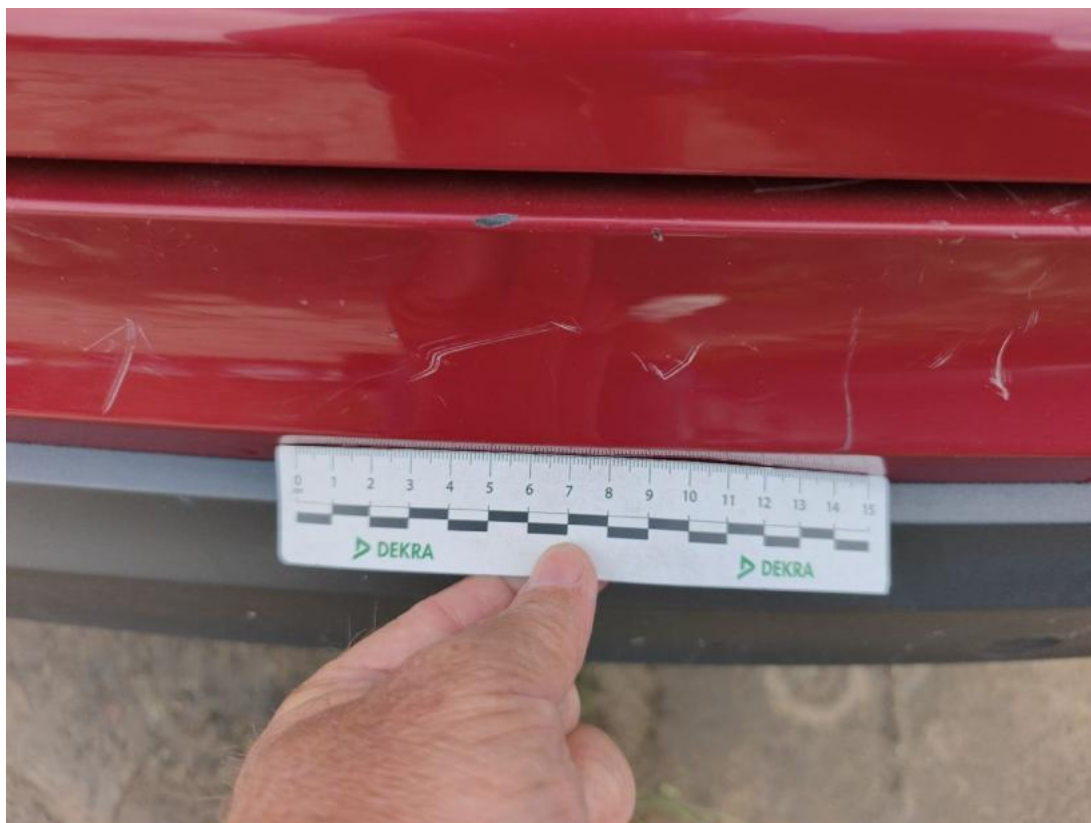
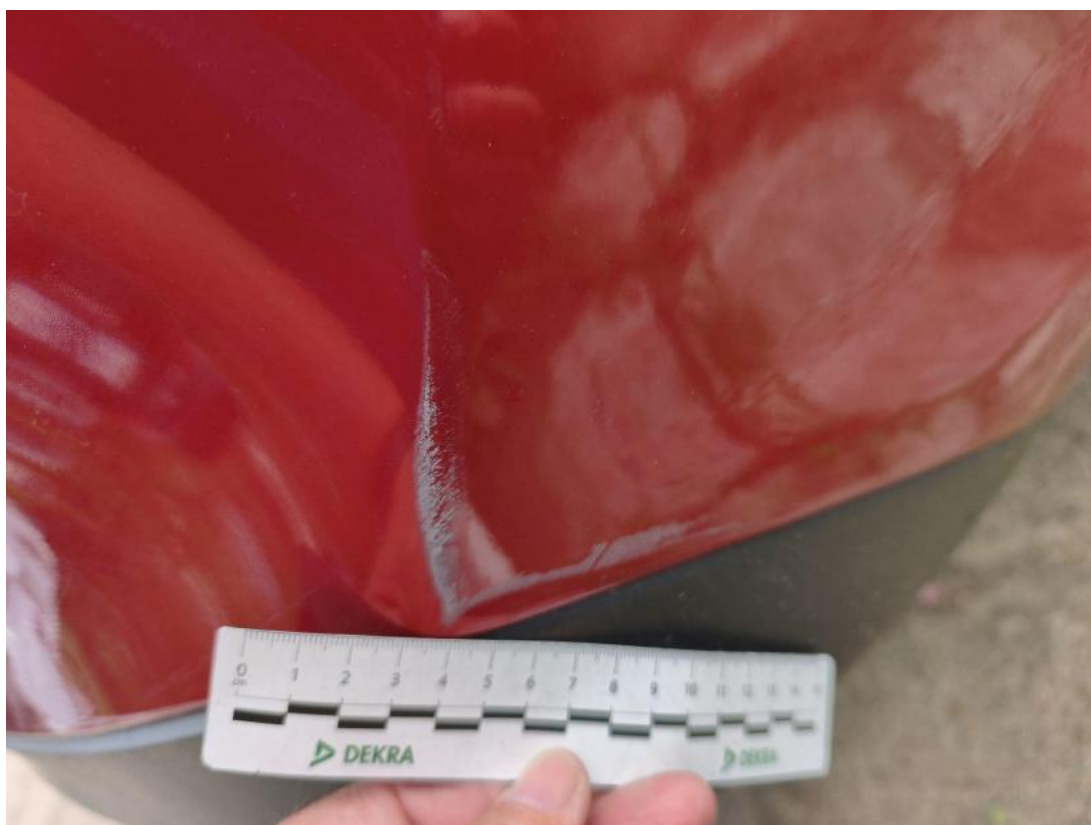
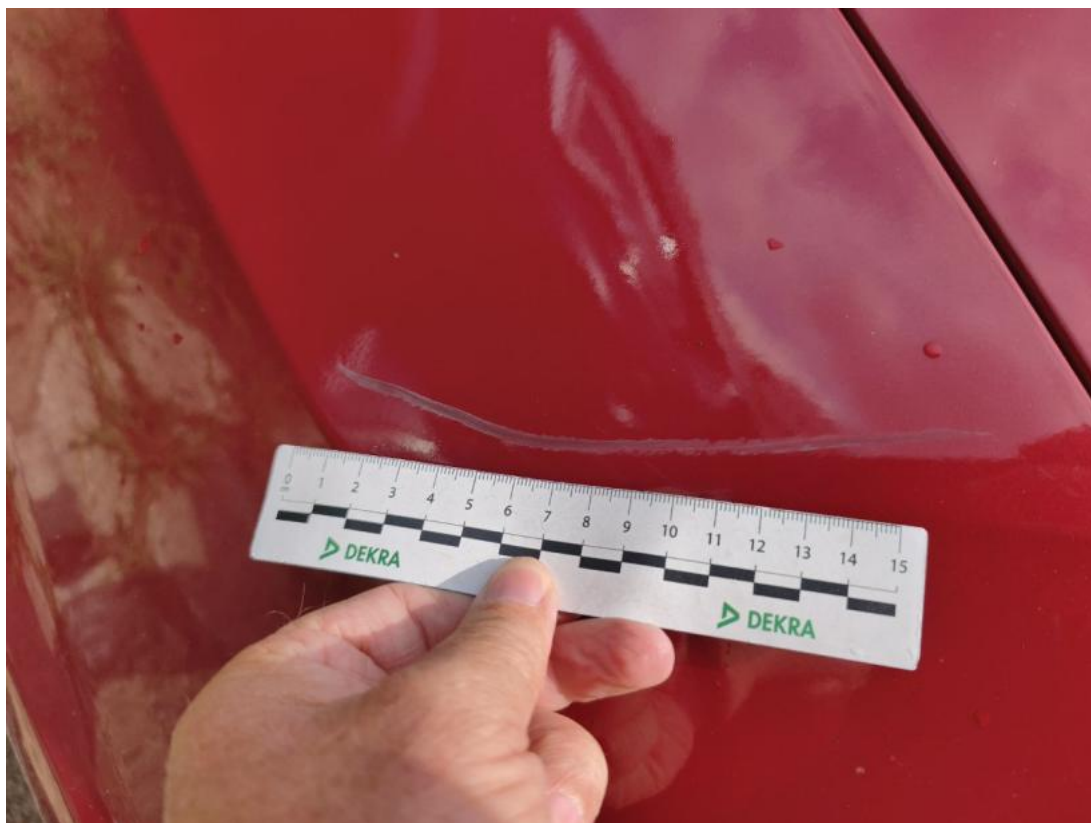
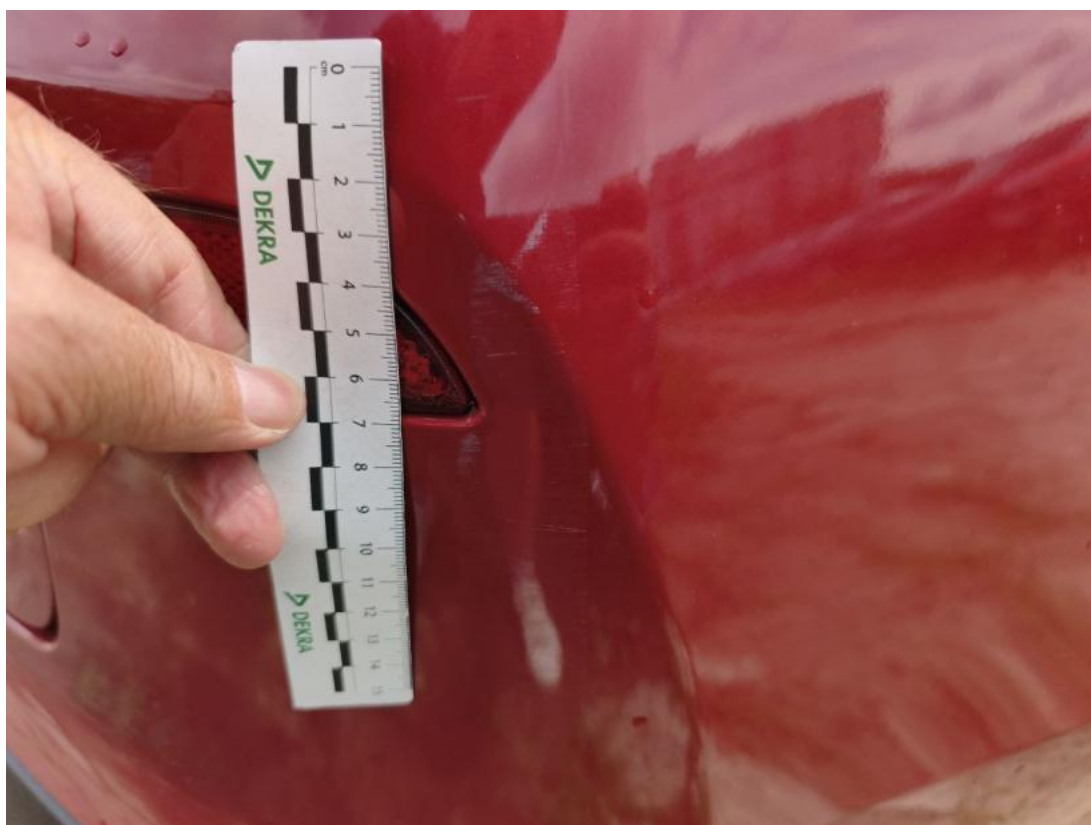
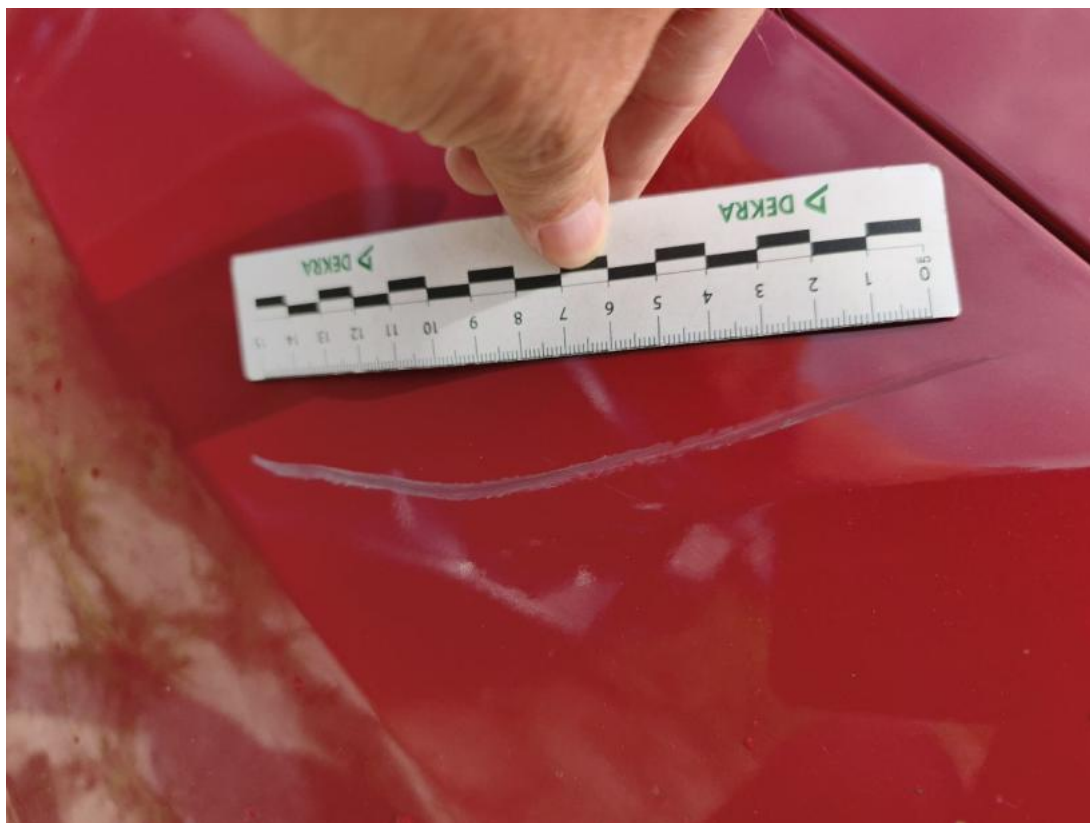
| 5 | Okładzina zderzaka tylnego | rysa/odprysk | NA | 0.8 |

Zderzak tylny - zdjęcie poglądowe 1

Zderzak tylny - zdjęcie poglądowe 2

Zderzak tylny - Rysa/odprysk 1

Zderzak tylny - Rysa/odprysk 2

Zderzak tylny() - Rysa/odprysk 3
