## Raport z oględzin pojazdu

| Numer raportu | 220121/8/26-11401 | Data raportu | 04-08-2026 |

| Numer identyfikacyjny (VIN) | <b>TMAH281CANJ104851</b> |
| Marka, model | HYUNDAI i30 Wagon 20-24 |

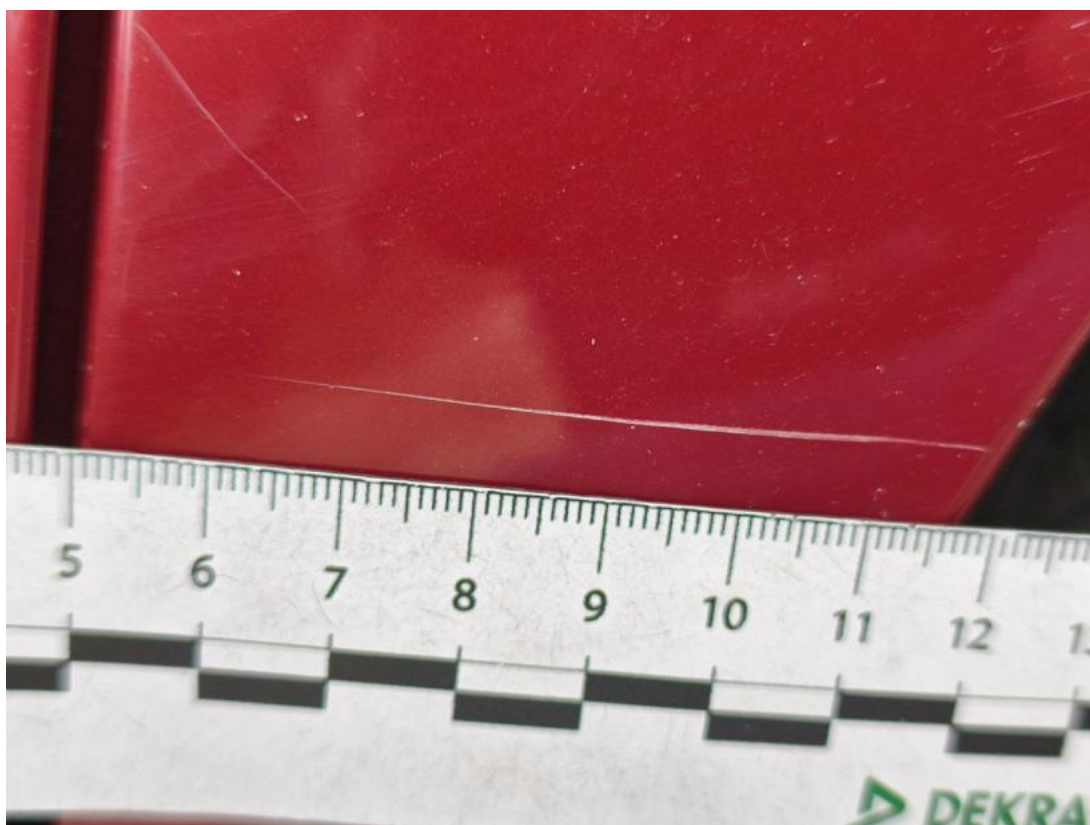
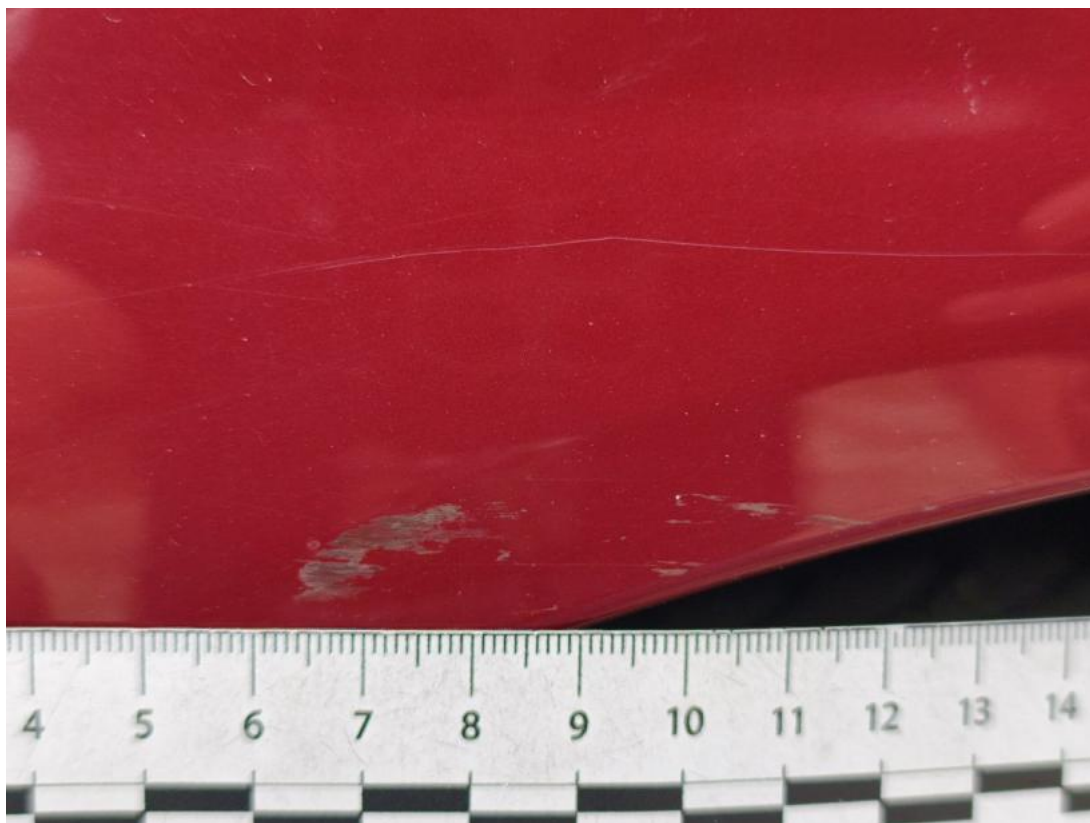
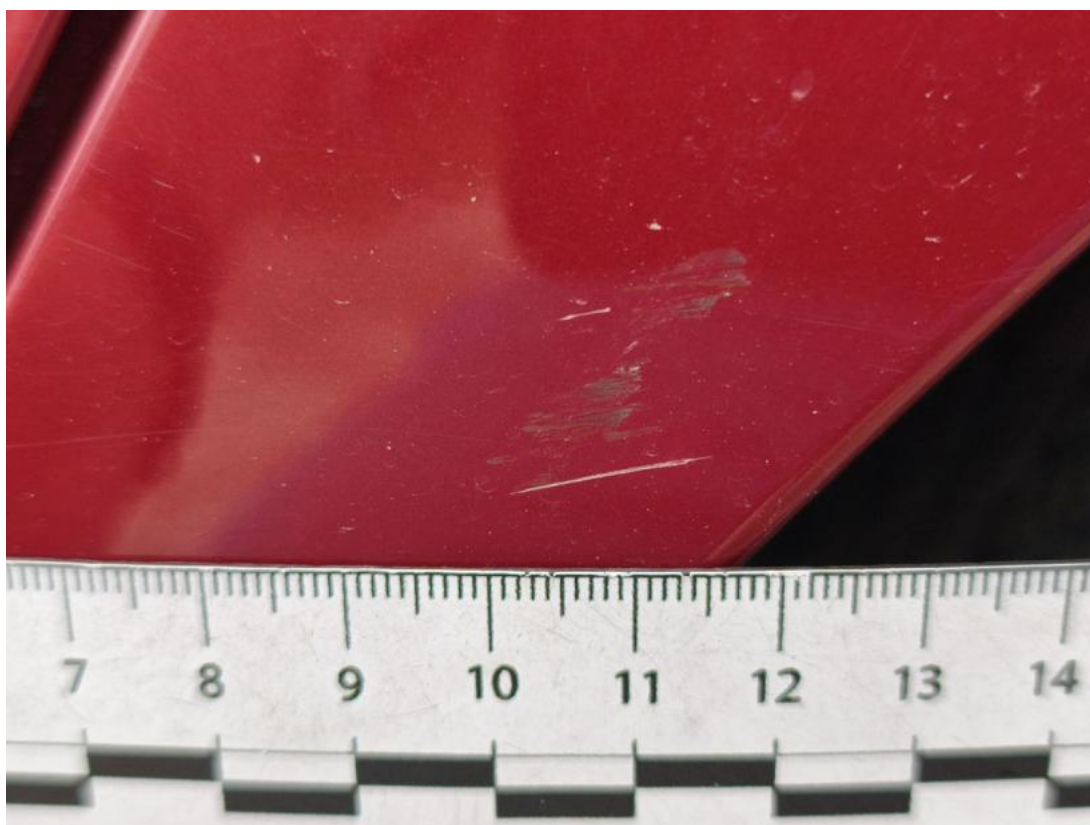
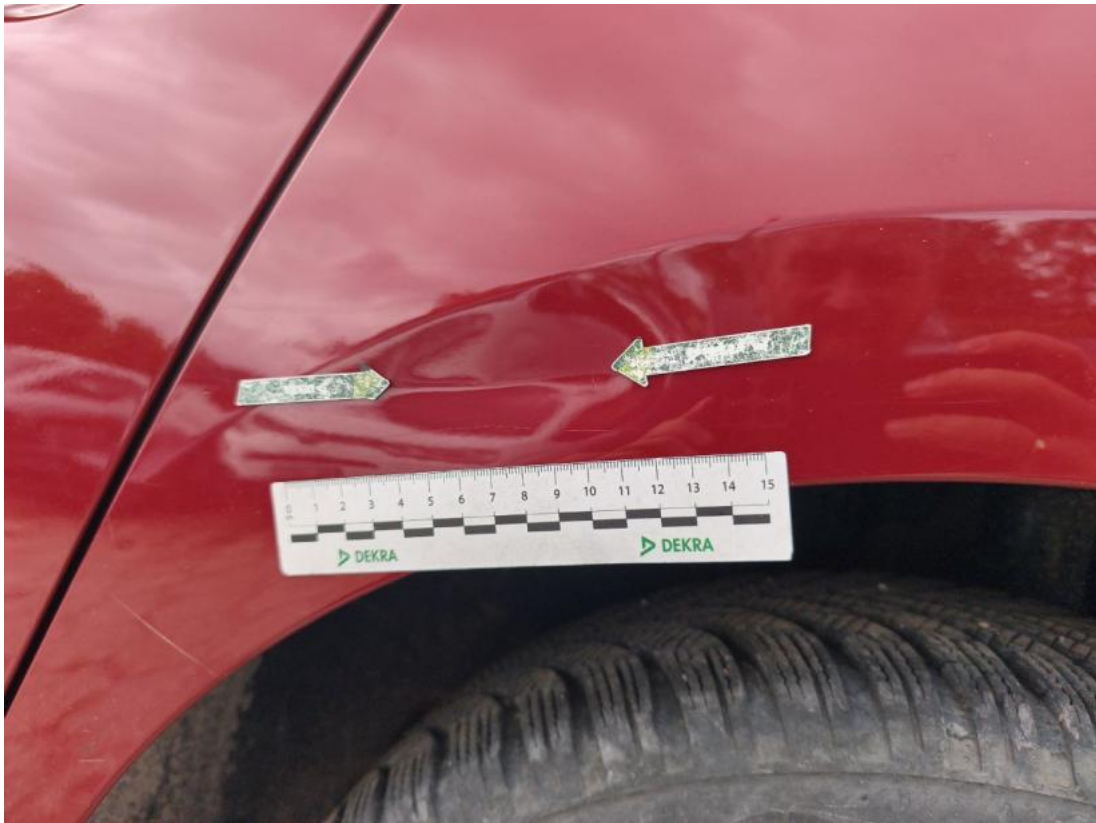
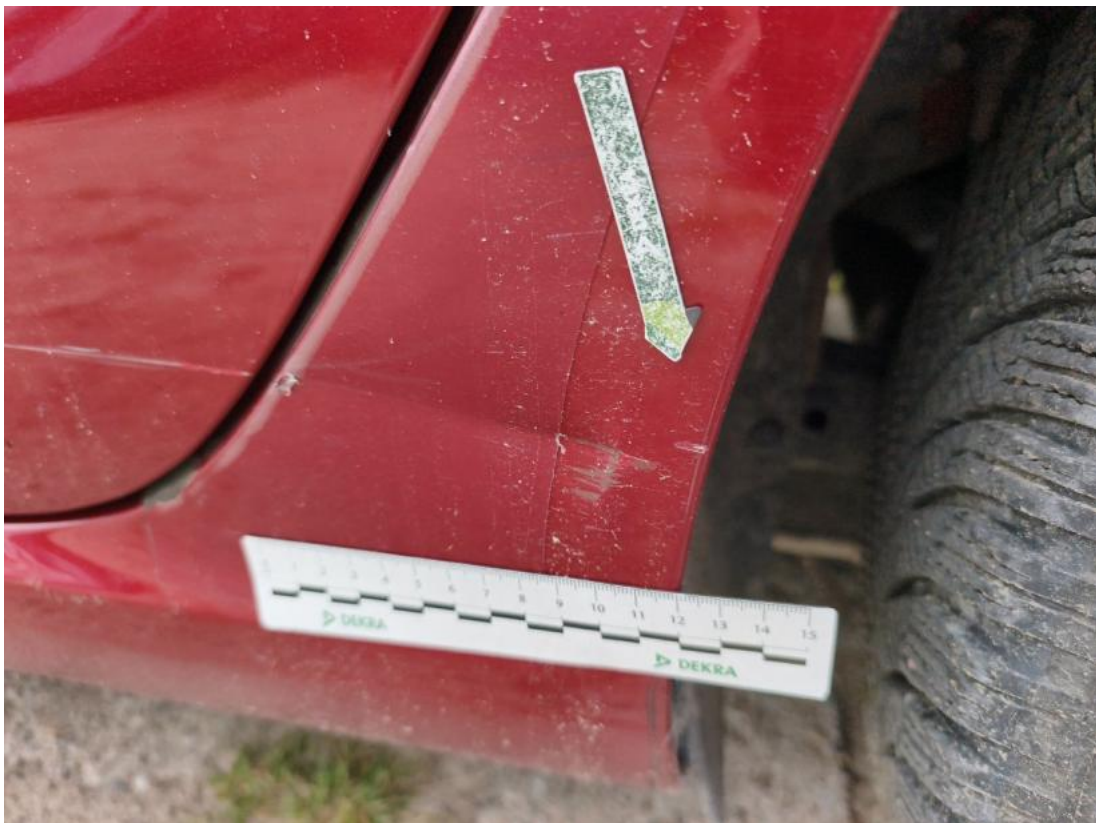
| 6 | Błotnik tylny L | rysa/odprysk, wgniecenie/odkształcenie | NA | 2 |

Błotnik tylny L / Ściana boczna L - Rysa/odprysk 1

Błotnik tylny L / Ściana boczna L - Rysa/odprysk 2

Błotnik tylny L / Ściana boczna L() - Rysa/odprysk 3

Błotnik tylny L / Ściana boczna L - Wgniecenie/odkształcenie 1

Błotnik tylny L / Ściana boczna L() - Wgniecenie/odkształcenie 3

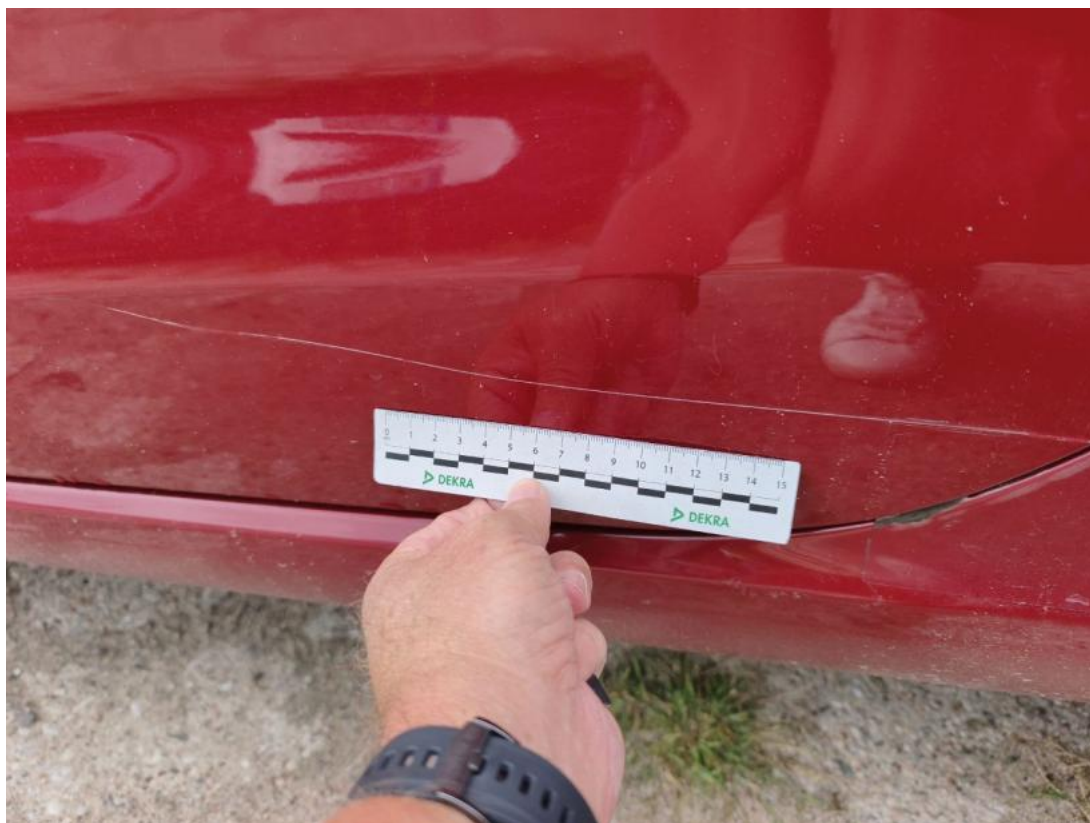
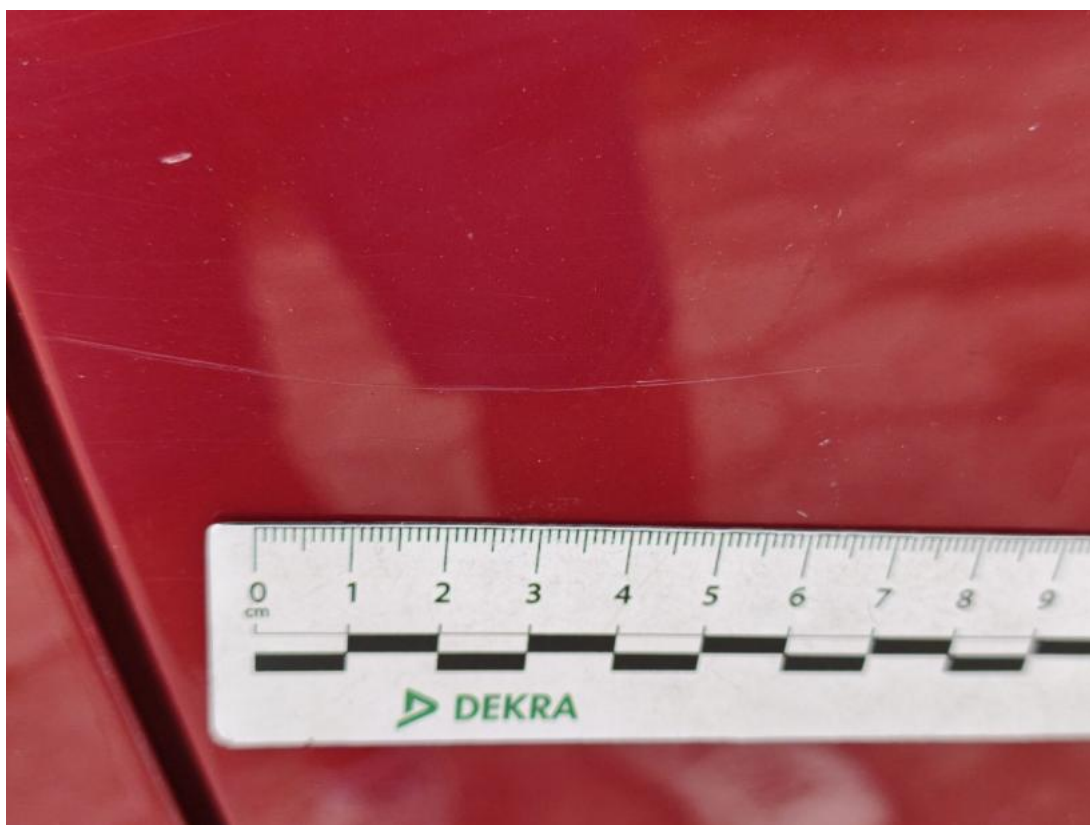
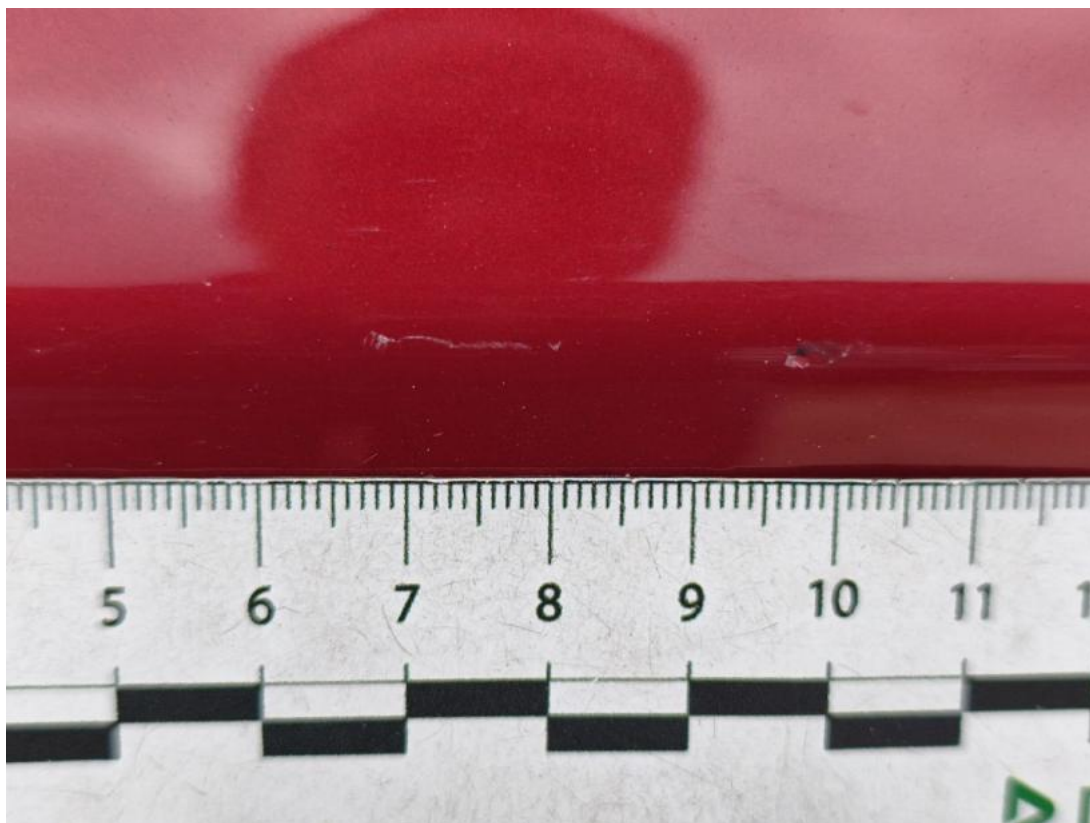
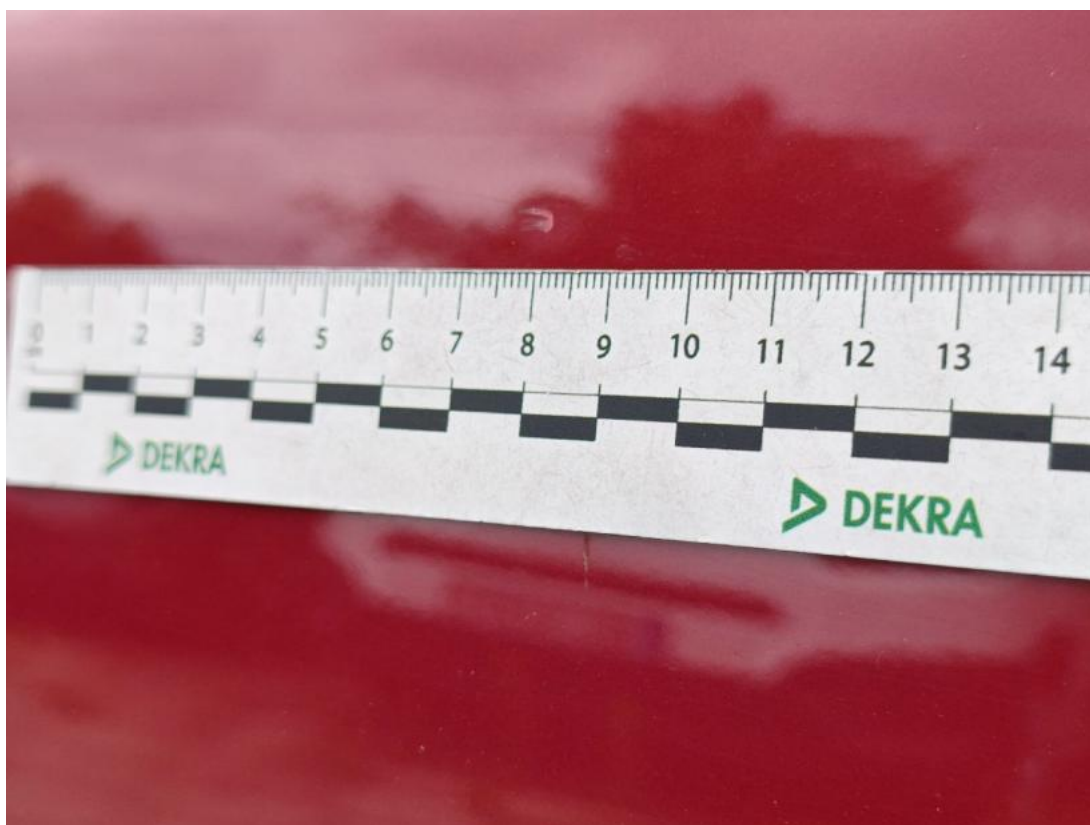
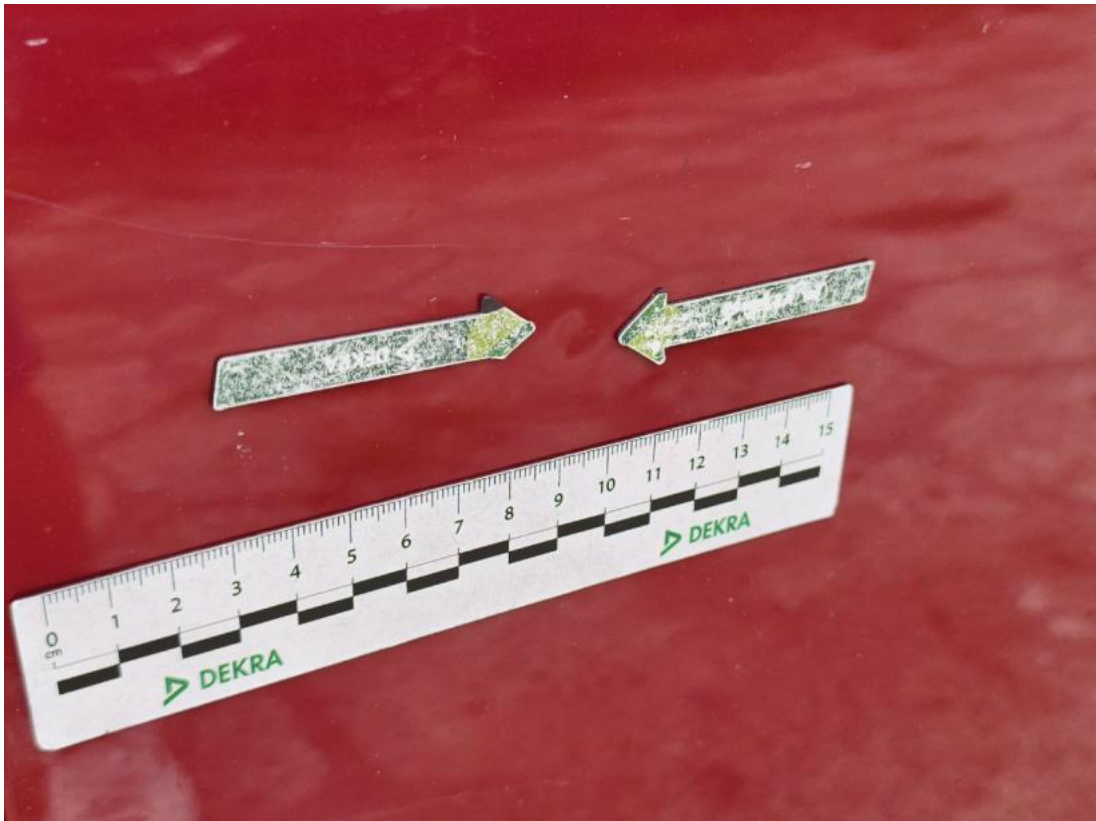
| Poz. | Nazwa pozycji | Opis uszkodzeń | Kwalifik. | Naprawa [rbg] |
|---|---|---|---|---|
| 2 | Drzwi tylne (nieuzbrojone) L | rysa/odprysk, wgniecenie/odkształcenie | NA | 0.5 |

Drzwi tylne L - Rysa/odprysk 1

Drzwi tylne L - Rysa/odprysk 2

Drzwi tylne L() - Rysa/odprysk 3

Drzwi tylne L - Wgniecenie/odkształcenie 1

Drzwi tylne L() - Wgniecenie/odkształcenie 3

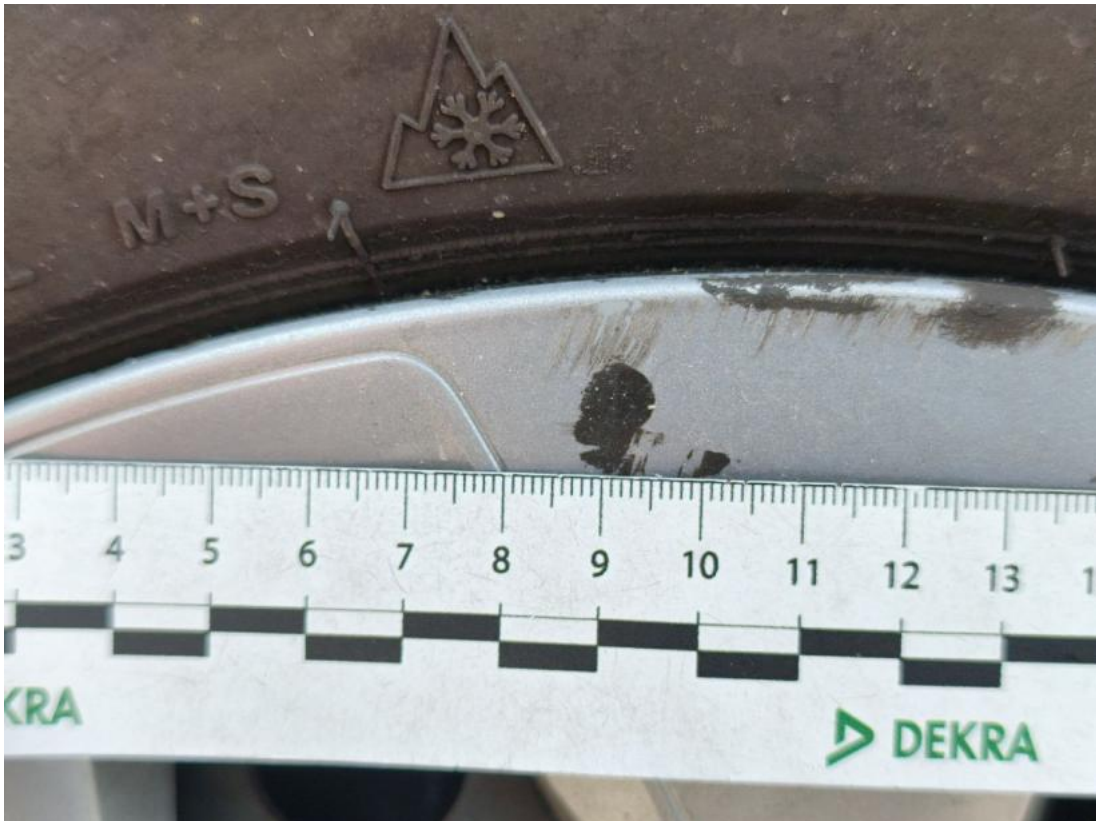
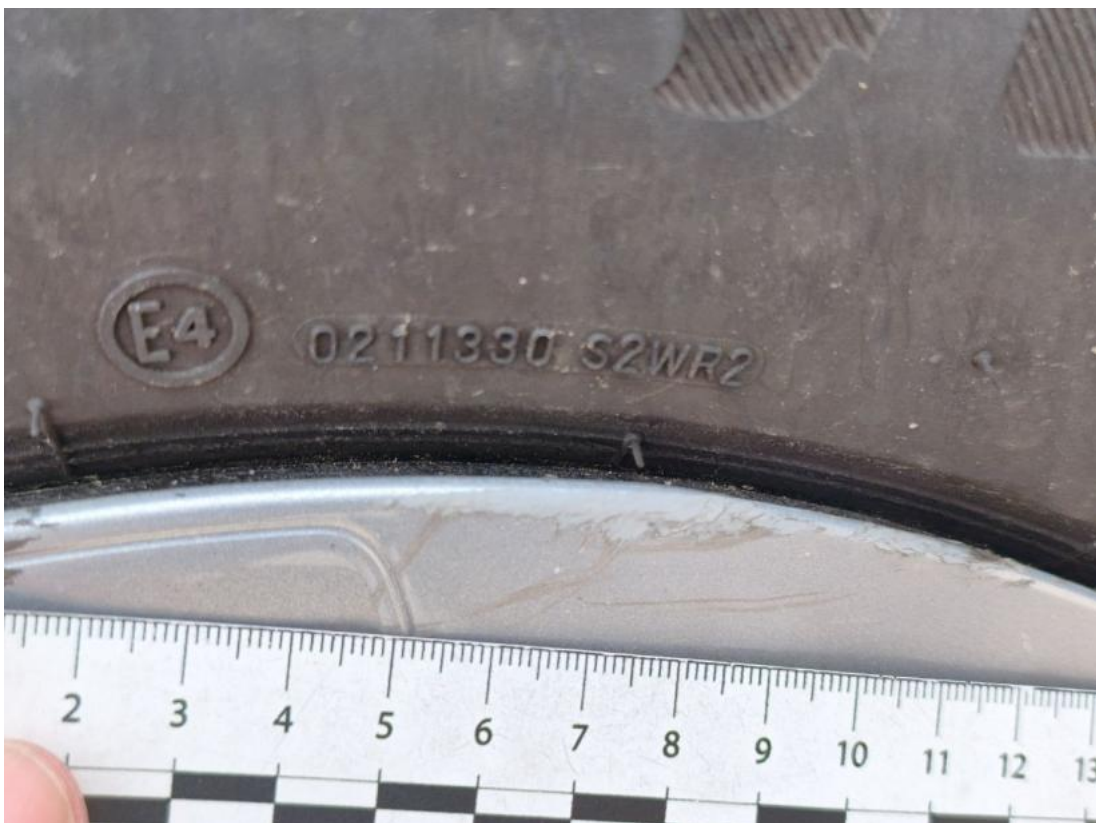
| 14 | Kołpaki | rysa/odprysk | | |

Kołpak przedni L - Rysa/odprysk 2

Kołpak przedni L() - Rysa/odprysk 3

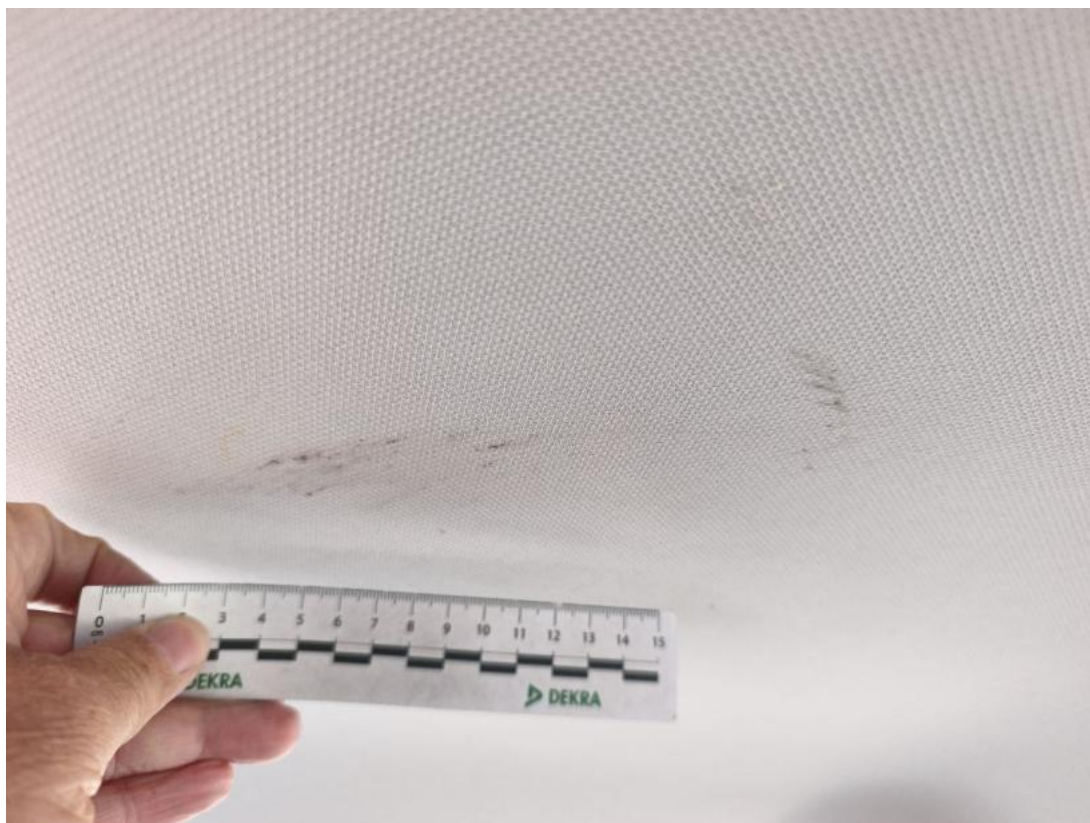
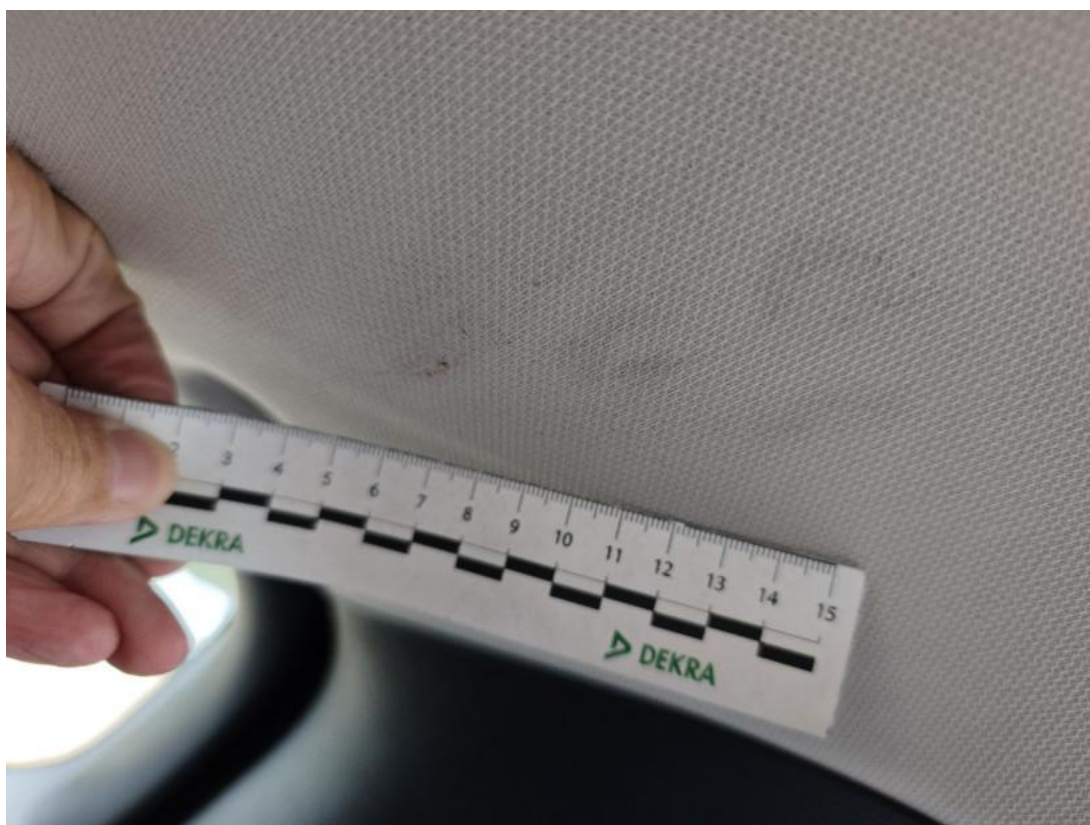
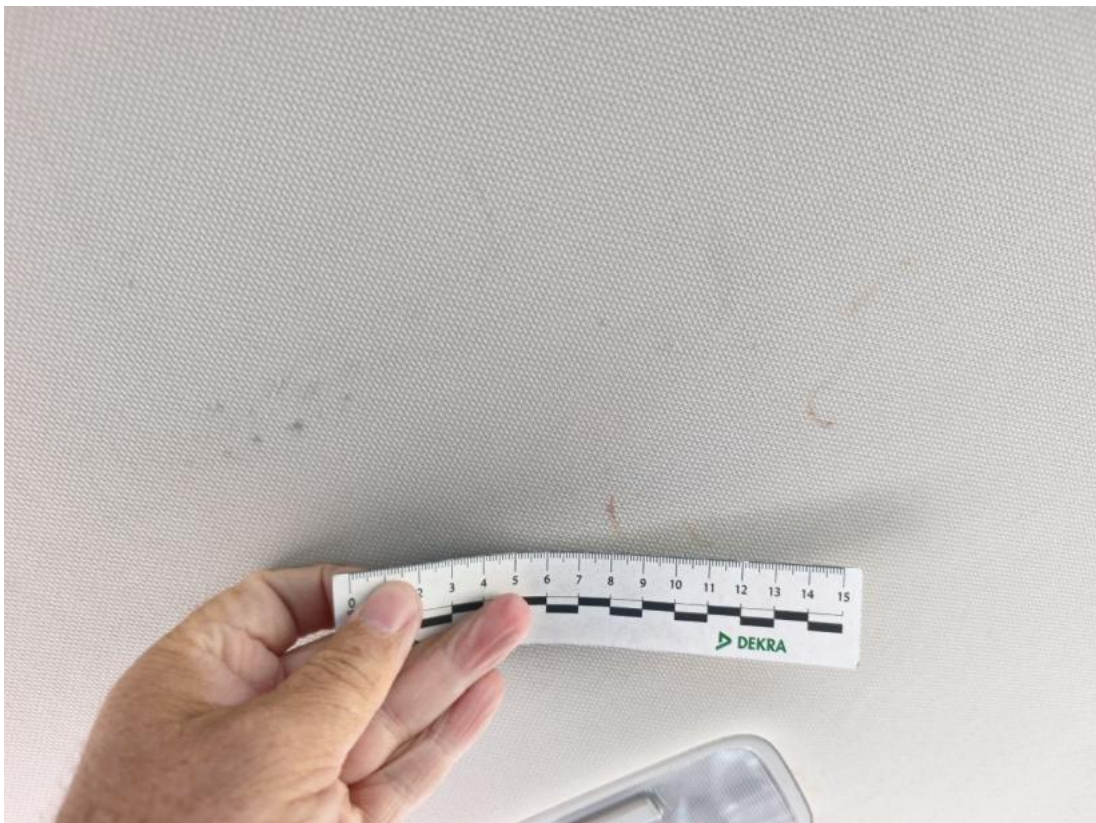
Podsufitka - Inne 1

Podsufitka - Inne 2

Podsufitka() - Inne 3
