## Raport z oględzin pojazdu

| Numer raportu | 13566/9/26-15201 | Data raportu | 08-09-2026 |

| Marka, model | ALFA ROMEO Giulietta 16-21 |
| Typ, wersja | Giulietta 2.0 JTDM Super TCT |

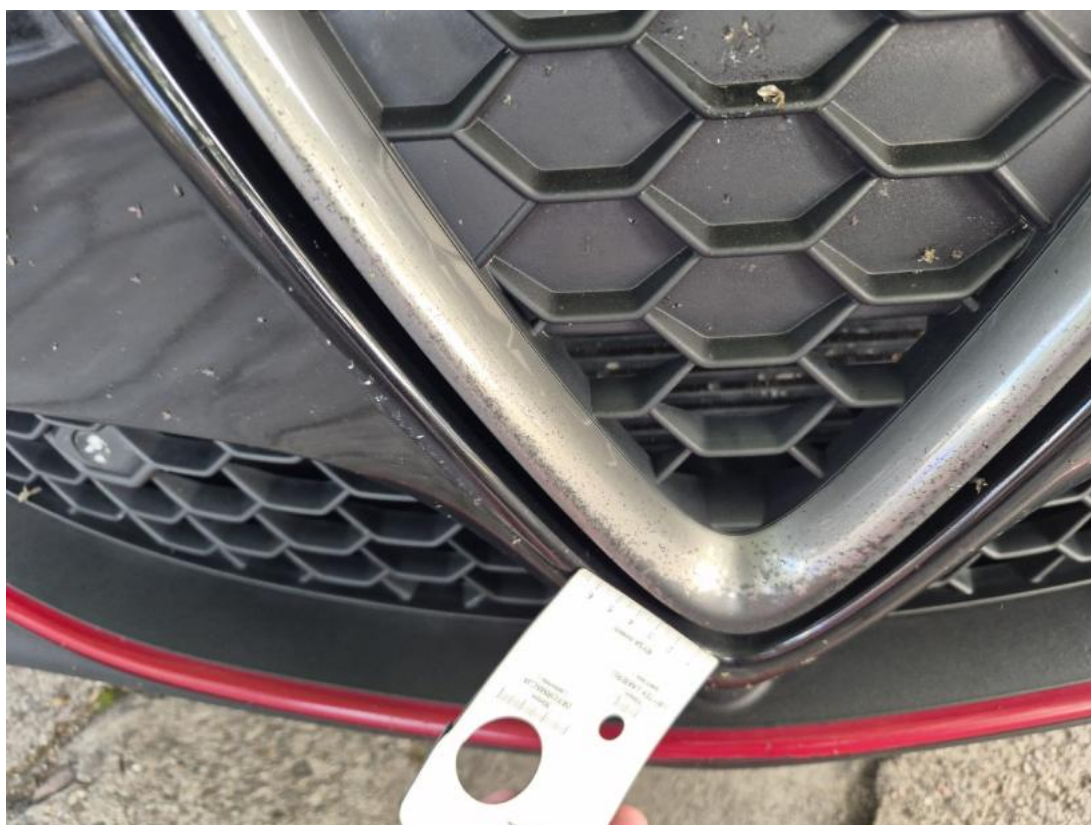
**Fot. 40**

| Poz. | Nazwa pozycji | Opis uszkodzeń | Kwalifik. | Naprawa [rbg] |
|---|---|---|---|---|
| 21 | Oslona chłodnicy, kpl. | odpryski lakieru | | |

Atrapa przednia - Rysa/odprysk 1

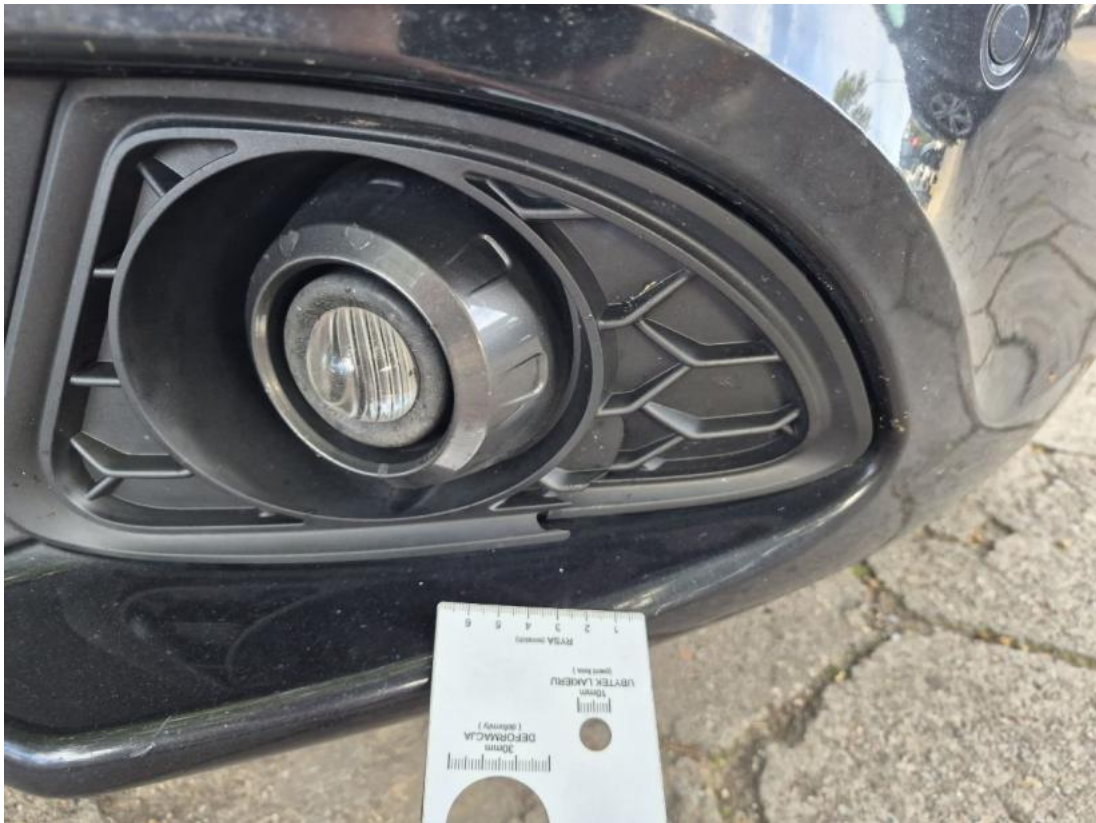
**Fot. 41**

| Poz. | Nazwa pozycji | Opis uszkodzeń | Kwalifik. | Naprawa [rbg] |
|---|---|---|---|---|
| 2 | Pokrywa reflektora dodatkowego L | pęknięcie | WY | 0.1 |

Kratka/zaślepka halogenu L - Pęknięcie/rozerwanie 1

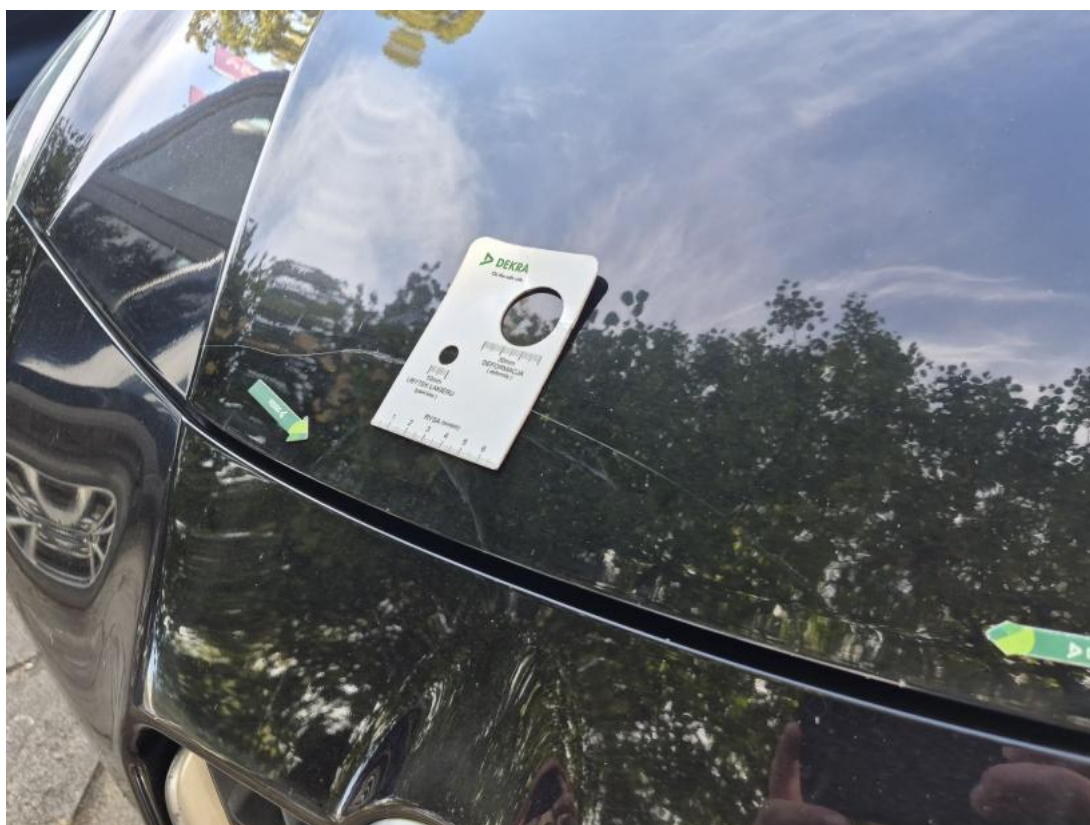
**Fot. 44**

| Poz. | Nazwa pozycji | Opis uszkodzeń | Kwalifik. | Naprawa [rbg] |
|---|---|---|---|---|
| 10 | Pokrywa przednia | liczne, wgniecenie | NA | 3 |

Pokrywa komory silnika - Wgniecenie/odkształcenie 1

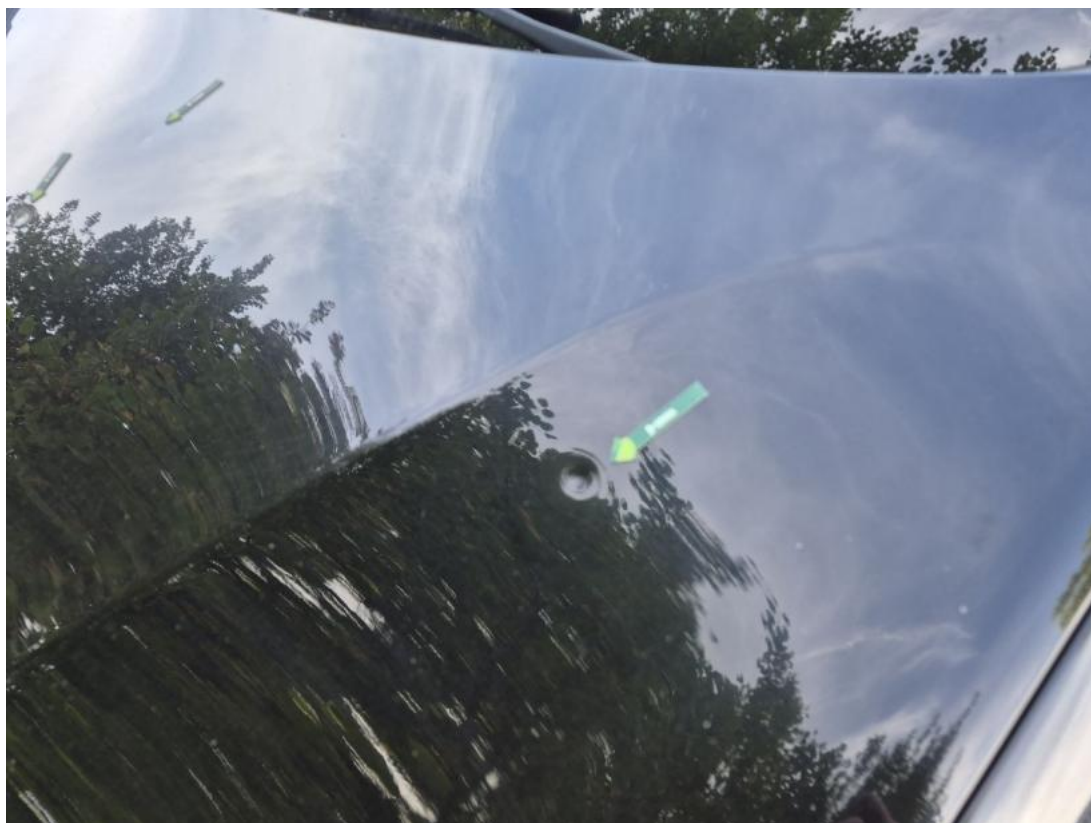
**Fot. 45**

Pokrywa komory silnika - Wgniecenie/odkształcenie 2

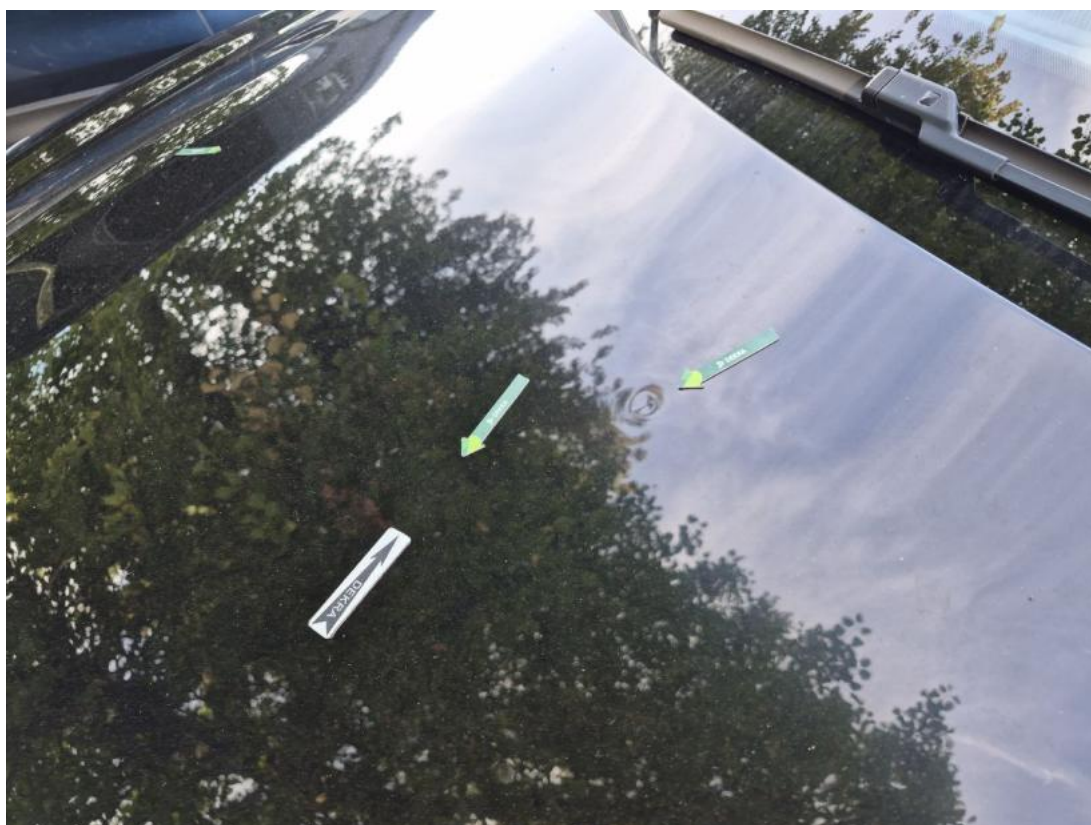
**Fot. 46**

Pokrywa komory silnika() - Wgniecenie/odkształcenie 3

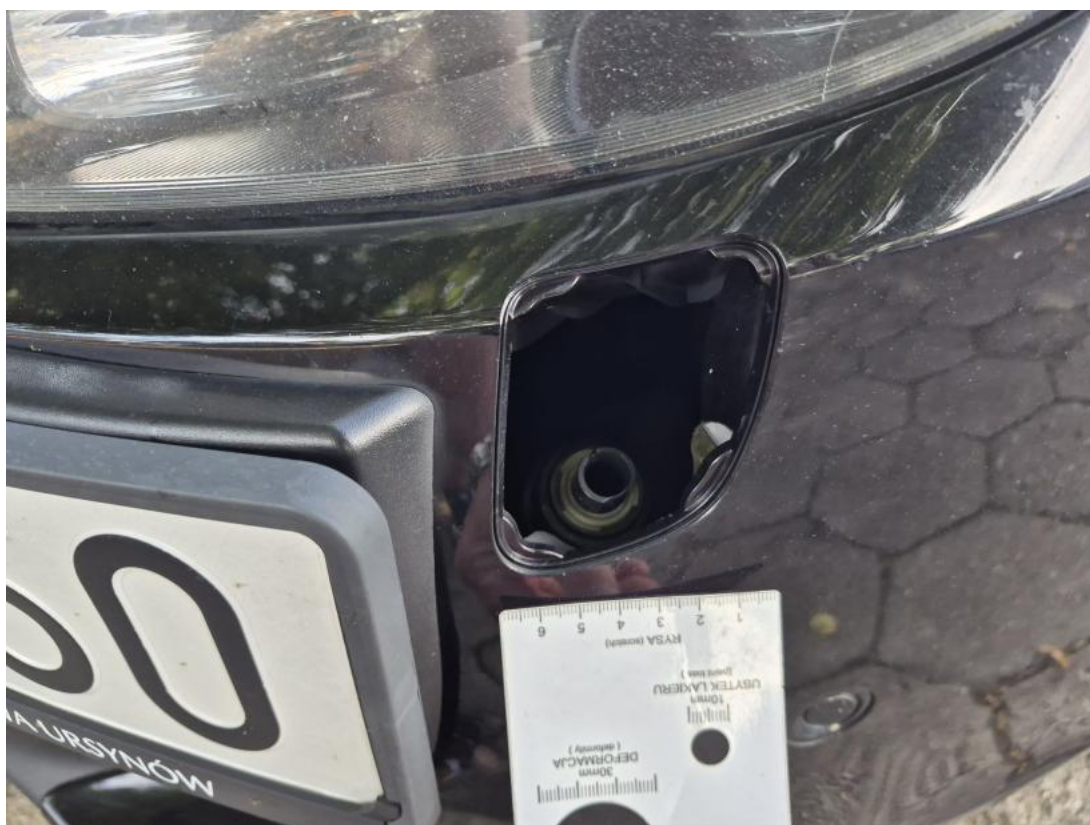
**Fot. 48**

Zderzak - Inne 1

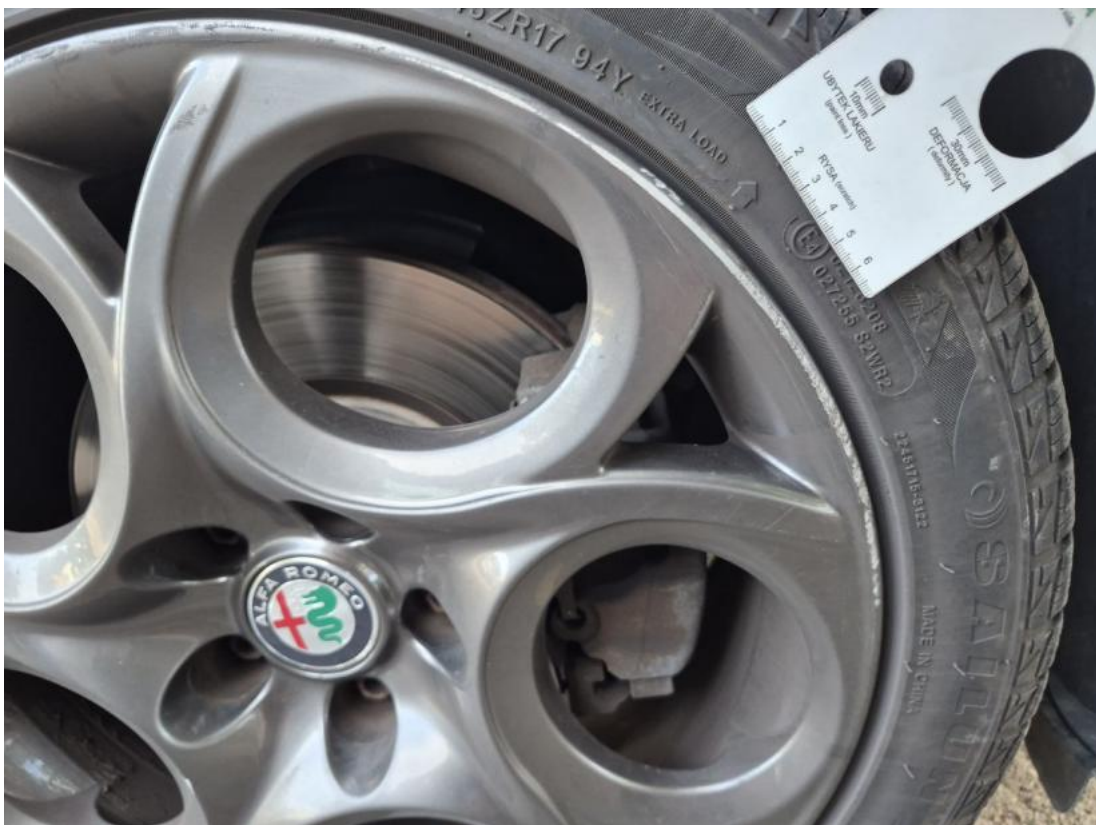
**Fot. 50**

| Poz. | Nazwa pozycji | Opis uszkodzeń | Kwalifik. | Naprawa [rbg] |
|---|---|---|---|---|
| 6 | Tarcza koła aluminiowa przód R | zarysowanie | WY | |

Felga aluminiowa przednia P - Rysa/odprysk 1

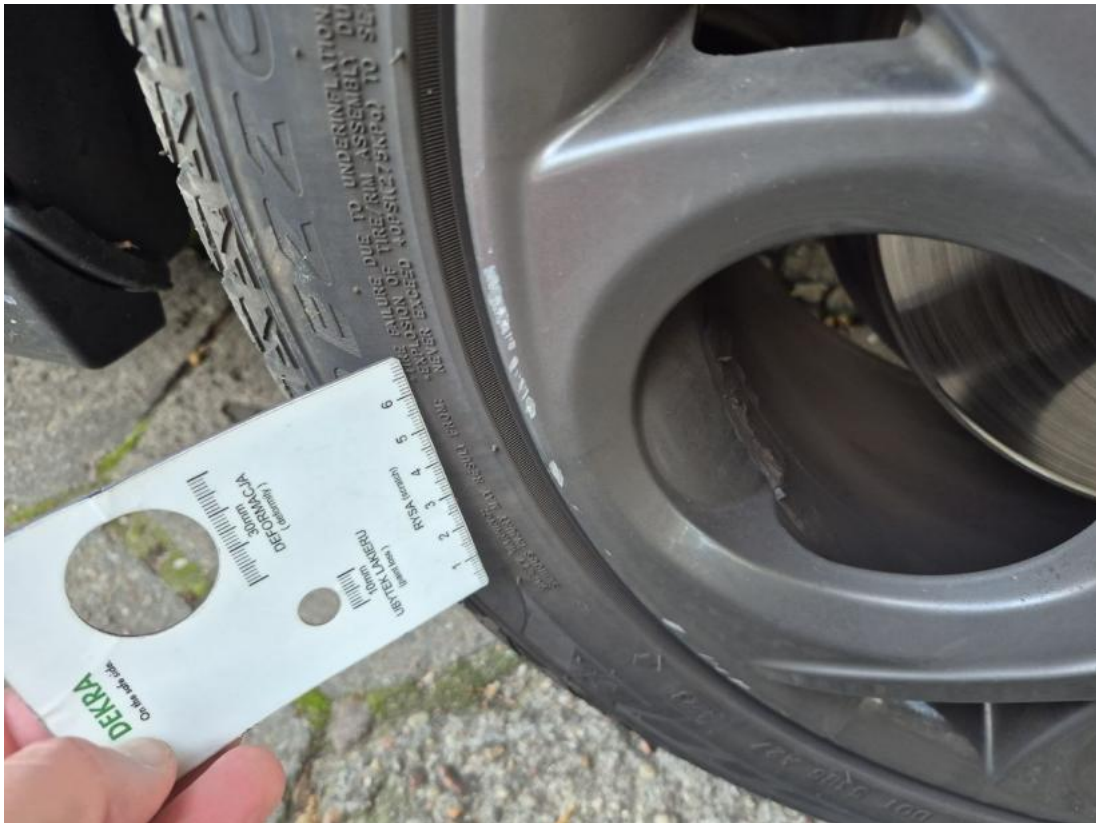
**Fot. 51**

Felga aluminiowa przednia P - Rysa/odprysk 2

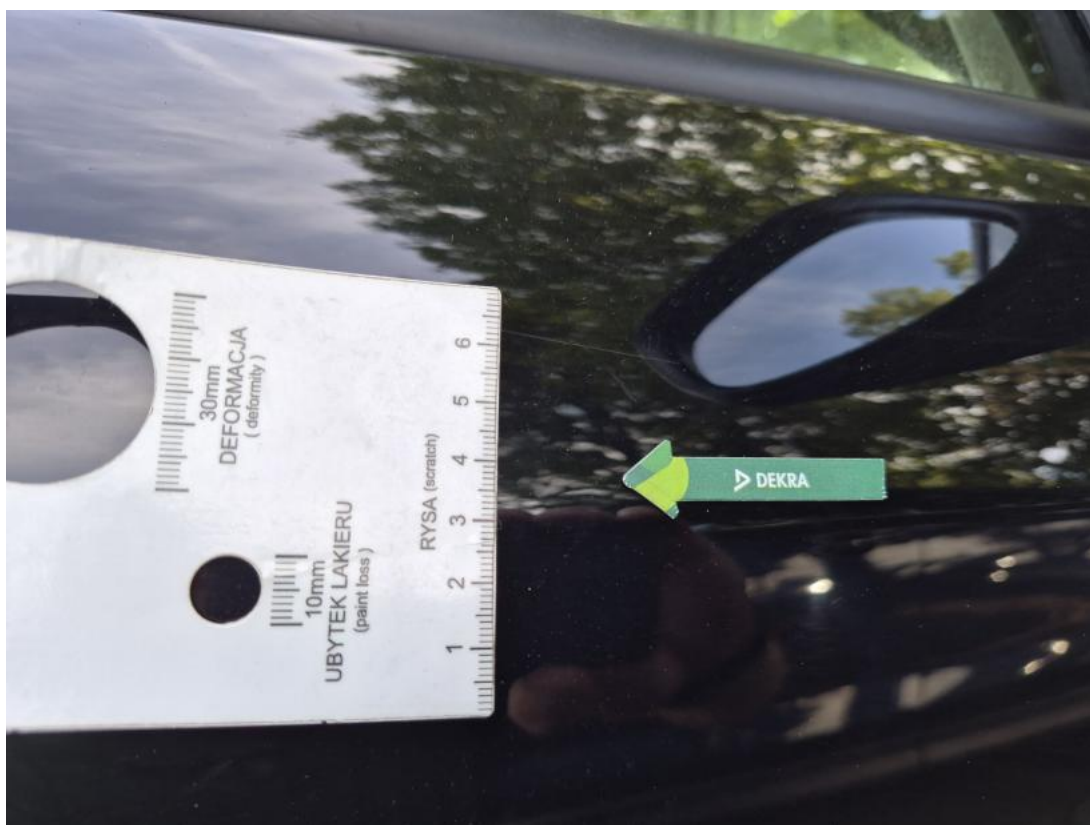
**Fot. 54**

| Poz. | Nazwa pozycji | Opis uszkodzeń | Kwalifik. | Naprawa [rbg] |
|---|---|---|---|---|
| 12 | Drzwi przednie (nieuzbrojone) R | wgniecenie, zarysowanie | NA | 1.2 |

Drzwi przednie P - Wgniecenie/odkształcenie 2

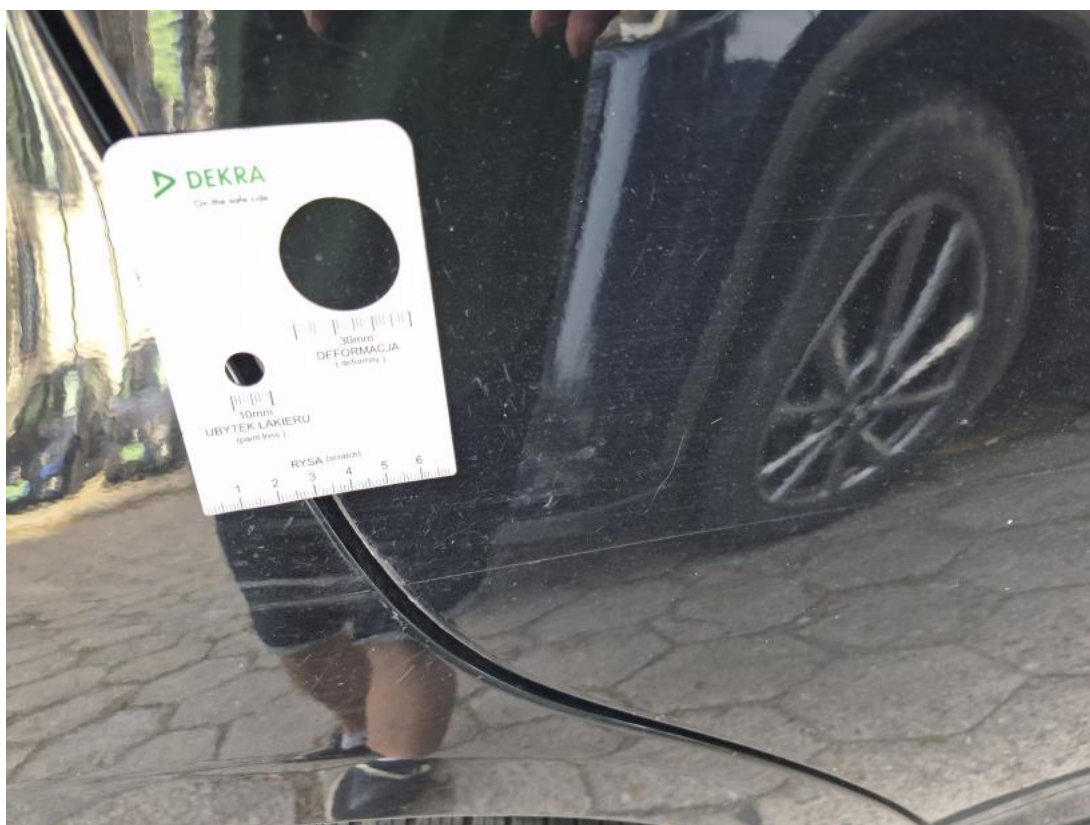
**Fot. 56**

| Poz. | Nazwa pozycji | Opis uszkodzeń | Kwalifik. | Naprawa [rbg] |
|---|---|---|---|---|
| 24 | Drzwi tylne (nieuzbrojone) R | zarysowanie, wgniecenie | | |

Drzwi tylne P - Rysa/odprysk 2

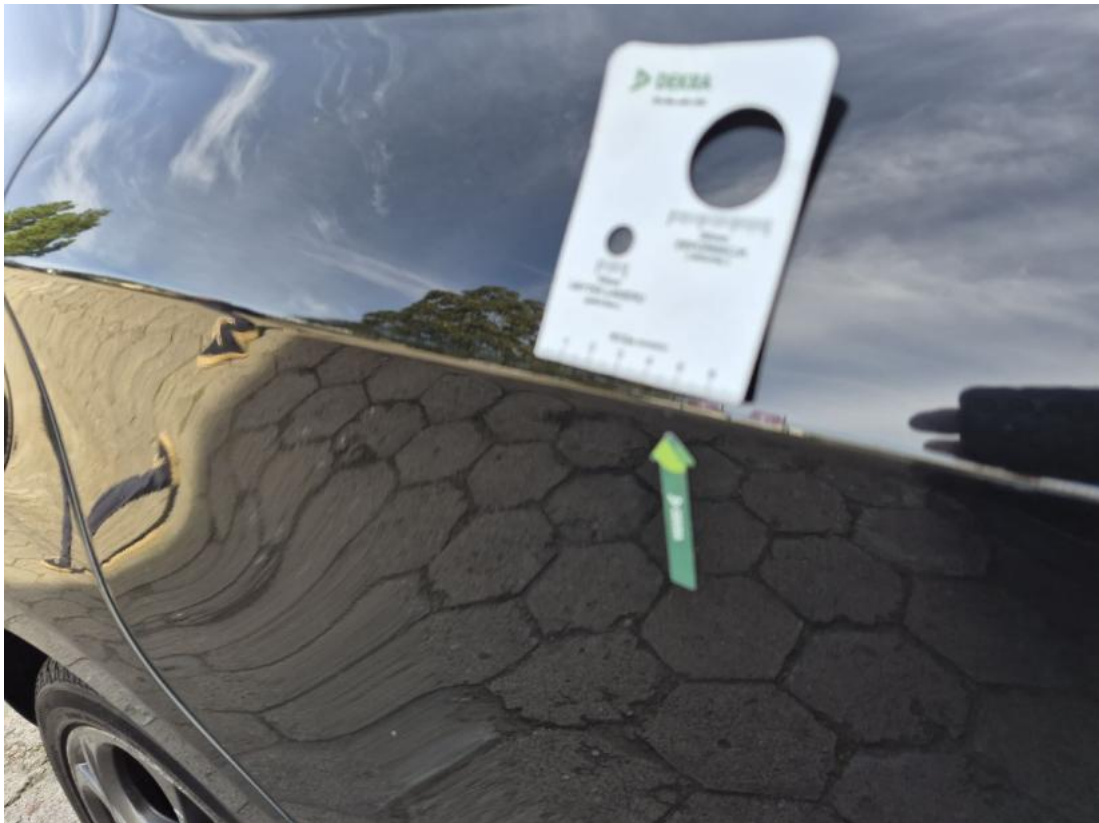
**Fot. 57**

Drzwi tylne P - Wgniecenie/odkształcenie 1

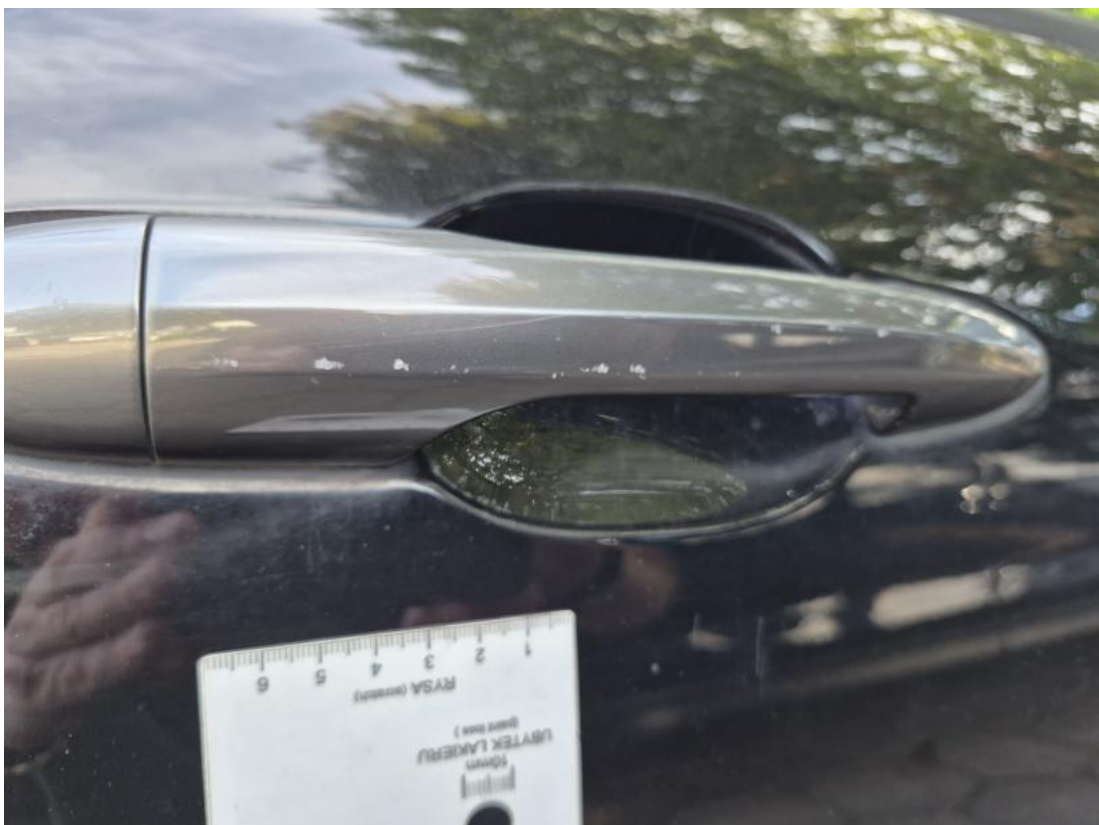
**Fot. 58**

| Poz. | Nazwa pozycji | Opis uszkodzeń | Kwalifik. | Naprawa [rbg] |
|---|---|---|---|---|
| 23 | Klamka zewnętrzna drzwi przednich R | odpryski lakieru | | |

Klamka drzwi prz P - Rysa/odprysk 1

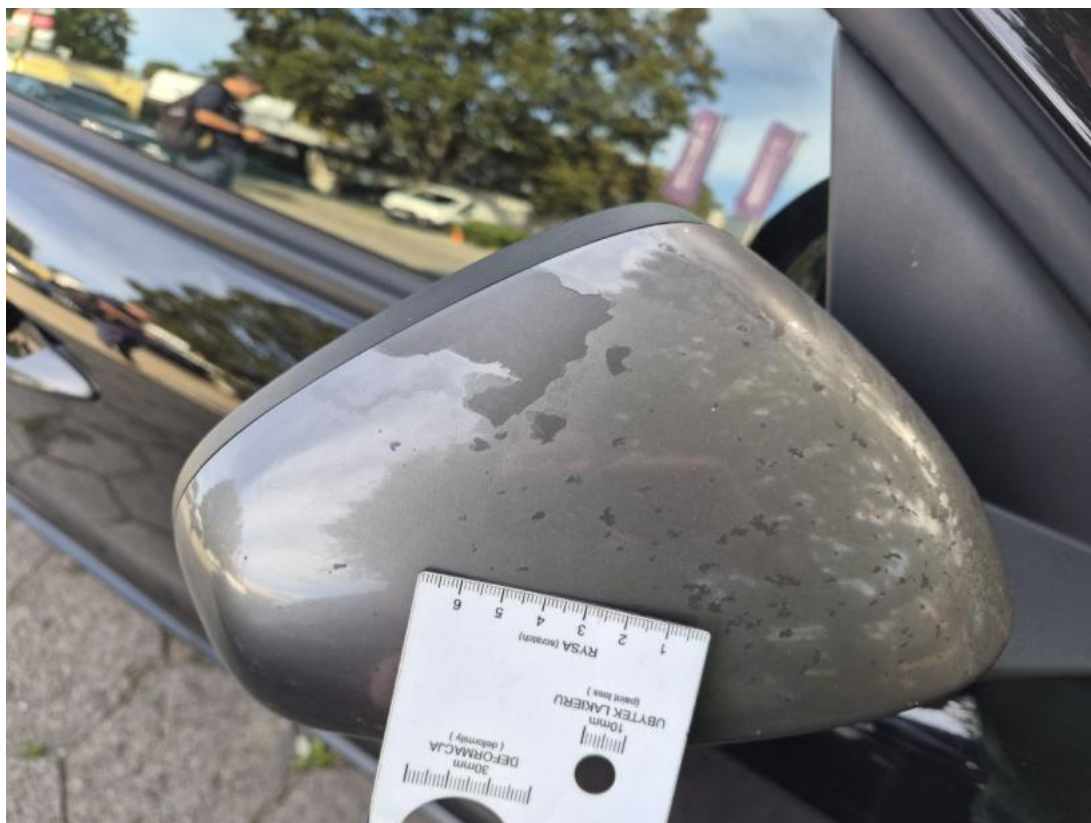
**Fot. 59**

| Poz. | Nazwa pozycji | Opis uszkodzeń | Kwalifik. | Naprawa [rbg] |
|---|---|---|---|---|
| 14 | Oslona lusterka zewnętrznego R | odpryski lakieru | NA | |

Lusterko zew P - Rysa/odprysk 1

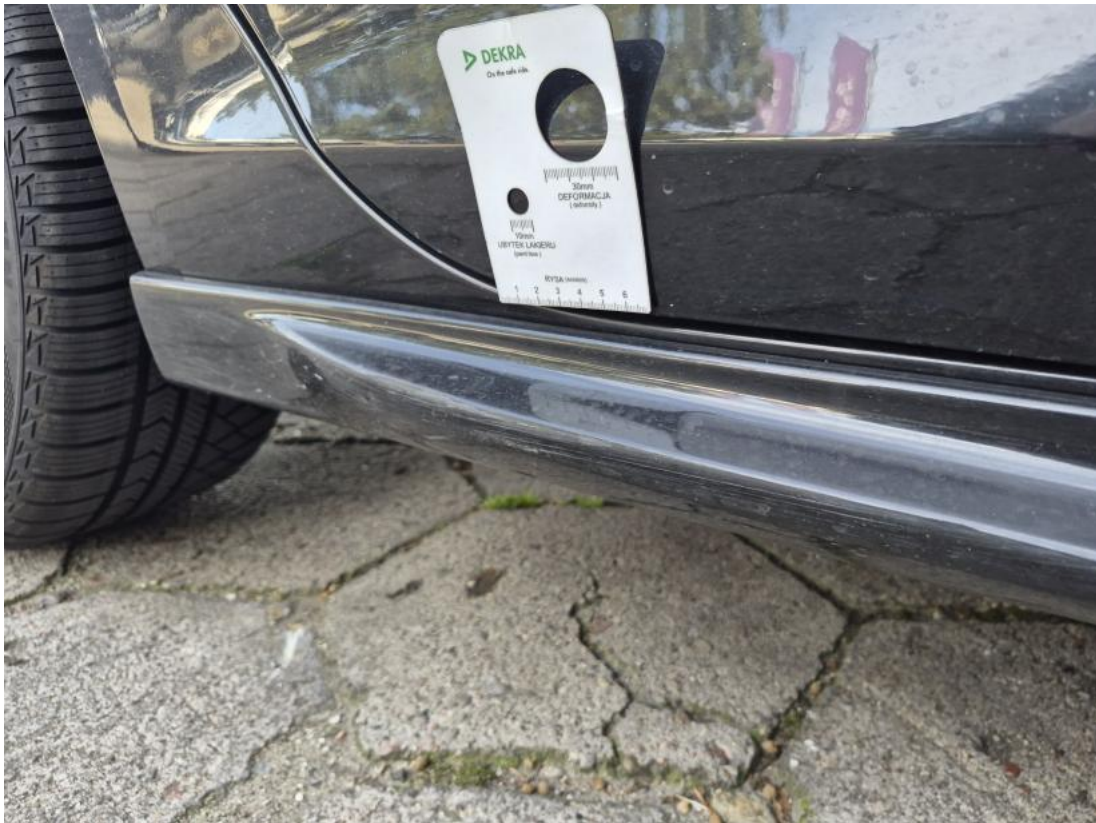
**Fot. 61**

Próg P - Rysa/odprysk 1

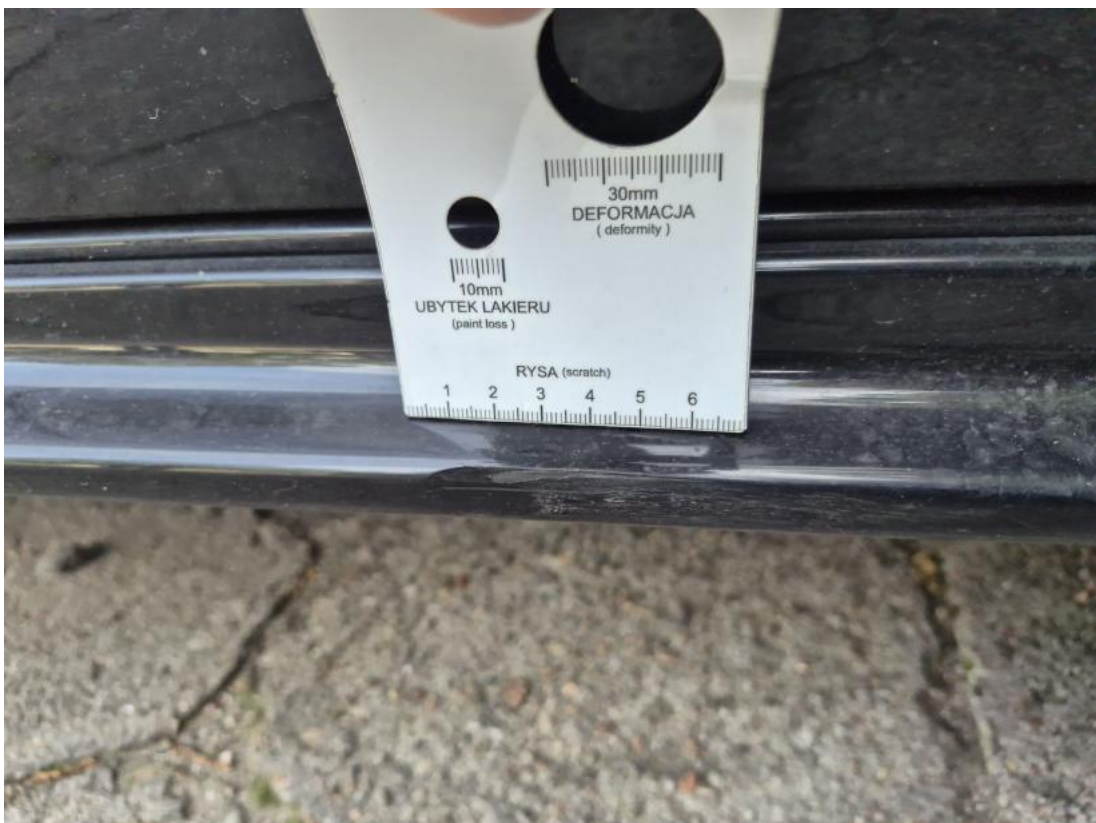
**Fot. 62**

Próg P - Wgniecenie/odkształcenie 1

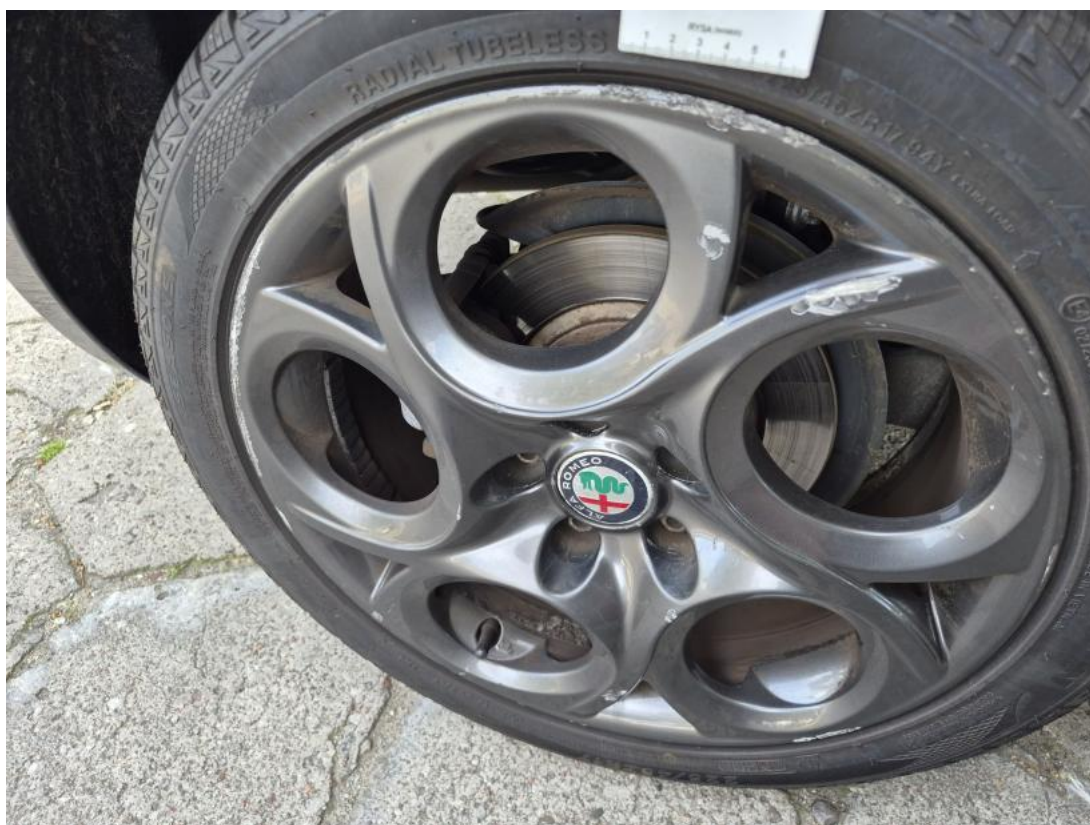
**Fot. 64**

| Poz. | Nazwa pozycji | Opis uszkodzeń | Kwalifik. | Naprawa [rbg] |
|---|---|---|---|---|
| 8 | Tarcza koła aluminiowa tył R | zarysowanie | WY | 0.4 |

Felga aluminiowa tylna P - Rysa/odprysk 1

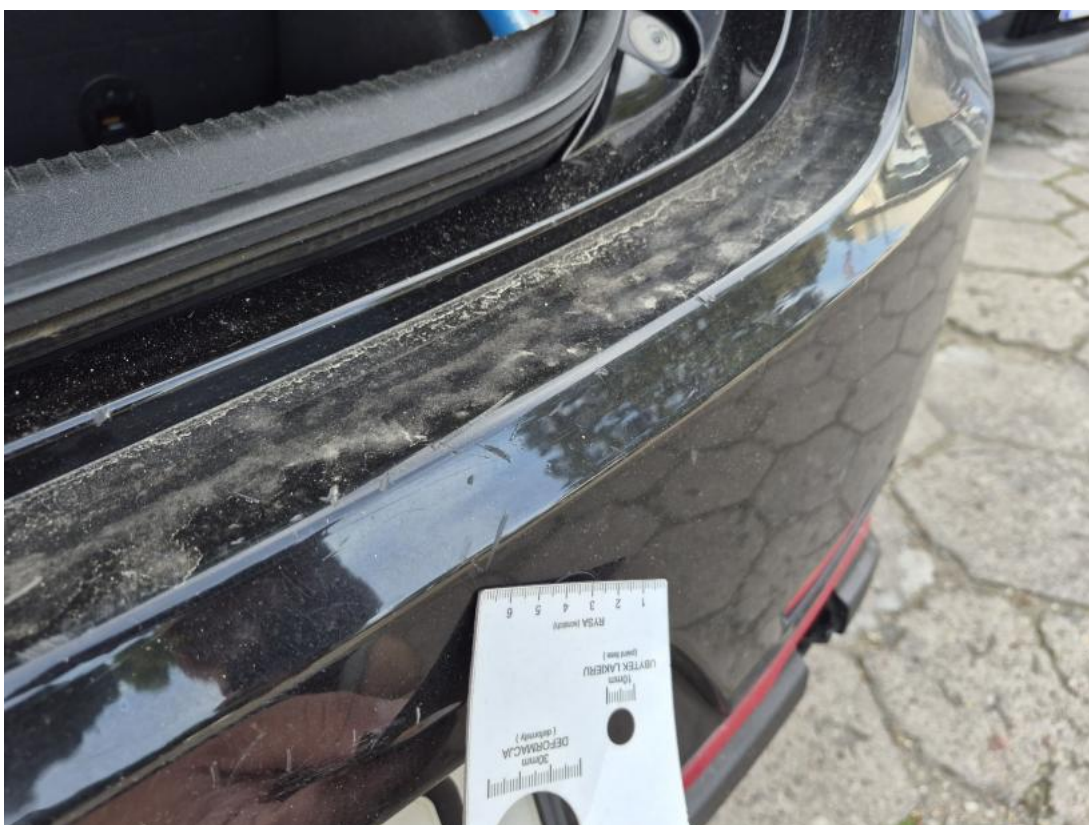
**Fot. 66**

| Poz. | Nazwa pozycji | Opis uszkodzeń | Kwalifik. | Naprawa [rbg] |
|---|---|---|---|---|
| 3 | Okładzina zderzaka tylnego | wgniecenie/odkształcenie | WY | 0.8 |

Zderzak tylny - Rysa/odprysk 1

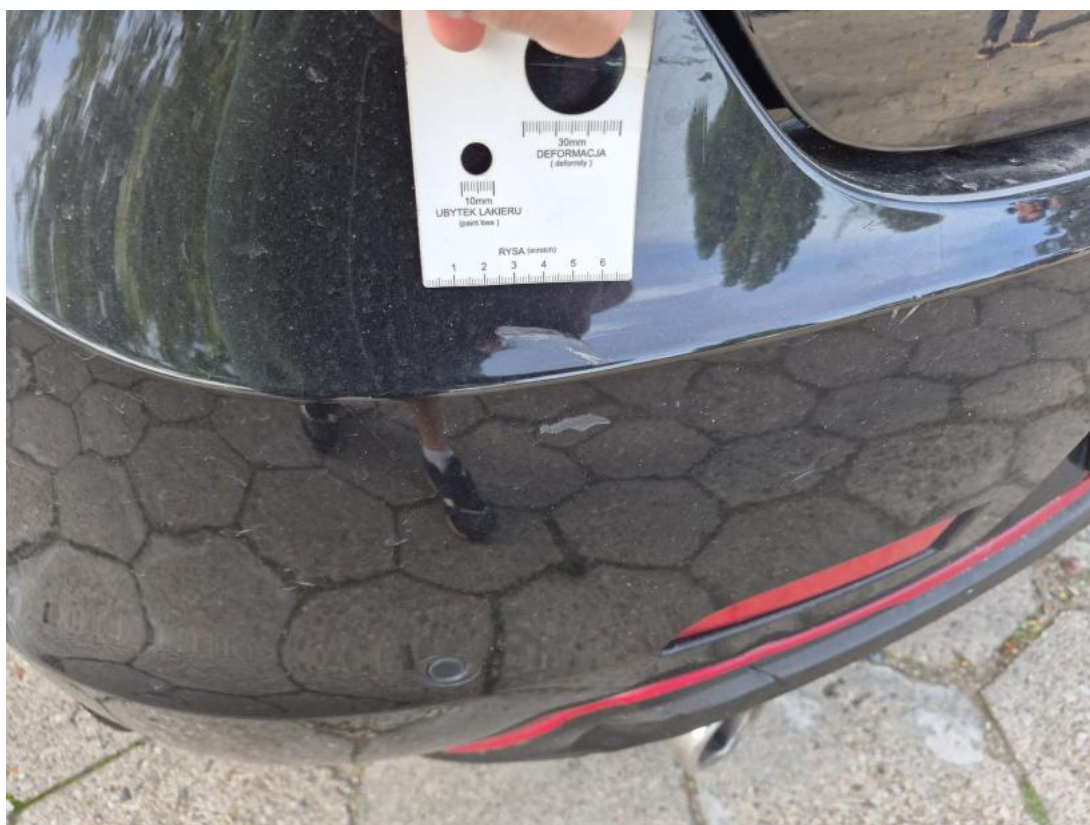
**Fot. 68**

Zderzak tylny - Wgniecenie/odkształcenie 2

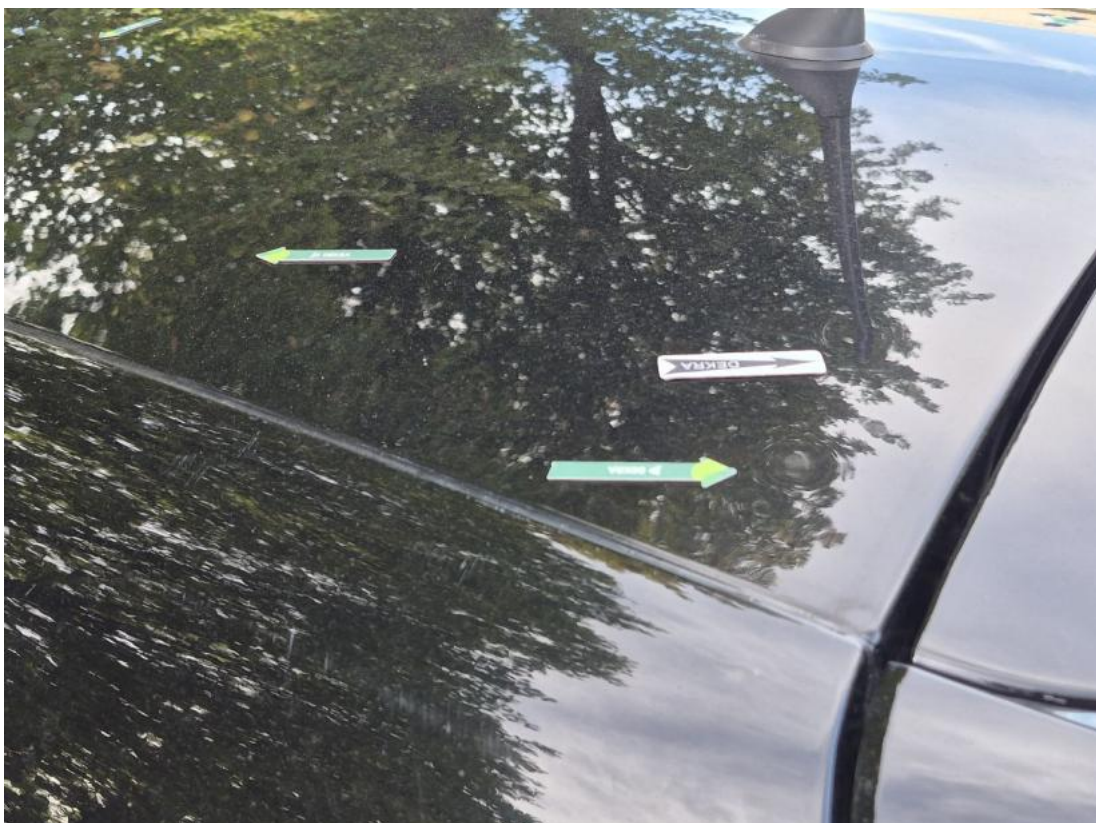
**Fot. 70**

| Poz. | Nazwa pozycji | Opis uszkodzeń | Kwalifik. | Naprawa [rbg] |
|---|---|---|---|---|
| 11 | Dach | liczne, wgniecenie | NA | 4 |

Dach - Wgniecenie/odkształcenie 1

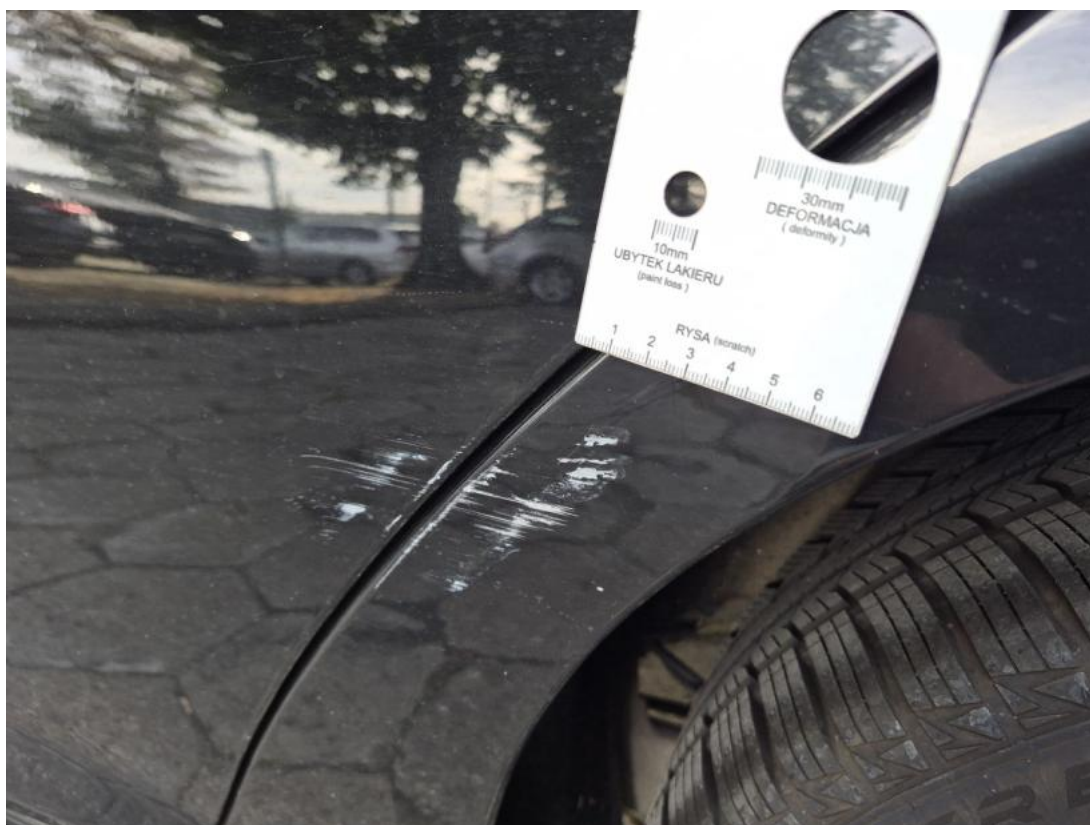
**Fot. 72**

| Poz. | Nazwa pozycji | Opis uszkodzeń | Kwalifik. | Naprawa [rbg] |
|---|---|---|---|---|
| 18 | Łotnik tylny L | zarysowanie, wgniecenie | NA | 1.2 |

Błotnik tylny L / Ściana boczna L - Rysa/odprysk 1

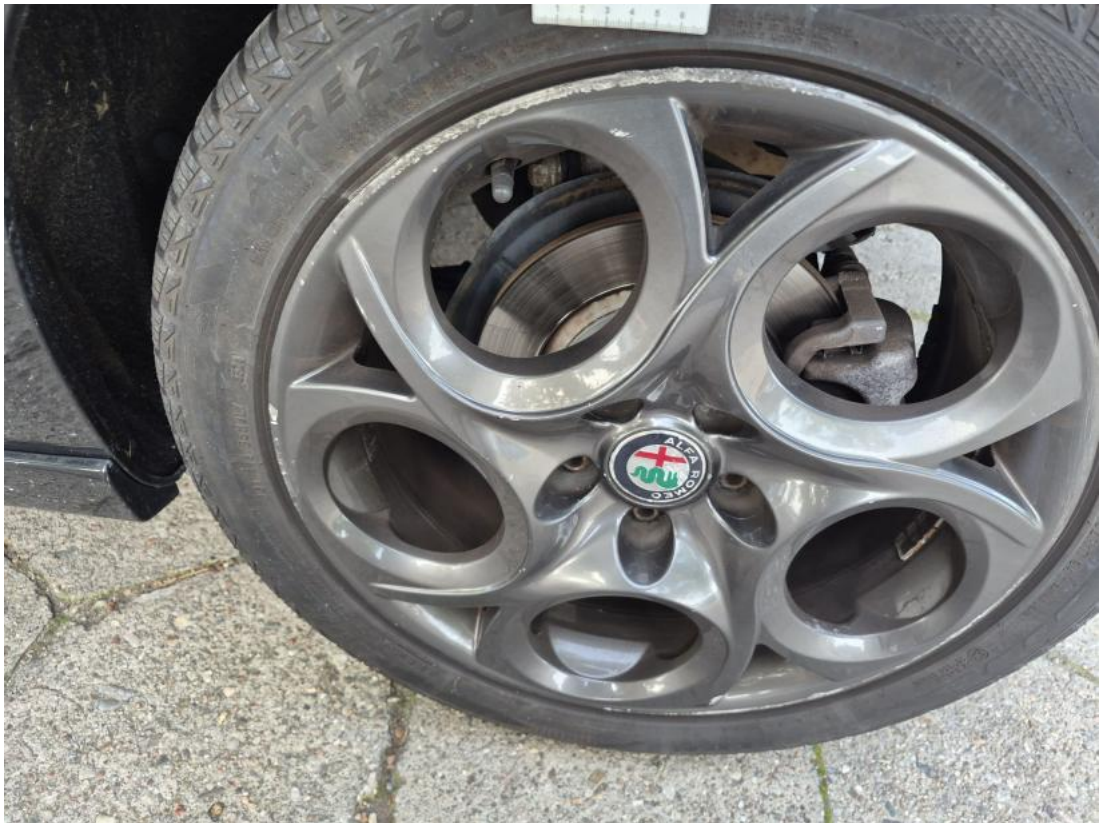
**Fot. 73**

| Poz. | Nazwa pozycji | Opis uszkodzeń | Kwalifik. | Naprawa [rbg] |
|---|---|---|---|---|
| 7 | Tarcza koła aluminiowa tył L | zarysowanie | WY | 0.5 |

Felga aluminiowa tylna L - Rysa/odprysk 1

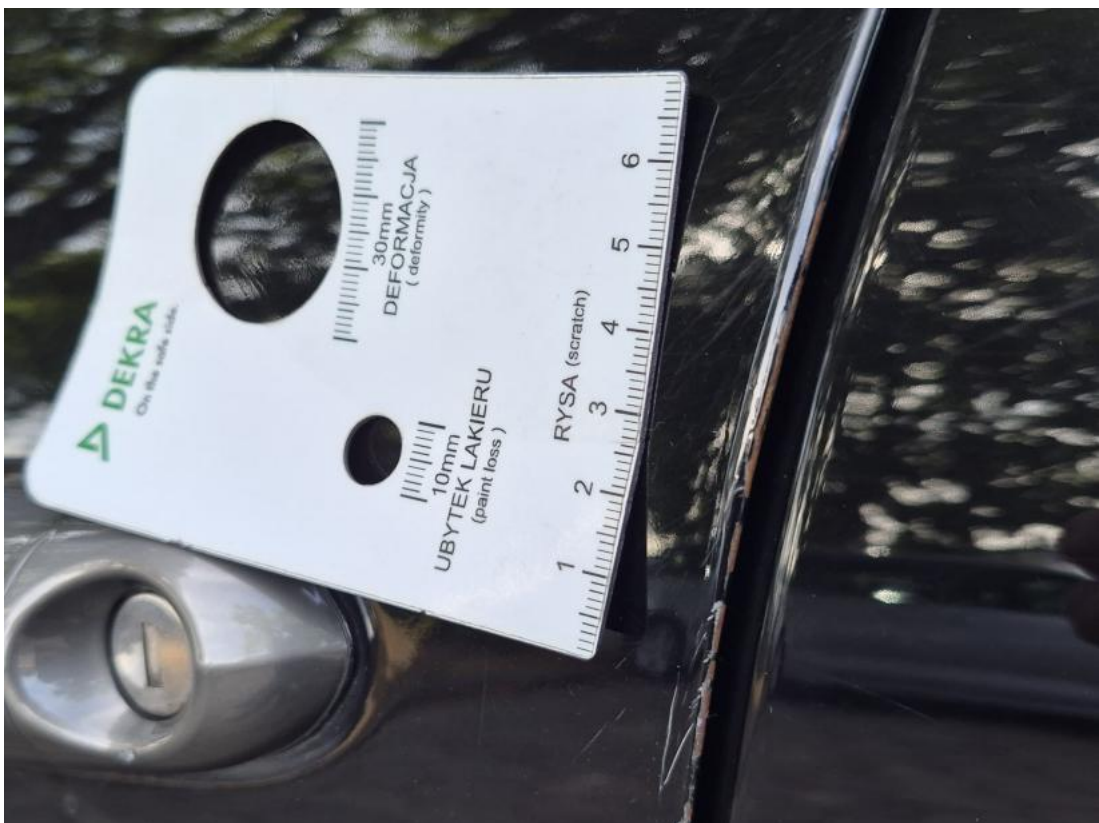
**Fot. 74**

| Poz. | Nazwa pozycji | Opis uszkodzeń | Kwalifik. | Naprawa [rbg] |
|---|---|---|---|---|
| 22 | Drzwi przednie (nieuzbrojone) L | odpryski lakieru | | |

Drzwi przed L - Rysa/odprysk 1

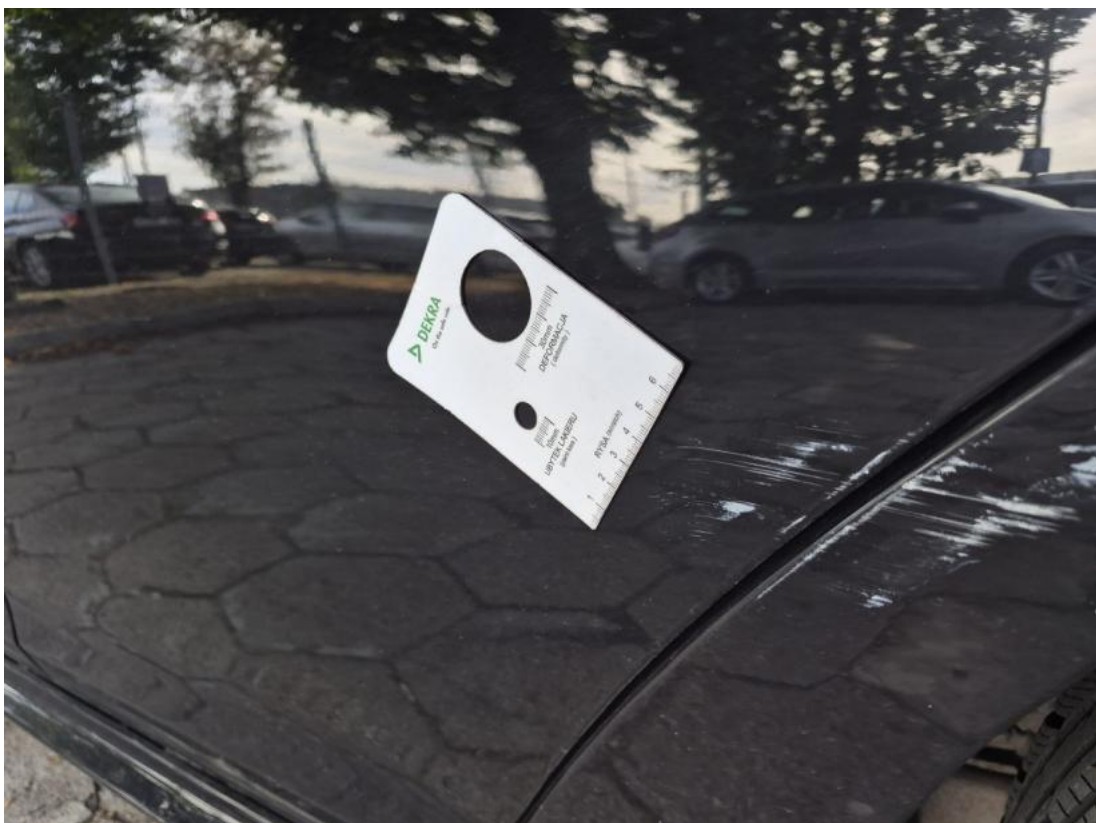
**Fot. 76**

| Poz. | Nazwa pozycji | Opis uszkodzeń | Kwalifik. | Naprawa [rbg] |
|---|---|---|---|---|
| 15 | Drzwi tylne (nieuzbrojone) L | zarysowanie | NA | |

Drzwi tylne L - Rysa/odprysk 1

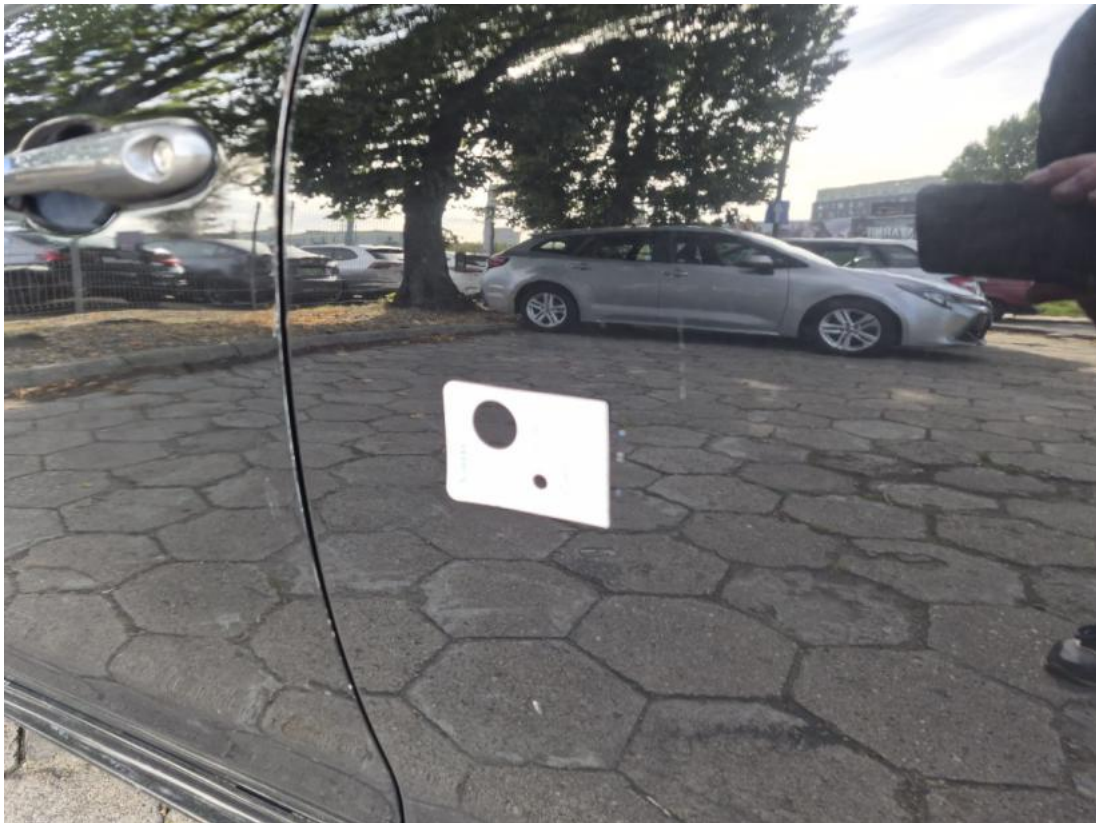
**Fot. 77**

Drzwi tylne L - Rysa/odprysk 2
