## Raport z oględzin pojazdu

| Numer raportu | 13566/9/26-15201 | Data raportu | 08-09-2026 |

| Marka, model | ALFA ROMEO Giulietta 16-21 |
| Typ, wersja | Giulietta 2.0 JTDM Super TCT |

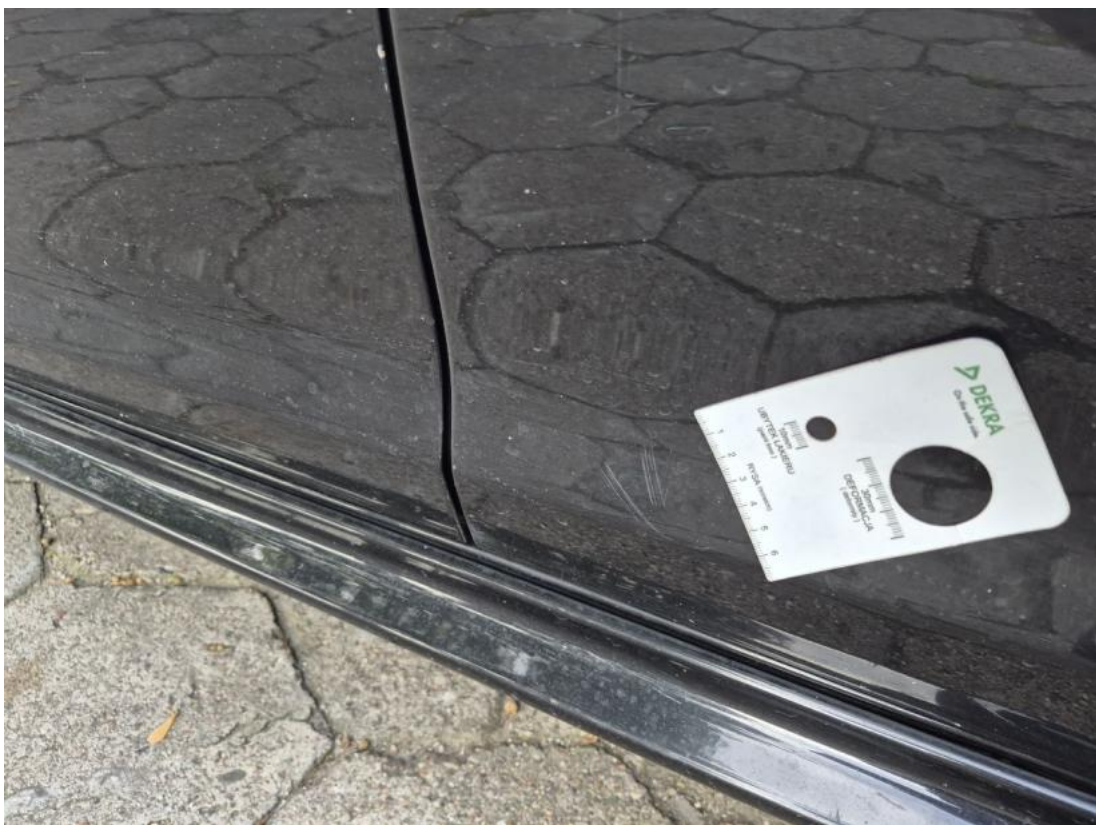
**Fot. 78**

| Poz. | Nazwa pozycji | Opis uszkodzeń | Kwalifik. | Naprawa [rbg] |
|---|---|---|---|---|
| 15 | Drzwi tylne (nieuzbrojone) L | zarysowanie | NA | |

Drzwi tylne L() - Rysa/odprysk 3

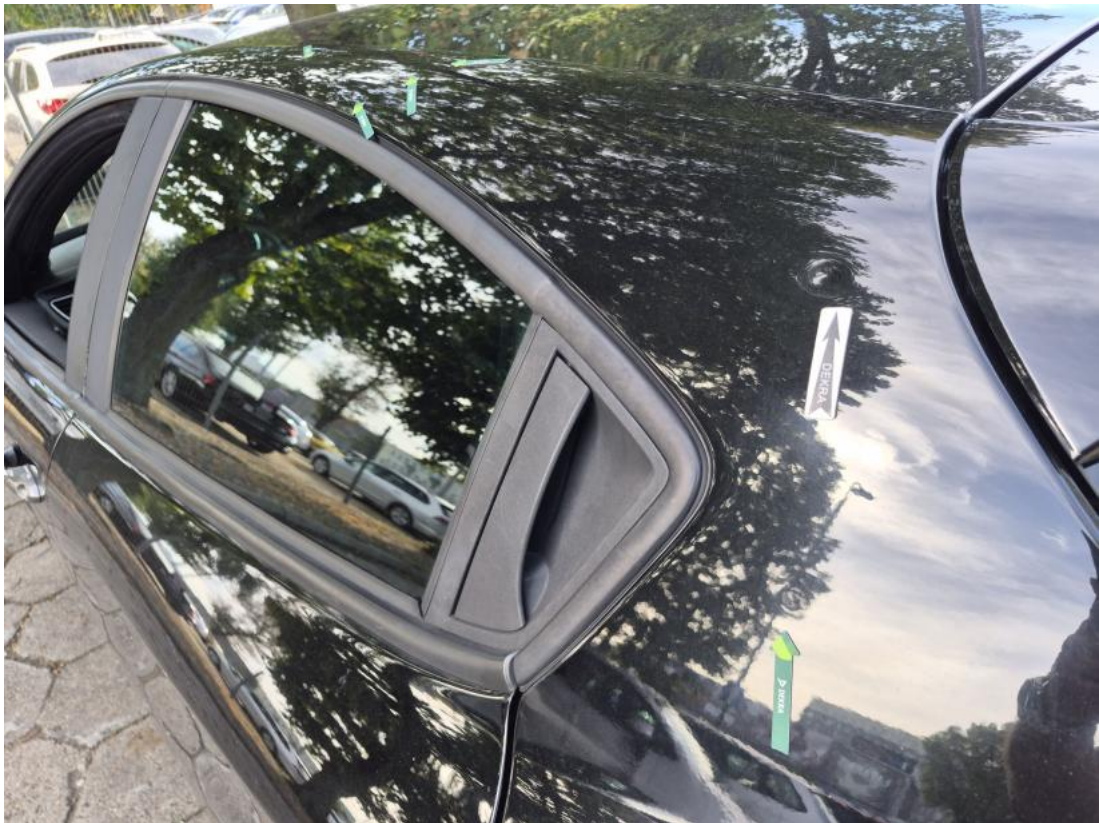
**Fot. 79**

Drzwi tylne L - Wgniecenie/odkształcenie 1

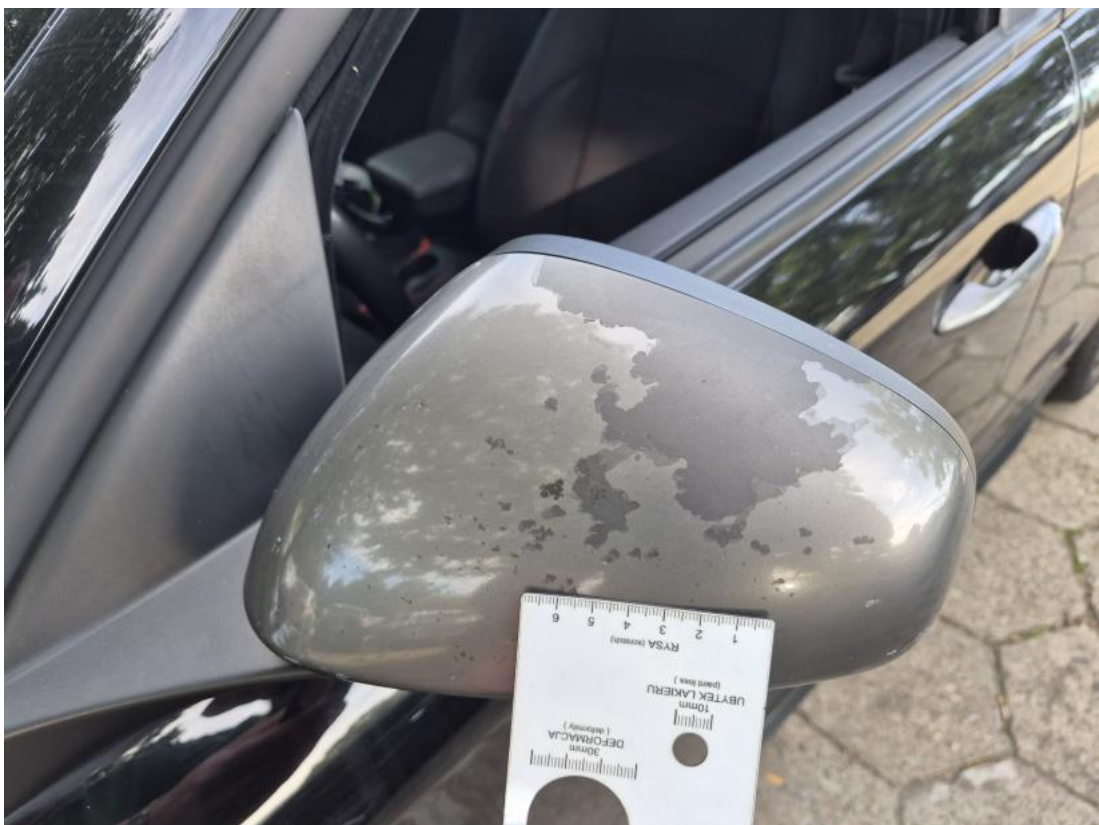
**Fot. 80**

| Poz. | Nazwa pozycji | Opis uszkodzeń | Kwalifik. | Naprawa [rbg] |
|---|---|---|---|---|
| 13 | Oslona lusterka zewnętrznego L | odpryski lakieru | NA | |

Lusterko zew L - Rysa/odprysk 1

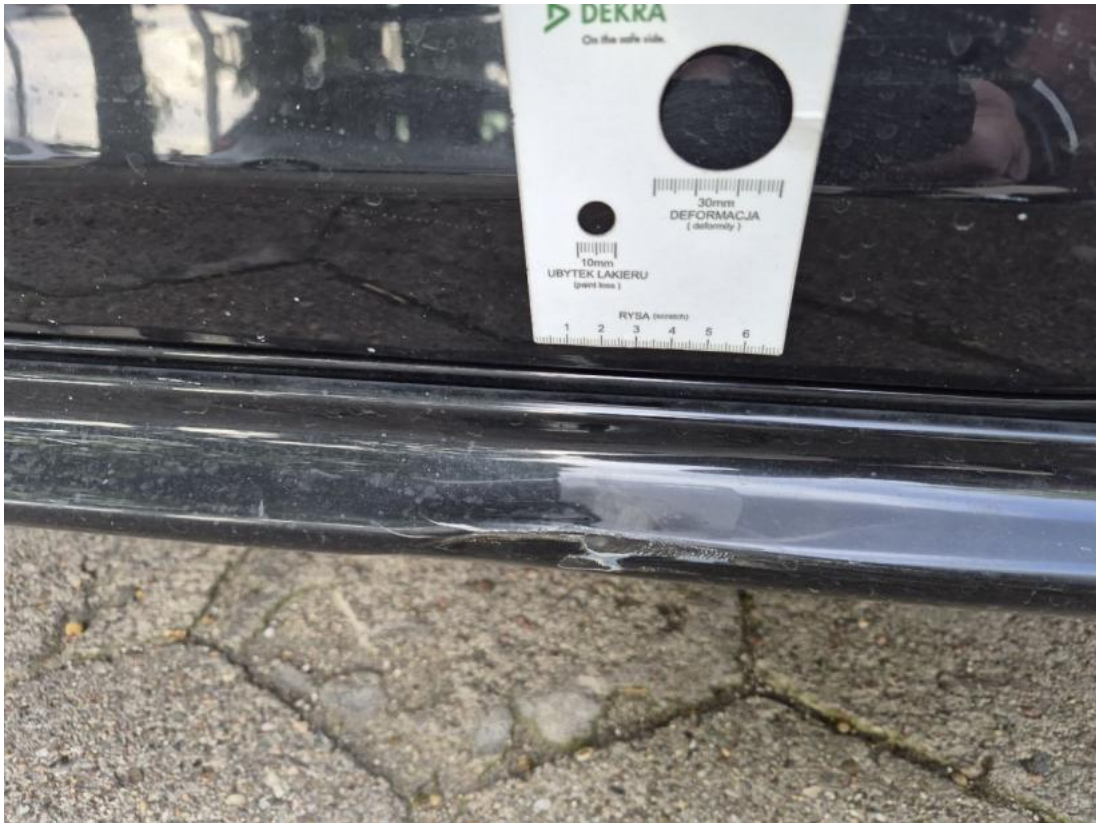
**Fot. 83**

Próg L - Wgniecenie/odkształcenie 1

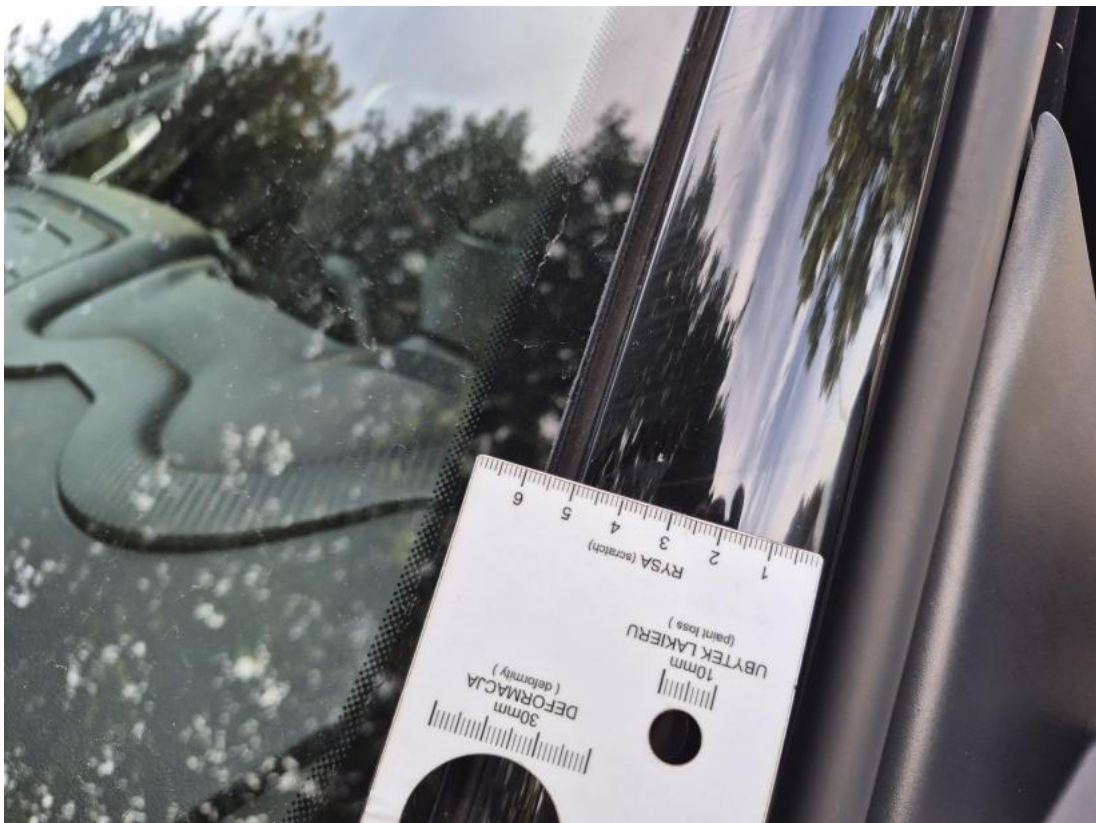
**Fot. 84**

Słupek przedni L - Rysa/odprysk 1

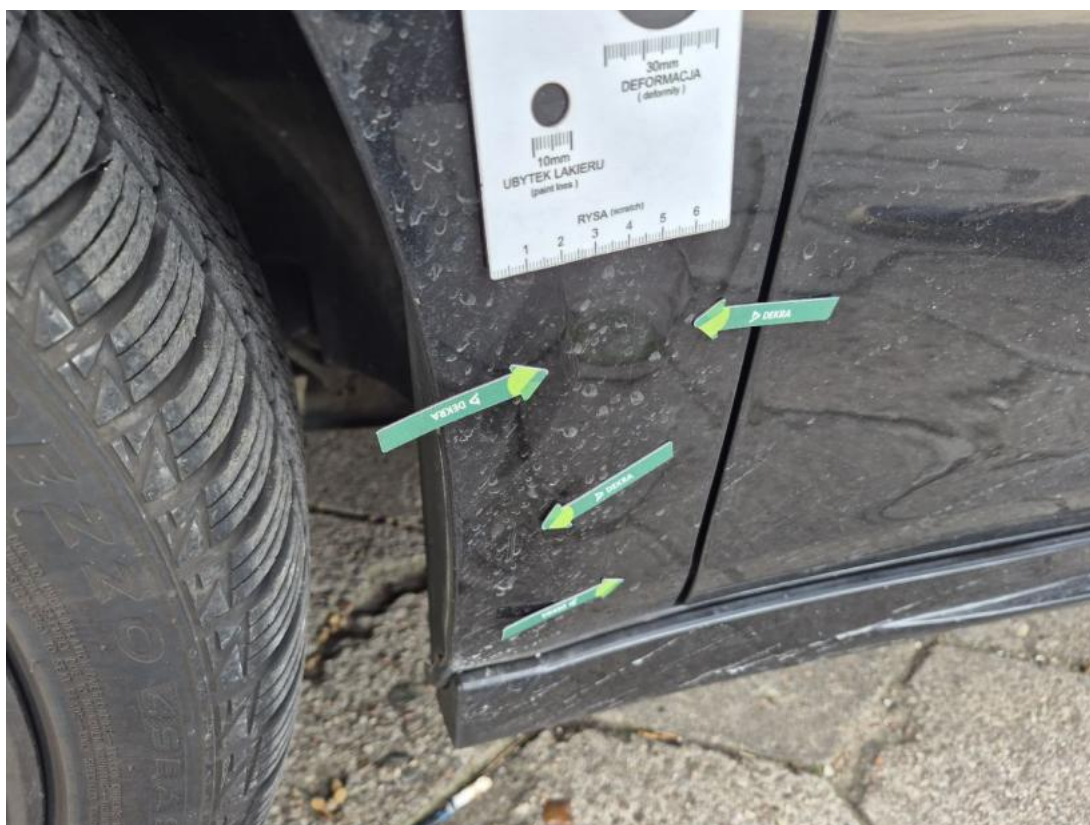
**Fot. 85**

| Poz. | Nazwa pozycji | Opis uszkodzeń | Kwalifik. | Naprawa [rbg] |
|---|---|---|---|---|
| 9 | Łotnik przedni L | wgniecenie | NA | 1 |

Błotnik przedni L - Wgniecenie/odkształcenie 1

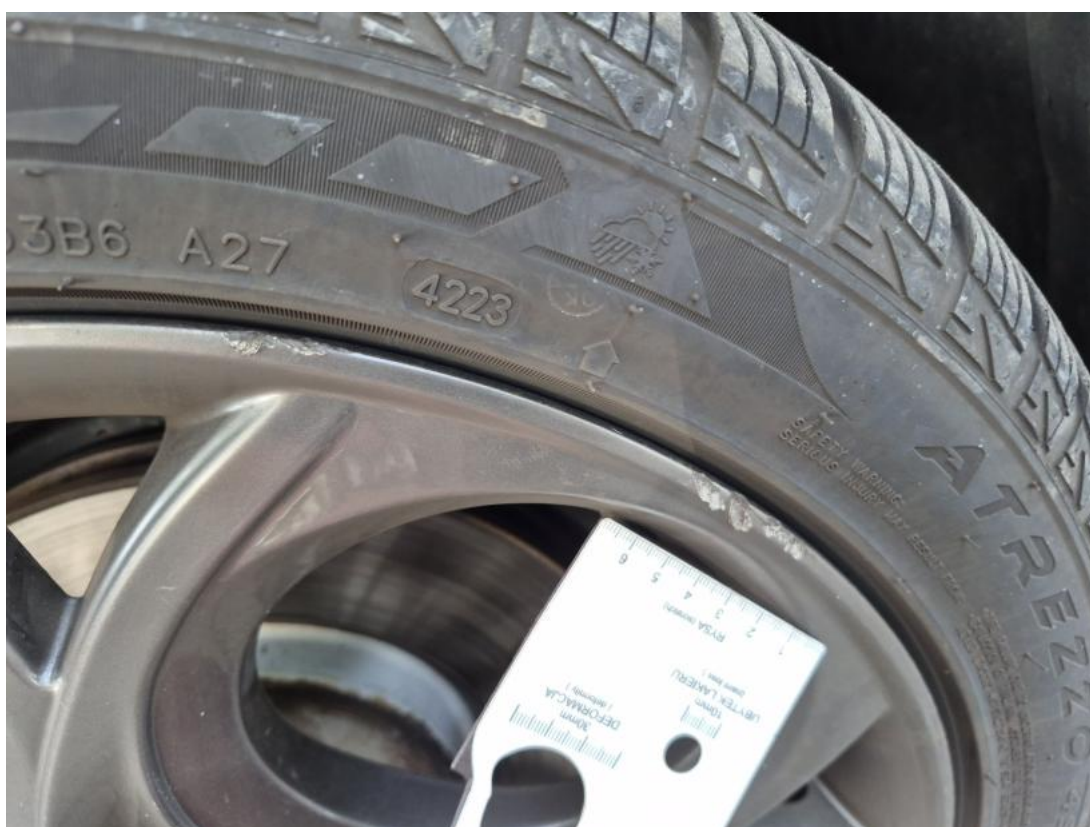
**Fot. 86**

| Poz. | Nazwa pozycji | Opis uszkodzeń | Kwalifik. | Naprawa [rbg] |
|---|---|---|---|---|
| 5 | Tarcza koła aluminiowa przód L | zarysowanie | WY | |

Felga Aluminiowa przednia L - Rysa/odprysk 1

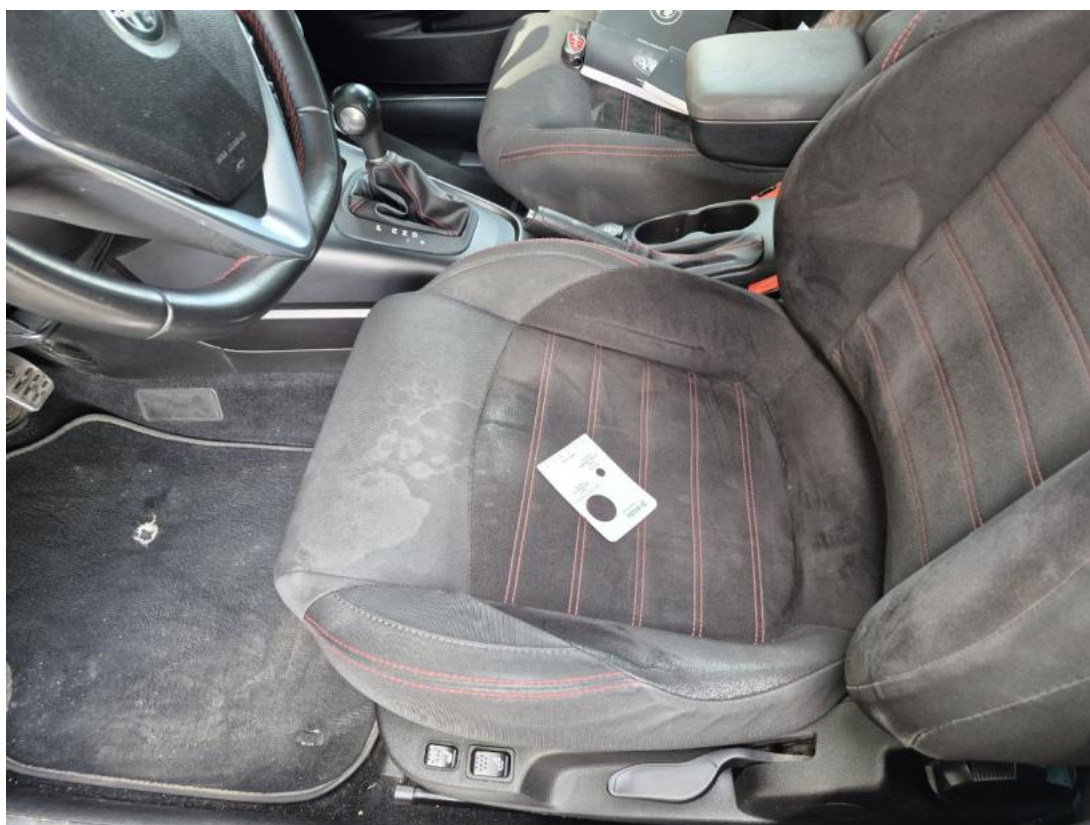
**Fot. 88**

| Poz. | Nazwa pozycji | Opis uszkodzeń | Kwalifik. | Naprawa [rbg] |
|---|---|---|---|---|
| 19 | Tapicerka siedziska 1.rząd L | zabrudzenie | NA | |

Fotel prz. lew. - Inne 1

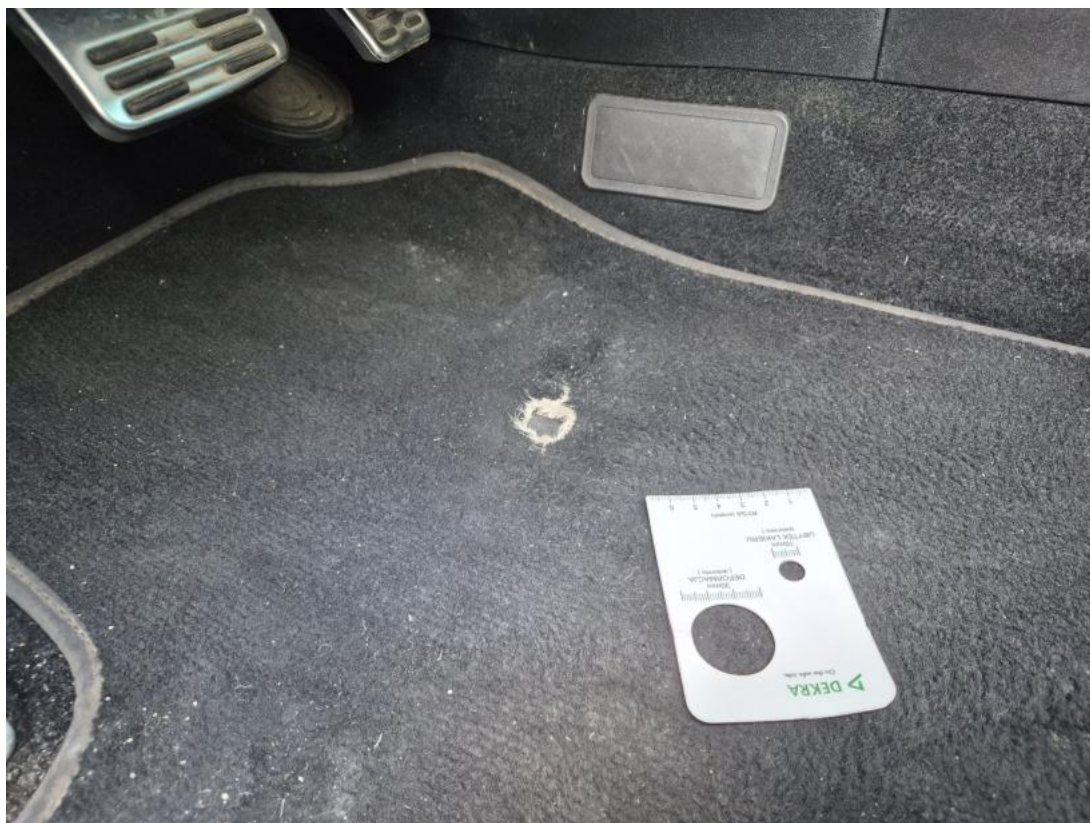
**Fot. 89**

Dywanik prze L - Pęknięcie/rozerwanie 1
