## Raport z oględzin pojazdu

| Numer raportu | 220289/9/26-11401 | Data raportu | 04-09-2026 |

| Marka, model | OPEL Corsa E Hatchback 14-19 |
| Numer rejestracyjny | PY97121 |

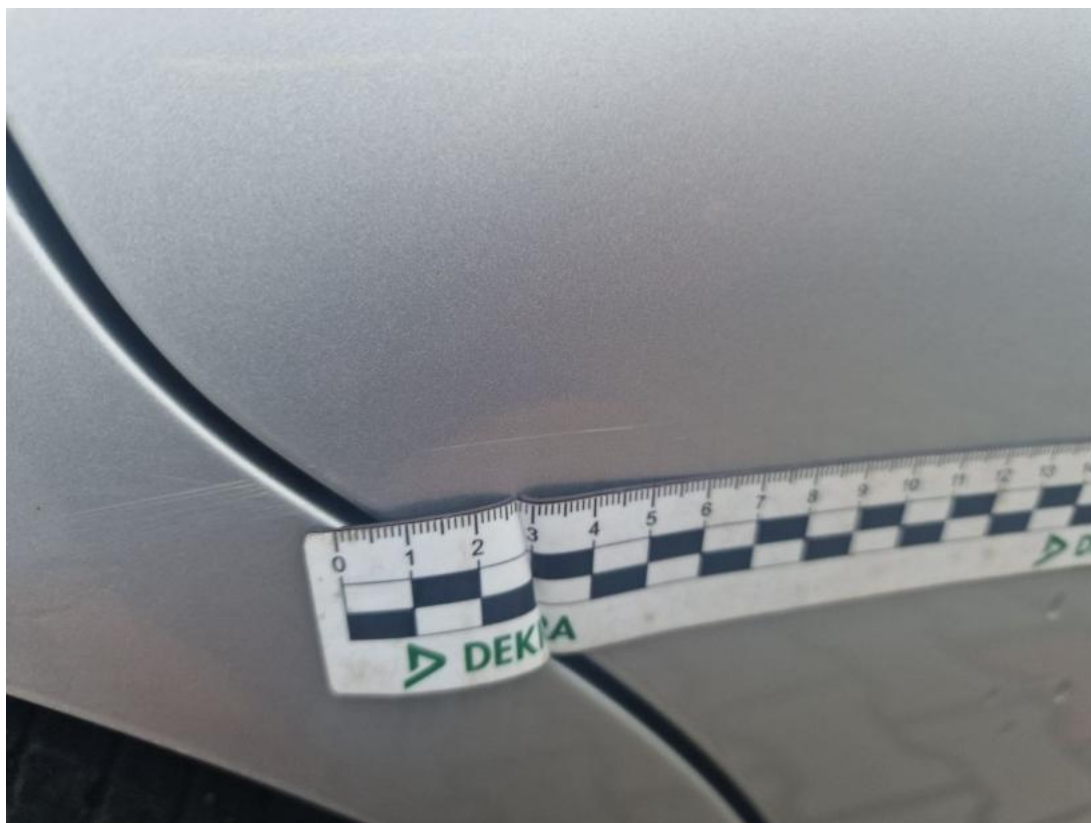
**Fot. 41**

| Poz. | Nazwa pozycji | Opis uszkodzeń | Kwalifik. | Naprawa [rbg] |
|---|---|---|---|---|
| 2 | Drzwi tylne (nieuzbrojone) R | rysa/odprysk | | |

Drzwi tylne P - Rysa/odprysk 1

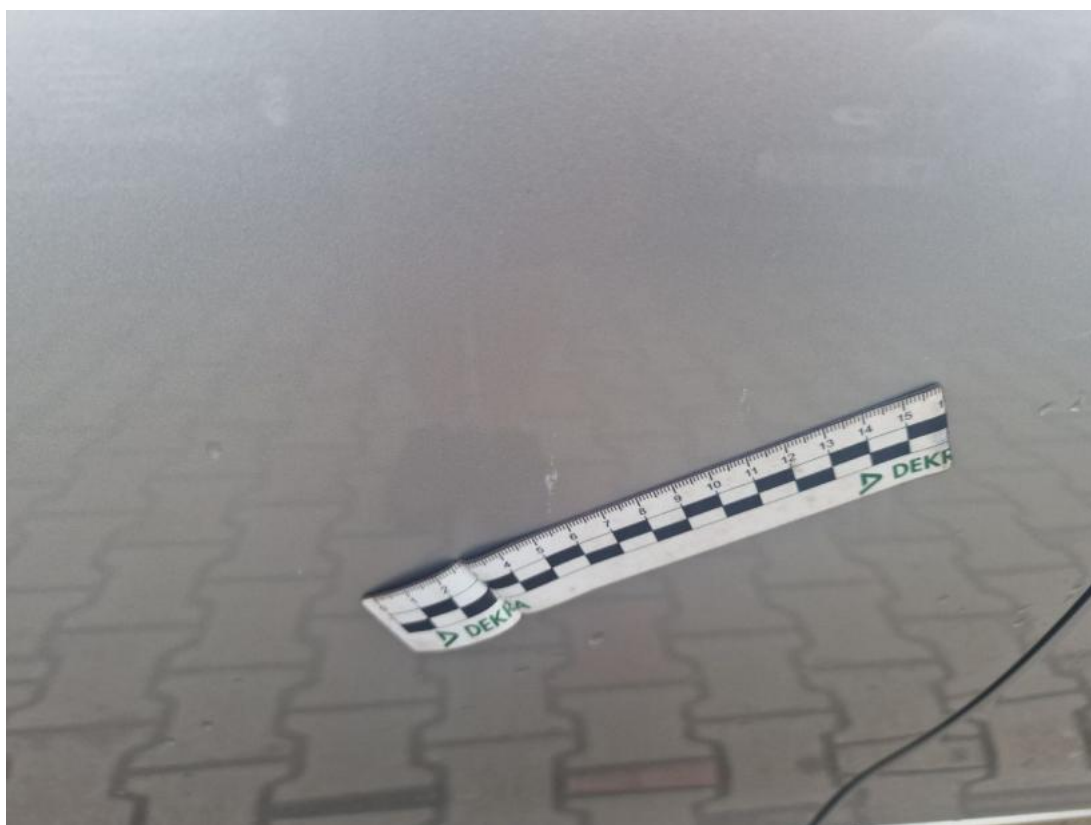
**Fot. 42**

Drzwi tylne P() - Rysa/odprysk 3

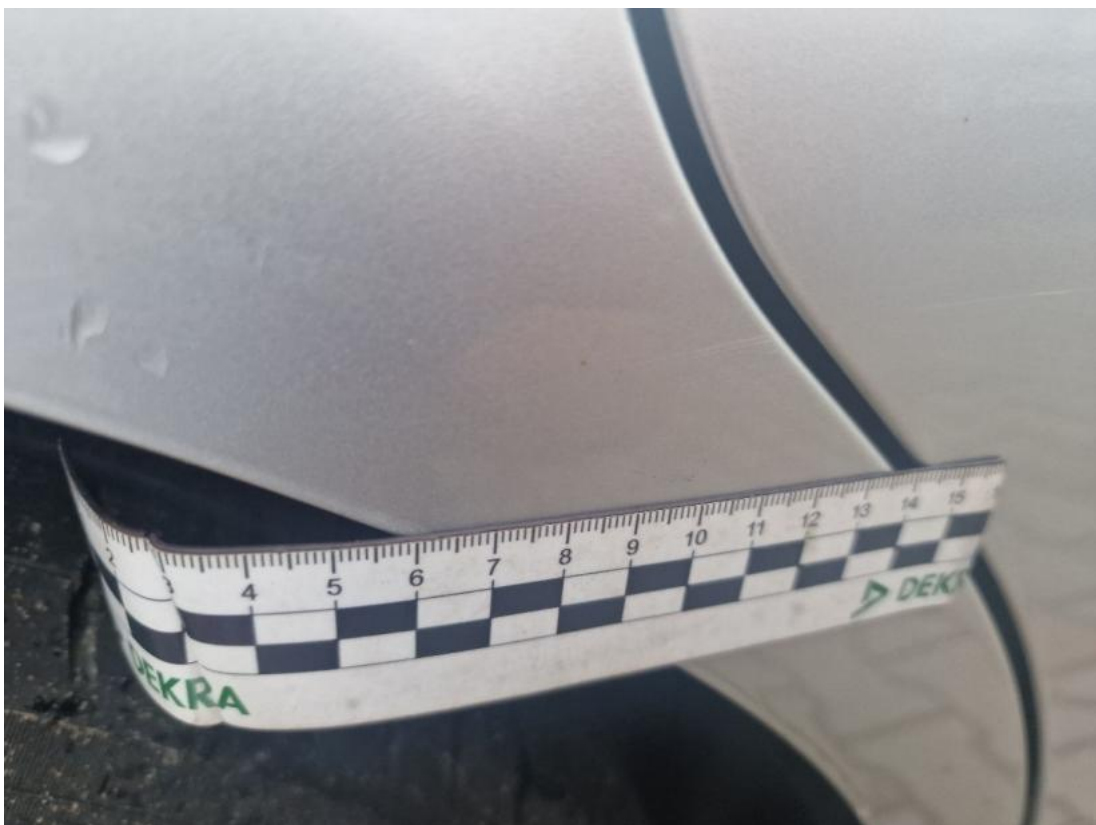
**Fot. 44**

| Poz. | Nazwa pozycji | Opis uszkodzeń | Kwalifik. | Naprawa [rbg] |
|---|---|---|---|---|
| 3 | Błotnik tylny R | rysa/odprysk | | |

Błotnik tylny P / Ściana boczna P - Rysa/odprysk 1

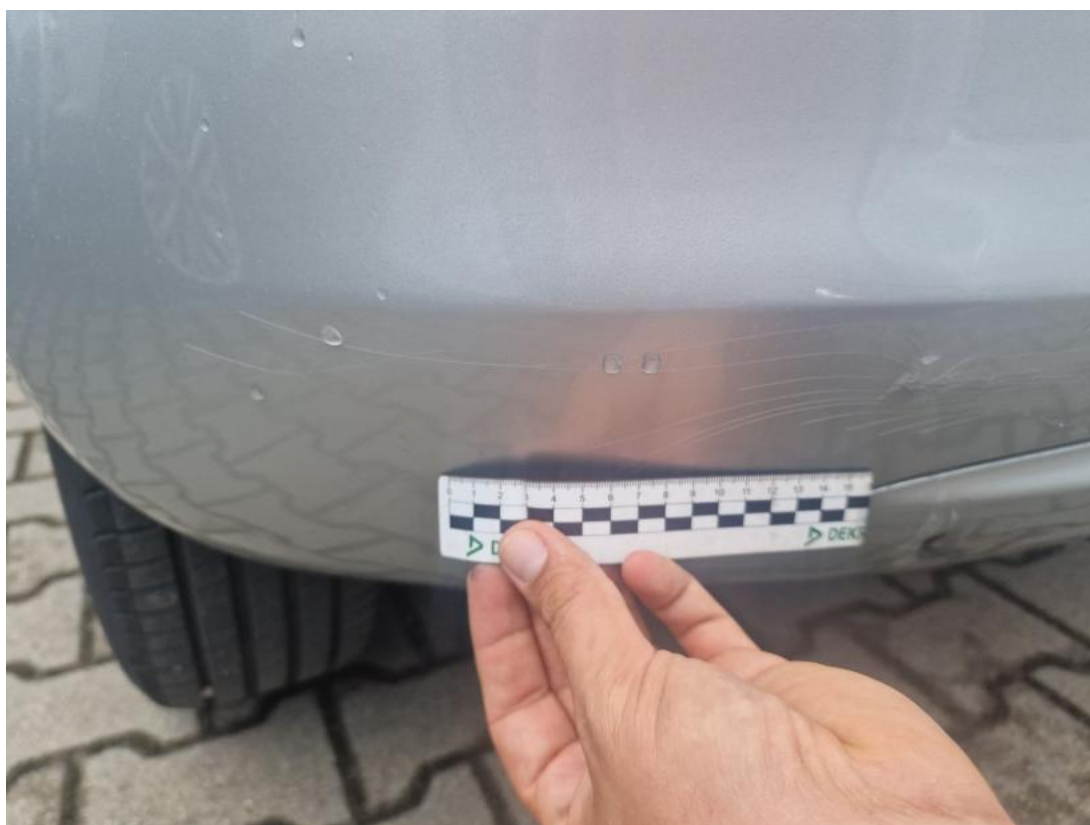
**Fot. 46**

| Poz. | Nazwa pozycji | Opis uszkodzeń | Kwalifik. | Naprawa [rbg] |
|---|---|---|---|---|
| 1 | Okładzina zderzaka tylnego | rysa/odprysk, rozerwanie | WY | 0.9 |

Zderzak tylny - Rysa/odprysk 1

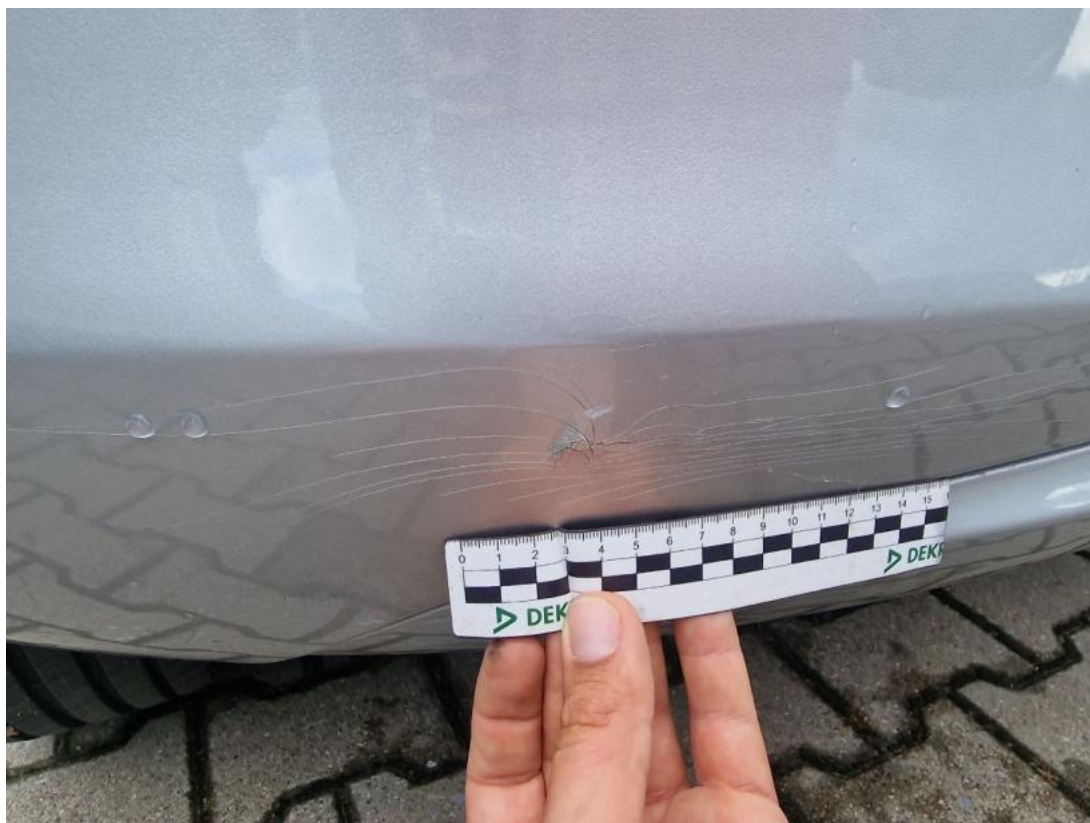
**Fot. 47**

Zderzak tylny() - Rysa/odprysk 3

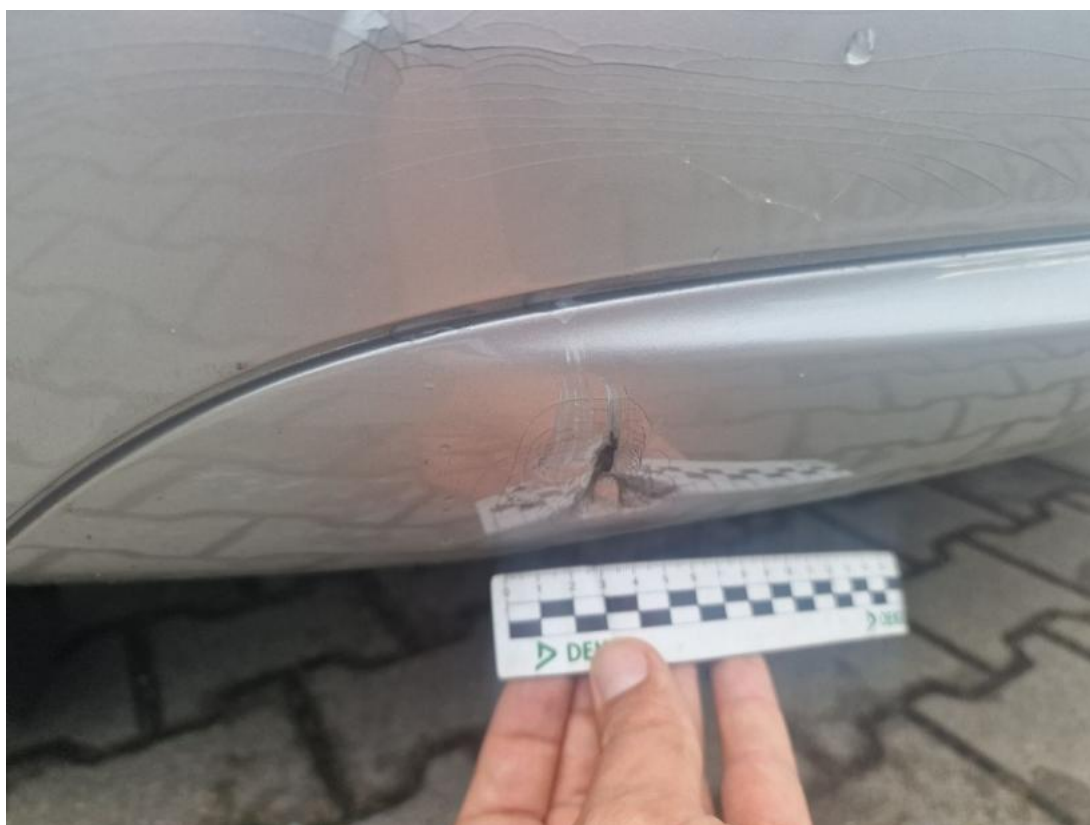
**Fot. 48**

Zderzak tylny - Wgniecenie/odkształcenie 1

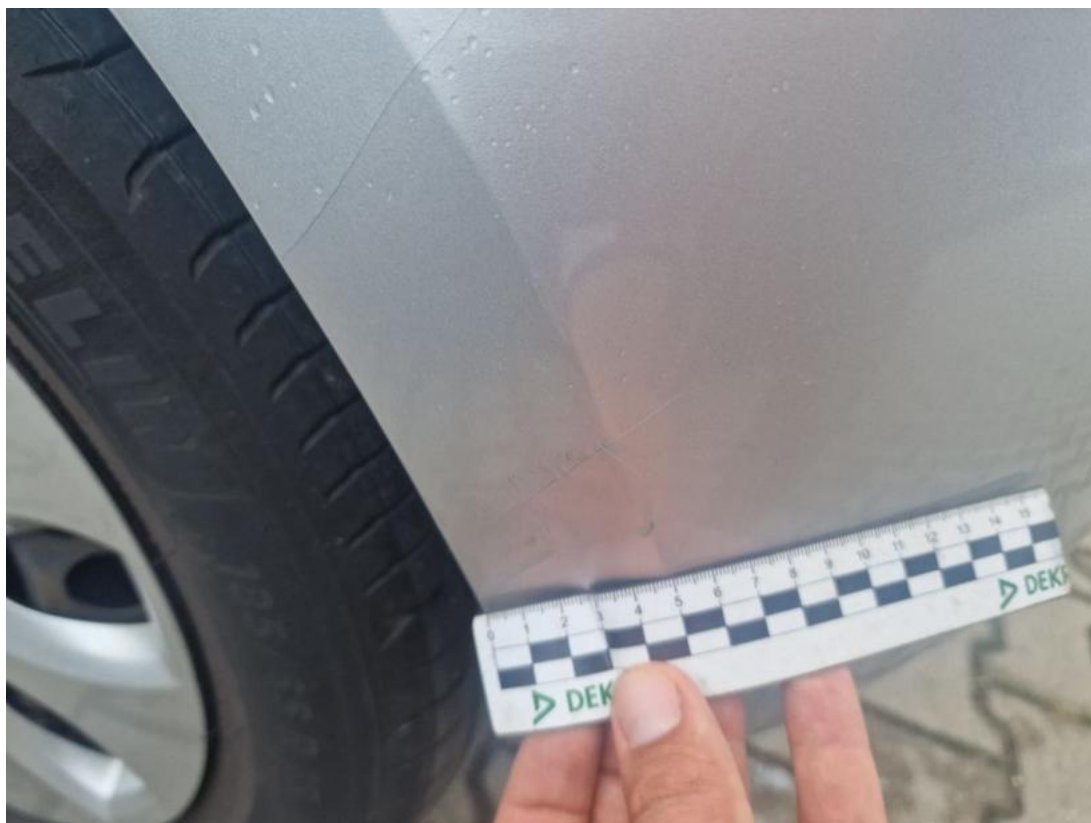
**Fot. 49**

Zderzak tylny - Wgniecenie/odkształcenie 2

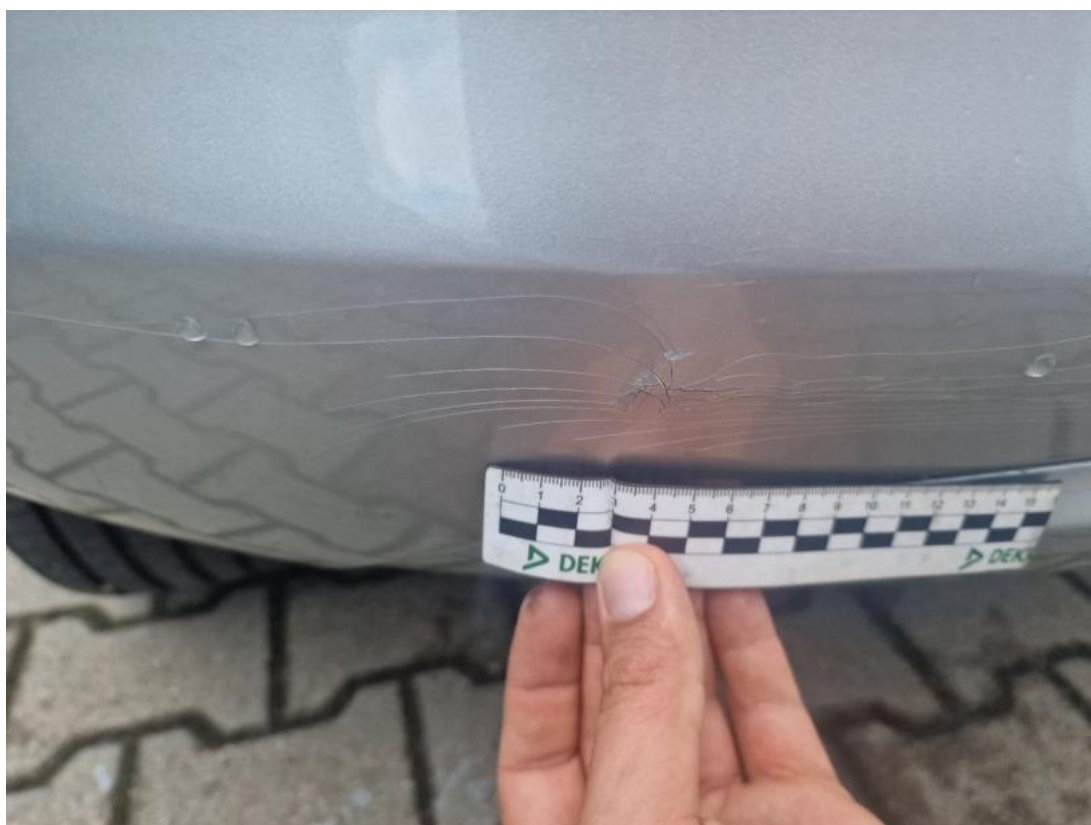
**Fot. 50**

Zderzak tylny() - Wgniecenie/odkształcenie 3
