## Raport z oględzin pojazdu

| Numer raportu | 220315/9/26-11401 | Data raportu | 07-09-2026 |

| Marka, model | OPEL Corsa E Hatchback 14-19 |
| Numer rejestracyjny | SK323NJ |

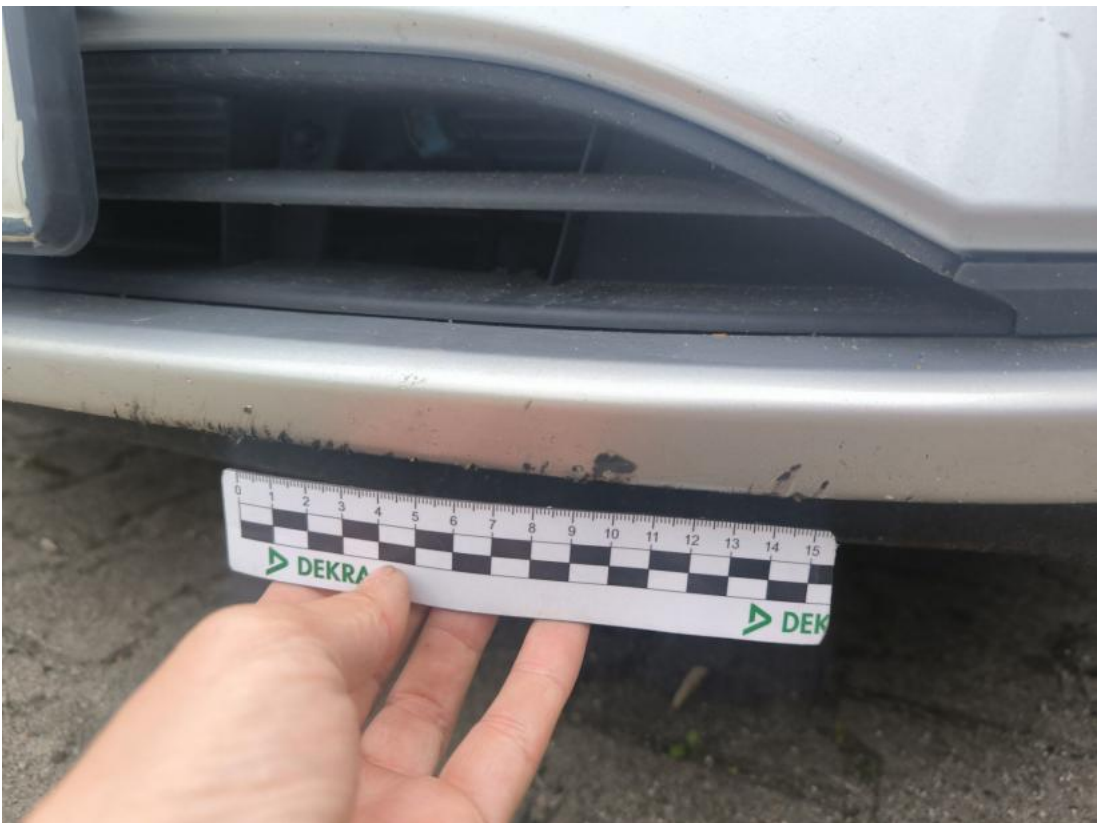
**Fot. 40**

| 8 | Okładzina zderzaka przedniego | rysa/odprysk | | |

Zderzak - Rysa/odprysk 1

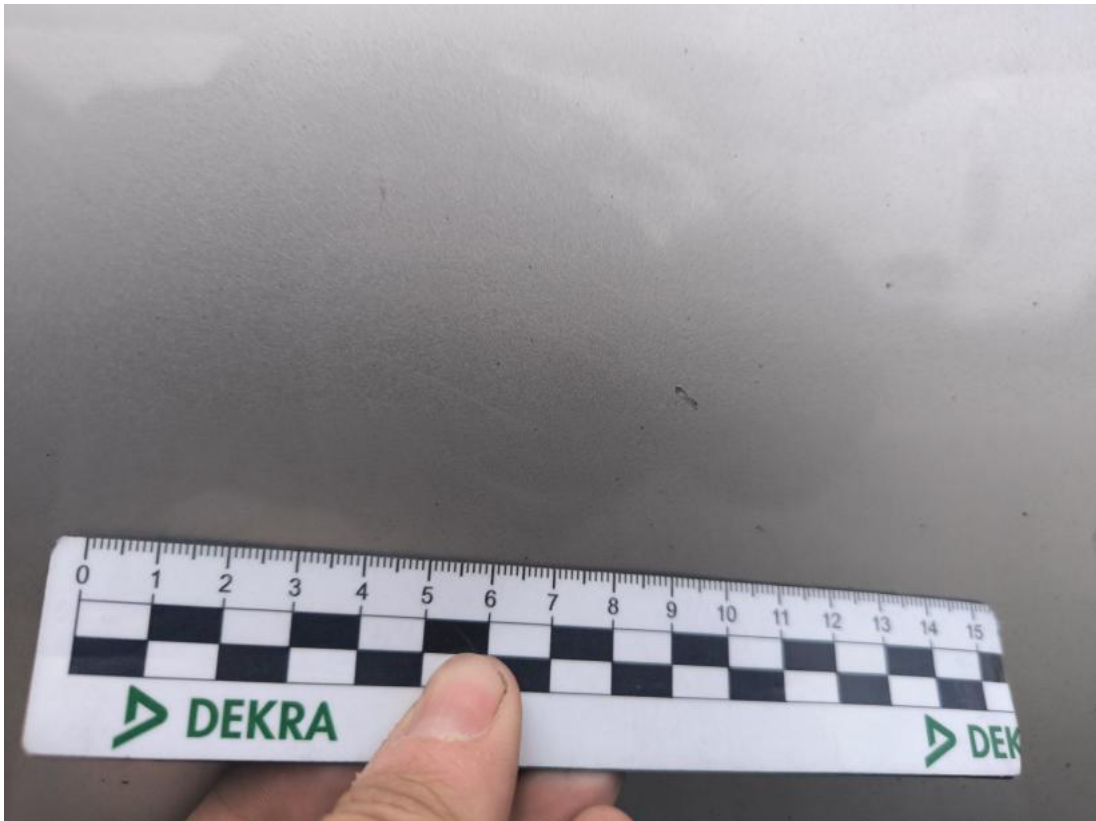
**Fot. 45**

| 10 | Drzwi przednie (nieuzbrojone) R | rysa/odprysk | | |

Drzwi przednie P - Rysa/odprysk 1

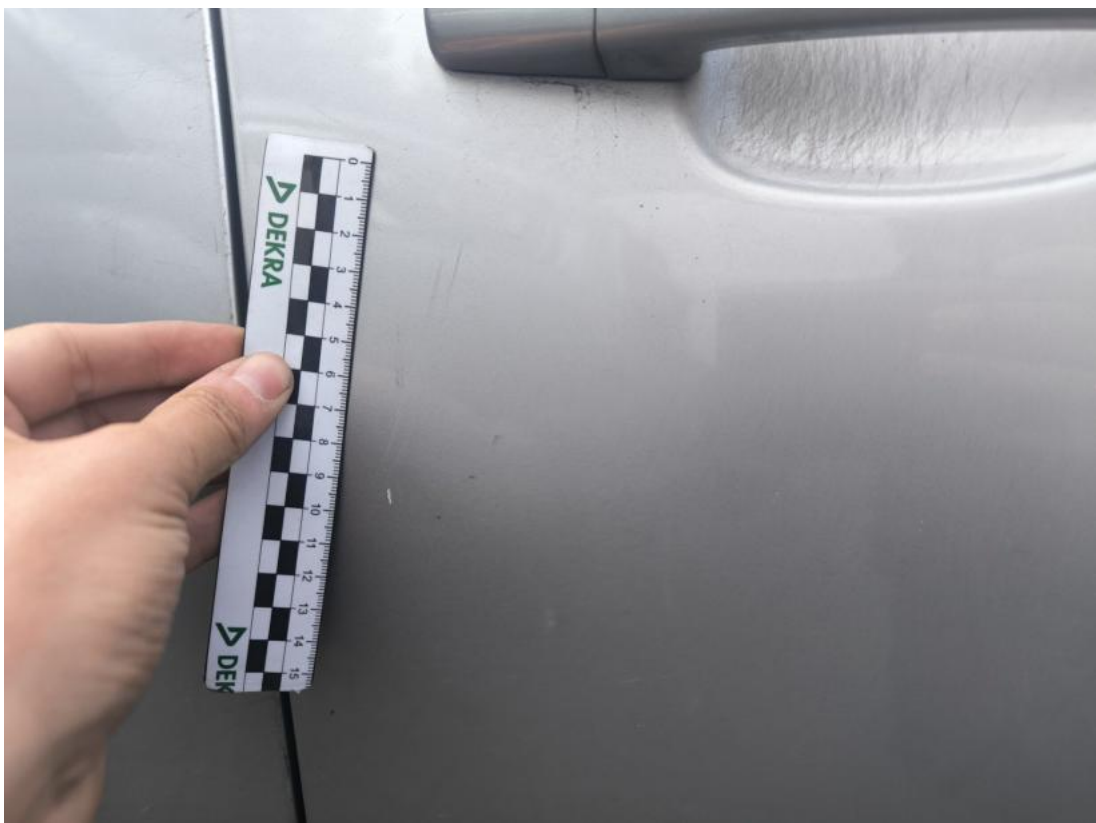
**Fot. 46**

Drzwi przednie P() - Rysa/odprysk 3

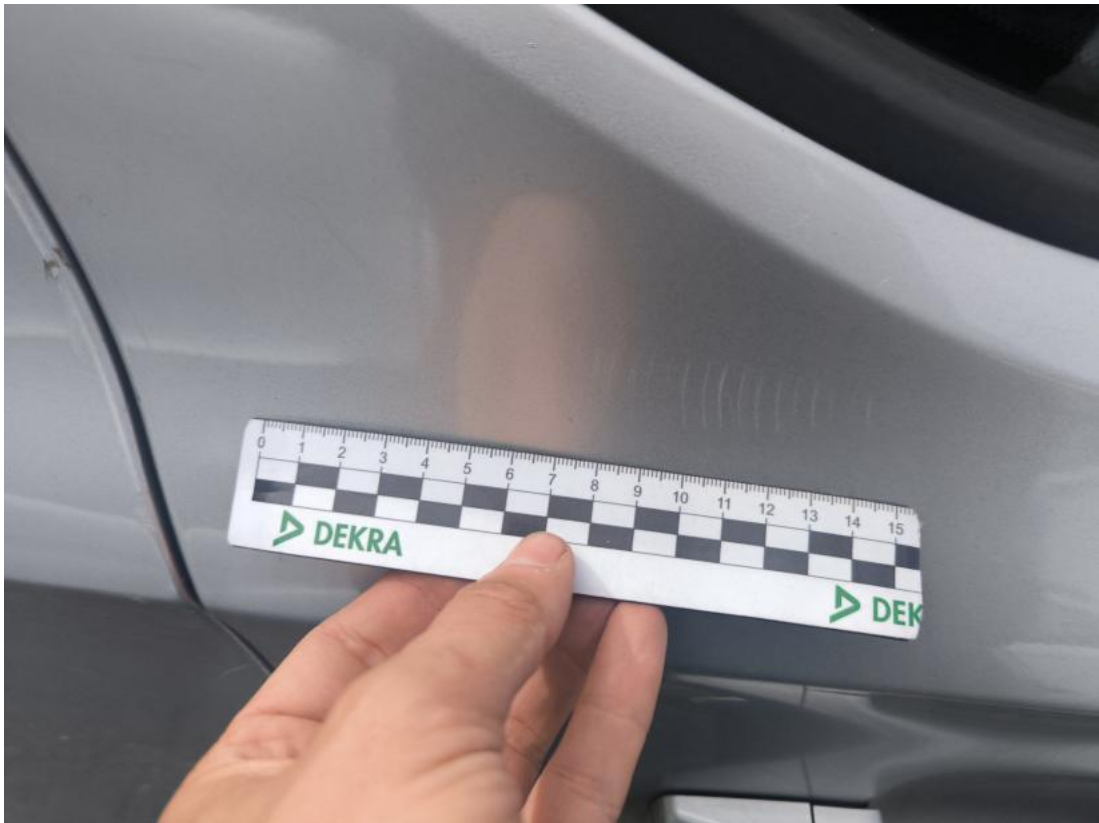
**Fot. 49**

| 12 | Drzwi tylne (nieuzbrojone) R | rysa/odprysk | | |
| 13 | Poszycie drzwi tylnych R | rysa/odprysk | | |

Drzwi tylne P() - Rysa/odprysk 3

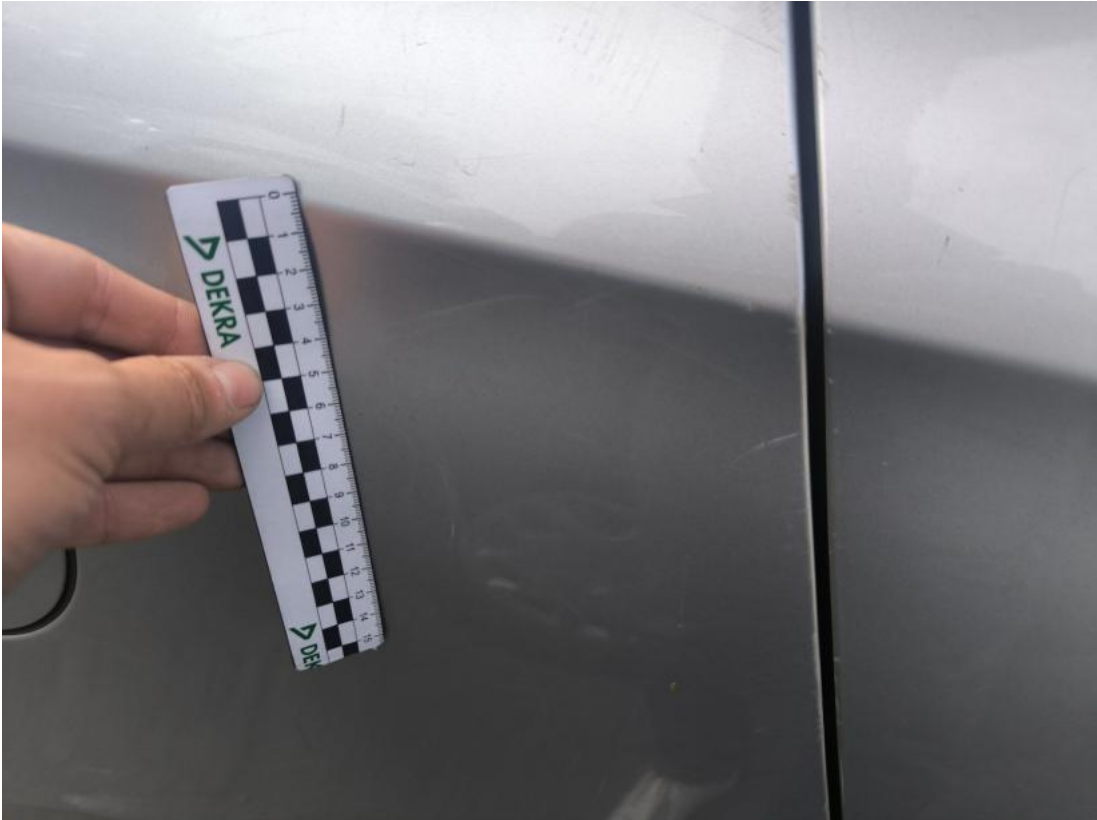
**Fot. 51**

Błotnik tylny P / Ściana boczna P - Rysa/odprysk 1

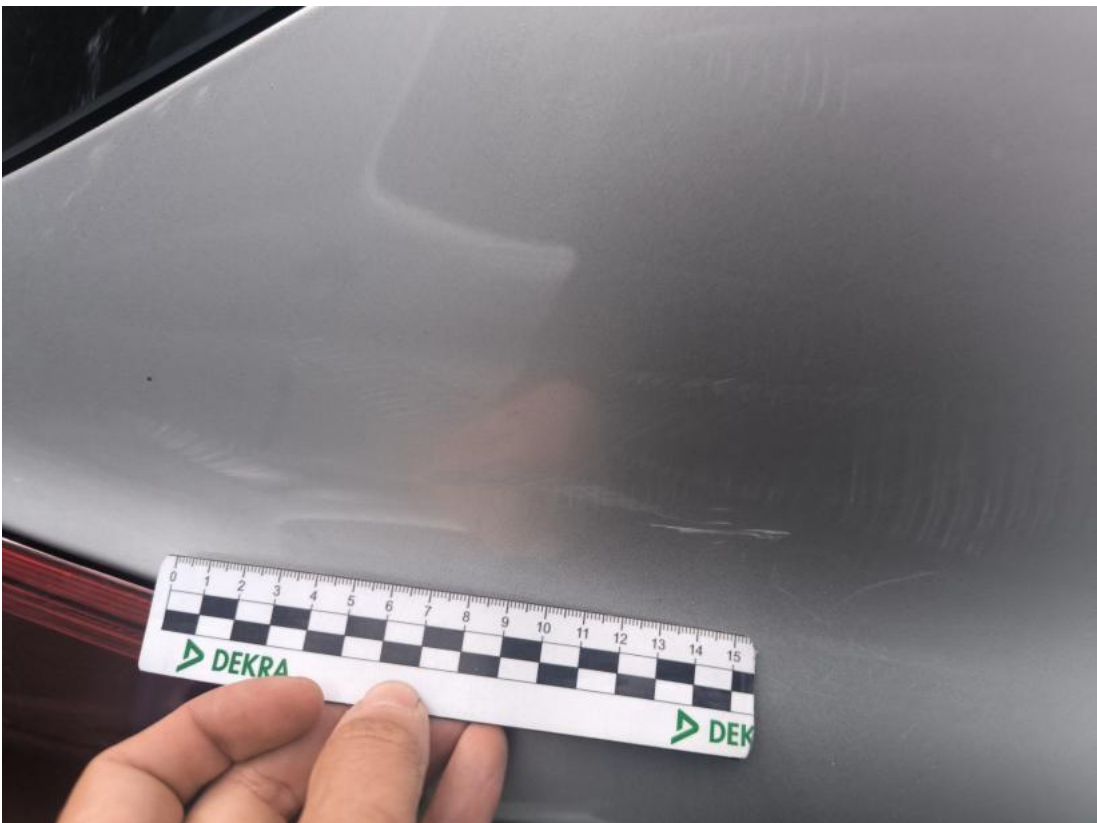
**Fot. 52**

Błotnik tylny P / Ściana boczna P - Rysa/odprysk 2

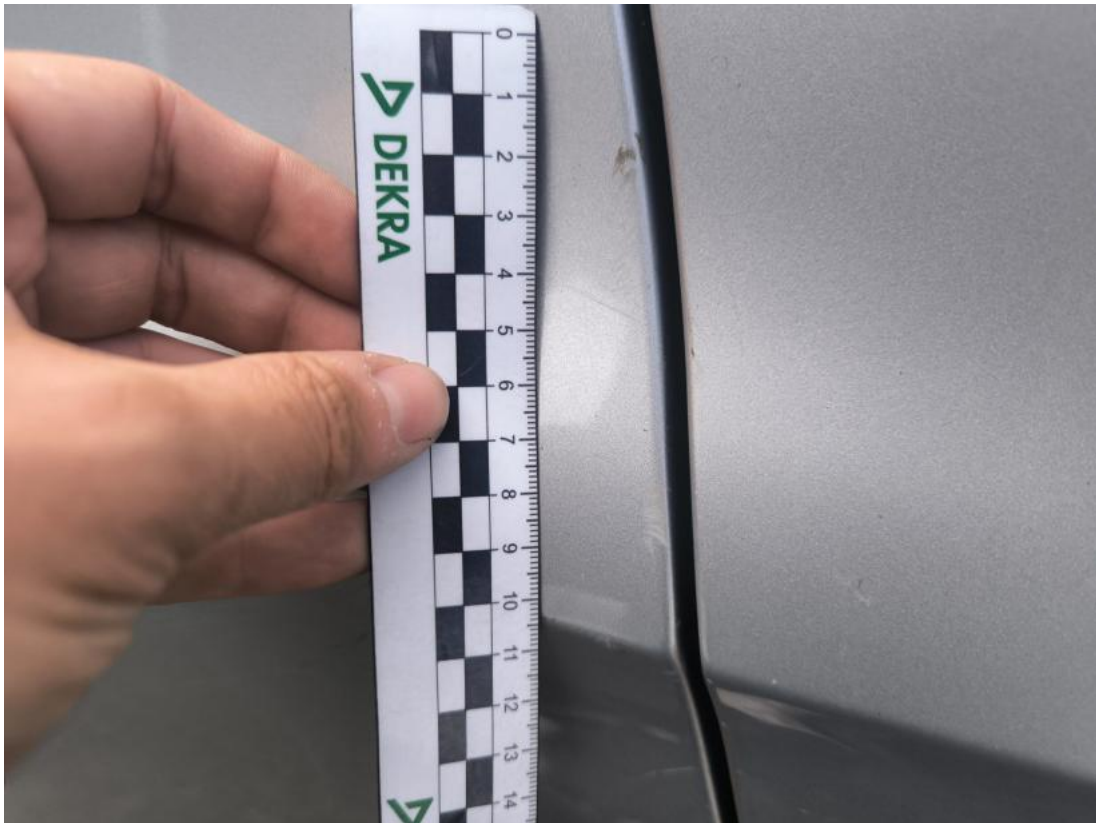
**Fot. 53**

Błotnik tylny P / Ściana boczna P() - Rysa/odprysk 3

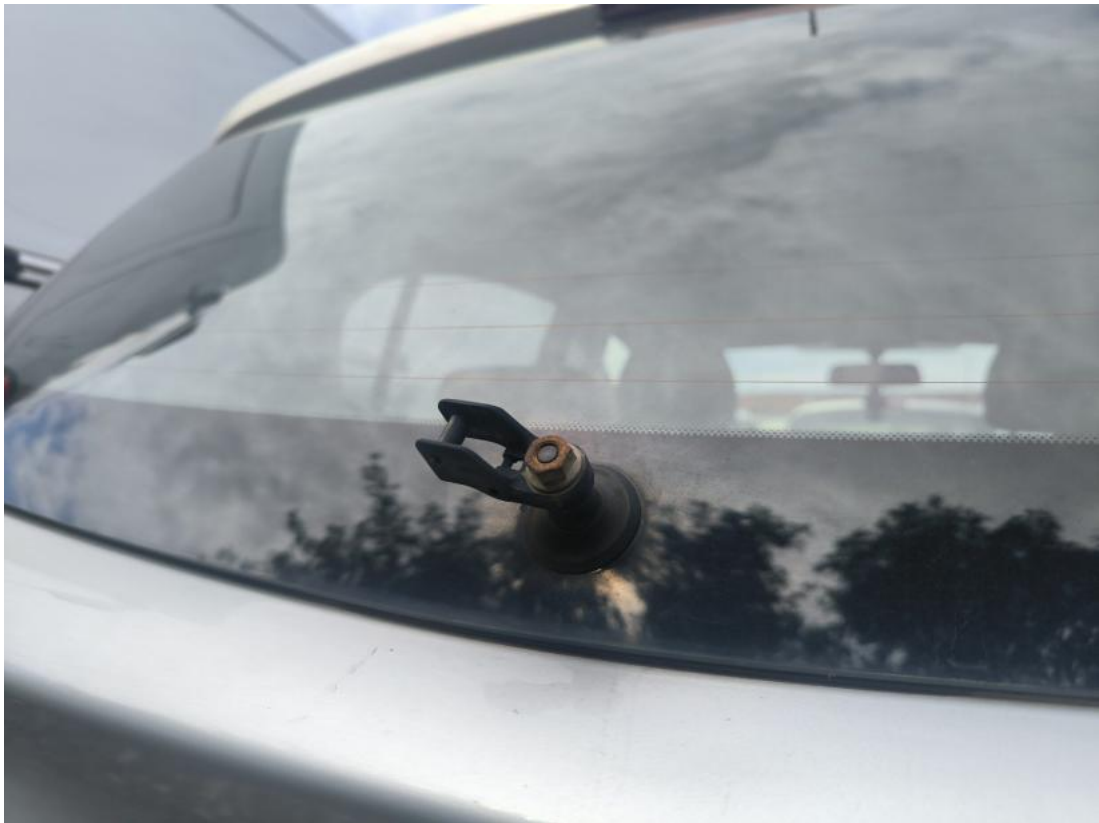
**Fot. 55**

| 2 | Ramię wycieraczki, tył | niekompletna | WY | 0.2 |

Ramię wycieraczki tylnej - Inne 1

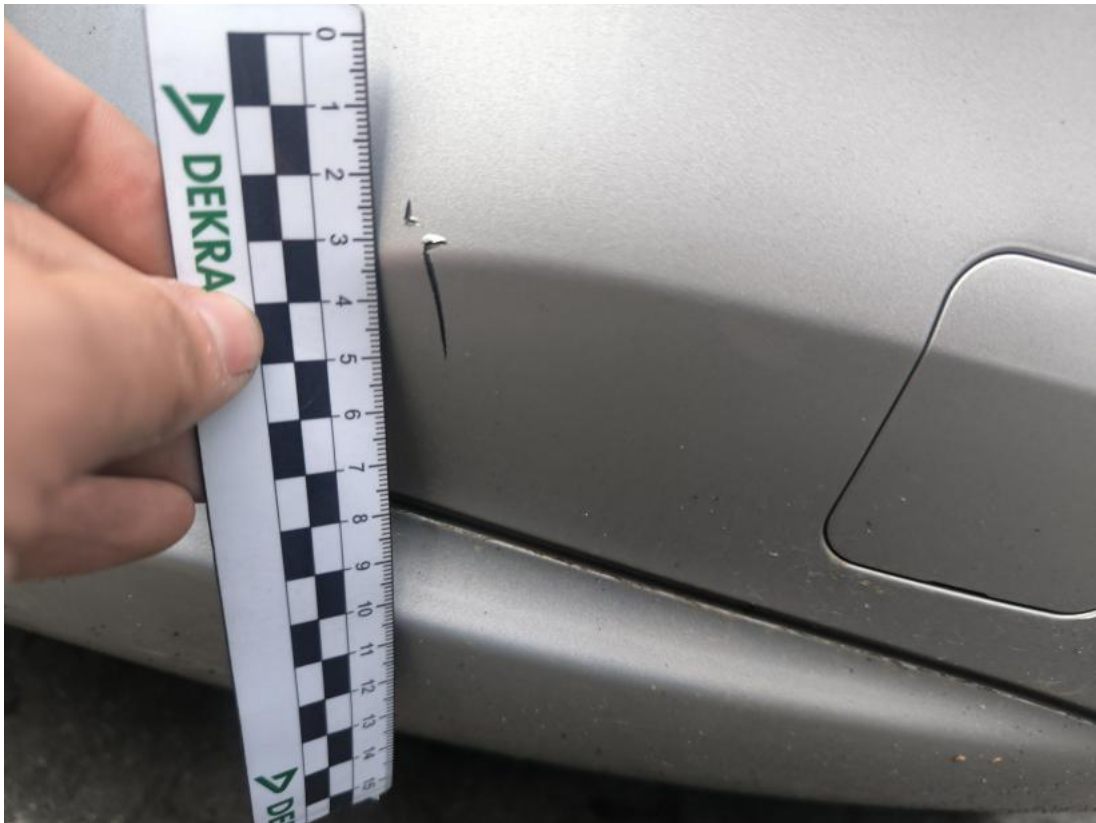
**Fot. 57**

| 7 | Okładzina zderzaka tylnego | rysa/odprysk, pęknięcia powłoki lakierowej | NA | 1.2 |

Zderzak tylny - Rysa/odprysk 1

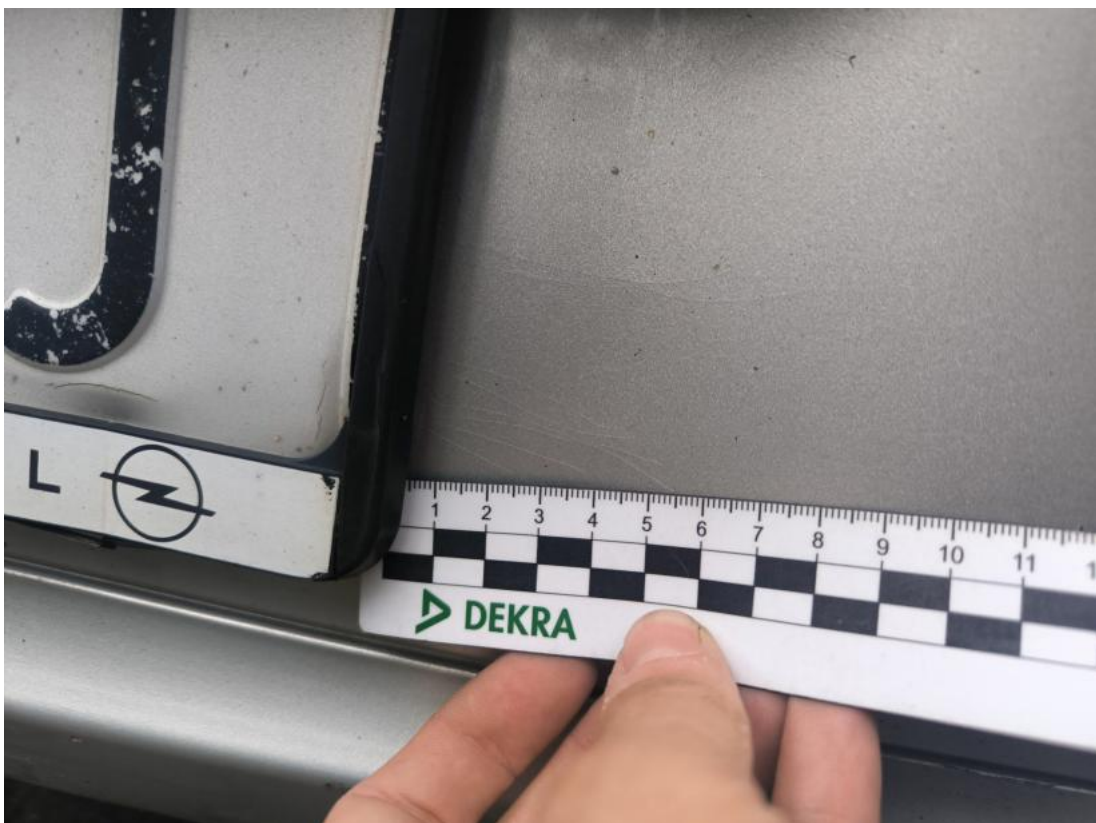
**Fot. 58**

Zderzak tylny - Rysa/odprysk 2

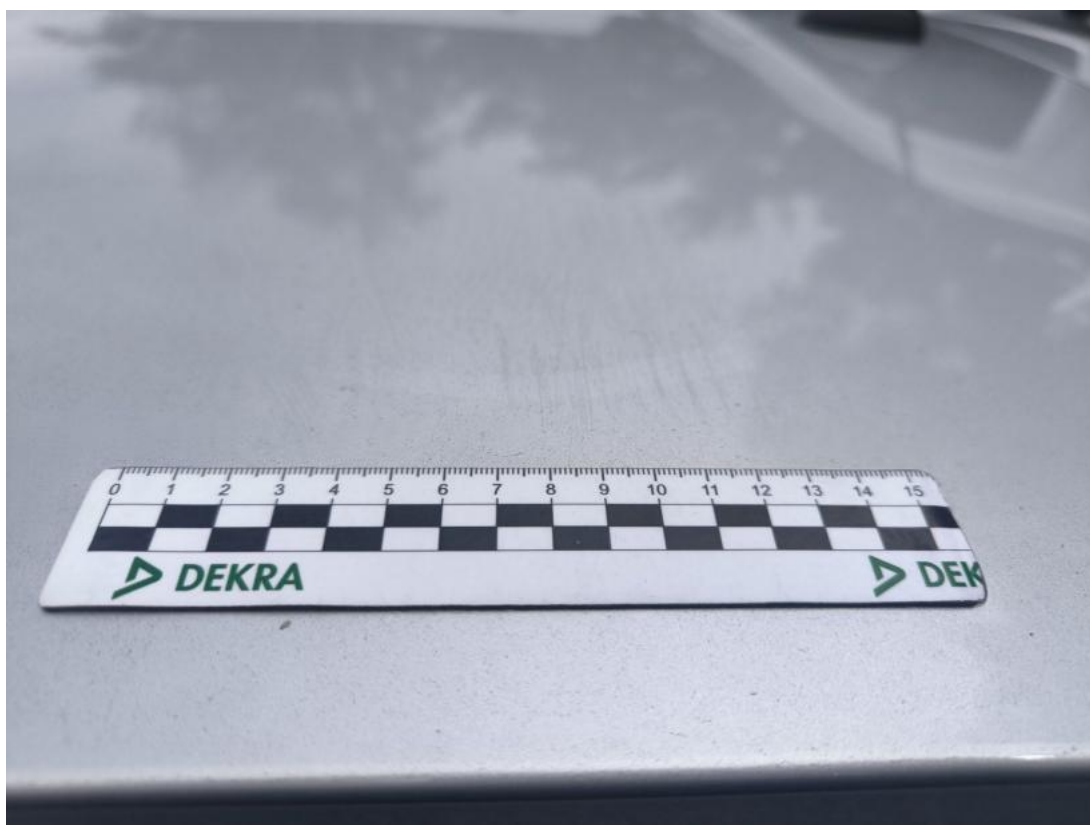
**Fot. 60**

| 4 | Dach | rysa/odprysk | NA | 0.3 |

Dach - Rysa/odprysk 1

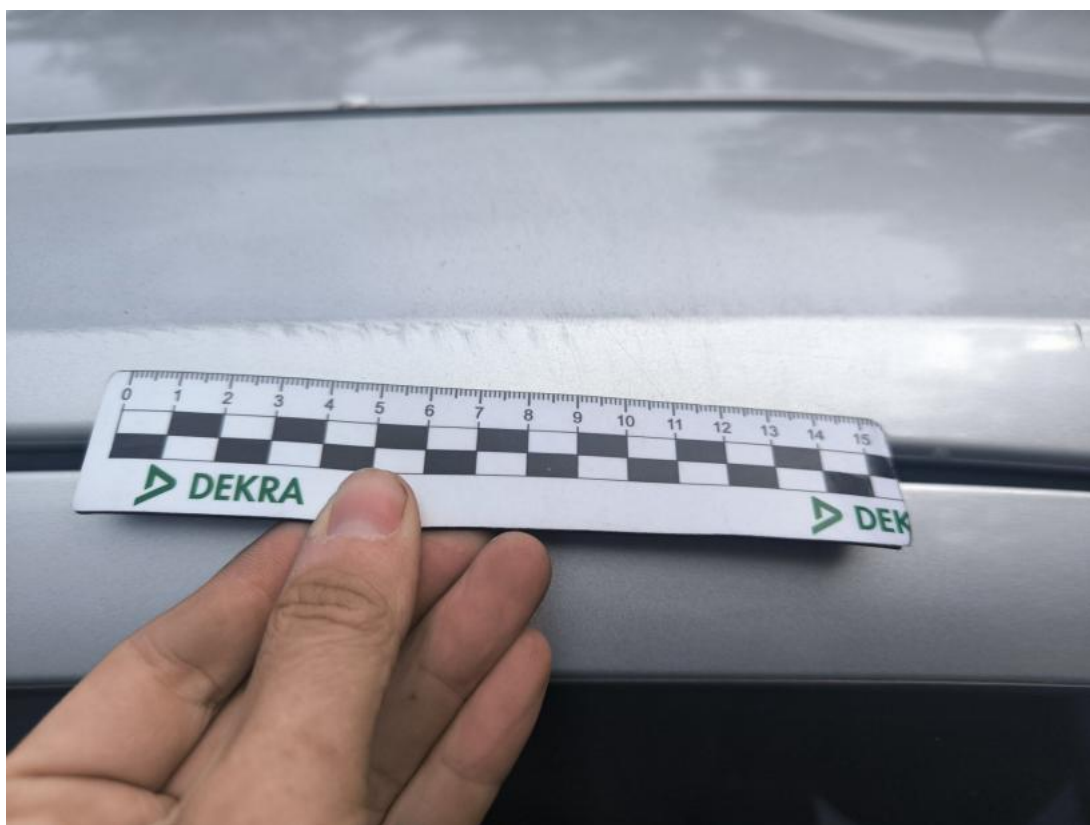
**Fot. 62**

| 5 | Rama drzwi góra, L | rysa/odprysk | NA | 0.5 |

Rama dachu L - Rysa/odprysk 1

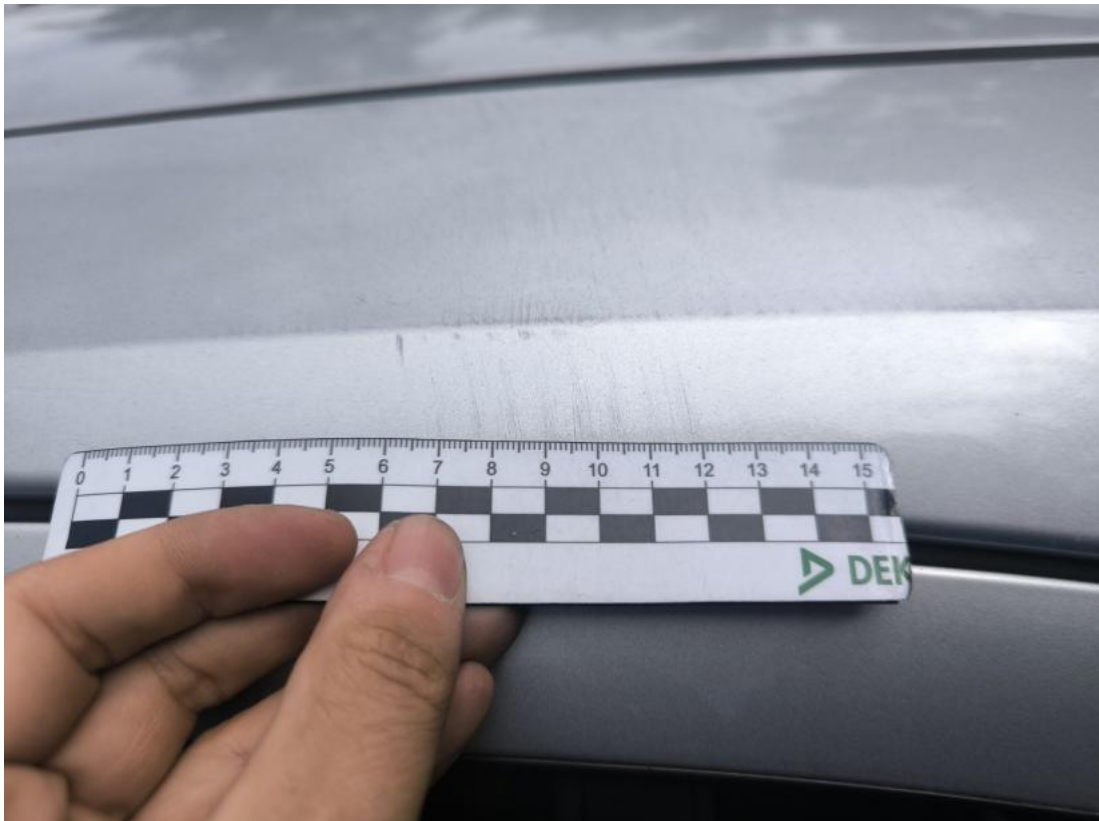
**Fot. 63**

Rama dachu L - Rysa/odprysk 2

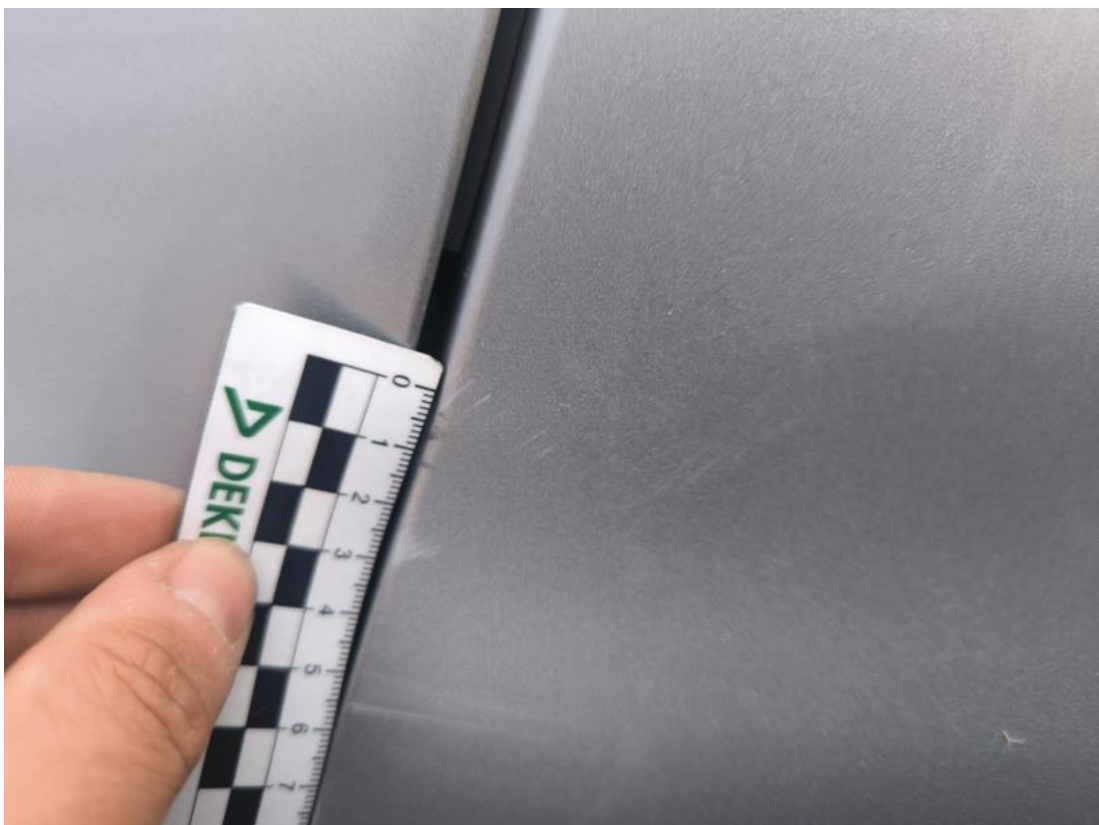
**Fot. 68**

| 14 | Błotnik tylny L | rysa/odprysk | | |

Błotnik tylny L / Ściana boczna L - Rysa/odprysk 1

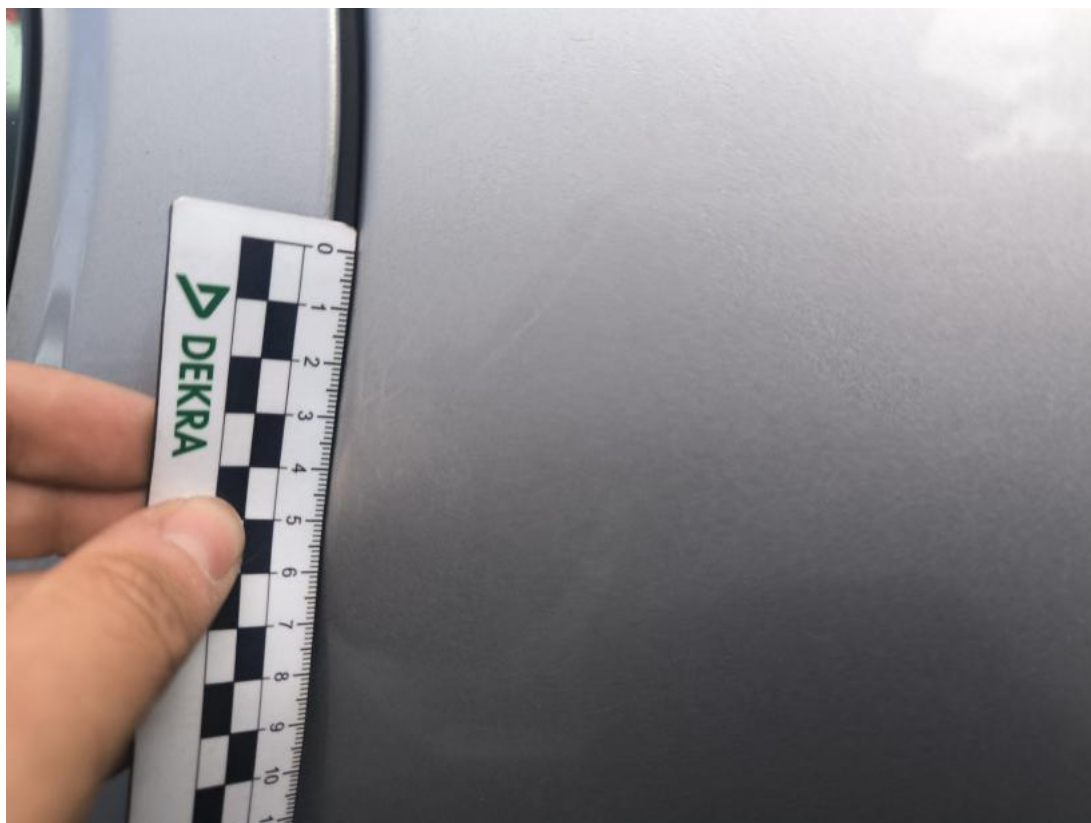
**Fot. 69**

Błotnik tylny L / Ściana boczna L - Rysa/odprysk 2

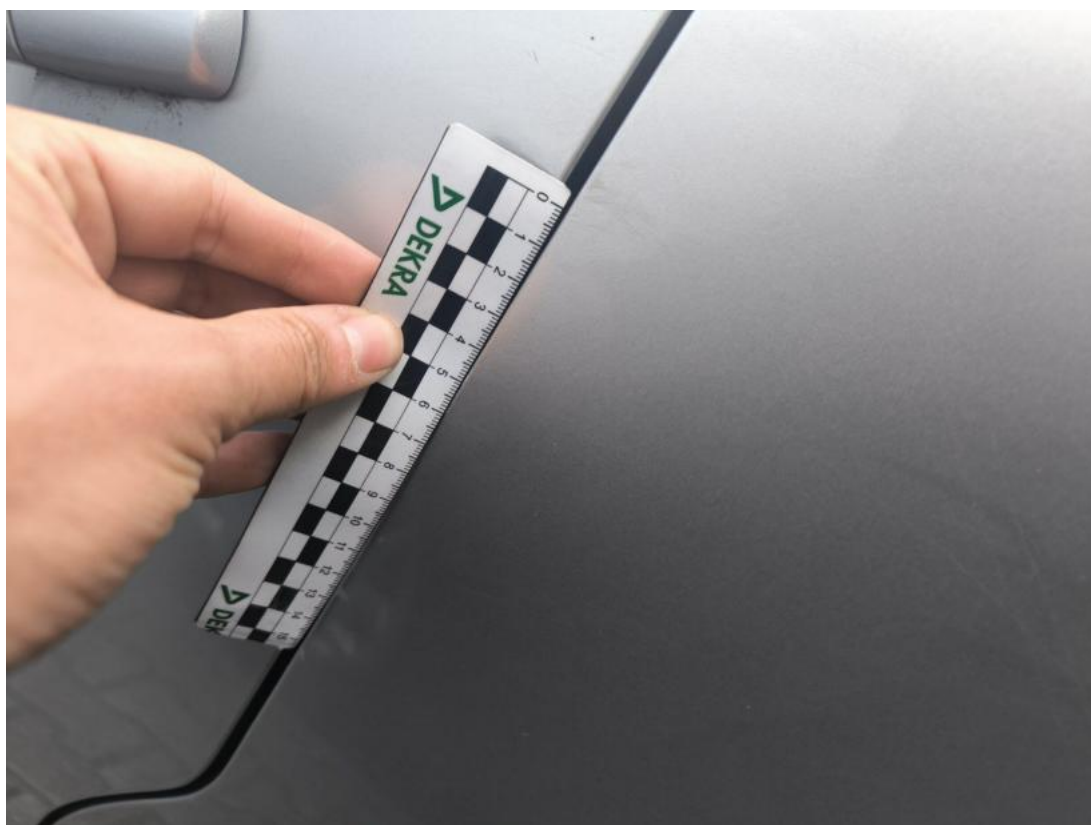
**Fot. 70**

Błotnik tylny L / Ściana boczna L() - Rysa/odprysk 3

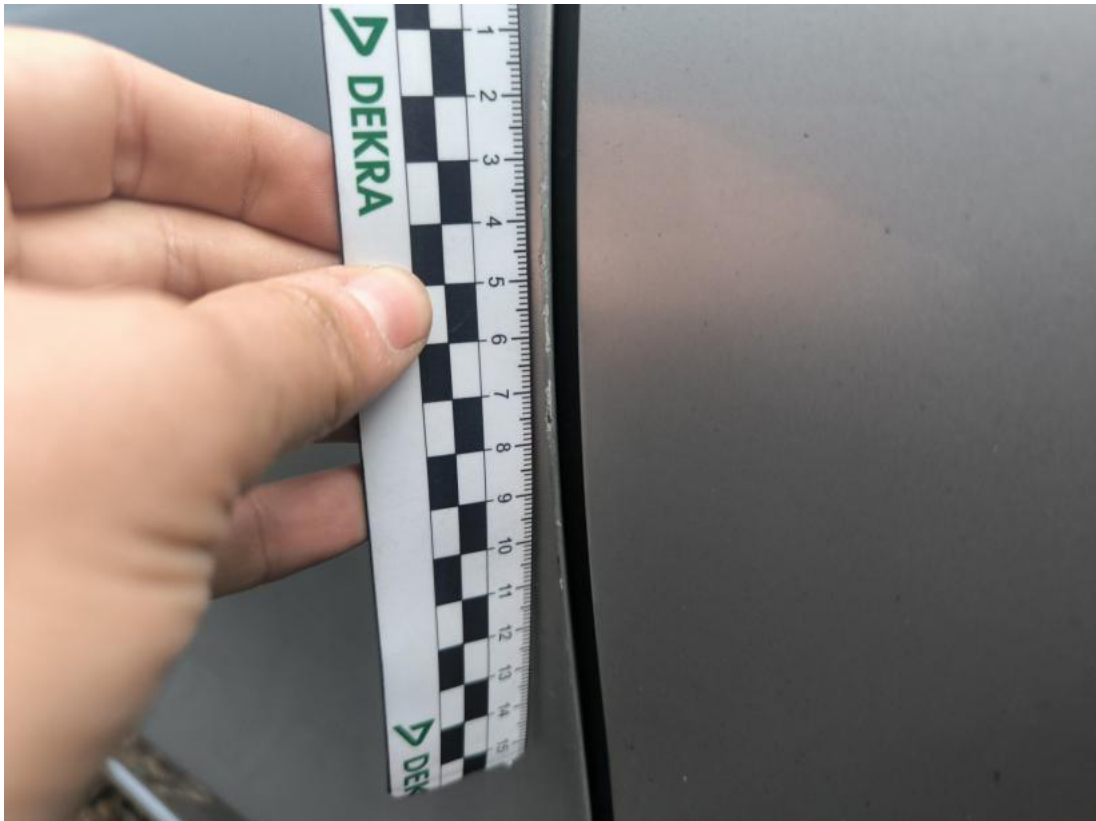
**Fot. 73**

| 9 | Drzwi przednie (nieuzbrojone) L | rysa/odprysk | | |

Drzwi przed L - Rysa/odprysk 1

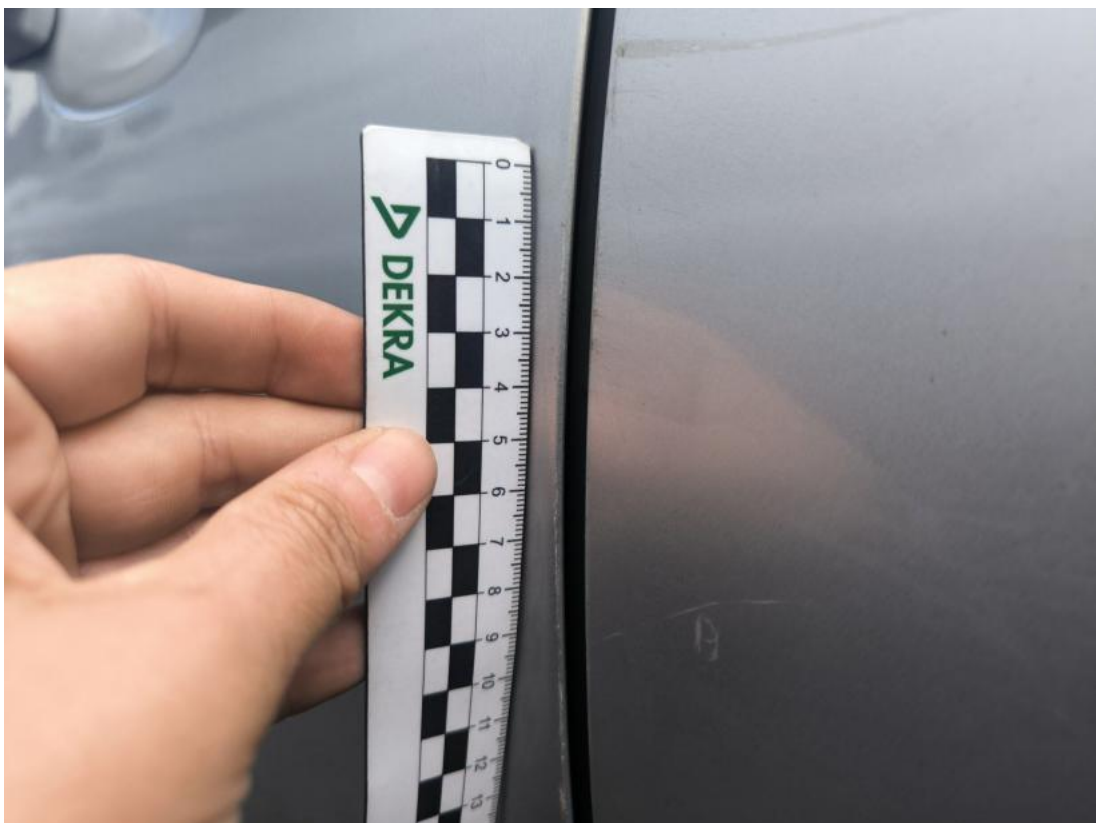
**Fot. 74**

Drzwi przed L() - Rysa/odprysk 3

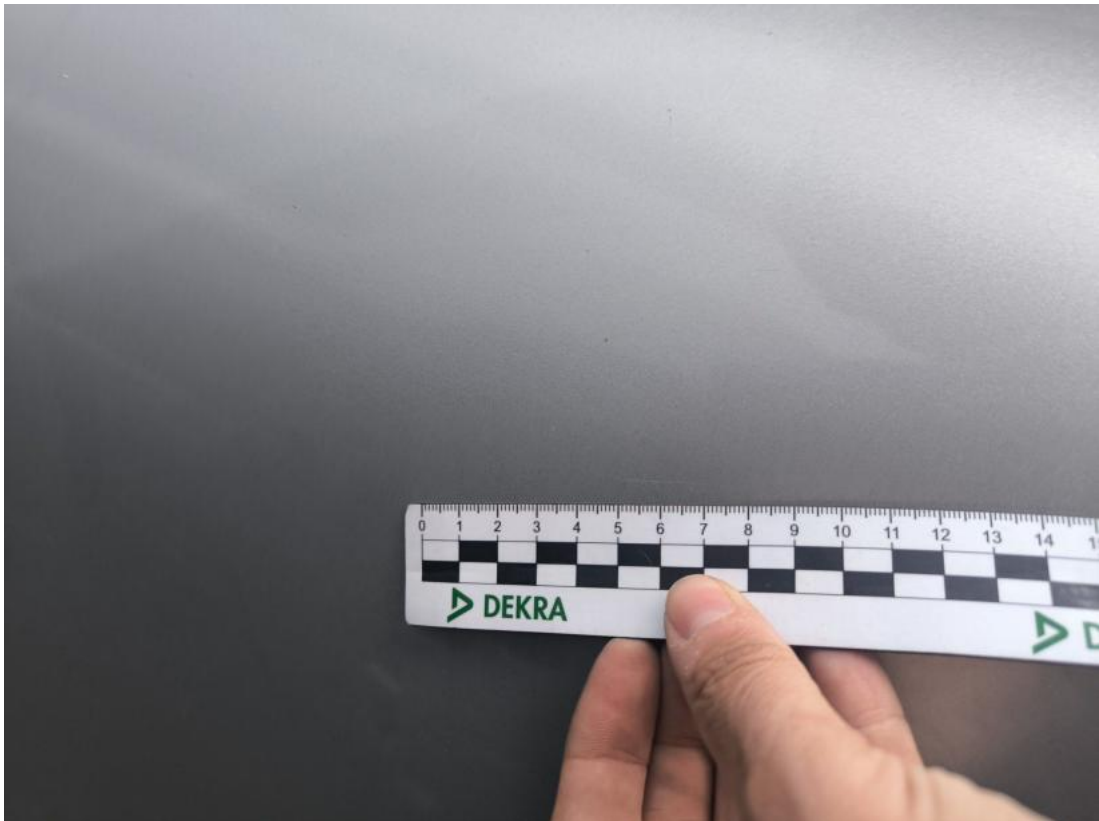
**Fot. 77**

| 11 | Drzwi tylne (nieuzbrojone) L | rysa/odprysk | | |

Drzwi tylne L() - Rysa/odprysk 3

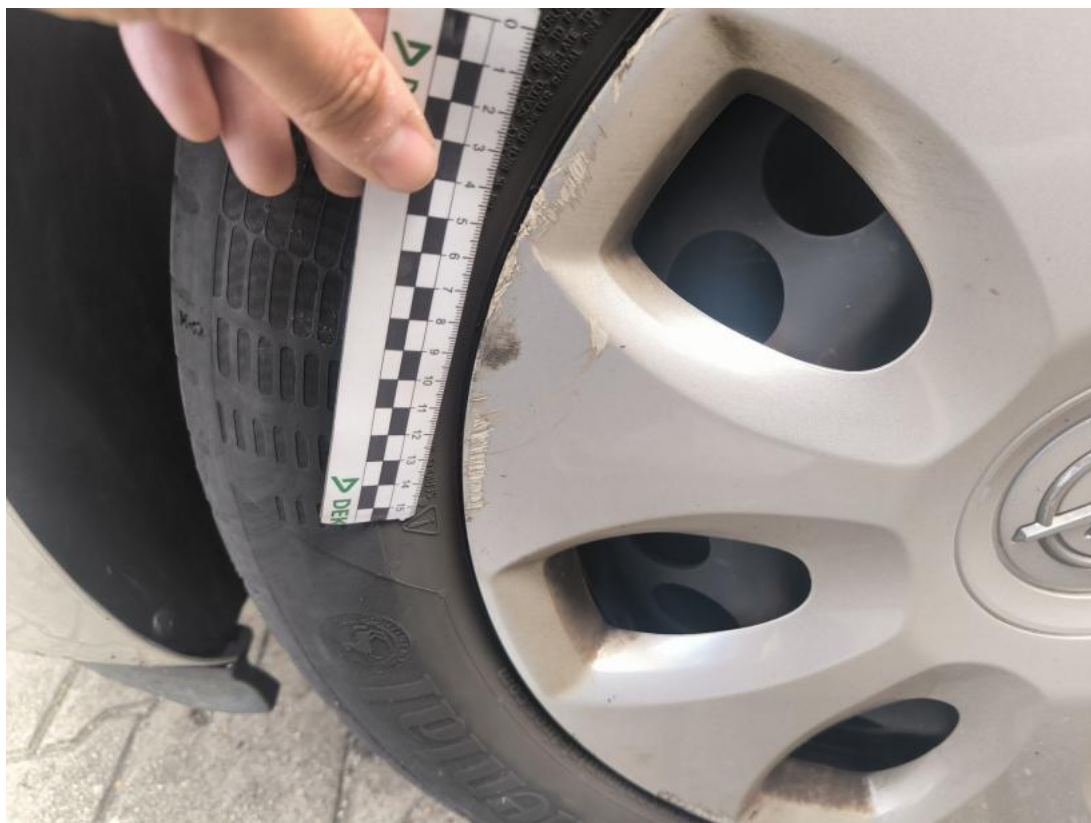
**Fot. 79**

Kołpak przedni L - Rysa/odprysk 1

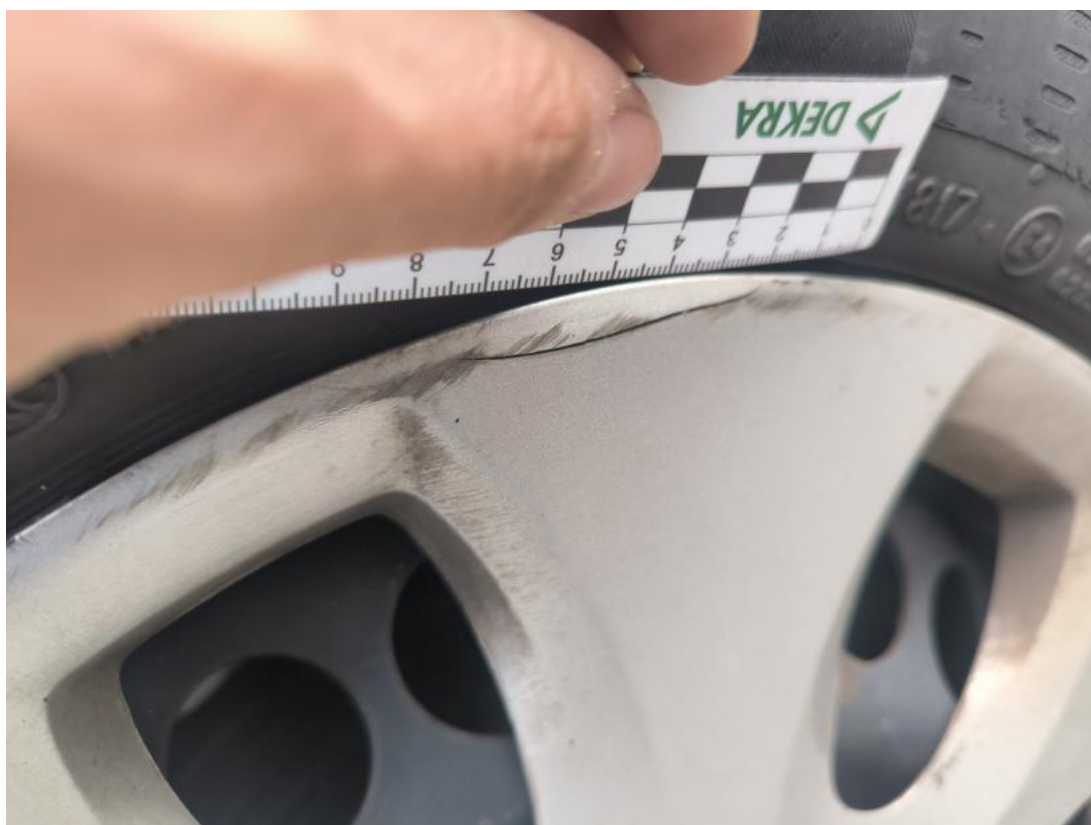
**Fot. 80**

Kołpak przedni L - Rysa/odprysk 2

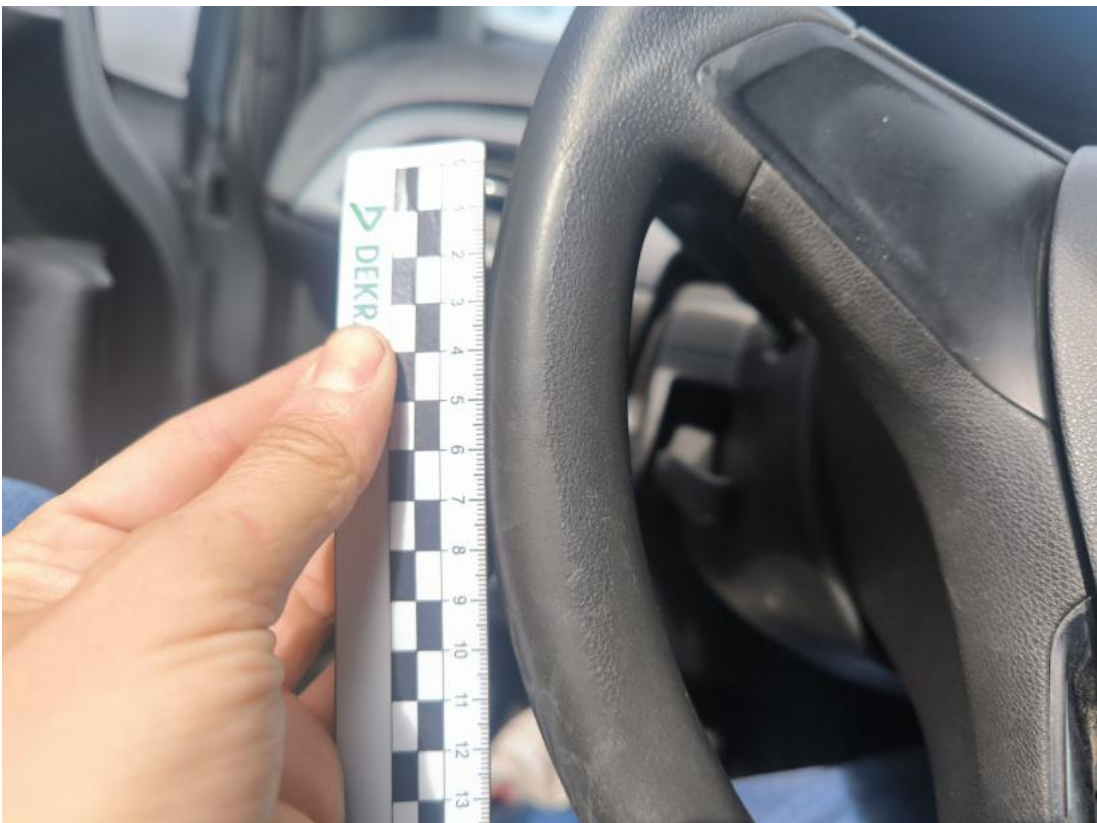
**Fot. 82**

| 16 | Kierownica przystosowana do Airbag | zarysowanie | | |

Koło kierownicy - Inne 1

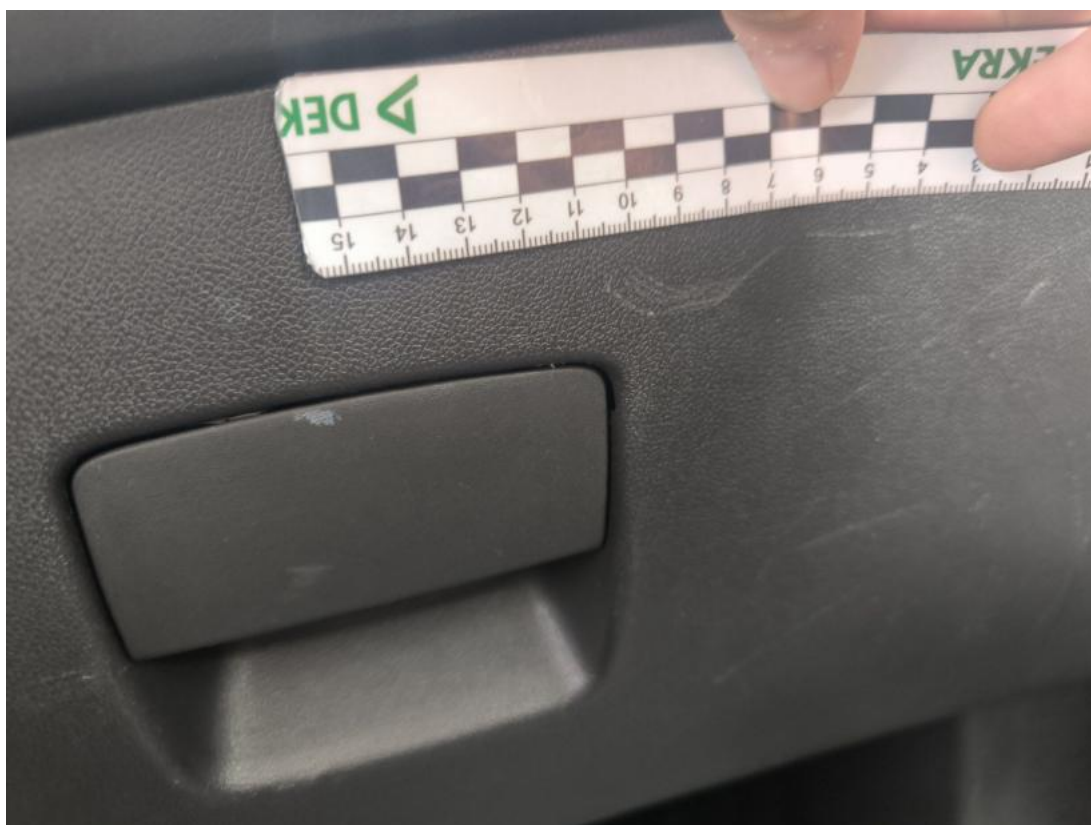
**Fot. 84**

| 17 | Pokrywa schowka | zarysowanie | | |

Pokrywa schowka deski rozdzielczej - Rysa/odprysk 1

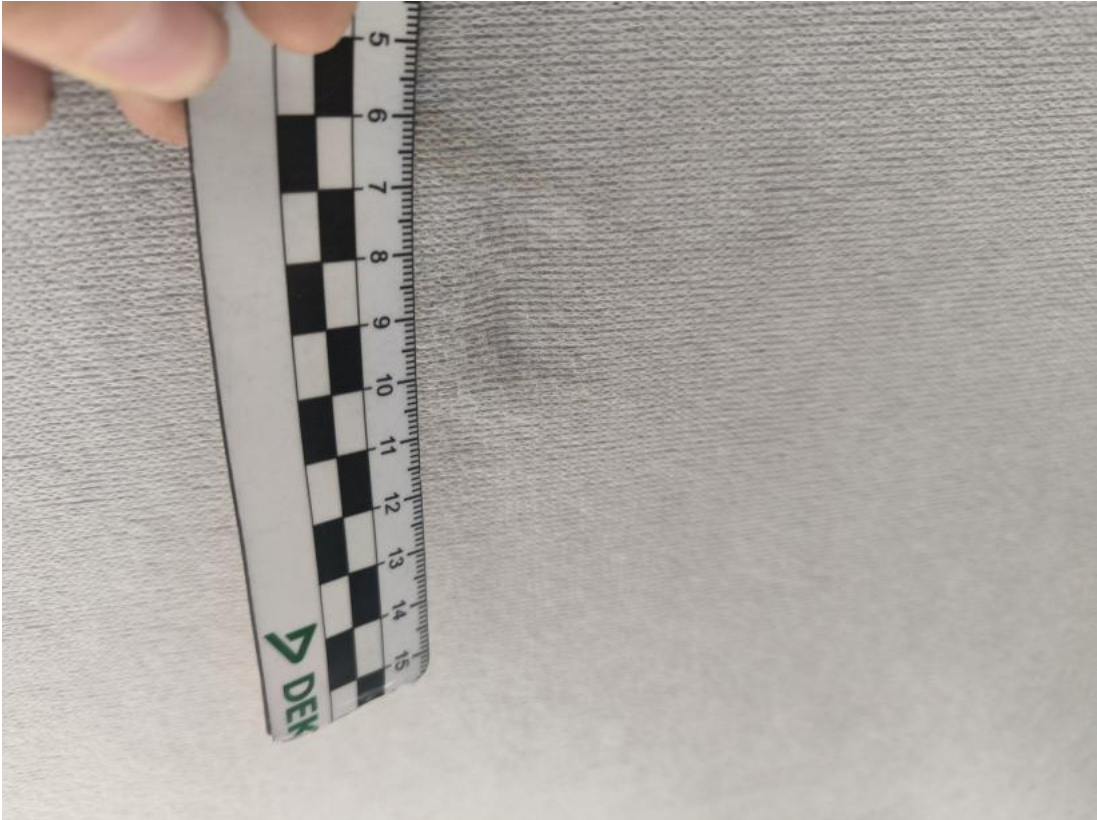
**Fot. 89**

Podsufitka - Wgniecenie/odkształcenie 1
