## Raport z oględzin pojazdu

| Numer raportu | 13545/9/26-15201 | Data raportu | 07-09-2026 |

| Marka, model | OPEL Corsa E Hatchback 14-19 |
| Numer rejestracyjny | SK541NH |

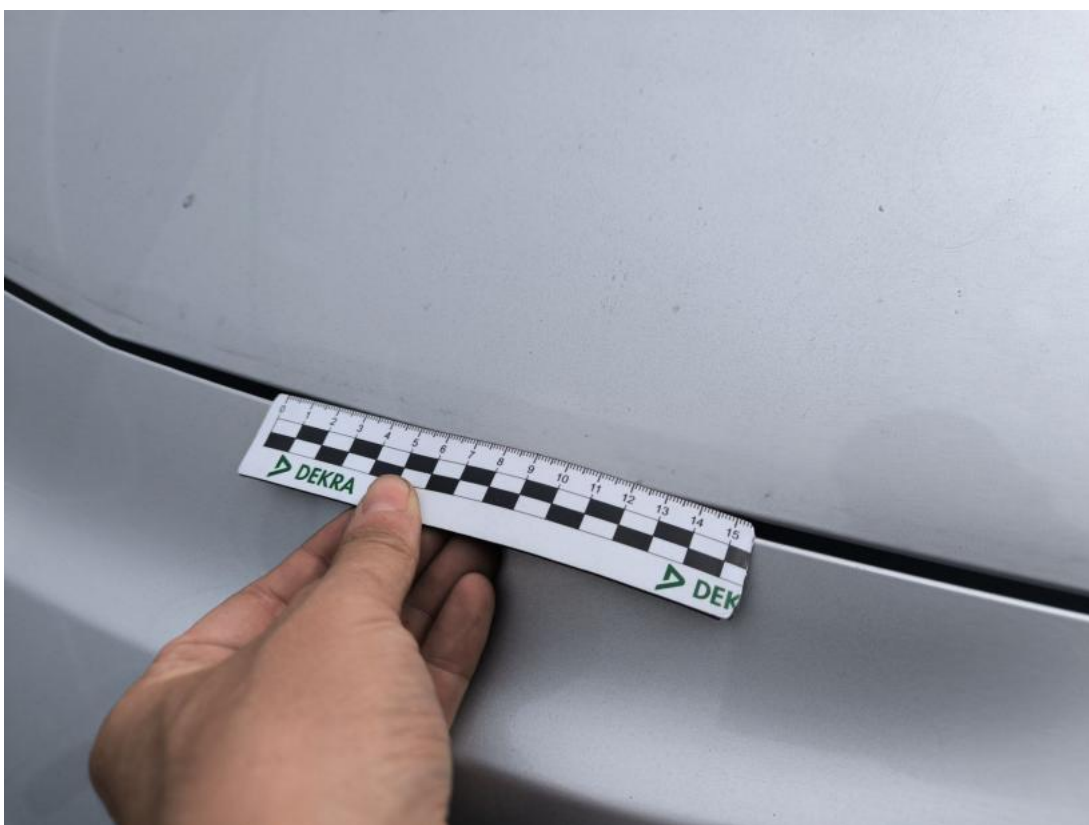
**Fot. 40**

| Poz. | Nazwa pozycji | Opis uszkodzeń | Kwalifik. | Naprawa [rbg] |
|---|---|---|---|---|
| 7 | Pokrywa przednia | wgniecenie | NA | 2 |

Pokrywa komory silnika - Wgniecenie/odkształcenie 1

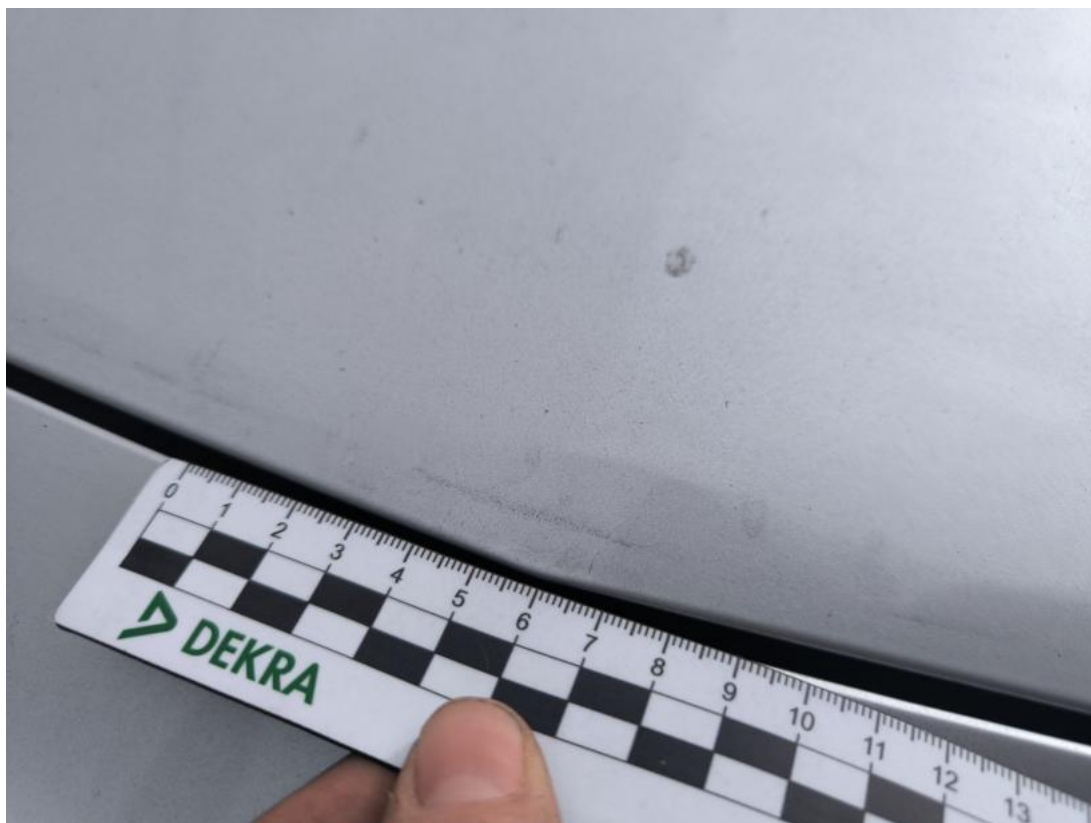
**Fot. 41**

Pokrywa komory silnika - Wgniecenie/odkształcenie 2

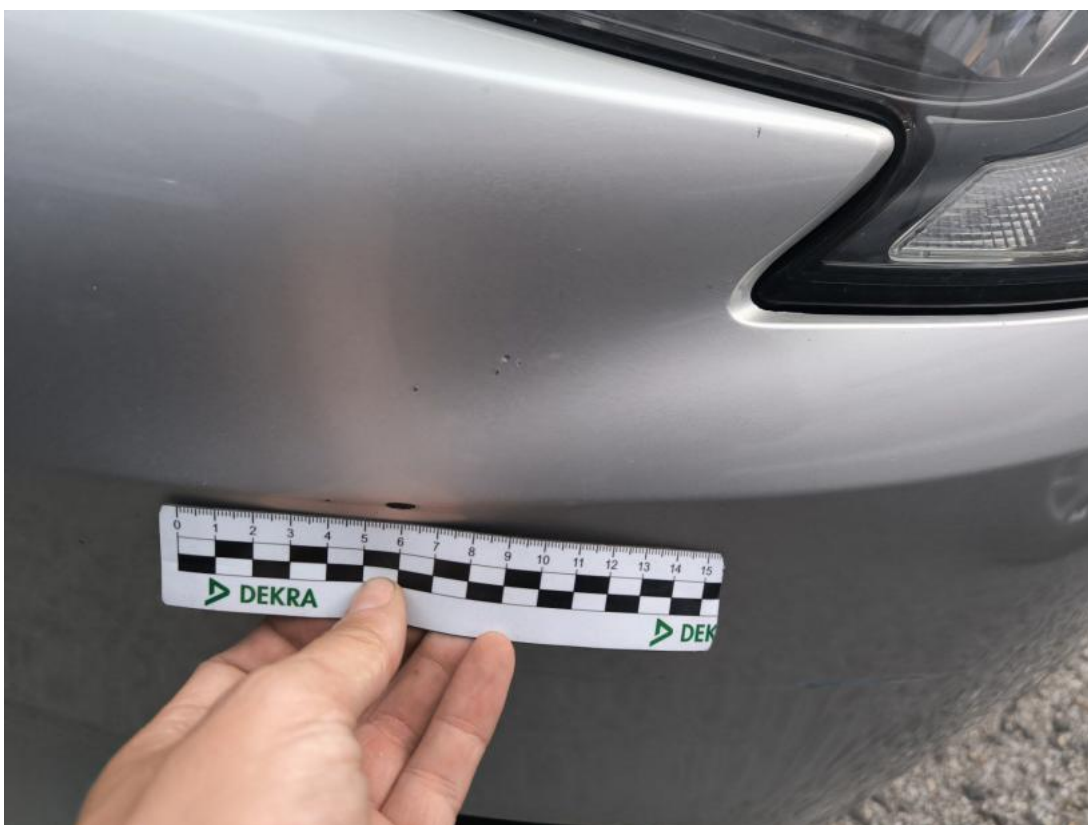
**Fot. 44**

| Poz. | Nazwa pozycji | Opis uszkodzeń | Kwalifik. | Naprawa [rbg] |
|---|---|---|---|---|
| 6 | Okładzina zderzaka przedniego | zarysowanie | NA | |

Zderzak() - Rysa/odprysk 3

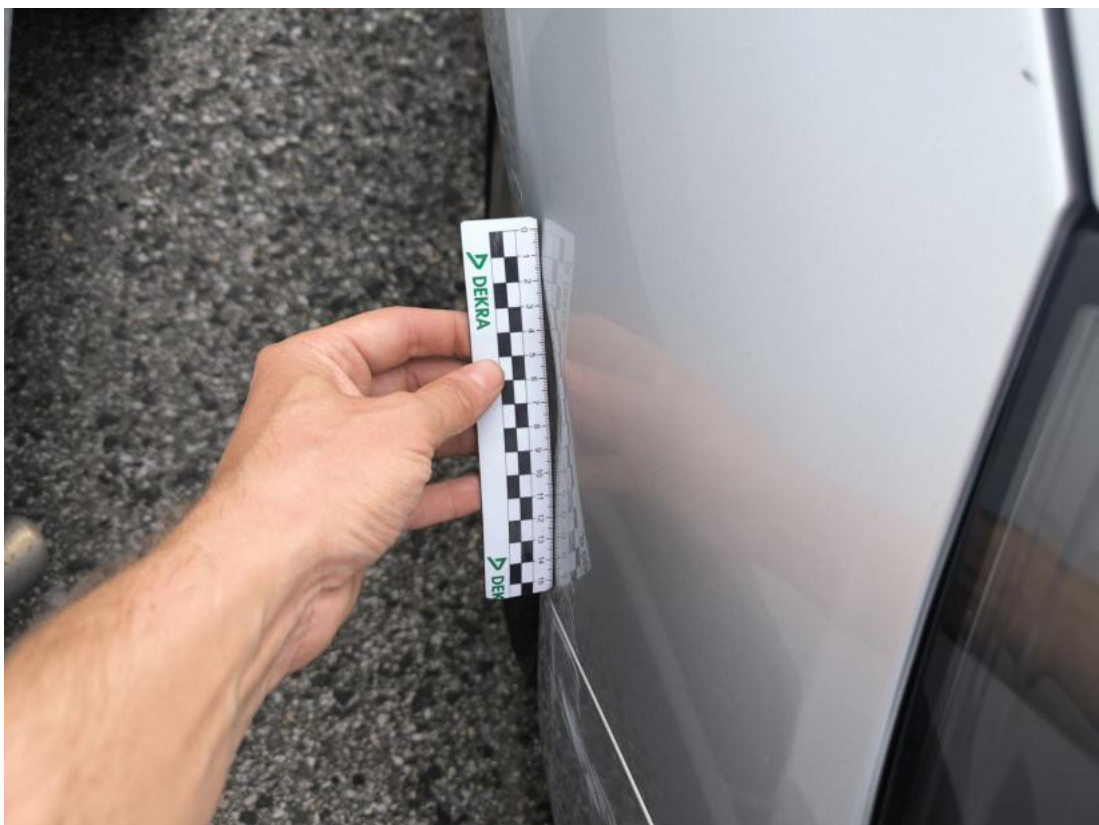
**Fot. 46**

| Poz. | Nazwa pozycji | Opis uszkodzeń | Kwalifik. | Naprawa [rbg] |
|---|---|---|---|---|
| 1 | Blotnik przedni R | wgniecenie/odkształcenie, zarysowanie | WY | 1.9 |

Błotnik przedni P - Wgniecenie/odkształcenie 1

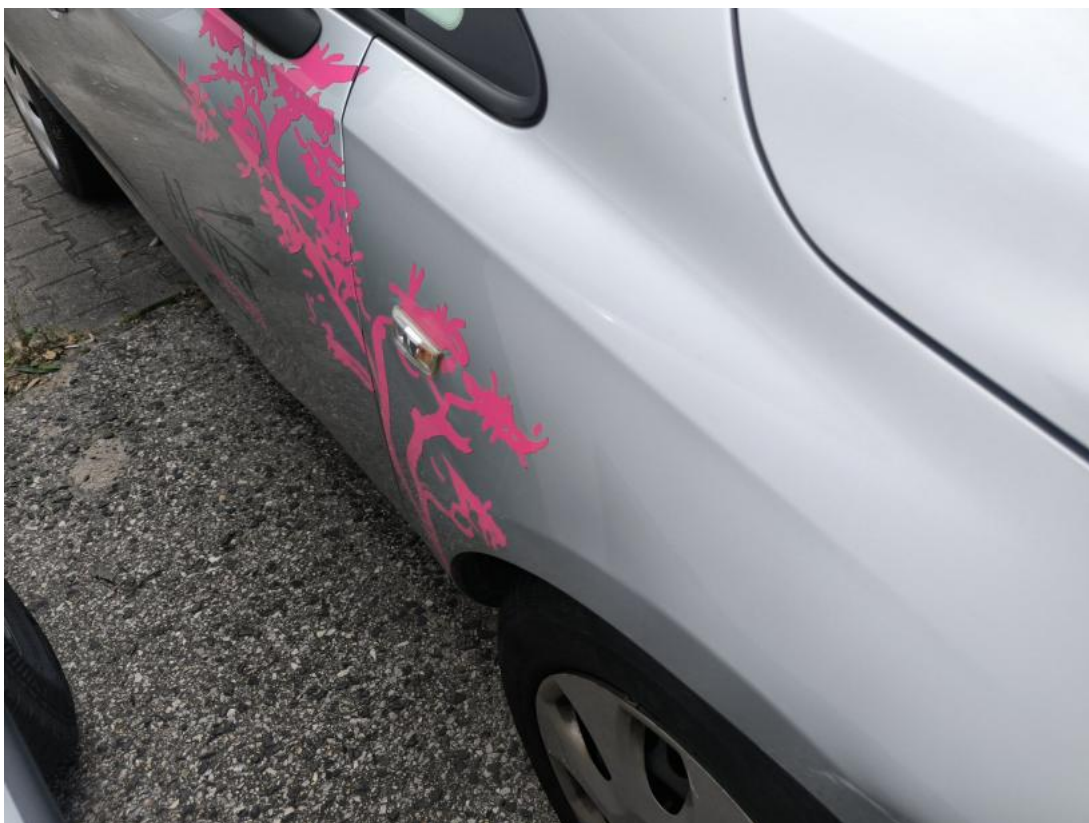
**Fot. 47**

| Poz. | Nazwa pozycji | Opis uszkodzeń | Kwalifik. | Naprawa [rbg] |
|---|---|---|---|---|
| 2 | Wyłumienie blotnika przedniego R | | WY | |

Błotnik przedni P - Inne 1

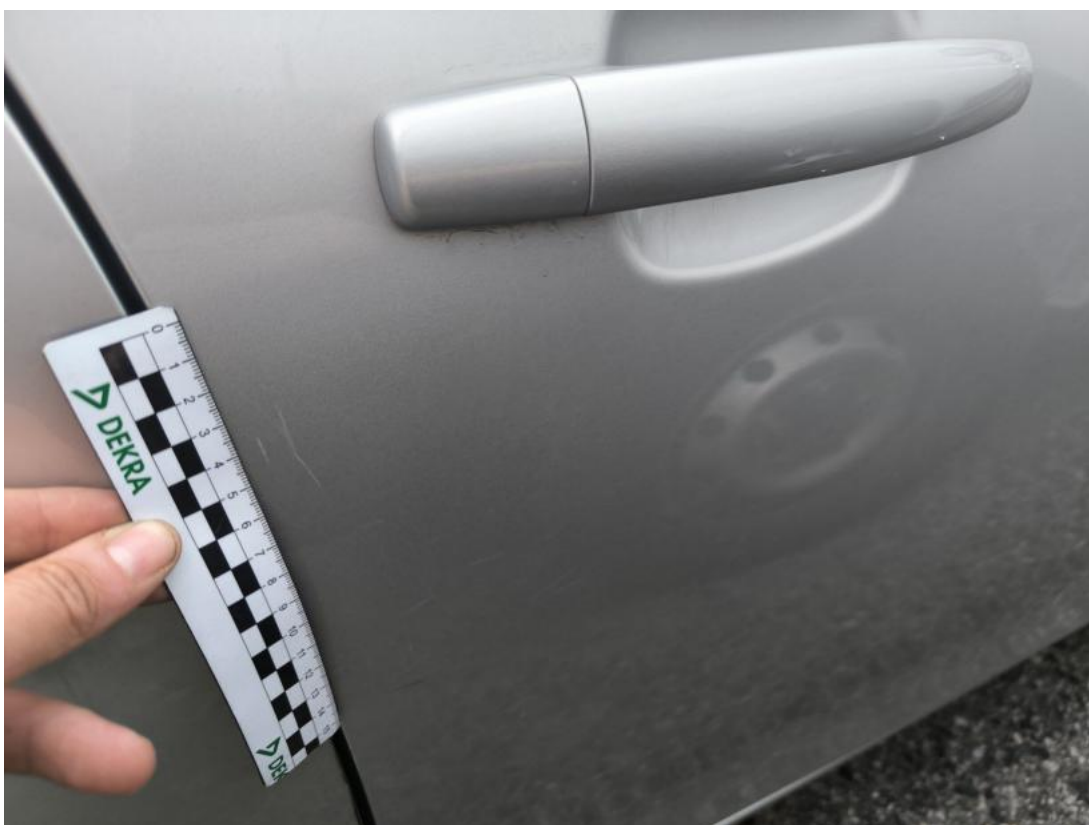
**Fot. 48**

| 15 | Drzwi przednie (nieuzbrojone) R | odpryski lakieru | | |

Drzwi przednie P - Rysa/odprysk 1

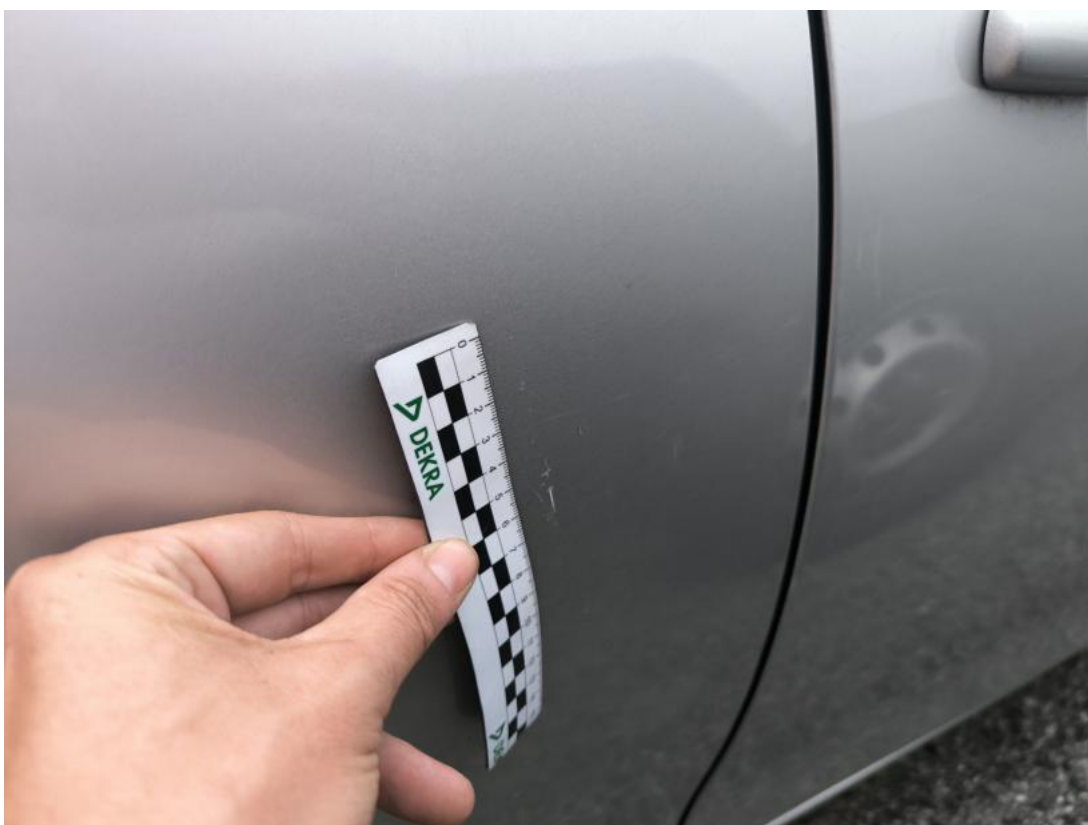
**Fot. 52**

| 17 | Drzwi tylne (nieuzbrojone) R | zarysowanie | | |

Drzwi tylne P - Rysa/odprysk 2

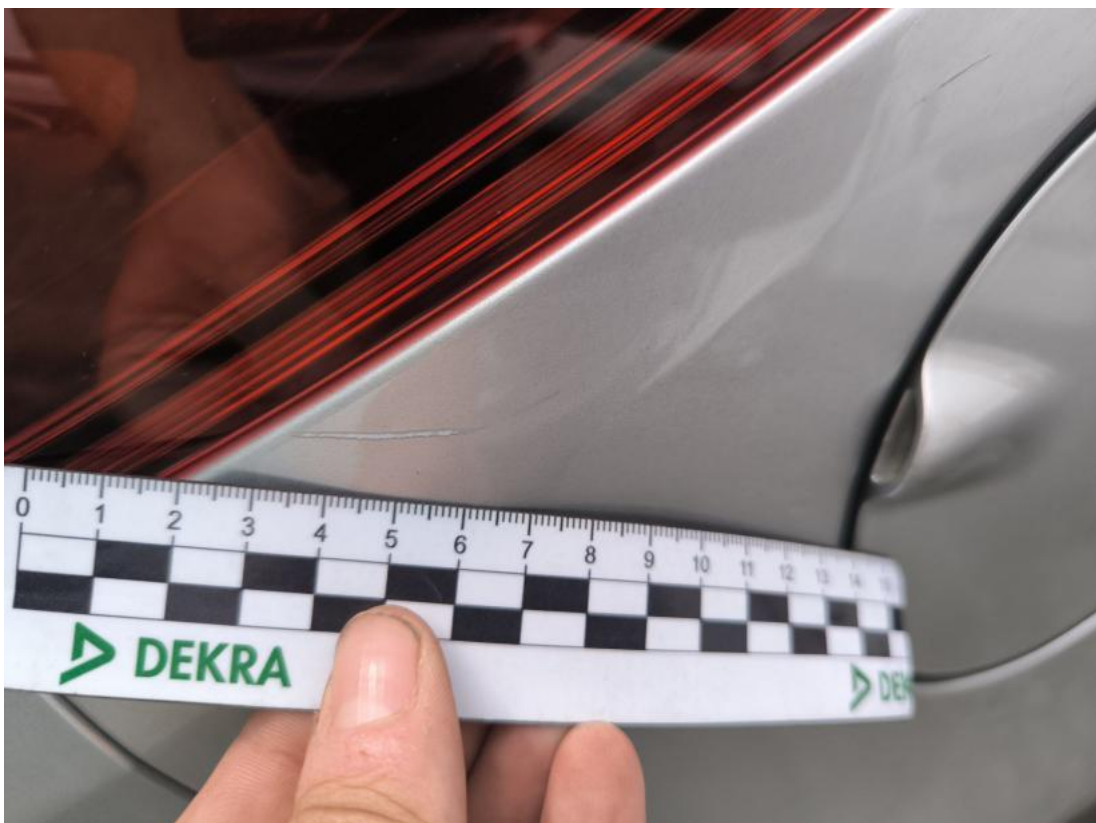
**Fot. 54**

| 21 | Błotnik tylny R | zarysowanie | | |

Błotnik tylny P / Ściana boczna P - Rysa/odprysk 1

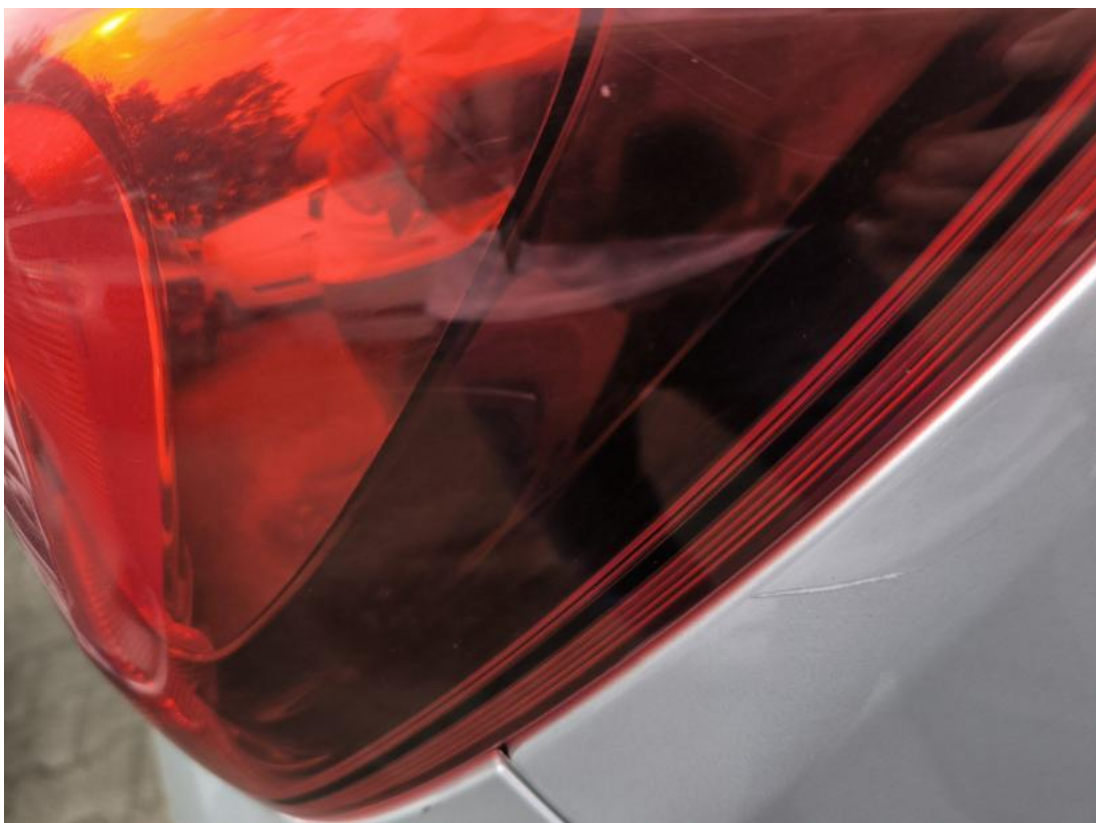
**Fot. 56**

| 19 | Lampa tylna zewnętrzna kpl. R | zarysowanie | | |

Lampa tylna zew P - Rysa/odprysk 1

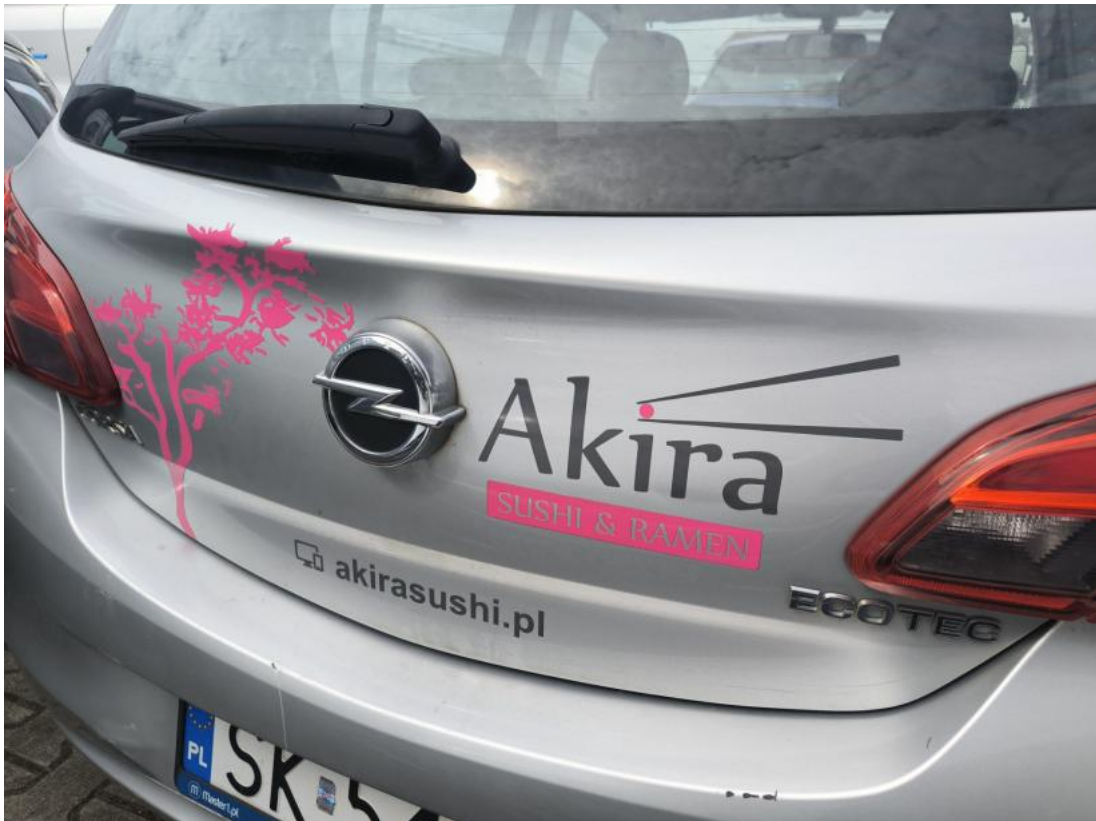
**Fot. 57**

| 22 | Komplet nakładek pokrywy tylnej | zarysowanie | | |

Pokrywy bagażnika - Inne 1

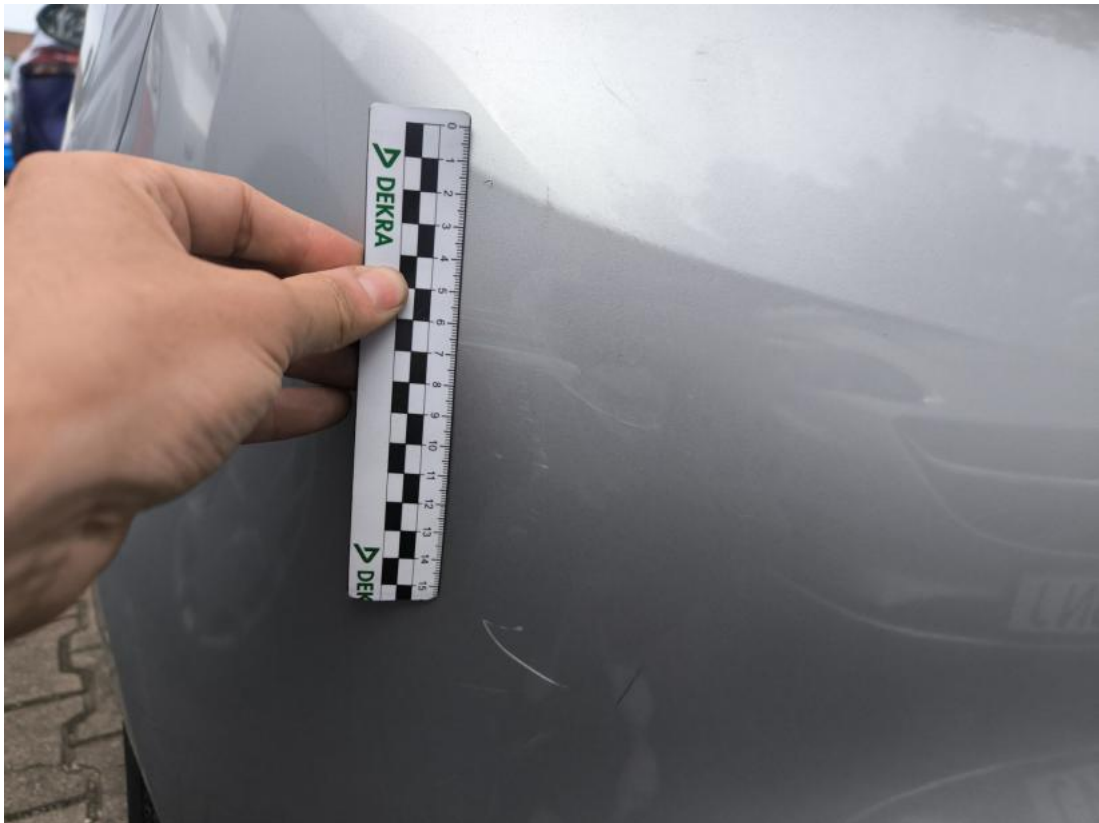
**Fot. 59**

| 9 | Okladzina zderzaka tylnego | zarysowanie | NA | |

Zderzak tylny cz dolna - Rysa/odprysk 1

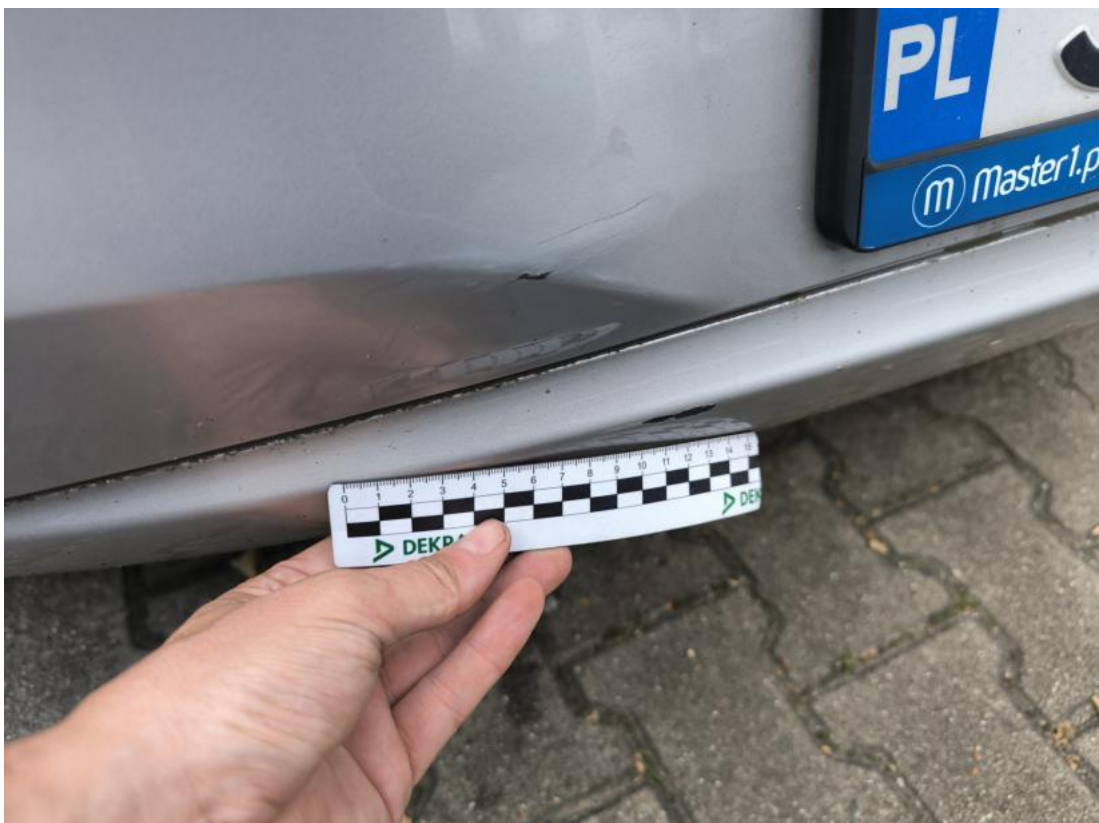
**Fot. 60**

Zderzak tylny cz dolna - Rysa/odprysk 2

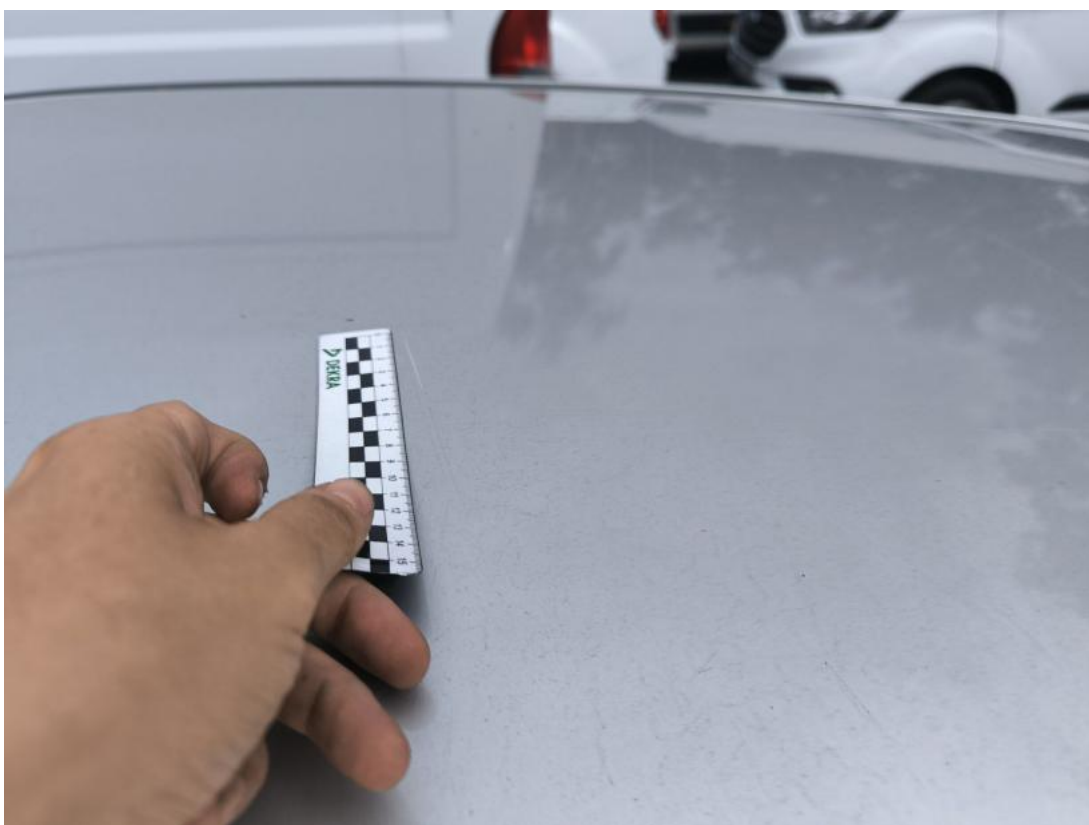
**Fot. 64**

| 13 | Dach | zarysowanie | | |

Dach() - Rysa/odprysk 3

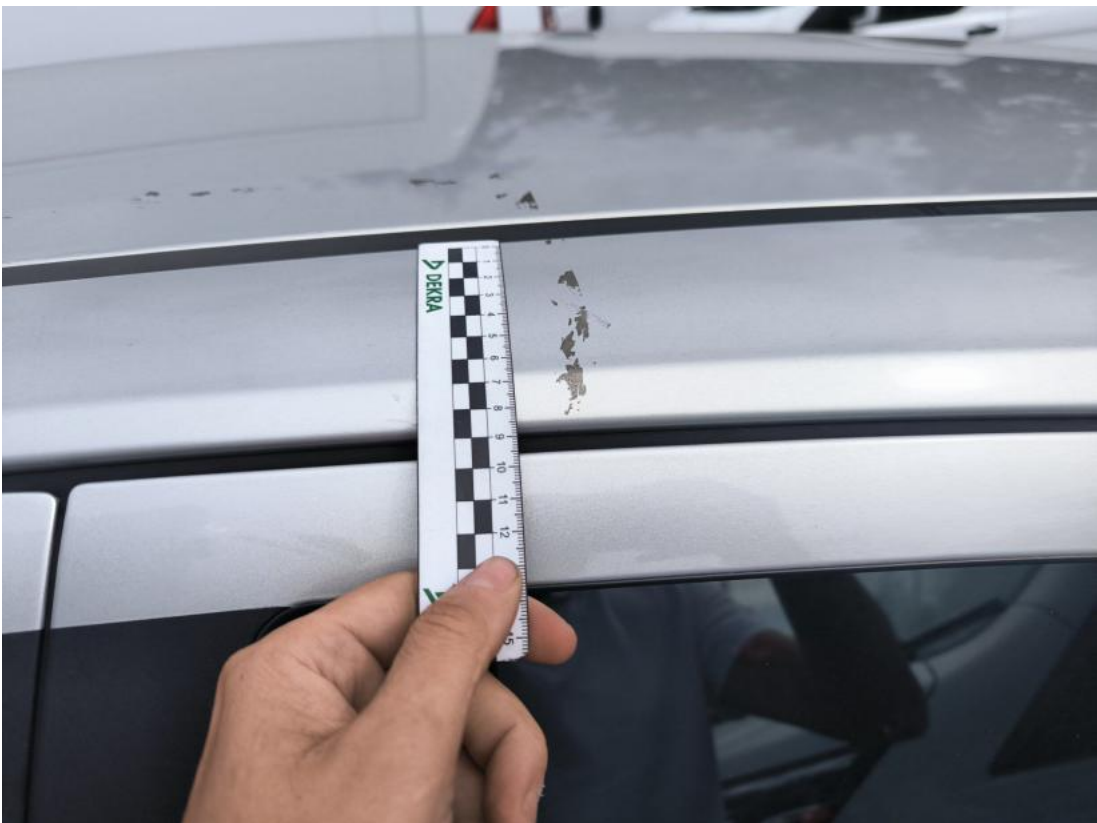
**Fot. 66**

| Poz. | Nazwa pozycji | Opis uszkodzeń | Kwalifik. | Naprawa [rbg] |
|---|---|---|---|---|
| 8 | Rama drzwi góra, L | inne | NA | |

Rama dachu L - Inne 1

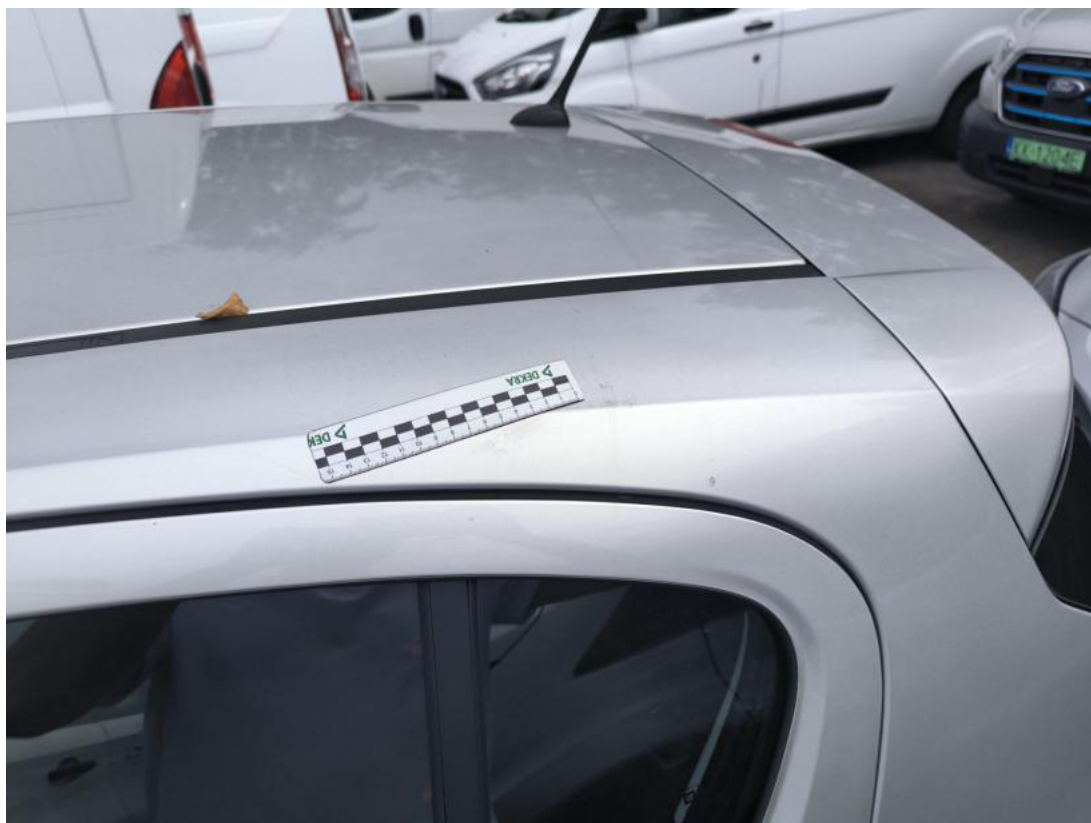
**Fot. 67**

Rama dachu L() - Inne 3

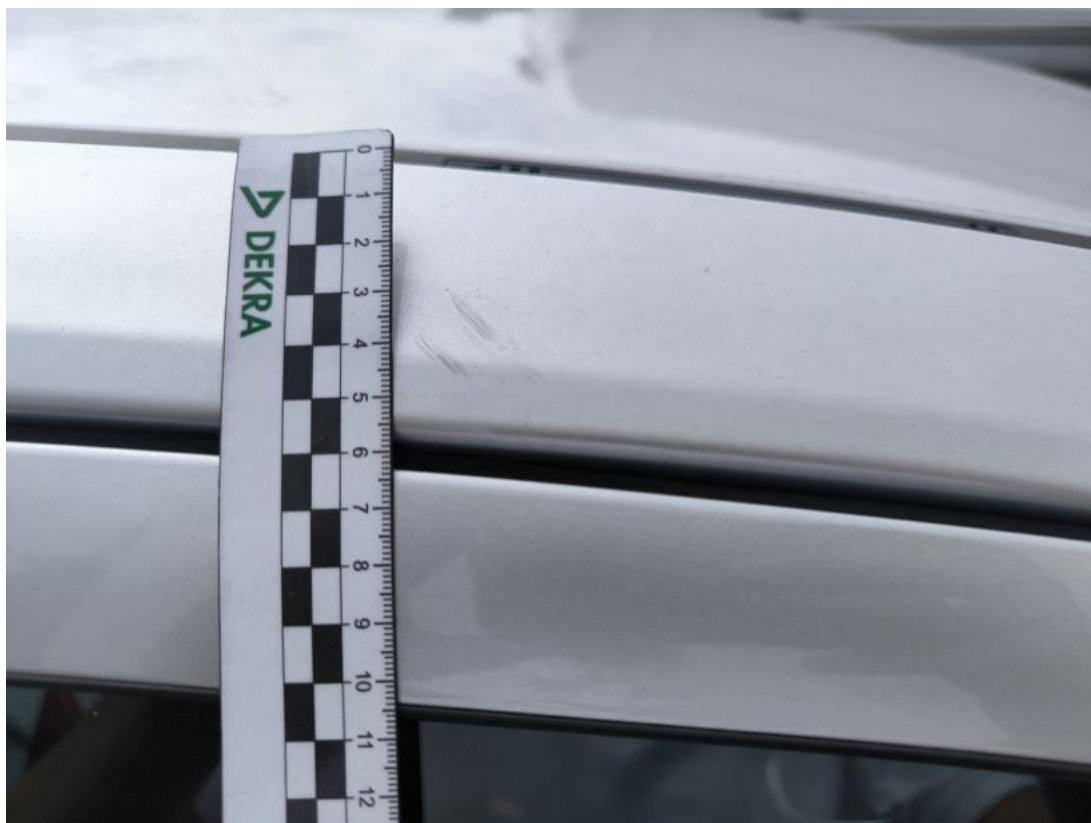
**Fot. 69**

| 18 | Rama drzwi góra, R | zarysowanie | | |

Rama dachu P - Rysa/odprysk 1

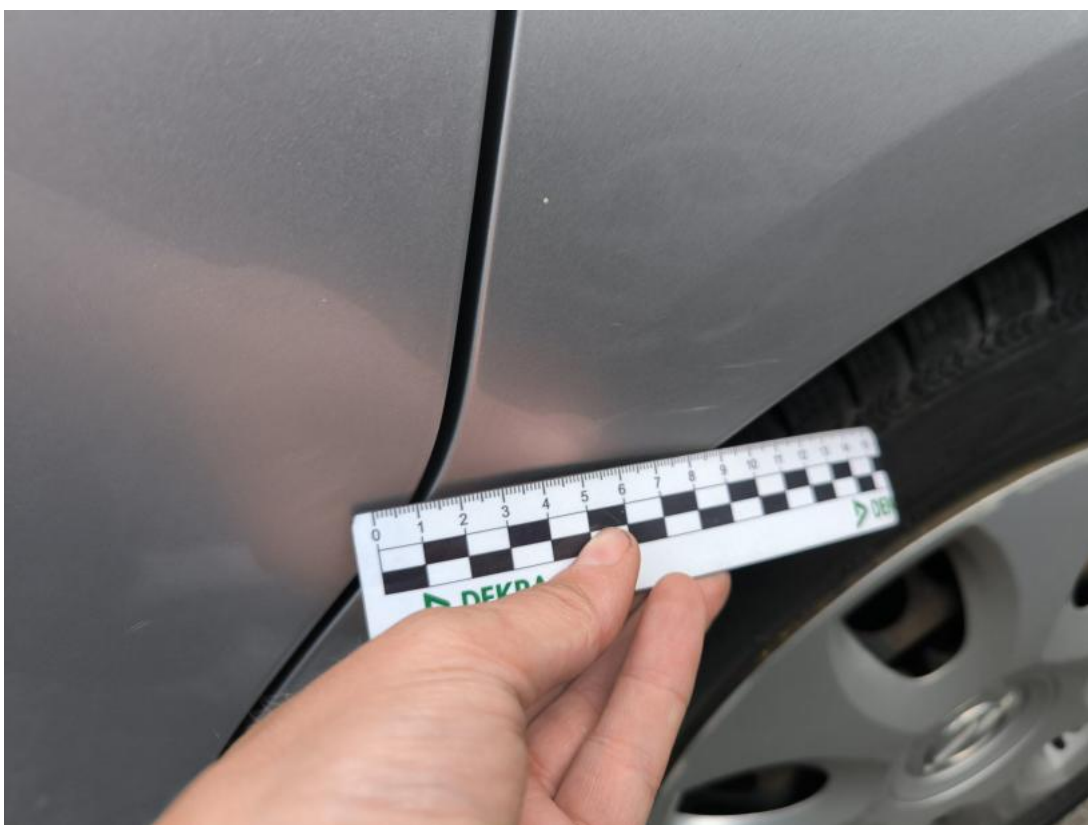
**Fot. 72**

| 20 | Błotnik tylny L | zarysowanie | | |

Błotnik tylny L / Ściana boczna L - Rysa/odprysk 2

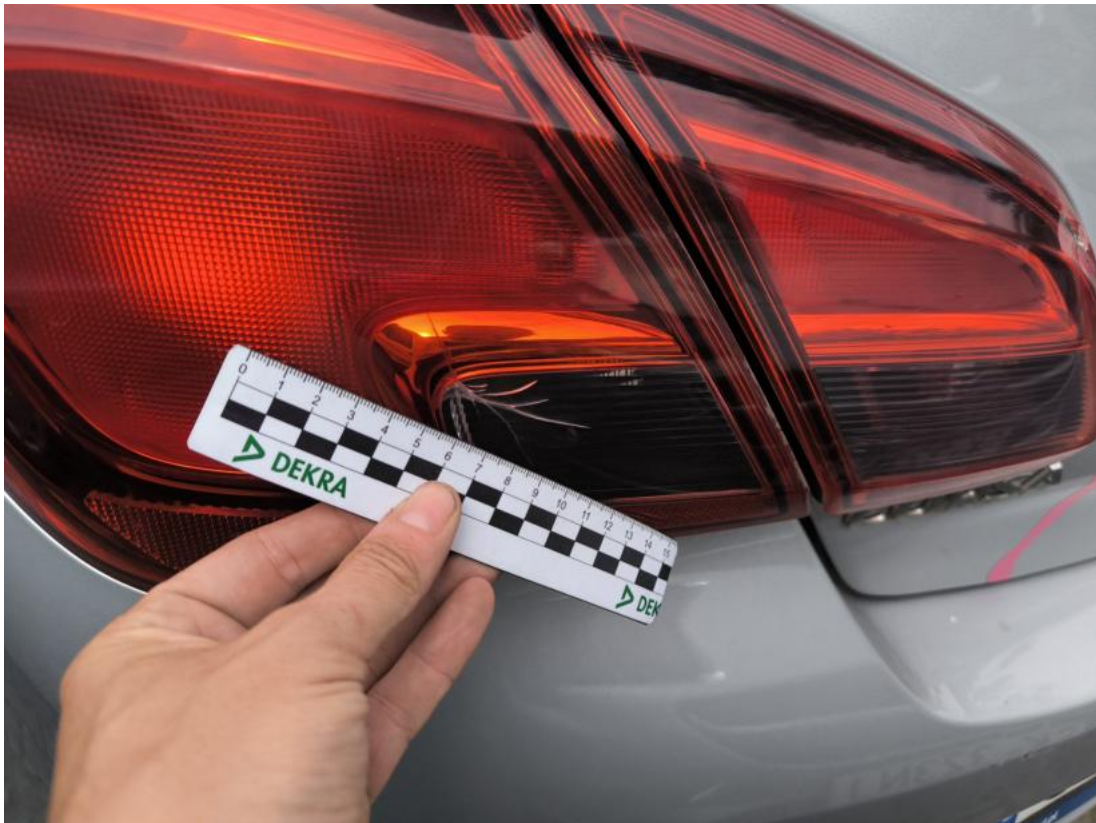
**Fot. 73**

| Poz. | Nazwa pozycji | Opis uszkodzeń | Kwalifik. | Naprawa [rbg] |
|---|---|---|---|---|
| 3 | Lampa tylna zewnętrzna kpl. L | pęknięcie | WY | 0.2 |

Lampa tylna zew L - Pęknięcie/rozerwanie 1

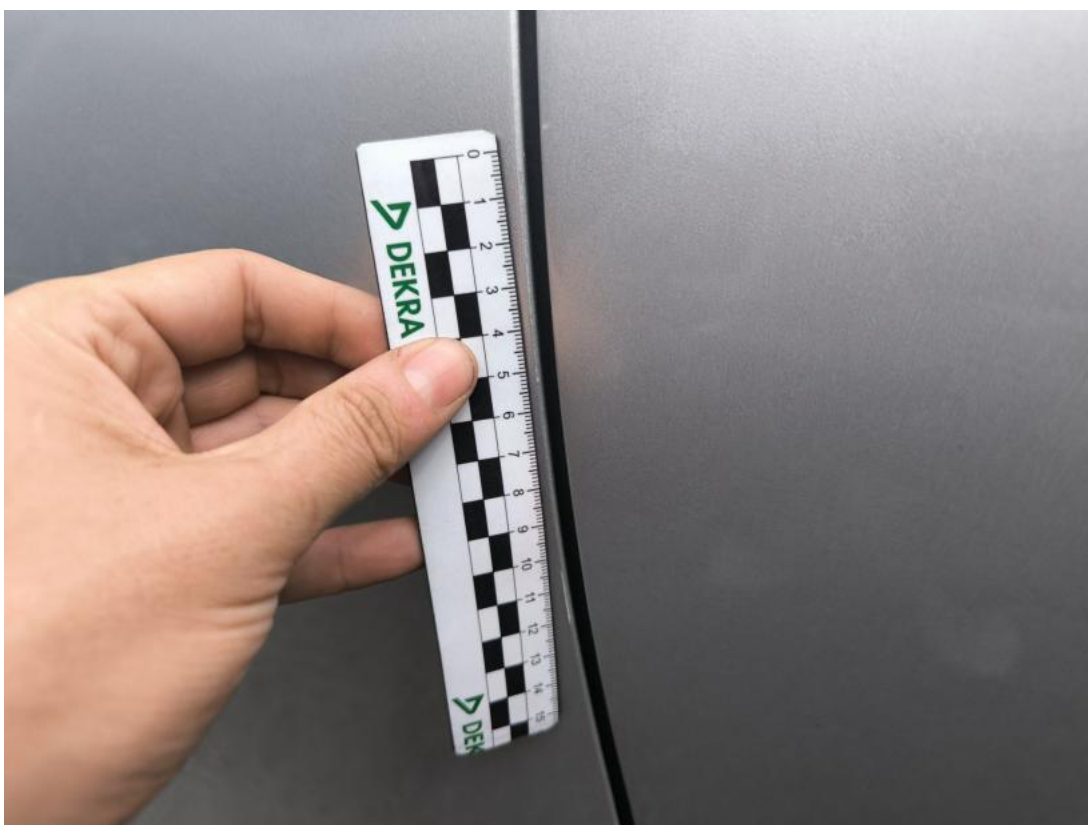
**Fot. 76**

| 14 | Drzwi przednie (nieuzbrojone) L | odpryski lakieru | | |

Drzwi przed L - Rysa/odprysk 2

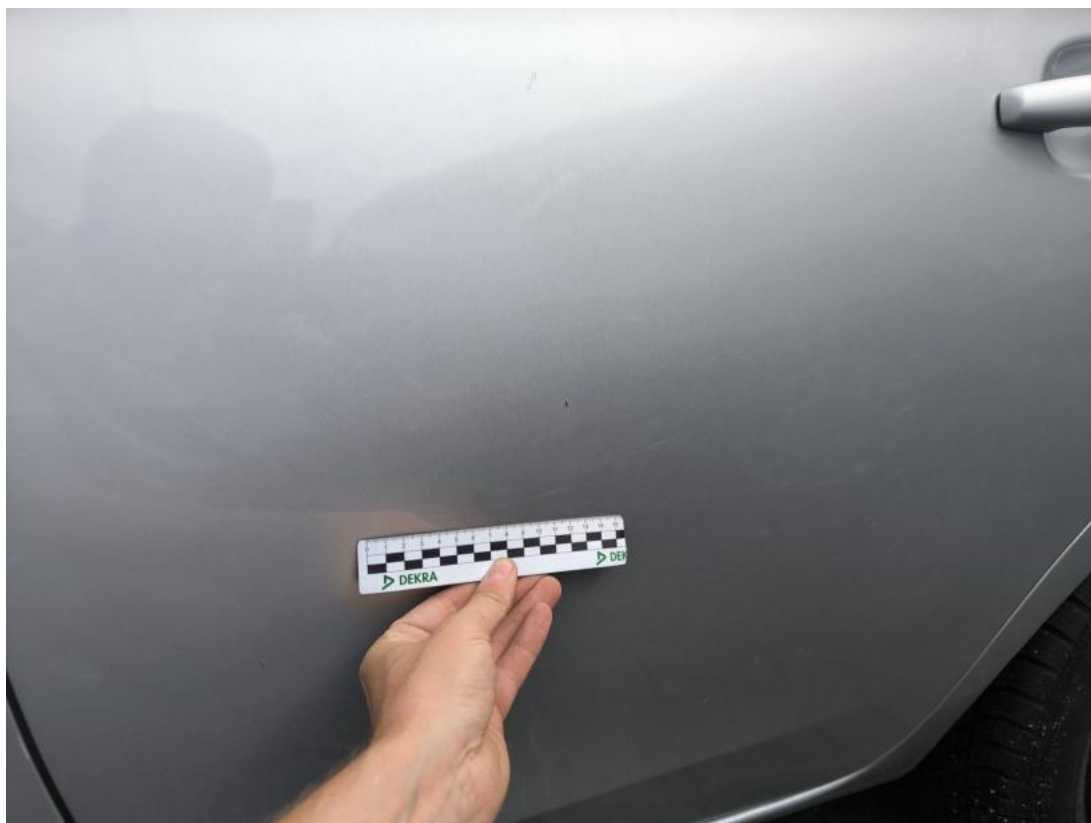
**Fot. 77**

| 16 | Drzwi tylne (nieuzbrojone) L | zarysowanie | | |

Drzwi tylne L - Rysa/odprysk 1

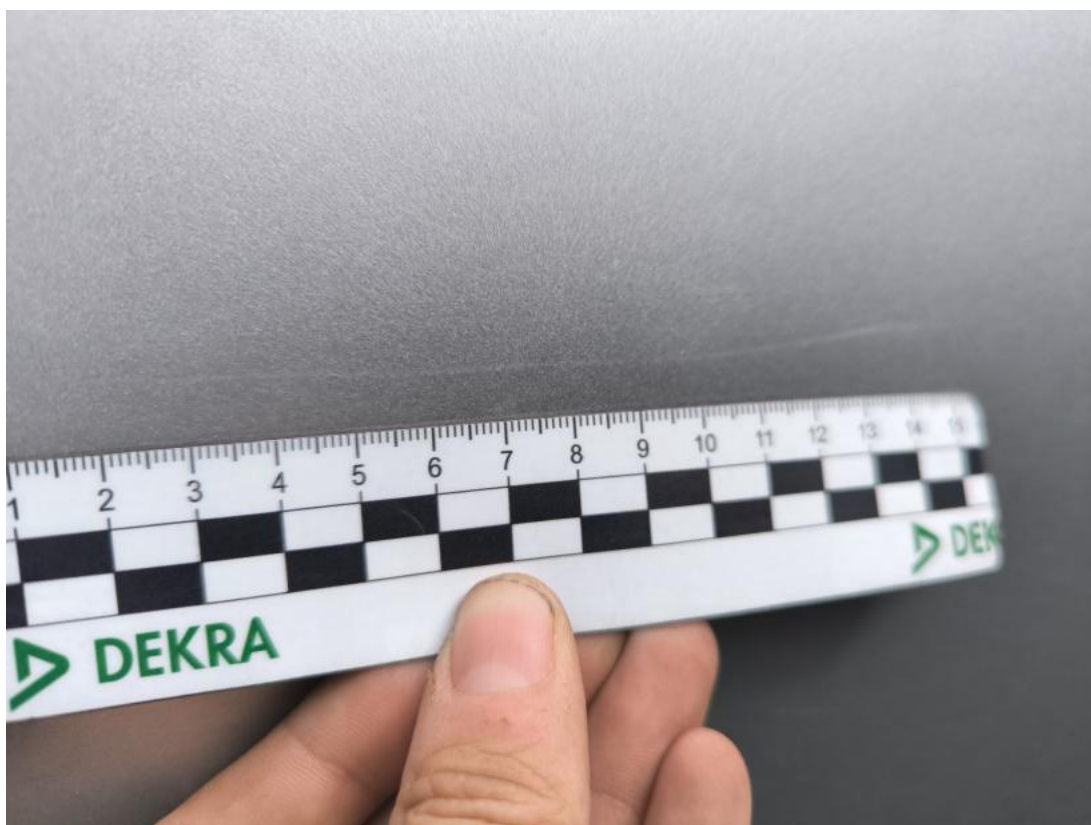
**Fot. 78**

Drzwi tylne L - Rysa/odprysk 2

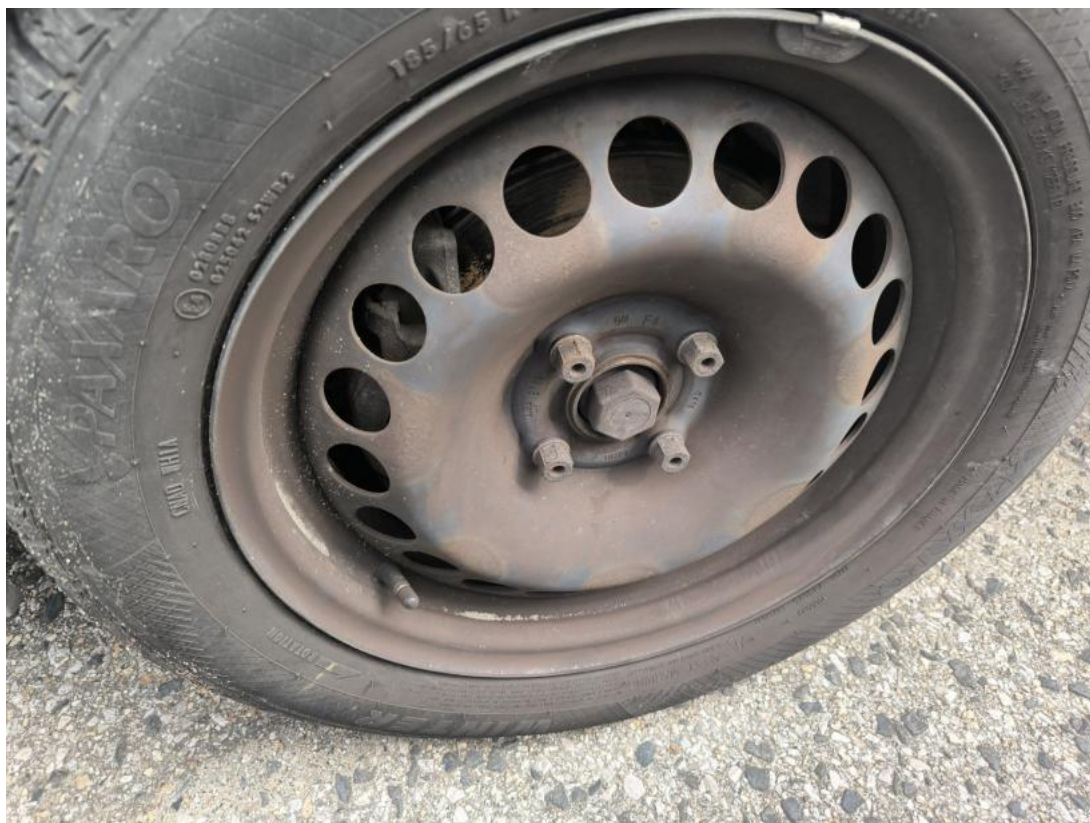
**Fot. 79**

| Poz. | Nazwa pozycji | Opis uszkodzeń | Kwalifik. | Naprawa [rbg] |
|---|---|---|---|---|
| 4 | Kołpak koła przód L | brak | WY | 0.1 |

Kołpak przedni L - Inne 1

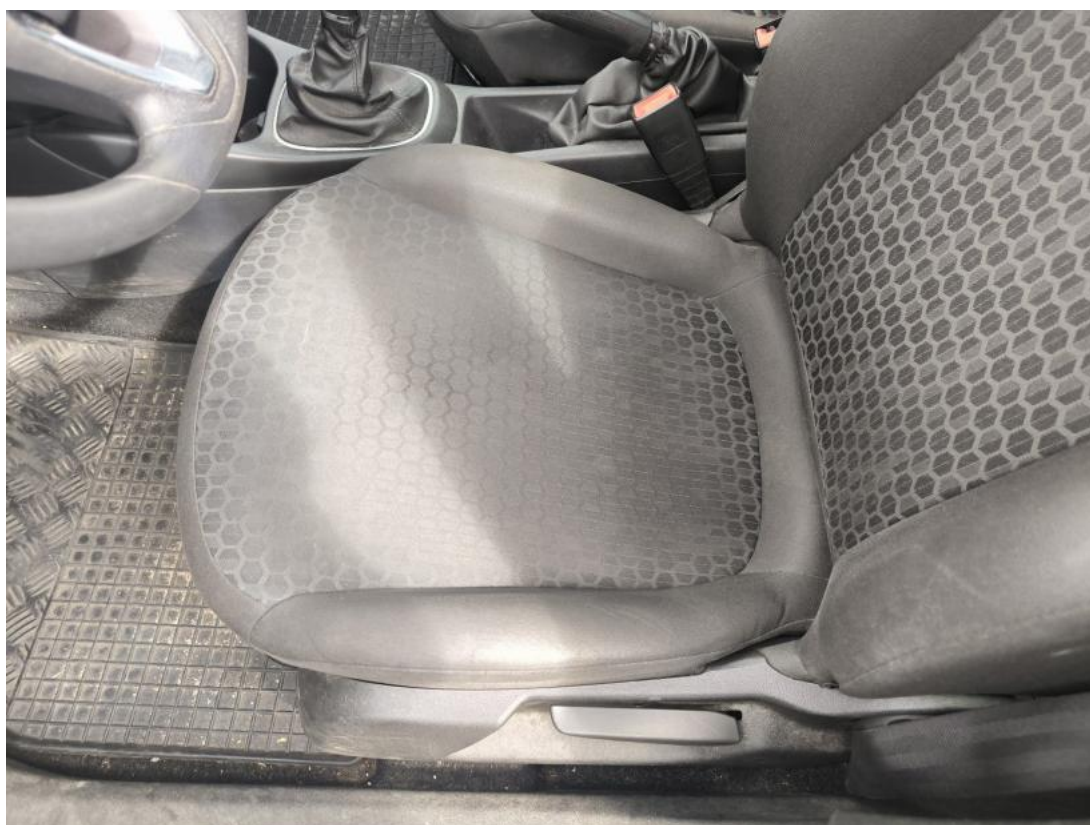
**Fot. 80**

| 10 | Tapicerka siedziska 1.rząd L | zabrudzenie | NA | |

Fotel prz. lew. - Inne 1

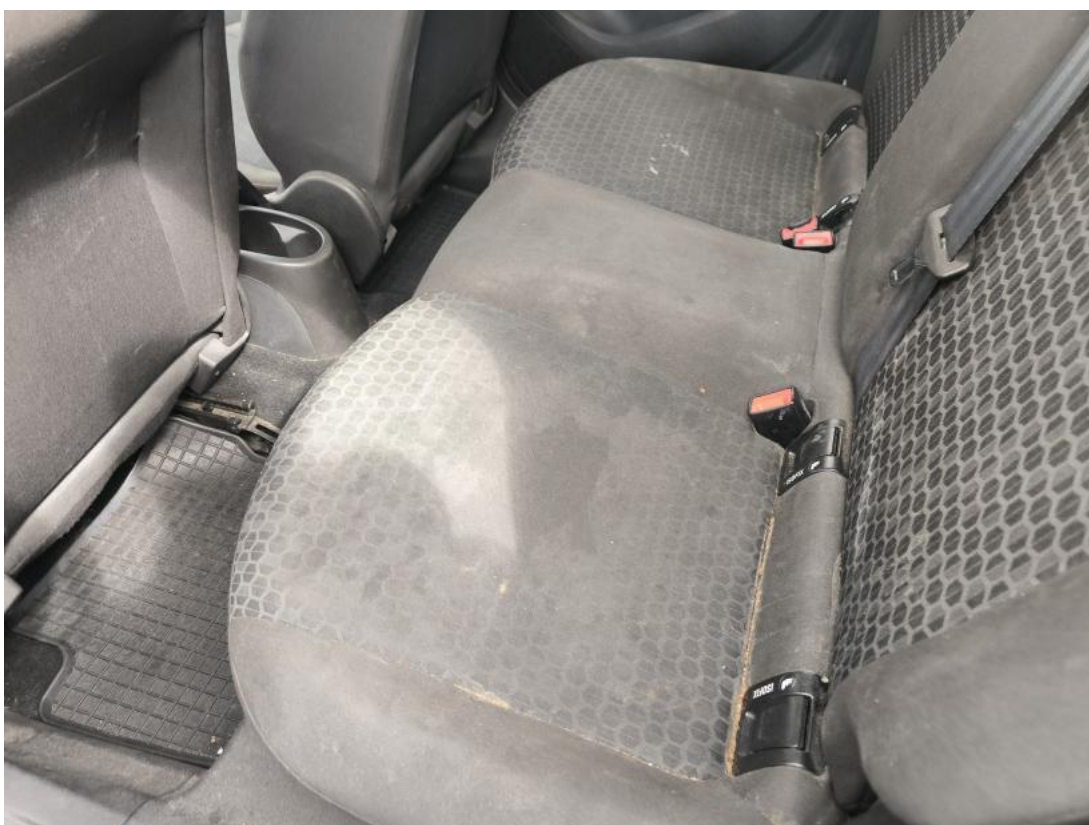
**Fot. 82**

| 12 | Tapicerka siedziska 2.rząd | zabrudzenie | NA | |

Kanapa tyl. - Inne 1

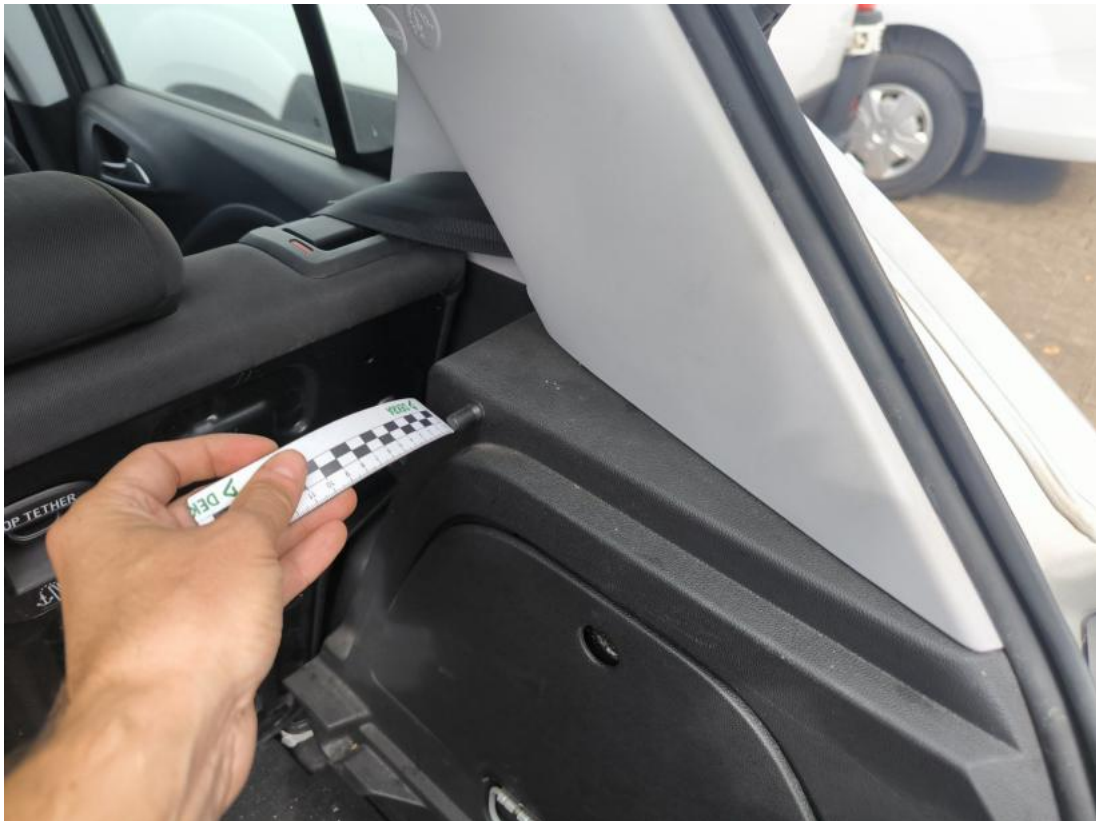
**Fot. 83**

| Poz. | Nazwa pozycji | Opis uszkodzeń | Kwalifik. | Naprawa [rbg] |
|---|---|---|---|---|
| 5 | Obicie półki tylnej | brak | WY | 0.1 |

Półka/roleta tylna - Inne 1
