## Raport z oględzin pojazdu

| Numer raportu | 13545/9/26-15201 | Data raportu | 07-09-2026 |

| Marka, model | OPEL Corsa E Hatchback 14-19 |
| Numer rejestracyjny | SK541NH |

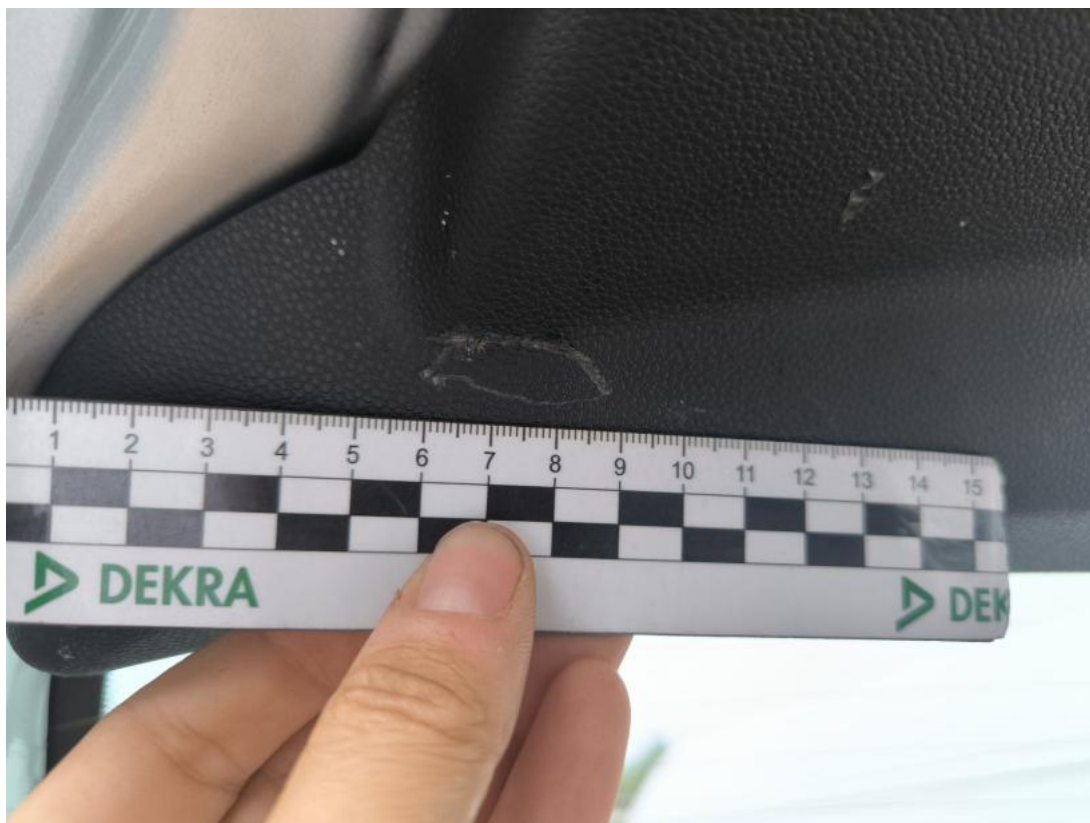
**Fot. 85**

Wykładzina pokrywy tylnej - Rysa/odprysk 1
