## Raport z oględzin pojazdu

| Numer raportu | 13574/9/26-15201 | Data raportu | 08-09-2026 |

| Marka, model | SKODA Fabia III Kombi 18-22 |
| Numer rejestracyjny | WD5619S |

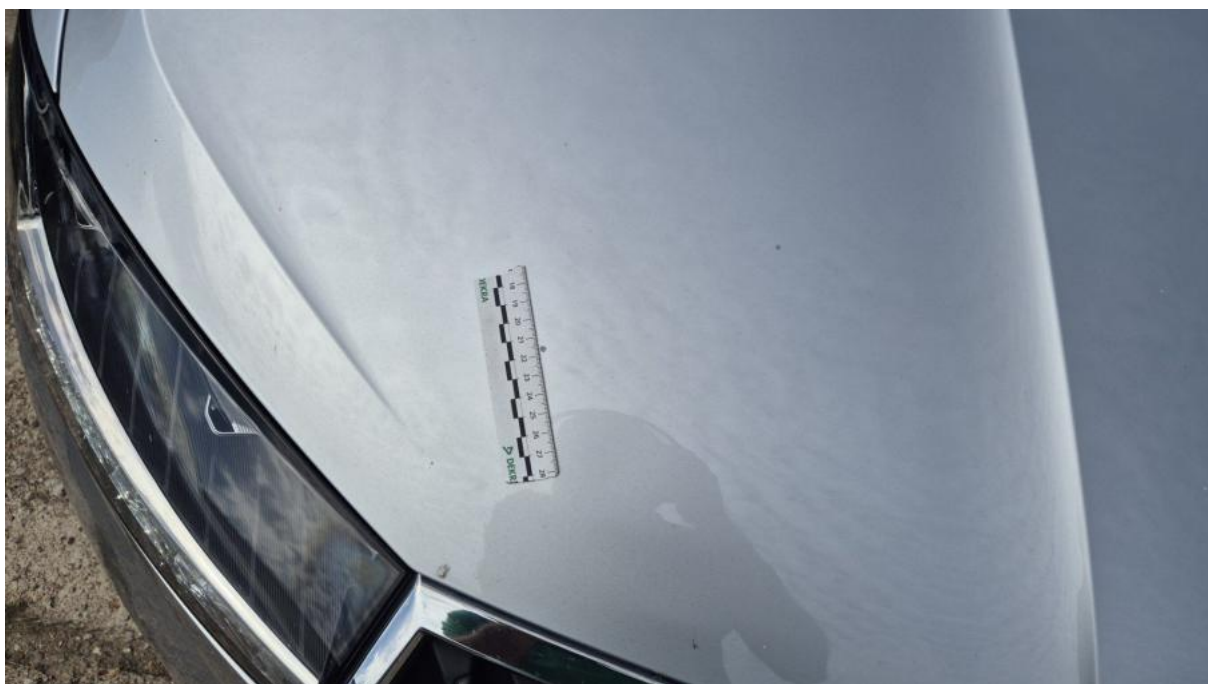
**Fot. 40**

| Poz. | Nazwa pozycji | Opis uszkodzeń | Kwalifik. | Naprawa [rbg] |
|---|---|---|---|---|
| 10 | Pokrywa przednia | odpryski lakieru | | |

Pokrywa komory silnika - Rysa/odprysk 1

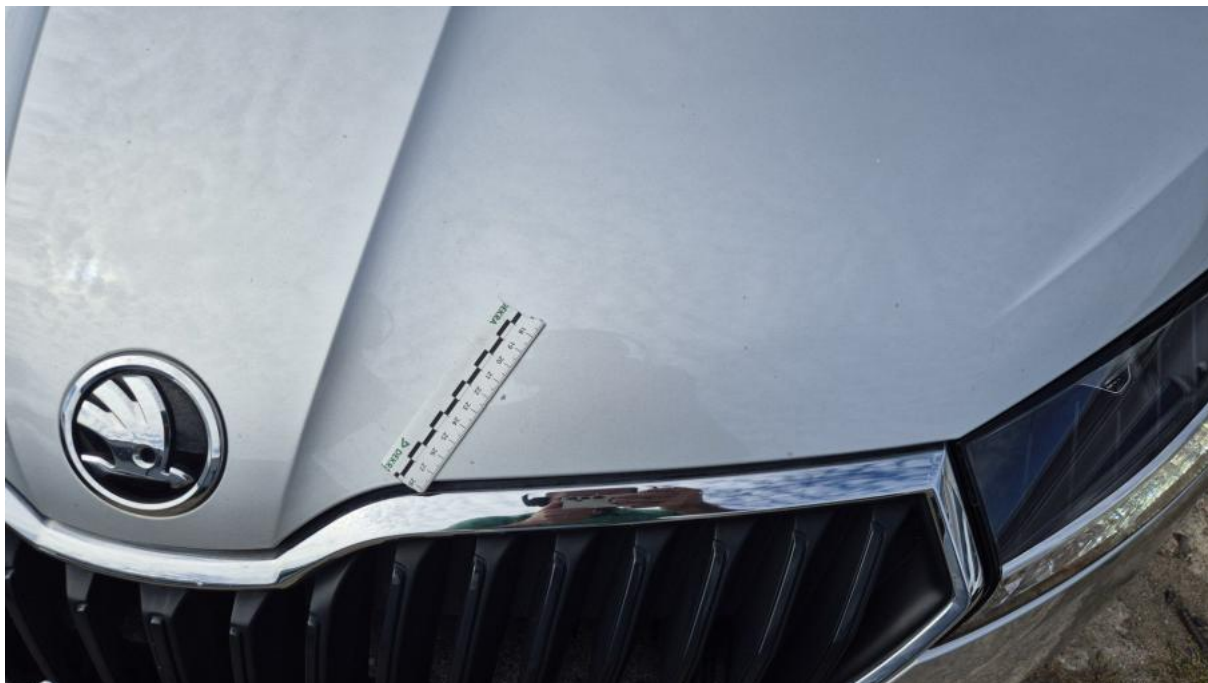
**Fot. 41**

Pokrywa komory silnika - Rysa/odprysk 2

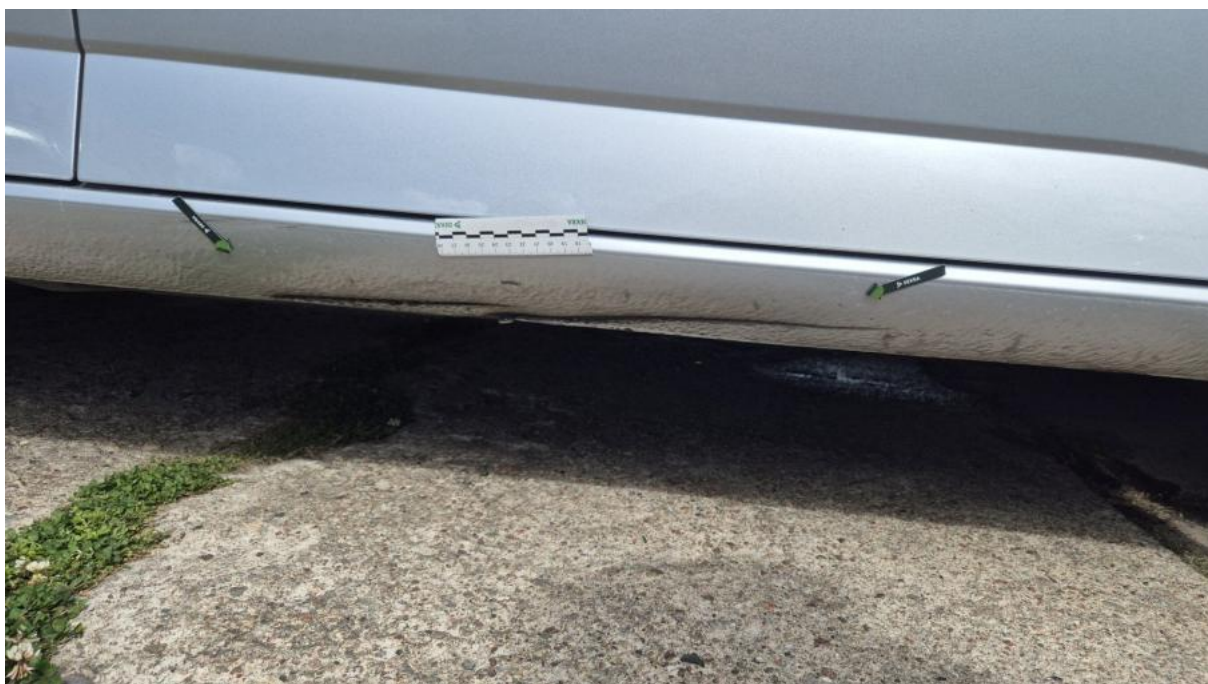
**Fot. 42**

| Poz. | Nazwa pozycji | Opis uszkodzeń | Kwalifik. | Naprawa [rbg] |
|---|---|---|---|---|
| 9 | Próg R | wgniecenie | NA | 3 |

Próg P - Wgniecenie/odkształcenie 1

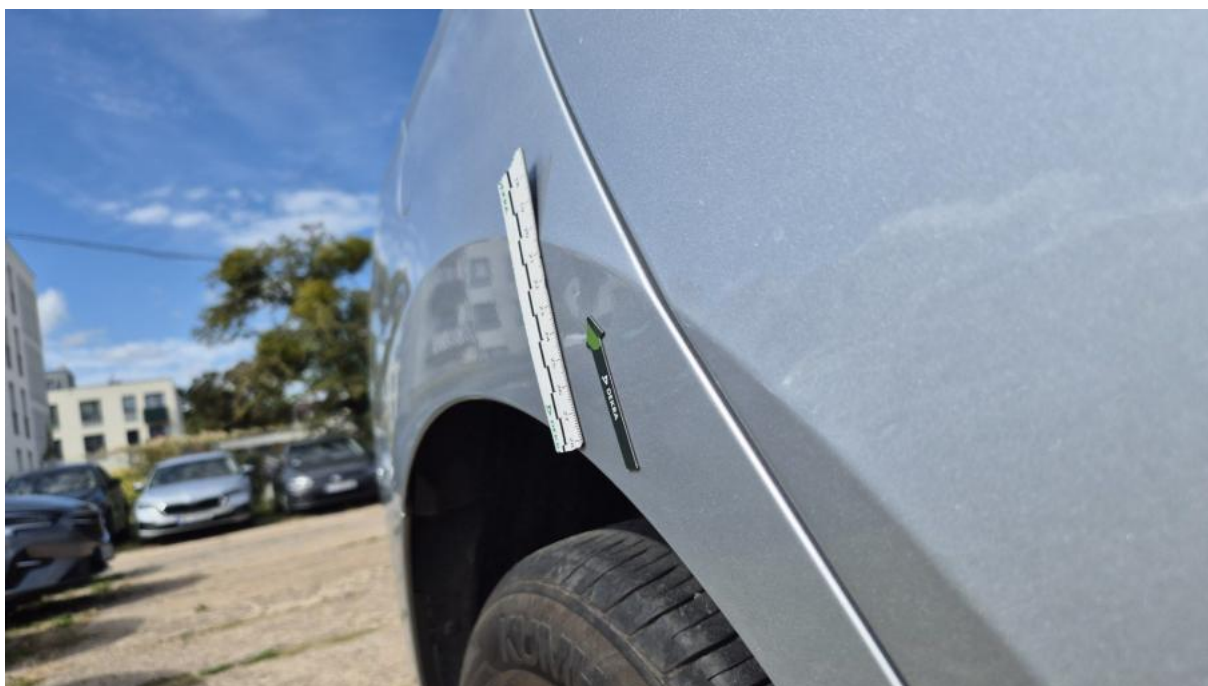
**Fot. 43**

| Poz. | Nazwa pozycji | Opis uszkodzeń | Kwalifik. | Naprawa [rbg] |
|---|---|---|---|---|
| 15 | Błotnik tylny R | wgniecenie | | |

Błotnik tylny P / Ściana boczna P - Wgniecenie/odkształcenie 1

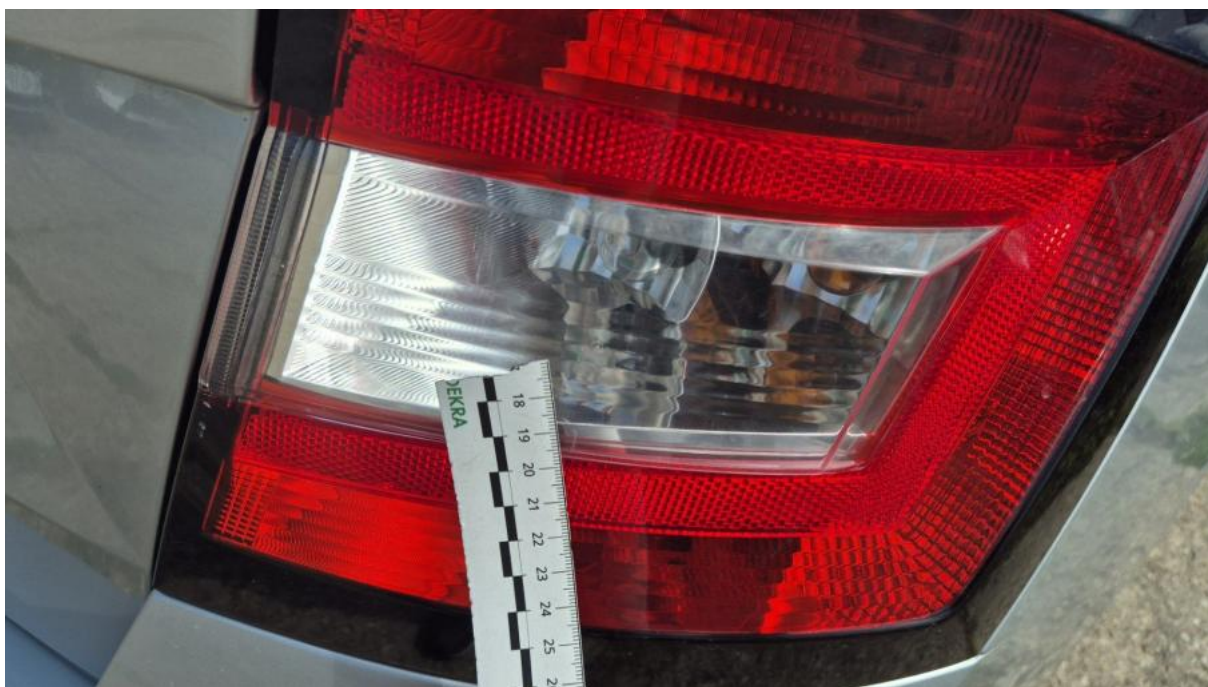
**Fot. 44**

| Poz. | Nazwa pozycji | Opis uszkodzeń | Kwalifik. | Naprawa [rbg] |
|---|---|---|---|---|
| 13 | Lampa tylna R | zarysowanie | | |

Lampa tylna zew P - Rysa/odprysk 1

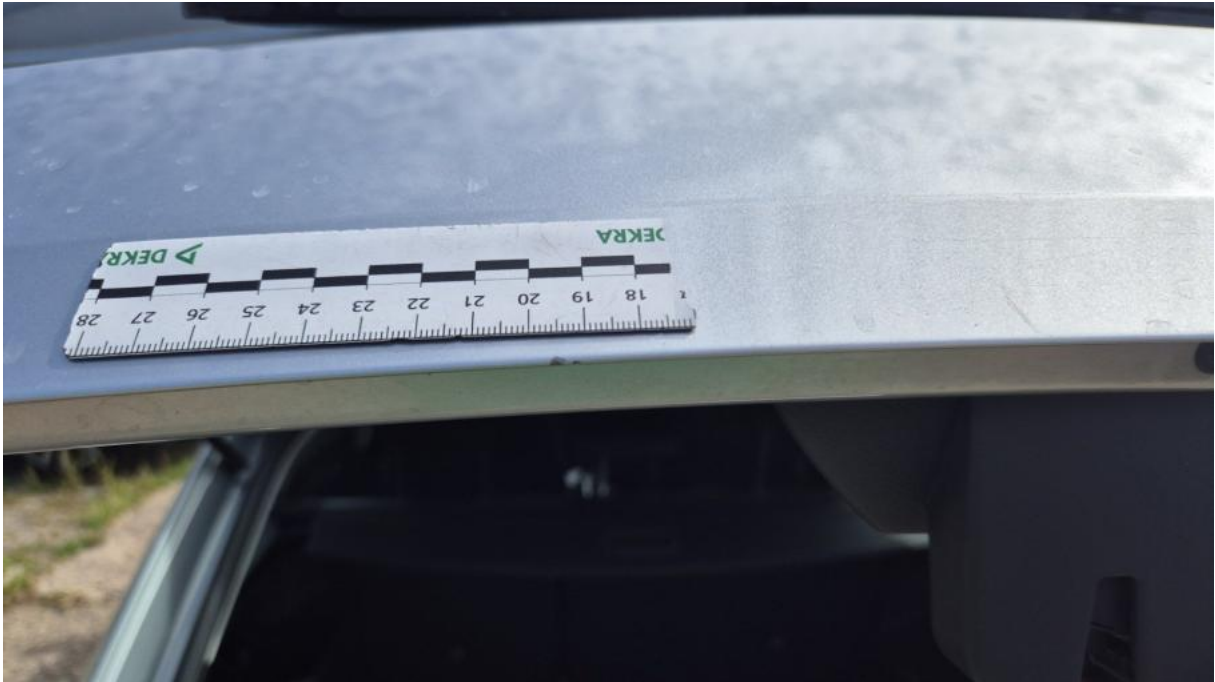
**Fot. 45**

| Poz. | Nazwa pozycji | Opis uszkodzeń | Kwalifik. | Naprawa [rbg] |
|---|---|---|---|---|
| 16 | Pokrywa tylna | odpryski lakieru, wgniecenie | | |

Pokrywy bagażnika - Rysa/odprysk 1

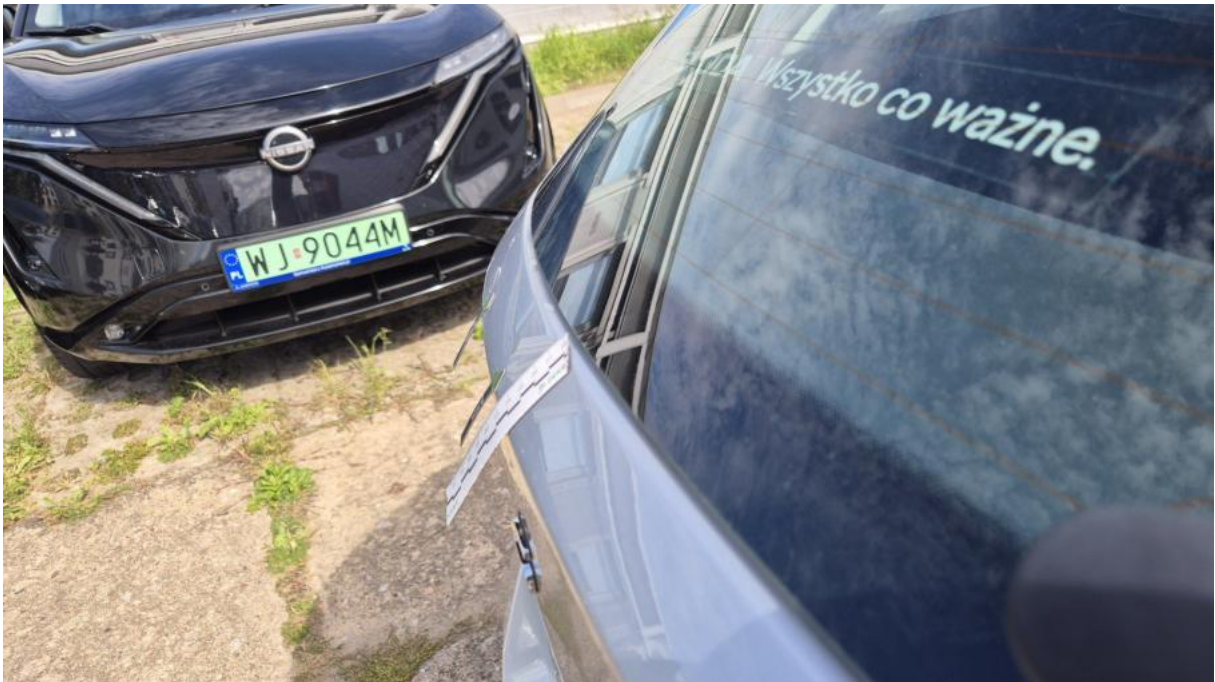
**Fot. 46**

Pokrywy bagażnika - Wgniecenie/odkształcenie 1

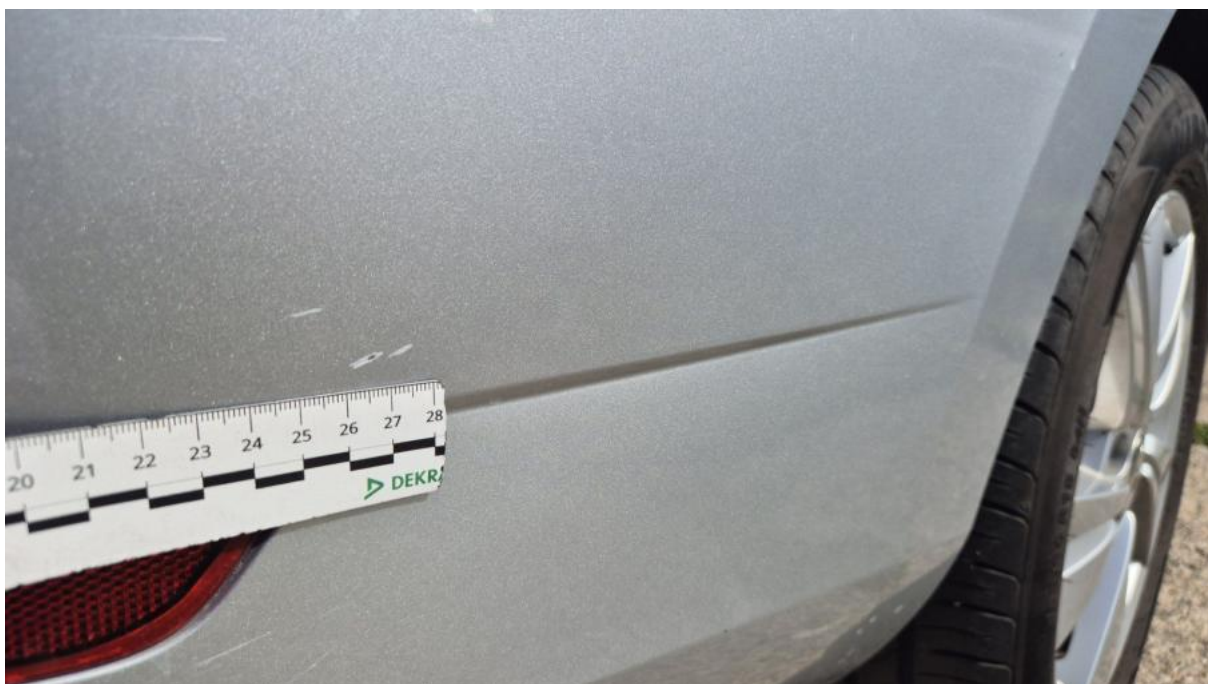
**Fot. 48**

| Poz. | Nazwa pozycji | Opis uszkodzeń | Kwalifik. | Naprawa [rbg] |
|---|---|---|---|---|
| 12 | Okładzina zderzaka tylnego | odpryski lakieru | | |

Zderzak tylny - Rysa/odprysk 1

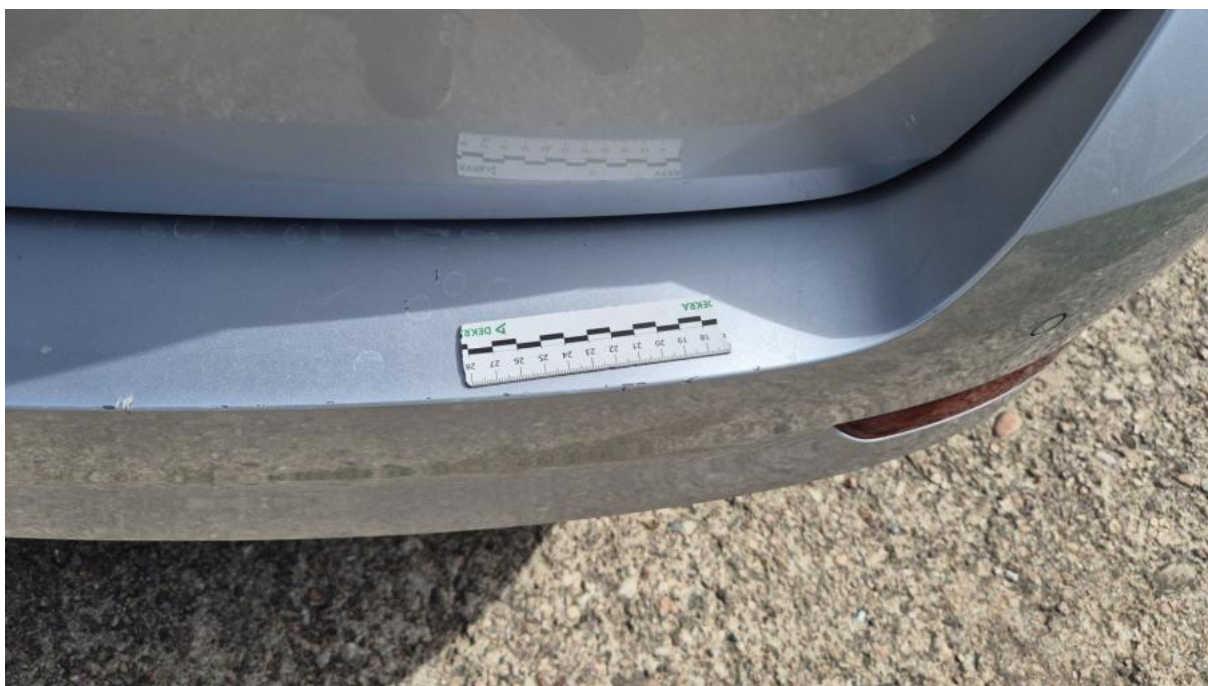
**Fot. 49**

Zderzak tylny - Rysa/odprysk 2

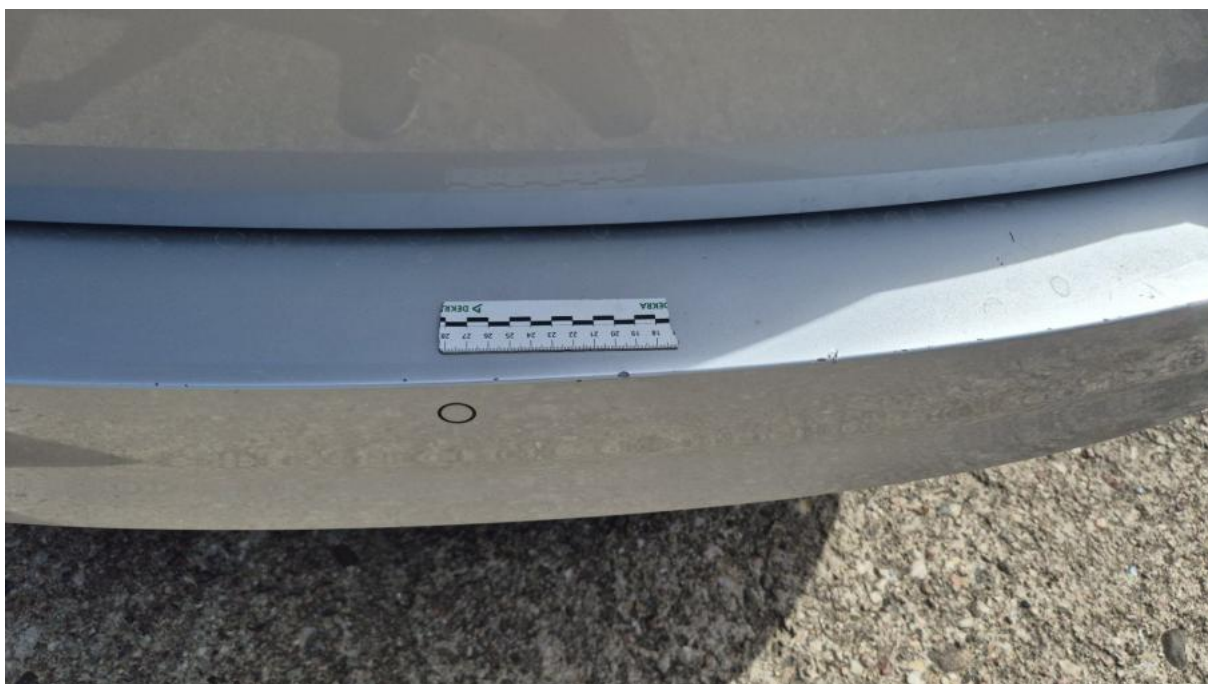
**Fot. 50**

Zderzak tylny() - Rysa/odprysk 3

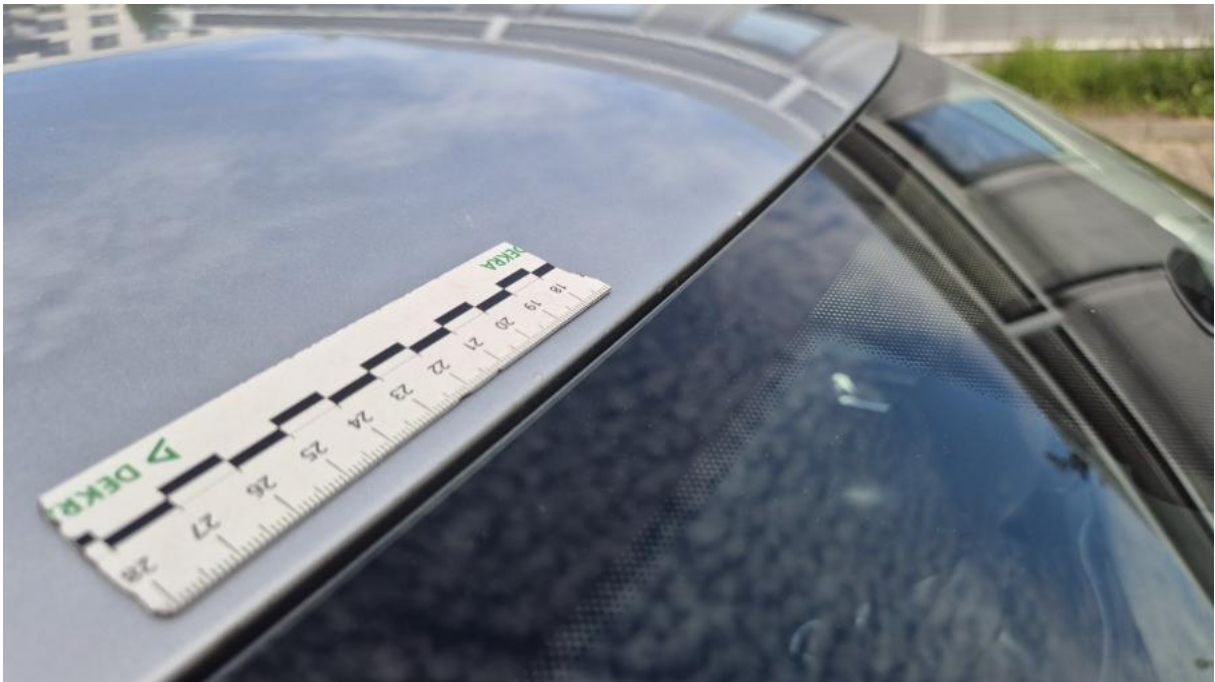
**Fot. 52**

| Poz. | Nazwa pozycji | Opis uszkodzeń | Kwalifik. | Naprawa [rbg] |
|---|---|---|---|---|
| 11 | Dach | wgniecenie, wgniecenie, odpryski lakieru | | |

Dach - Rysa/odprysk 1

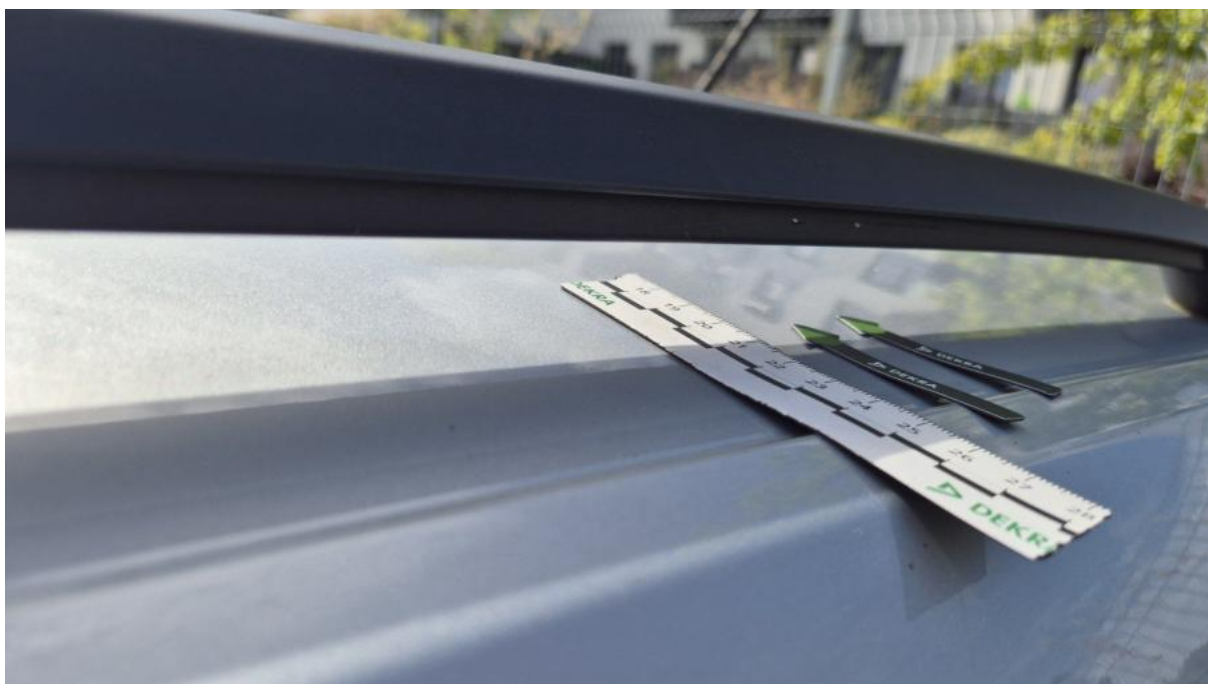
**Fot. 54**

Dach - Wgniecenie/odkształcenie 2

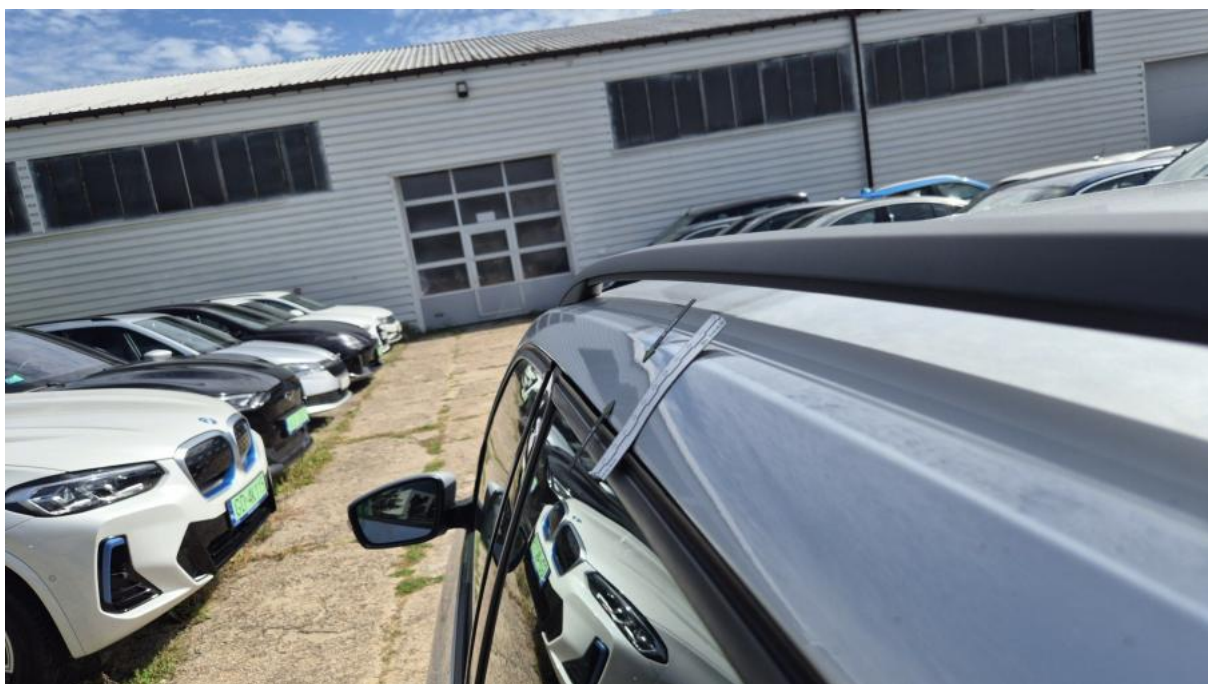
**Fot. 56**

Rama dachu L - Wgniecenie/odkształcenie 1

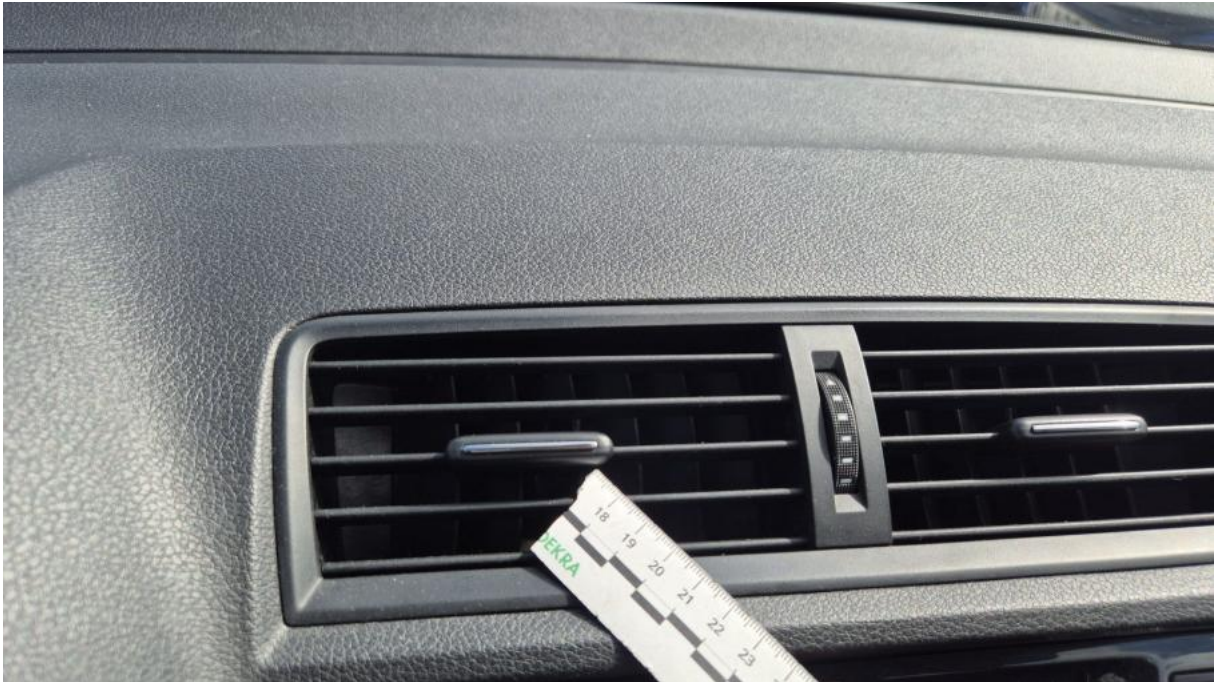
**Fot. 57**

| Poz. | Nazwa pozycji | Opis uszkodzeń | Kwalifik. | Naprawa [rbg] |
|---|---|---|---|---|
| 3 | Krata wlotu powietrza góra | inne | WY | 0.2 |

Dysze nawiewu deski rozdzielczej - Inne 1

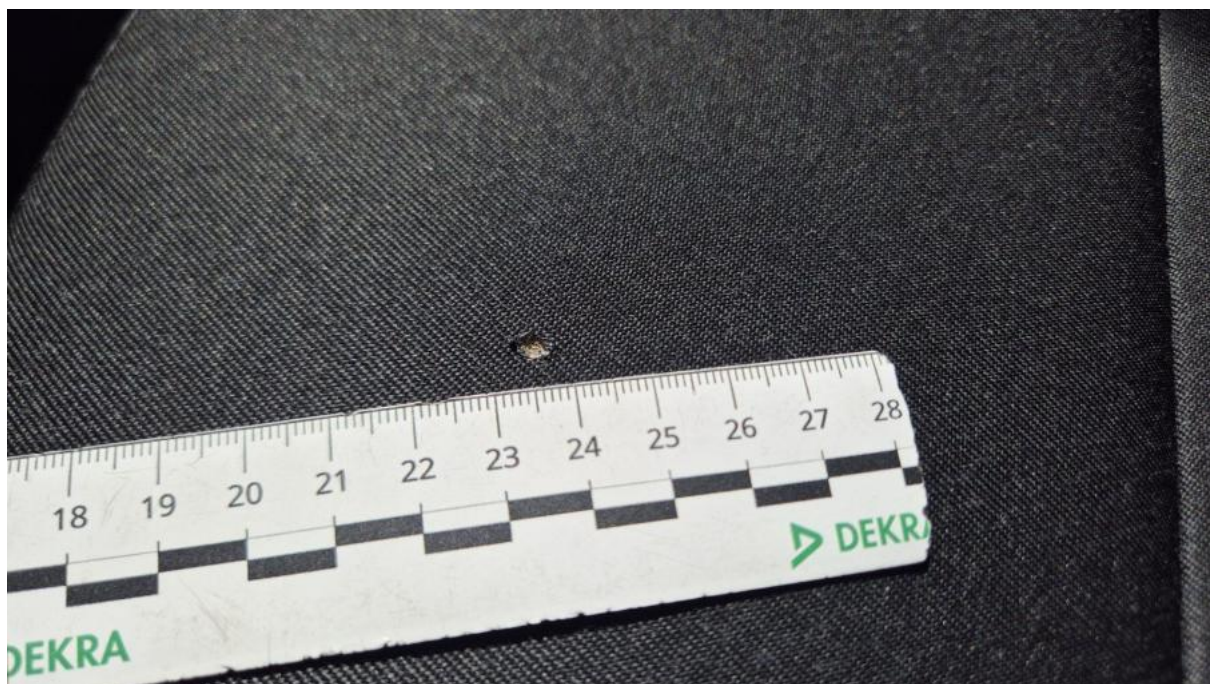
**Fot. 59**

| Poz. | Nazwa pozycji | Opis uszkodzeń | Kwalifik. | Naprawa [rbg] |
|---|---|---|---|---|
| 6 | Tapicerka siedziska 1.rząd L | przepalenie | WY | 0.5 |

Fotel prz. lew. - Inne 1

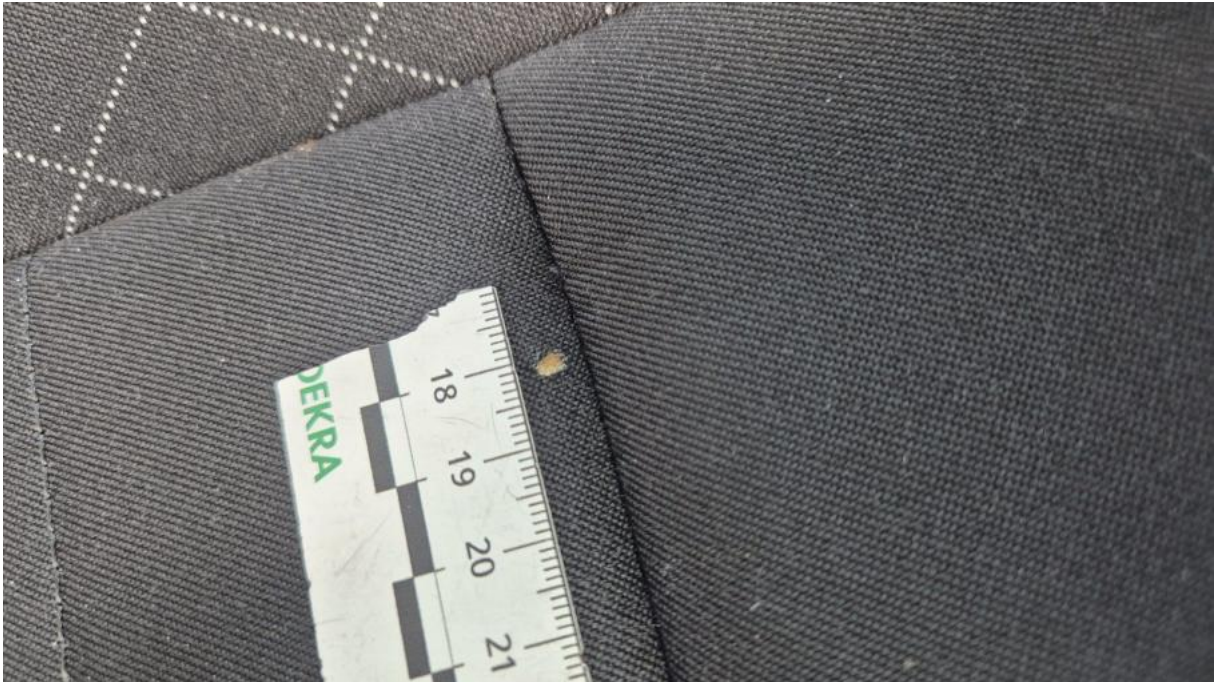
**Fot. 61**

| Poz. | Nazwa pozycji | Opis uszkodzeń | Kwalifik. | Naprawa [rbg] |
|---|---|---|---|---|
| 7 | Tapicerka siedziska 2.rząd | przepalenie | WY | 0.4 |

Kanapa tyl. - Inne 1

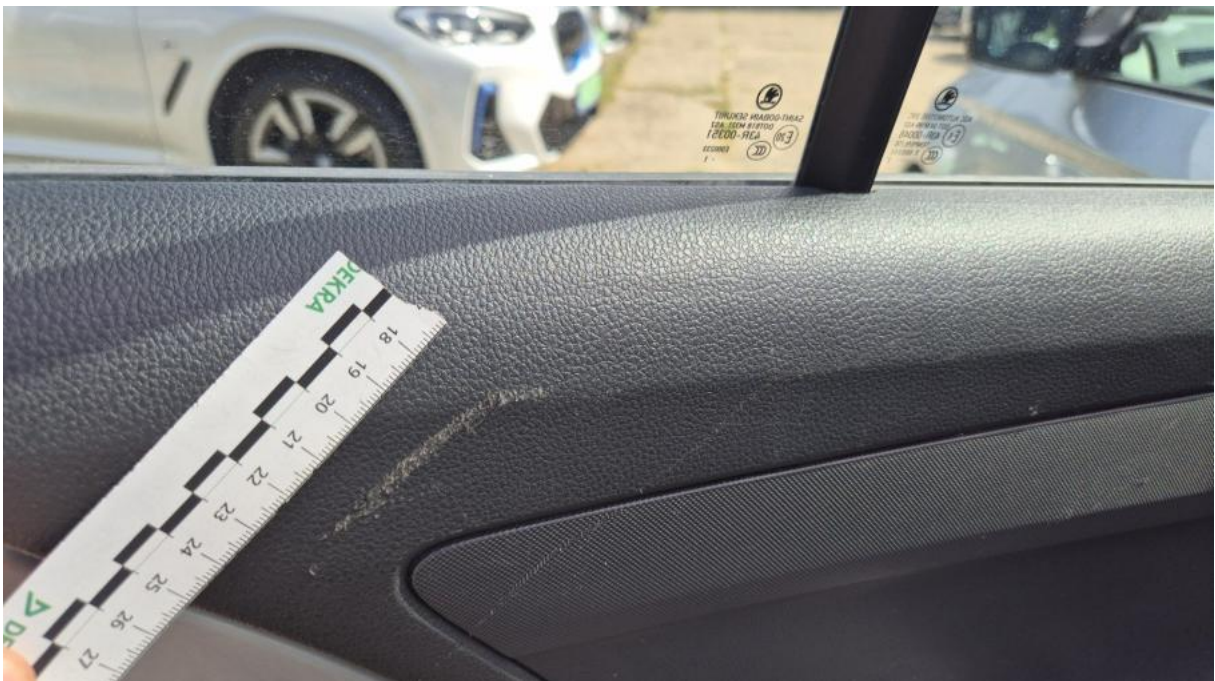
**Fot. 62**

| Poz. | Nazwa pozycji | Opis uszkodzeń | Kwalifik. | Naprawa [rbg] |
|---|---|---|---|---|
| 17 | Tapicerka drzwi tylnych L | zarysowanie | | |

Tapicerka drzwi tylnych L - Rysa/odprysk 1

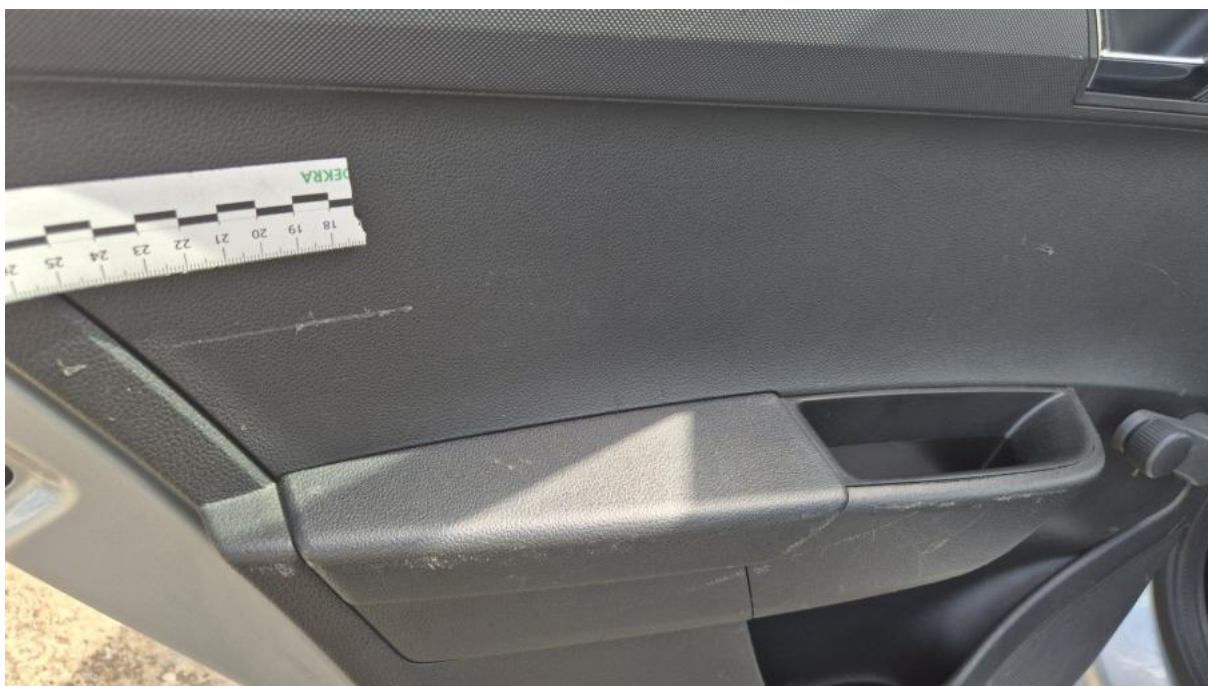
**Fot. 63**

Tapicerka drzwi tylnych L - Rysa/odprysk 2

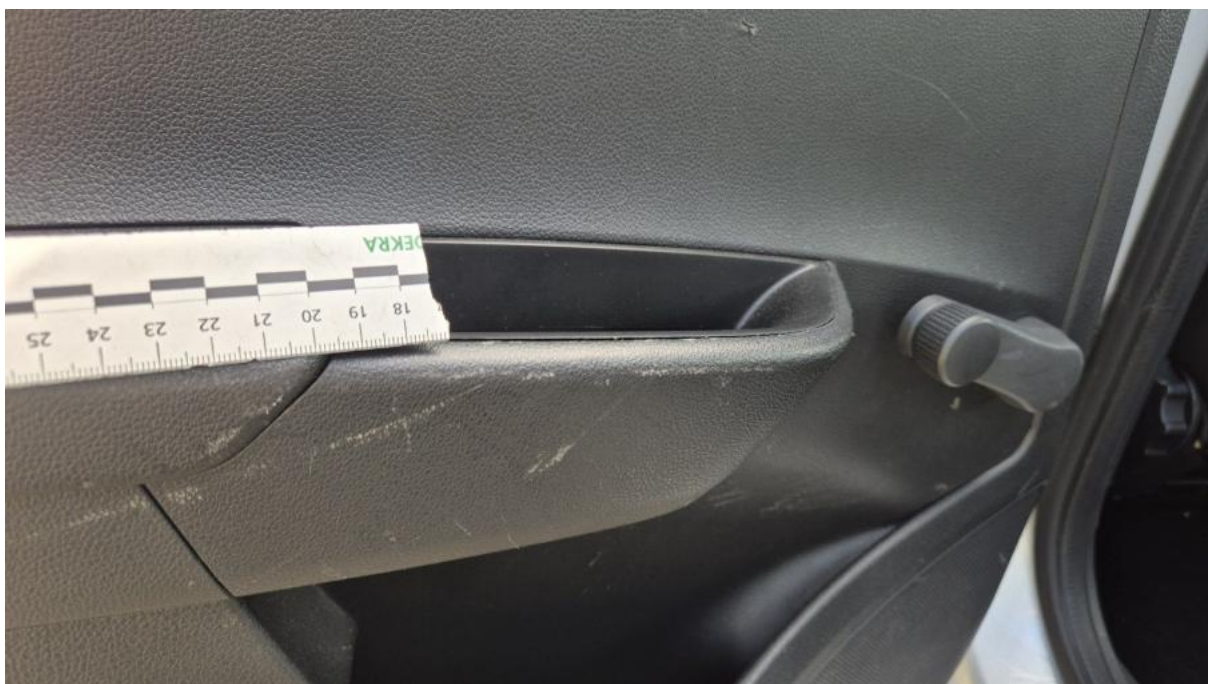
**Fot. 64**

Tapicerka drzwi tylnych L() - Rysa/odprysk 3

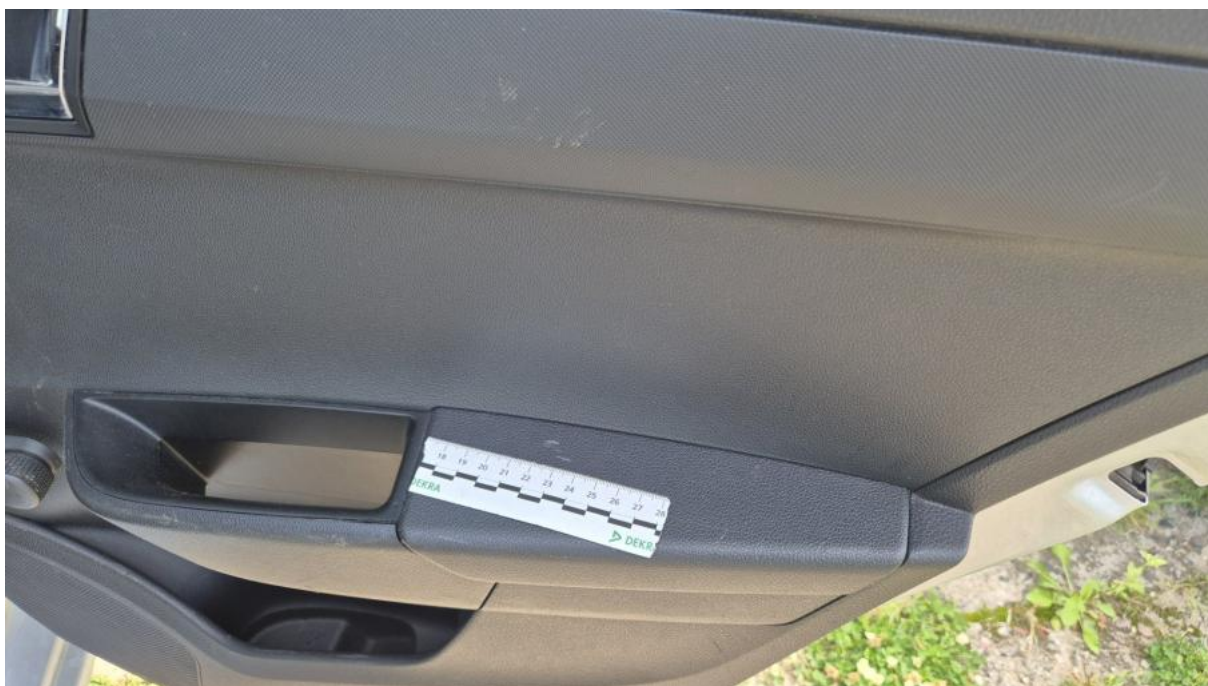
**Fot. 65**

| Poz. | Nazwa pozycji | Opis uszkodzeń | Kwalifik. | Naprawa [rbg] |
|---|---|---|---|---|
| 18 | Tapicerka drzwi tylnych R | zarysowanie | | |

Tapicerka drzwi tylnych P - Rysa/odprysk 1

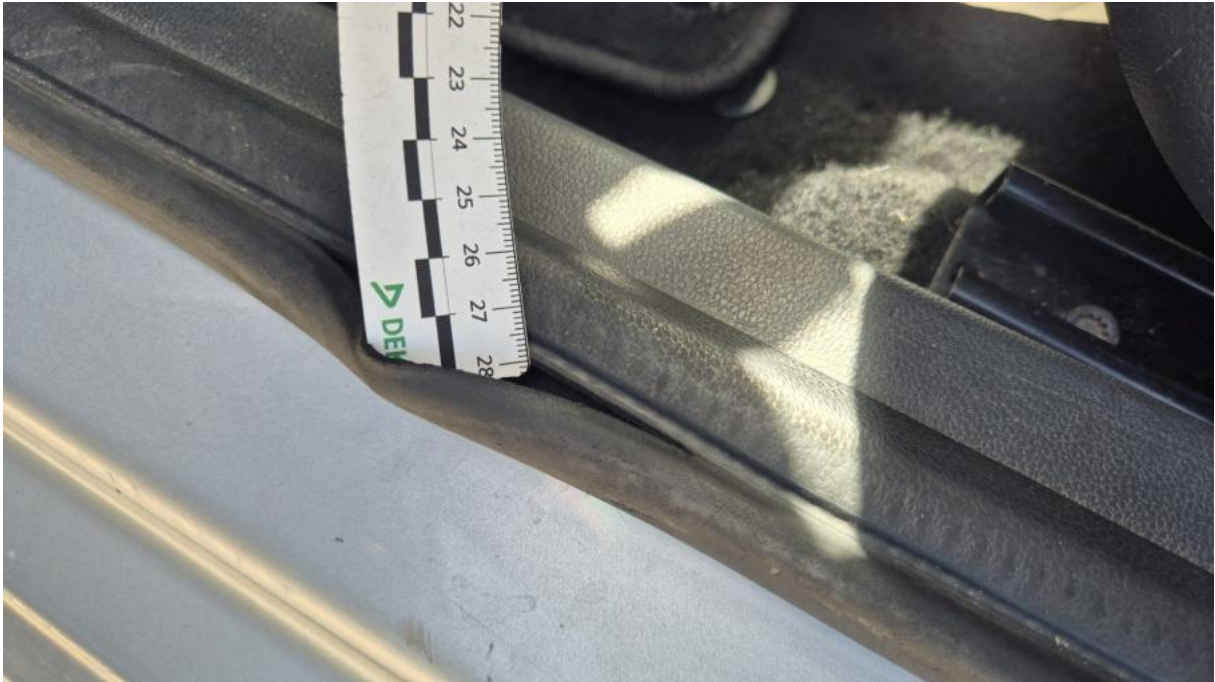
**Fot. 67**

| Poz. | Nazwa pozycji | Opis uszkodzeń | Kwalifik. | Naprawa [rbg] |
|---|---|---|---|---|
| 1 | Uszczelka drzwi wewnętrz. L | pęknięcie/rozerwanie | WY | |

Uszczelka drzwi przednich L - Pęknięcie/rozerwanie 1

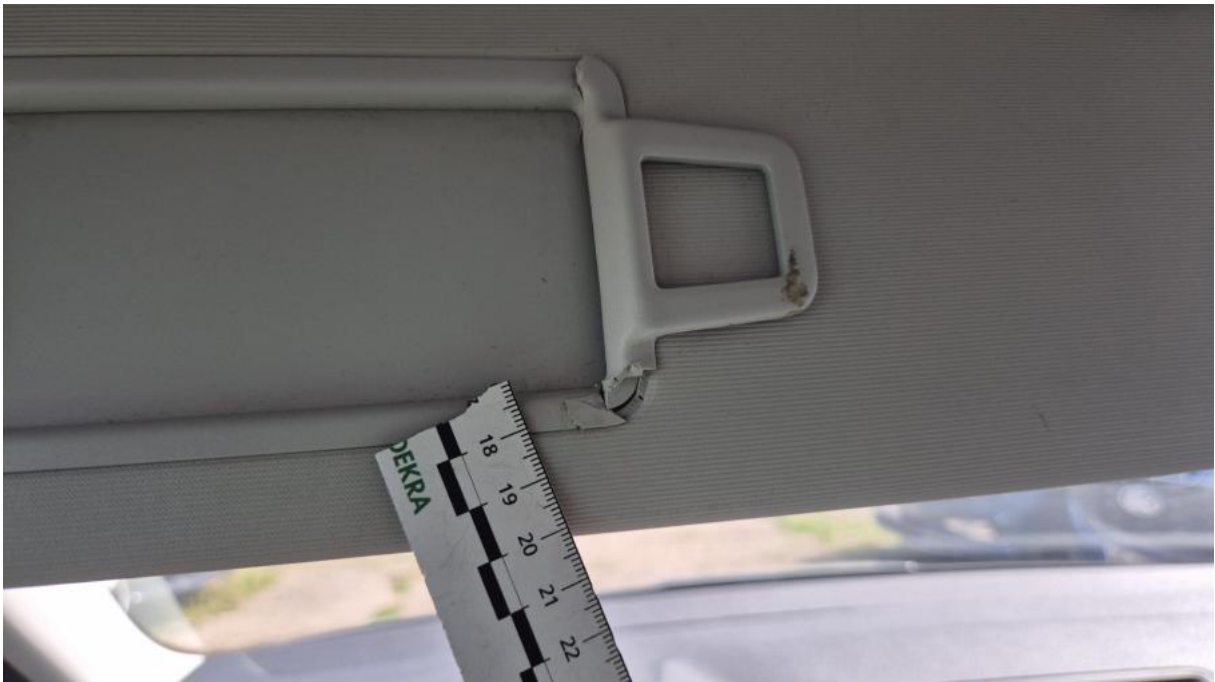
**Fot. 68**

| Poz. | Nazwa pozycji | Opis uszkodzeń | Kwalifik. | Naprawa [rbg] |
|---|---|---|---|---|
| 5 | Ochrona przeciwsłoneczna L | pęknięcie | WY | |

Ostona p/słoneczna lewa - Pęknięcie/rozerwanie 1

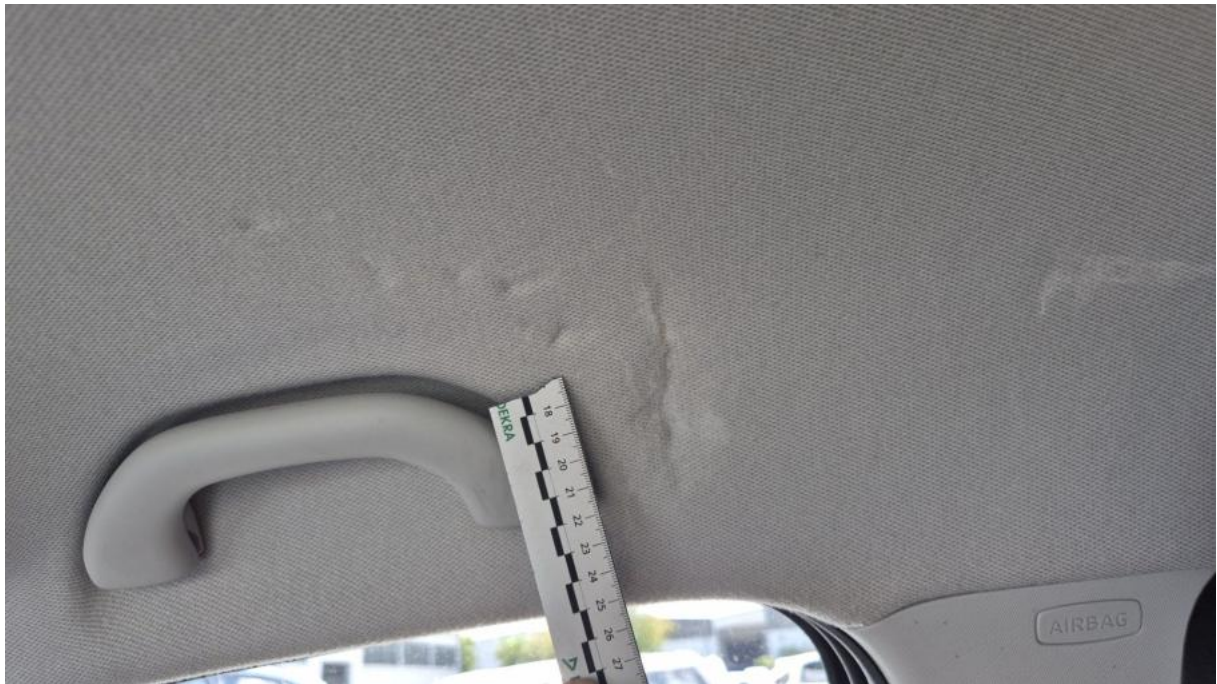
**Fot. 69**

| Poz. | Nazwa pozycji | Opis uszkodzeń | Kwalifik. | Naprawa [rbg] |
|---|---|---|---|---|
| 4 | Podsufitka | pęknięcie/rozerwanie | WY | 0.9 |

Podsufitka - Wgniecenie/odkształcenie 1

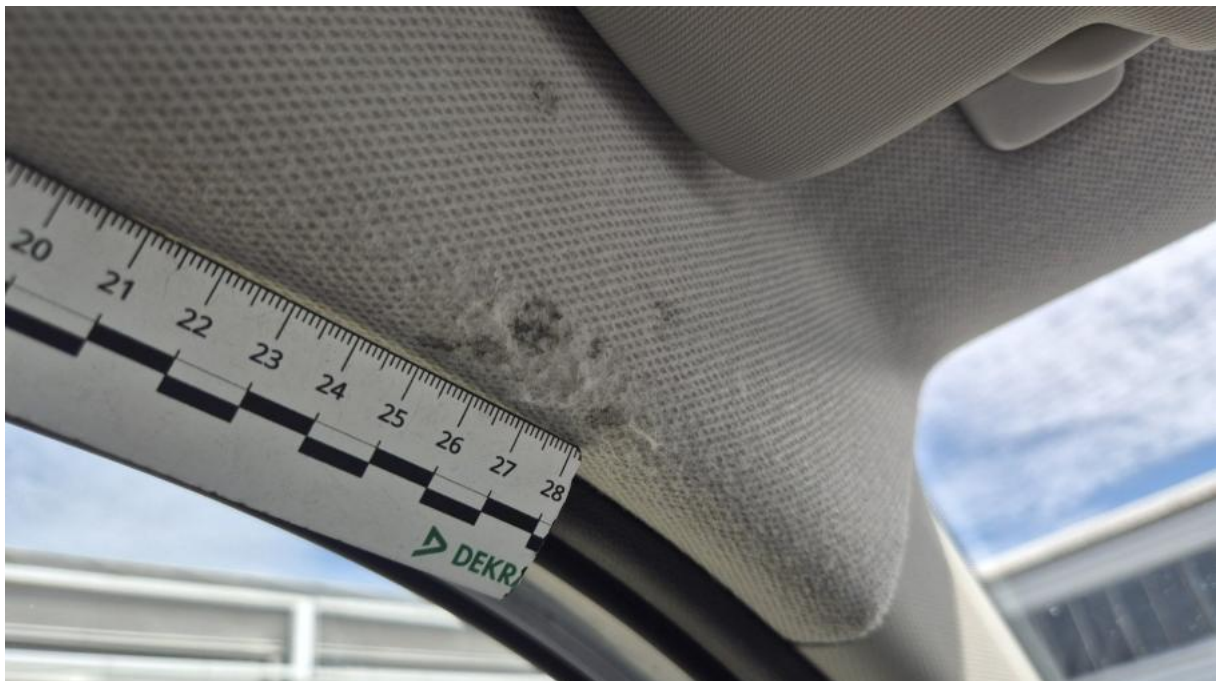
**Fot. 70**

Podsufitka - Inne 1

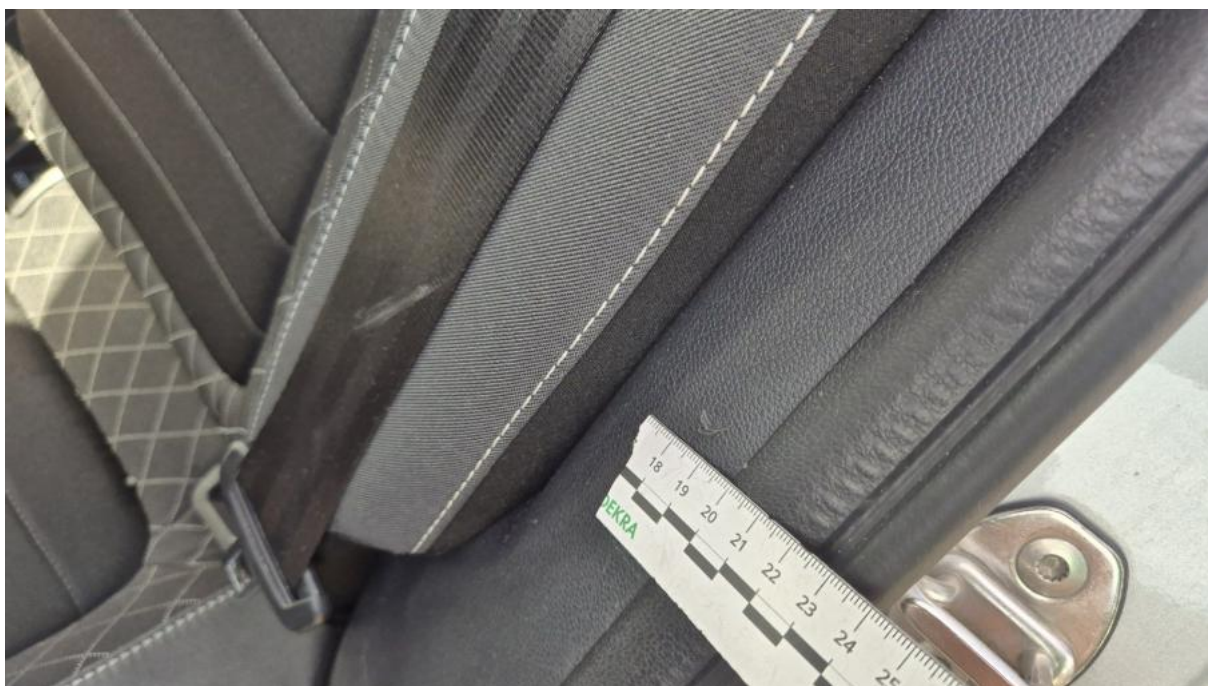
**Fot. 71**

Wykładzina(y) słupka tylnego L - Rysa/odprysk 1

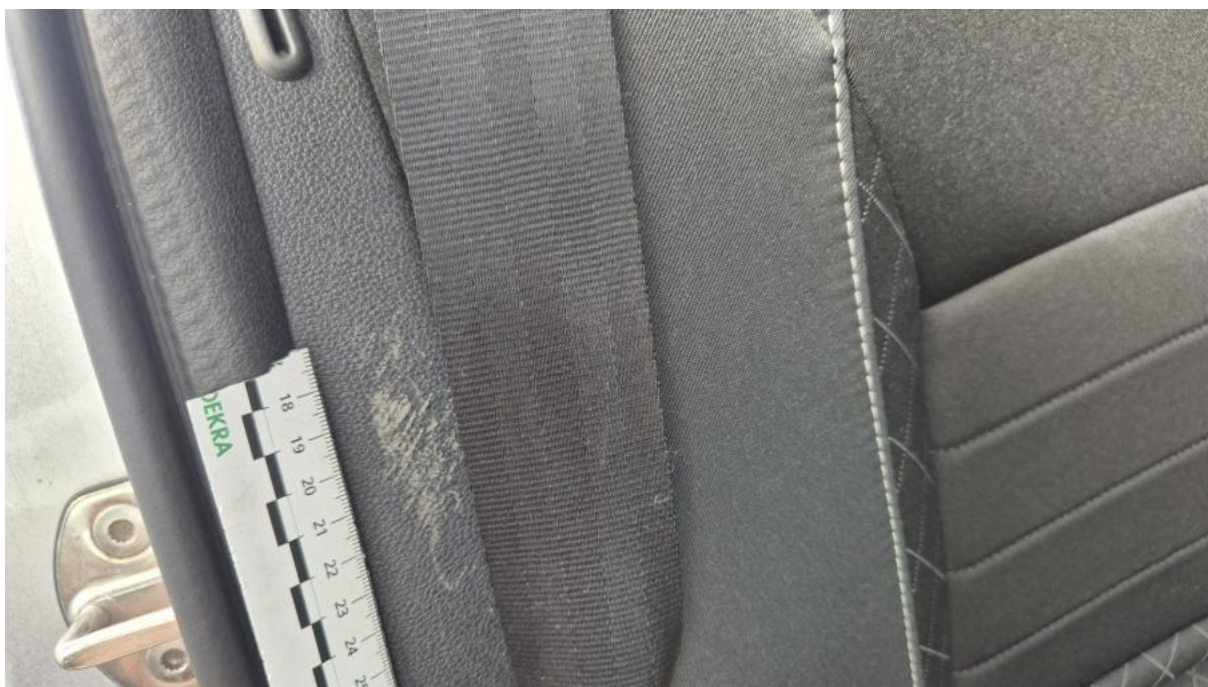
**Fot. 72**

Wykładzina(y) słupka tylnego P - Rysa/odprysk 1
