## Raport z oględzin pojazdu

| Numer raportu | 13574/9/26-15201 | Data raportu | 08-09-2026 |

| Marka, model | SKODA Fabia III Kombi 18-22 |
| Numer rejestracyjny | WD5619S |

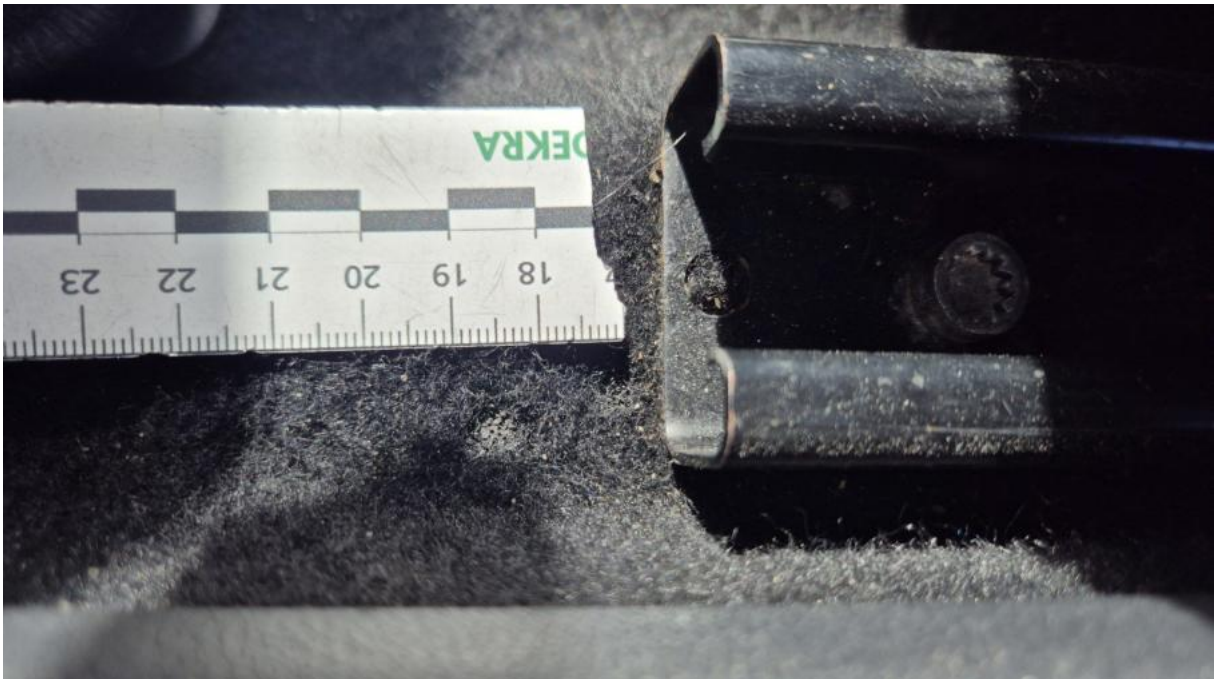
**Fot. 74**

| Poz. | Nazwa pozycji | Opis uszkodzeń | Kwalifik. | Naprawa [rbg] |
|---|---|---|---|---|
| 8 | Dywaniki podłogi komplet | przepalenie | WY | 1.5 |

Wykładzina podłogi - Inne 1

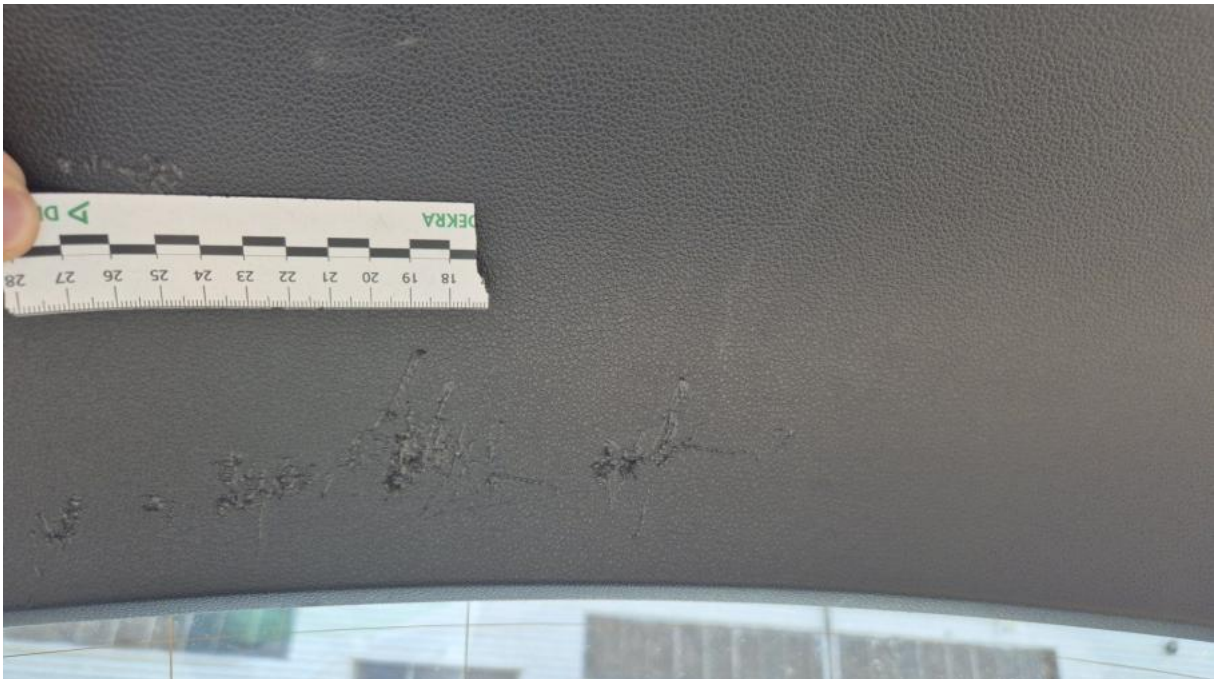
**Fot. 76**

| Poz. | Nazwa pozycji | Opis uszkodzeń | Kwalifik. | Naprawa [rbg] |
|---|---|---|---|---|
| 19 | Nakładka pokrywy tylnej dół | zarysowanie | | |

Wykładzina pokrywy bagażnika - Rysa/odprysk 1
