## Raport z oględzin pojazdu

| Numer raportu | 13576/9/26-15201 | Data raportu | 08-09-2026 |

| Numer identyfikacyjny (VIN) | <b>TMBJP6NJ4NZ019111</b> |
| Marka, model | SKODA Fabia III Kombi 18-22 |

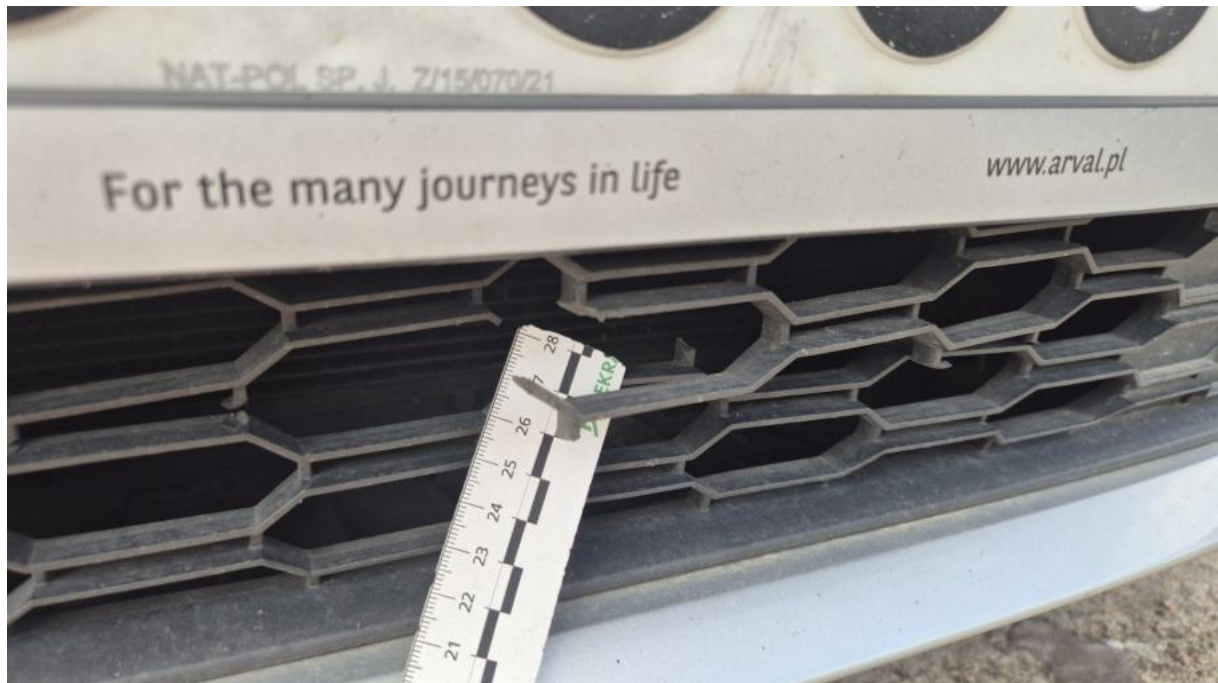
**Fot. 39**

| Poz. | Nazwa pozycji | Opis uszkodzeń | Kwalifik. | Naprawa [rbg] |
|---|---|---|---|---|
| 1 | Krata wlotu powietrza | pęknięcie | WY | 1.2 |

Krata zderzaka prz. - Pęknięcie/rozerwanie 1

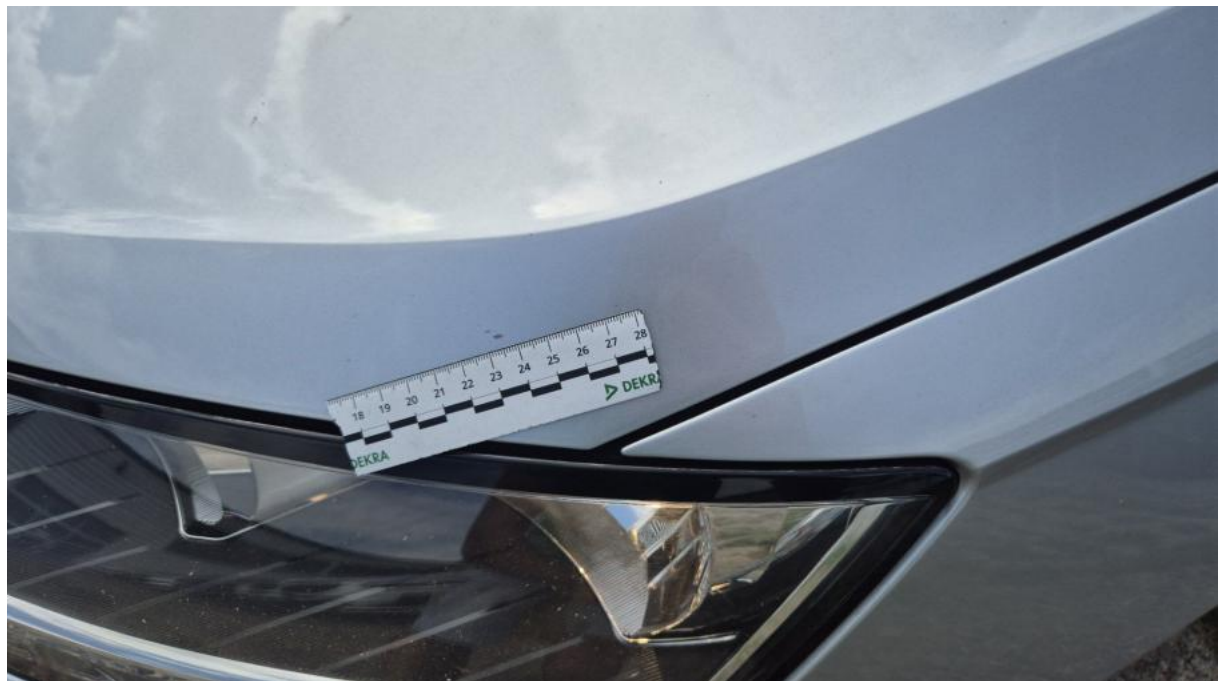
**Fot. 40**

| Poz. | Nazwa części | Przedział grubości powłoki lakierowej [ $\mu\text{m}$ ] |
|---|---|---|
| 1 | Pokrywa komory silnika | 150 - 500 |

| Poz. | Nazwa pozycji | Opis uszkodzeń | Kwalifik. | Naprawa [rbg] |
|---|---|---|---|---|
| 8 | Pokrywa przednia | odpryski lakieru | | |

Pokrywa komory silnika - Rysa/odprysk 1

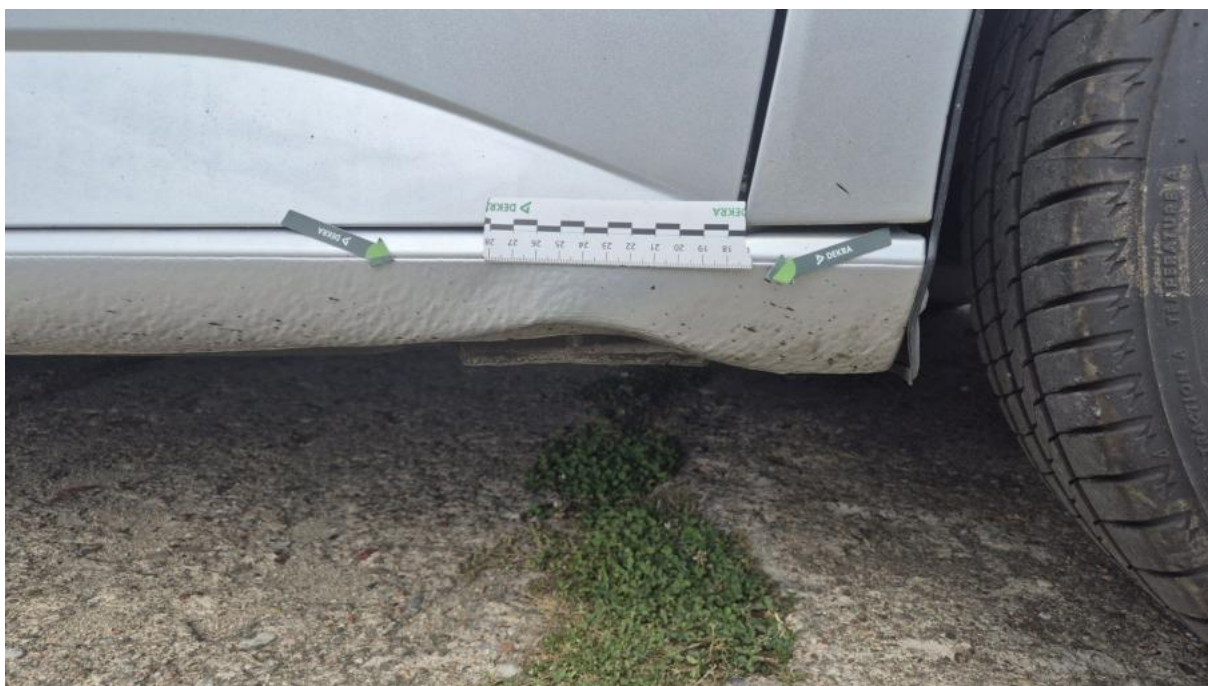
**Fot. 41**

| Poz. | Nazwa pozycji | Opis uszkodzeń | Kwalifik. | Naprawa [rbg] |
|---|---|---|---|---|
| 5 | Próg R | wgniecenie | NA | 2.5 |

Próg P - Wgniecenie/odkształcenie 1

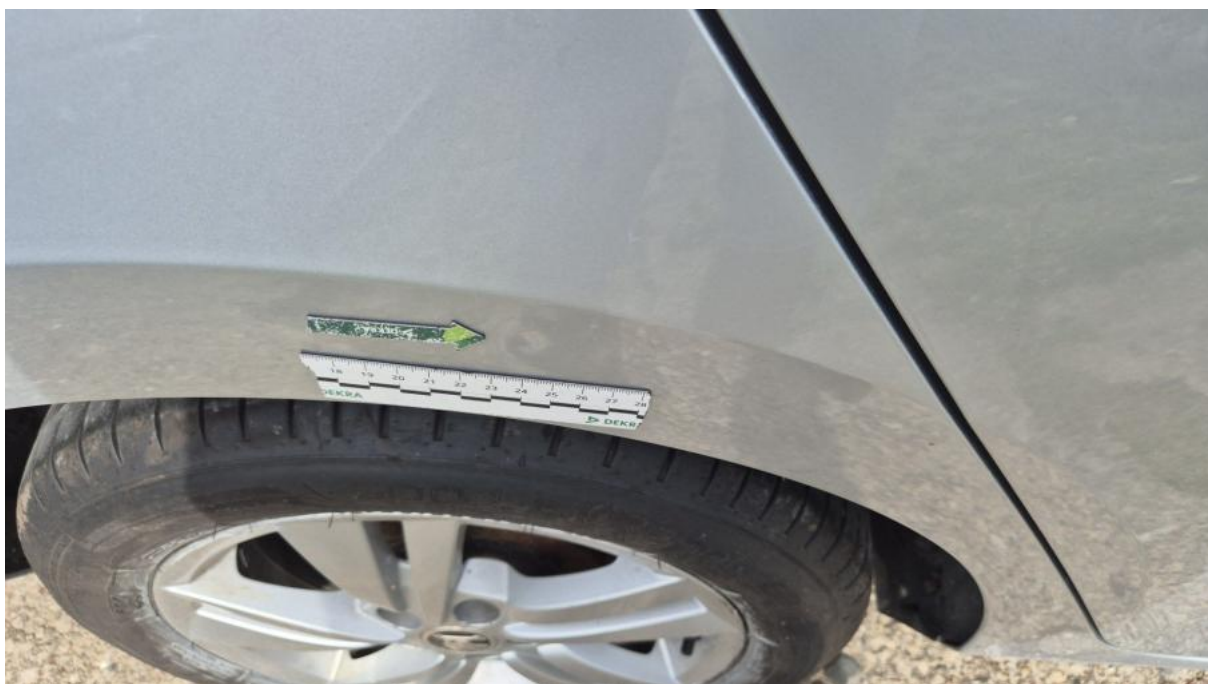
**Fot. 42**

| Poz. | Nazwa pozycji | Opis uszkodzeń | Kwalifik. | Naprawa [rbg] |
|---|---|---|---|---|
| 13 | Łotnik tylny R | wgniecenie | | |

Błotnik tylny P / Ściana boczna P - Wgniecenie/odkształcenie 1

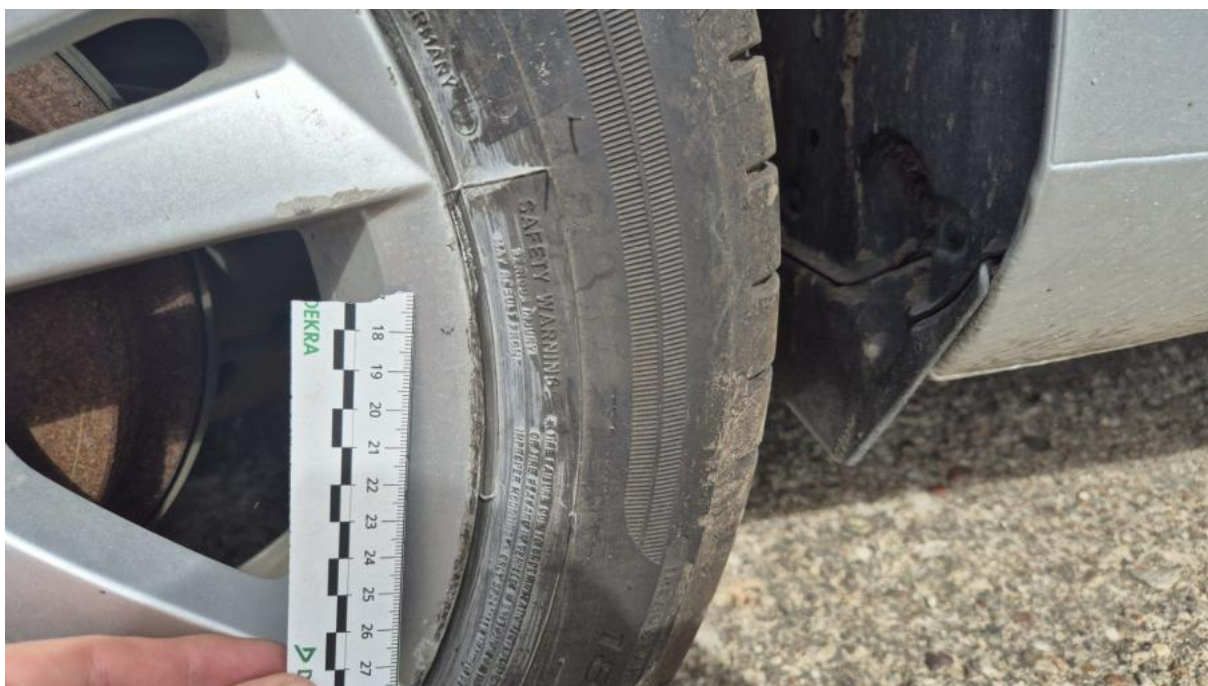
**Fot. 43**

| Poz. | Nazwa pozycji | Opis uszkodzeń | Kwalifik. | Naprawa [rbg] |
|---|---|---|---|---|
| 3 | Tarcza koła aluminiowa tył R | zarysowanie | WY | 0.4 |

Felga aluminiowa tylna P - Rysa/odprysk 1

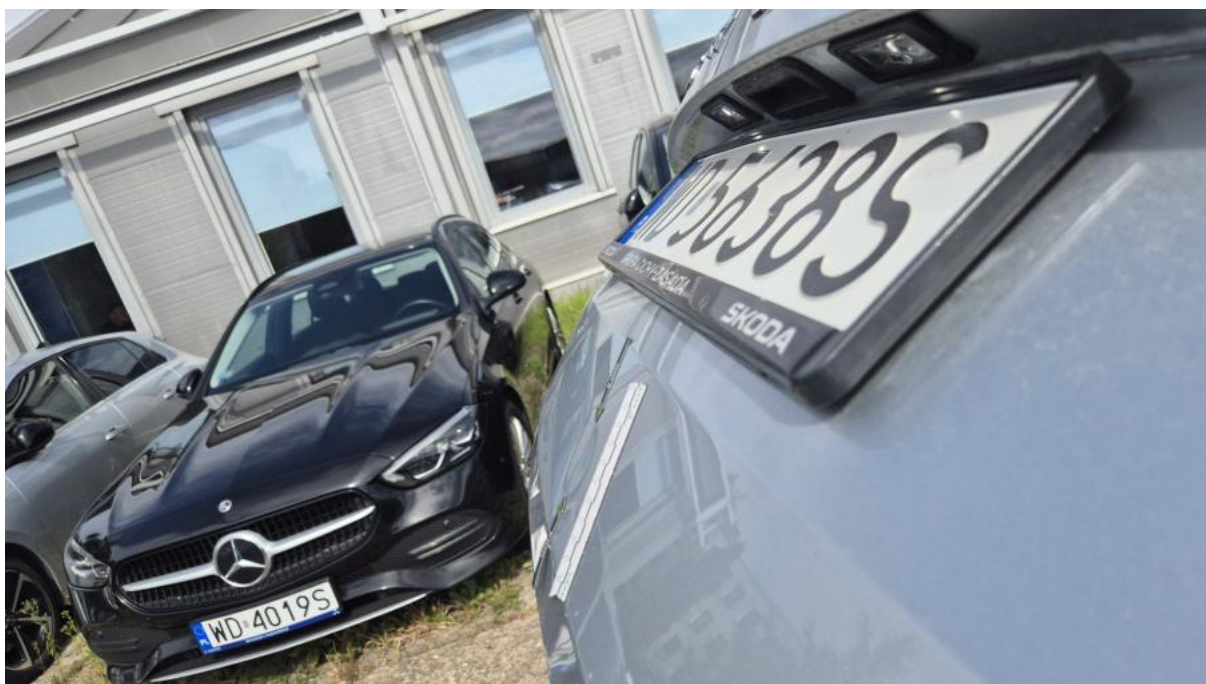
**Fot. 45**

| Poz. | Nazwa pozycji | Opis uszkodzeń | Kwalifik. | Naprawa [rbg] |
|---|---|---|---|---|
| 6 | Pokrywa tylna | wgniecenie | NA | 1.2 |

Pokrywy bagażnika - Wgniecenie/odkształcenie 1

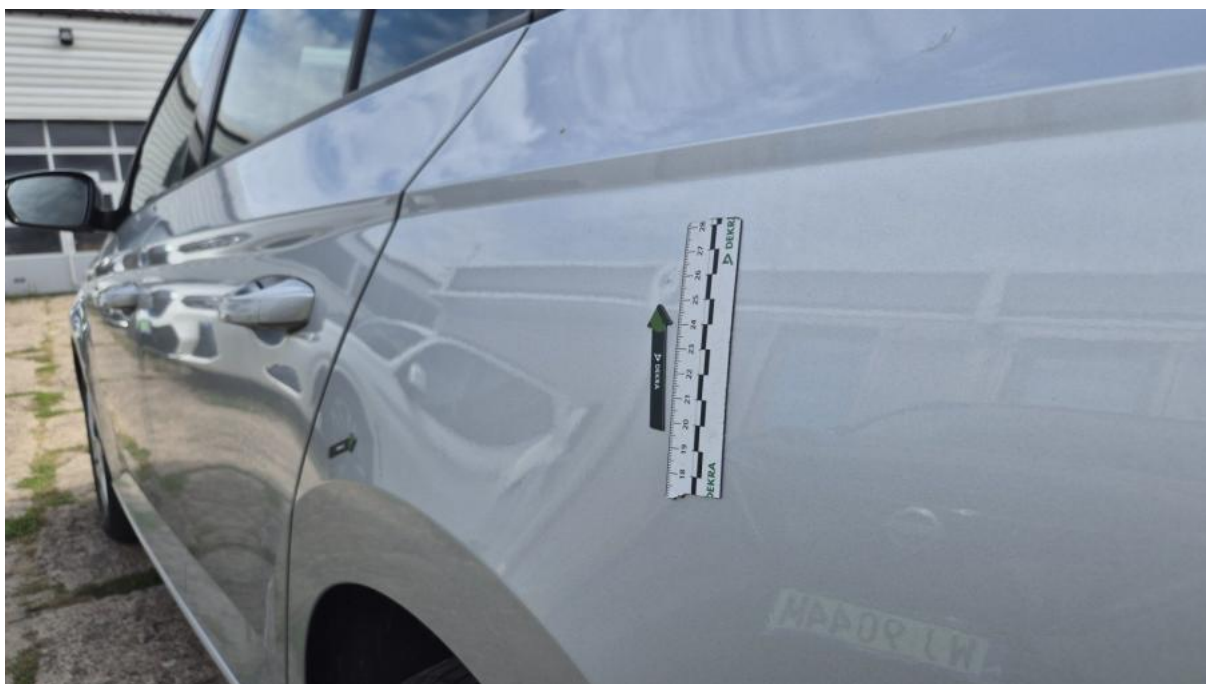
**Fot. 46**

| Poz. | Nazwa pozycji | Opis uszkodzeń | Kwalifik. | Naprawa [rbg] |
|---|---|---|---|---|
| 12 | Łotnik tylny L | wgniecenie, wgniecenie | | |

Łotnik tylny L / Ściana boczna L - Wgniecenie/odkształcenie 1

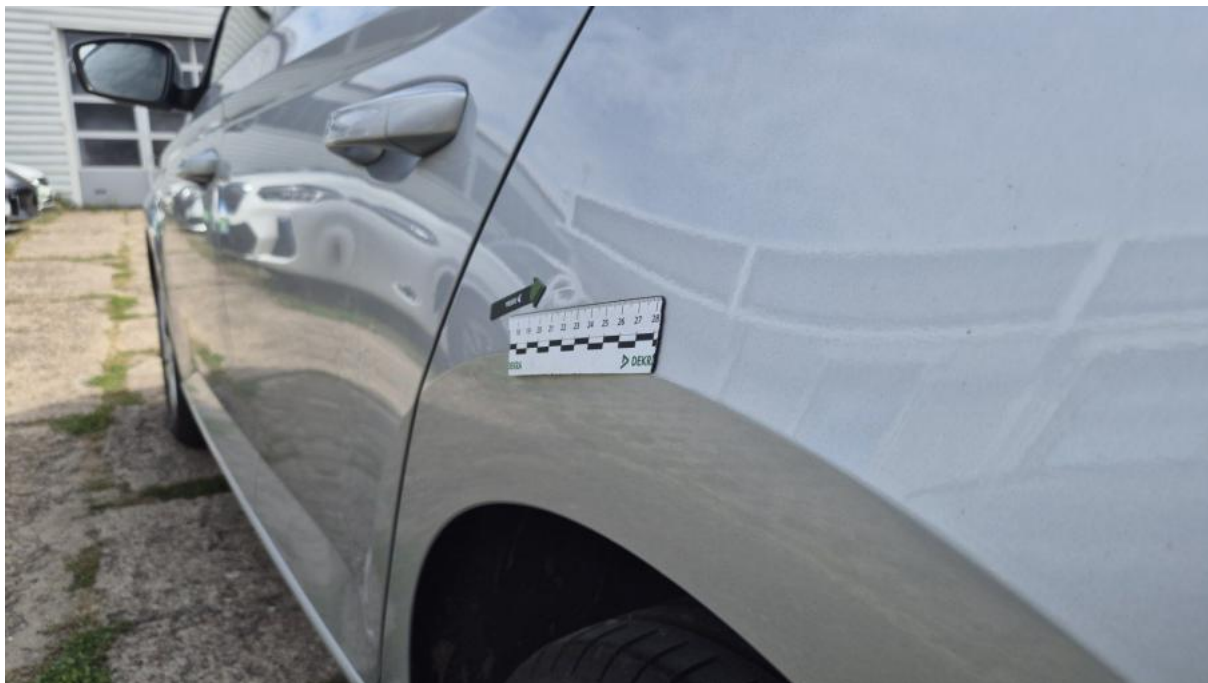
**Fot. 47**

Błotnik tylny L / Ściana boczna L - Wgniecenie/odkształcenie 2

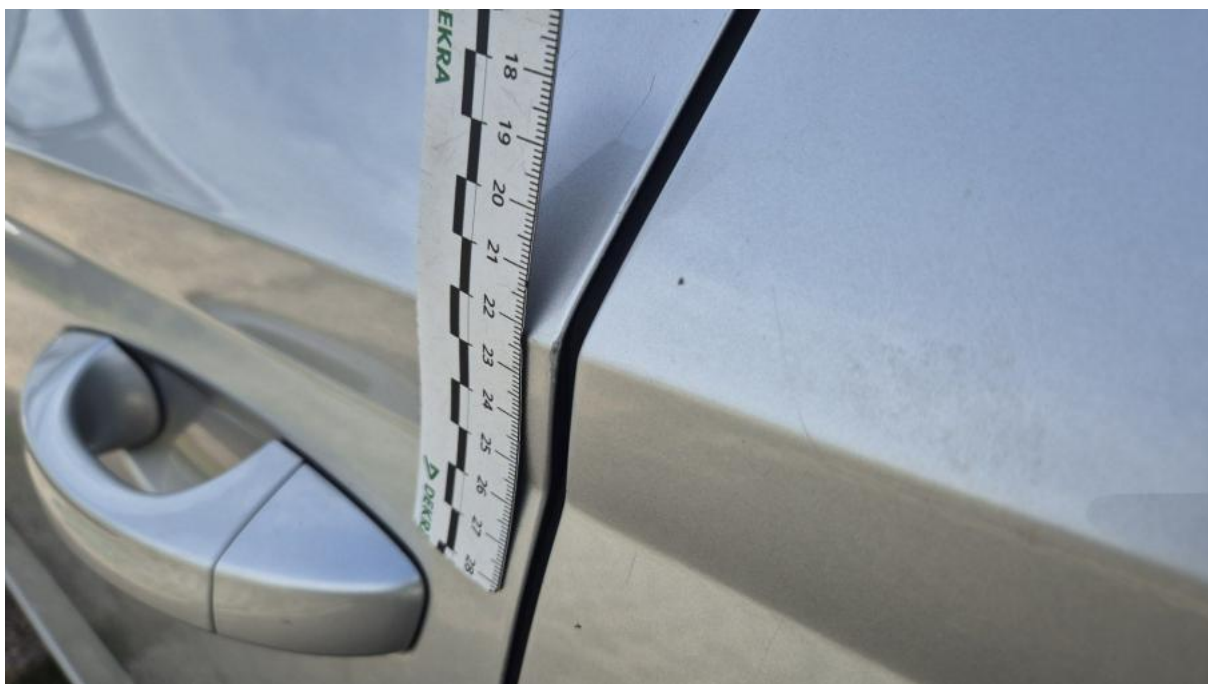
**Fot. 48**

| Poz. | Nazwa pozycji | Opis uszkodzeń | Kwalifik. | Naprawa [rbg] |
|---|---|---|---|---|
| 9 | Drzwi przednie (nieuzbrojone) L | odpryski lakieru | | |

Drzwi przed L - Rysa/odprysk 1

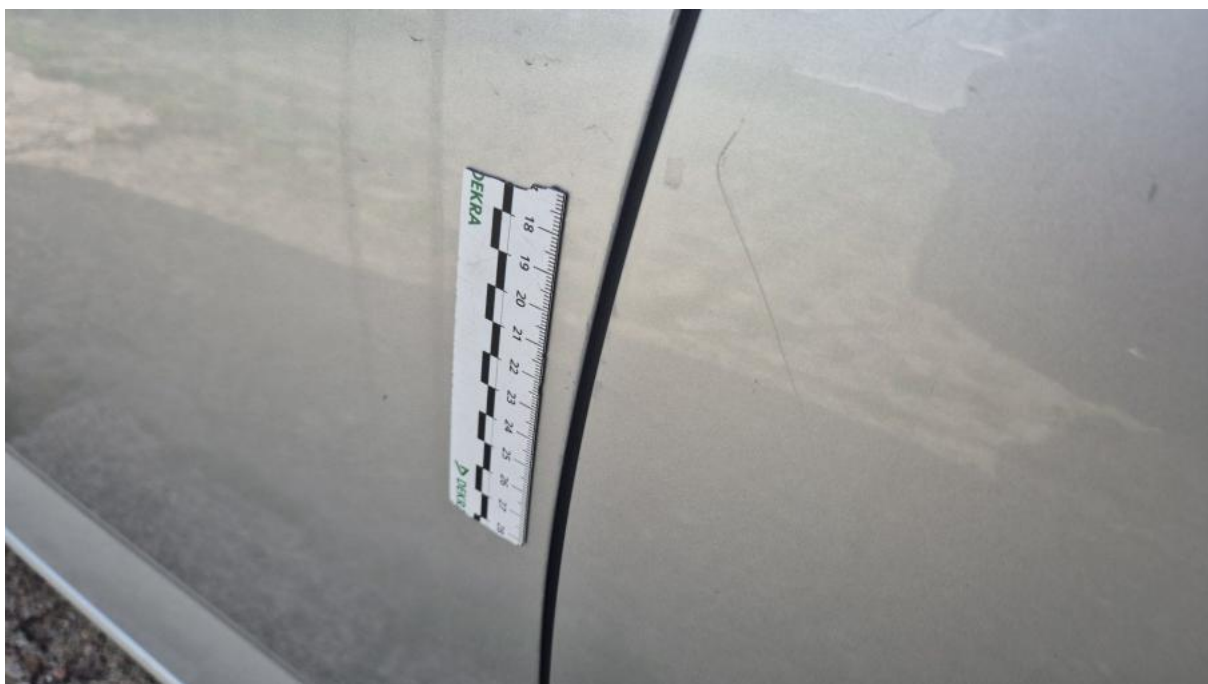
**Fot. 49**

Drzwi przed L - Rysa/odprysk 2

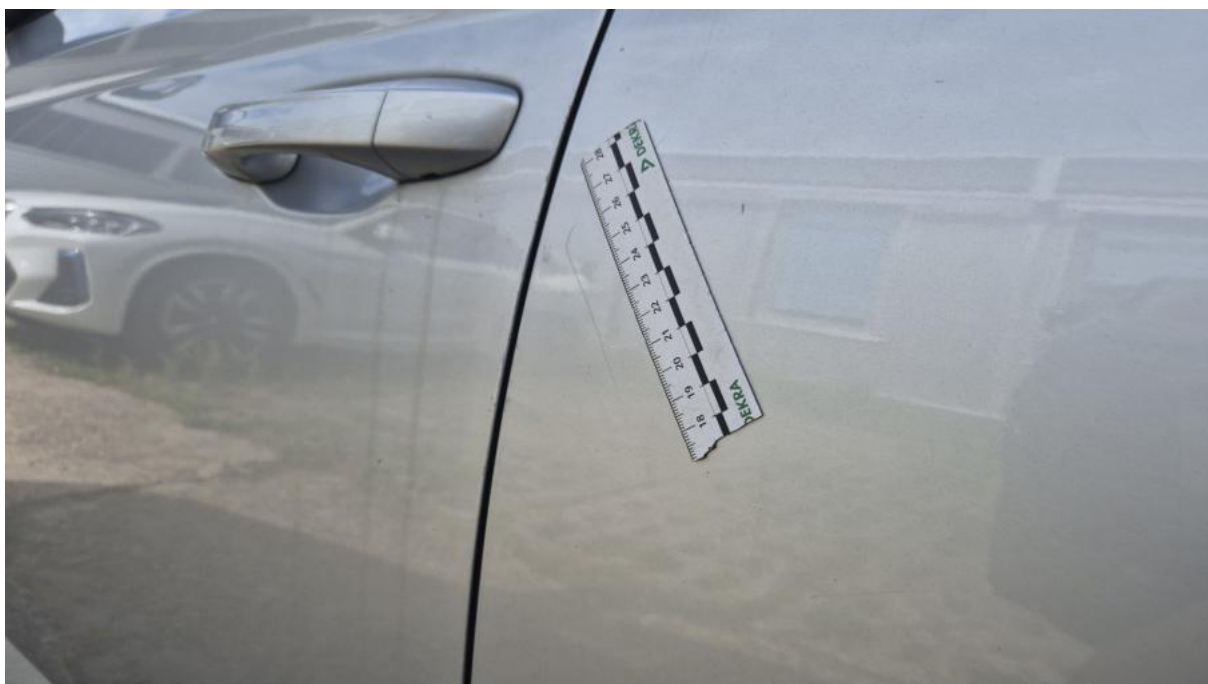
**Fot. 50**

| Poz. | Nazwa pozycji | Opis uszkodzeń | Kwalifik. | Naprawa [rbg] |
|---|---|---|---|---|
| 11 | Drzwi tylne (nieuzbrojone) L | zarysowanie | | |

Drzwi tylne L - Rysa/odprysk 1

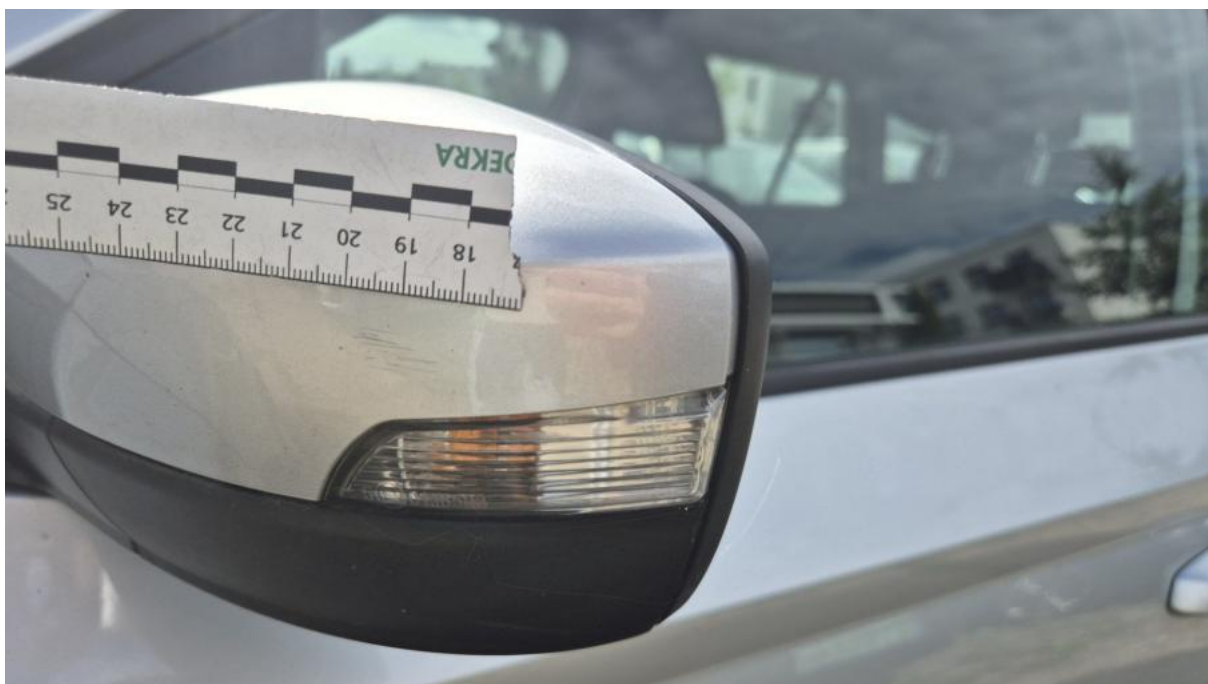
**Fot. 51**

| Poz. | Nazwa pozycji | Opis uszkodzeń | Kwalifik. | Naprawa [rbg] |
|---|---|---|---|---|
| 10 | Oslona lusterka zewnętrznego L | zarysowanie | | |

Lusterko zew L - Rysa/odprysk 1

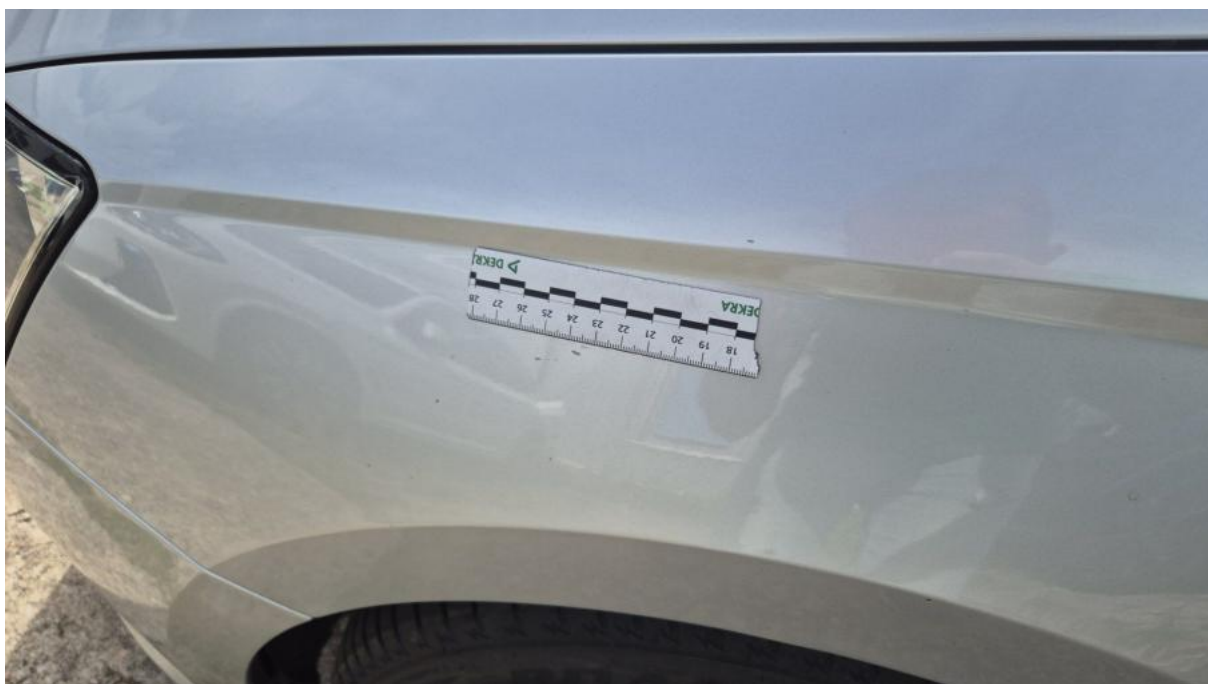
**Fot. 52**

| Poz. | Nazwa pozycji | Opis uszkodzeń | Kwalifik. | Naprawa [rbg] |
|---|---|---|---|---|
| 7 | Łotnik przedni L | odpryski lakieru | | |

Łótnik przedni L - Rysa/odprysk 1

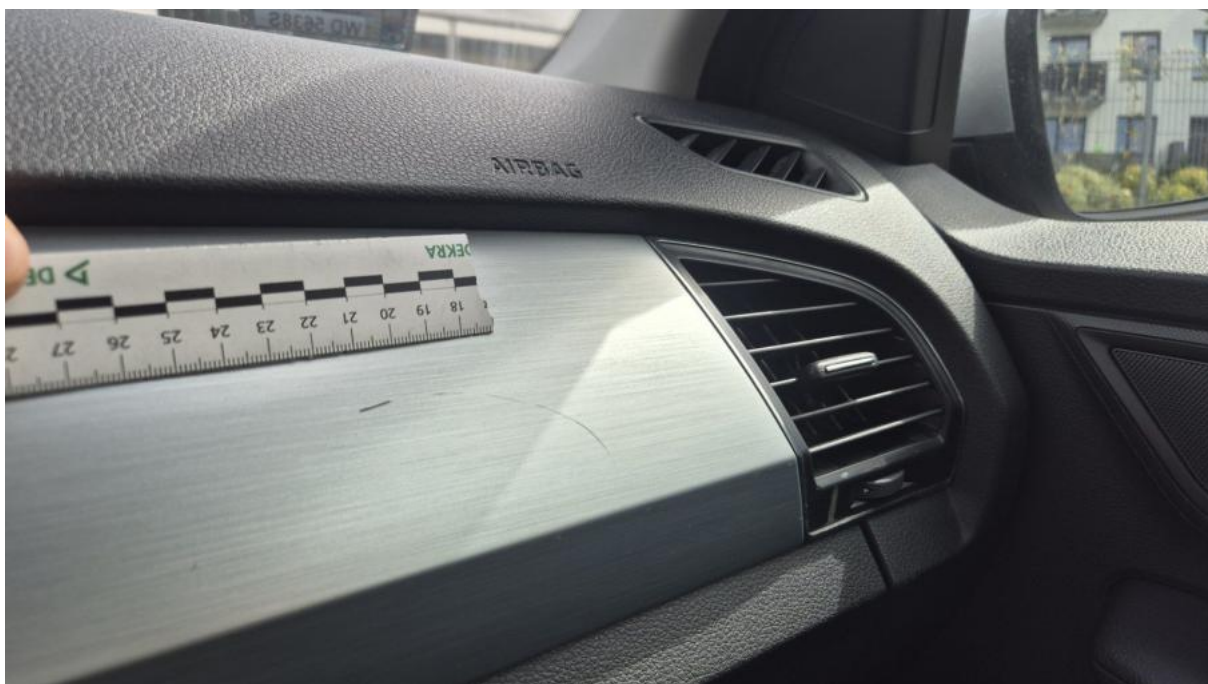
**Fot. 53**

| Poz. | Nazwa pozycji | Opis uszkodzeń | Kwalifik. | Naprawa [rbg] |
|---|---|---|---|---|
| 15 | Listwa deski rozdzielczej R | zarysowanie | | |

Deska rozdzielcza - Rysa/odprysk 1

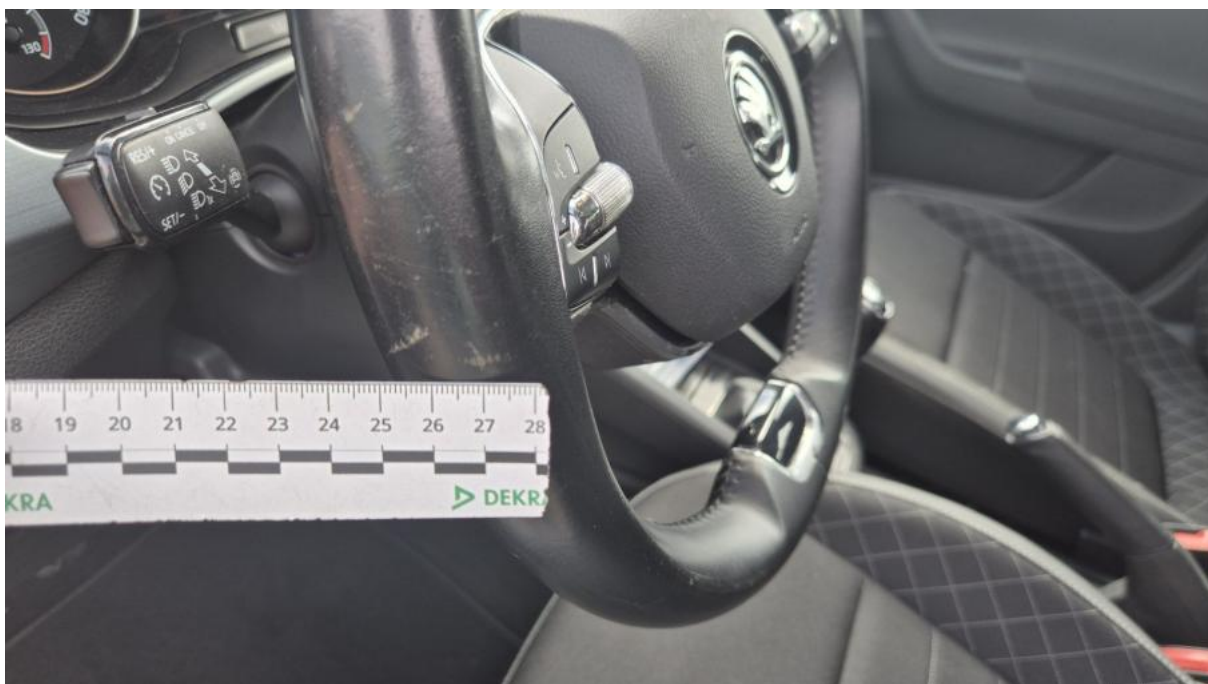
**Fot. 54**

| Poz. | Nazwa pozycji | Opis uszkodzeń | Kwalifik. | Naprawa [rbg] |
|---|---|---|---|---|
| 14 | Kierownica przystosowana do Airbag | zarysowanie | | |

Koło kierownicy - Rysa/odprysk 1

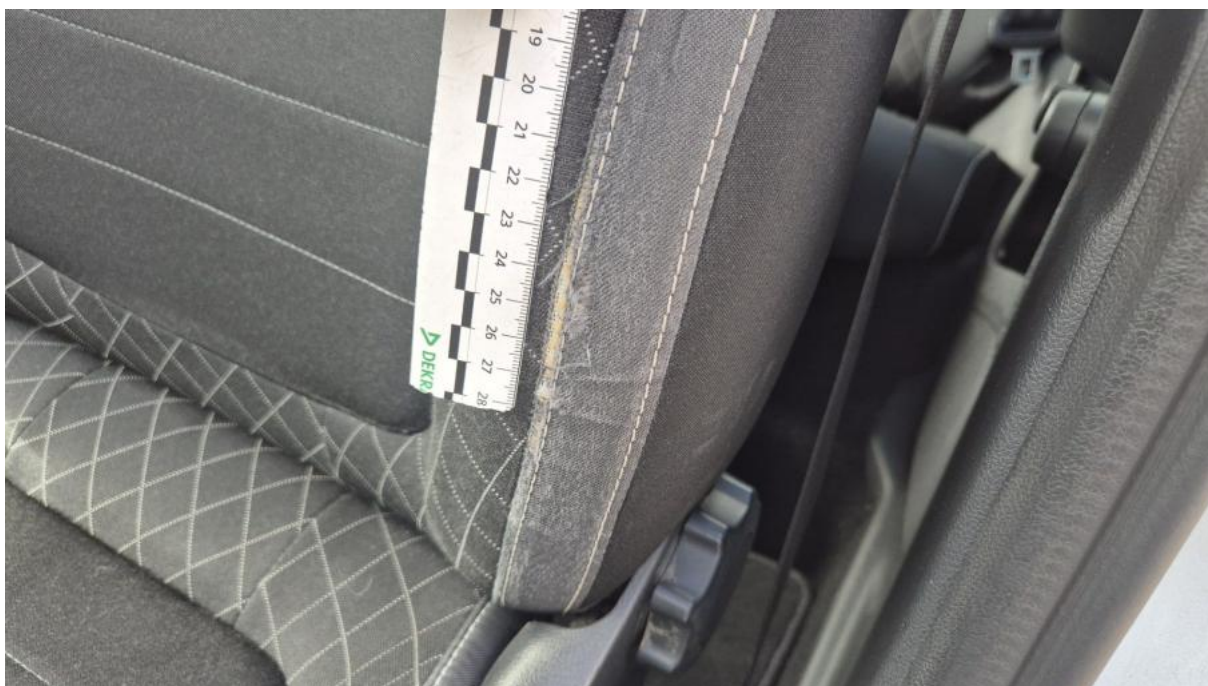
**Fot. 55**

| Poz. | Nazwa pozycji | Opis uszkodzeń | Kwalifik. | Naprawa [rbg] |
|---|---|---|---|---|
| 4 | Tapicerka oparcia 1.rząd L | pęknięcie/rozerwanie | WY | 0.9 |

Fotel prz. lew. - Inne 1

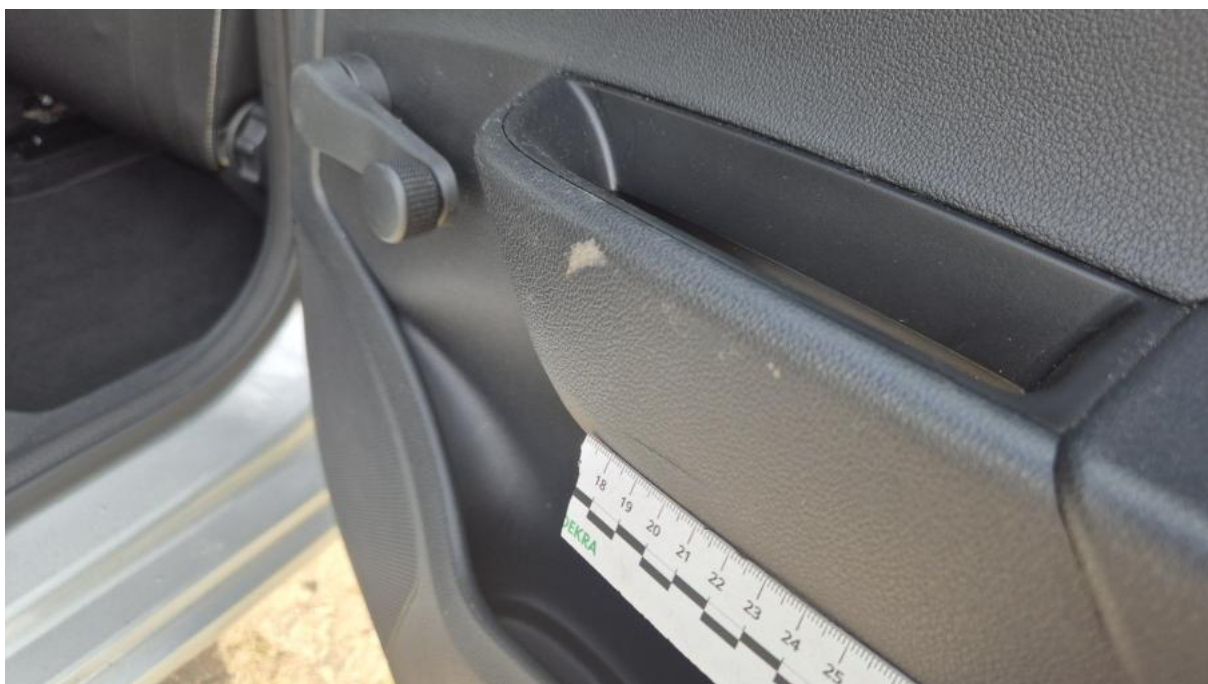
**Fot. 56**

| Poz. | Nazwa pozycji | Opis uszkodzeń | Kwalifik. | Naprawa [rbg] |
|---|---|---|---|---|
| 16 | Tapicerka drzwi tylnych R | zarysowanie | | |

Tapicerka drzwi tylnych P - Rysa/odprysk 1

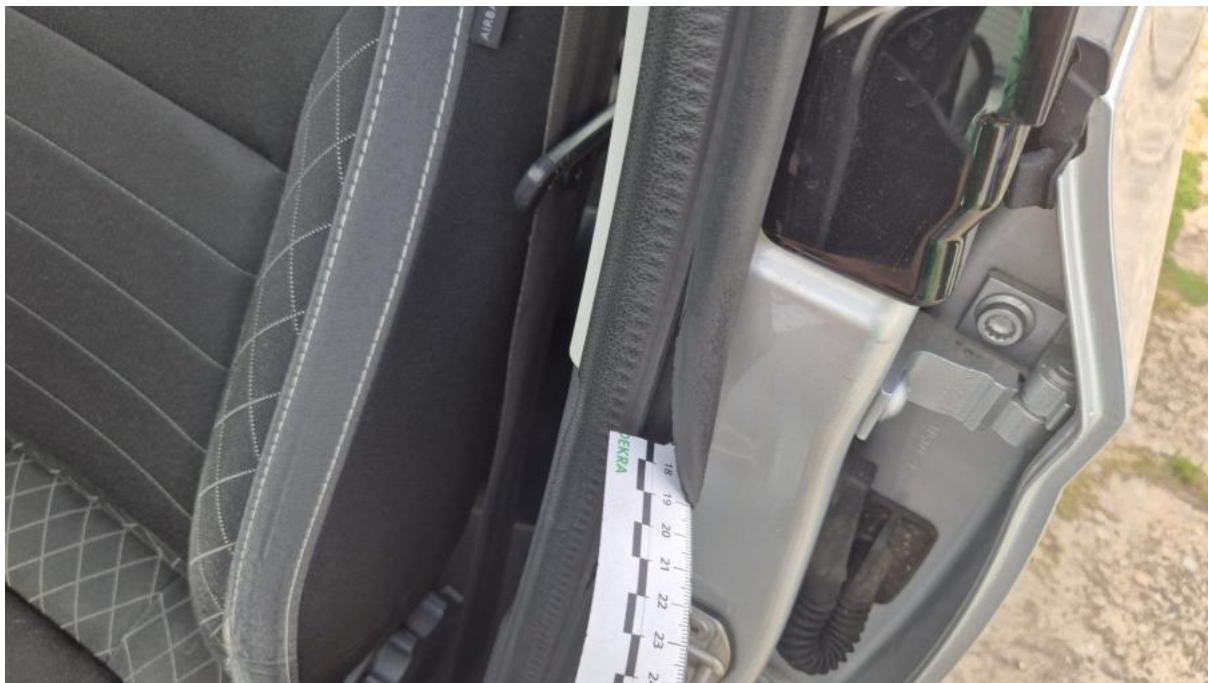
**Fot. 57**

| Poz. | Nazwa pozycji | Opis uszkodzeń | Kwalifik. | Naprawa [rbg] |
|---|---|---|---|---|
| 2 | Uszczelka drzwi wewnętrz. L | pęknięcie | WY | 0.4 |

Uszczelka drzwi przednich L - Pęknięcie/rozerwanie 1
