## Raport z oględzin pojazdu

| Numer raportu | 220378/9/26-11401 | Data raportu | 11-09-2026 |

| Marka, model | PEUGEOT 308 SW 17-21 |
| Numer rejestracyjny | WD9249P |

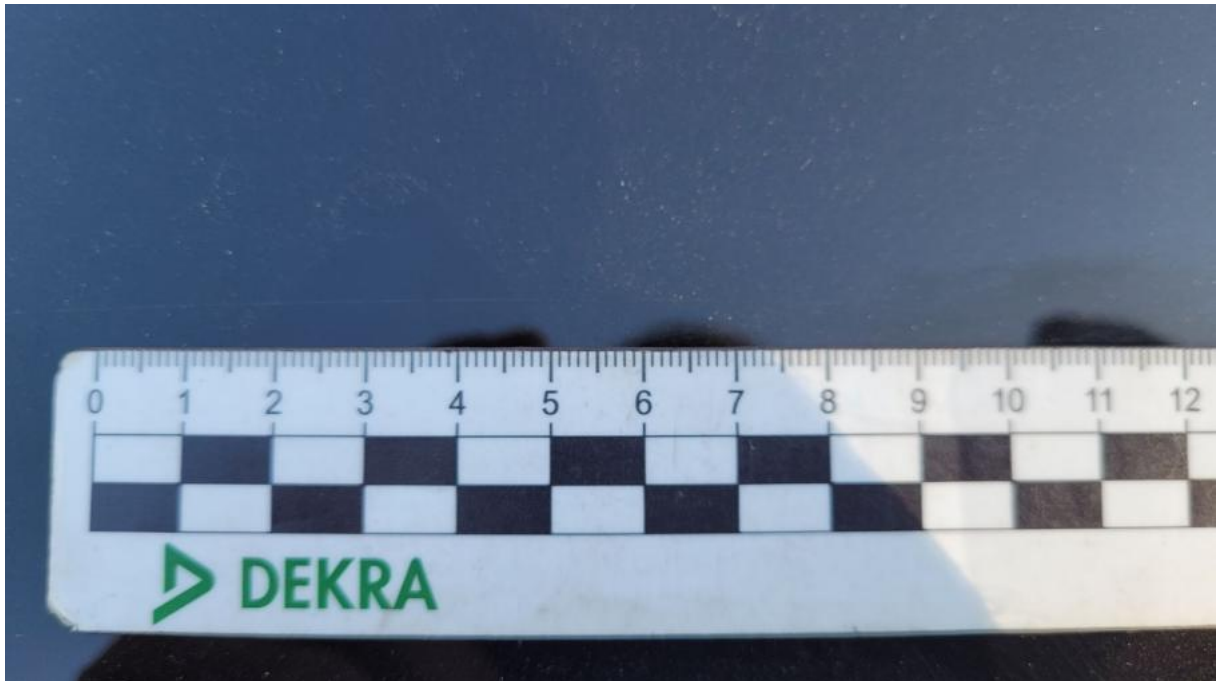
**Fot. 39**

| Poz. | Nazwa pozycji | Opis uszkodzeń | Kwalifik. | Naprawa [rbg] |
|---|---|---|---|---|
| 3 | Pokrywa przednia | rysa/odprysk | | |

Pokrywa komory silnika - Rysa/odprysk 1

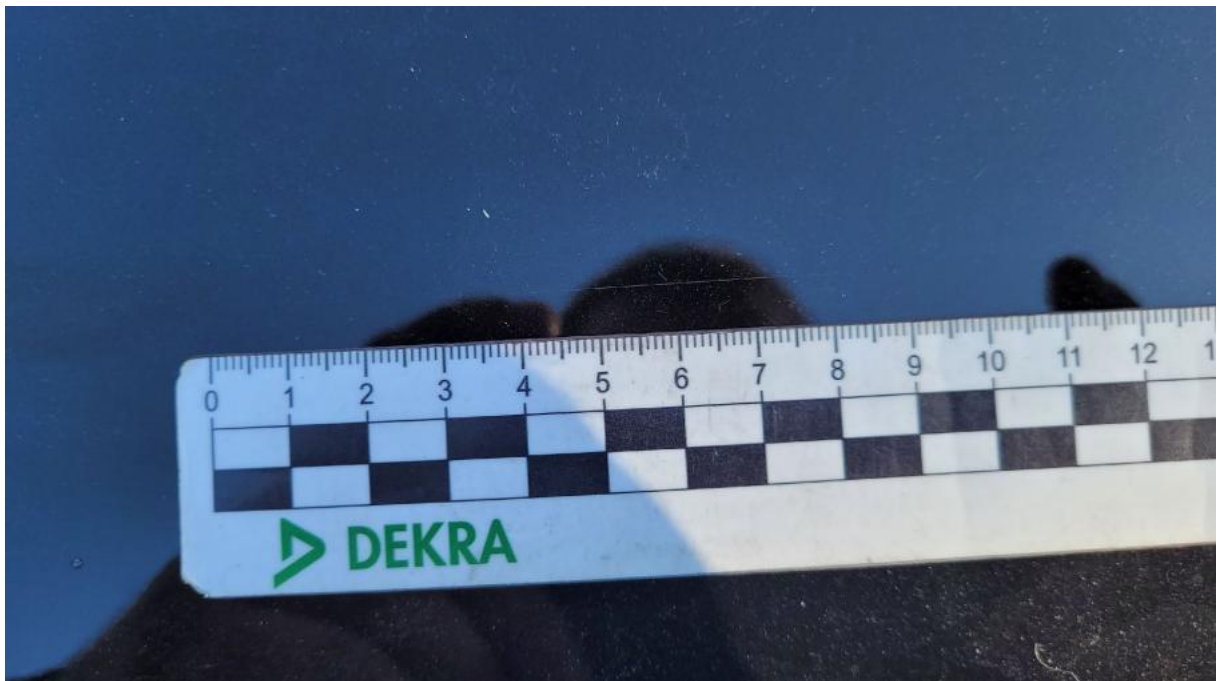
**Fot. 40**

Pokrywa komory silnika - Rysa/odprysk 2

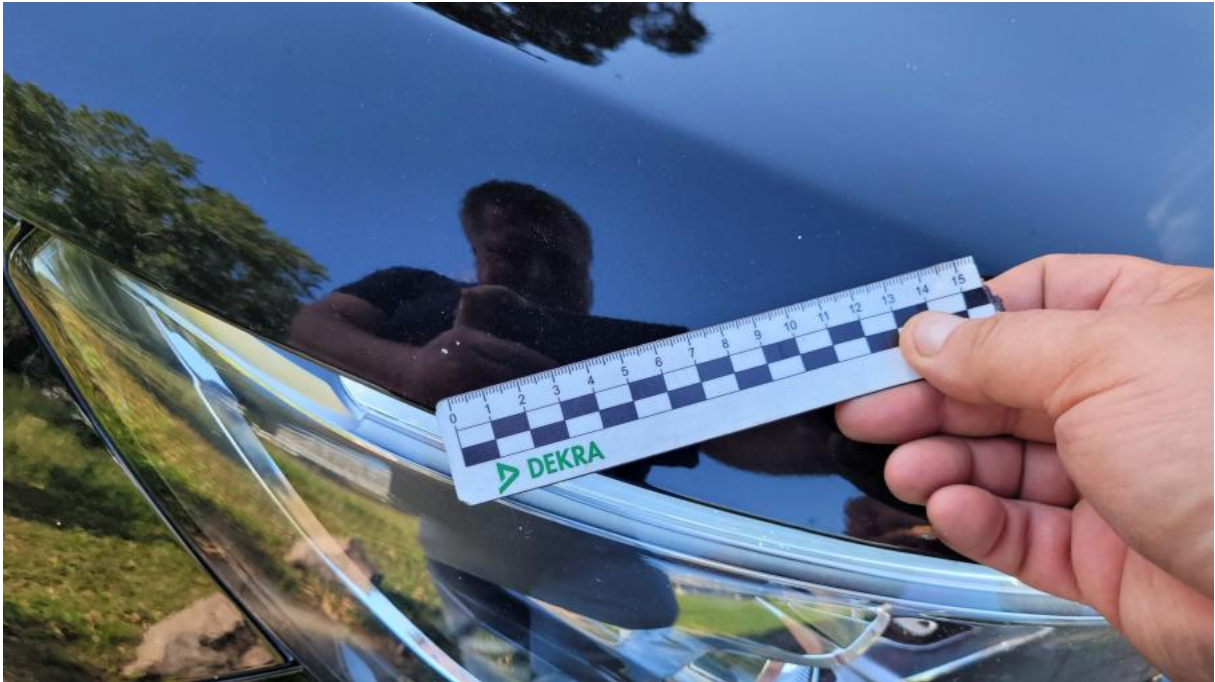
**Fot. 41**

Pokrywa komory silnika() - Rysa/odprysk 3

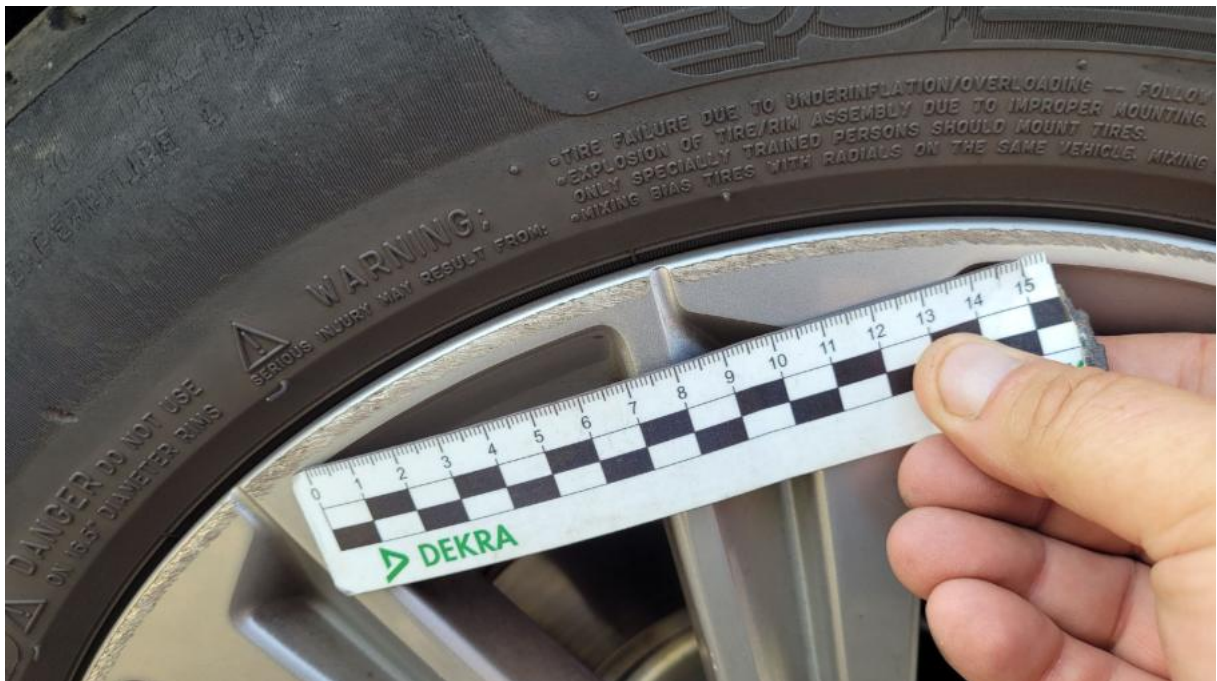
**Fot. 44**

| Poz. | Nazwa pozycji | Opis uszkodzeń | Kwalifik. | Naprawa [rbg] |
|---|---|---|---|---|
| 2 | Tarcza koła aluminiowa przód R | rysa/odprysk, ubytki materiału | NA | 2 |

Felga aluminiowa przednia P - Rysa/odprysk 1

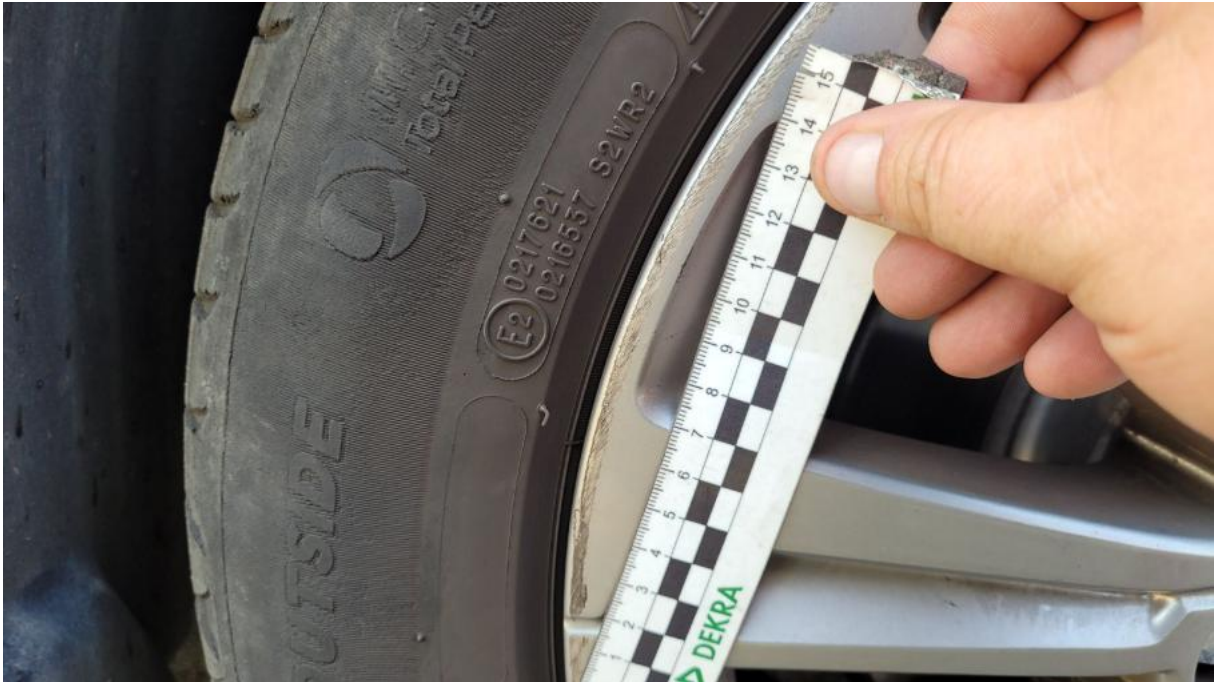
**Fot. 45**

Felga aluminiowa przednia P - Rysa/odprysk 2

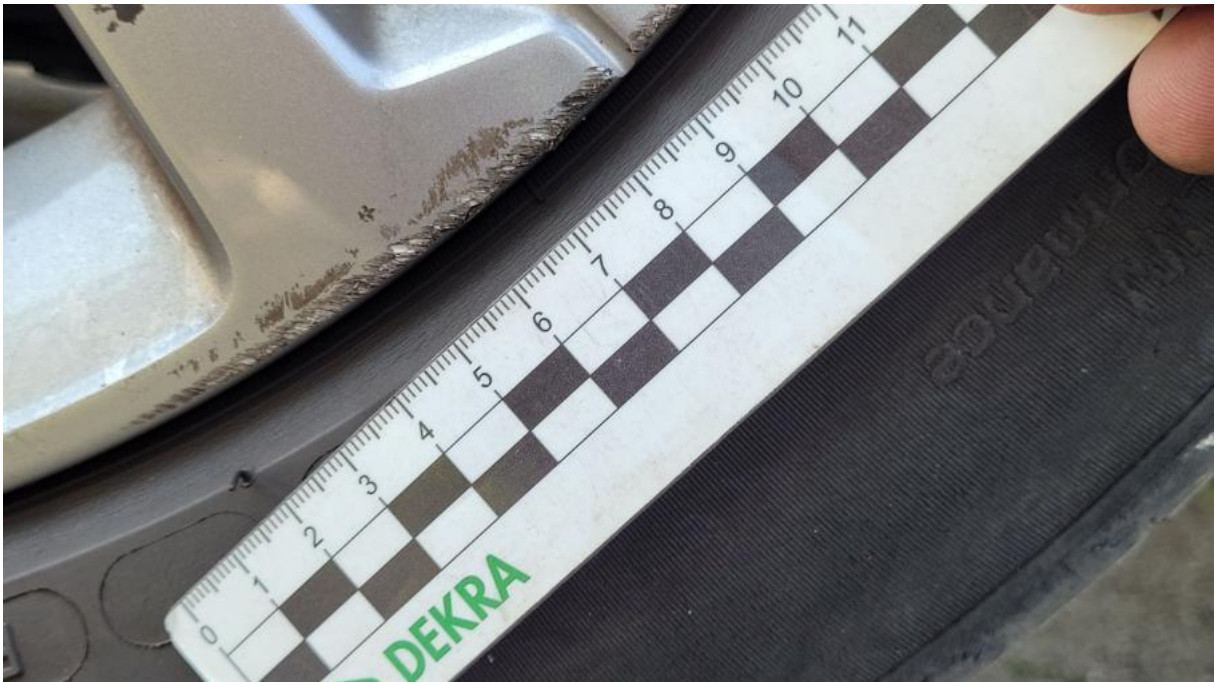
**Fot. 46**

Felga aluminiowa przednia P() - Rysa/odprysk 3

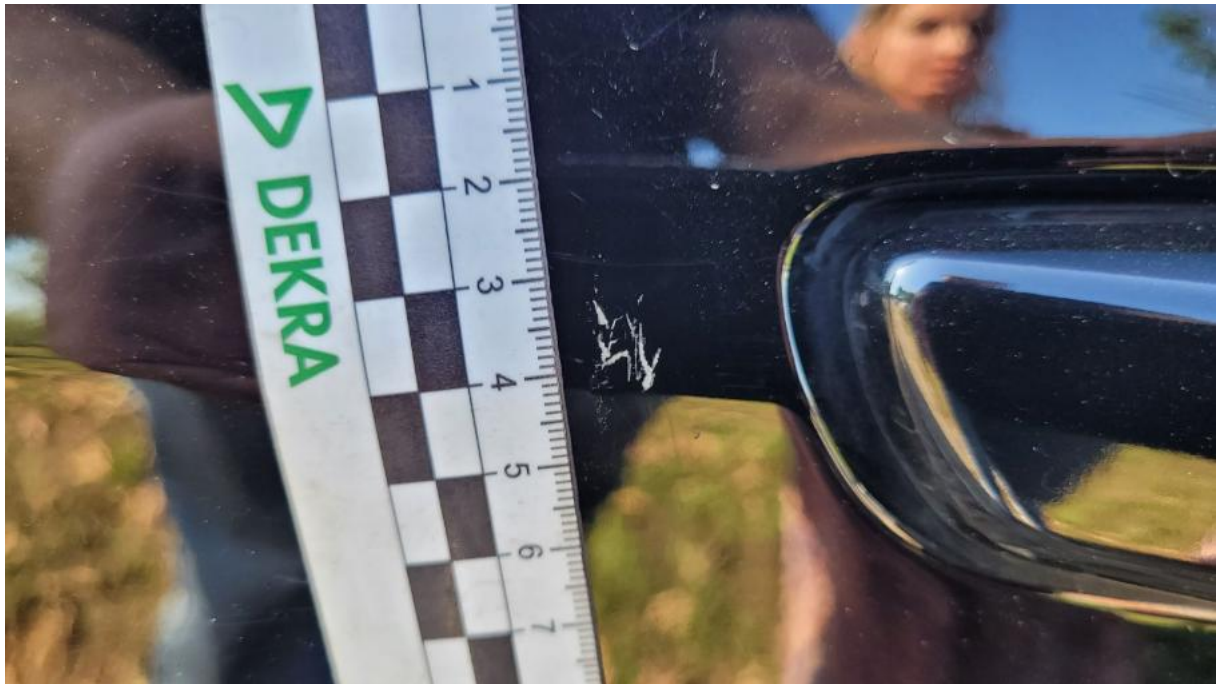
**Fot. 49**

| Poz. | Nazwa pozycji | Opis uszkodzeń | Kwalifik. | Naprawa [rbg] |
|---|---|---|---|---|
| 4 | Drzwi przednie (nieuzbrojone) R | rysa/odprysk | | |

Drzwi przednie P - Rysa/odprysk 1

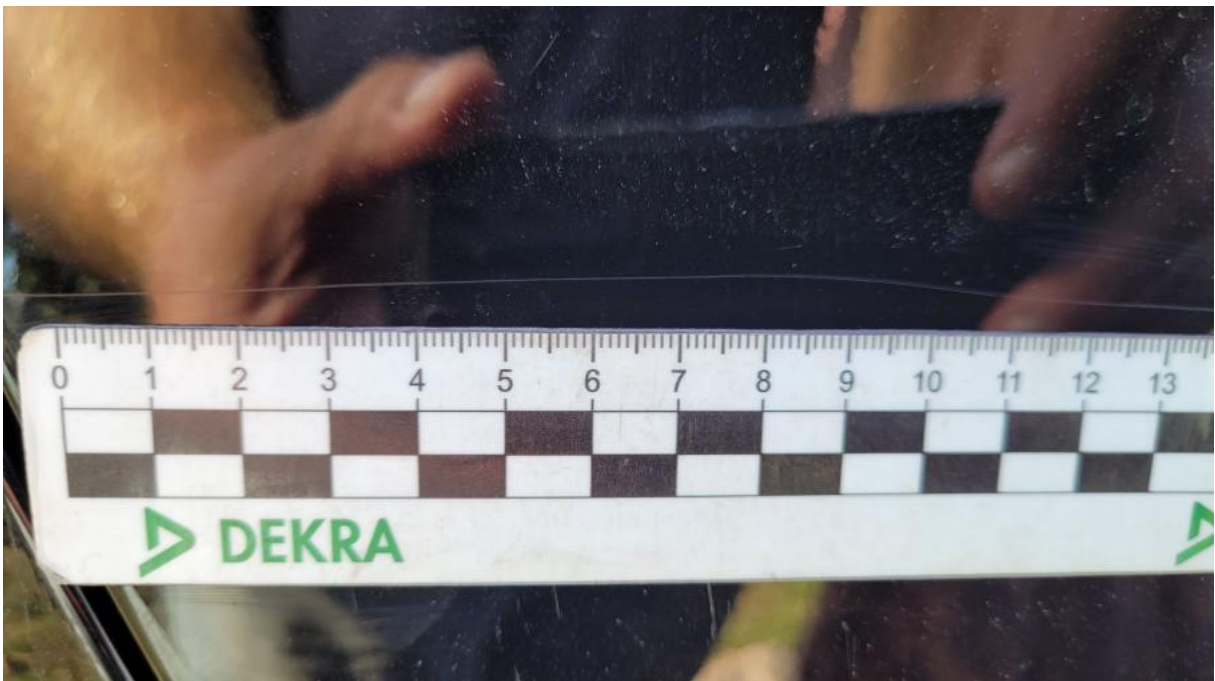
**Fot. 52**

| Poz. | Nazwa pozycji | Opis uszkodzeń | Kwalifik. | Naprawa [rbg] |
|---|---|---|---|---|
| 5 | Drzwi tylne (nieuzbrojone) R | rysa/odprysk | | |

Drzwi tylne P - Rysa/odprysk 1

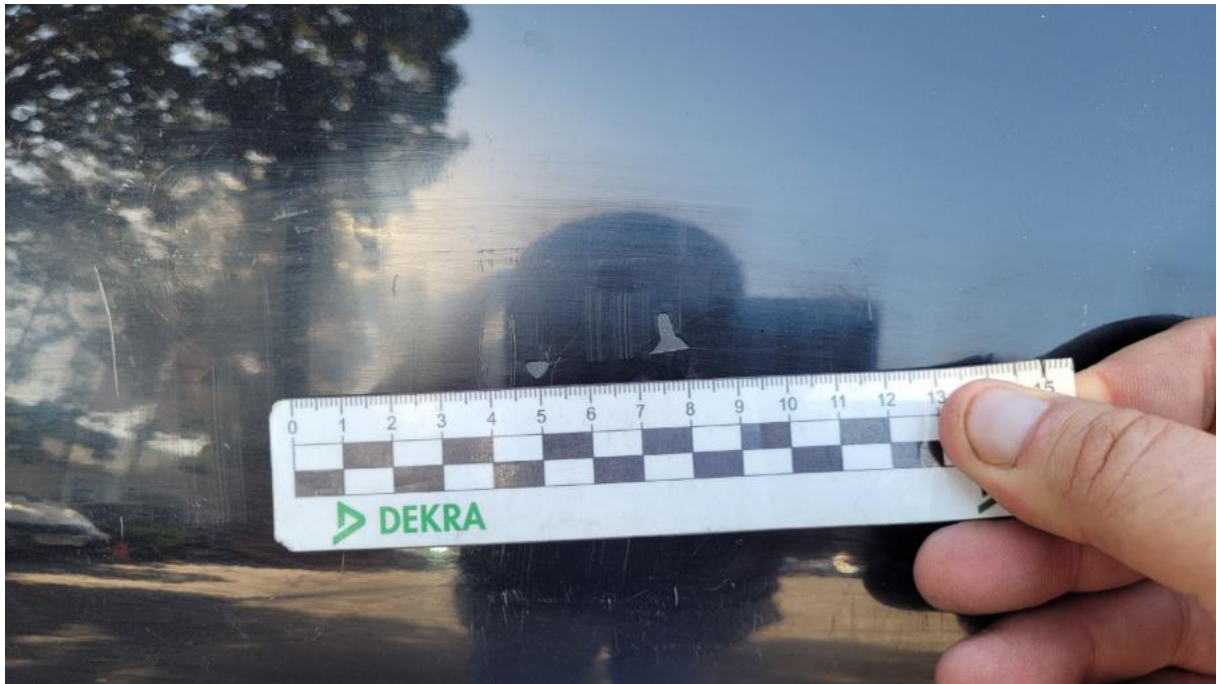
**Fot. 55**

| Poz. | Nazwa pozycji | Opis uszkodzeń | Kwalifik. | Naprawa [rbg] |
|---|---|---|---|---|
| 1 | Pokrywa tylna | rysa/odprysk | NA | 0.5 |

Pokrywy bagażnika - Rysa/odprysk 1

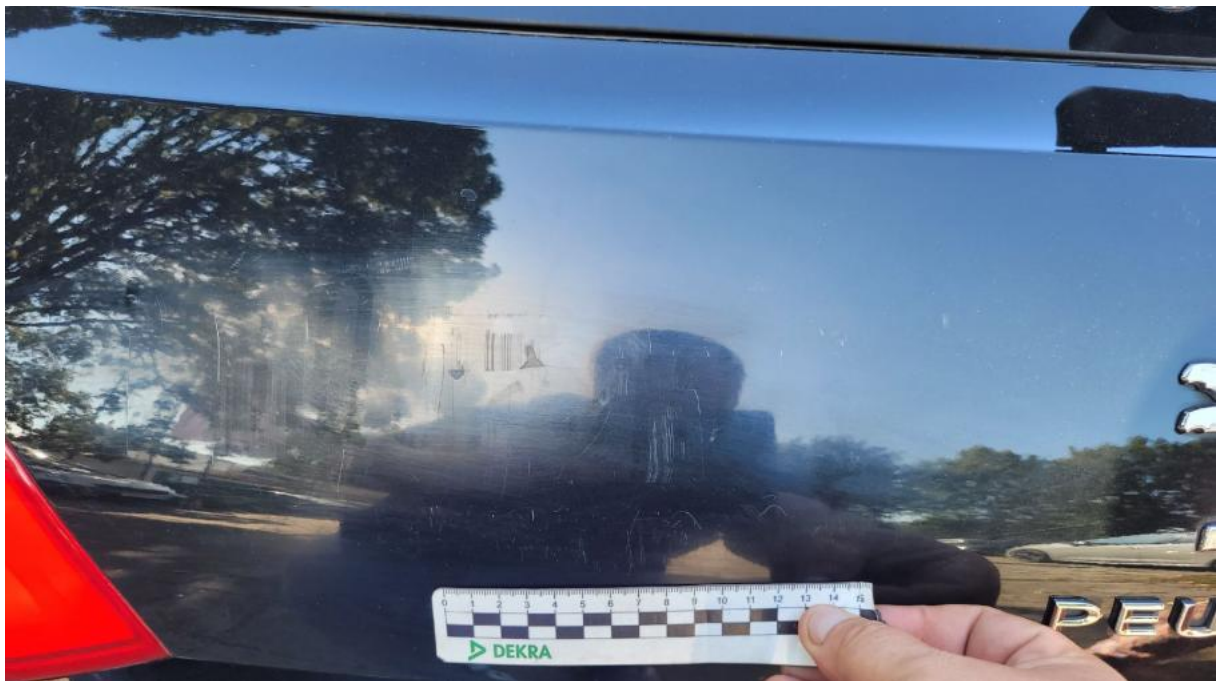
**Fot. 56**

Pokrywy bagażnika - Rysa/odprysk 2
