## Raport z oględzin pojazdu

| Numer raportu | 13325/8/26-15201 | Data raportu | 27-08-2026 |

| Numer identyfikacyjny (VIN) | <b>W0VBF8ES9L8034370</b> |
| Marka, model | OPEL Astra V Sports Tourer 1... |

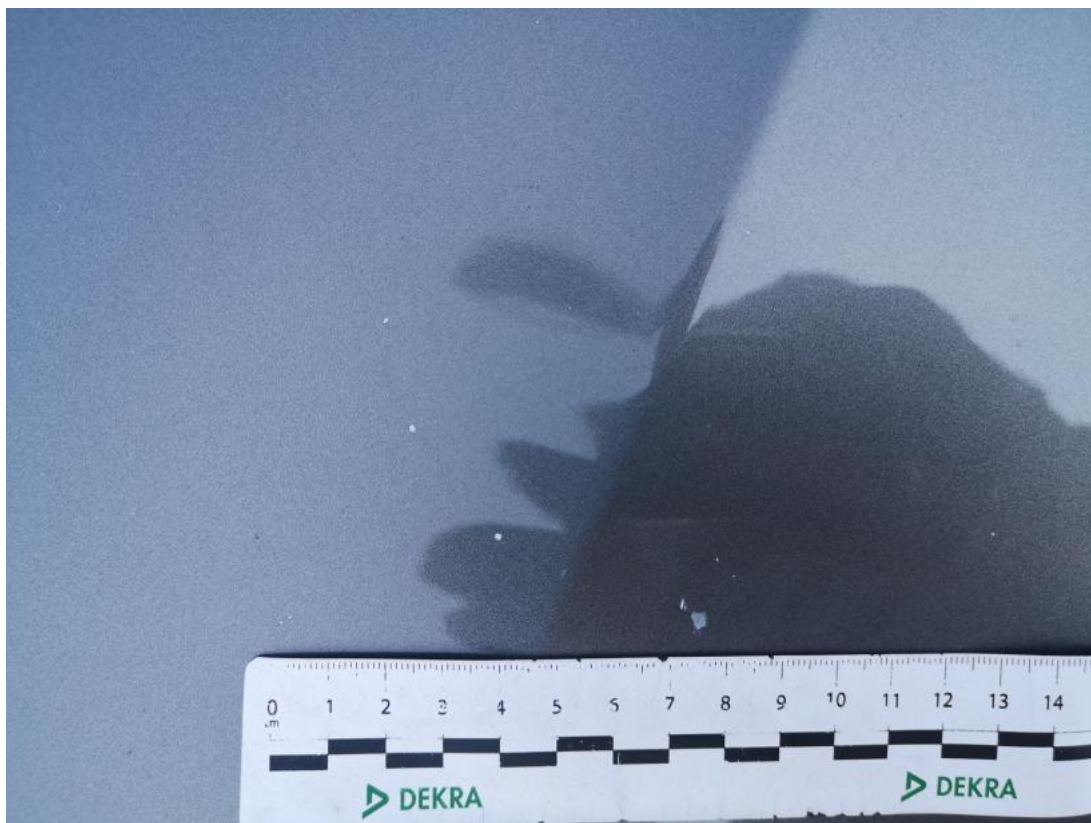
**Fot. 43**

| Poz. | Nazwa pozycji | Opis uszkodzeń | Kwalifik. | Naprawa [rbg] |
|---|---|---|---|---|
| 6 | Pokrywa przednia | odpryski lakieru | | |

Pokrywa komory silnika - Rysa/odprysk 1

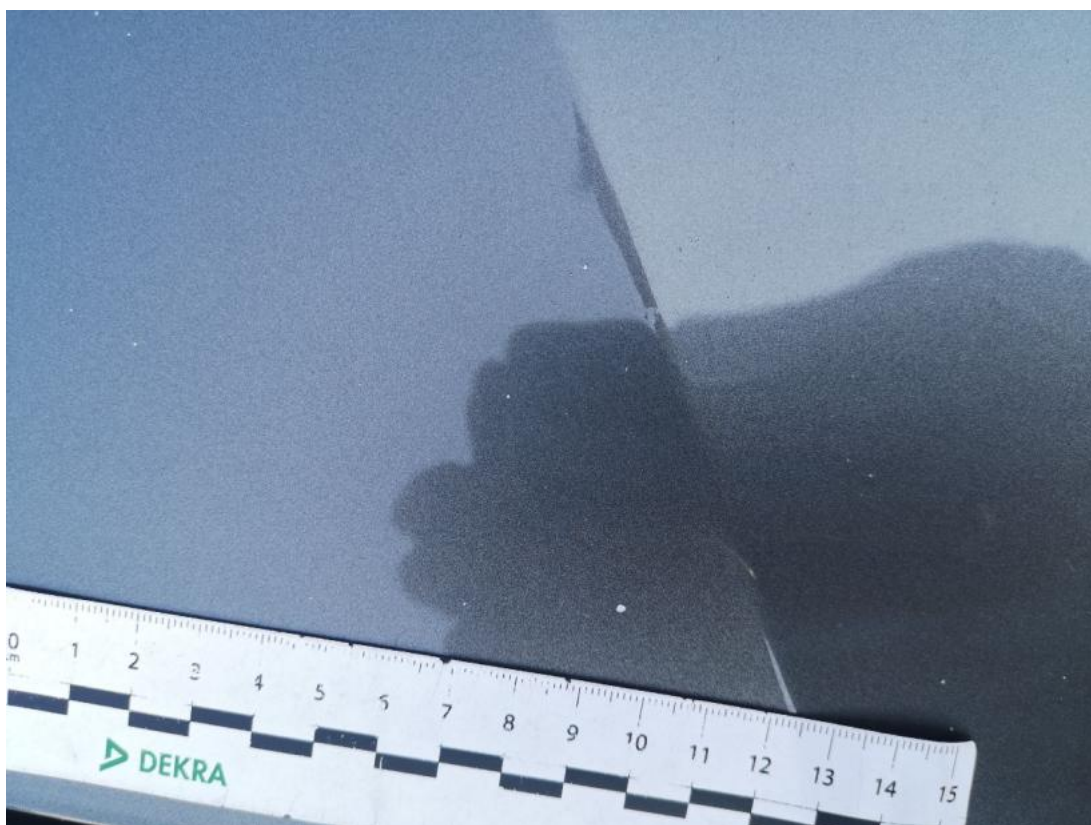
**Fot. 44**

Pokrywa komory silnika - Rysa/odprysk 2

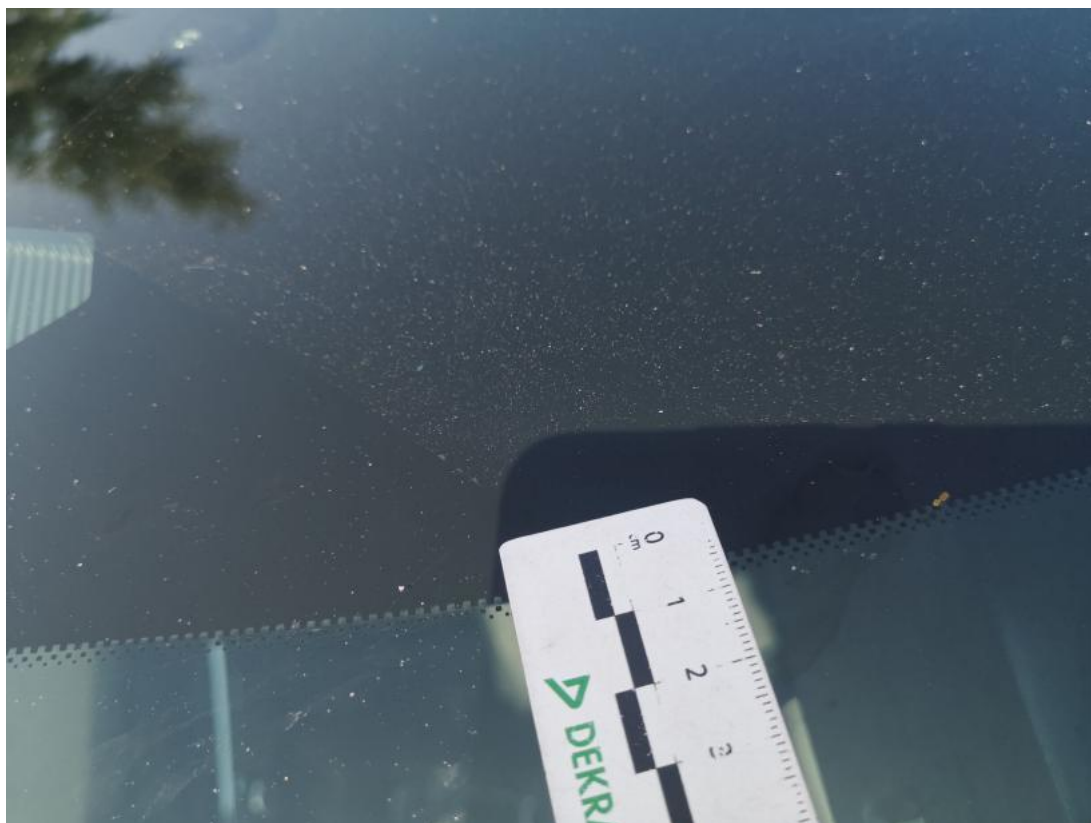
**Fot. 49**

| Poz. | Nazwa pozycji | Opis uszkodzeń | Kwalifik. | Naprawa [rbg] |
|---|---|---|---|---|
| 7 | Szyba przednia barwiona | rysa/odprysk | | |

Szyba czołowa - Rysa/odprysk 2

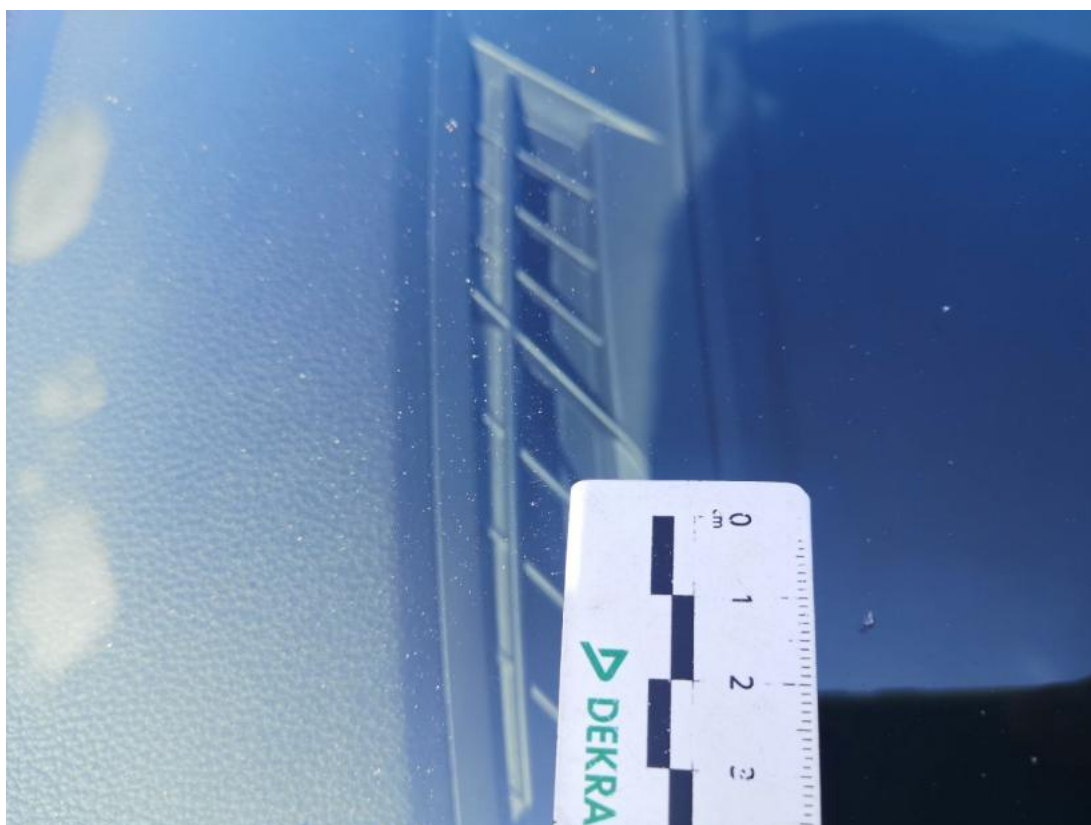
**Fot. 50**

Szyba czołowa() - Rysa/odprysk 3

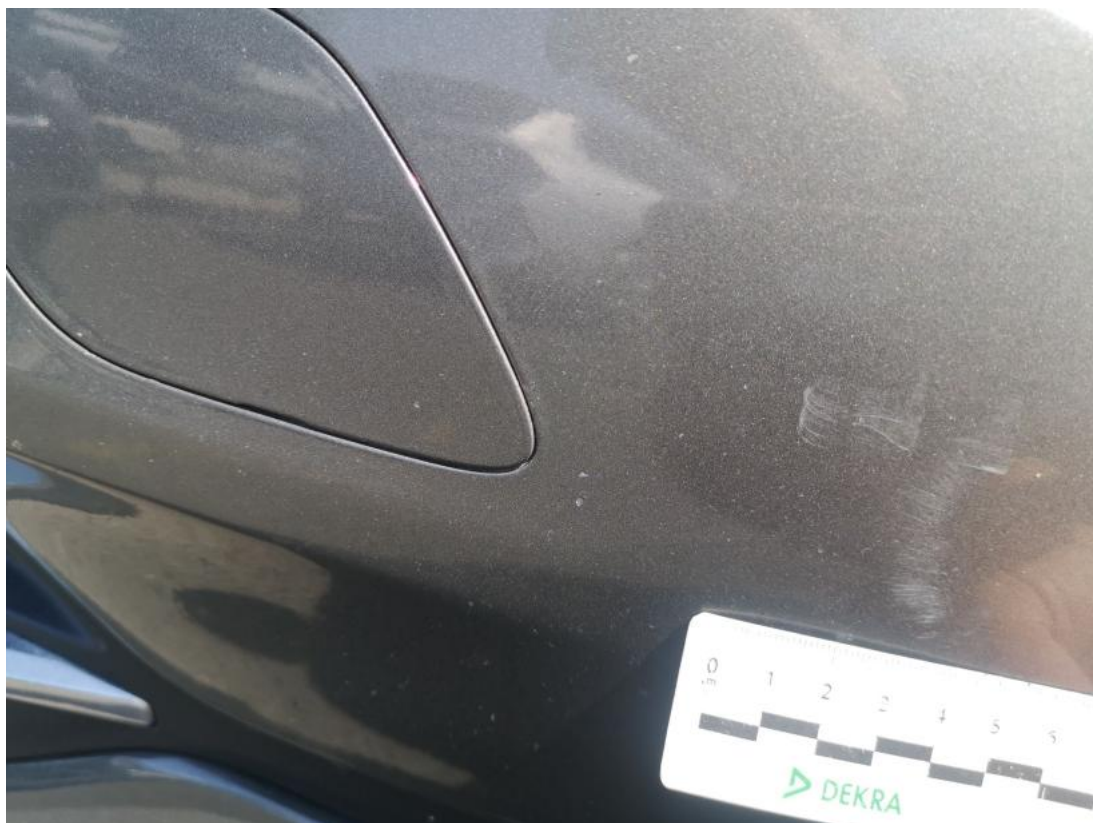
**Fot. 53**

| Poz. | Nazwa pozycji | Opis uszkodzeń | Kwalifik. | Naprawa [rbg] |
|---|---|---|---|---|
| 5 | Okładzina zderzaka przedniego | zarysowanie, odpryski lakieru | | |

Zderzak - Rysa/odprysk 1

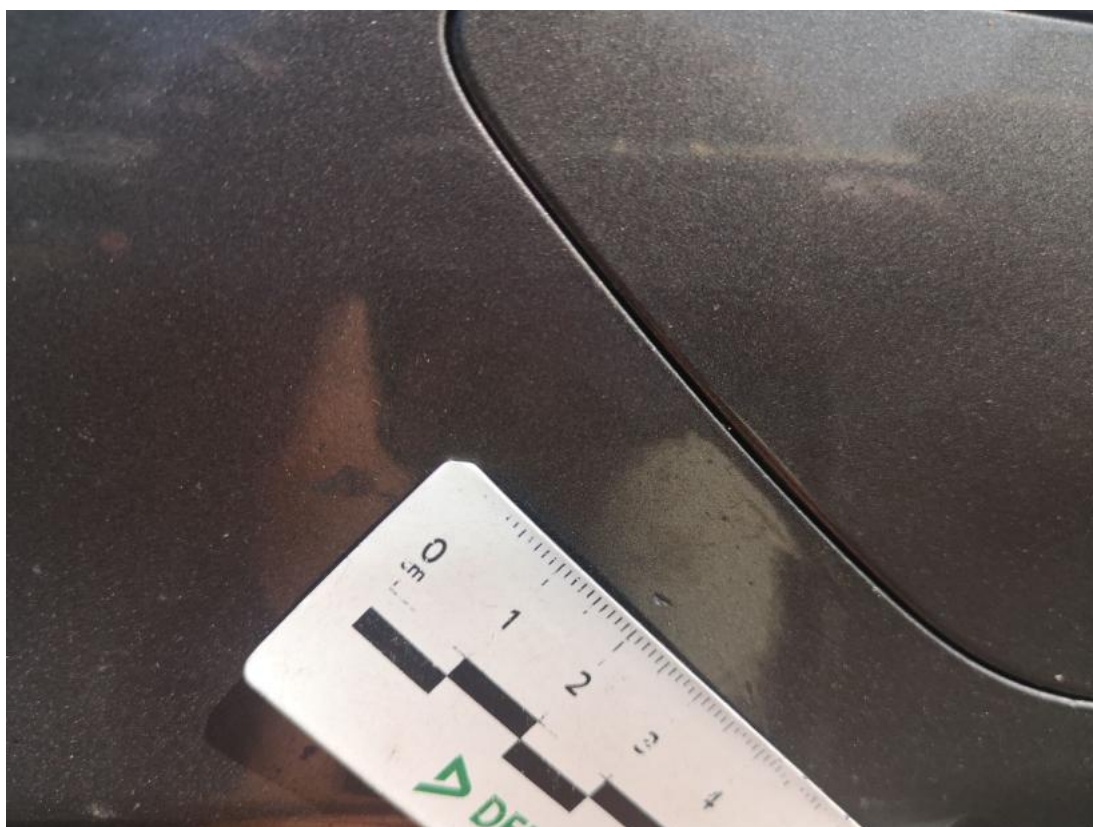
**Fot. 54**

Zderzak - Rysa/odprysk 2

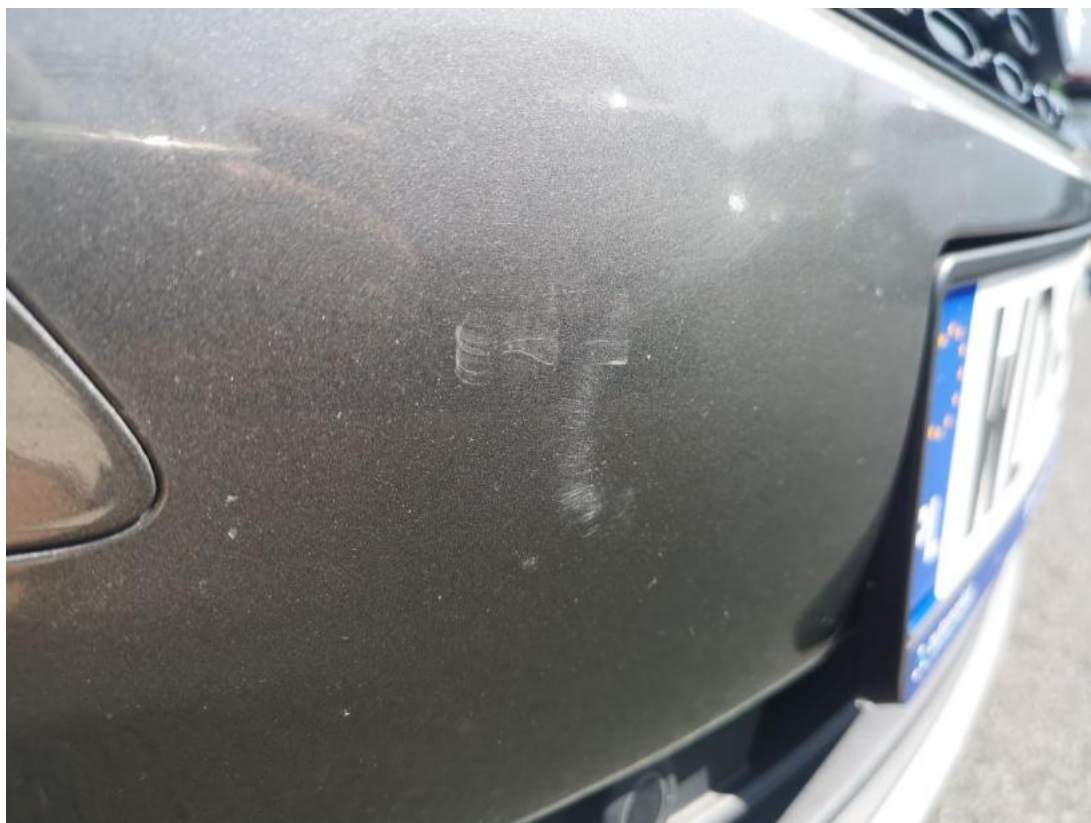
**Fot. 55**

Zderzak() - Rysa/odprysk 3

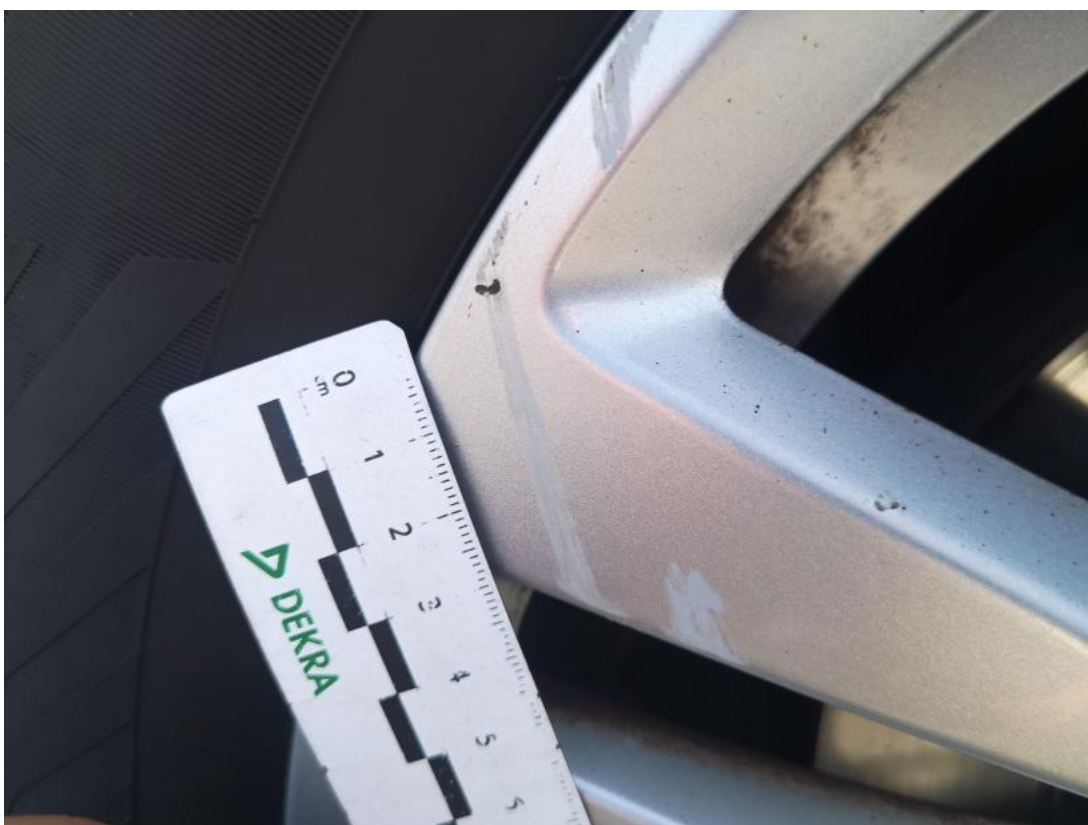
**Fot. 58**

| Poz. | Nazwa pozycji | Opis uszkodzeń | Kwalifik. | Naprawa [rbg] |
|---|---|---|---|---|
| 2 | Tarcza koła aluminiowa przód R | zarysowanie | WY | 0.4 |

Felga aluminiowa przednia P - Rysa/odprysk 1

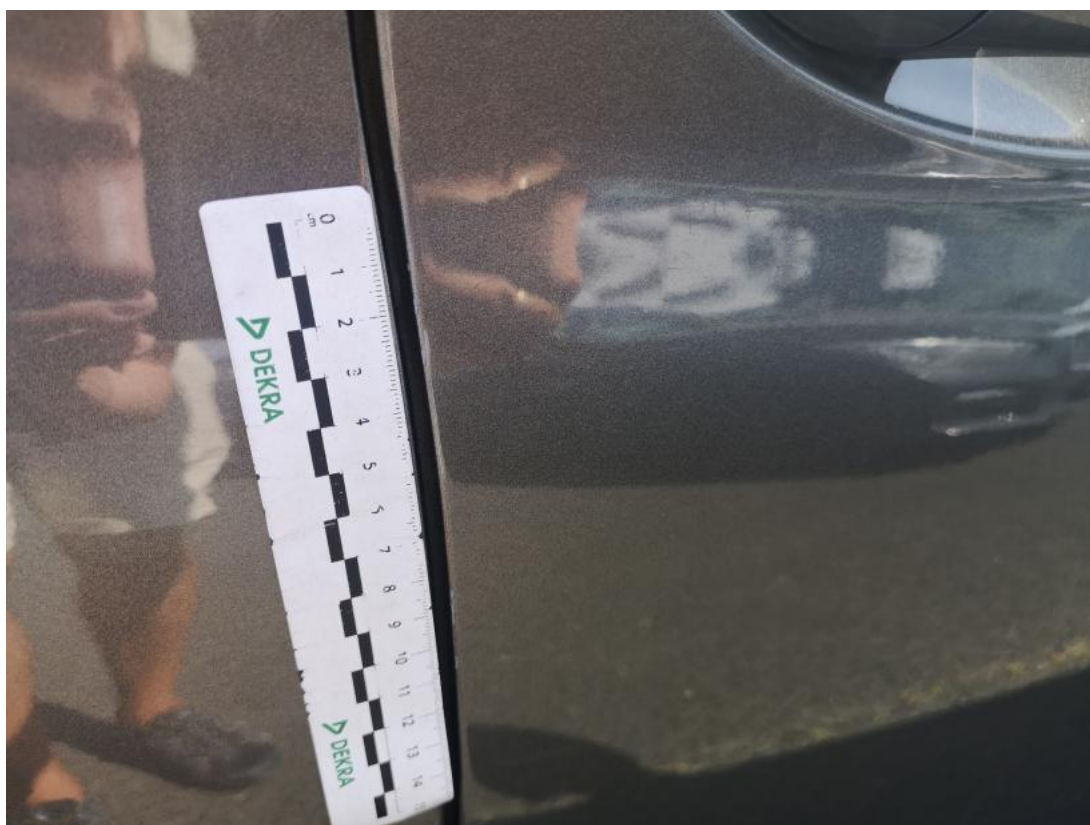
**Fot. 60**

| Poz. | Nazwa pozycji | Opis uszkodzeń | Kwalifik. | Naprawa [rbg] |
|---|---|---|---|---|
| 11 | Drzwi przednie (nieuzbrojone) R | odpryski lakieru | | |

Drzwi przednie P - Rysa/odprysk 1

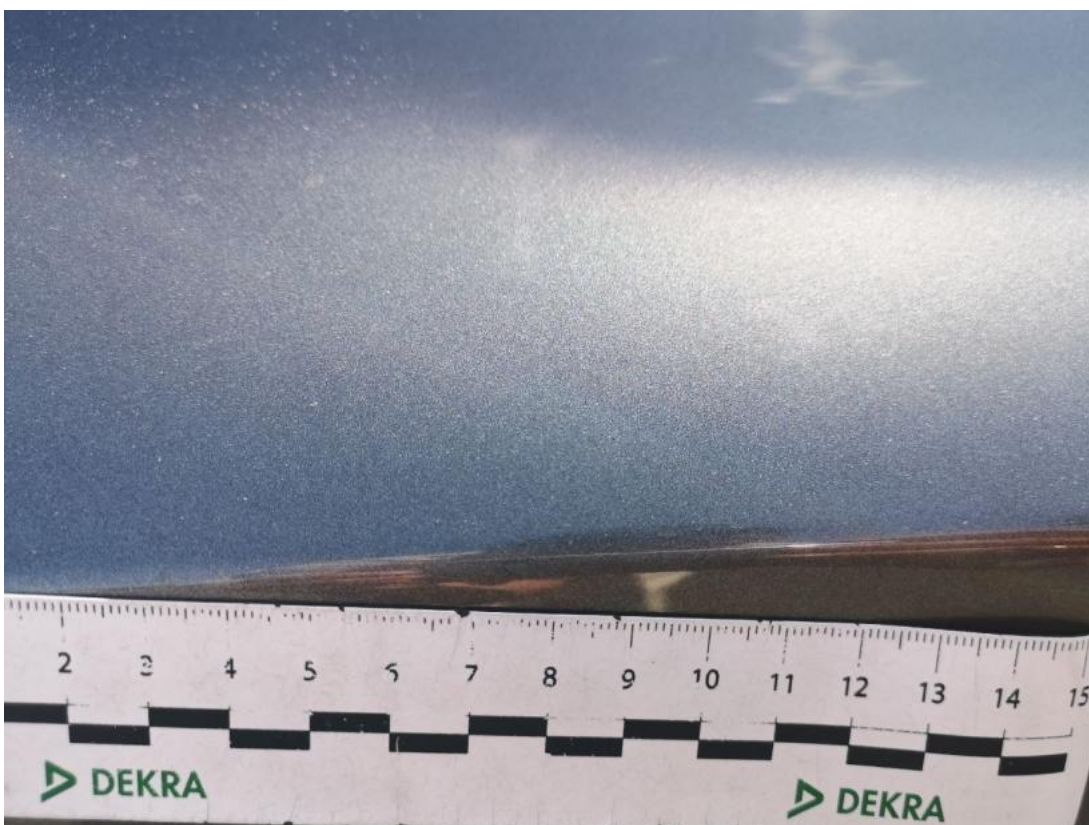
**Fot. 62**

| Poz. | Nazwa pozycji | Opis uszkodzeń | Kwalifik. | Naprawa [rbg] |
|---|---|---|---|---|
| 13 | Drzwi tylne (nieuzbrojone) R | odpryski lakieru | | |

Drzwi tylne P - Rysa/odprysk 1

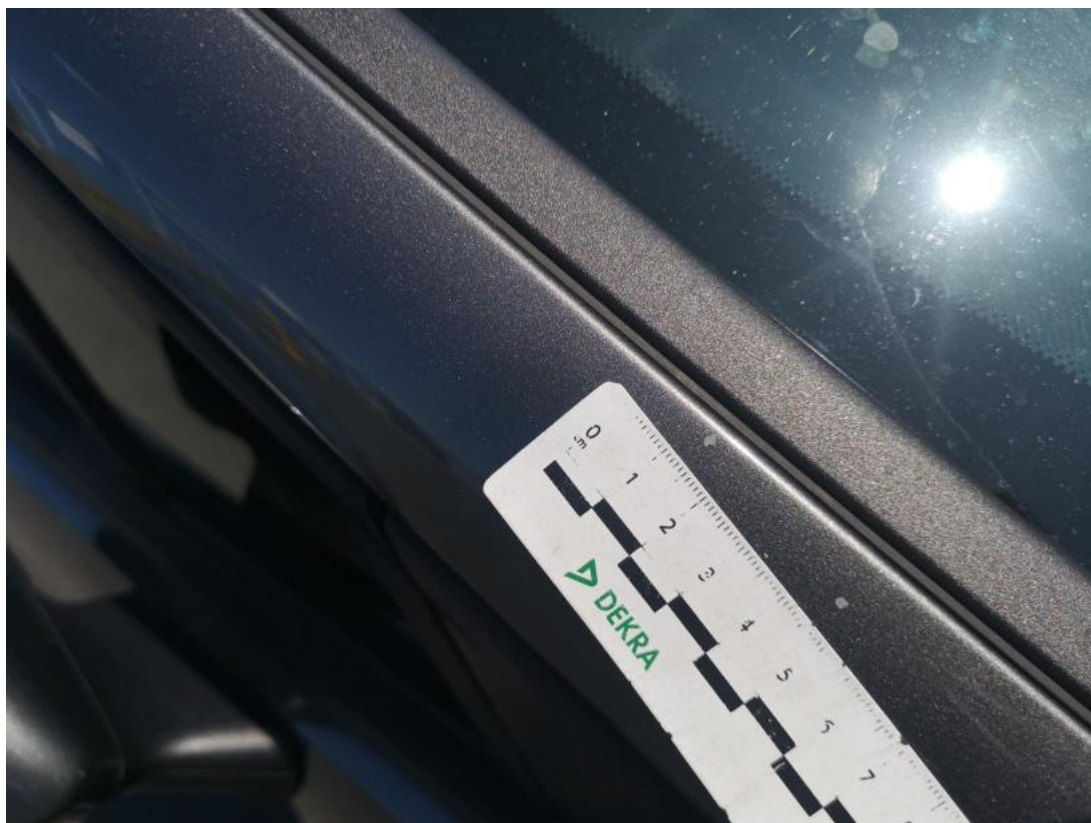
**Fot. 65**

| Poz. | Nazwa pozycji | Opis uszkodzeń | Kwalifik. | Naprawa [rbg] |
|---|---|---|---|---|
| 9 | Słupek przedni (A) z progiem R | odpryski lakieru | | |

Słupek przedni P - Rysa/odprysk 1

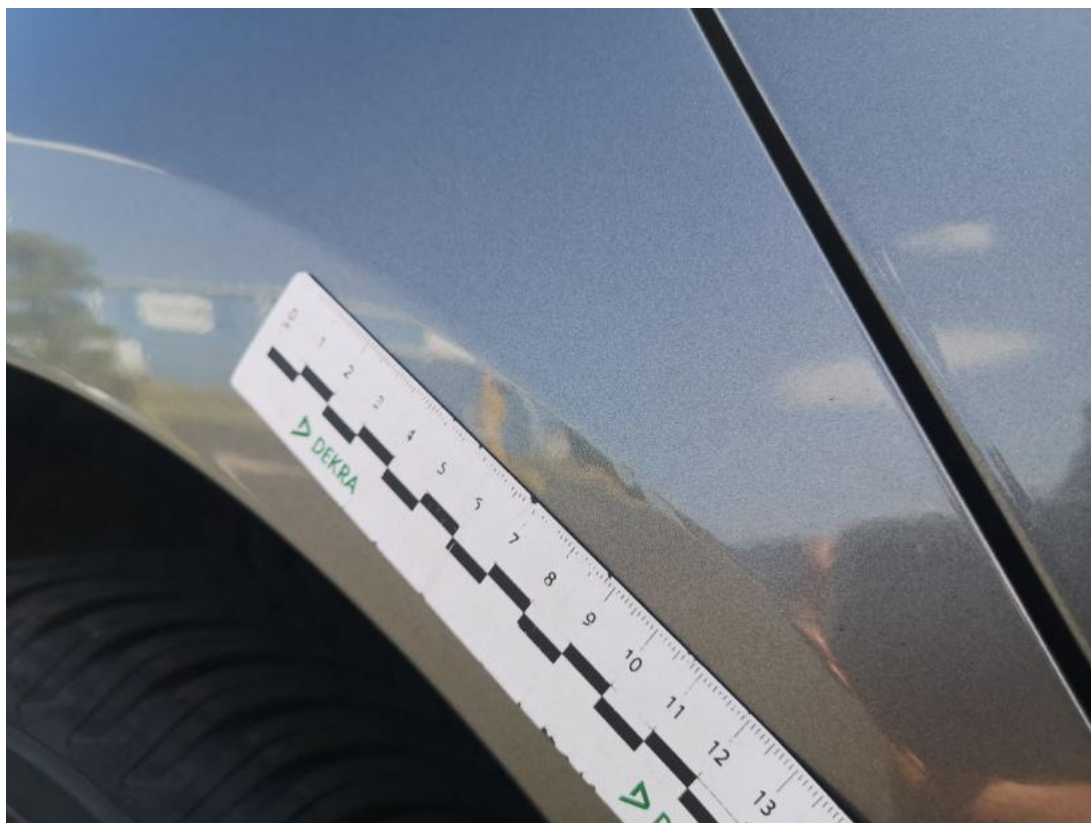
**Fot. 67**

| Poz. | Nazwa pozycji | Opis uszkodzeń | Kwalifik. | Naprawa [rbg] |
|---|---|---|---|---|
| 16 | Błotnik tylny R | zarysowanie | | |

Błotnik tylny P / Ściana boczna P - Wgniecenie/odkształcenie 1

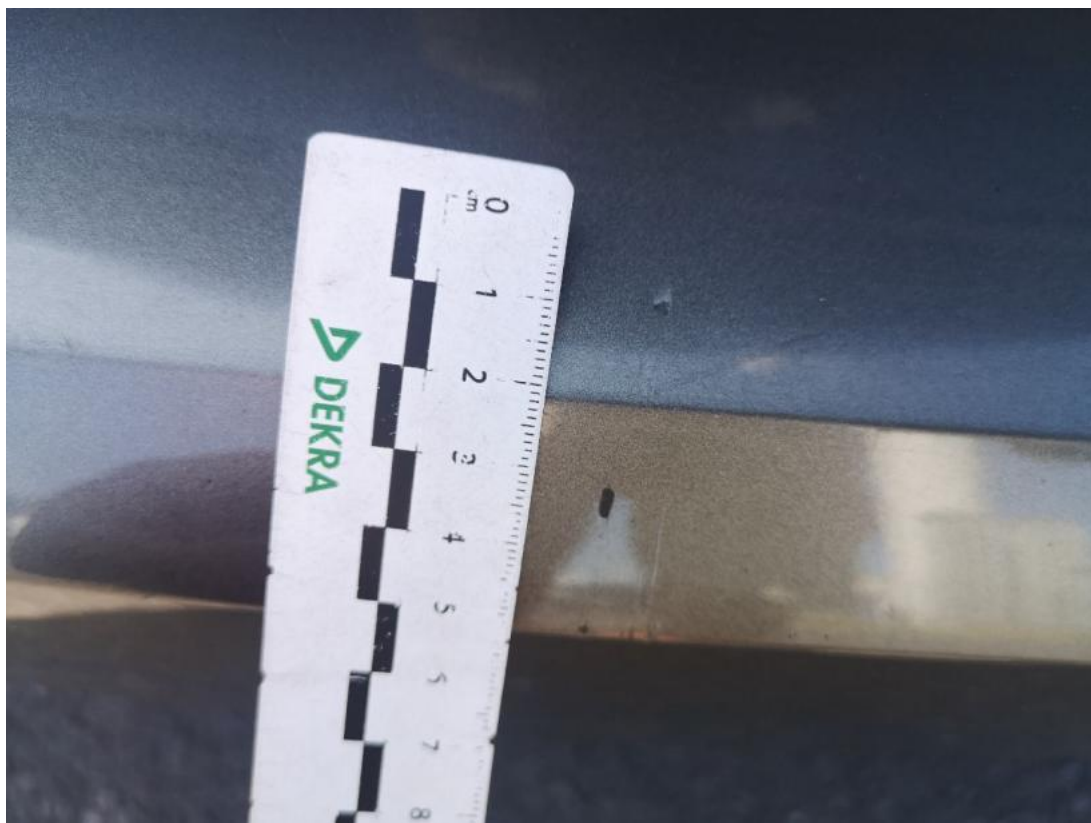
**Fot. 73**

| Poz. | Nazwa pozycji | Opis uszkodzeń | Kwalifik. | Naprawa [rbg] |
|---|---|---|---|---|
| 14 | Okładzina zderzaka tylnego | odpryski lakieru | | |

Zderzak tylny - Rysa/odprysk 2

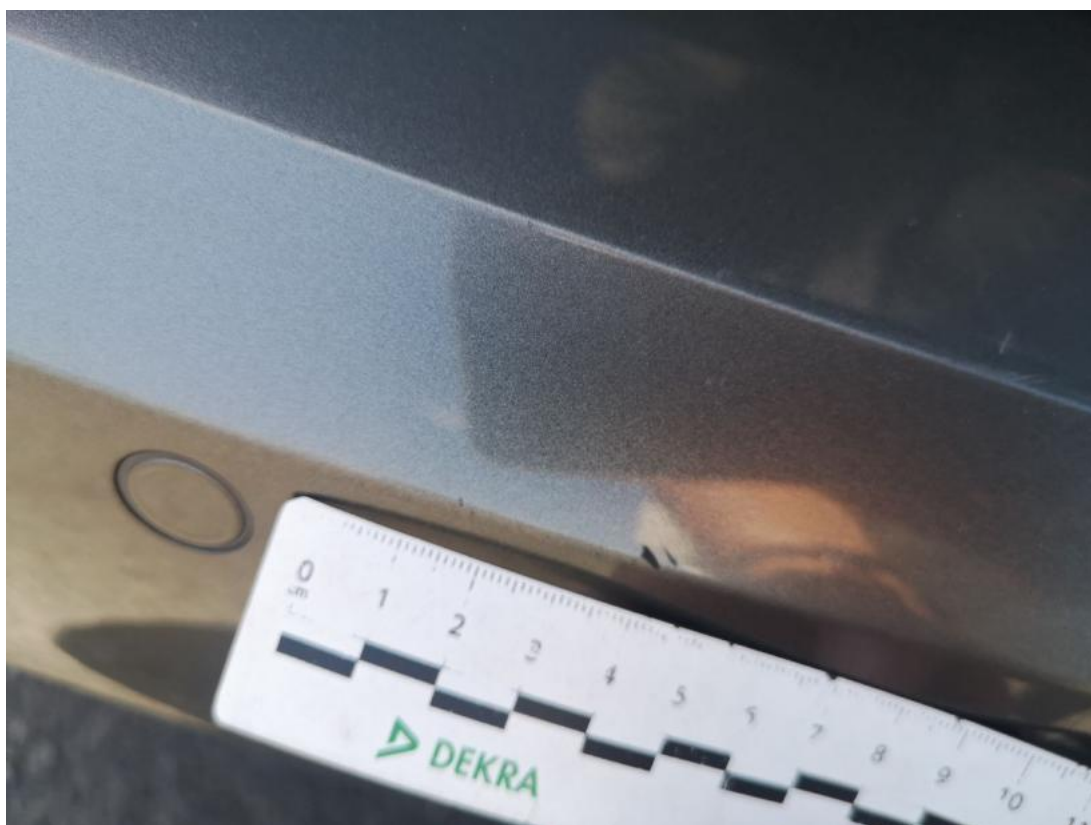
**Fot. 74**

Zderzak tylny() - Rysa/odprysk 3

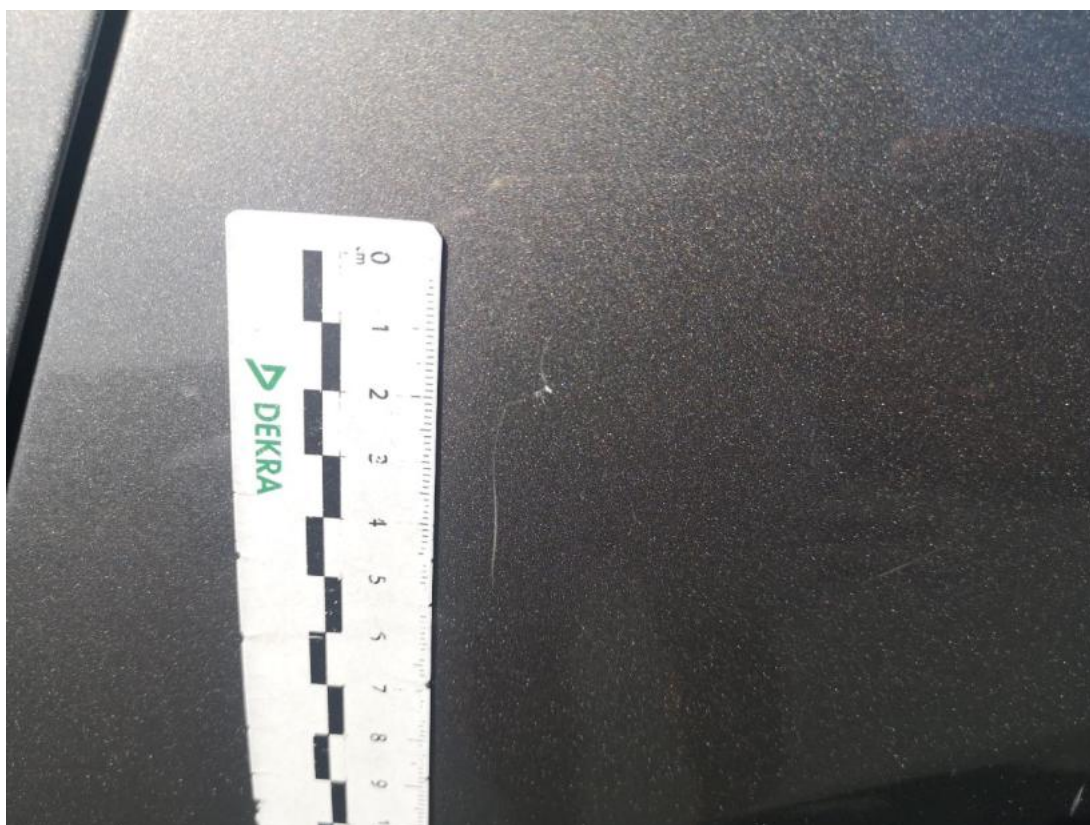
**Fot. 80**

| Poz. | Nazwa pozycji | Opis uszkodzeń | Kwalifik. | Naprawa [rbg] |
|---|---|---|---|---|
| 15 | Błotnik tylny L | zarysowanie | | |

Błotnik tylny L / Ściana boczna L - Rysa/odprysk 1

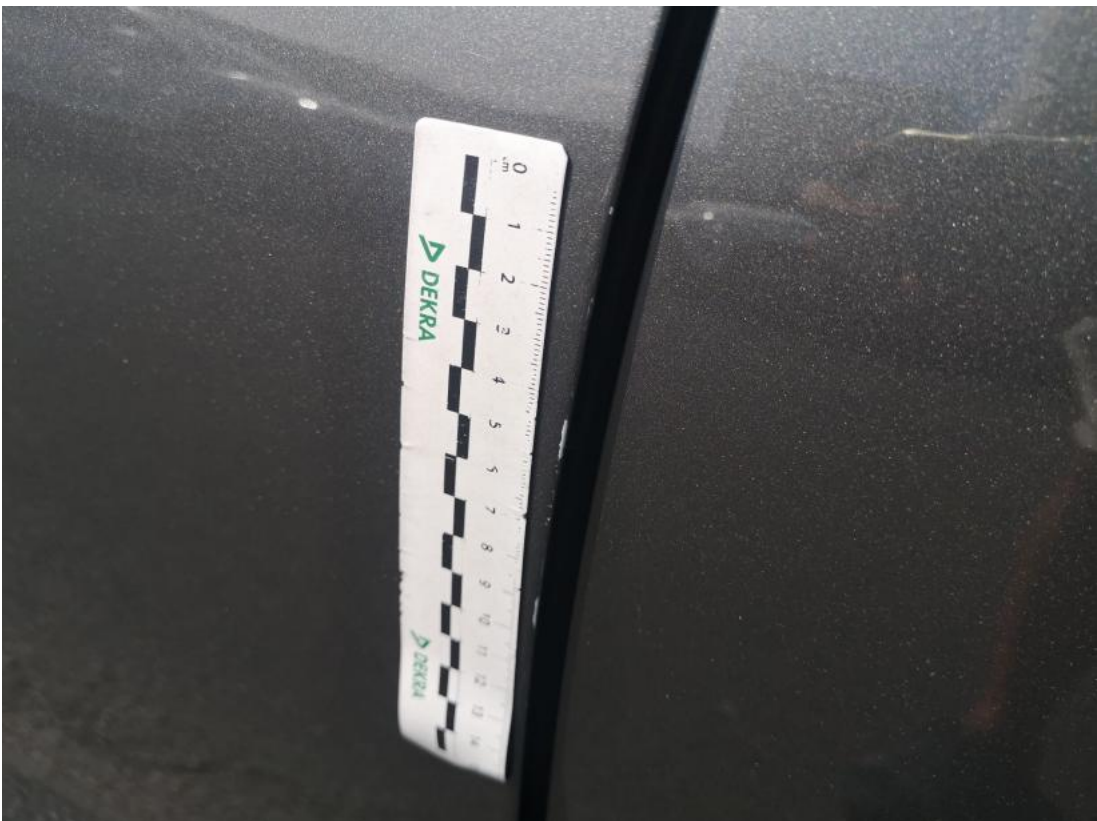
**Fot. 82**

| Poz. | Nazwa pozycji | Opis uszkodzeń | Kwalifik. | Naprawa [rbg] |
|---|---|---|---|---|
| 10 | Drzwi przednie (nieuzbrojone) L | odpryski lakieru | | |

Drzwi przed L - Rysa/odprysk 1

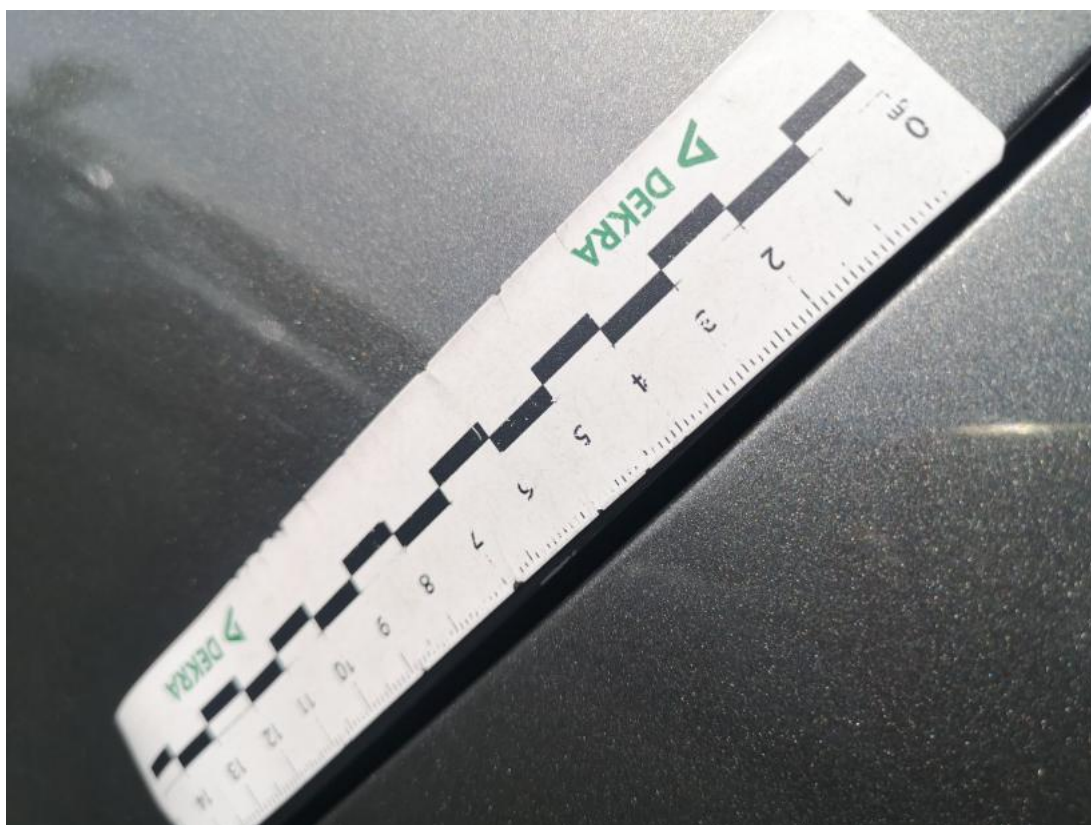
**Fot. 84**

| Poz. | Nazwa pozycji | Opis uszkodzeń | Kwalifik. | Naprawa [rbg] |
|---|---|---|---|---|
| 12 | Drzwi tylne (nieuzbrojone) L | odpryski lakieru | | |

Drzwi tylne L - Rysa/odprysk 1

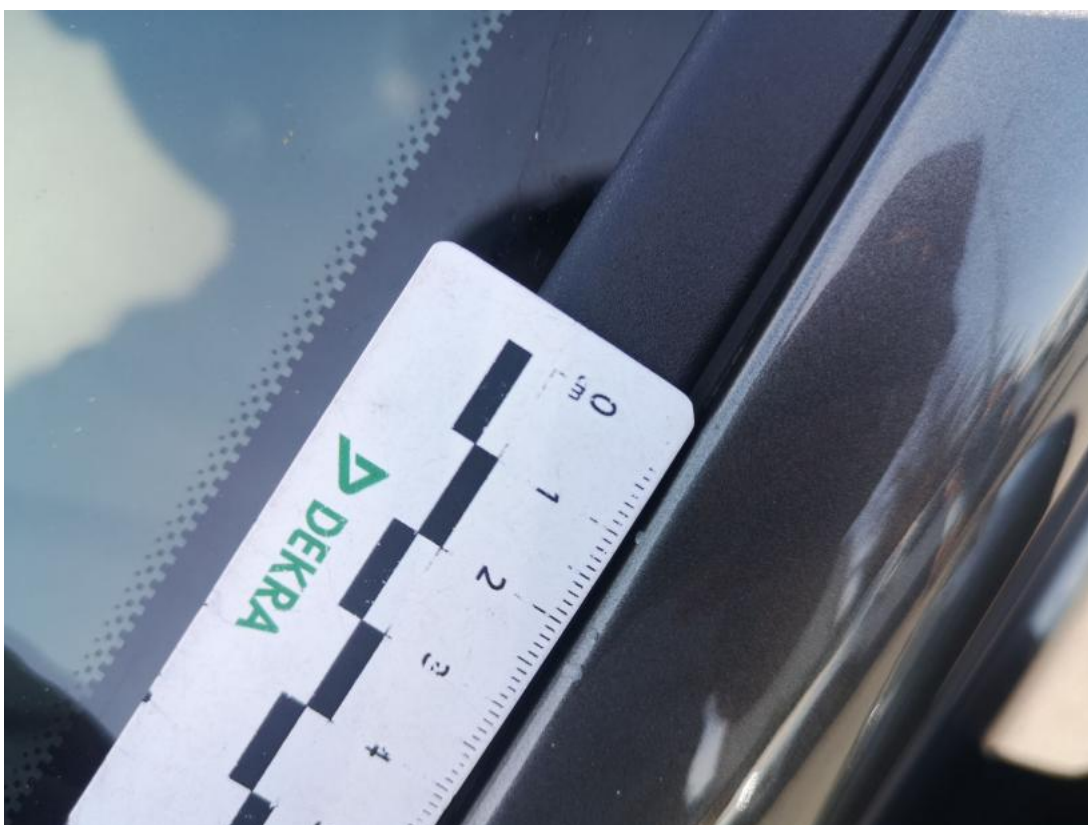
**Fot. 86**

| Poz. | Nazwa pozycji | Opis uszkodzeń | Kwalifik. | Naprawa [rbg] |
|---|---|---|---|---|
| 8 | Słupek przedni (A) z progiem L | odpryski lakieru | | |

Słupek przedni L - Rysa/odprysk 1

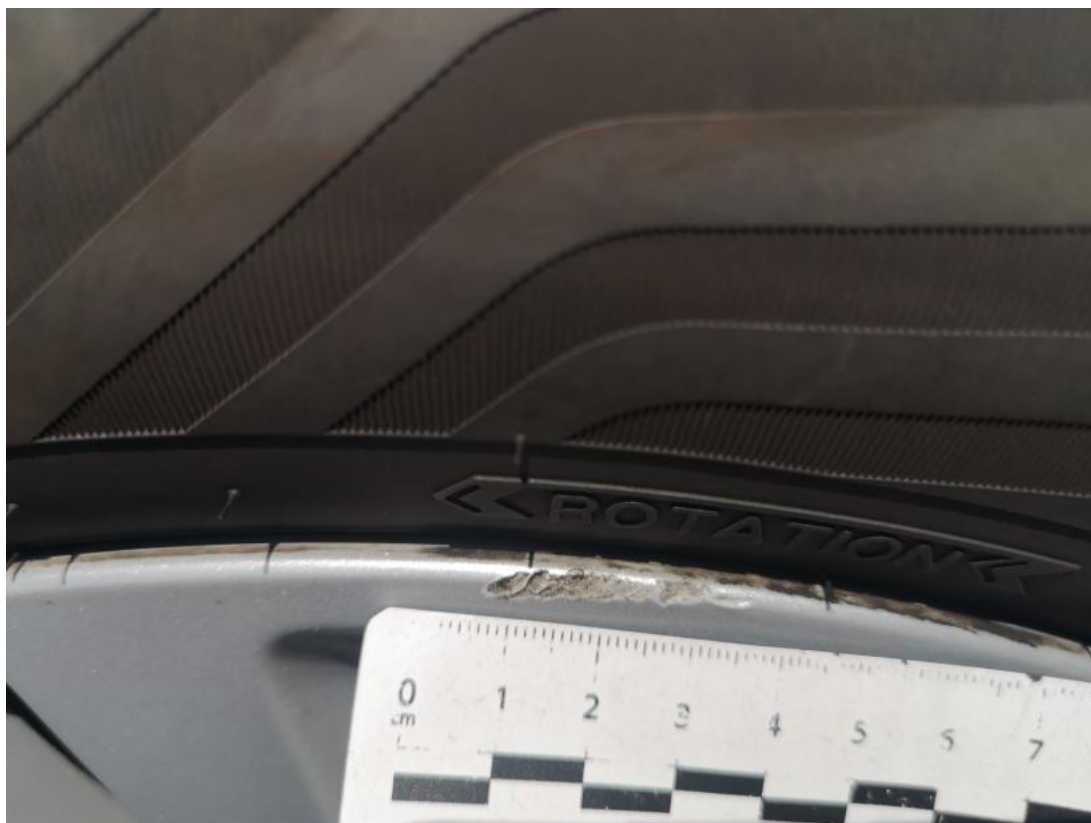
**Fot. 89**

| Poz. | Nazwa pozycji | Opis uszkodzeń | Kwalifik. | Naprawa [rbg] |
|---|---|---|---|---|
| 1 | Tarcza koła aluminiowa przód L | zarysowanie | WY | 0.4 |

Felga Aluminiowa przednia L - Rysa/odprysk 1

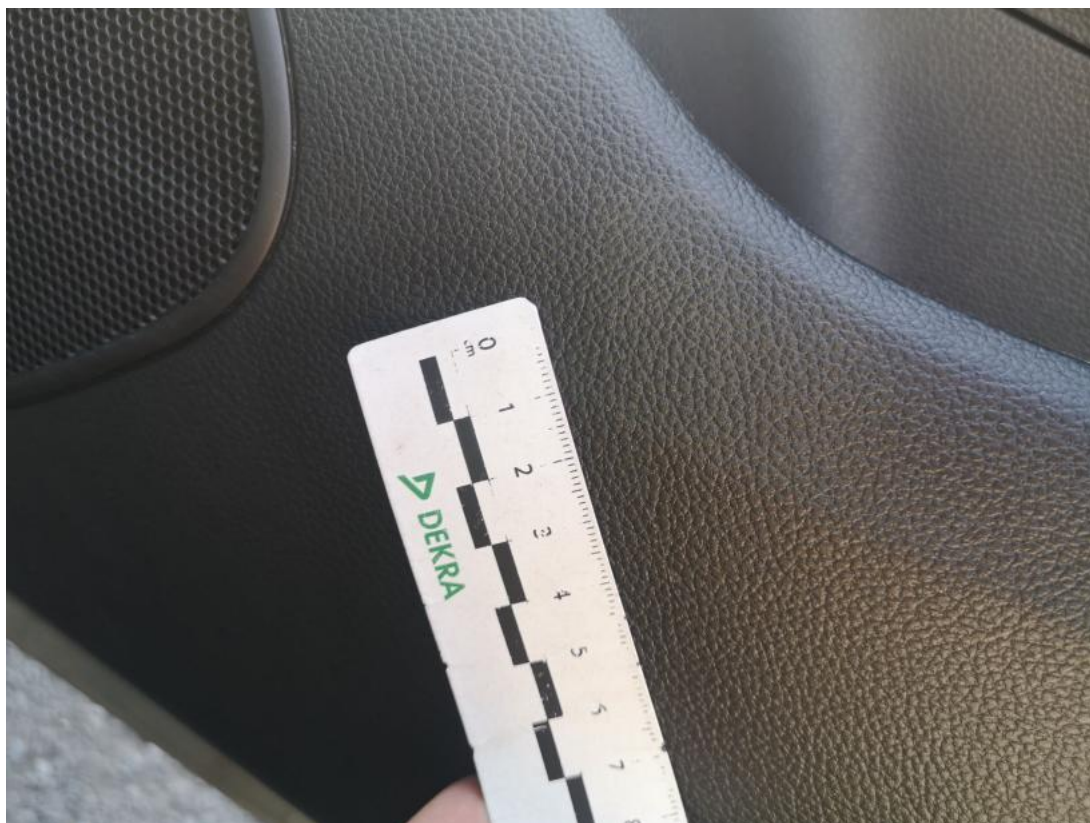
**Fot. 91**

| Poz. | Nazwa pozycji | Opis uszkodzeń | Kwalifik. | Naprawa [rbg] |
|---|---|---|---|---|
| 17 | Tapicerka drzwi, przód R | zarysowanie | | |

Tapicerka drzwi przednich P - Rysa/odprysk 1
