## Raport z oględzin pojazdu

| Numer raportu | 13048/8/26-15201 | Data raportu | 19-08-2026 |

| Marka, model | SEAT Ibiza 21-25 |
| Numer rejestracyjny | WJ6190L |

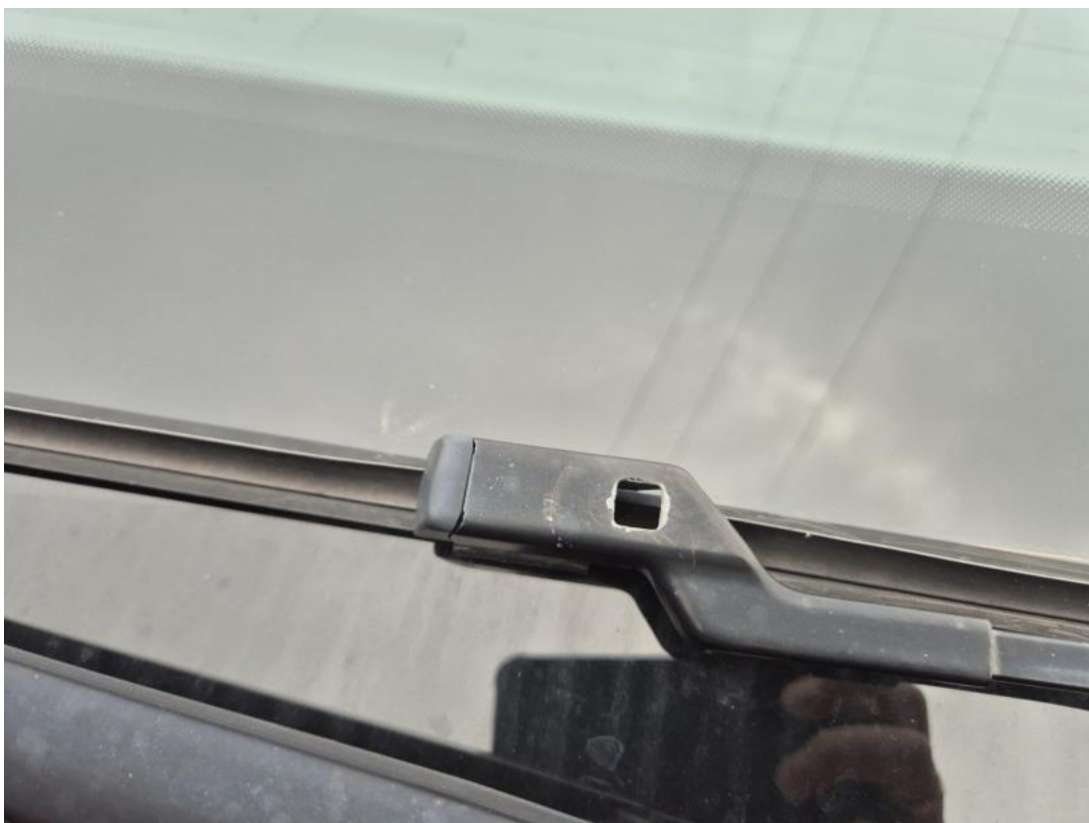
**Fot. 35**

| Poz. | Nazwa pozycji | Opis uszkodzeń | Kwalifik. | Naprawa [rbg] |
|---|---|---|---|---|
| 1 | Pióro wycieraczki L | pęknięcie/rozerwanie | WY | 0.2 |

Pióro wycieraczki szyby prz L - Pęknięcie/rozerwanie 1

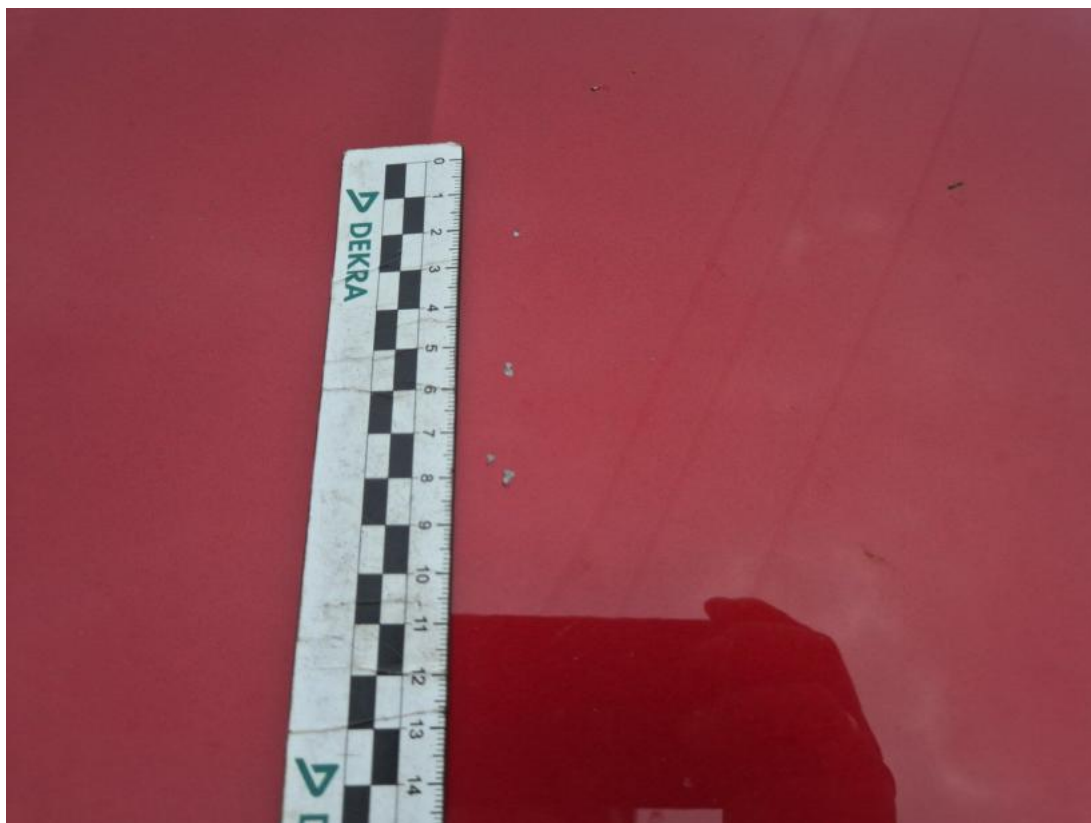
**Fot. 37**

| Poz. | Nazwa pozycji | Opis uszkodzeń | Kwalifik. | Naprawa [rbg] |
|---|---|---|---|---|
| 5 | Pokrywa przednia | odpryski lakieru, liczne, wgniecenie | NA | 3 |

Pokrywa komory silnika - Rysa/odprysk 1

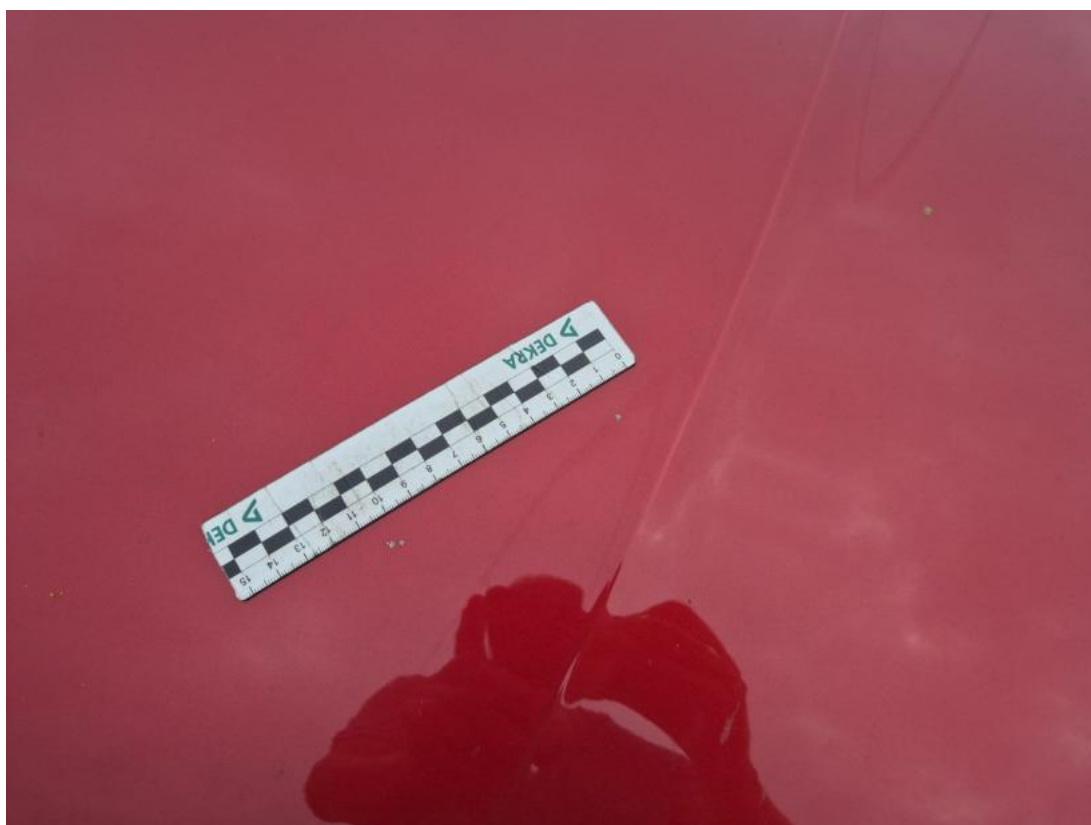
**Fot. 38**

Pokrywa komory silnika - Rysa/odprysk 2

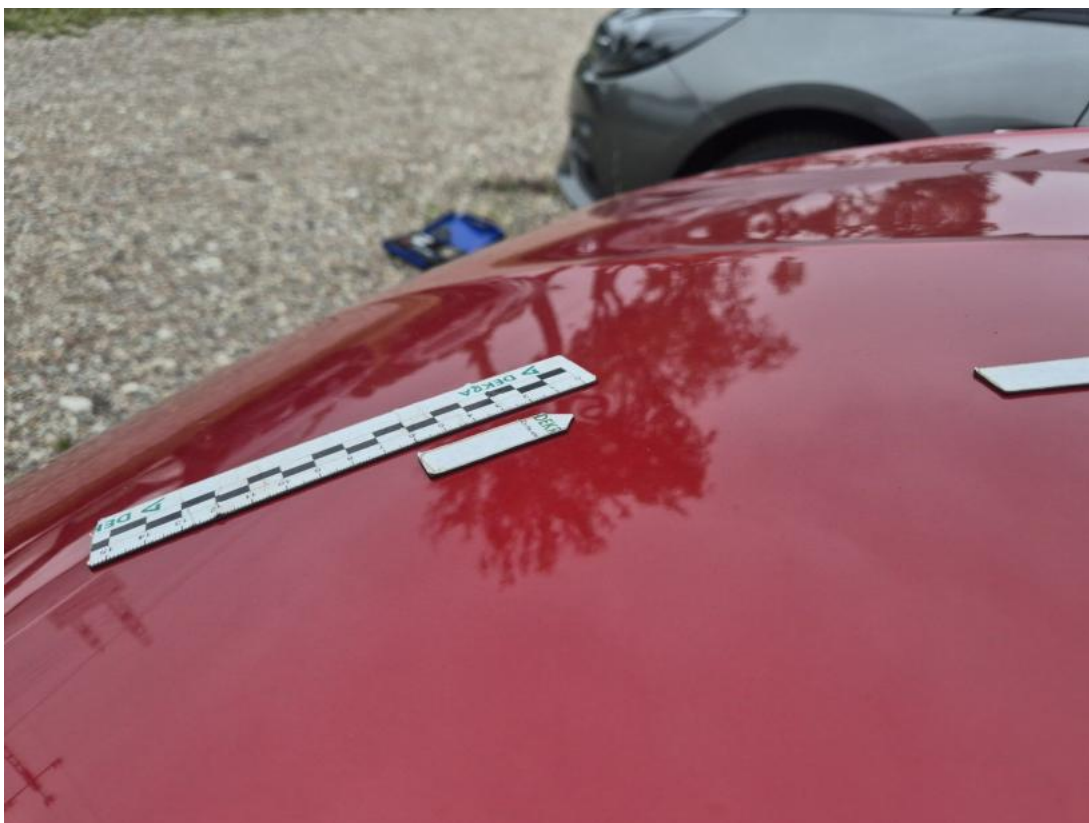
**Fot. 39**

Pokrywa komory silnika - Wgniecenie/odkształcenie 1

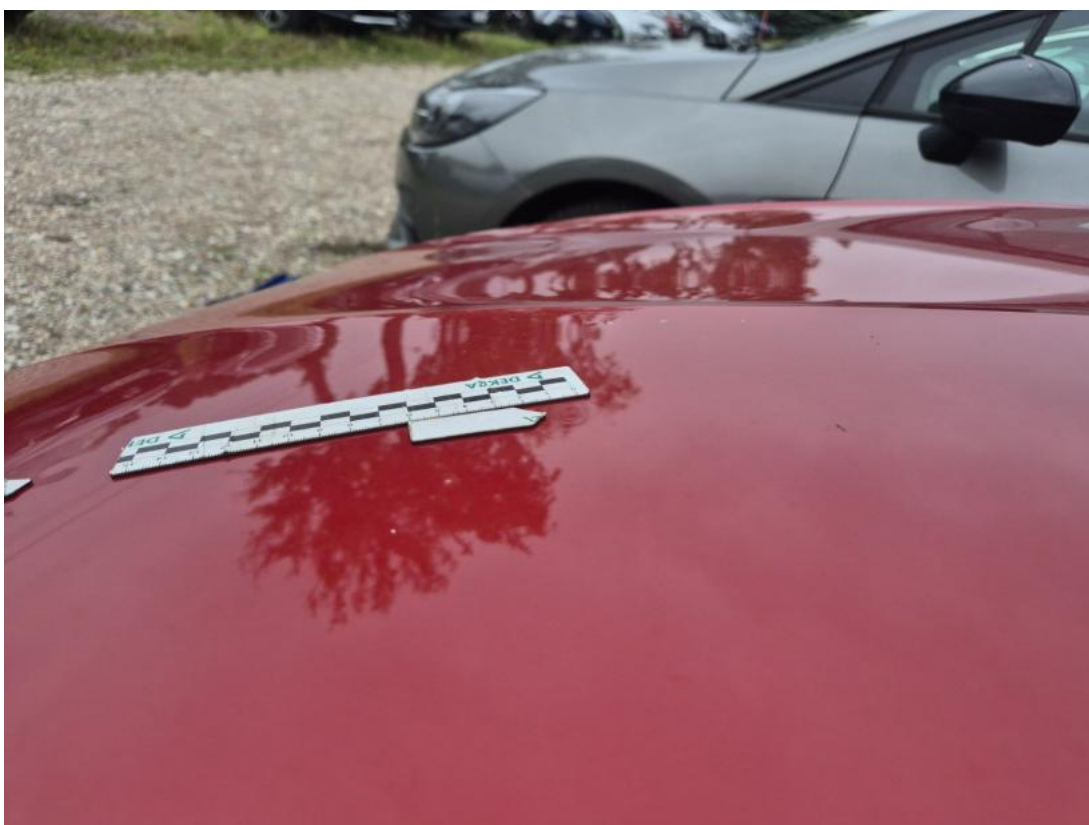
**Fot. 40**

Pokrywa komory silnika - Wgniecenie/odkształcenie 2

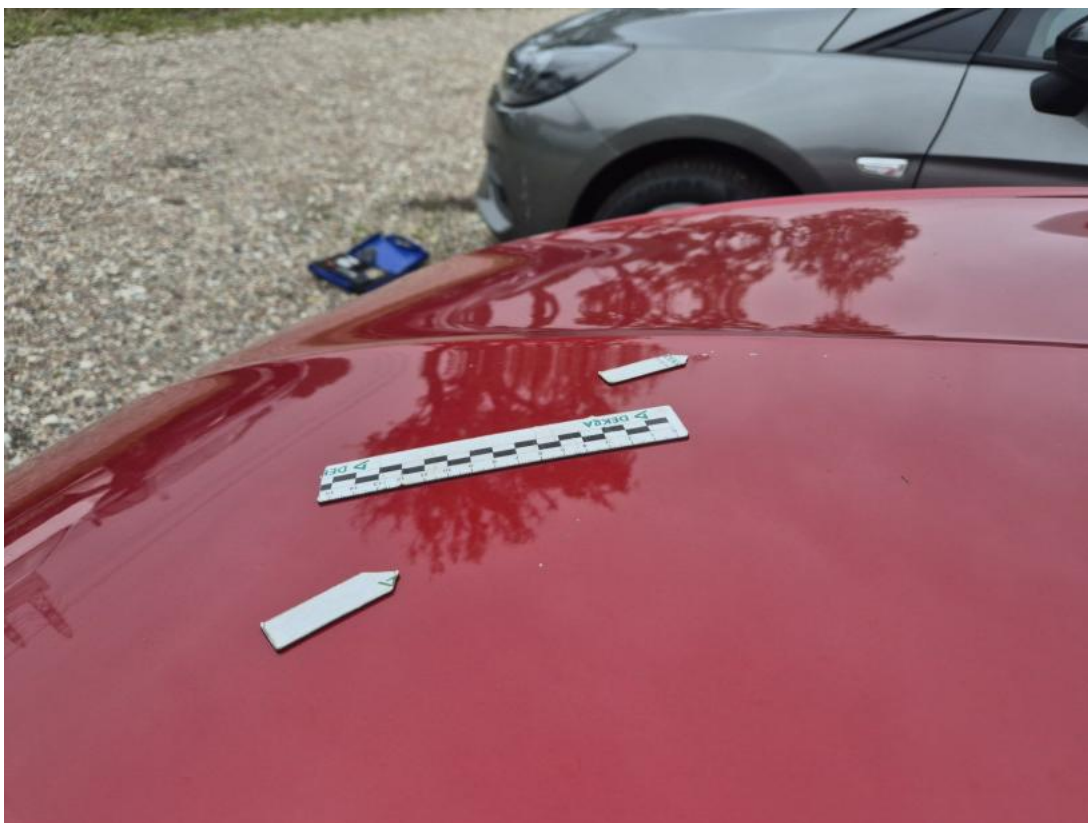
**Fot. 41**

Pokrywa komory silnika() - Wgniecenie/odkształcenie 3

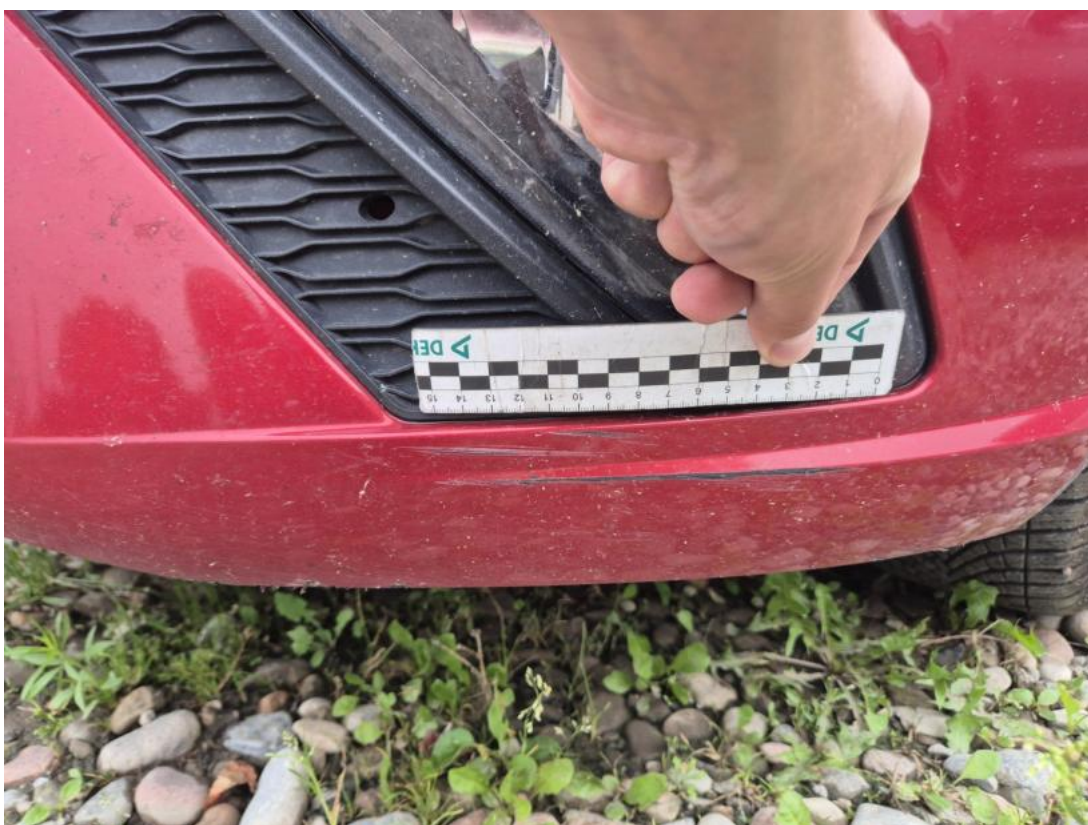
**Fot. 42**

Zderzak - Rysa/odprysk 1

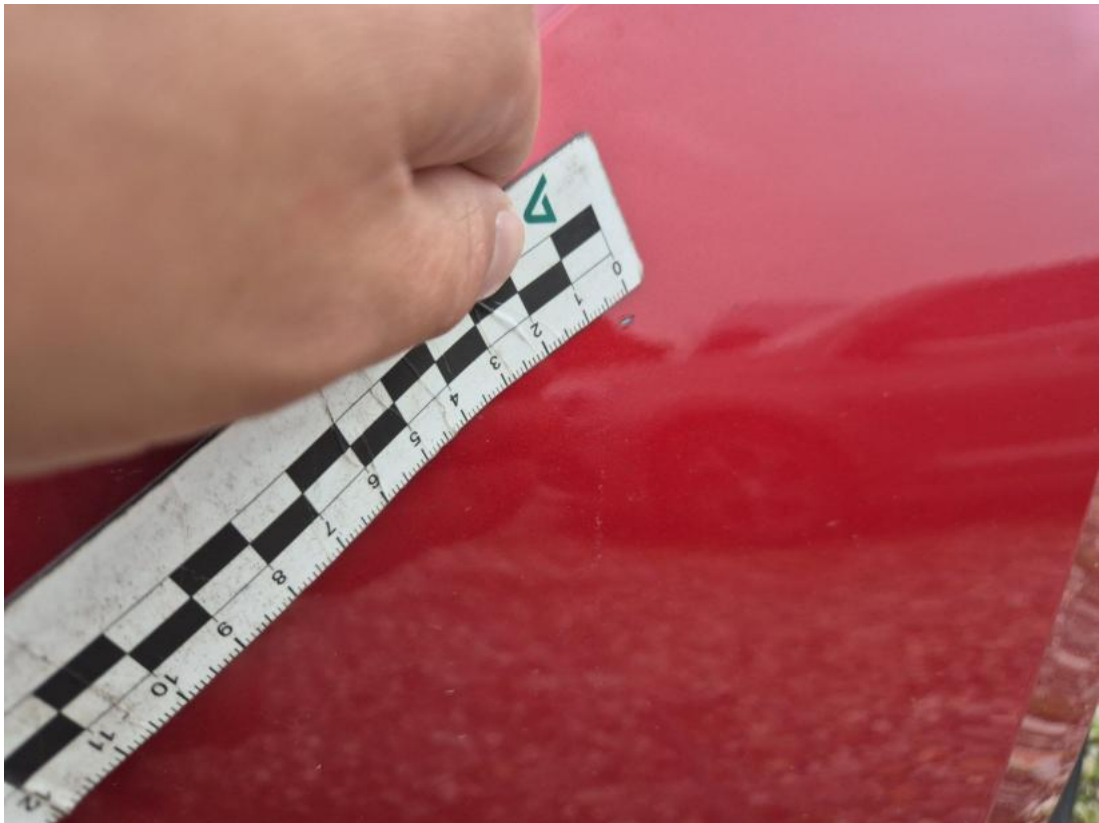
**Fot. 43**

Zderzak - Rysa/odprysk 2

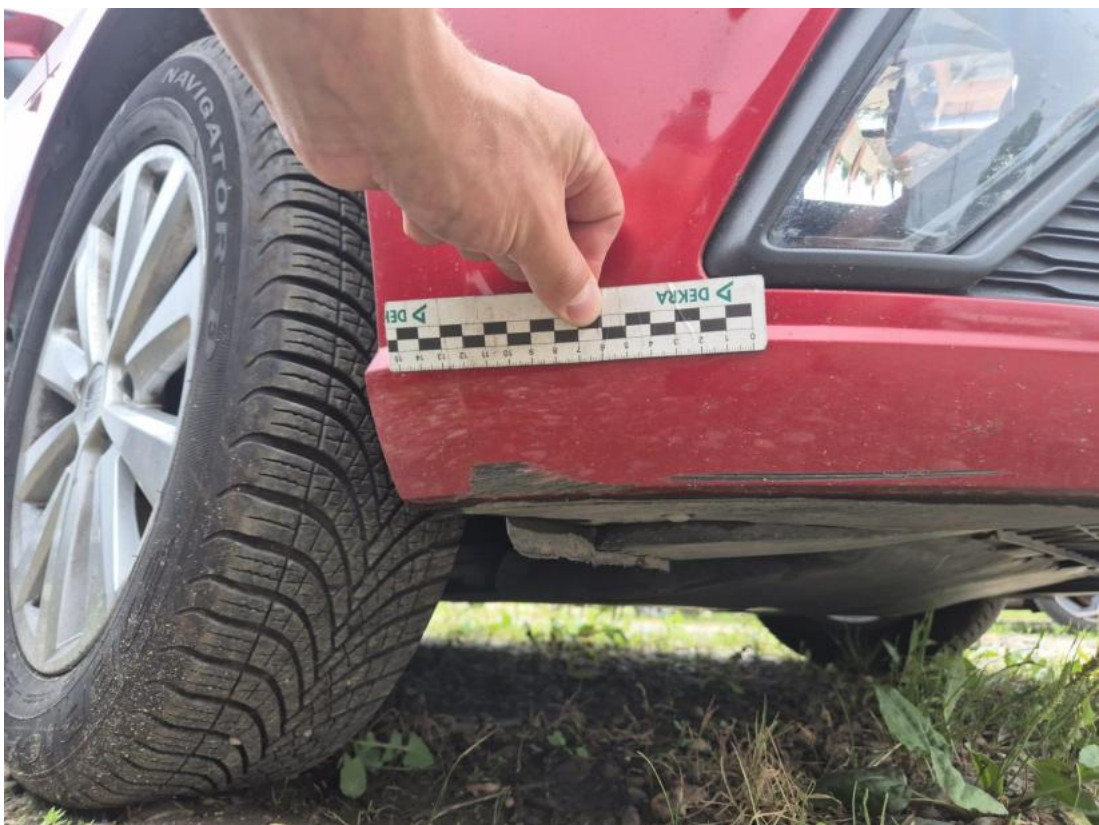
**Fot. 44**

Zderzak() - Rysa/odprysk 3

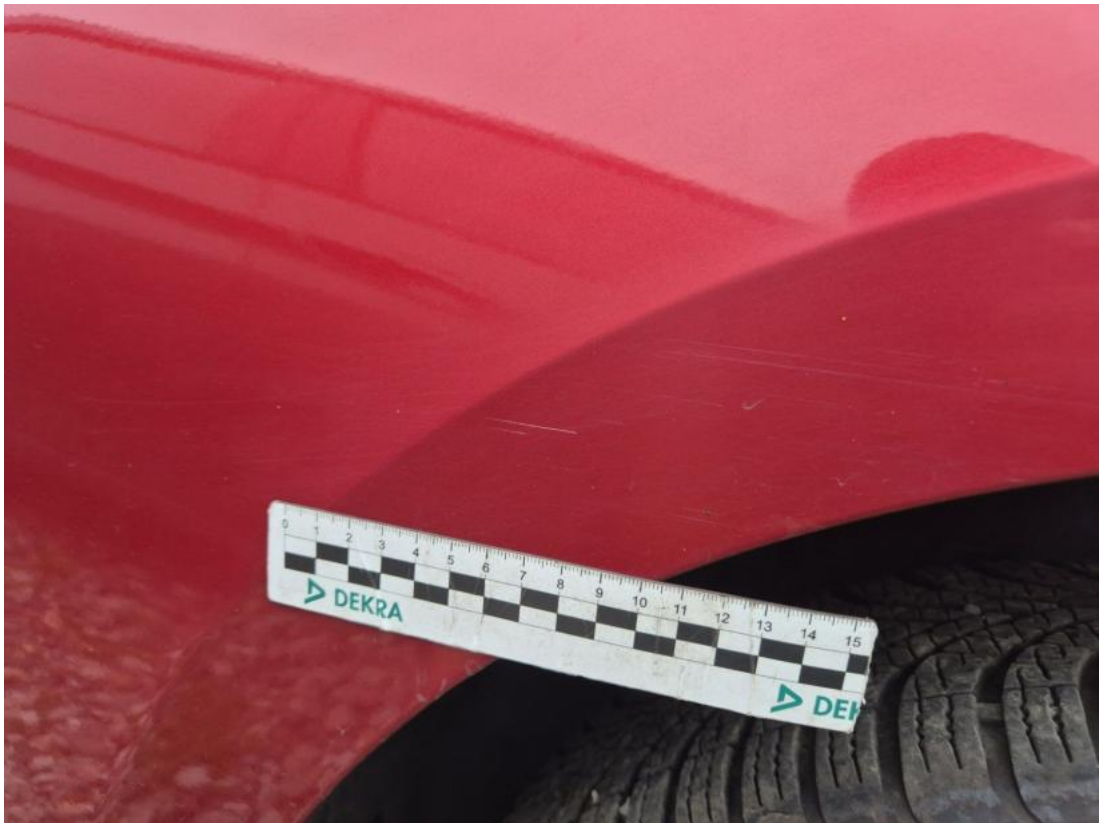
**Fot. 45**

| Poz. | Nazwa pozycji | Opis uszkodzeń | Kwalifik. | Naprawa [rbg] |
|---|---|---|---|---|
| 4 | Ślotnik przedni R | zarysowanie, wgniecenie | NA | 1.5 |

Błotnik przedni P - Rysa/odprysk 1

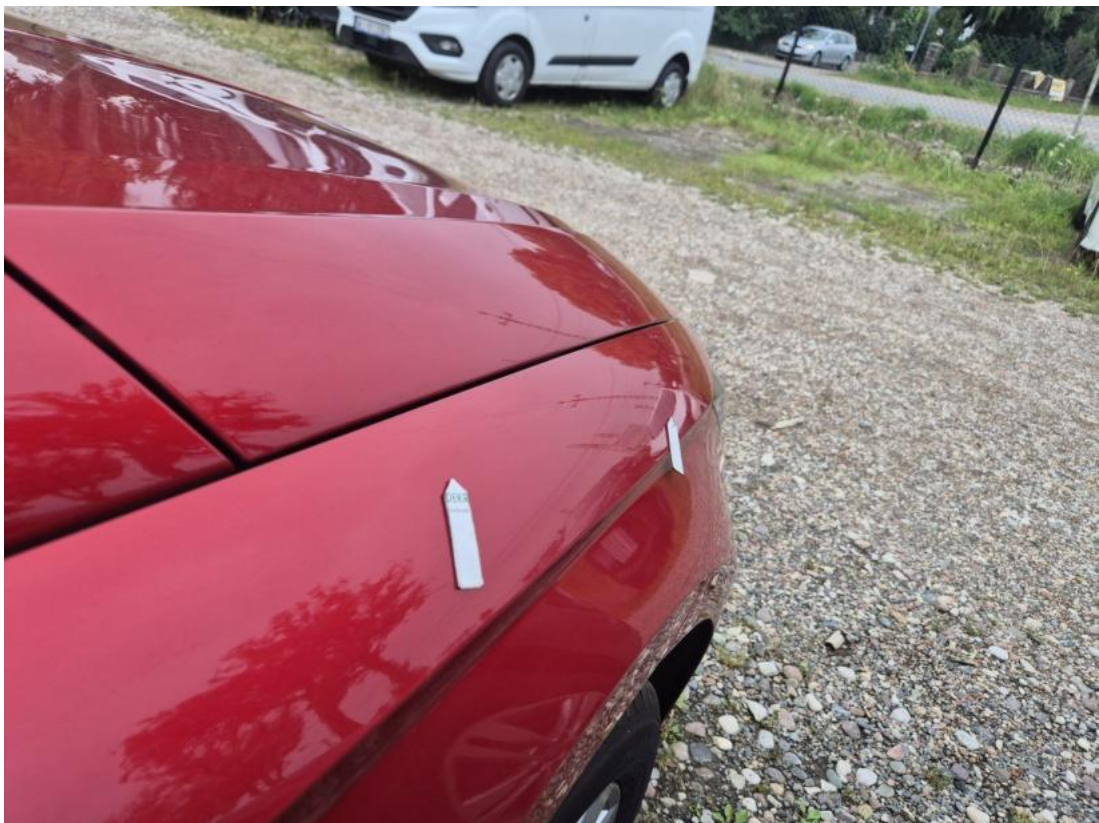
**Fot. 46**

Błotnik przedni P - Wgniecenie/odkształcenie 1

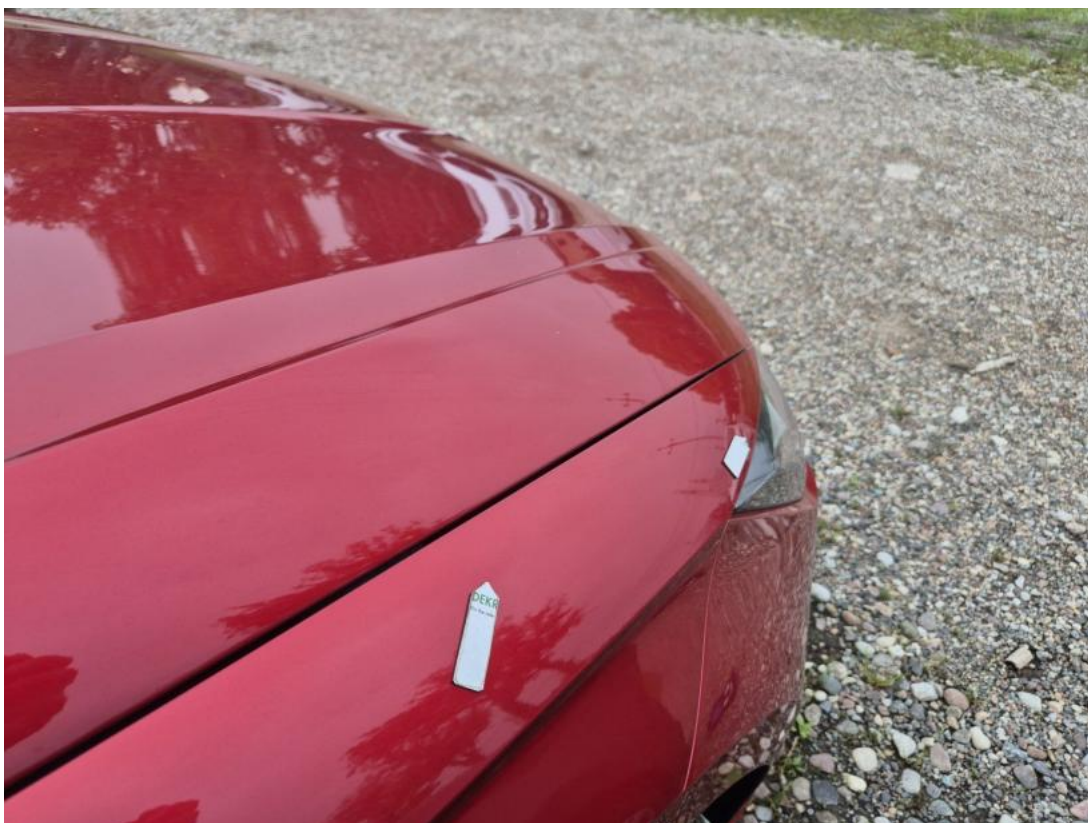
**Fot. 47**

Błotnik przedni P - Wgniecenie/odkształcenie 2

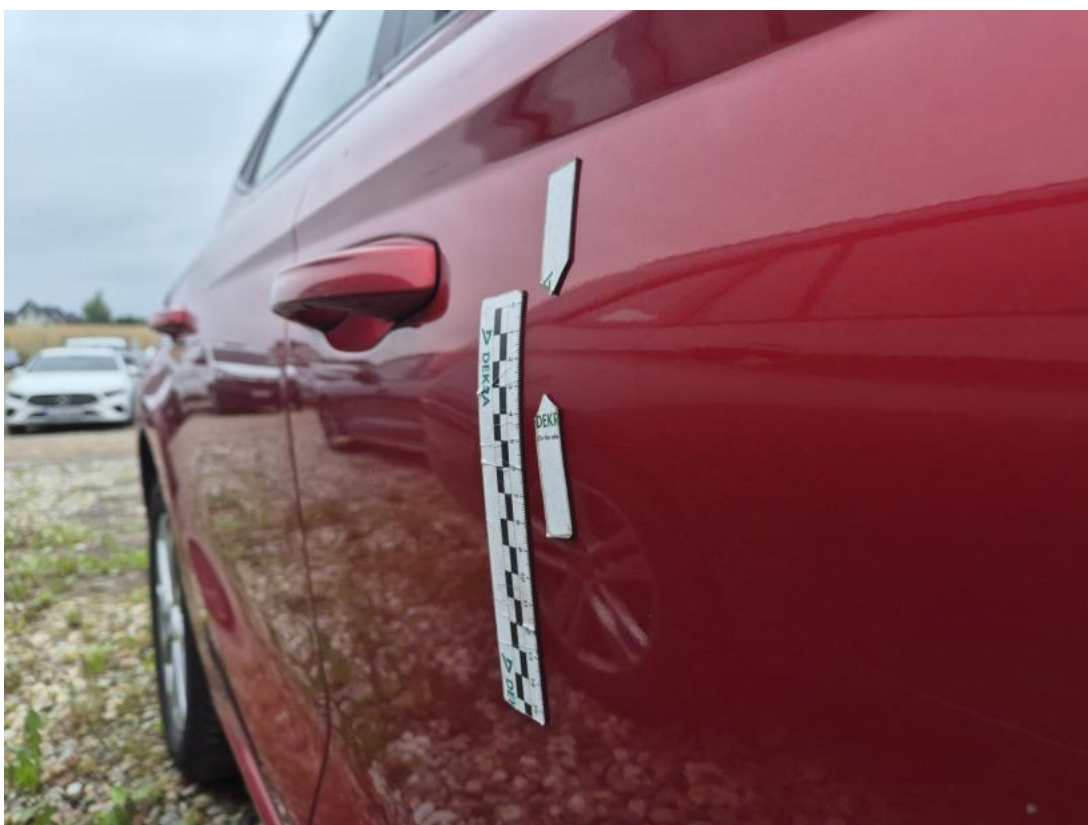
**Fot. 48**

| Poz. | Nazwa pozycji | Opis uszkodzeń | Kwalifik. | Naprawa [rbg] |
|---|---|---|---|---|
| 8 | Drzwi przednie (nieuzbrojone) R | wgniecenie, wgniecenie | NA | 1.8 |

Drzwi przednie P - Wgniecenie/odkształcenie 1

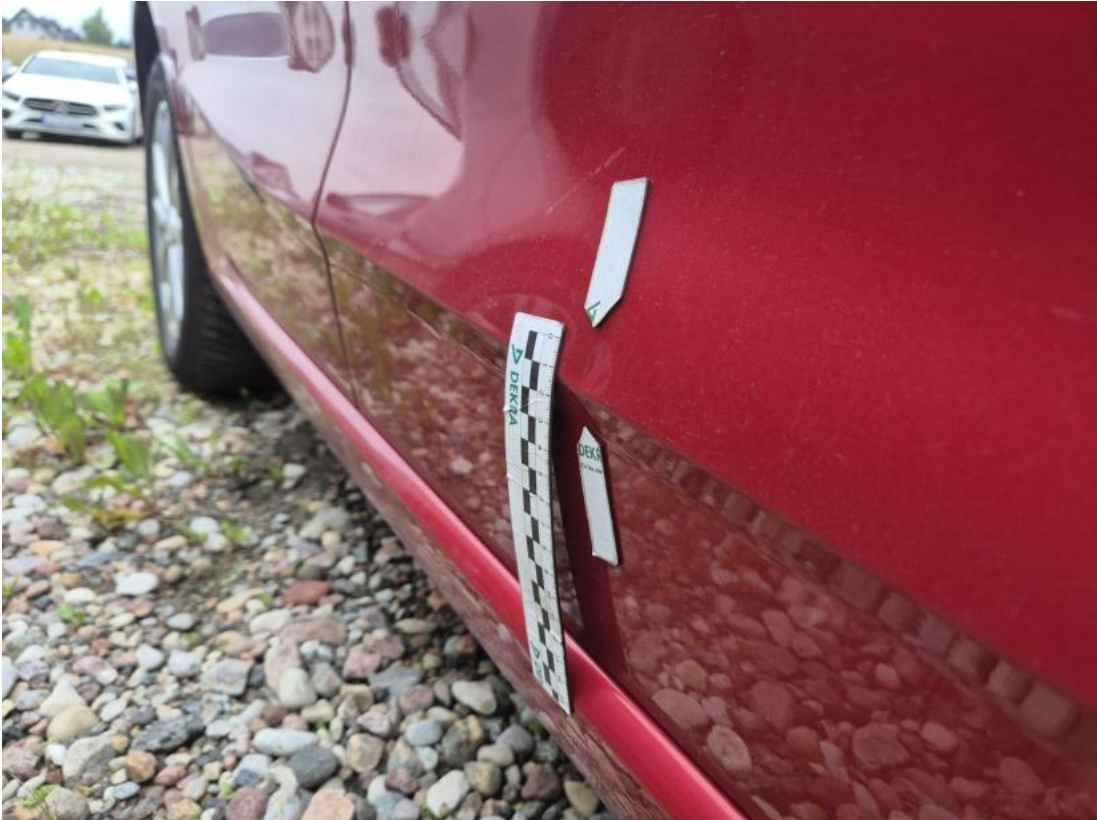
**Fot. 49**

Drzwi przednie P - Wgniecenie/odkształcenie 2

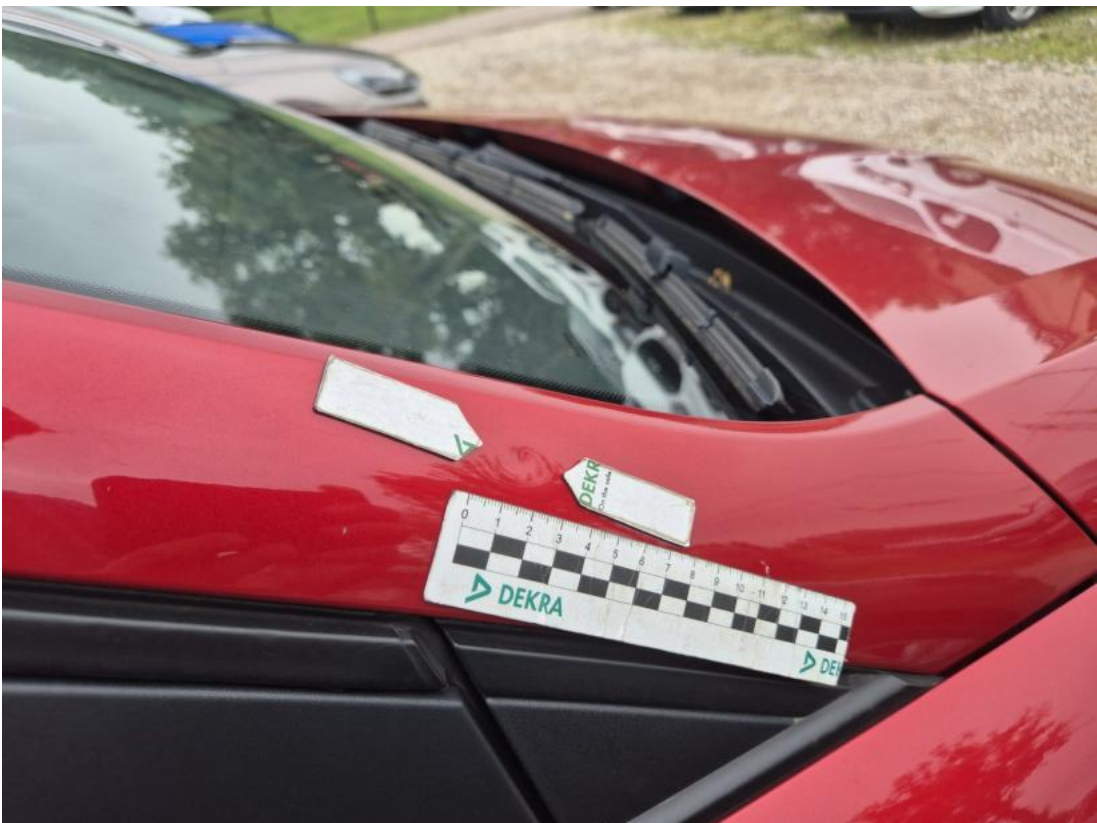
**Fot. 50**

Słupek przedni P - Wgniecenie/odkształcenie 1

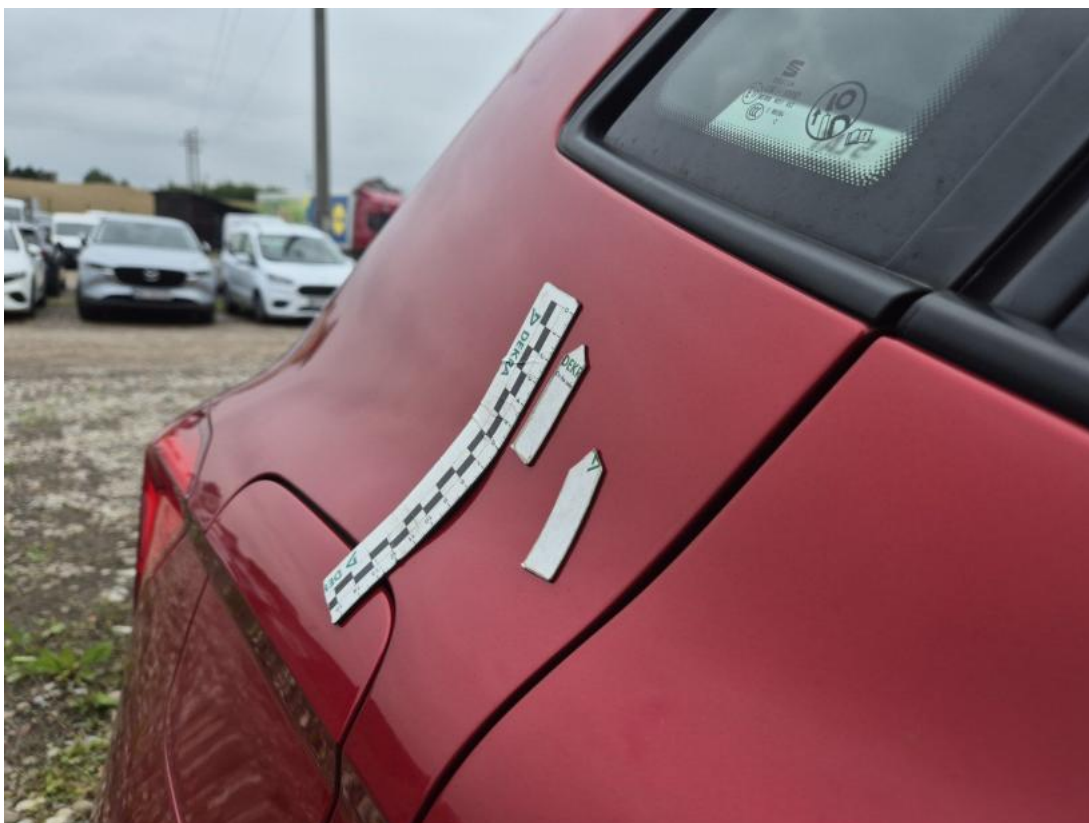
**Fot. 51**

| Poz. | Nazwa pozycji | Opis uszkodzeń | Kwalifik. | Naprawa [rbg] |
|---|---|---|---|---|
| 11 | Ślotnik tylny R | liczne, wgniecenie | NA | 2.5 |

Błotnik tylny P / Ściana boczna P - Wgniecenie/odkształcenie 1

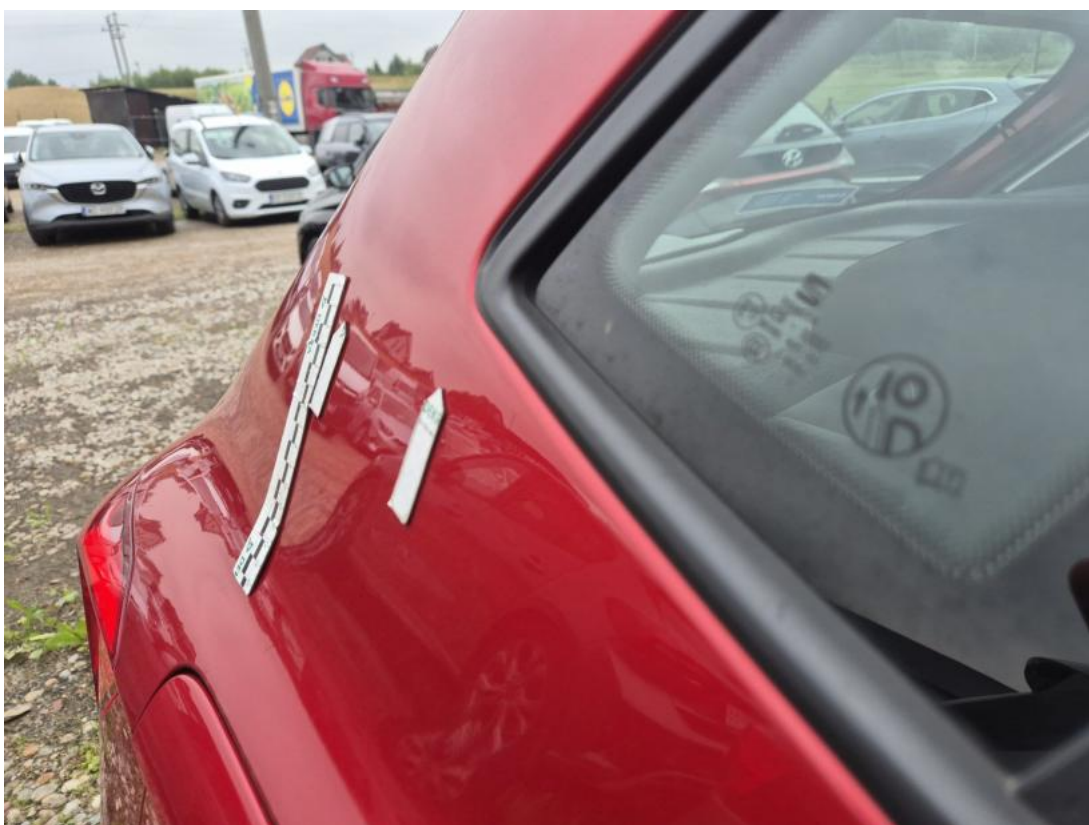
**Fot. 52**

Błotnik tylny P / Ściana boczna P - Wgniecenie/odkształcenie 2

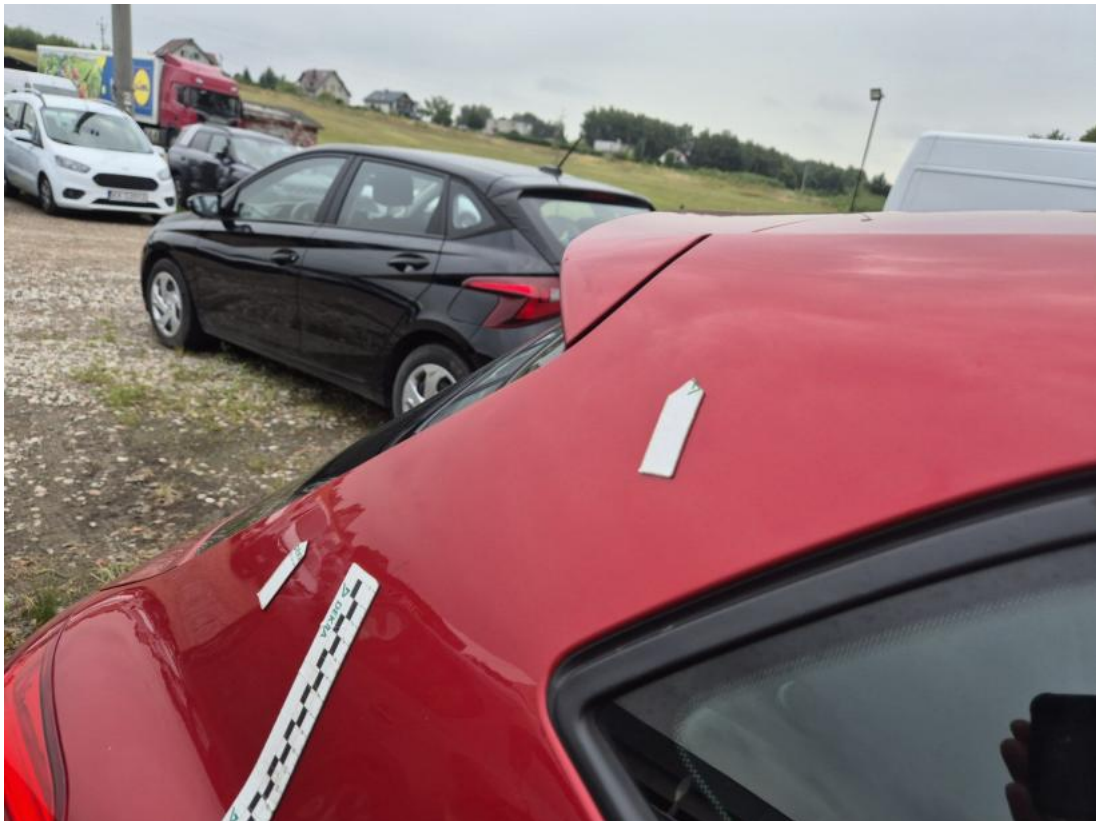
**Fot. 53**

Błotnik tylny P / Ściana boczna P() - Wgniecenie/odkształcenie 3

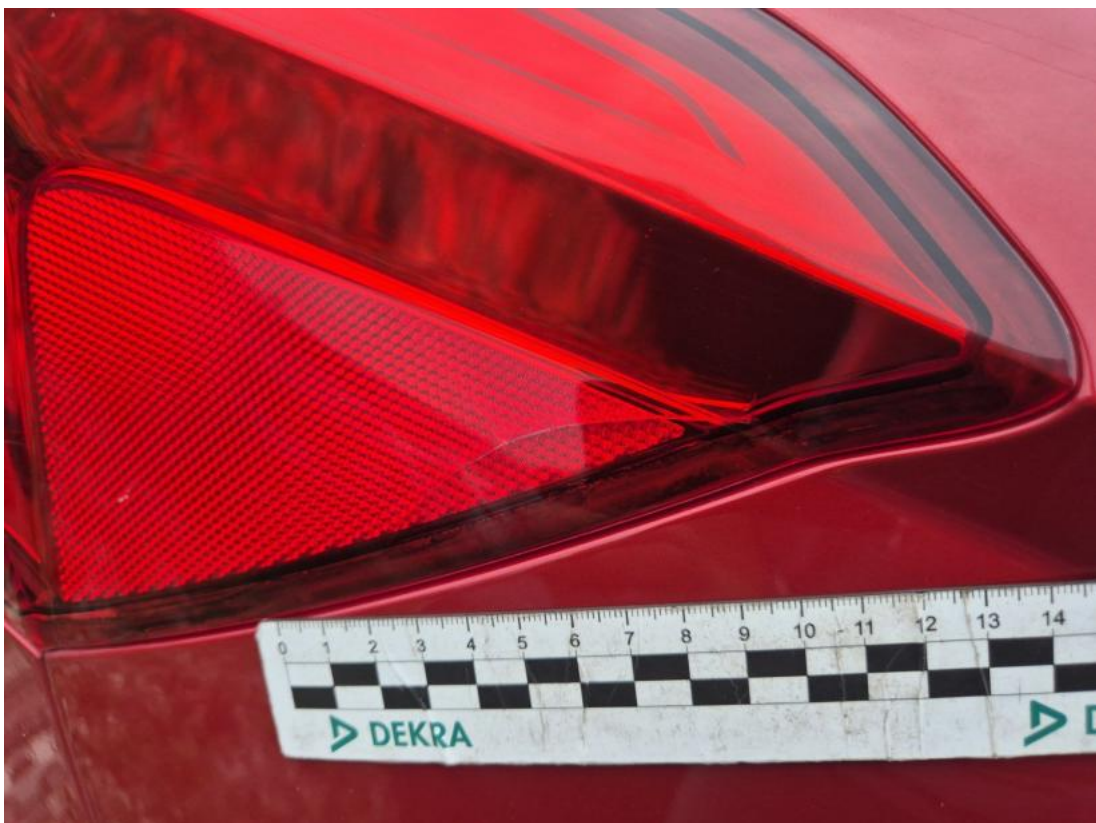
**Fot. 54**

| Poz. | Nazwa pozycji | Opis uszkodzeń | Kwalifik. | Naprawa [rbg] |
|---|---|---|---|---|
| 3 | Lampa tylna kompletna R | pęknięcie | WY | |

Lampa tylna zew P - Pęknięcie/rozerwanie 1

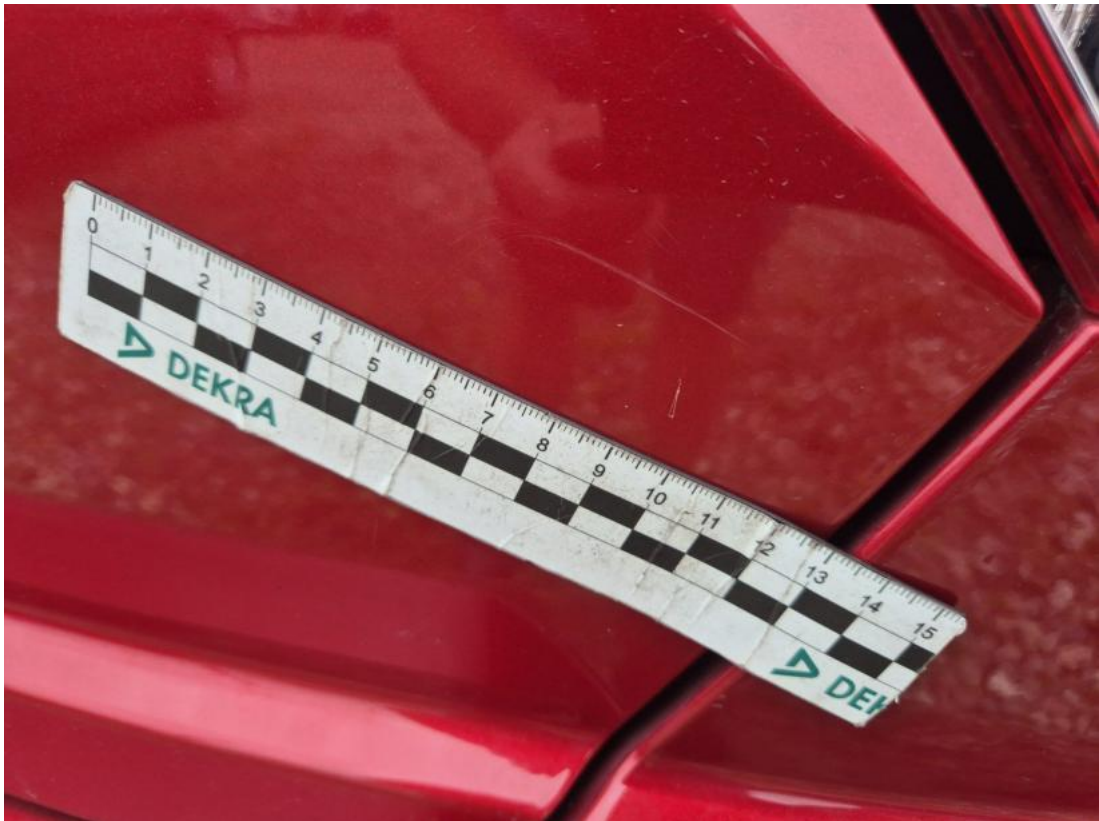
**Fot. 55**

Pokrywy bagażnika - Rysa/odprysk 1

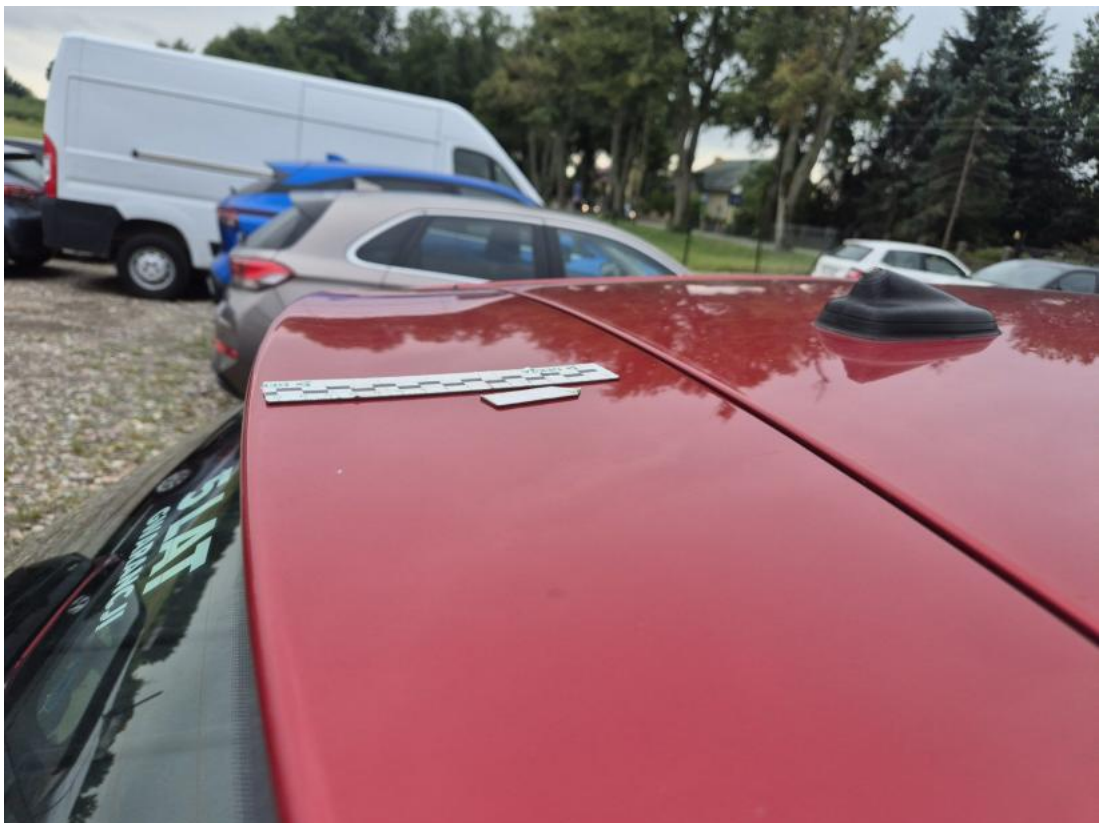
**Fot. 56**

| Poz. | Nazwa pozycji | Opis uszkodzeń | Kwalifik. | Naprawa [rbg] |
|---|---|---|---|---|
| 16 | Pokrywa tylna | wgniecenie, wgniecenie | | |

Pokrywy bagażnika - Wgniecenie/odkształcenie 1

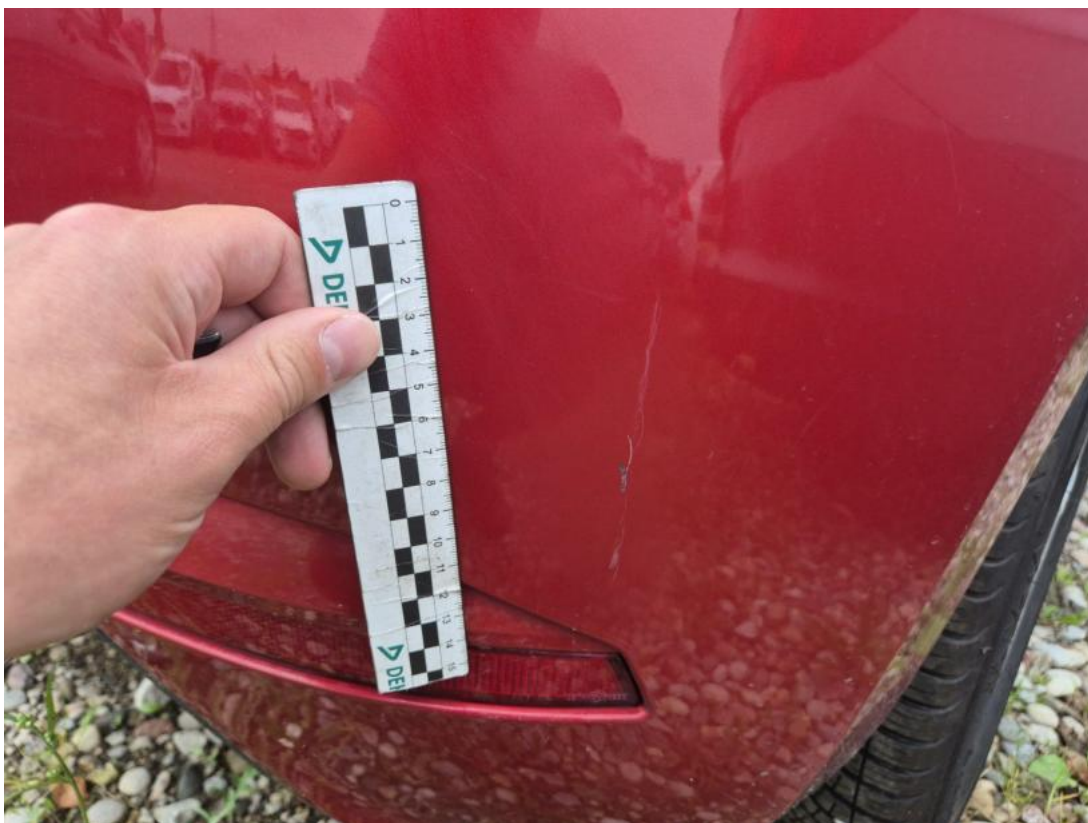
**Fot. 57**

| Poz. | Nazwa pozycji | Opis uszkodzeń | Kwalifik. | Naprawa [rbg] |
|---|---|---|---|---|
| 2 | Okladzina zderzaka tylnego | wgniecenie/odkształcenie, zarysowanie | WY | 0.8 |

Zderzak tylny - Rysa/odprysk 1

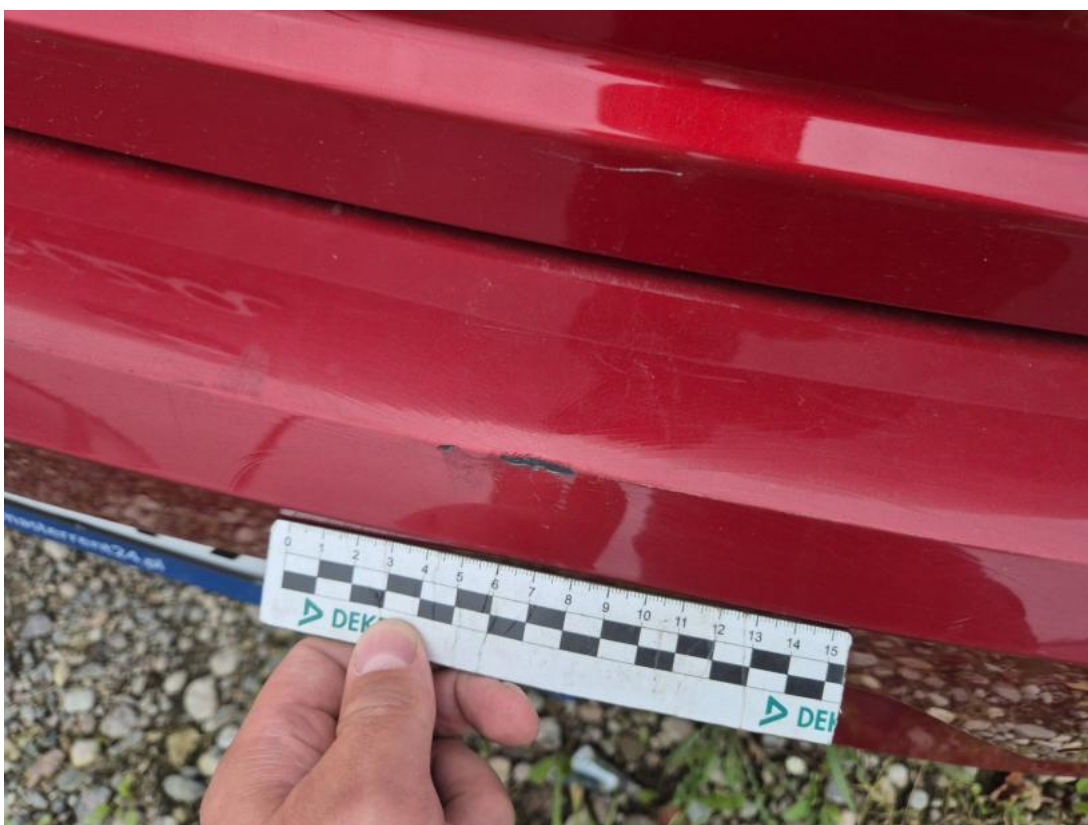
**Fot. 58**

Zderzak tylny - Wgniecenie/odkształcenie 1

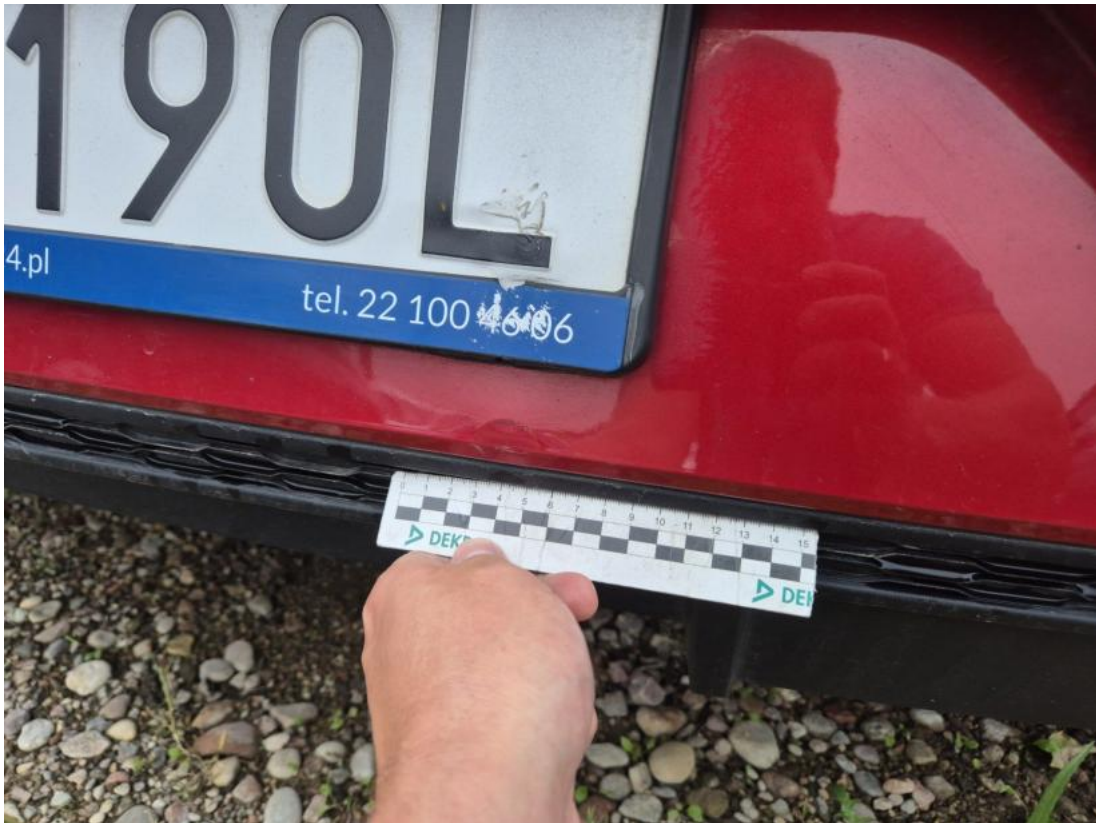
**Fot. 59**

Zderzak tylny - Wgniecenie/odkształcenie 2

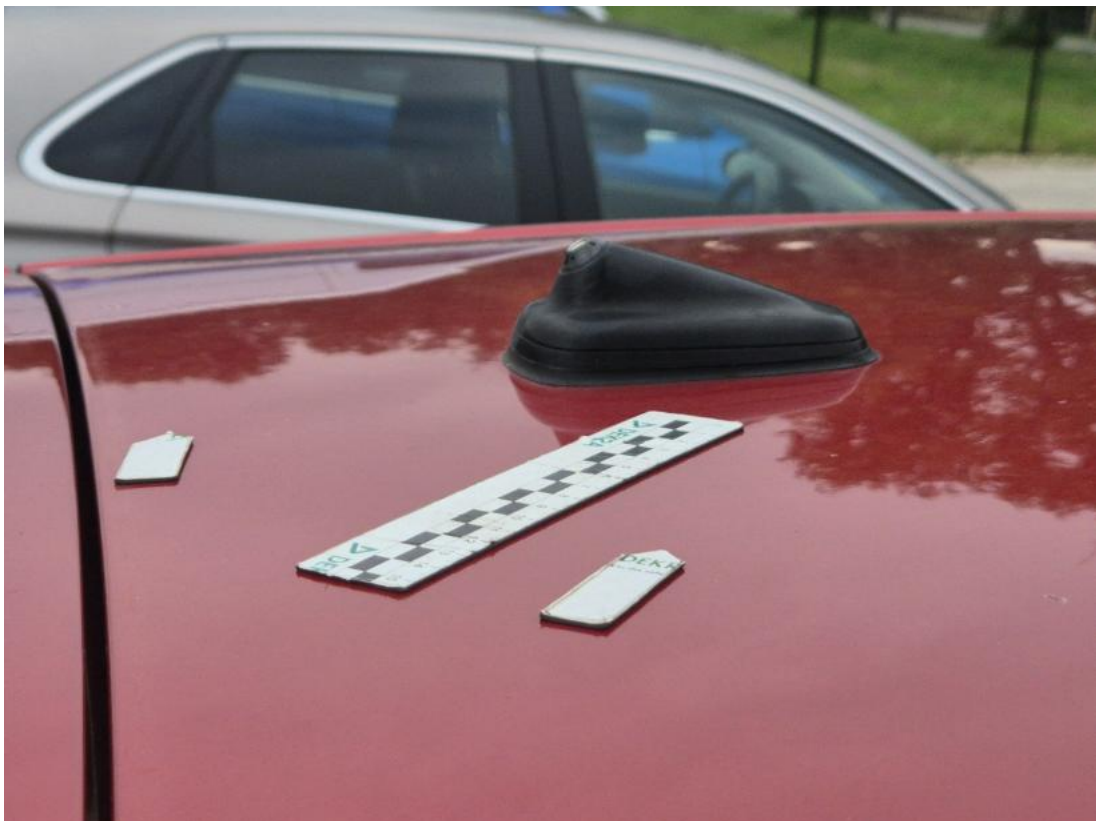
**Fot. 60**

| Poz. | Nazwa pozycji | Opis uszkodzeń | Kwalifik. | Naprawa [rbg] |
|---|---|---|---|---|
| 6 | Dach | liczne, wgniecenie | NA | 3 |

Dach - Wgniecenie/odkształcenie 1
