## Raport z oględzin pojazdu

| Numer raportu | 13048/8/26-15201 | Data raportu | 19-08-2026 |

| Marka, model | SEAT Ibiza 21-25 |
| Numer rejestracyjny | WJ6190L |

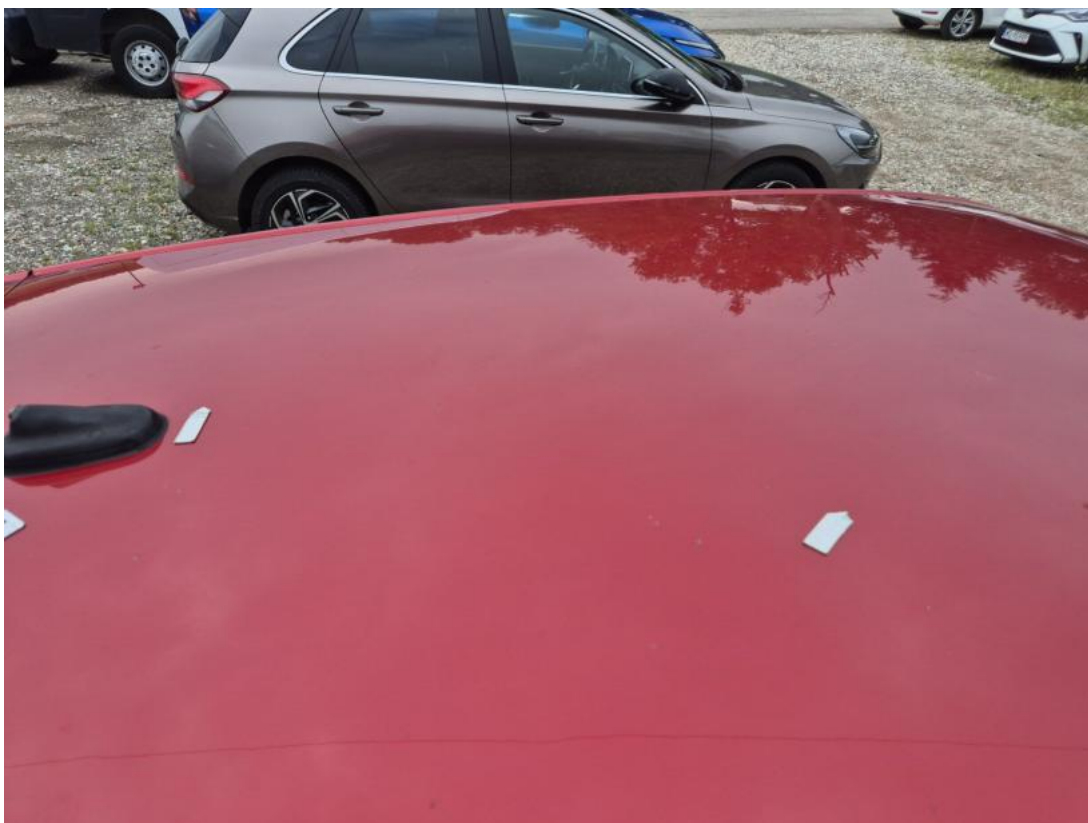
**Fot. 62**

| Poz. | Nazwa pozycji | Opis uszkodzeń | Kwalifik. | Naprawa [rbg] |
|---|---|---|---|---|
| 6 | Dach | liczne, wgniecenie | NA | 3 |

Dach() - Wgniecenie/odkształcenie 3

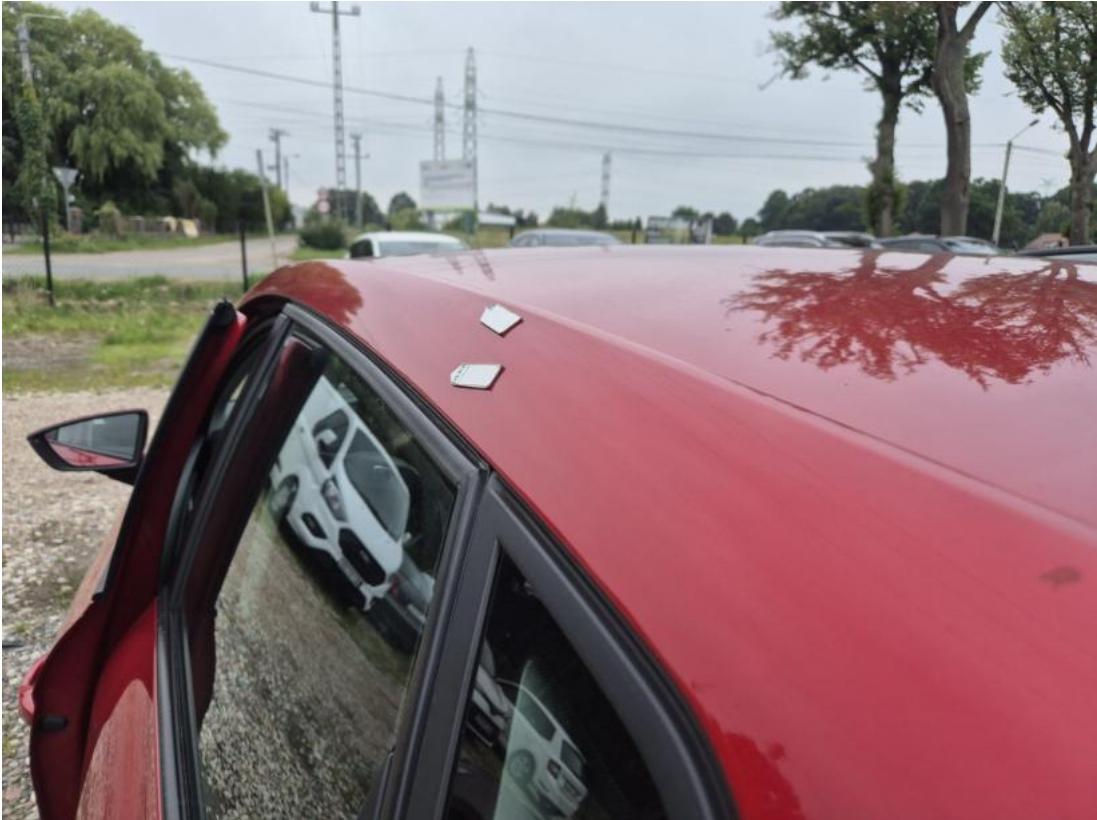
**Fot. 63**

Rama dachu L - Wgniecenie/odkształcenie 1

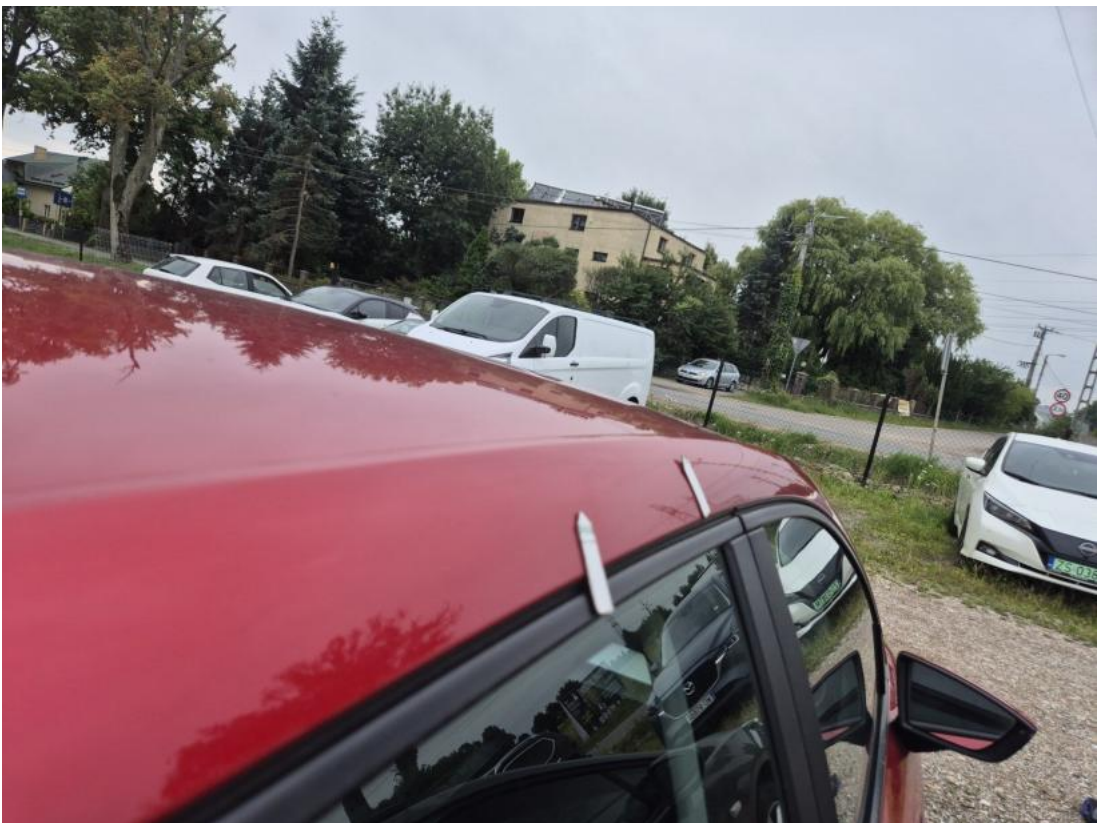
**Fot. 64**

| Poz. | Nazwa pozycji | Opis uszkodzeń | Kwalifik. | Naprawa [rbg] |
|---|---|---|---|---|
| 9 | Rama drzwi, przód R | wgniecenie | NA | 2.5 |

Rama dachu P - Wgniecenie/odkształcenie 1

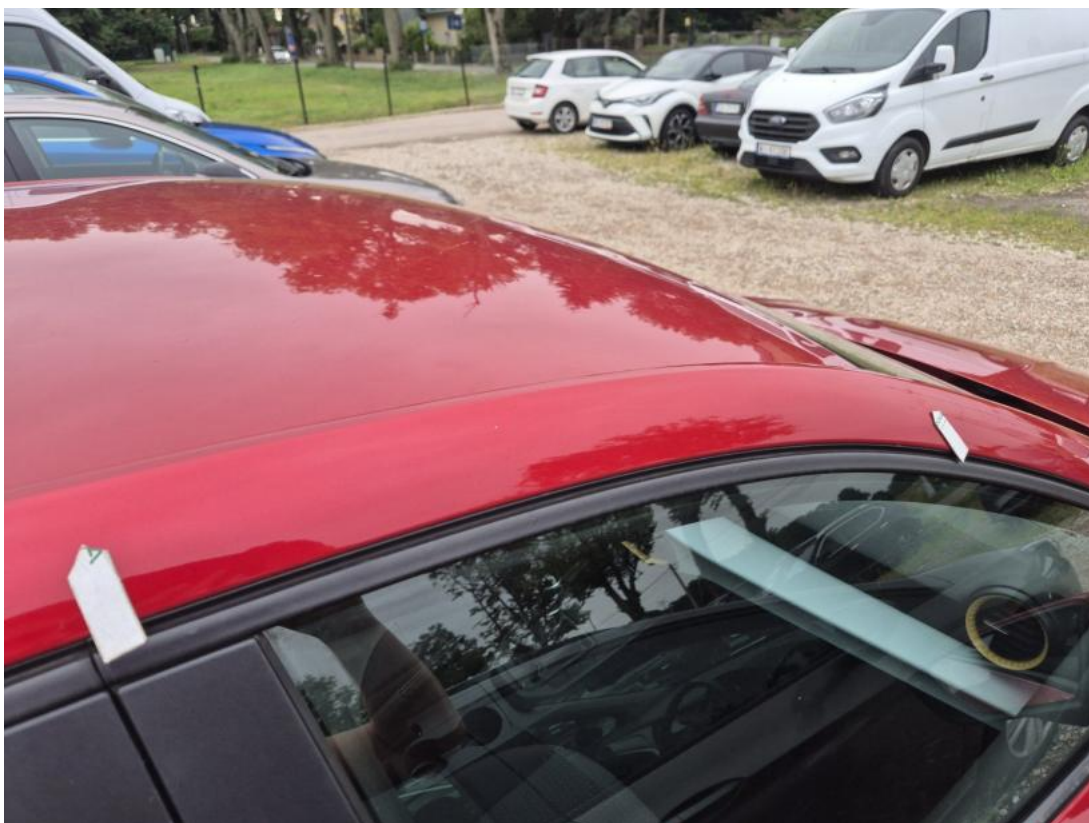
**Fot. 65**

Rama dachu P - Wgniecenie/odkształcenie 2

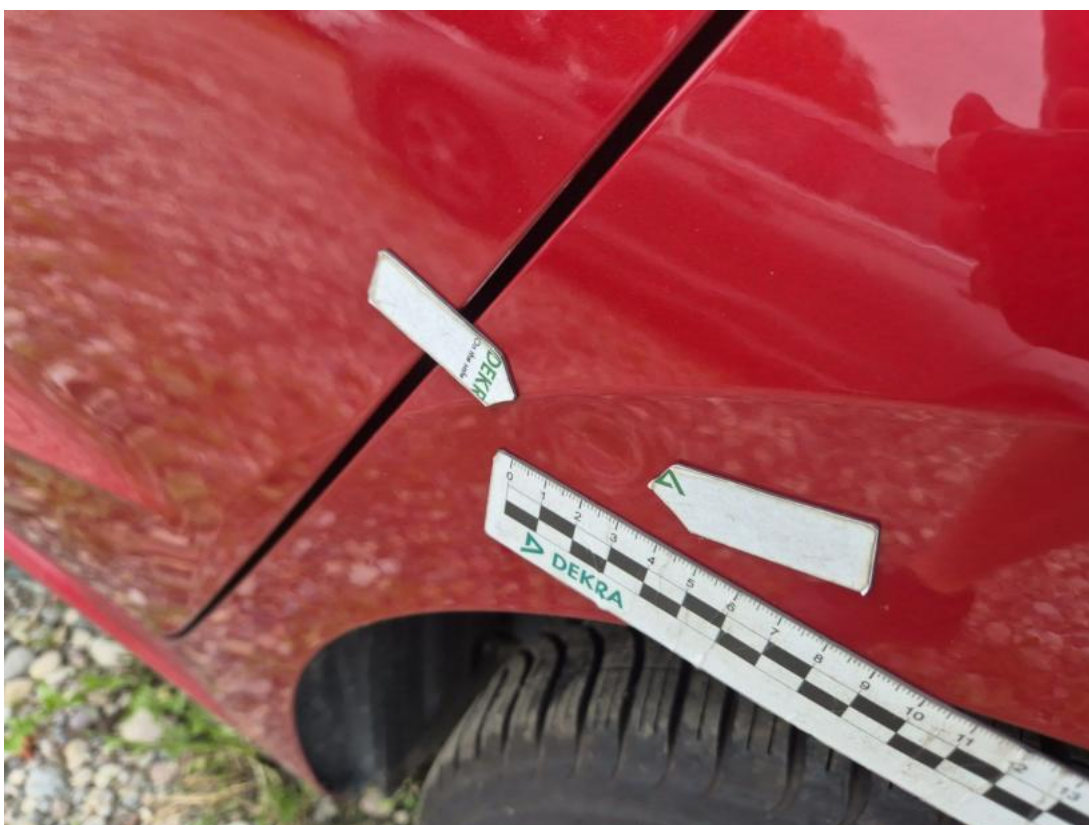
**Fot. 66**

| Poz. | Nazwa pozycji | Opis uszkodzeń | Kwalifik. | Naprawa [rbg] |
|---|---|---|---|---|
| 10 | Ślotnik tylny L | liczne, wgniecenie | NA | 2.5 |

Błotnik tylny L / Ściana boczna L - Wgniecenie/odkształcenie 1

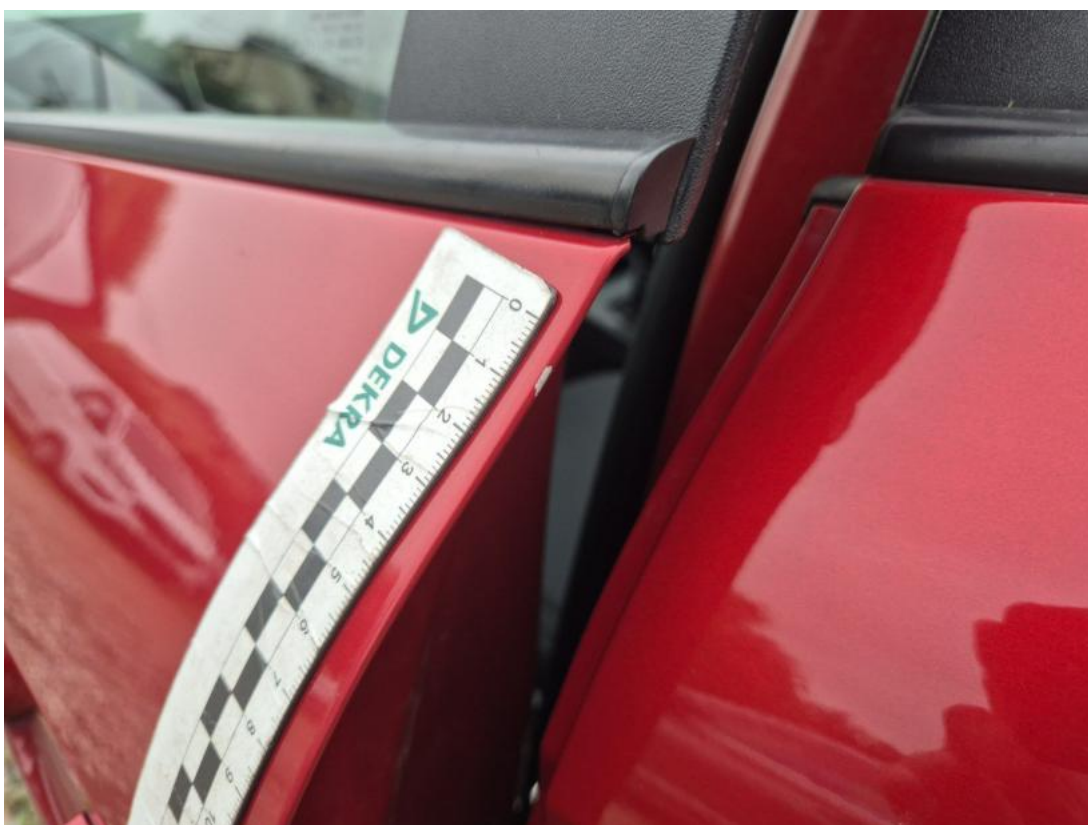
**Fot. 68**

| Poz. | Nazwa pozycji | Opis uszkodzeń | Kwalifik. | Naprawa [rbg] |
|---|---|---|---|---|
| 7 | Drzwi przednie (nieuzbrojone) L | odpryski lakieru, wgniecenie | NA | 1.7 |

Drzwi przed L - Rysa/odprysk 2

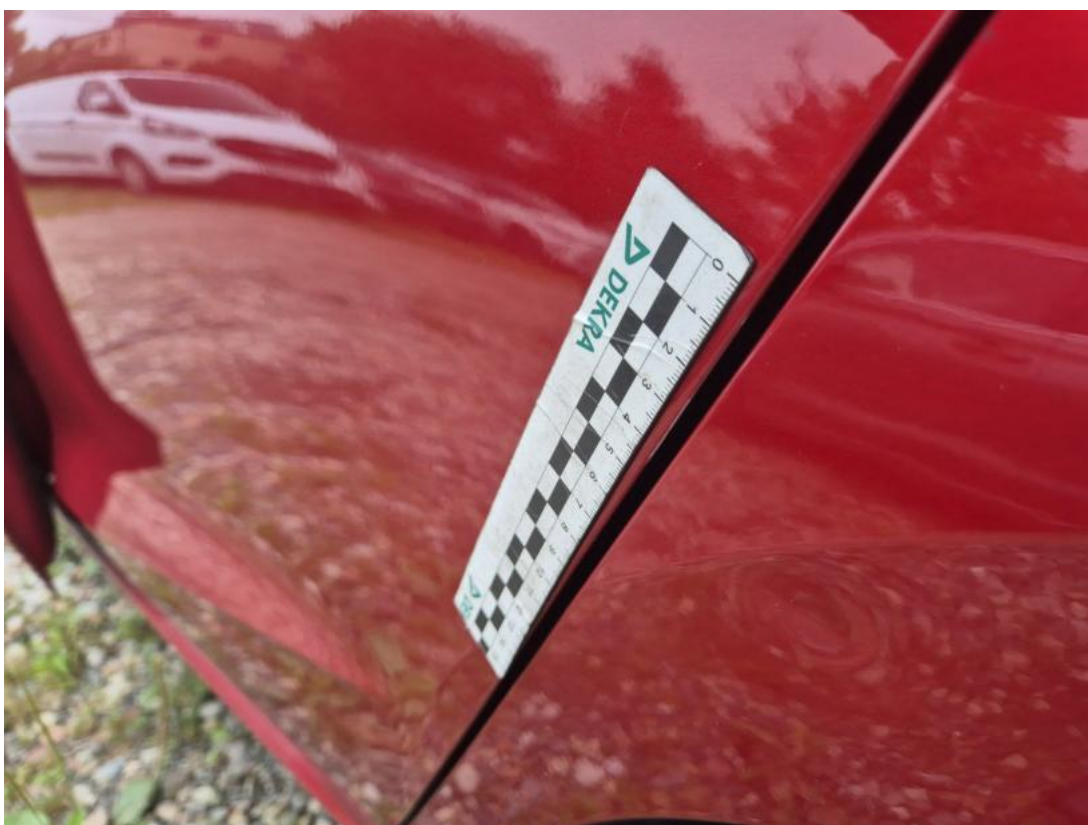
**Fot. 70**

| Poz. | Nazwa pozycji | Opis uszkodzeń | Kwalifik. | Naprawa [rbg] |
|---|---|---|---|---|
| 15 | Drzwi tylne (nieuzbrojone) L | odpryski lakieru, wgniecenie | | |

Drzwi tylne L - Rysa/odprysk 1

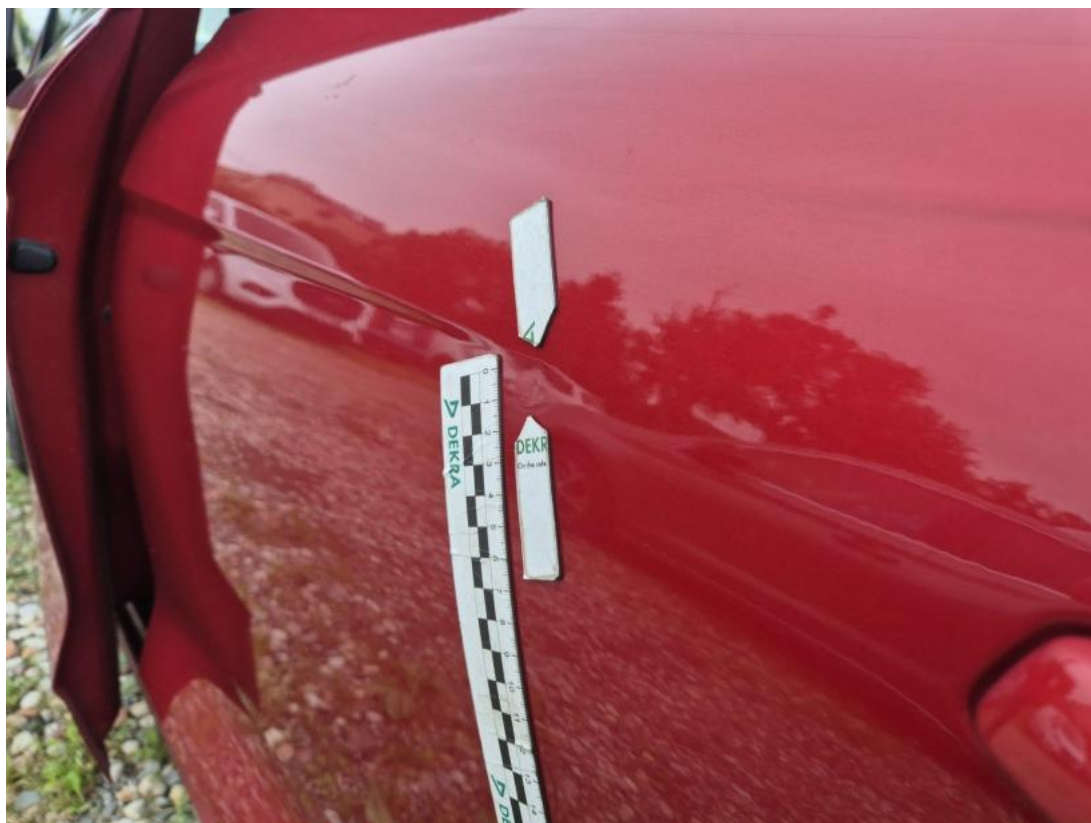
**Fot. 71**

Drzwi tylne L - Wgniecenie/odkształcenie 1

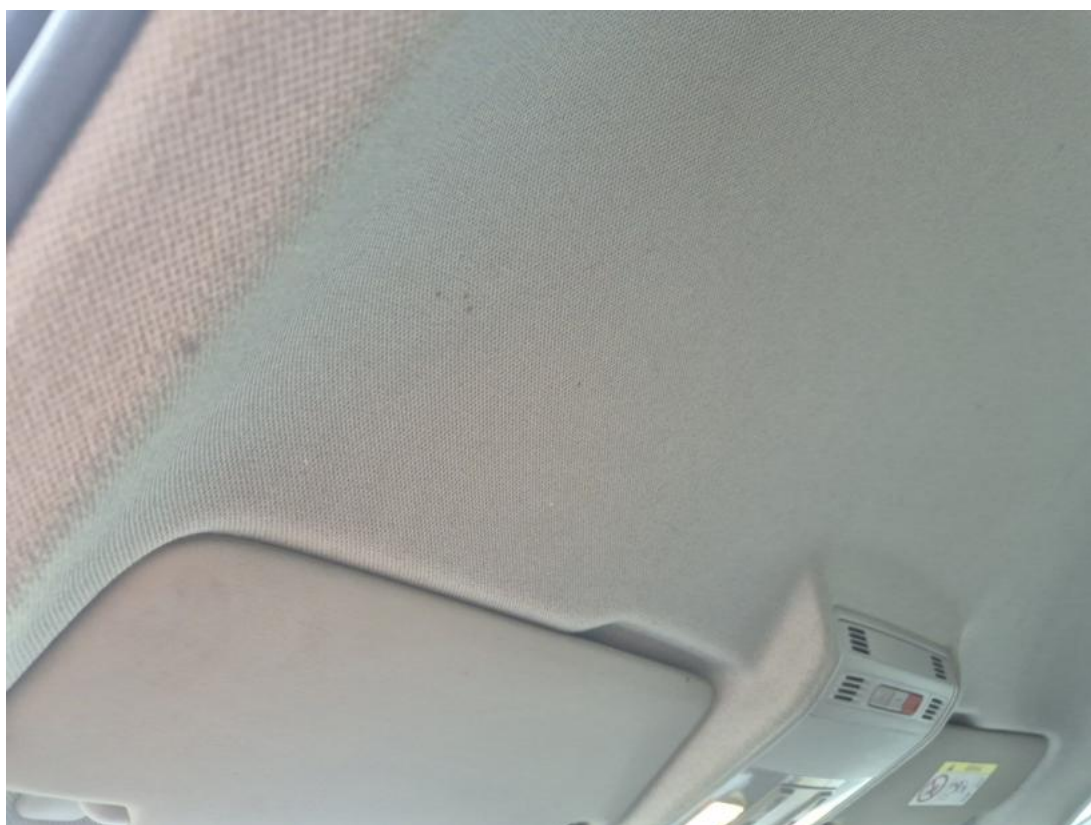
**Fot. 72**

| Poz. | Nazwa pozycji | Opis uszkodzeń | Kwalifik. | Naprawa [rbg] |
|---|---|---|---|---|
| 12 | Podsufitka | zabrudzenie | NA | |

Podsufitka - Inne 1

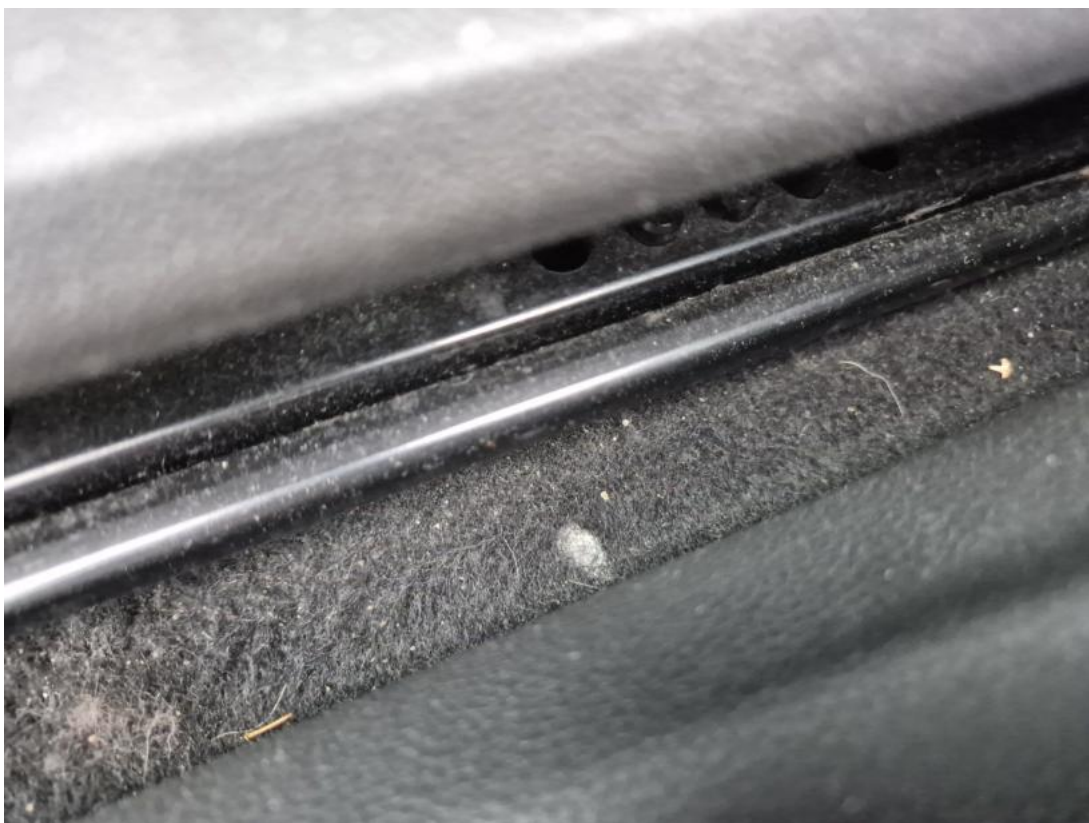
**Fot. 73**

| Poz. | Nazwa pozycji | Opis uszkodzeń | Kwalifik. | Naprawa [rbg] |
|---|---|---|---|---|
| 13 | Dywaniki podłogi komplet | zabrudzenie | NA | |

Wykładzina podłogi - Inne 1
