## Raport z oględzin pojazdu

| Numer raportu | 419055/1/26-9570 | Data raportu | 14-01-2026 |

| Numer identyfikacyjny (VIN) | WVWZZZ3HZNE004897 |
| Marka, model | VOLKSWAGEN Arteon 20-23 |

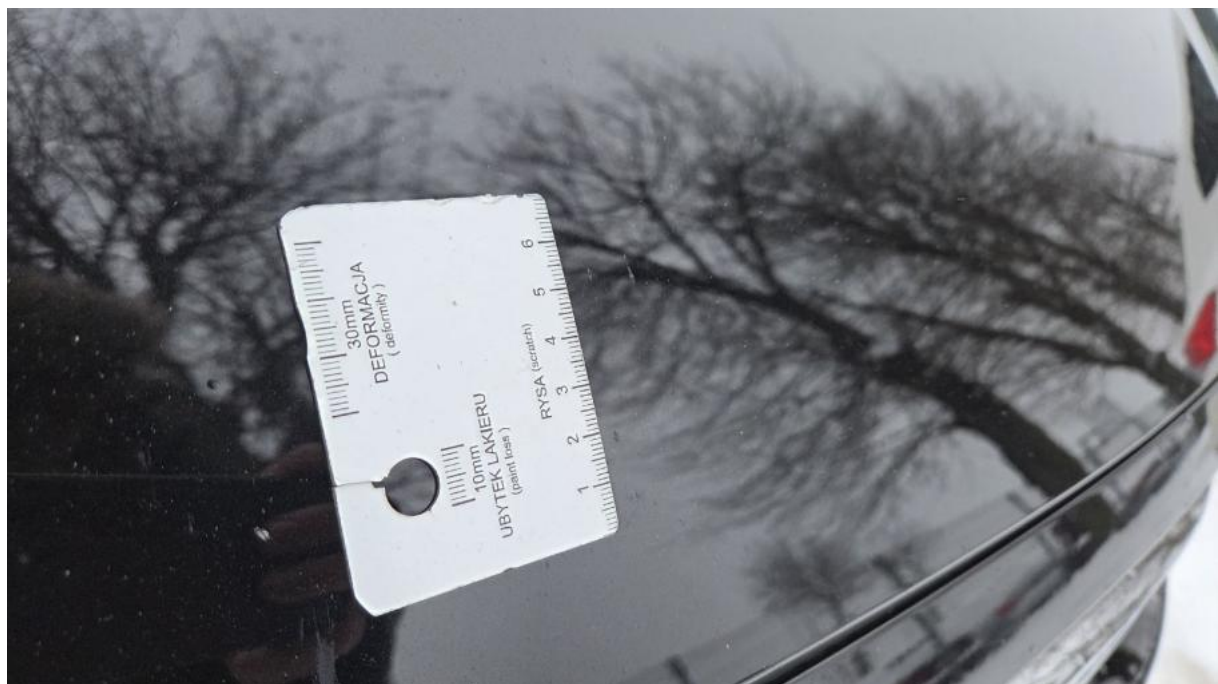
| Poz. | Nazwa części | Przedział grubości powłoki lakierowej [µm] |
|---|---|---|
| 1 | Pokrywa komory silnika | 200 - 500 |

**Fot. 32**  
Pokrywa komory silnika - Wgniecenie/odkształcenie 1

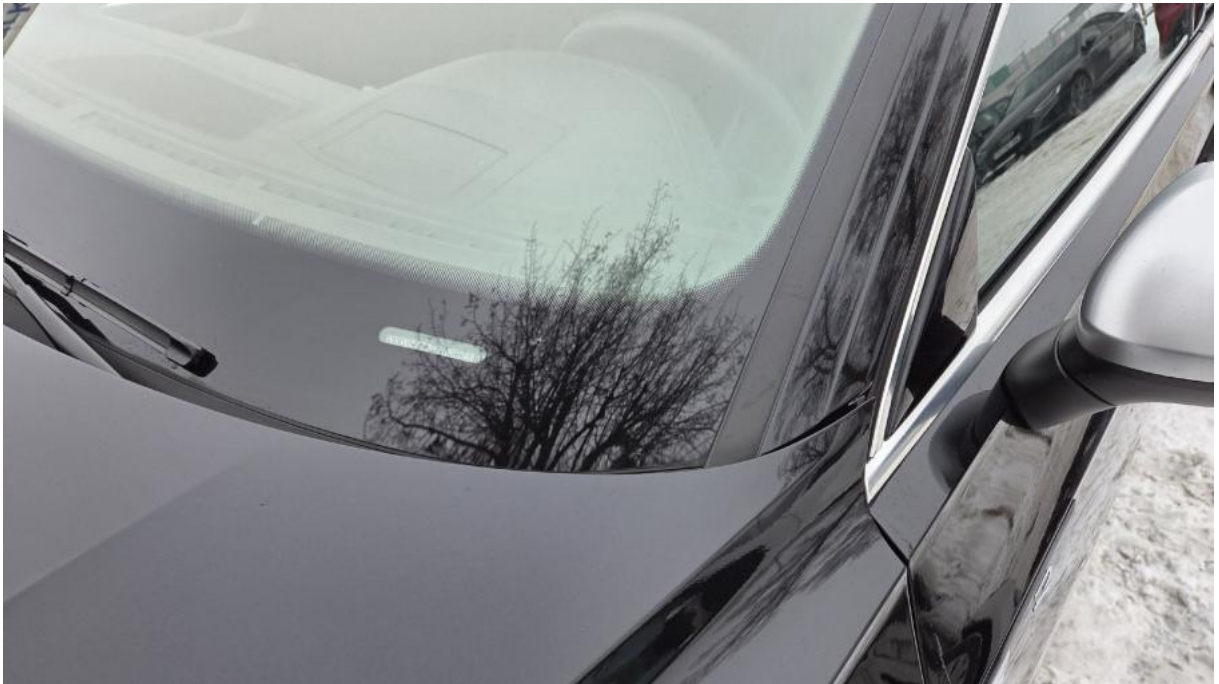
Szyba czołowa - zdjęcie poglądowe 1

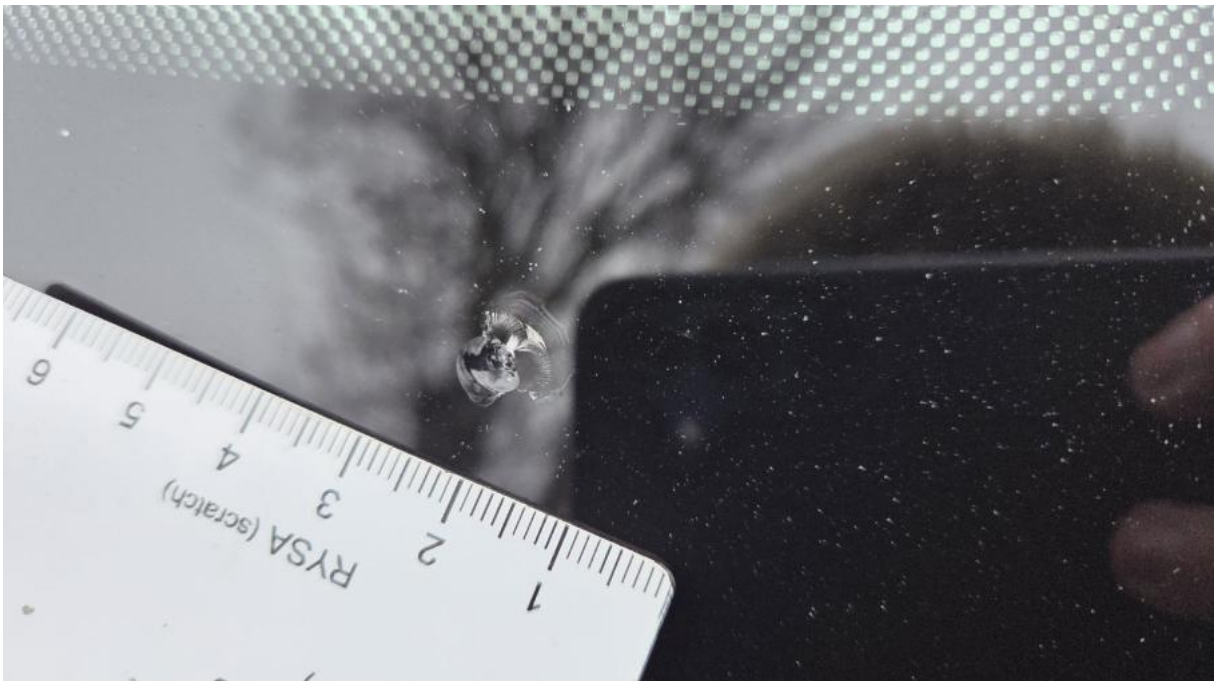
| Poz. | Nazwa pozycji | Opis uszkodzeń | Kwalifik. | Naprawa [rbg] |
|---|---|---|---|---|
| 1 | Szyba przednia atermiczna | pęknięcie/rozerwanie | WY | 3.2 |

Szyba czołowa - Pęknięcie/rozerwanie 1

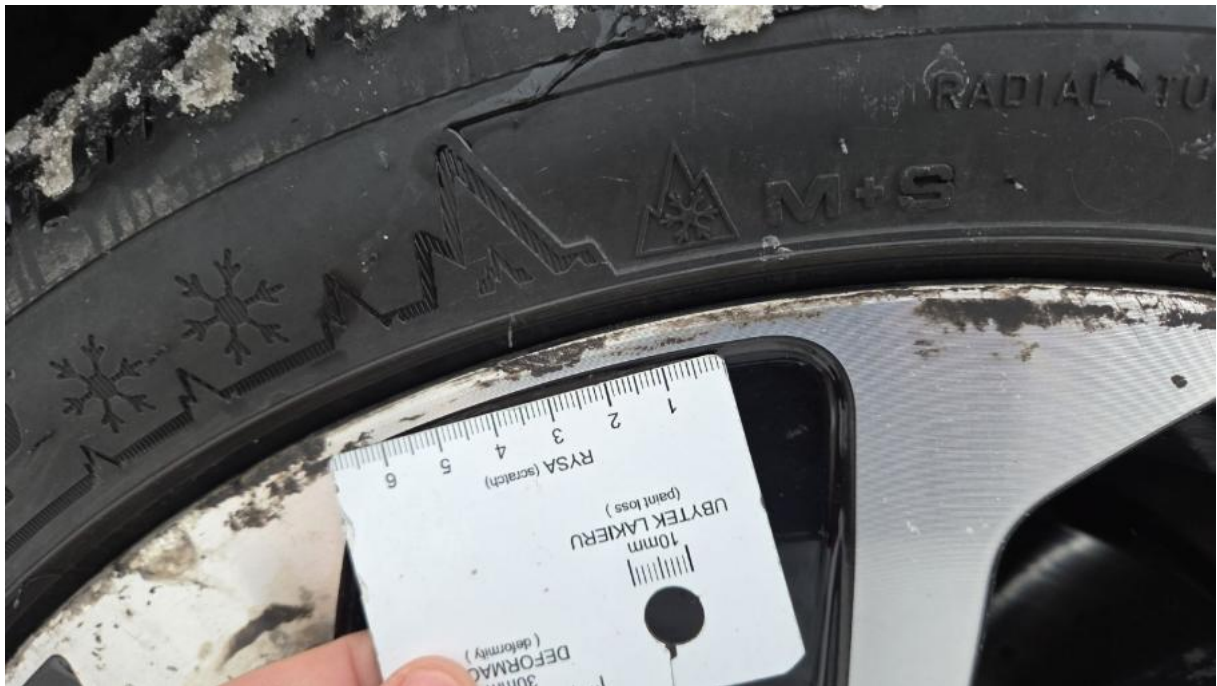
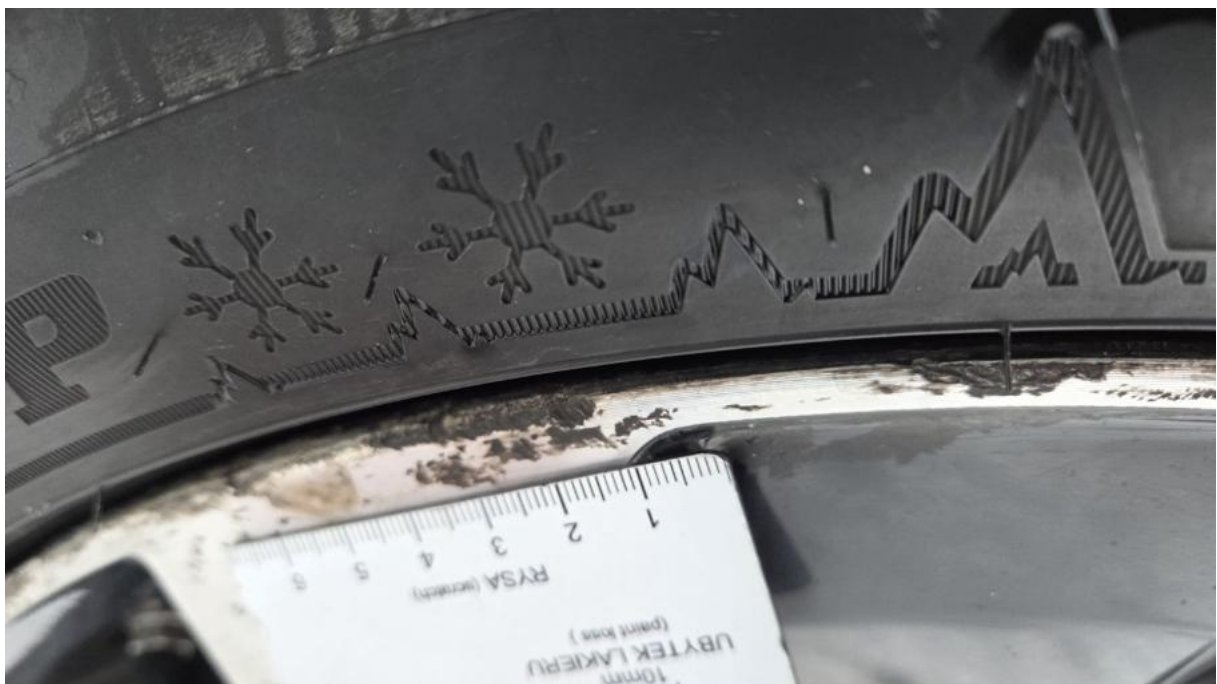
| Poz. | Nazwa pozycji | Opis uszkodzeń | Kwalifik. | Naprawa [rbg] |
|---|---|---|---|---|
| 15 | Tarcza koła aluminiowa przód R | rysa/odprysk | | |

Felga aluminiowa przednia P - Rysa/odprysk 1

Felga aluminiowa przednia P - Rysa/odprysk 2

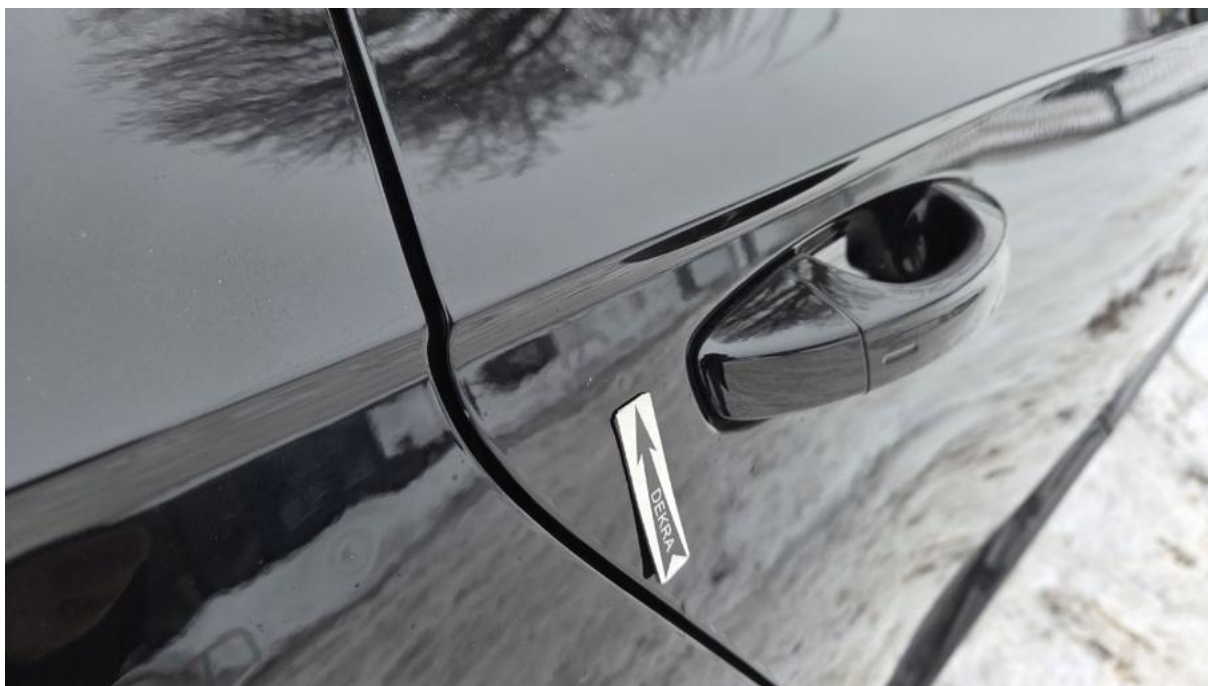
| Poz. | Nazwa pozycji | Opis uszkodzeń | Kwalifik. | Naprawa [rbg] |
|---|---|---|---|---|
| 13 | Drzwi tylne (nieuzbrojone) R | wgniecenie/odkształcenie | | |

Drzwi tylne P - Wgniecenie/odkształcenie 1

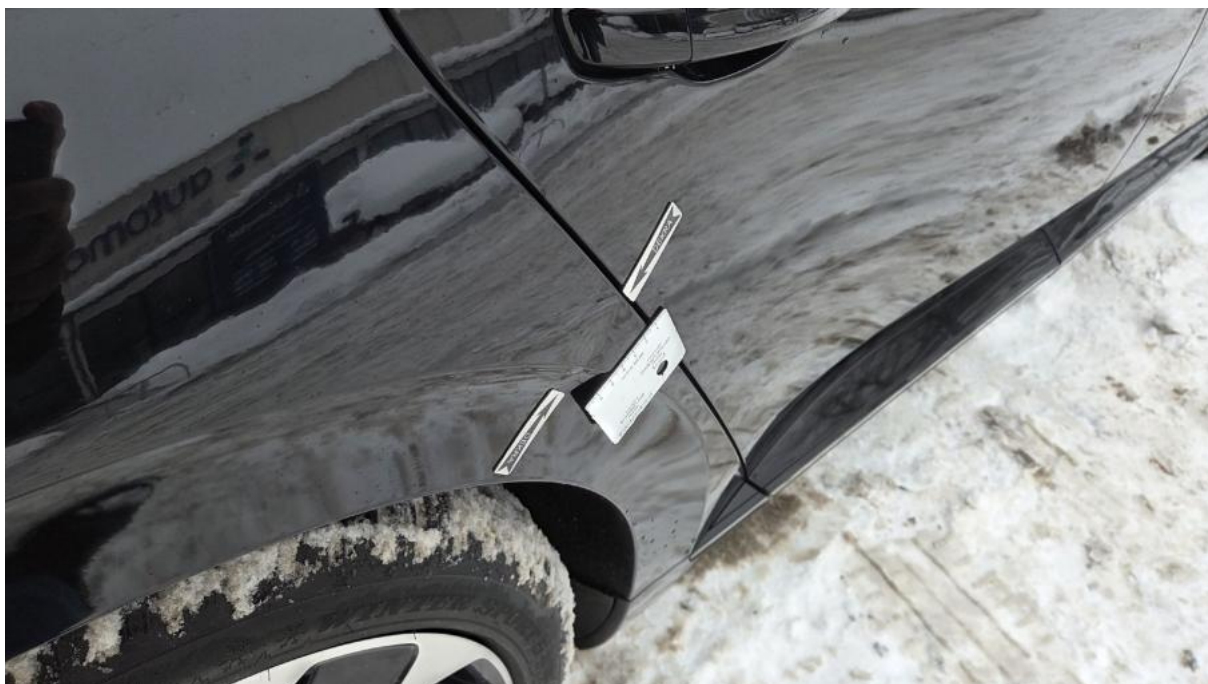
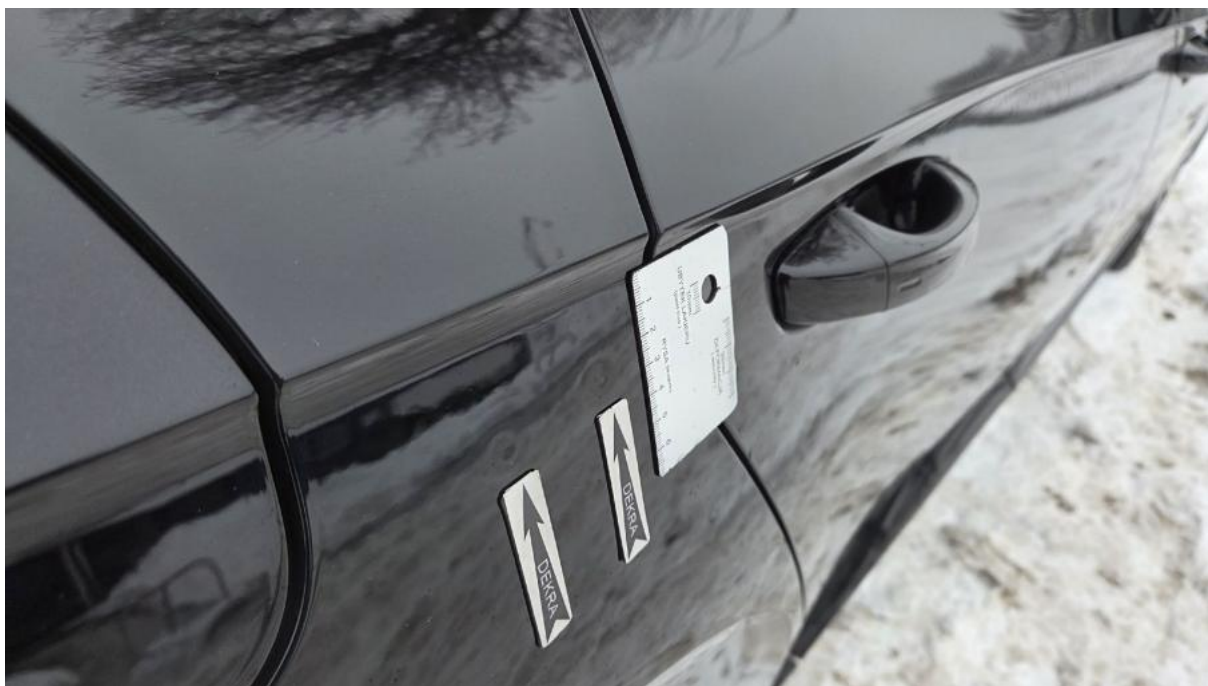
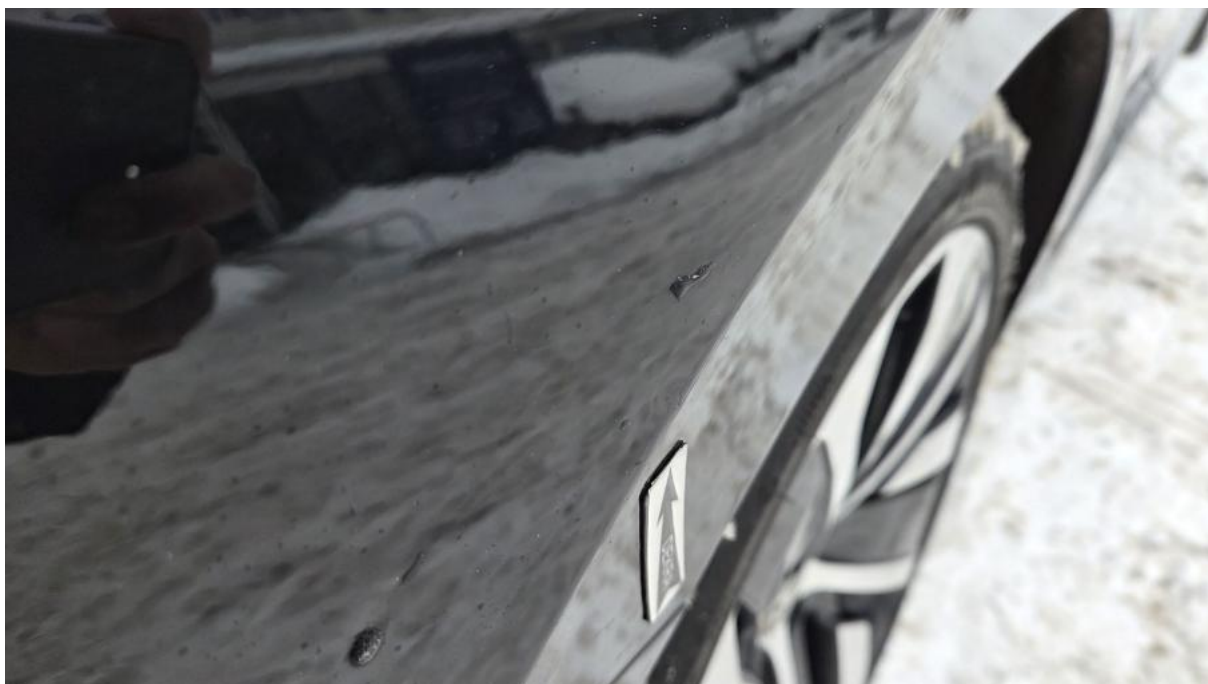
| Poz. | Nazwa pozycji | Opis uszkodzeń | Kwalifik. | Naprawa [rbg] |
|---|---|---|---|---|
| 12 | Błotnik tylny R | wgniecenie/odkształcenie | NA | 1.5 |

Błotnik tylny P / Ściana boczna P - Wgniecenie/odkształcenie 1

Błotnik tylny P / Ściana boczna P - Wgniecenie/odkształcenie 2

Błotnik tylny P / Ściana boczna P() - Wgniecenie/odkształcenie 3

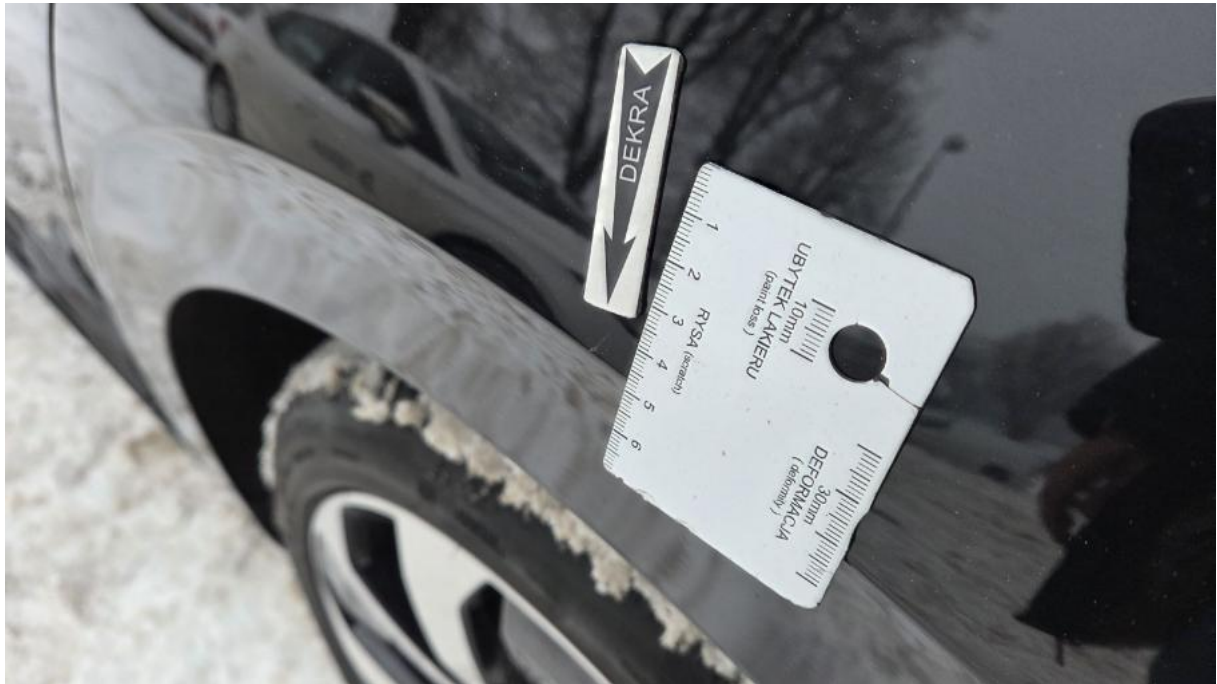
| Poz. | Nazwa pozycji | Opis uszkodzeń | Kwalifik. | Naprawa [rbg] |
|---|---|---|---|---|
| 14 | Błotnik tylny L | wgniecenie/odkształcenie | | |

Błotnik tylny L / Ściana boczna L - Wgniecenie/odkształcenie 1

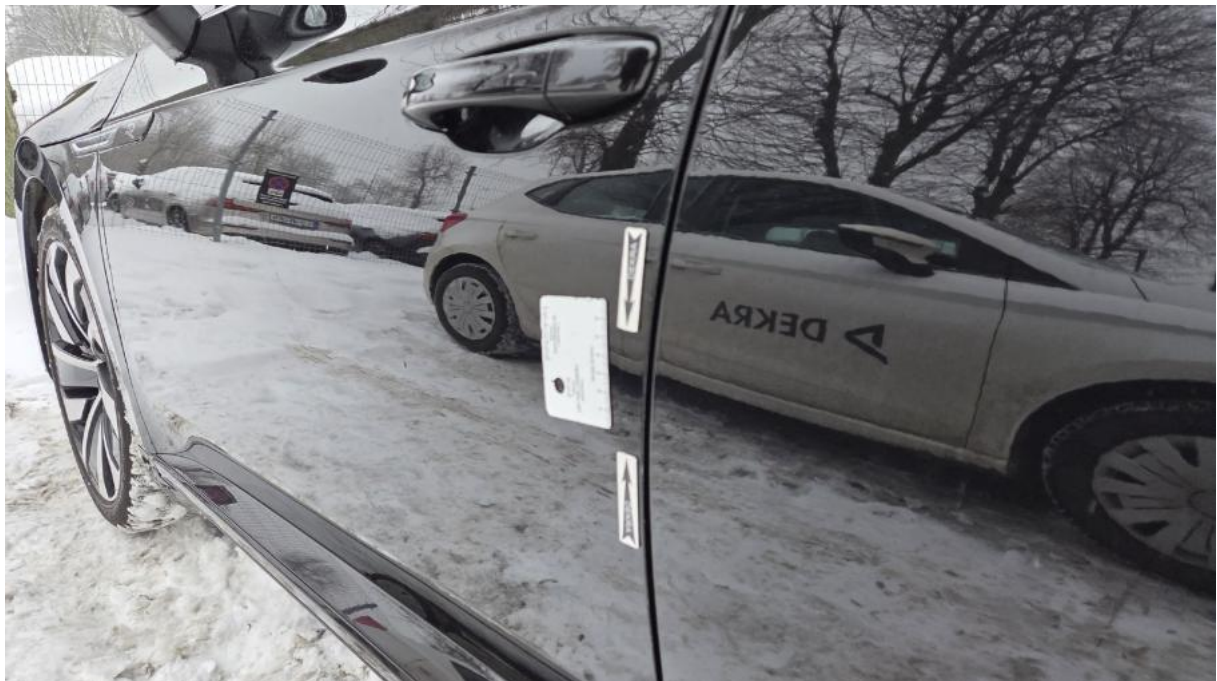
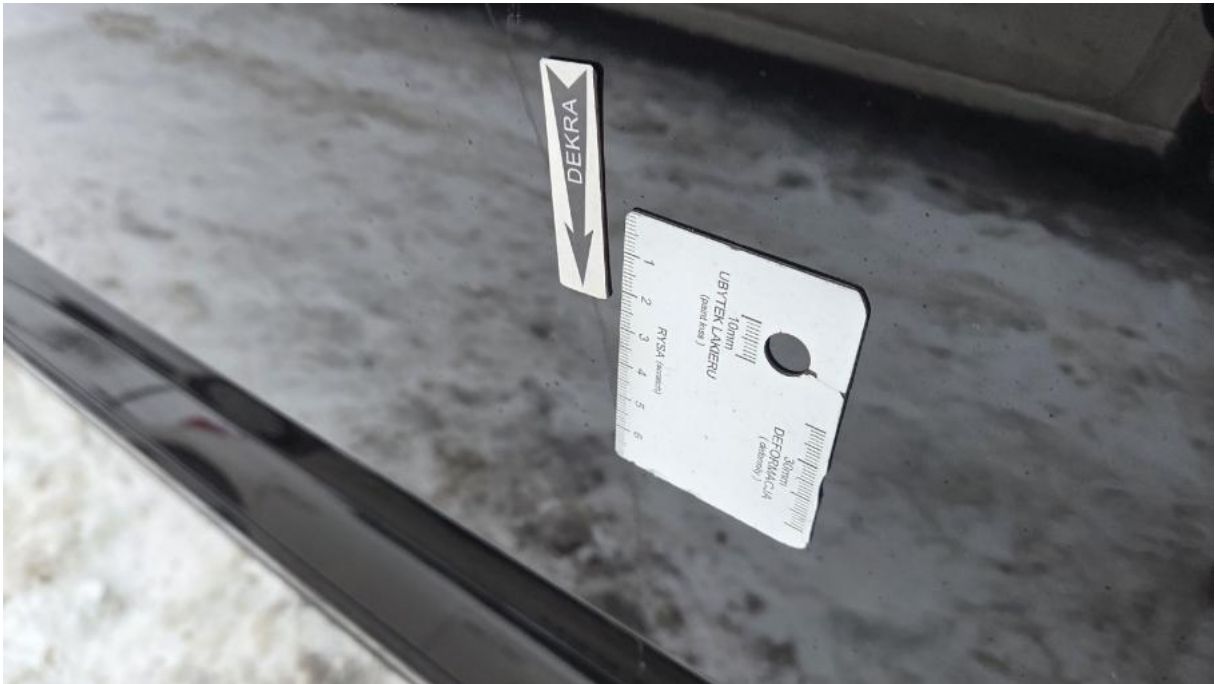
| Poz. | Nazwa pozycji | Opis uszkodzeń | Kwalifik. | Naprawa [rbg] |
|---|---|---|---|---|
| 11 | Drzwi przednie (nieuzbrojone) L | wgniecenie/odkształcenie | NA | 1 |

Drzwi przed L - Wgniecenie/odkształcenie 1

Drzwi przed L - Wgniecenie/odkształcenie 2

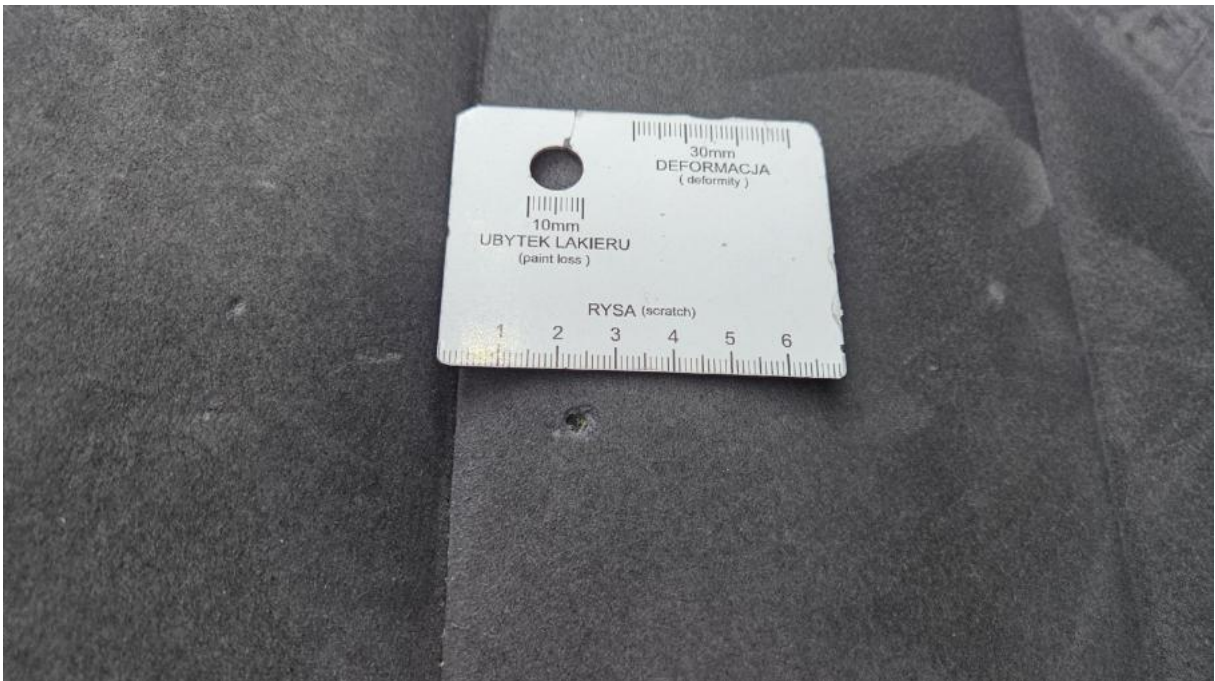
| Poz. | Nazwa pozycji | Opis uszkodzeń | Kwalifik. | Naprawa [rbg] |
|---|---|---|---|---|
| 10 | Tapicerka siedziska 1.rząd L | przepalenie | WY | 1.3 |

Fotel prz. lew. - Pęknięcie/rozerwanie 1
