## Raport z oględzin pojazdu

| Numer raportu | 218399/3/26-11401 | Data raportu | 02-03-2026 |

| Marka, model | TOYOTA Proace City Verso 19... |
| Numer rejestracyjny | WD3880S |

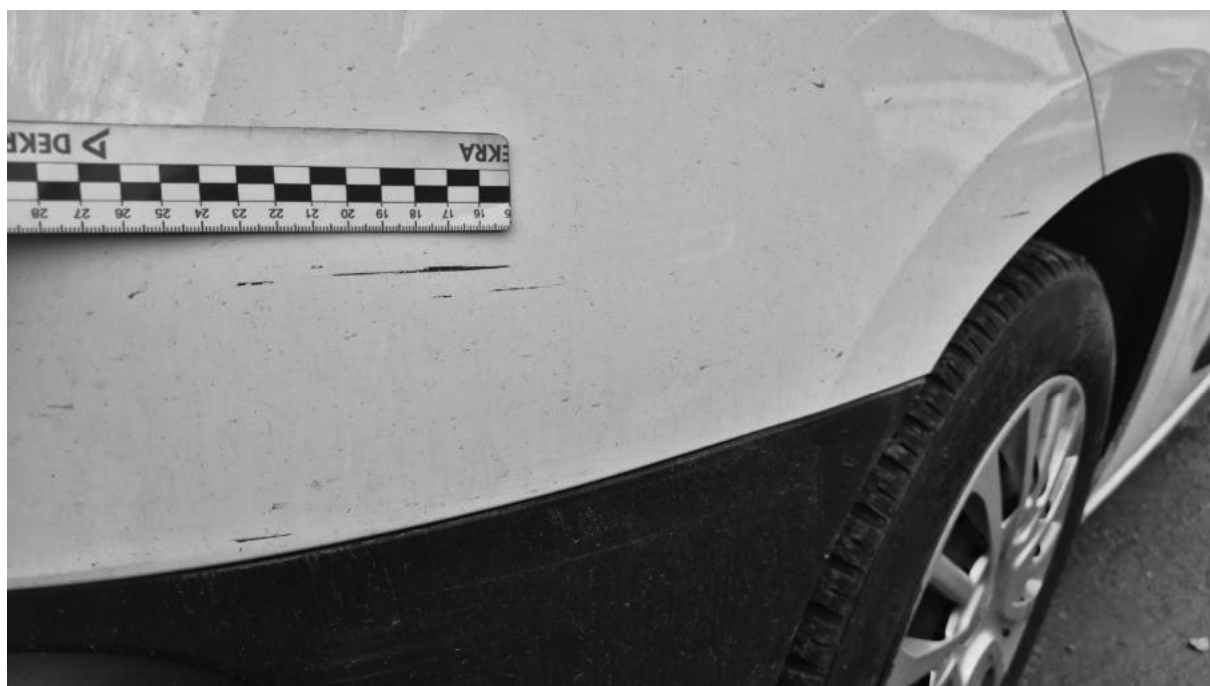
| Poz. | Nazwa pozycji | Opis uszkodzeń | Kwalifik. | Naprawa [rbg] |
|---|---|---|---|---|
| 1 | Nakładka zderzaka przedniego, góra | rysa/odprysk | NA | 1 |

**Fot. 32**  
Zderzak - Rysa/odprysk 1

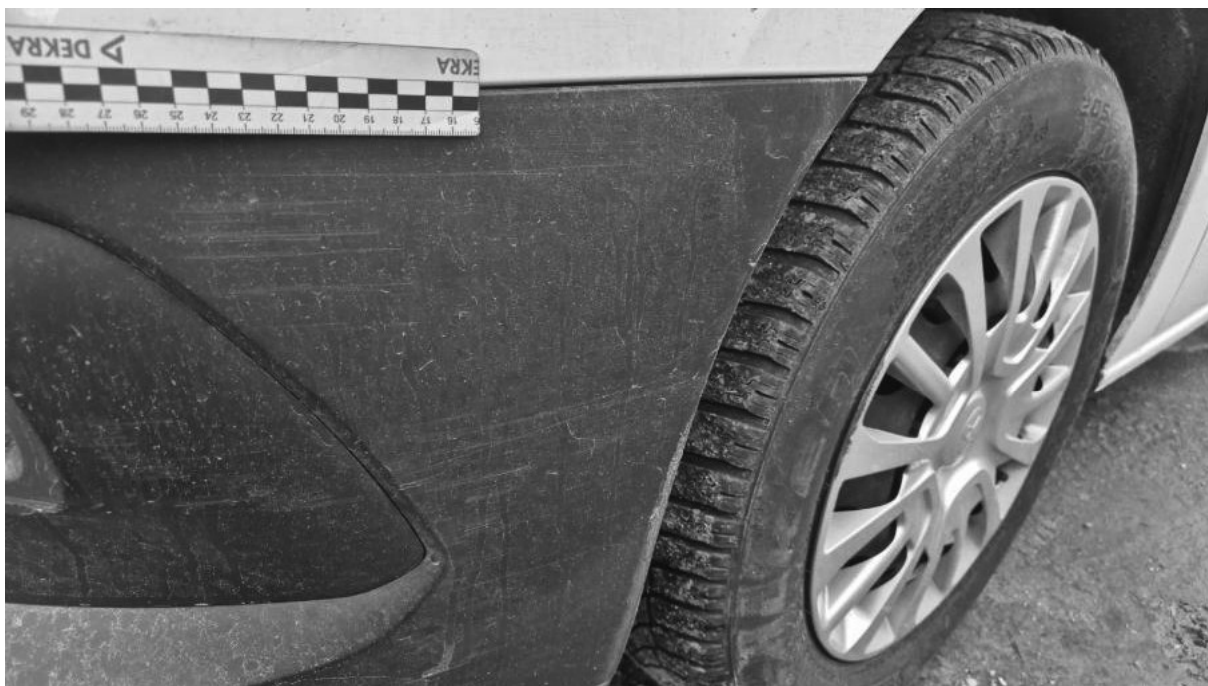
**Fot. 33**

| Poz. | Nazwa pozycji | Opis uszkodzeń | Kwalifik. | Naprawa [rbg] |
|---|---|---|---|---|
| 7 | Nakładka zderzaka przedniego, dół | zarysowanie | | |

Zderzak - Rysa/odprysk 2

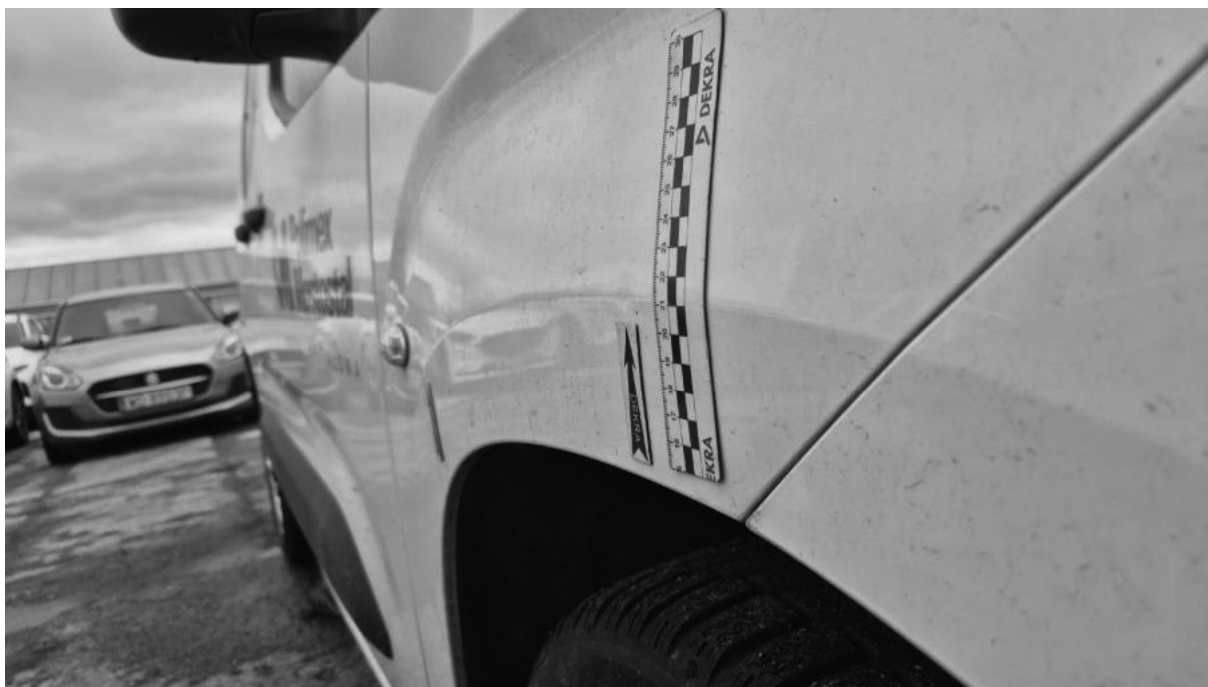
**Fot. 34**

| Poz. | Nazwa pozycji | Opis uszkodzeń | Kwalifik. | Naprawa [rbg] |
|---|---|---|---|---|
| 8 | Błotnik przedni R | wgniecenie/odkształcenie | | |

Błotnik przedni P - Wgniecenie/odkształcenie 1

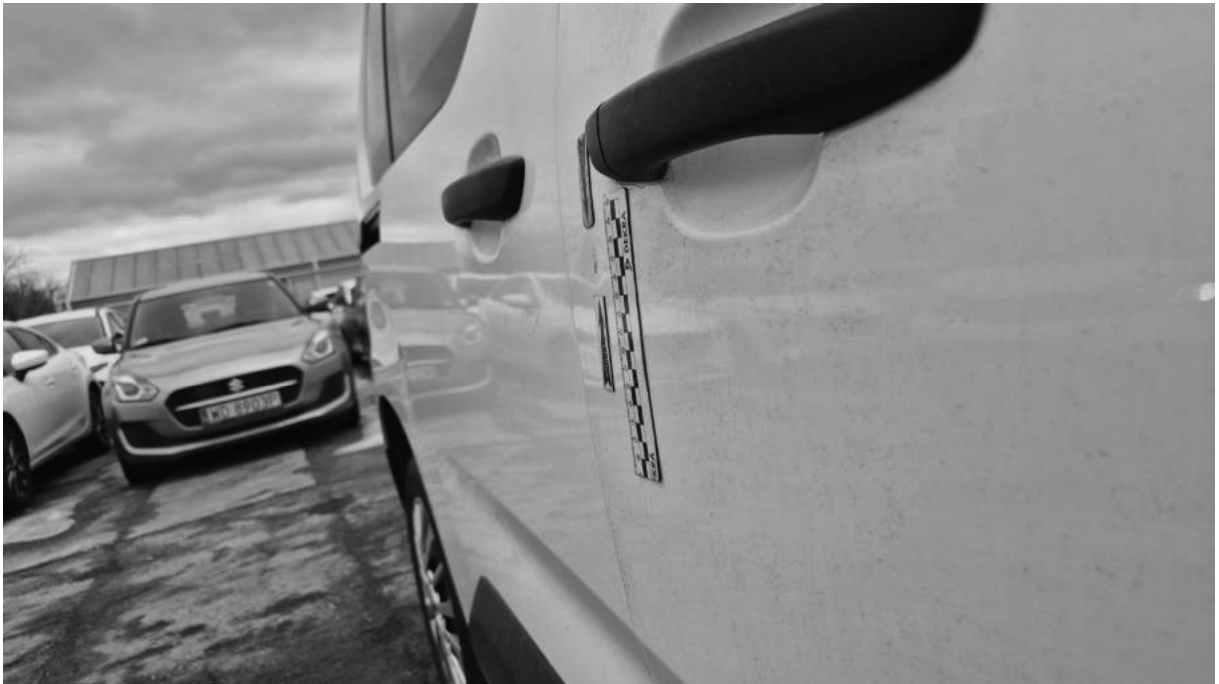
**Fot. 35**

| Poz. | Nazwa pozycji | Opis uszkodzeń | Kwalifik. | Naprawa [rbg] |
|---|---|---|---|---|
| 3 | Drzwi przednie (nieuzbrojone) R | rysa/odprysk, wgniecenie/odkształcenie | NA | 0.8 |

Drzwi przednie P - Wgniecenie/odkształcenie 1

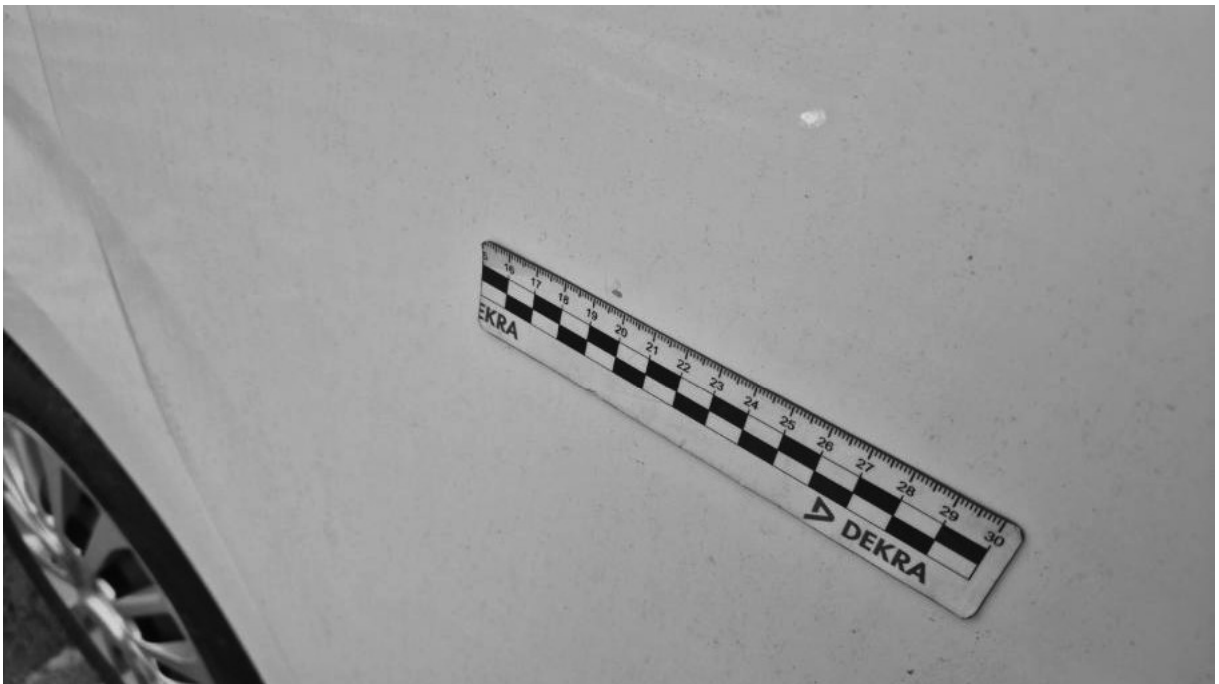
**Fot. 36**

| 11 | Drzwi części ład.przesuwne R | rysa/odprysk | | |

Drzwi tylne P - Rysa/odprysk 1

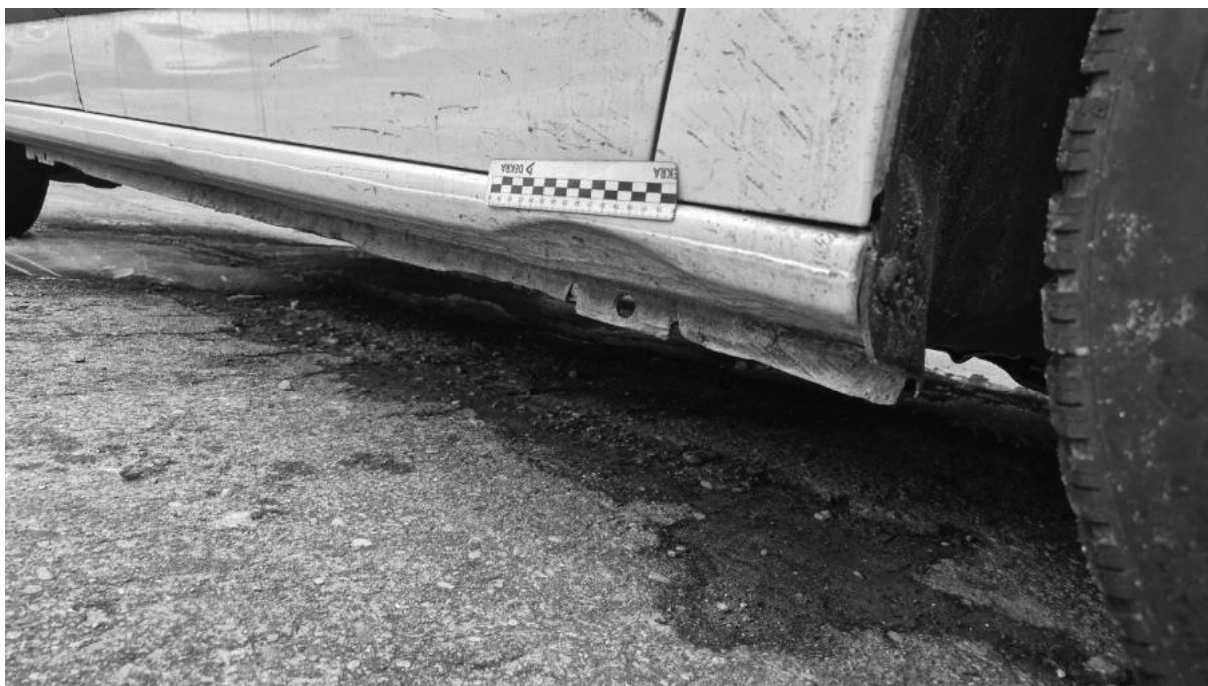
**Fot. 37**

| Poz. | Nazwa pozycji | Opis uszkodzeń | Kwalifik. | Naprawa [rbg] |
|---|---|---|---|---|
| 5 | Próg R | wgniecenie/odkształcenie | NA | 1.5 |

Próg P - Wgniecenie/odkształcenie 1

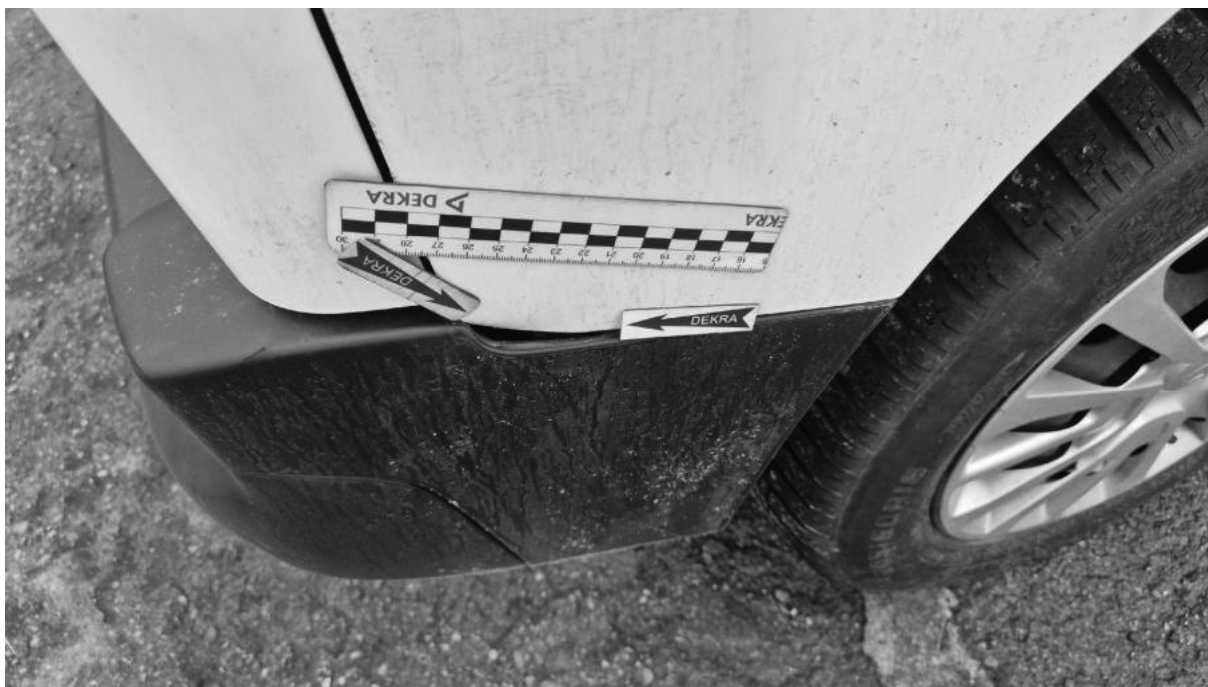
**Fot. 38**

| Poz. | Nazwa pozycji | Opis uszkodzeń | Kwalifik. | Naprawa [rbg] |
|---|---|---|---|---|
| 6 | Błotnik tylny R | wgniecenie/odkształcenie | NA | 1 |

Łotnik tylny P / Ściana boczna P - Wgniecenie/odkształcenie 1

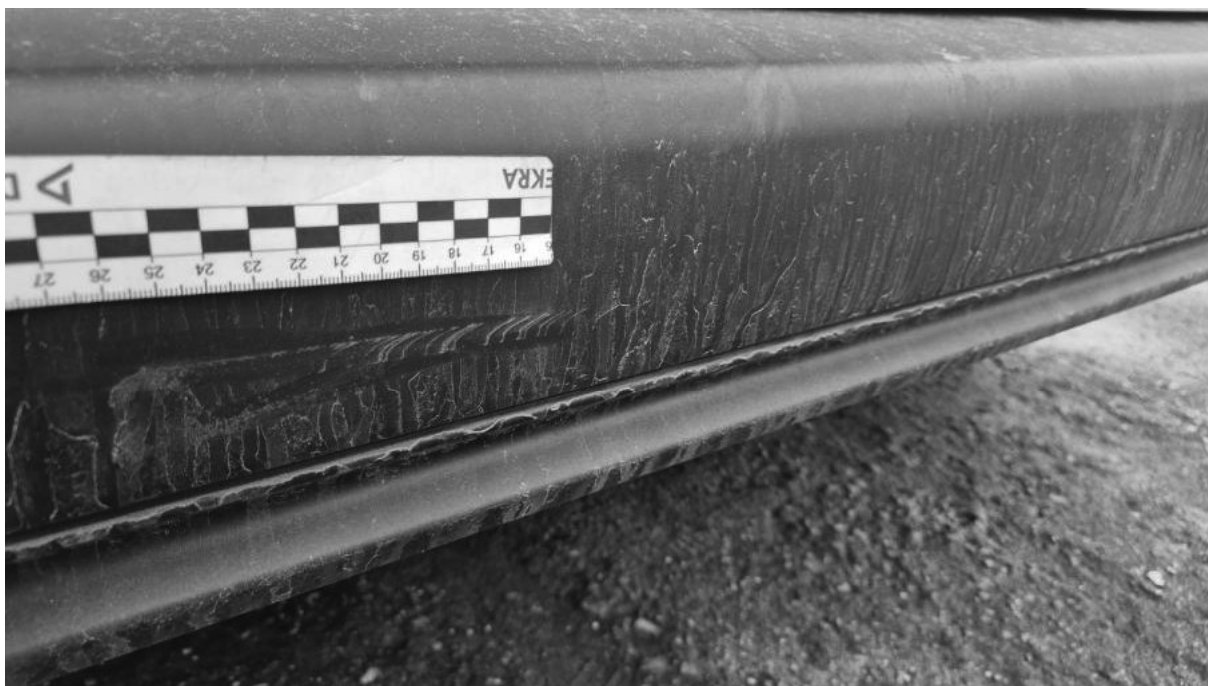
**Fot. 39**

| 12 | Zderzak, środek | wgniecenie/odkształcenie | | |

Zderzak tylny - Rysa/odprysk 1

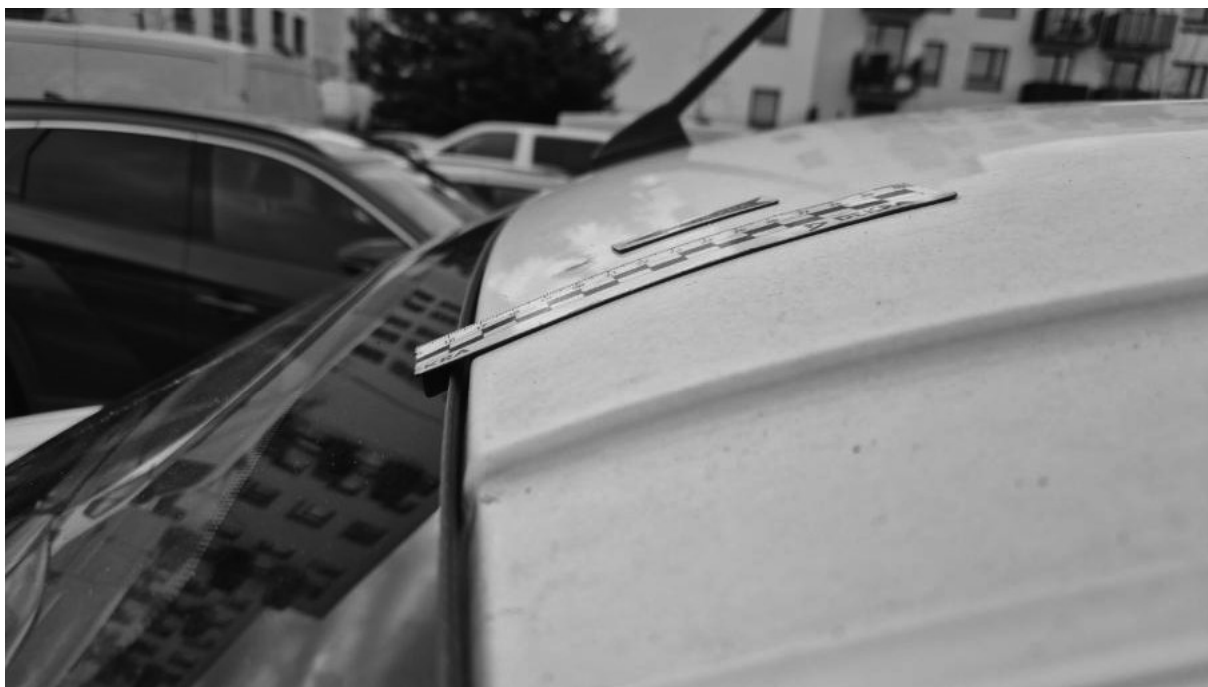
**Fot. 40**

| Poz. | Nazwa pozycji | Opis uszkodzeń | Kwalifik. | Naprawa [rbg] |
|---|---|---|---|---|
| 9 | Dach | wgniecenie/odkształcenie | | |

Dach - Wgniecenie/odkształcenie 1

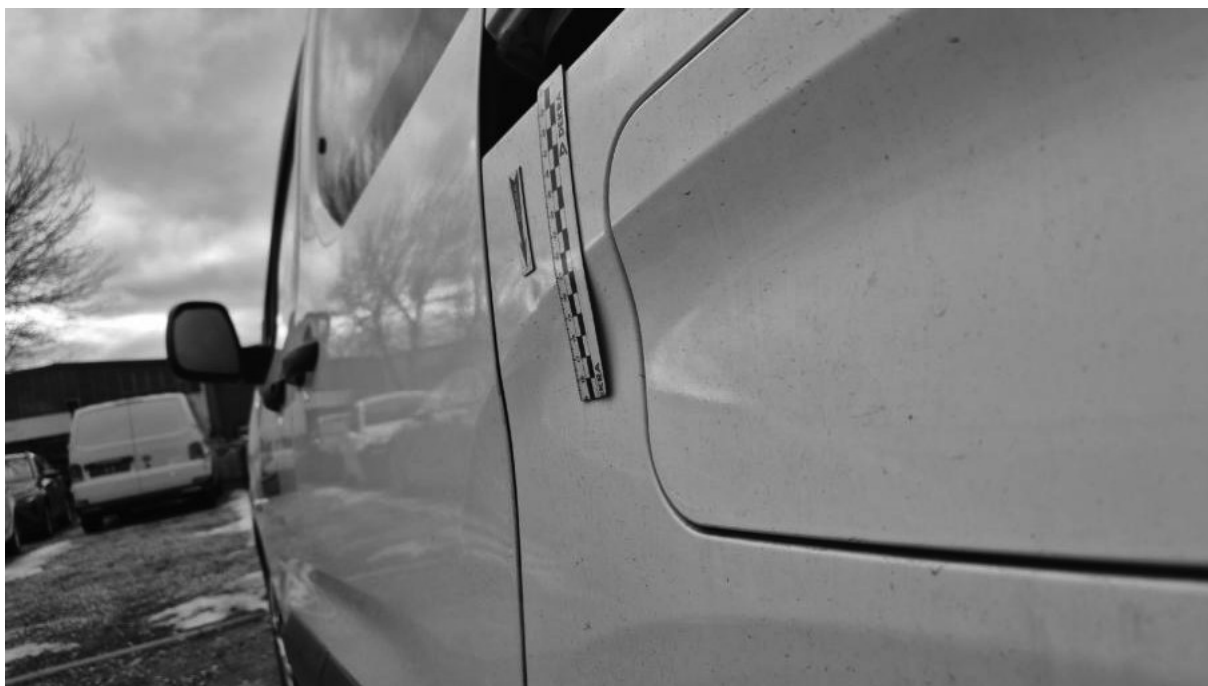
**Fot. 41**

| 13 | Światnik tylny L | wgniecenie/odkształcenie | | |

Błotnik tylny L / Ściana boczna L - Wgniecenie/odkształcenie 1

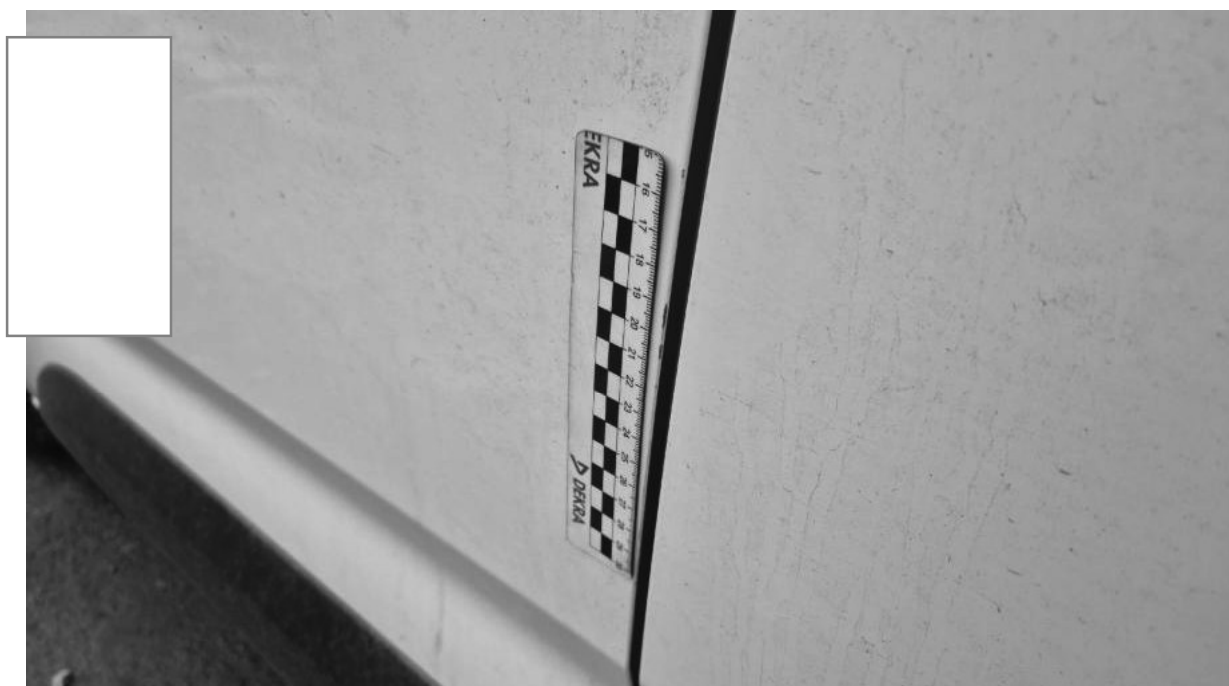
**Fot. 42**

| Poz. | Nazwa pozycji | Opis uszkodzeń | Kwalifik. | Naprawa [rbg] |
|---|---|---|---|---|
| 2 | Drzwi przednie (nieuzbrojone) L | rysa/odprysk, wgniecenie/odkształcenie | NA | 1 |

Drzwi przed L - Rysa/odprysk 1

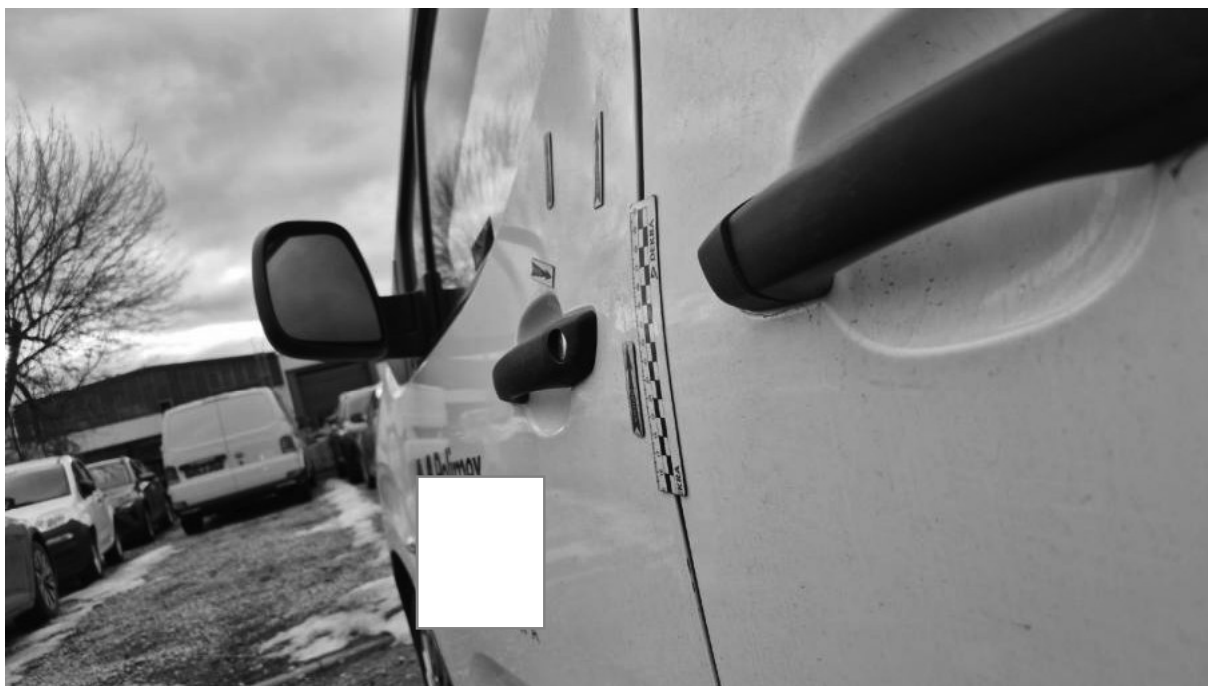
**Fot. 43**

Drzwi przed L - Wgniecenie/odkształcenie 1

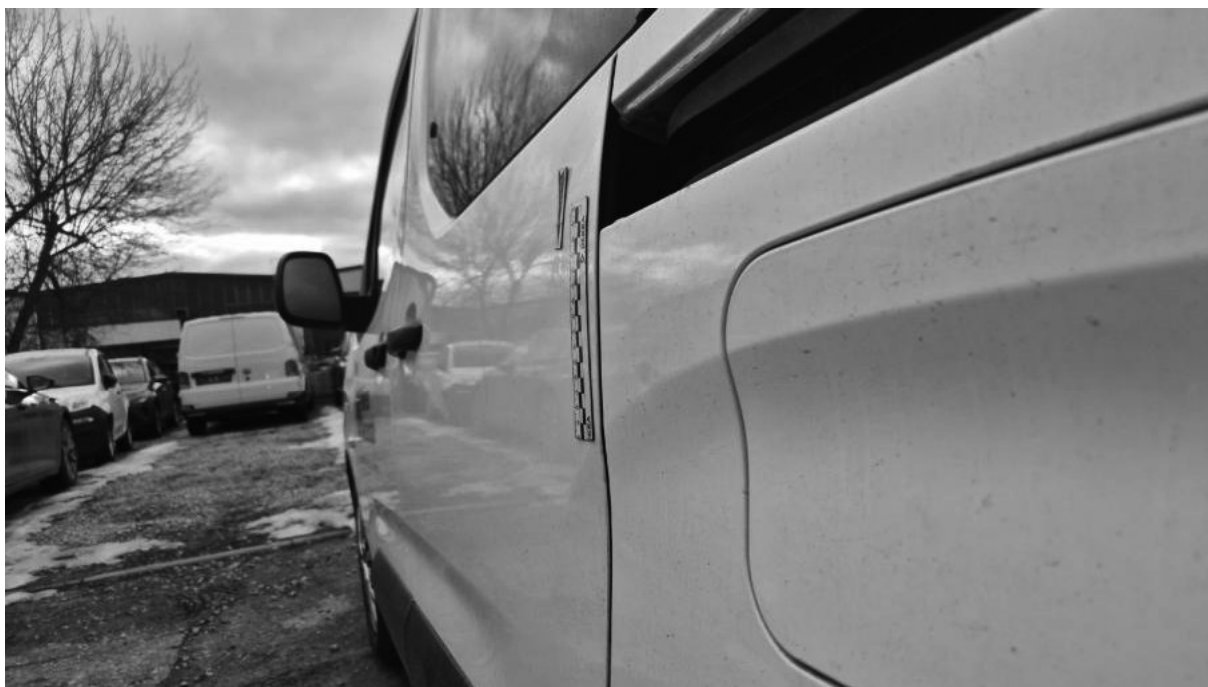
**Fot. 44**

| Poz. | Nazwa pozycji | Opis uszkodzeń | Kwalifik. | Naprawa [rbg] |
|---|---|---|---|---|
| 10 | Drzwi części ład.przesuwne L | wgniecenie/odkształcenie | | |

Drzwi tylne L - Wgniecenie/odkształcenie 1

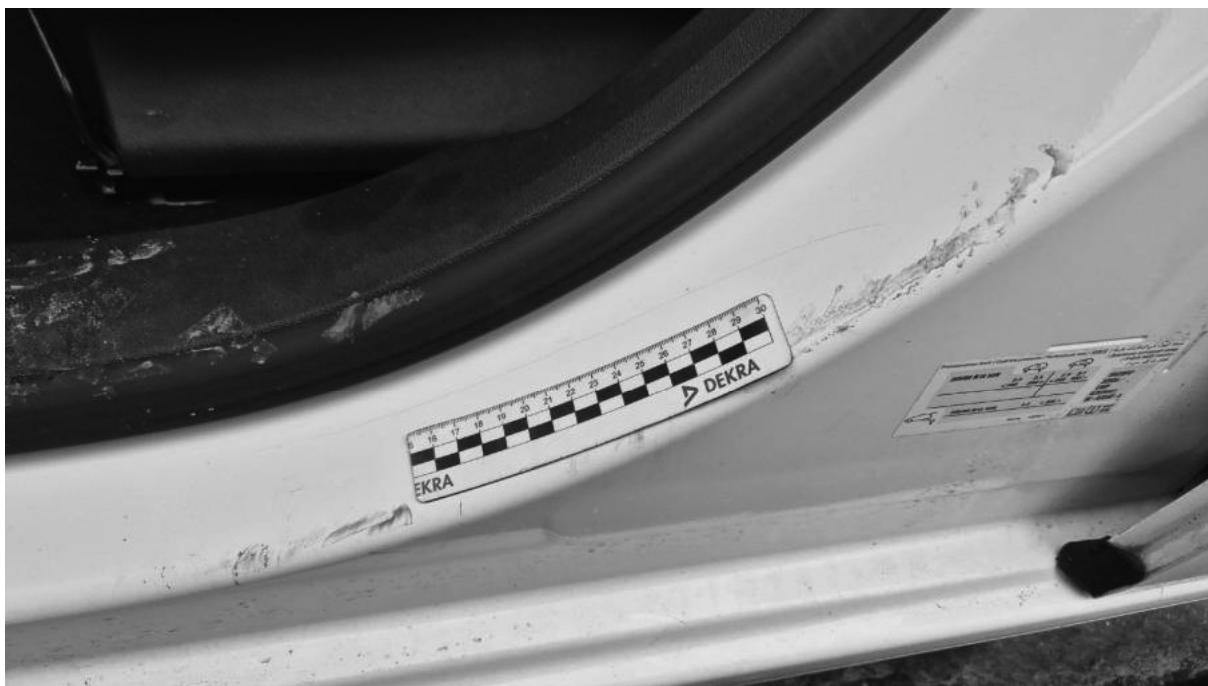
**Fot. 45**

| Poz. | Nazwa pozycji | Opis uszkodzeń | Kwalifik. | Naprawa [rbg] |
|---|---|---|---|---|
| 4 | Rama drzwi.przód L | rysa/odprysk | NA | 0.5 |

Słupek środkowy L - Rysa/odprysk 1
