## Raport z oględzin pojazdu

| Numer raportu | 220404/9/26-11401 | Data raportu | 14-09-2026 |

| Numer identyfikacyjny (VIN) | <b>TMAH2514AKJ098072</b> |
| Marka, model | HYUNDAI i30 17-20 |

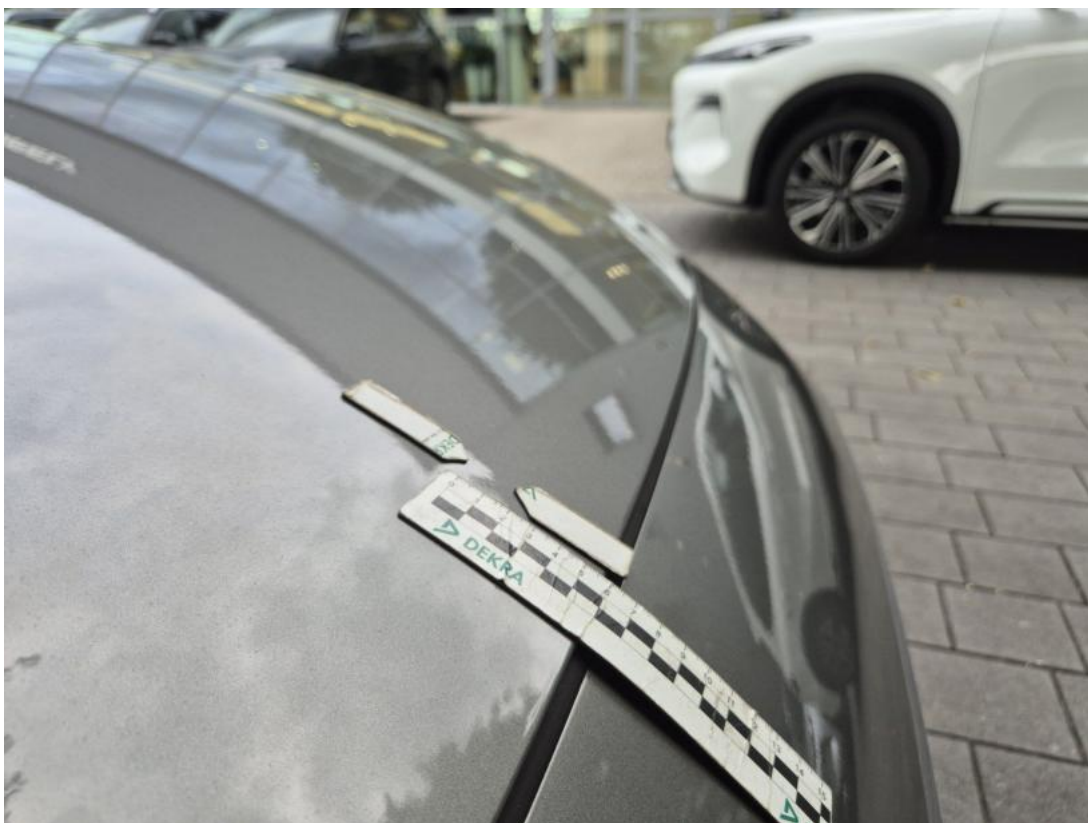
**Fot. 37**

| Poz. | Nazwa pozycji | Opis uszkodzeń | Kwalifik. | Naprawa [rbg] |
|---|---|---|---|---|
| 4 | Pokrywa przednia | wgniecenie/odkształcenie | | |

Pokrywa komory silnika - Wgniecenie/odkształcenie 1

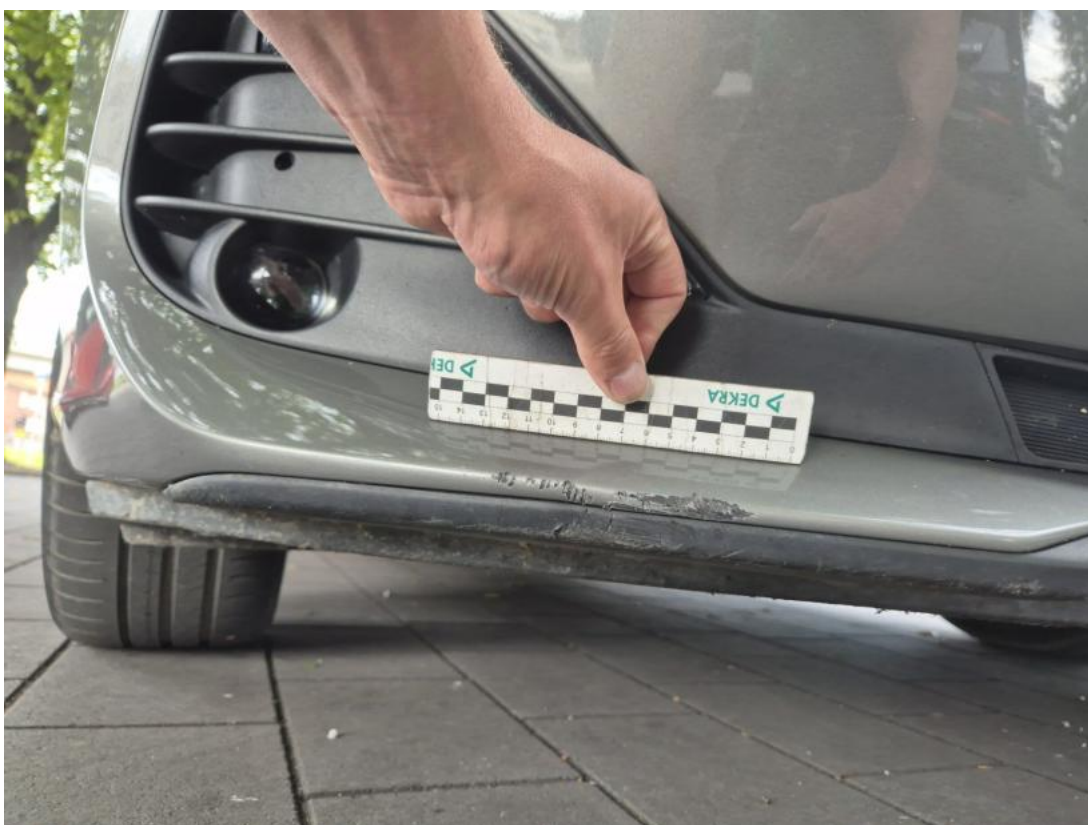
**Fot. 38**

| Poz. | Nazwa pozycji | Opis uszkodzeń | Kwalifik. | Naprawa [rbg] |
|---|---|---|---|---|
| 1 | Okładzina zderzaka przedniego | rysa/odprysk, rozerwanie | WY | 1.2 |

Zderzak - Rysa/odprysk 1

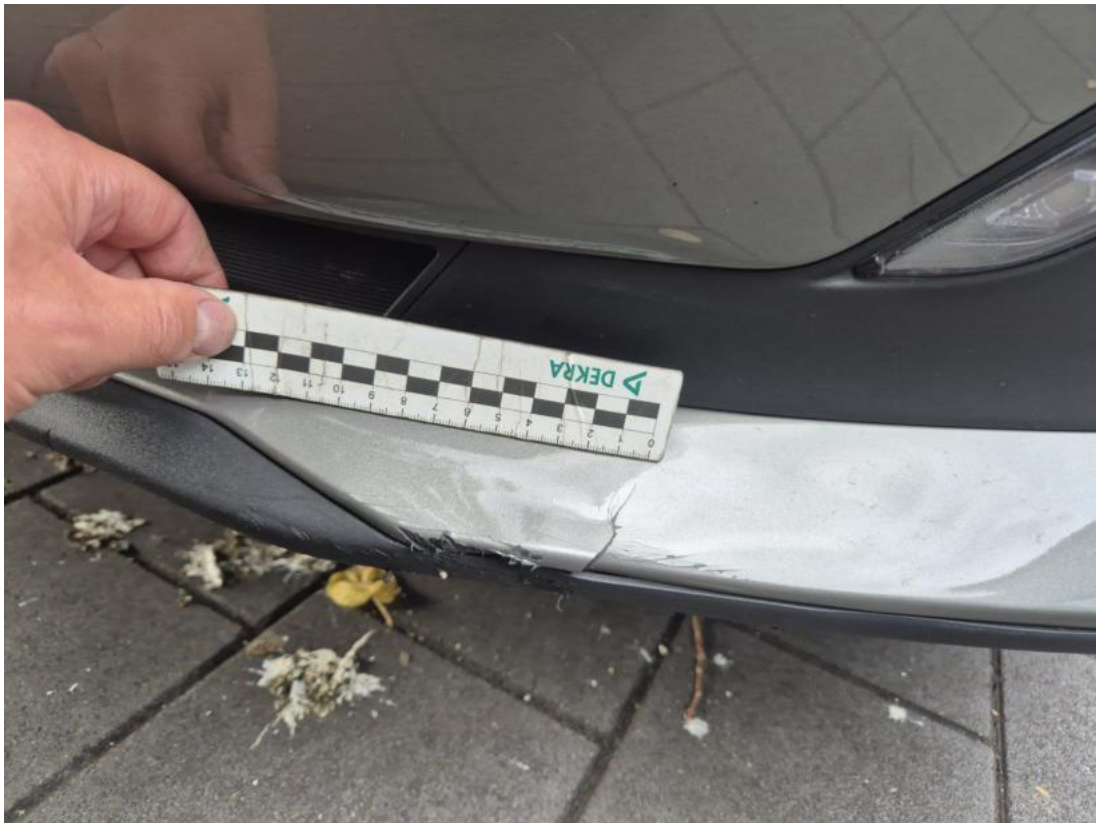
Zderzak - Pęknięcie/rozerwanie 1

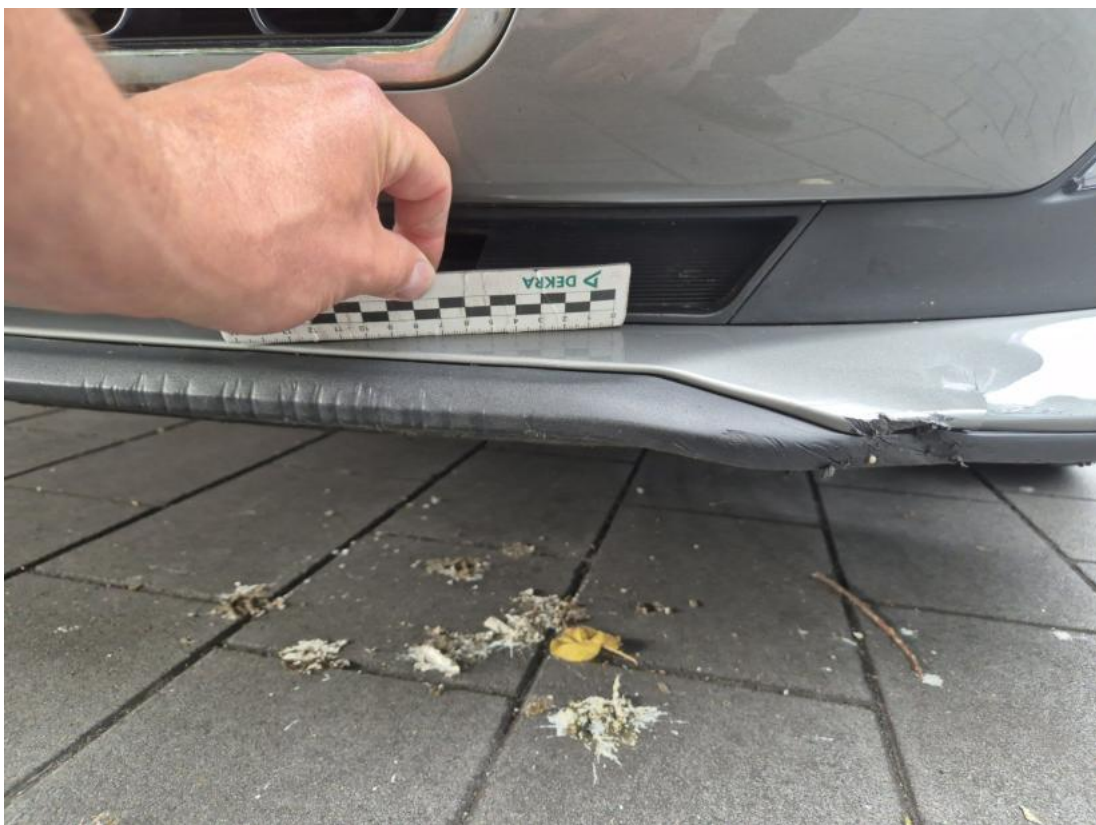
**Fot. 40**

Zderzak przedni cz dolna - Rysa/odprysk 1

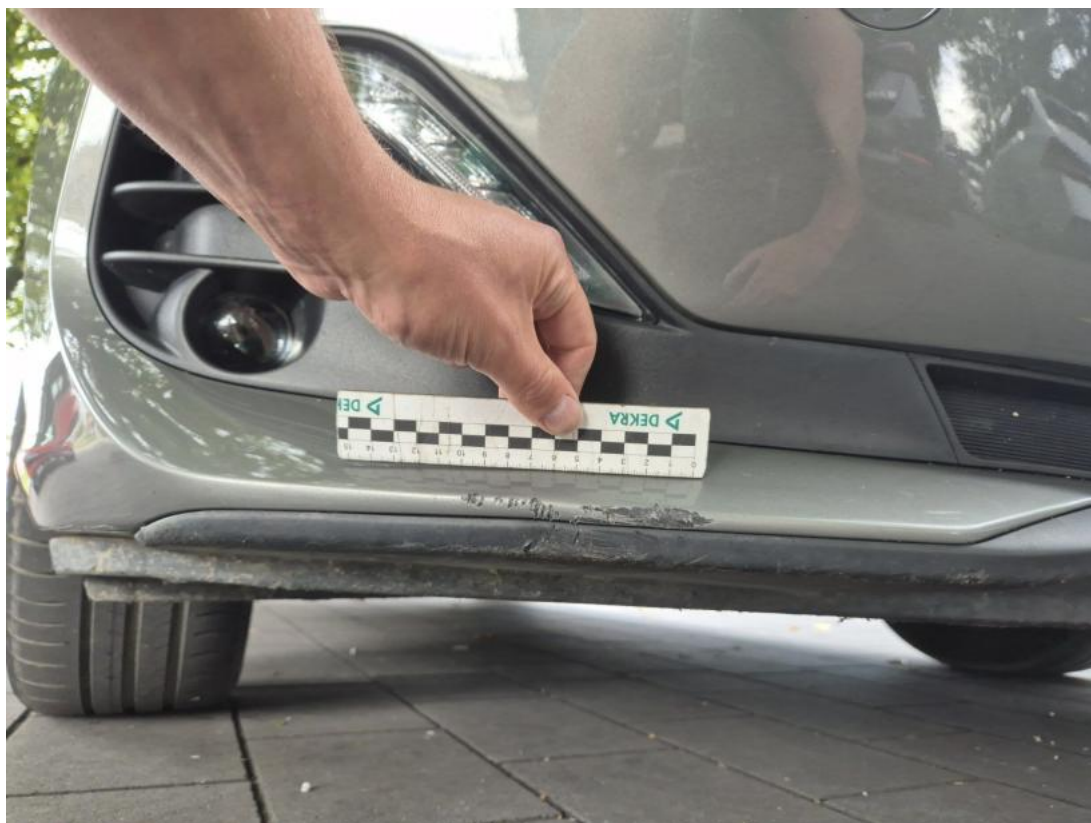
**Fot. 41**

Zderzak przedni cz dolna - Rysa/odprysk 2

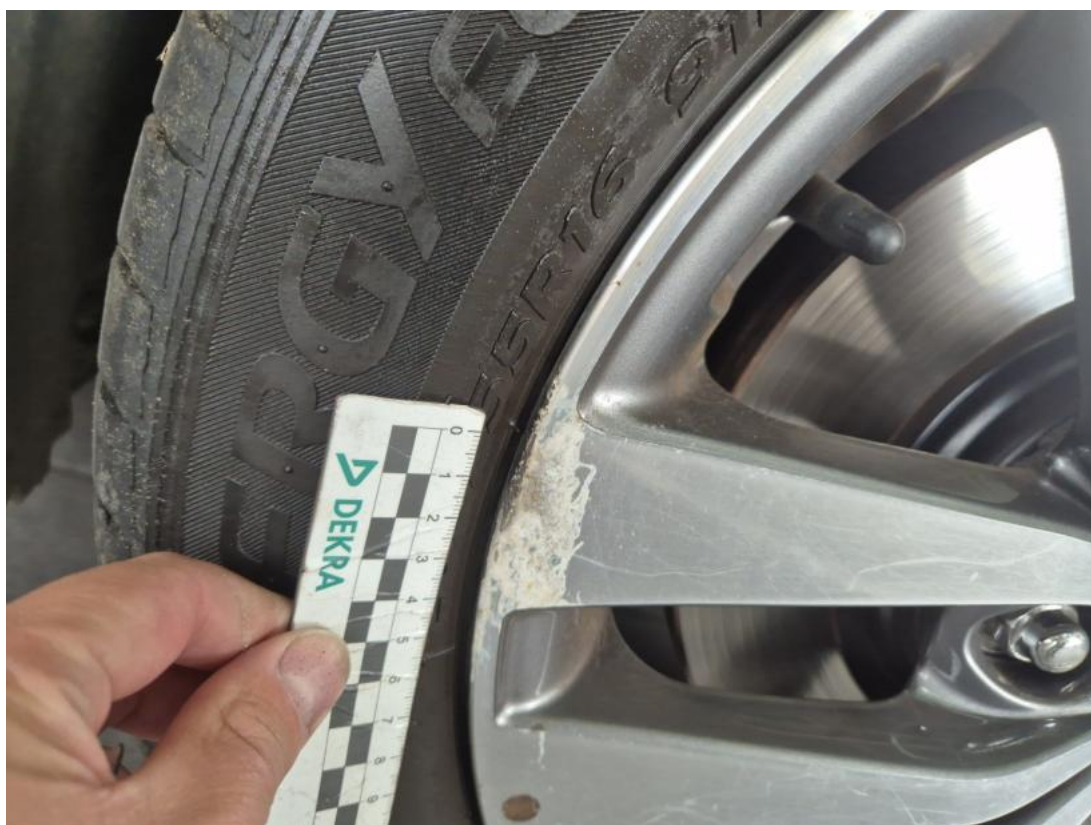
**Fot. 42**

| Poz. | Nazwa pozycji | Opis uszkodzeń | Kwalifik. | Naprawa [rbg] |
|---|---|---|---|---|
| 9 | Tarcza koła aluminiowa przód R | rysa/odprysk | | |

Felga aluminiowa przednia P - Rysa/odprysk 1

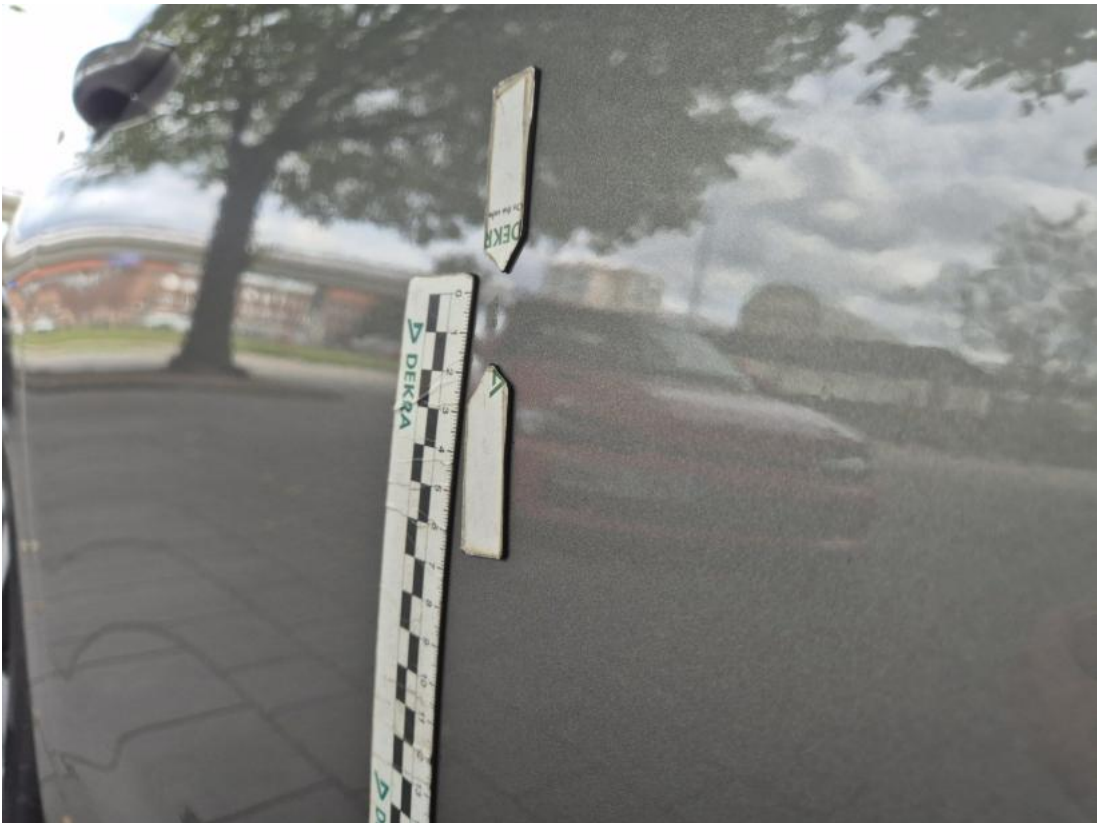
**Fot. 43**

| Poz. | Nazwa pozycji | Opis uszkodzeń | Kwalifik. | Naprawa [rbg] |
|---|---|---|---|---|
| 6 | Drzwi tylne (nieuzbrojone) R | rysa/odprysk, wgniecenie/odkształcenie | | |

Drzwi tylne P - Wgniecenie/odkształcenie 1

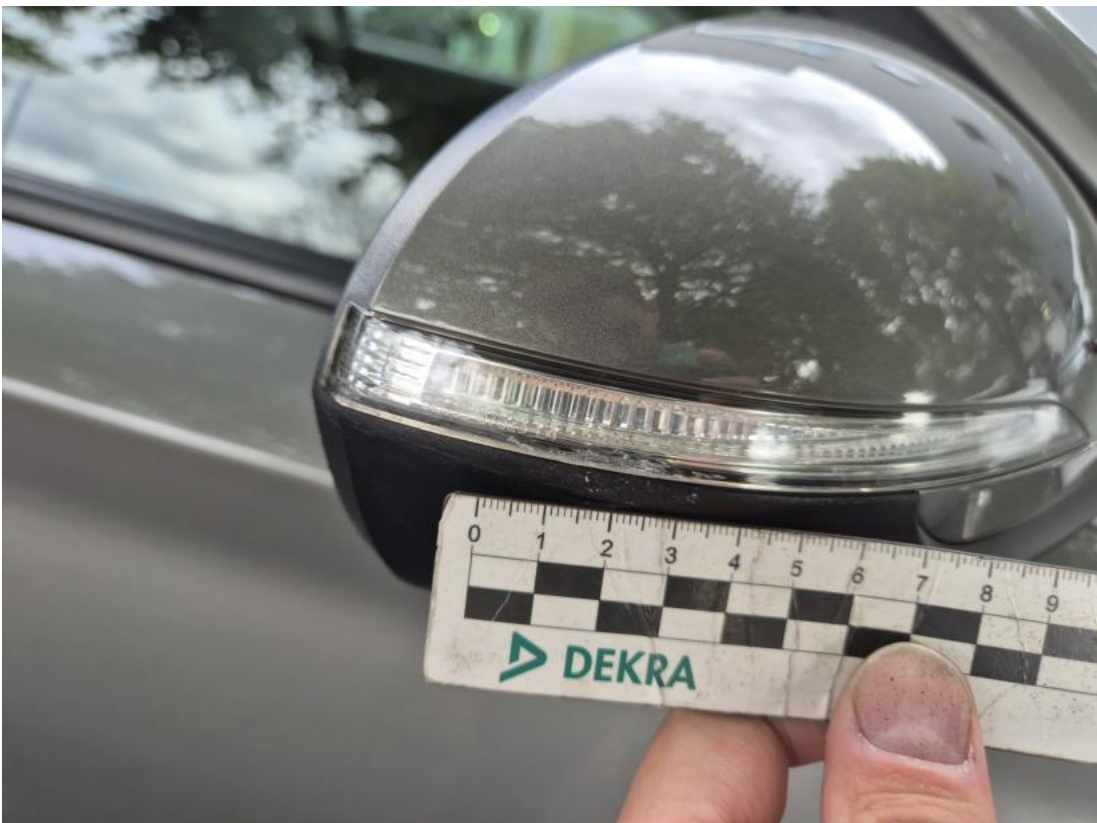
**Fot. 44**

Kierunkowskaz boczny/lusterka P - Rysa/odprysk 1

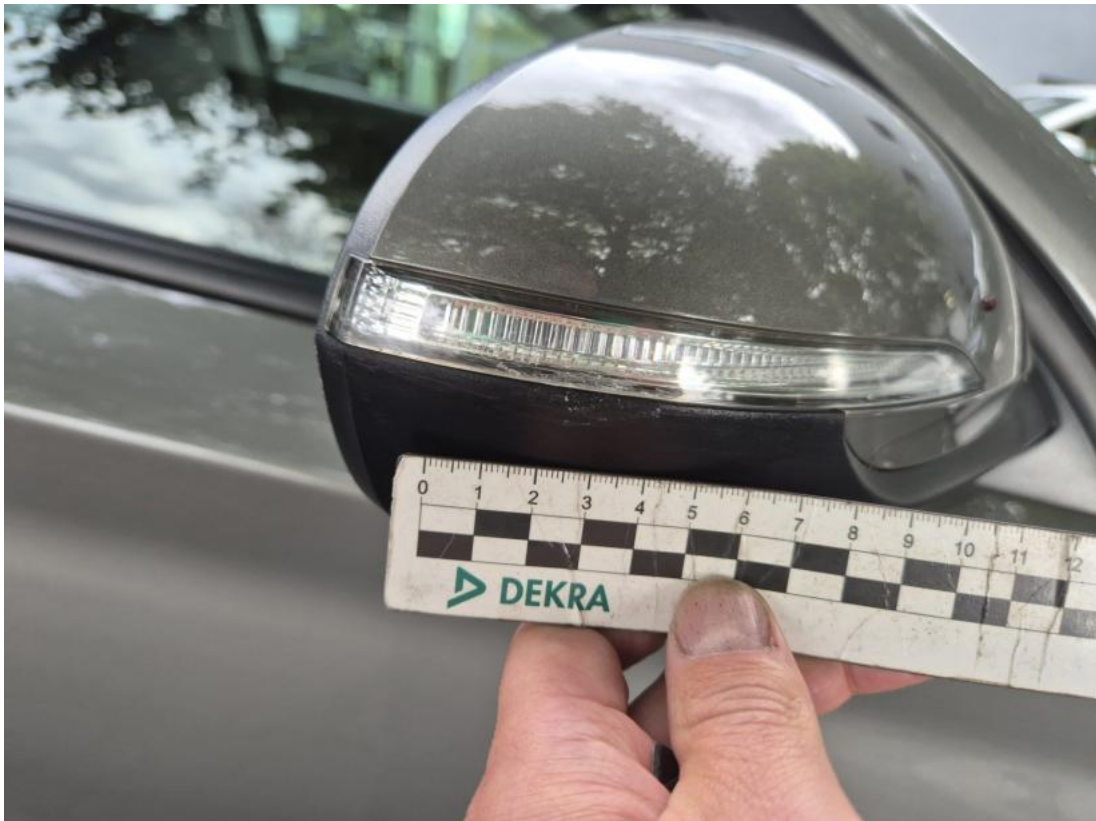
**Fot. 45**

Obudowa lusterka zew P - Rysa/odprysk 1

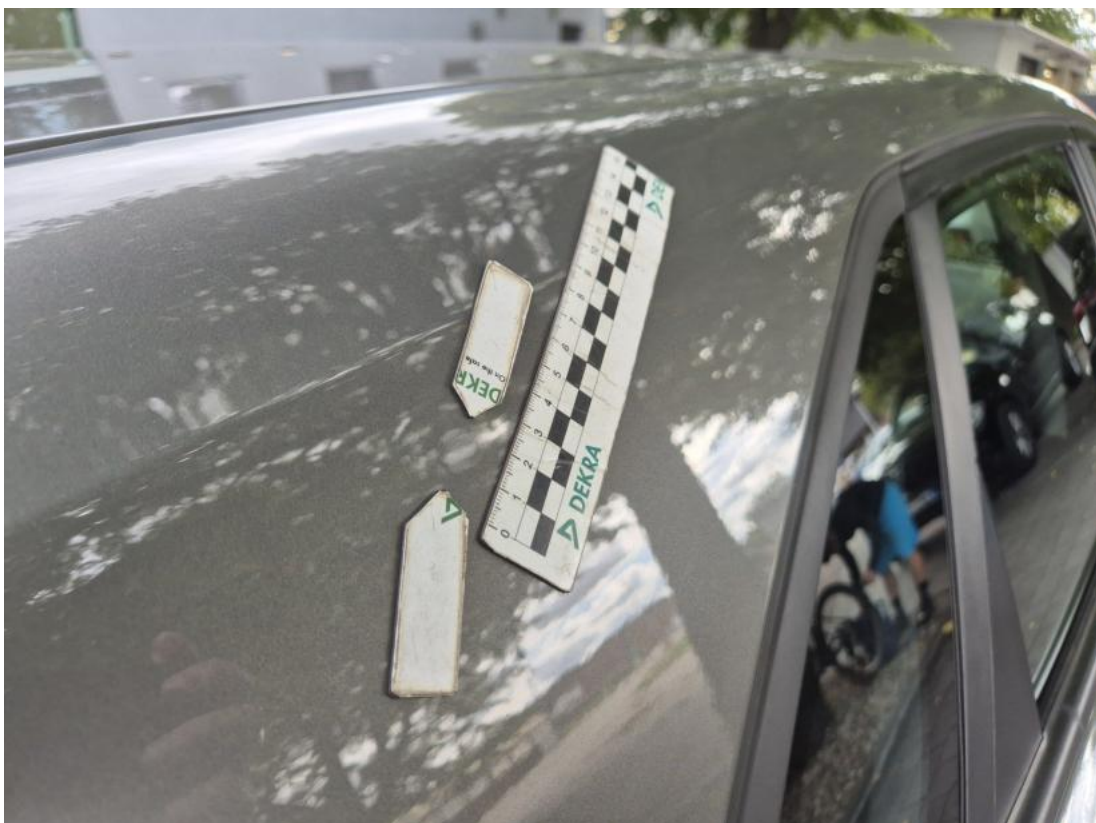
**Fot. 46**

| Poz. | Nazwa pozycji | Opis uszkodzeń | Kwalifik. | Naprawa [rbg] |
|---|---|---|---|---|
| 8 | Błotnik tylny R | wgniecenie/odkształcenie | | |

Błotnik tylny P / Ściana boczna P - Wgniecenie/odkształcenie 1

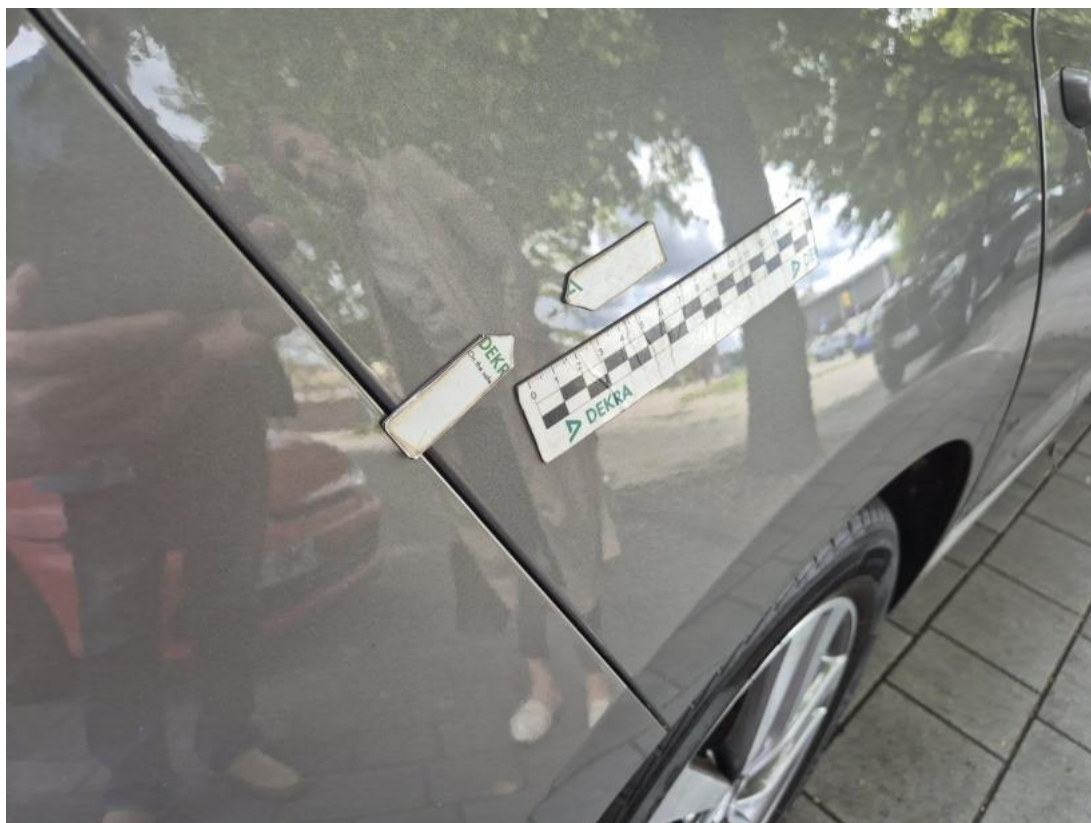
**Fot. 47**

Błotnik tylny P / Ściana boczna P - Wgniecenie/odkształcenie 2

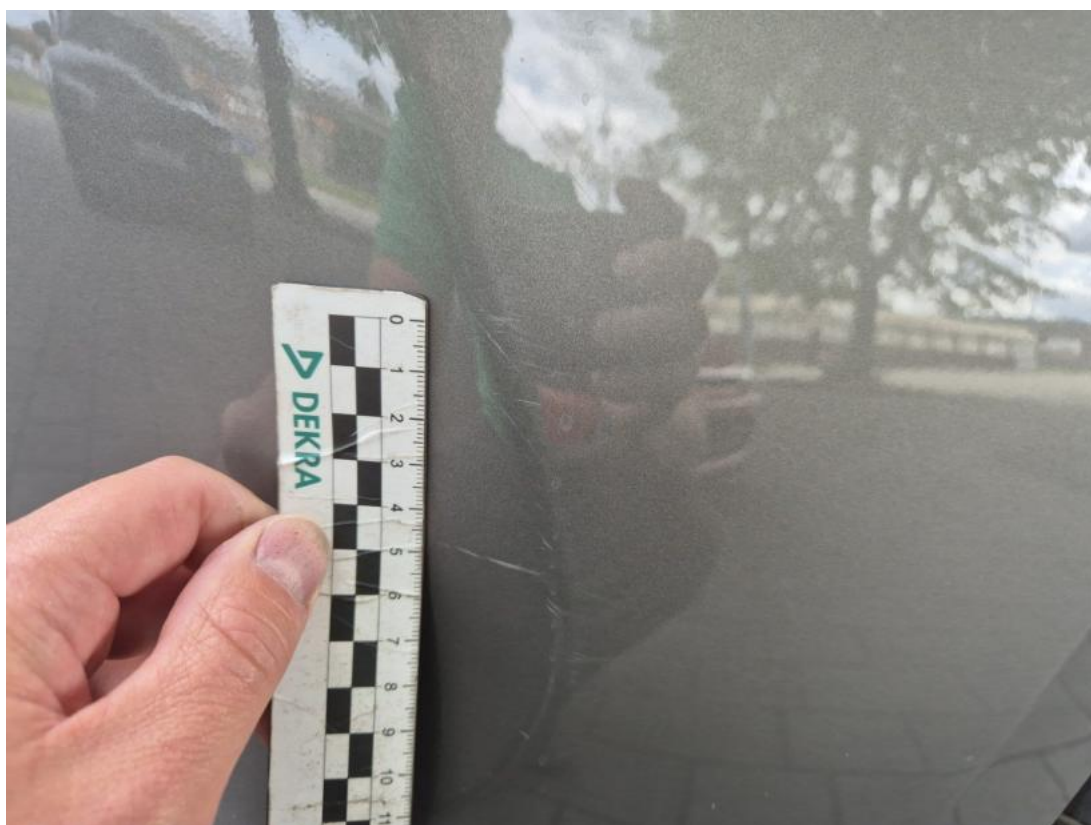
**Fot. 48**

| Poz. | Nazwa pozycji | Opis uszkodzeń | Kwalifik. | Naprawa [rbg] |
|---|---|---|---|---|
| 7 | Okładzina zderzaka tylnego | rysa/odprysk | | |

Zderzak tylny - Rysa/odprysk 1

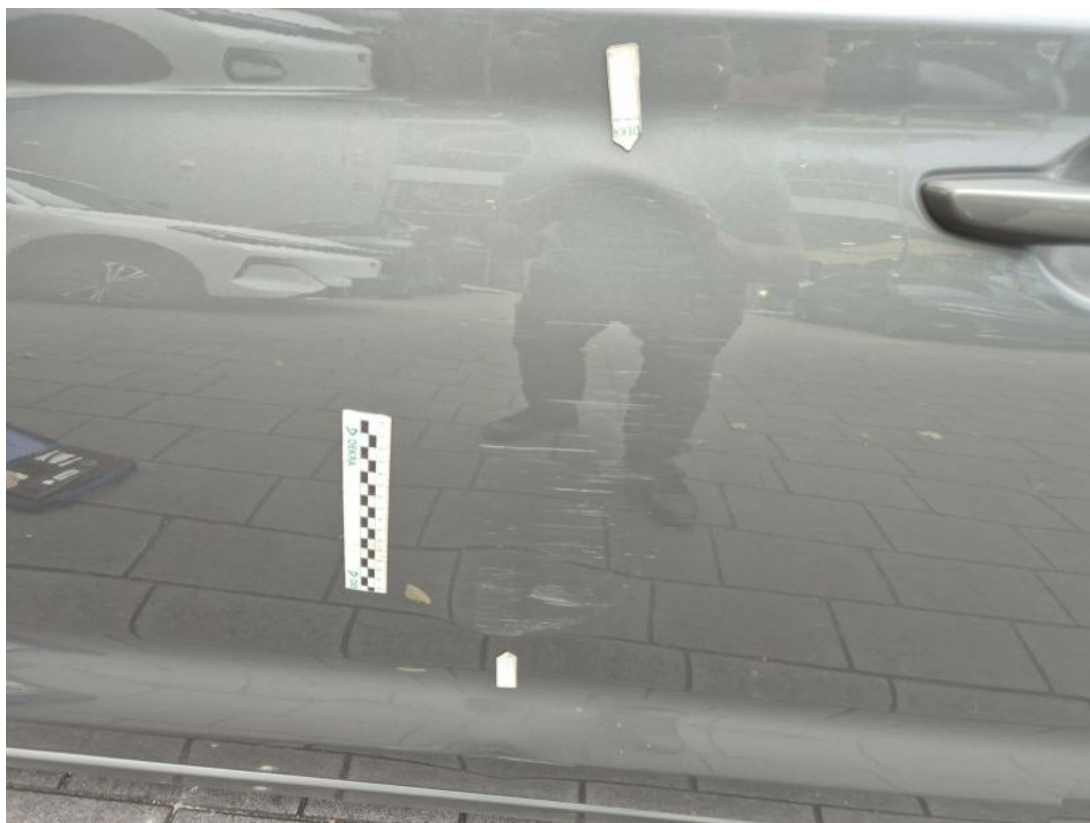
**Fot. 49**

| Poz. | Nazwa pozycji | Opis uszkodzeń | Kwalifik. | Naprawa [rbg] |
|---|---|---|---|---|
| 3 | Drzwi przednie (nieuzbrojone) L | rysa/odprysk, wgniecenie/odkształcenie | NA | 3 |

Drzwi przed L - Rysa/odprysk 1

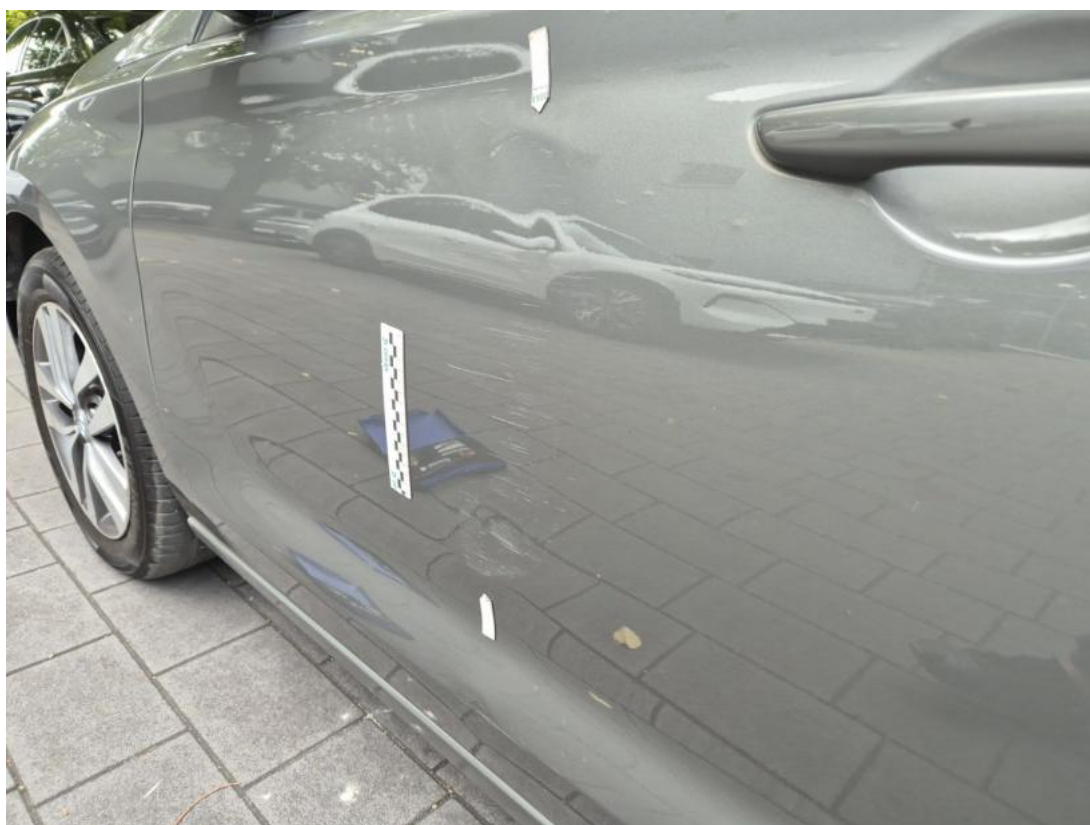
**Fot. 50**

Drzwi przed L - Wgniecenie/odkształcenie 1

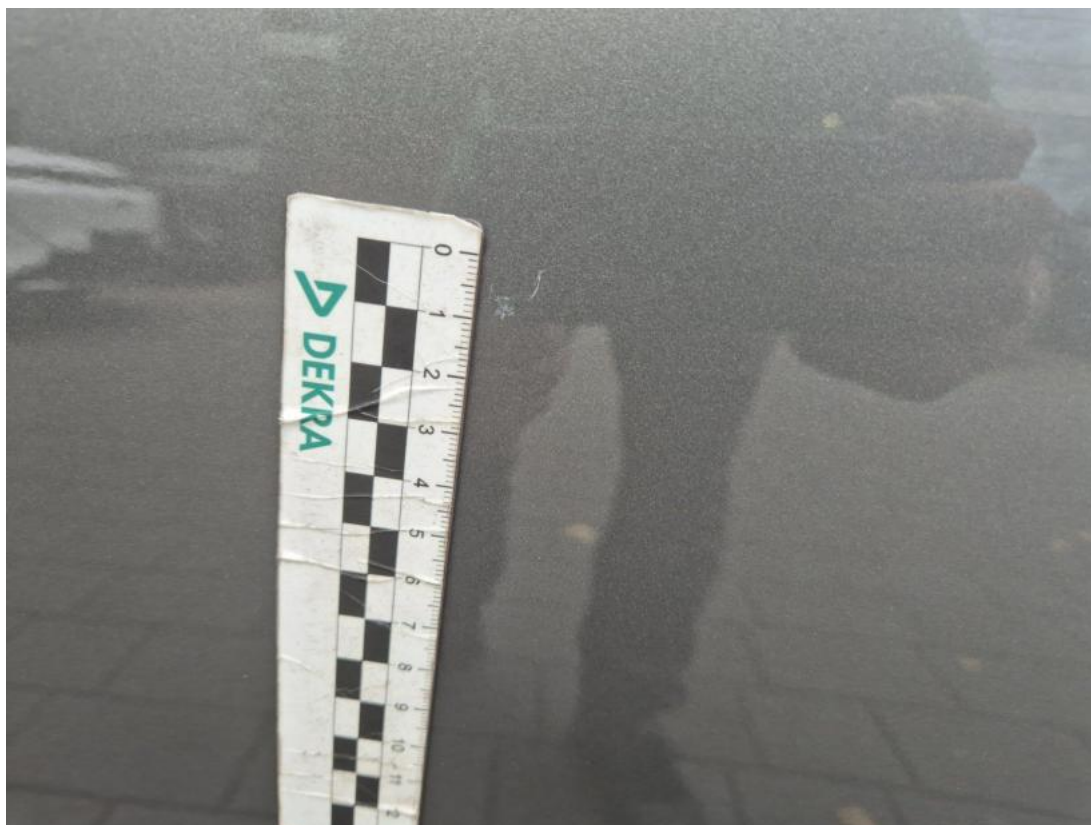
**Fot. 51**

| Poz. | Nazwa pozycji | Opis uszkodzeń | Kwalifik. | Naprawa [rbg] |
|---|---|---|---|---|
| 5 | Drzwi tylne (nieuzbrojone) L | rysa/odprysk | | |

Drzwi tylne L - Rysa/odprysk 1
