## Raport z oględzin pojazdu

| Numer identyfikacyjny (VIN) | <b>TMBJH7NPXP7058372</b> |
| Marka, model | SKODA Superb III Kombi 19-24 |
| Numer rejestracyjny | WD5989R |

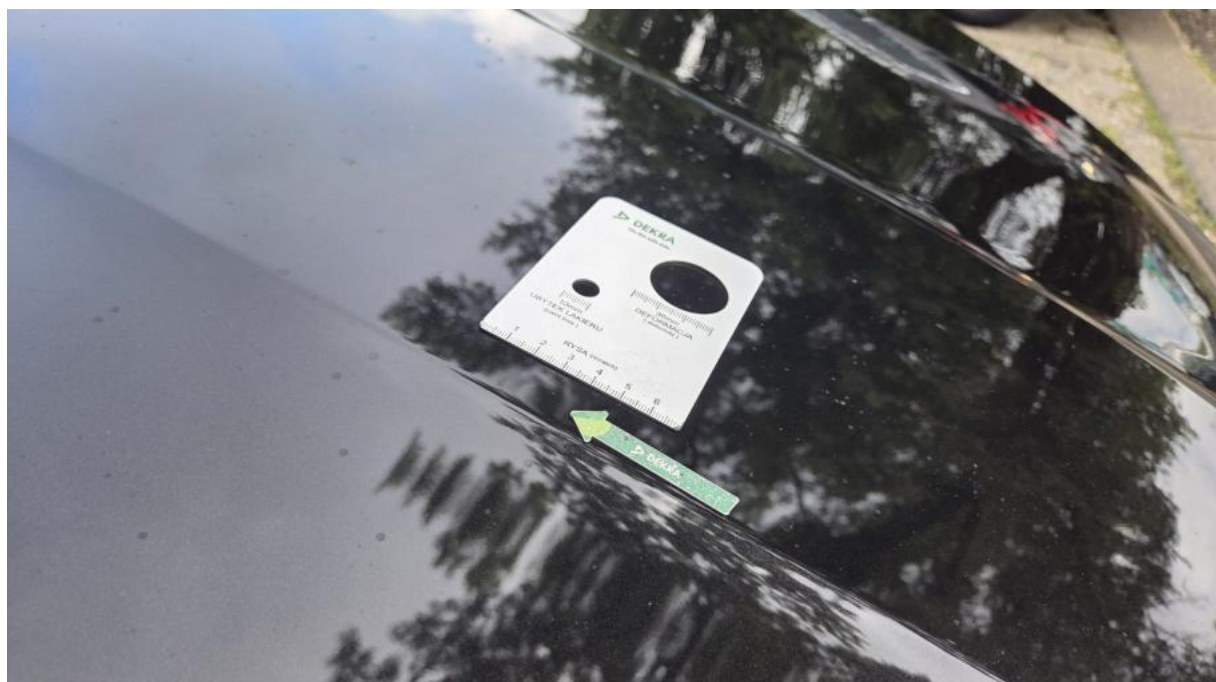
**Fot. 38**

| Poz. | Nazwa pozycji | Opis uszkodzeń | Kwalifik. | Naprawa [rbg] |
|---|---|---|---|---|
| 4 | Pokrywa przednia | wgniecenie/odkształcenie | | |

Pokrywa komory silnika - Wgniecenie/odkształcenie 1

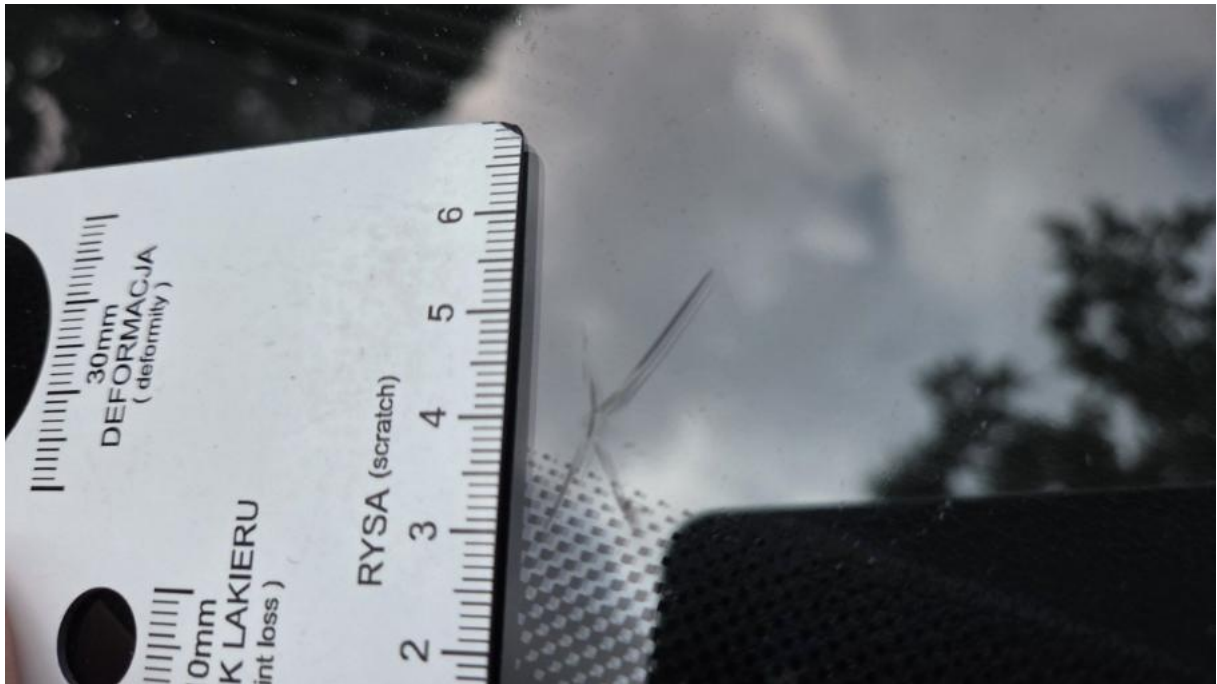
**Fot. 39**

| Poz. | Nazwa pozycji | Opis uszkodzeń | Kwalifik. | Naprawa [rbg] |
|---|---|---|---|---|
| 1 | Szyba przednia atermiczna, barwiona | pęknięcie/rozerwanie | WY | 2.6 |

Szyba czołowa - Pęknięcie/rozerwanie 1

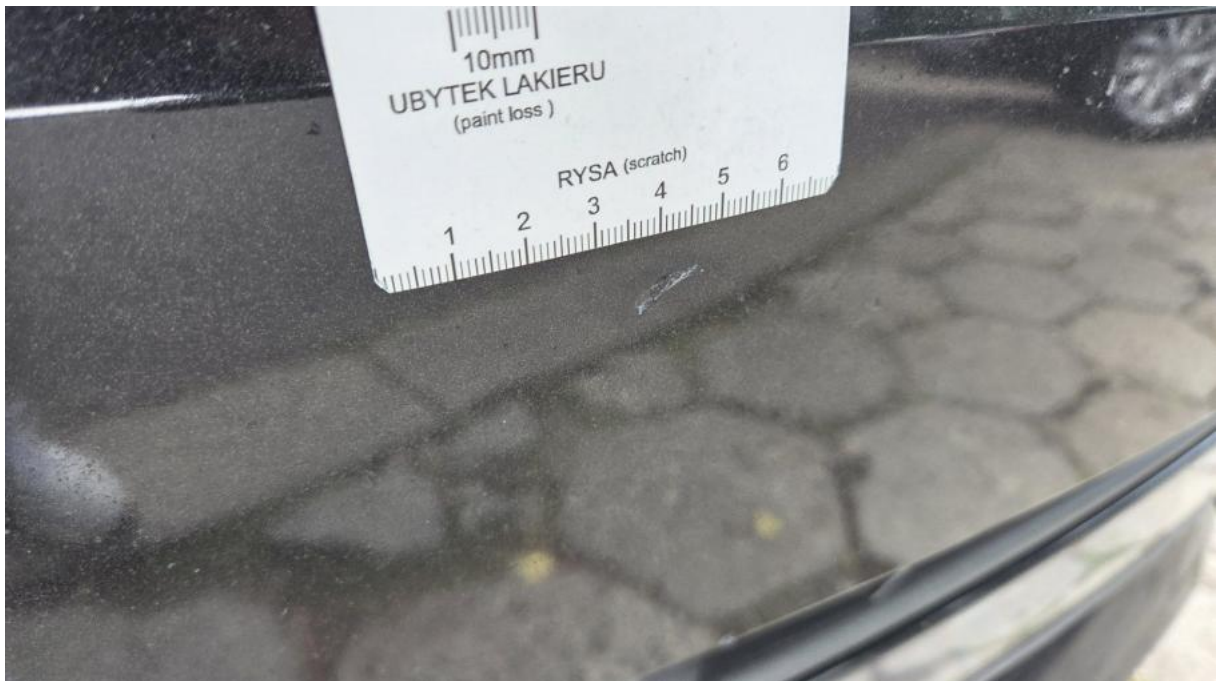
**Fot. 40**

| Poz. | Nazwa pozycji | Opis uszkodzeń | Kwalifik. | Naprawa [rbg] |
|---|---|---|---|---|
| 2 | Okładzina zderzaka przedniego | wgniecenie/odkształcenie, rysa/odprysk | NA | 1 |

Zderzak - Rysa/odprysk 1

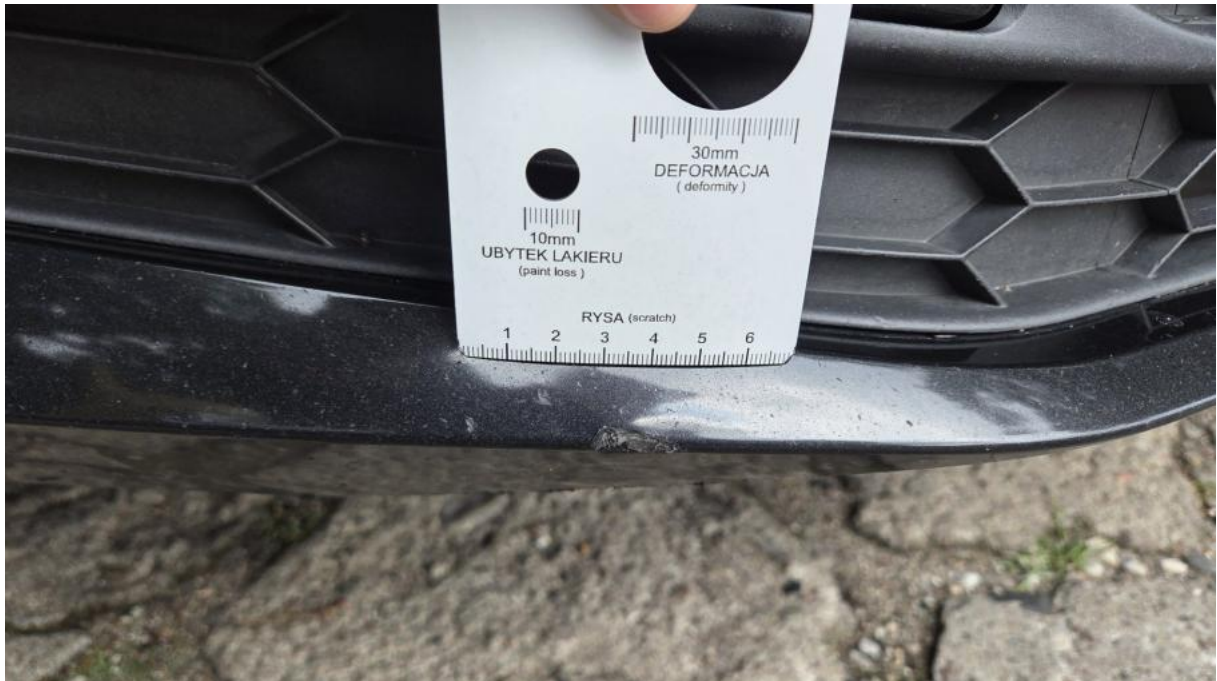
**Fot. 41**

Zderzak - Wgniecenie/odkształcenie 1

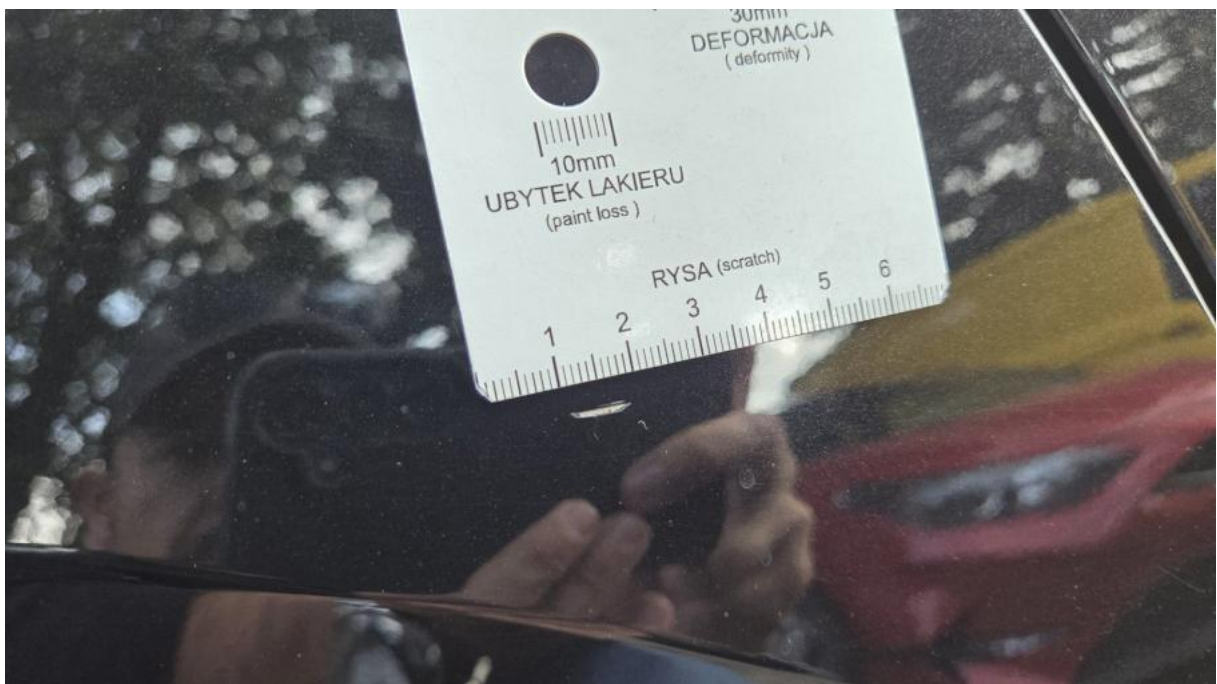
**Fot. 42**

| Poz. | Nazwa pozycji | Opis uszkodzeń | Kwalifik. | Naprawa [rbg] |
|---|---|---|---|---|
| 7 | Błotnik tylny R | rysa/odprysk, wgniecenie/odkształcenie | | |

Łotnik tylny P / Ściana boczna P - Rysa/odprysk 1

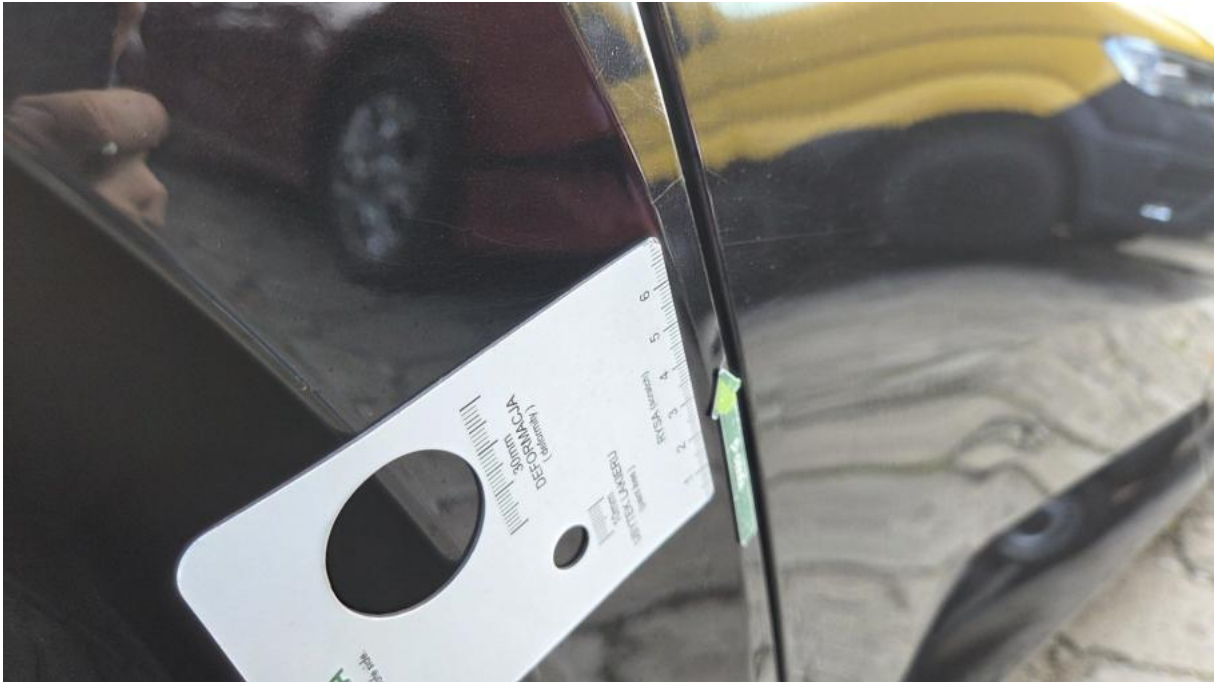
**Fot. 43**

Błotnik tylny P / Ściana boczna P - Wgniecenie/odkształcenie 1

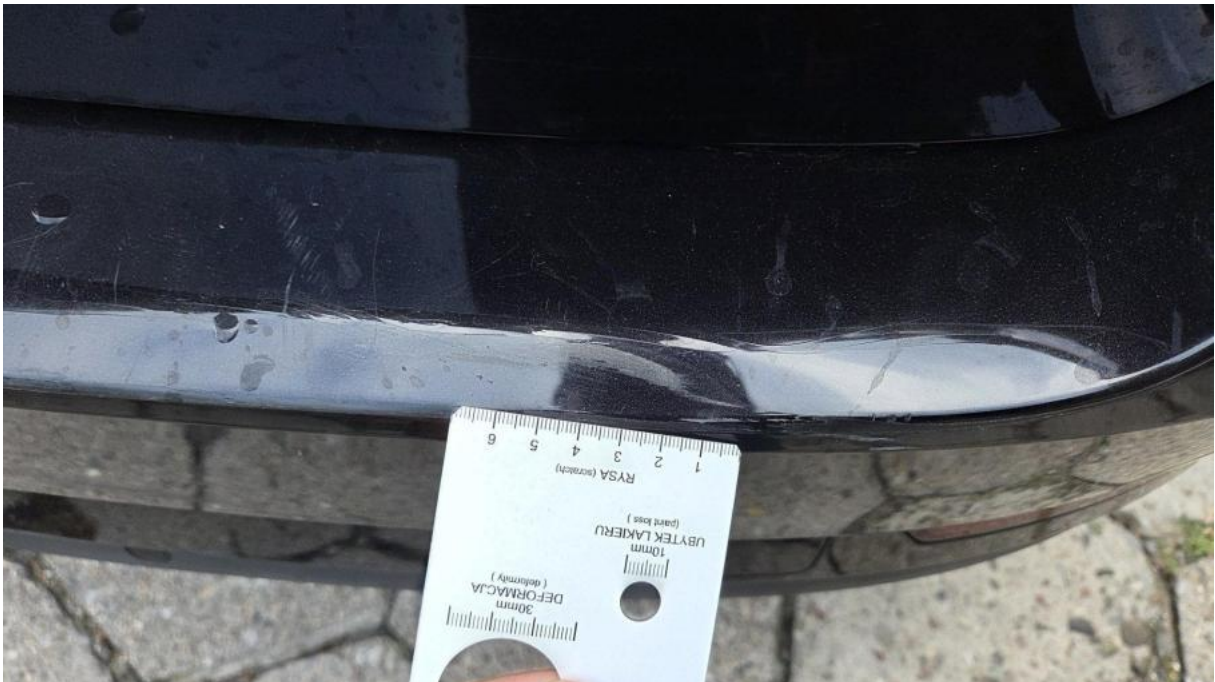
**Fot. 44**

| Poz. | Nazwa pozycji | Opis uszkodzeń | Kwalifik. | Naprawa [rbg] |
|---|---|---|---|---|
| 3 | Okładzina zderzaka tylnego | wgniecenie/odkształcenie, rysa/odprysk | NA | 1 |

Zderzak tylny - Rysa/odprysk 1

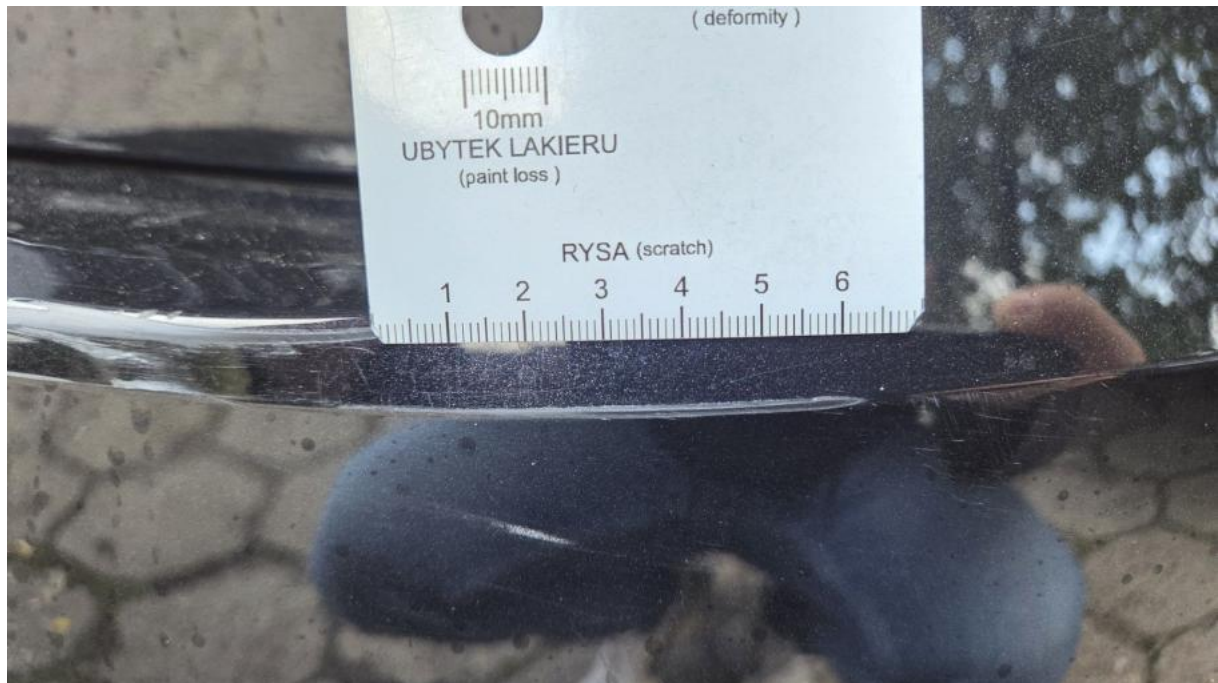
**Fot. 45**

Zderzak tylny - Rysa/odprysk 2

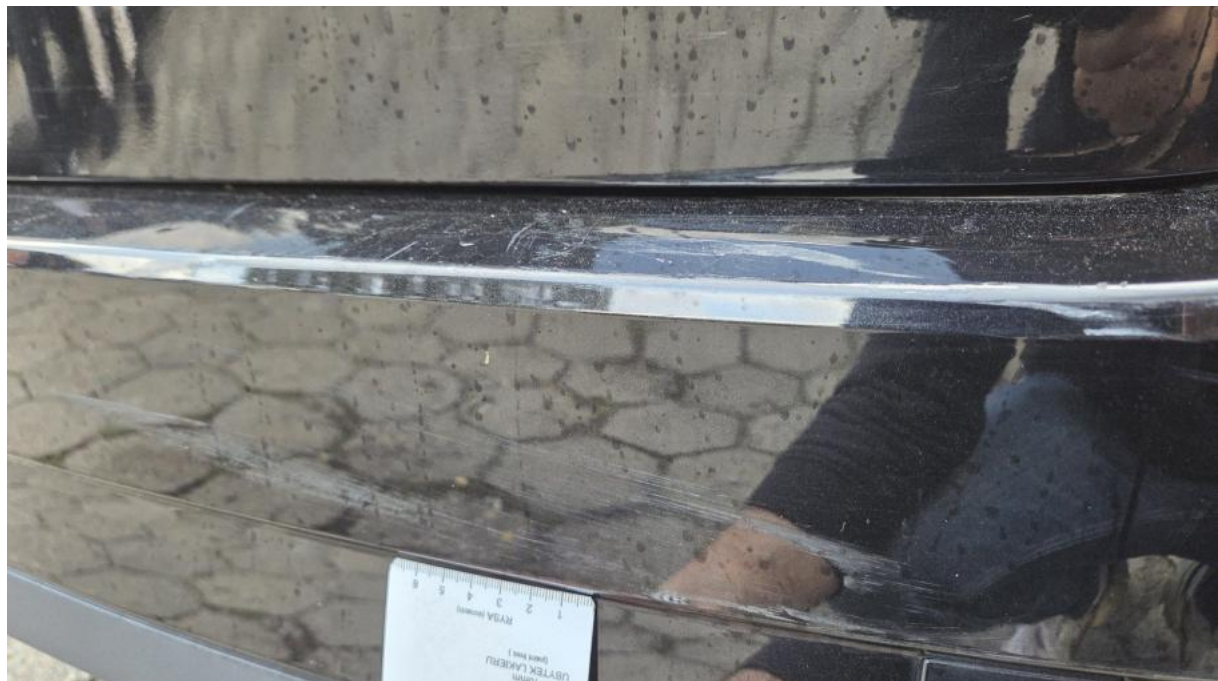
**Fot. 46**

Zderzak tylny() - Rysa/odprysk 3

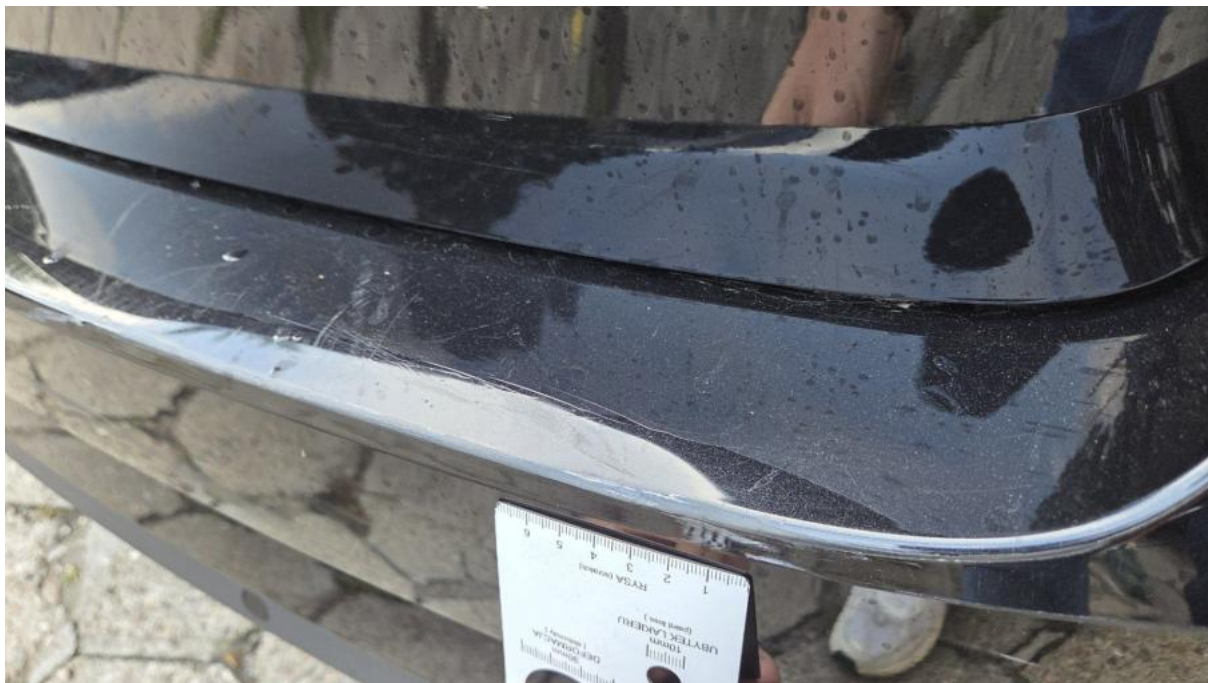
**Fot. 47**

Zderzak tylny - Wgniecenie/odkształcenie 1

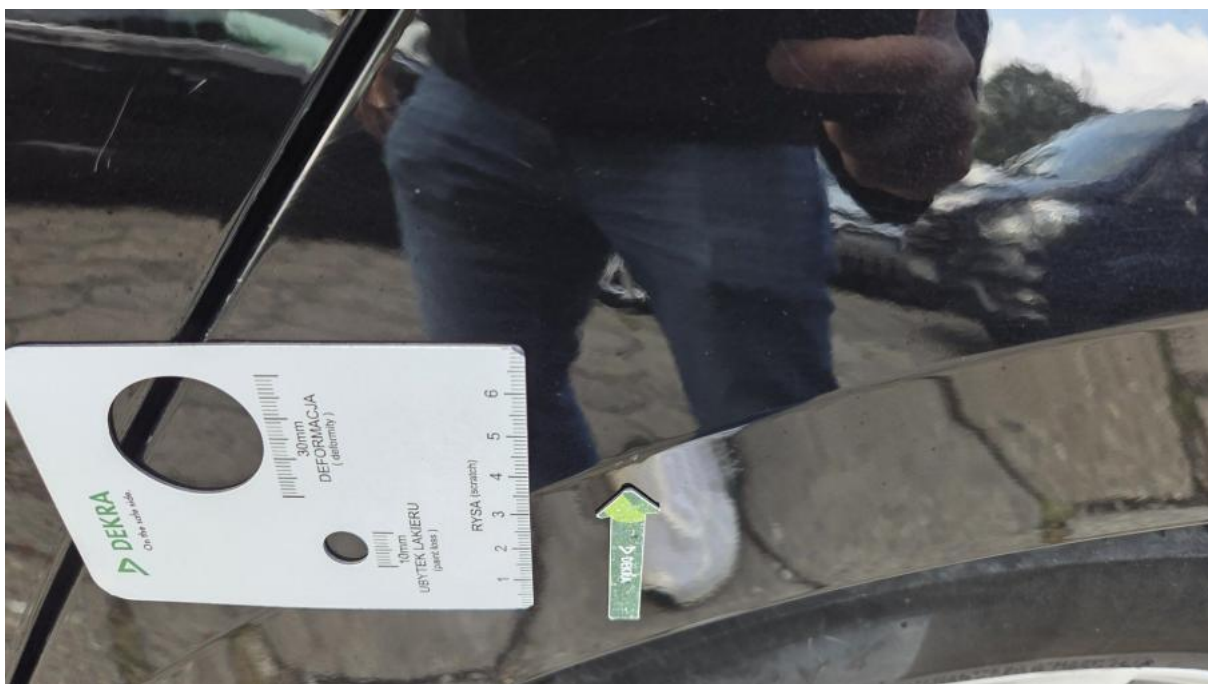
**Fot. 48**

| Poz. | Nazwa pozycji | Opis uszkodzeń | Kwalifik. | Naprawa [rbg] |
|---|---|---|---|---|
| 6 | Błotnik tylny L | wgniecenie/odkształcenie | | |

Łotnik tylny L / Ściana boczna L - Rysa/odprysk 1

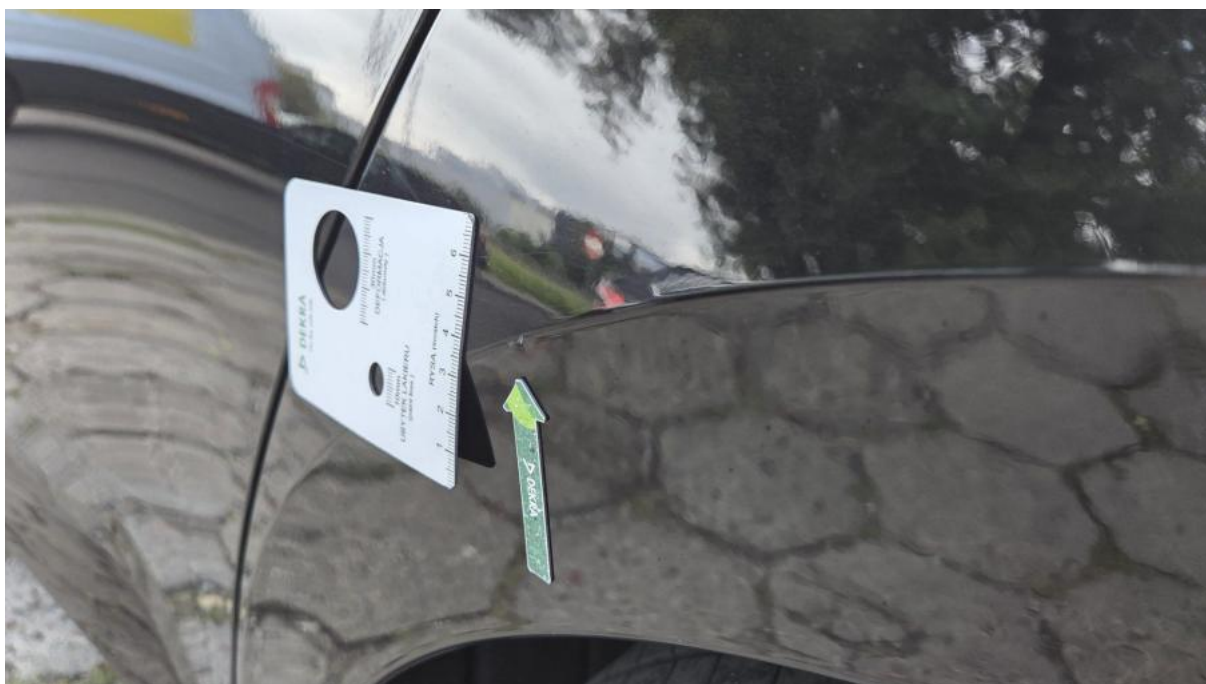
**Fot. 49**

Błotnik tylny L / Ściana boczna L - Wgniecenie/odkształcenie 1

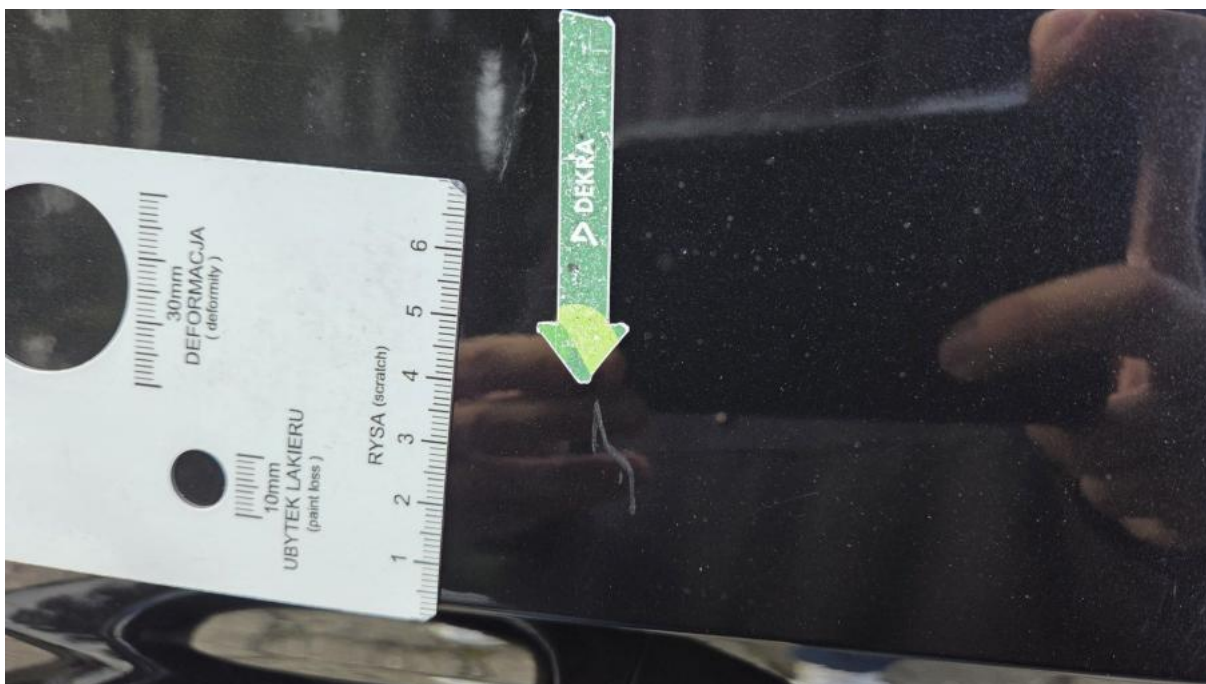
**Fot. 50**

| Poz. | Nazwa pozycji | Opis uszkodzeń | Kwalifik. | Naprawa [rbg] |
|---|---|---|---|---|
| 5 | Drzwi przednie (nieuzbrojone) L | wgniecenie/odkształcenie, rysa/odprysk | | |

Drzwi przed L - Rysa/odprysk 1

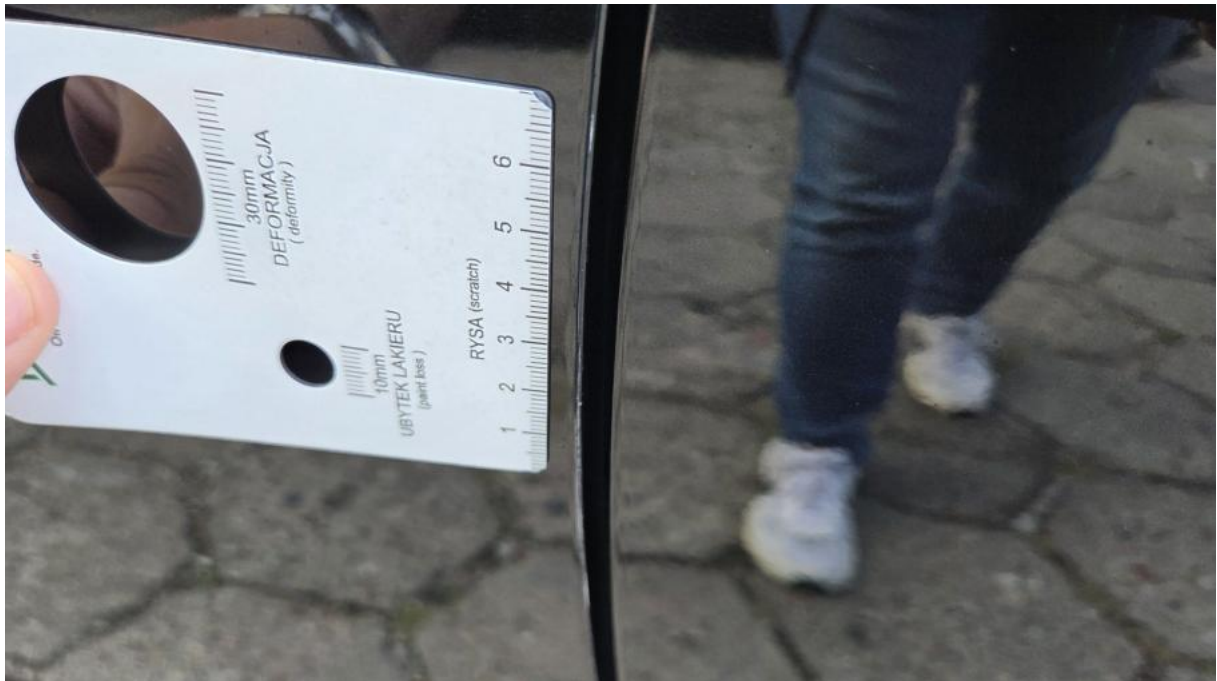
**Fot. 51**

Drzwi przed L - Rysa/odprysk 2

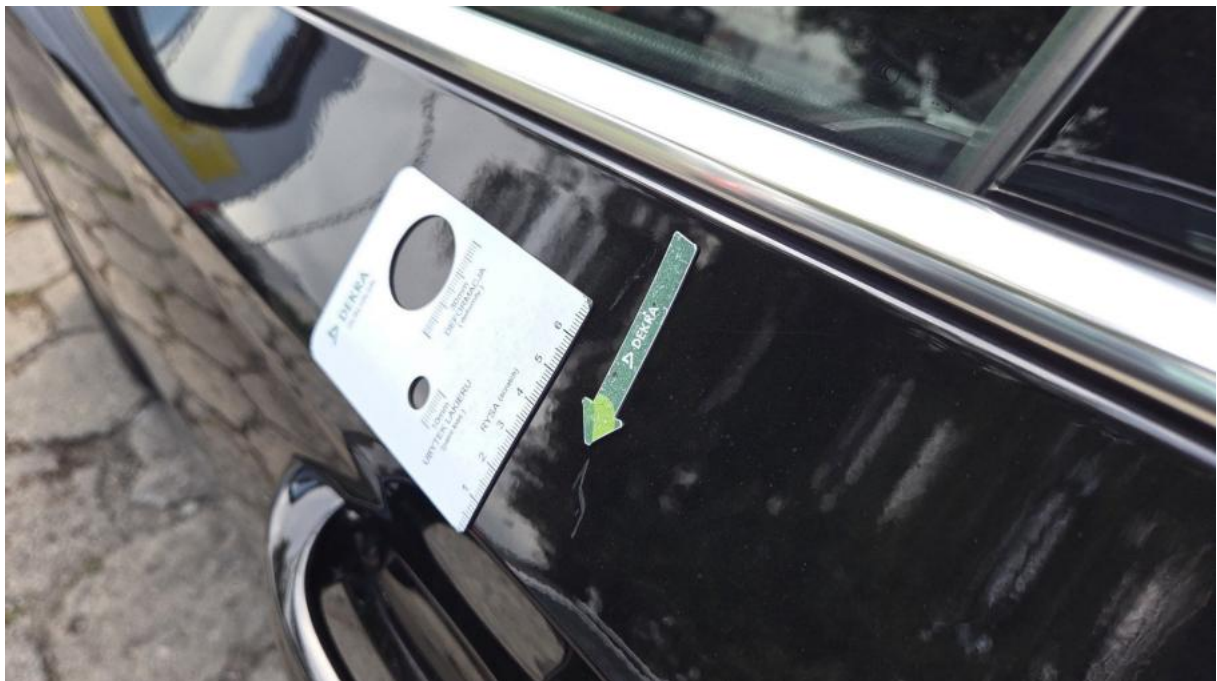
**Fot. 52**

Drzwi przed L - Wgniecenie/odkształcenie 1
