## Raport z oględzin pojazdu

| Numer raportu | 440424/8/26-9570 | Data raportu | 19-08-2026 |

| Marka, model | SKODA Superb III Kombi 19-24 |
| Numer rejestracyjny | WD7275R |

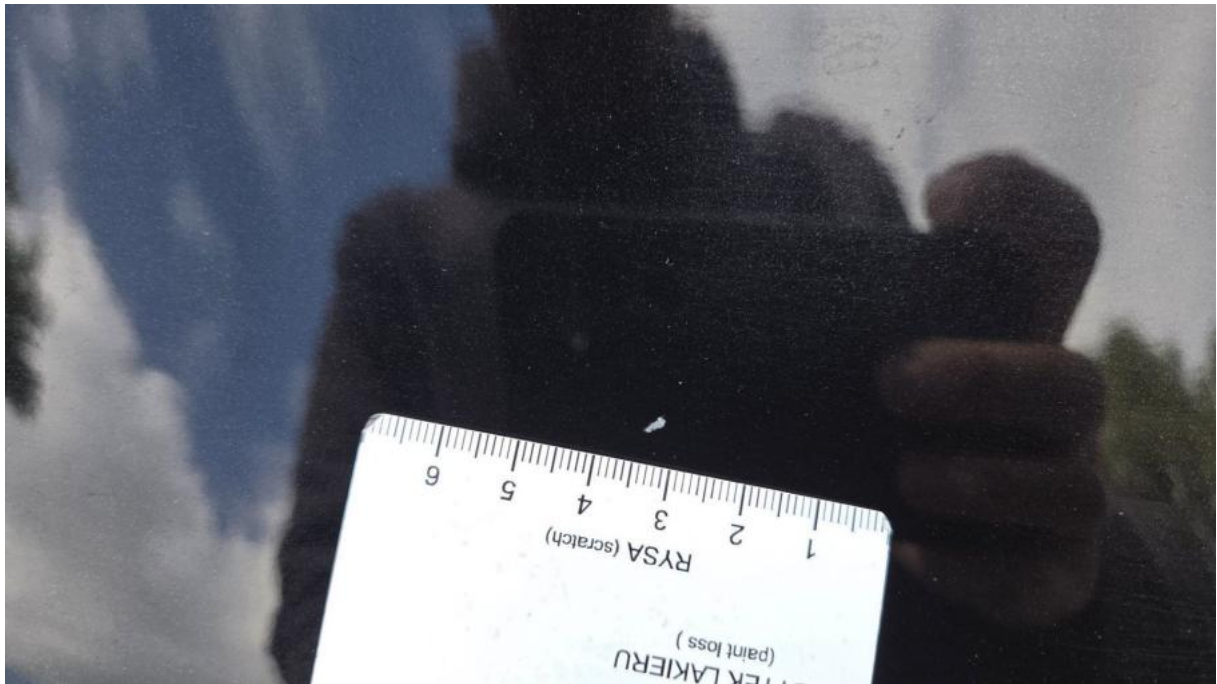
**Fot. 37**

| Poz. | Nazwa pozycji | Opis uszkodzeń | Kwalifik. | Naprawa [rbg] |
|---|---|---|---|---|
| 5 | Pokrywa przednia | rysa/odprysk | | |

Pokrywa komory silnika - Rysa/odprysk 1

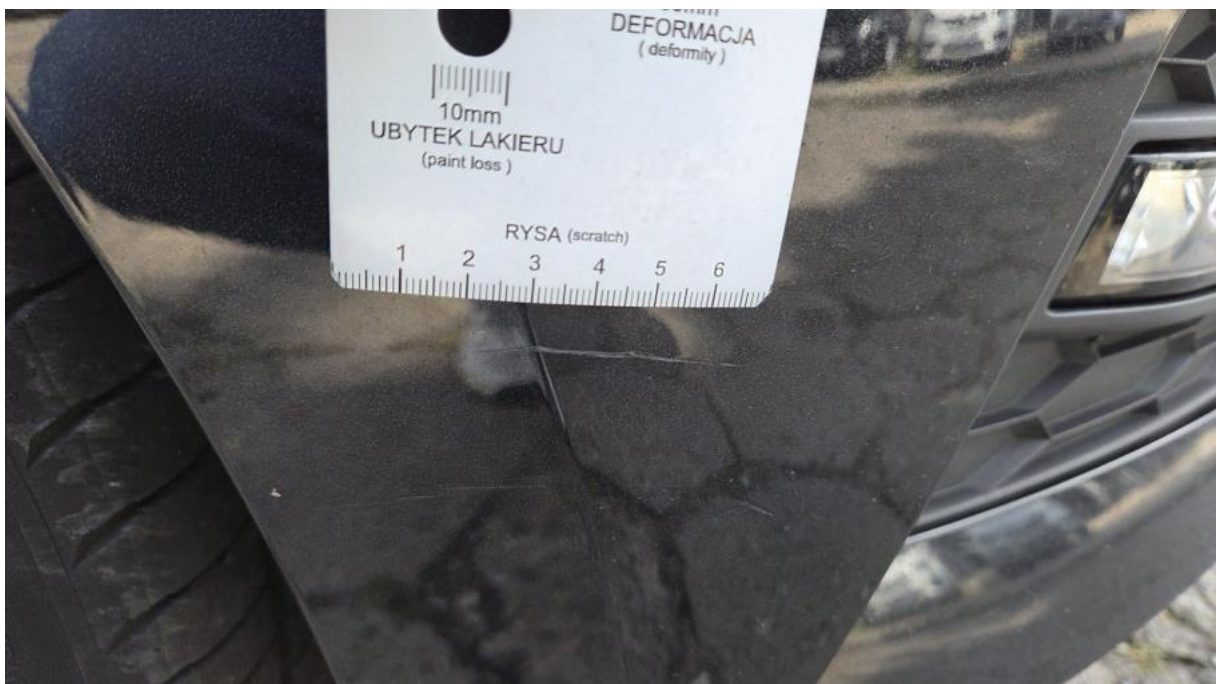
**Fot. 38**

| Poz. | Nazwa pozycji | Opis uszkodzeń | Kwalifik. | Naprawa [rbg] |
|---|---|---|---|---|
| 4 | Okladzina zderzaka przedniego | rysa/odprysk | | |

Zderzak - Rysa/odprysk 1

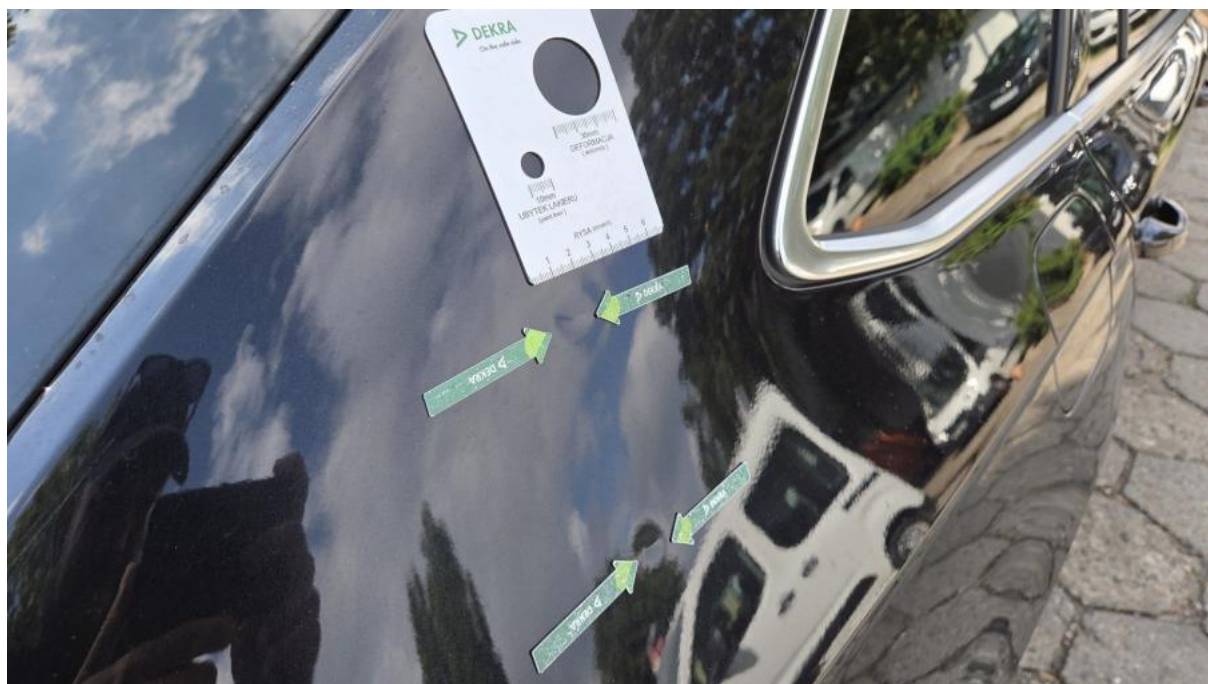
**Fot. 39**

| Poz. | Nazwa pozycji | Opis uszkodzeń | Kwalifik. | Naprawa [rbg] |
|---|---|---|---|---|
| 3 | Łotnik tylny R | wgniecenie/odkształcenie | NA | 1 |

Błotnik tylny P / Ściana boczna P - Wgniecenie/odkształcenie 1

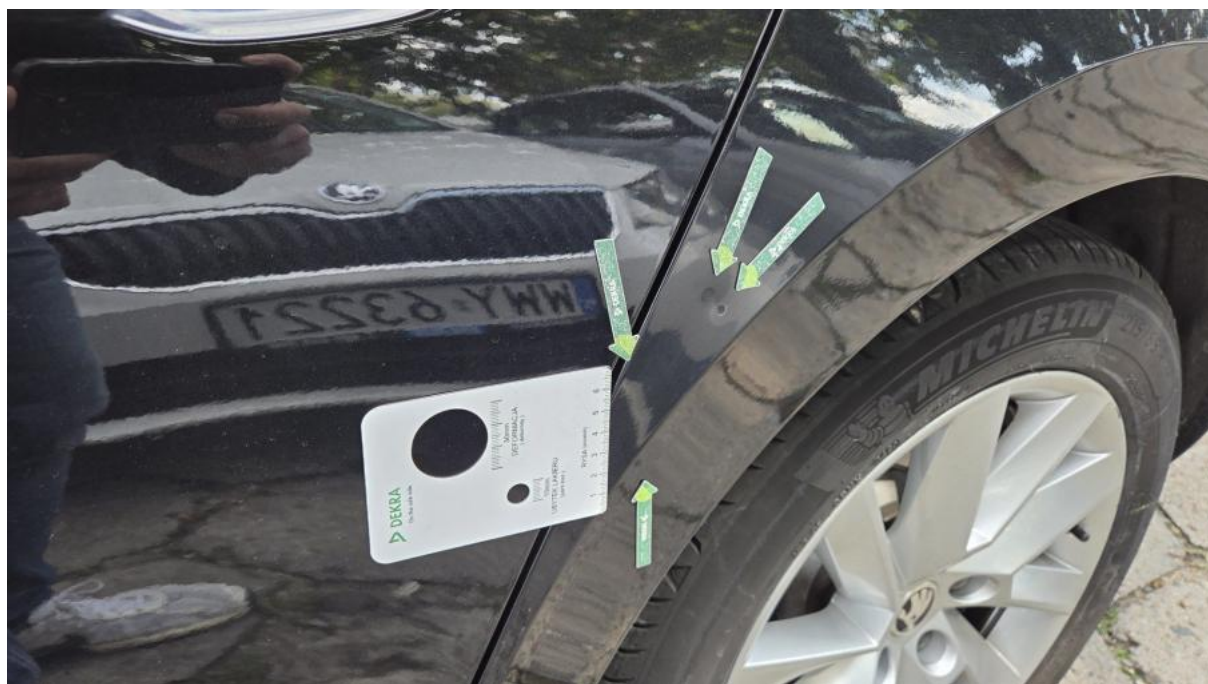
**Fot. 40**

| Poz. | Nazwa pozycji | Opis uszkodzeń | Kwalifik. | Naprawa [rbg] |
|---|---|---|---|---|
| 2 | Łotnik tylny L | wgniecenie/odkształcenie | NA | 1 |

Błotnik tylny L / Ściana boczna L - Wgniecenie/odkształcenie 1

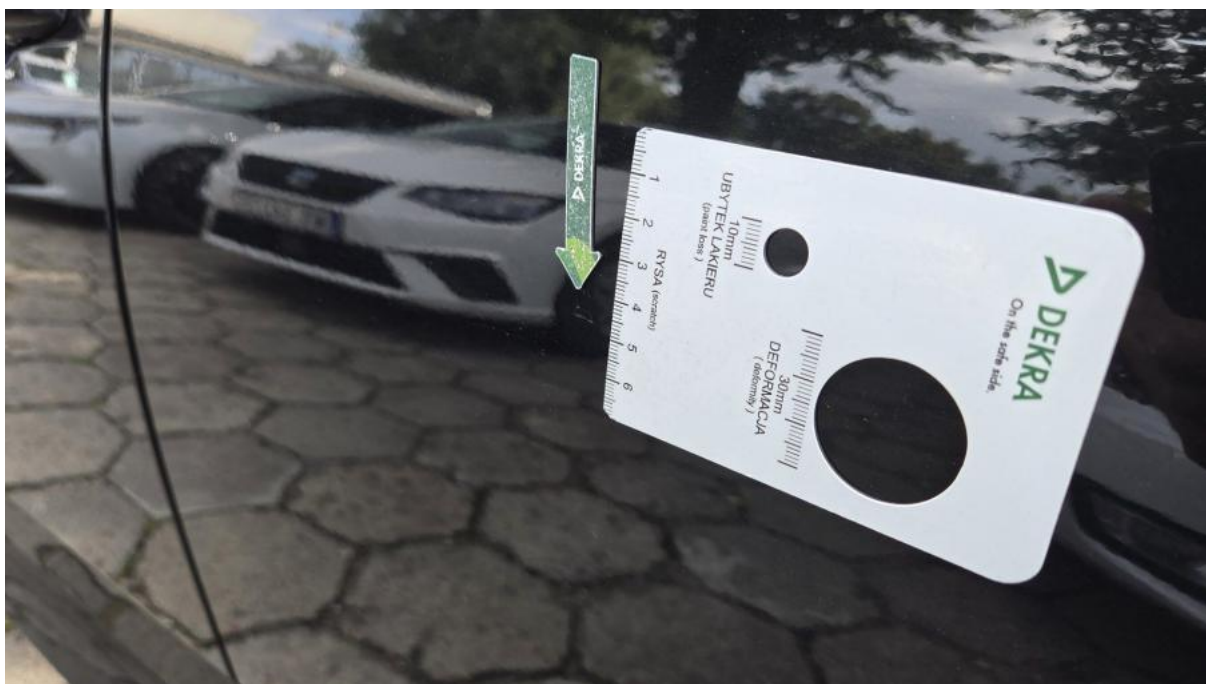
**Fot. 41**

| Poz. | Nazwa pozycji | Opis uszkodzeń | Kwalifik. | Naprawa [rbg] |
|---|---|---|---|---|
| 6 | Drzwi tylne (nieuzbrojone) L | rysa/odprysk, wgniecenie/odkształcenie | | |

Drzwi tylne L - Wgniecenie/odkształcenie 1

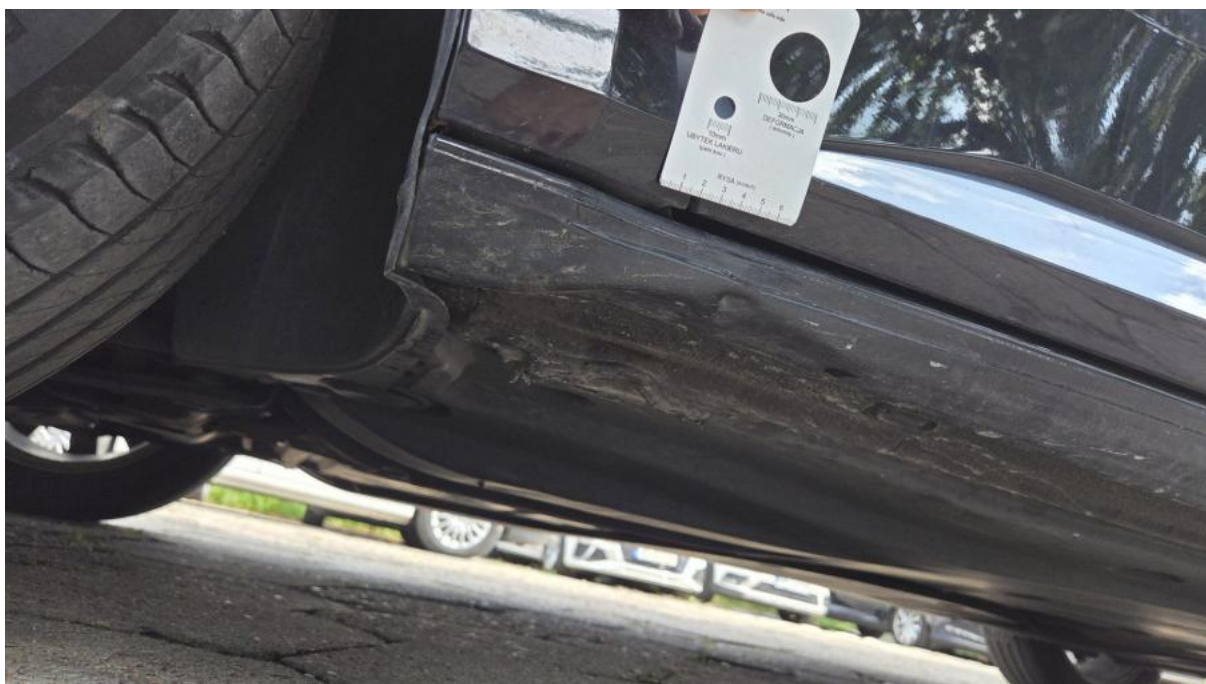
**Fot. 42**

| Poz. | Nazwa pozycji | Opis uszkodzeń | Kwalifik. | Naprawa [rbg] |
|---|---|---|---|---|
| 1 | Próg L | wgniecenie/odkształcenie | NA | 1,5 |

Próg L - Wgniecenie/odkształcenie 1
