Nr zlecenia DEKRA: SKFS/SIG/84426/26/09/08  
Nr zlecenia/szkody:  
Data zlecenia: 08-09-2026

**DEKRA Polska - Centrala**  
02-673 Warszawa, ul. Konstruktorska 12A

| Model | Golf VII Variant 17-20 |
| VIN | WVWZZZAUZJP633345 |

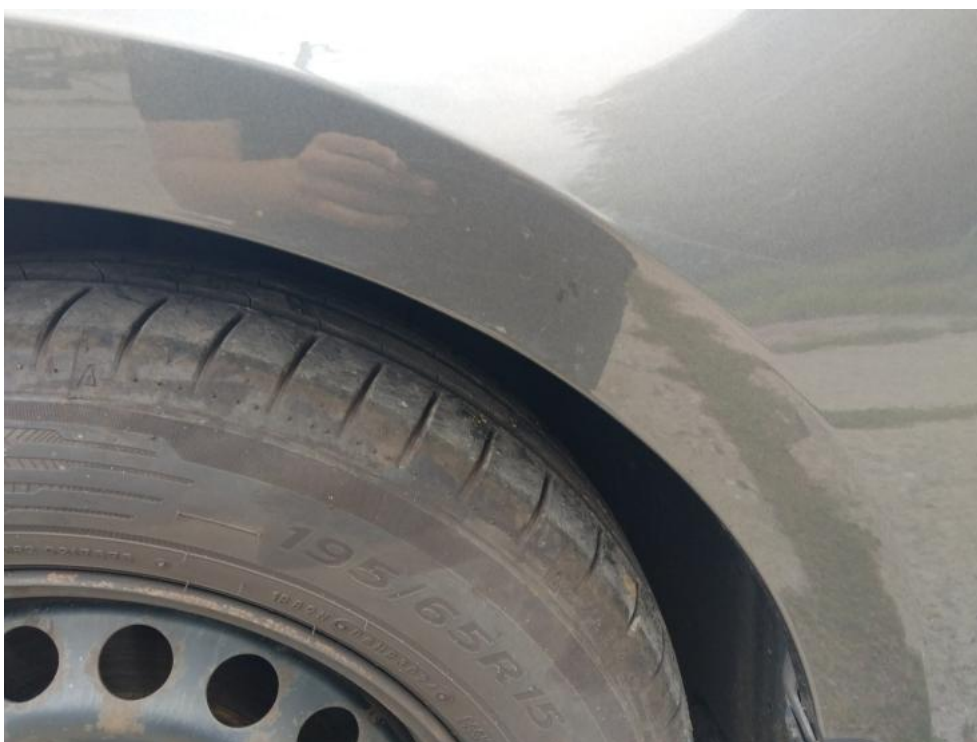
**Fot. 54.**  
Błotnik metal PL - zdjęcie poglądowe 1

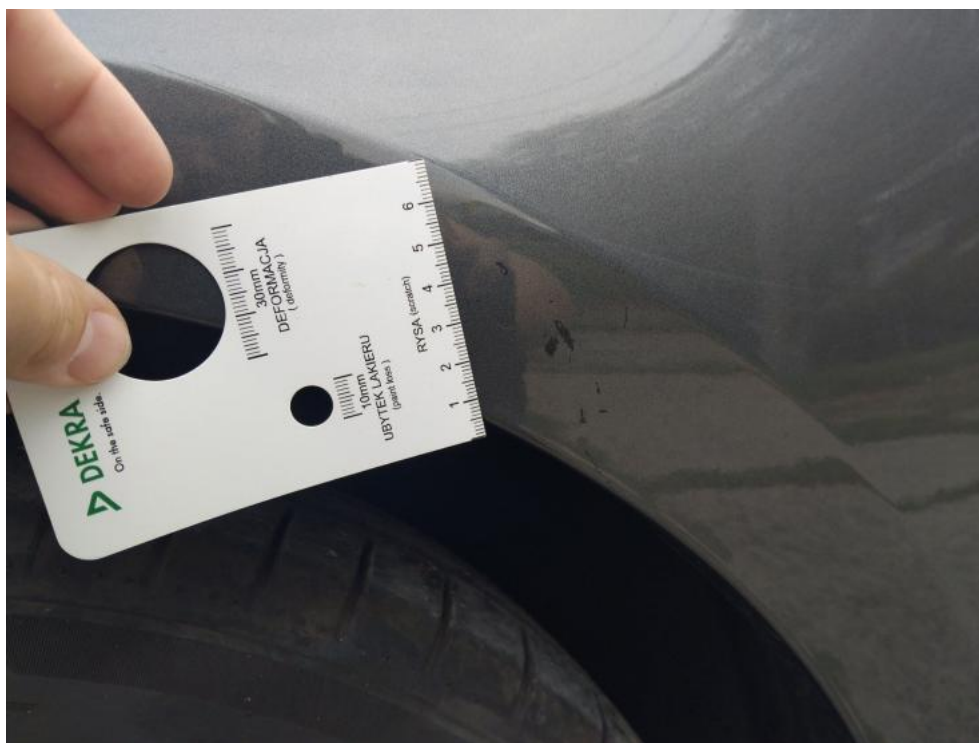
**Fot. 55.**

| Nazwa elementu | Rodzaj uszkodzenia | Umiejscowienie |
|---|---|---|
| Błotnik metal PL | inne | Przód strona lewa |

Błotnik metal PL - inne 1

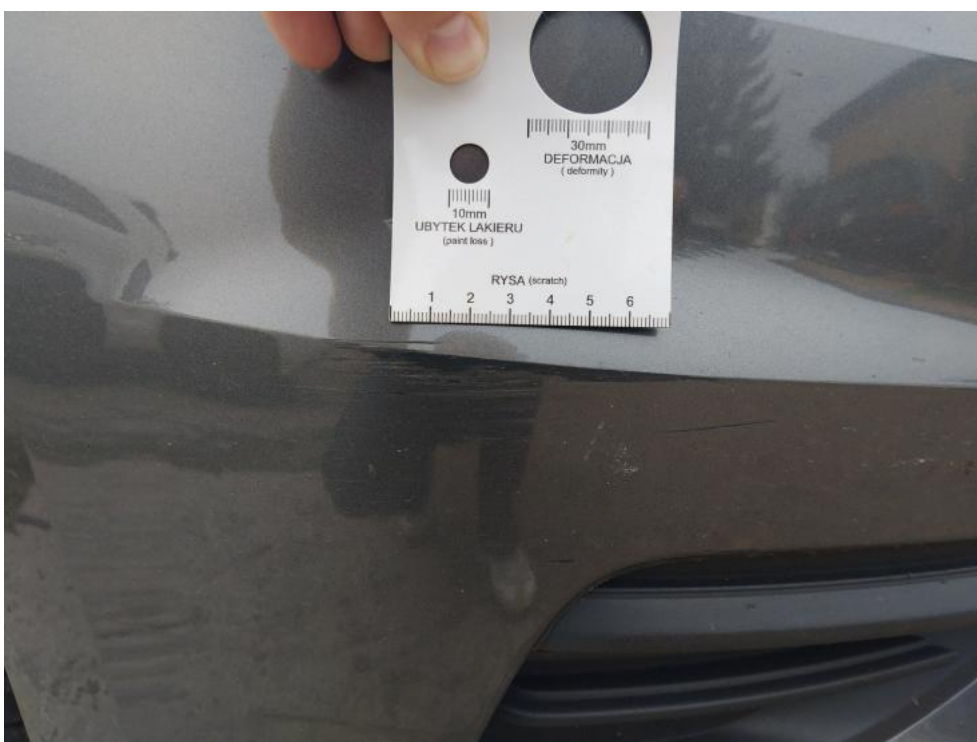
**Fot. 58.**

| Nazwa elementu | Rodzaj uszkodzenia | Umiejscowienie |
|---|---|---|
| Zderzak lakier. PRZ | inne,zarysowanie | Przód |

Zderzak lakier. PRZ - inne 1

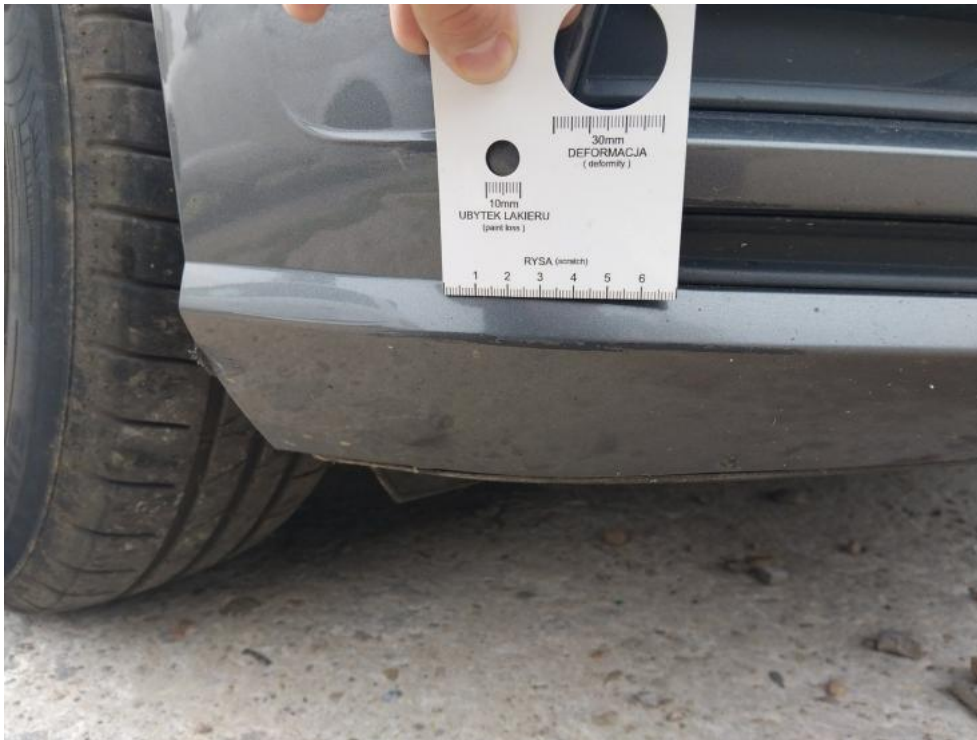
**Fot. 59.**

Zderzak lakier. PRZ - inne 2

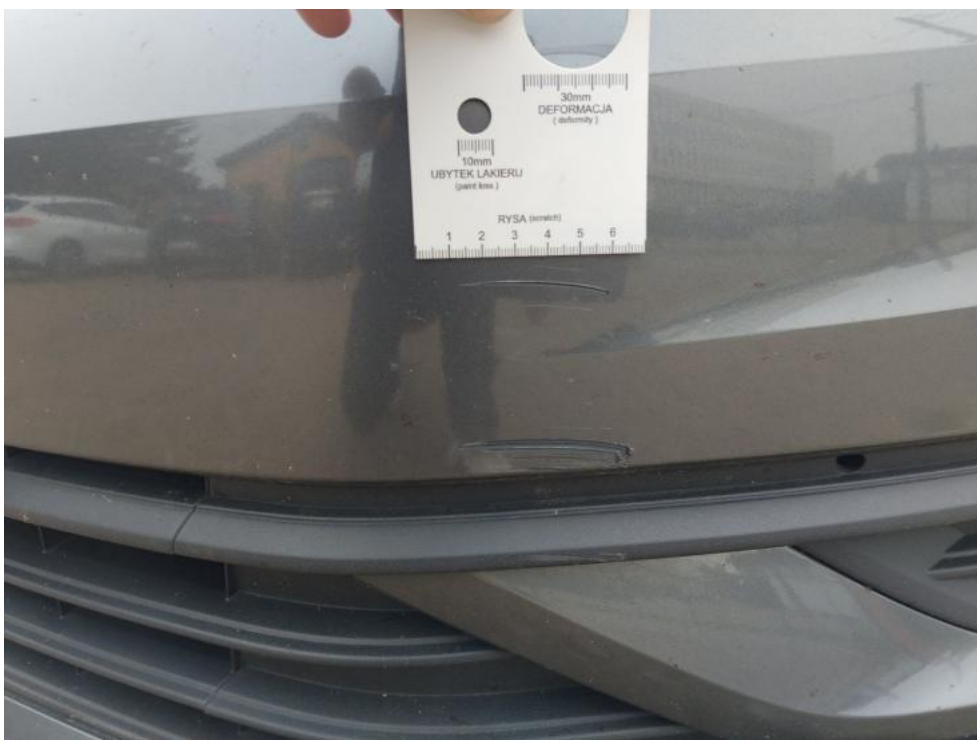
**Fot. 60.**

Zderzak lakier. PRZ - zarysowanie 1

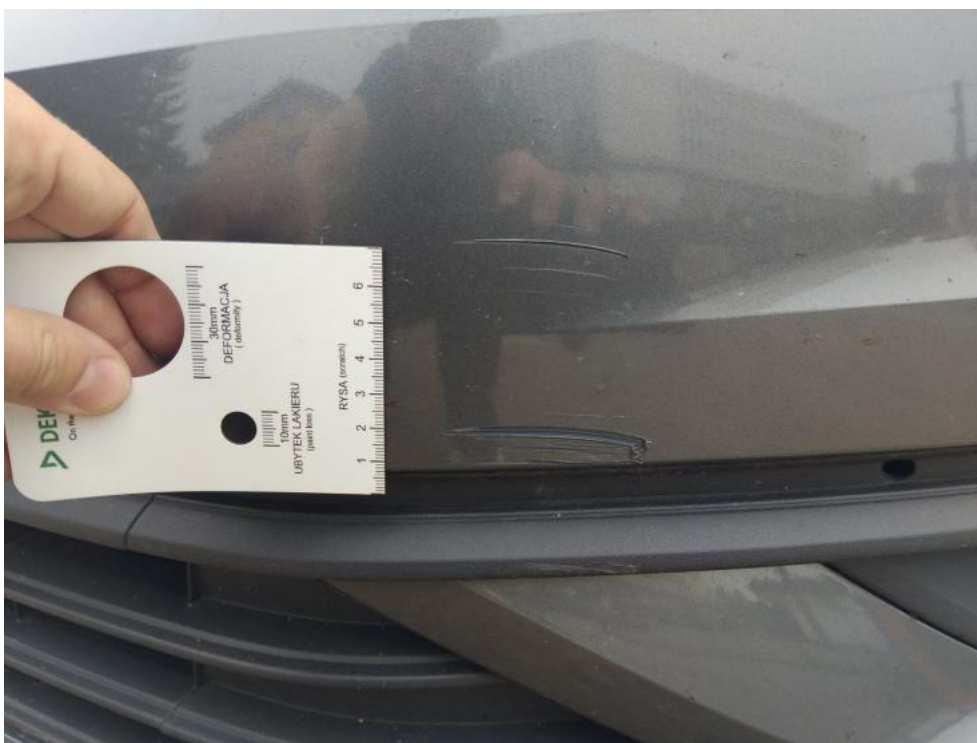
**Fot. 61.**  
Zderzak lakier. PRZ - zarysowanie 2

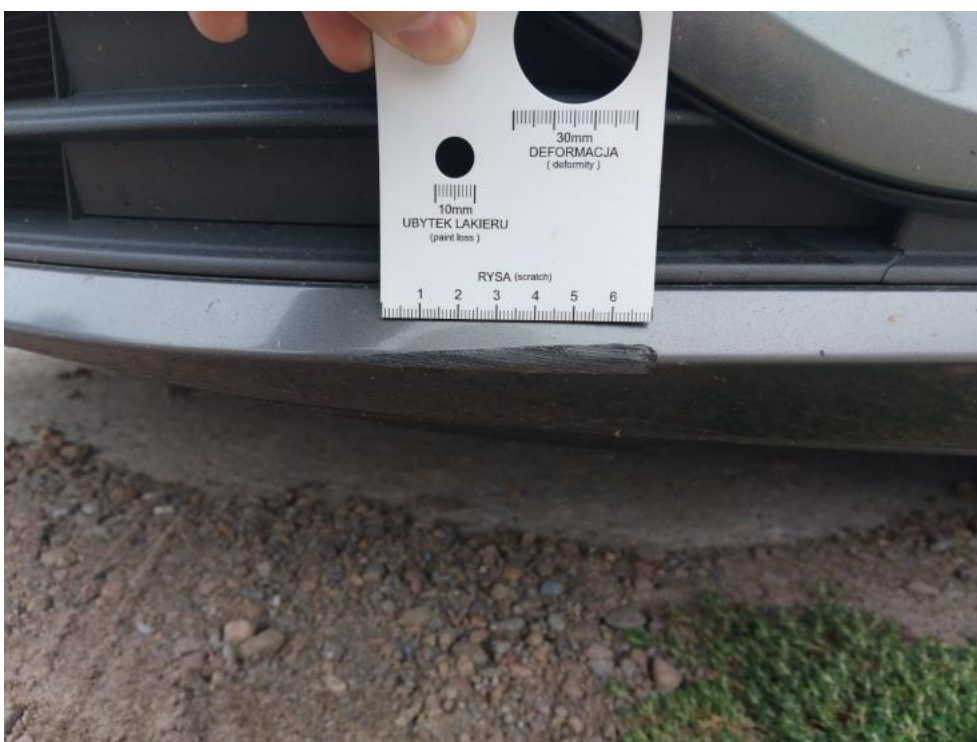
**Fot. 62.**  
Zderzak lakier. PRZ() - zarysowanie 3

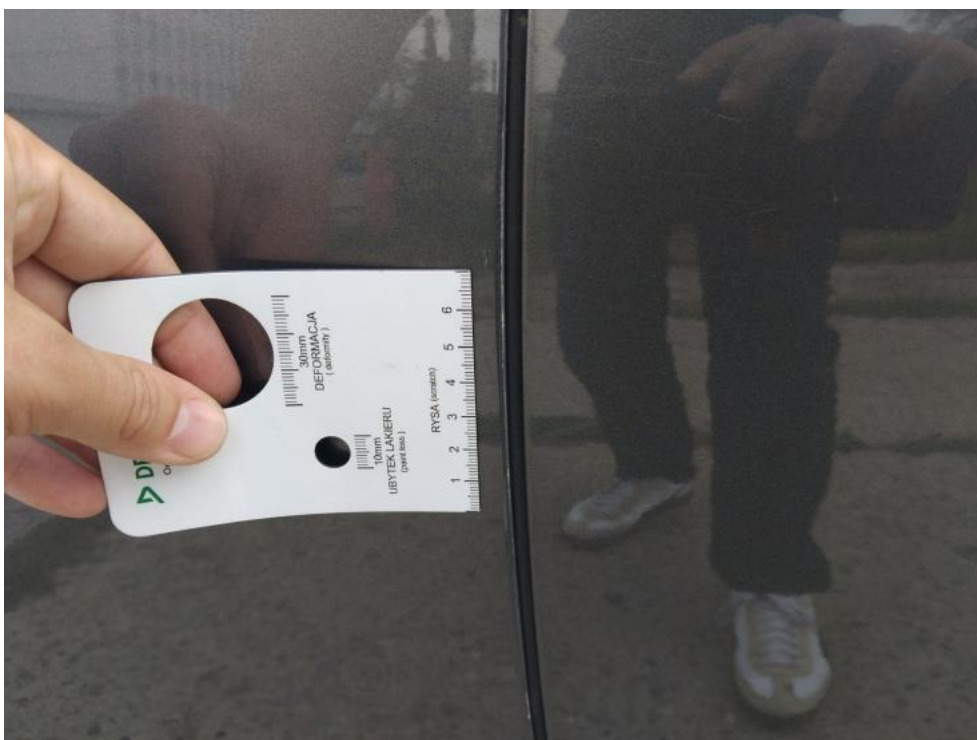
**Fot. 64.**

| Nazwa elementu | Rodzaj uszkodzenia | Umiejscowienie |
|---|---|---|
| Drzwi P L | zarysowanie | Bok lewy |

Drzwi P L - zarysowanie 1

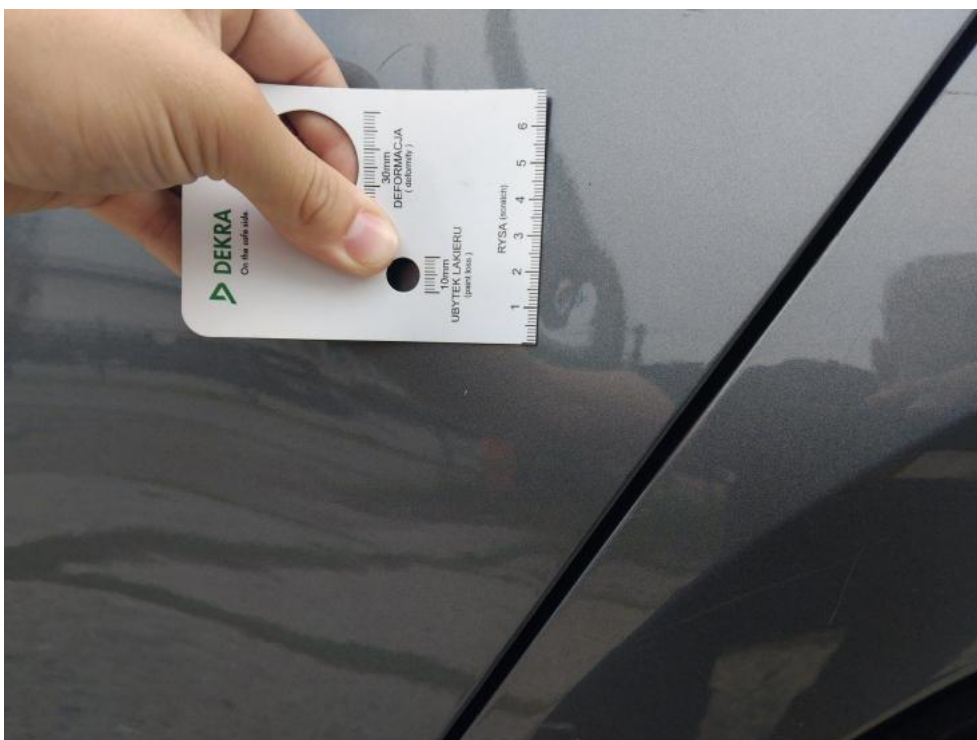
**Fot. 66.**

| Nazwa elementu | Rodzaj uszkodzenia | Umiejscowienie |
|---|---|---|
| Drzwi T L | wgniecenie | Bok lewy |

Drzwi T L - wgniecenie 1

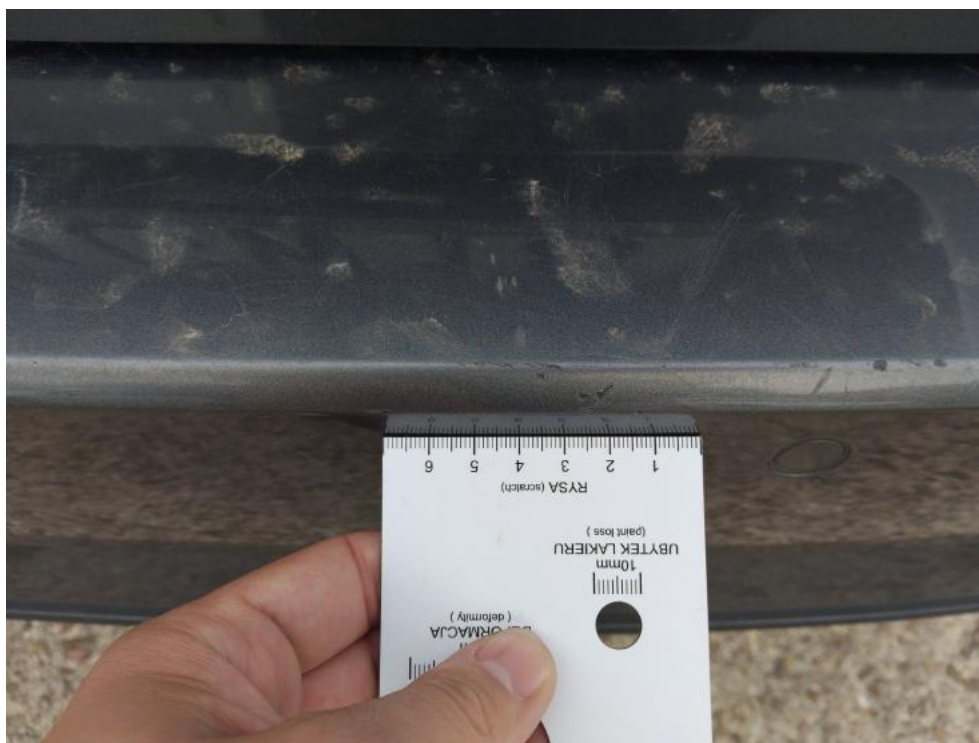
**Fot. 69.**

| Nazwa elementu | Rodzaj uszkodzenia | Umiejscowienie |
|---|---|---|
| Zderzak lakier. TYŁ | zarysowanie | Tył |

Zderzak lakier. TYŁ - zarysowanie 1

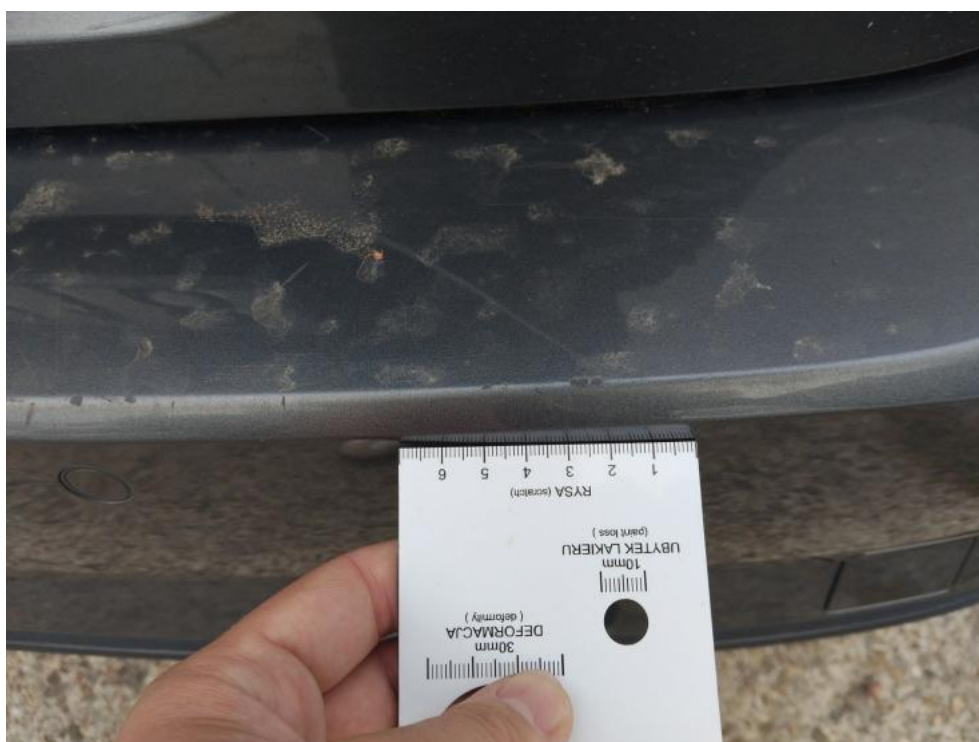
**Fot. 70.**

Zderzak lakier. TYŁ - zarysowanie 2

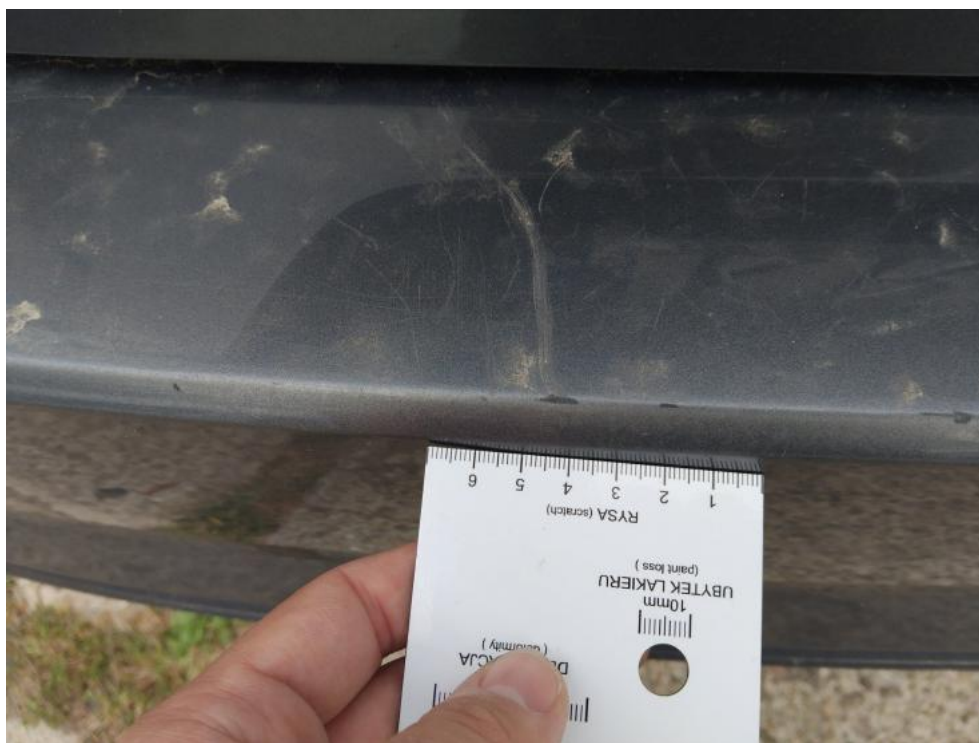
**Fot. 71.**

Zderzak lakier. TYŁ() - zarysowanie 3
