Nr zlecenia DEKRA: SKFS/SIG/84425/26/09/08  
Nr zlecenia/szkody:  
Data zlecenia: 08-09-2026

**DEKRA Polska - Centrala**  
02-673 Warszawa, ul. Konstruktorska 12A

| Producent | PEUGEOT |
| Typ/wersja | 308 SW 1.6 BlueHDi Access S&S |

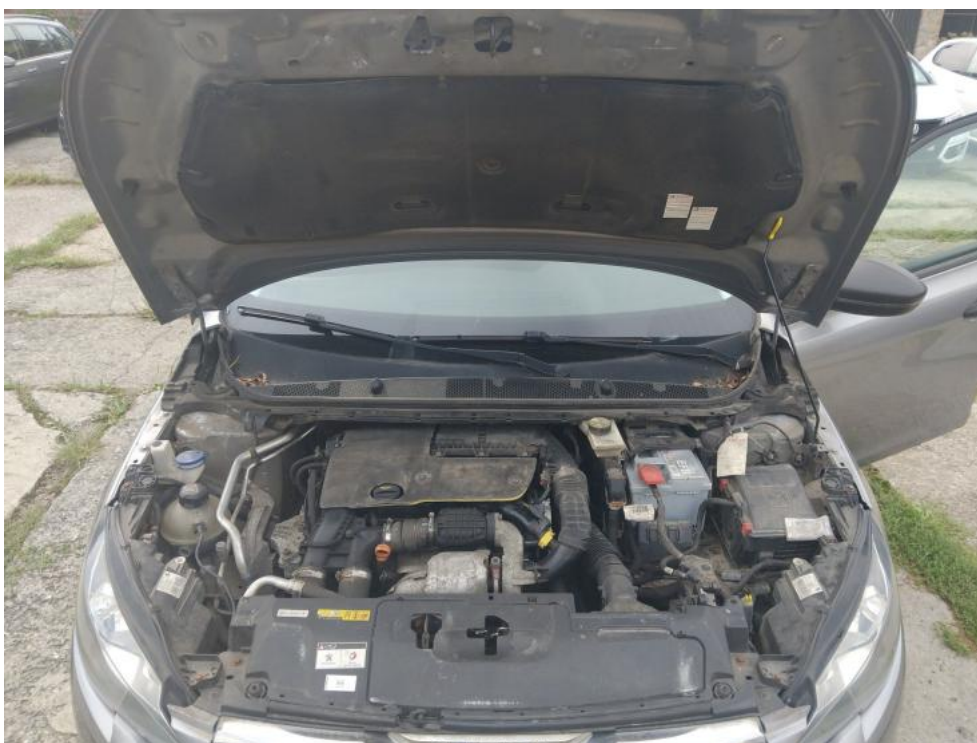
Brak możliwości zamknięcia pokrywy silnika.

**Fot. 9.**  
Komora silnika

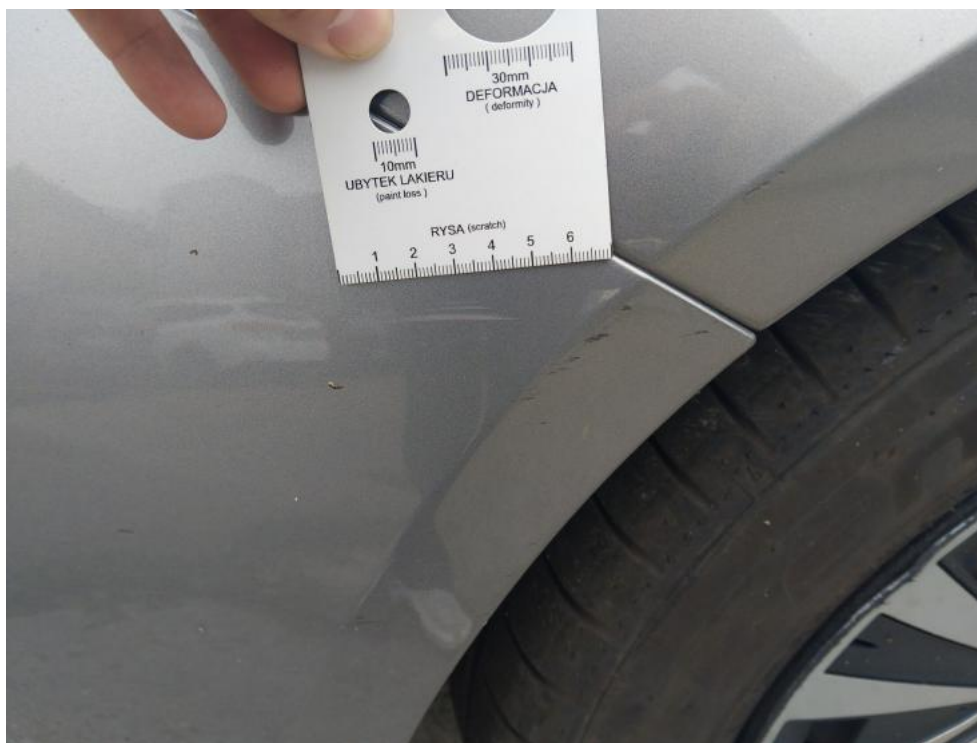
**Fot. 59.**

Zderzak lakier. PRZ - zarysowanie 1

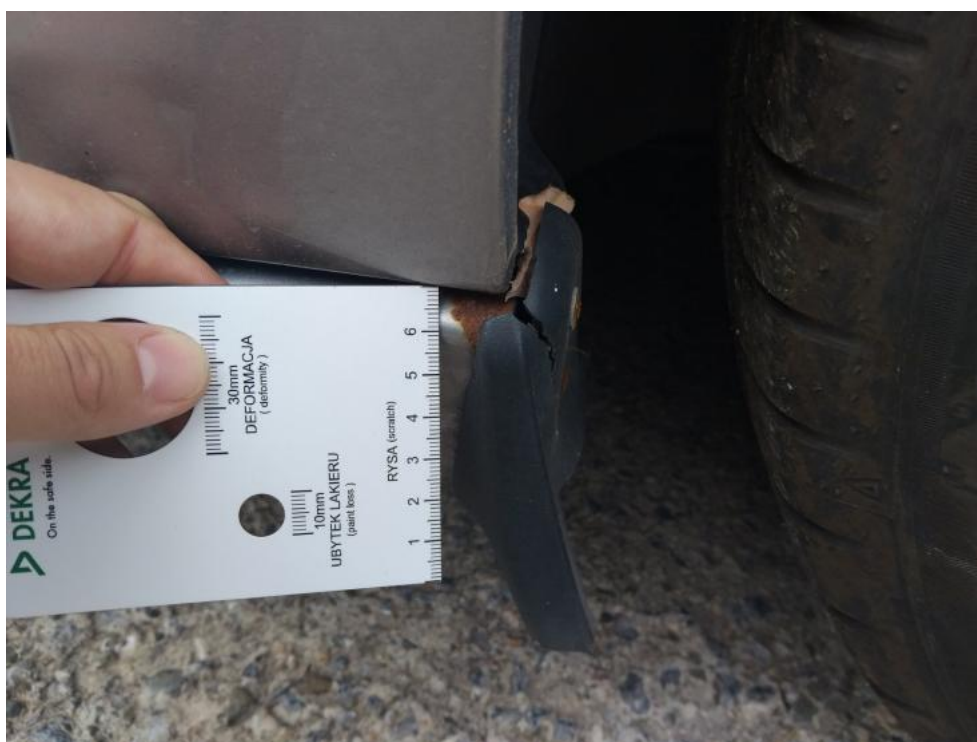
**Fot. 60.**

Próg P - korozja 1

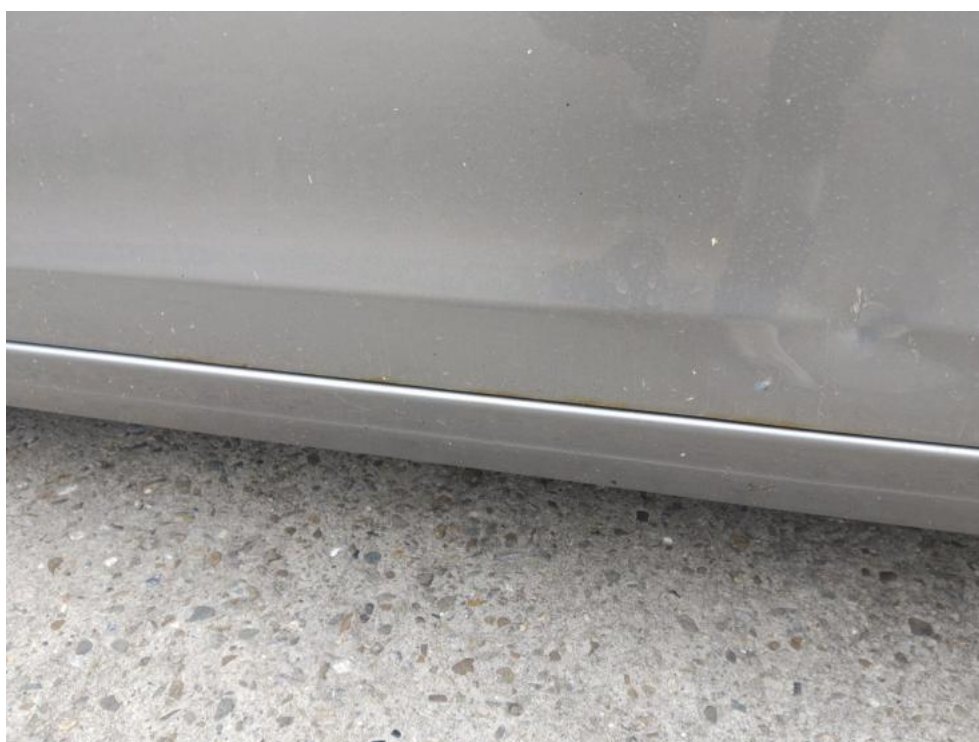
**Fot. 62.**  
Drzwi P L - korozja 1

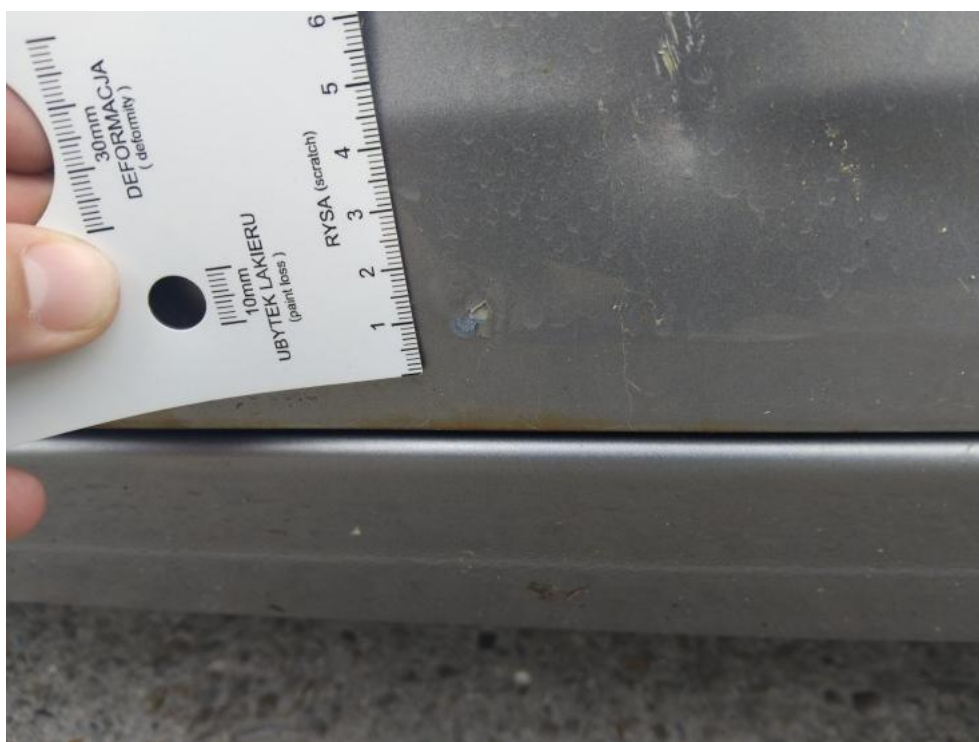
**Fot. 63.**

Drzwi P L - odpryski lakieru 1

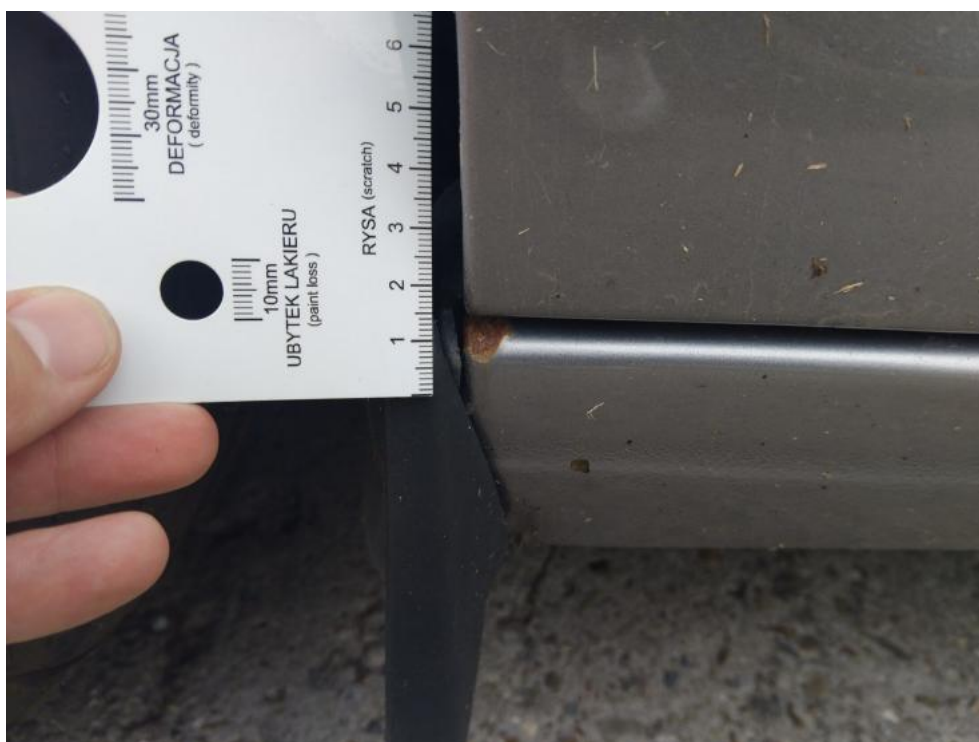
**Fot. 64.**

Próg L - korozja 1
