## Raport z oględzin pojazdu

| Numer raportu | 09496/9/26-15501 | Data raportu | 16-09-2026 |

| Marka, model | SUZUKI Swift 20-24 |
| Numer rejestracyjny | WD8620S |

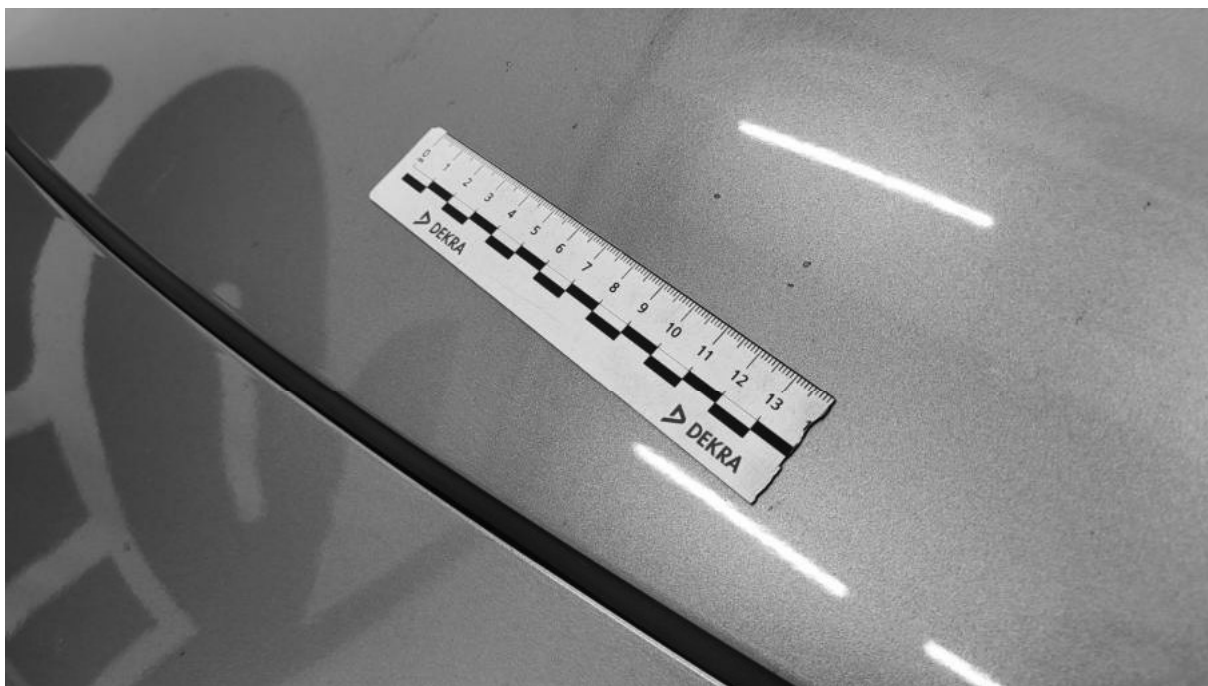
**Fot. 39**

| Poz. | Nazwa pozycji | Opis uszkodzeń | Kwalifik. | Naprawa [rbg] |
|---|---|---|---|---|
| 9 | Pokrywa przednia | odpryski lakieru | | |

Pokrywa komory silnika - Rysa/odprysk 1

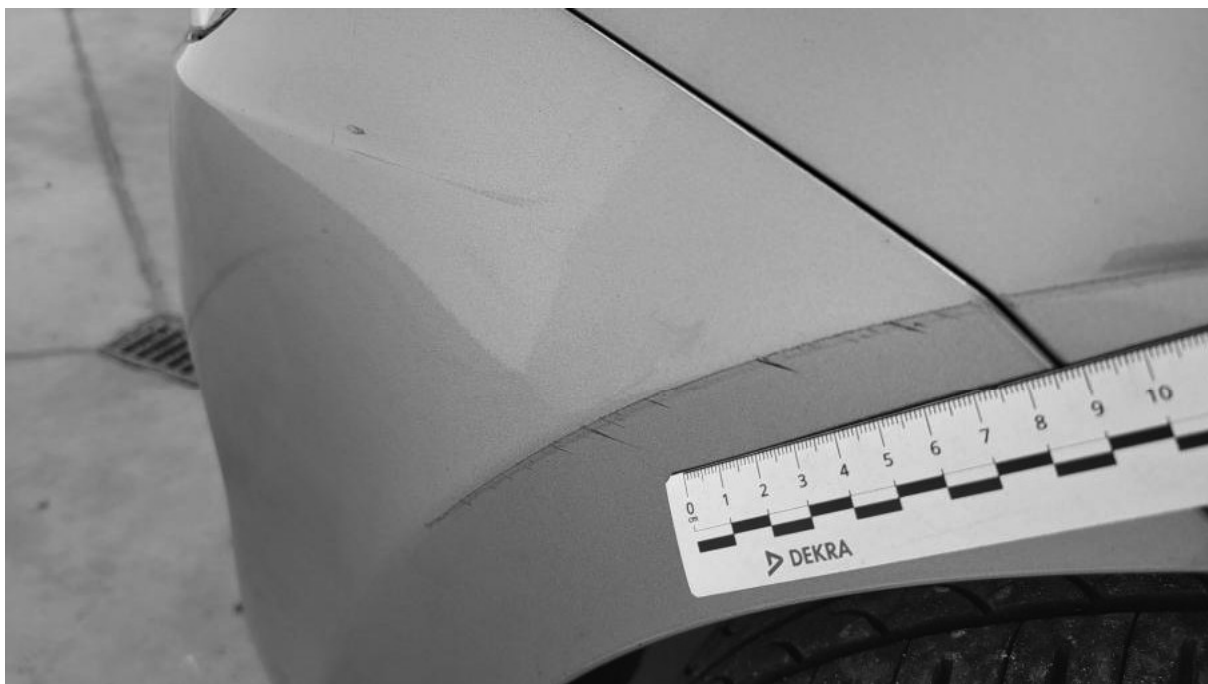
**Fot. 40**

| Poz. | Nazwa pozycji | Opis uszkodzeń | Kwalifik. | Naprawa [rbg] |
|---|---|---|---|---|
| 6 | Okładzina zderzaka przedniego | zarysowanie | NA | 1.8 |

Zderzak - Rysa/odprysk 1

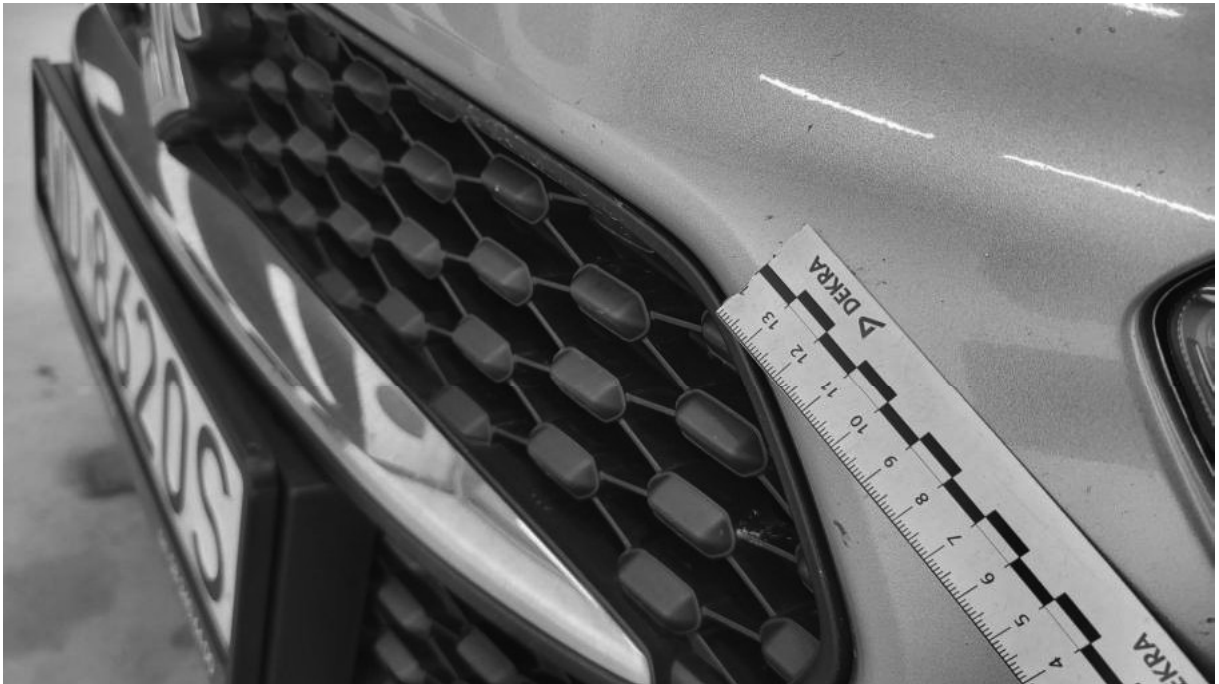
**Fot. 41**

Zderzak - Rysa/odprysk 2

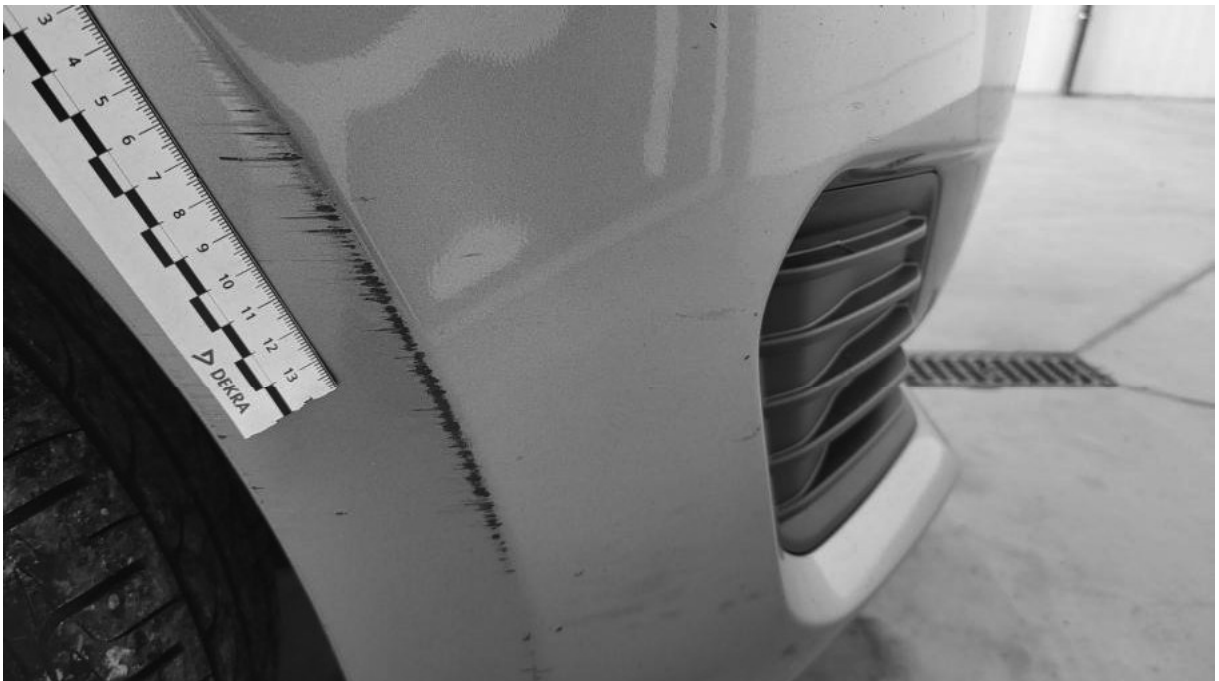
**Fot. 42**

Zderzak() - Rysa/odprysk 3

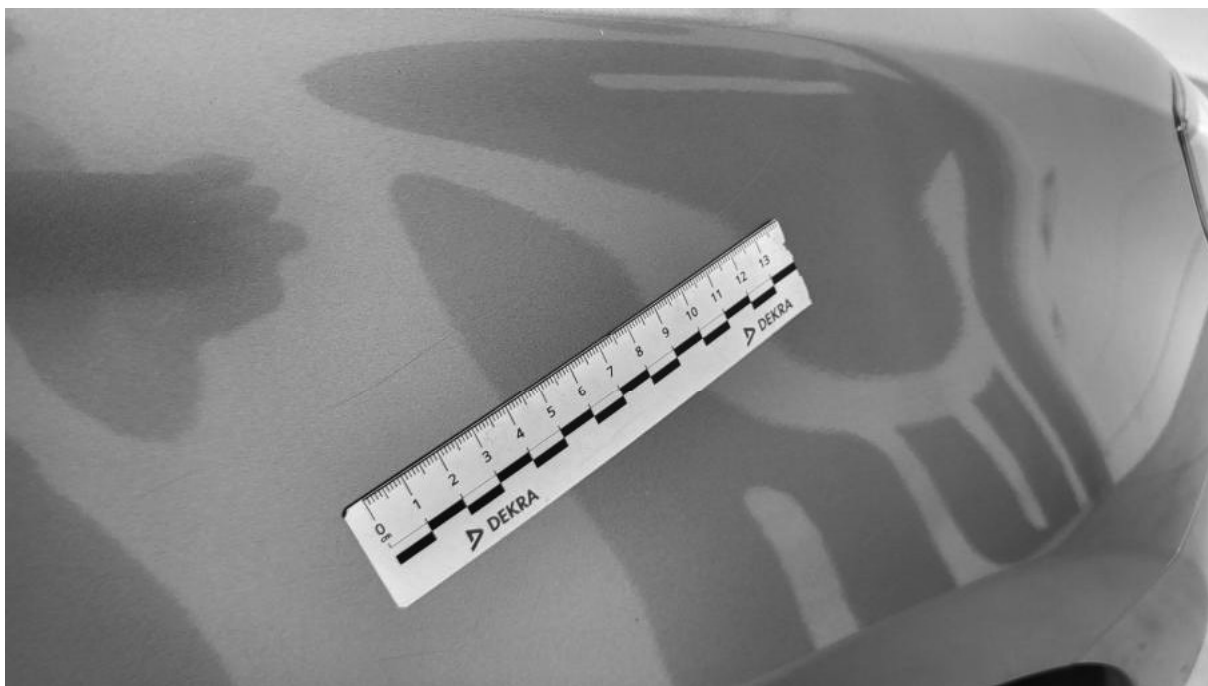
**Fot. 43**

Błotnik przedni P - Rysa/odprysk 1

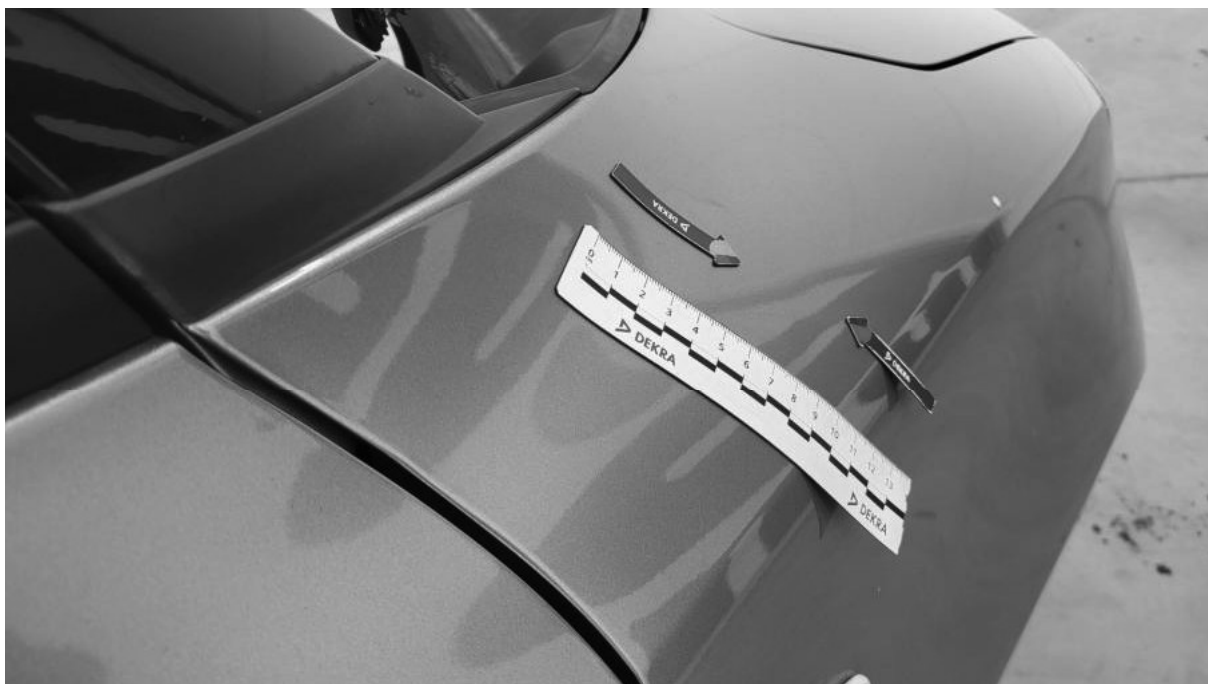
**Fot. 44**

| Poz. | Nazwa pozycji | Opis uszkodzeń | Kwalifik. | Naprawa [rbg] |
|---|---|---|---|---|
| 8 | Błotnik przedni R | wgniecenie | NA | 0.8 |

Błotnik przedni P - Wgniecenie/odkształcenie 1

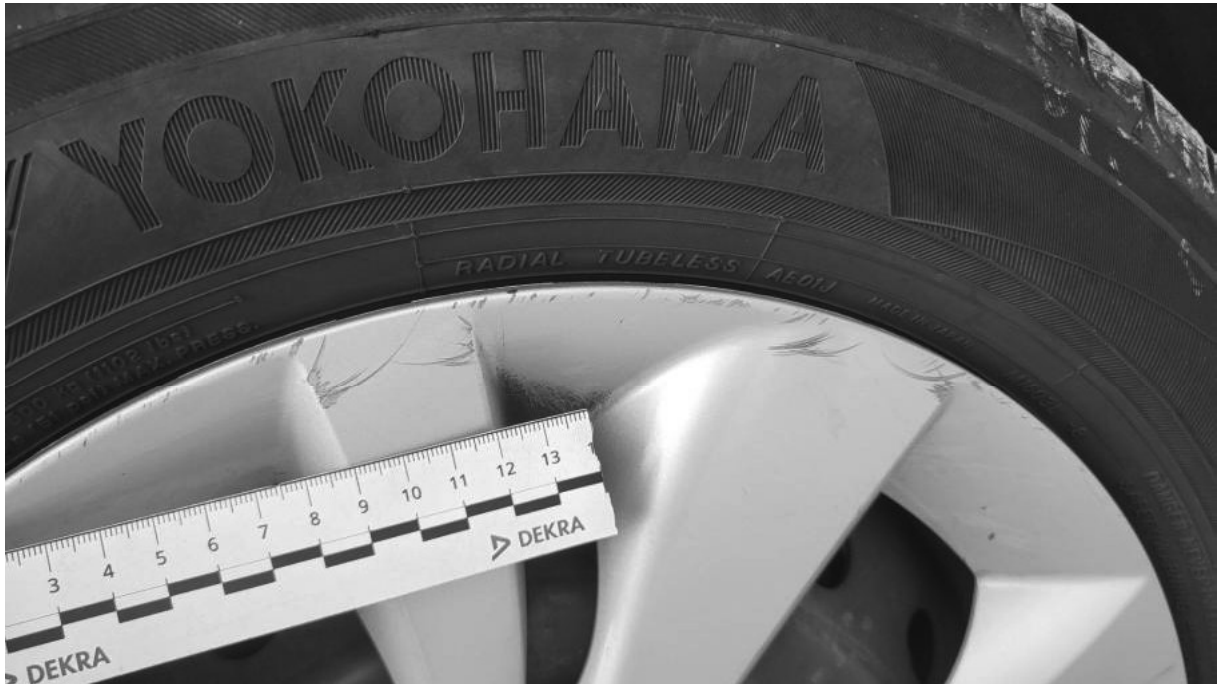
**Fot. 45**

| Poz. | Nazwa pozycji | Opis uszkodzeń | Kwalifik. | Naprawa [rbg] |
|---|---|---|---|---|
| 18 | Kółpak koła przód R | zarysowanie | | |

Kołpak przedni P - Rysa/odprysk 1

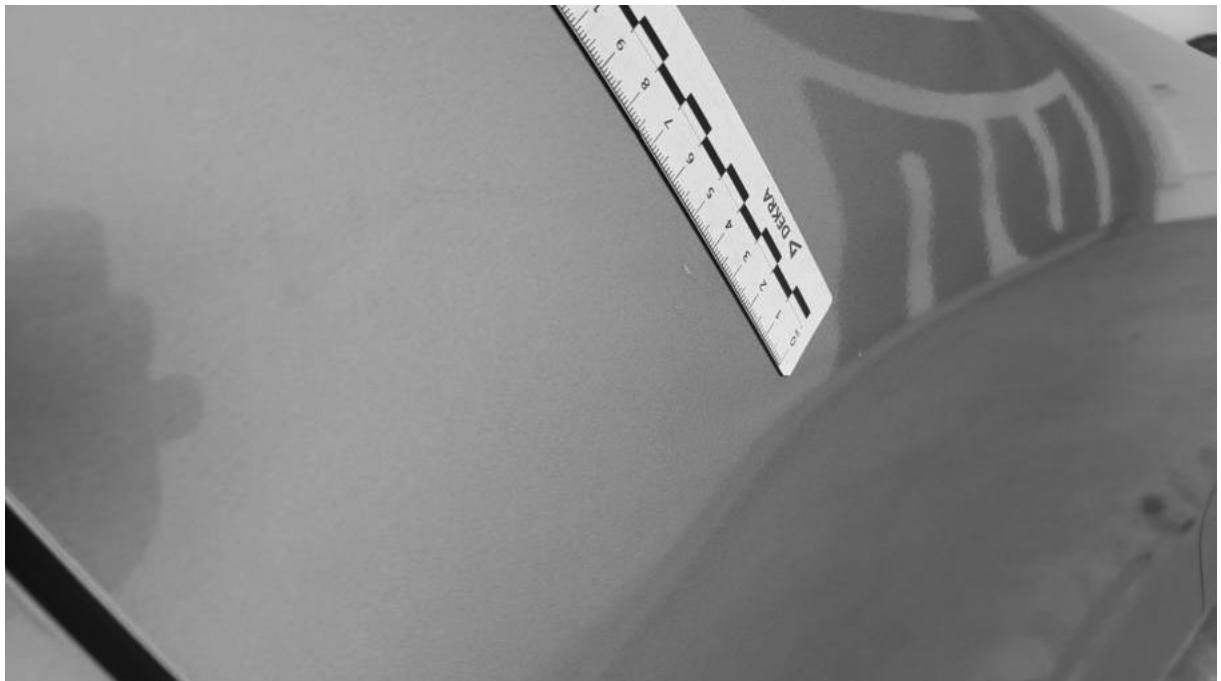
**Fot. 46**

| Poz. | Nazwa pozycji | Opis uszkodzeń | Kwalifik. | Naprawa [rbg] |
|---|---|---|---|---|
| 12 | Drzwi tylne (nieuzbrojone) R | zarysowanie | | |

Drzwi tylne P - Rysa/odprysk 1

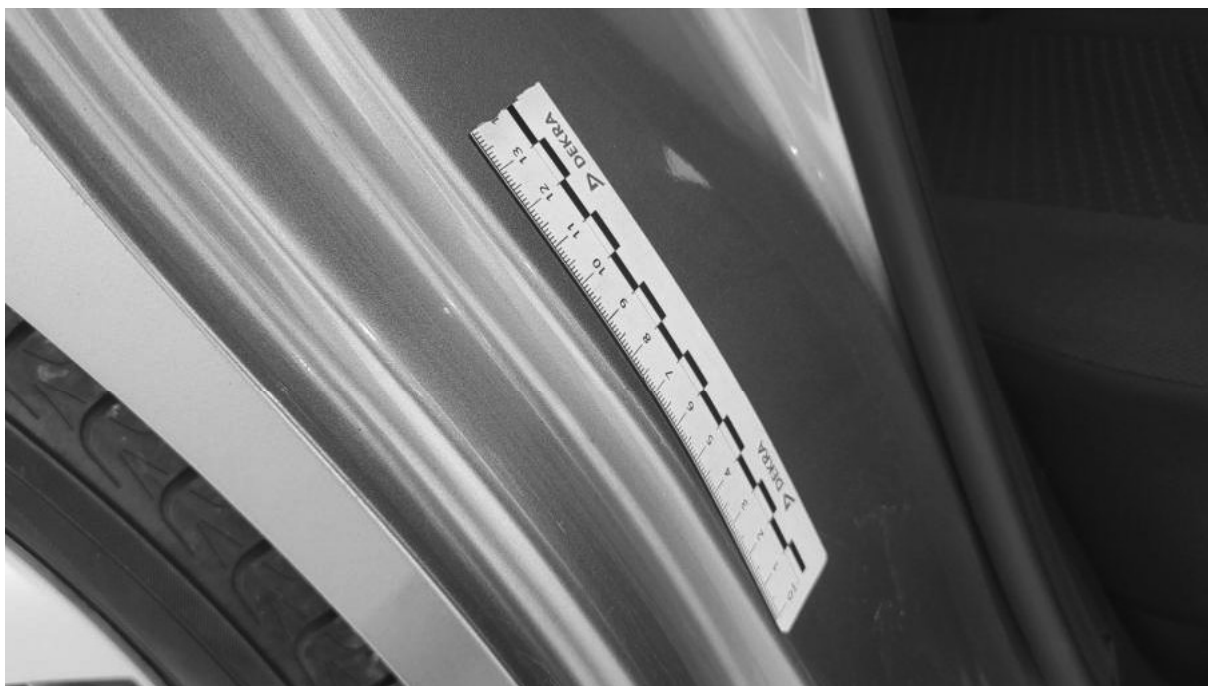
**Fot. 47**

| Poz. | Nazwa pozycji | Opis uszkodzeń | Kwalifik. | Naprawa [rbg] |
|---|---|---|---|---|
| 16 | Błotnik tylny R | zarysowanie | | |

Błotnik tylny P / Ściana boczna P - Rysa/odprysk 1

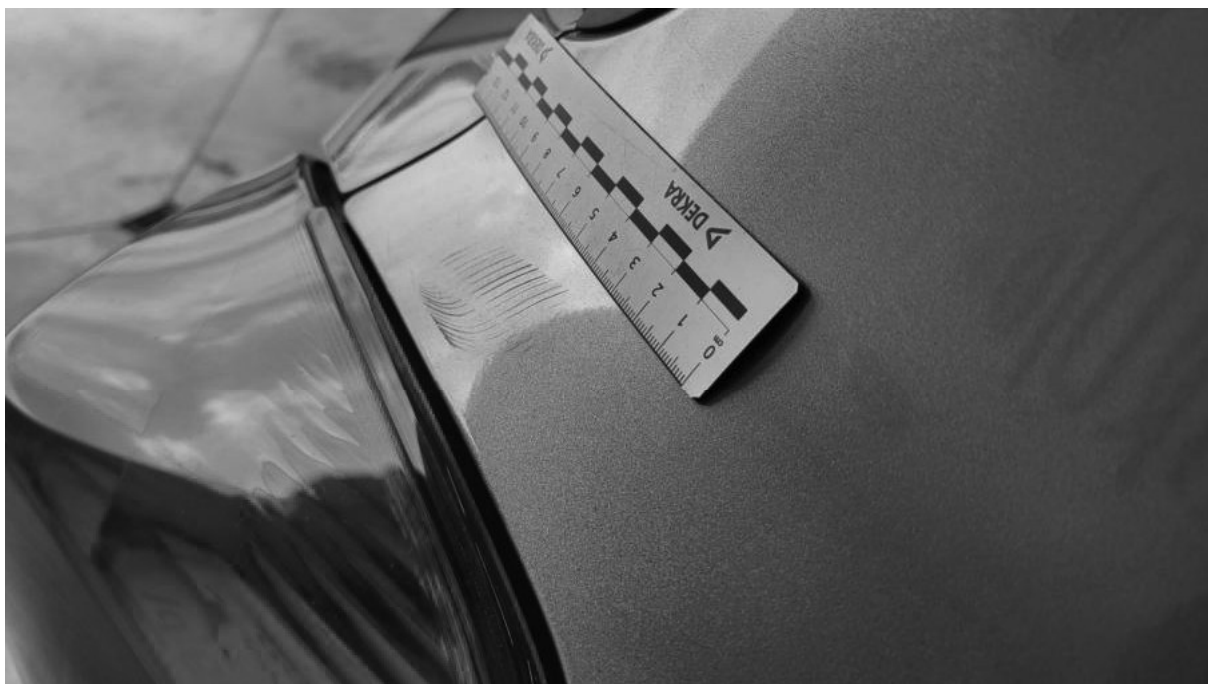
**Fot. 48**

Błotnik tylny P / Ściana boczna P - Rysa/odprysk 2

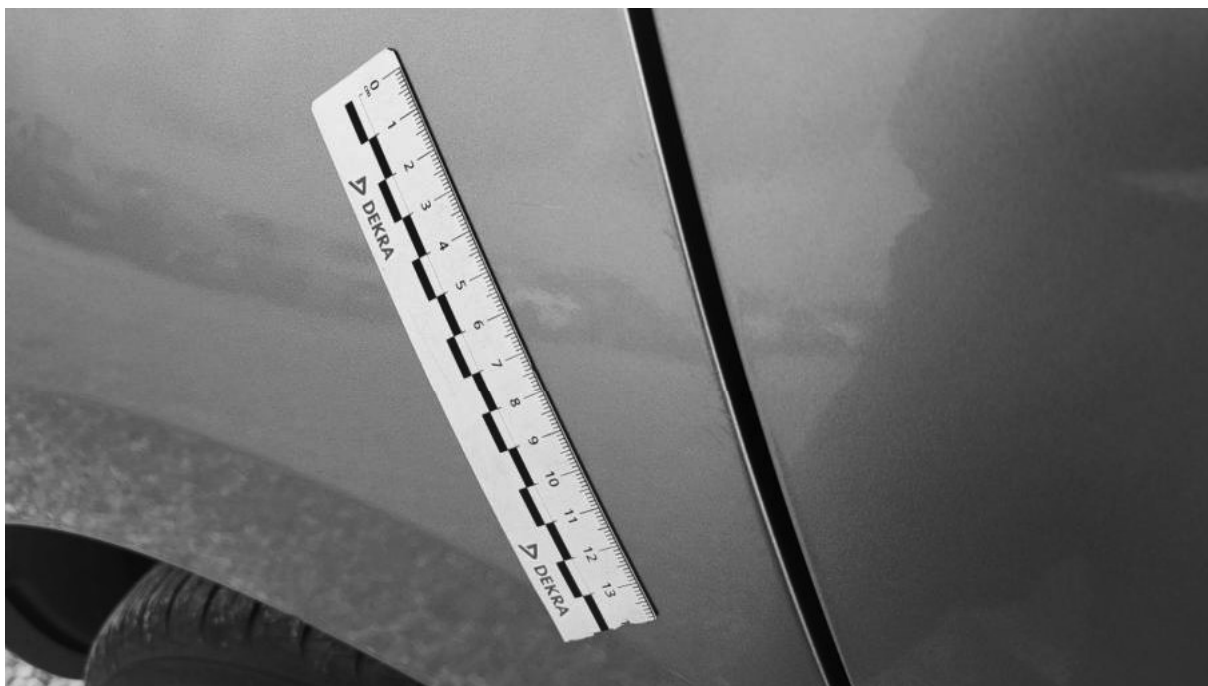
**Fot. 49**

Błotnik tylny P / Ściana boczna P() - Rysa/odprysk 3

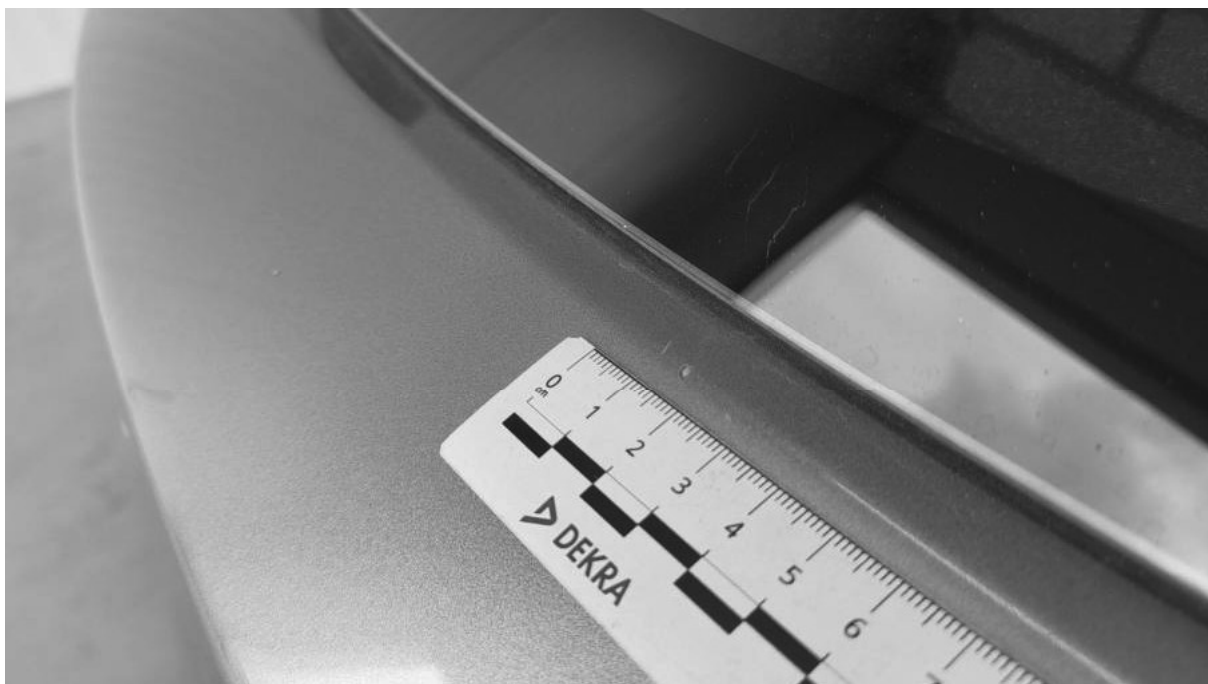
**Fot. 50**

| Poz. | Nazwa pozycji | Opis uszkodzeń | Kwalifik. | Naprawa [rbg] |
|---|---|---|---|---|
| 17 | Pokrywa tylna | zarysowanie, wgniecenie | | |

Pokrywy bagażnika - Rysa/odprysk 1

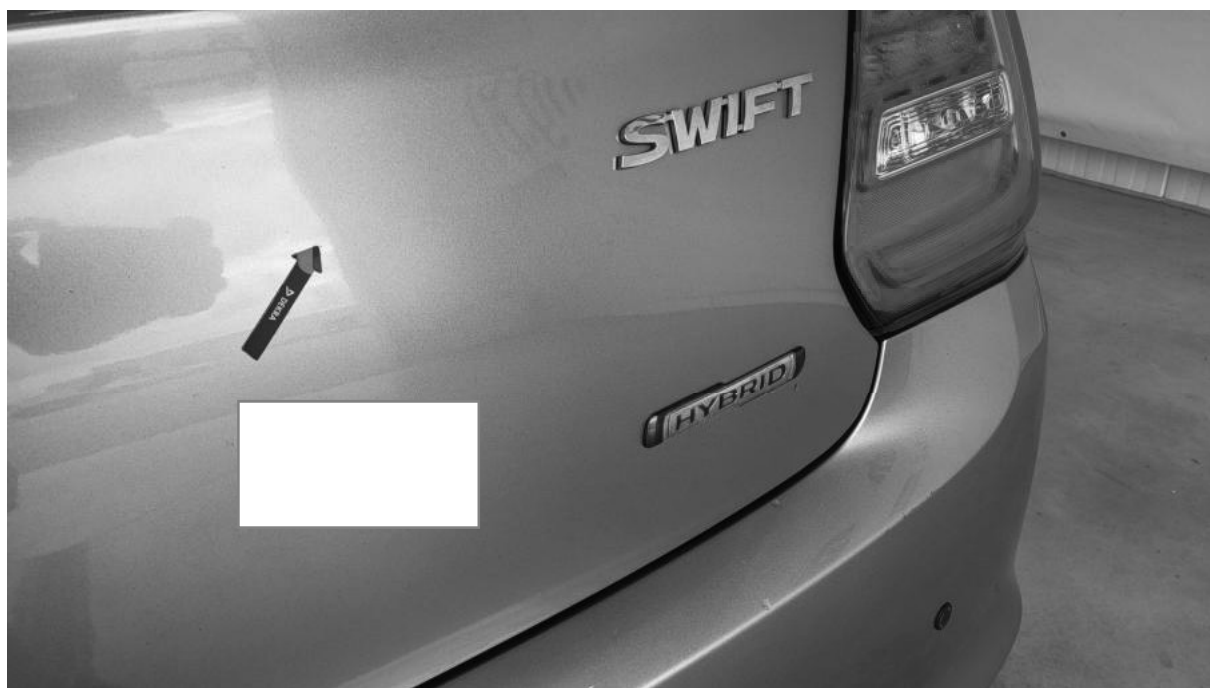
**Fot. 51**

Pokrywy bagażnika - Wgniecenie/odkształcenie 1

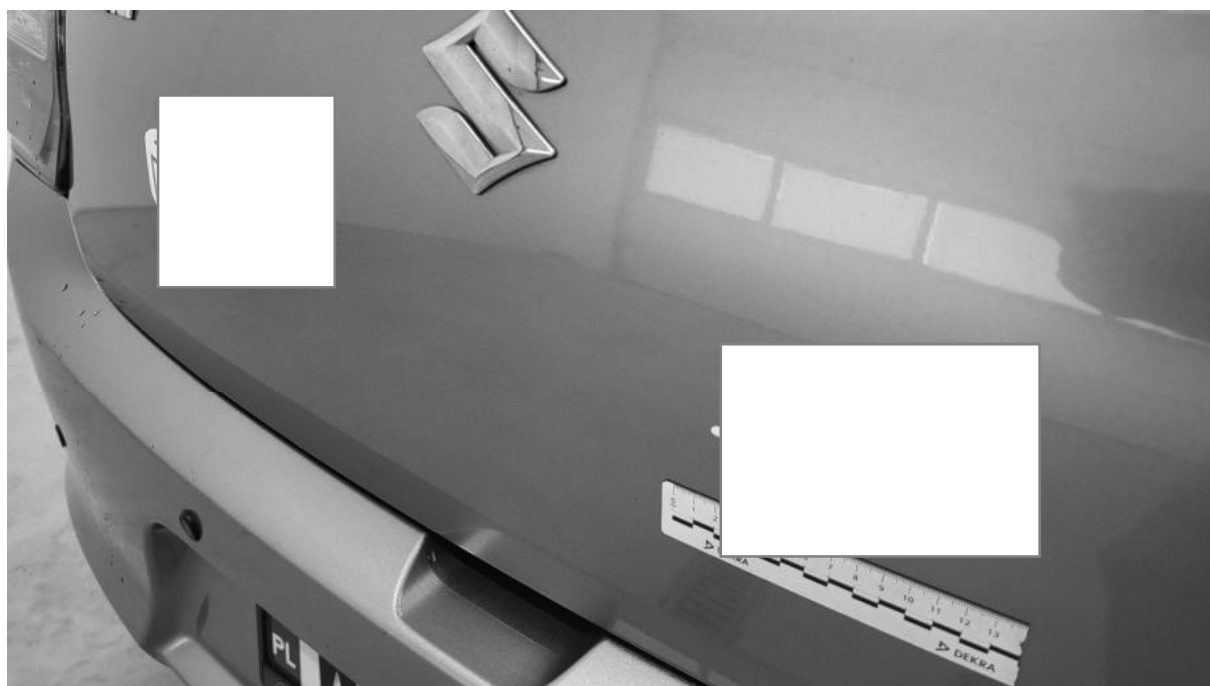
**Fot. 52**

Pokrywy bagażnika - Inne 1

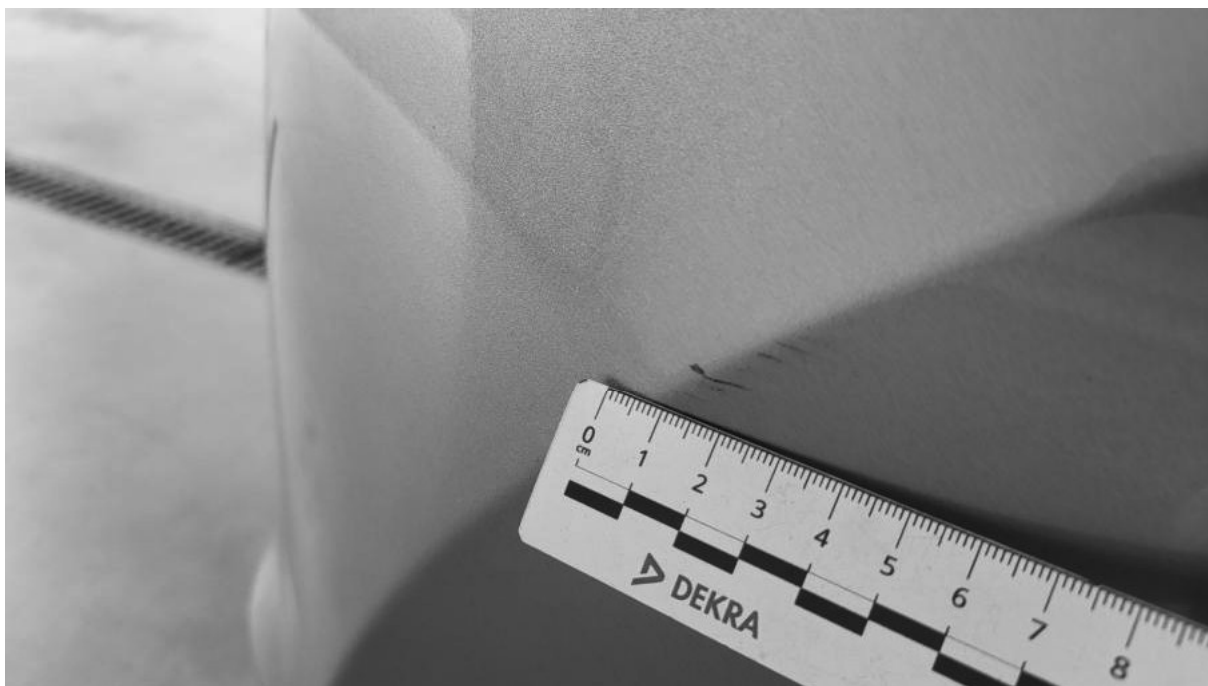
**Fot. 53**

| Poz. | Nazwa pozycji | Opis uszkodzeń | Kwalifik. | Naprawa [rbg] |
|---|---|---|---|---|
| 14 | Okładzina zderzaka tylnego | zarysowanie | | |

Zderzak tylny - Rysa/odprysk 1

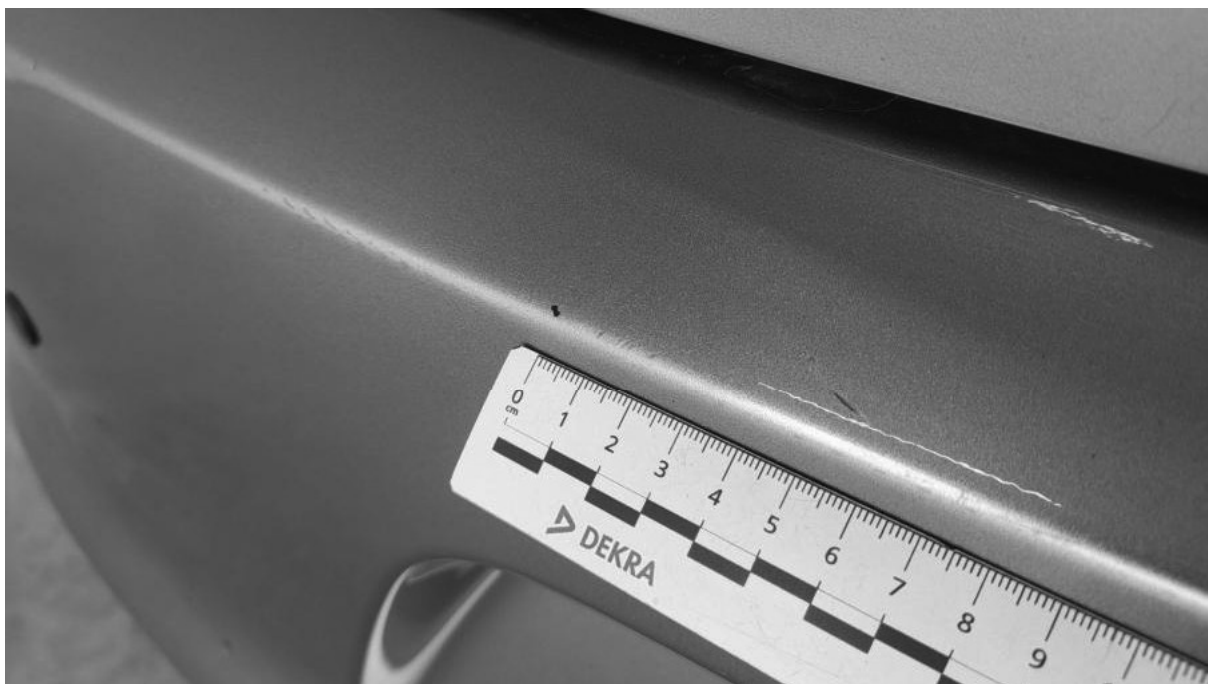
**Fot. 54**

Zderzak tylny - Rysa/odprysk 2

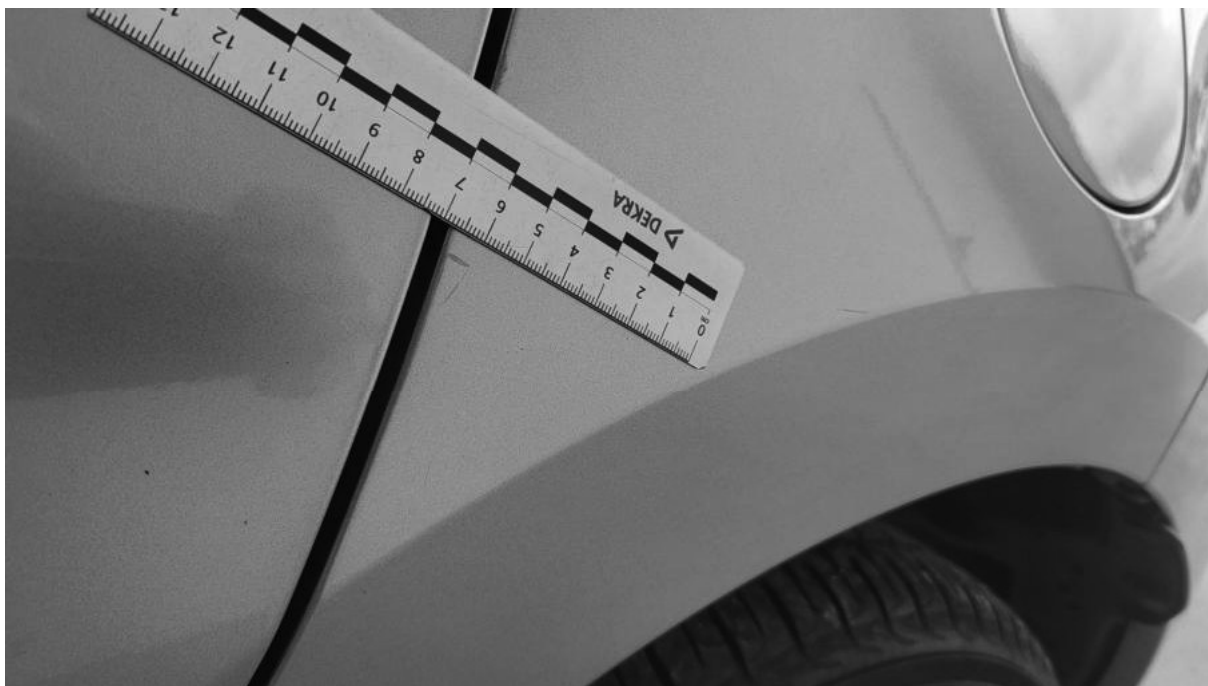
**Fot. 55**

| Poz. | Nazwa pozycji | Opis uszkodzeń | Kwalifik. | Naprawa [rbg] |
|---|---|---|---|---|
| 15 | Błotnik tylny L | zarysowanie | | |

Błotnik tylny L / Ściana boczna L - Rysa/odprysk 1

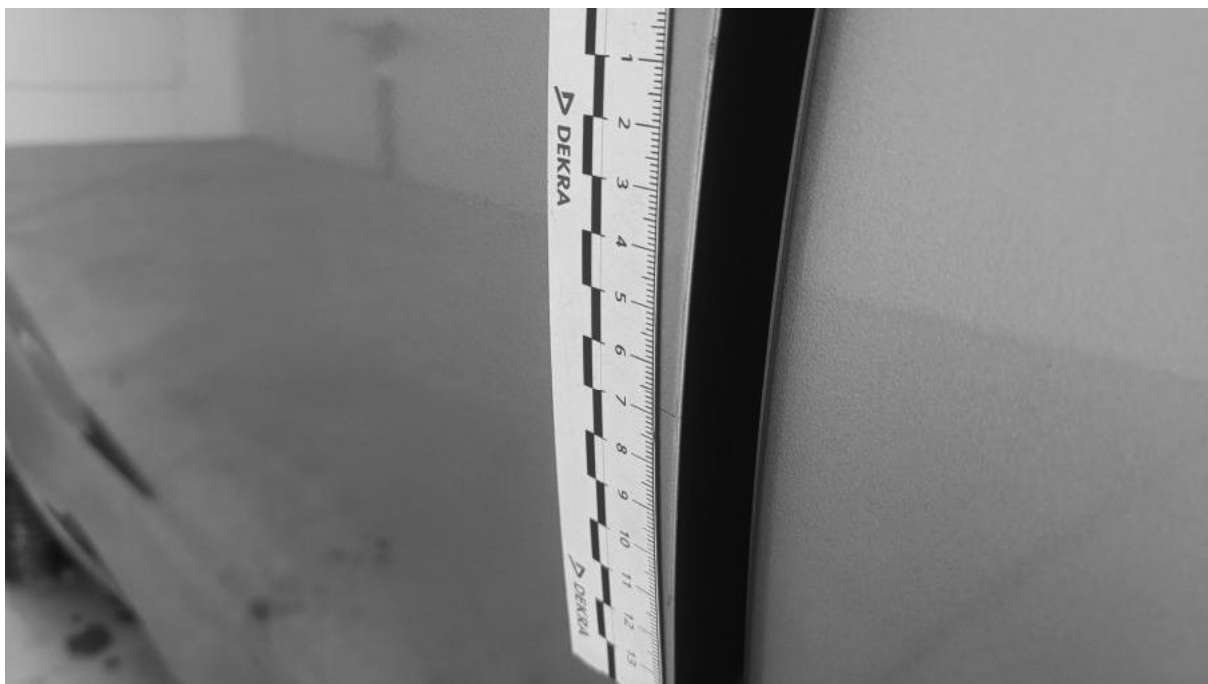
**Fot. 56**

| Poz. | Nazwa pozycji | Opis uszkodzeń | Kwalifik. | Naprawa [rbg] |
|---|---|---|---|---|
| 10 | Drzwi przednie (nieuzbrojone) L | zarysowanie, wgniecenie | | |

Drzwi przed L - Rysa/odprysk 1

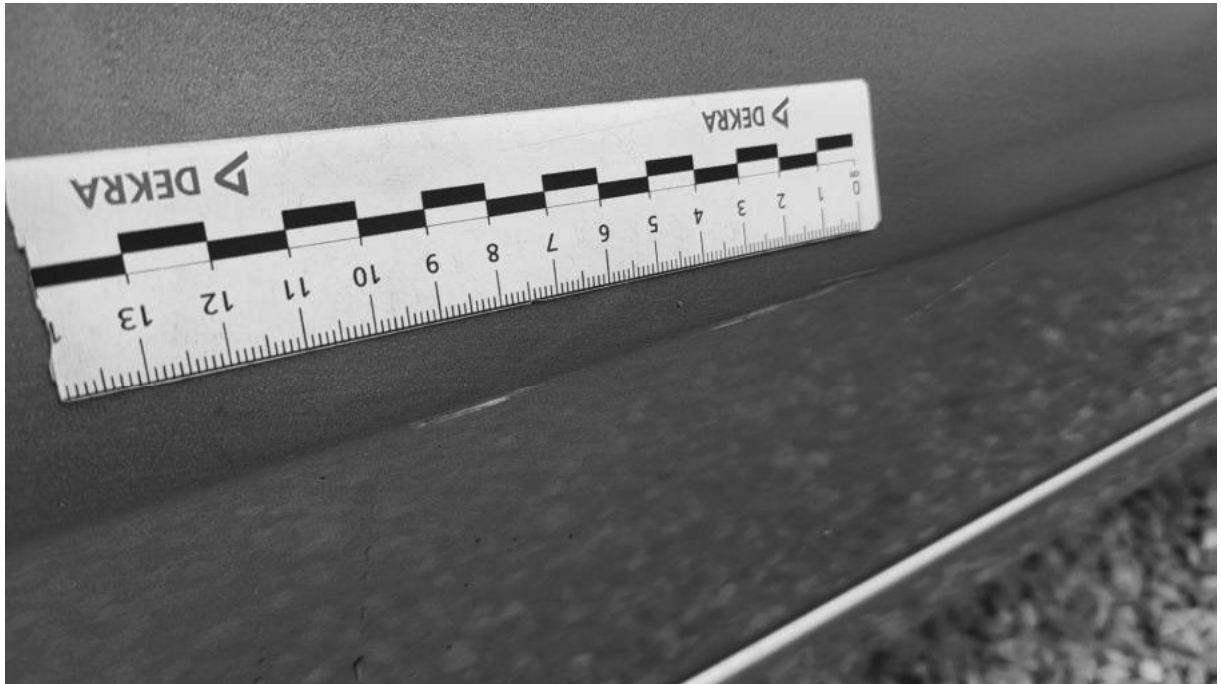
**Fot. 57**

Drzwi przed L - Rysa/odprysk 2

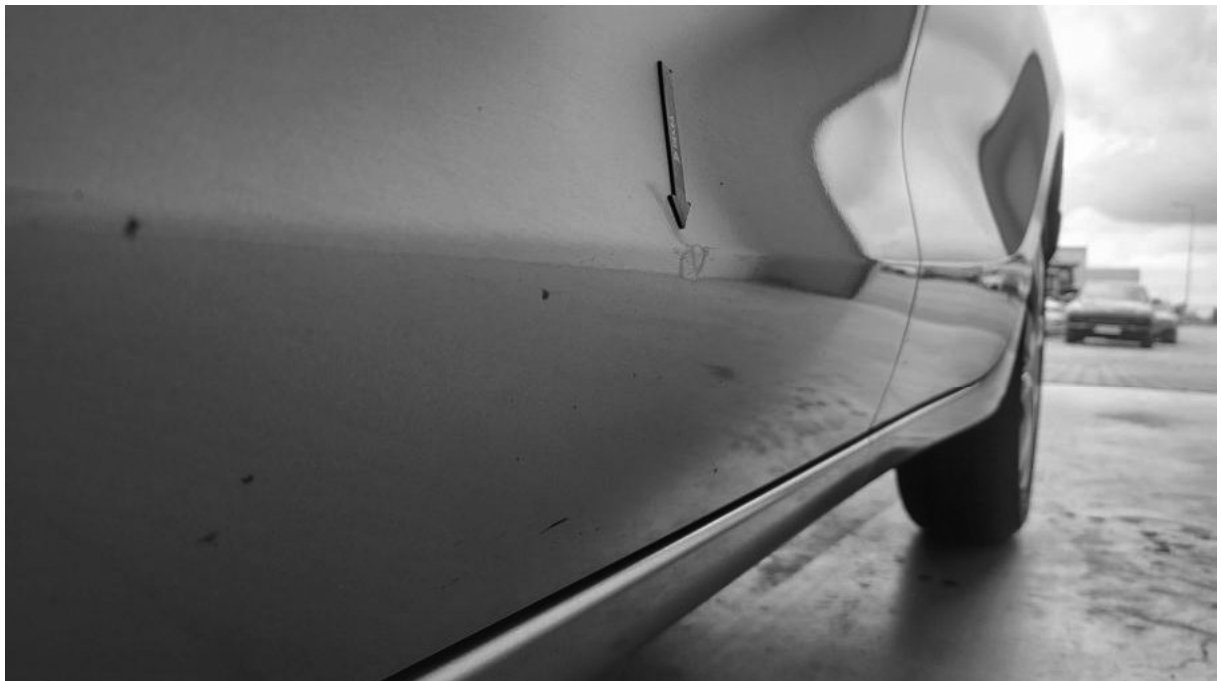
**Fot. 58**

Drzwi przed L - Wgniecenie/odkształcenie 1

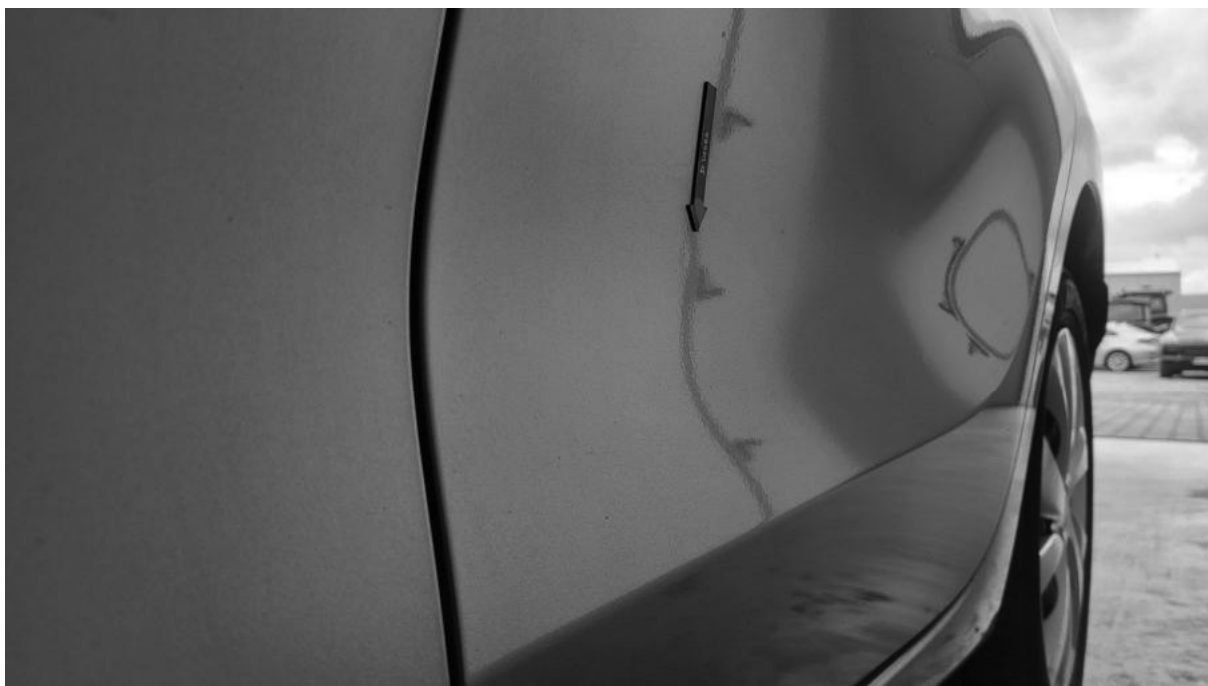
**Fot. 59**

| Poz. | Nazwa pozycji | Opis uszkodzeń | Kwalifik. | Naprawa [rbg] |
|---|---|---|---|---|
| 11 | Drzwi tylne (nieuzbrojone) L | wgniecenie | | |

Drzwi tylne L - Wgniecenie/odkształcenie 1

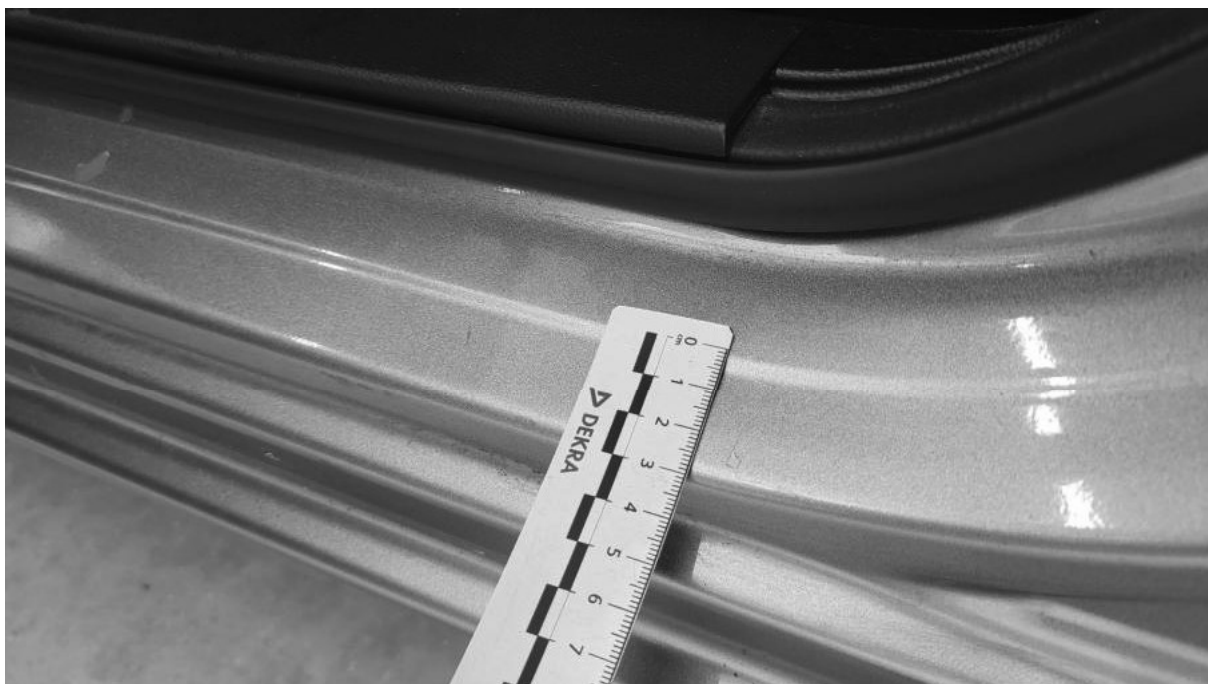
**Fot. 60**

| Poz. | Nazwa pozycji | Opis uszkodzeń | Kwalifik. | Naprawa [rbg] |
|---|---|---|---|---|
| 13 | Próg L | odpryski lakieru | | |

Próg L - Rysa/odprysk 1

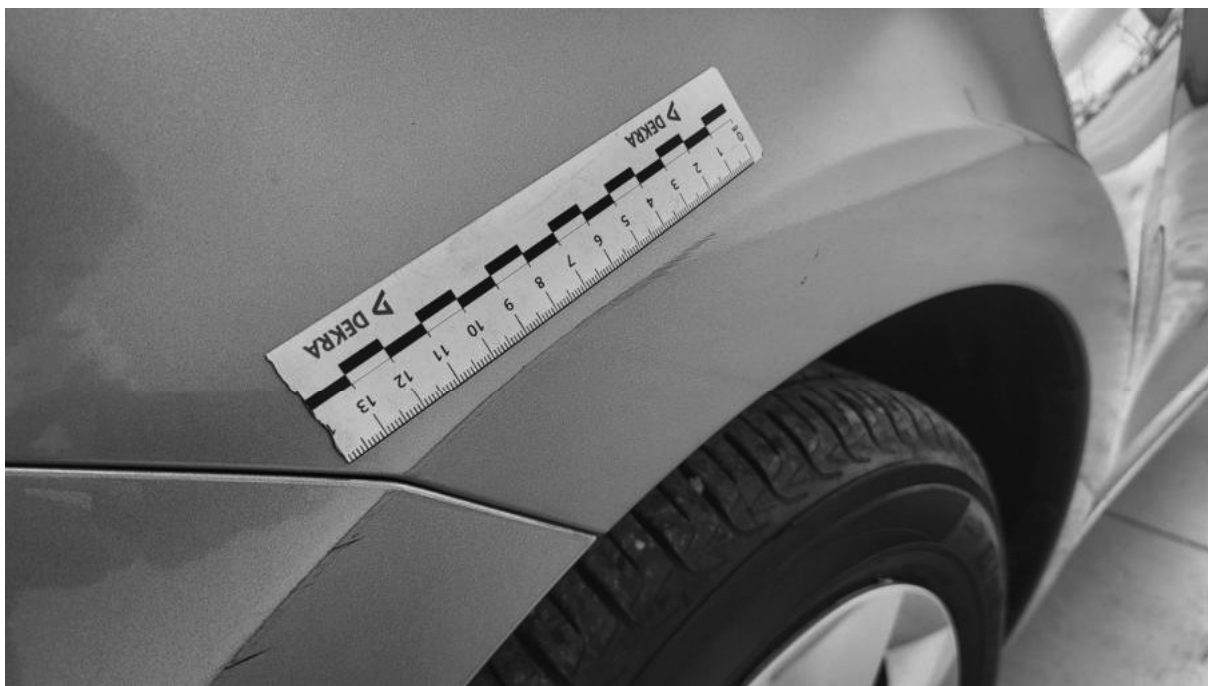
**Fot. 61**

| Poz. | Nazwa pozycji | Opis uszkodzeń | Kwalifik. | Naprawa [rbg] |
|---|---|---|---|---|
| 7 | Błotnik przedni L | zarysowanie | NA | 0.8 |

Błotnik przedni L - Rysa/odprysk 1

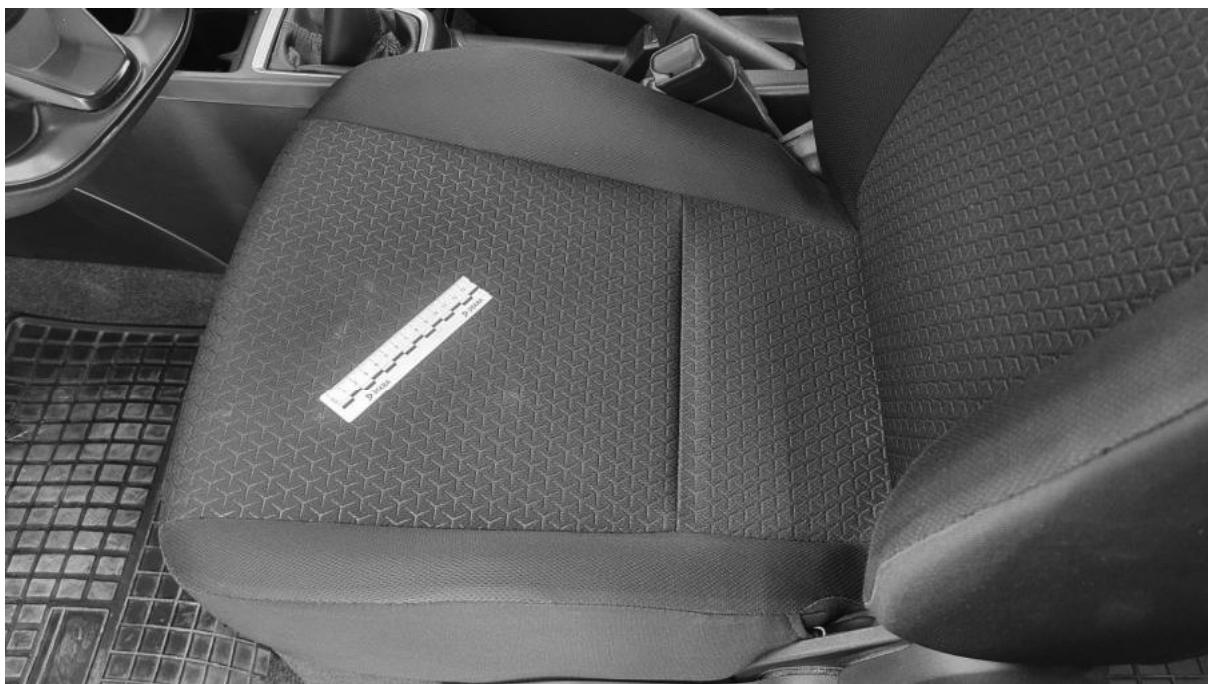
**Fot. 62**

Fotel prz. lew. - Inne 1

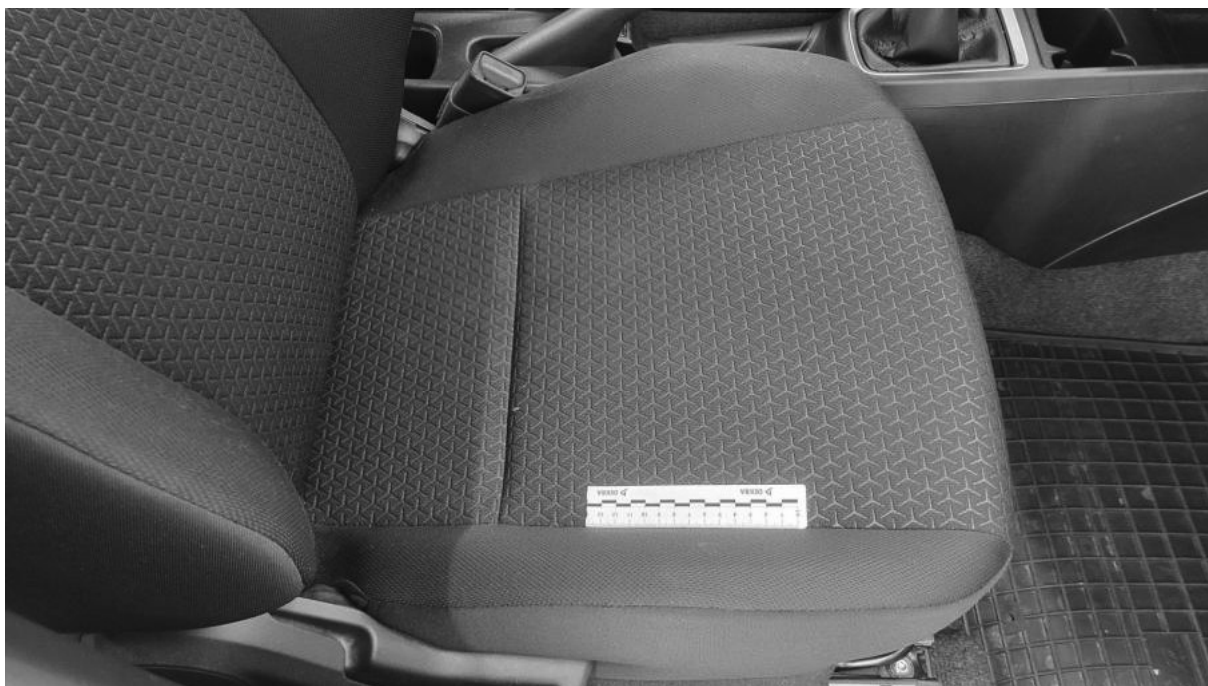
**Fot. 63**

Fotel prz. praw. - Inne 1

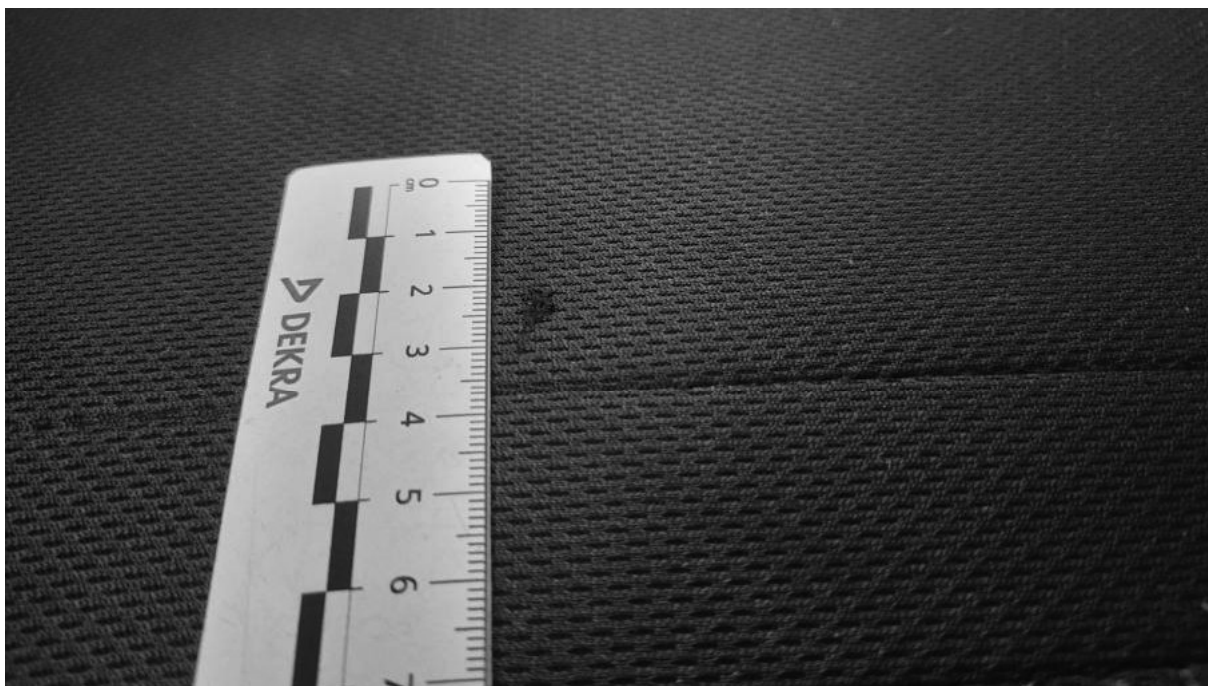
**Fot. 65**

| Poz. | Nazwa pozycji | Opis uszkodzeń | Kwalifik. | Naprawa [rbg] |
|---|---|---|---|---|
| 5 | Tapicerka siedziska 2.rząd | zarysowanie, inne | WY | 1.6 |

Kanapa tyl. - Rysa/odprysk 1
