## Raport z oględzin pojazdu

| Numer raportu | 09496/9/26-15501 | Data raportu | 16-09-2026 |

| Marka, model | SUZUKI Swift 20-24 |
| Numer rejestracyjny | WD8620S |

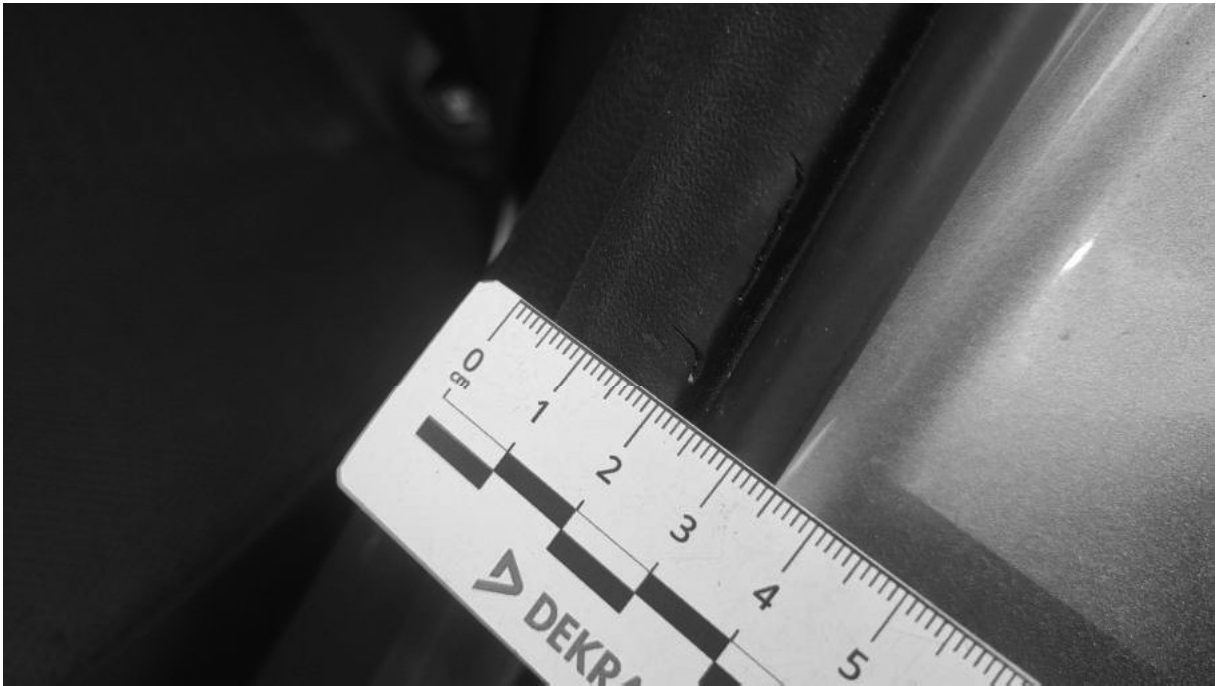
**Fot. 67**

| Poz. | Nazwa pozycji | Opis uszkodzeń | Kwalifik. | Naprawa [rbg] |
|---|---|---|---|---|
| 1 | Uszczelka drzwi tylnych L | pęknięcie | WY | 0.3 |

Uszczelka drzwi tylnych L - Pęknięcie/rozerwanie 1

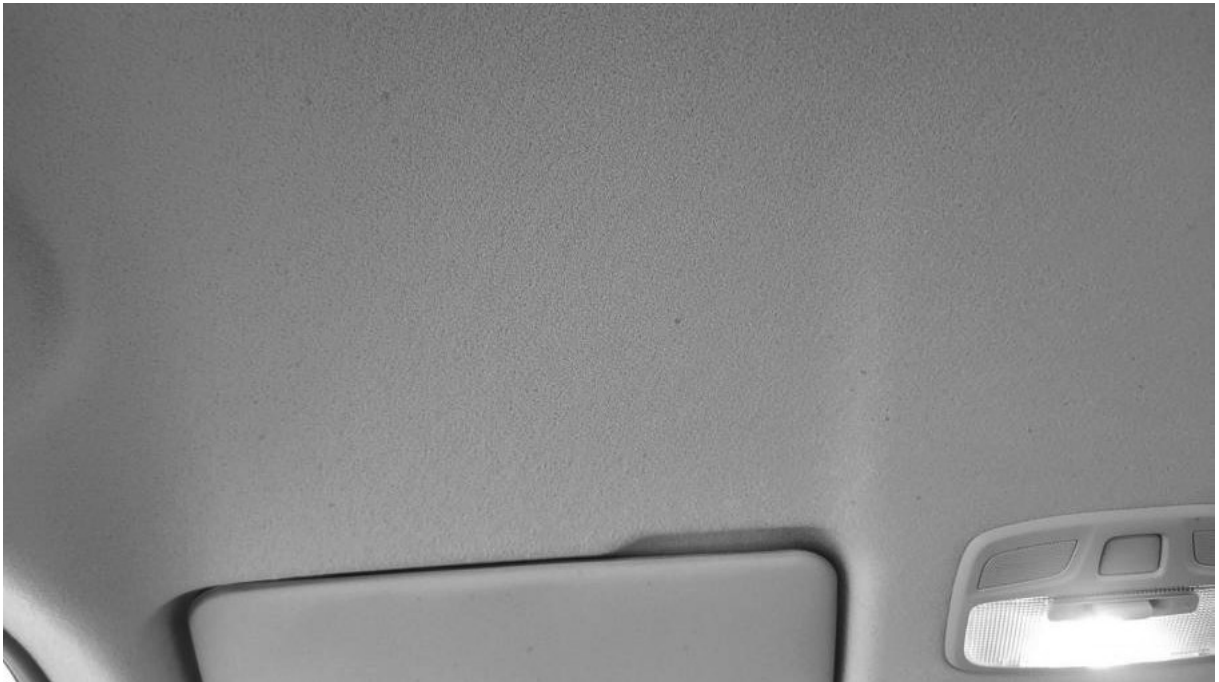
**Fot. 68**

Podsufitka - Inne 1

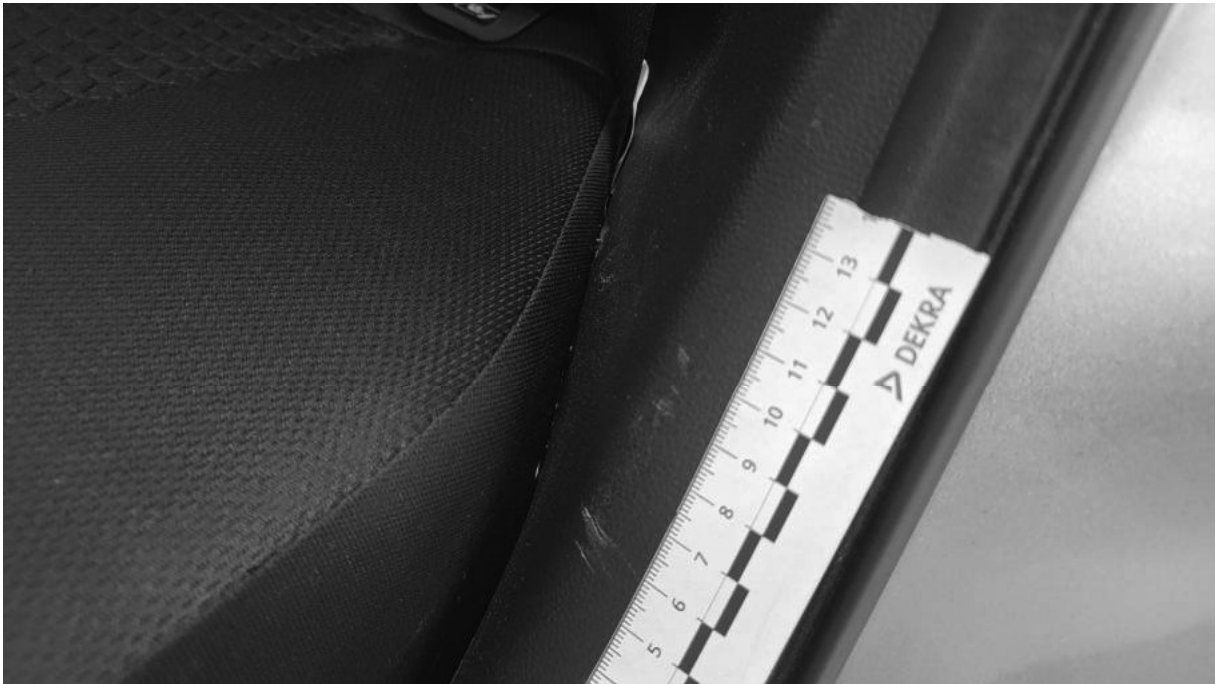
**Fot. 69**

| Poz. | Nazwa pozycji | Opis uszkodzeń | Kwalifik. | Naprawa [rbg] |
|---|---|---|---|---|
| 3 | Nakładka wew.progu tylna L | zarysowanie | WY | 0.2 |

Wykładzina(y) słupka tylnego L - Rysa/odprysk 1

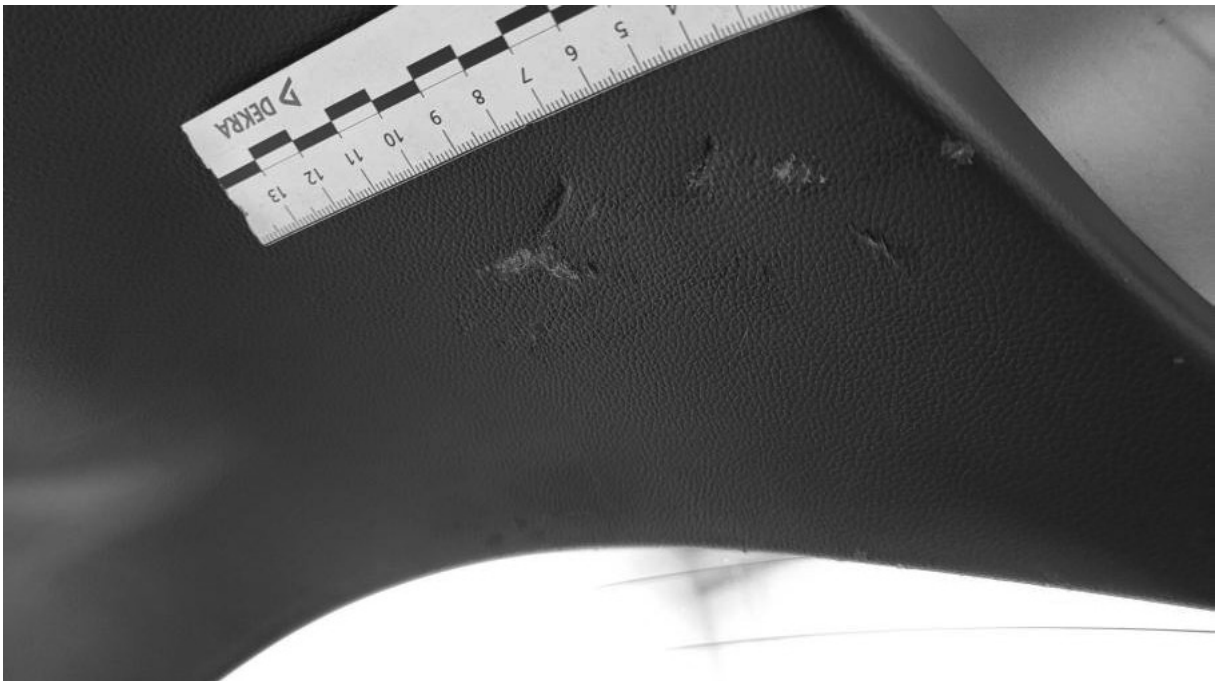
**Fot. 70**

| Poz. | Nazwa pozycji | Opis uszkodzeń | Kwalifik. | Naprawa [rbg] |
|---|---|---|---|---|
| 4 | Komplet nakładek pokrywy tylnej | zarysowanie | WY | 0.2 |

Wykładzina pokrywy tylnej - Rysa/odprysk 1

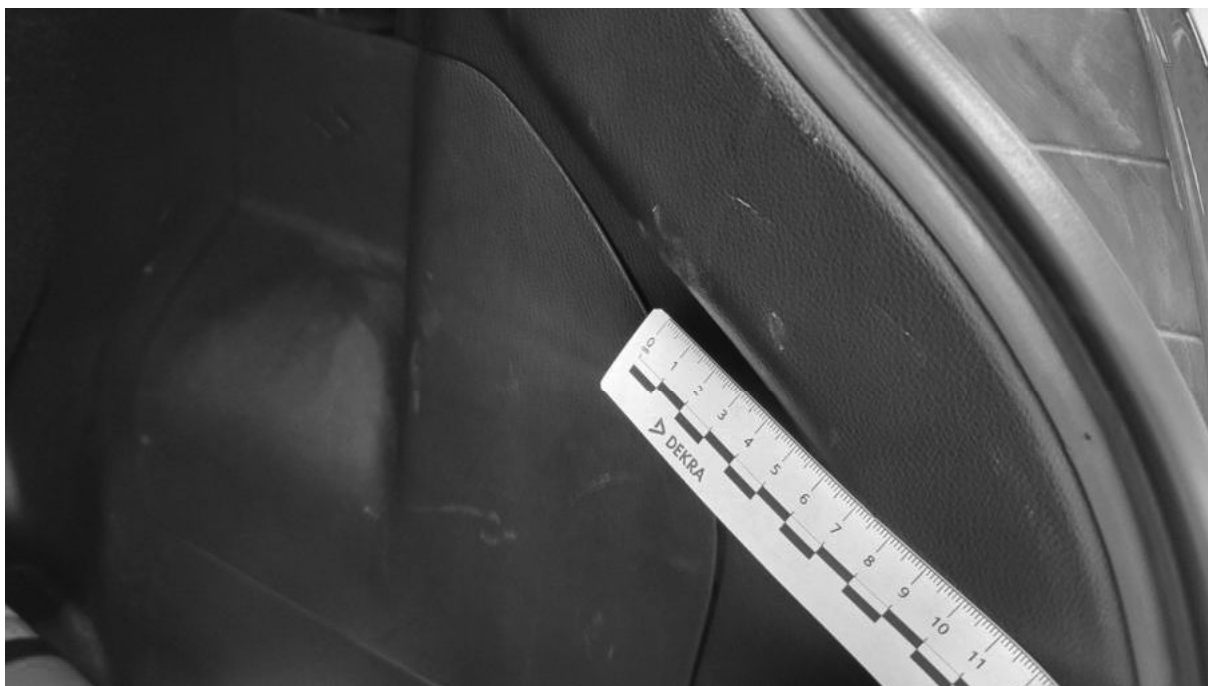
**Fot. 71**

| Poz. | Nazwa pozycji | Opis uszkodzeń | Kwalifik. | Naprawa [rbg] |
|---|---|---|---|---|
| 2 | Nakładka wew. bagażnika R | zarysowanie | WY | 0.6 |

Wykładzina przestrzeni bagażowej - Rysa/odprysk 1
