## Raport z oględzin pojazdu

| Numer raportu | 13669/9/26-15201 | Data raportu | 16-09-2026 |

| Marka, model | SKODA Octavia IV Kombi 20-24 |
| Numer rejestracyjny | GD2F089 |

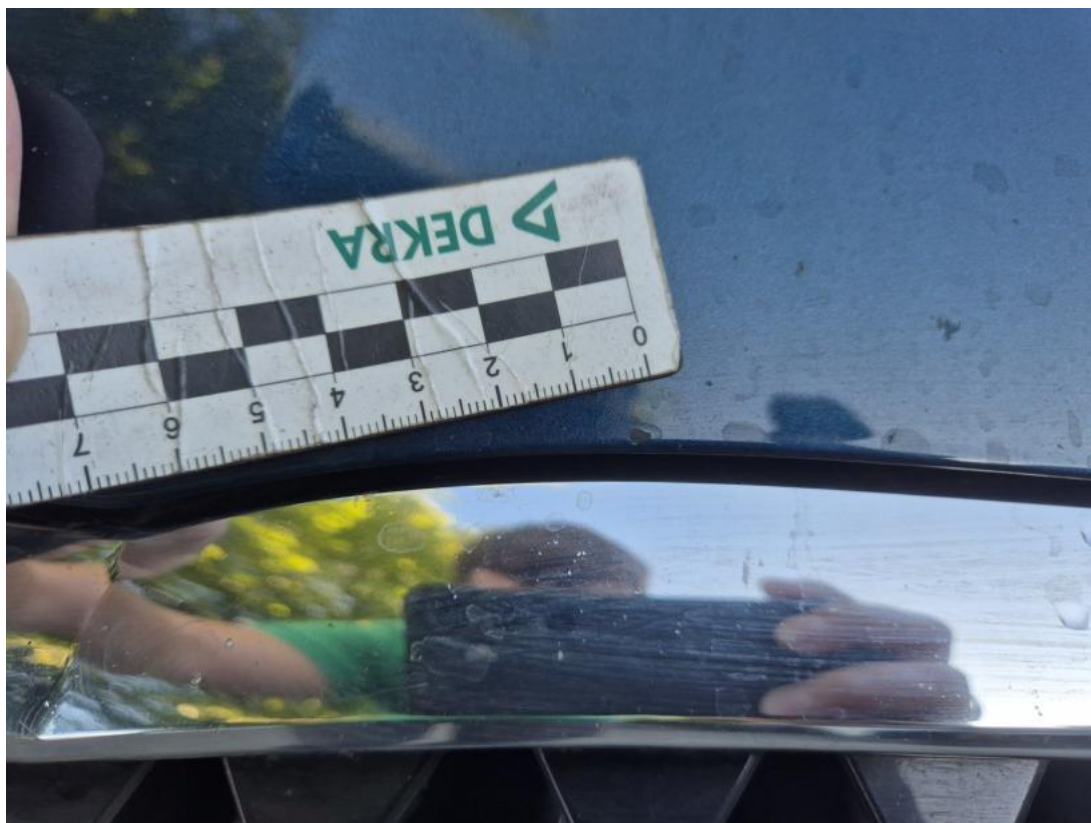
**Fot. 37**

| Poz. | Nazwa pozycji | Opis uszkodzeń | Kwalifik. | Naprawa [rbg] |
|---|---|---|---|---|
| 2 | Pokrywa przednia | odpryski lakieru | | |

Pokrywa komory silnika - Rysa/odprysk 1

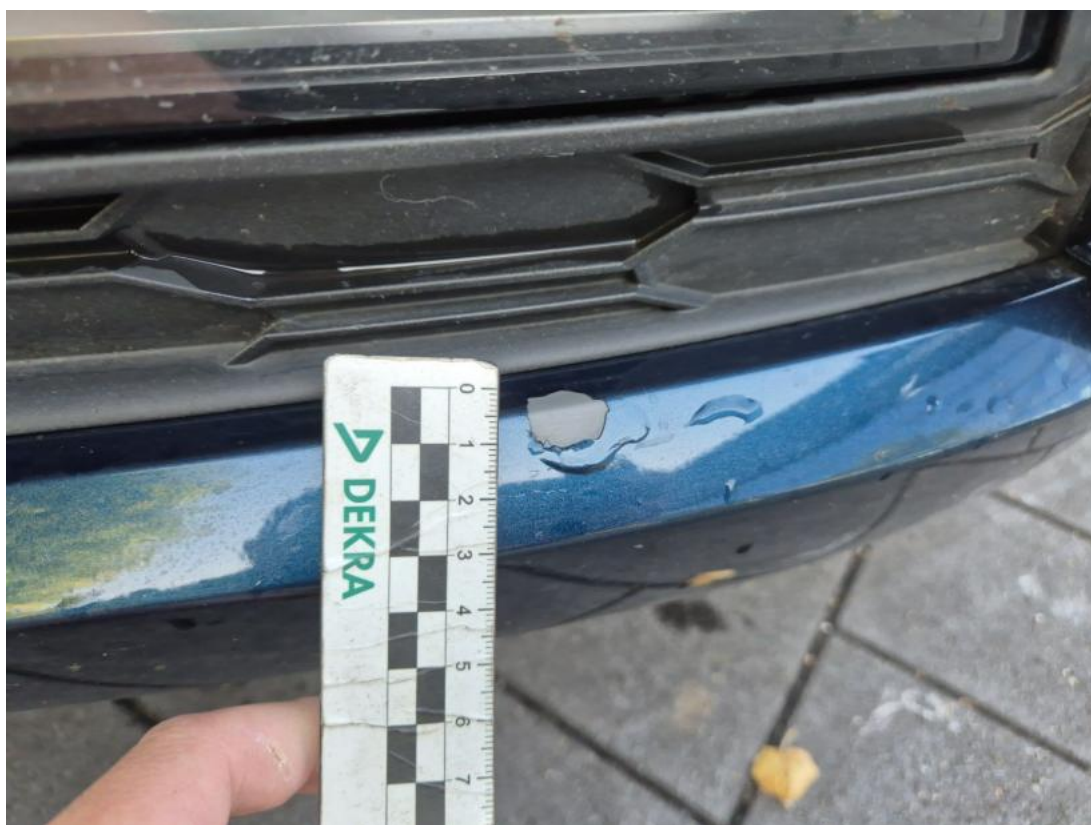
**Fot. 38**

| Poz. | Nazwa pozycji | Opis uszkodzeń | Kwalifik. | Naprawa [rbg] |
|---|---|---|---|---|
| 1 | Okladzina zderzaka przedniego | odpryski lakieru | NA | |

Zderzak - Rysa/odprysk 1

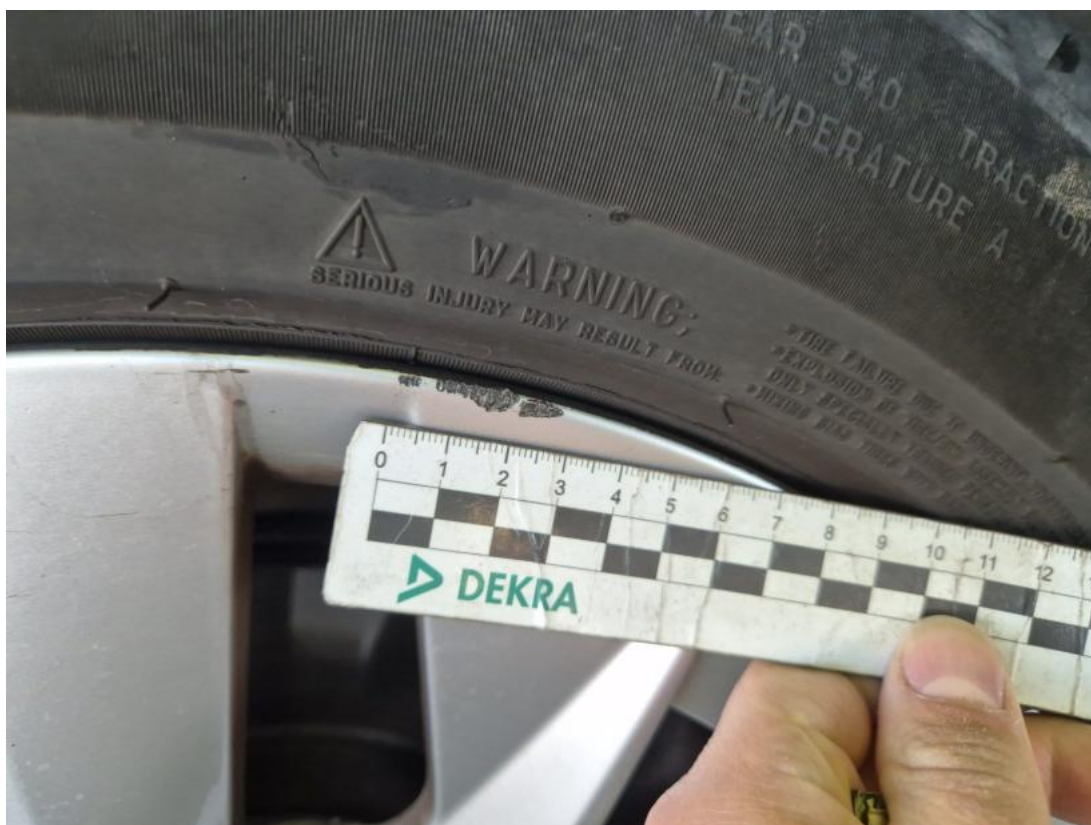
**Fot. 39**

| Poz. | Nazwa pozycji | Opis uszkodzeń | Kwalifik. | Naprawa [rbg] |
|---|---|---|---|---|
| 9 | Tarcza koła aluminiowa przód R | zarysowanie | | |

Felga aluminiowa przednia P - Rysa/odprysk 1

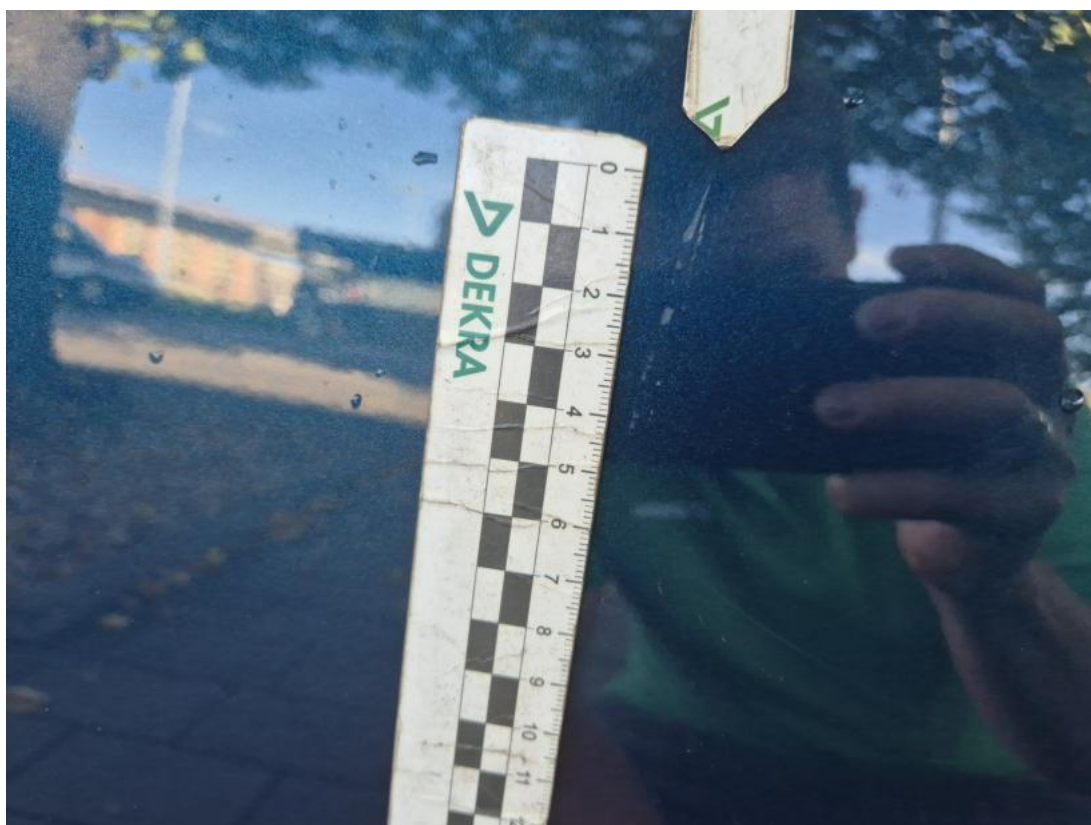
**Fot. 40**

| Poz. | Nazwa pozycji | Opis uszkodzeń | Kwalifik. | Naprawa [rbg] |
|---|---|---|---|---|
| 3 | Drzwi przednie (nieuzbrojone) R | wgniecenie, zarysowanie | | |

Drzwi przednie P - Rysa/odprysk 1

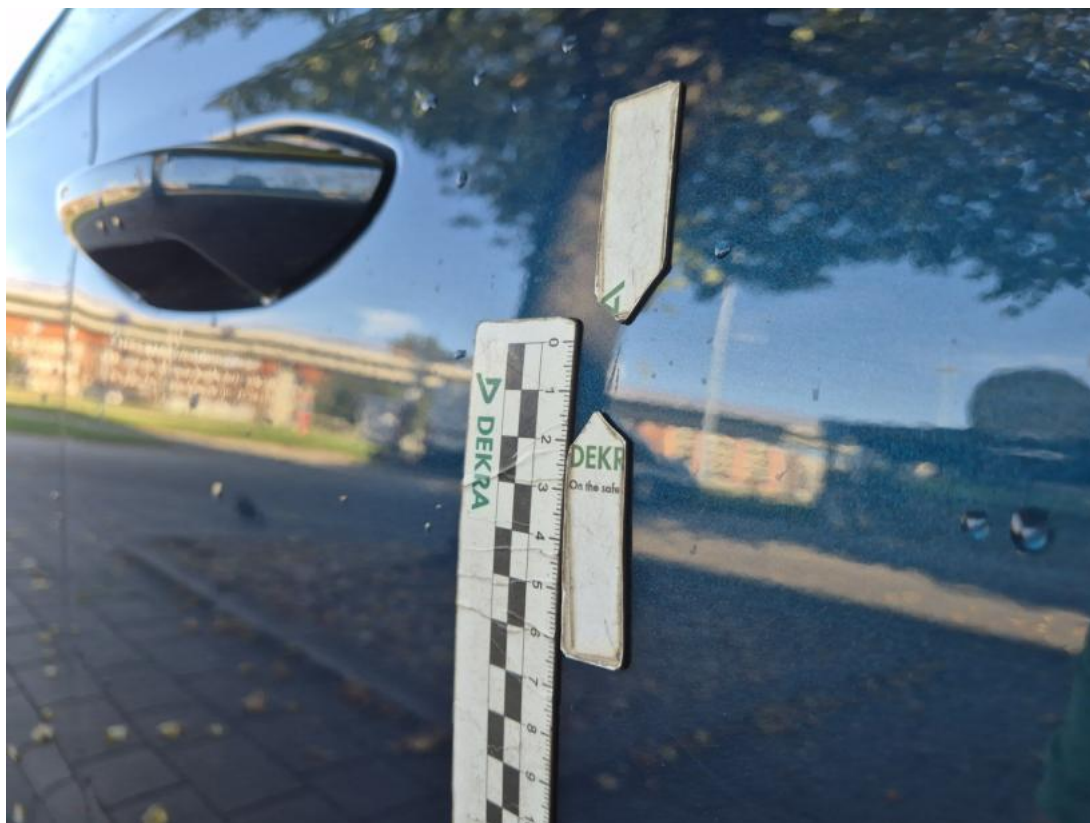
**Fot. 41**

Drzwi przednie P - Wgniecenie/odkształcenie 1

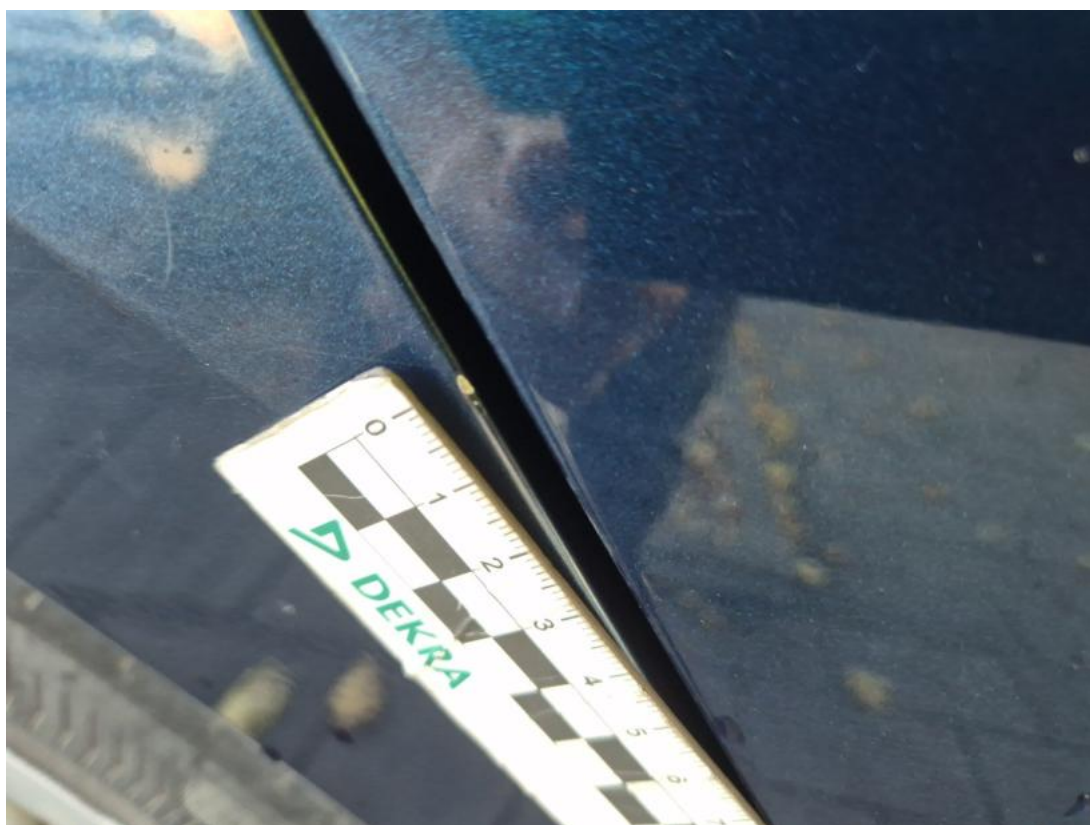
**Fot. 42**

| Poz. | Nazwa pozycji | Opis uszkodzeń | Kwalifik. | Naprawa [rbg] |
|---|---|---|---|---|
| 7 | Błotnik tylny R | odpryski lakieru | | |

Błotnik tylny P / Ściana boczna P - Rysa/odprysk 1

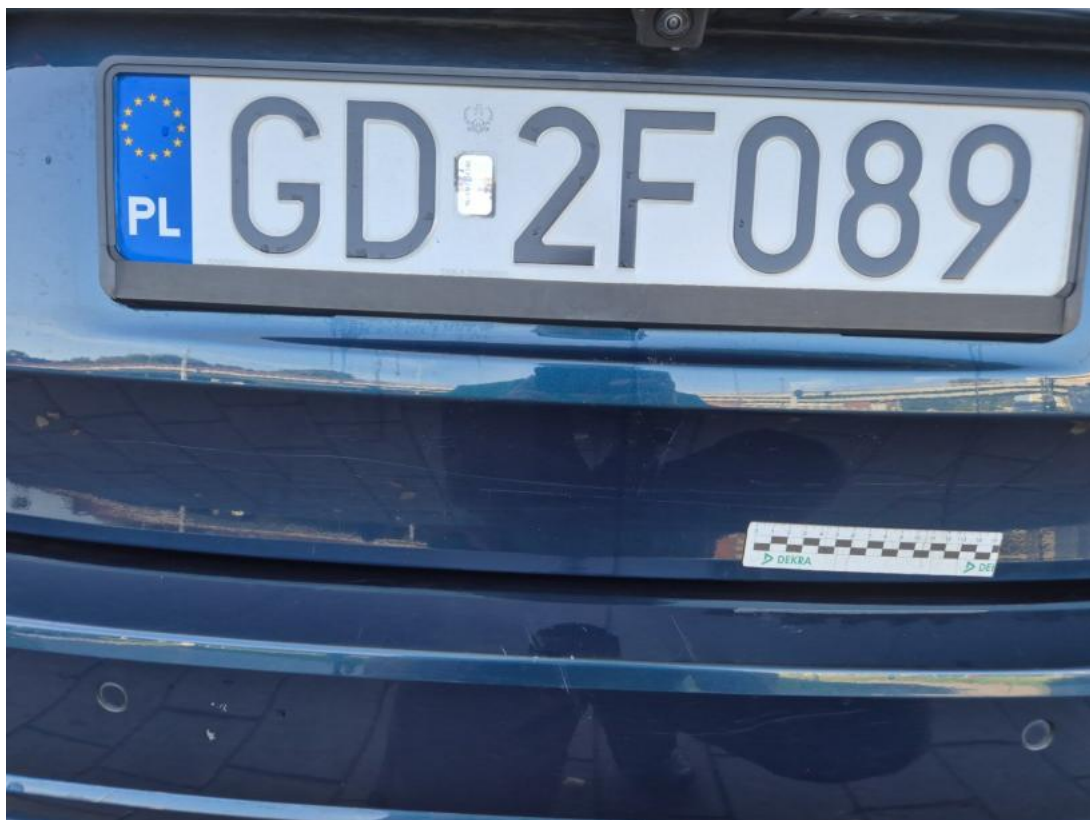
**Fot. 43**

Pokrywy bagażnika - zdjęcie pogładowe 1

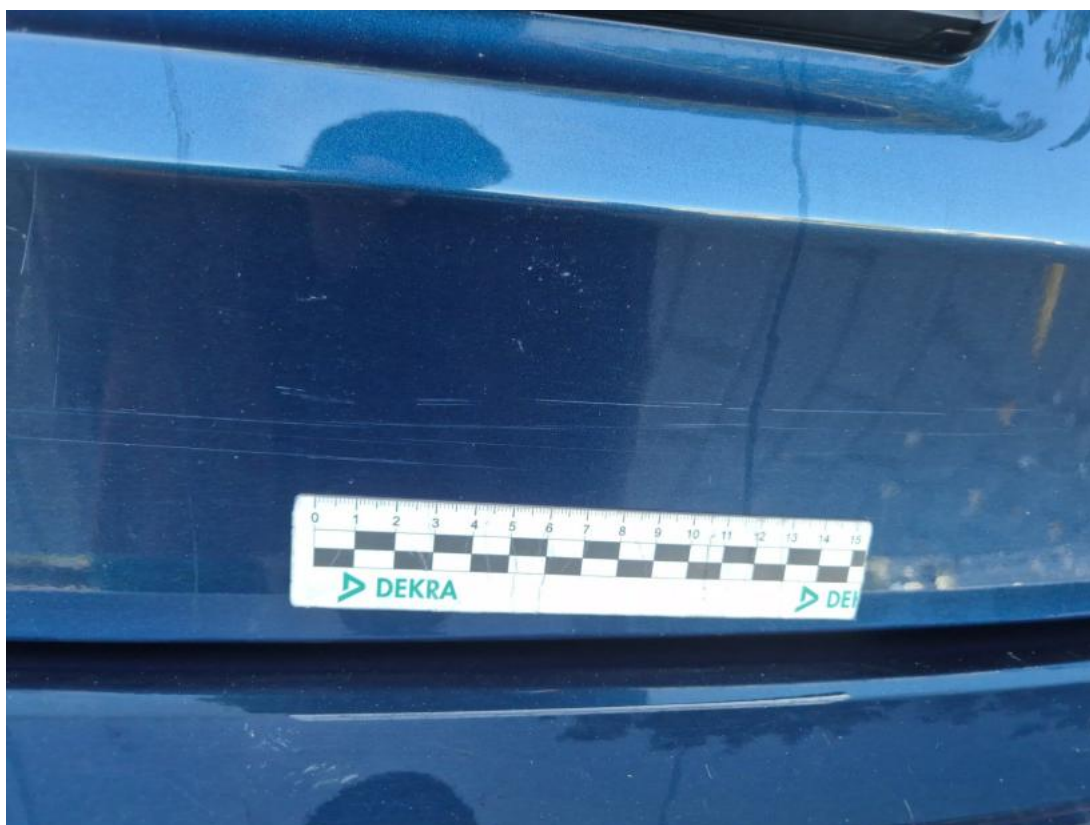
**Fot. 44**

| Poz. | Nazwa pozycji | Opis uszkodzeń | Kwalifik. | Naprawa [rbg] |
|---|---|---|---|---|
| 8 | Pokrywa tylna | zarysowanie | | |

Pokrywy bagażnika - Rysa/odprysk 1

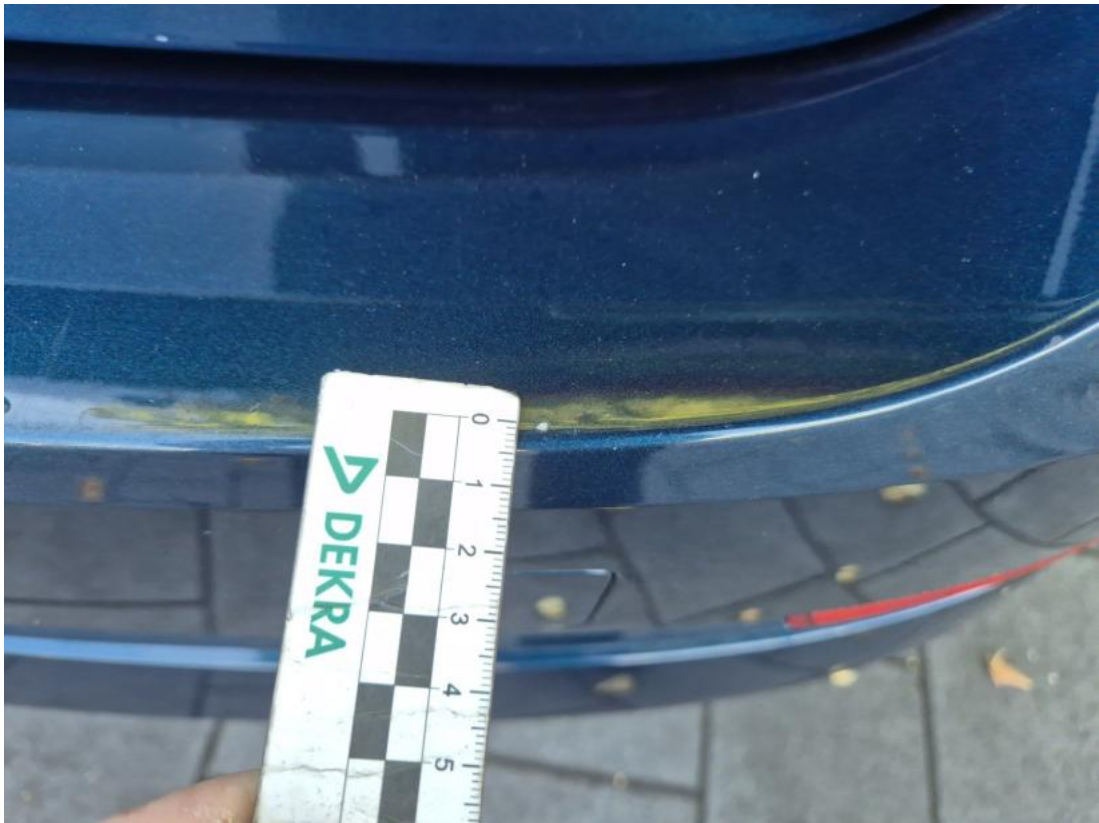
**Fot. 45**

| Poz. | Nazwa pozycji | Opis uszkodzeń | Kwalifik. | Naprawa [rbg] |
|---|---|---|---|---|
| 5 | Okladzina zderzaka tylnego | zarysowanie, wgniecenie | | |

Zderzak tylny - Rysa/odprysk 1

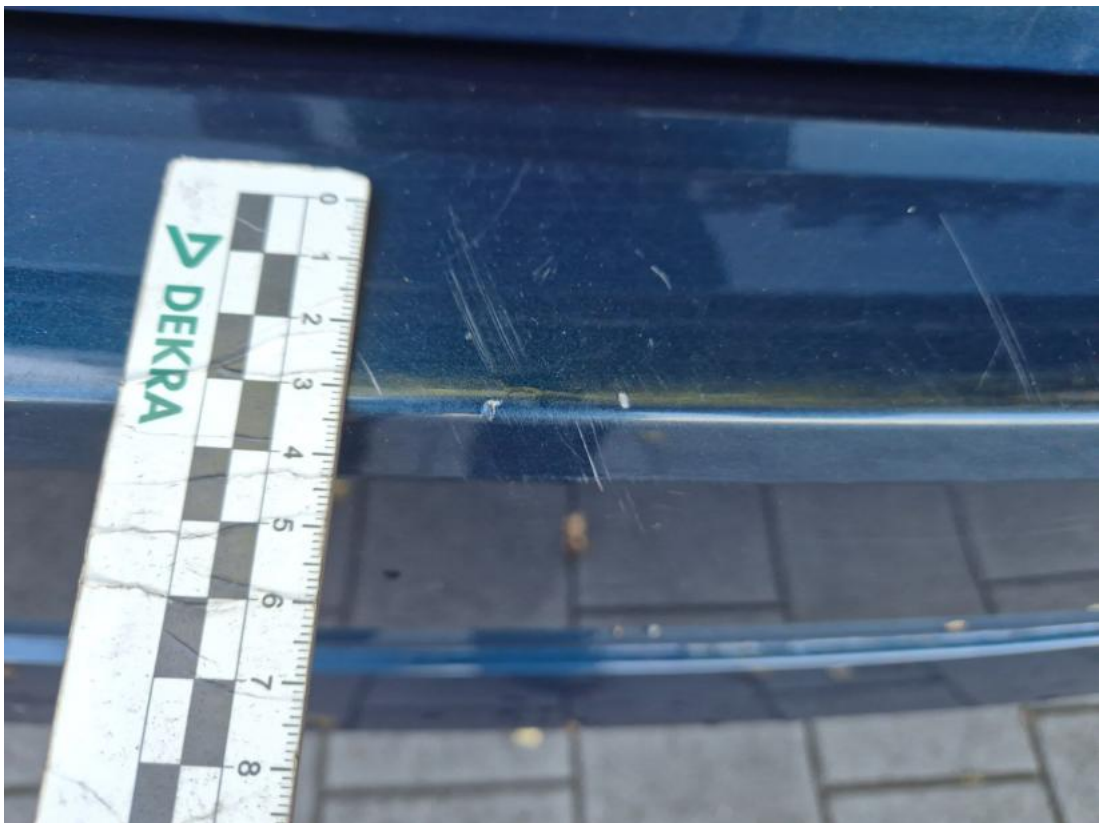
**Fot. 46**

Zderzak tylny - Rysa/odprysk 2

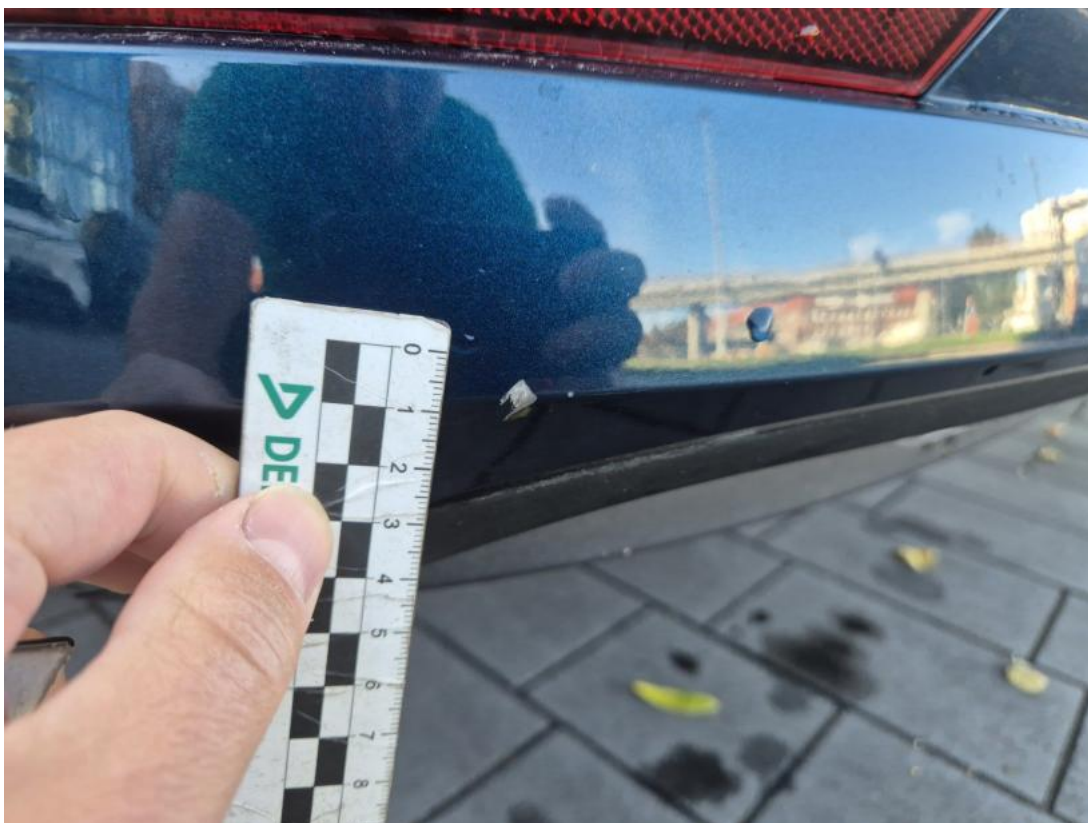
**Fot. 47**

Zderzak tylny() - Rysa/odprysk 3

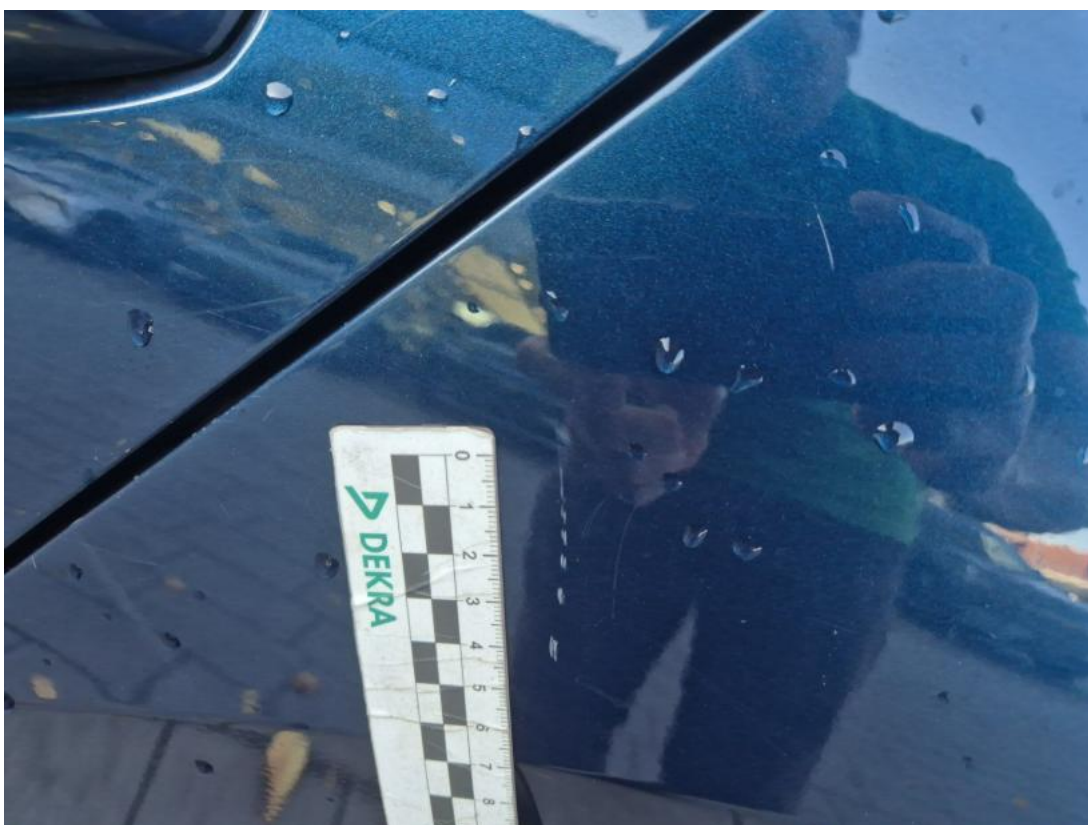
**Fot. 48**

| Poz. | Nazwa pozycji | Opis uszkodzeń | Kwalifik. | Naprawa [rbg] |
|---|---|---|---|---|
| 6 | Błotnik tylny L | zarysowanie | | |

Błotnik tylny L / Ściana boczna L - Rysa/odprysk 1

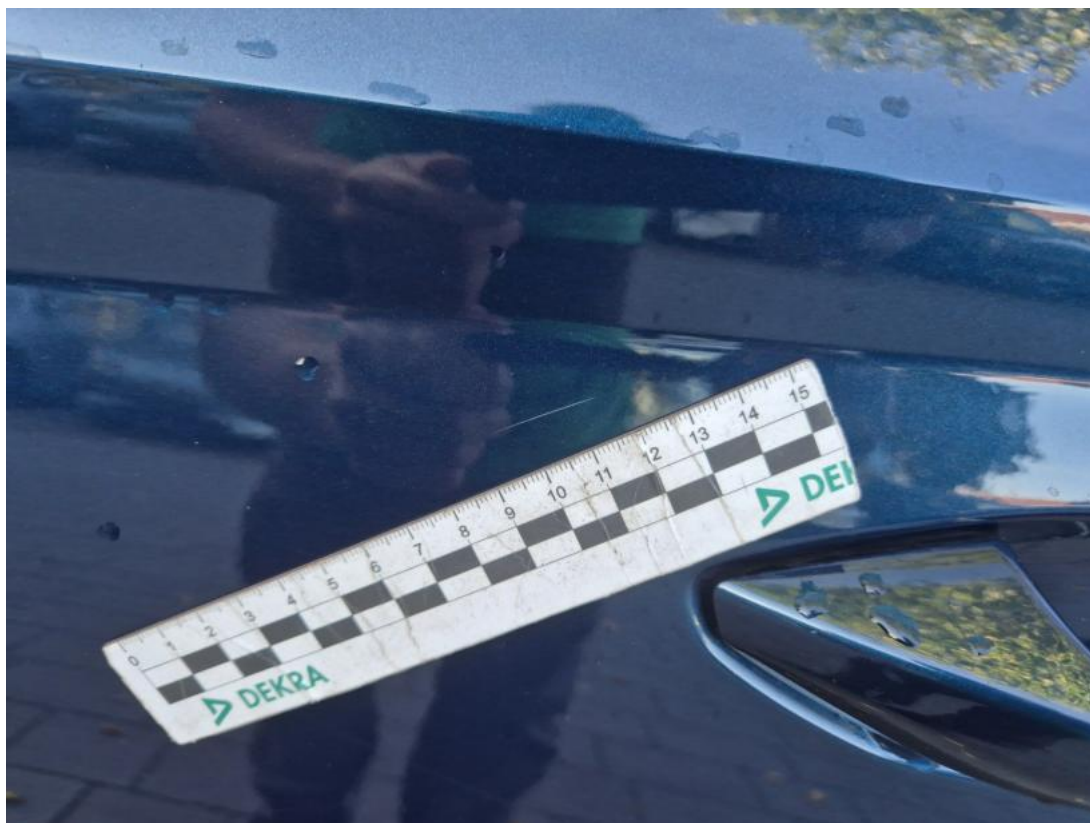
**Fot. 49**

| Poz. | Nazwa pozycji | Opis uszkodzeń | Kwalifik. | Naprawa [rbg] |
|---|---|---|---|---|
| 4 | Drzwi tylne (nieuzbrojone) L | zarysowanie | | |

Drzwi tylne L - Rysa/odprysk 1
