## Raport z oględzin pojazdu

| Numer raportu | 13691/9/26-15201 | Data raportu | 17-09-2026 |

| Numer identyfikacyjny (VIN) | <b>VF1FW52R263514952</b> |
| Marka, model | RENAULT Kangoo Express 1.... |

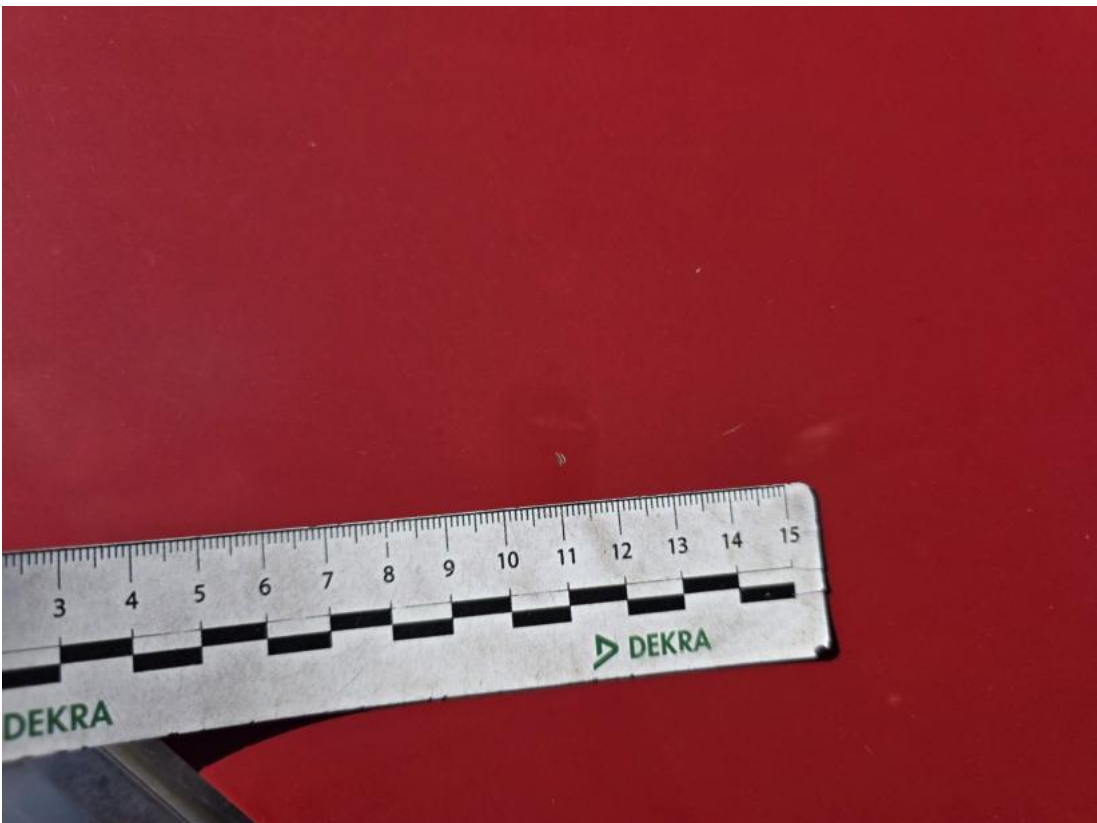
**Fot. 38**

| Poz. | Nazwa pozycji | Opis uszkodzeń | Kwalifik. | Naprawa [rbg] |
|---|---|---|---|---|
| 6 | Pokrywa przednia | odpryski lakieru | | |

Pokrywa komory silnika - Rysa/odprysk 1

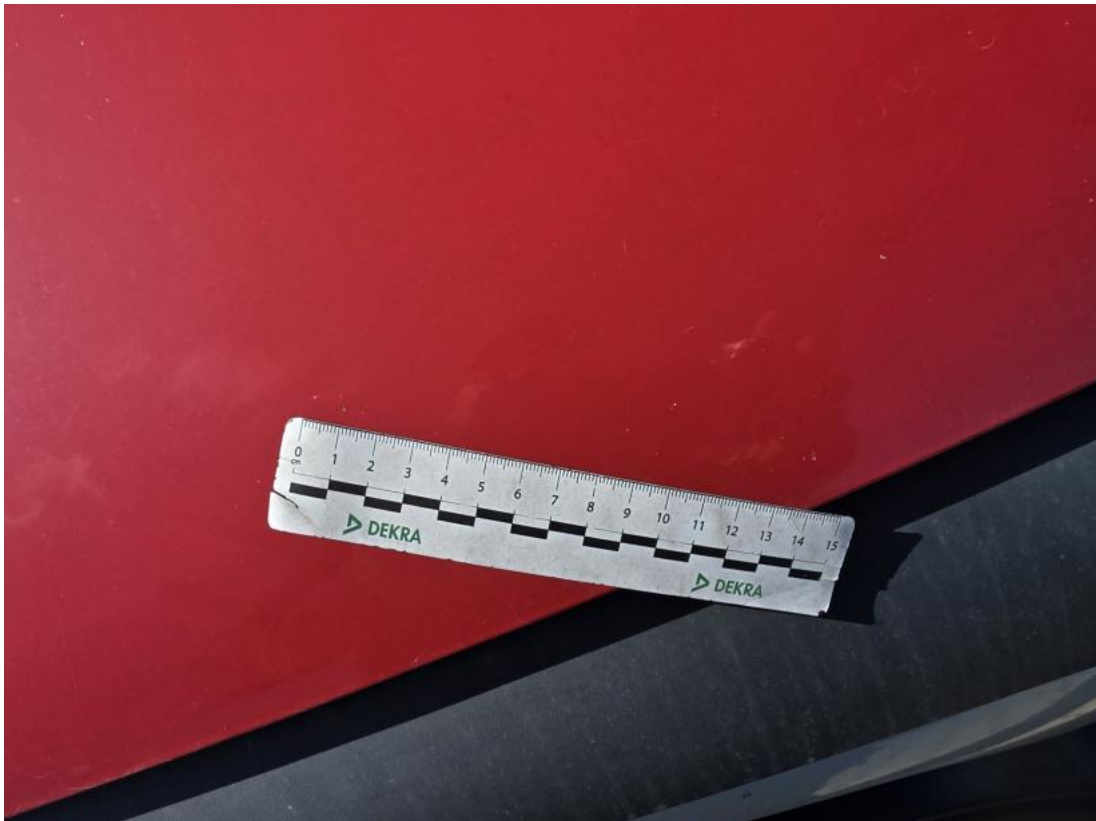
**Fot. 39**

Pokrywa komory silnika - Rysa/odprysk 2

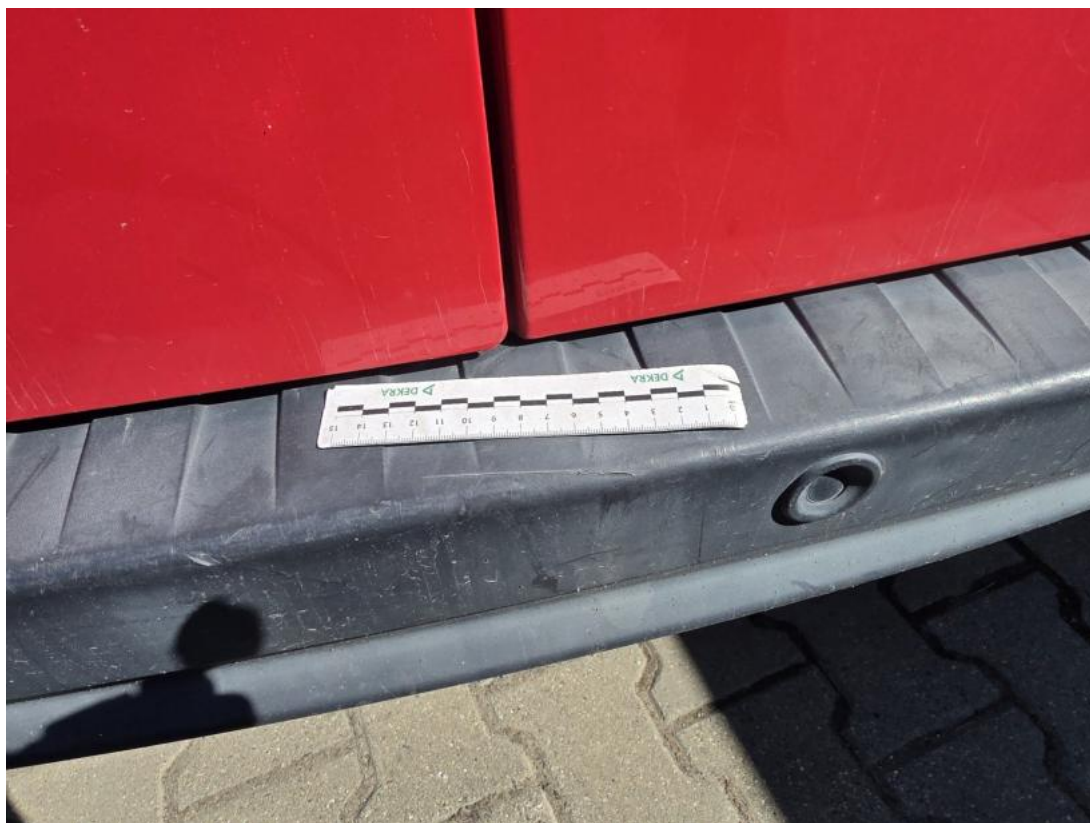
**Fot. 41**

Zderzak - Rysa/odprysk 1

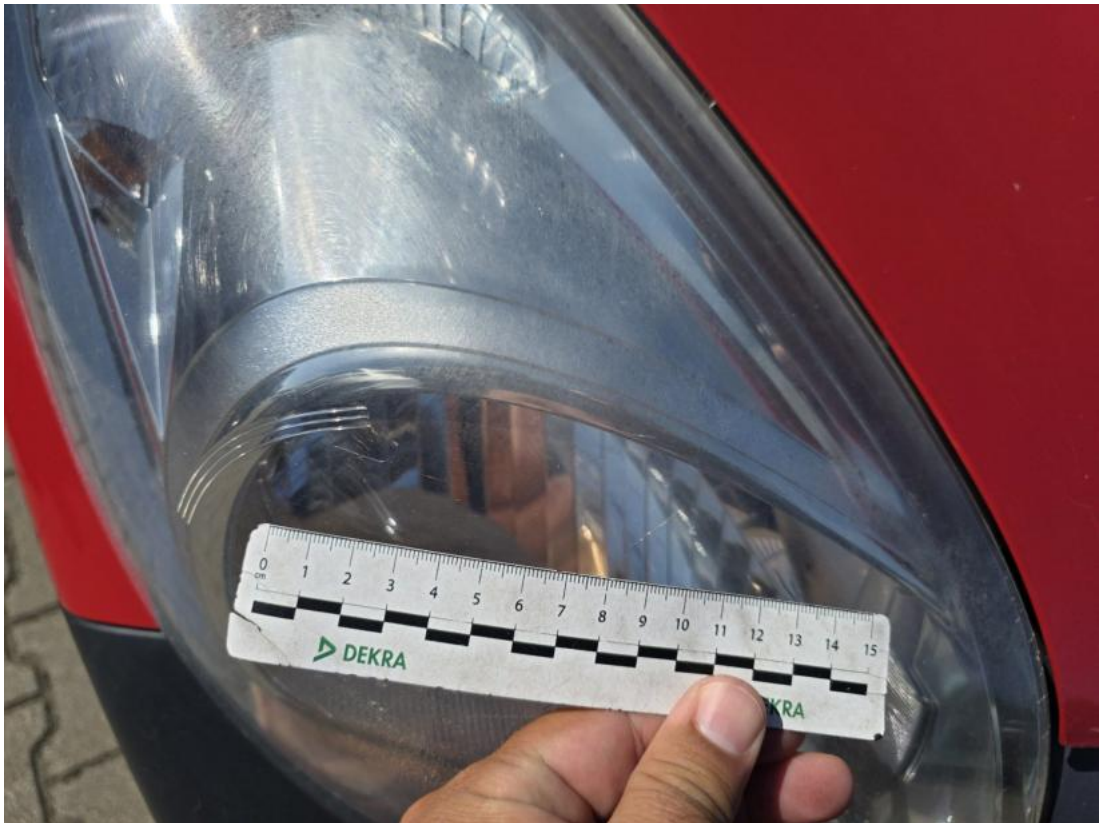
**Fot. 43**

| Poz. | Nazwa pozycji | Opis uszkodzeń | Kwalifik. | Naprawa [rbg] |
|---|---|---|---|---|
| 2 | Reflektor z kierunkowskazem kpl. R | pęknięcie | WY | |

Reflektor P - Pęknięcie/rozerwanie 1

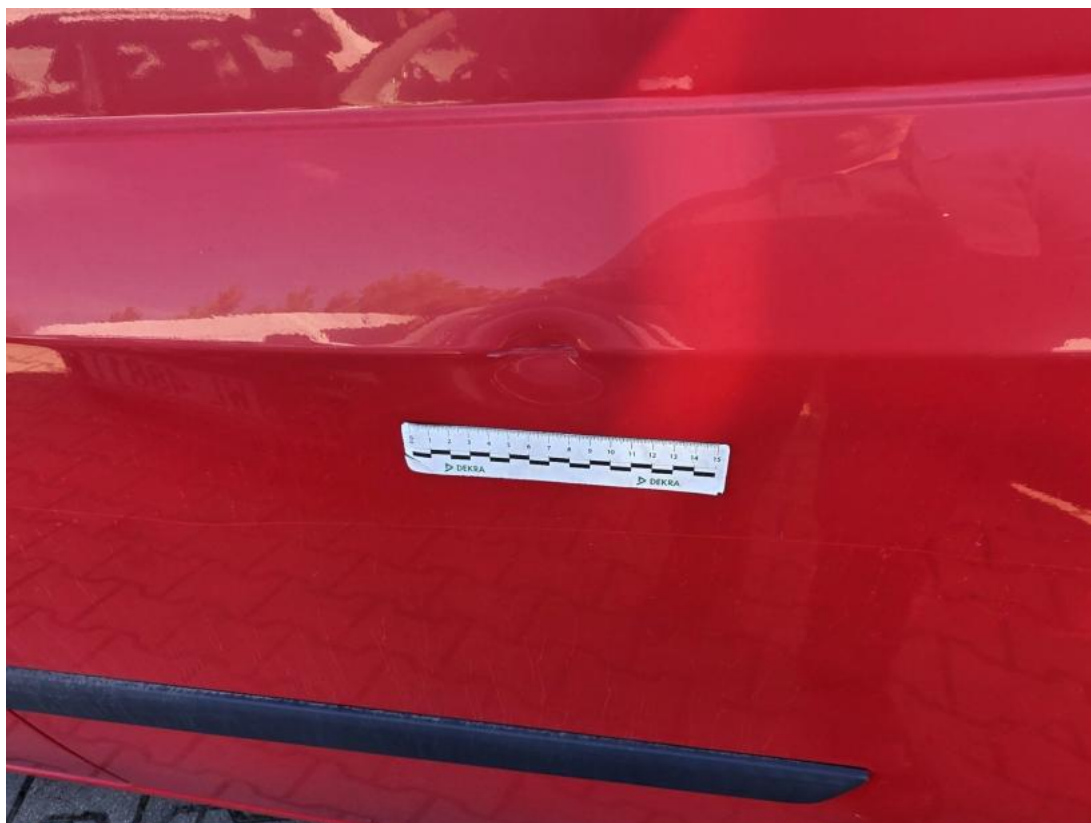
**Fot. 45**

| Poz. | Nazwa pozycji | Opis uszkodzeń | Kwalifik. | Naprawa [rbg] |
|---|---|---|---|---|
| 5 | Błotnik tylny L | wgniecenie | NA | 1.5 |

Błotnik tylny L / Ściana boczna L - Wgniecenie/odkształcenie 1

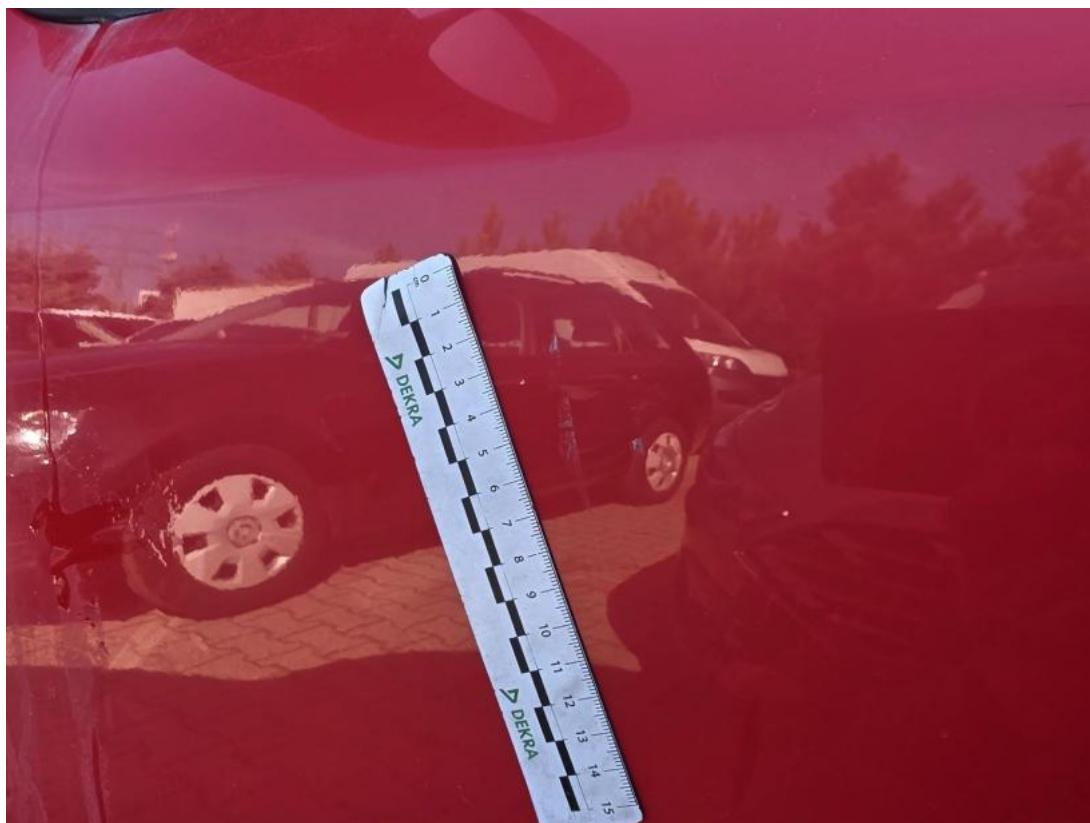
**Fot. 47**

| Poz. | Nazwa pozycji | Opis uszkodzeń | Kwalifik. | Naprawa [rbg] |
|---|---|---|---|---|
| 7 | Drzwi przednie (nieuzbrojone) L | zarysowanie | | |

Drzwi przed L - Rysa/odprysk 1

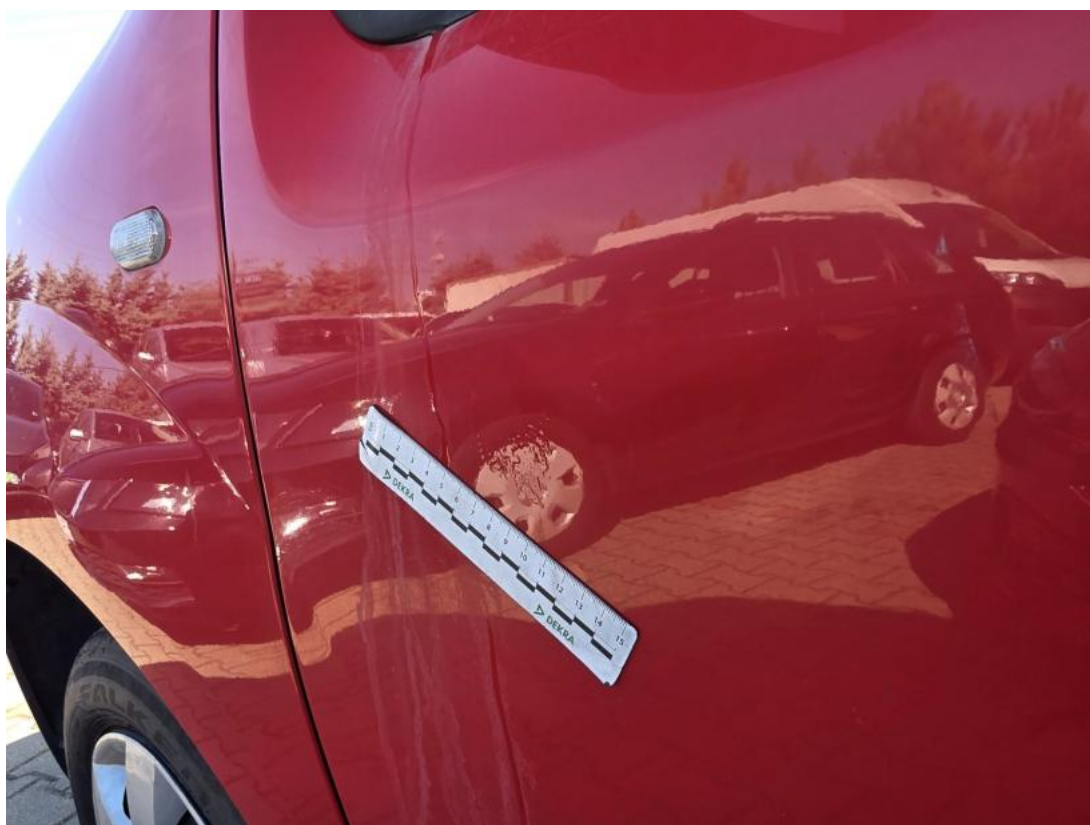
**Fot. 48**

Drzwi przed L - Inne 1

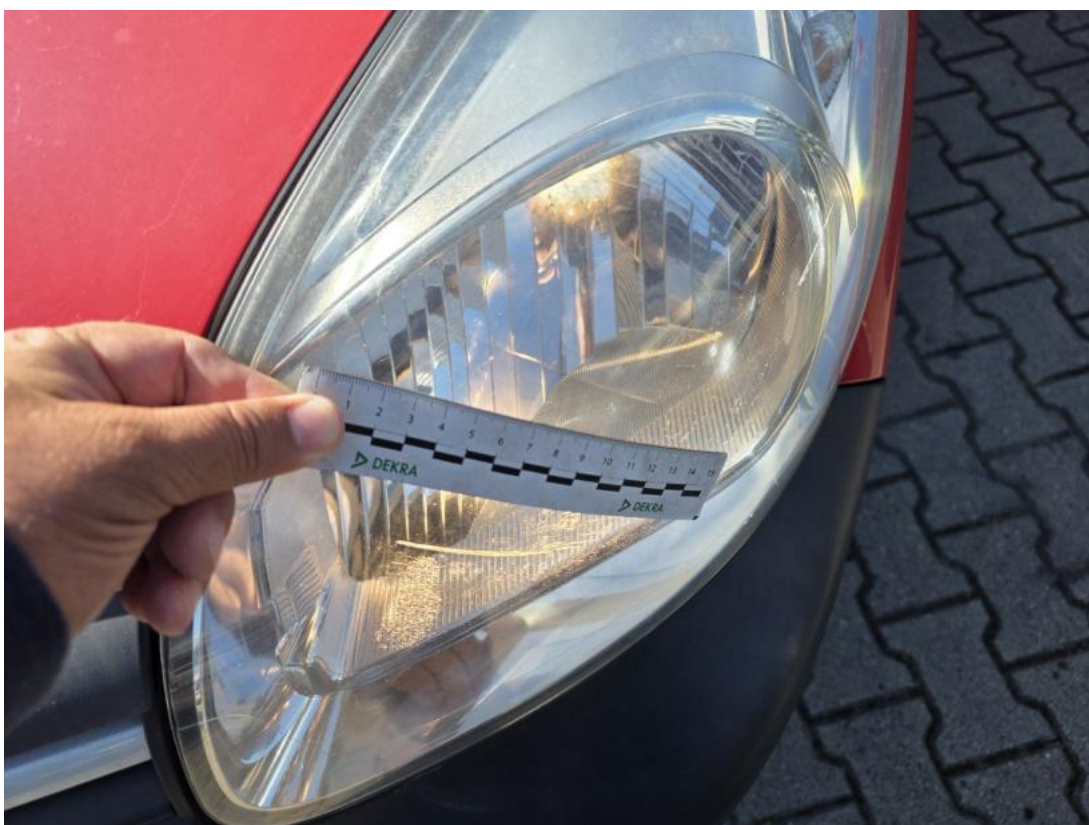
**Fot. 50**

| Poz. | Nazwa pozycji | Opis uszkodzeń | Kwalifik. | Naprawa [rbg] |
|---|---|---|---|---|
| 1 | Reflektor z kierunkowskazem kpl. L | pęknięcie | WY | |

Reflektor L - Pęknięcie/rozerwanie 1

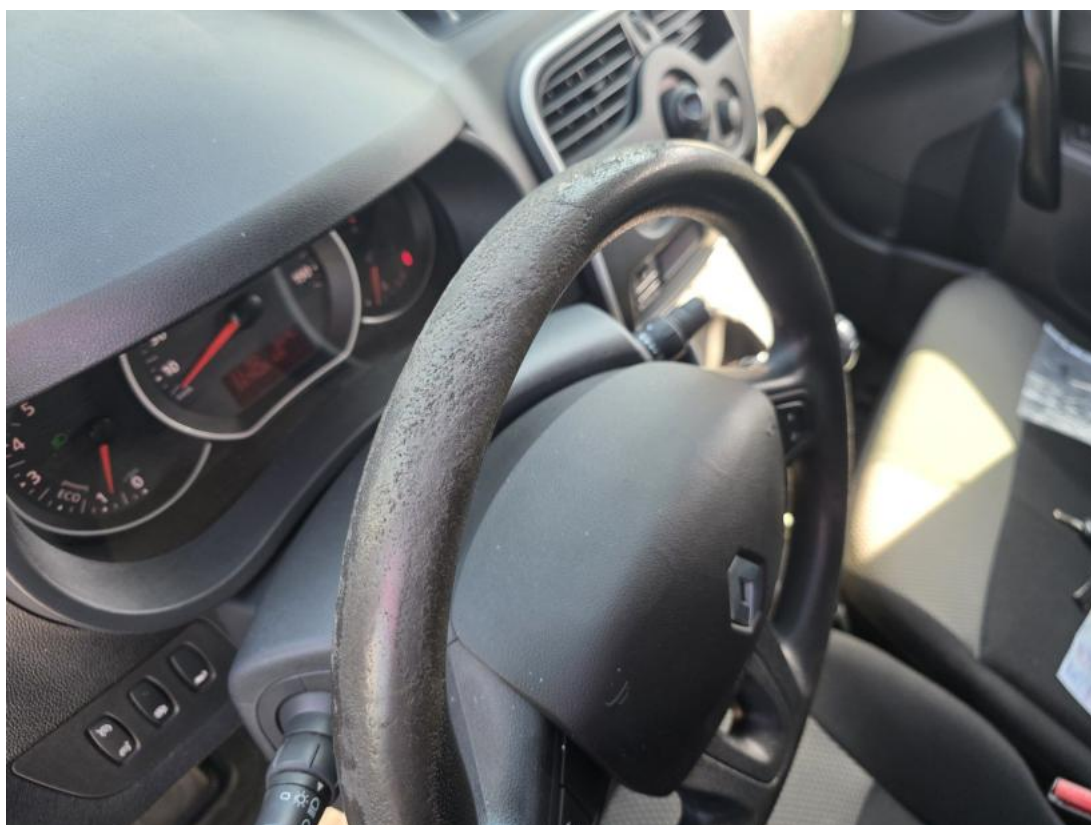
**Fot. 52**

| Poz. | Nazwa pozycji | Opis uszkodzeń | Kwalifik. | Naprawa [rbg] |
|---|---|---|---|---|
| 9 | Kierownica przystosowana do Airbag | zarysowania eksploatacyjne | | |

Koło kierownicy - Rysa/odprysk 1

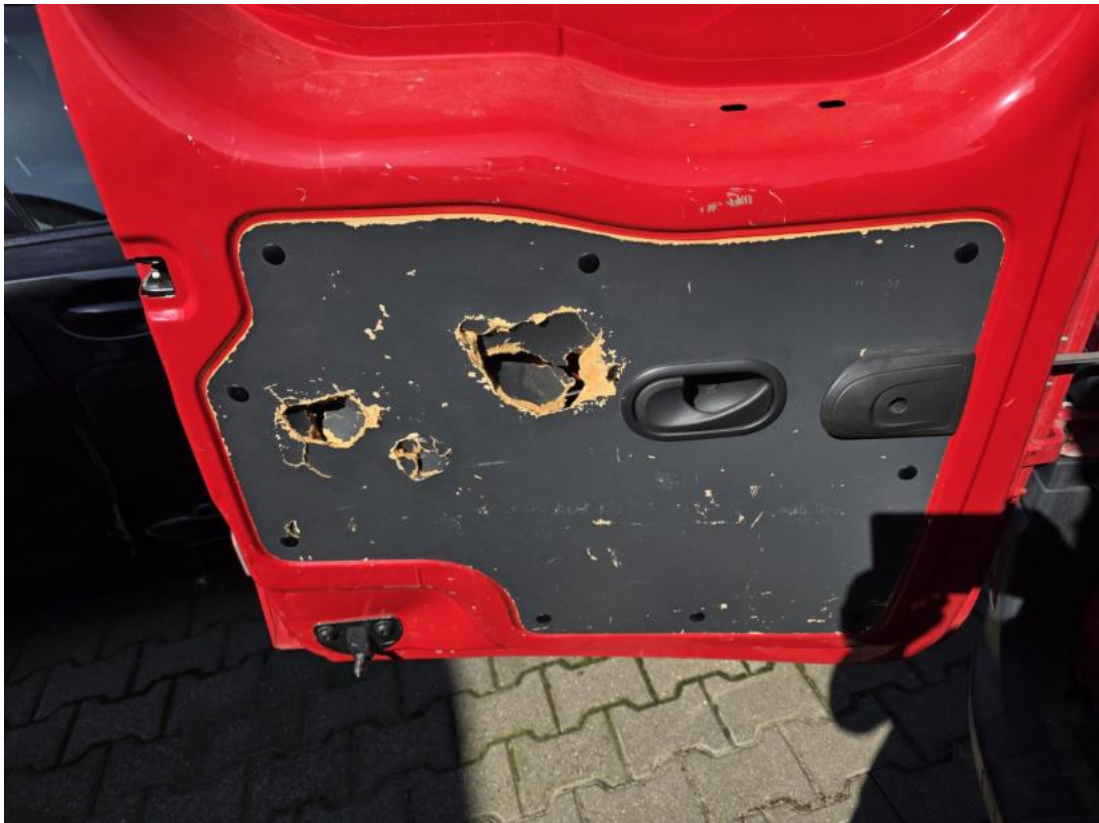
**Fot. 53**

| Poz. | Nazwa pozycji | Opis uszkodzeń | Kwalifik. | Naprawa [rbg] |
|---|---|---|---|---|
| 3 | Komplet nakładek pokrywy tylnej L | pęknięcie/rozerwanie | WY | 0.2 |

Wykładzina pokrywy tylnej - Pęknięcie/rozerwanie 1

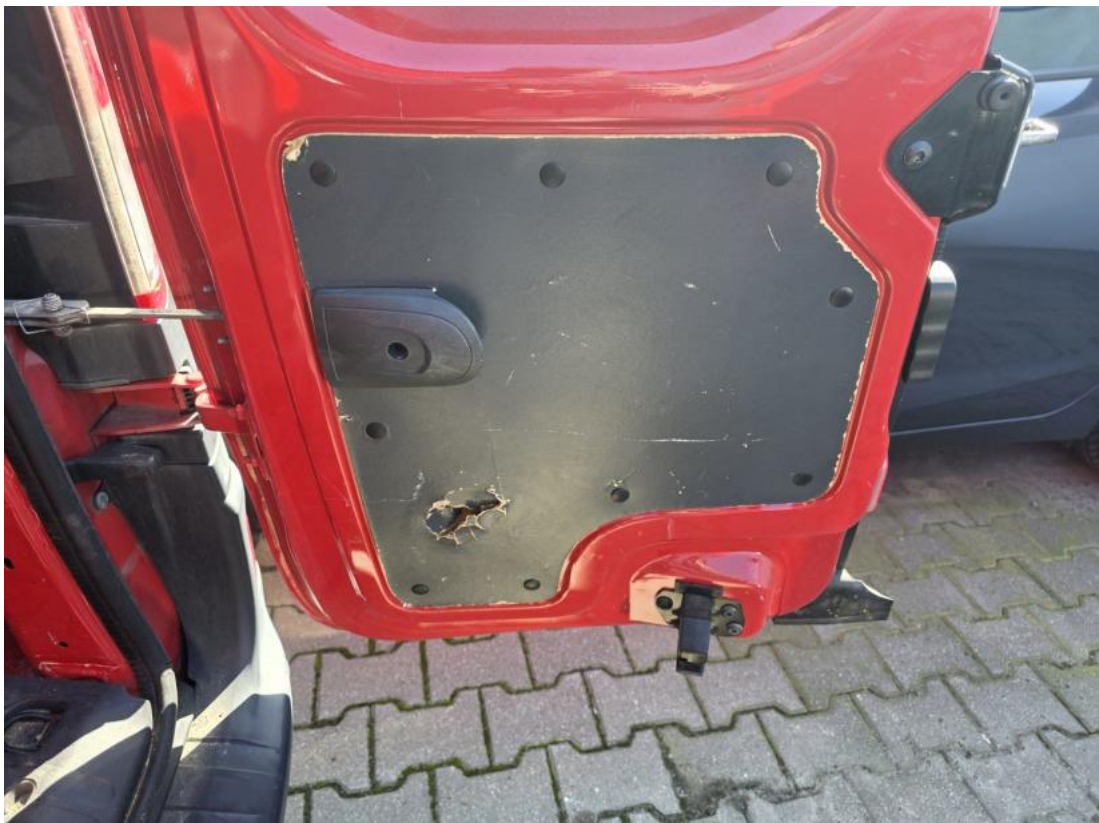
**Fot. 54**

| Poz. | Nazwa pozycji | Opis uszkodzeń | Kwalifik. | Naprawa [rbg] |
|---|---|---|---|---|
| 4 | Komplet nakładek pokrywy tylnej R | pęknięcie/rozerwanie | WY | 0.2 |

Wykładzina pokrywy tylnej - Pęknięcie/rozerwanie 2
