## Raport z oględzin pojazdu

| Numer raportu | 13640/9/26-15201 | Data raportu | 14-09-2026 |

| Marka, model | FORD Transit Custom 2.0 Eco... |
| Numer rejestracyjny | RZ205CU |

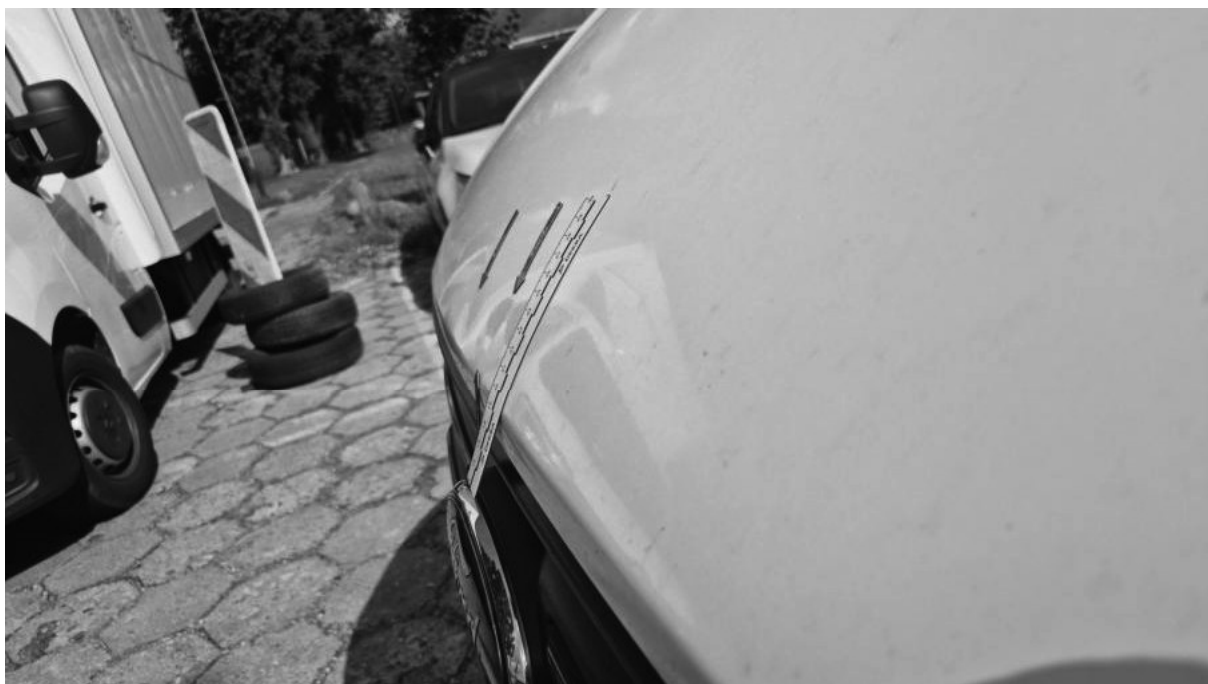
**Fot. 42**

| 5 | Pokrywa przednia | odpryski lakieru, wgniecenie | NA | 1 |

Pokrywa komory silnika - Wgniecenie/odkształcenie 1

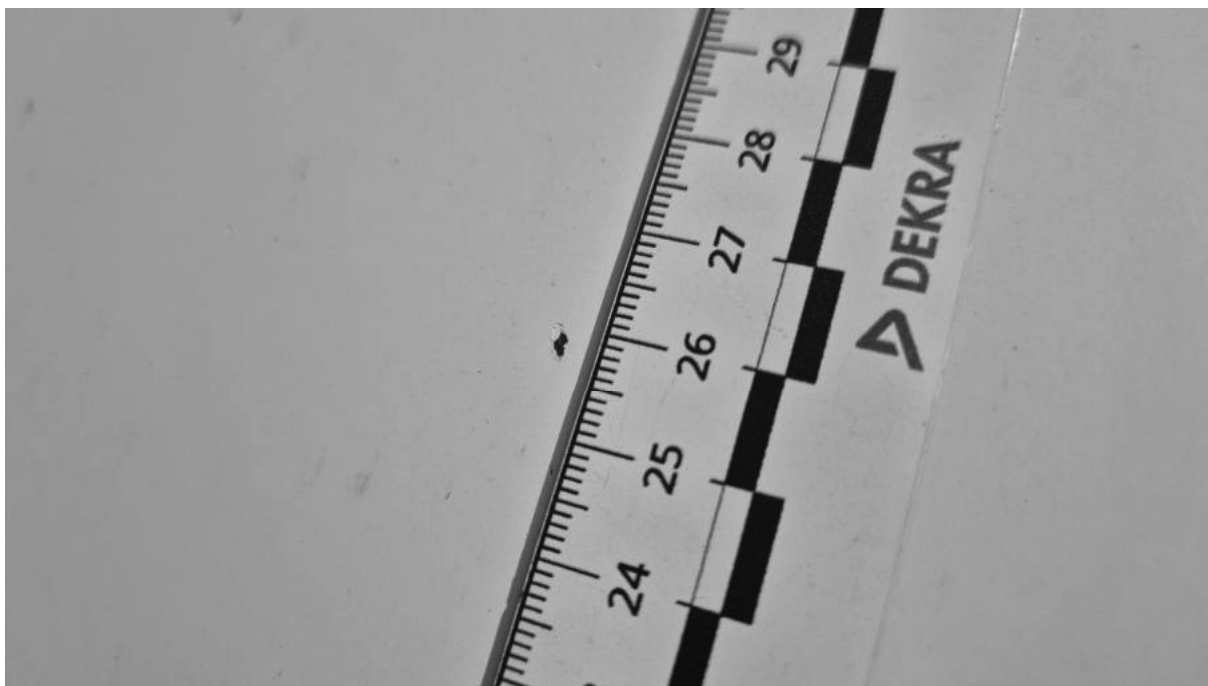
**Fot. 43**

Pokrywa komory silnika - Inne 1

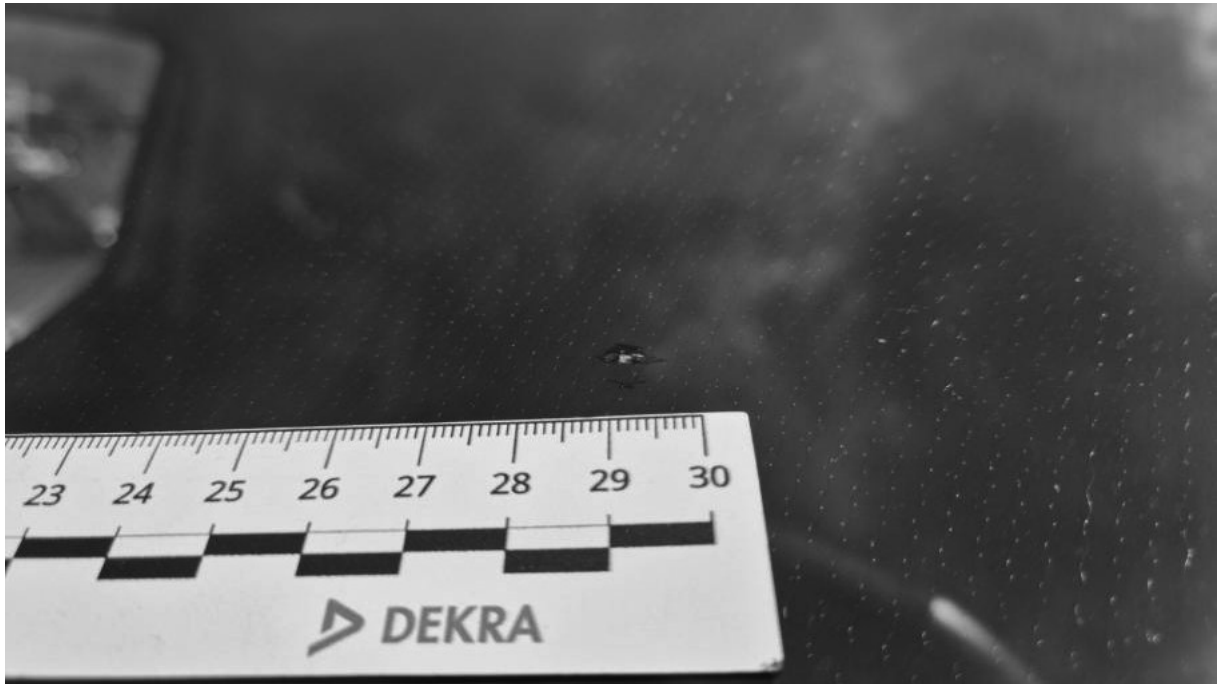
**Fot. 45**

| 1 | Szyba przednia barwiona/ogrzew. | pęknięcie | WY | 1.7 |

Szyba czołowa - Pęknięcie/rozerwanie 1

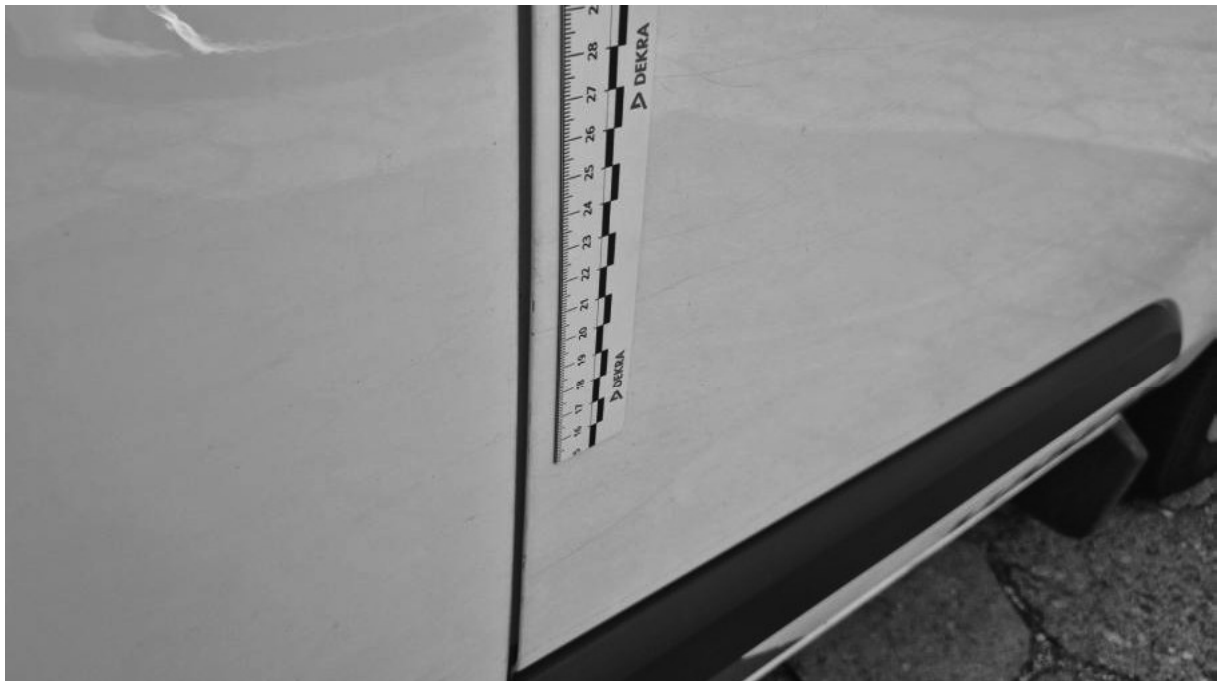
**Fot. 46**

Drzwi przednie P - Rysa/odprysk 1

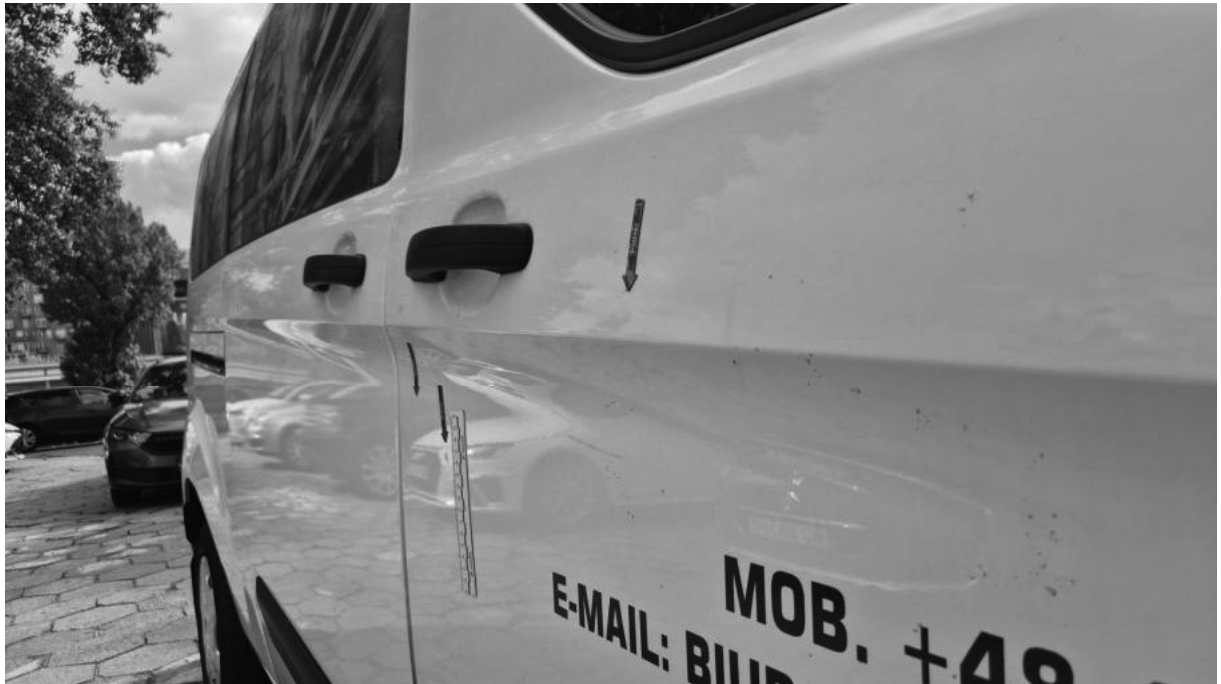
**Fot. 47**

Drzwi przednie P - Wgniecenie/odkształcenie 1

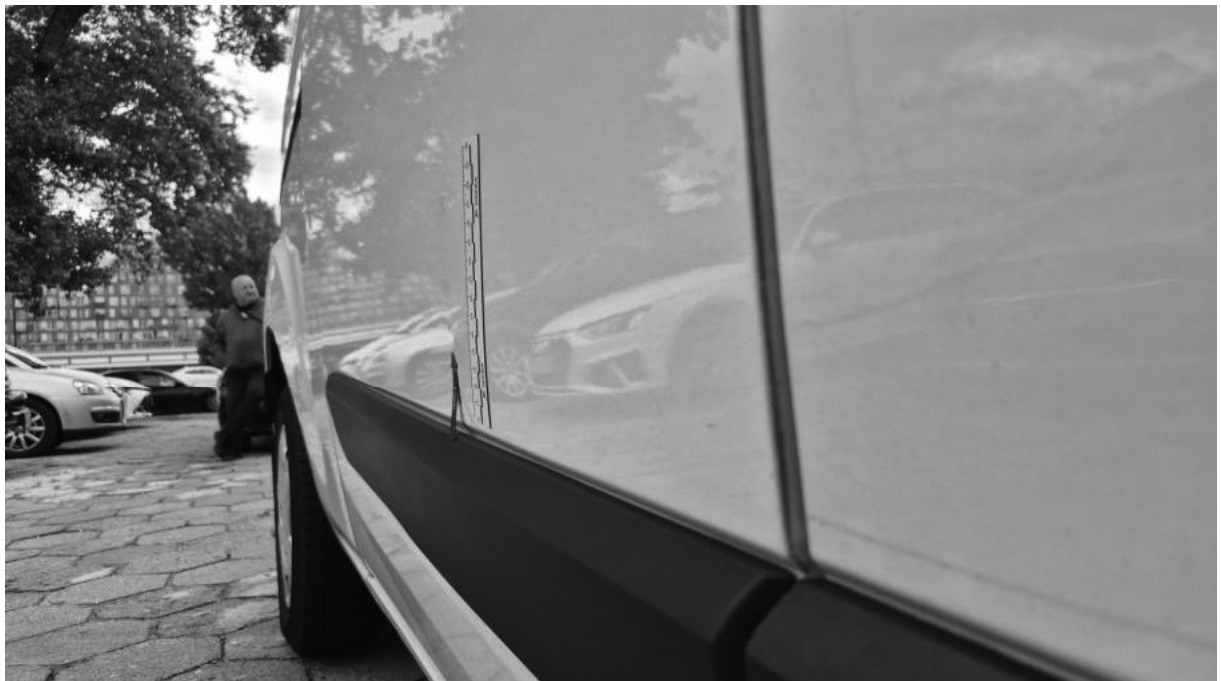
**Fot. 48**

| 8 | Drzwi tylne (nieuzbrojone) R | wgniecenie | | |

Drzwi tylne P - Wgniecenie/odkształcenie 1

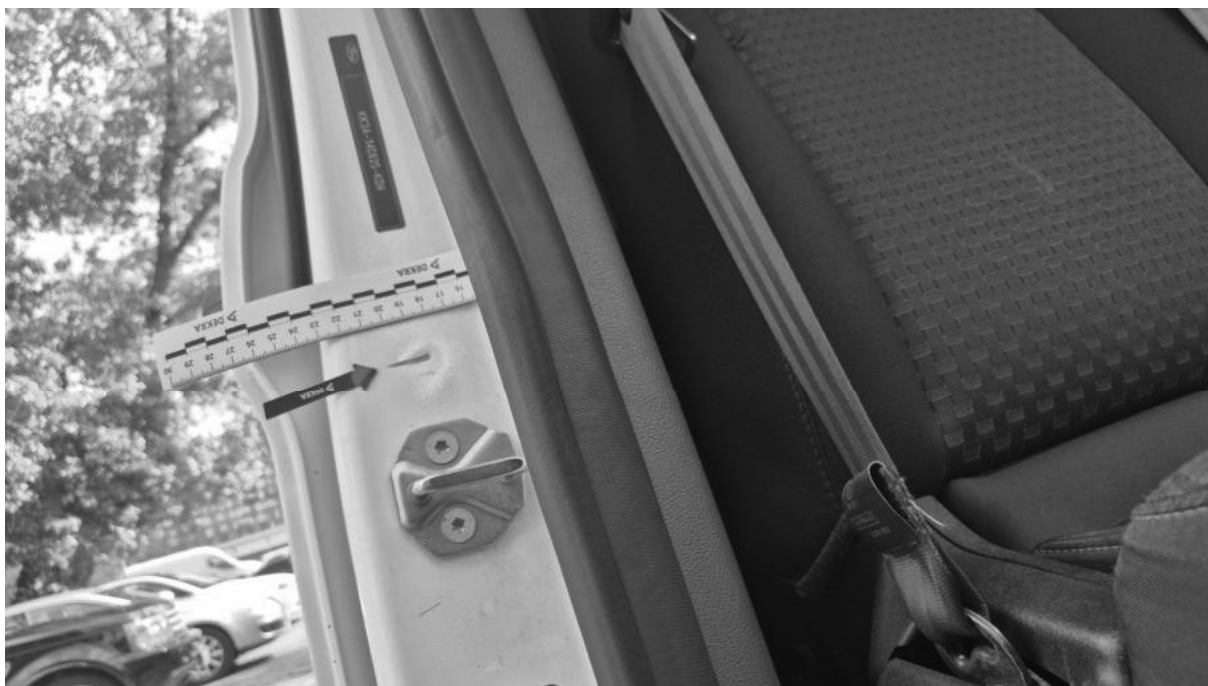
**Fot. 49**

| 9 | Rama drzwi kpl. R | wgniecenie | | |

Słupek środkowy P - Wgniecenie/odkształcenie 1

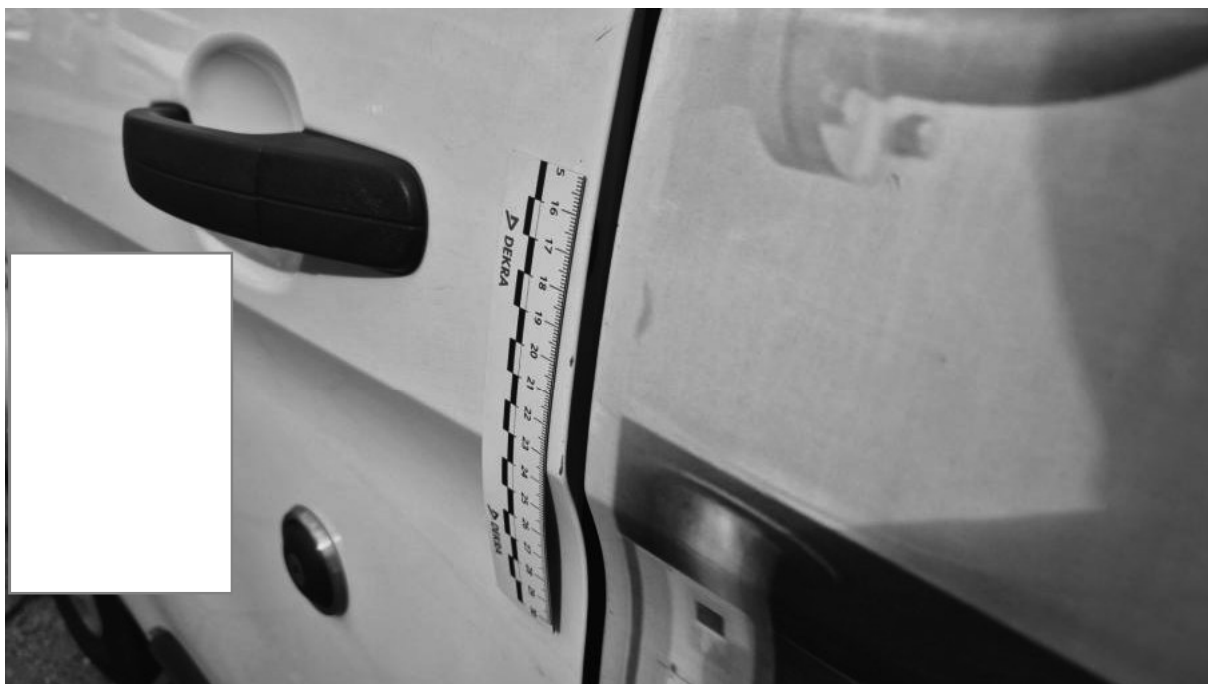
**Fot. 50**

| 7 | Drzwi przednie (nieuzbrojone) L | odpryski lakieru, wgniecenie | | |

Drzwi przed L - Rysa/odprysk 1

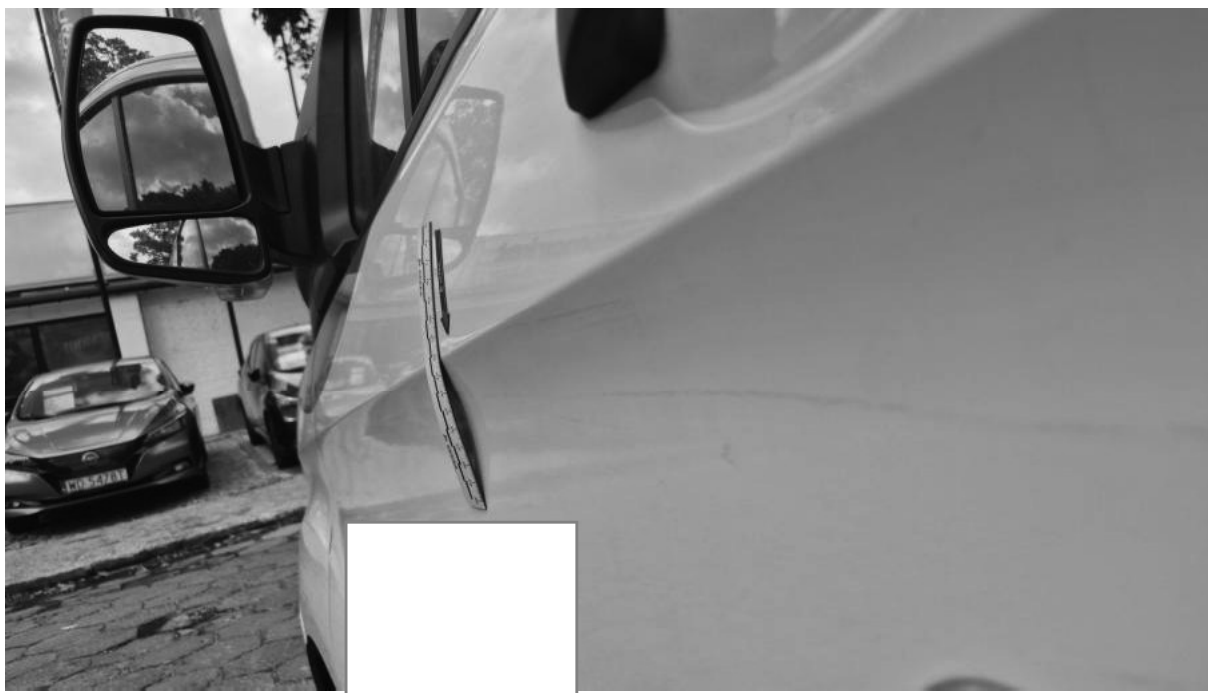
**Fot. 51**

Drzwi przed L - Wgniecenie/odkształcenie 1

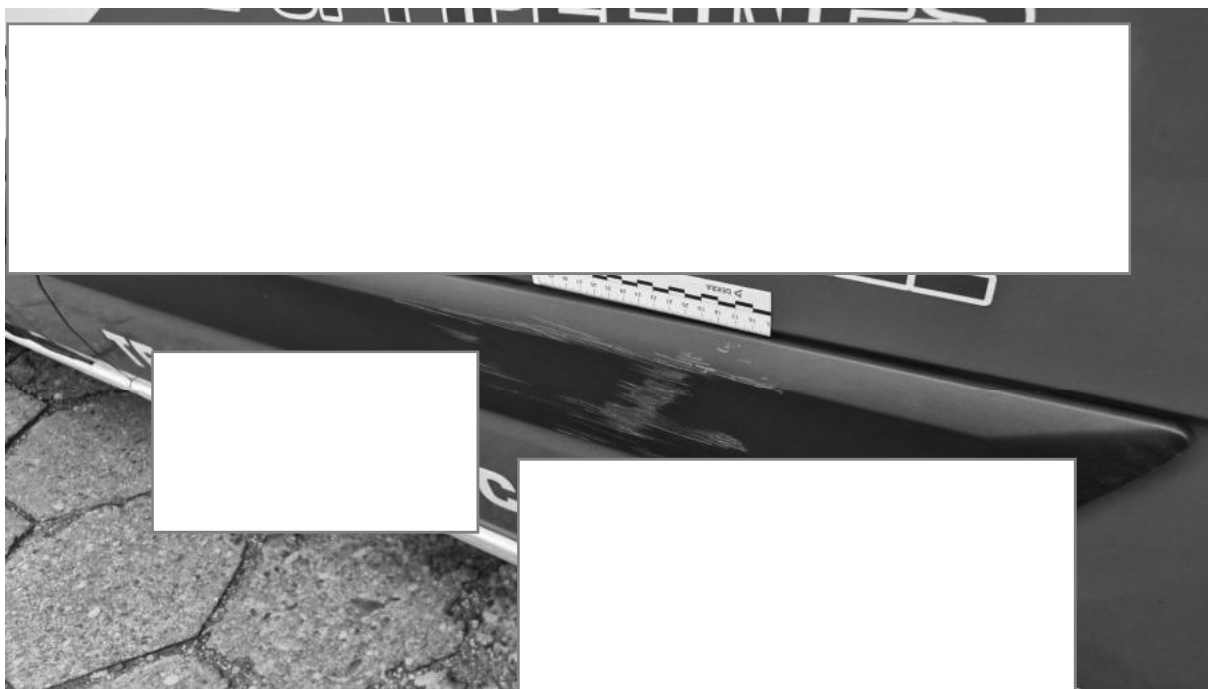
**Fot. 52**

Listwa drzwi tylnych L - Rysa/odprysk 1

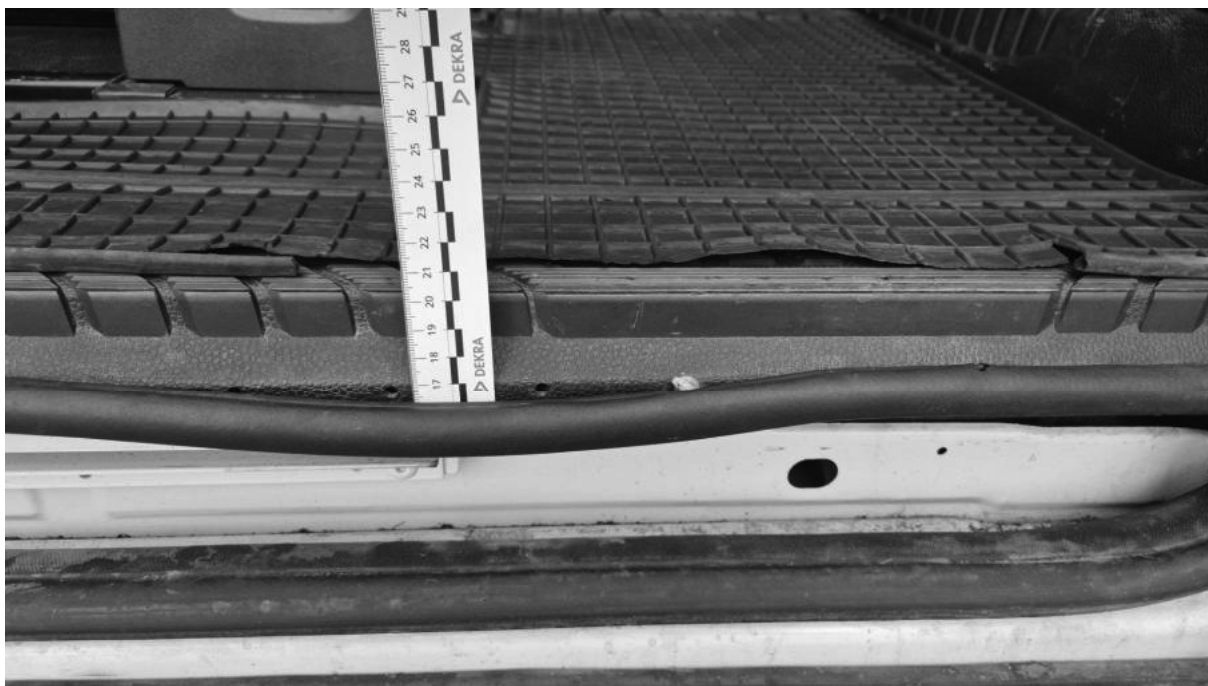
**Fot. 53**

| 3 | Uszczelka drzwi tylnych R | pęknięcie/rozerwanie | WY | 0.1 |

Uszczelka drzwi tylnych P - Inne 1

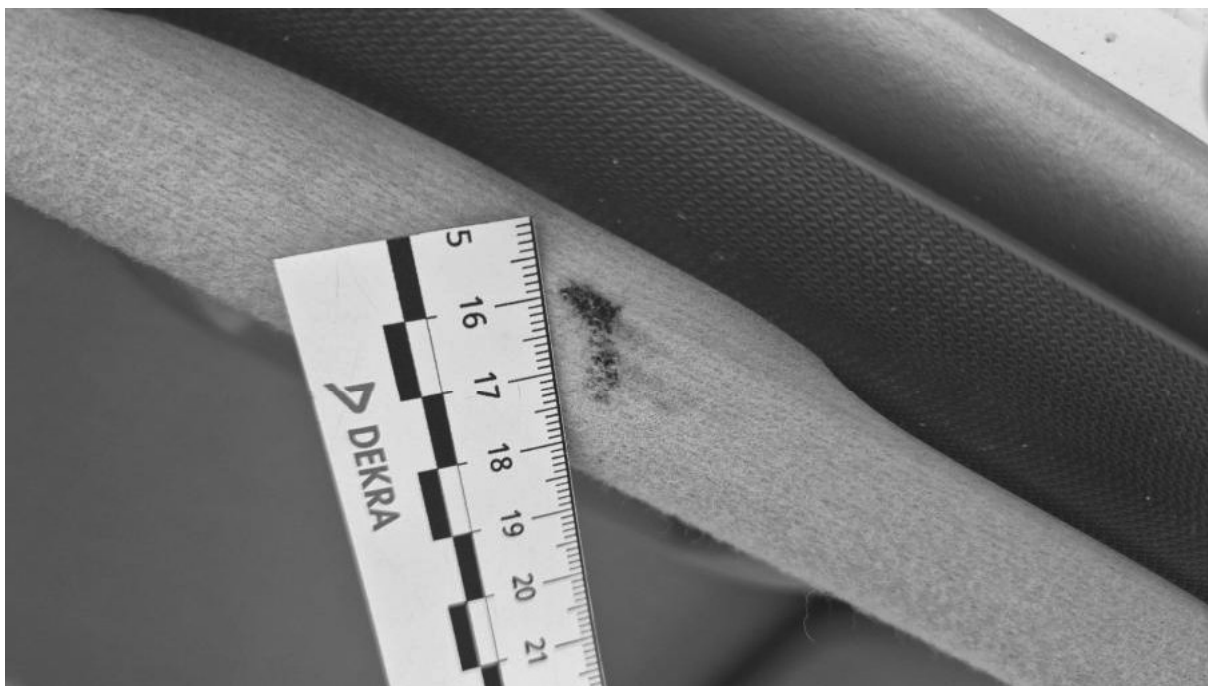
**Fot. 55**

| 6 | Podsufitka przód | zabrudzenie | NA | |

Podsufitka - Inne 1
