## Raport z oględzin pojazdu

| Numer raportu | 13665/9/26-15201 | Data raportu | 15-09-2026 |

| Marka, model | PEUGEOT 308 SW 17-21 |
| Numer rejestracyjny | DW1YG52 |

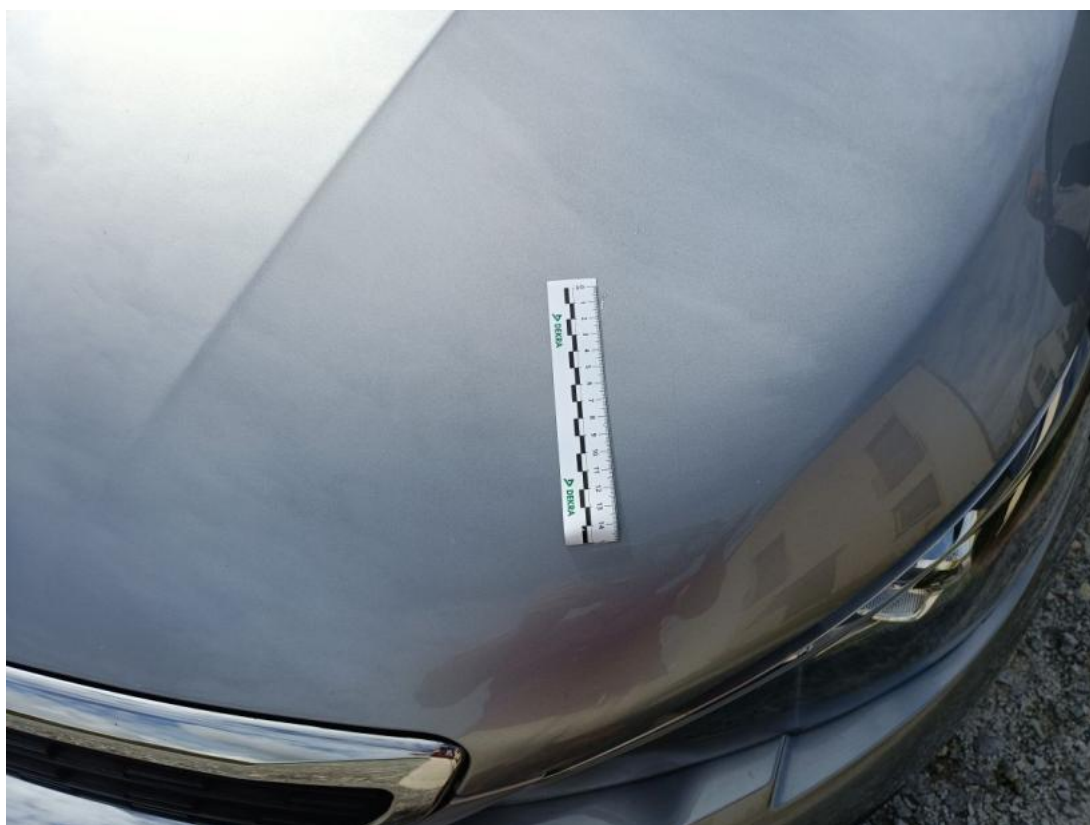
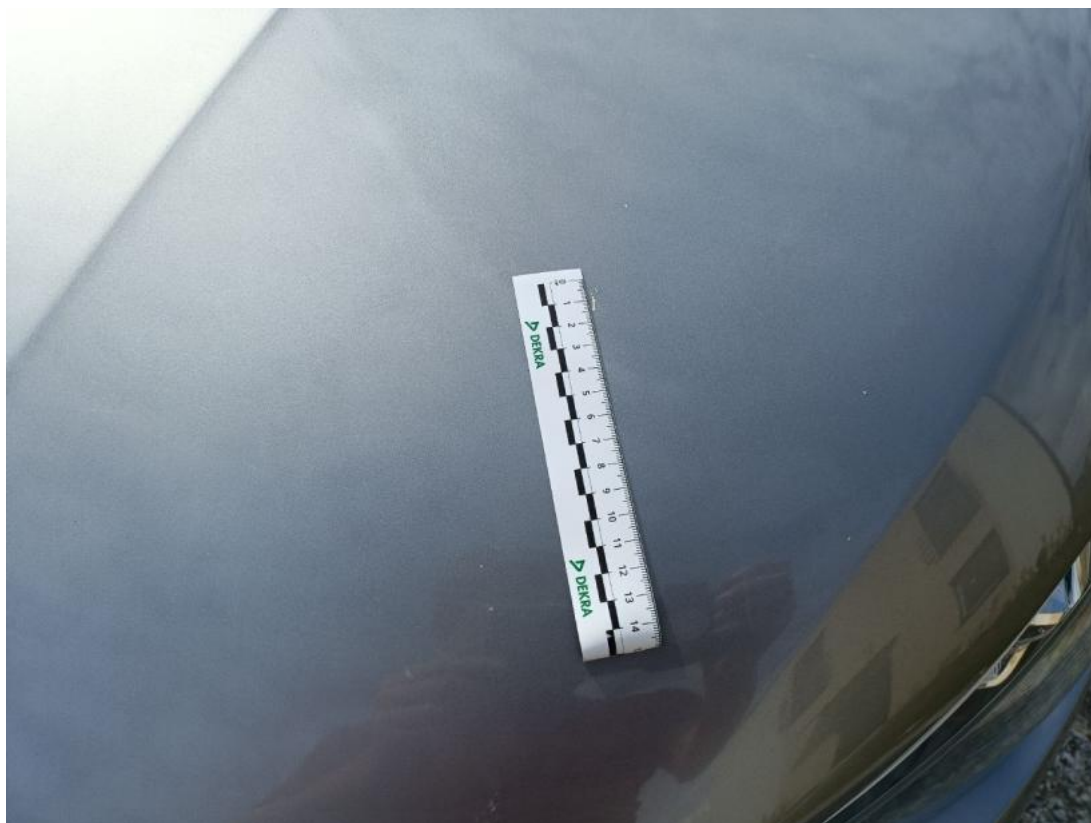
| Poz. | Nazwa pozycji | Opis uszkodzeń | Kwalifik. | Naprawa [rbg] |
|---|---|---|---|---|
| 4 | Pokrywa przednia | zarysowanie | | |

Pokrywa komory silnika - zdjęcie poglądowe 1

Pokrywa komory silnika - zdjęcie poglądowe 2

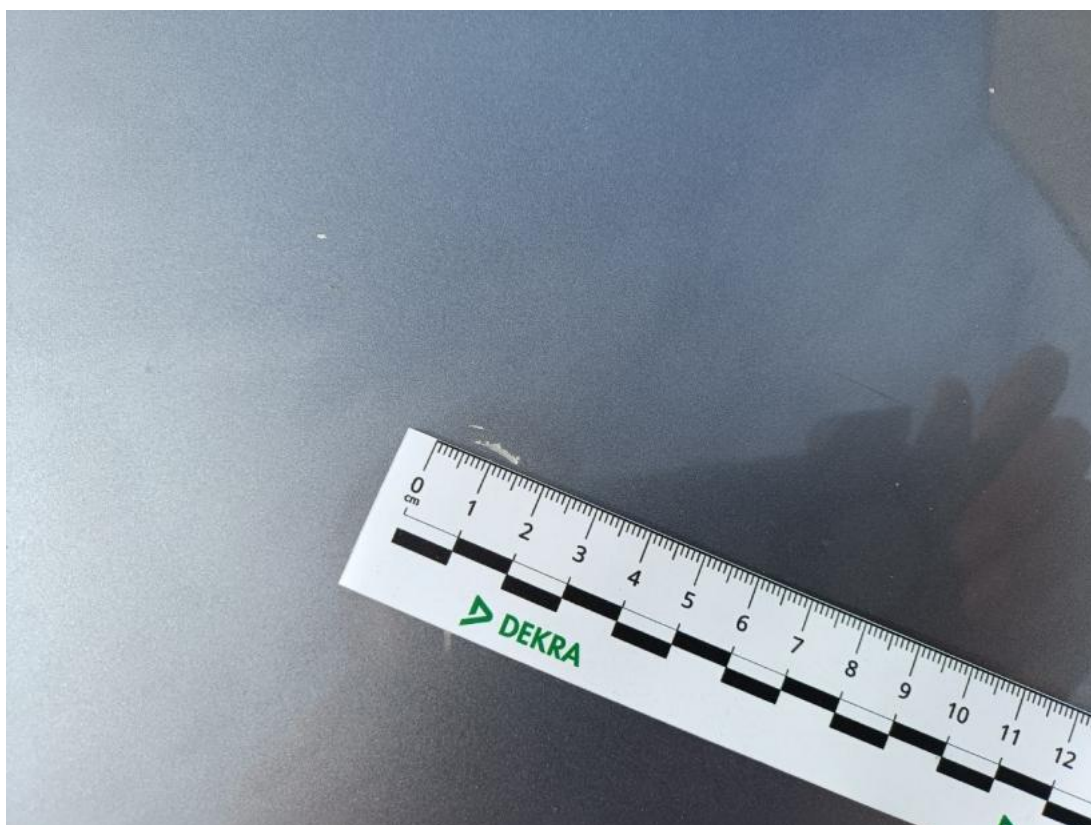
**Fot. 44**

Pokrywa komory silnika - Rysa/odprysk 1

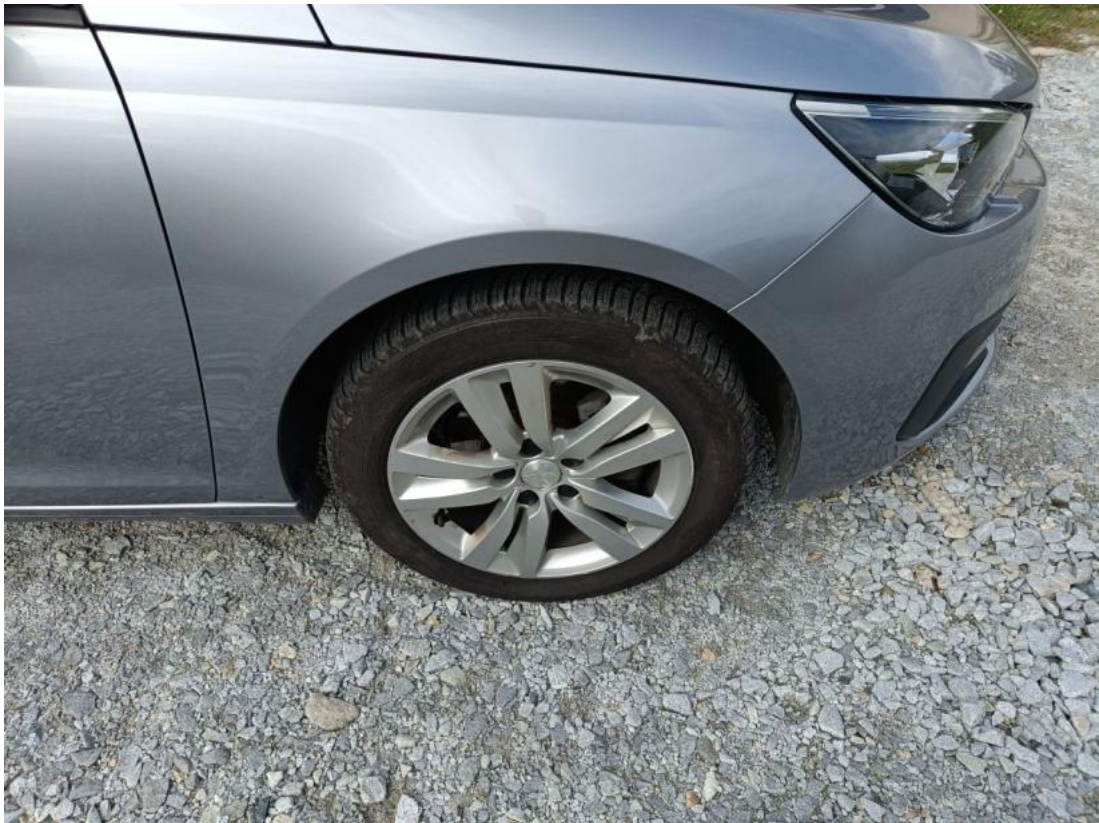
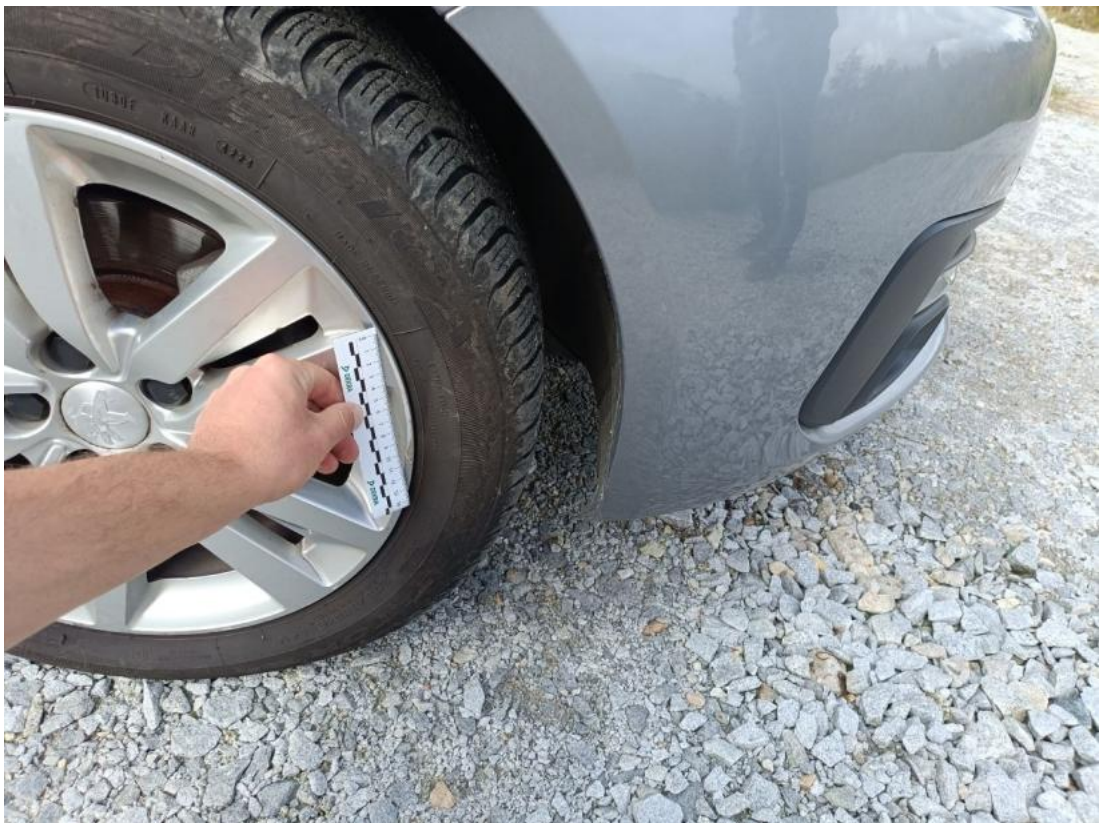
| Poz. | Nazwa pozycji | Opis uszkodzeń | Kwalifik. | Naprawa [rbg] |
|---|---|---|---|---|
| 6 | Tarcza koła aluminiowa przód R | zarysowanie | | |

Felga aluminiowa przednia P - zdjęcie pogładowe 1

Felga aluminiowa przednia P - zdjęcie pogładowe 2

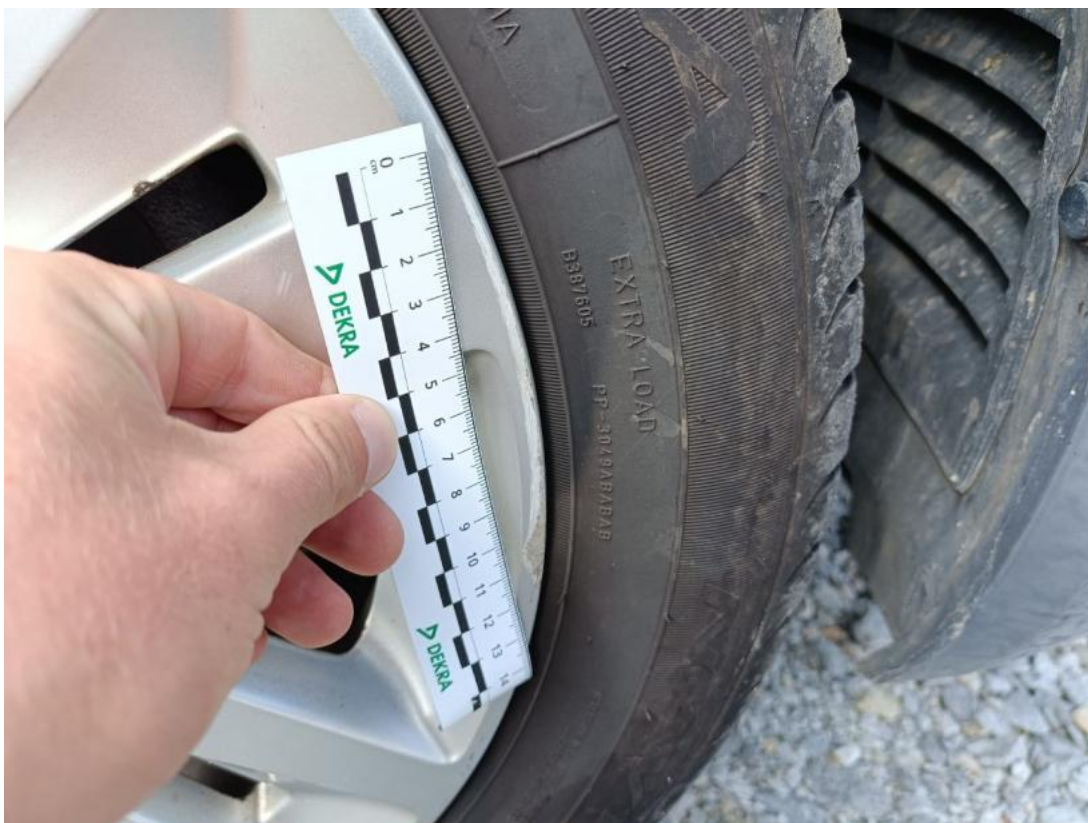
**Fot. 47**

Felga aluminiowa przednia P - Rysa/odprysk 1

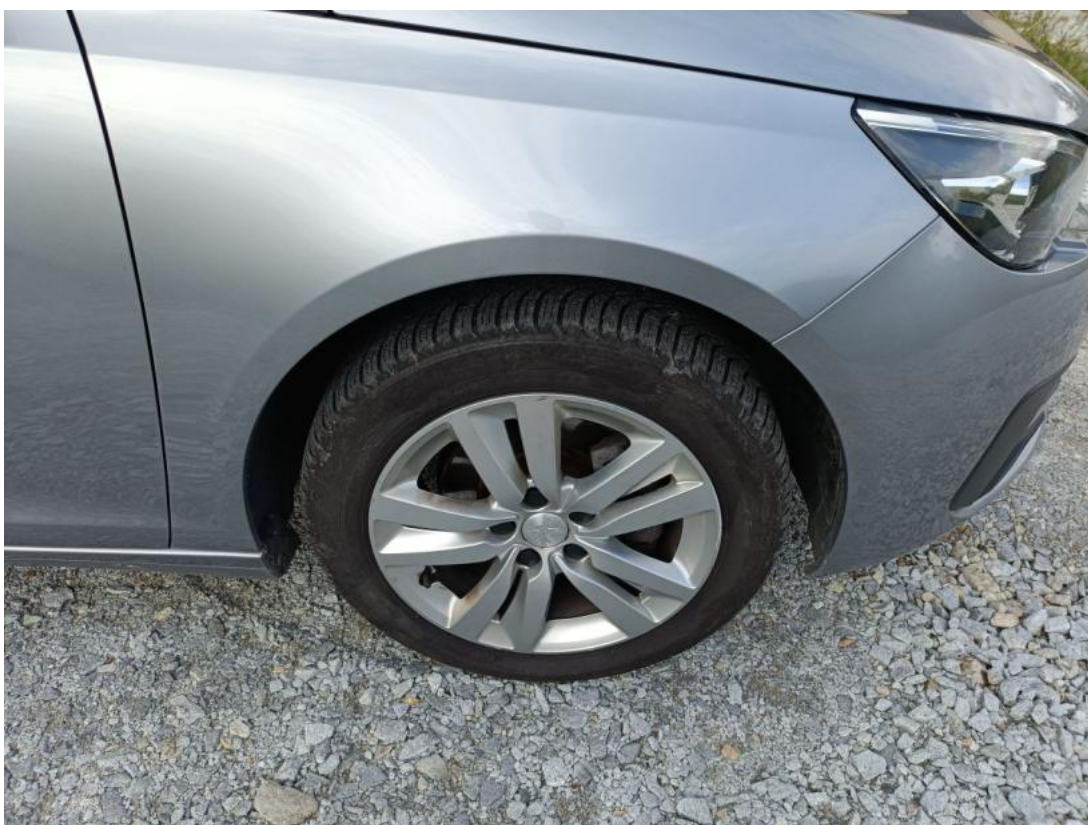
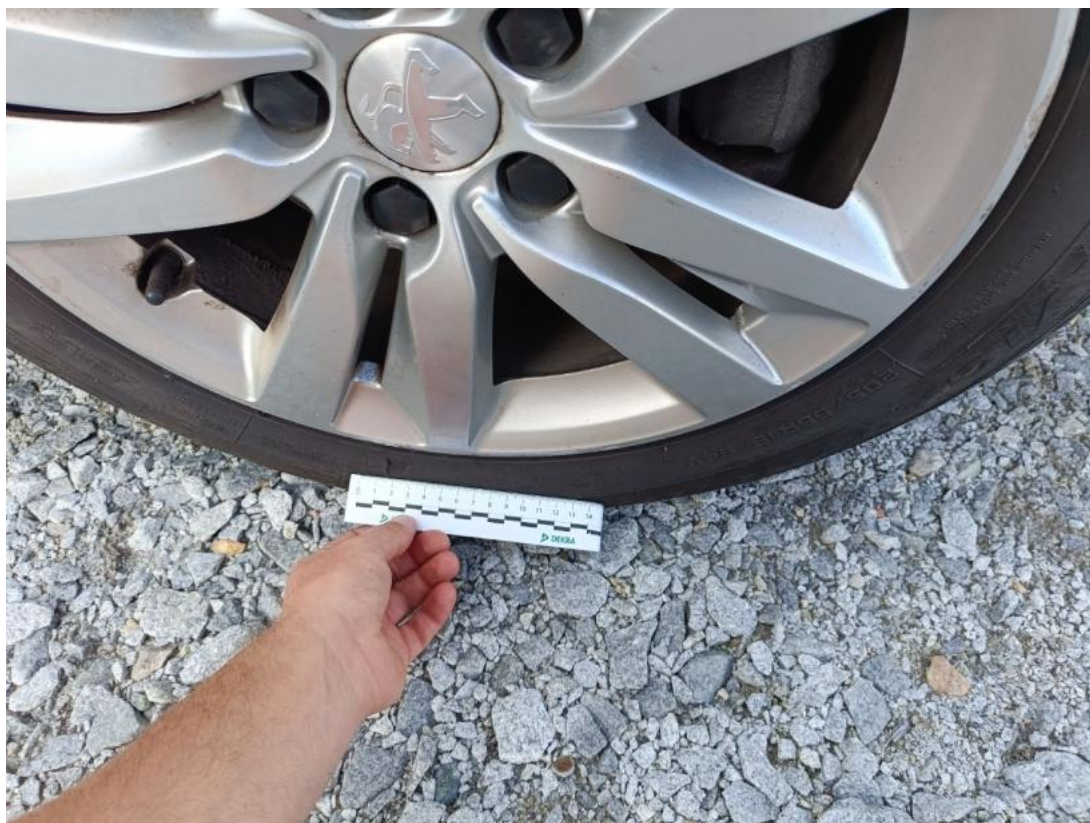
| Poz. | Nazwa pozycji | Opis uszkodzeń | Kwalifik. | Naprawa [rbg] |
|---|---|---|---|---|
| 2 | Opona 205 / 55 / R / 16V 0.0mm VR | pęknięcie/rozerwanie | WY | |

Opona przednia P - zdjęcie poglądowe 1

Opona przednia P - zdjęcie pogładowe 2

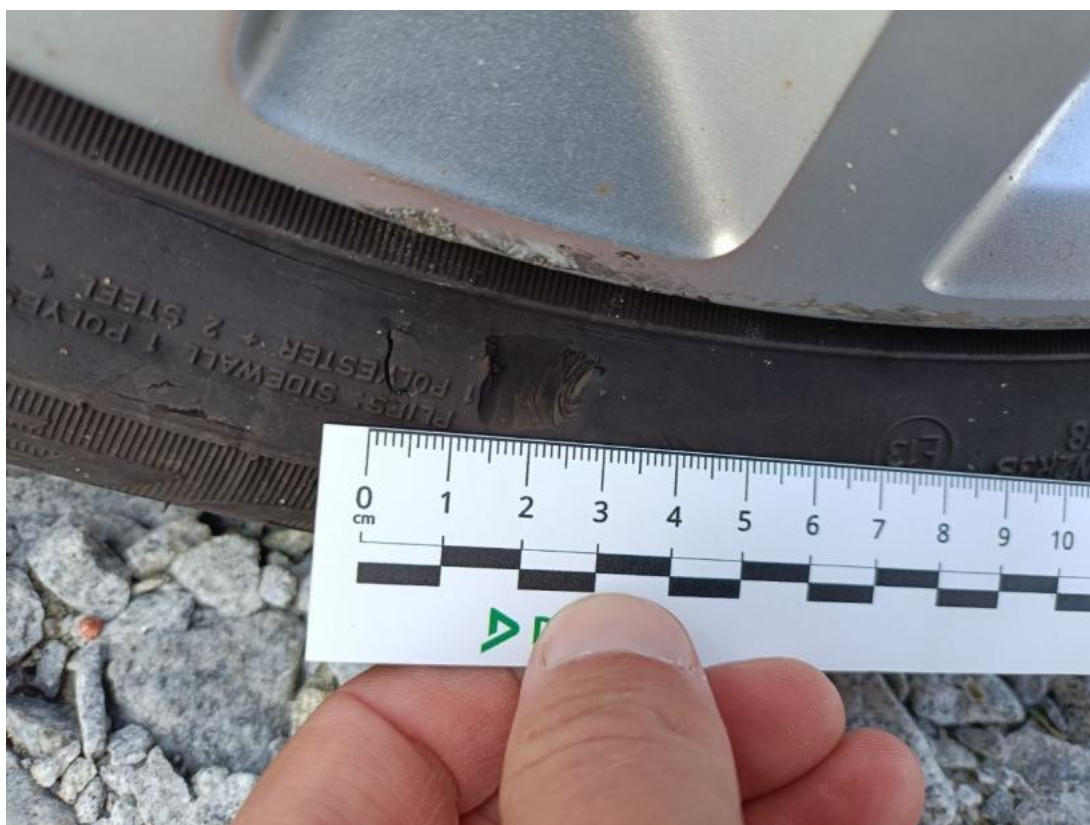
**Fot. 50**

Opona przednia P - Rysa/odprysk 1

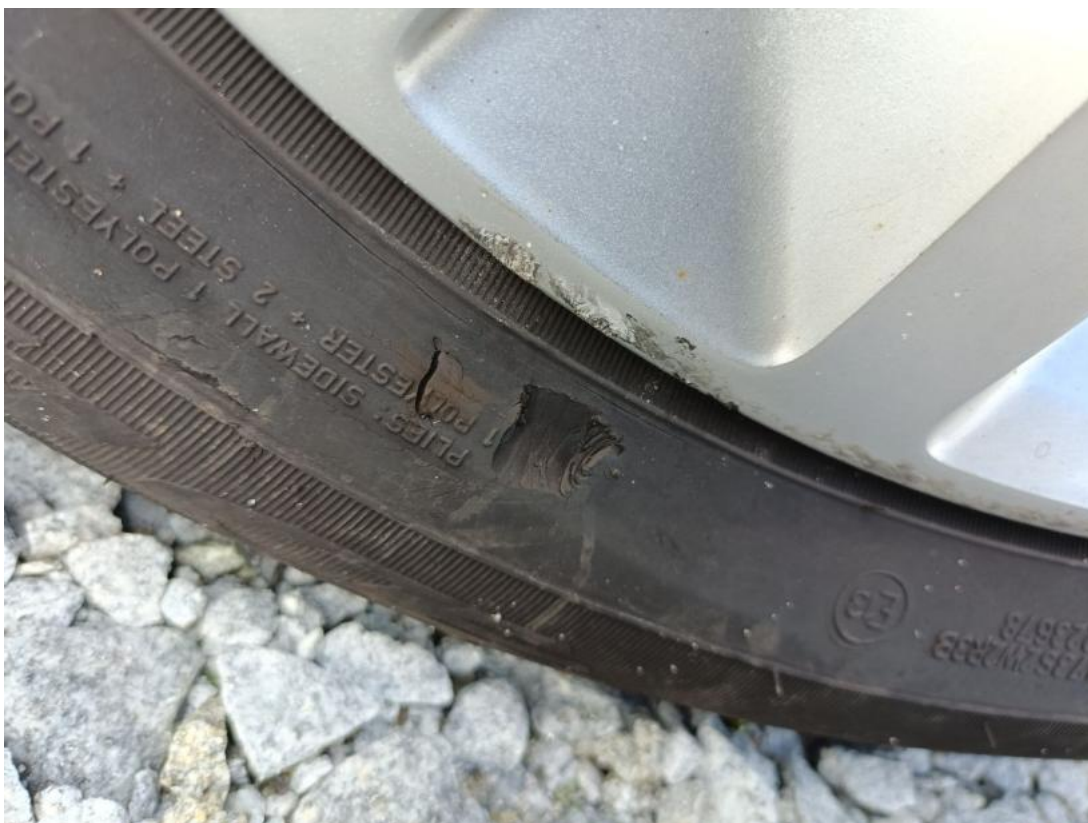
**Fot. 51**

Opona przednia P - Rysa/odprysk 2

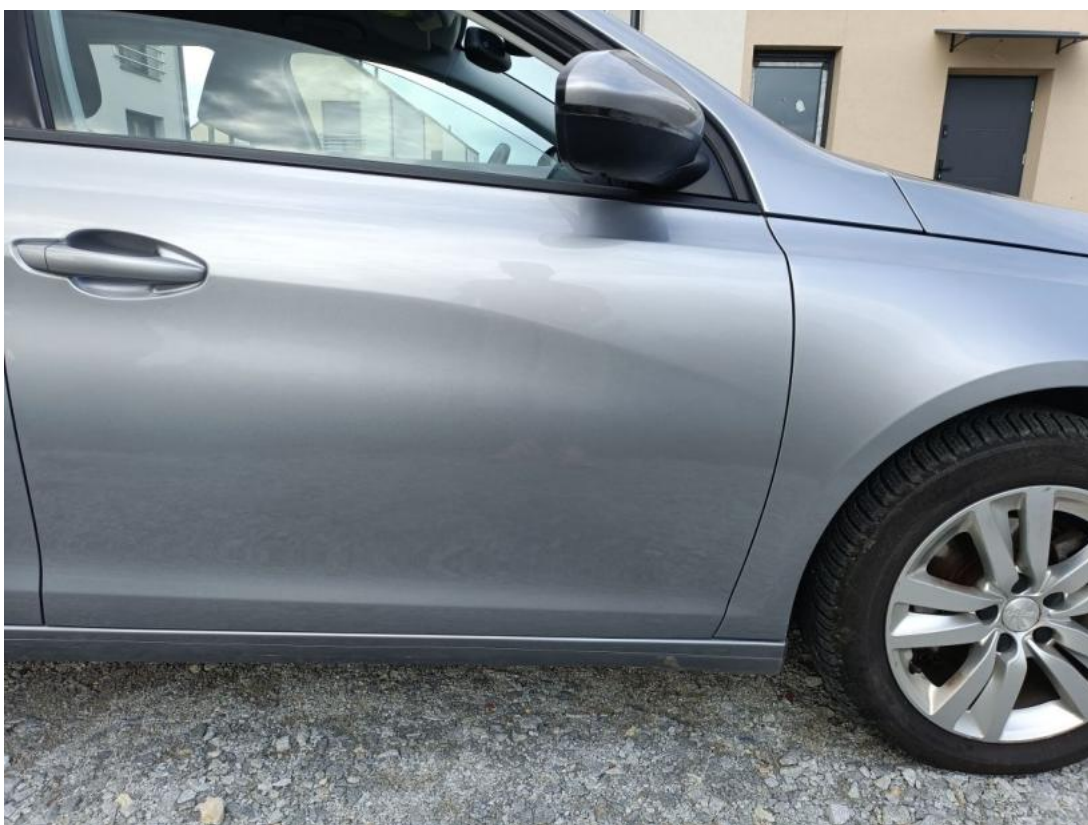
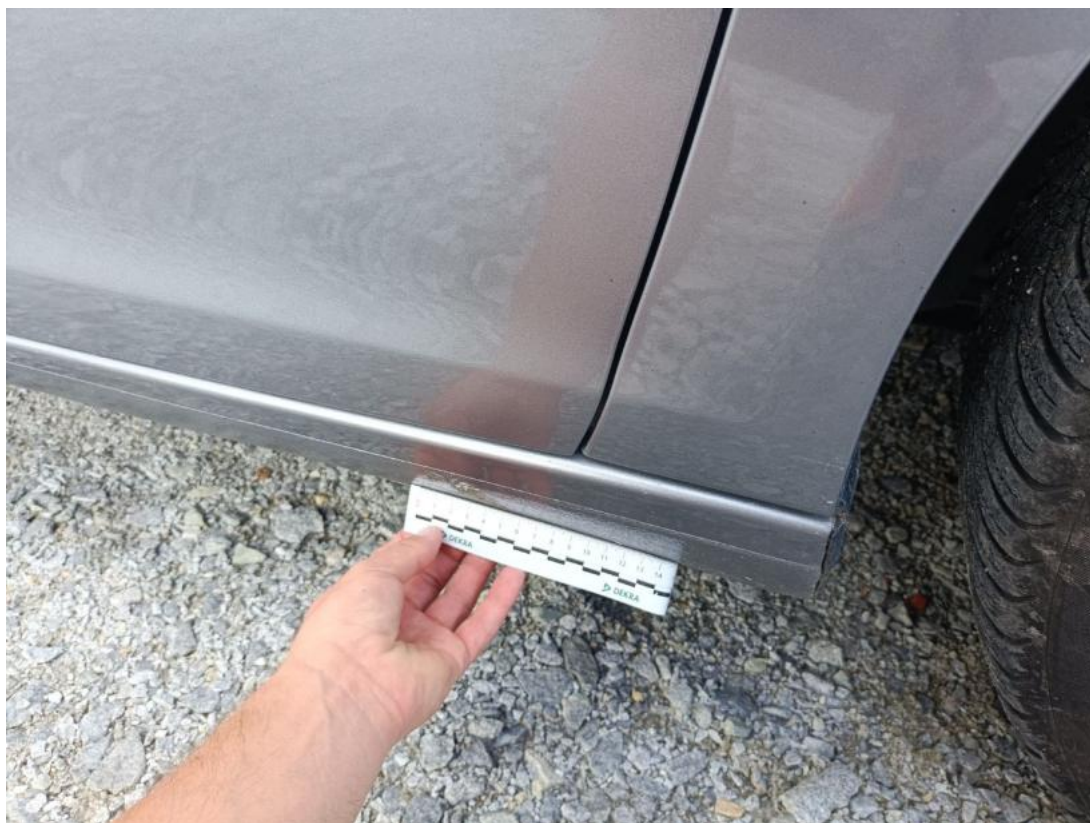
| Poz. | Nazwa pozycji | Opis uszkodzeń | Kwalifik. | Naprawa [rbg] |
|---|---|---|---|---|
| 3 | Próg R | odpryski lakieru | NA | |

Próg P - zdjęcie poglądowe 1

Próg P - zdjęcie poglądowe 2

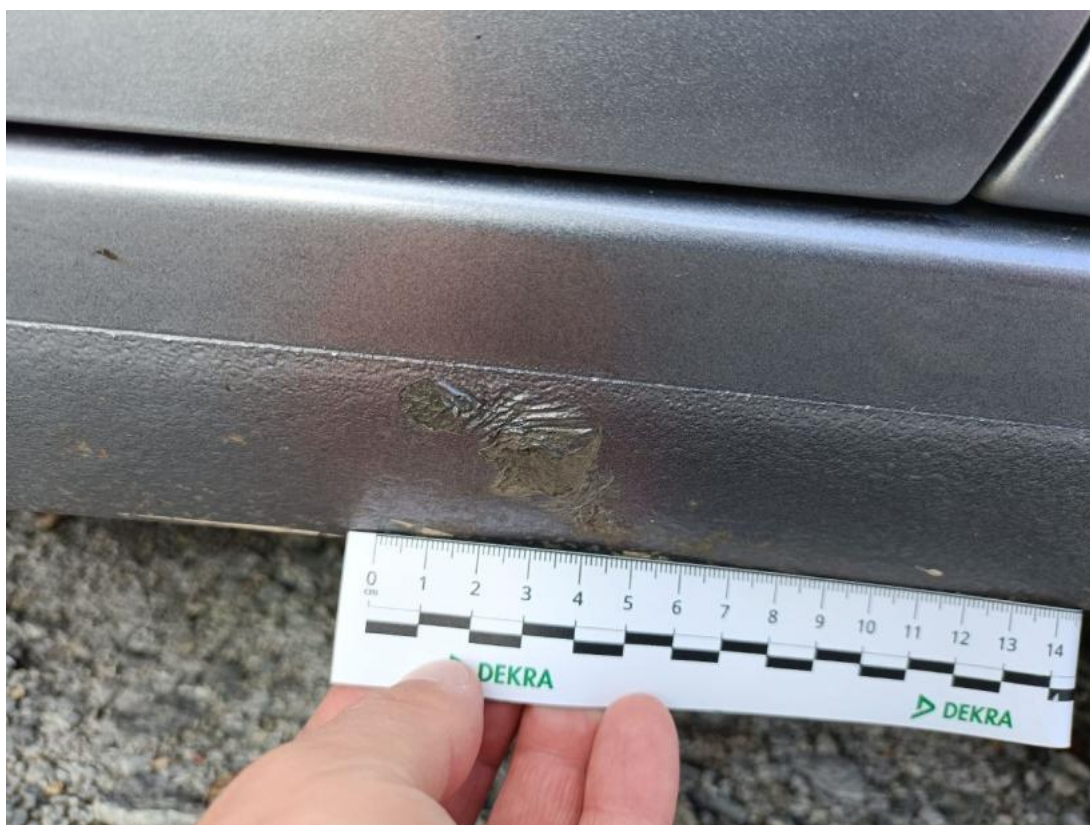
**Fot. 54**

Próg P - Rysa/odprysk 1

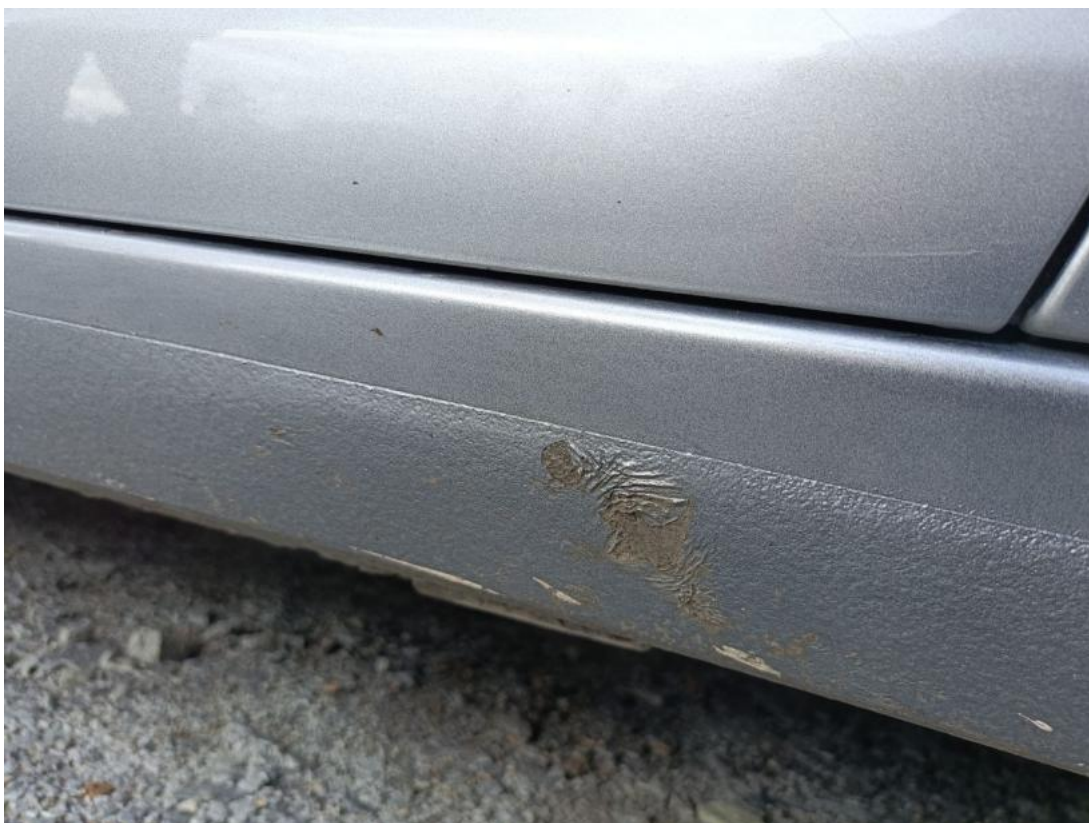
**Fot. 55**

Próg P - Rysa/odprysk 2

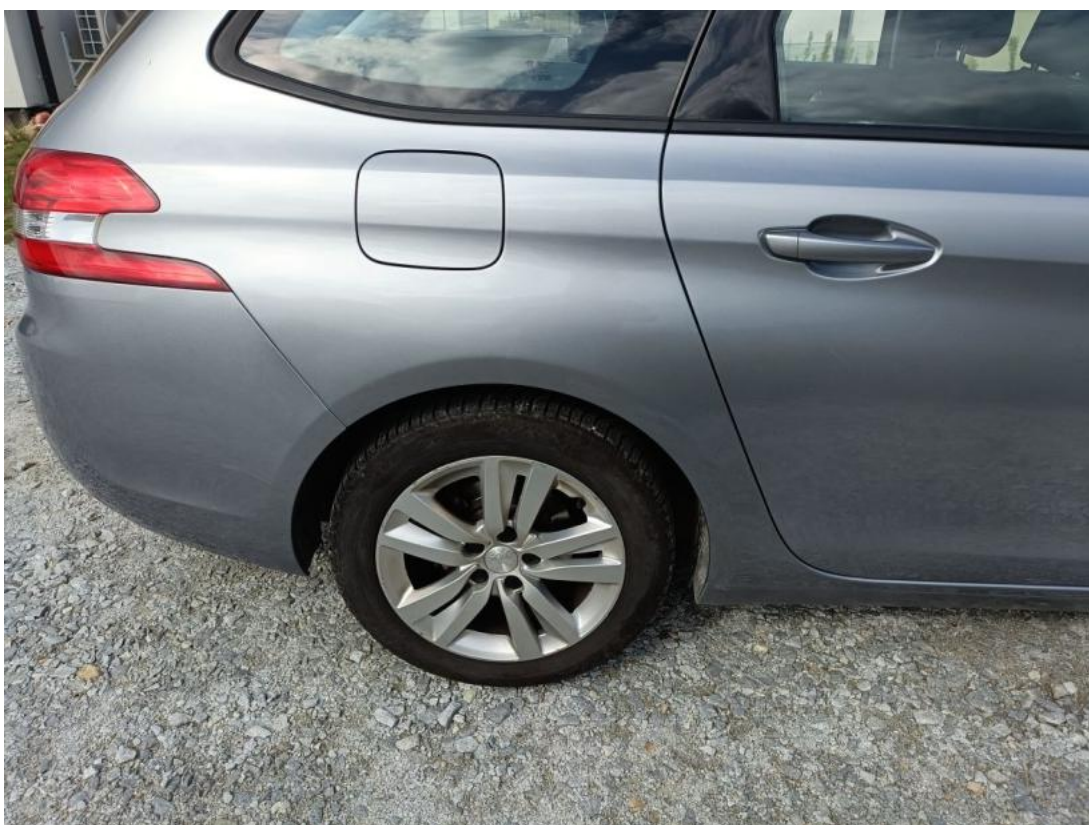
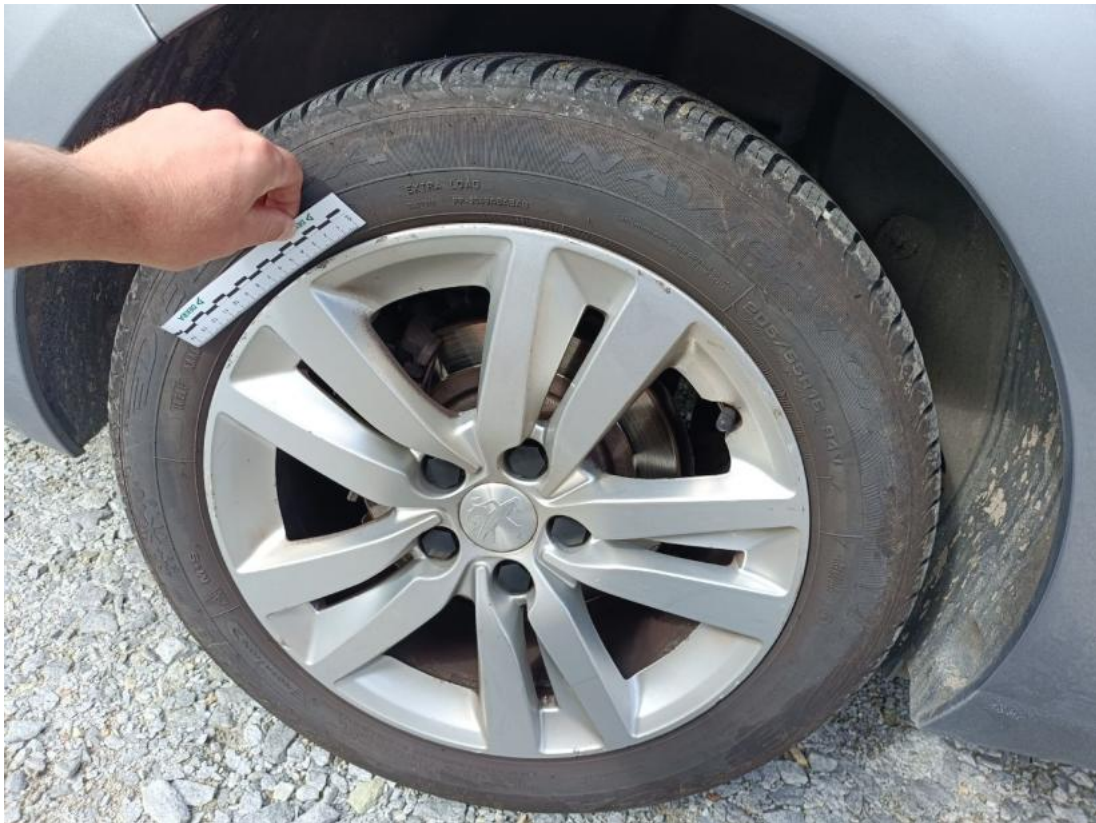
| Poz. | Nazwa pozycji | Opis uszkodzeń | Kwalifik. | Naprawa [rbg] |
|---|---|---|---|---|
| 7 | Tarcza koła aluminiowa tył R | zarysowanie | | |

Felga aluminiowa tylna P - zdjęcie poglądowe 1

Felga aluminiowa tylna P - zdjęcie poglądowe 2

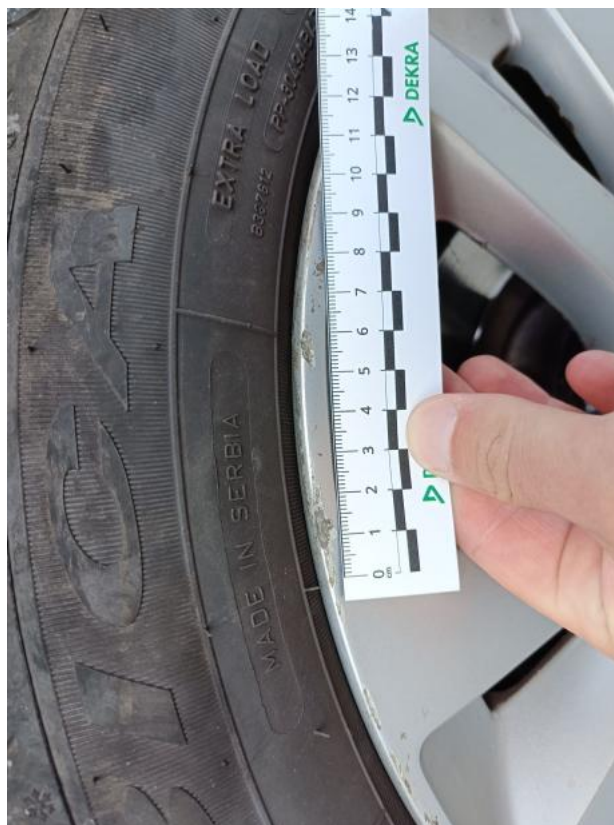
**Fot. 58**

Felga aluminiowa tylna P - Rysa/odprysk 1

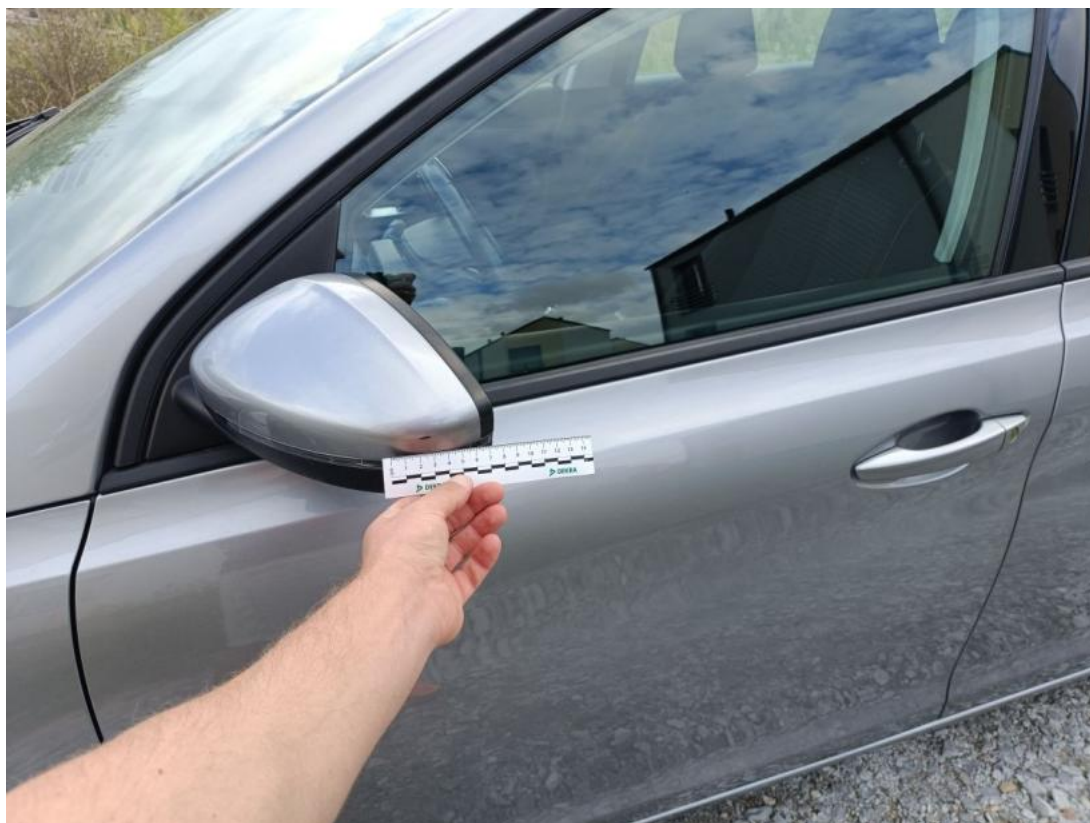
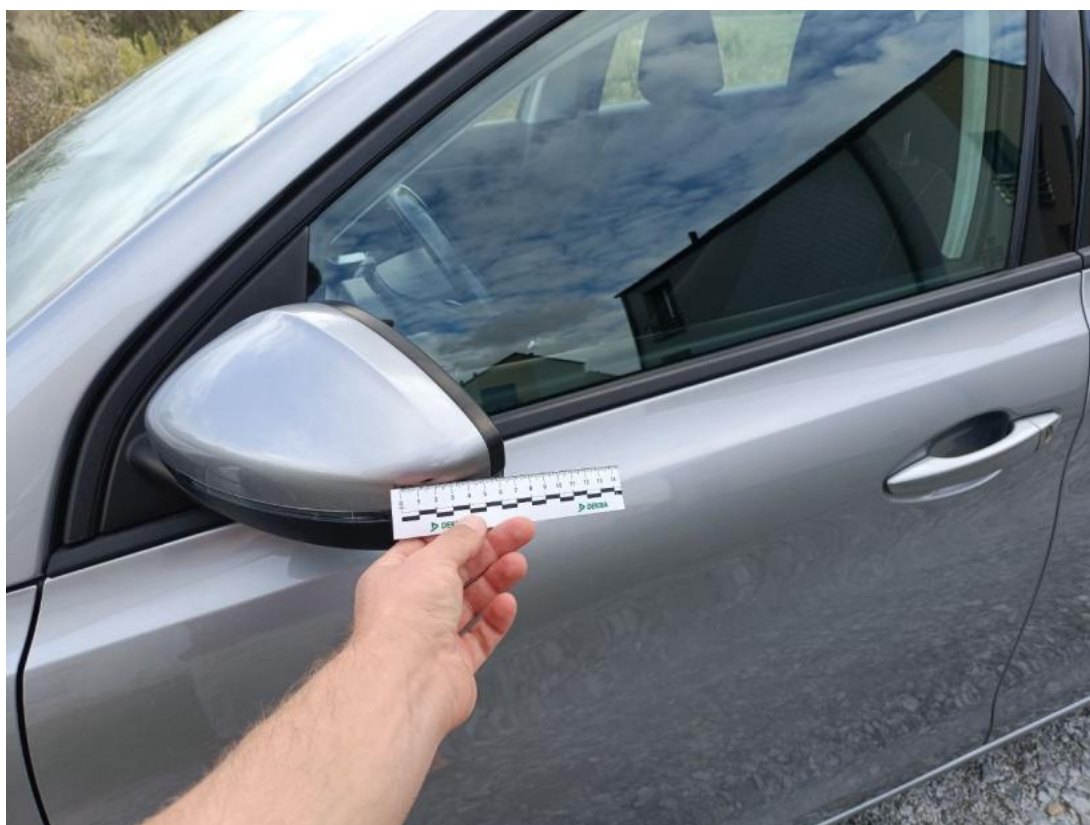
| Poz. | Nazwa pozycji | Opis uszkodzeń | Kwalifik. | Naprawa [rbg] |
|---|---|---|---|---|
| 5 | Ostona lusterka zewnętrznego L | zarysowanie | | |

Obudowa lusterka zew L - zdjęcie poglądowe 1

Obudowa lusterka zew L - zdjęcie poglądowe 2

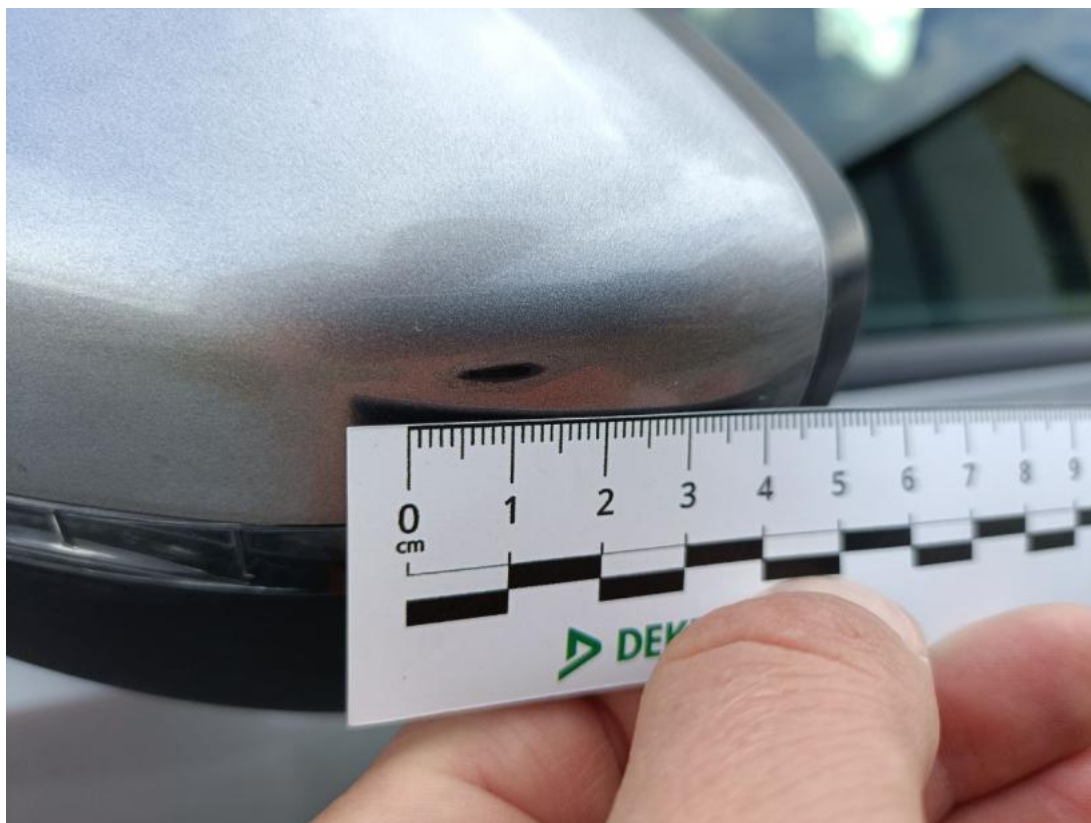
**Fot. 61**

Obudowa lusterka zew L - Rysa/odprysk 1

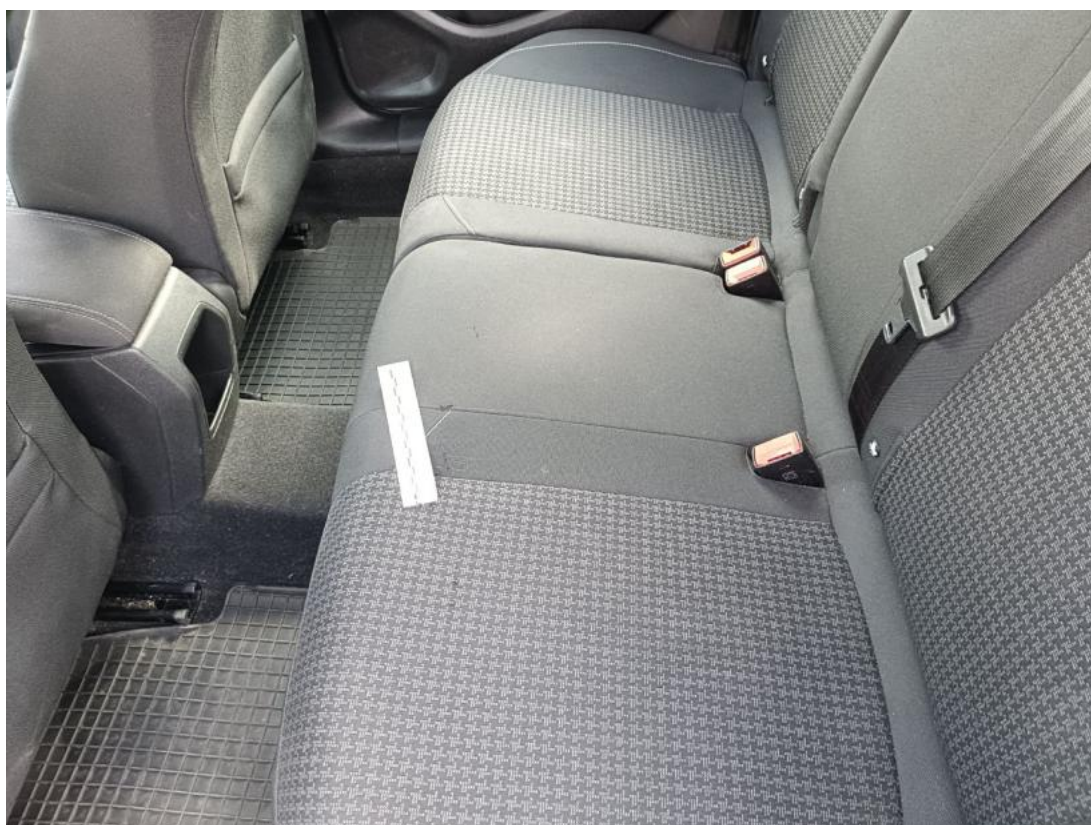
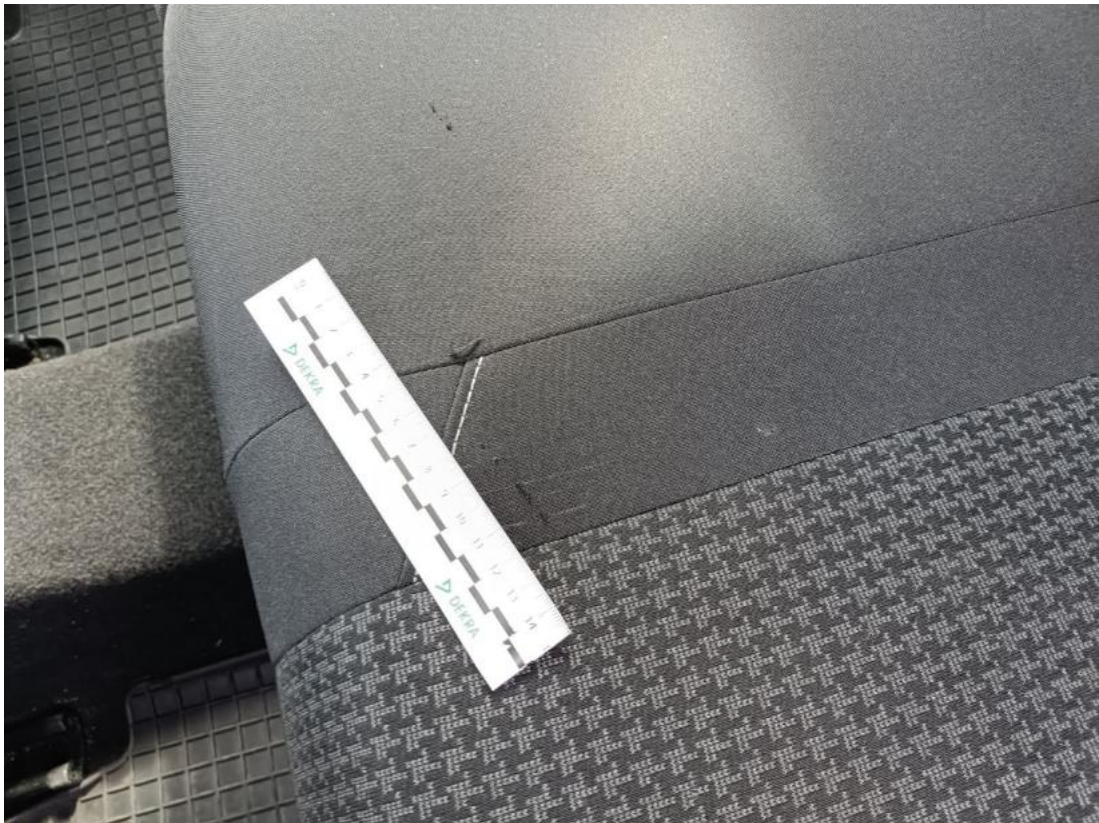
| Poz. | Nazwa pozycji | Opis uszkodzeń | Kwalifik. | Naprawa [rbg] |
|---|---|---|---|---|
| 1 | Tapicerka siedziska 2.rząd L | pęknięcie/rozerwanie | WY | 1.2 |

Kanapa tyl. - zdjęcie poglądowe 1

Kanapa tyl. - zdjęcie poglądowe 2

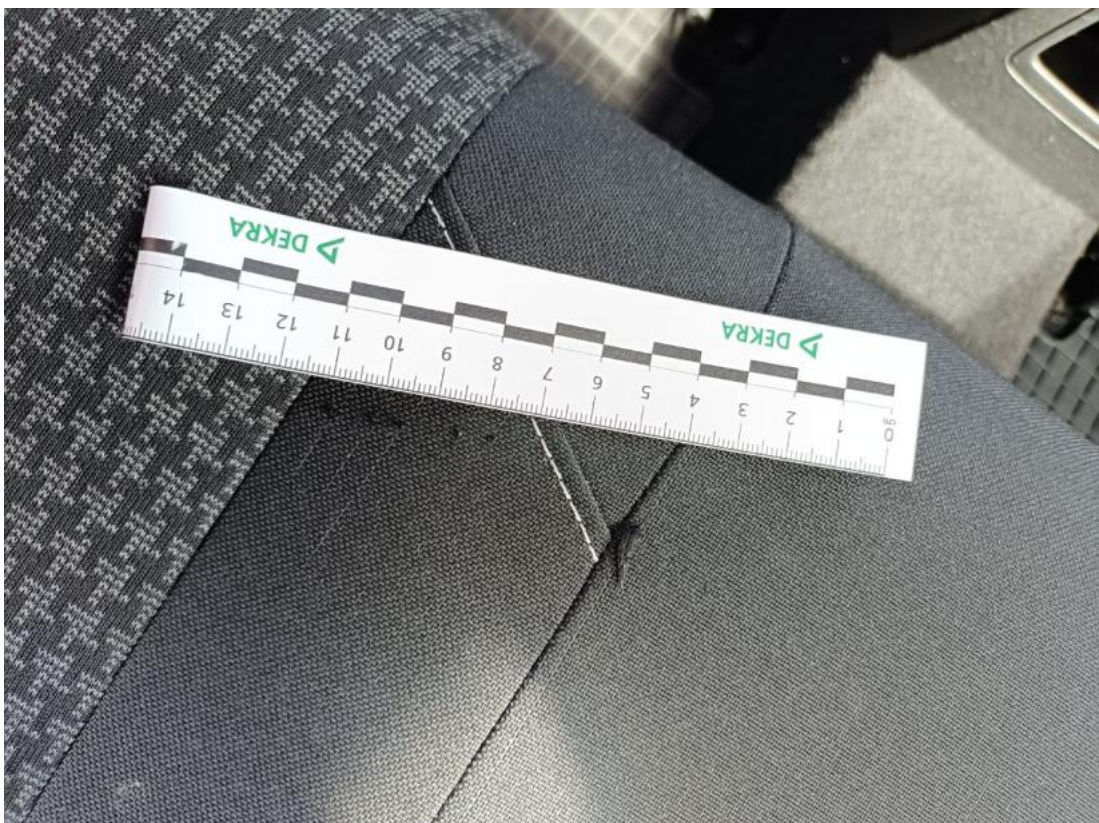
**Fot. 64**

Kanapa tyl. - Pęknięcie/rozerwanie 1

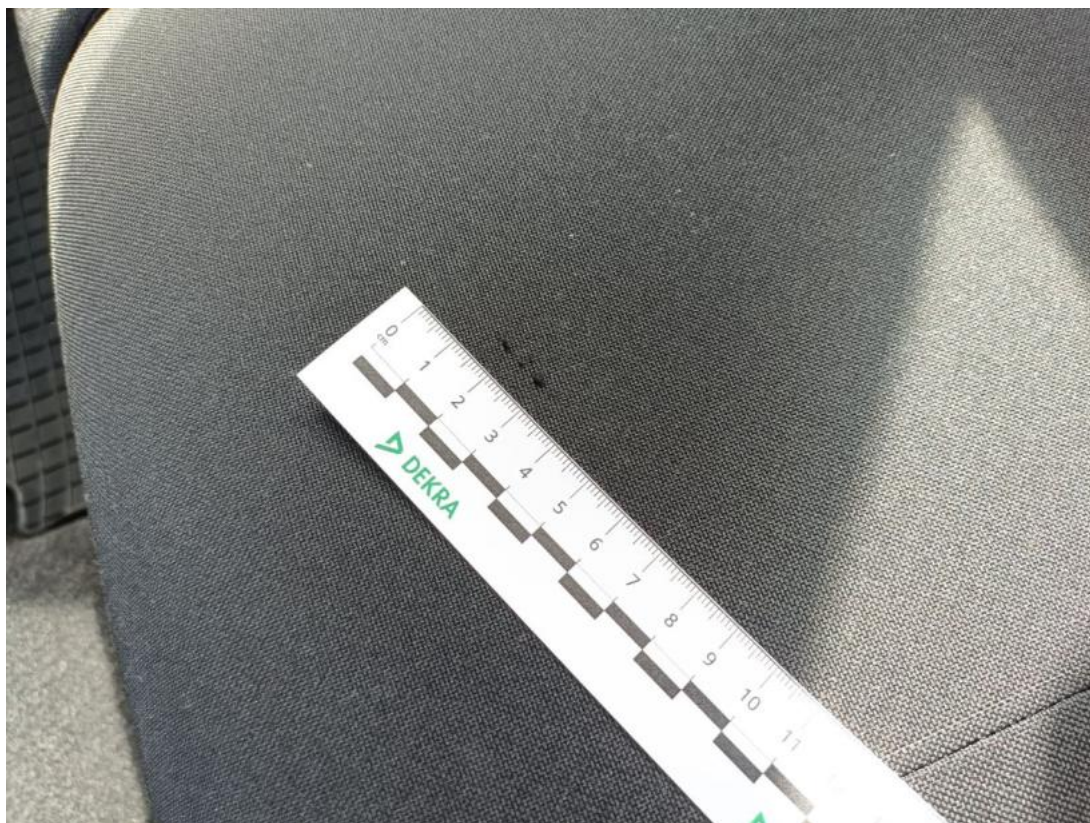
**Fot. 65**

Kanapa tyl. - Pęknięcie/rozerwanie 2
